საქართველოს კულტურული მემკვიდრეობის დაცვის ეროვნული სააგენტოს სამუშაო
ჯგუფის მივლინება მსოფლიო მემკვიდრეობის ძეგლზე „გელათის მონასტერი“

10-11 იანვარი, 2021 წელი

გეგმიური მონიტორინგის ანგარიში

საქართველოს კულტურული
მემკვიდრეობის დაცვის
ეროვნული სააგენტო

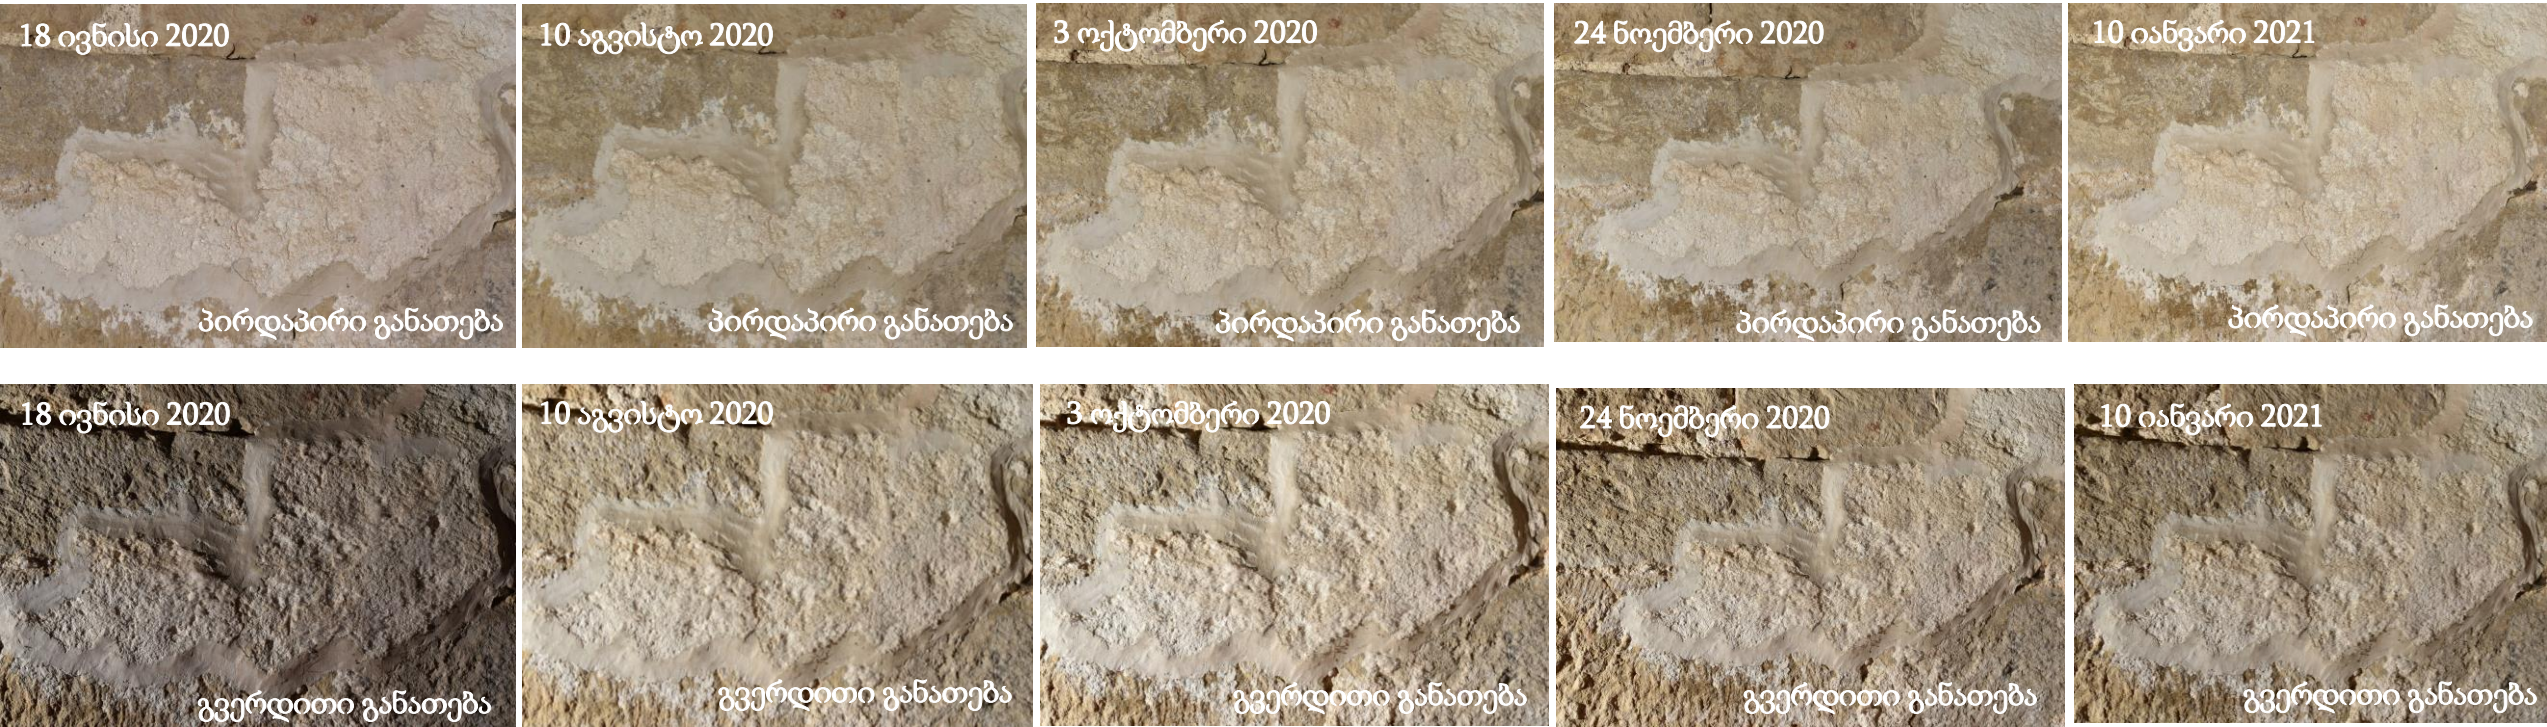
დაზიანების ტიპი: ქვის ფერის
სახეცვლა/ შემუქება;
გამომარილება

18 ივნისის შემდგომ, 10 აგვისტოს, 3 ოქტომბერს, 24 ნოემბერსა და 2021 წლის 10 იანვარს მდგომარეობის თვალთ ხილული გაუარესება არ შეიმჩნევა.

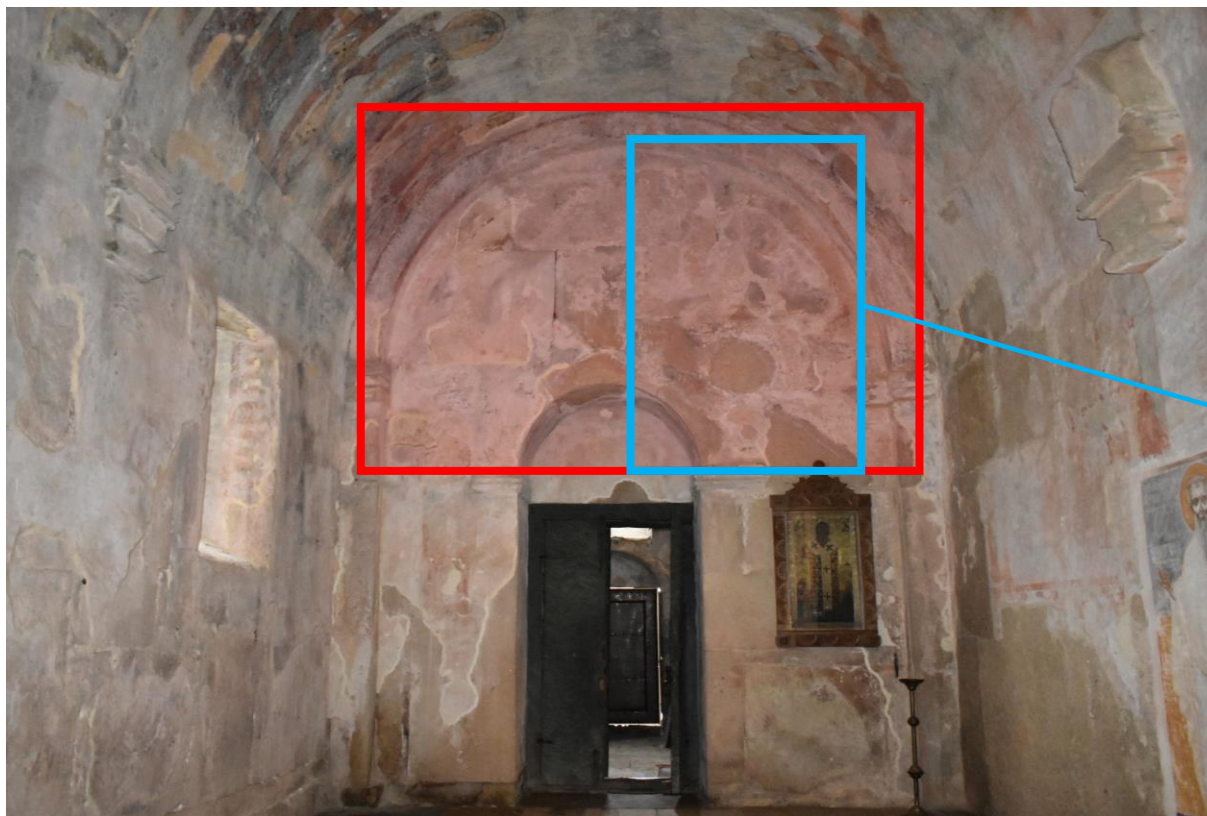
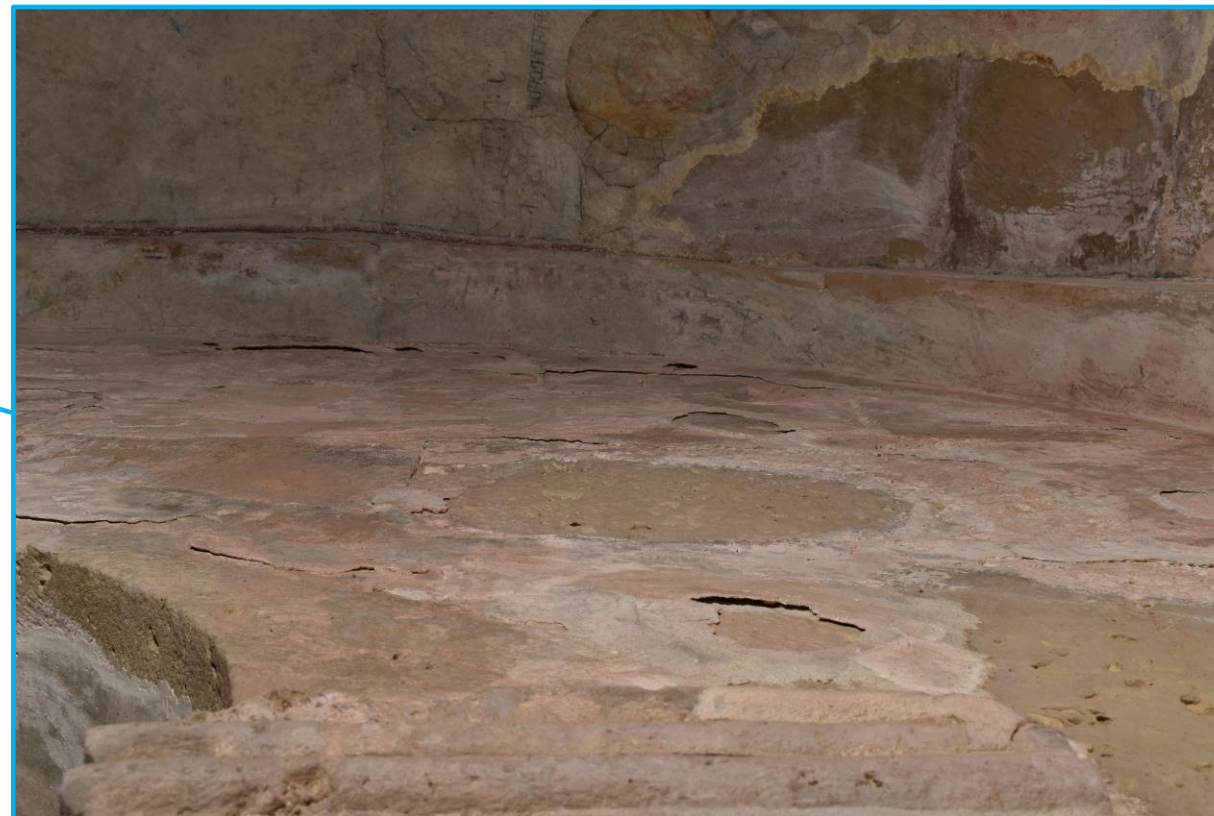
წითელ ჩარჩოში მოცემულია ნართექსის ჩრდილოეთი კედლის მხატვრობის მდგომარეობის კრიტიკული ზონა, რომელიც საჭიროებს ფიზიკურ სტაბილიზაციას.

ცისფერ ჩარჩოში მოცემულია ნართექსის ჩრდილოეთი კედლის მხატვრობის მდგომარეობა. საფუძველს მოცილებული ნალესობის ფენა საჭიროებს ფიზიკურ სტაბილიზაციას, რათა თავიდან ავიცილოთ მხატვრობის ჩამოვადნა.

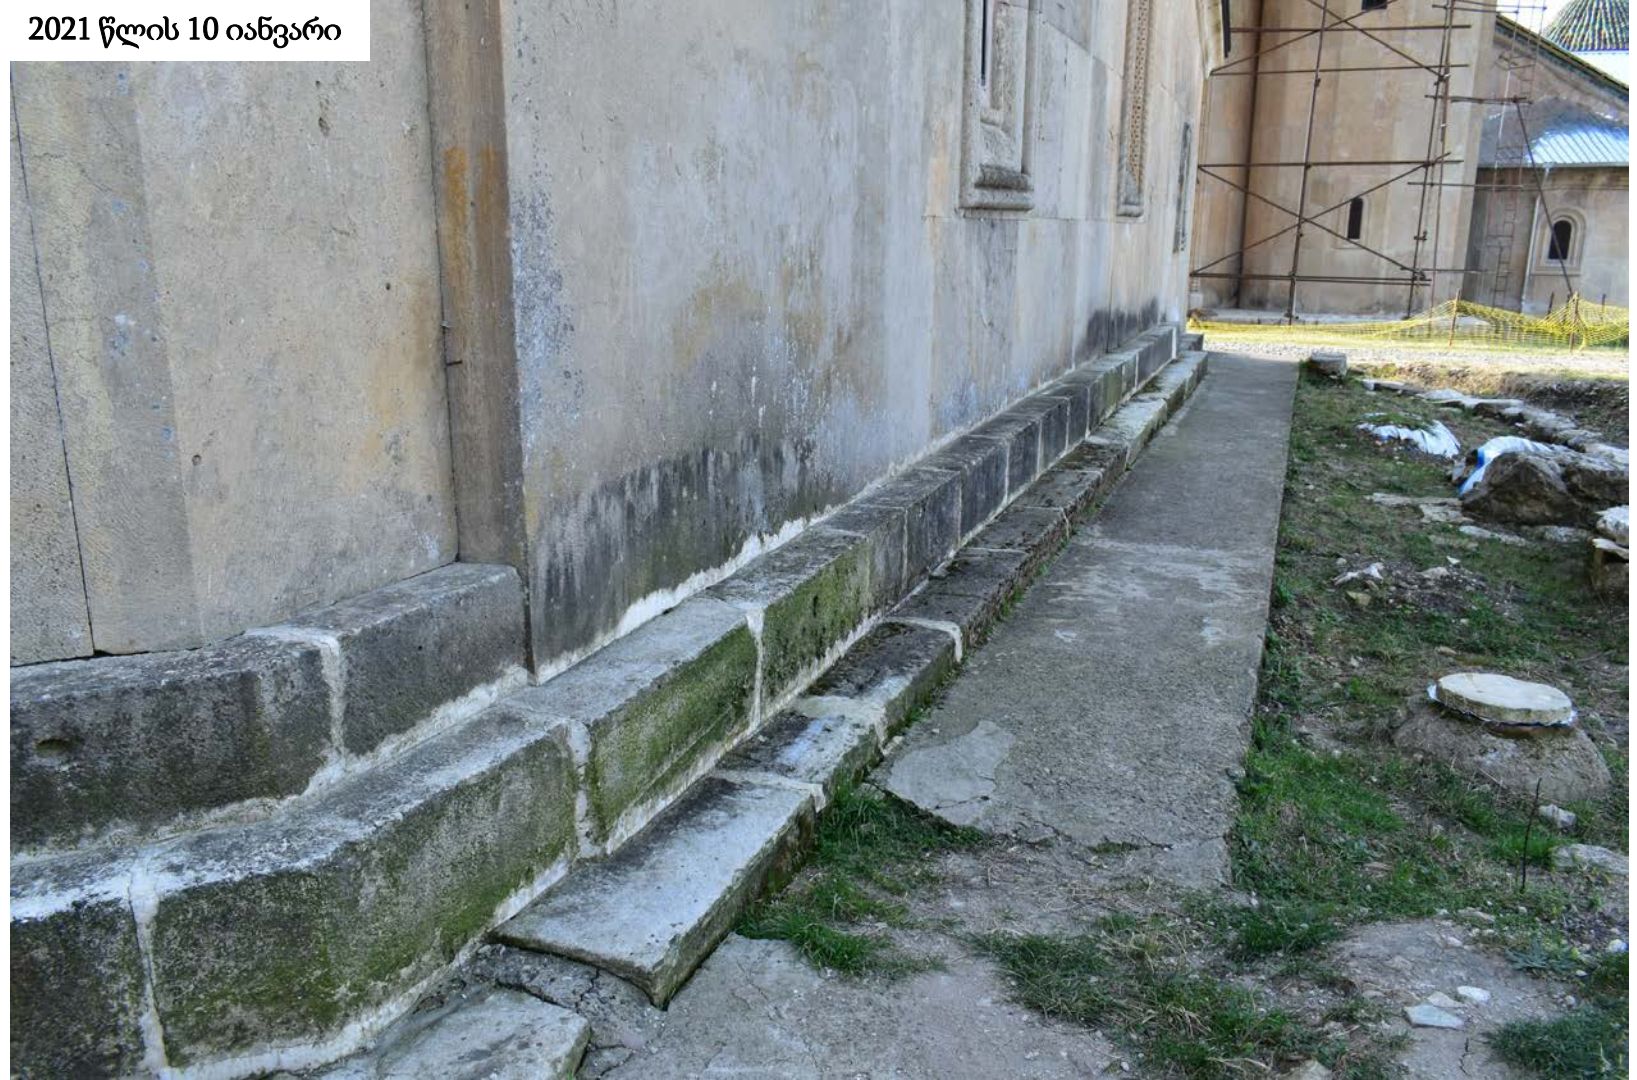
ჩრდილოეთი ფასადის დასავლეთი ნაწილი, გადაღებული 2021 წლის 10 იანვარს. კედლების ქვედა ნაწილებსა და ცოკოლის ქვებზე ნათლად ჩანს შავი ფერის ლაქები და მწვანე ფერის, სავარაუდოდ, ბიოლოგიური ნადები.

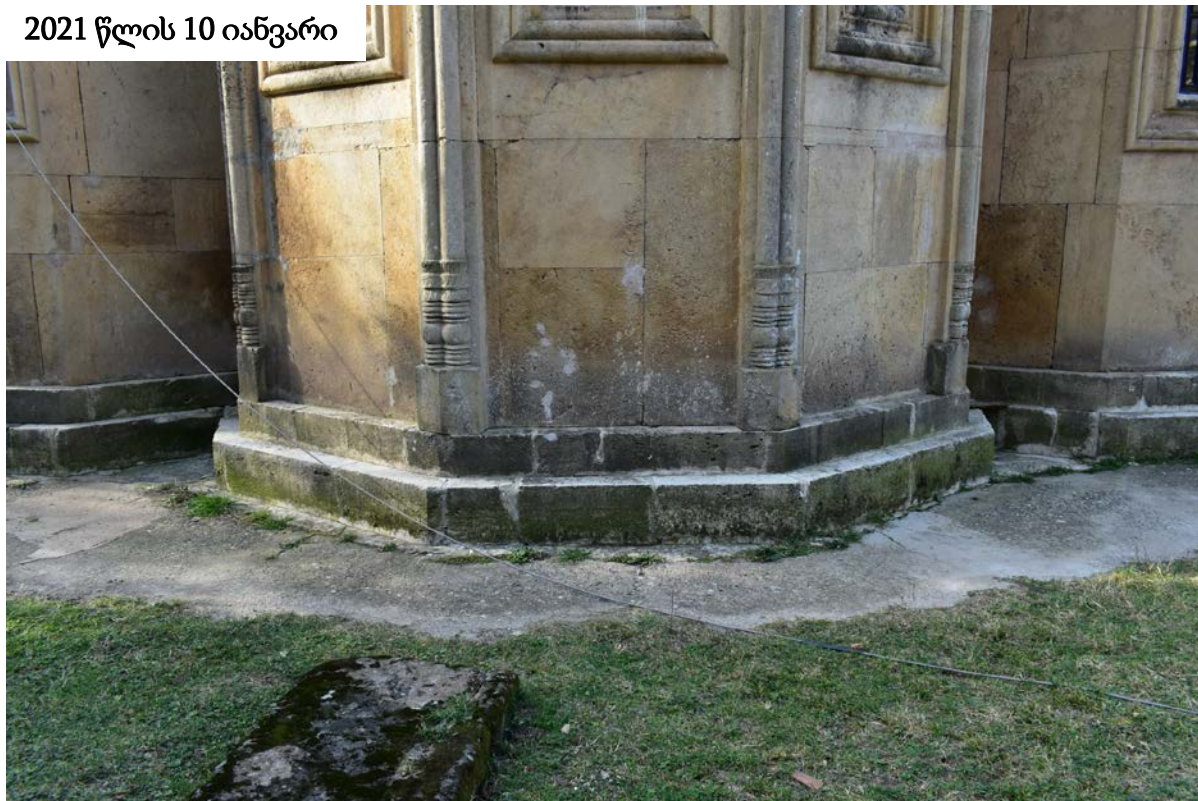
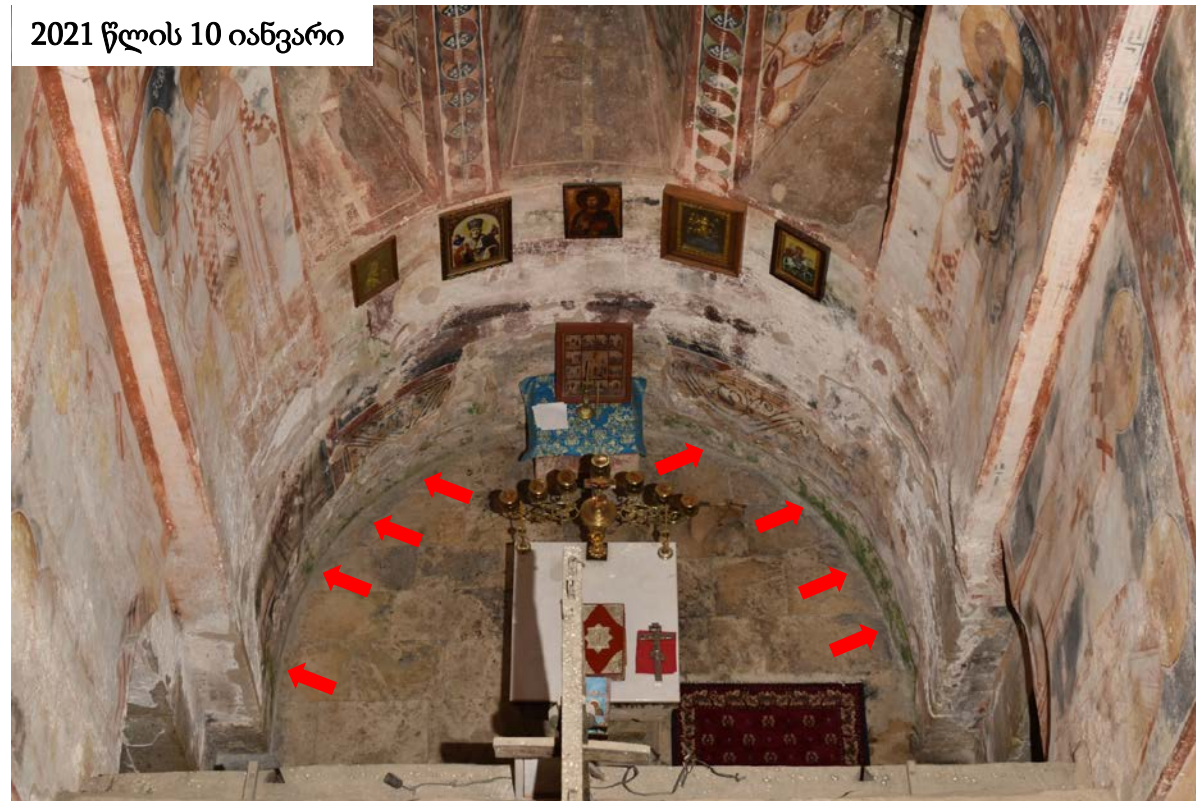
აღმოსავლეთი ფასადის ცენტრალური ნაწილი. ფოტოები ექსტერიერისა და ინტერიერის მხრიდან გადაღებულია 2021 წლის 10 იანვარს. ფოტოზე ნათლად ჩანს, კედლების ქვედა ნაწილებსა და ცოკოლის ქვებზე შავი ფერის ლაქები და მწვანე ფერის, სავარაუდოდ, ბიოლოგიური ნადები, ხოლო ინტერიერის მხრიდან გადაღებულ ფოტოზე ჩანს, კედლის ქვედა ნაწილში, საკურთხევლის მთელ ნახევარწრეზე არსებული მწვანე ფერის, სავარაუდოდ, ბიოლოგიური დაზიანება (მინიშნებულია წითელი ფერის ისრებით).

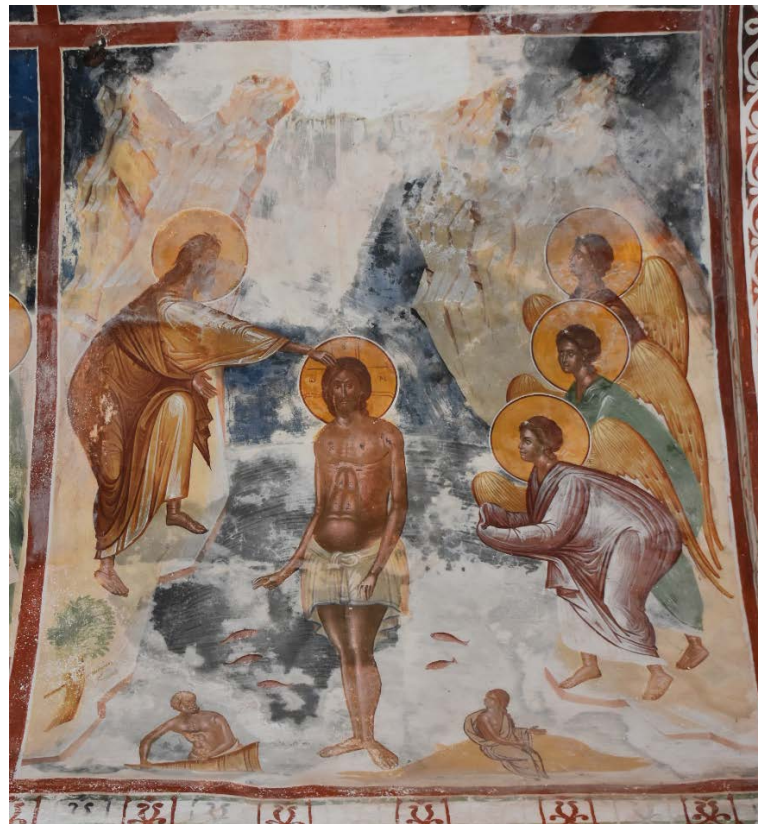
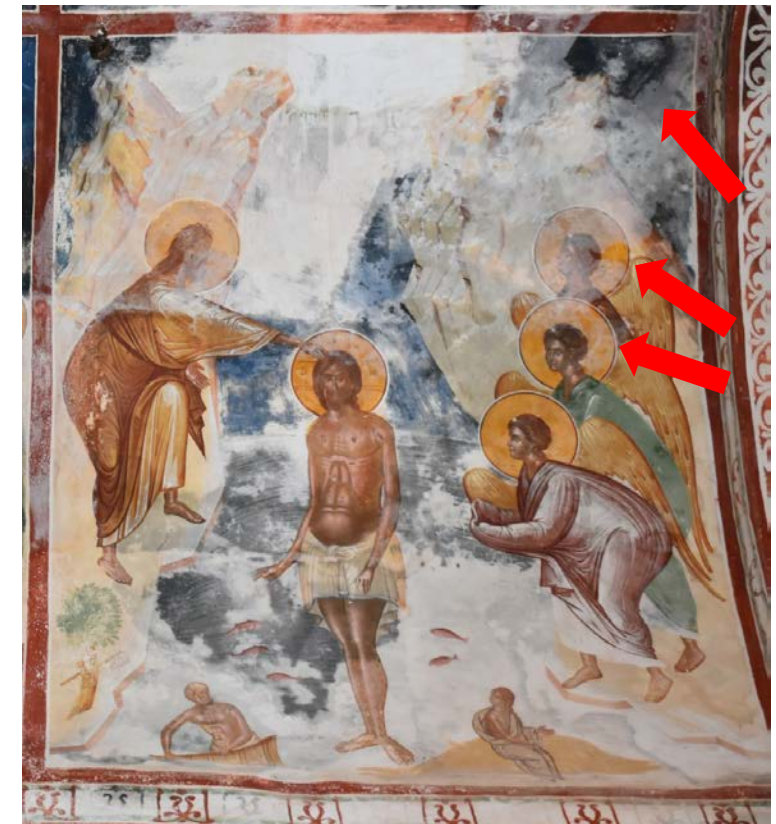
დასავლეთი მკლავი, სამხრეთი კედელი (კამარა)

ვიზუალური დაკვირვების საფუძველზე, 2020 წლის 24 ნოემბერსა და 2021 წლის 10 იანვარს გადაღებულ ფოტოებზე, კედლის მხატვრობის მდგომარეობა სტაბილურია, თუმცა 21 იანვარს გადაღებულ ფოტოზე აღინიშნება ცვლილებები (მინიშნებულია წითელი ფერის ისრებით), რაც, დიდი ალბათობით, დაკავშირებული უნდა იყოს დასავლეთ მკლავის სამხრეთი კარნიზისა და კედლის მდგომარეობასთან, რომელიც წარმოდგენილია მე-13 გვერდზე.

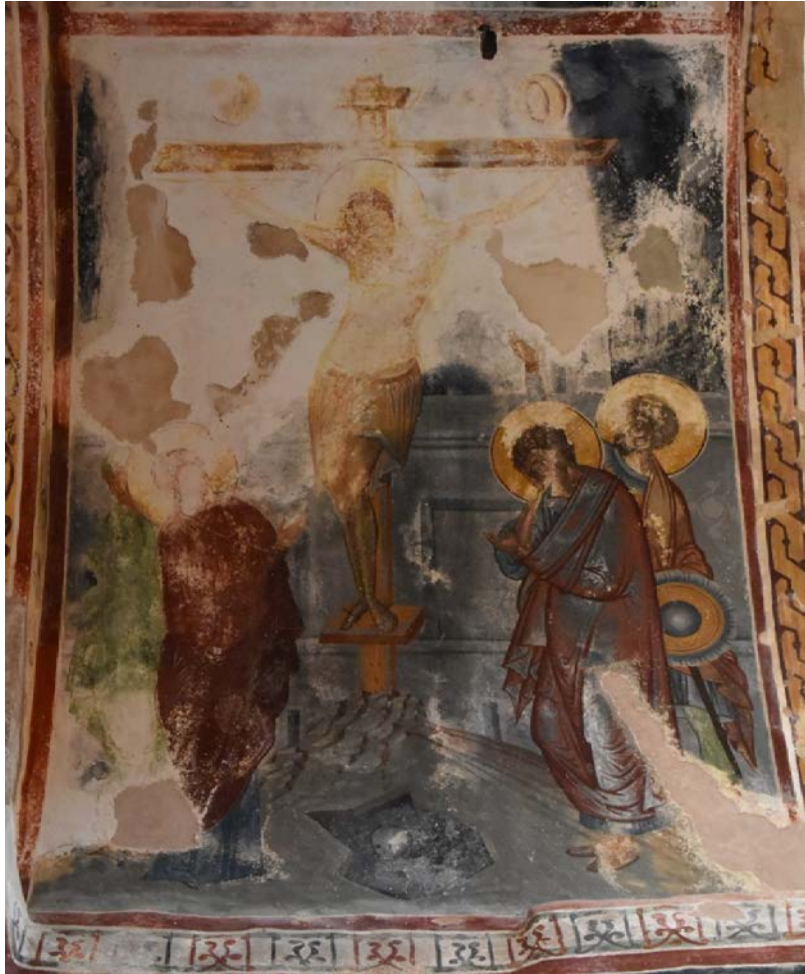
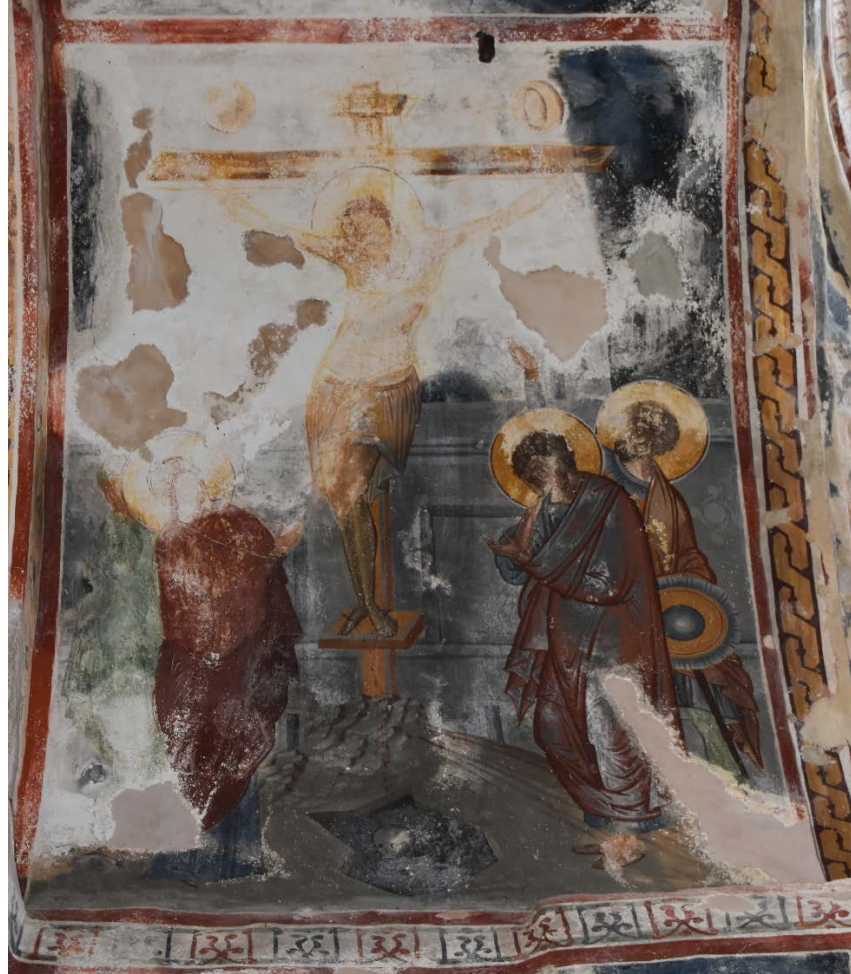
ჩრდილოეთი მკლავის აღმოსავლეთი კედელი

ვიზუალური დაკვირვების საფუძველზე, 2020 წლის 24 ნოემბერსა და 2021 წლის 10 იანვარს გადაღებულ ფოტოებზე, კედლის მხატვრობის მდგომარეობა სტაბილურია.

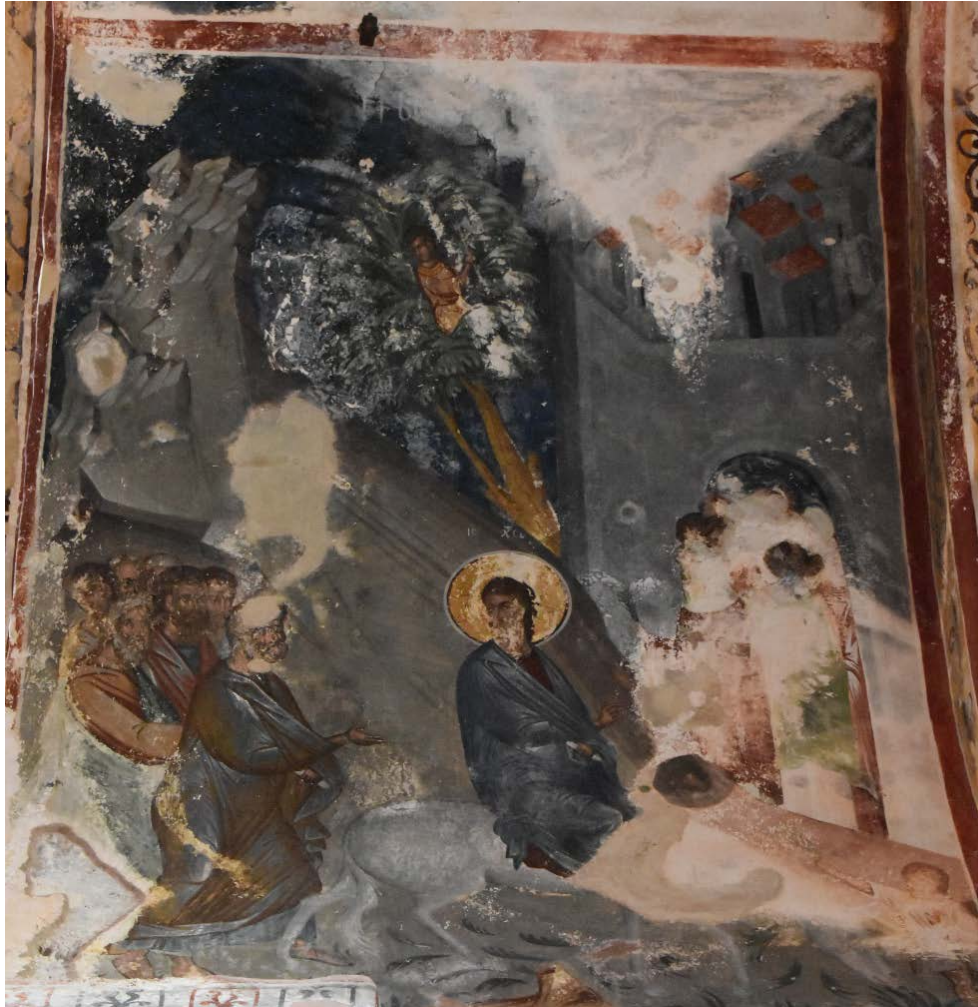
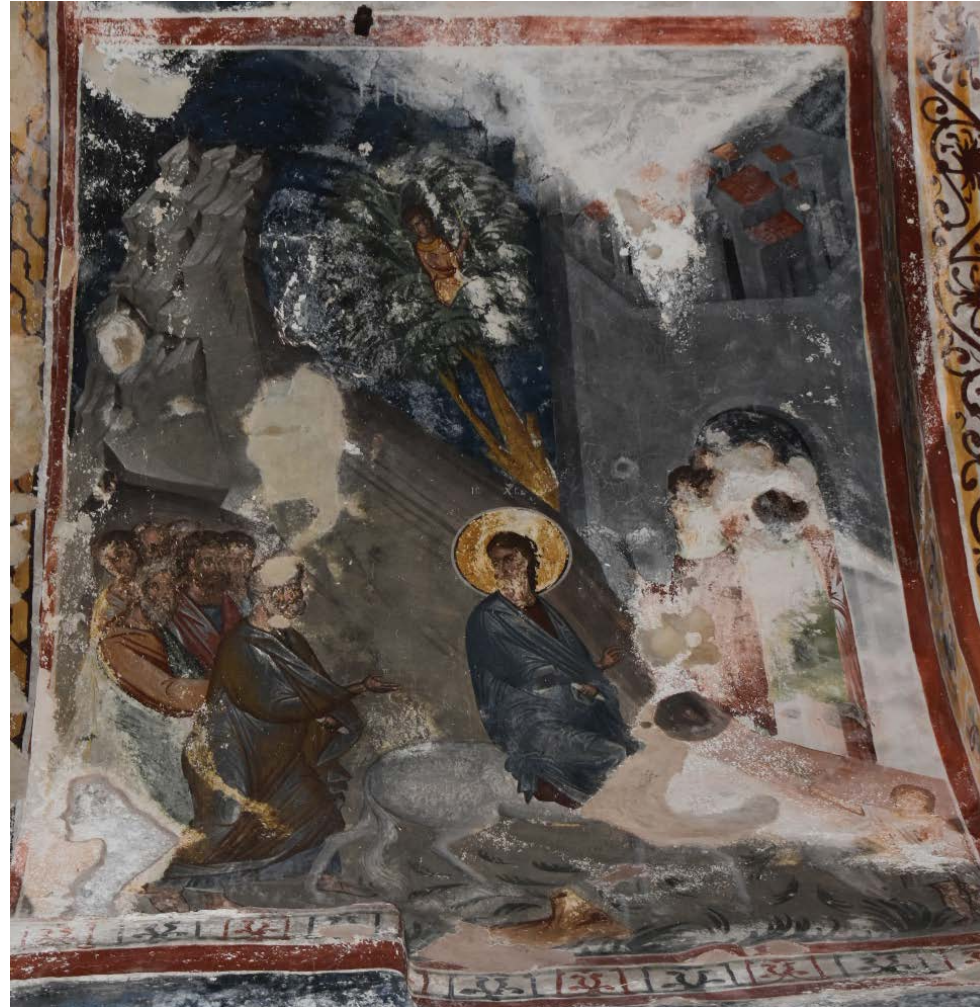
ჩრდილოეთი მკლავის დასავლეთი კედელი

ვიზუალური დაკვირვების საფუძველზე, 2020 წლის 24 ნოემბერსა და 2021 წლის 10 იანვარს გადაღებულ ფოტოებზე, კედლის მხატვრობის მდგომარეობა სტაბილურია.

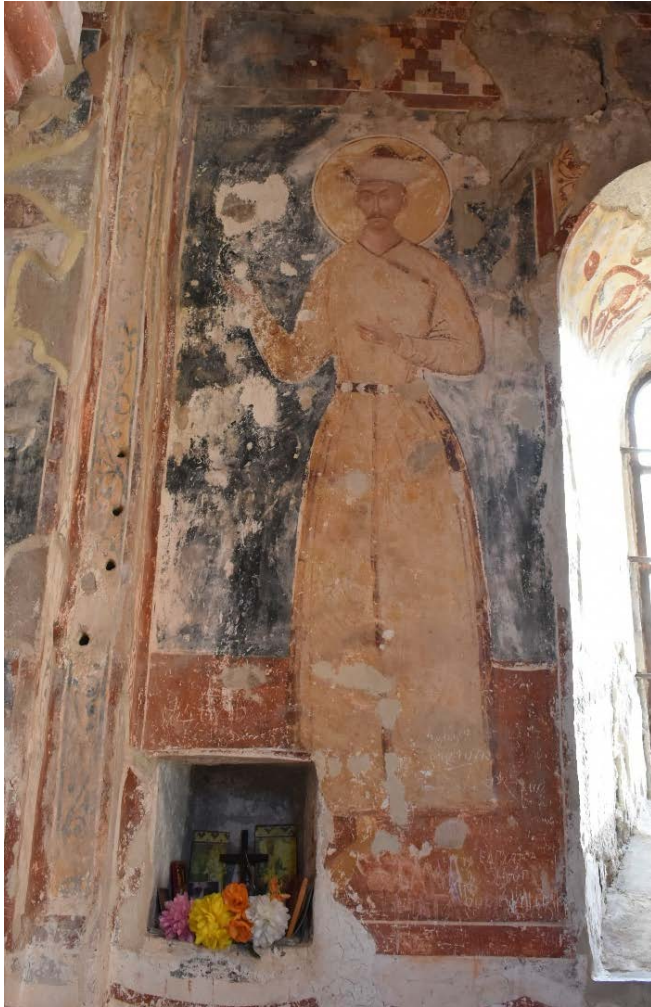
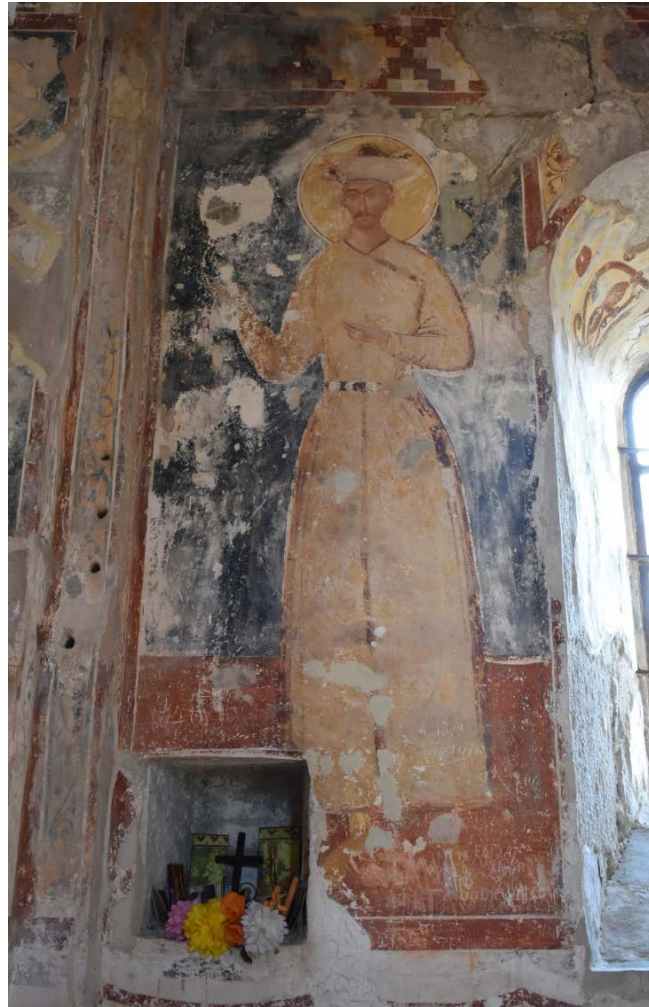
სამხრეთი მკლავის სამხრეთი კედელი

ვიზუალური დაკვირვების საფუძველზე, 2020 წლის 24 ნოემბერსა და 2021 წლის 10 იანვარს გადაღებულ ფოტოებზე, კედლის მხატვრობის მდგომარეობა სტაბილურია.

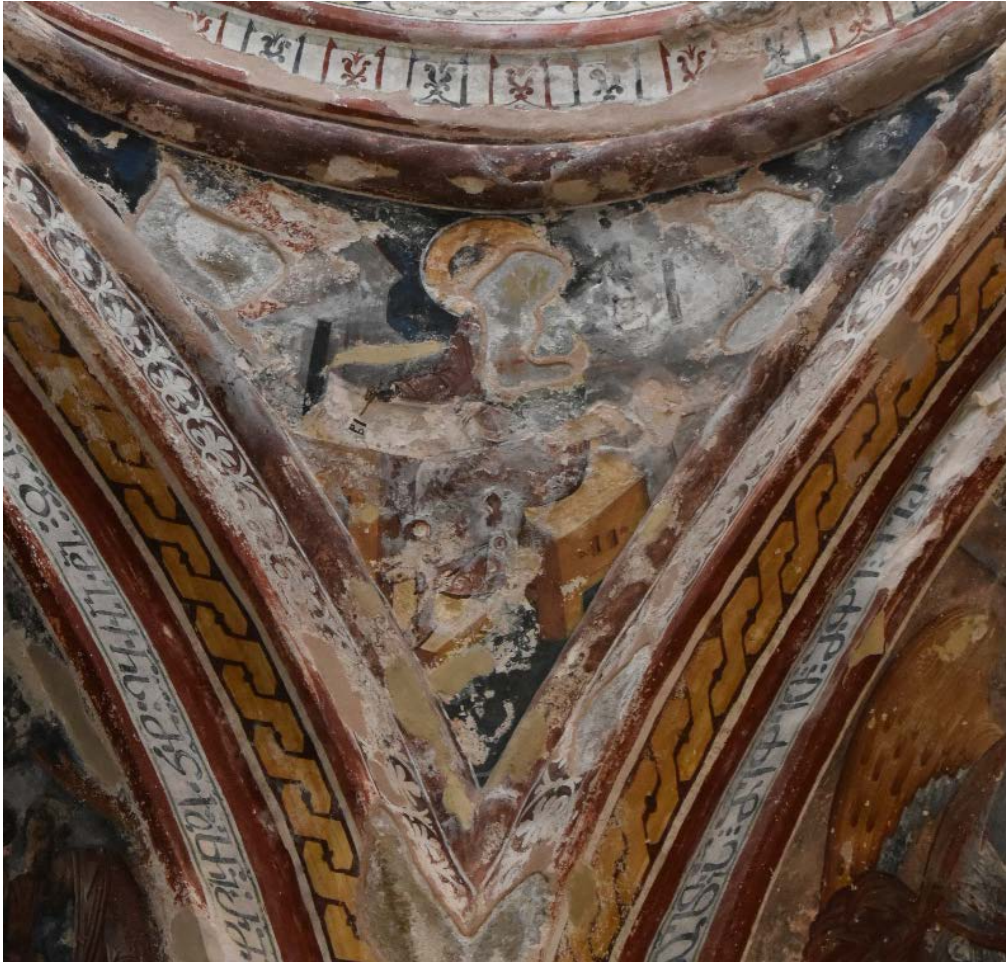
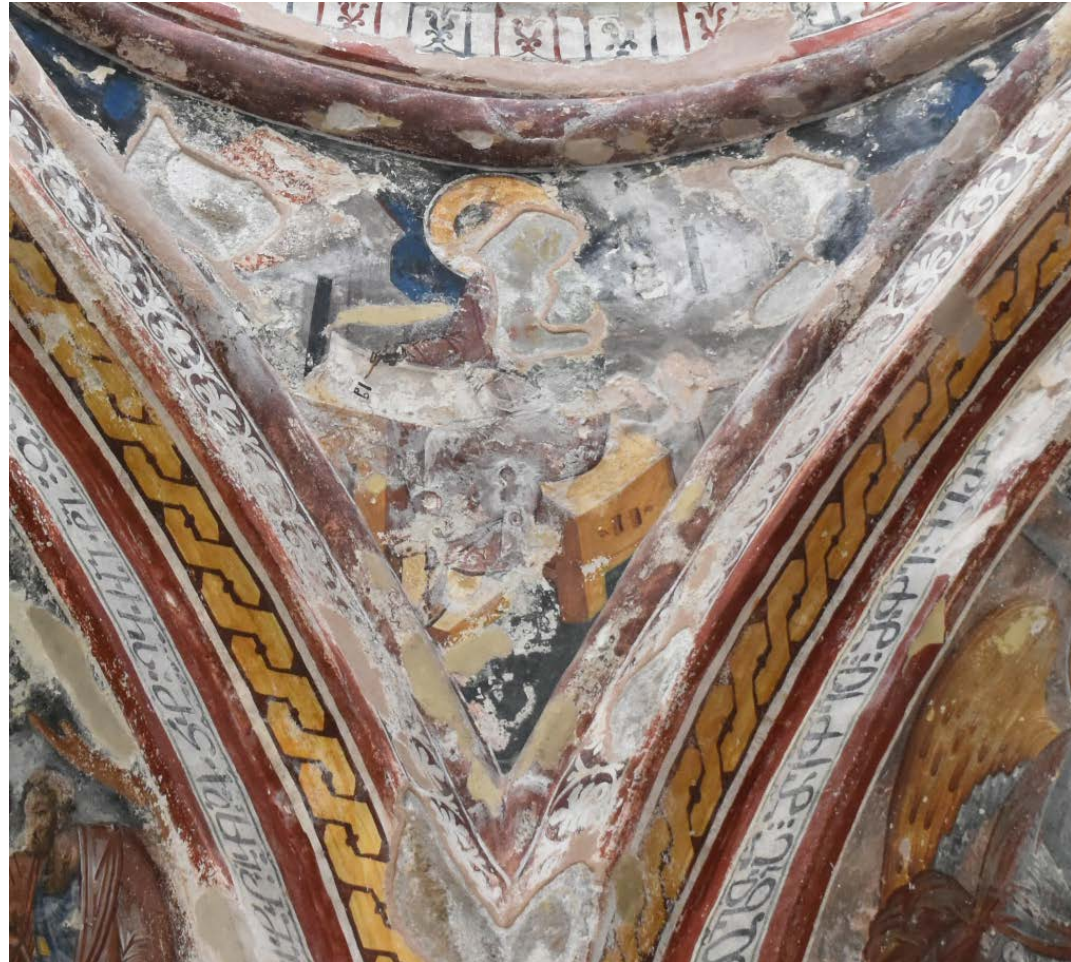
სამხრეთ-აღმოსავლეთი აფრა

ვიზუალური დაკვირვების საფუძველზე, 2020 წლის 24 ნოემბერსა და 2021 წლის 10 იანვარს გადაღებულ ფოტოებზე, კედლის მხატვრობის მდგომარეობა სტაბილურია.

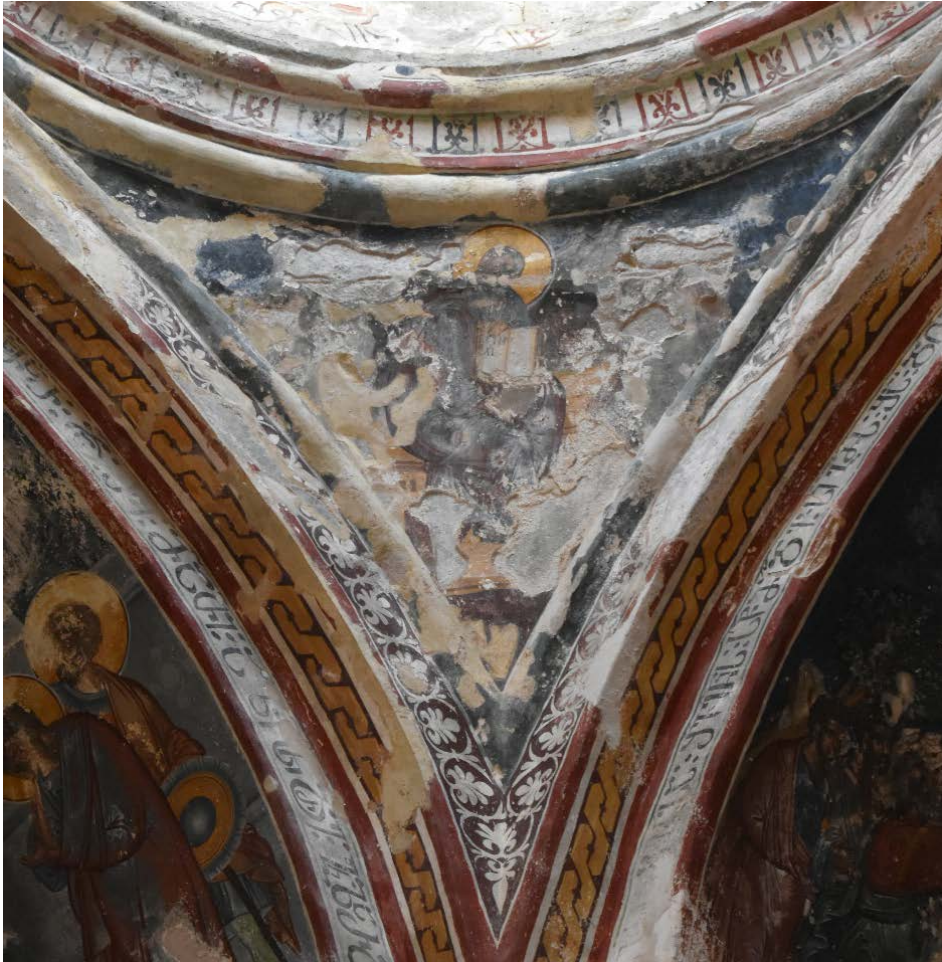
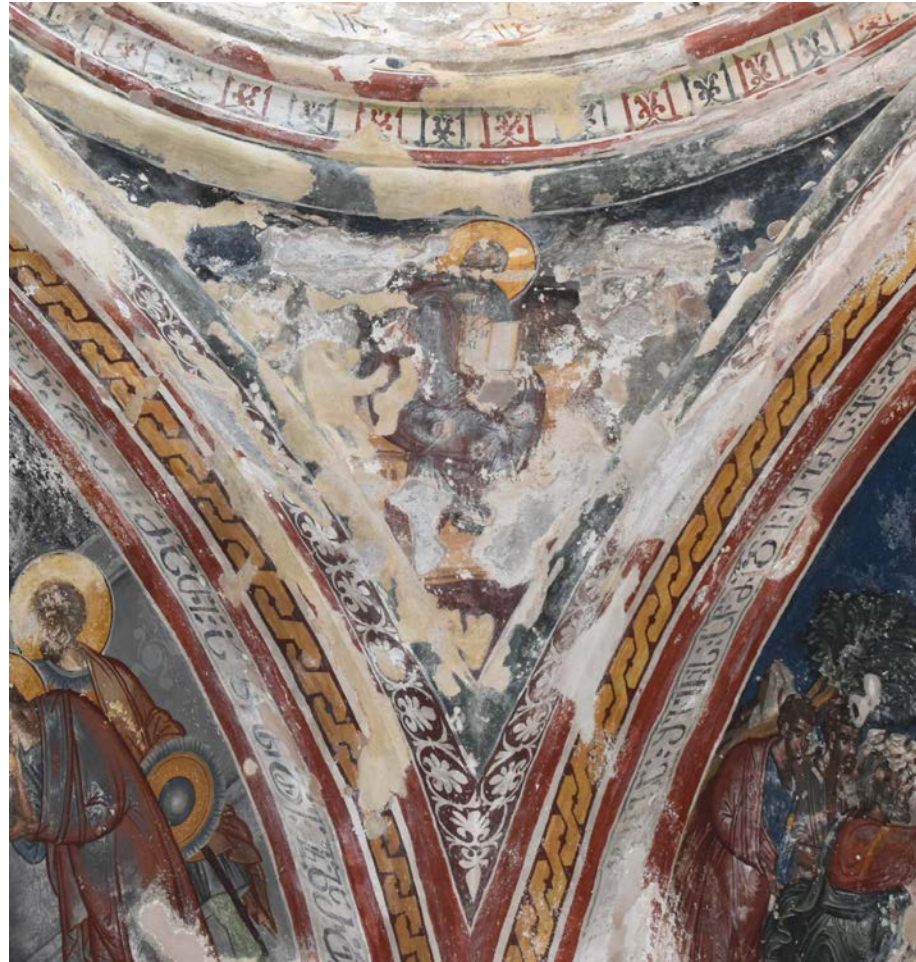
ჩრდილო-აღმოსავლეთი აფრა

ვიზუალური დაკვირვების საფუძველზე, 2020 წლის 24 ნოემბერსა და 2021 წლის 10 იანვარს გადაღებულ ფოტოებზე, კედლის მხატვრობის მდგომარეობა სტაბილურია.

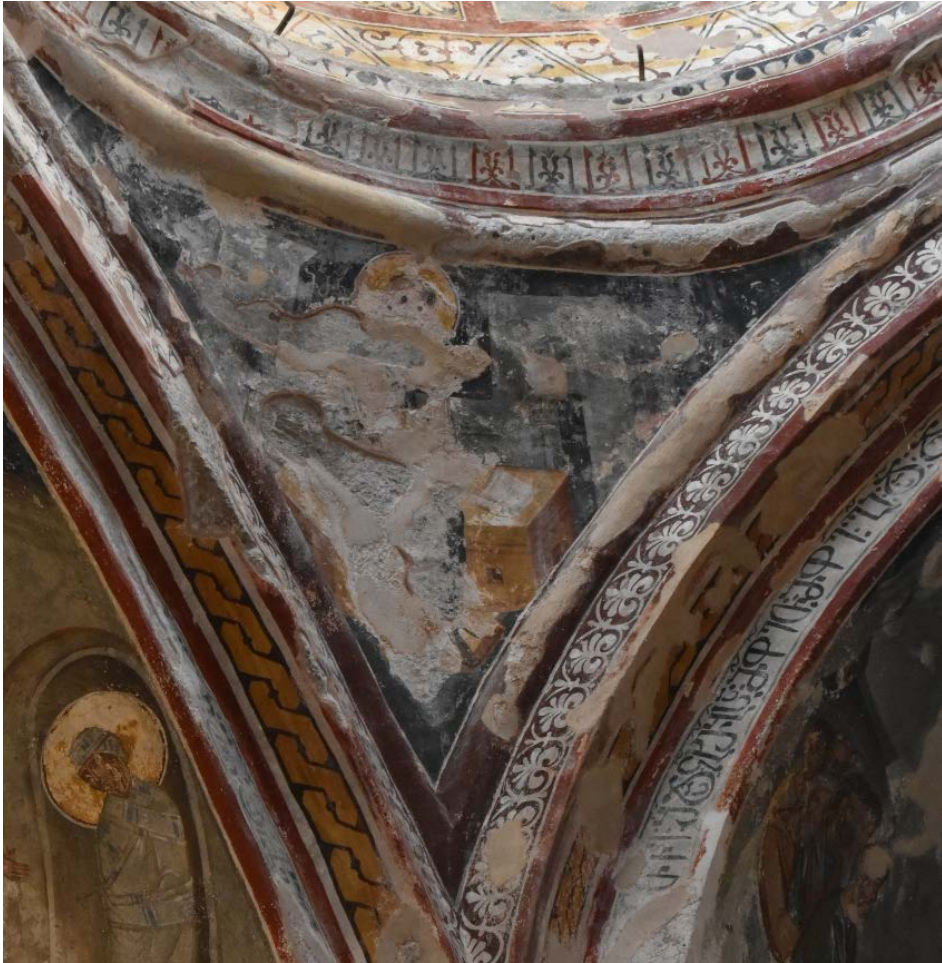
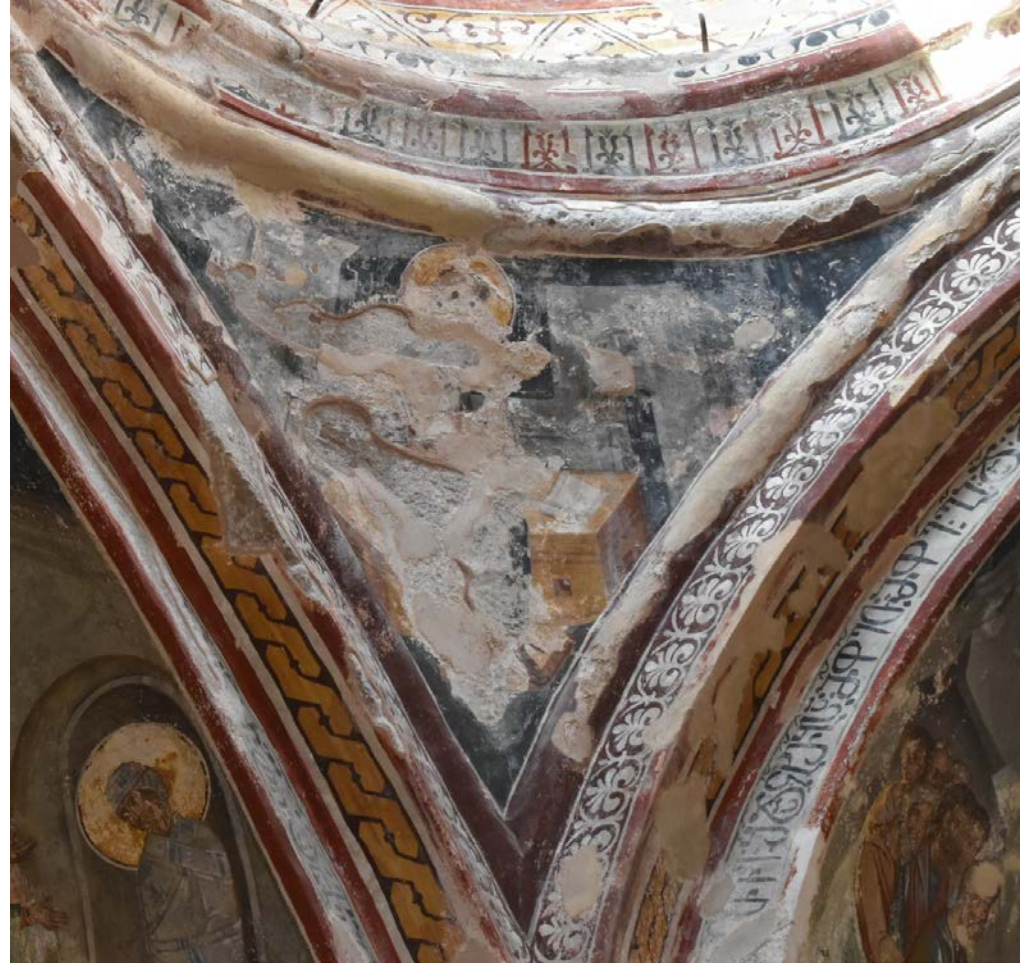
ჩრდილო-დასავლეთი აფრა

ვიზუალური დაკვირვების საფუძველზე, 2020 წლის 24 ნოემბერსა და 2021 წლის 10 იანვარს გადაღებულ ფოტოებზე, კედლის მხატვრობის მდგომარეობა სტაბილურია.

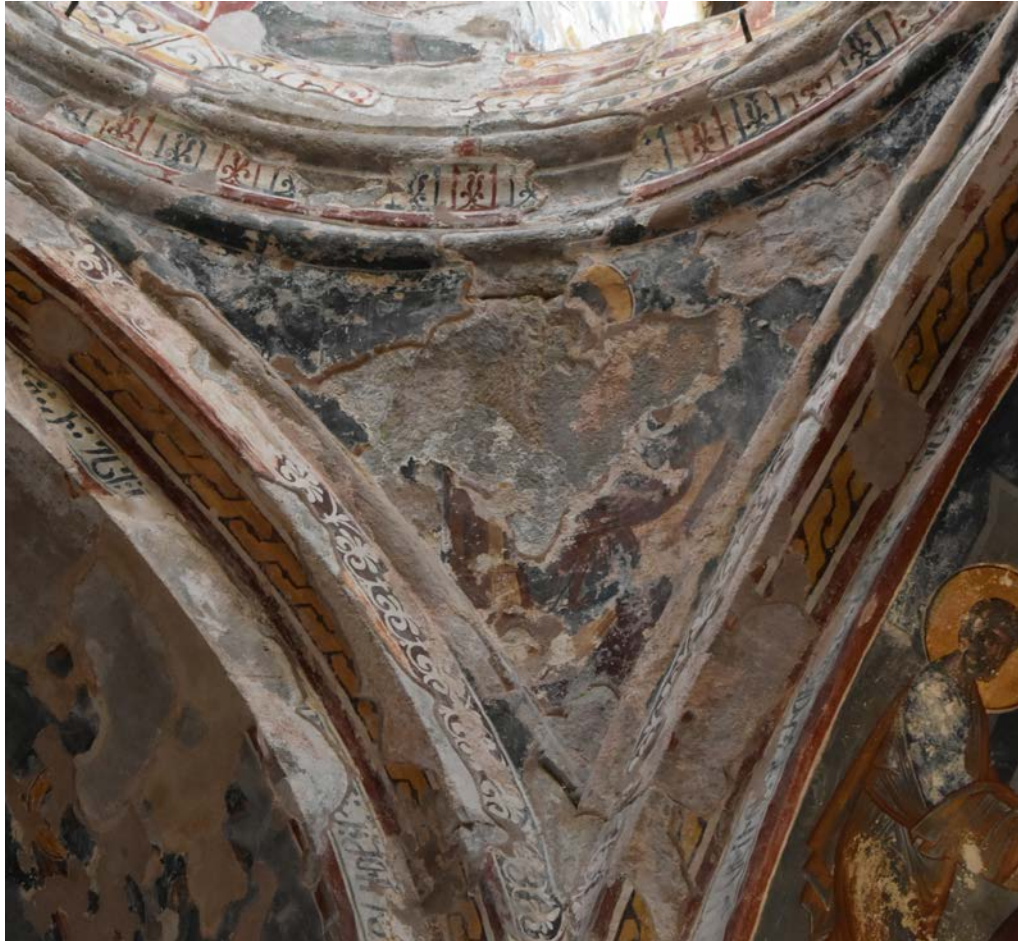
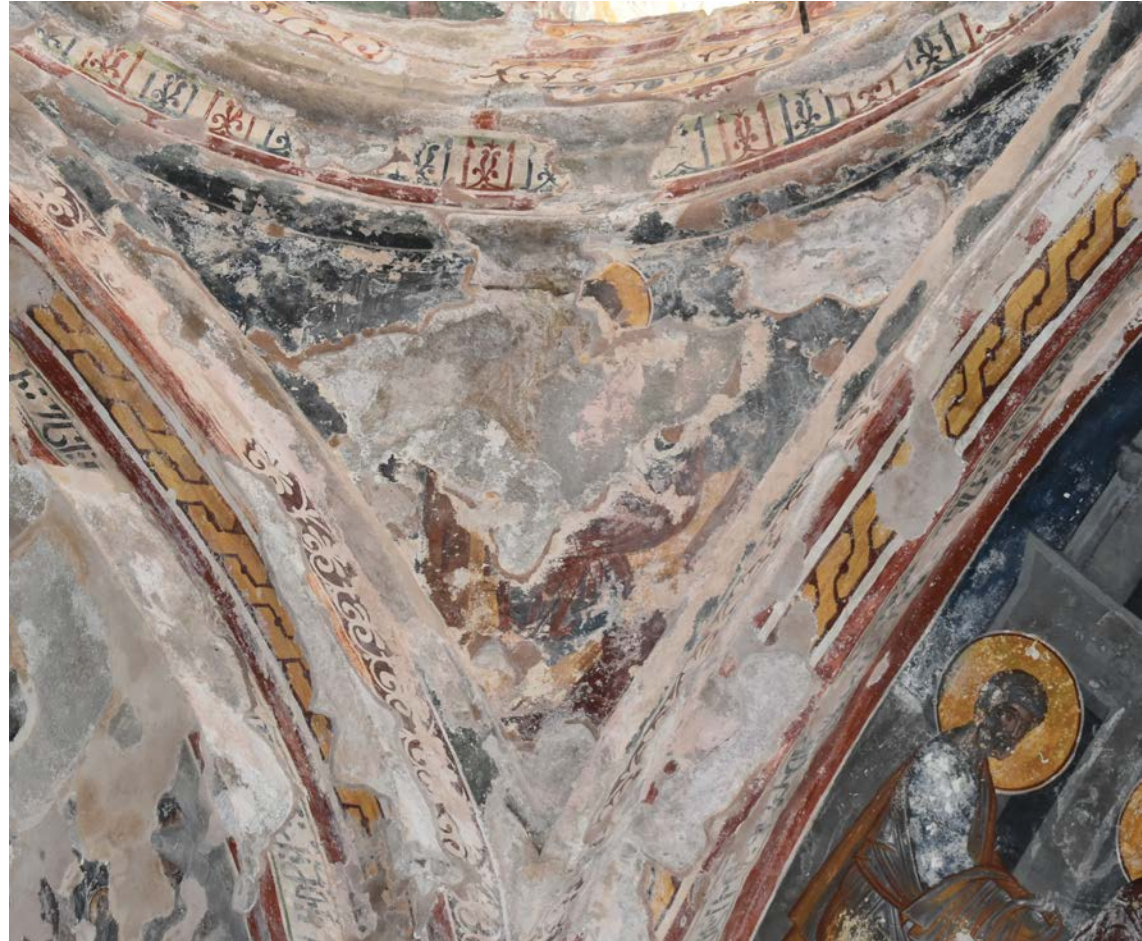
სამხრეთ-დასავლეთი აფრა

ვიზუალური დაკვირვების საფუძველზე, 2020 წლის 24 ნოემბერსა და 2021 წლის 10 იანვარს გადაღებულ ფოტოებზე, კედლის მხატვრობის მდგომარეობა სტაბილურია.
