საქართველოს კულტურული მემკვიდრეობის დაცვის ეროვნული სააგენტოს სამუშაო
ჯგუფის მივლინება მსოფლიო მემკვიდრეობის ძეგლზე „გელათის მონასტერი“

10-11 იანვარი, 2021 წელი

გეგმიური მონიტორინგის ანგარიში

საქართველოს კულტურული
მემკვიდრეობის დაცვის
ეროვნული სააგენტო

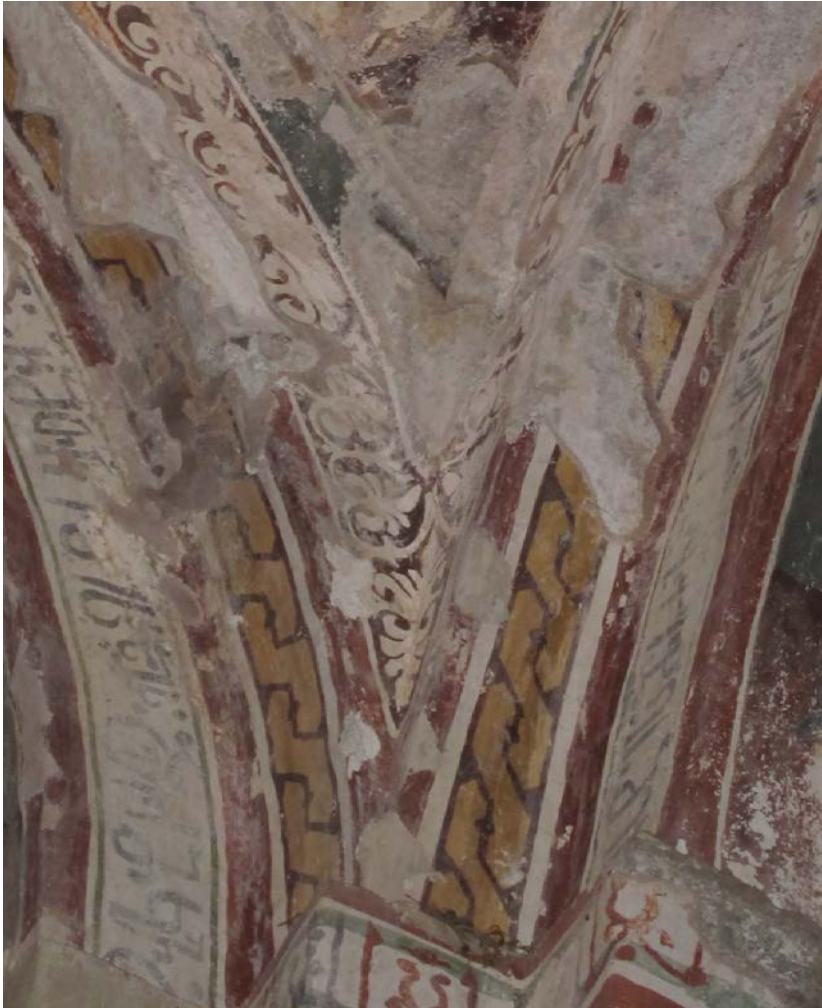
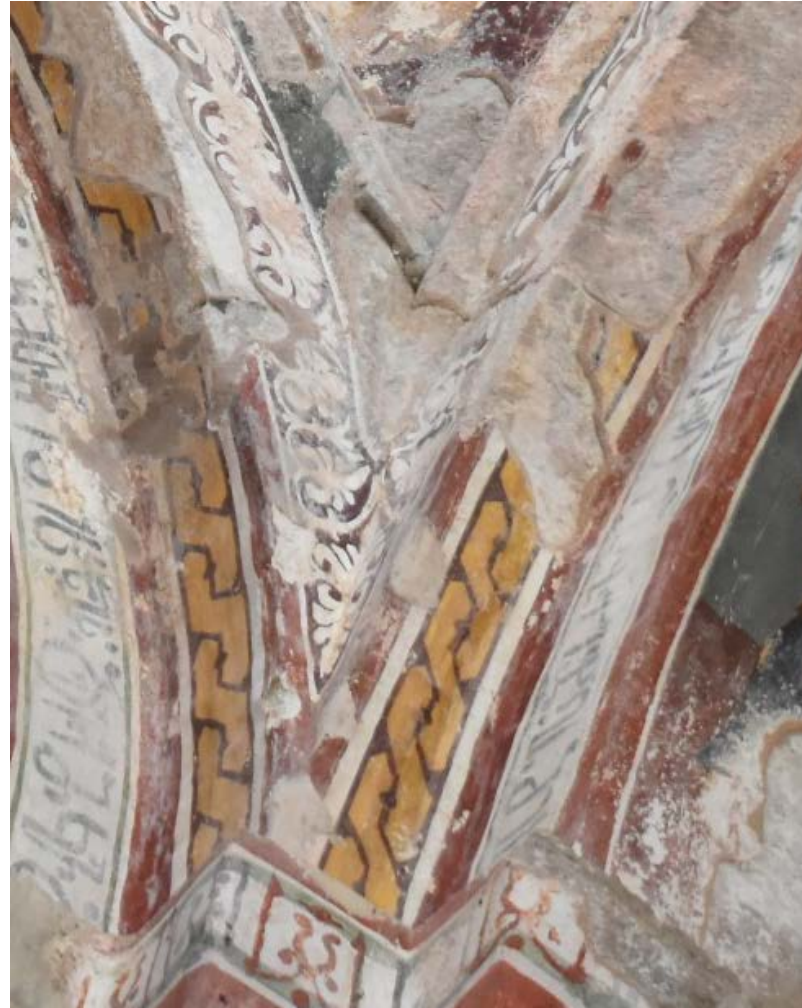
სამხრეთ-დასავლეთი აფრის ქვედა ნაწილი

ვიზუალური დაკვირვების საფუძველზე, 2020 წლის 24 ნოემბერსა და 2021 წლის 10 იანვარს გადაღებულ ფოტოებზე, კედლის მხატვრობის მდგომარეობა სტაბილურია.
