მსოფლიო მემკვიდრეობის ძეგლის გელათის მონასტრის
(საქართველო)

მსოფლიო მემკვიდრეობის ცენტრის /ICOMOS/ICCROM-ის
ერთობლივი საკონსულტაციო მისიის

ანგარიში

28 ნოემბერი - 2 დეკემბერი 2022 წ

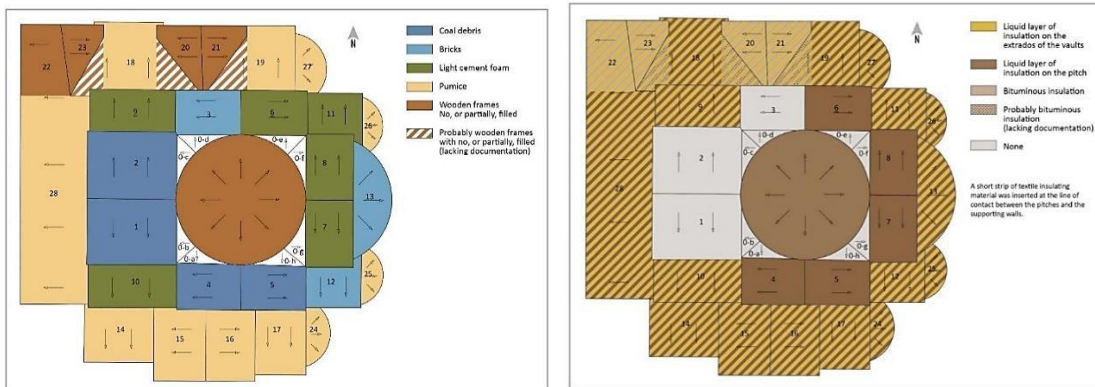
- გადახურვის/სახურავის ტიპოლოგია: დროთა განმავლობაში განხორციელდა ცხრა ტიპის, განსხვავებული ან კომბინირებული, ახალი გადახურვა სახურავის ქვეშ სივრცის შემავსებლის გამოყენებით (ნახ. 4-6).

ნახ. 4. სახურავების შემავსებლის ტიპოლოგია 2016-2019 წლების ინტერვენციის დროს (ReStruere-ის მიერ მოწოდებული)

ნახ. 5. დახრილი წყალგაუმტარი იზოლაციის ტიპოლოგია (ReStruere-ის მიერ მოწოდებული)

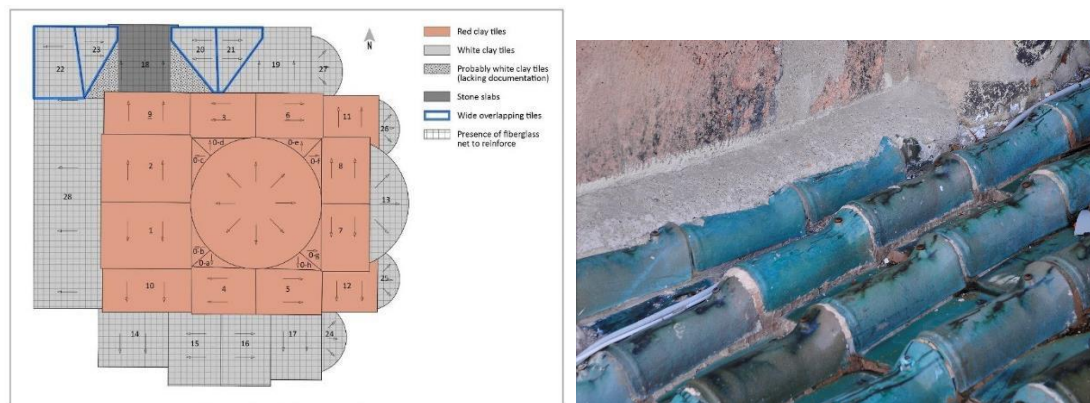
სურ. 6. გადახურვის ტიპოლოგია (ReStruere-ის მიერ მოწოდებული)

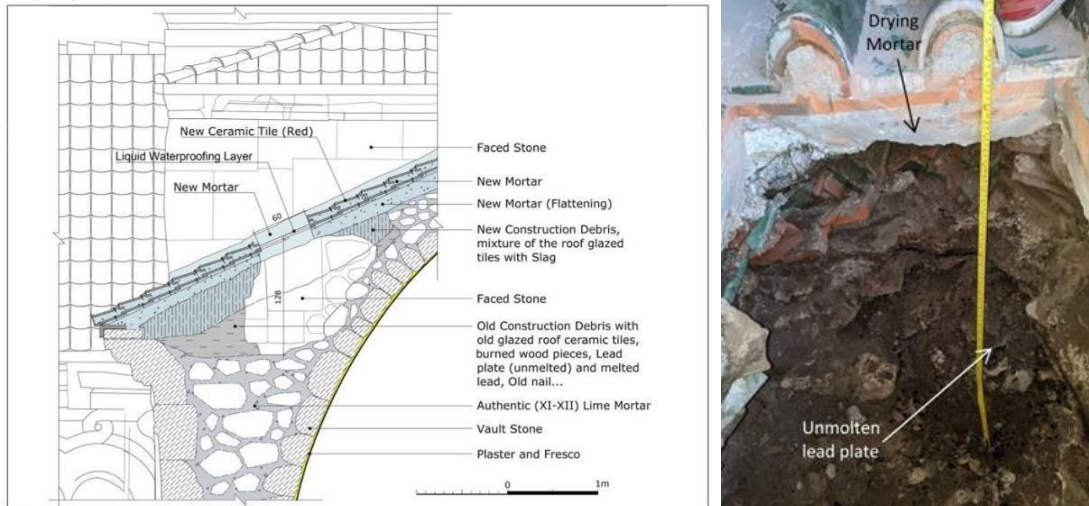
სურ. 8. კვლევა N1, დასავლეთ მკლავის ჩრდილოეთ ფერდზე და გუმბათის ყელის კედლის კიდეზე (მოედანი N2) – ჭრილი, ხედი დასავლეთიდან (ქართული ჯგუფის ანგარიში, 1/2022)

სურ. 9. კვლევა N1, ხედი ჩრდილოეთიდან: ბათქაშში და სხვა შემავსებელ მასალებში გამოვლენილი ტენიანობა (ქართული გუნდის ანგარიში, 1/2022)

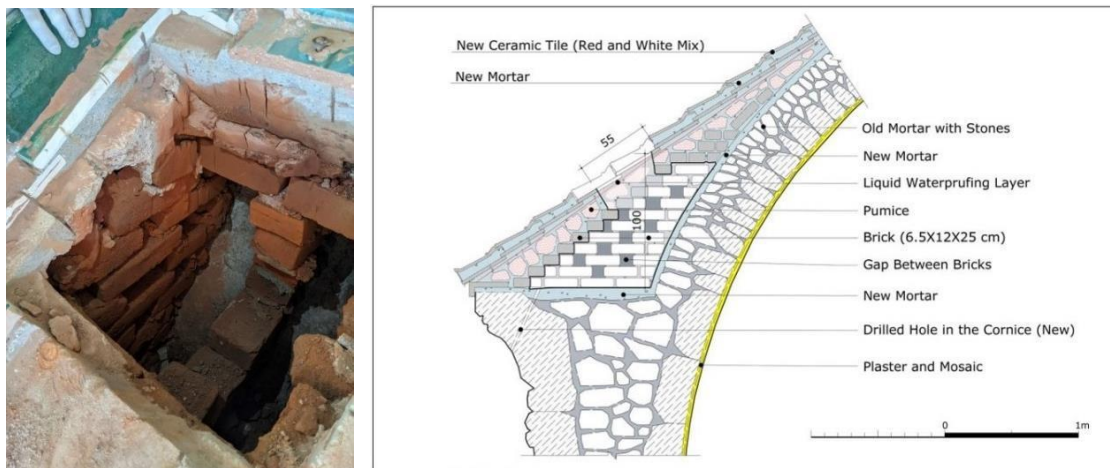
სურ. 10. კვლევა N3 აფსიდის სახურავის აღმოსავლეთ ფერდზე (საფეხური N13), ხედი ჩრდილო-აღმოსავლეთიდან: ძლიერი ტენიანობა მოჭიქული ფილების ქვეშ (ქართული ჯგუფის ანგარიში, 1/2022)

სურ. 11. კვლევა N3, ჭრილი, ხედი ჩრდილოეთიდან (ქართული გუნდის ანგარიში, 1/2022)

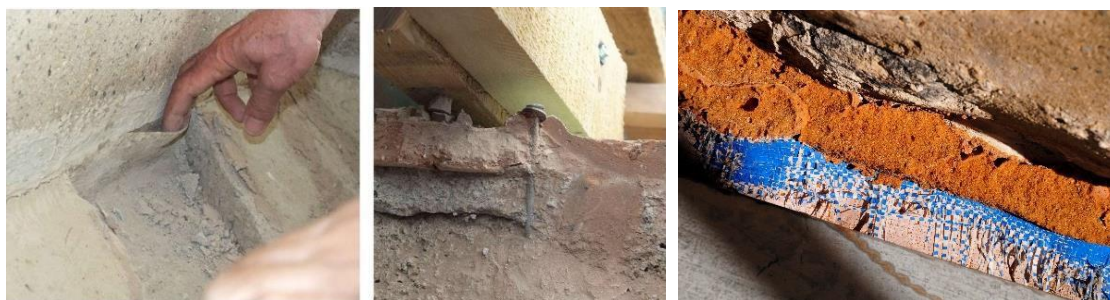
სურ. 12. არასწორი ინსტალაციის ტექნიკა: საიზოლაციო მასალის მოკლე ზოლი/ლურსმნები, რომლებიც თხევად საიზოლაციო ხსნარში აღწევს (ReStruere-ის მიერ მოწოდებული)

სურ. 13. ბოლო დროს დამატებული საიზოლაციო საფარის ფენები (WHC/ICOMOS/ICCROM-ის 2022 წლის ერთობლივი მისია)

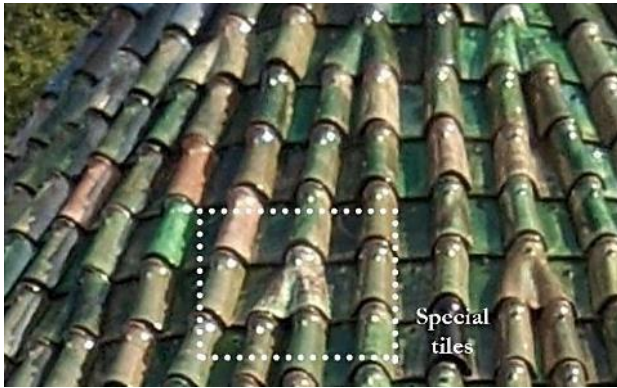
სურ. 14. წმინდა გიორგის გუმბათი. სპეციალური კრამიტი აშკარად ჩანს (ფოტო მოწოდებულია)

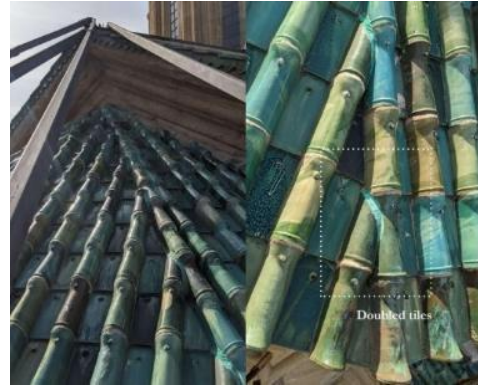
- დამონტაჟების არასწორი ტექნიკა: ფილების ქვეშ დამონტაჟდა ფოროვანი კირის ხსნარის სქელი ფენა, რომელსაც შეუძლია ბევრი წყლის შთანთქმა. ზოგიერთ უბანზე საერთოდ არ არის დამონტაჟებული წყლის/ტენის საიზოლაციო ფენა. იქაც, სადაც არსებობს რაიმე სახის წყლის/ტენიანობის იზოლაცია, მის როგორც მასალა (რაოდენობა და სისქე) ასევე დამონტაჟება დეფექტურია. კრამიტის ქვეშ არსებული შემავსებელი მასალის უმეტესობა შთანთქავდა ფილების ფენიდან გადატანილ წყალს და შექმნა ტენიანობის რეზერვუარი (სურ. 8-11). გამოყენებული ლურსმნები დაიჟანგა, ხოლო საიზოლაციო ფენასა და ფილებს შორის განთავსებული კირხსნარის სისქე არ აღმოჩნდა საკმარისი იმისათვის, რომ ფილების დამჭერ ლურსმნებს არ გაეხვრეტა წყლის საიზოლაციო ფენა, რაც ამ უკანასკნელს არაეფექტურს ხდის (სურ. 12-13). ღვთისმშობლისა და წმინდა გიორგის სახელობის ტაძრების გუმბათების მომრგვალებული ფორმის გეომეტრიის დასაცავად გამოყენებული სპეციალური ფილები არ არის გათვალისწინებული აფსიდებში, სადაც კრამიტები ერთმანეთის მიყოლებით უბრალოდ გაორმაგებულია (სურ. 14-15).

სურ. 15. აფსიდებზე ერთმანეთის მიყოლებით ფილების გაორმაგება (ფოტო მოწოდებულია)

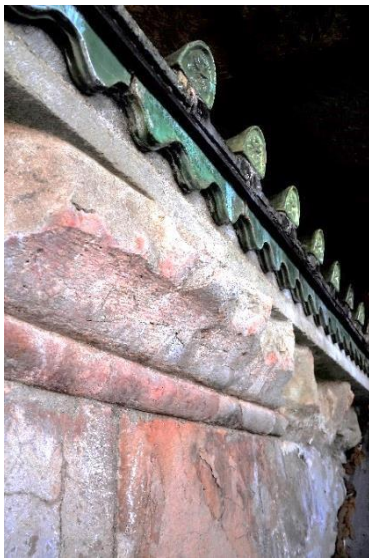
სურ. 16. გუმბათის ყელის საფუძველი: ორიგინალური ქვა უფრო მეტად გამოჩეულია, ვიდრე ახლად დამატებული

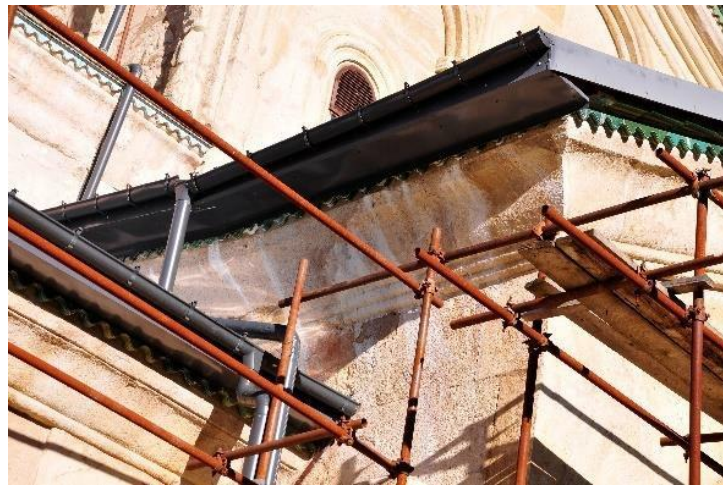
გამოშვებული კარნიზებისა და ქვის კედლის სხვა ნაწილების დაცვის უზრუნველსაყოფად (სურ. 16-17). არ არის სპეციფიური დამცავი მოწყობილობები (როგორცაა flashings ციმციმები) დახრილ ზედაპირებსა და ვერტიკალურ კედლებს შორის კვეთაზე ან impluvium წყლის გამანაწილებელთან დამთხვევაში, სადაც ინფილტრაციის რისკი უფრო დიდია (ნახ. 18-19). ზემოაღნიშნულს ემატება წვიმის წყლის შესაგროვებლად და გამოსადევნად გამოსადეგი მოწყობილობების არარსებობა (ღარები და მილები).

სურ. 17. ახალი სახურავის შვერილის არ არსებობის გამო ფროფილირებული კარნიზის ქვის გამორეცხვის შედეგები

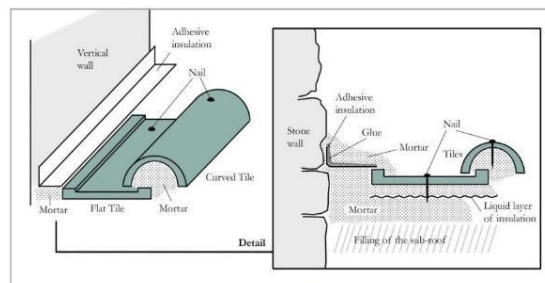
სურ. 18. სონტაჟის სქემა R2 - არასწორი ინსტალაციის ტექნიკა (ReStruere-ის მიერ)

სურ. 19. სონტაჟის სქემა R3 - არასწორი ინსტალაციის ტექნიკა (ReStruere-ის მიერ)

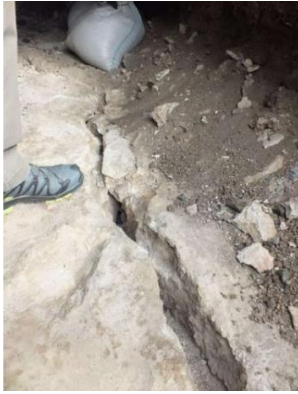
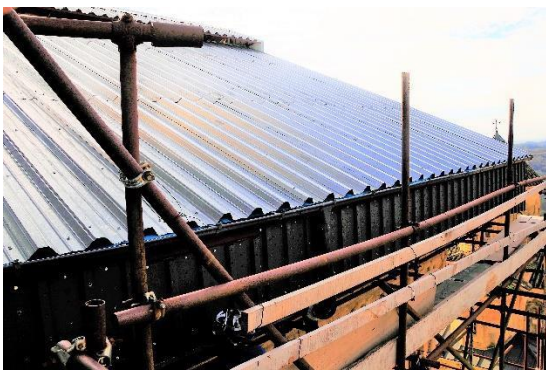
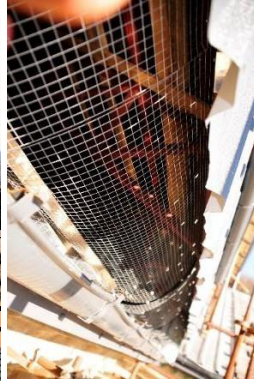
სურ. 20. დასავლეთ მკლავის სამხრეთი კედელი. გრძივი ზხარი კედლის თავზე (ReStruere) სურ. 21. დასავლეთ მკლავი, ახალი დროებითი გადახურვა ნახ. 22. ლიობები, რომლებიც ჰაერს ცირკულირების საშუალებას აძლევს და ხელს უწყობს ტენიანობის აორთქლებას დასავლეთ მკლავი კამარის თავზე.

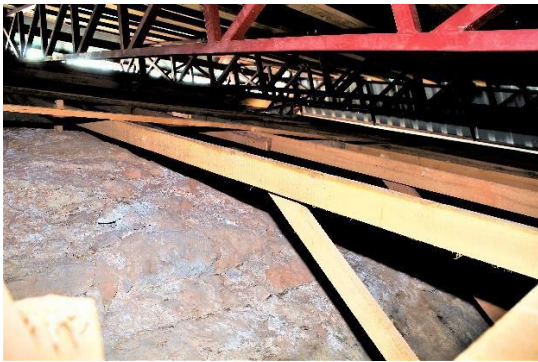
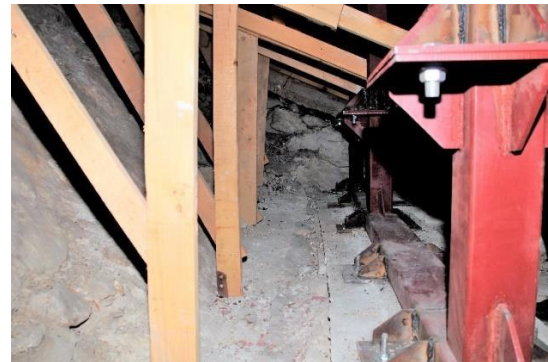
სურ. 23. ახალი დროებითი სახურავის საყრდენი, რომელიც ფარავს დასავლეთ მკლავის კამარას.

ნახ. 24. გამაგრებული საყრდენი ბურჯები, რომლებიც ამაგრებენ რკინის საყრდენ სისტემას, ფიქსირდება ბეტონის ბაზის გასწვრივ, იზოლირებულ სუბსტრატზე, რომელიც იცავს გრძივ ზხარებს.

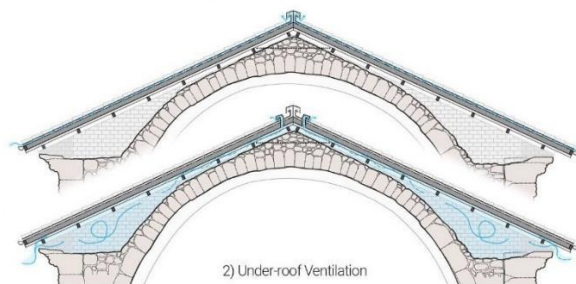
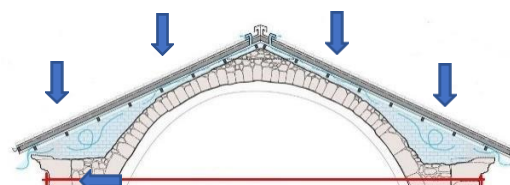
სურ. 25. სახურავის ახალი კონსტრუქციის შემოთავაზება, რომელიც დაფუძნებულია ორ ცალკეულ წრედზე ჰაერის ნაკადით სახურავის ოპტიმალური ვენტილაციის სისტემის მისაღებად (ReStruere-ის მიერ)

სურ. 26. პოტენციური ინტერვენცია წარუმატებლობის რისკების პრევენციისთვის შესაძლო ძლიერი სეისმური სტრესის პირობებში (2022 წლის ერთობლივი WHC/ICOMOS/ICCROM მისია)

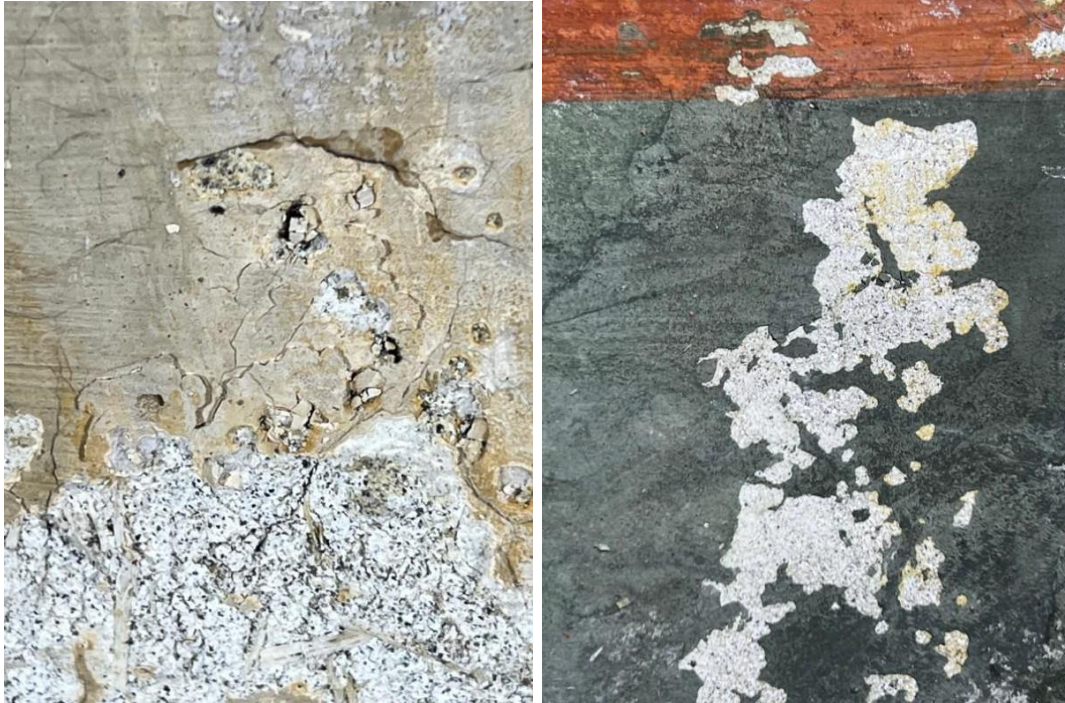
სურ. 27, 28. დასავლეთ მკლავის სამხრეთ კედელზე წარმოქმნილი ფენის შიგნით გამომარჩევა და საღებავის ფენის განშრევა

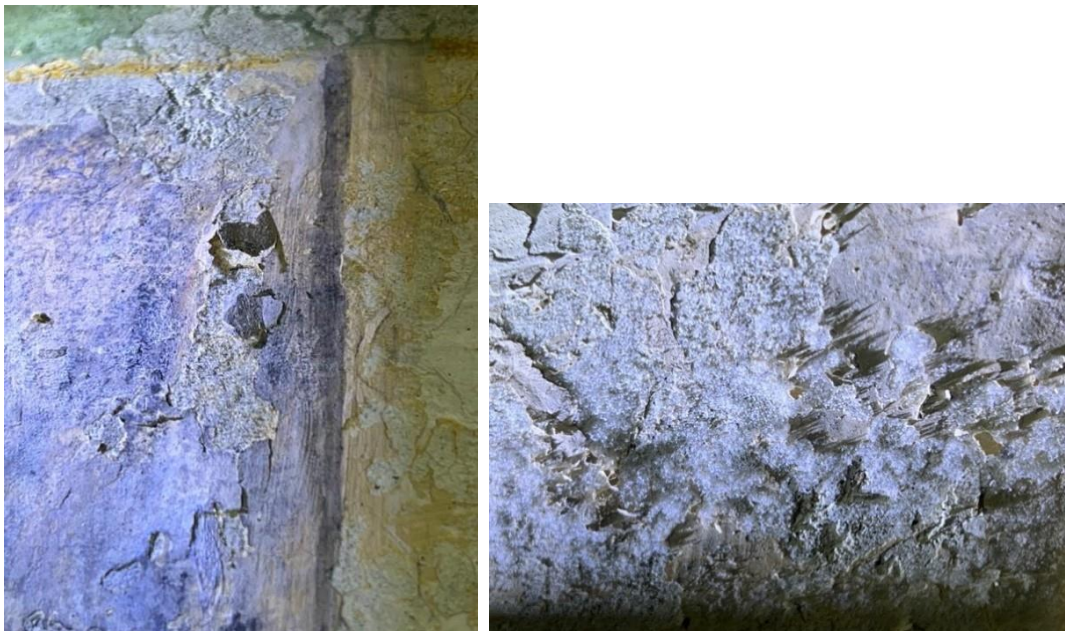
სურ. 29, 30. დასავლეთ მკლავის ჩრდილოეთ კედელში საღებავების ფენისა განშრევა და ფენის შიგნით გამომარჩევა

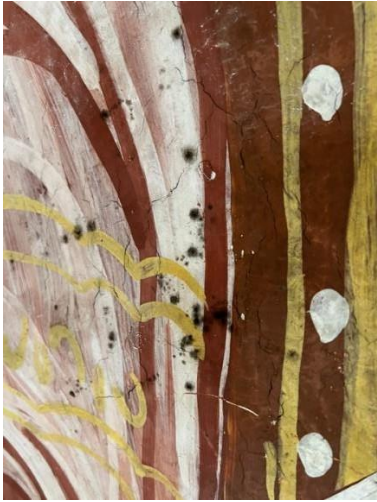
სურ. 31. კედლის მხატვრობის ზოგიერთ უბანში კვლავ შეინიშნება ბიოლოგიური აგენტების ზრდა.

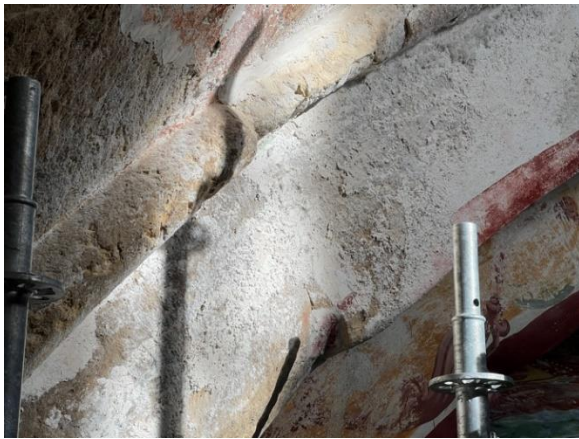
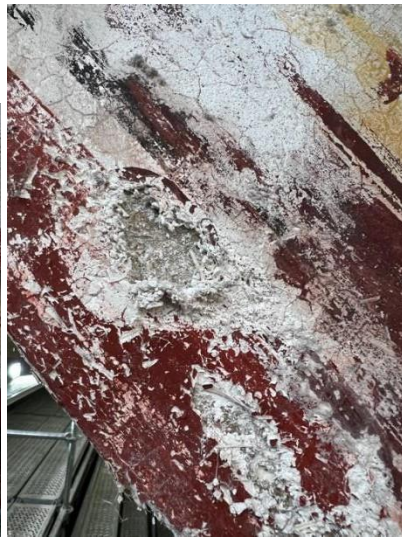
სურ.32,33. ჩრდილო-დასავლეთ აფრა ქვეშ ბათქაშის ძლიერი დეგრადაციის უბნები

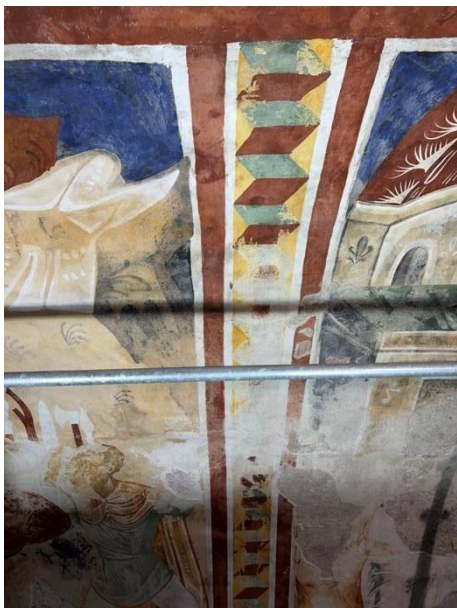
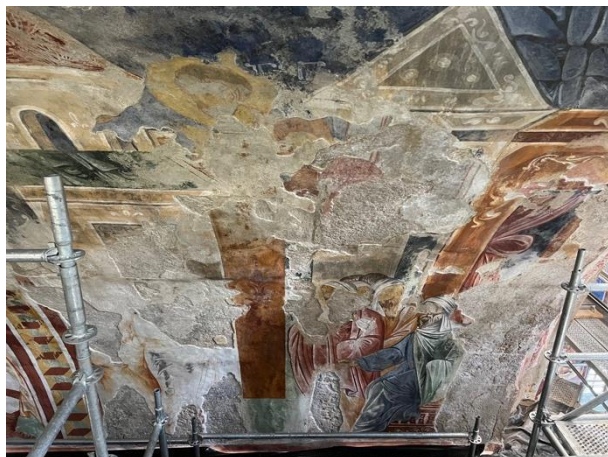
სურ.34,35. ტონირება დასავლეთ მკლავის ჩრდილოეთ კედელზე

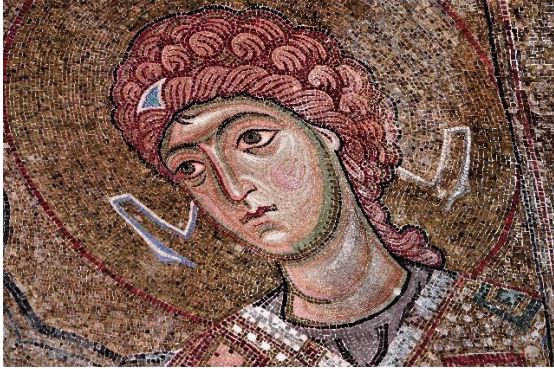
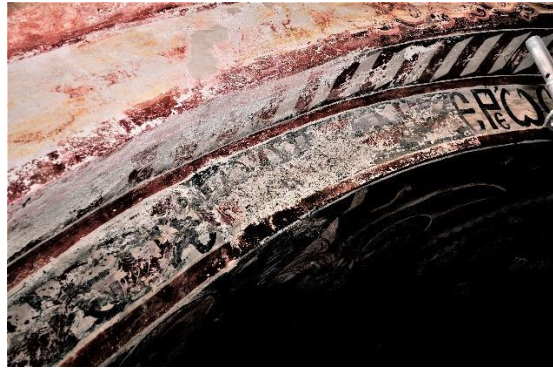
სურ. 42. მთავარანგელოზი გაბრიელის თავი, დეტალი

სურ. 43. წარწერის მდგომარეობა სატრიუმფო თაღის შუბლის ნაწილზე.

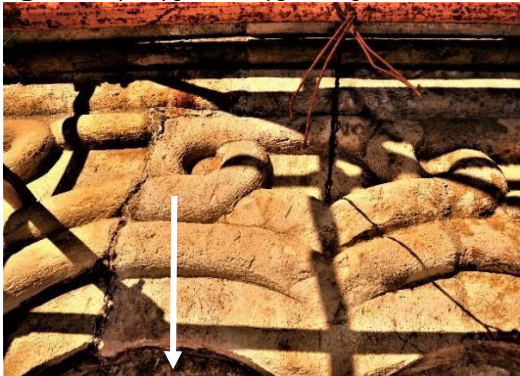
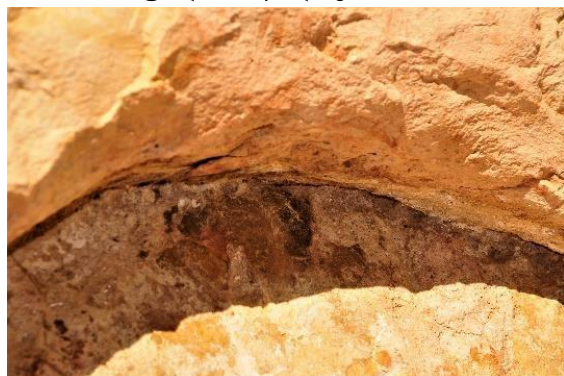
სურ. 44. დასავლეთი მკლავი – სამხრეთი ფასადი: სტრუქტურულ – დეკორატიული თლილი ქვების გადანაცვლება.

სურ. 45. დასავლეთი მკლავი – სამხრეთი ფასადი: მუდმივი ტენიანობა, მარილების ექსტრაქცია და დეკორატიული ელემენტების აქერცვლა.

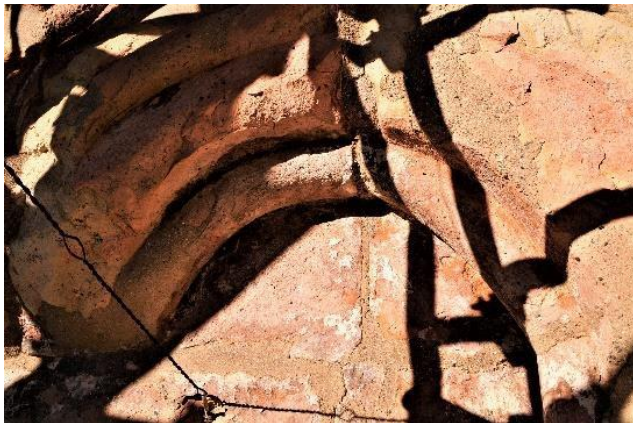
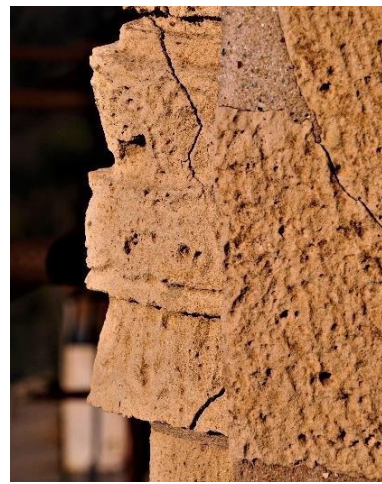
სურ. 46. დასავლეთი მკლავი – სამხრეთი ფასადი: ნაკერებზე მარილის არსებობა

სურ. 47. დასავლეთი მკლავი – W-S კუთხე: სტრუქტურული და დეკორატიული ელემენტების დაზიანება

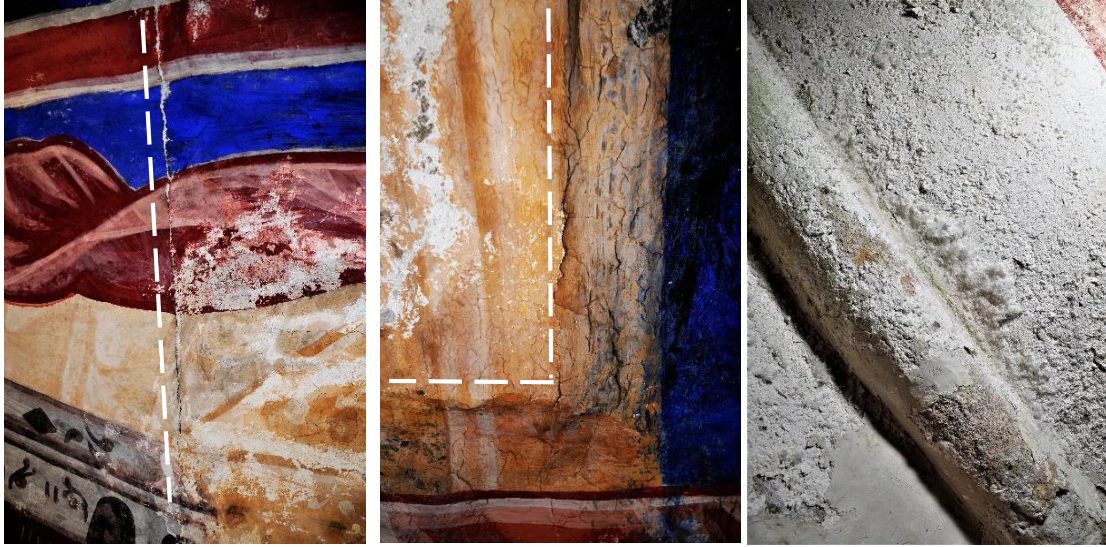
სურ. 48, 49. ჩრდილოეთი მკლავი – დასავლეთის კედელი: შენობის თლილი ქვების გადანაცვლება.
სურ. 50. ჩრდილოეთი მკლავი – შუბლის თაღი: ნიტრატების ინტენსიური არსებობა თაღის ზედაპირზე

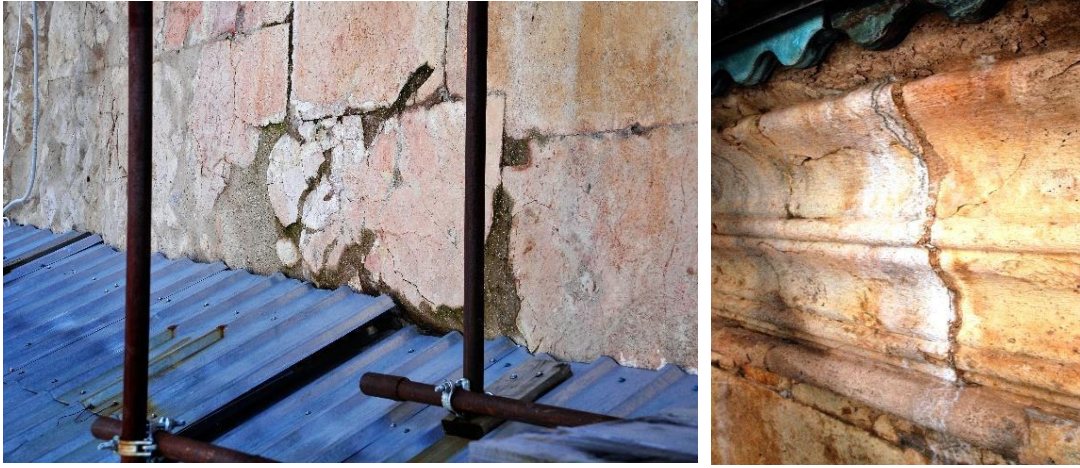
სურ. 51, 52. ჩრდილოეთი ფასადის მდგომარეობა ჩრდილოეთ მკლავთან ახლოს - ბოლოდროინდელი ტენიანობა შემავსებელ დულაბზე და მარილების კრისტალიზაცია

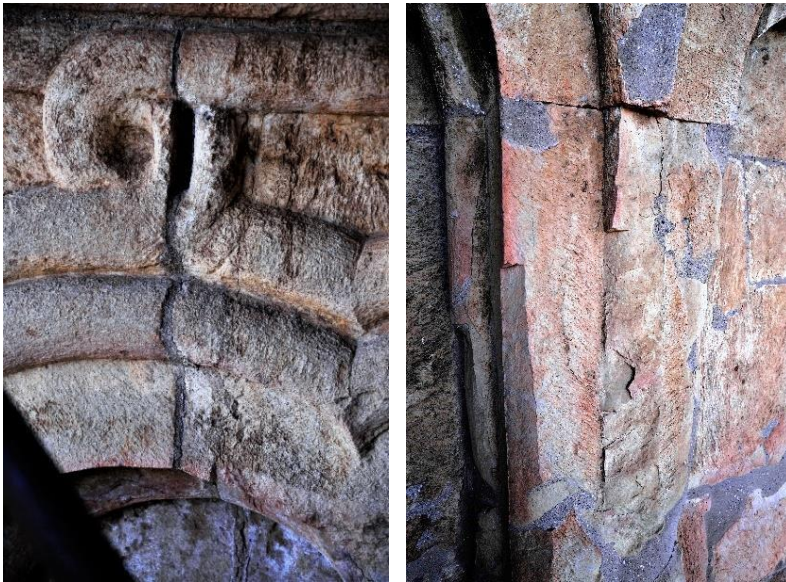
სურ. 53, 54. ჩრდილოეთ მკლავი – დასავლეთის ფასადი: ნაკერების ღია ზზარები, ქსოვილის განშრევება და მარილების კრისტალიზაცია.

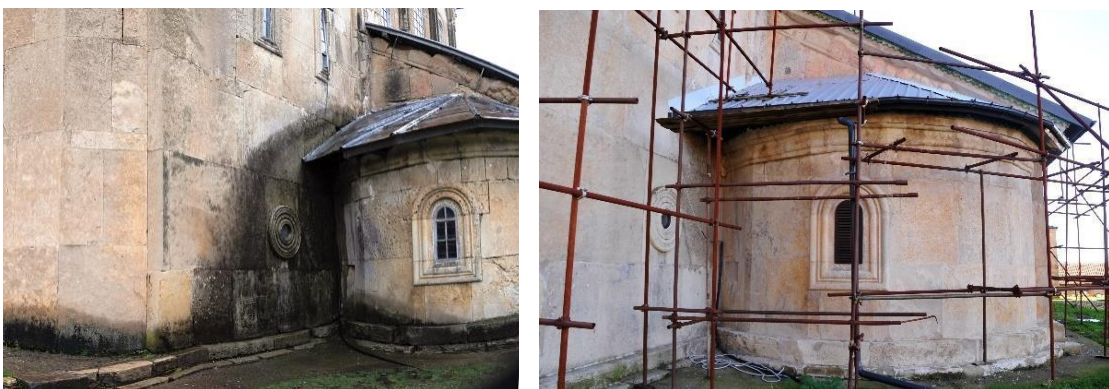
სურ. 55. ეკლესიის ჩრდილო-აღმოსავლეთ აფსიდა ჩრდილოეთ ეკვდერებთან კვეთაში (მსოფლიო მემკვიდრეობის ერთობლივი ცენტრი/ICOMOS/ICCROM-ის 2010 წ. მრჩეველთა ერთობლივი მისია)

სურ. 56. იგივე ტერიტორია 2022 წლის ერთობლივი WHC/ICOMOS/ICCROM მისიის დროს

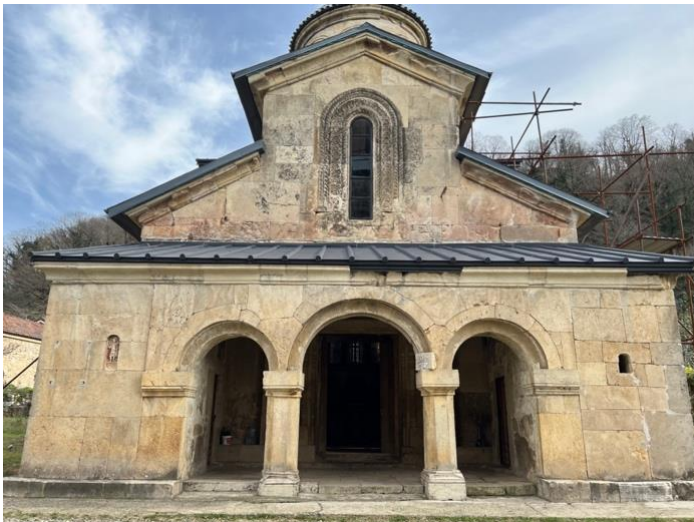
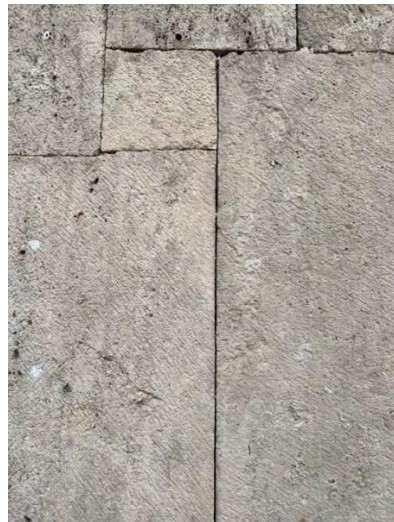
სურ. 58, 59. წმინდა გიორგის ეკლესიის ფასადის ხედი: წყობის ნაკერებში შემავსებლის საჭიროება წყლის შეღწევის თავიდან ასაცილებლად.

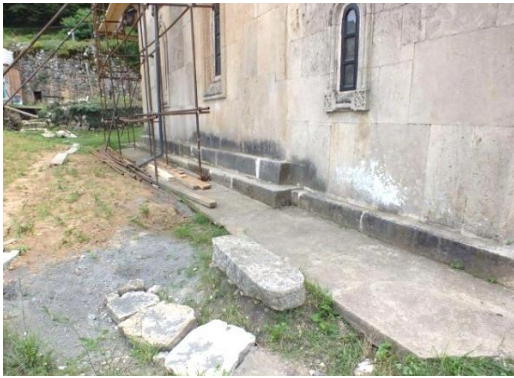
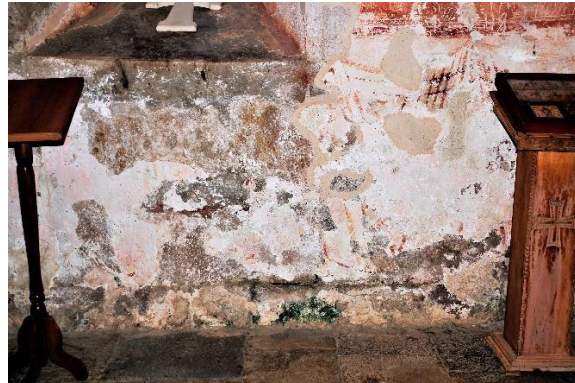
სურ. 61. წმინდა გიორგი: გარე ხედი, ჩრდილოეთის მხარე. ხილული აღმავალი/მზარდი ტენიანობის დეტალი (ReStruere-ის მიერ)

სურ. 62. წმინდა გიორგი: შიდა ხედი, ჩრდილოეთის მხარე. ხილული აღმავალი/მზარდი ტენიანობის დეტალი
