ანგარიში N1

გელათის ღვთისმშობლის  
შობის სახელობის ტაძარი

გადახურვის, ფასადებისა და  
კედლის მხატვრობის

გეგმიური მონიტორინგი

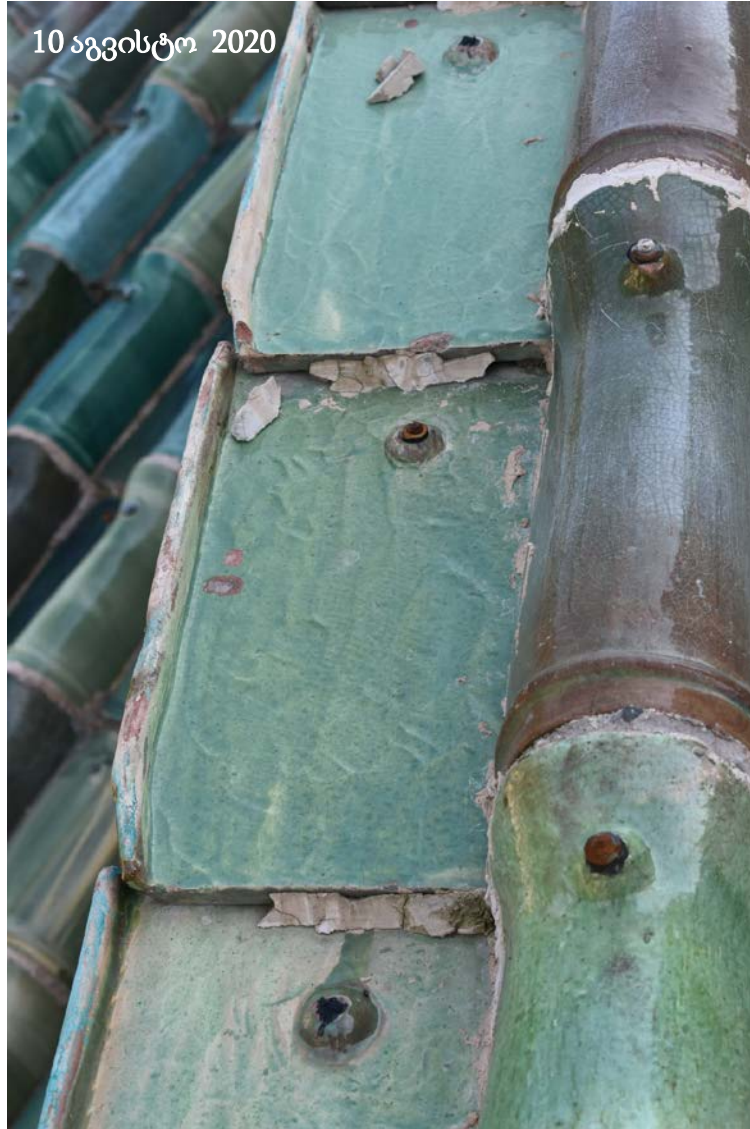
დაზიანება:  
შეპირაპირები  
ს ადგილას  
ნალესობა  
დაზარულია  
. კრამიტებს  
შორის  
შეხებები  
დაზარული  
და  
დაკარგულია.

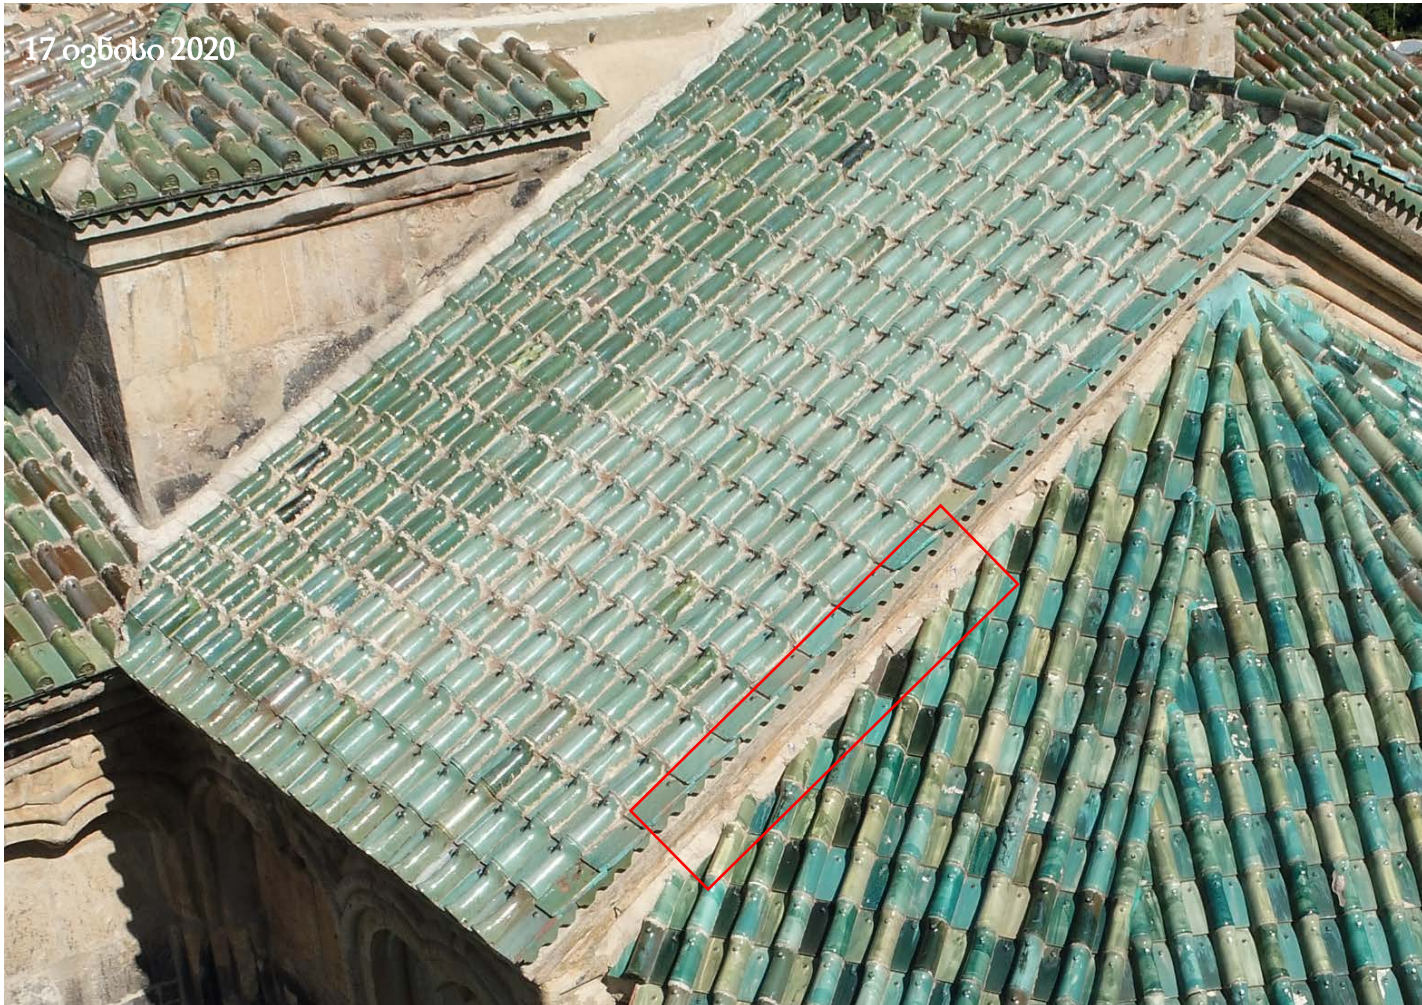
დაზიანება: შეპირაპირების ადგილას ნალესობა დაზარულია.

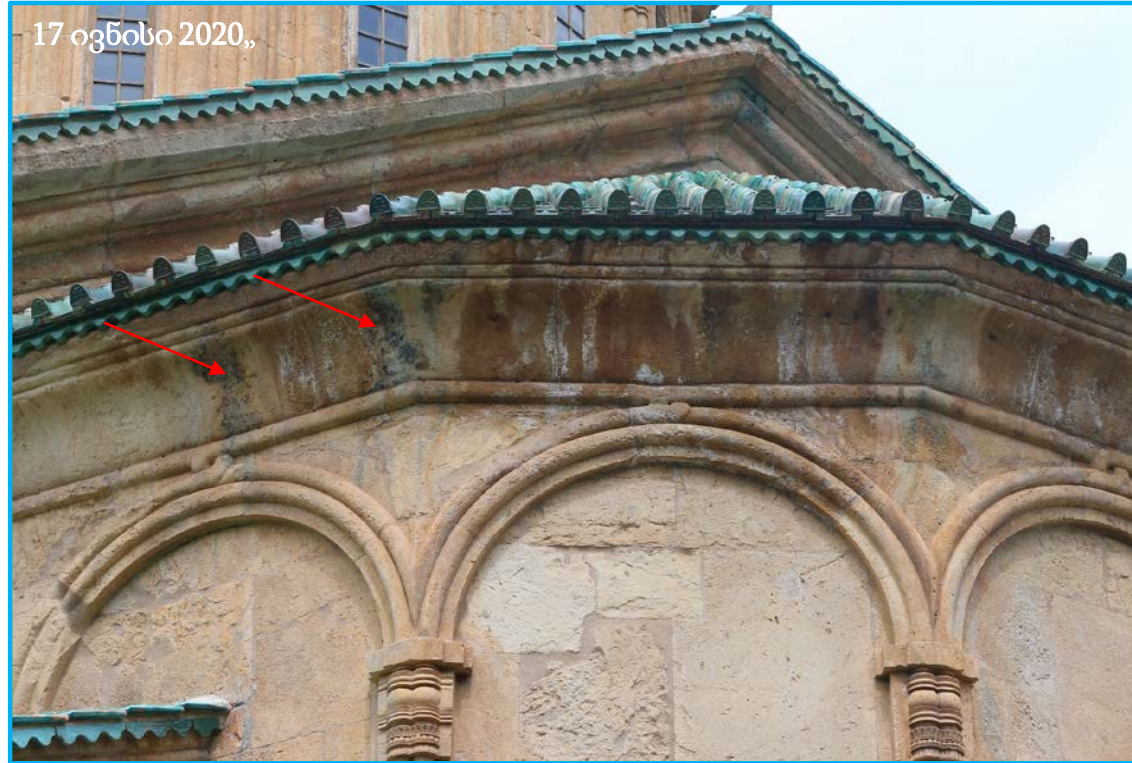
1) დაზიანება: შავი ლაქები - ბიოდაზიანება

2) დაზიანება: ქვისა და შეკეთებების ფერის სახეცვლა/შემუქებები (ტენის შემცველობა); გამომარილება; განშრევა (მონიშნულია ისრებით

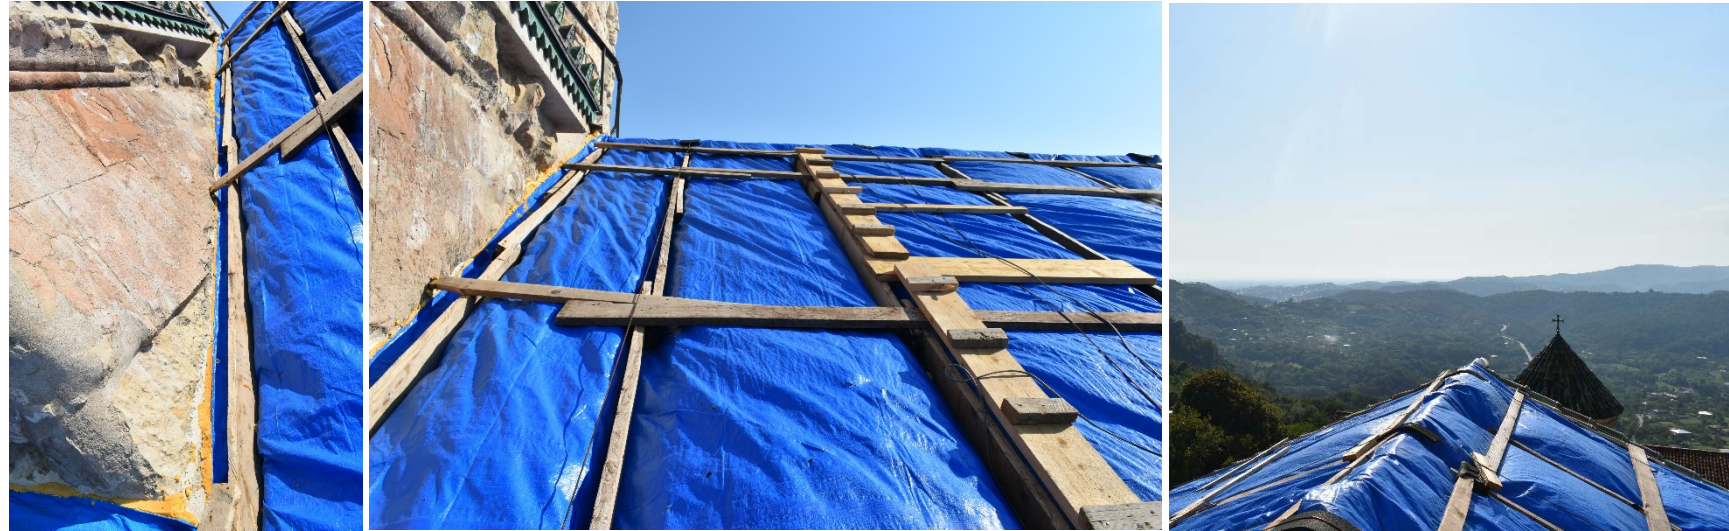
დასავლეთი მკლავის ჩრდილოეთი ფერდი. ტრომპის კედელთან შეპირაპირების ადგილი დაფარულია/ ამოვსებულია საიზოლაციო ქაფით (1). ტენტი ჩამაგრებულია ხის ფიცრებით (2) ტენტი გადასულია ორივე ფერდზე (3).

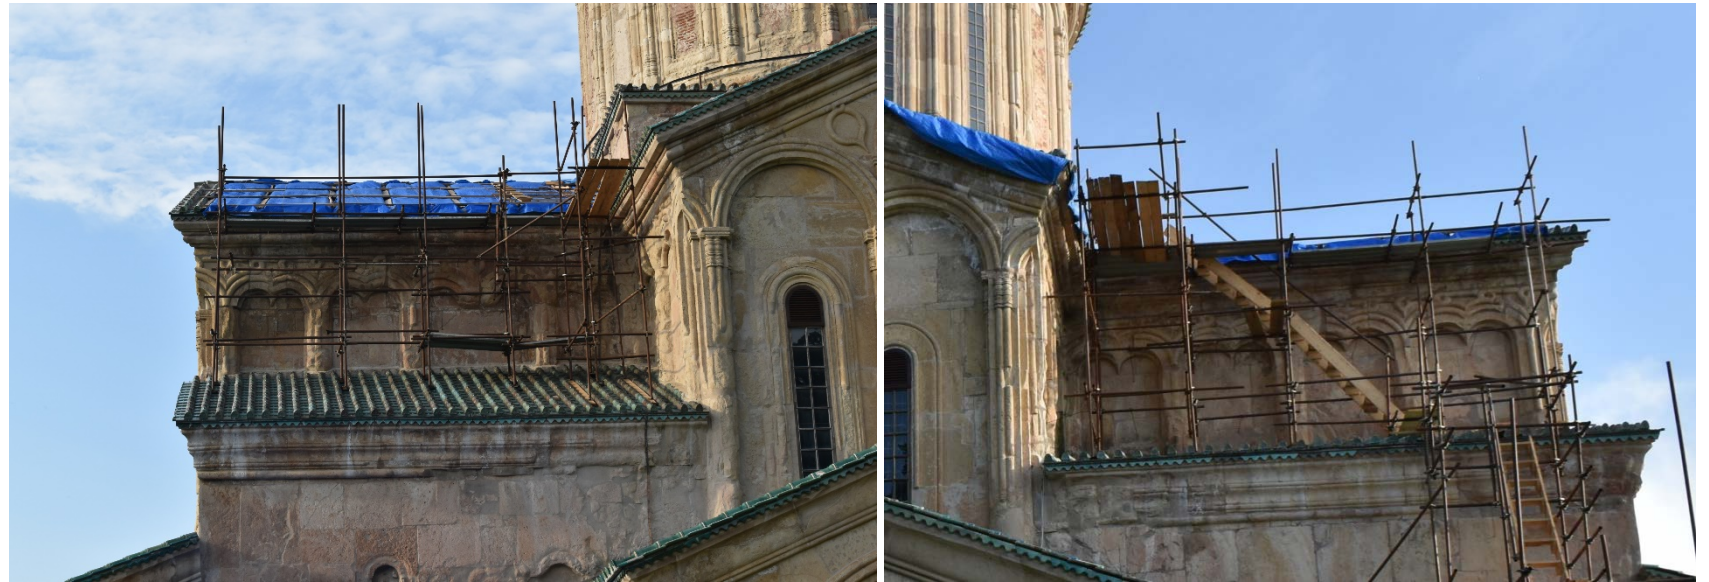
დასავლეთი მკლავის სამხრეთი ფერდი.

დასავლეთი მკლავის ფოტოები. დროებითი „ტენტის“ გადახურვა.

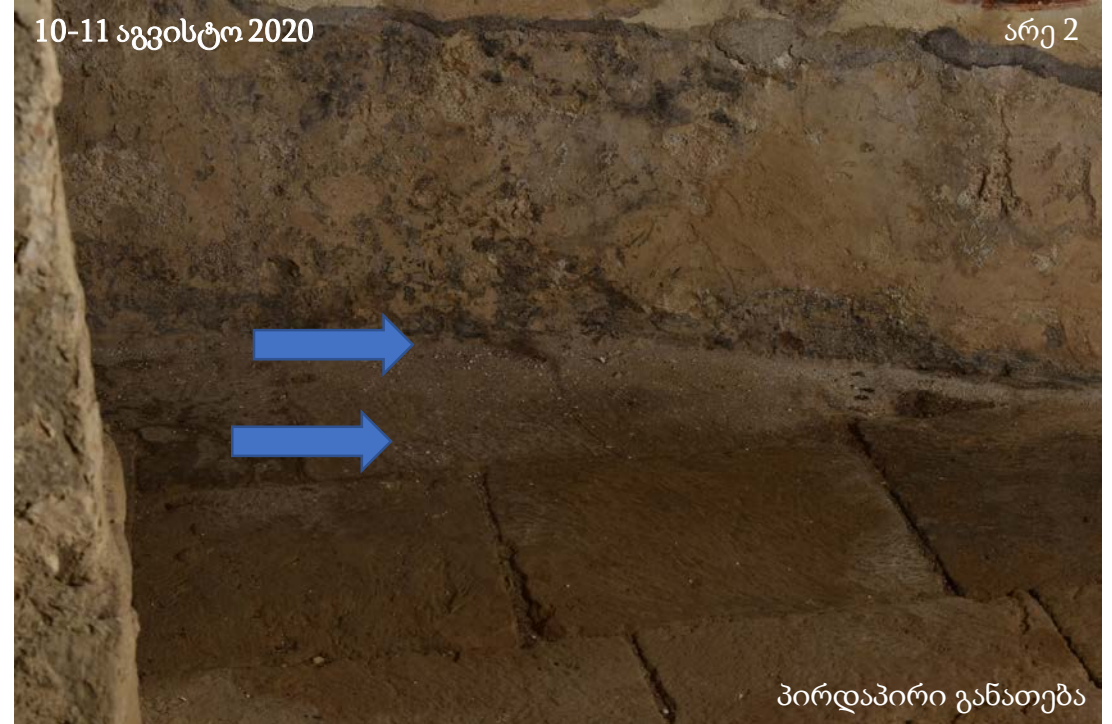
არე 1: მწვანე ფატინა - ბიოაქტივობა, შეკეთებისა და შელესილობის ფერის სახეცვლა, ნალესობის გაფხვიერება.

არე 2: ჩამოცვნილი პატარა ფრაგმენტები. შემუქებული იატაკი, ბიოაქტივობა, შეკუმშვის ფერის სახეცვლა.

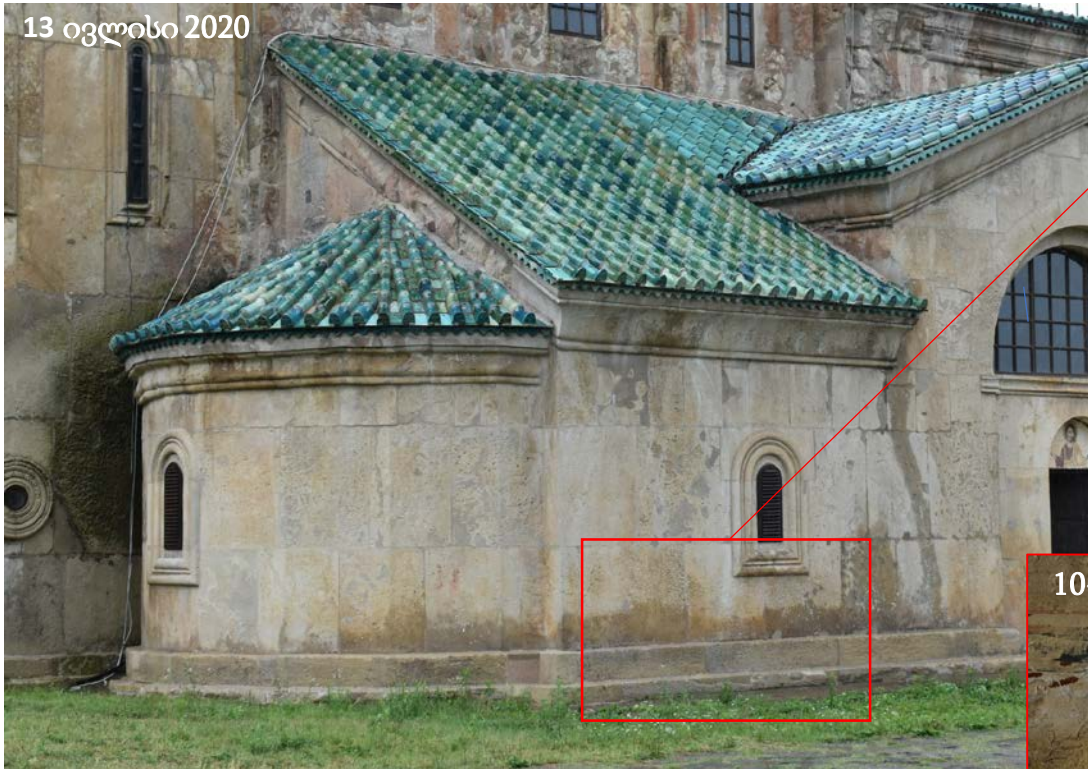
ჩრდილოეთის კედელზე შეირჩა ნალესობის დანაკარგი არე, რომელიც ახალ სამონიტორინგე მონაკვეთად განისაზღვრა. აღნიშნულ მონაკვეთებზე ფიქსირდება ნალესობის გაფხვიერება, განშრევა და იატაკის ქვისა და ნალესობის ფერის სახეცვლა/შემუქება.

ჩრდილოეთი კედელი, ექსტერიერი, წითლად მონიშნულია არე, რომელსაც ინტერიერის მხრიდან მარჯვენა მხარეს არსებული ფოტო ესადაგება.

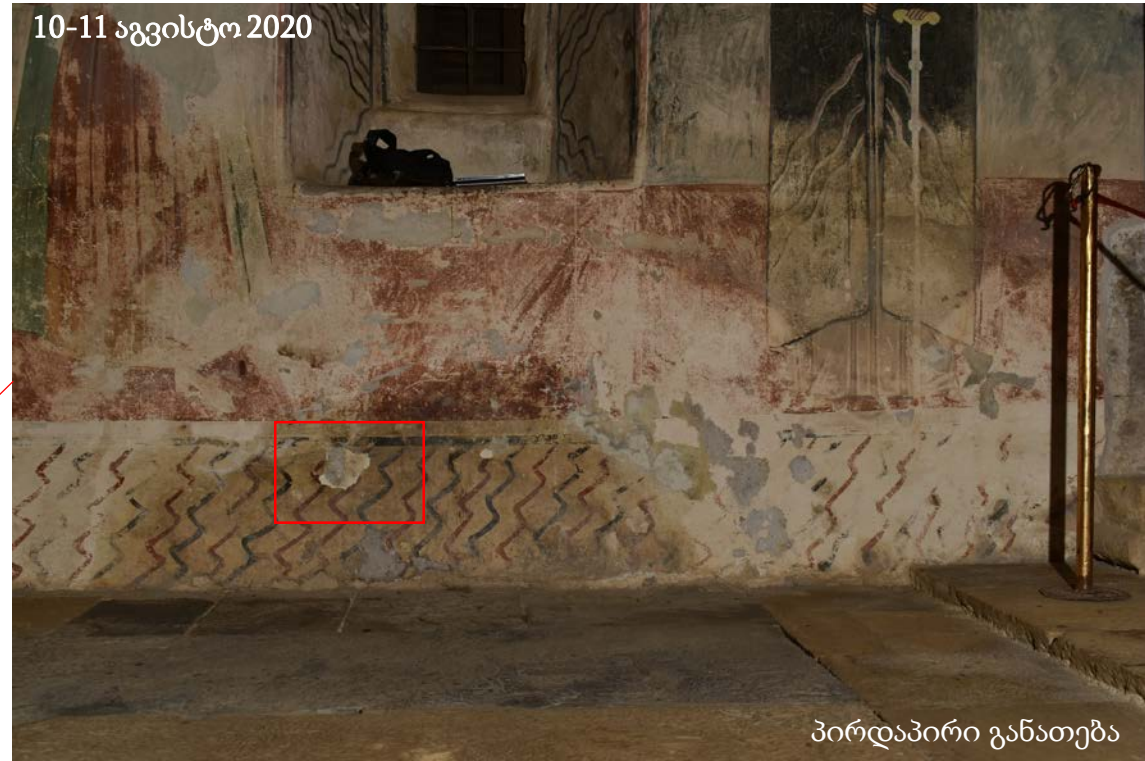
მარჯვნივ მოცემულ ფოტოებზე ასახულია ჩრდილოეთი კედლის შელესილობის დაზიანებული ფენა

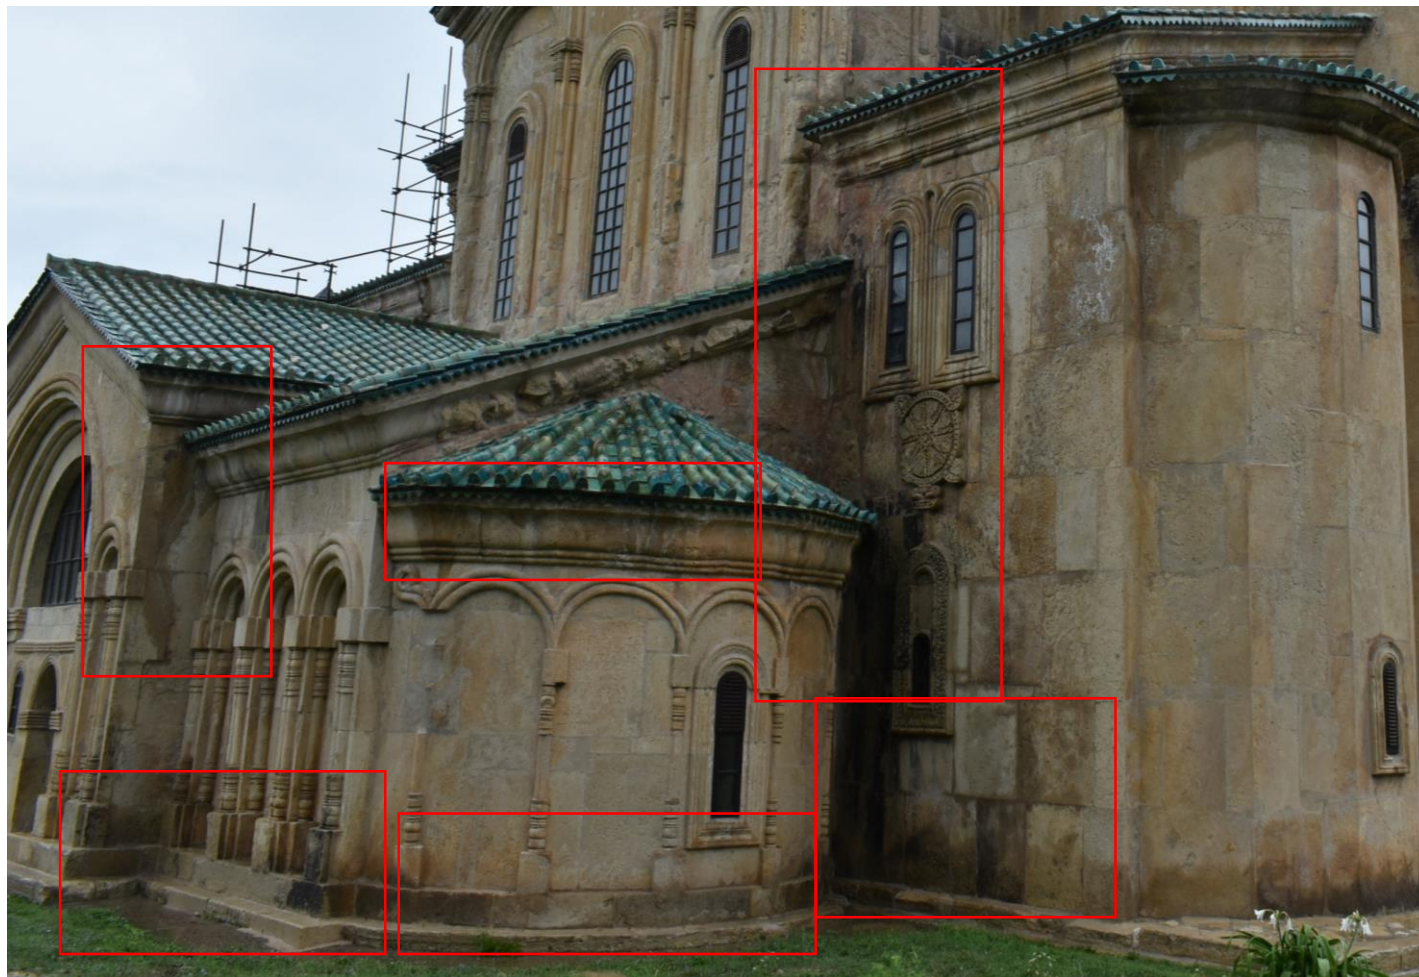
მიუხედავად იმისა, რომ 11 მარტის შემდგომ დაზიანების მკვეთრი გაუარესება არ შეიმჩნევა, 13 ივლისის არაგემიურმა მონიტორინგმა და 10 აგვისტოს წვიმამ ნათლად დააფიქსირა ფასადზე კრამიტებიდან ჩამონადენი წყლის ქვის ზედაპირზე აქტიური ზემოქმედება, რის შედეგადაც ზიანდება როგორც ორიგინალი, ისე ქვის საკონსერვაციო მასალა. სახურავიდან ჩამომავალი წყლის ზემოქმედება არა მხოლოდ ფასადის ზედა ნაწლებში ფიქსირდება, არამედ ცოკოლის არეებშიც.

წითელ ჩარჩოებში მონიშნულია წვიმის შედეგად სახურავიდან ჩამოდენილი წყლის ზემოქმედებით დასველებული ფასადის წყობა.

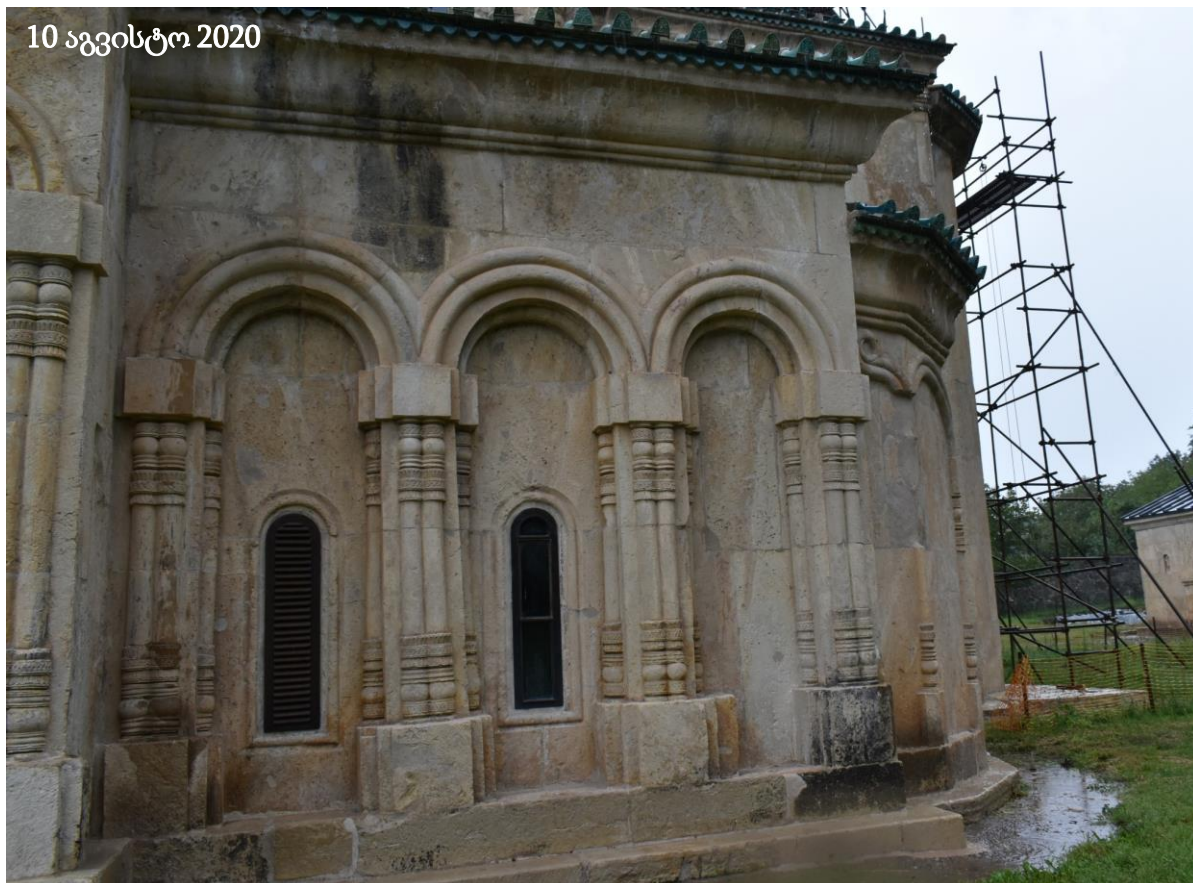
მიუხედავად იმისა, რომ 11 მარტის შემდგომ დაზიანების მკვეთრი გაუარესება არ შეიმჩნევა 13 ივლისის არაგემიურმა მონიტორინგმა და 10 აგვისტოს წვიმამ ნათლად დააფიქსირა ფასადზე კრამიტებიდან ჩამონადენი წყლის ქვის ზედაპირზე აქტიური ზემოქმედება, რის შედეგადაც ზიანდება როგორც ორიგინალი, ისე ქვის საკონსერვაციო მასალა. სახურავიდან ჩამომავალი წლის ზემოქმედება არამხოლოდ ფასადის ზედა ნაწლებში ფიქსირდება, არამედ ცოკოლის არეებშიც.

დავით ნარინის ეკვდერის სამხრეთი ფასადი. წყლის ზემოქმედება ფასადებზე, განსაკუთრებით ცოკოლის არეებში;

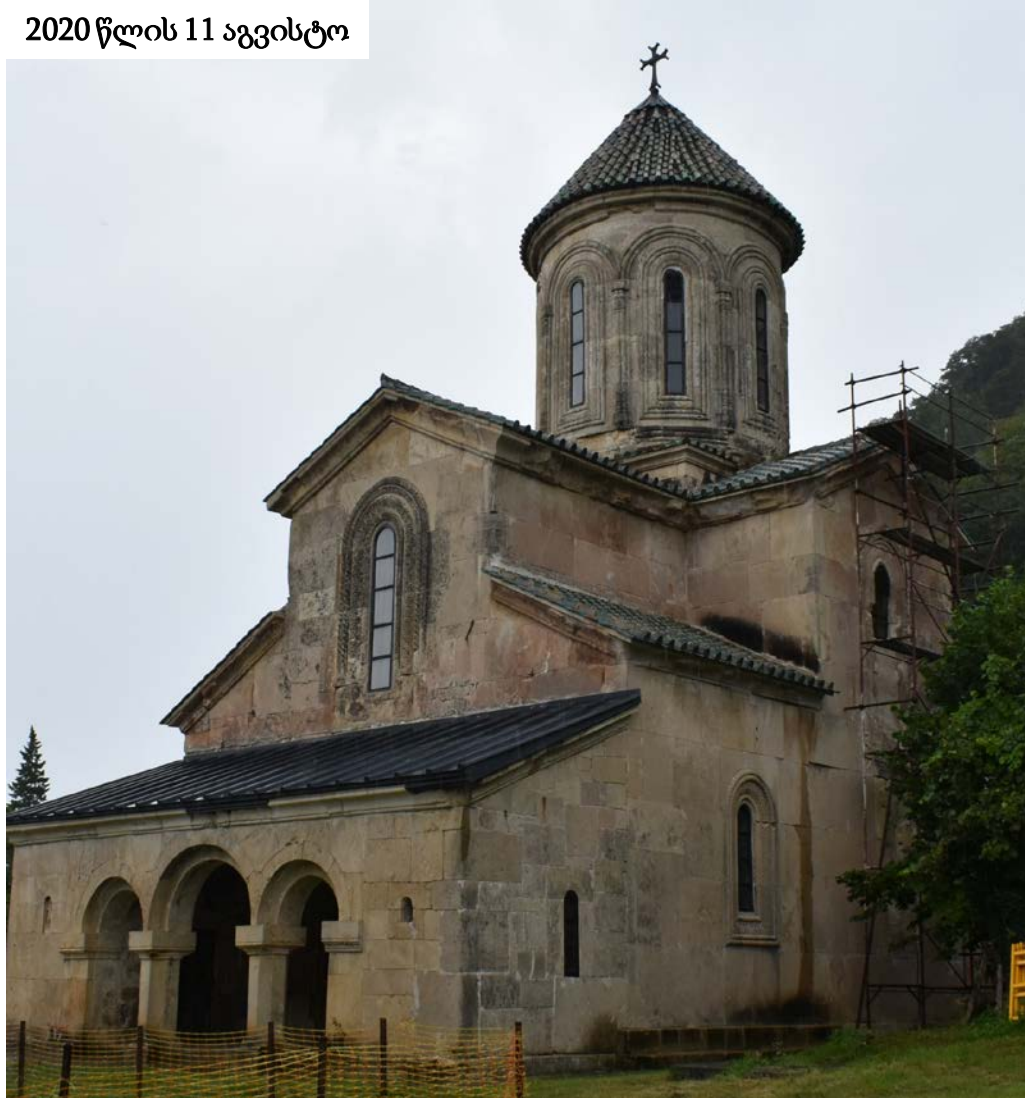
2020 წლის 11 აგვისტო

2020 წლის 11 აგვისტოს, წვიმის დროს გადაღებულ ფოტოზე ნათლად ჩანს თუ როგორ ხდება გადახურვიდან ჩამონადენი (ზუსტი ადგილი მონიშნულია წითელი ისრით) წვიმის წყლის ინფილტრაცია ქვებს შორის ნაკერებში და ასევე, როგორ სველდება ცოკოლის ეს მონაკვეთი.

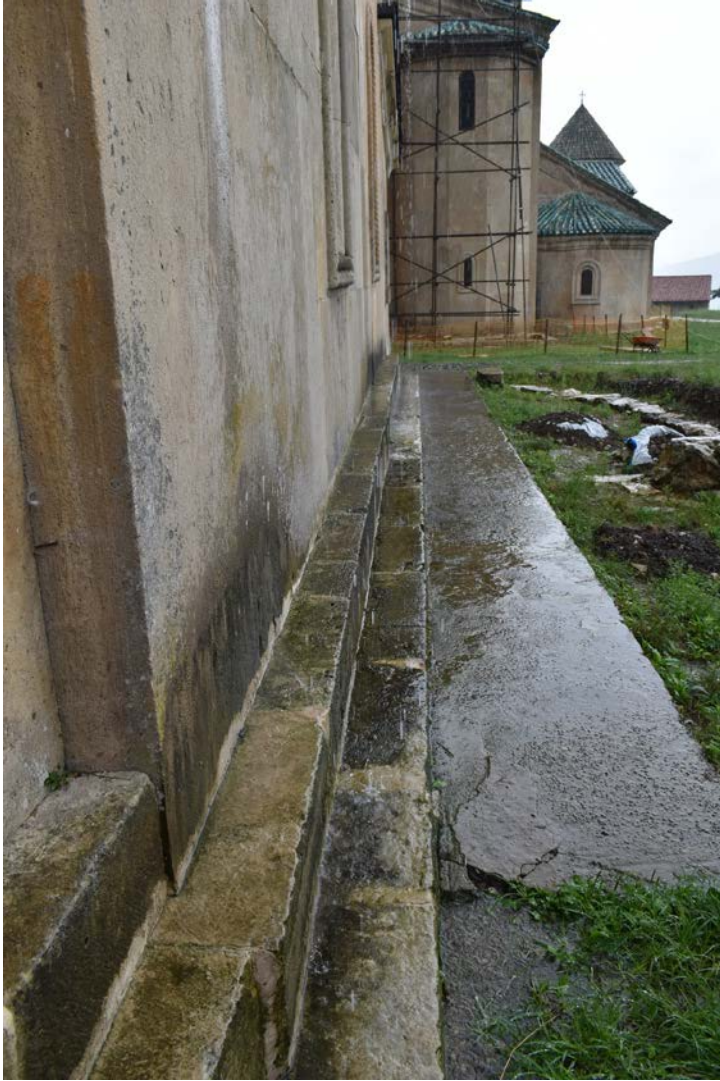
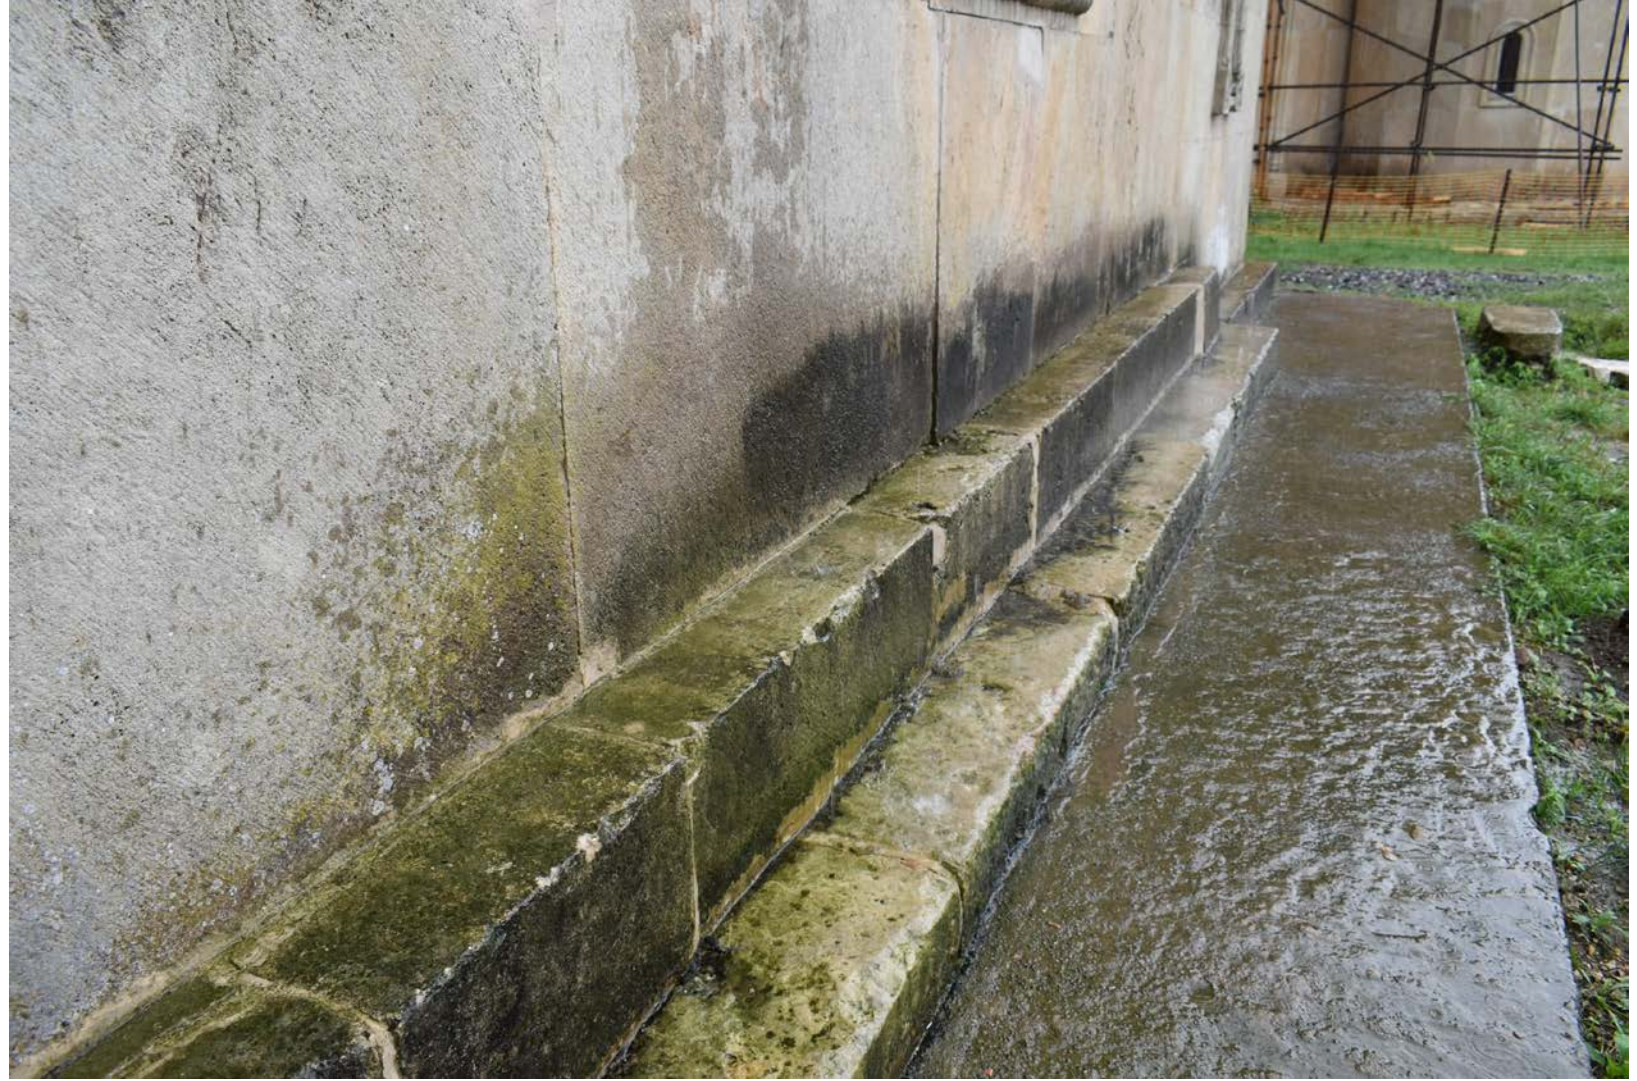
ეკლესიის ინტერიერი: ჩრდილოეთ კედლის დასავლეთ ნაწილში, კედელზე მიყუდებულ ფიცარზე ნათლად ჩანს კედლიდან ჩამოცვენილი მარილის ნაწილაკები.

ჩრდილოეთი ფასადის დასავლეთ ნაწილი, გადაღებული 2020 წლის 11 აგვისტოს, წვიმის დროს. ფოტოებზე ნათლად ჩანს, ეკლესიის ცოკოლსა და საძირკველთან აკუმულირებული წვიმის წყალი.

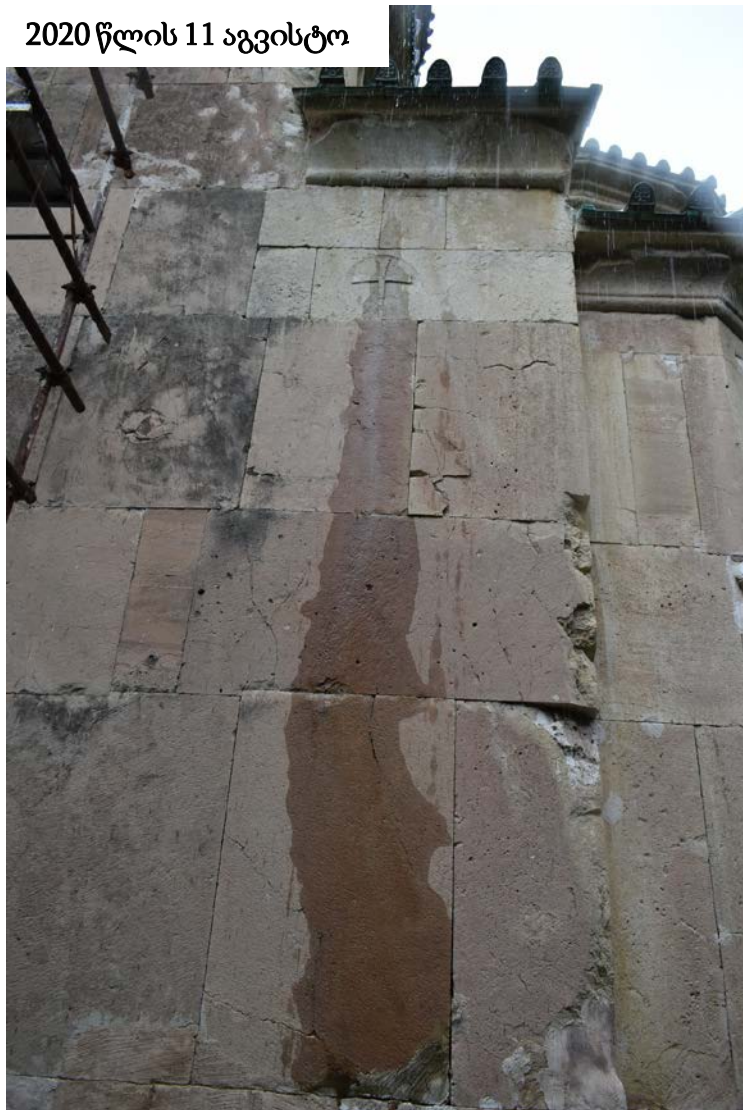
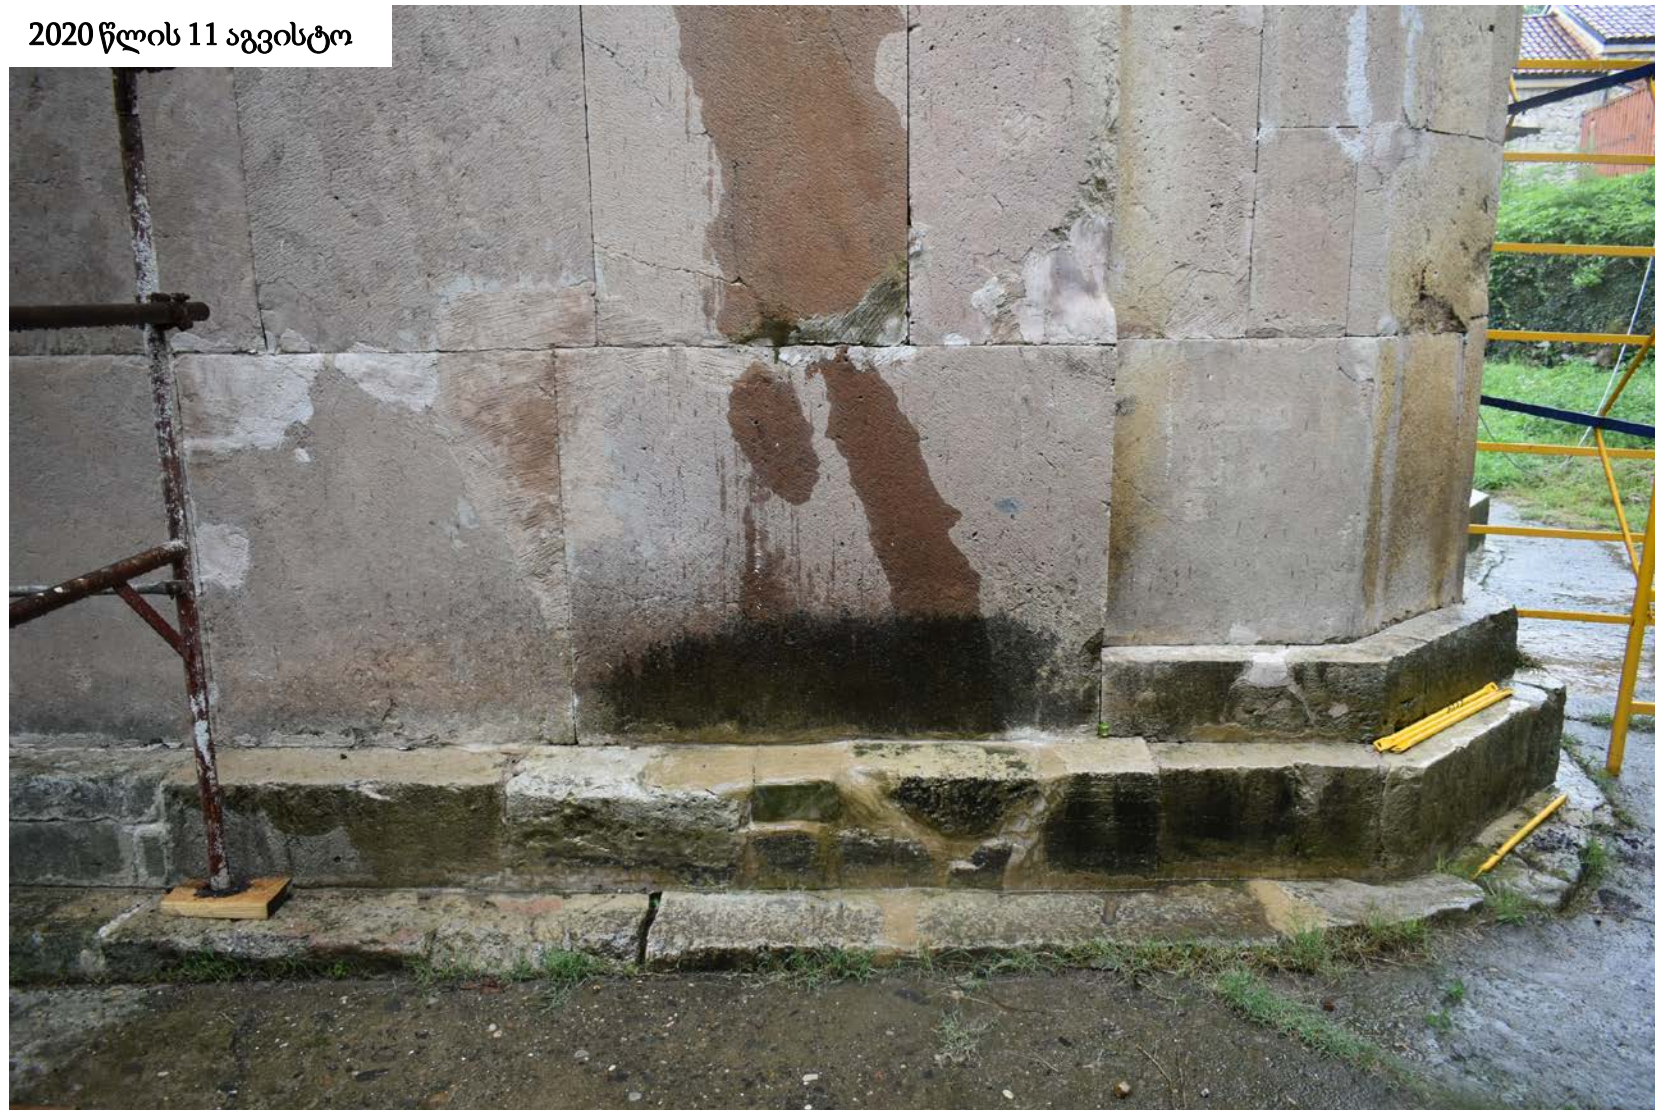
2020 წლის 11 აგვისტო

სამხრეთი ფასადის აღმოსავლეთი ნაწილი, გადაღებული 2020 წლის 11 აგვისტოს, წვიმის დროს. მარცხენა ფოტოზე ასახულია კედლის ზედა ნაწილი, სადაც გადახურვიდან ჩამოედინება წვიმის წყალი ფასადზე. მარჯვენა ფოტოზე, წარმოდგენილია ცოკოლისა და კედლის ქვედა ნაწილის მდგომარეობა.

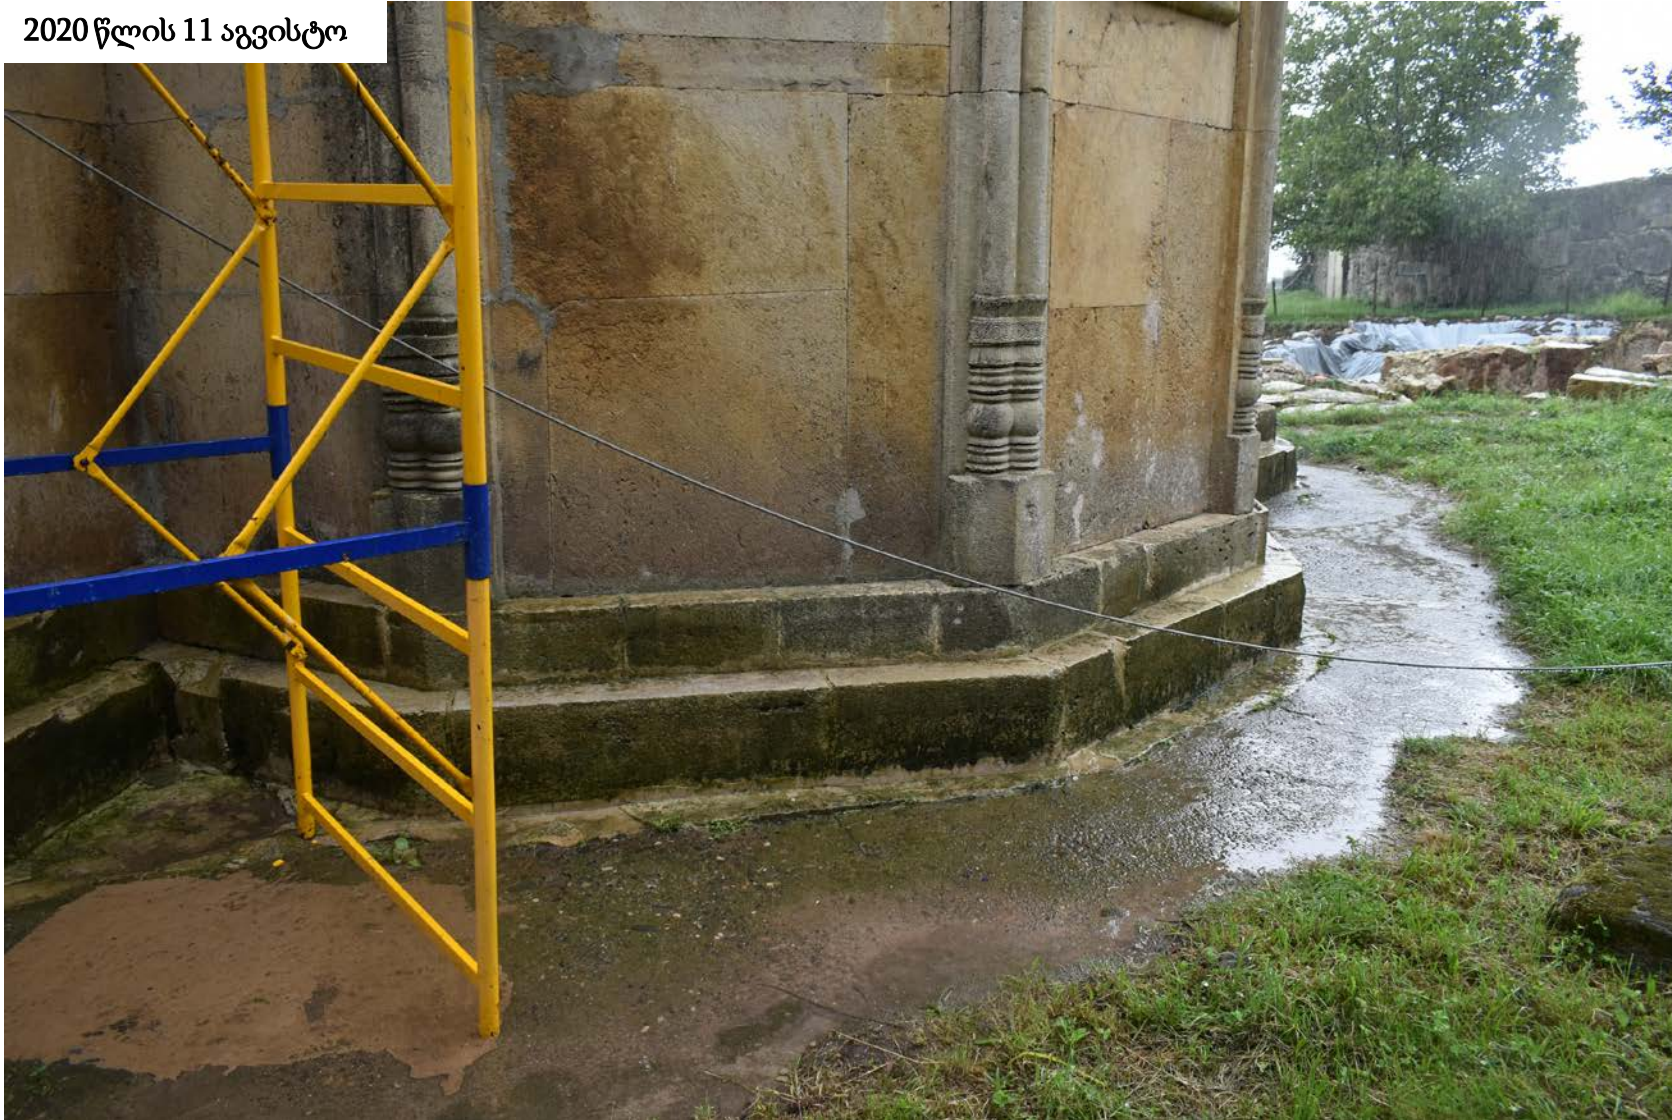
2020 წლის 11 აგვისტო

აღმოსავლეთი ფასადის ცენტრალური ნაწილი. ფოტო გადაღებულია 2020 წლის 11 აგვისტოს, წვიმის დროს. ფოტოზე ნათლად ჩანს, ეკლესიის საძირკველთან აკუმულირებული წვიმის წყალი.

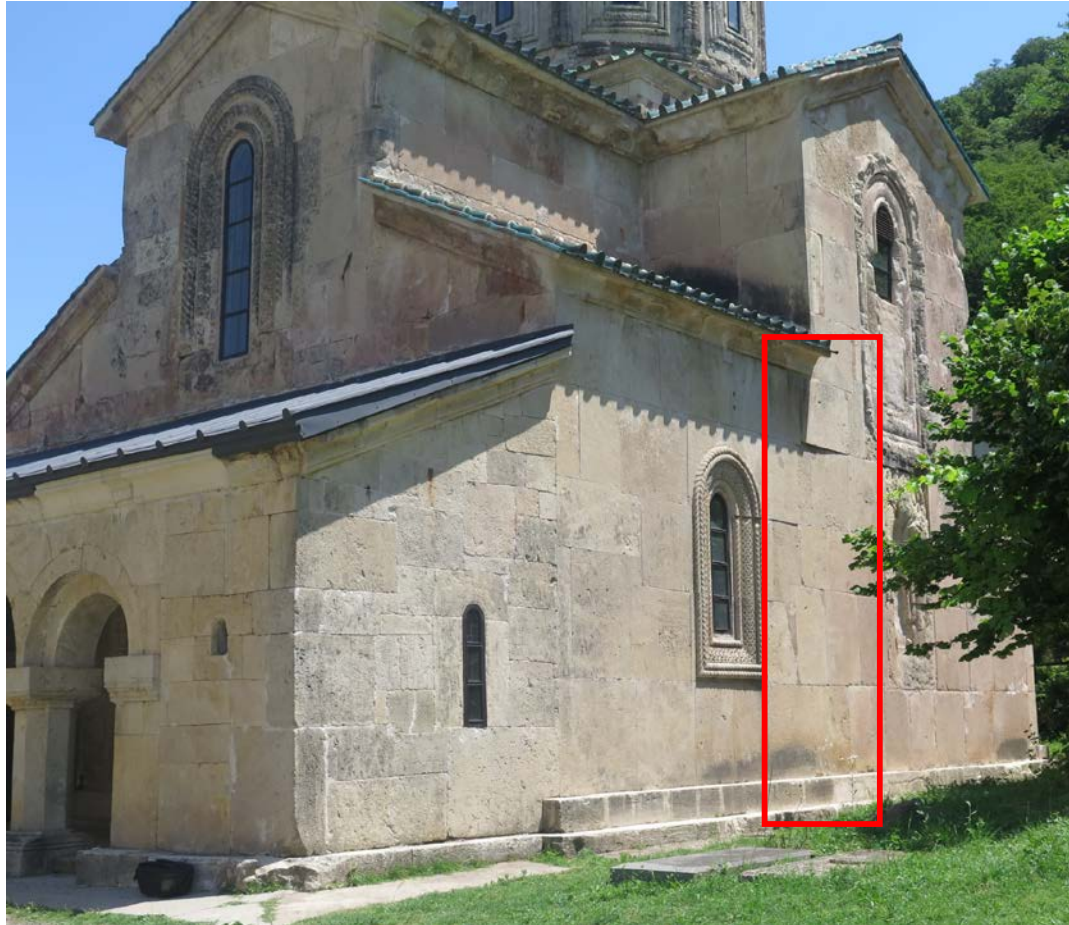
ფასადზე მონიშნულია დაზიანების გამომწვევი წყარო: დაზიანებული კედლის მხატვრობის მოპირდაპირე მხარეს, ფასადის მხრიდან, კედლის თითქმის მთელ სიმაღლეზე აღინიშნება წყობის ნაკერების გახსნილობა, ხოლო კედლის შუაწელზე ერთი ქვა დაძრულია და გადმოწეულია ფასადის სიბრტყიდან დაახლოებით 5-10სმ. სავარაუდოა, რომ სახურავიდან გადმოსული წყალი ხვდება გამოწეულ ქვაზე და მიუყვება გახსნილ ნაკერებს, საიდანაც ხდება წყლის ინფილტრაცია ინტერიერში.

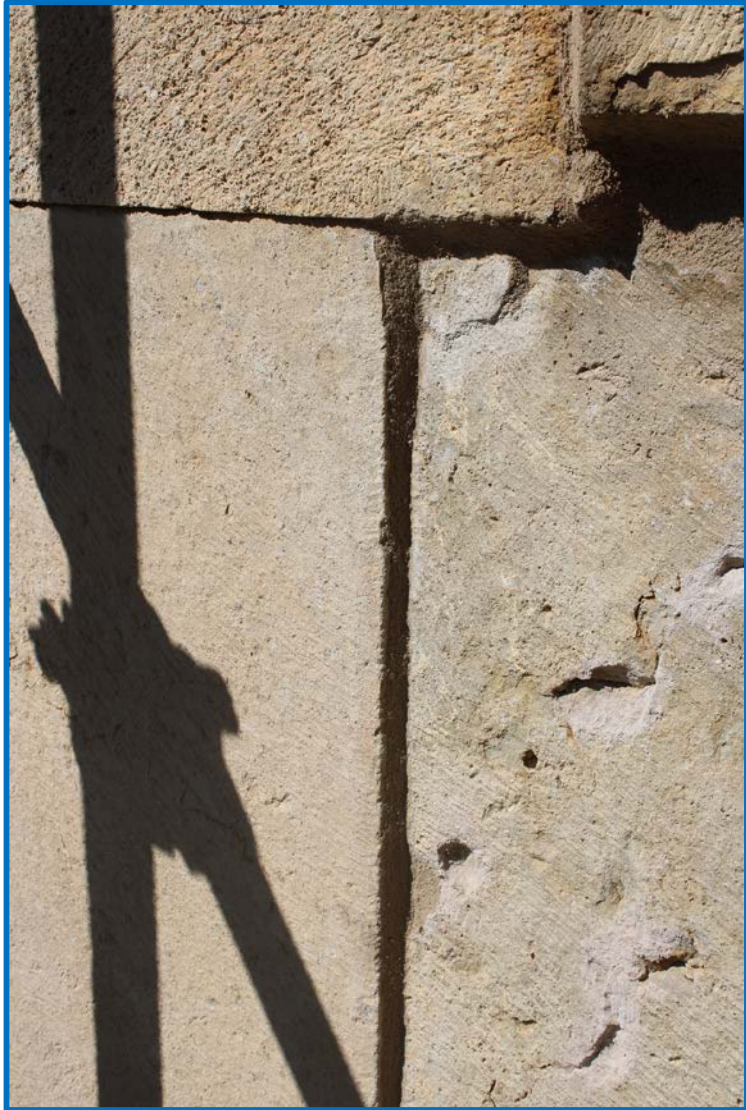
სამხრეთი კედლის დასავლეთ ნაწილი. ფოტოზე ზემოთ, სხვადასხვა ფერის მართკუთხედებით აღნიშნულია ქვებს შორის გახსნილი ნაკერის, რომელთა დროებით ამოვსება მოხდა 2020 წლის 26 აგვისტოს. კირის საფუძველზე დამზადებული, საკონსერვაციო ხსნარით ამოვსებული მონაკვეთების ფოტოები მინიშნებულია ისრებით.
