საქართველოს კულტურული მემკვიდრეობის დაცვის ეროვნული სააგენტოს სამუშაო ჯგუფის მივლინება მსოფლიო მემკვიდრეობის ძეგლზე „გელათის მონასტერი“

30 აპრილი, 2020 წელი

საველე დათვალიერებისა და ჩატარებული სამუშაოების ანგარიში

დანართი 1: დასავლეთ მკლავის კედლის მხატვრობის მონიტორინგი და
ჩარევების ანგარიში (30 აპრილი, 2020წ)

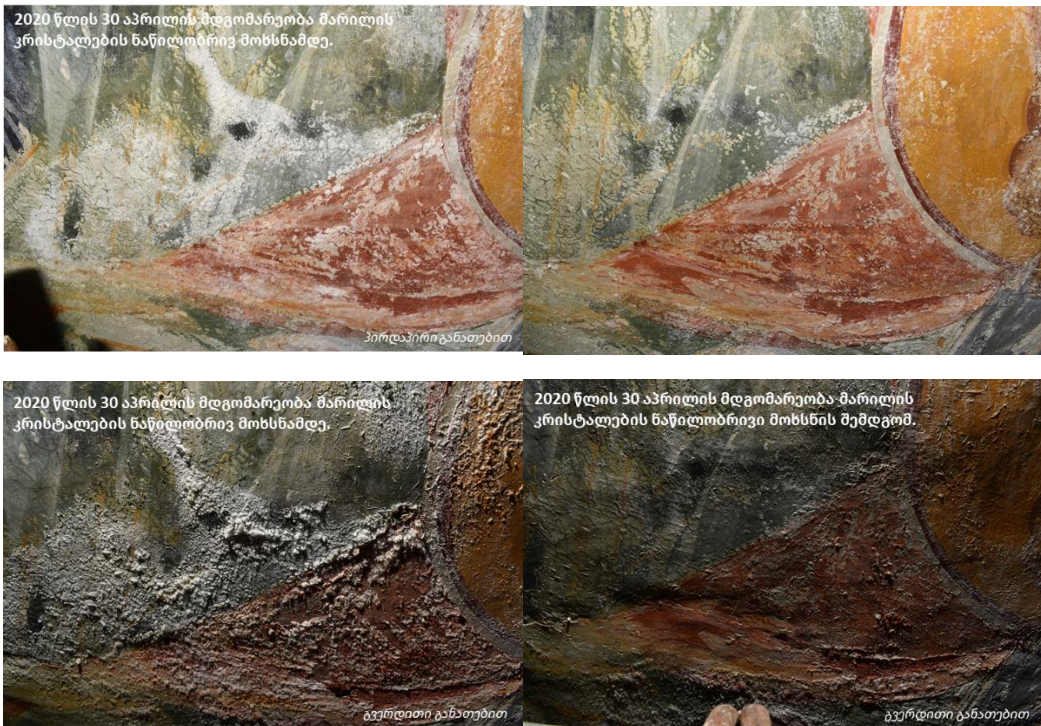
მარილის კრისტალიზაციის პროცესით გამოწვეული ფერწერული ფენის დაზიანების შესანელებლად განხორციელდა გადაუდებელი პირდაპირი ჩარევა - კედლის მხატვრობიდან მარილების ნაწილობრივი მოხსნა.

ჩარევის მეთოდოლოგია ადგილზე ტესტირებების საფუძველზე შეირჩა. მხატვრობის ზედაპირიდან მარილის ნაწილობრივი მოხსნა განხორციელდა მექანიკურად რბილი ფუნჯის საშუალებით. ზედაპირზე არსებული ახლად ფორმირებული კრისტალების/ნაფიფქის მოიხსნა და მყარი კრისტალური ნადების ლანცეტით დათხელდა. მარილის მოხსნის პროცესი მიმდინარეობდა ზედა რეგისტრიდან ქვემოთ, რათა თავიდან აცილებულიყო მოხსნილი მარილის კრისტალების მხატვრობის ზედაპირზე მოხვედრა. მოხსნილი მარილის კრისტალები გროვდებოდა დასველებულ ქაღალდზე.

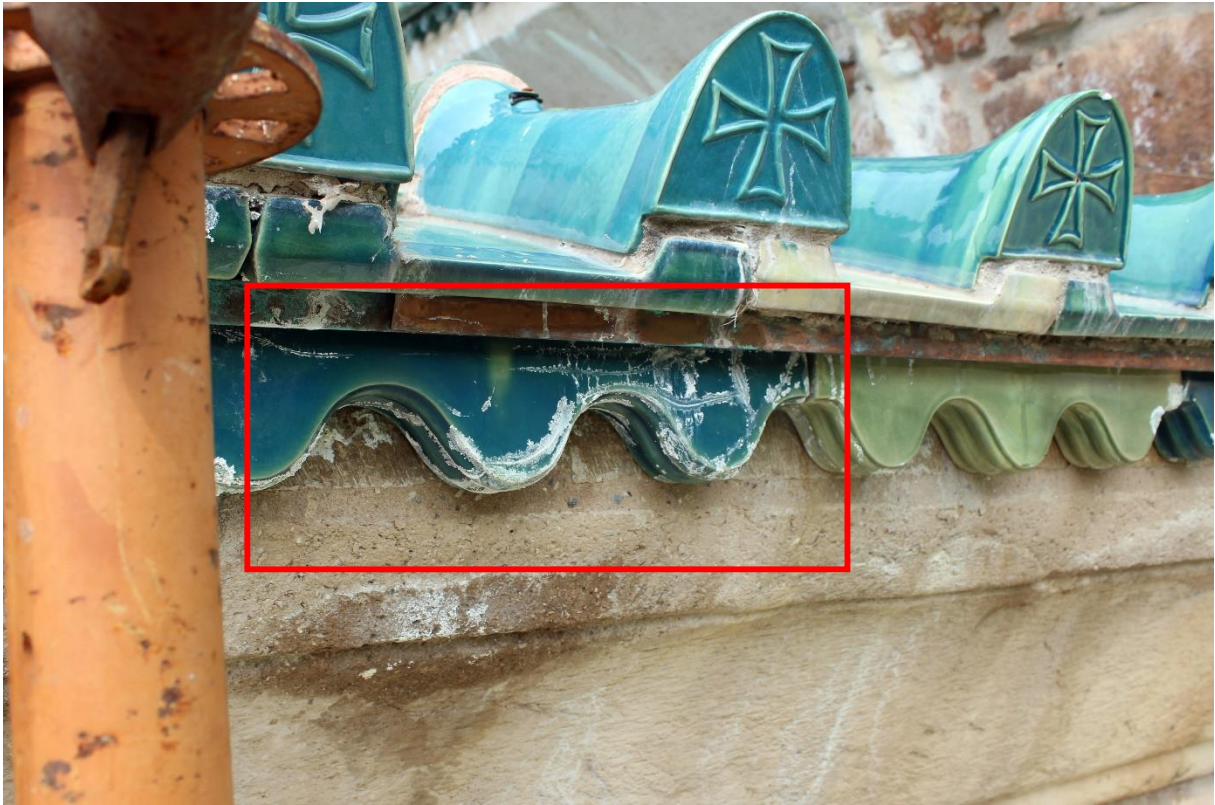
მიმდინარე წლის 30 აპრილს განხორციელებული მისიის ფარგლებში დამატებით კიდევ ერთი დაზიანების ტიპი გამოვლინდა. ტემპერატურის მატებით გამოწვეული გარემოპირობების ცვლილებასთან ერთად, კრამიტებზე ზოგ ადგილას მომატებულია თეთრი ნადები(სავარაუდოდ მარილი), რომელიც ხშირ შემთხვევაში მიკრობზარებს მიუყვება. აღნიშნული ნადების არსებობის გამო შესაძლებელი გახდა ერთი შეხედვით საღ კრამიტებზე არსებული მიკრობზარების დანახვა.

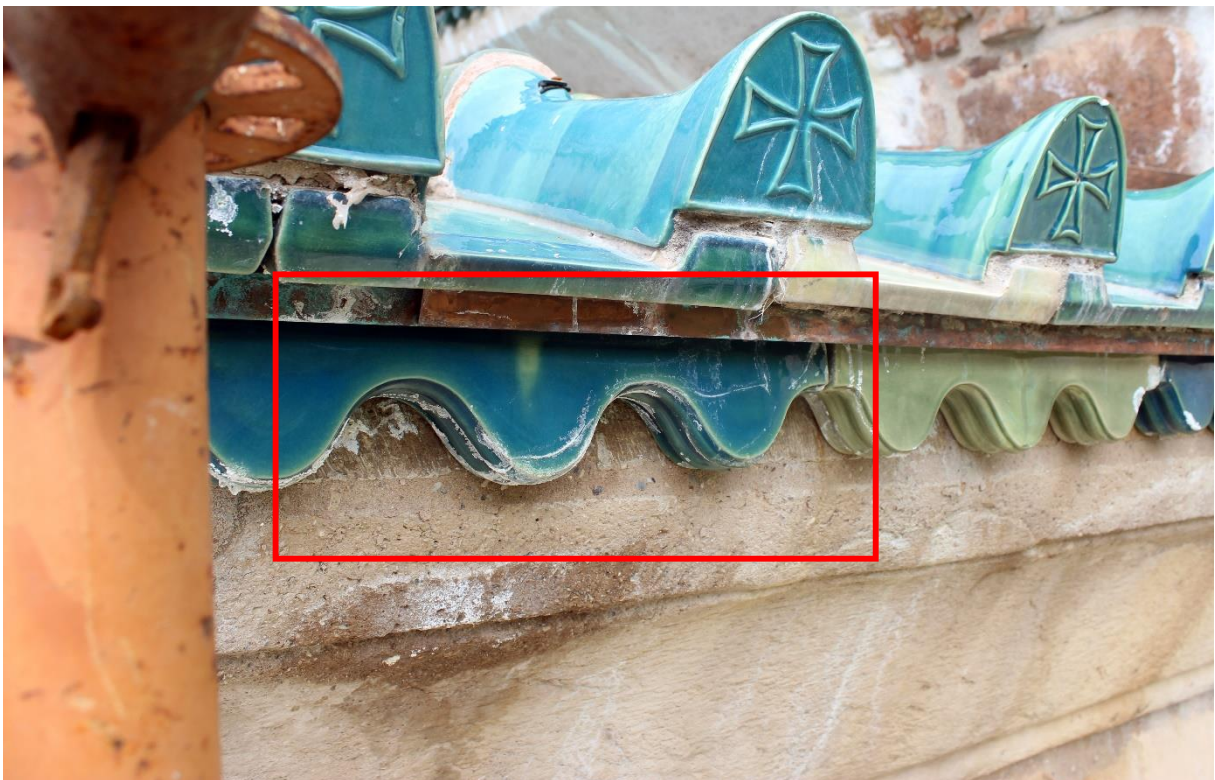
ნადების დიდი ნაწილი, კრამიტის ზედაპირის სველი ქსოვილით მსუბუქი გაწმენდის შედეგად შორდება და ბზარები თითქმის შეუმჩნეველი ხდება.

აღნიშნული მიკრობზარების დაფიქსირება 11 მარტის მისიის დროს ვიზუალური დაკვირვებით ვერ მოხერხდა. თუმცა, მიკრობზარების გამოვლენა ნადების გაჩენის ფონზე, კიდევ ერთხელ

ადასტურებს იმას, რომ კრამიტების ნაწილობრივი შეცვლის შემთხვევაში, შეიძლება ვერ შეიცვალოს ისეთი კრამიტები, რომლებზეც მხოლოდ მიკრობზარები აღინიშნება, რაც შემდგომ წლებში დიდი ალბათობით პროგრესირდება და საბოლოოდ კრამიტების დატეხვას გამოიწვევს. შესაბამისად, მიზანშეწონილია ტაძრის გადახურვისათვის გამოყენებული თეთრი კერამიკისგან დამზადებული კრამიტის სულად შეცვლა.

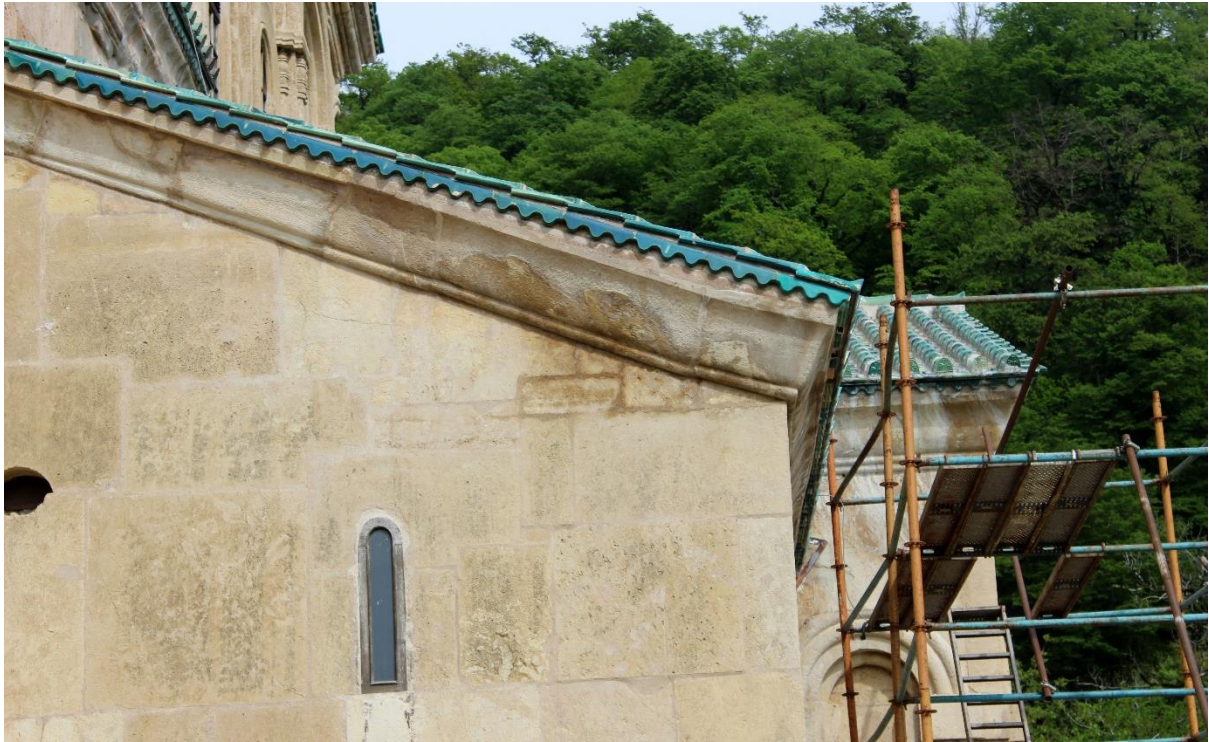
გარდა ზემოაღნიშნულისა, სამხრეთ-დასავლეთი ეკვდერის ფასადებზე, კარნიზების ქვემოთ შეინიშნება გამუქებული ლაქები.

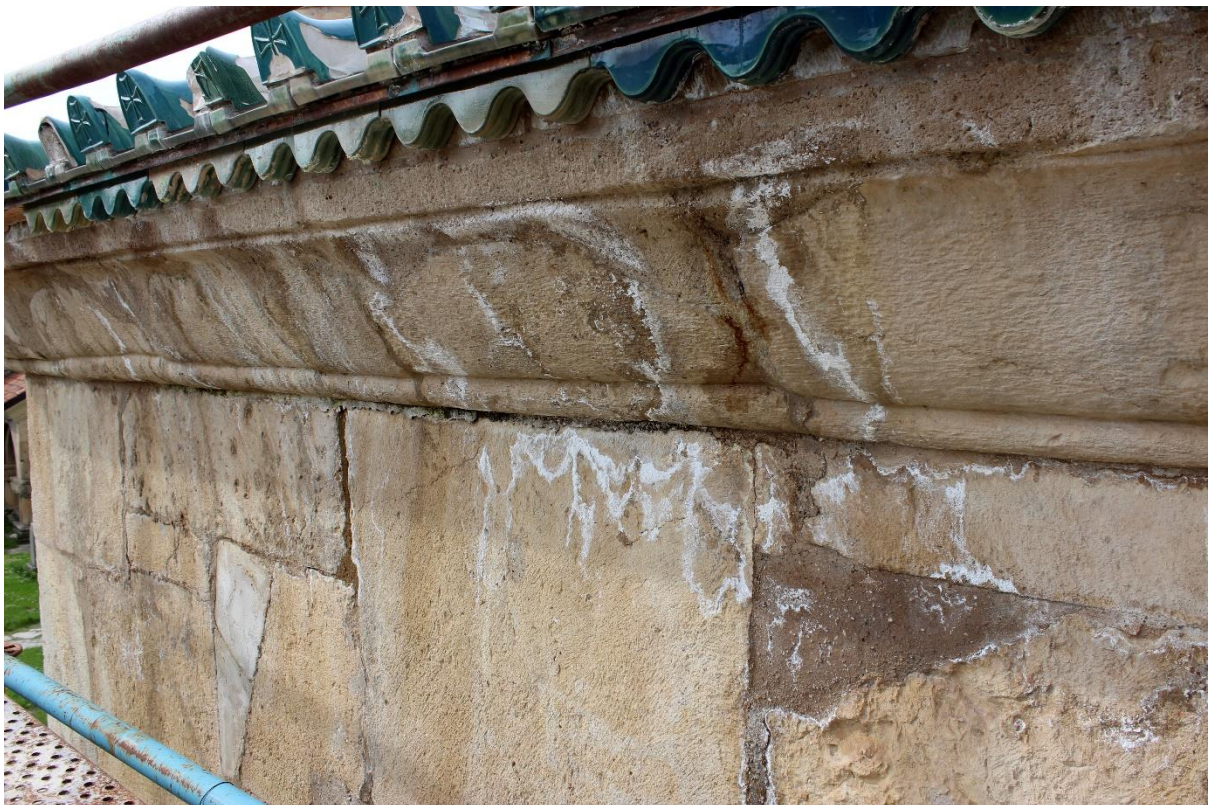
ხარაჩოს მეშვეობით შესაძლებელი გახდა სამხრეთი კედლის ახლოდან დათვალიერება. შედეგად ჩანს, რომ კედლის დიდი მონაკვეთზე ნაკერები სველია და ქვებზე თეთრი ნადები (სავარაუდოდ მარილი) შეინიშნება.

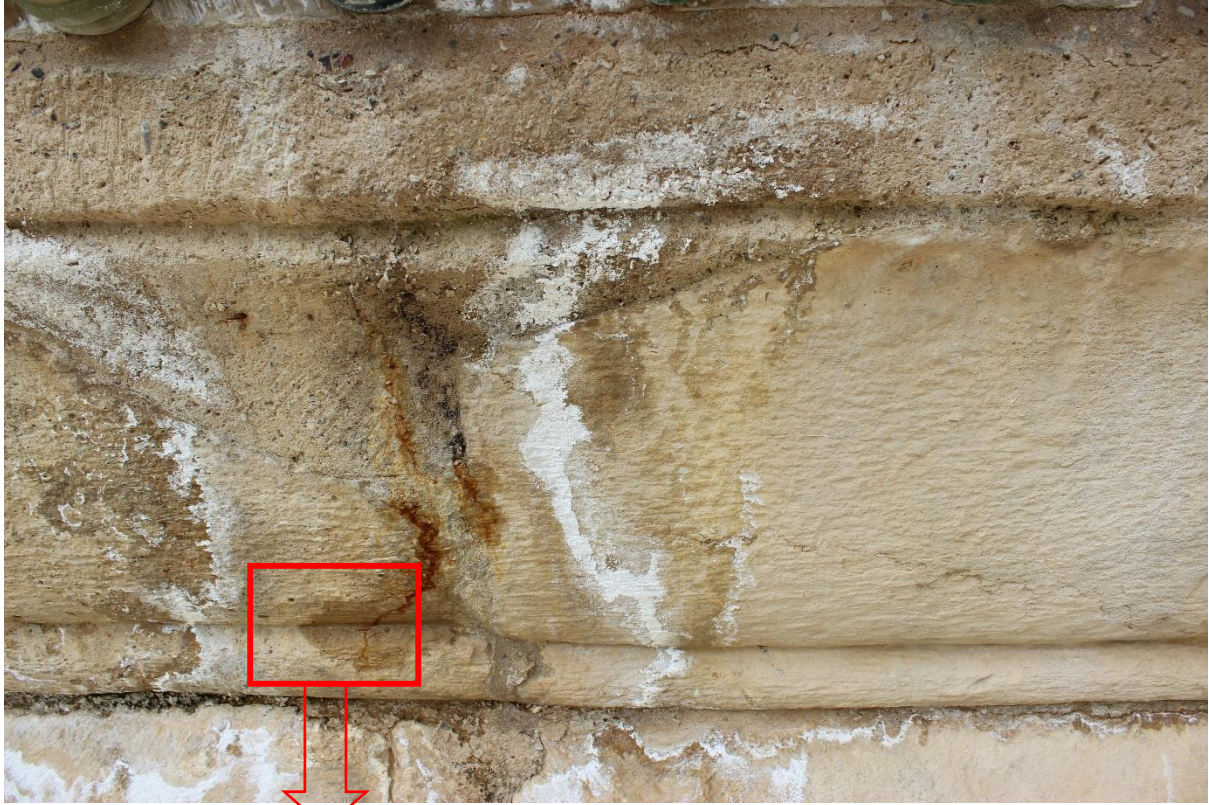
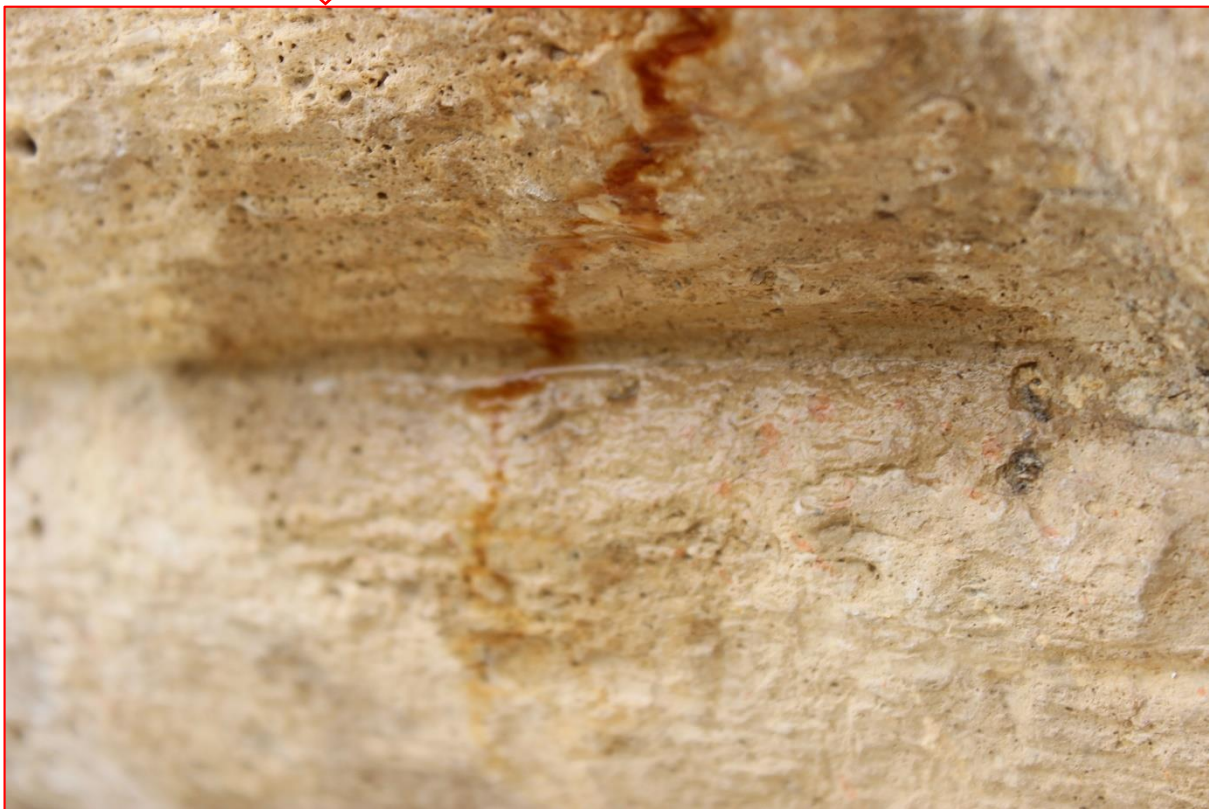
დაზიანებულია ქვის საკონსერვაციო სამუშაოებისას შესრულებული შევსებები და ზოგ ადგილას მოშორებულია საფუძველს. მეტიც, ერთ-ერთ ქვაზე არსებული მიკრობზართან აკუმულირდება წვეთები, რომელიც ვიზუალური დაკვირვებით კედლის შიგნიდან უნდა გამოდიოდეს.

სავარაუდებელია, რომ ფასადების ზედა მონაკვეთების დანესტიანება/დასველება უკავშირდება კრამიტების დაზიანებას და ჰიდროსაიზოლაციო ფენა ვერ უზრუნველყოფს დაზიანებული გადახურვიდან წყლის ინფილტრაციის პრევენციას. შედეგად კედლის სტრუქტურაში ხვდება წყალი, თუმცა ჰიდროსაიზოლაციო ფენის არსებობის გამო ვერ ხდება მისი აორთქლება და გამოსასვლელს პოულობს კედლის ზედაპირზე. იმ გარემოების გათვალისწინებით, რომ დაზიანებულ გადახურვებზე კრამიტების შეცვლა ხანგრძლივი პროცესია, კედლის სტრუქტურაში წყლის ინფილტრაციის თავიდან არიდების მიზნით, რამაც შესაძლოა დააზიანოს კედლის მხატვრობა, გადაუდებლად საჭიროა დროებითი გადახურვების მოწყობა.

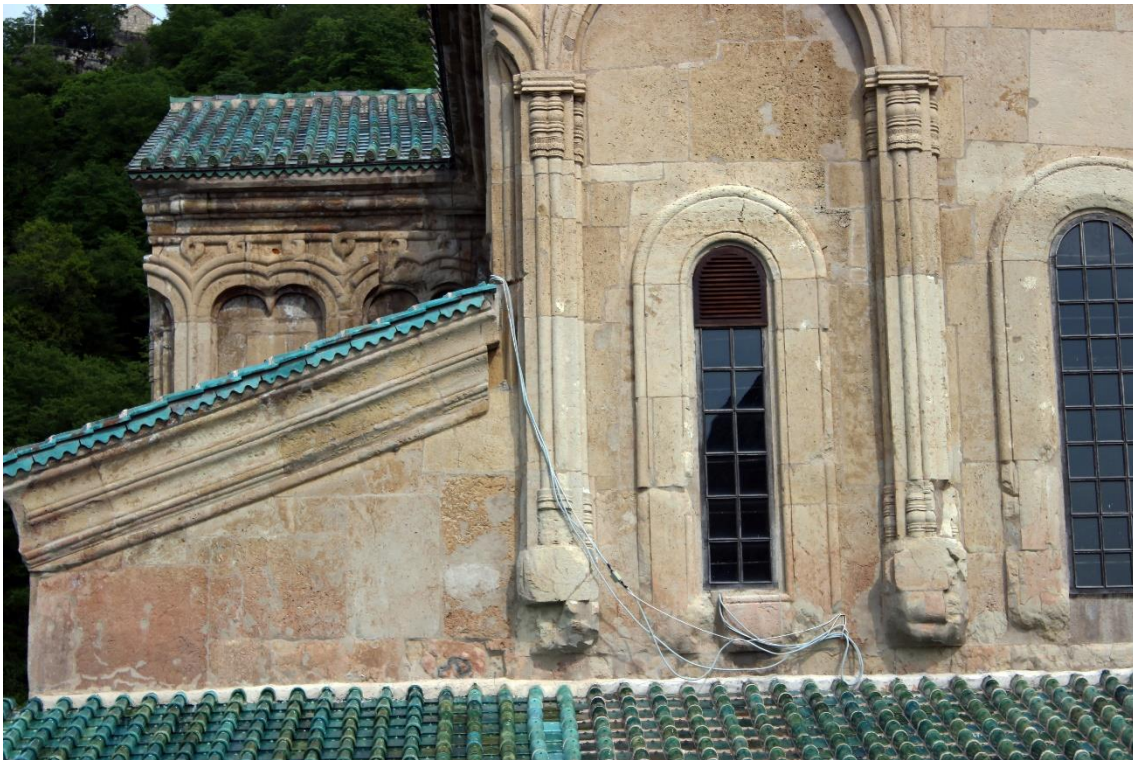
დამატებით, უნდა აღინიშნოს, რომ სახურავებისა და ფასადების რეაბილიტაციისას, მოიხსნა სპეციალურ არხები, რომელშიც განლაგებული იყო გელათის სამონასტრო კომპლექსის გარემოს მონიტორინგის სისტემაში შემავალი მეტეოსადგურის მთავარ ჩამწერ ბლოკთან დამაკავშირებელი სადენები. შედეგად, აღნიშნული სადენები ამჟამად ფასადებსა და სახურავებზე მოუწესრიგებლადაა მიტოვებული.

გამოვლენილი ხარვეზების გამოსასწორებელი სამუშაოების მიმდინარეობის პროცესში აუცილებელია ისევ მოეწყოს სპეციალური არხები, რომელშიც მოწესრიგებულად განლაგდება სადენები.

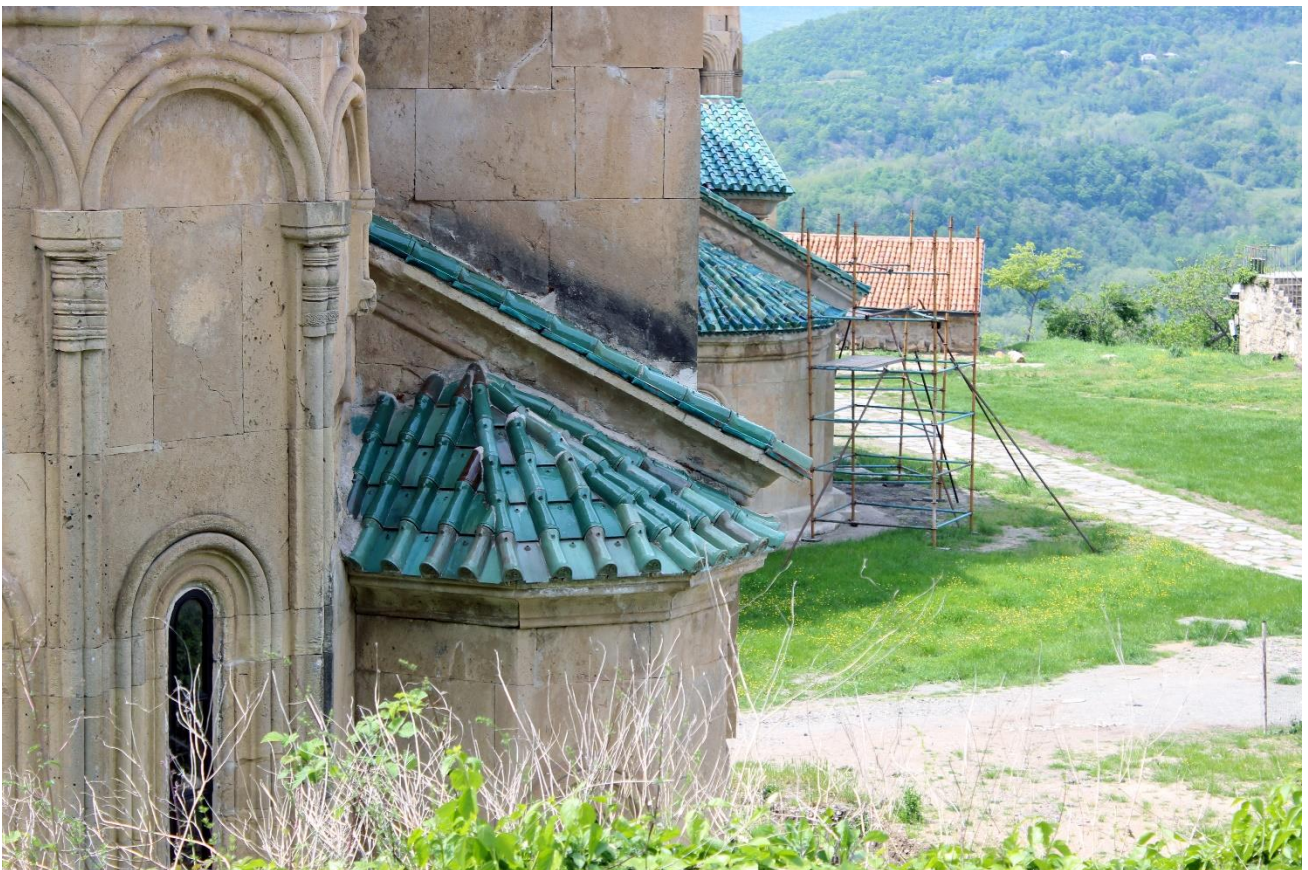
ისევე როგორც ღვთისმშობლის სახელობის ტაძრის გადახურვებზე, წმ. გიორგის სახელობის ტაძრის აფსიდების გახურვებზეც, ნაცვლად სპეციალური გადამყვანების (ე.წ. „შარვლები“) გამოყენებულია გადაჭრილი კრამიტები.

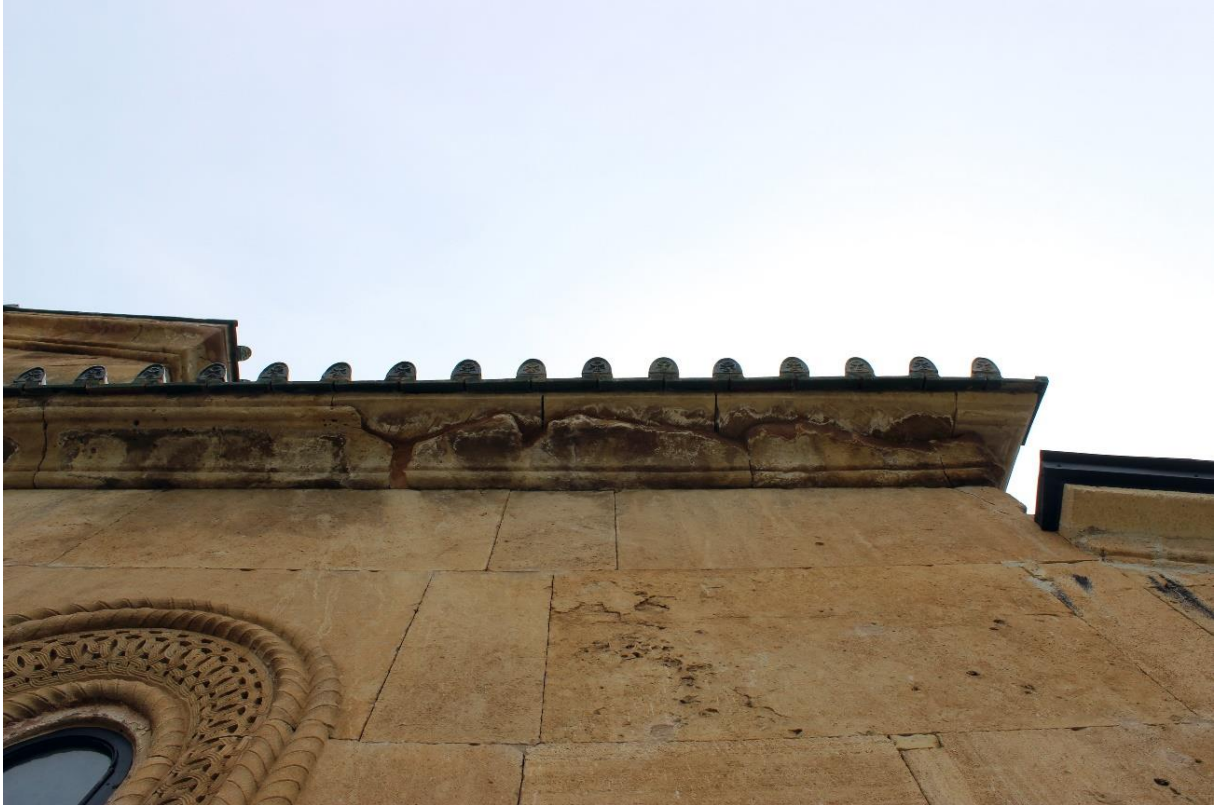
არ არის მოწყობილი საცრემლეები, რის გამოც როგორც ჩანს კარნიზები სველდება და აღინიშნება თეთრი ნადები (სავარაუდოდ მარილი). ამასთან, როგორც მონასტერში მცხოვრები სასულიერო პირებისგან გავიგეთ წვიმის დროს ტაძრ(ებ)ის კედლები (არამართო წმ. გიორგის სახელობის ტაძრის) მძლავრად სველდება.

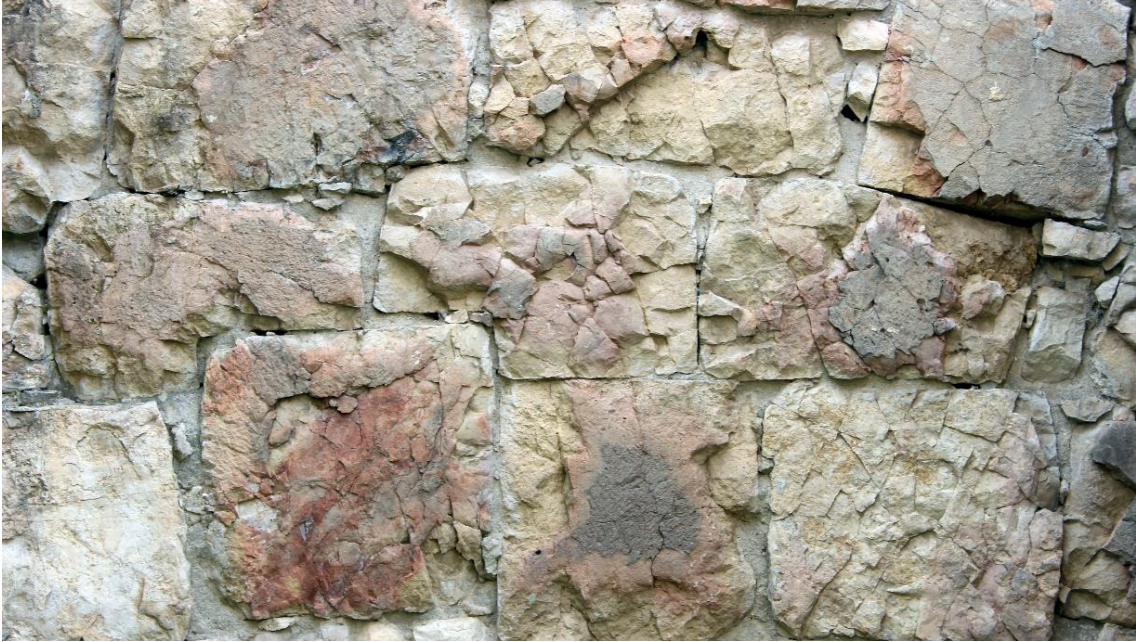
ქვის დაზიანებებს შორის, ყველაზე მეტად გავრცელებულია ფრაგმენტირება, ქვის კვადრები წვრილი ბზარებითაა დანაწევრებული.

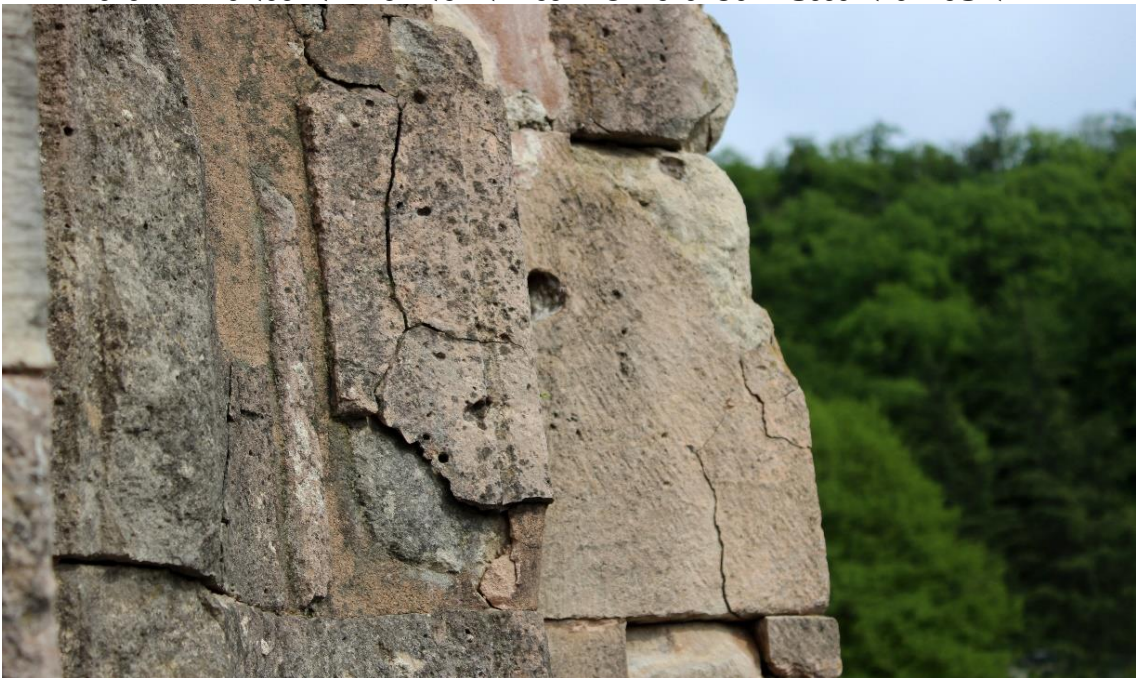
ასევე გავრცელებულია სხვადასხვა ტიპის ბზარები. განსაკუთრებით საყურადღებოა კედლებისა და კონსტრუქციული ელემენტების კუთხეებზე არსებულ ქვებზე არსებული ბზარები, რაც როგორც დაკვირვებით ჩანს, გამოწვეულია ხანგრძლივი დროის მანძილზე ქვების ერთმანეთზე პირდაპირი შეხებით. შედეგად ზოგ ადგილას ქვის ფრაგმენტები უკვე დაკარგულია.

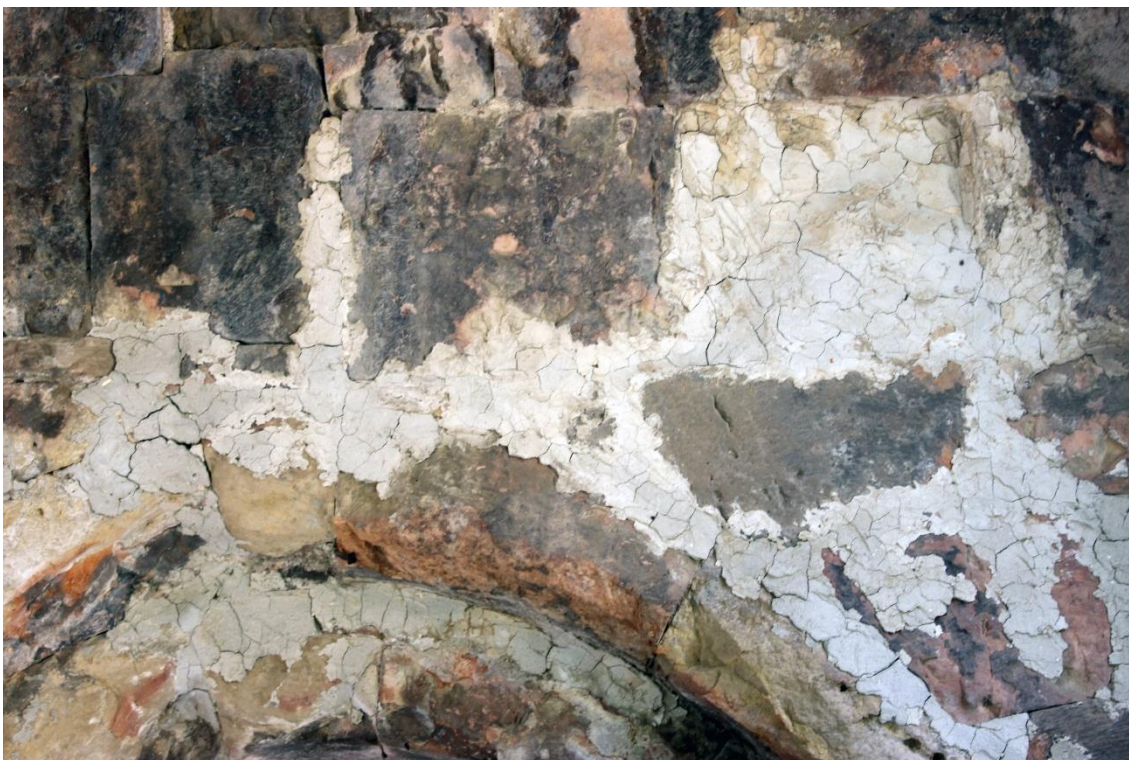
წინა პერიოდის ჩარევები - კვადრებს შორის დუღაბის შევსებები დაზიანებულია.

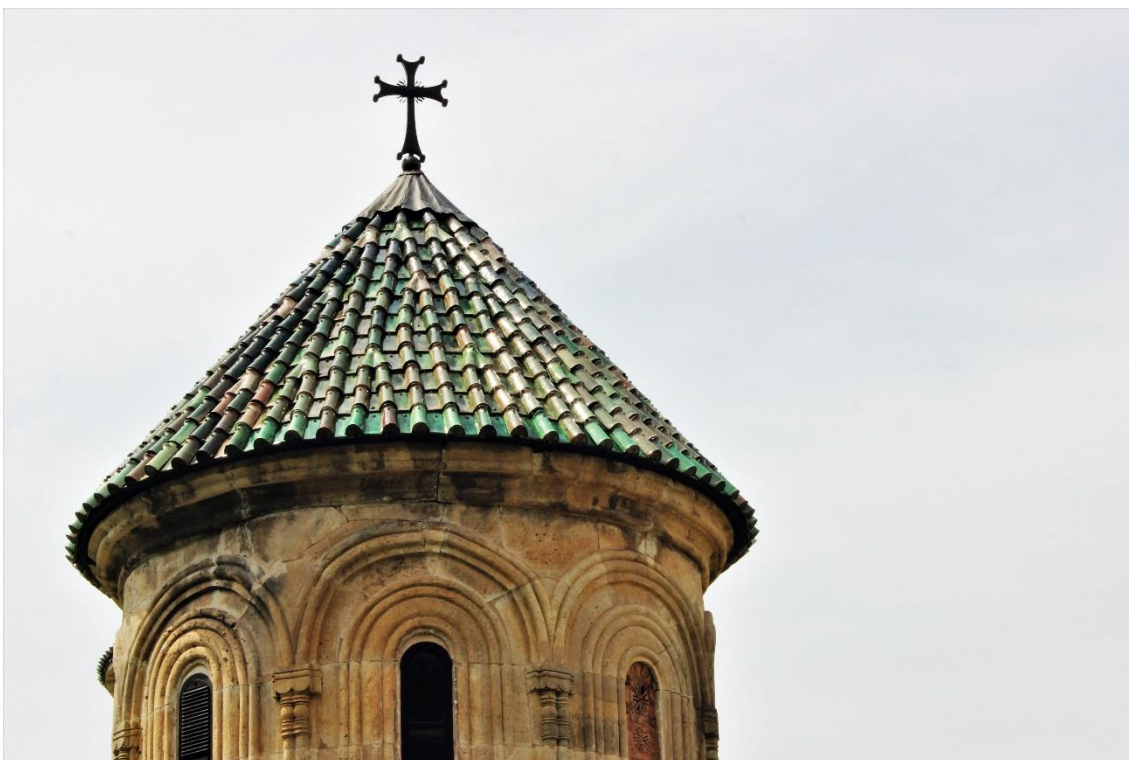
კედლების ზედაპირებზე, ზოგ ადგილას შავი დეკორატიული ნაღები შეინიშნება.

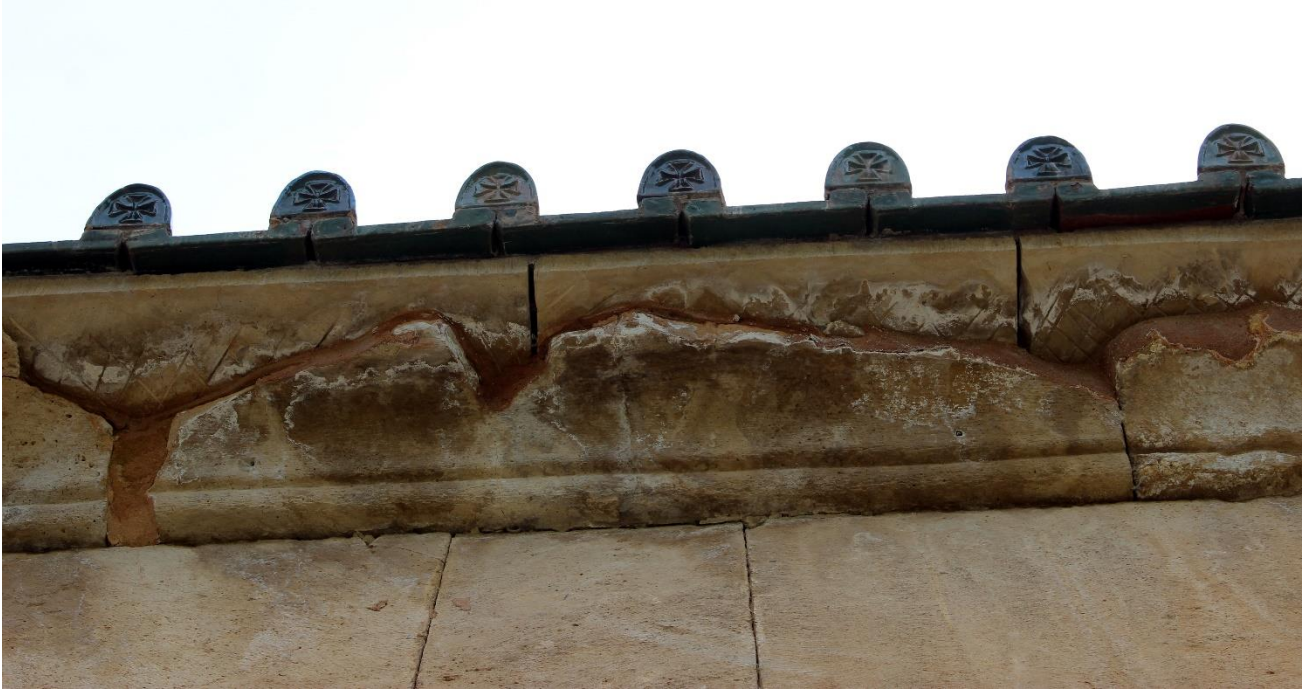
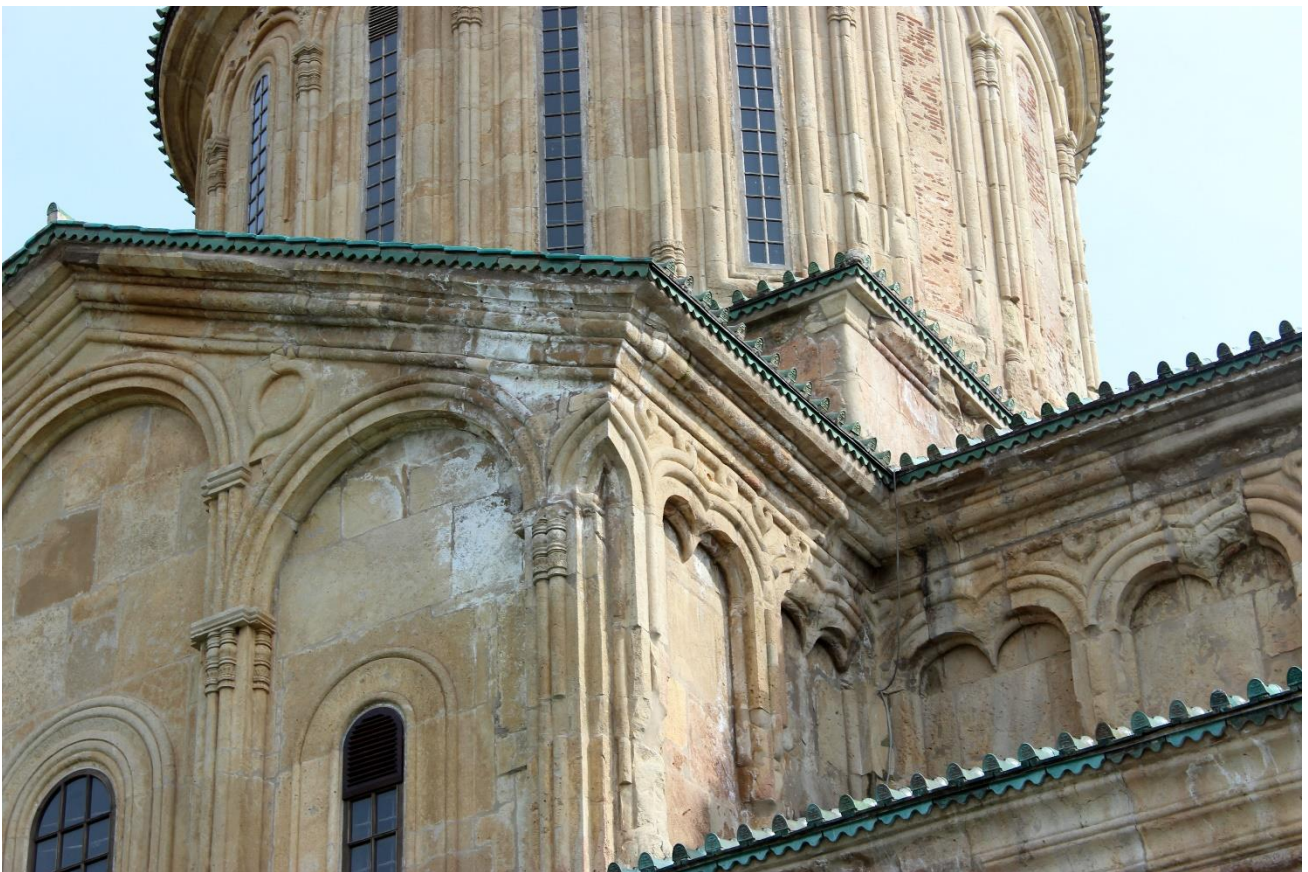
კომპლექსში შემავალ ნაგებობებზე აღინიშნება თეთრი ნადები (სავარაუდოდ მარილი), რომელიც მეტ-ნაკლები სიმძლავრითაა გამოხატული. ზოგ შემთხვევაში მისი არსებობა შეიძლება დაკავშირებული იყოს სახურავების რეაბილიტაციის პროექტთან მაგ. წმ. გიორგის სახელობის ტაძარი, ღვთისმშობლის სახელობის ტაძარი.

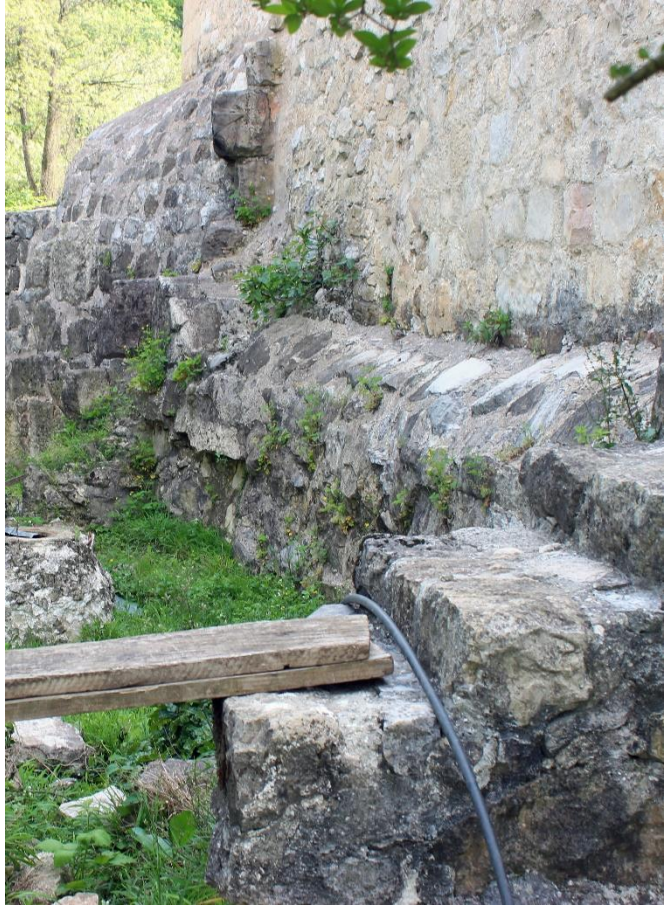
დავითის კარიბჭე: მარცხნივ - ინტერიერი, მარჯვნივ - ექსტერიერი

ზოგ შემთხვევაში, კი მათი წარმომავლობა სტრუქტურებისა და ნიადაგთან პირდაპირ კავშირით შეიძლება იყოს გამოჩვეული, მაგ. დავითის კარიბჭე, წმ. ნიკოლოზის სახელობის ტაძარი.

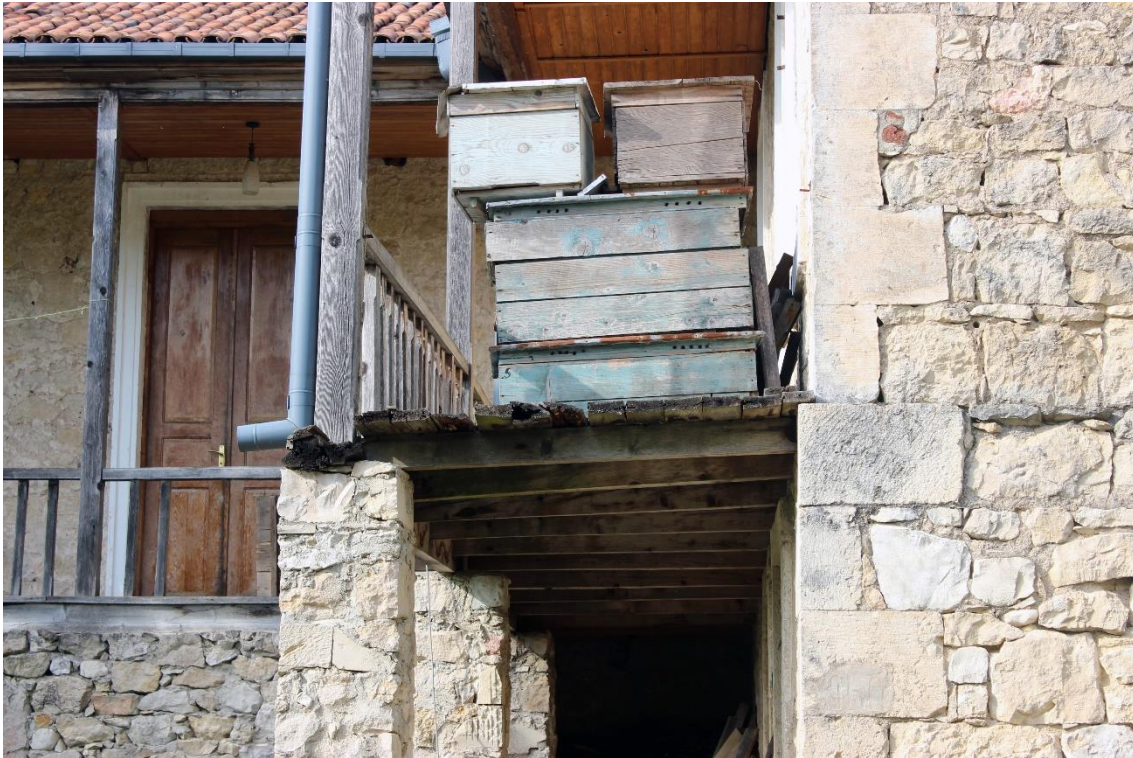
ეპისკოპოს გაბრიელ ქიქოძის სახლის ხის აივნები დაზიანებულია, ზოგი დეტალი კი დაკარგულია. ეზოს მხრიდან აივნის მოაჯირს ნაწილი აღარ აქვს და საფრთხის შემცველია. აღნიშნული პრობლემის მოწესრიგების გადაუდებელ საჭიროებაზე მიუთითეს მონასტერში მცხოვრებმა სასულიერო პირებმაც.

ზემოაღნიშნული დაზიანებები საყურადღებოა და მნიშვნელოვანია მათი გამომწვევი მიზეზების კვლევა და შესაბამისი გამოსასწორებელი ღონისძიებების დასახვა, რაც აუცილებელია მსოფლიო მემკვიდრეობის ძეგლის მდგომარეობის თავიდან აცილებისათვის. პირველ რიგში, მიზანშეწონილია ინდივიდუალურად შეფასდეს კომპლექსში შემავალი შენობა-ნაგებობებისა და კედლის მხატვრობების მდგომარეობა, რის შედეგადაც განისაზღვრება ჩასატარებელი კვლევებისა და სამუშაოების პრიორიტეტულობა და რიგითობა, განისაზღვრება ჩარევების მეთოდოლოგია და შემუშავდება შესაბამისი პროექტები. აღნიშნულ კვლევებსა და პროექტებზე დაყრდნობით კი დაიგეგმება და თანმიმდევრულად განხორციელდება წინასწარგანსაზღვრული ღონისძიებები.

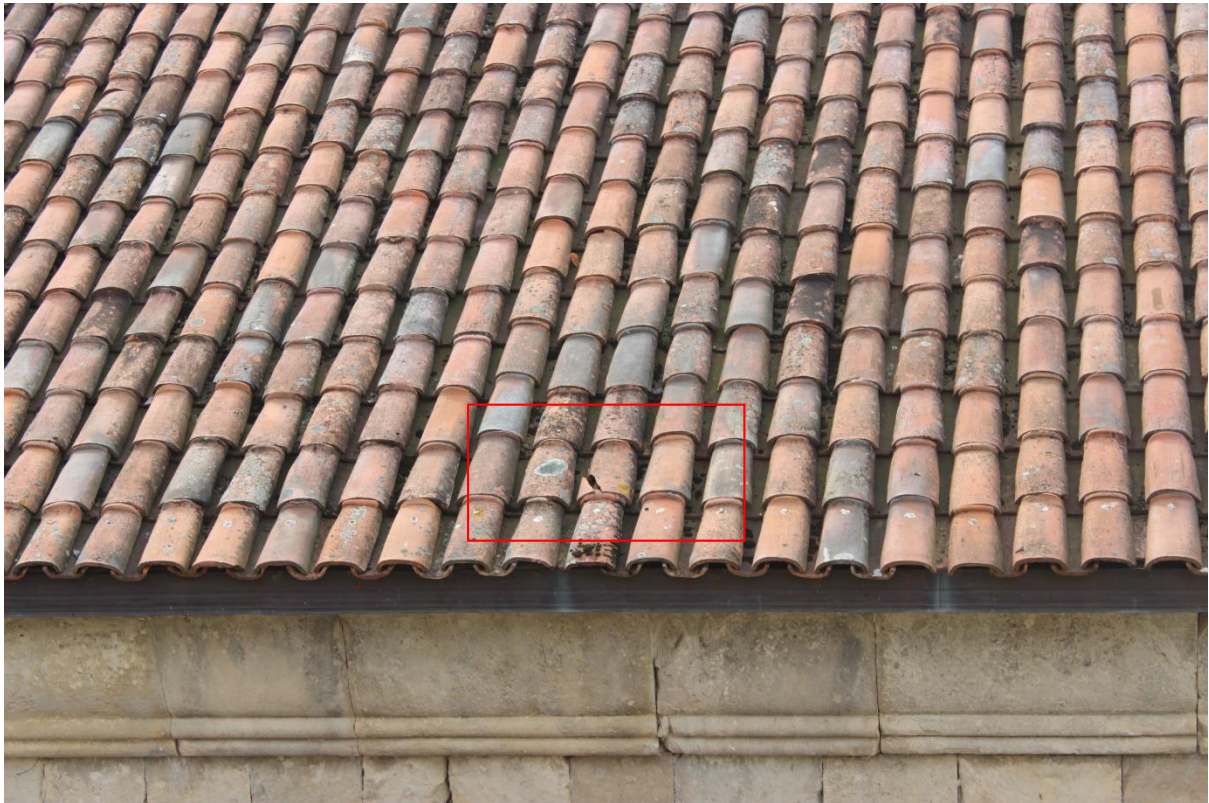
- გელათის აკადემიის გადახურვაზე, ზოგან კრამიტი გატეხილია. საჭიროა სახურავების მუდმივი მონიტორინგი და დაზიანებული კრამიტების შეცვლა, რათა თავიდან იქნეს აცილებული შემდგომი დაზიანებები.

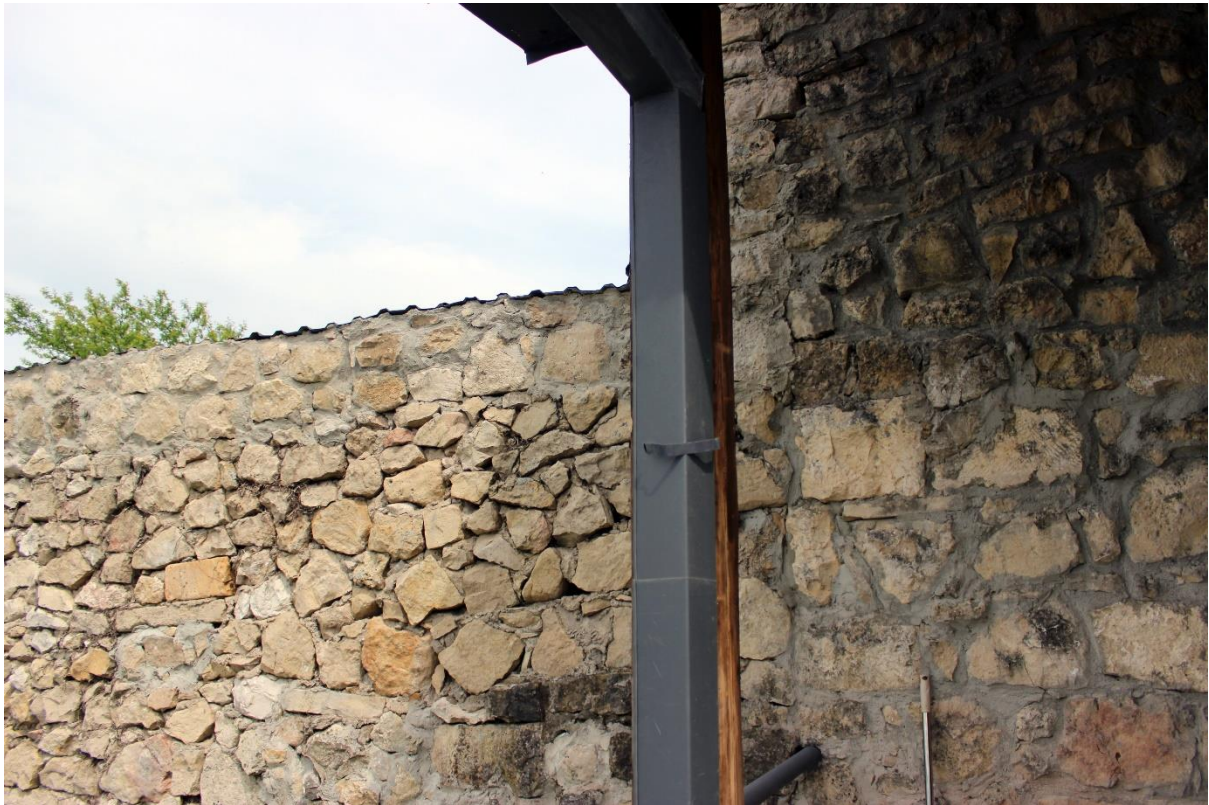
- 2019 წელს, კომპლექსის ტერიტორიაზე არსებულ სან.კვანძის რეაბილიტაცია განხორციელდა. ჟოლობები ნაწილობრივ უკვე დაზიანებულია. საჭიროა დაზიანებული სამაგრების შეკეთება.

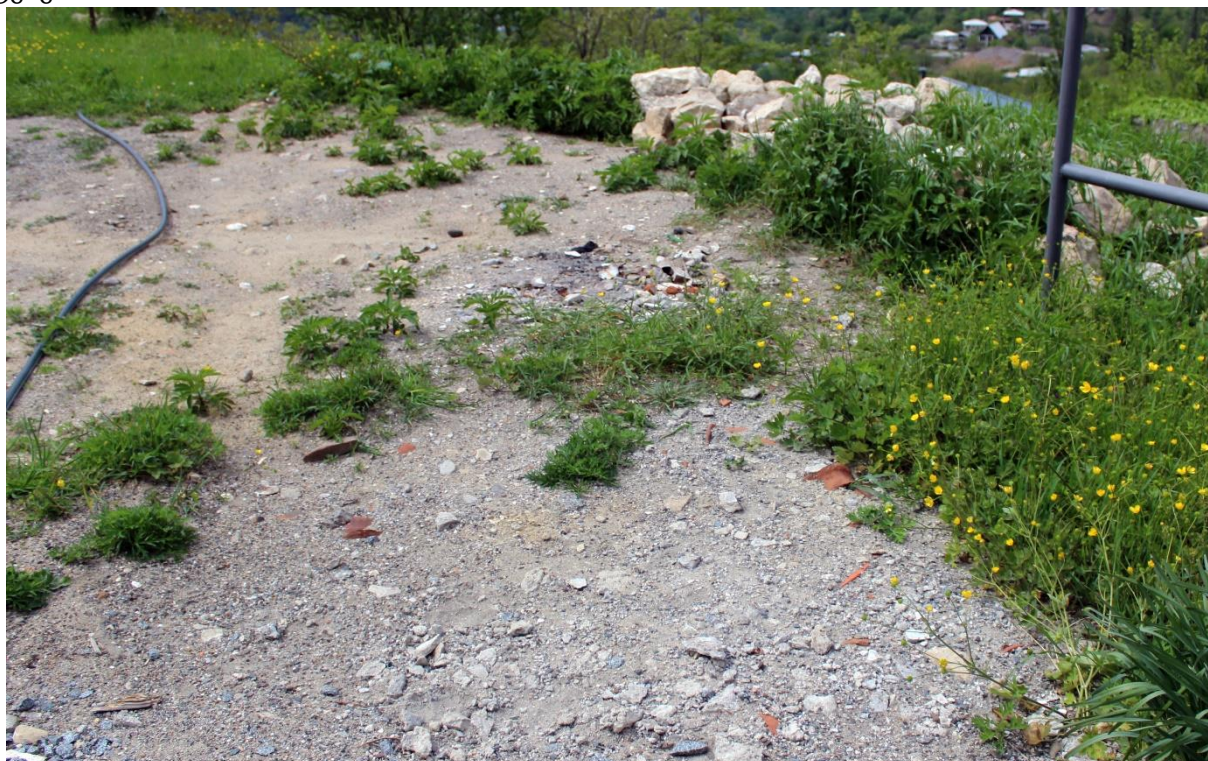
მონასტრის ტერიტორიაზე გაფანტულია სამშენებლო ნაგავი, განსაკუთრებით ხშირია კრამიტების ნატეხები.

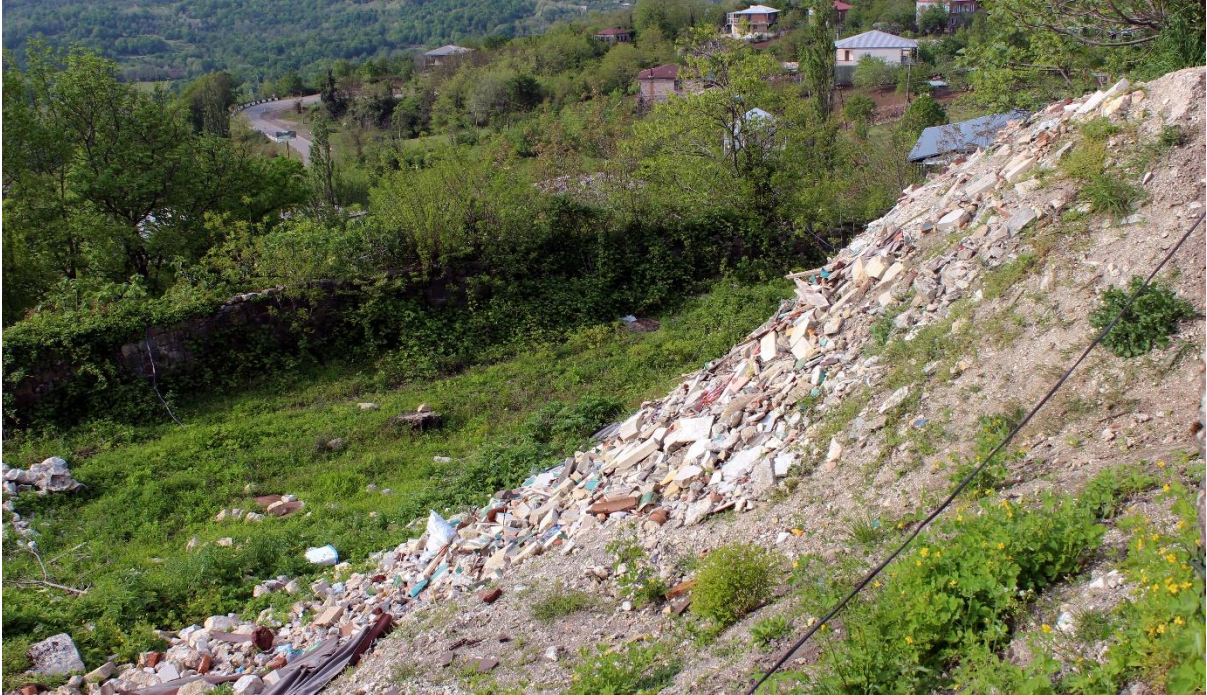
ა. ახლად რეაბილიტირებული ზეთსახდელის დასავლეთით, ბუნებრივ ფერდზე. ამ ადგილად ძირითადად დაზიანებული კრამიტები და ქვის ნატეხებია დაყრილი.
