საქართველოს კულტურული მემკვიდრეობის დაცვის ეროვნული სააგენტოს სამუშაო ჯგუფის მივლინება მსოფლიო მემკვიდრეობის ძეგლზე „გელათის მონასტერი“

30 აპრილი, 2020 წელი

საველე დათვალიერებისა და ჩატარებული სამუშაოების ანგარიში

დანართი 1: დასავლეთ მკლავის კედლის მხატვრობის მონიტორინგი და
ჩარევების ანგარიში (30 აპრილი, 2020წ)

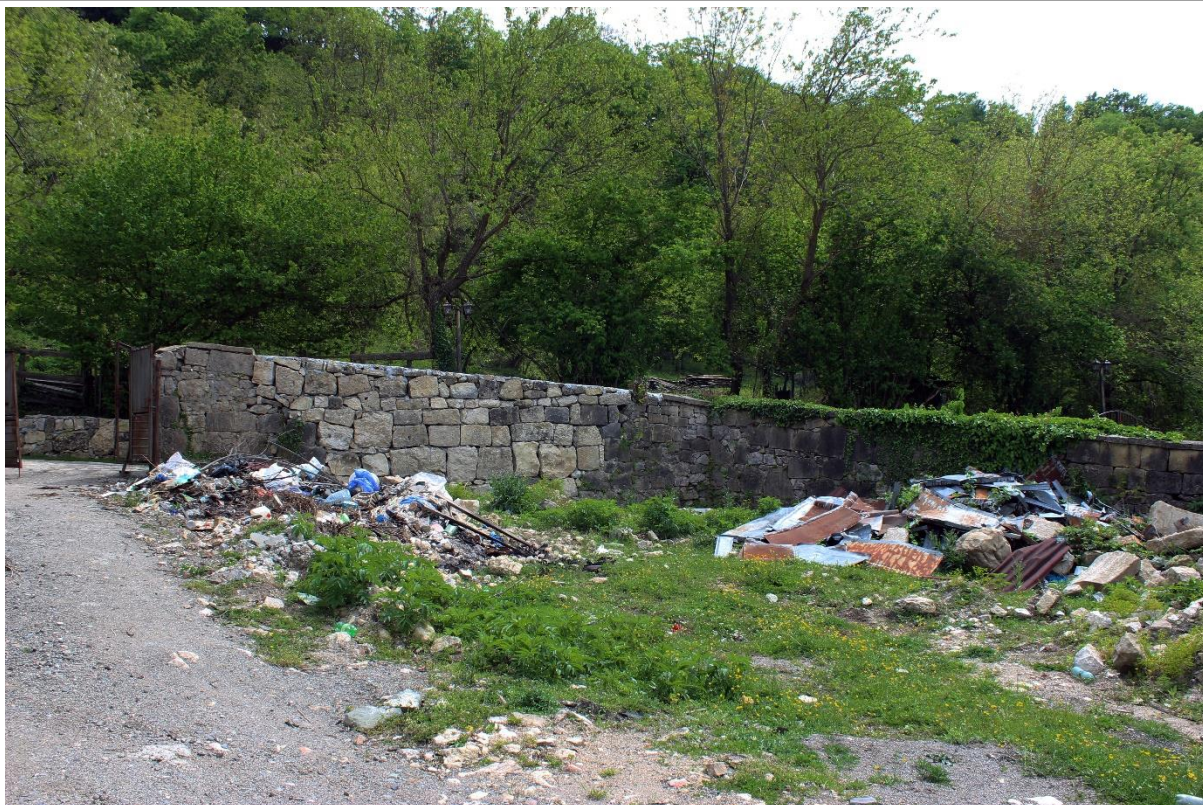
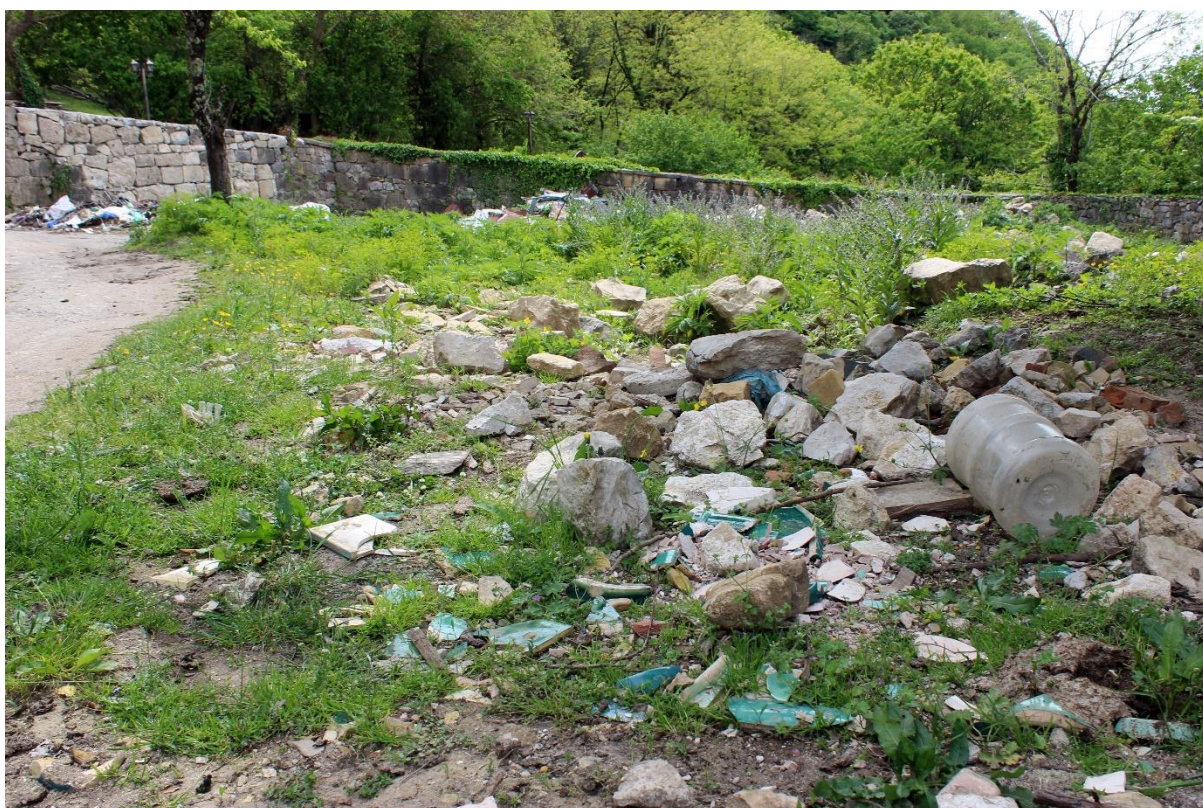
ბ. ეპისკოპოს გაბრიელ ქიქოძის სახლის ეზოში, მიმოფანტულია სხვადასხვა სახის სამშენებლო ნარჩენი და ნაგავი: ტაძრიდან მოხსნილი თუნუქის ფურცლები, ქვის და კრამიტის ნატეხები, ხარაჩოს დამცავი ბადის ნარჩენები და სხვა.

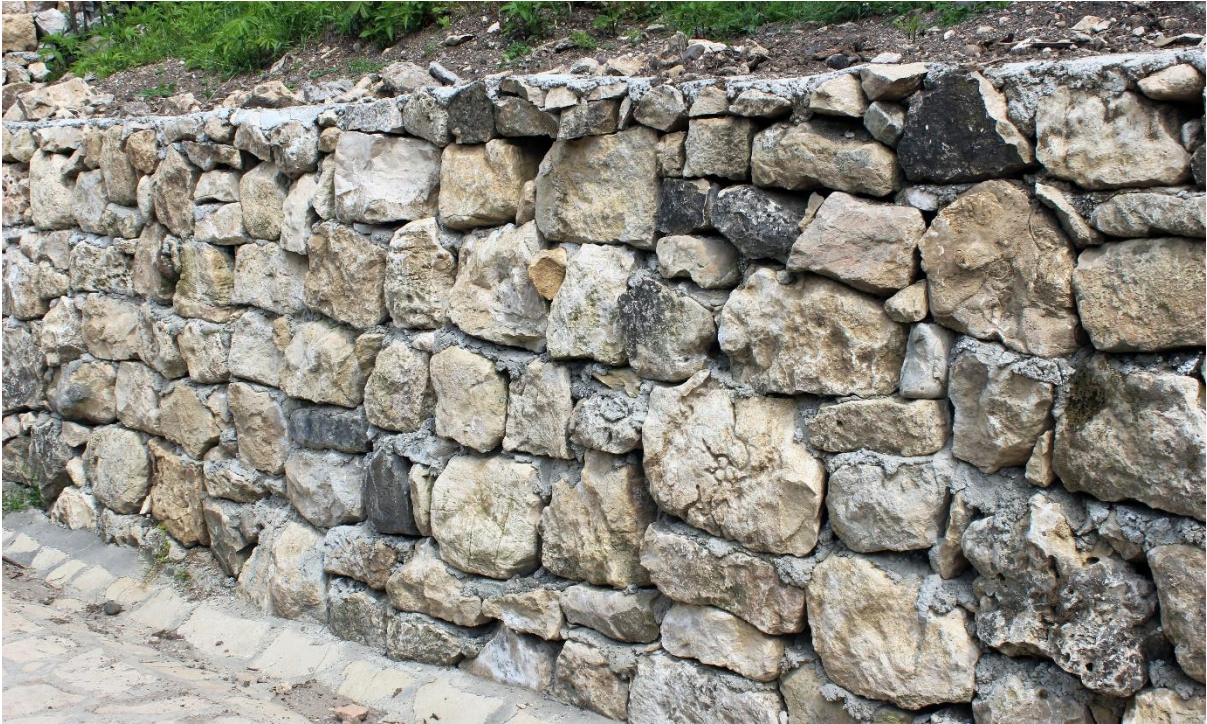
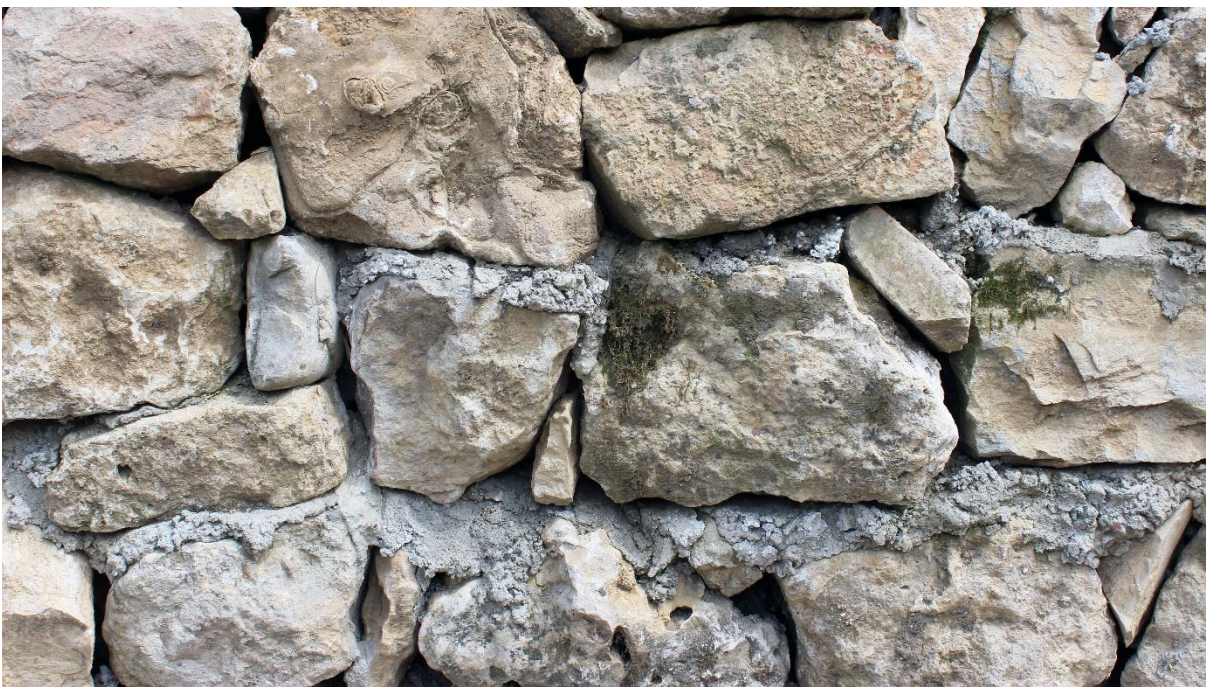
ფერდის საყრდენი კედლის სამუშაოები დაბალი ხარისხით, უსუფთაოდაა შესრულებული. ქვებს შორის ნაკერები ზოგან შევსებულია, ზოგან არა. დულაბი ზოგ ადგილას ზედაპირიდან ჩამოწეულია.

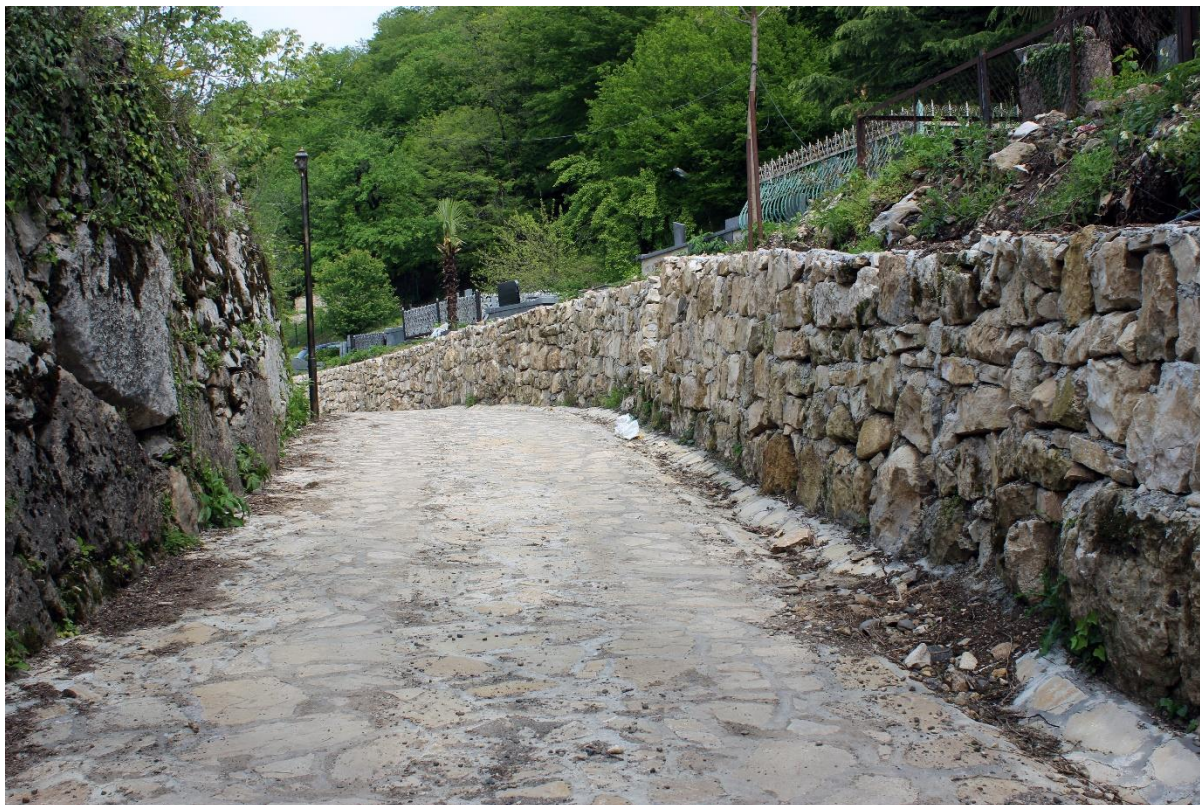
ზოგადად ტერიტორია მოუვლელია, ნაგვის ურნები სავსეა, სანიაღვრეები ზოგ ადგილას გადაკეტილია ფერდიდან ჩამონაშალი მიწით.

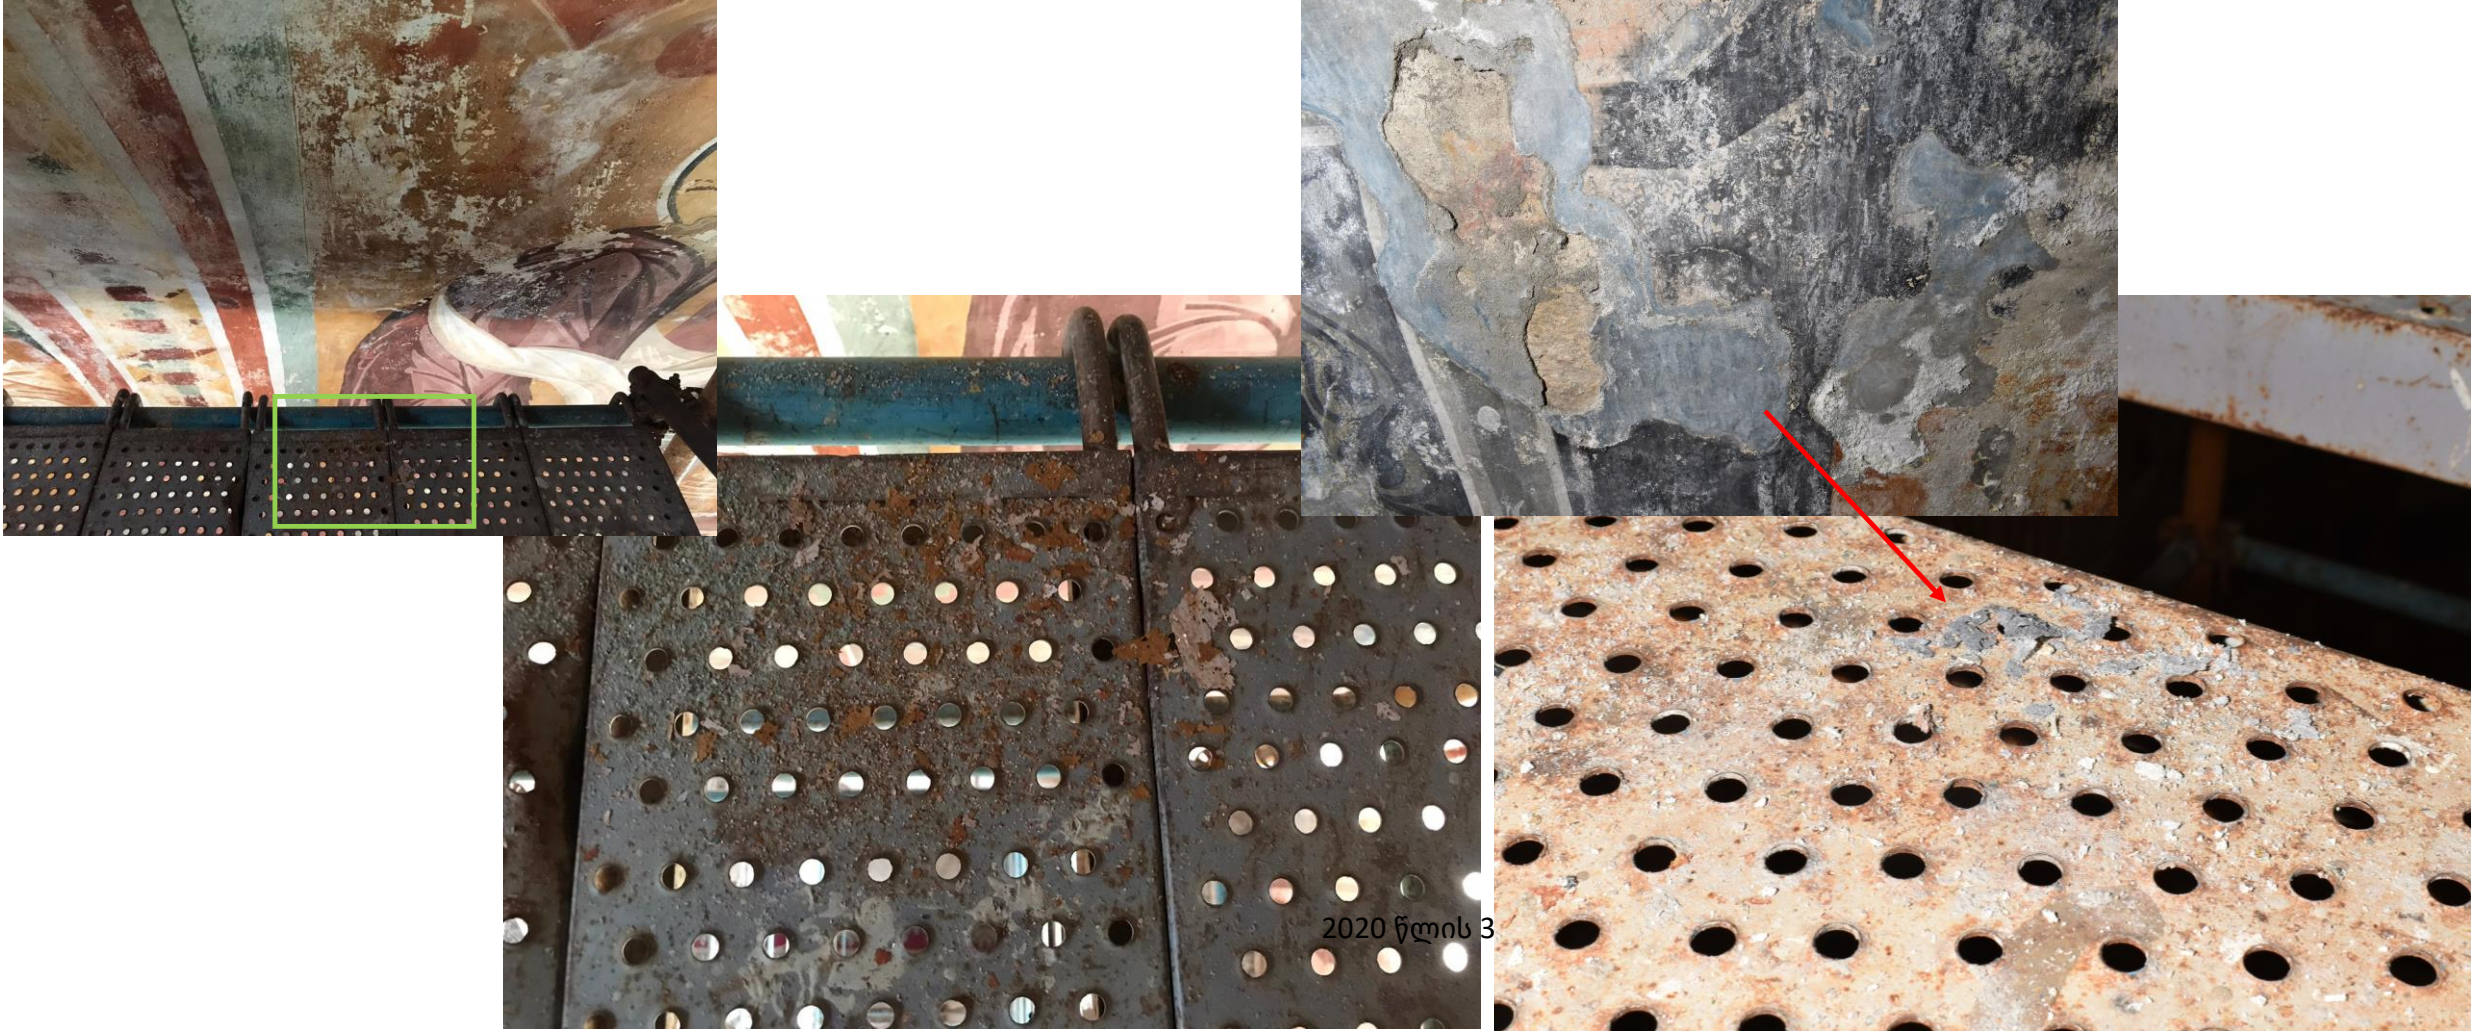
ხარაძოზე 2020 წლის 30 აპრილს ფერის ფენის დანაკარგი დიდი რაოდენობით დაფიქსირდა

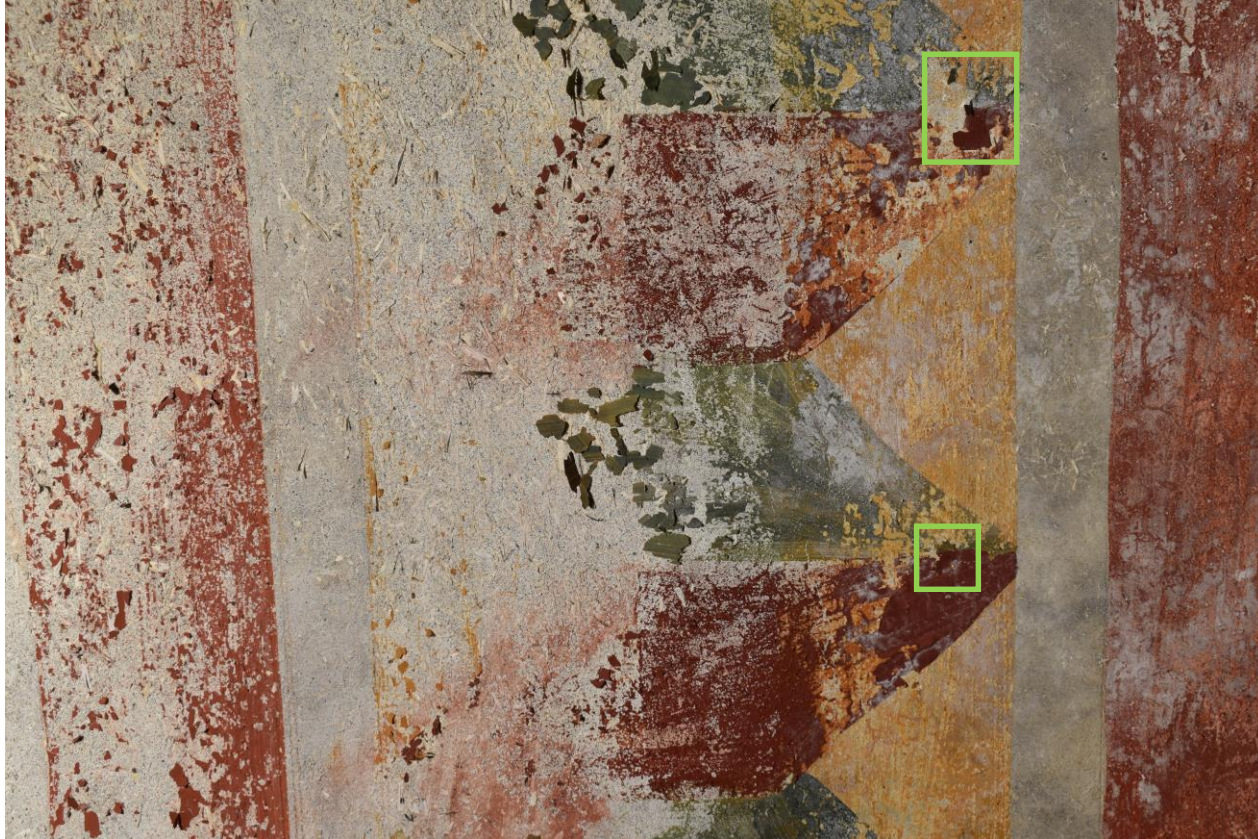
2020 წლის 11 მარტის მდგომარეობა

ფერის ფენის აქერცვლა, გაფხვიერება შემდგომ დანაკარგი აქტიურად მიდის. 2020 წლის 11 მარტისა და 30 აპრილის მდგომარეობის შედარებისას ფერწერული ფენის მნიშვნელოვანი დანაკარგი აღინიშნა.

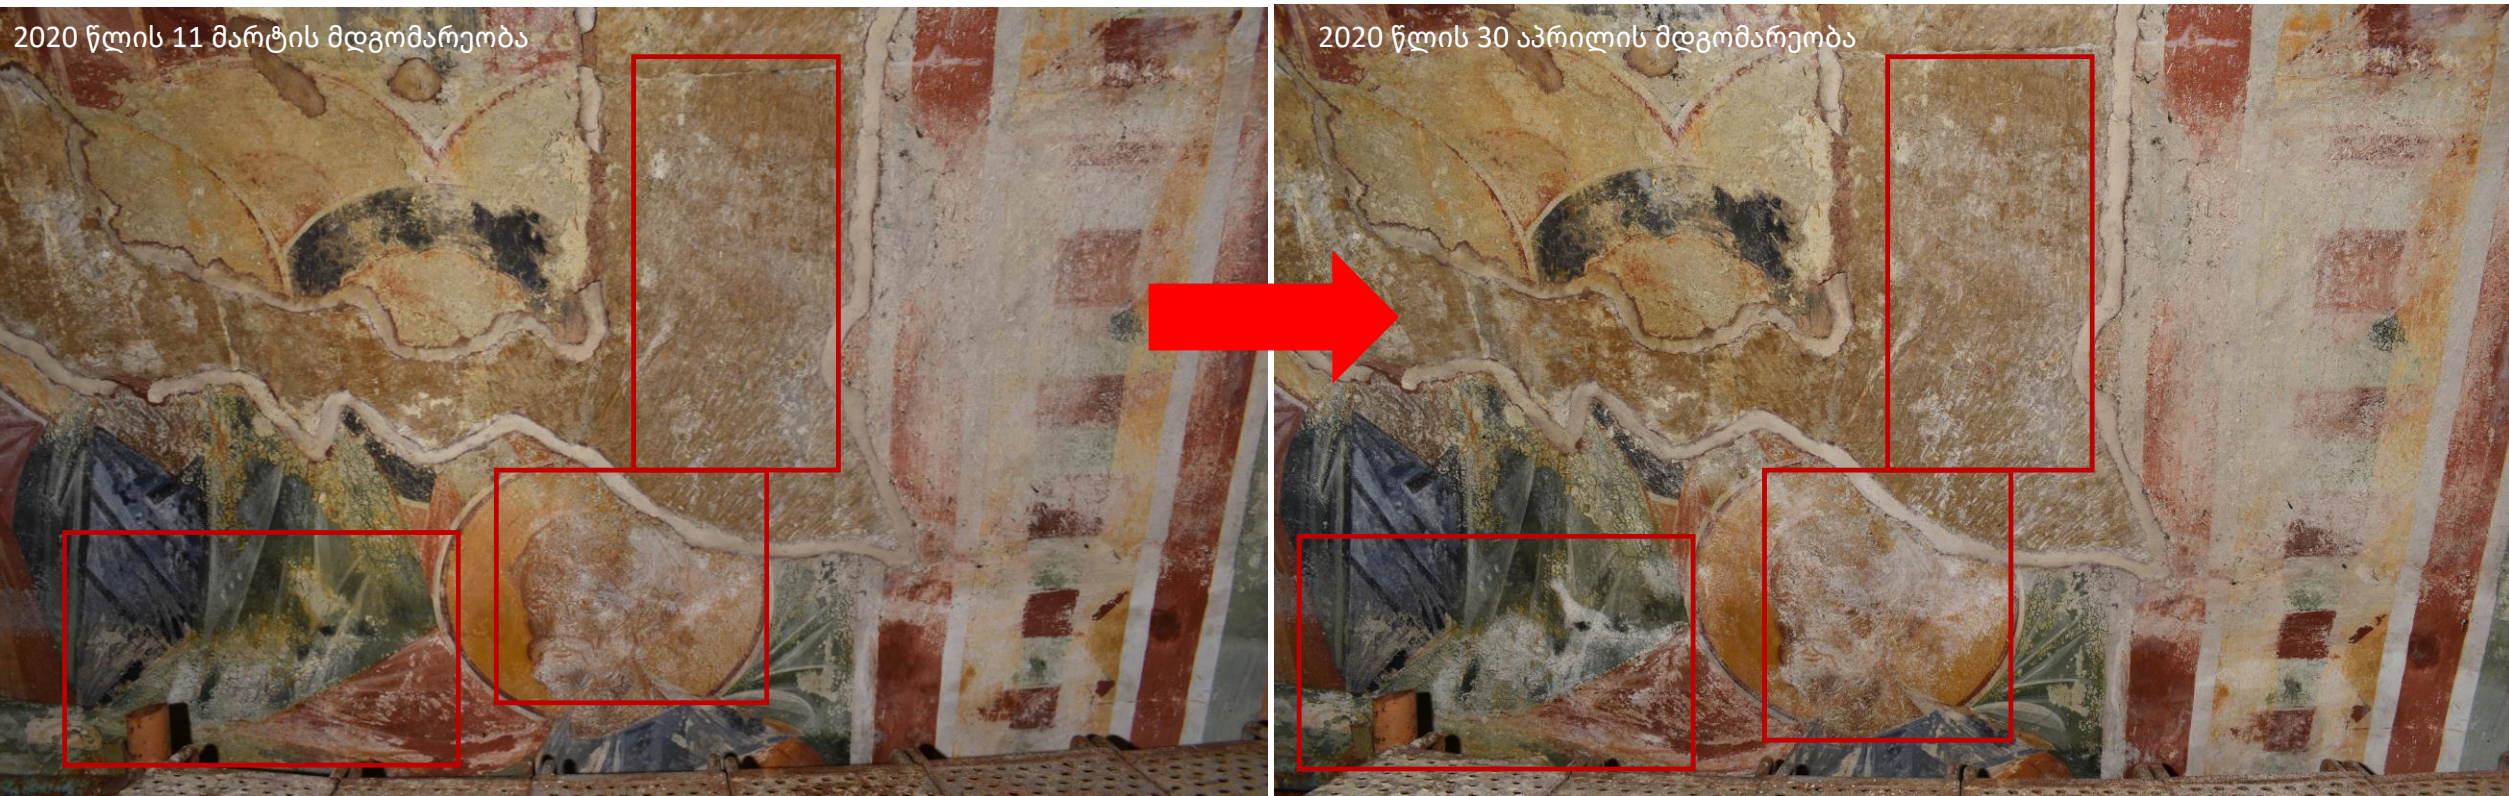
4. 2020 წლის 30 აპრილის მდგომარეობა მკვეთრად განსხვავდება 11 მარტის მდგომარეობისგან. ფერწერულ ზედაპირზე მარილების კრისტალიზაციის პროცესი აქტიურია, მეტად ვხვდებით მარილის მყარ კრისტალურ ნაღებსა და ნაფიფქის სახით ახლად გამომარილებულ მასას.

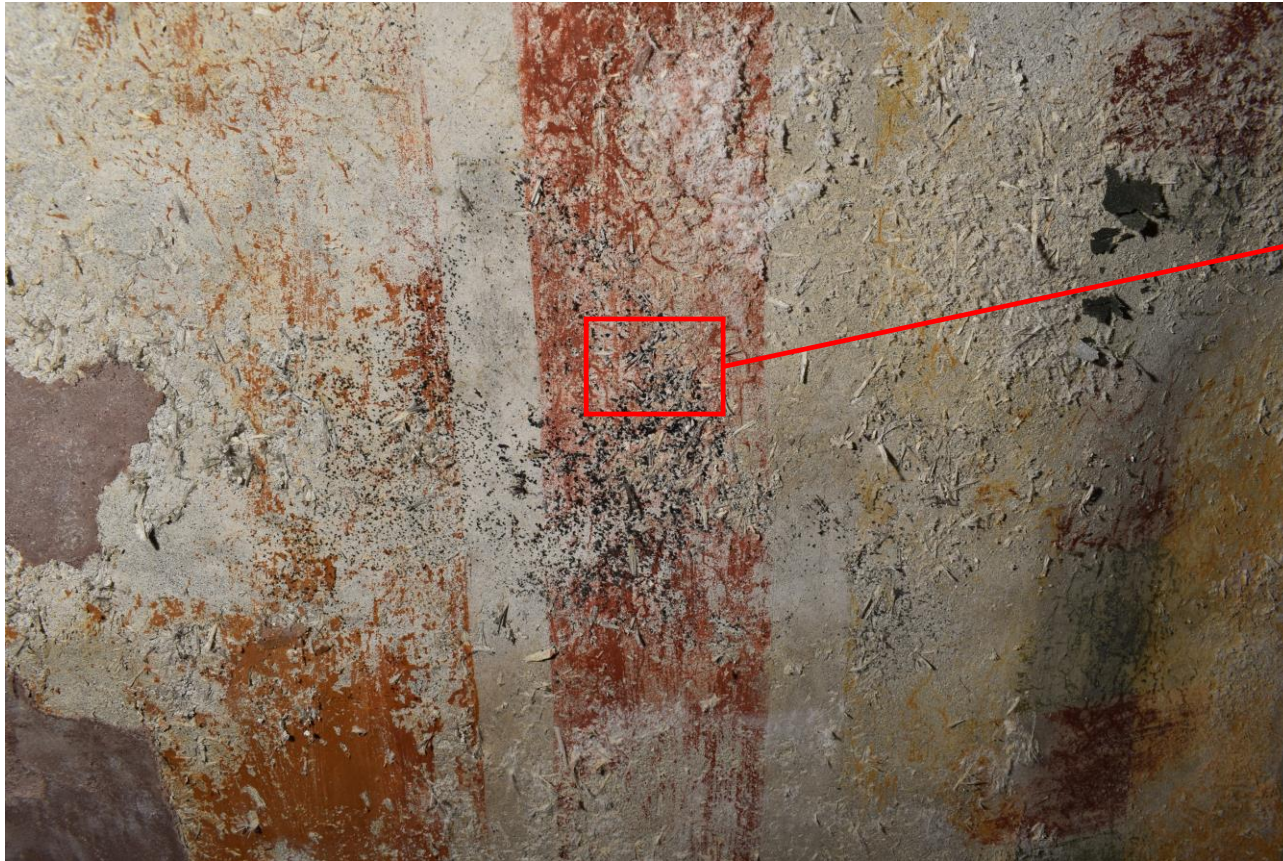
პირდაპირი განათებით

5. ბიოდაზიანება - შავი ფერის მცირე ზომის კოლონიური დეპოზიტები

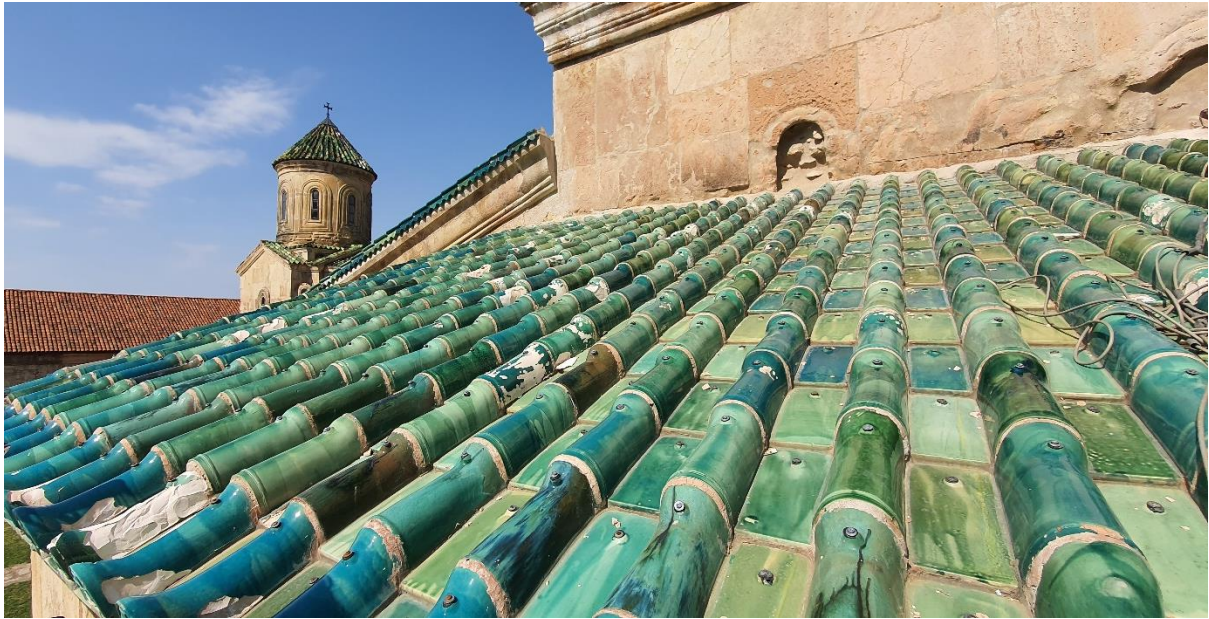
მოშორებულია ჭიქური ფენა; დაზარალი და დატეხილია კრამიტები; გაშიშვლებულია გადახურვის კირის დულაბი.

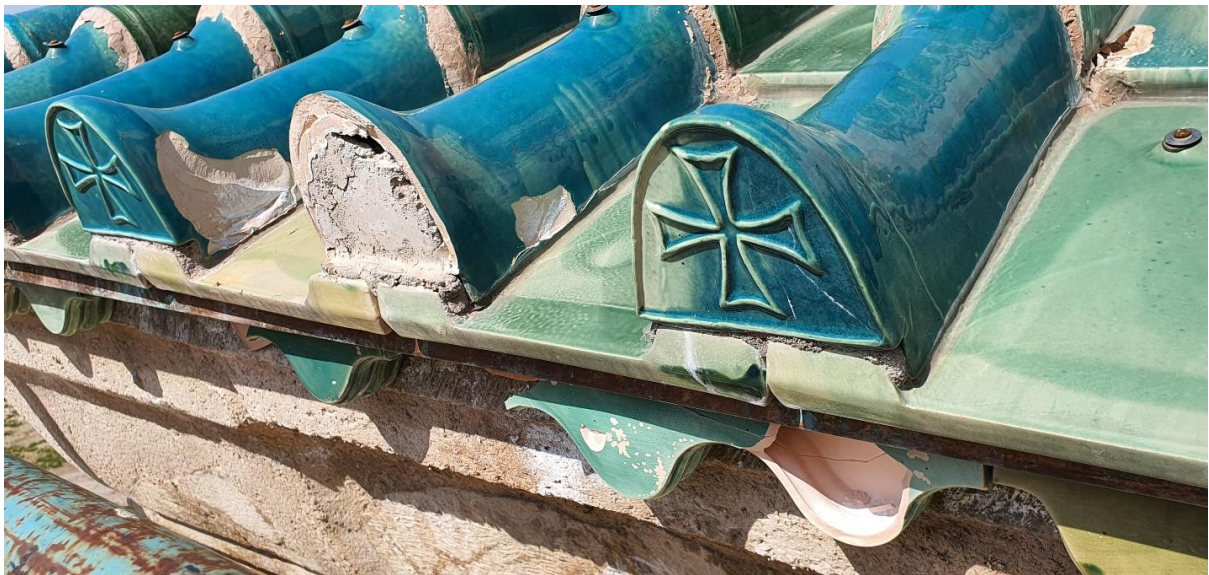
აღნიშნული დაზიანებები ძირითადად გავრცელებულია ზედა, ღარიან კრამიტებზე, ანტეფიქსებზე და ლავგარდანზე მოსაწყობ, ე.წ. ფარდისებრ კრამიტებზე.

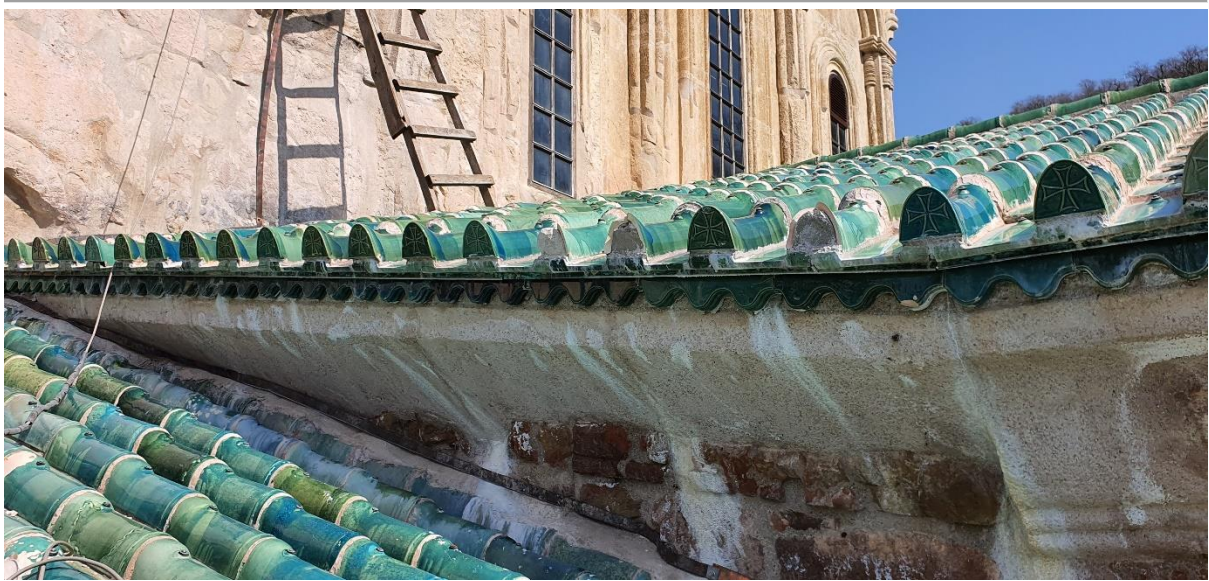
მართალია ხარაჩოს არქონის გამო სამუშაო ჯგუფს არ მიეცა გადახურვის ახლოდან სრულად დათვალიერების შესაძლებლობა, თუმცა შორიდან დაკვირვებითაც ჩანს რომ აღნიშნული დაზიანებები ვრცელდება ტაძრის ყველა მხარეს, სადაც გამოყენებულია თეთრი კერამიკით დამზადებული კრამიტი. თუმცა, ყველაზე მძლავრად დაზიანებულია სამხრეთი მხარე, სადაც ტემპერატურული სხვაობა უფრო დიდია.

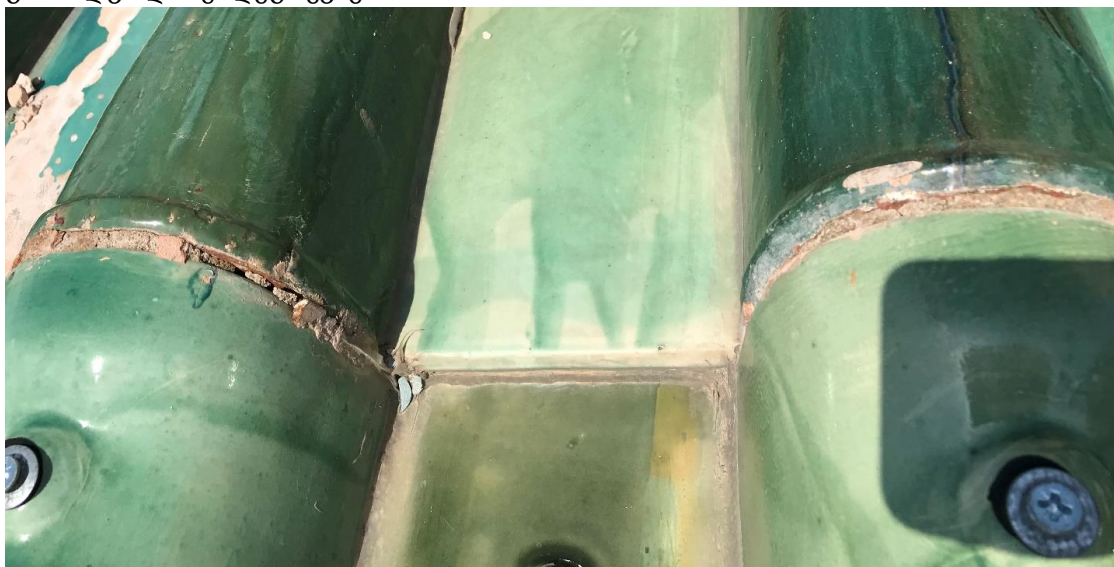
- კრამიტების გადაბმის ადგილას წარმოქმნილი ნაკერები შევსებულია კირის დულაბით, რომელიც ზოგ ადგილას უკვე ამოცვენილია, საიდანაც დროთა განმავლობაში შესაძლებელია შეიქმნას წყლის ინფილტრაციის პრობლემა. შესაბამისად, საჭიროა ნაკერების ალტერნატიული მეთოდით/მასალით შევსების განხილვა და შემდეგ შევსება;

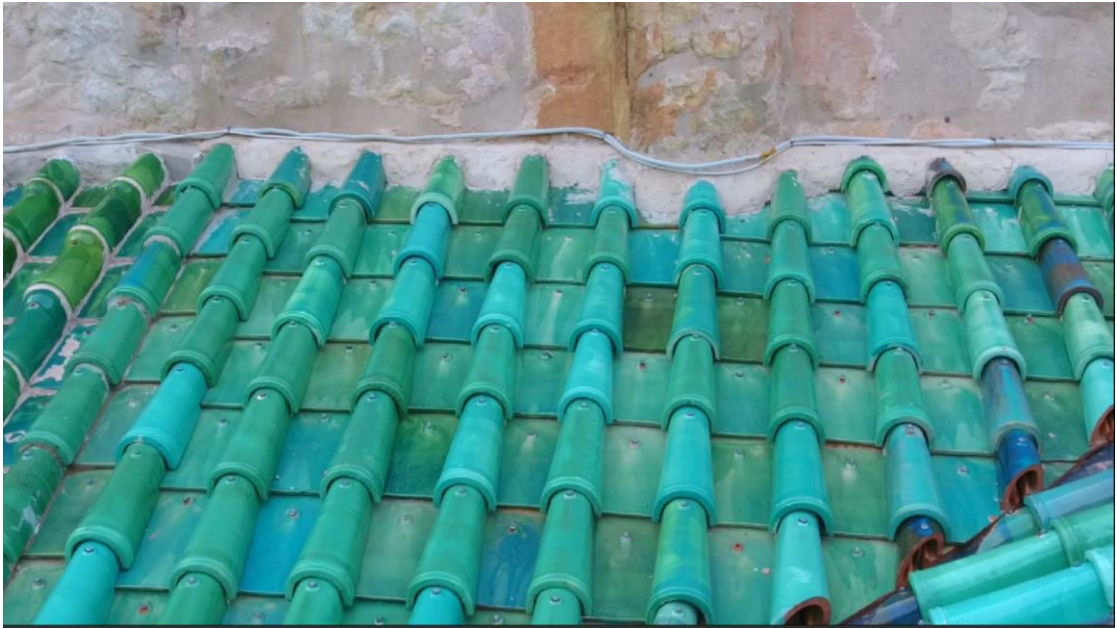
- ზოგ ადგილას კრამიტების გადაბმის ადგილას წარმოქმნილი ნაკერები შევსებული არ არის. რამაც შეიძლება შემდგომში წყლის ინფილტრაციის პრობლემა შექმნას.

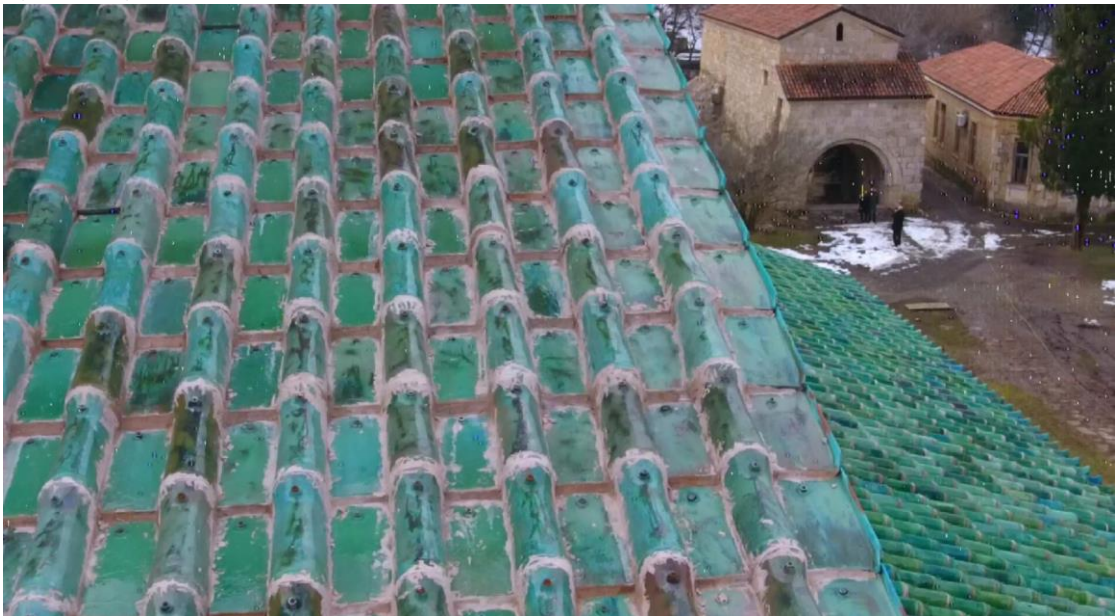
- კრამიტების გადაბმის ადგილას წარმოქმნილი ნაკერები შევსებულია კირის დულაბით. ზოგ ადგილას სამუშაო სუფთად არ არის შესრულებული და დასვრილია კრამიტები.

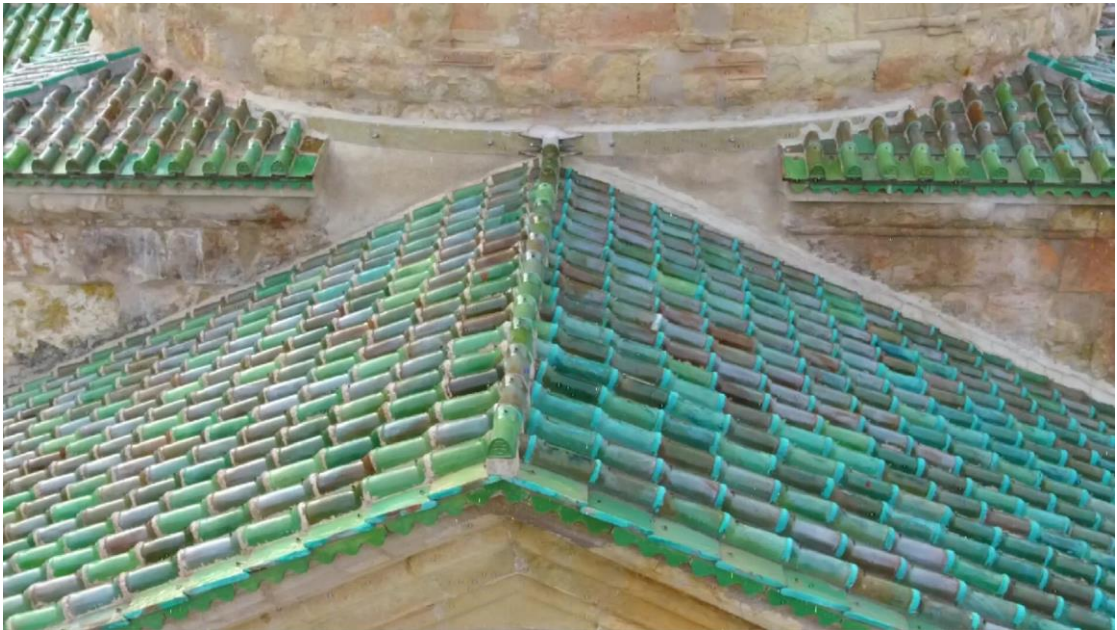
- ზოგან, კრამიტების გადაბმის ადგილას წარმოქმნილი ნაკერებზე კირის დულაბი დაფერილია მკვეთრი მწვანე ფერის საღებავით. აუცილებელია ამ შევსებების მოხსნა და ხელახლა შევსება კირის დულაბით;

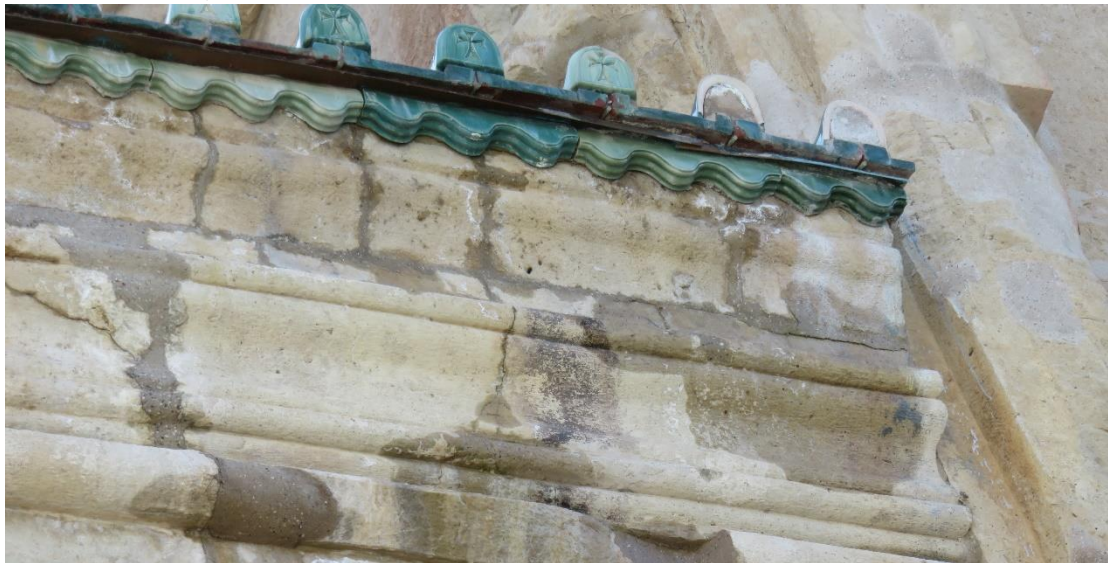
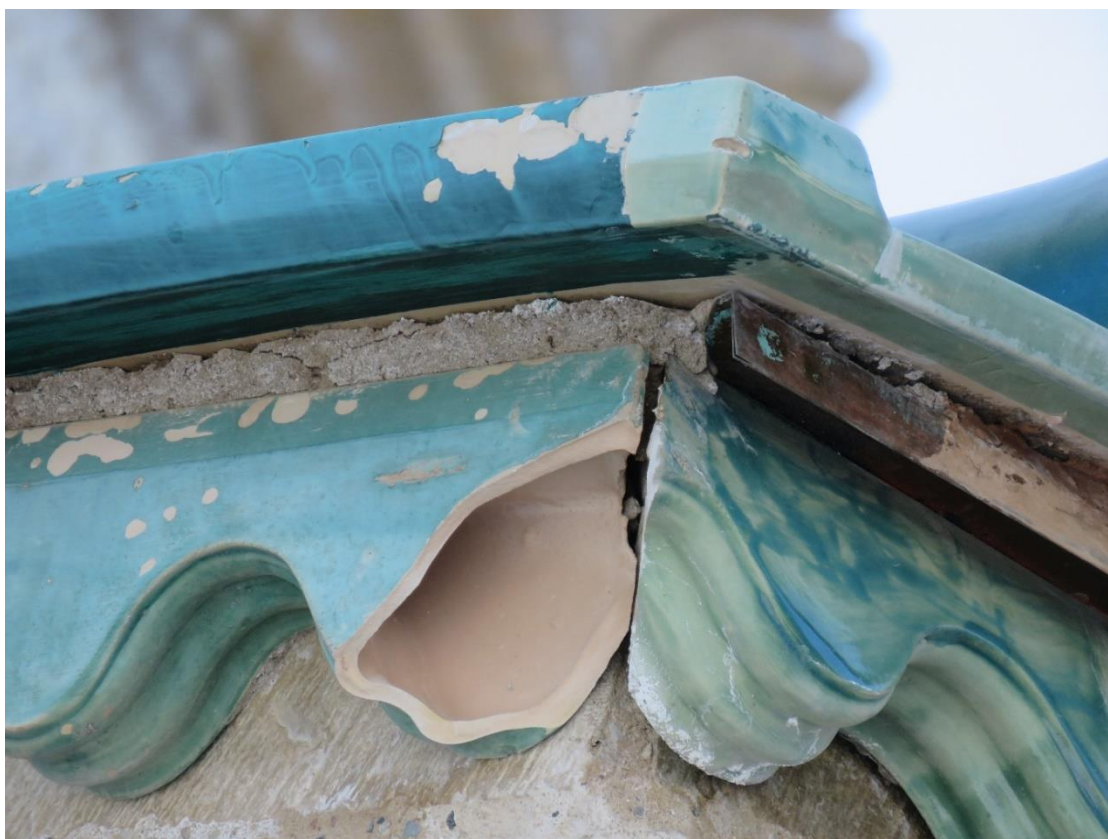
თუმცა ადგილზე დათვალიერებისას ჩანს, რომ უმეტეს შემთხვევაში საცრემლე მოწყობილია ბრტყელი კრამიტის პირის შიგნით, ხოლო ზოგ ადგილას საერთოდ არაა მოწყობილი.

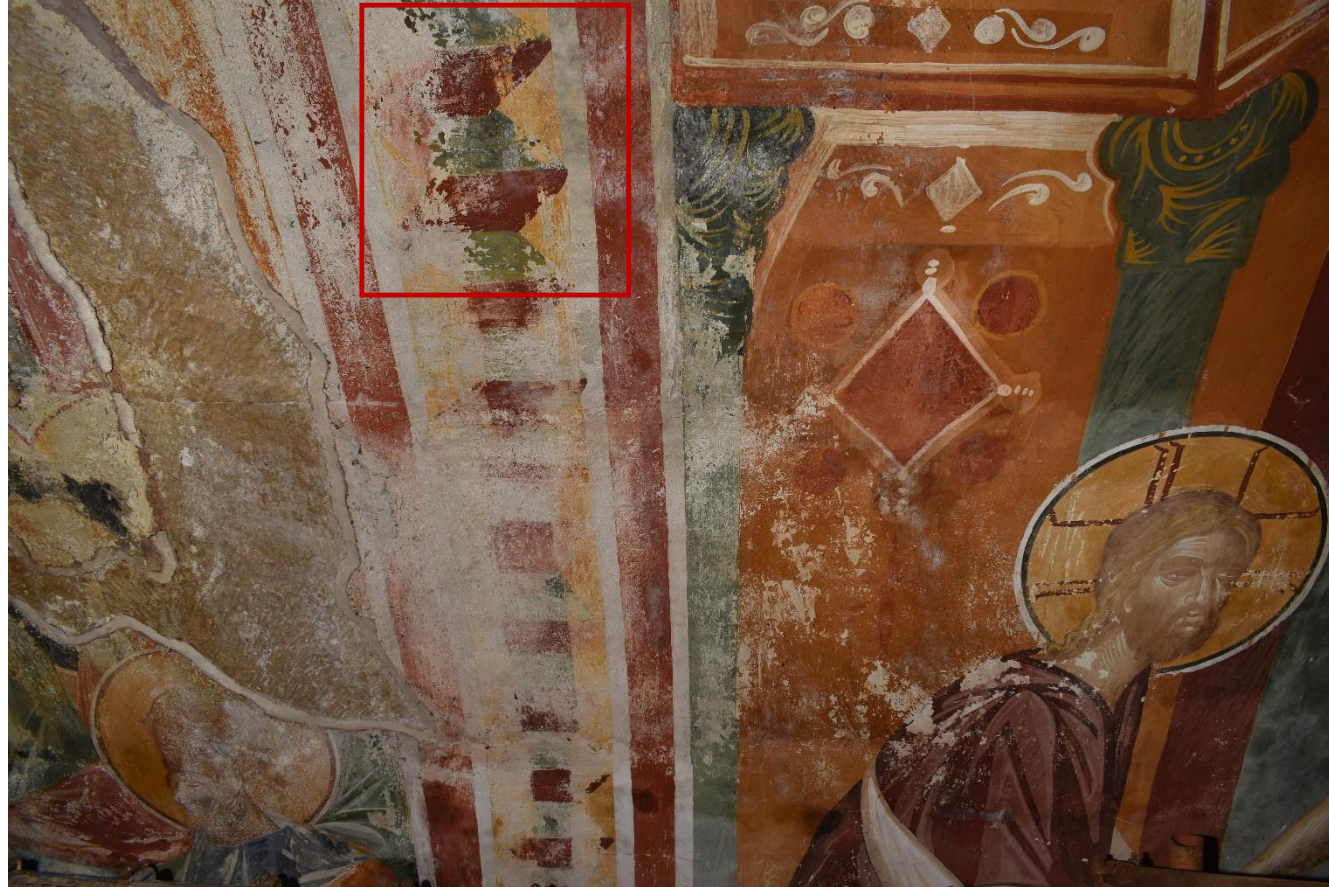
ფერის ფენის დაზიანების გავრცელებული ტიპებია დანაკარი, კოჭიზიური და ადჭიზიური კავშირის დარღვევა.

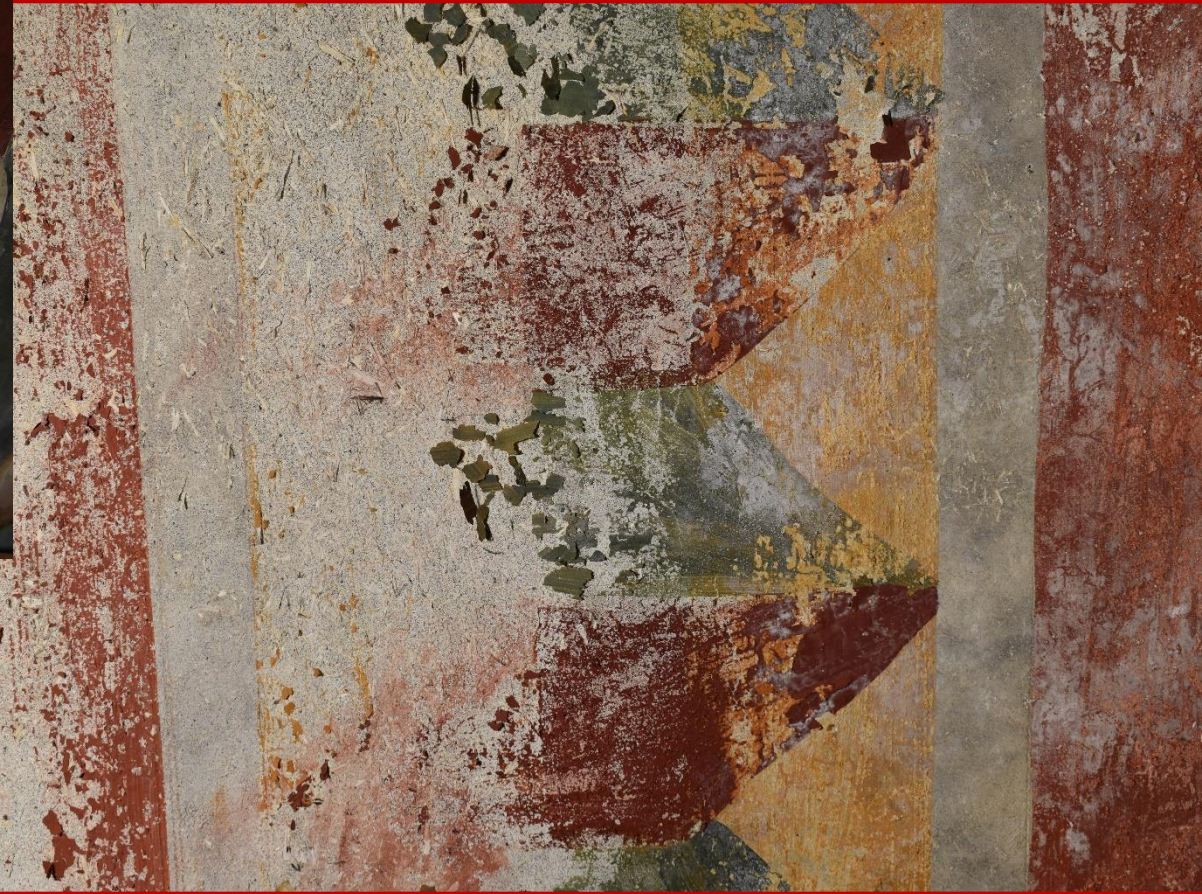
ფოტოზე განიჩევა
აქერცვლა და
გაფხვიერება,
მარილის მყარი
ნაღებთან ერთად.
