საქართველოს კულტურული მემკვიდრეობის დაცვის ეროვნული სააგენტოს სამუშაო
ჯგუფის მივლინება მსოფლიო მემკვიდრეობის ძეგლზე „გელათის მონასტერი“,
ჩატარებული სარეაბილიტაციო სამუშაოების შემდეგ გამოვლენილი ხარვეზების
შესაფასებლად

11 მარტი, 2020 წელი

საველე დათვალიერების ანგარიში

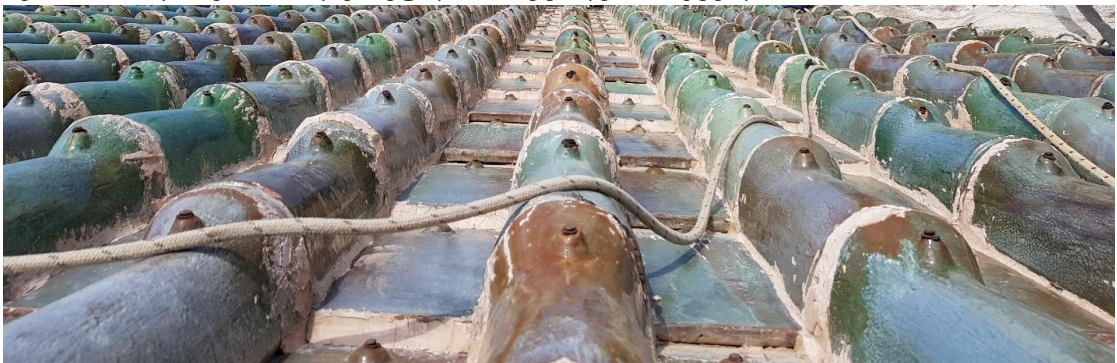
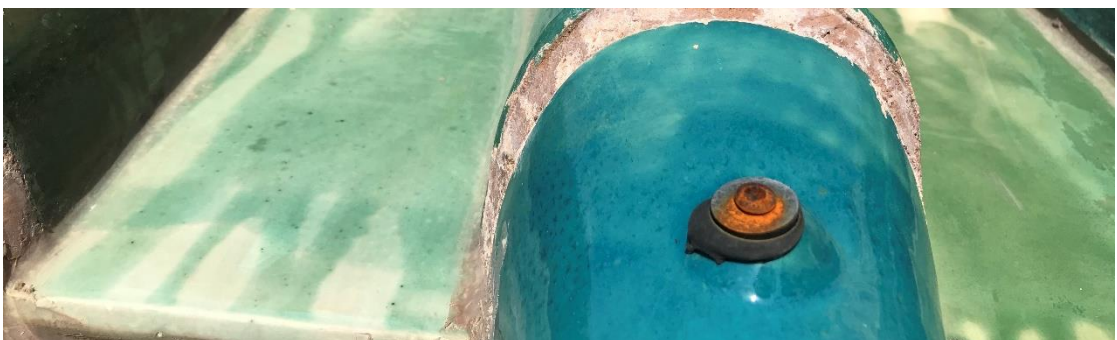
- კრამიტები დულაბში ჩამაგრებულია უჟანგავი ლითონის სამსჭვალეებით, თუმცა უმეტეს შემთხვევაში სამსჭვალეები უკვე დაჟანგულია. ჟანგვის პროცესის პროგრესირებამ შესაძლოა გამოიწვიოს კრამიტების შემდგომი დაზიანება. შესაბამისად, საჭიროა დაჟანგული სამსჭვალეების შეცვლა.

- კრამიტის სამაგრი დაჟანგული სამსჭვალეების შეცვლა უჟანგავი ლითონის სამსჭვალეებით;
- არასწორად მოწყობილი საცრემლეების გასწორება პროექტის მიხედვით, და ნაკლულ ადგილებში დამატება;

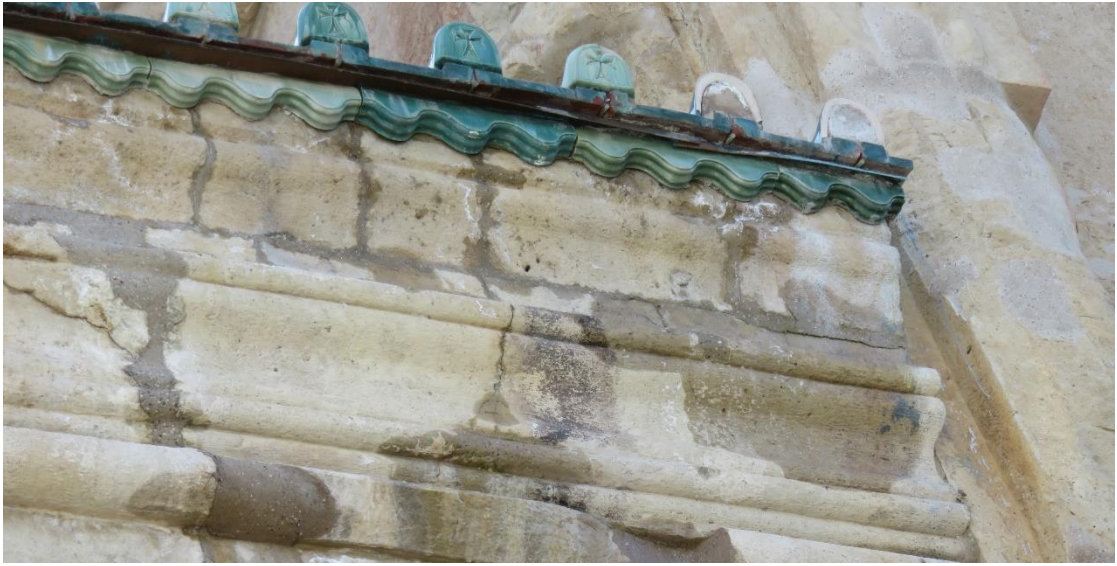
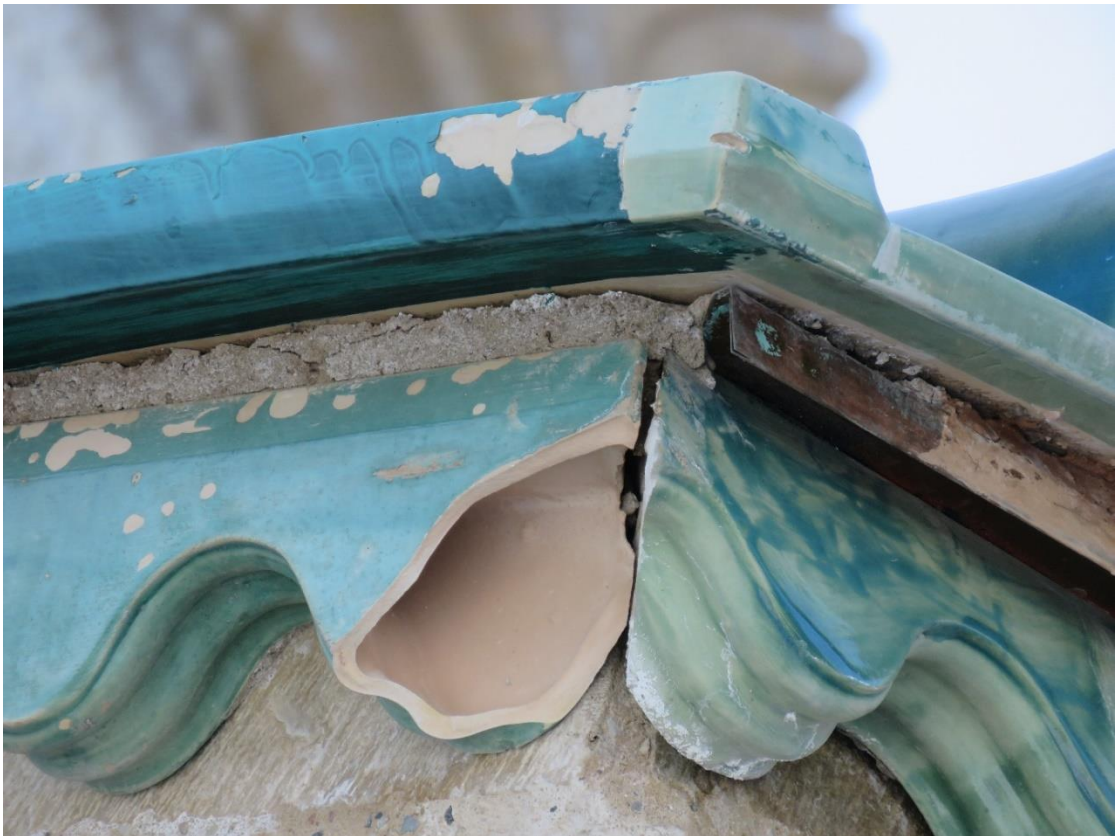
თუმცა ადგილზე დათვალიერებისას ჩანს, რომ უმეტეს შემთხვევაში საცრემლე მოწყობილია ბრტყელი კრამიტის პირის შიგნით, ხოლო ზოგ ადგილას საერთოდ არაა მოწყობილი.

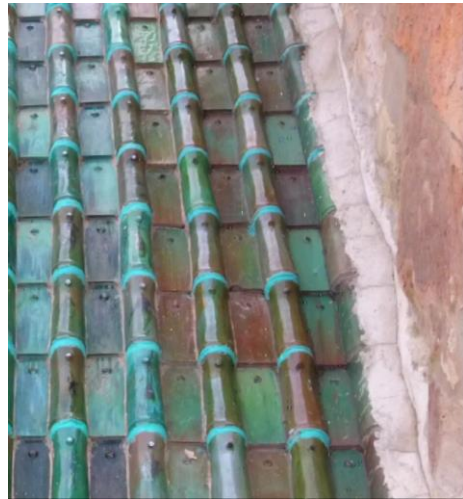
- ვიზუალური დათვალიერებისას გამოვლინდა, რომ კედლისა და გადახურვის შეპირაპირების ზოგ ადგილას ბზარია გაჩენილი, რაც ხშირ შემთხვევაში არასათანადოდ დამუშავებული შევსებების გამო უნდა იყოს. ამ ბზარებიდან შესაძლებელია შეიქმნას წყლის ინფილტრაციის პრობლემა. ეს მონაკვეთები არც სპეციალური ჰიდროსაიზოლაციო მასალითაა დამუშავებული.

- კედლისა და გადახურვის შეპირაპირების ადგილას არასათანადოდ შესრულებული შევსებების ჩანაცვლება;
- წყალთან დაკავშირებული პრობლემების სრულად აღმოფხვრის მიზნითა და კედლებისა (ექსტერიერში და ინტერიერში) და კარნიზების დასველების მიზეზი დადგინდეს. ამ მიზნით, ჩატარდეს შესაბამისი კვლევები (მათ შორის: გეოფიზიკური კვლევები, მარილების ტიპოლოგიის განსაზღვრა და ა.შ), რომლის

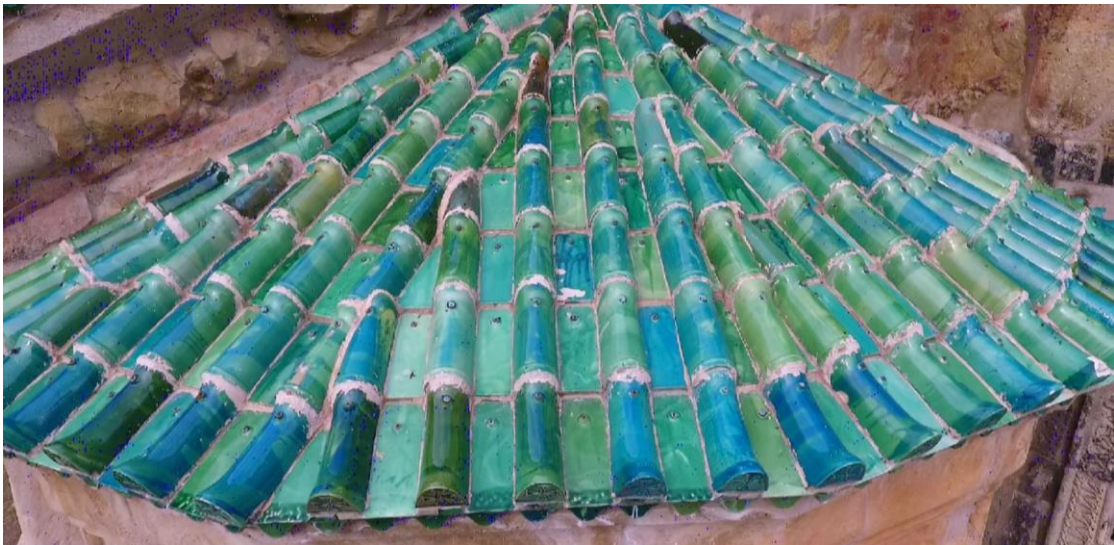
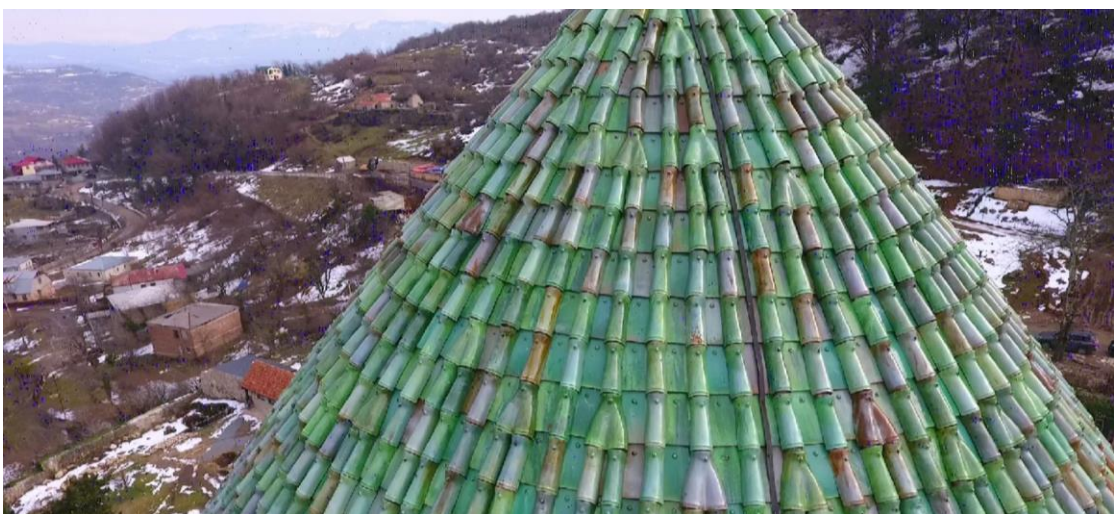
- აფსიდების გადახურვებზე, ნაცვლად სპეციალური გადამყვანების როგორც ეს გუმბათზეა, კრამიტების შეპირაპირების ადგილას გამოყენებულია გადაჭრილი კრამიტები.

- ამასთან, გაიწმინდოს ფასადებზე თეთრი ნადებით (სავარაუდოდ მარილი) დაფარული მონაკვეთები ქვის კონსერვაციის სპეციალისტთა მიერ, რათა არ მოხდეს ქვის ზედაპირების შემდგომი დაზიანება;
- მომზადდეს ხარაჩოს პროექტი (ექსტერიერისა და ინტერიერისთვის), რომლის მიხედვითაც მოეწყობა გამართული, შრომის უსაფრთხოების სტანდარტების შესაბამისი ხარაჩო, სათანადო რაოდენობის ფენილებით, მოაჯირებითა და დამცავი ბადეებით, რათა მოხდეს ზემოთ ჩამოთვლილი სამუშაოების შესრულება.
- აფსიდების გადახურვებზე, კრამიტების შეპირაპირების ადგილას მოეწყოს სპეციალური გადაწყვენიები, გუმბათის მსგავსად.

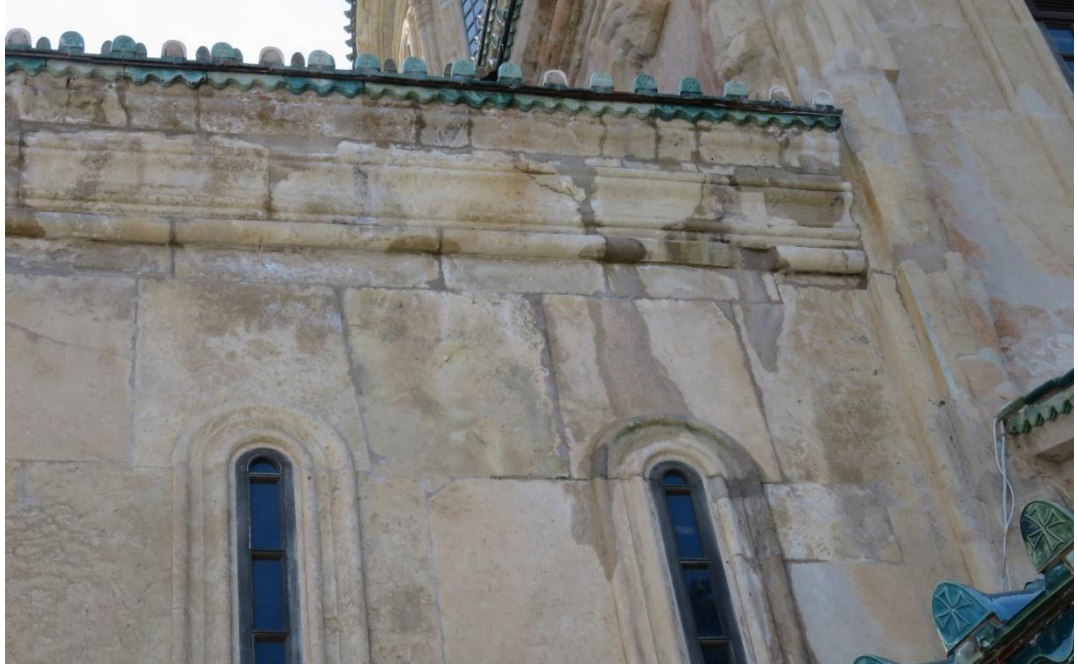
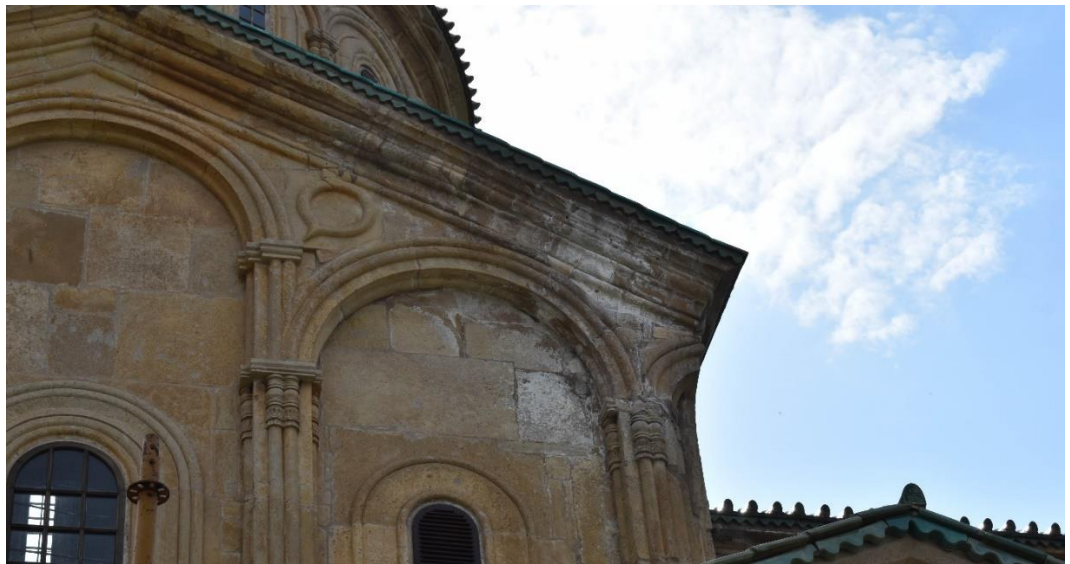
- ვიზუალურ დათვალიერებით ჩანს, რომ ზოგ ადგილას კედლები და კარნიზები სველდება. შედეგად, ეს ადგილები ფერშეცვლილია, ზოგან კი გამომარილების კვალიც ჩანს. სავარაუდოდ, წყლის ინფილტრაცია გაუმართავი გადახურვიდან უნდა ხდებოდეს. პრობლემის მიზეზის დასადგენად აუცილებელია შესაბამისი კვლევების ჩატარება და შემდგომი ნაბიჯების განსაზღვრა.

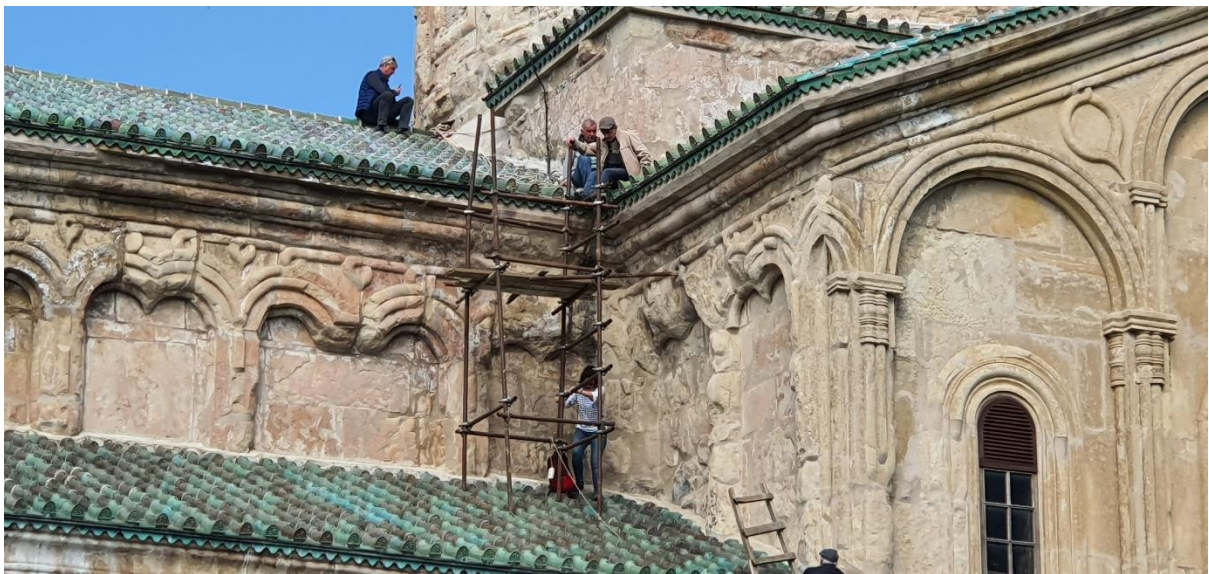
ტაძარზე მოწყობილი დროებითი სეგმენტური ხარაჩო არამყარ და არასაიმედოა, არ არის საკმარისი ფენილები, მოაჯირები, საყრდენები მტვრისგან დამცავი ბადეები. ის არ შეესაბამება შრომის უსაფრთხოების სტანდარტებს.

- დასავლეთ მკლავში მოეწყოს გამართული, შრომის უსაფრთხოების სტანდარტების შესაბამისი ხარაჩო, სათანადო რაოდენობის ფენილებით, მოაჯირებითა და დამცავი ბადეებით, რათა მოხდეს ზემოთ ჩამოთვლილი სამუშაოების შესრულება. ხარაჩო უნდა მიდიოდეს დასავლეთ მკლავის სამხრეთ კედელზე სრულად, ისე რომ მისვლა შესაძლებელი იყოს დასავლეთ კედელზეც; გარდა კამარის დონის სართულისა, სასურველია მოეწყოს მეორე სართულიც მის ქვემოთ.

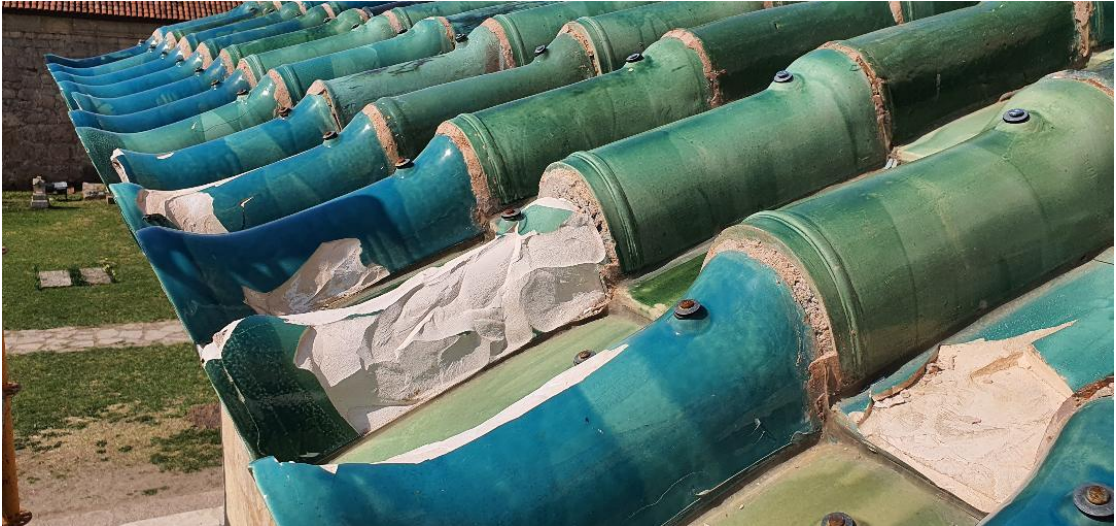
1. პრობლემატურია კრამიტით გადახურვის (საბურველის) საკითხი, ტაძრის კალთები დახურულია უხარისხო კრამიტით, რომელთაც დაწყებული აქვთ განშრევა და შესაბამისად აქერცვლა (იხ. სურ. N1).

სურ. 1. დაზიანებული კრამიტის ფრაგმენტი

სასურველია შეიცვალოს დაზიანებული ნაწილი, რაც ვფიქრობ უფრო მასშტაბურ სამუშაოს გულისხმობს, ვიდრე ერთი შეხედვით ჩანს;

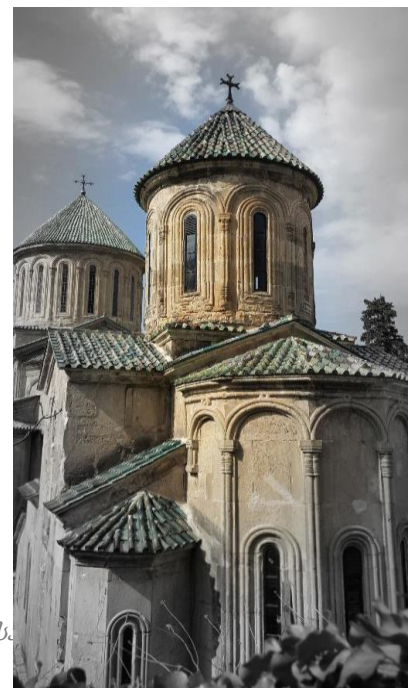
2. ასევე პრობლემატურია გარკვეულ ლოკაციებზე წყლის ჩადინების საკითხი, რაც, ვფიქრობ გამოიწვია გადახურვასა და კედლებს შორის კავშირის დარღვევამ, ჩვენი სპეციალისტების მიერ მოხდა ადგილზე დათვალიერება და „ნაკერების“ შემოწმება, რაც არასწორადაა შესრულებული (სურ. N2-3);

სურ. 2 გადახურვების პრობლემური ადგილები

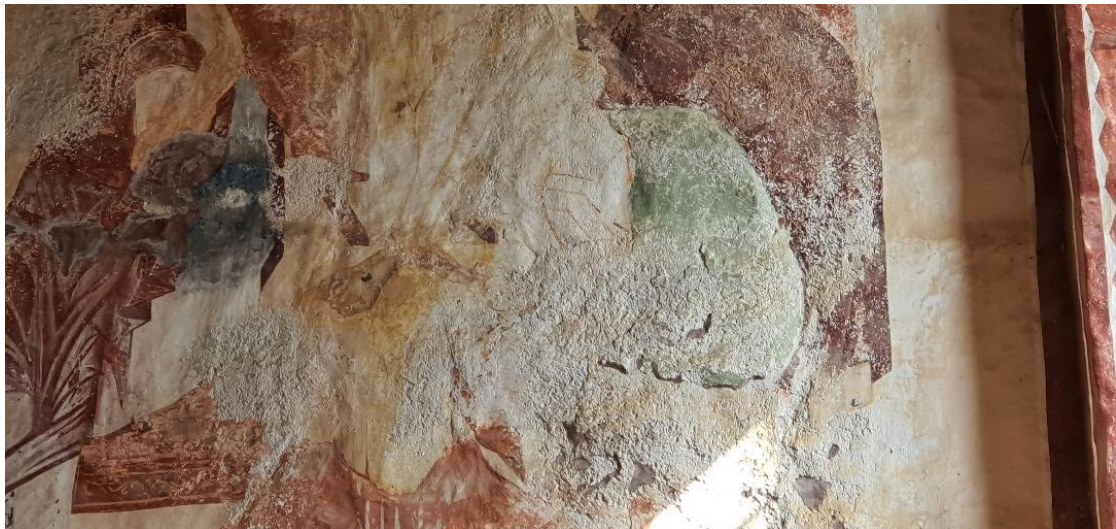
3. სასურველია გაჩნდეს ჟოლობები, რაც დაეხმარება წყალს მიმართულების მიღებაში, შესაბამისად ზედმეტი წყალი არიდებულ იქნება კედლებიდან, სადაც ამოგოზვა შესრულებულია კედლებისკენ დახრით - რაც შეცდომაა;
4. წარმოების დროს დაშვებულმა შეცდომებმა მიგვიყვანა კიდევ უფრო სიღრმისეულ პრობლემებამდე, დასველებული კედლებიდან წყალი ჟონავს ინტერიერში და დაზიანებულია მხატვრობა (იხ. სურ. N4).

სურ. 4. დაზიანებული კედლის მხატვრობა
