ხედლის მხატვრობის მდგომარეობის მონიტორინგი / Wall Painting Condition Monitoring  
 მთავარი სივრცე, დასავლეთი მხლავი, სამხრეთი ხედალი / Main Space, West Arm, South wall

გელათის სამონასტრო  
 კომპლექსი,  
 ღვთისმშობლის შობის  
 სახელობის ტაძარი

Gelati Monastery Complex,  
 Church of Nativity of Virgin  
 Mary

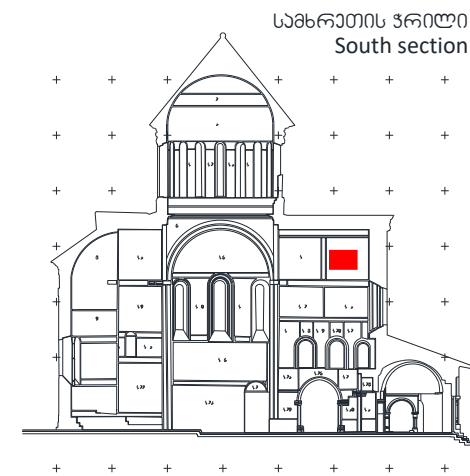
დაზიანების სტატუსი  
 Deterioration state

**Condition phenomenon:**

- Salt efflorescence – Critical, on-going/active
- Paint flaking – Critical, active
- Paint powdering – Critical, on-going
- Plaster powdering – Critical, on-going/active
- Plaster delamination – Critical, On-going, Active

**High risk of paint loss**  
**High risk of plaster loss**

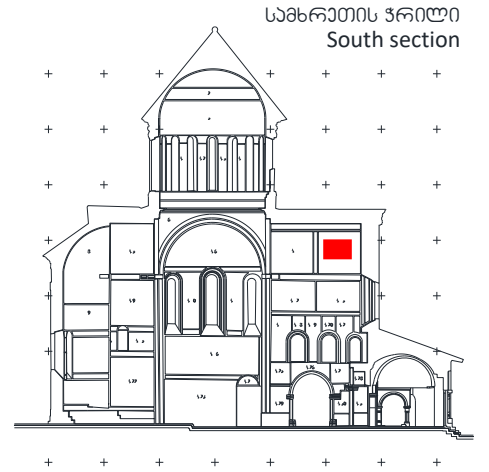
დაზიანების სტატუსი  
Deterioration state

**Condition phenomenon:**

**Risk of paint loss**

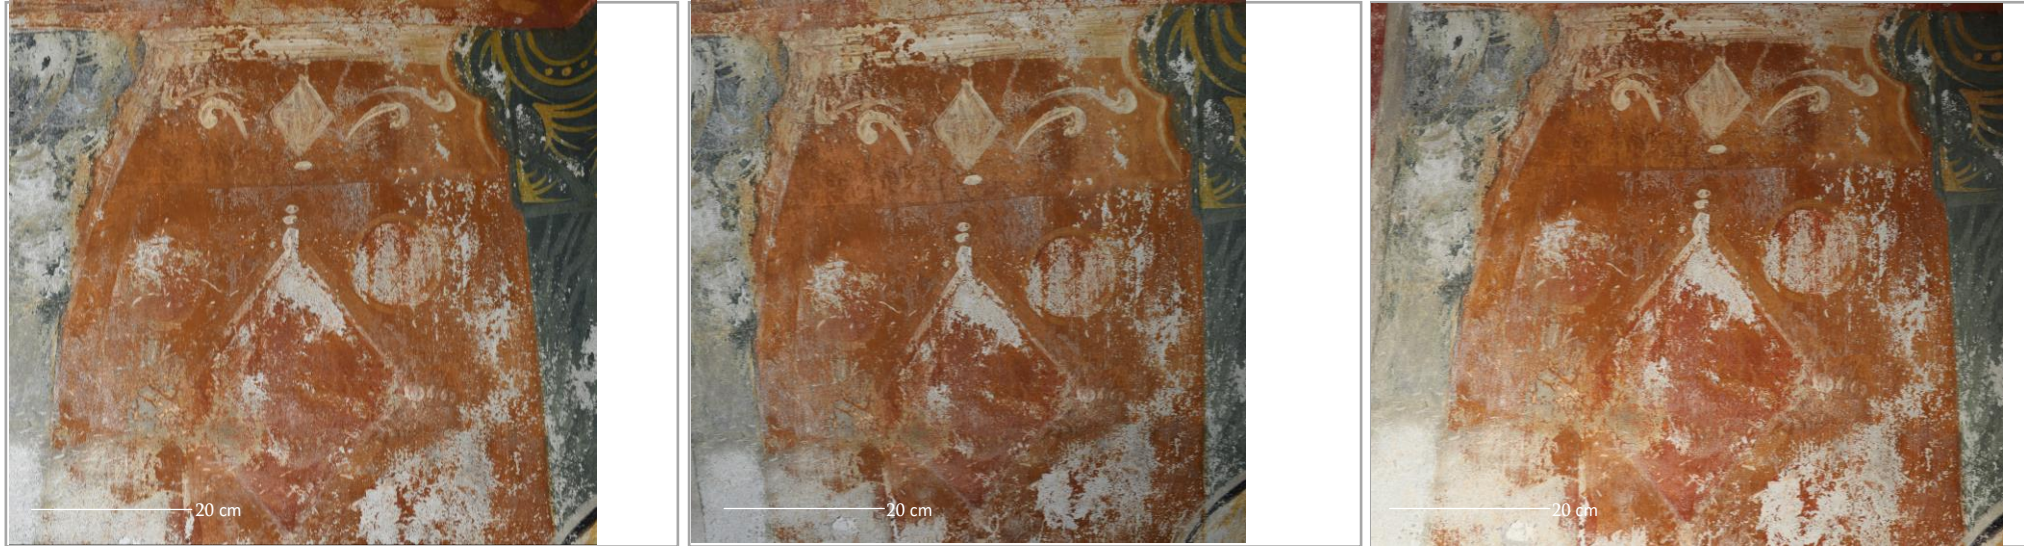
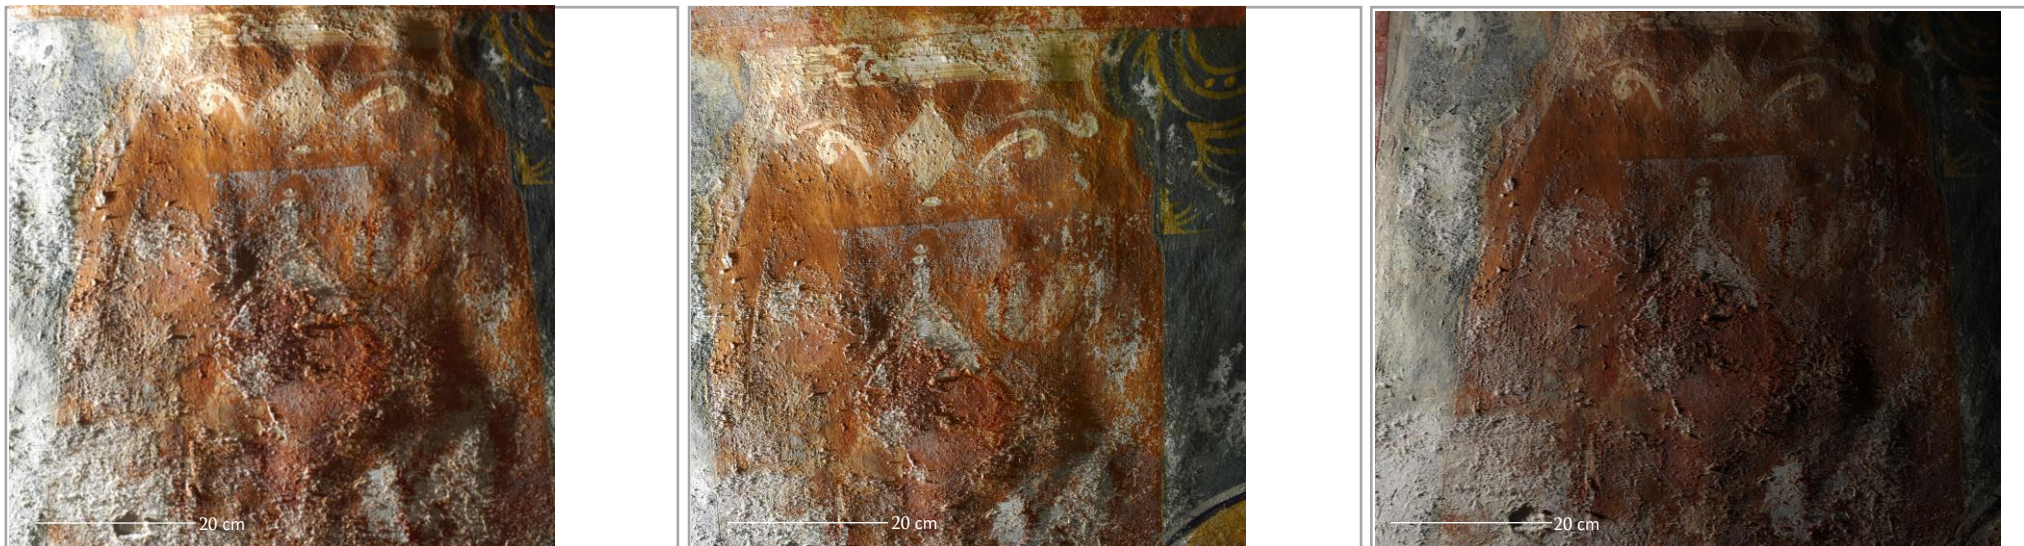
სამონიტორინგო არე  
 Monitoring area N 1

დაზიანების სტატუსი  
 Deterioration state

**Condition phenomenon:**

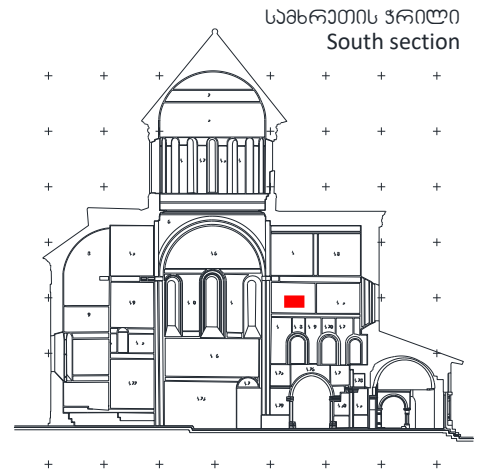
დაზიანების სტატუსი  
 Deterioration state

**Condition phenomenon:**

*Activity of the deterioration process needs to be observed in the following monitoring missions.*

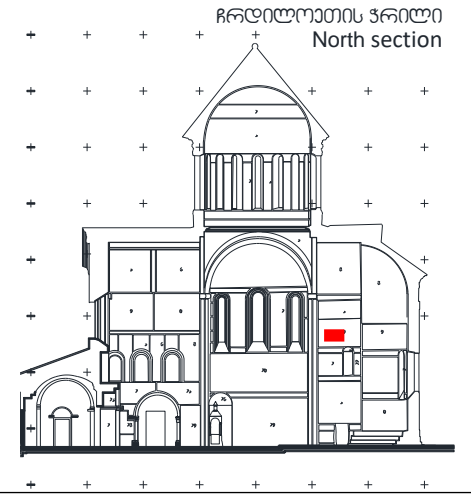
დაზიანების სტატუსი  
 Deterioration state

**Condition phenomenon:**

*Activity of the deterioration process needs to be observed in the following monitoring missions.*

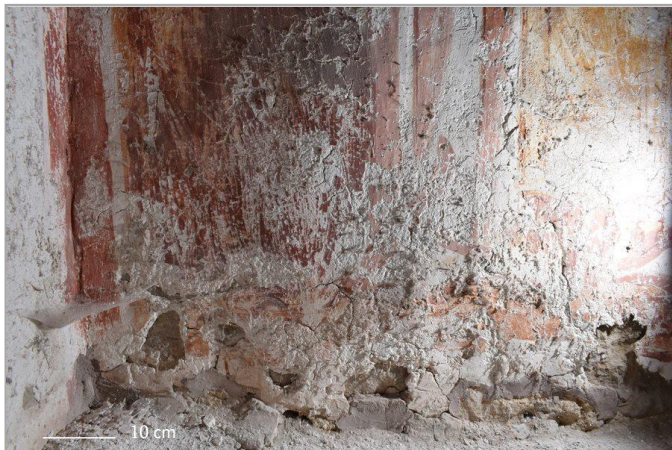
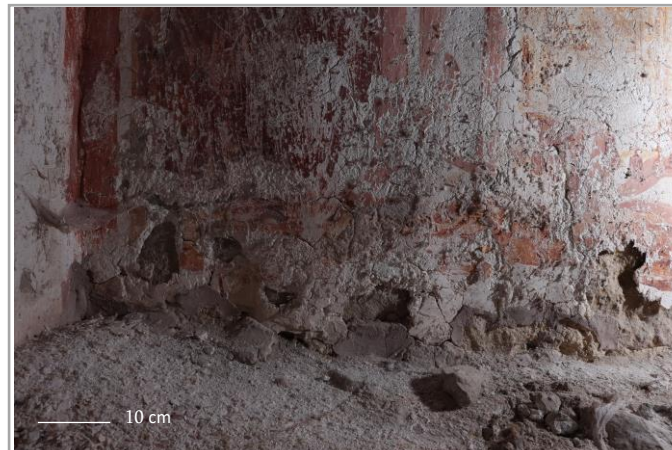
დაზიანების სტატუსი  
 Deterioration state

**Condition phenomenon:**

**High risk of painted plaster loss**  
*Activity of the deterioration process needs to be observed in the following monitoring missions*

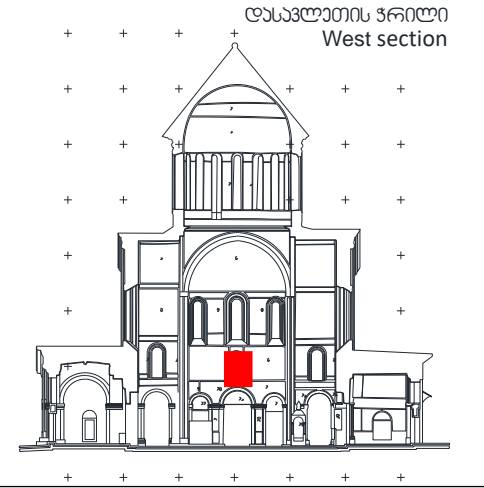
დაზიანების სტატუსი  
 Deterioration state

**Condition phenomenon:**

**High risk of painted plaster loss**  
*Activity of the deterioration process needs to be observed in the following monitoring missions*

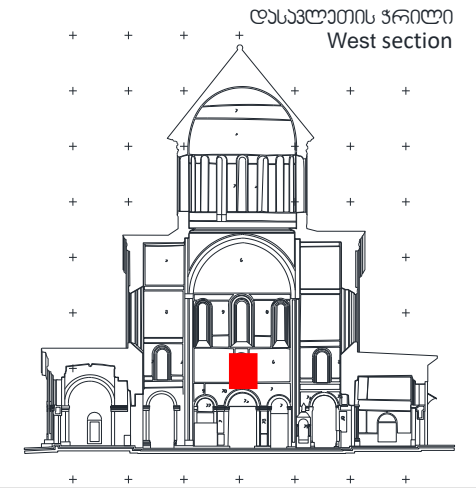
დაზიანების სტატუსი  
 Deterioration state

**Condition phenomenon:**

**High risk of painted plaster loss**  
*Activity of the deterioration process needs to be observed in the following monitoring missions*

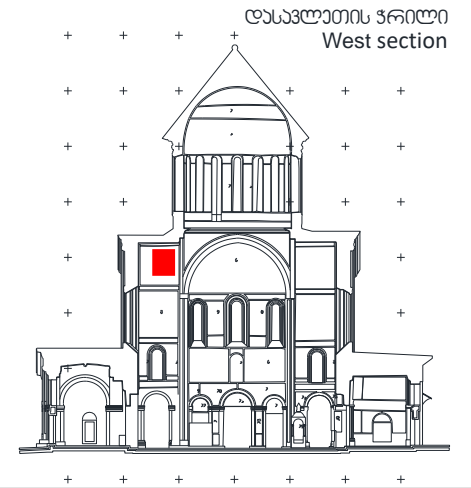
დაზიანების სტატუსი  
 Deterioration state

**Condition phenomenon:**

Note  
 Remedial treatment undertaken in 1980s;  
 Grouting, edge repairs (gypsum?)

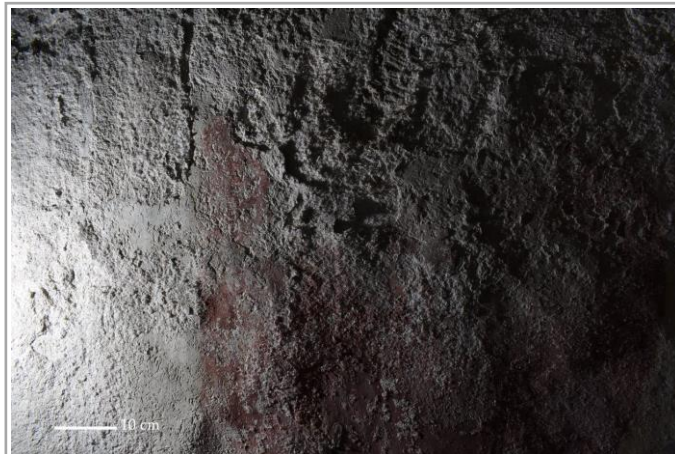
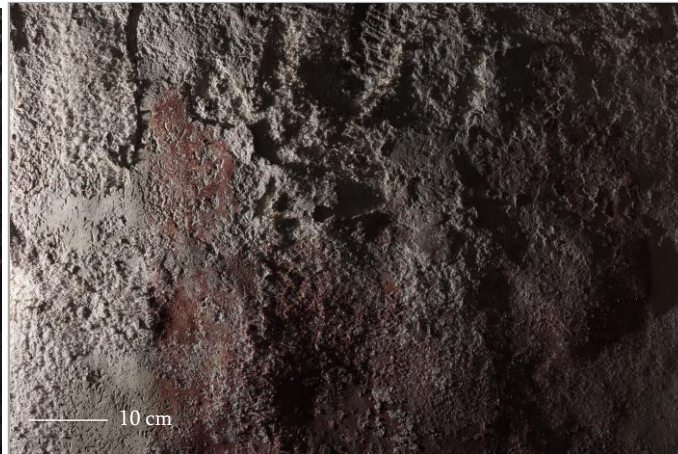
დაზიანების სტატუსი  
 Deterioration state

**Condition phenomenon:**

*Activity of the deterioration process needs to be observed in the following monitoring missions*

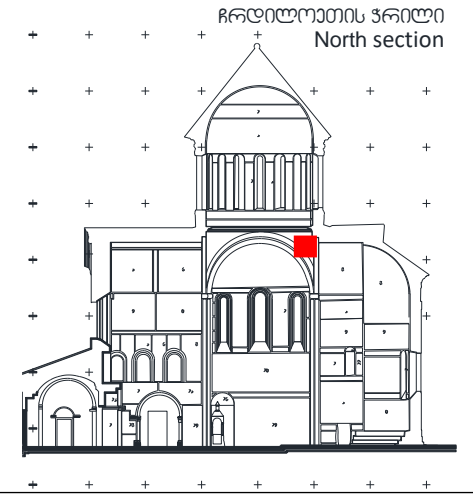
ღაზინაების სტატუსი  
 Deterioration state

**Condition phenomenon:**

Significant risk of plaster deterioration, concurrent with extensive flaking of surrounding paint layers.

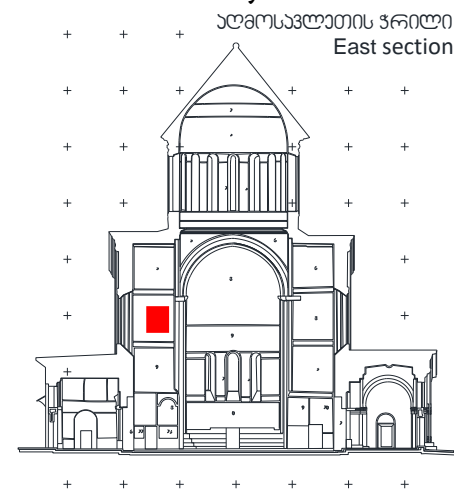
დაზიანების სტატუსი  
 Deterioration state

**Condition phenomenon:**

*Activity of the deterioration process needs to be observed in the following monitoring missions*

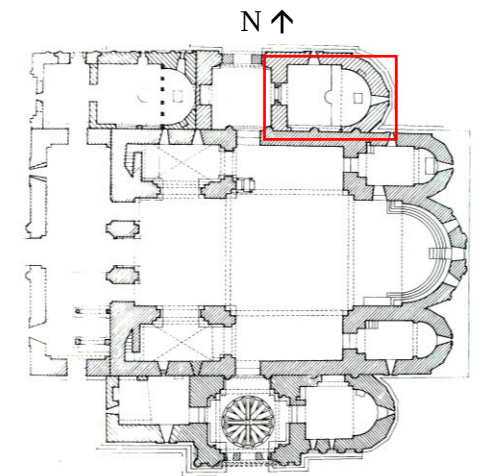
დeterioration state  
 Deterioration state

**Condition phenomenon:**

**High risk of painted plaster loss due to the mechanical damage**

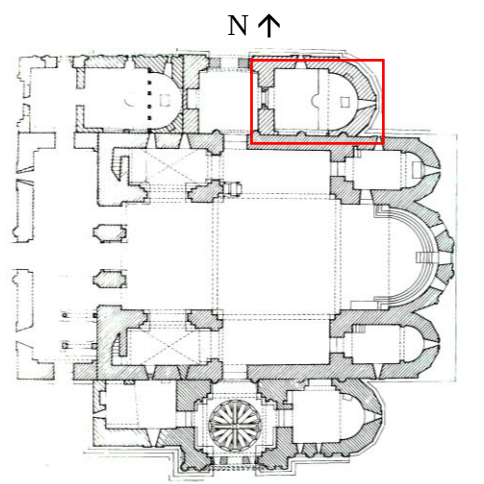
დeterioration state  
 Deterioration state

**Condition phenomenon:**

**High risk of painted plaster loss due to the mechanical damage**

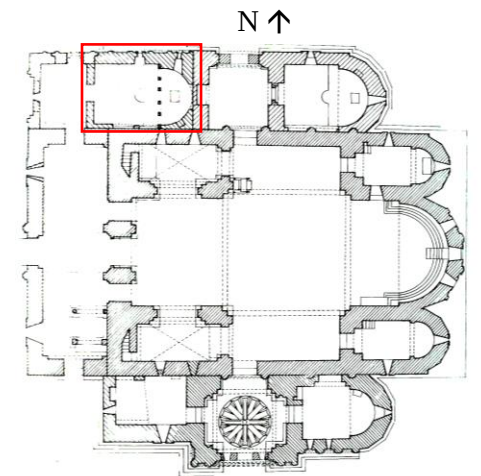
დაზიანების სტატუსი  
 Deterioration state

**Condition phenomenon:**

**High risk of painted plaster loss due to the mechanical damage**

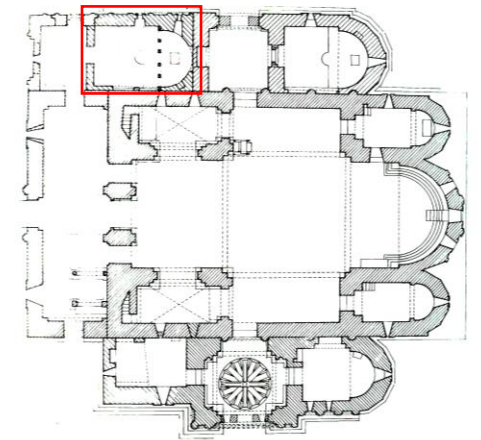
დeterioration state  
 Deterioration state

**Condition phenomenon:**  
 Plaster delamination – Critical,  
 stable

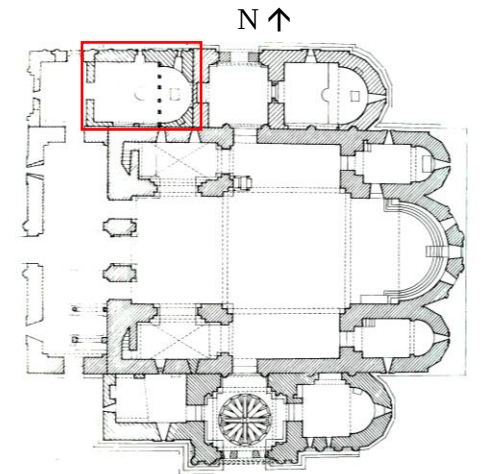
დeterioration state  
 Deterioration state

**Condition phenomenon:**  
 Plaster delamination – Critical,  
 stable
