## გელათის ღვთისმშობლის შობის სახელობის ტაძრის გუმბათის ჯვრის მდგომარეობის აღწერა და სამომავლო რეკონსტრუქციები

გელათის რეაბილიტაციის დროებითი კომიტეტის თავმჯდომარის მოადგილის არქიმანდრიტი კირიონის მომართვის N 157 / 01.05.2025 საფძველზე, საქართველოს ეროვნული მუზეუმის რესტავრაცია-კონსერვაციის კვლევითი ინსტიტუტის სპეციალისტებმა ნინო კალანდაძემ, ფრიდონ ლობჯანიძემ და ირაკლი ბაქრაძემ, ღვთისმშობლის შობის სახელობის ტაძრის გუმბათის ჯვრის მდგომარეობა ადგილზე შევისწავლეთ ამა წლის 6 მაისს.

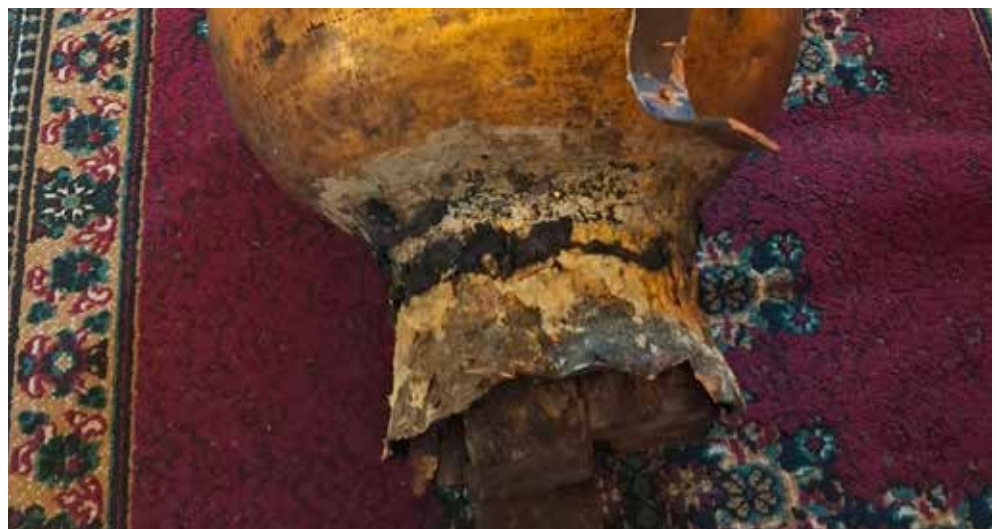
სფეროს დაბოლოება დეფორმირებულია

- ხის შიდა სტრუქტურის გაძლიერება ან საჭიროების შემთხვევაში ჩანაცვლება ადეკვატური მასალით
- სპილენძის პერანგის დაზიანებული ადგილების რეკონსტრუქცია: ფურცლის გასწორება, პირი-პირზე მიტანა, საჭიროების შემთხვევაში ახალი ფრაგმენტის ჩაკერება და მირჩილვა
- დეკორატიული ელემენტების ხელახალი დამაგრება (საჭიროების შემთხვევაში – რეპლიკაცია და ჩანაცვლება განსხვავებული ტონით)

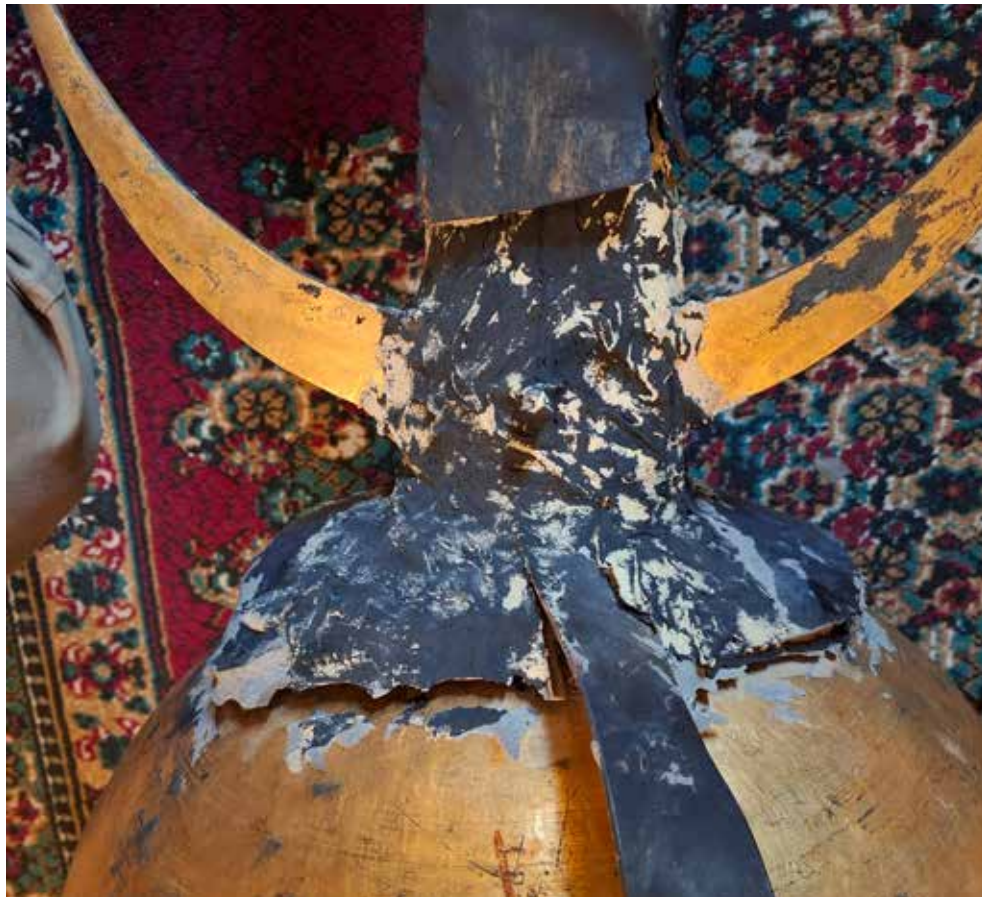
დაფარულია თერმოსაიზოლაციო ქაფით, ნეოცემენტიტა და შავი საღებავით (შეიძლება ფისი)

- თერმოსაიზოლაციის მასალების ფრთხილი მოცილება
- წებო-ცემენტისა და საღებავის ფენების განმენდა, საჭიროების შემთხვევაში ლოკალურად. არა ავთენტური ქანჭიკის მოშორება და მოქლონით ჩანაცვლება, რომელიც ვიზუალურად და ტექნოლოგიურად არსებული მოქლონების მსგავსი იქნება

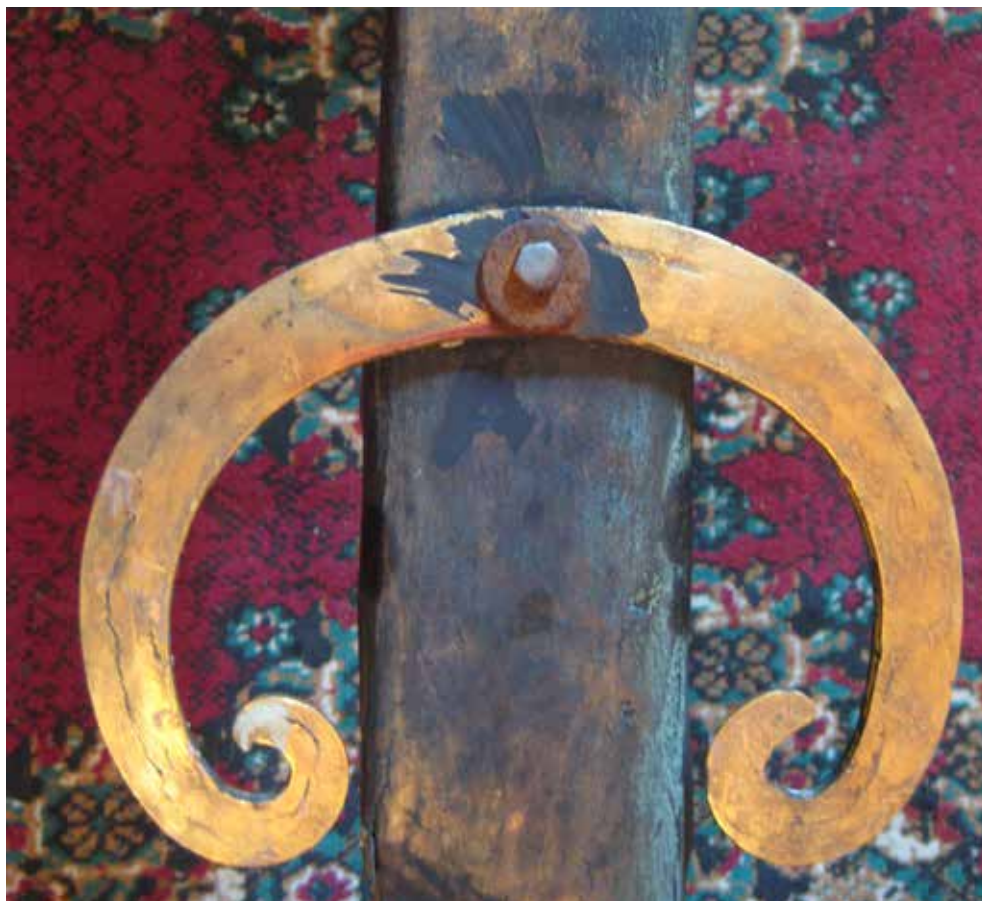
ზედაპირზე აღმოჩენილია უხეში შეკეთების კვალი

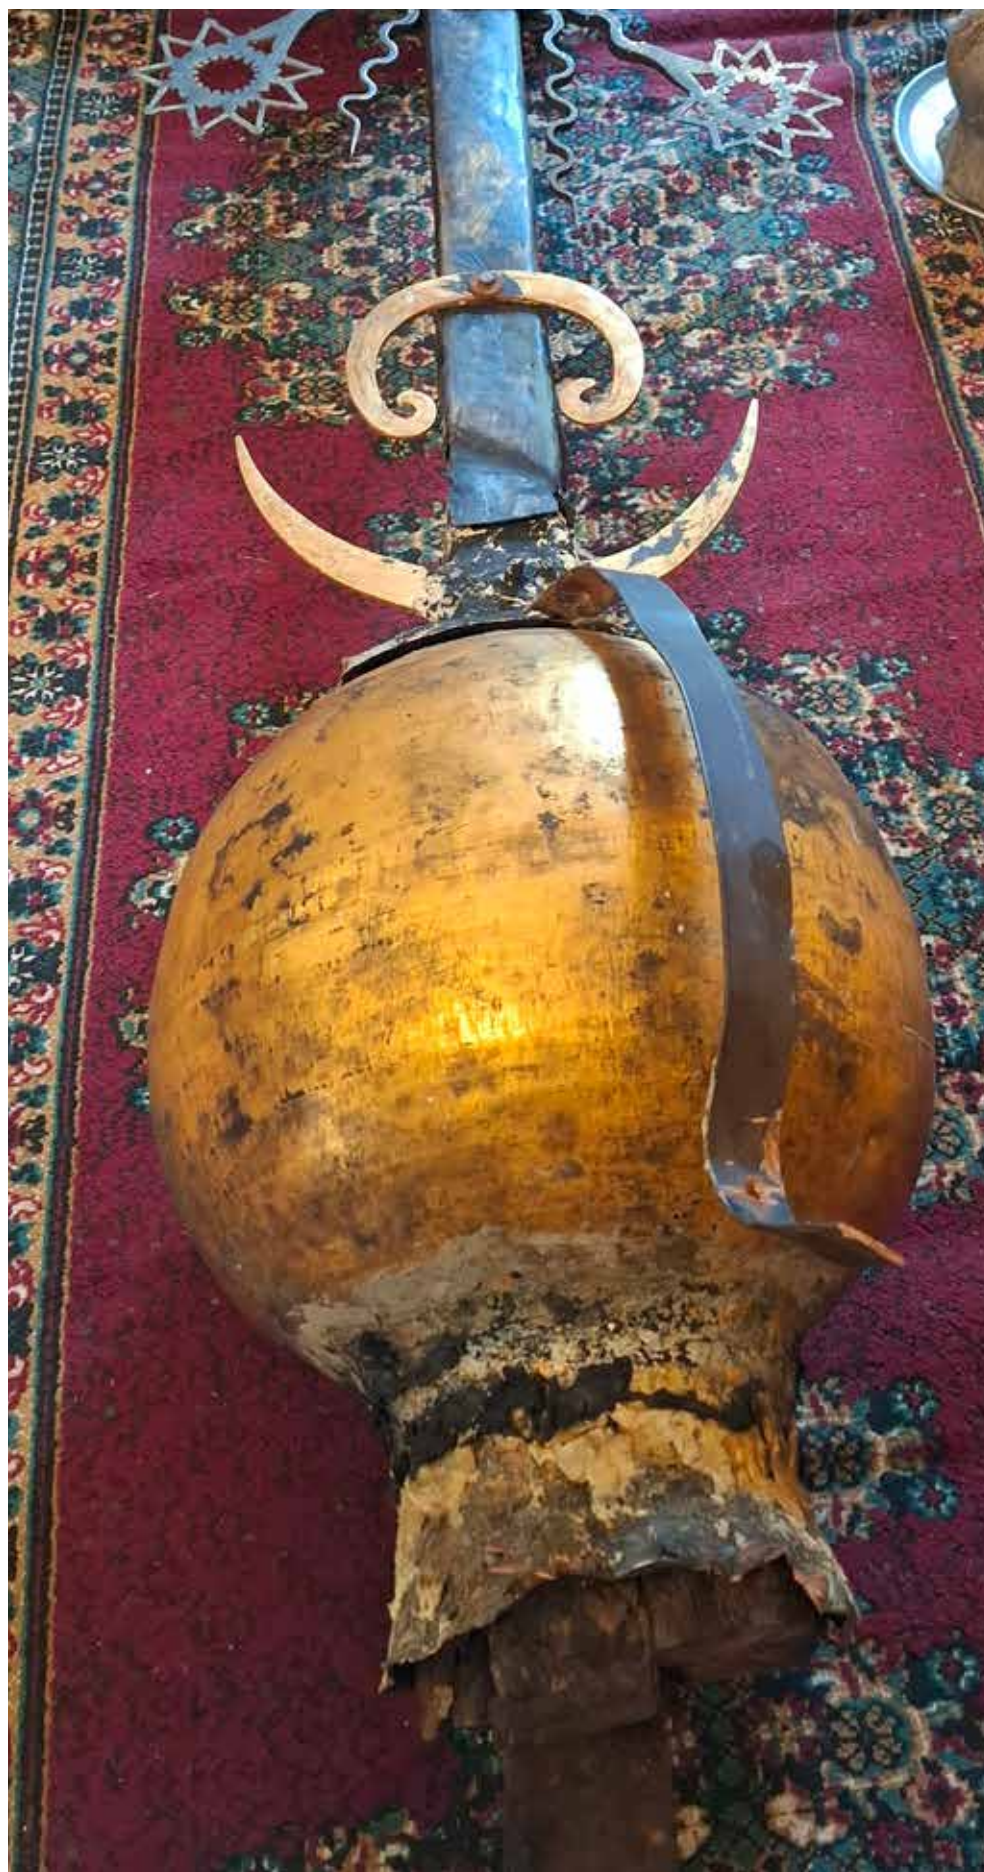
რკინის კონსტრუქციასთან შეერთების ადგილი დაფარულია სქელი შავი ფენით, სადაც ჩასმულია მორკალული სპილენძის ფირფიტა (მეხამრიდი)

- სპილენძის ფირფიტისა და რკინის კონტაქტის შემოწმება ელ. გამტარობაზე
- თანამედროვე მეხამრიდის ინტეგრაცია ისე, რომ არ დაირღვეს მხატვრული იერსახე

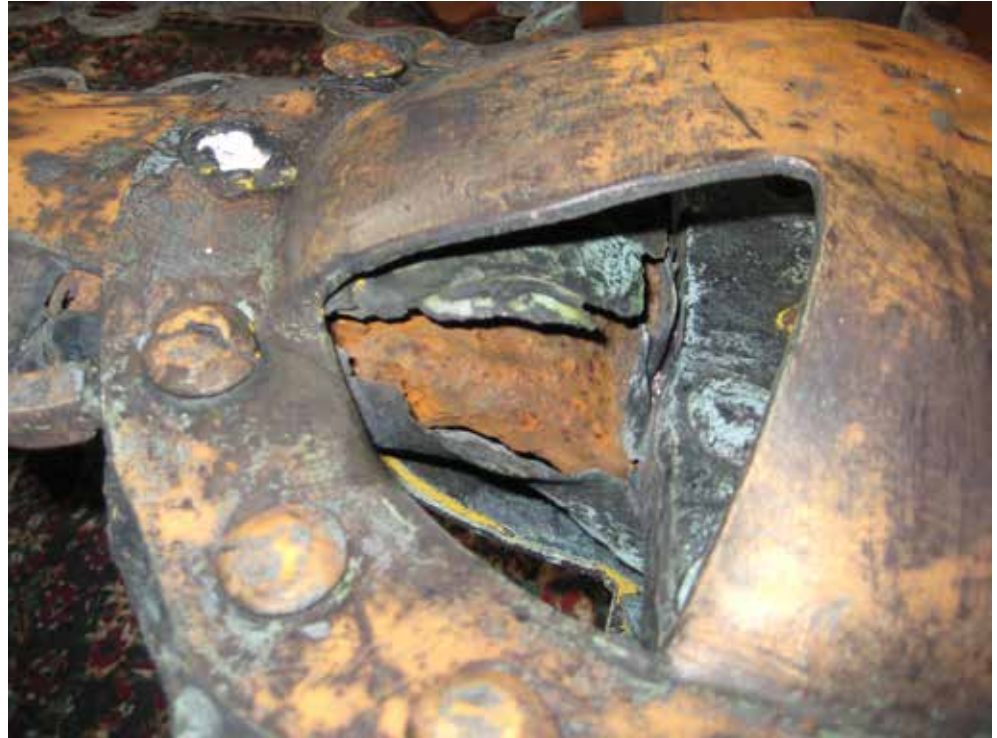
ჯვრის ვერტიკალური მკლავის ზედა ნაწილი ყველაზე მეტადაა დაზიანებული – გახსნილია სპილენძის ფირფიტა, და მოჩანს რკინის კონსტრუქცია. სავარაუდოა, რომ ამ ადგილზე მუდმივად ხდებოდა ნალექის ჩადინება, რაც გამოხატულია კოროზიის ნიშნებით.

- ზედაპირის განმენდა შესაბამისი მეთოდით (მექანიკური)
- სპილენძის ფირფიტების გახსნა და შემდგომ დაზიანებული ადგილების შევსება (გახნის დროს ზუსტად გამოჩნდება რკინის მდგომარეობა). ჯვრის დაშლა შეუძლებელია ნაწილობრივ მოქლონების დაზიანების გარეშე. აღდგენის შემთხვევაში გარდაუვალია მოქლონების გარკვეული ნაწილის სრული ან ნაწილობრივ განადგურება.
- რკინის კონსტრუქციის გამაგრება ინერტული დამცავი ფენით ან ახლი უჟანგავი მასალით ჩანაცვლება

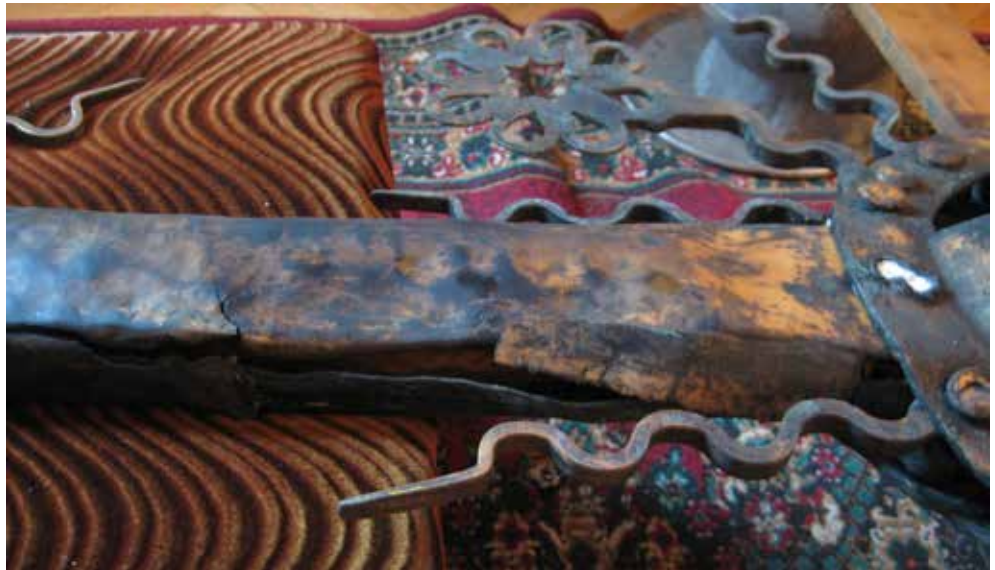
სპილენძის ფირფიტების გახსნა და დეფორმაცია ვერტიკალური მკლავის ზედა ნაწილში

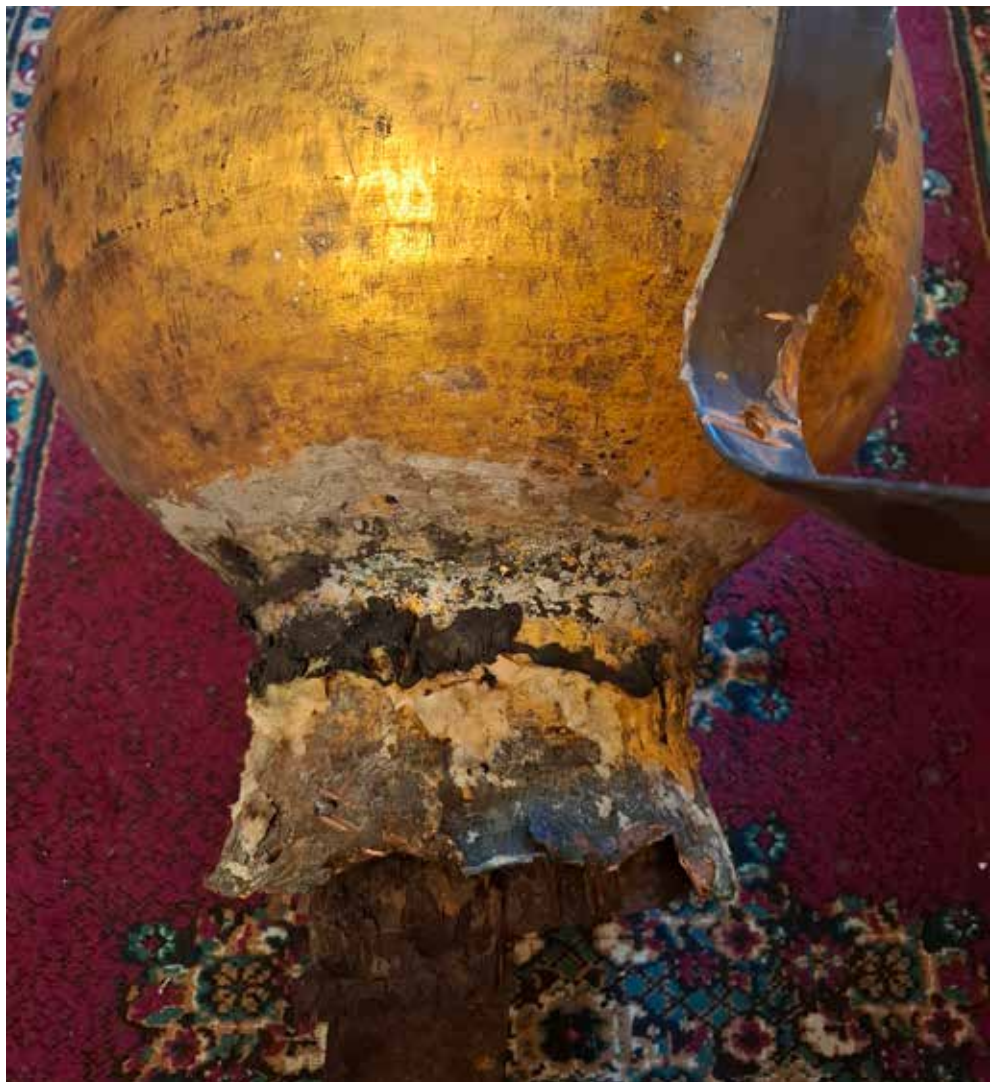
სფეროს ქვედა ნაწილის დეფორმაცია

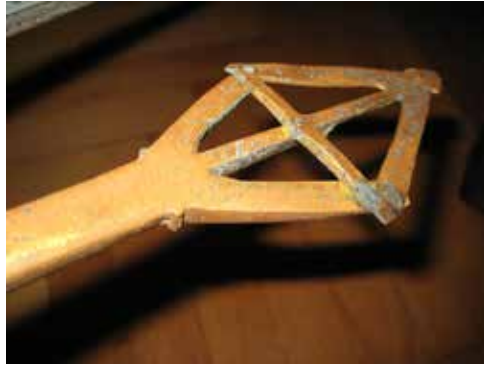
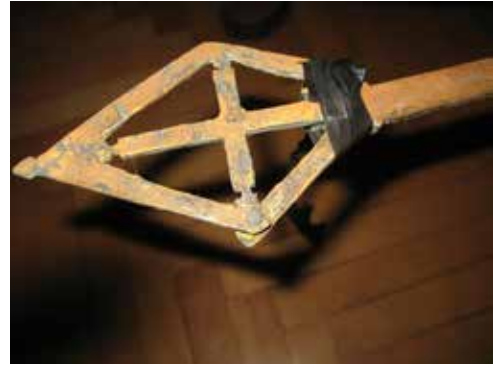
სტილიზებული შუბისპირის თავები გატეხილია

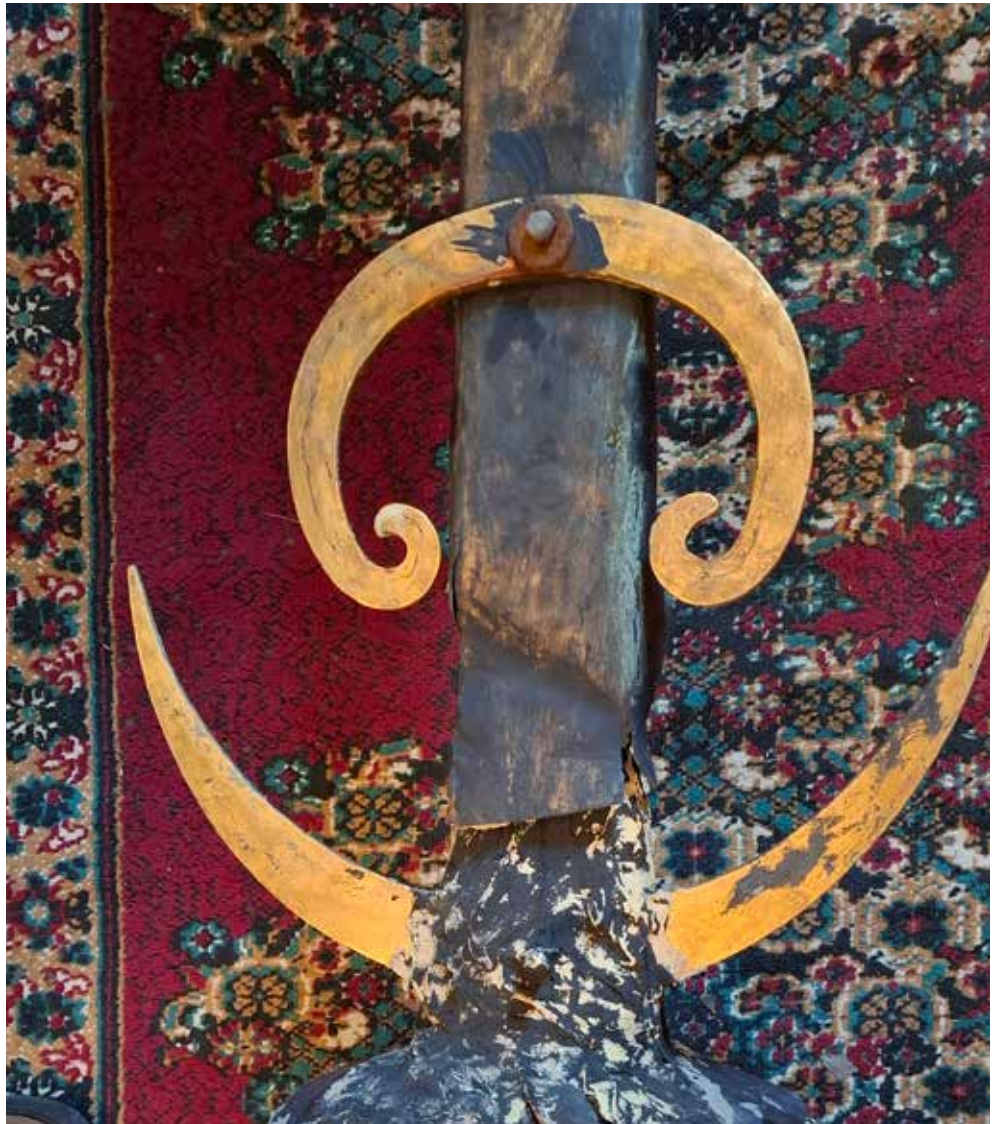
ნარსულში გამოყენებული სამსჯვლების სისტემების ნარჩენები, რომლებიც მიაწოდებდნენ გადამონტაჟებას ან გადაკეთებას. თავდაპირველად მის ადგილას ავთენტური მოქლონი უნდა ყოფილიყო.

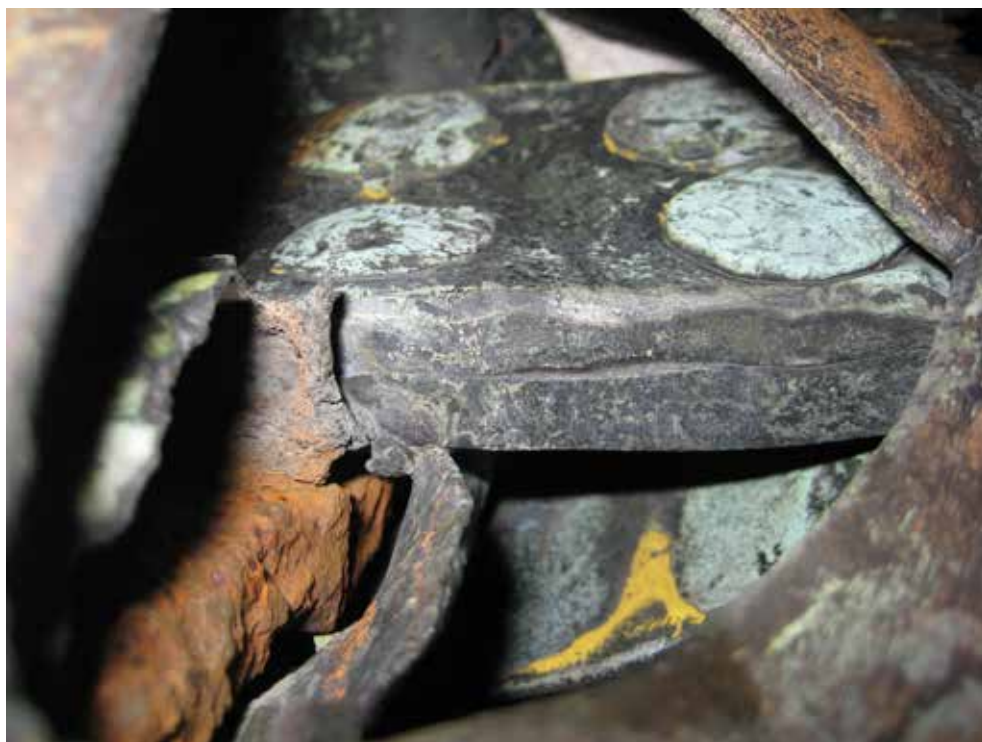
რკინის კონსტრუქციის ჟანგვის პროცესი

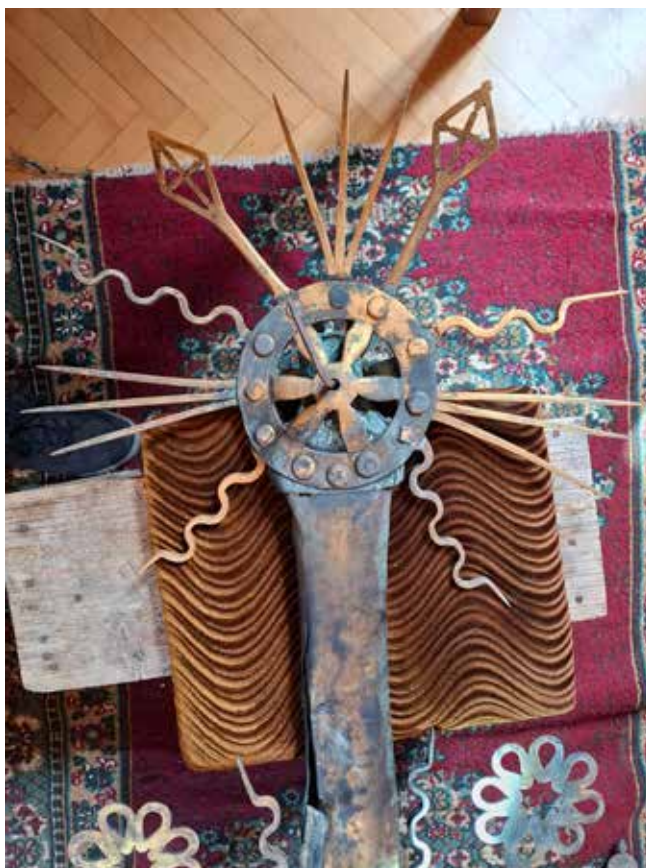
ზედაპირებზე მოჩანს მრავალწლიანი ატმოსფერული ზემოქმედების კვალი: გახუნებული და გაცვეთილი მოოქროვება

- ოქროსფერი ფენის დასაცავად ლაქის გამოყენება, დაზიანებული ადგილების ფურცლოვანი მოოქროვება ან მთლიანი ჯვრის მოოქროვება ფურცლოვანი მოოქროვების გამოყენებით

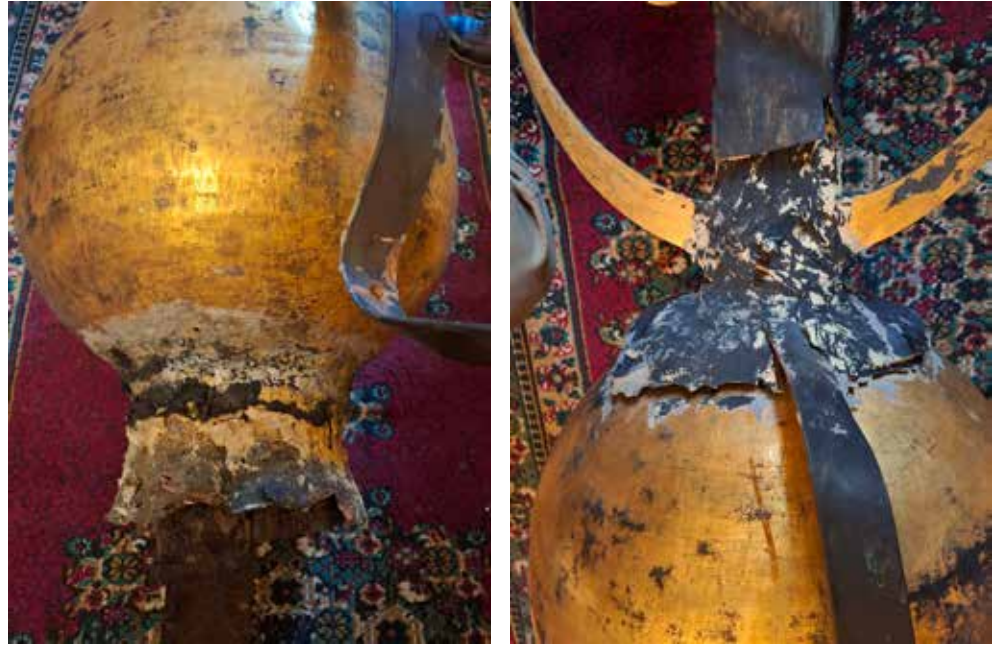
თერმოსაიზოლაციო მასალების (ქაფი, წებო, ფისი) არაკომპეტენტური გამოყენება

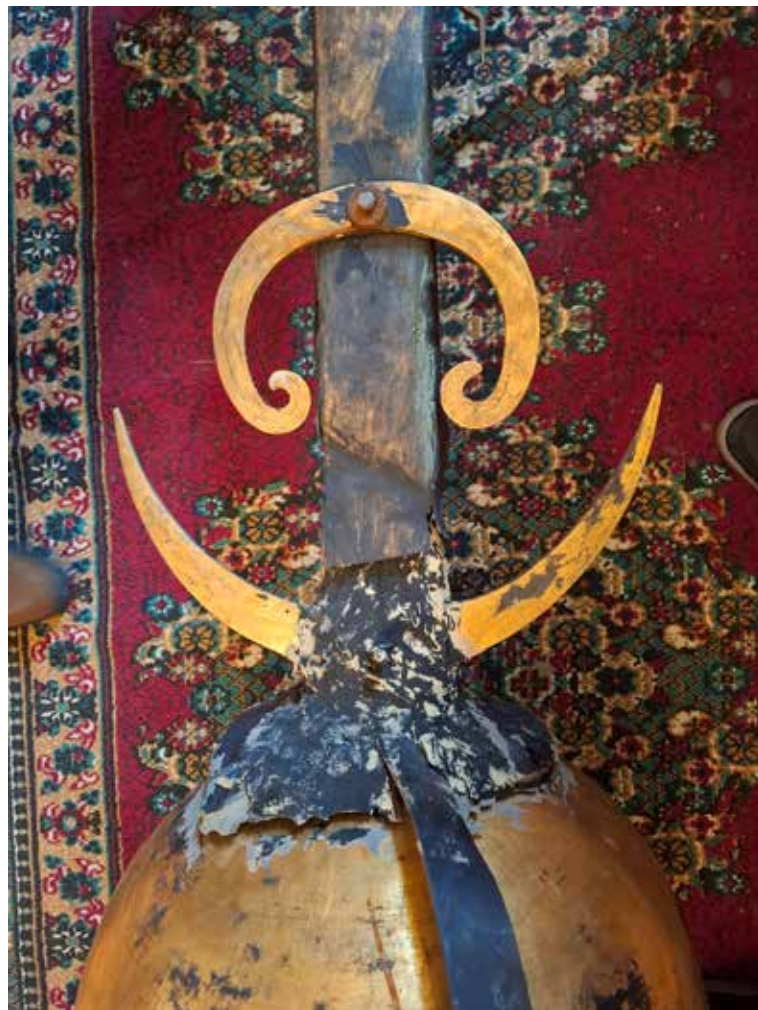
წებოცემენტის და შავი საღებავის უხეში ფენები არღვევს ავტენტურობას და ფარავს შემაერთებელი დეტალების რეალურ მდგომარეობას
