გელათის სამონასტრო კომპლექსი  
ღმრთისმშობლის შობის სახელობის ტაძრის  
გუმბათის დასავლეთი სარკმლის  
ამოშენებული და მოხატული  
კედლის მხატვრობის ფრაგმენტის მოხსნა

დამკვეთი: გელათის რეაბილიტაციის დროებითი კომიტეტი  
შემსრულებელი: გელათის კედლის მხატვრობის კონსერვაციის  
ჯგუფი

სამუშაოების წარმოების საფუძველი: საქართველოს  
კულტურული მემკვიდრეობის დაცვის ეროვნული სააგენტოს  
მიერ 2025 წლის 23 იანვარს გაცემული N12/5 სანებართვო  
მოწმობა

2025 წლის იანვარი-თებერვალი

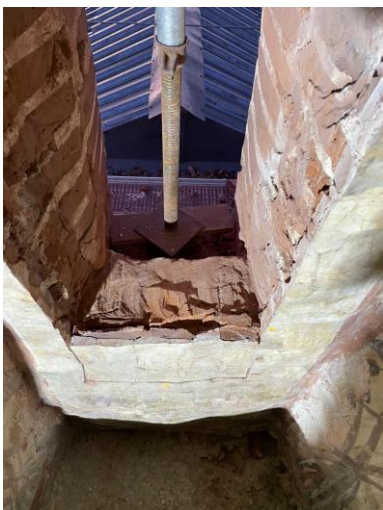
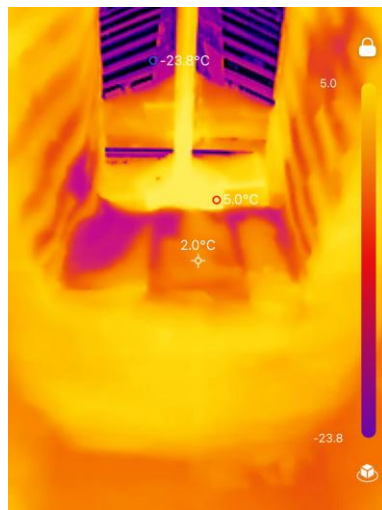
*ქვემოთ:* სარკმელის გაჭრისას დაფიქსირდა დიდი რაოდენობით ტენი, რომელსაც აგურის მასალა შეიცავდა. აღნიშნული ტენი ინტერიერში გამომარილების წყაროს წარმოადგენს.

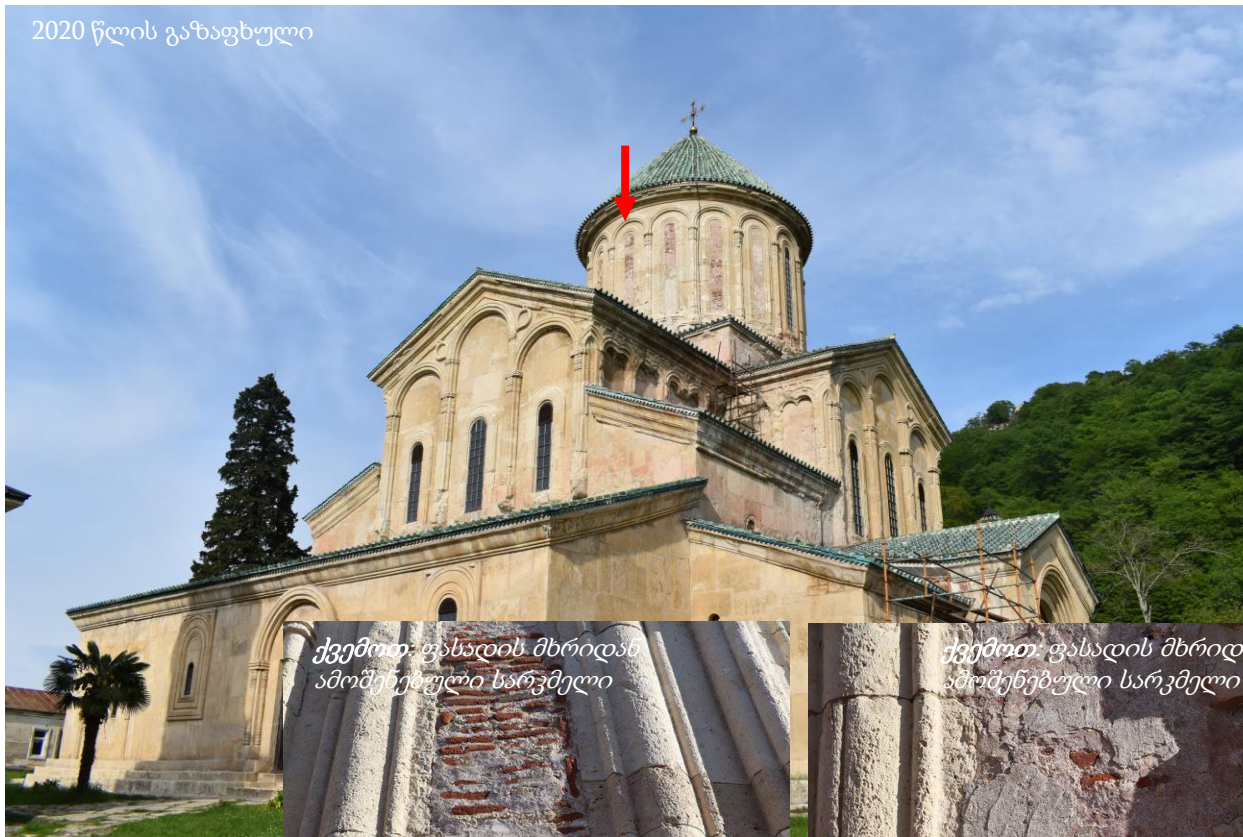
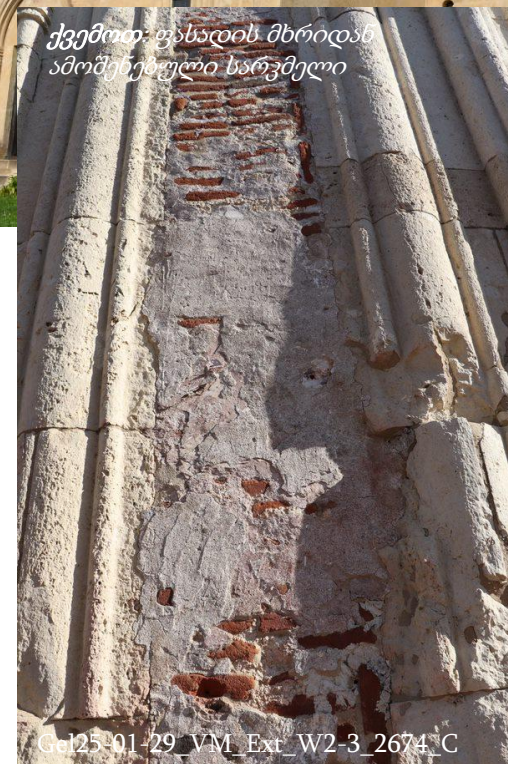
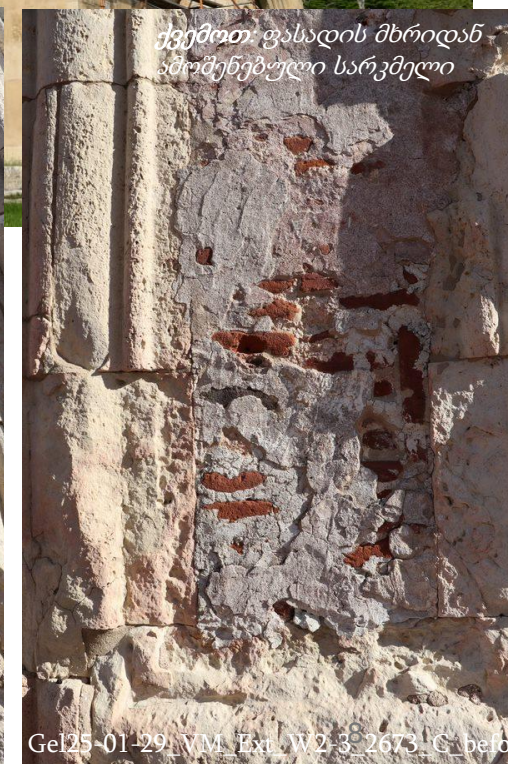
აგურებს შორის მოქცეული მოყვითალო-თეთრი შეფერილობის დულაბი, რომელსაც მსხვილმარცვლოვანი კვიშისა და ორგანული მცენარეული ჩანარები აქვს. აგურის წყობა სიღრმეში არეულია. ვხვდებით სხვადასხვა ზომისა და ფორმის აგურის ნატეხებსა და დიდი ზომის სიცარიელებს. აგური სიღრმეში ტენიანი იყო (მოხსნის დროს იგლისებოდა).

*ქვემოთ:* სარკმელში გამოყენებული აგურები და დულაბი.

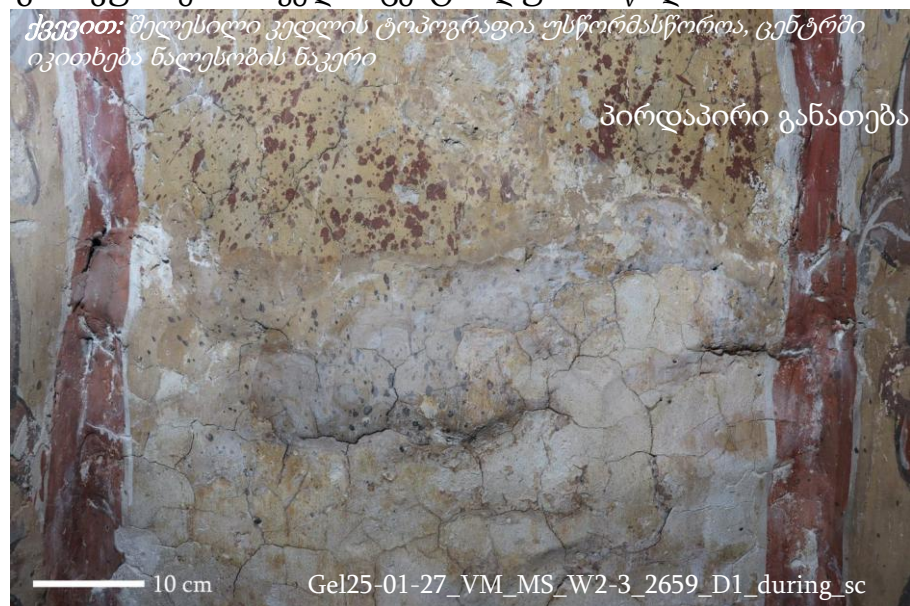
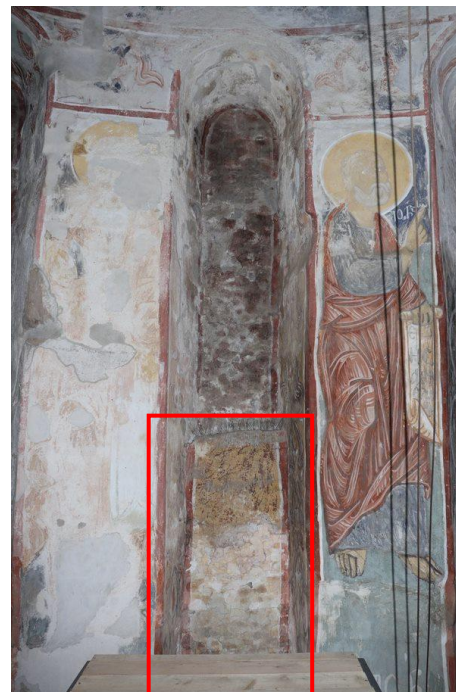
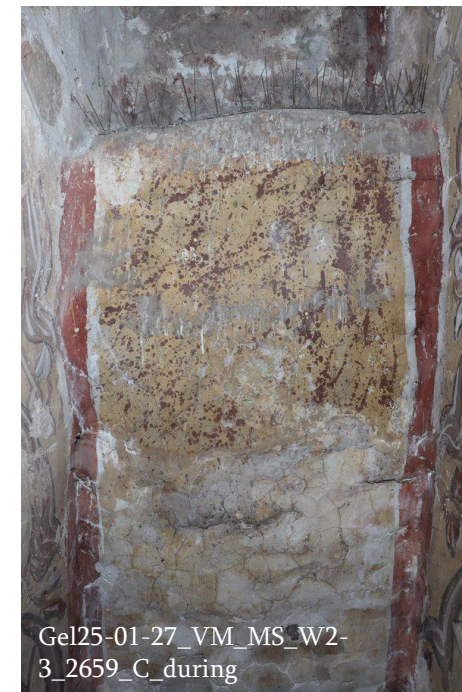
საკვლევი ობიექტი (სურათზე მოცემულია წითელ ჩარჩოში), ტაძრის გუმბათის დასავლეთი სარკმელი, რომელიც ამოშენებულია აგურის ნახევარმეტრიანი სისქის წყობით, ინტერიერის მხრიდან დამუშავებულია ნალესობის ერთი ფენით (თუმცა სხვადასხვა შემადგენლობით). ნალესობის ტოპოგრაფია უსწორმასწოროა და მიუყვება აგურის წყობას. საკვლევი მონაკვეთის ცენტრის მაღლა ვხვდებით ჰორიზონტალურ ნაკერს, ხოლო კიდეებში ვერტიკალურ ნაკერებს. ნალესობის სისქე 0.3 სმ-დან დან 3 სმ-მდე მერყეობს, განსაკუთრებით სქელის ცენტრალური ნაწილი.

*ქვევით: შელესილი კედლის ტოპოგრაფია უსწორმასწოროა, ცენტრში იკითხება ნალესობის ნაკერი*

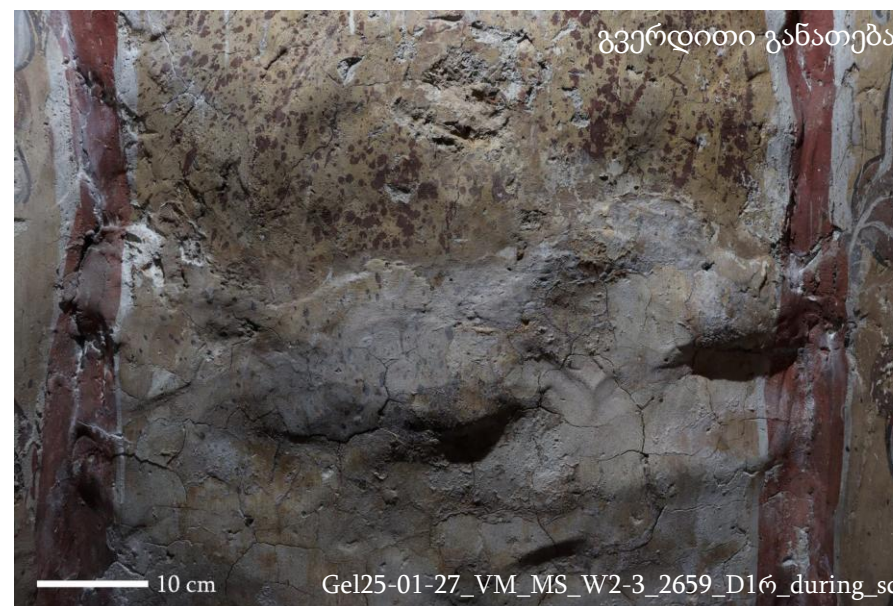
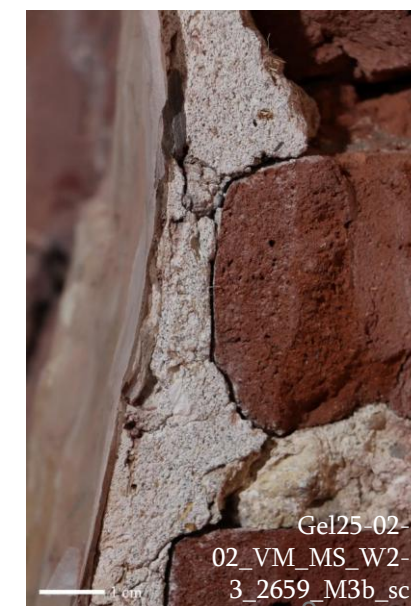
*მარცხნივ: გუმბათის დასავლეთი სარკმლის ქვედა ნაწილი ამოშენებულია ნახევარი მეტრის სისქის აგურით. ზედაპირი შელესილი და მოხატულია.*

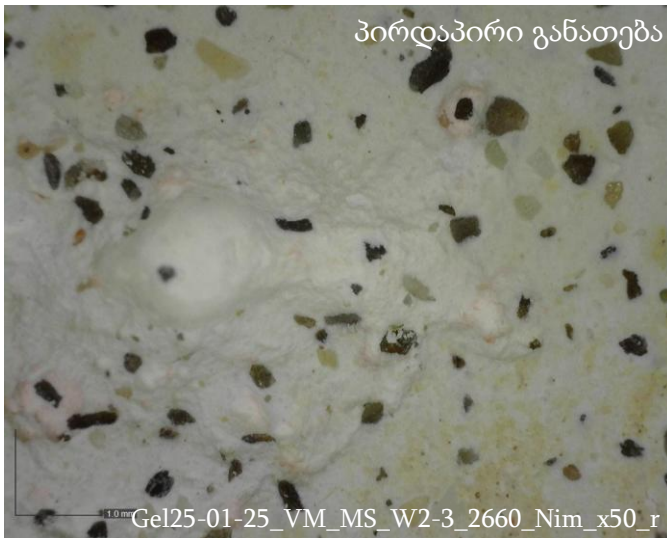
აღსანიშნავია, რომ ნაკერის ზედა მხარეს არსებული ნალესობა განსხვავდება ქვედა ნაწილში არსებული ნალესობისგან. ქვედა (დაზიანებული) ნალესობა მონაცრისფრო-თეთრი, პოლიმიქტური, სხვადასხვა ფერის საშუალო და წვრილმარცვლოვანი ქვიშით ხასიათდება. ნალესობის სისქე 0.3 სმ-დან დან 3 სმ-მდე მერყეობს.

**ზემოთ:** ნალესობის შემადგენლობა მიკროსკოპული დაკვირვებით (50 გადიდებაზე). თეთრ შემკვრელში გამოყენებულია არაორგანული სხვადასხვა შეფერილობისა და მორფოლოგიის მქონე ქვიშის აგრეგატები.

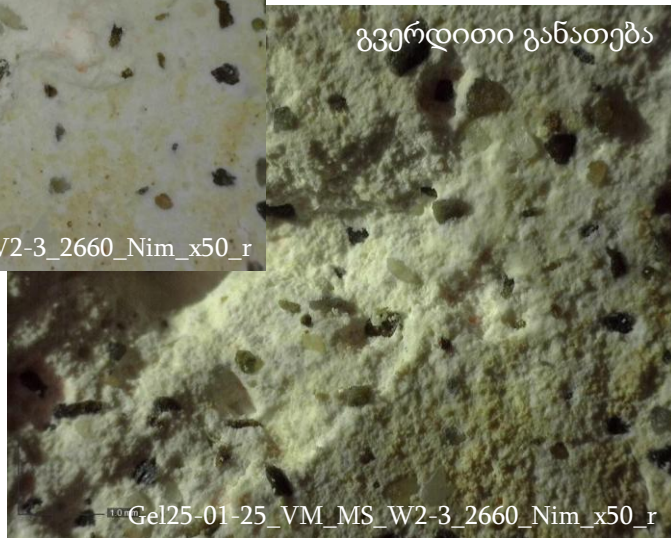
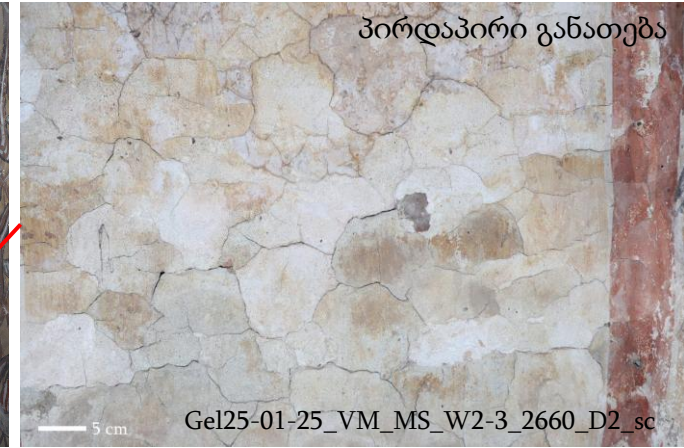
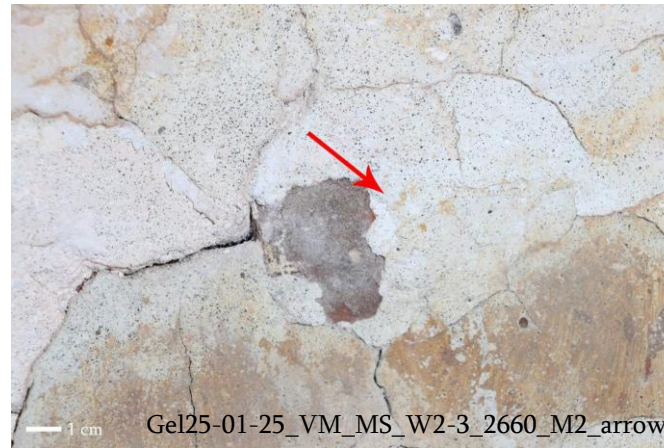
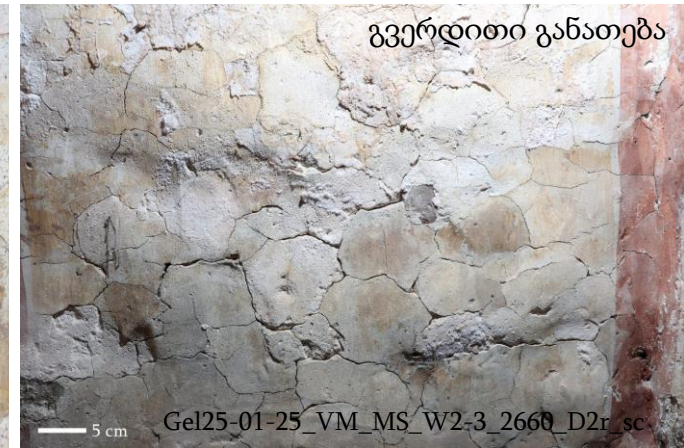
**ზემოთ:** ამოშენებული სარკმლის ფრაგმენტი. ნალესობის ნაკერის ქვევით არსებული თხელი შელესილობის ფენა, რომელიც დატანილია აგურის საფუძველზე. წითელი ისრით მითითებულია ნალესობის მიკროსკოპული შესწავლის ლოკაცია.

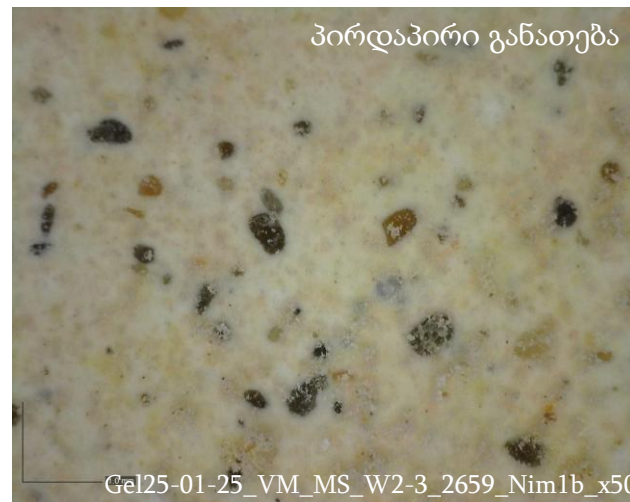
მოსახსნელ მონაკვეთზე (სარკმელში) ნაკერის ზედა მხარეს არსებული ნალესობა მონაცრისფრო-თეთრი, პოლიმიქტური, სხვადასხვა ფერის მსხვილი, საშუალო და წვრილ მარცვლოვანი ქვიშისა და თეთრი შემკვრელისგან შედგება. ჭრილში ვხვდებით ორგანულ - ყვითელი შეფერილობის მცენარეულ ჩანარებს. ნალესობის სისქე 0.3 სმ-დან დან 2.5 სმ-მდე მერყეობს.

**მარჯვნივ:** ამოშენებული სარკმლის ფრაგმენტი. ნალესობის ნაკერის ზევით არსებული შელესილობის ფენა, რომელიც დატანილია აგურის საფუძველზე. ყვითელი ისრით მითითებულია ნაკერი, ხოლო წითელი ისრით მითითებულია ნალესობის მიკროსკოპული შესწავლის ლოკაცია.

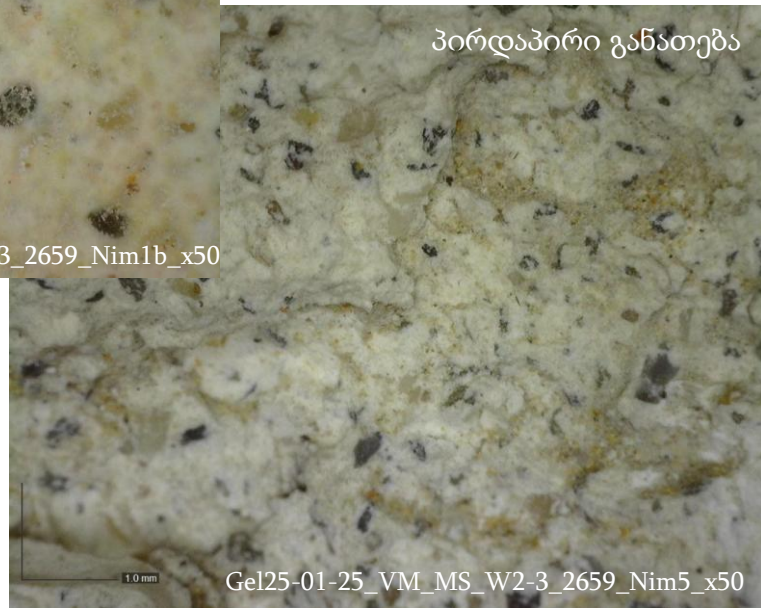
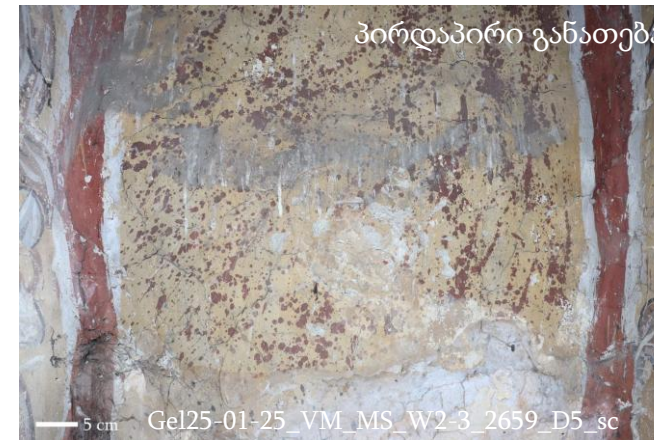
**ზემოთ:** ნალესობის შემადგენლობა მიკროსკოპული დაკვირვებით (50 გადიდებაზე). თეთრ შემკვრელში გამოყენებულია არაორგანული სხვადასხვა შეფერილობისა და მორფოლოგიის მქონე ქვიშის აგრეგატები.

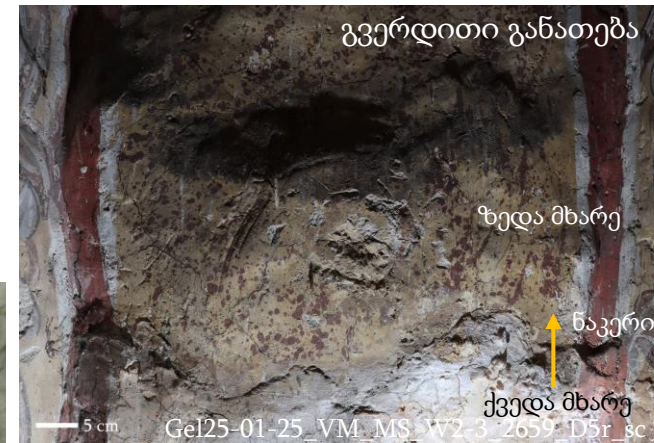
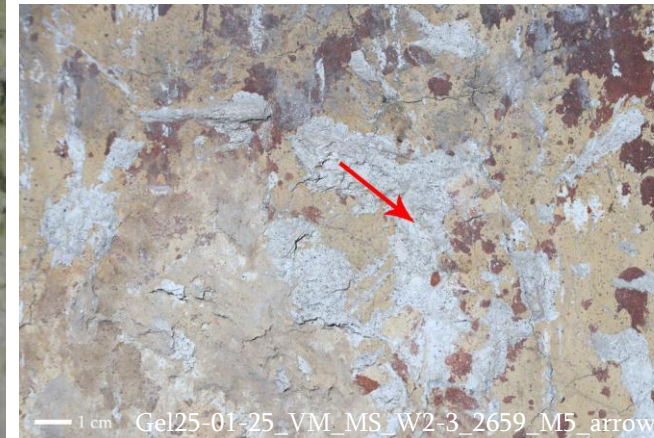
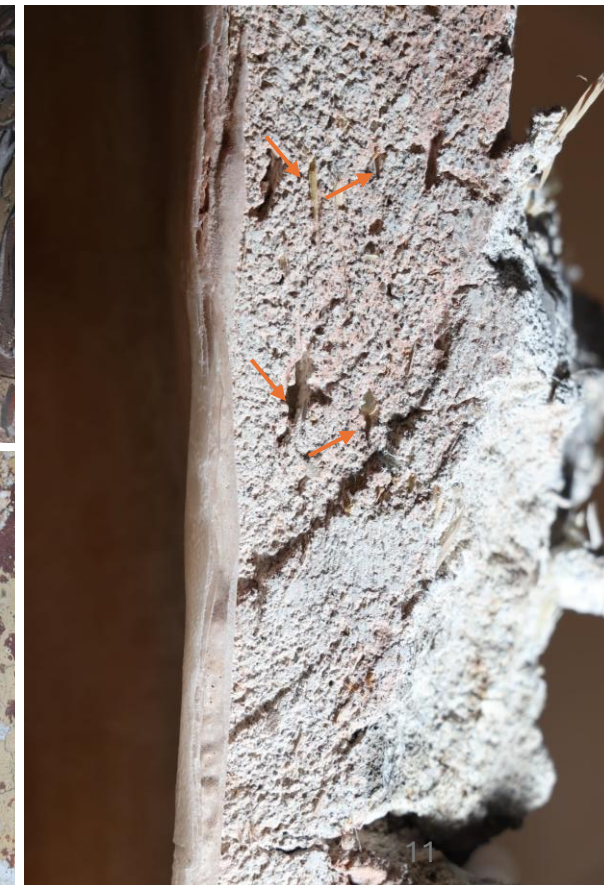
**ქვემოთ:** ნალესობის ჭრილზე (ნაკერის ზედა მხარეს არსებული ფრაგმენტი. ნარინჯისფერი ისრით მითითებულია ყვითელი შეფერილობის მცენარეული ჩანართი.

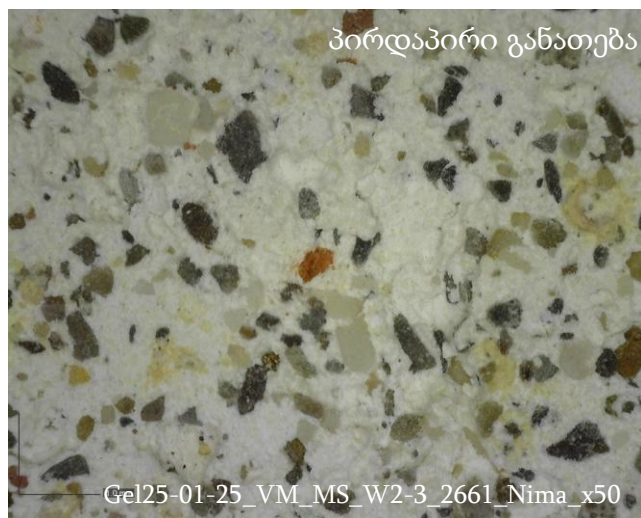
სარკმლის წირთხლზე, ნაკერის ზედა მხარეს არსებული ნაღესობა ამოშენებული სარკმლის ორივე ნაღესობისგან განსხვავდება. მონაცრისფრო-თეთრი, დიდი რაოდენობით პოლიმიქტური, სხვადასხვა ფერის მსხვილი და საშუალო მარცვლოვანი ქვიშისა და თეთრი შემკვრელისგან შედგება (ვიზუალური მსგავსება მთავარი სივრცის სხვა ნაღესობასთან ამ ეტაპზე არ ფიქსირდება).

**ზემოთ:** ნაღესობის შემადგენლობა მიკროსკოპული დაკვირვებით (50 გადიდებაზე). თეთრ შემკვრელში გამოყენებულია არაორგანული სხვადასხვა შეფერილობისა და მორფოლოგიის მქონე ქვიშის დიდი ზომის აგრეგატები.

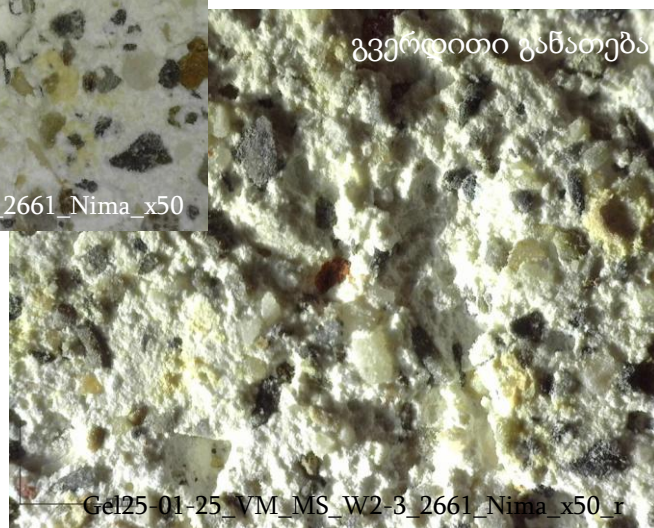
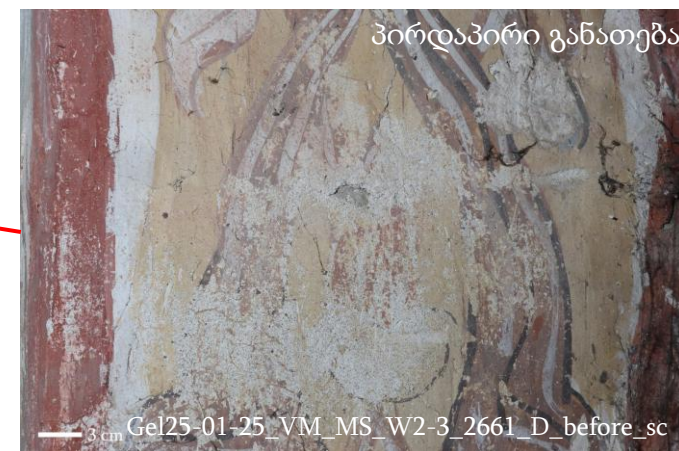
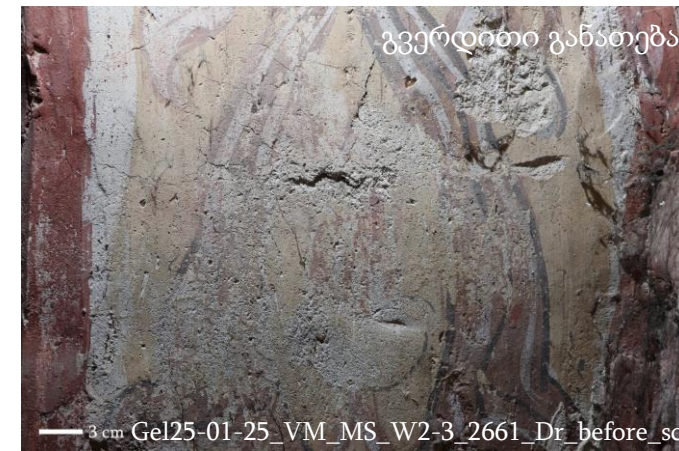
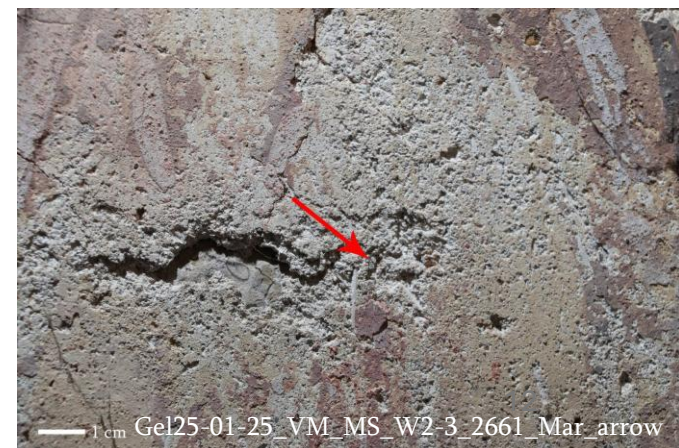
**ზემოთ და მარჯვნივ:** ამოშენებული სარკმლის ფრაგმენტის სამხრეთი წირთხლი. ნაღესობის ნაკერის ზევით არსებული თხელი შელესილობის ფენა. წითელი ისრით მითითებულია ნაღესობის მიკროსკოპული შესწავლის ლოკაცია.

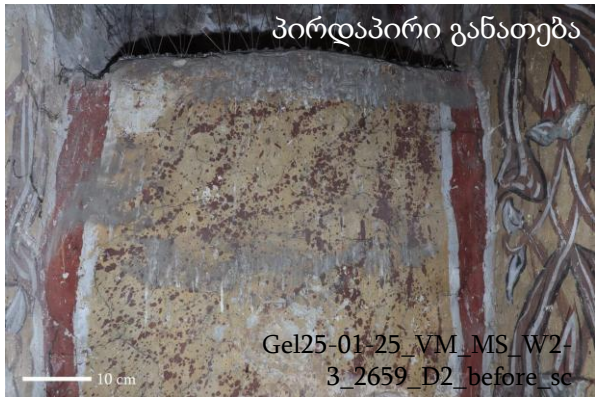
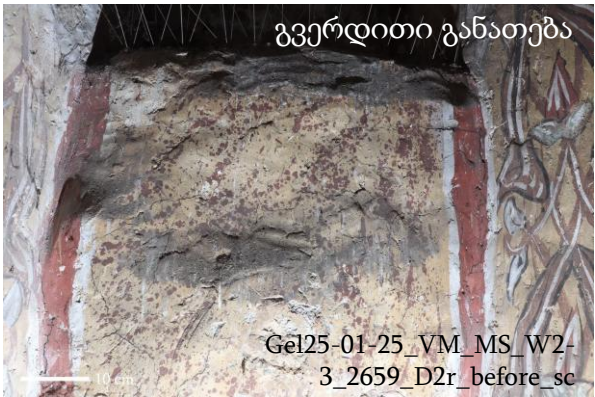
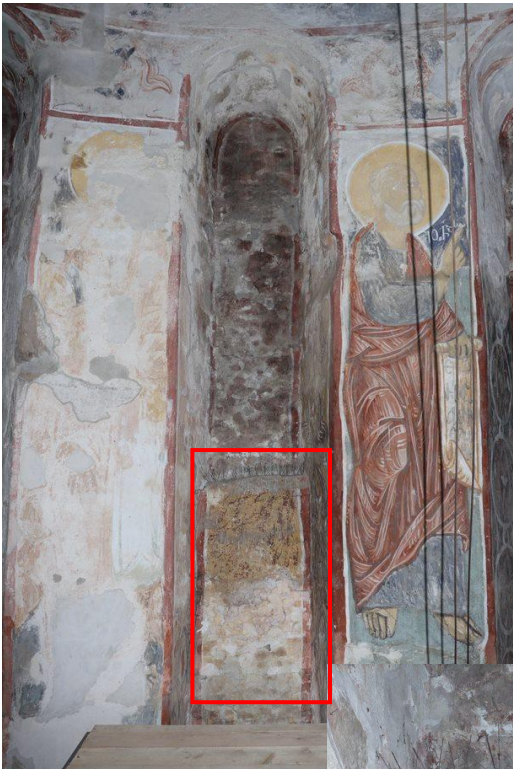
საკვლევ მონაკვეთზე ნახევარმეტრიანი ამოშენებული ნიშის ზედა მხარეს (ნაღესობის ნაკერის ზემოთ) მხატვრობა შედარებით უკეთეს მდგომარეობაშია შემორჩენილია. ფერწერა წარმოადგენს მარმარილოს იმიტაციას, რომელიც ყვითელ ფონზე დიდი რაოდენობის წითელი საღებავის შხეფებით არის დაფერილი.

**მარცხნივ:**  
ნაღესობის  
ნაკერის  
ზედა მხარე,  
მარმარილოს  
იმიტაცია  
ყვითელ  
ფონზე  
წითელი  
საღებავის  
შხეფებით.

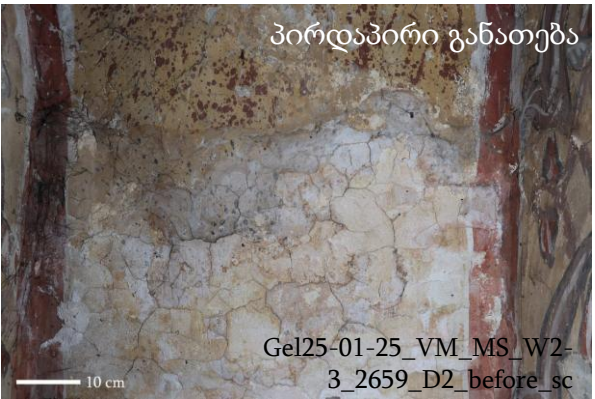
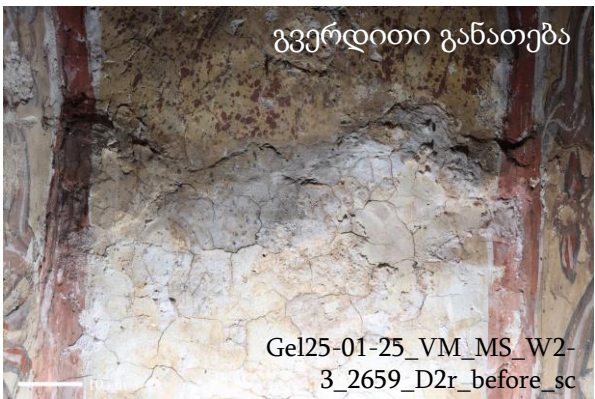
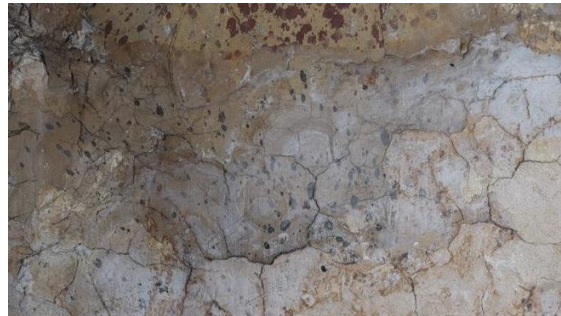
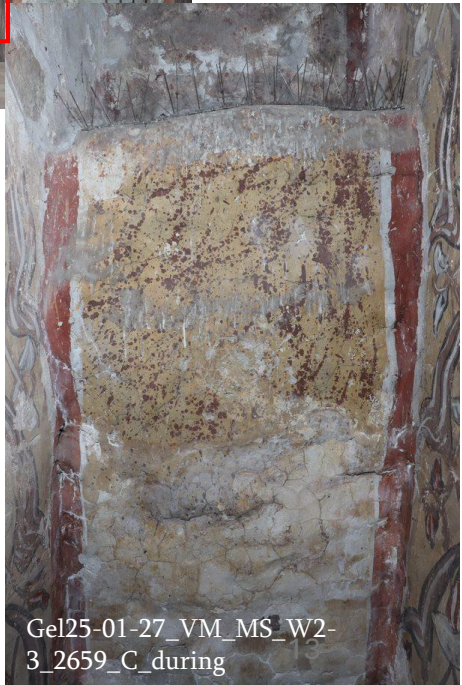
ნაკერის ქვედა მხარეს ფერწერული ფენა განსხვავებულია. მსგავს ყვითელ ფონზე, წითლეთი შხეფების ნაცვლად შავი ფერის მცირე რაოდენობის საღებავის შხეფებია. მხატვრობის კიდეებში წითელი და თეთრი ფერის ვერტიკალური ხაზებია, რომელიც მოჩარჩოების იმიტაციას ქმნის.

**მარცხნივ: და ქვემოთ** ნაღესობის ნაკერის  
ქვედა მხარე, მარმარილოს იმიტაცია  
ყვითელ ფონზე შავი საღებავის შხეფებით.

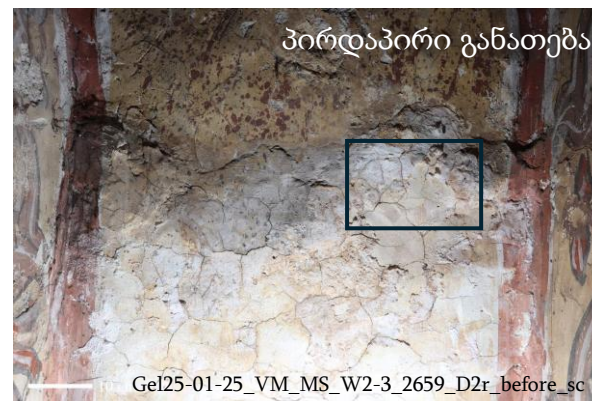
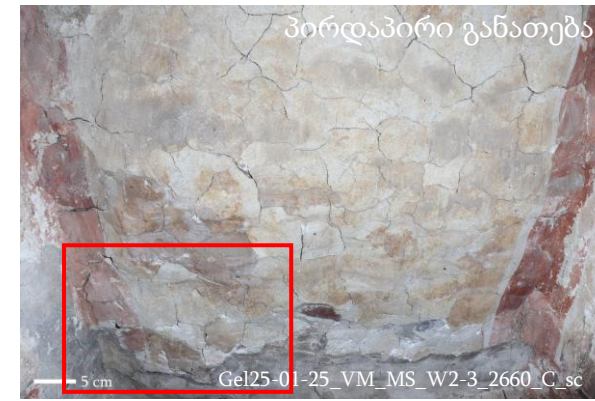
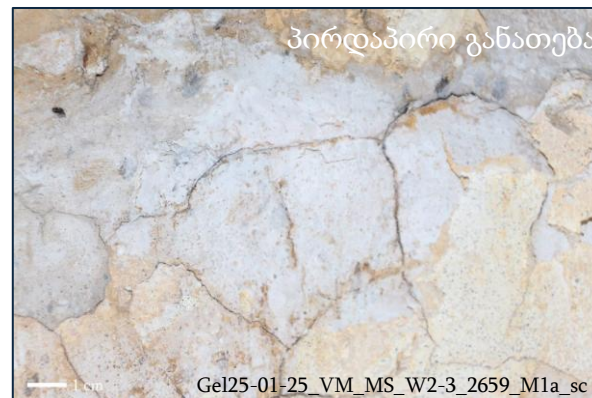
მოსახსნელი ფრაგმენტის შესწავლის შედეგად გამოვლინდა, რომ ძირითადი დაზიანებები ვრცელდება გუმბათის დასავლეთი სარკმლის ნაღესობის ნაკერის ქვედა მხარეს. ნაღესობა ხასითდება სკდომის შედეგად მიღებული ბადისებრი ბზარებით, ზოგ ადგილას ბზარები დახურულია, ზოგან ღია. ნაღესობა მჭიდროდ არის მოჭიდებული საფუძველთან და მექანიკური ზემოქმედებით გაფხვიერება არ შეინიშნება. ამ მონაკვეთში ფერწერული ფენა ან სრულად არის დაკარგული ან დაშლის პროცესშია.

ნაღესობის ნაკერის ქვემოთ მხატვრობის ზედაპირი სრულად არის დაფარული მარილის ორი ტიპით (ქერქისებრი და ნაფიფქი). იონური ანალიზების შედეგად გამოვლინდა ნიტრატისა და სულფატის შემცველობები.

**ზემოთ:** დაბზარული ნაღესობა, ნაწილობრივ და სრულად დაშლილი ფერწერა. ქერქისებრი გამომარილება.

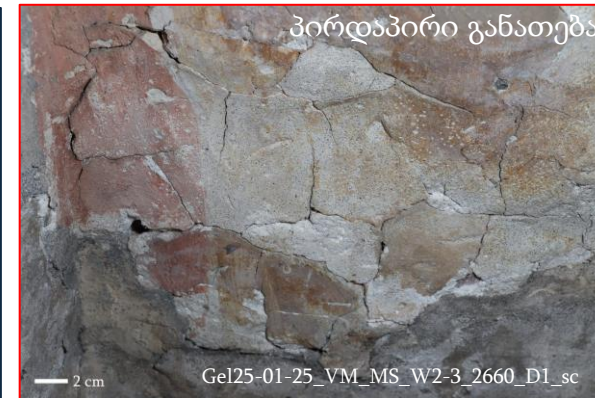
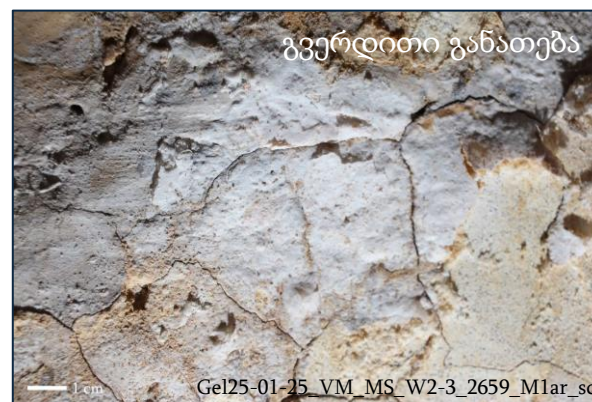
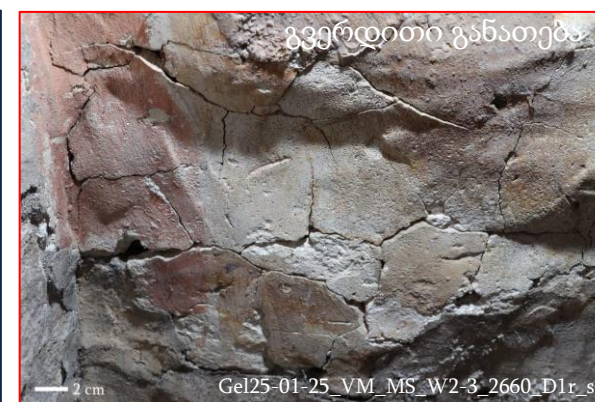
საკვლევი ობიექტის/მოსახსნელი ფრაგმენტის გარშემო წირთხლებში ვხვდებით ნაღესობის განშრევებებს, ფრაგმენტაციას, გაფხვიერებას, მიკრო ბზარებსა და დანაკარგებს.

**ზემოთ:** დაბზარული და განშრევებული ნაღესობა, ფრაგმენტაცია და ფერწერის ბურცვა.

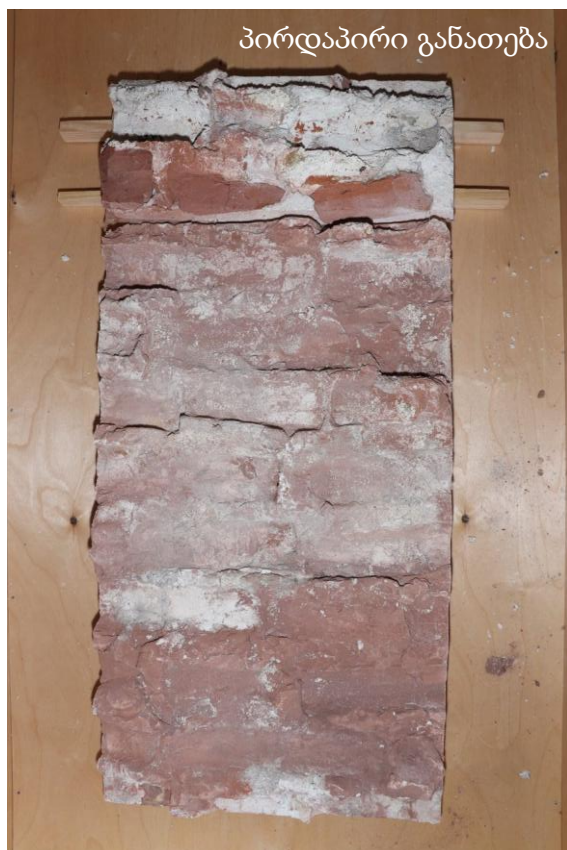
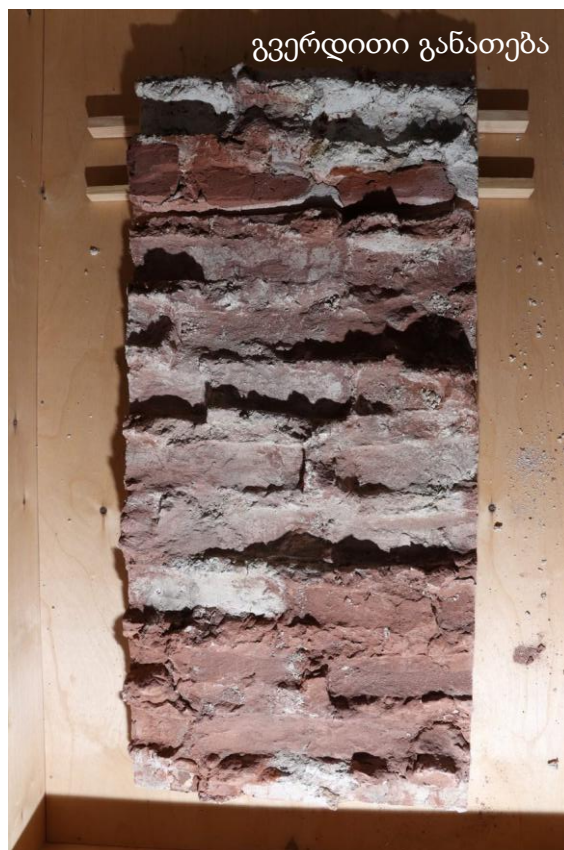
**ზემოთ:** საცავ ყუთში განთავსებული მოხსნილი კედლის მხატვრობის ფრაგმენტი - ზურგის - საფუძვლის ფენის მხრიდან. ღვთისმშობლის შობის სახელობის ტაძრის გუმბათის დასავლეთის ამოშენებული სარკმლის კედლის მხატვრობა.

11. ლაბორატორიაში მოხსნილი კედლის მხატვრობა შესაბამის სათავსო ყუთში განთავსდა და სარეაბილიტაციო სამუშაოების დასრულებამდე აქ იქნება შენახული.

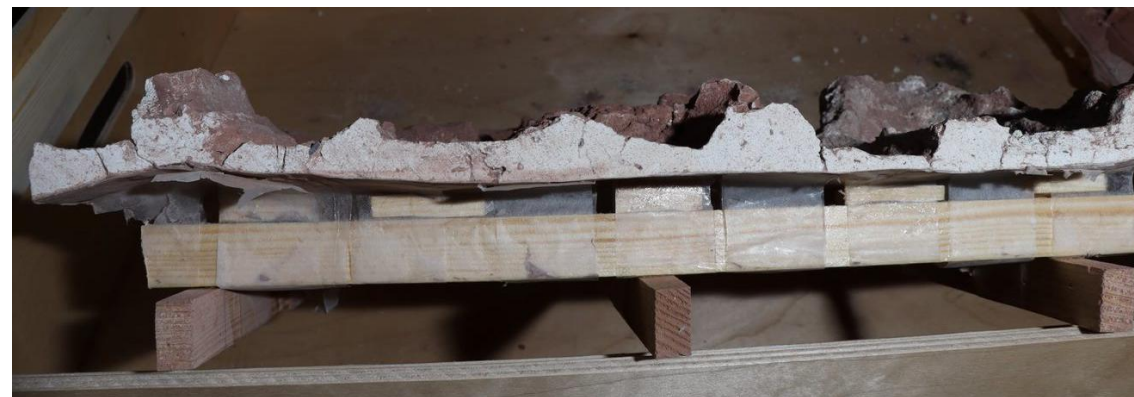
**ზემოთ:** მოხსნილი კედლის მხატვრობის ფრაგმენტის ჭრილი
