გელათის  
სამონასტრო კომპლექსის  
ღვთისმშობლის შობის სახელობის ტაძრის

სამხრეთი კარიბჭის  
კედლის მხატვრობის  
ტექნოლოგიისა და მდგომარეობის  
აღწერა - დოკუმენტაცია

დამკვეთი:  
გელათის რეაბილიტაციის დროებითი კომიტეტი

2024

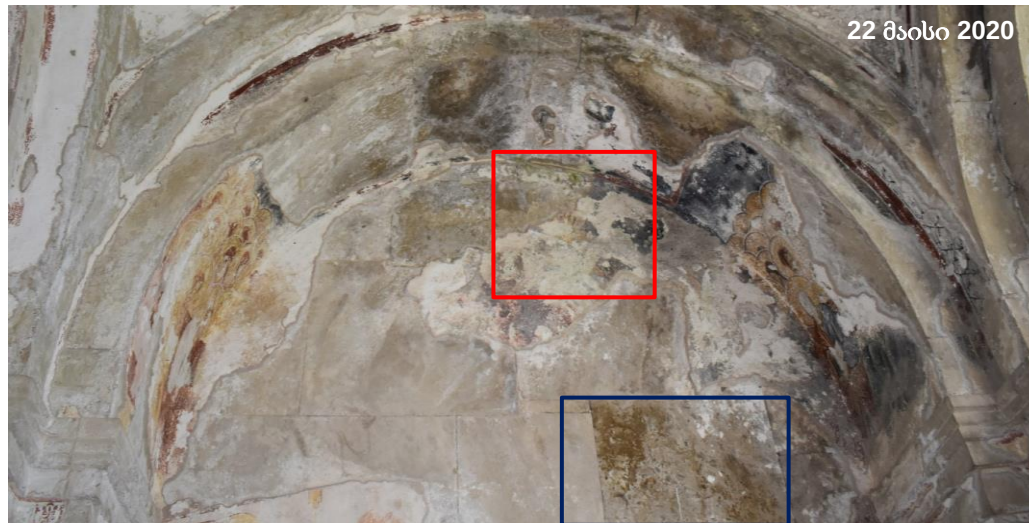
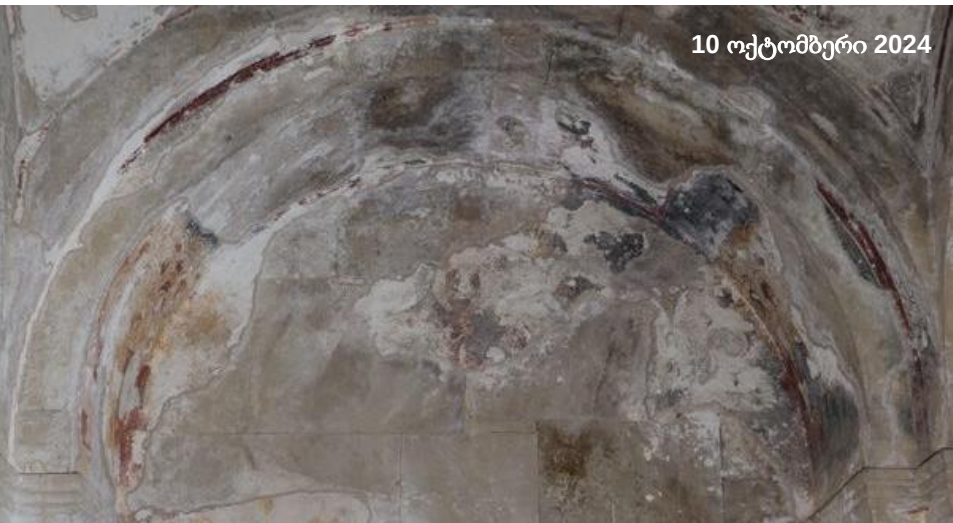
- 2012 წლის ფოტოზე, კარიბჭის აღმოსავლეთ კედელზე მნიშვნელოვანი დაზიანებები არ ფიქსირდება, თუმცა 2017 წელს გამოვლინდა ქვის შემუქებები (ლურჯი ჩარჩო) და ბიოაქტივობა (წითელი ჩარჩო).
- მწვანე ფერის ბიოლოგიური აგენტი ცენტრალურ და აღმოსავლეთ ნაწილში ორიგინალ ქვაზე, შელესილობაზე, მხატვრობასა და შეკეთებაზე დაფიქსირდა.

- 2018 წელს მოხდა მისი შეწამვლა, რამაც მოაცილა მწვანე პატინა და დაუბრუნა ზედაპირს ორიგინალი სახე.
- 2020 წლის 22 მაისს ბიოაქტივობა კვლავ შეინიშნება, თუმცა ძალიან მცირე მასშტაბზე. ძირითადად კედლის სიბრტყეების ბმებთან.
- 2020 წლის 22 მაისს ქვის შემუქებული არე გაფართოებული და გამკვეთრებულია, მაშინ როდესაც 17 ივნისის ფოტოზე თითქმის აღნიშნული სიმუქის კლება შეიმჩნევა (იხ. ლურჯო ჩარჩო).
- 2020 წლის 17 ივნისის შემდგომ 2024 წლის ჩათვლით, ბიოაქტივობისა და შემუქებული ქვის ცვლილება არ დაფიქსირდება.

დაზიანების ტიპი: ქვის შემუქება და ბიოაქტივობა. ლოკალიზაცია: აღმოსავლეთი კედელი  
2012 აგვისტო, ფოტო: ნანა კუპრაშვილი

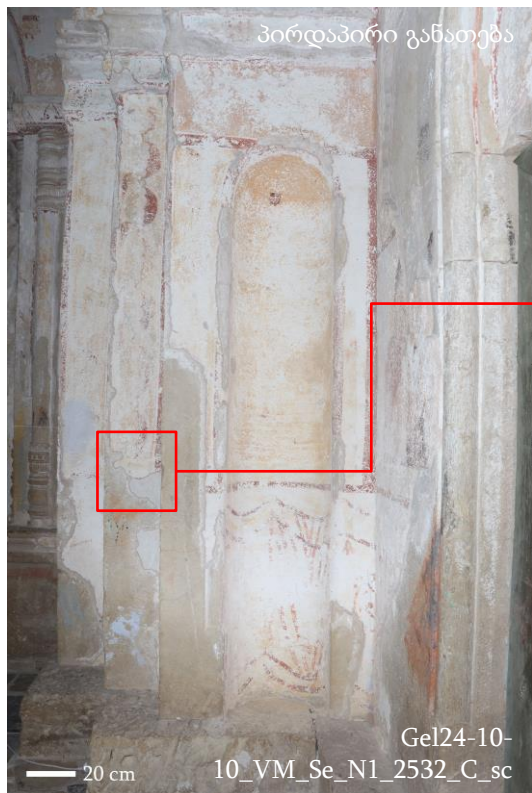
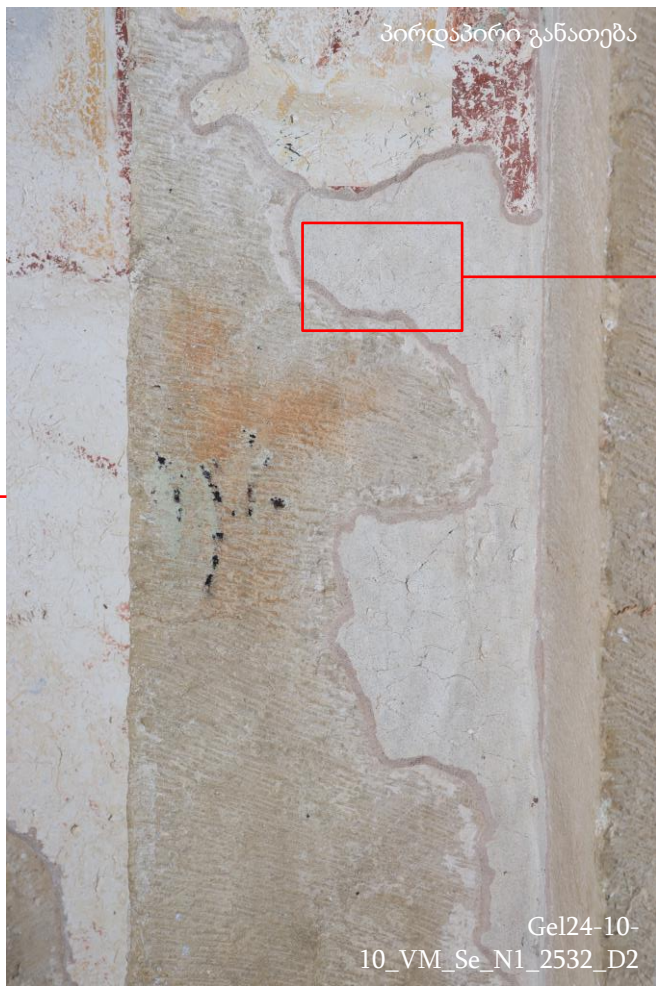
კარიბჭის ჩრდილოეთი კედელი (პილასტრი), მხატვრობის ზედა ფენის დანაკარგ ადგილას ჩანს მხატვრობის ფენა 1-ის ნალესობა, პოლიმიქტური, ძირითადად მუქი მწვანე, მოყავისფრო-შავი არაორგანული, საშუალომარცვლოვანი შემავსებლით.

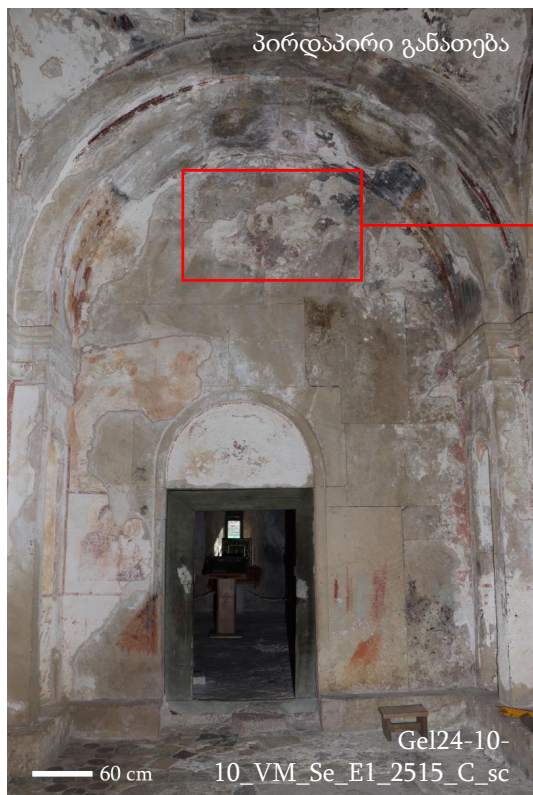
კარიბჭის აღმოსავლეთ კედელი, ზედა ნაწილი, მხატვრობის ფენა 1-ის ნალესობის მცირე დარჩენილი ნაწილი (თეთრი ფერის შემკვრელი და მუქი ფერის მხოლოდ არაორგანული შემავსებლით), რომელიც ძლიერ გაფხვიერებული და ეროზირებულია, ასევე დაფარულია ნადებით.

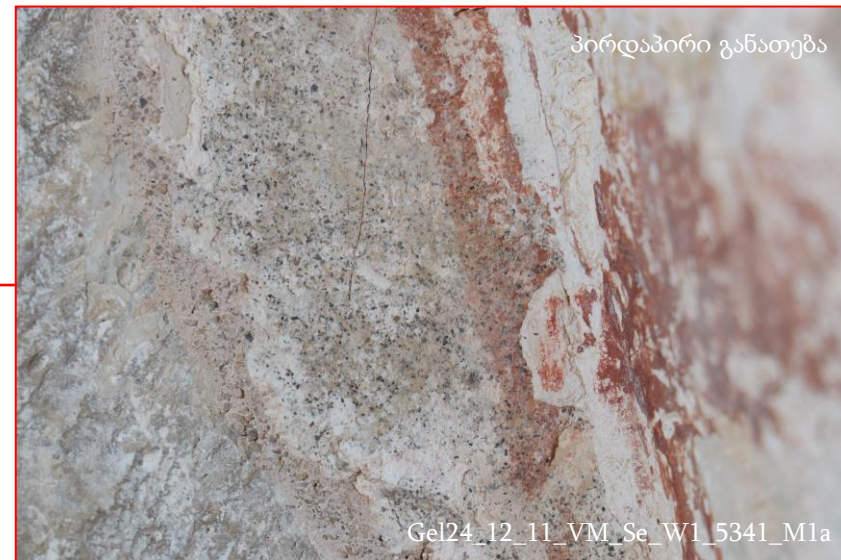
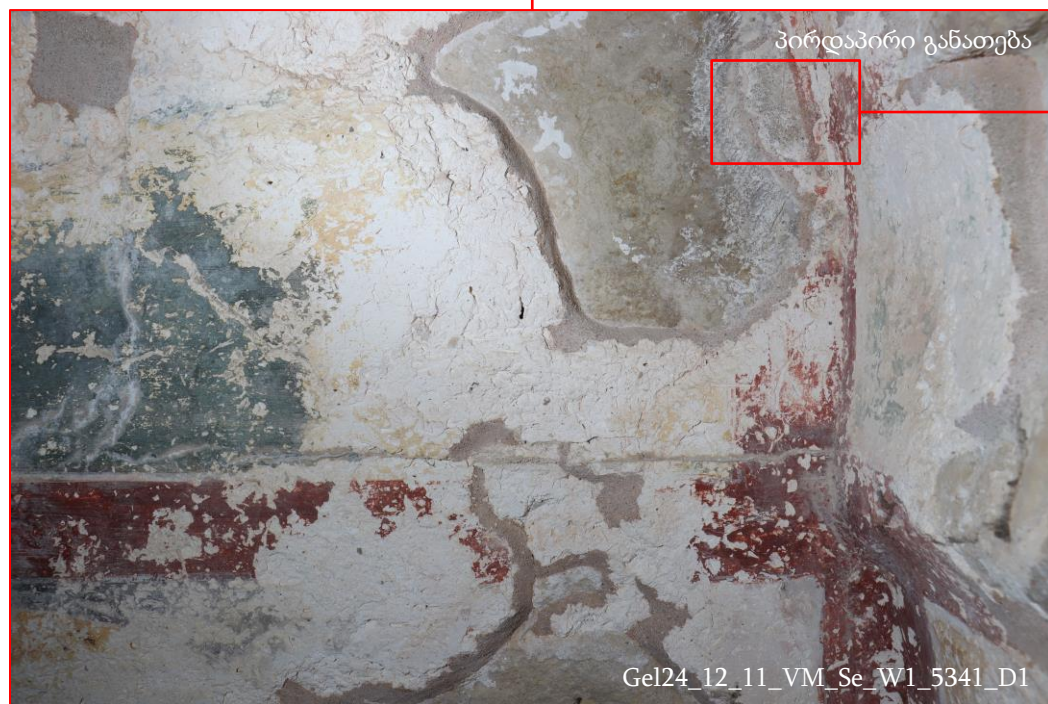
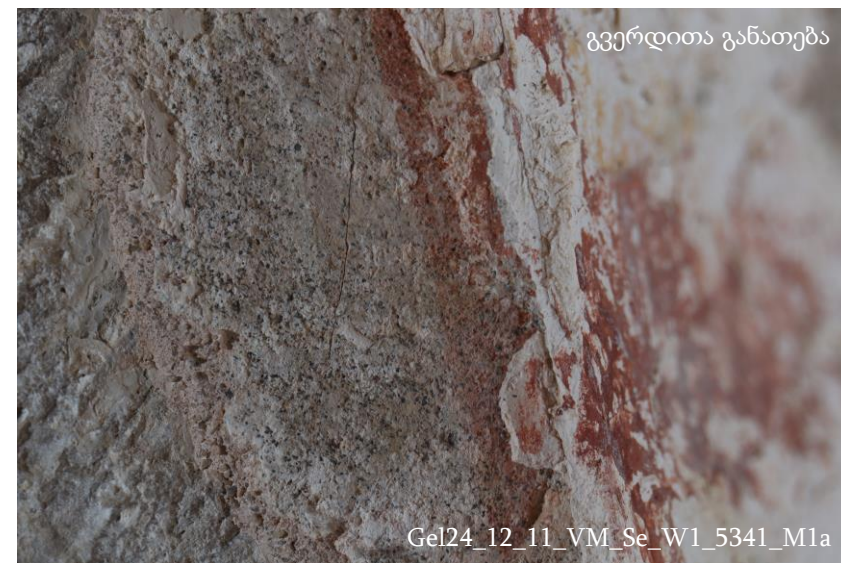
სამხრეთი კარიბჭის დასავლეთი კედელი, მხატვრობის ფენა 1, ჩანს ნალესობა მსხვილმარცვლოვანი არაორგანული შემავსებლით და წითელი საღებავის კონტურით. ამგვარი წითელი კონტურით დაფარული ფენა 1-ის ნალესობა ეკვდერში ასევე ჩანს სხვა ლოკაციებზე (დეტალურად მოცემულია გრაფიკულ დოკუმენტაციაში).

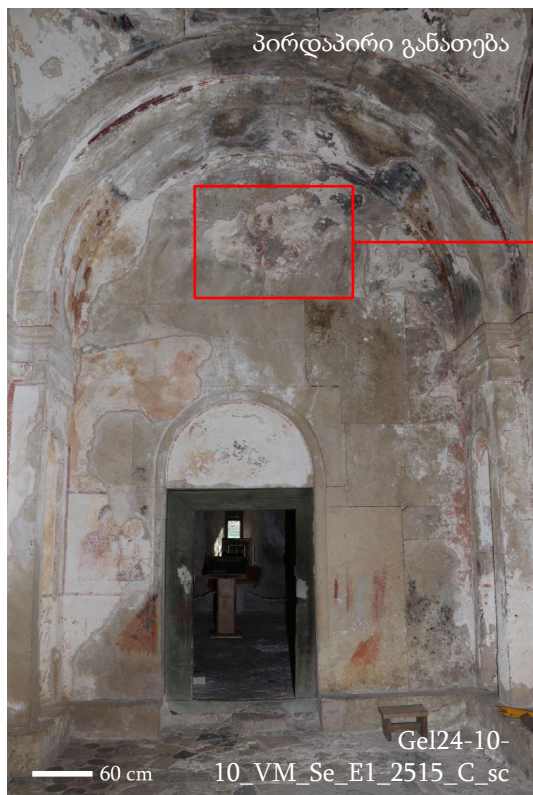
კარიბჭის აღმოსავლეთი კედელი, ზედა ნაწილი, მხატვრობის ფენა 2-ის ნალესობა, თეთრი ფერის შემკვრელი ჩალისფერი ორგანული ჩანარებით (რომელიც გათეთრებულია) და მრავალი ამოტეხვით (ჩანარების კვალით). არაორგანული შემავსებელი ფაქტობრივად არ აქვს.

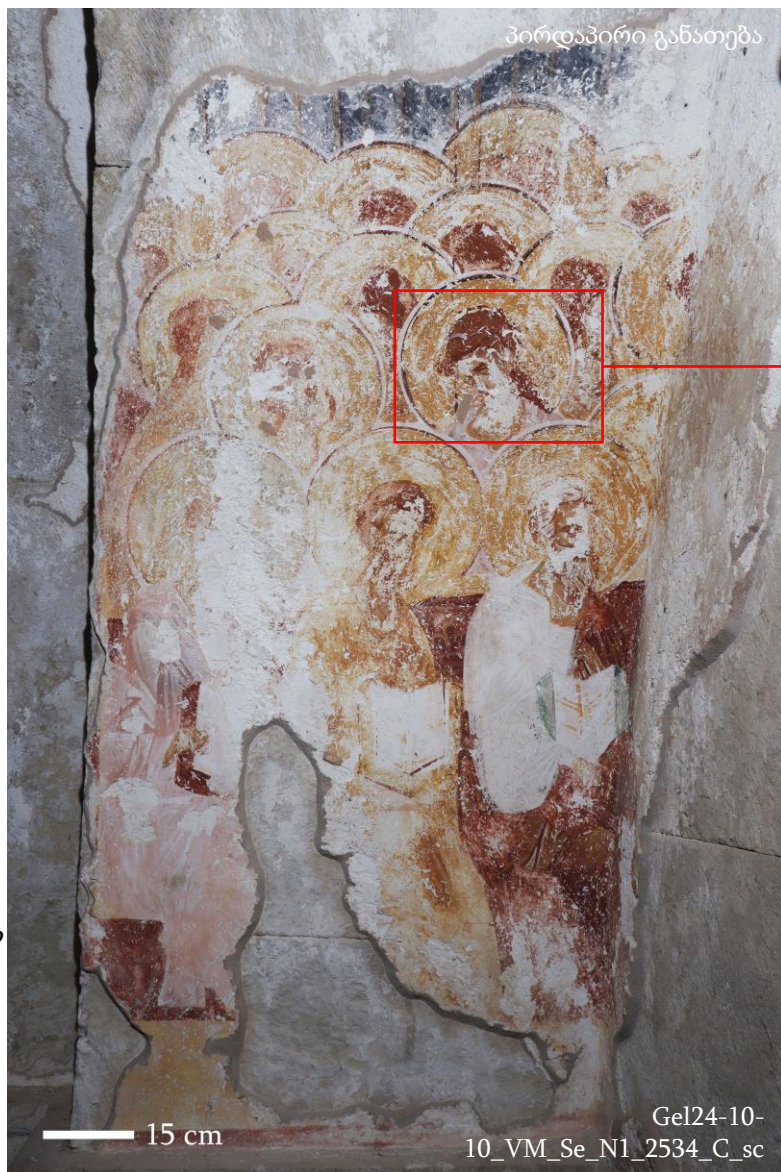
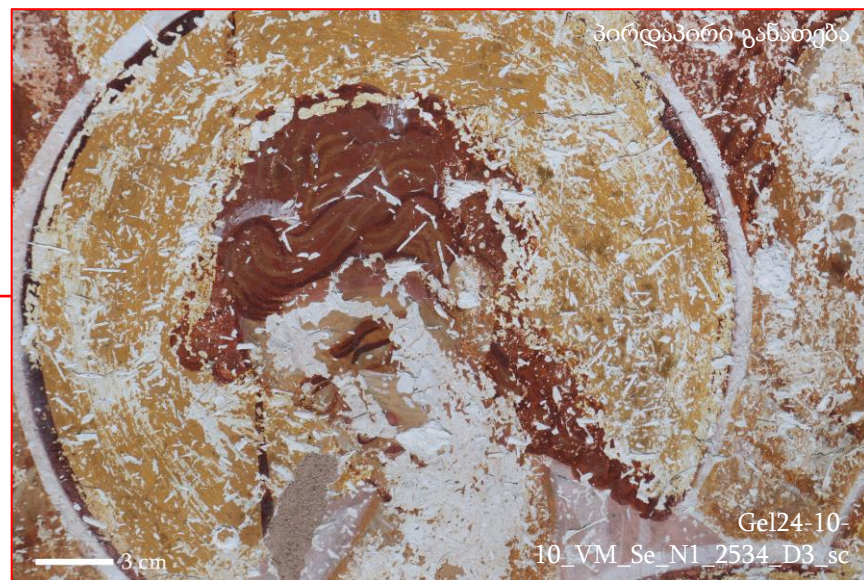
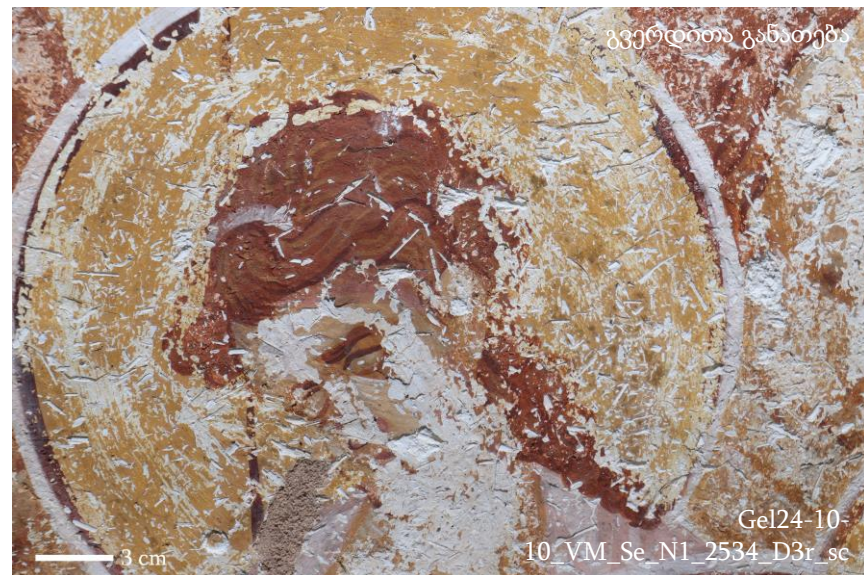
ლ სამხრეთი  
ო კარიბჭის  
კ აღმოსავლეთი  
ა კედელი,  
ც თაღის  
ი ჩრდილოეთი  
ა მხარე

ადგილებში  
ჩანართები  
ჯერ კიდევ  
ჩანს, ხოლო  
ადგილებში  
სრულად  
დაკარგულია

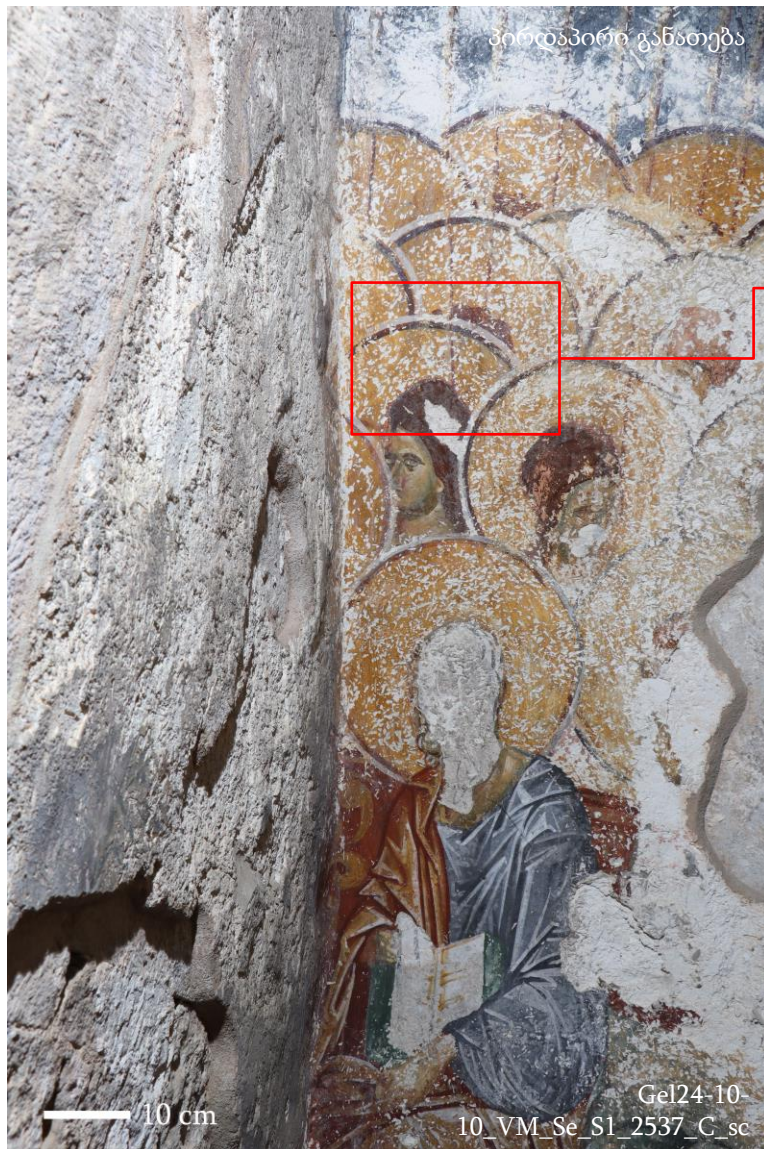
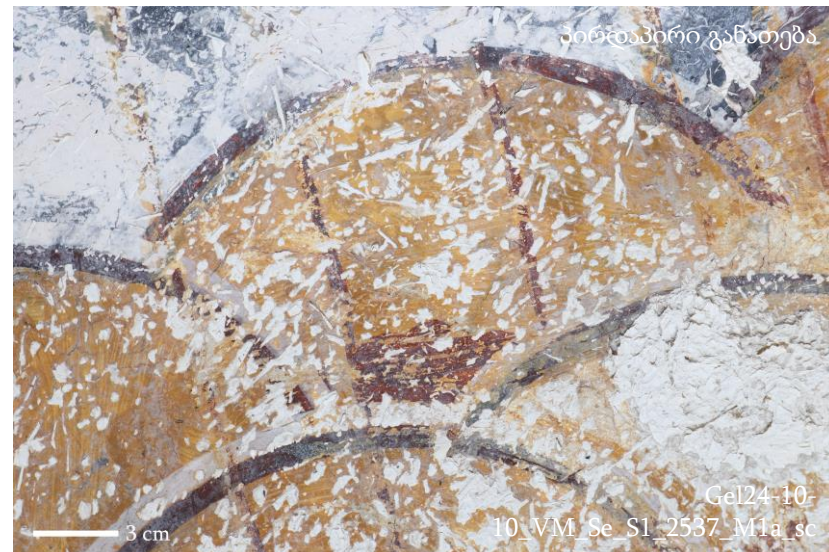
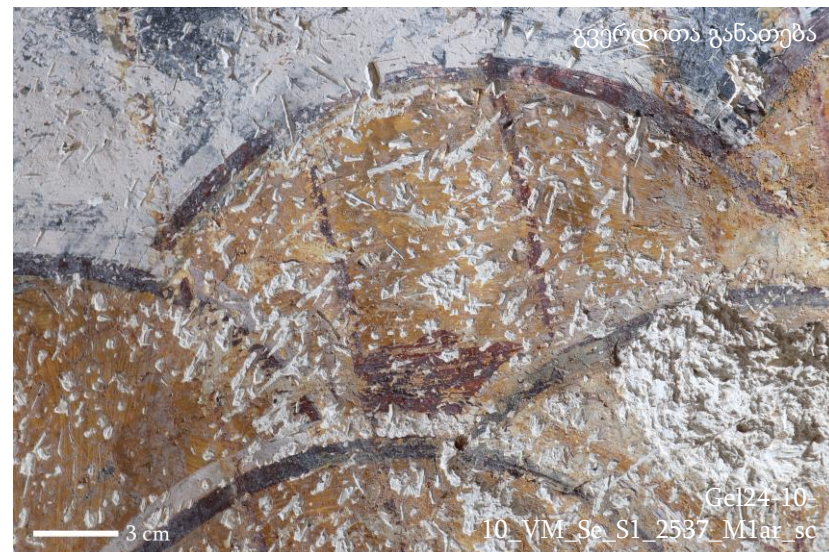
ლ სამხრეთი  
ო კარიბჭის  
კ აღმოსავლეთი  
ა კედელი,  
ც თალის  
ი სამხრეთი  
ა მხარე

ადგილებში  
ჩანართები  
ჯერ კიდევ  
ჩანს, ხოლო  
ადგილებში  
სრულად  
დაკარგულია

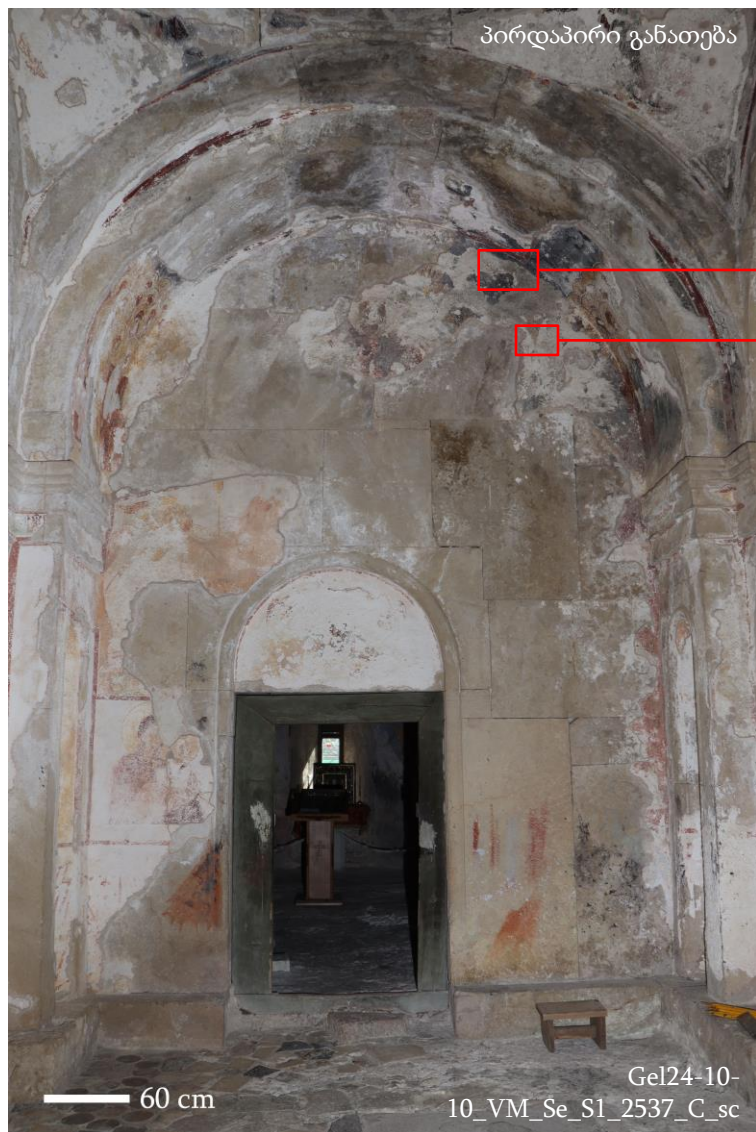
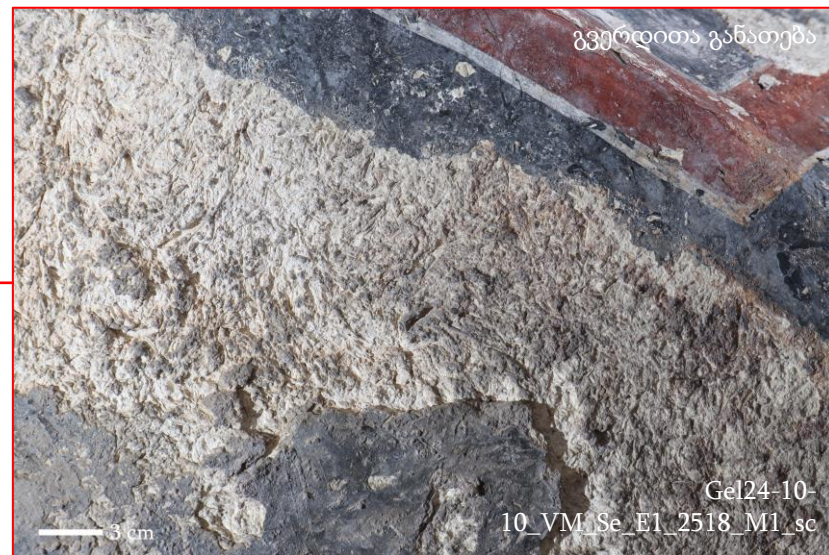
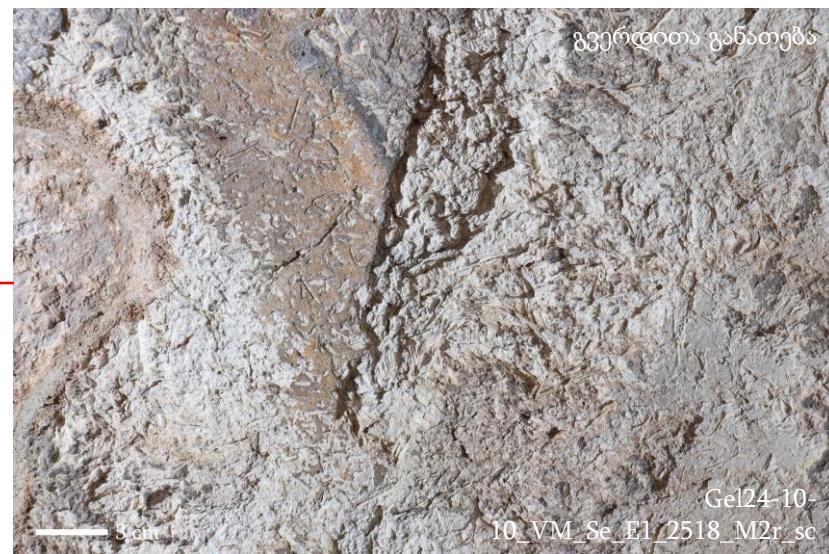
ლ სამხრეთი  
ო კარიბჭის  
კ აღმოსავლეთი  
ა კედელი,  
ც ზედა ნაწილი  
ი  
ა

დ ამოტეხვა  
ა  
ზ  
ი  
ა  
ნ  
ე  
ბ  
ა  
ორგანული  
ჩანარტების  
მიერ  
მხატვრობის  
ზედა ფენის  
ნაღესობის  
ამოტეხვები,  
რომელთა  
სიმრავლის  
გამო  
ნაღესობის  
საკმოდ დიდ  
ნაწილობრივ  
დანაკარგს  
ვხედავთ

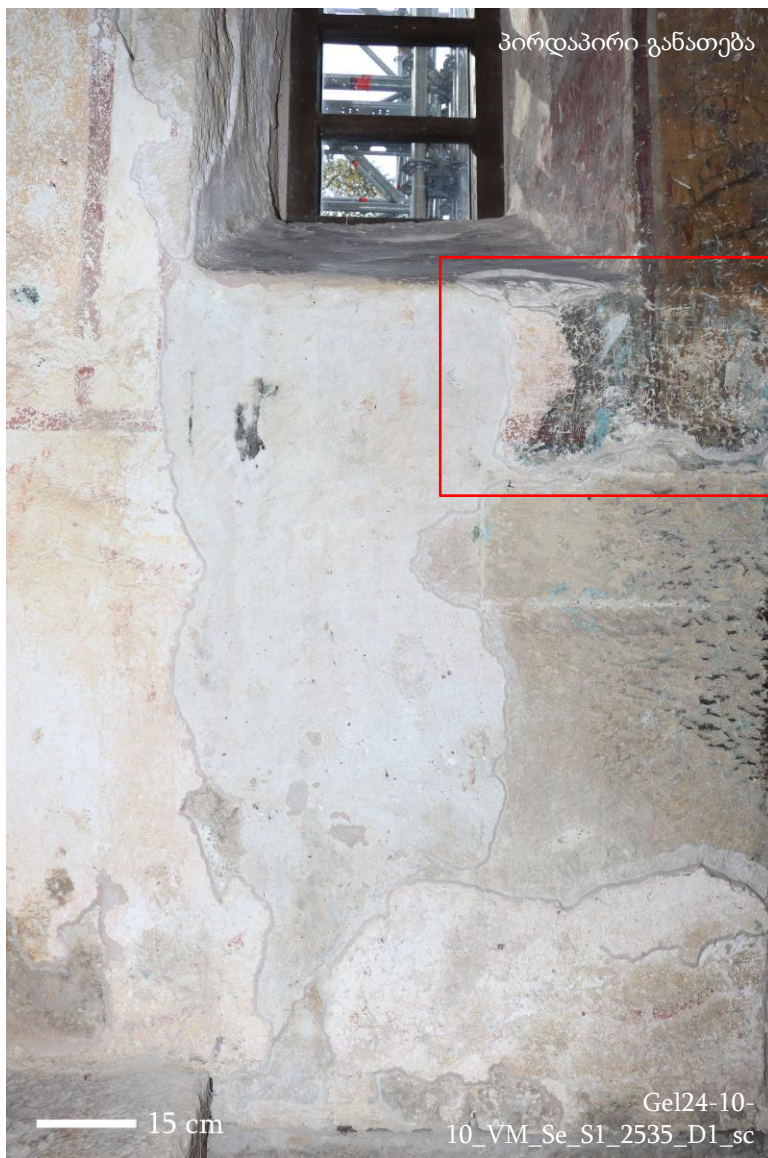
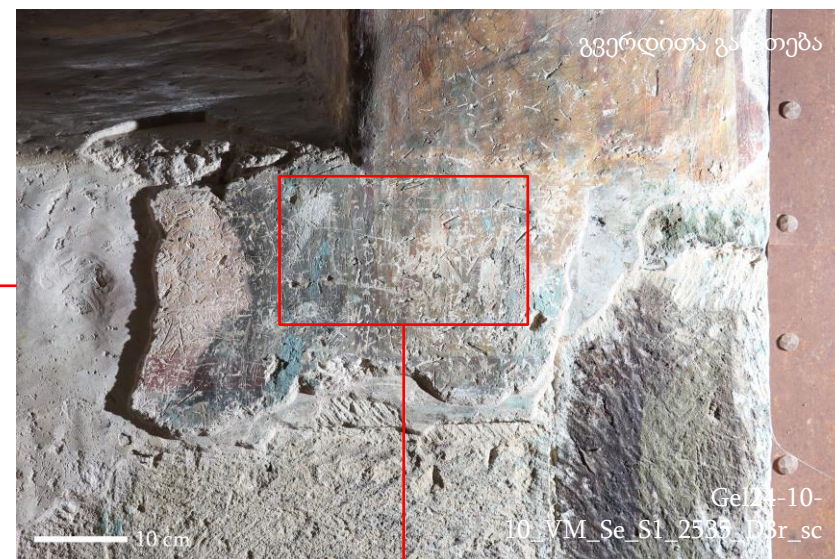
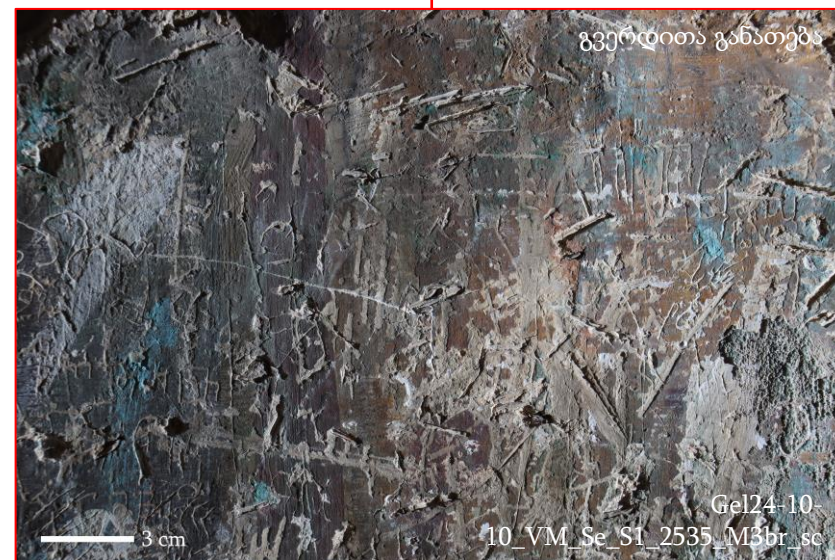
ლ სამხრეთი  
ვ კარიბჭის  
კ სამხრეთი  
ა კედელი,  
ც ქვედა  
ი ნაწილი  
ა

დ ამოტეხვა  
ა  
ზ დიდი  
ი ზომის  
ა (3სმ-მდე)  
ნ ორგანული  
ე ჩანარების  
ბ მიერ  
ა მხატვრობის  
ზედა ფენის  
ნალესობის  
ამოტეხვები

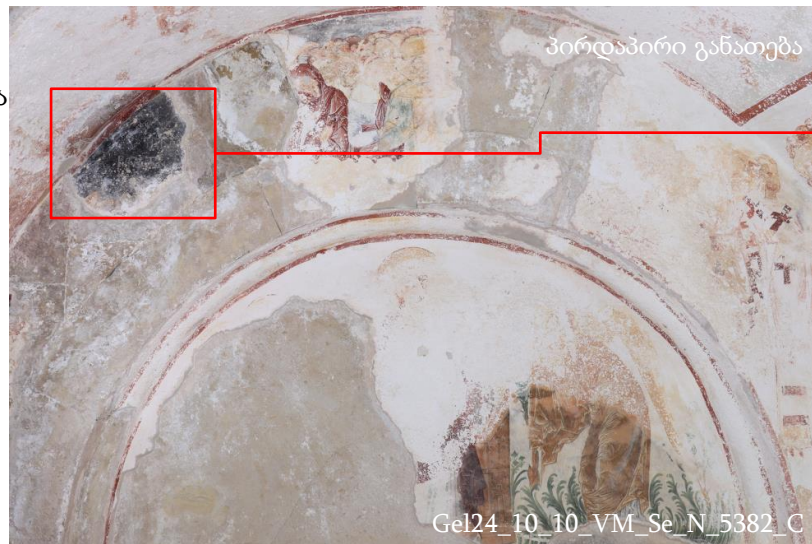
**ლოკაცია** ჩრდილოეთი კედელი

**დაზიანება** ზედაპირული აპკი  
(ფოტოებზე ნაჩვენებ მონაკვეთზე მოცემულია წინა საკონსერვაციო მასალის ნარჩენი, რომელიც ზედაპირზე გადაკრულია აპკად)

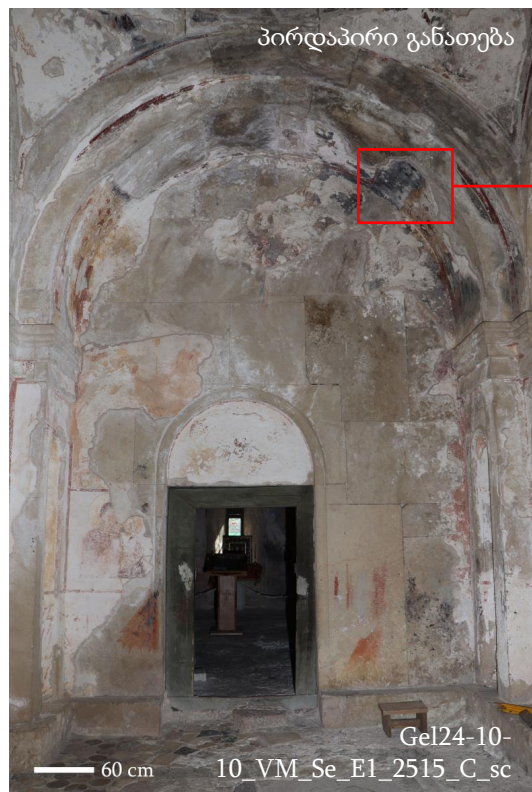
კარიბჭის აღმოსავლეთ კედელი, ზედა ნაწილი, მხატვრობის ფენა 1-ის ნალესობის მცირე დარჩენილი ნაწილი (თეთრი ფერის შემკვრელი და მუქი ფერის მხოლოდ არაორგანული შემავსებლით), რომელიც ძლიერ გაფხვიერებული და ეროზირებულია, ასევე დაფარულია ნადებით.
