გელათის სამონასტრო
კომპლექსი
კედლის მხატვრობის
კონსერვაციის პროგრამა

საკონსერვაციო
ფიზიკური
ჩარევების ანგარიში

ეტაპი 2

კრიტიკული ადგილების
სტაბილიზაცია და
გრძელვადიანი
საკონსერვაციო
მეთოდოლოგიის
განსაზღვრა

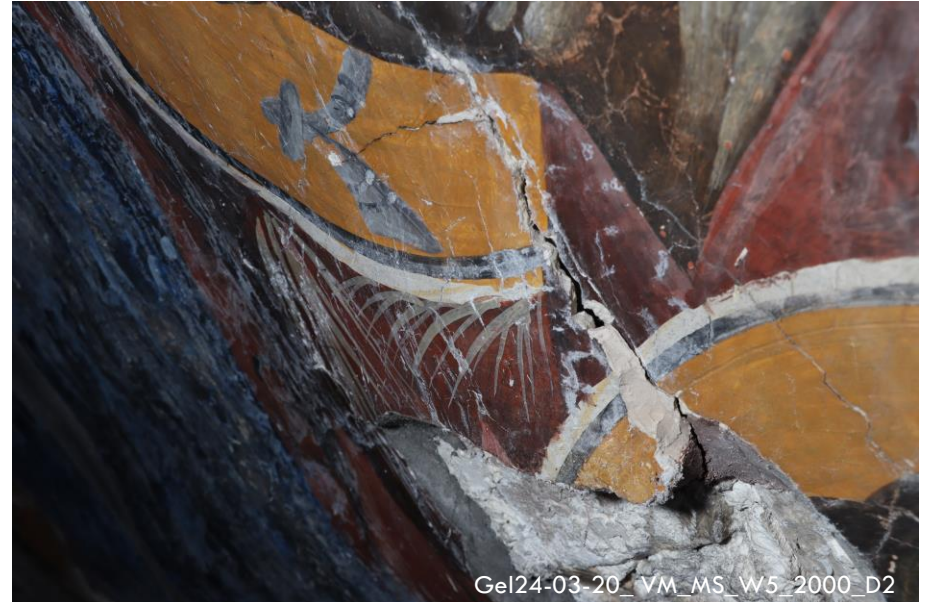
Gel24-03-20_VM_MS_W5_2000_D2

ზედა მარჯვენა ფოტო: ღვთისმშობლის ეკლესია, მთავარი სივრცე, სამხრეთი მკლავი, კამარის დონე, დასავლეთის კედელი (W5); 2024 წლის მდგომარეობა: ორიგინალი ნალესობისა და წინა საკონსერვაციო შეკეთებების (XX ს) განცალკევება (საფუძლიდან დაშორება) და ბზარები.

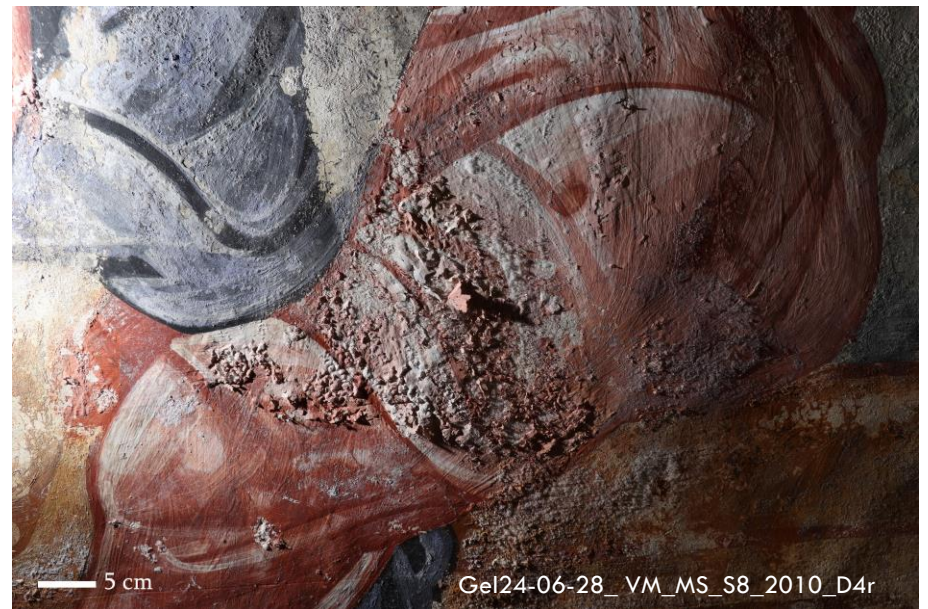
Gel24-06-28_VM_MS_S8_2010_D4r

მარჯვენა ფოტო: ღვთისმშობლის ეკლესია, მთავარი სივრცე, დასავლეთის მკლავი, კამარის დონე, სამხრეთ კედელი (S8); 2024 წლის მდგომარეობა: ფერწერის აქერცვლა და გამომარილება. აღნიშნული ადგილი გამაგრდა 2022 წელს.

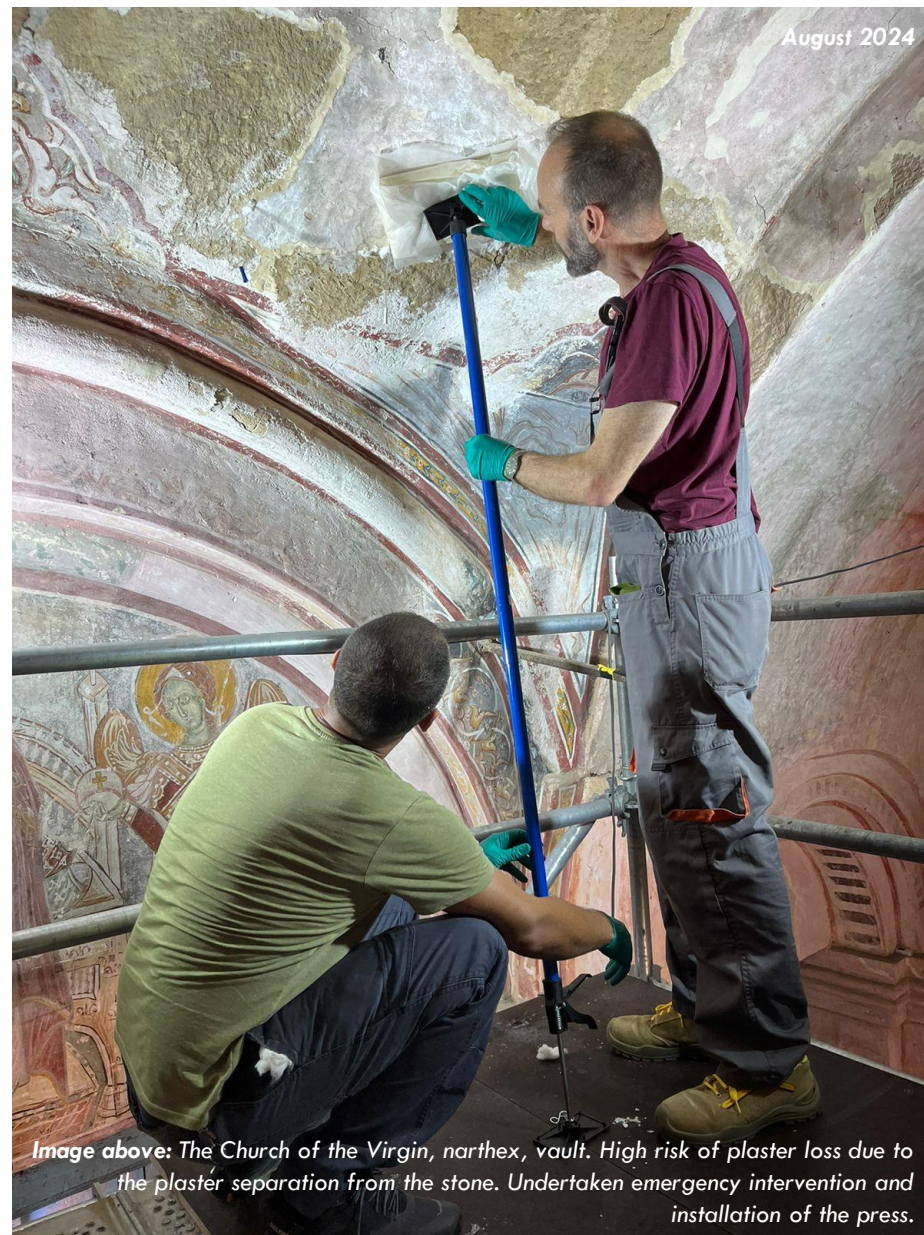
Image above: The Church of the Virgin, narthex, vault. High risk of plaster loss due to the plaster separation from the stone. Undertaken emergency intervention and installation of the press.

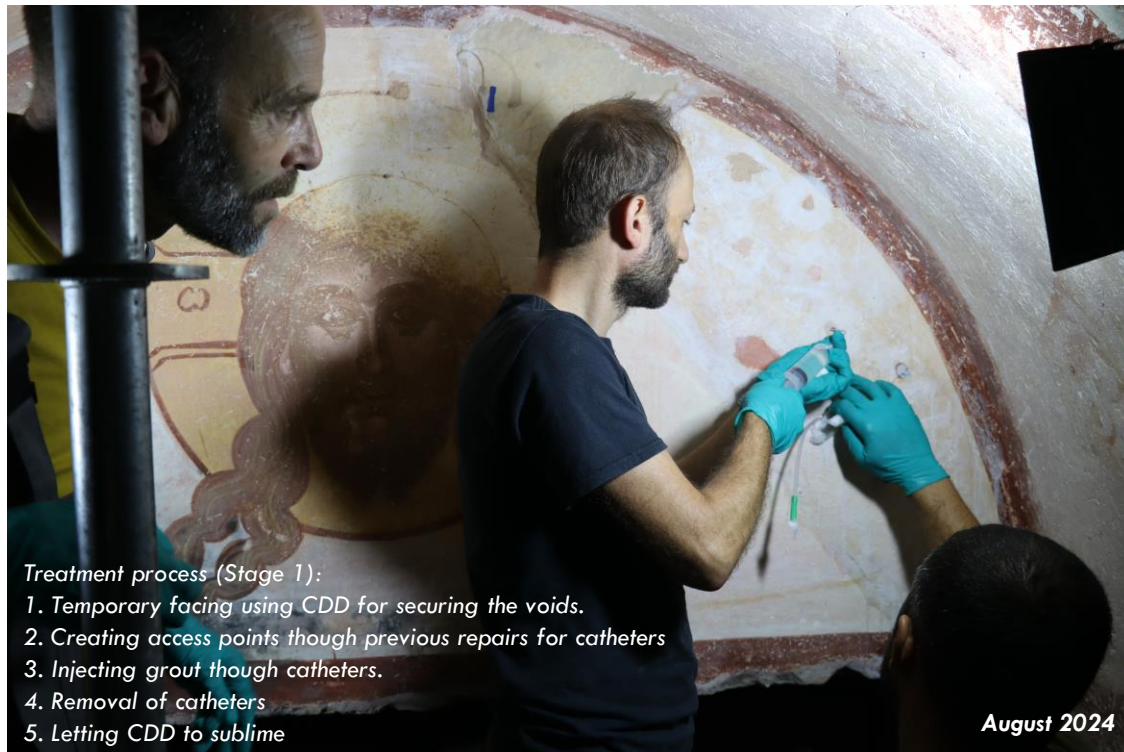
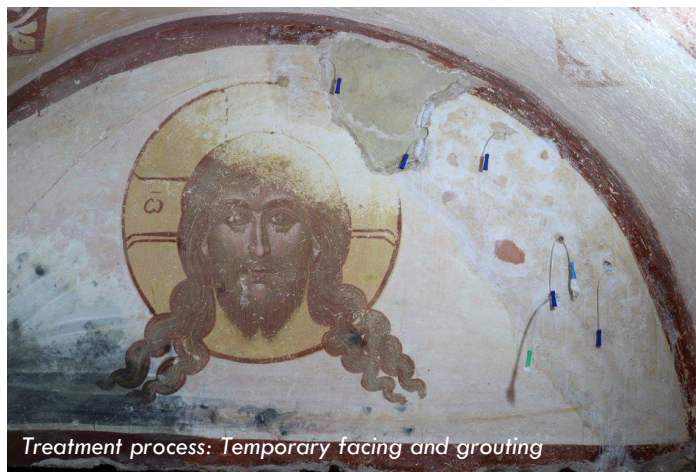
1. სამხრეთი მკლავი, ტიმპანი, სამხრეთის კარის ზემოთ (XVI):
ორიგინალი მხატვრობის მქონე ნალესობა და წინა საკონსერვაციო შეკეთებები განშრევენული და დაზარალებული.

ფოტოები ზემოთ და მარჯვნივ: ღვთისმშობლის ტაძარი, მთავარი სივრცე, სამხრეთი მკლავი, ტიმპანი (S24). ნალესობის დაკარგვის მაღალი რისკის ადგილი. განშრევენული და დაზარალებული ადგილი.

ტიმპანში ქრისტეს გამოსახულების მარჯვნივ განშრევებული ნალესობა დაკარგვის დიდი რისკის ქვეშ არის. ნალესობის ჩამოვარდნის საშიშროება გაზრდილია ტიმპანის ქვევით არსებული კარის მუდმივი გამოყენებით, რომელიც ვიზრაციას იწვევს და განშრევების ერთ-ერთ ისტორიულ წყაროდ შეიძლება ჩაითალოს. სამწუხაროდ, წინა საკონსერვაციო შეკეთებები წარუმატებელი აღმოჩნდა.

ამჟამად, სტაბილიზაციისთვის გამოყენებულ იქნა გრუტირება. 8 აგვისტოდან საინექციო მასალის ჩასხმა რამდენიმე დღის განმავლობაში განხორციელდა. არეში თანდათანობით 1.256 ლიტრი ხსნარის შემვება მოხდა.

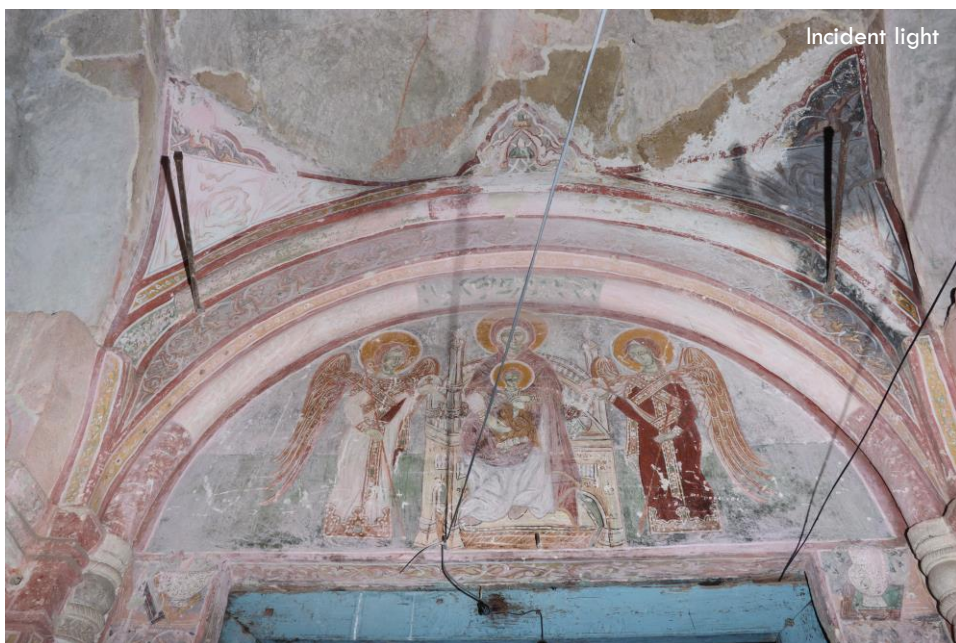
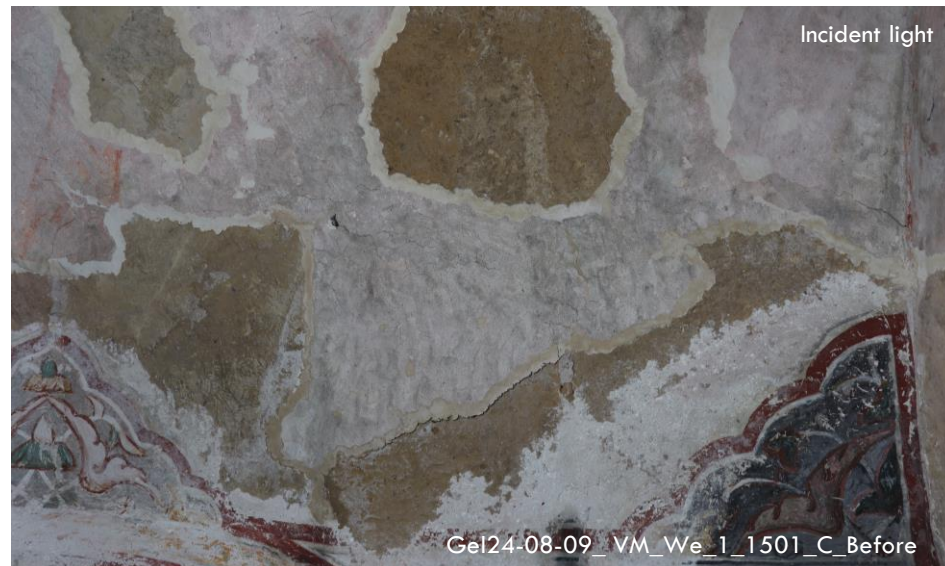
- XII საუკუნის მხატრობის მქონე ნაღესობა ქვიდან მოცილებულია, ნაღესობას ბზარებიც აღენიშნება. წინა საკონსერვაციო შეკეთებები, მგავსად ორიგინალისა მოცილებულია საფუძველს.

ფოტოები ზემოთ და მარჯვნივ: ღვთისმშობლის ეკლესია, ნართექსი, კამარა აღმოსავლეთი მხარე, მთავარ სივრცეში შესასვლელი კარის თავზე (სცენა 1). ნაღესობის დაკარგვის მაღალი რისკის შემცველი ადგილი. ბზარები და განშრეება ორიგინალ ნაღესობასთან ერთად შეკეთებებსაც აქვს, ასევე ვხვდებით მარილის აქტივობას (ნიმუშები გაიგზავნა ანალიზისთვის).

მხატვრობის მქონე ნაღესობა დაზარალებული და საფუძველს მოწყვეტილია. მონიტორინგზე დაყრნობით შეიძლება ითქვას, რომ მარლის აქტივობა და განშრეების ზრდა შეინიშნებოდა, შესაბამისად ჩამოვარდნის დიდ რისკს შეიცავდა.

განშრეებულ ადგილას ინექტირება განხორციელდა 12 აგვისტოდან 2 დღის განმავლობაში. განშრეებულ მონაკვეთზე ეტაპობრივად 378 მლ საინექციო ხნარის შეყვანა მოხდა.

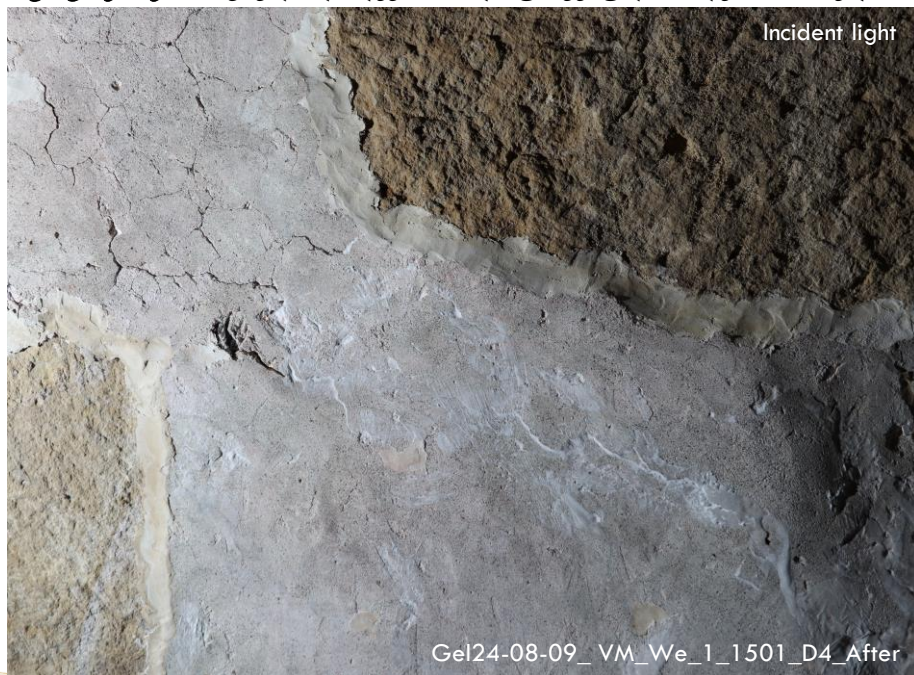
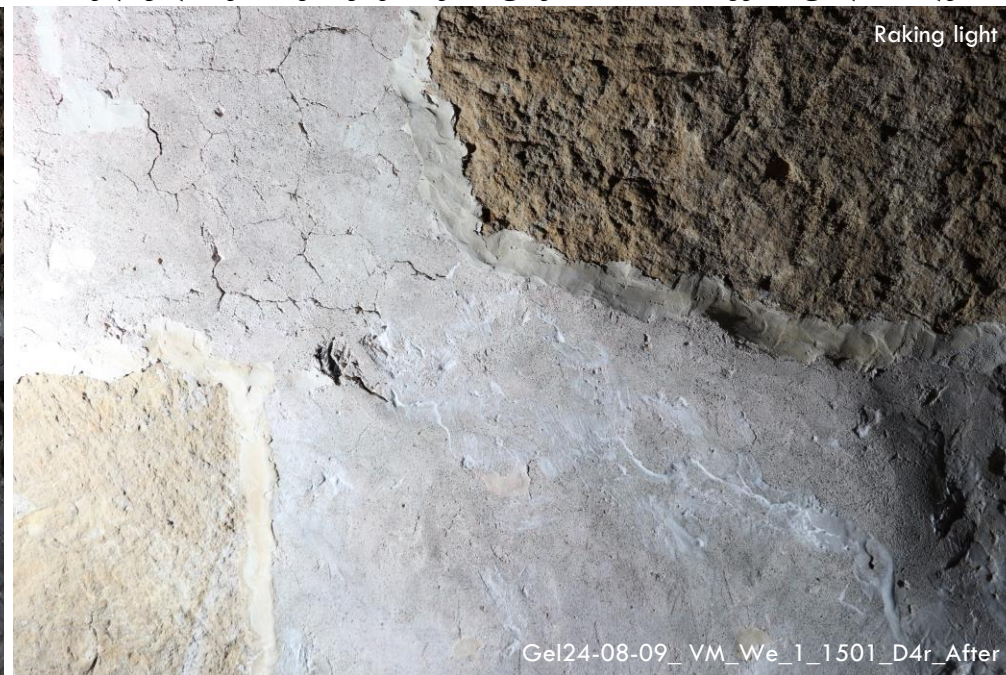
ფოტოებზე ჩანს ციკლოდოდეკანით დამუშავებული ნაღესობის ზედაპირი, რომელიც დროებით გამაგრებას ემსახურება. ხსნარი 1 თვეში სუბლიმირდება

სურათები ზემოთ: ლოკაციის დამუშავების პროცესი (სტადია 1): 1. დროებითი გამაგრება CDD-ის გამოყენებით და ბამბით ღია ადგილების დროებით შევსება. 2. კატეტერით საინექციო ხნარის შესაშვები წერტილების მომზადება. 3. ხნარის შეშვება. 4. კატეტერების მოხსნა 5. პრესების დამონტაჟება 6. პრესის მოხსნა 7. CDD-ის სუბლიმაცია

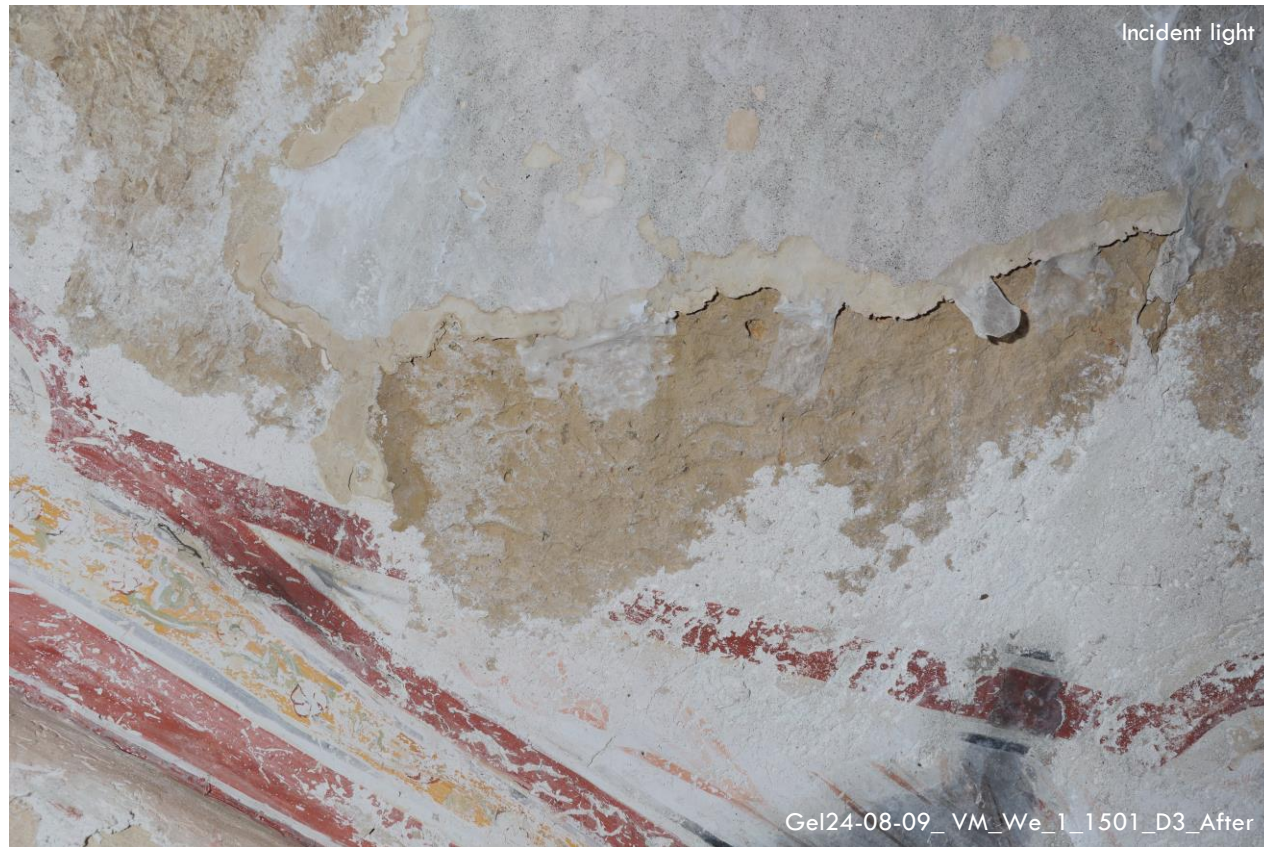
მიუხედავად იმისა, რომ განშრევებული ორივე უბანი (ნართექსი და ტიმპანი) შედარებით მცირე მონაკვეთს წარმოადგენდნენ (1 მ კვადრატზე ნაკლები), ისინი ჩამოცვენის მაღალი რისკის ქვეშ იყვნენ და საჭიროებდნენ პრიორიტეტულ მკურნალობას. ორივე შემთხვევაში, დროებითი დაცვა/მხარდაჭერა უზრუნველყოფილი იყო ციკლოდოდეკანის (CDD) გამოყენებით, ცვილის მსგავსი მასალა (C12H24). ხანმოკლე პერიოდის შემდეგ ეს მასალა მყარი მდგომარეობიდან აირისებრ მდგომარეობაში გადადის და არ ტოვებს ნარჩენებს.

გამოსახულება ზემოთ და მარცხნივ: განშრევებული ნაღესობის გამაგრება ციკლოდოდეკანისა და საიზოლაციო (იაპონური) ქაღალდის დახმარებით (იაპონური ქაღალდი თავისით ჩამოვარდება, ზედმეტი მექანიკური ჩარევის გარეშე).

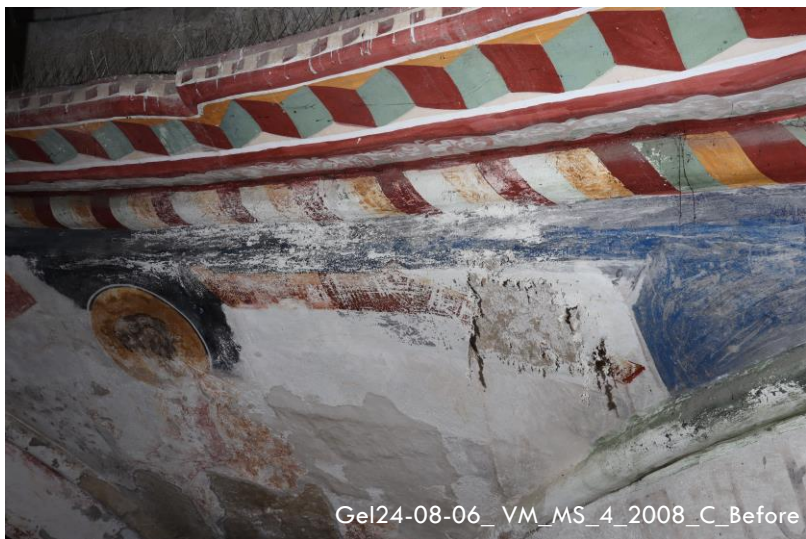
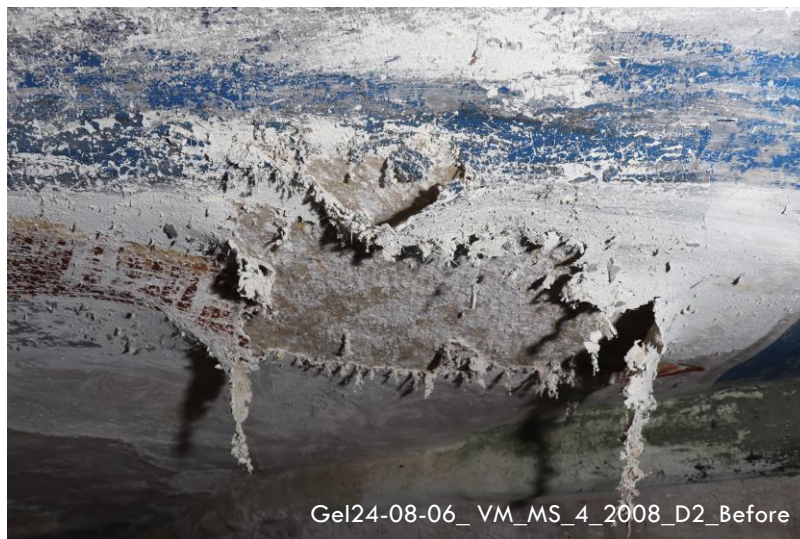
Gel24-08-06_VM_MS_4_2008_C_Before

1. ჩრდილო-დასავლეთი აფრა - ნალესობა ჩამოცვენილია და ნაწილი განშრევებული.

მარცხნივ და მარჯვნივ: ჩრდილო-დასავლეთი აფრა, ნალესობის კრიტიკული ლოკაცია. ნალესობის ნაწილი ჩამოცვენილია, ხოლო ნაწილი საფუძველს მოცილებული.

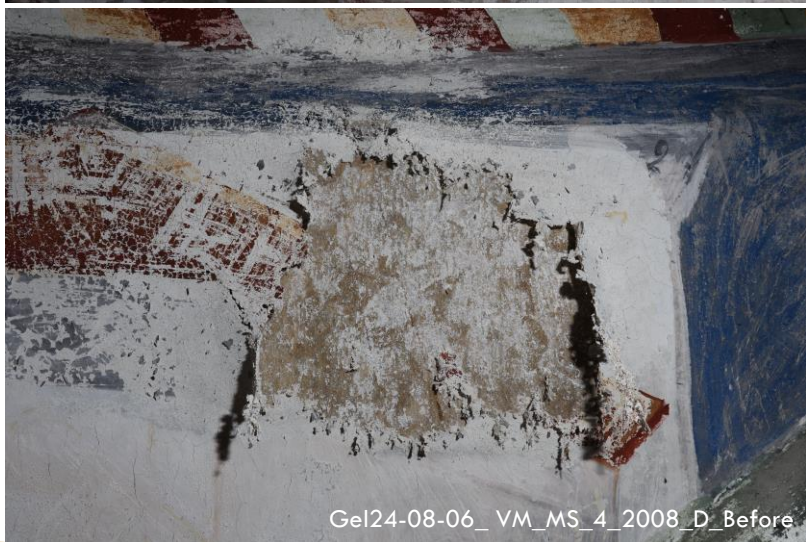
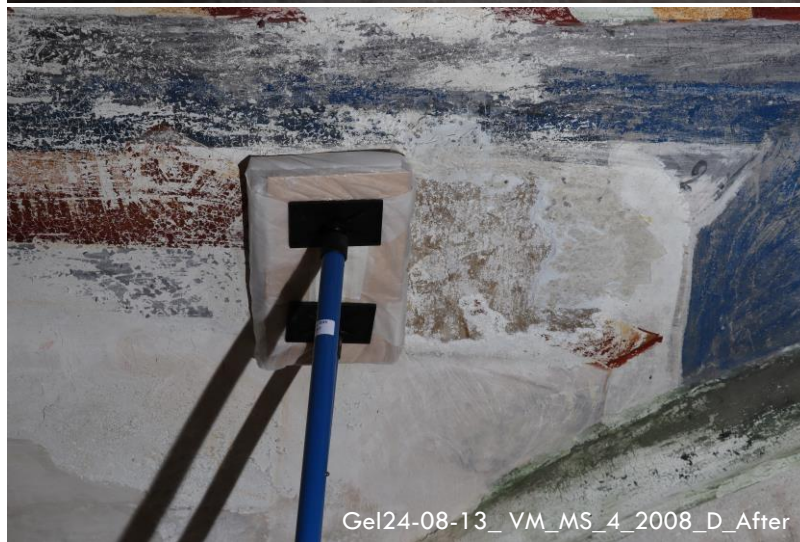
Gel24-08-06_VM_MS_4_2008_D_Before

მარცხნივ და მარჯვნივ: ჩრდილო-დასავლეთი აფრა, ნალესობის კრიტიკული ლოკაცია. ჩარევამდე და ჩარევის შემდგომ.

1. ჩრდილო-დასავლეთი აფრა: გამოზურცული და თხელი ნალესობის ბოლო დროინდელი ჩამოცვენის არე. მონაკვეთი უპირველესად გამაგრდა Paraloid B72®-ით და იაპონური ქალაღმით, რასაც მოჰყვა კირზე დაფუძნებული მსუბუქი ხსნარის ინექცია. ნალესობა გამყარებამდე პრესებით გამაგრდა.

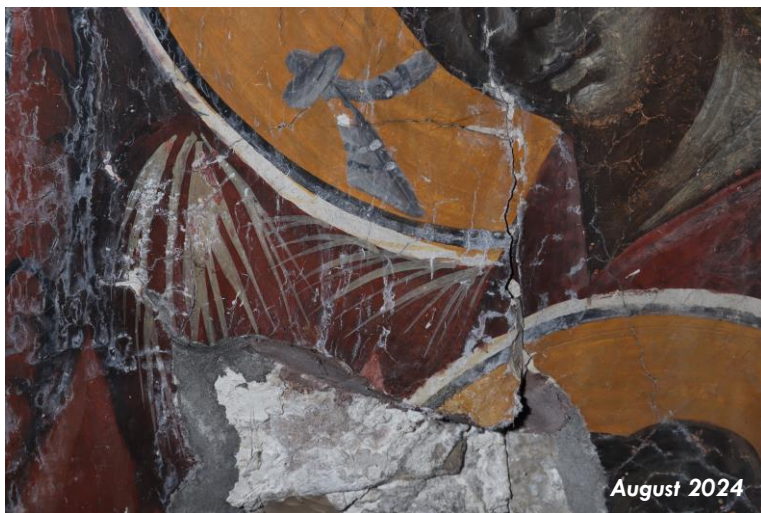
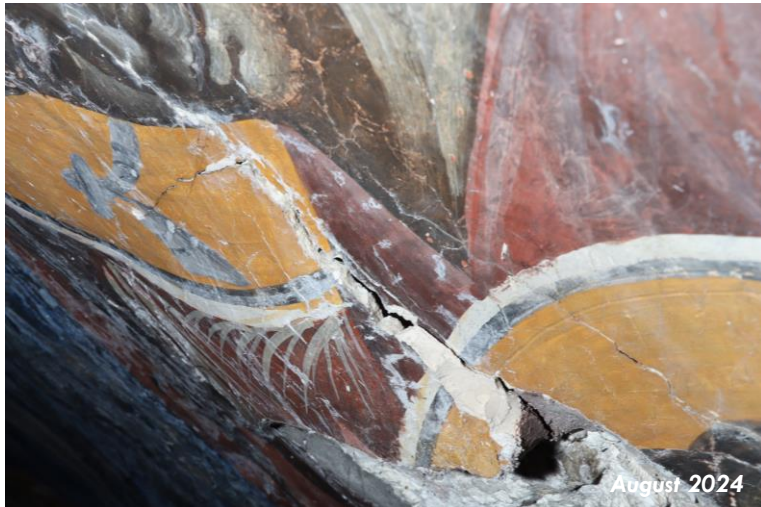
2. სამხრეთი მკლავი, კამარა, დასავლეთი კედელი (W5): დაზარალებული და განშრევებული მხატვრობის მქონე ნაღესობა ჩამოვარდნის რისკის ქვეშ არის, შესაბამისად გრძელვადიანი საკონსერვაციო ჩარევების განხორციელებამდე (ნოემბერი 2024) მოხდა მისი დროებითი სტაბილიზაცია საიზოლაციო (იაპონური) ქაღალდისა და Paraloid B72®-ის გამოყენებით.

ფოტოები მარცხნივ: ღეთისმშობლის შობის ტაძარი, მთავარი სივრცე, სამხრეთი მკლავი, კამარის დონე, დასავლეთი კედელი (სენა W5). ნაღესობა მოწყვეტილია საფუძლის ფენას, ასევე აღენიშნება ბზარები და გამომარილება. ნაღესობა მეოცე საუკუნეში გამაგრებული იყო სხვადასხვა მასალით (კირისა და თაბაშირის შევსებებითა და ქიმებით). ამჟამად წინა პერიოდის შეკეთებები ორიგინალის მსგავსად დაზარალებულია, მოწყვეტილია საფუძველს (ფუნქციადაკარგულია) და აღენიშნება გამომარილება.

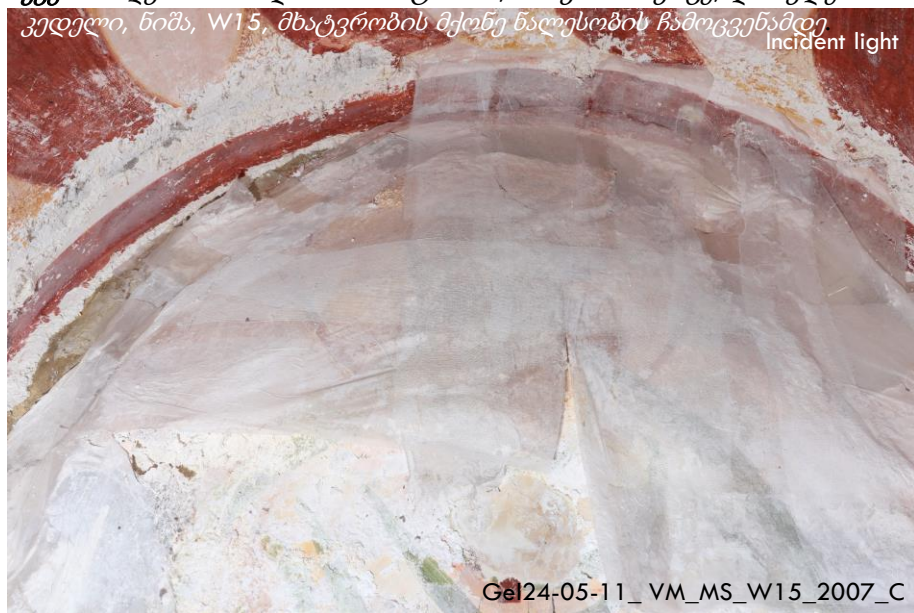
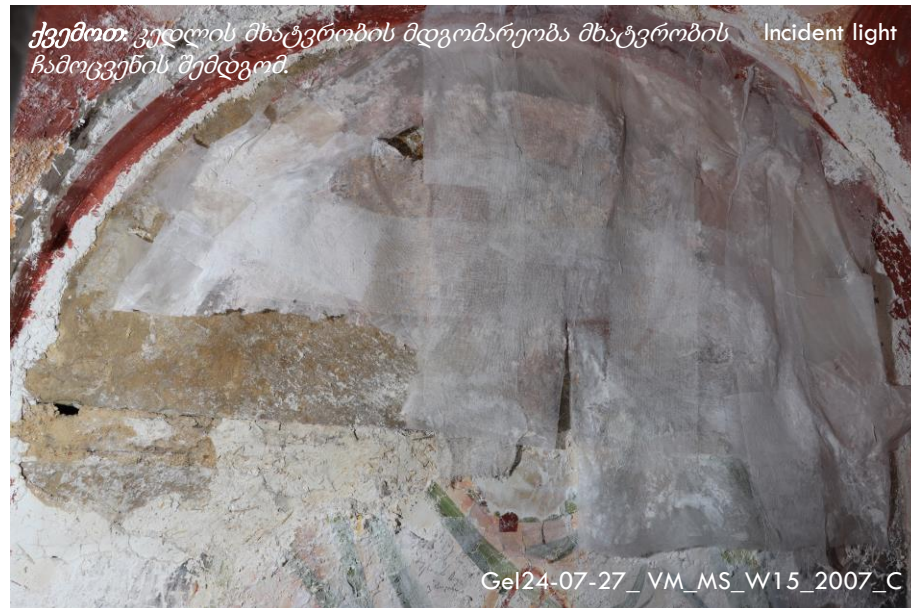
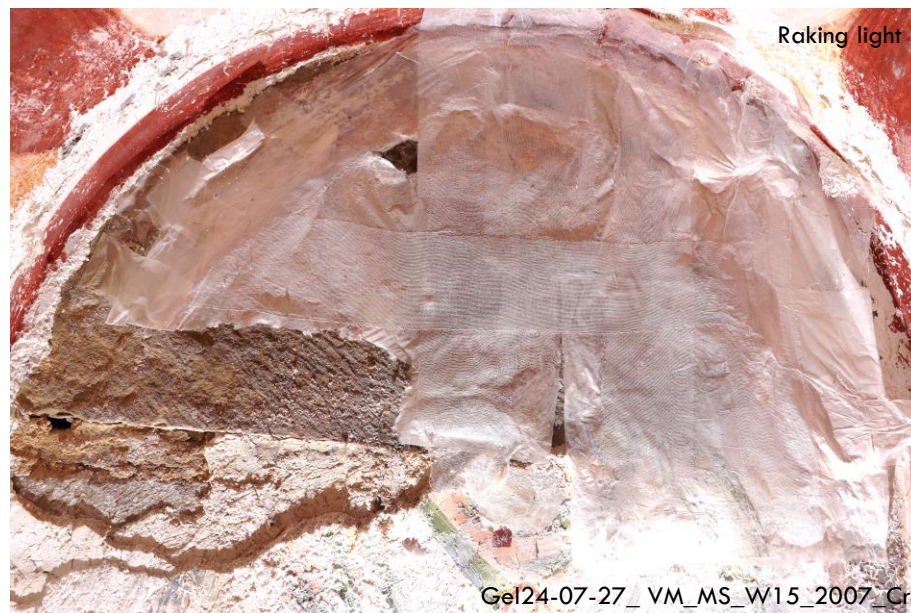
ქვემოთ: ღვთისმშობლის შობის ტაძარი, მთავარი სივრცე, დასავლეთი კედელი, ნიშა, W15, მხატვრობის მქონე ნალესობის ჩამოცვენამდე

3. დასავლეთი მკლავი, დასავლეთი კედელი, ნიშა: აღნიშნულ მონაკვეთზე ახლო წარსულში დაფიქსირდა ნალესობის მქონე მხატვრობის ცვენა. არეზე 2022 წელს განხორციელდა დროებითი გამაგრების სამუშაოები (იაპონური ქაღალდით, მარლითა და ადჰეზივებით ნალესობის დაჭერა კედელზე). 2024 წლის მარტში მცირე მონაკვეთი დროებით გადამაგრდა უკვე არსებულ გამაგრებაზე, თუმცა მდგომარეობა ექსტრემალურად კრიტიკული რჩებოდა, მეტიც, ლოკაცია მარილის განსაკუთრებული სიჭარბით გამოირჩევა. აღსანიშნავია, რომ მხატვრობის მქონე ნალესობა მთლიანად მოწყვეტილია საფუძველს და მხოლოდ დროებით სამაგრებს უჭირავს, შესაბამისად, გადაწყვეტილება იქნა მიღებული, რომ აღნიშნული მონაკვეთი უნდა ჩამოიხსნას. ჩამოხსნა 2024 წლის სექტემბერში განხორციელდება.

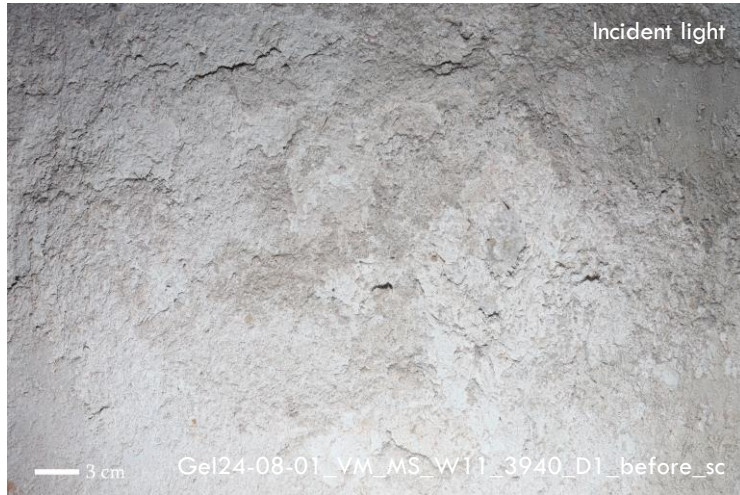
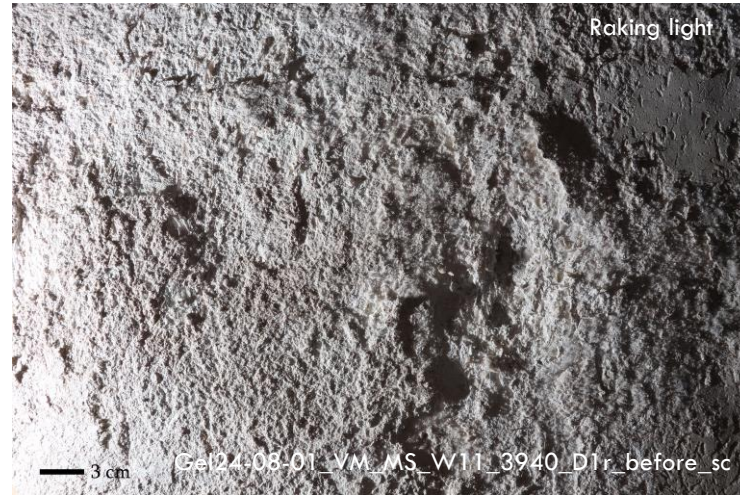
ღვთისმშობლის შობის ტაძარი, მთავარი სივრცე, ჩრდილოეთი მკლავი, დასავლეთი კედელი, სცენა W11

მარცხნივ: კედლის მხატვრობის მდგომარეობა ჩარევებამდე (2024 აგვისტო). ნალესობა განშრევებული და გაფხვიერებულია. ნალესობის კიდეები ღია და დაუცველია. ზედაპირზე ვხედავთ გამომარილებას.

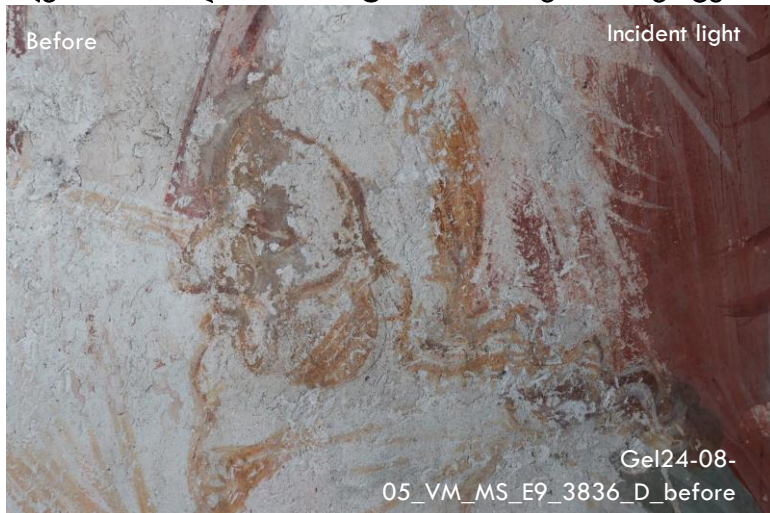
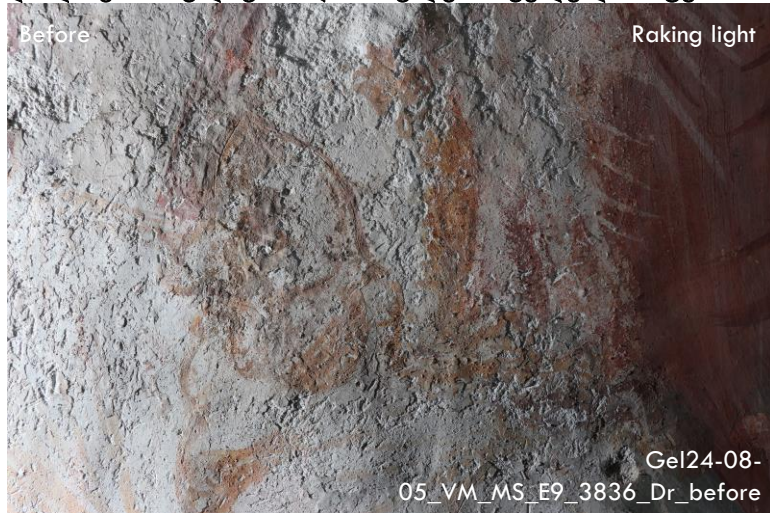
ღვთისმშობლის შობის ტაძარი, მთავარი სივრცე, ჩრდილოეთი მკლავი, აღმოსავლეთი კედელი, სცენა E9

მარცხნივ: კედლის მხატვრობის მდგომარეობა 2024 წლის აგვისტოში. 2024 წლის მარტში მოცემული ადგილი დამუშავებული იყო ნანოკირით, რომელიც გაფხვიერების პრობლემის აღმოფხვრას ემსახურებოდა. 2024 წლის მარტში აღნიშნულ ლოკაციაზე გარდა გაფხვიერებისა ღია და დაუცველი ნალესობის თხელი ფენებიც ფიქსირდებოდა.

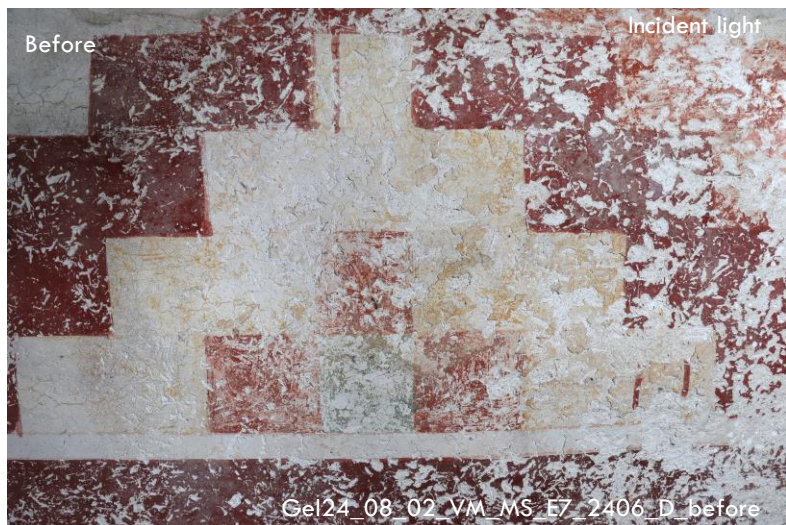
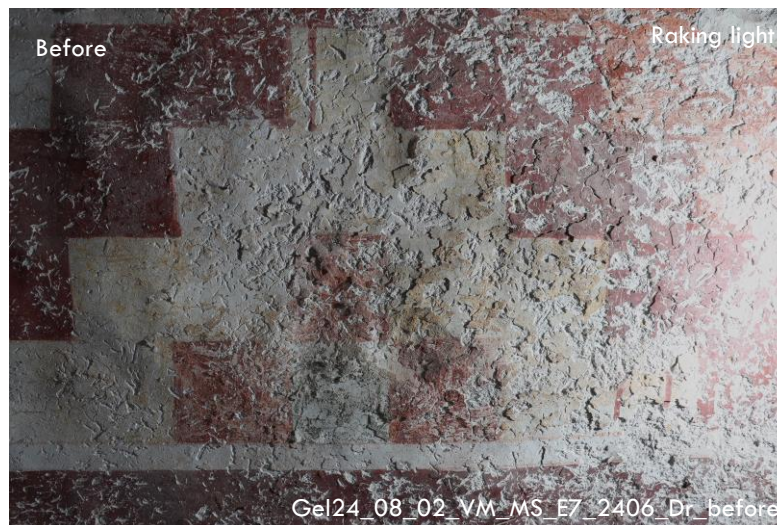
ღვთისმშობლის შობის ტაძარი, მთავარი სივრცე, ჩრდილოეთი მკლავი, აღმოსავლეთი კედელი, სცენა E7

მარცხნივ: კედლის მხატვრობის მდგომარეობა 2024 წლის აგვისტოში. ნალესობა გაფხვიერებულია, მხატვრობიანი ნალესობის მცირე ფრაგმენტები დაცილებულია ნალესობის მთლიან მასას, ვხედავთ ნალესობის ღია და დაუცველ კიდეებს.

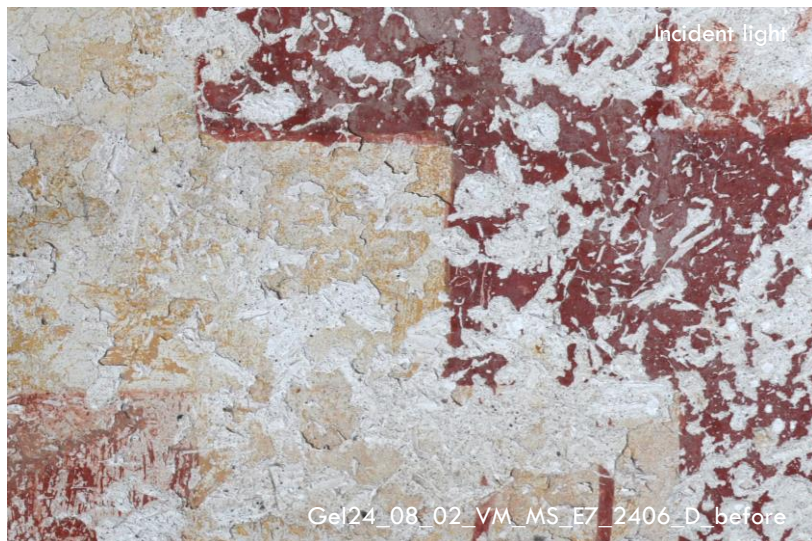
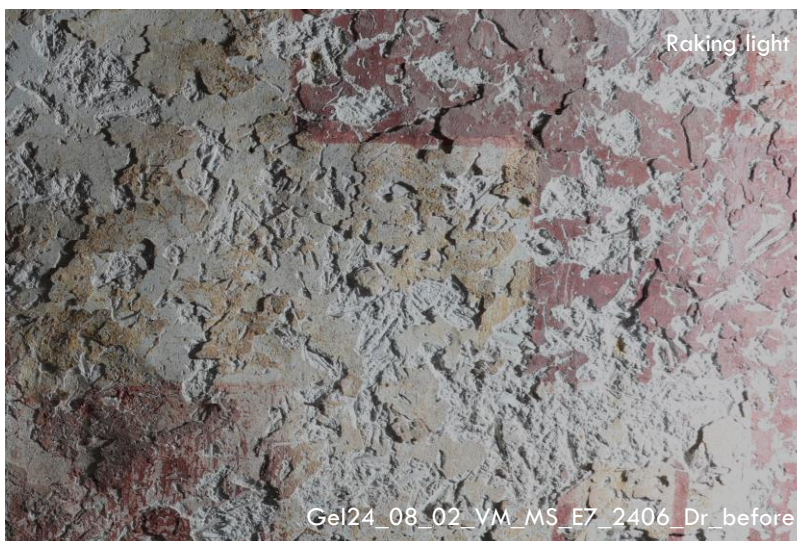
ღვთისმშობლის შობის ტაძარი, მთავარი სივრცე, ჩრდილოეთი მკლავი, აღმოსავლეთი კედელი, სცენა E7

მარცხნივ: კედლის მხატვრობის მდგომარეობა 2024 წლის აგვისტოში. ნალესობა გაფხვიერებულია, მხატვრობიანი ნალესობის მცირე ფრაგმენტები დაცილებულია ნალესობის მთლიან მასას, ვხედავთ ნალესობის ღია და დაუცველ კიდეებს.

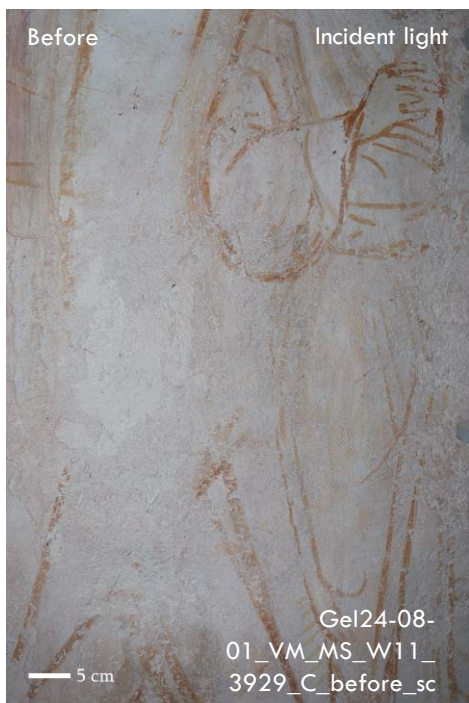
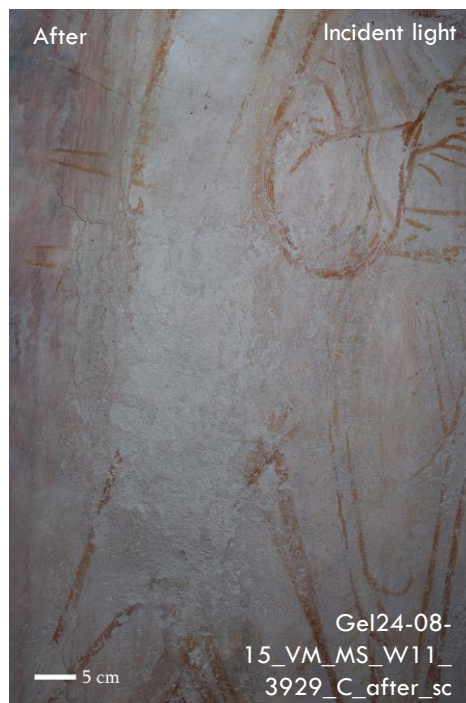
ღვთისმშობლის შობის ტაძარი, მთავარი სივრცე, ჩრდილოეთი მკლავი, დასავლეთი კედელი, სცენა W11

ზემოთ: კედლის მხატვრობის მდგომარეობა (2024 აგვისტო). ნალესობა განშრევებული და გაფხვიერებულია. ნალესობის კიდეები ღია და დაუცველი.

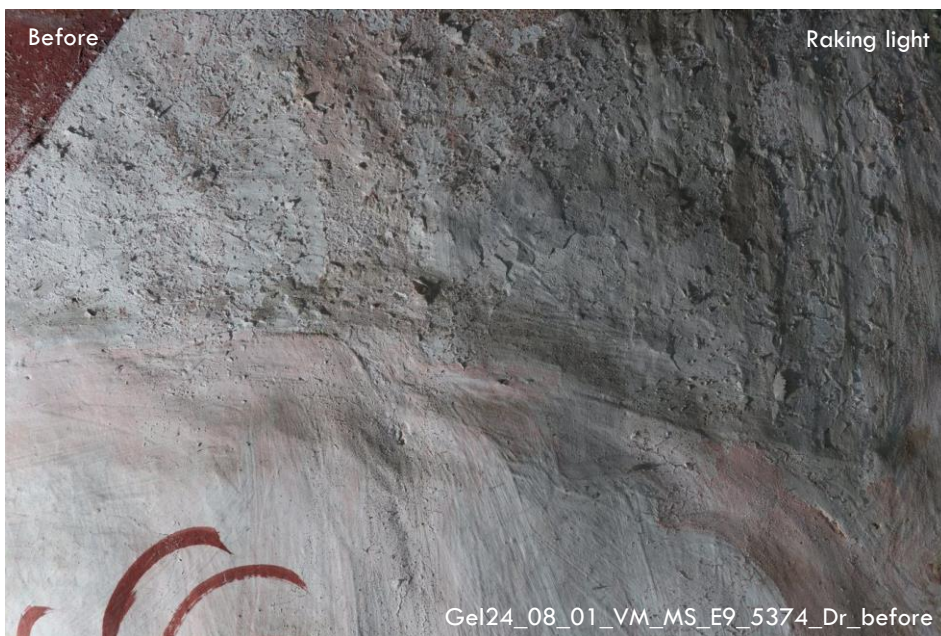
ღვთისმშობლის შობის ტაძარი, მთავარი სივრცე, ჩრდილოეთი მკლავი, აღმოსავლეთი კედელი, სცენა E9

ზემოთ: კედლის მხატვრობის მდგომარეობა ჩარევამდე. ფერწერული ფენის დანაკარგი და აქერცვლა.

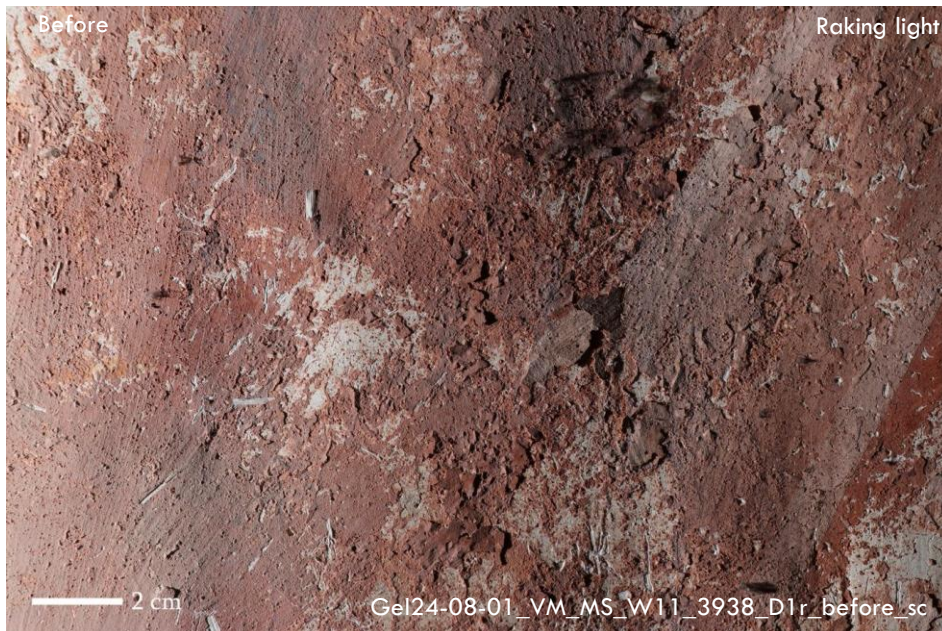
ღვთისმშობლის შობის ტაძარი, მთავარი სივრცე, ჩრდილოეთი მკლავი, დასავლეთი კედელი, სცენა W11

ზემოთ: კედლის მხატვრობის მდგომარეობა ჩარევამდე. ფერწერული ფენის დანაკარგი და აქერცვლა.

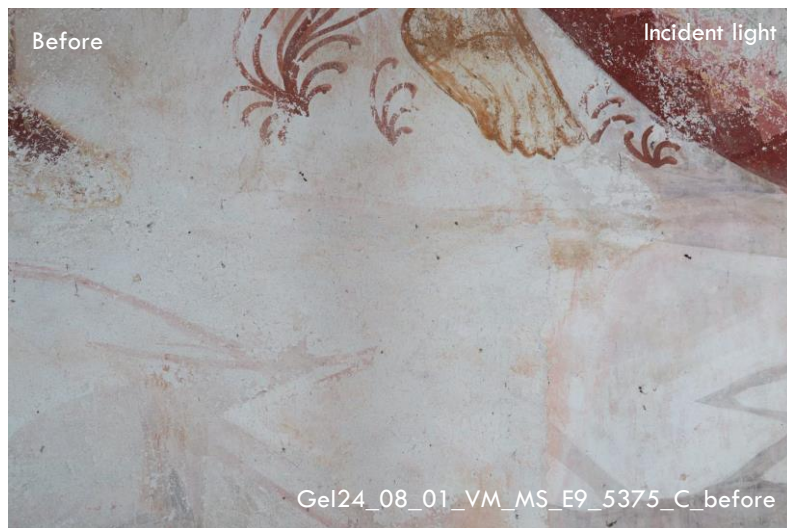
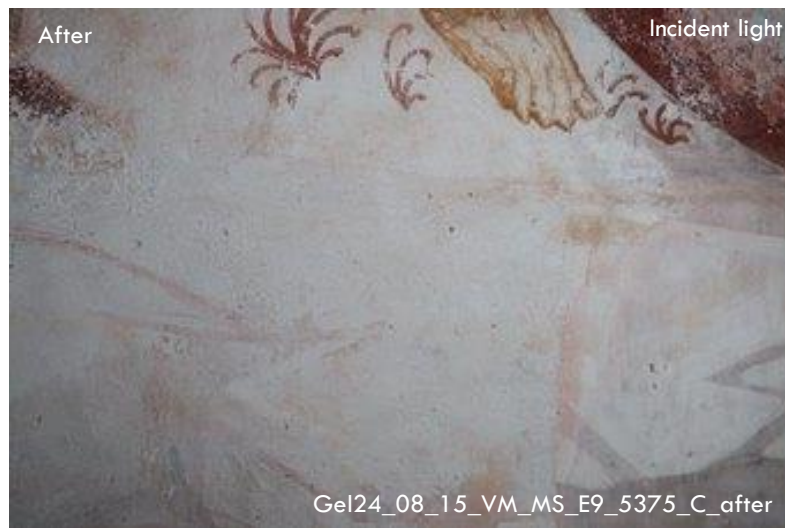
ღვთისმშობლის შობის ტაძარი, მთავარი სივრცე, ჩრდილოეთი მკლავი, აღმოსავლეთი კედელი, სცენა E9

*მარჯვნივ
ფერწერული
ფენის
აქერცვლა*
