გელათის სამონასტრო კომპლექსის ღვთისმშობლის შობის სახელობის ტაძრის

ჩრდილო-დასავლეთი ეკვტერი

კედლის მხატვრობის
ტექნოლოგიისა და მდგომარეობის
აღწერა - დოკუმენტაცია

2024 მაისი - ივნისი

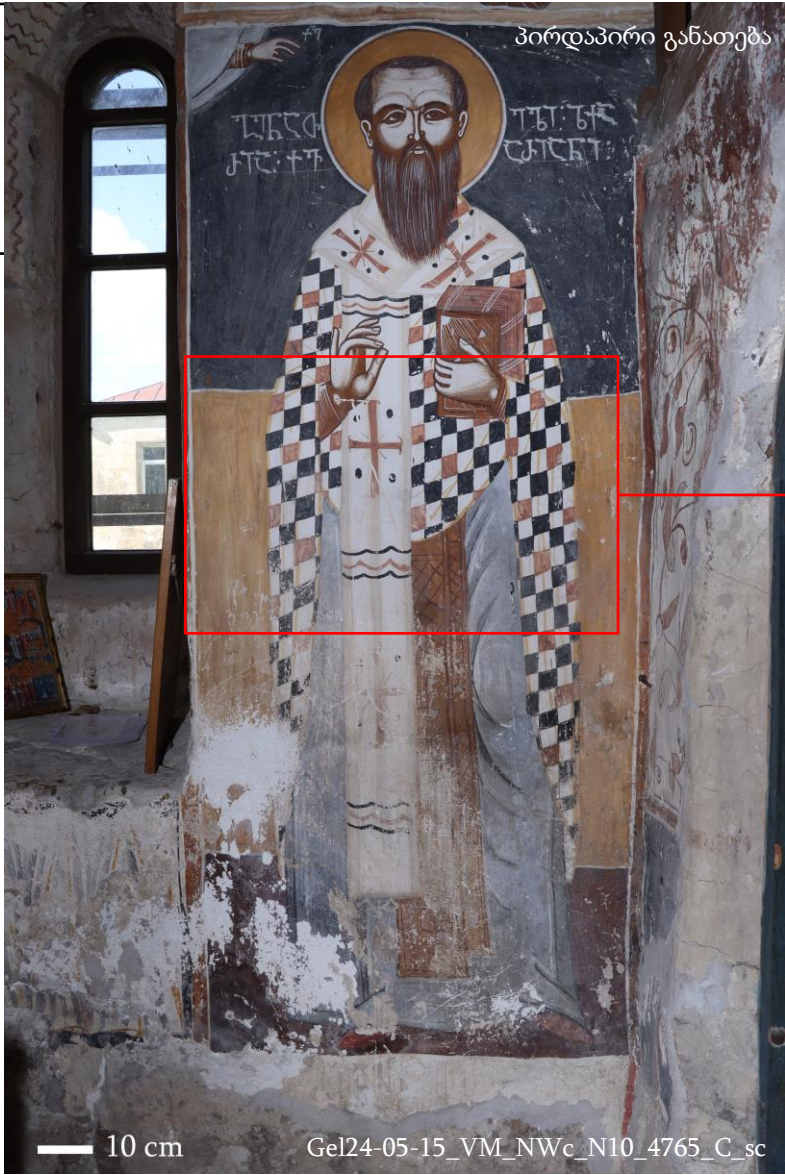
ფოტოები:
ეკვდერის
მხატვრობის ფენა
2, მოსამზადებელი
ტექნიკა, ქვედა
რეგისტრი,
ფიგურის სამოსზე
არსებული
დეკორის
გეომეტრიული
მოჩარჩოება –
სწორხაზოვანი
ნაკაწრი.

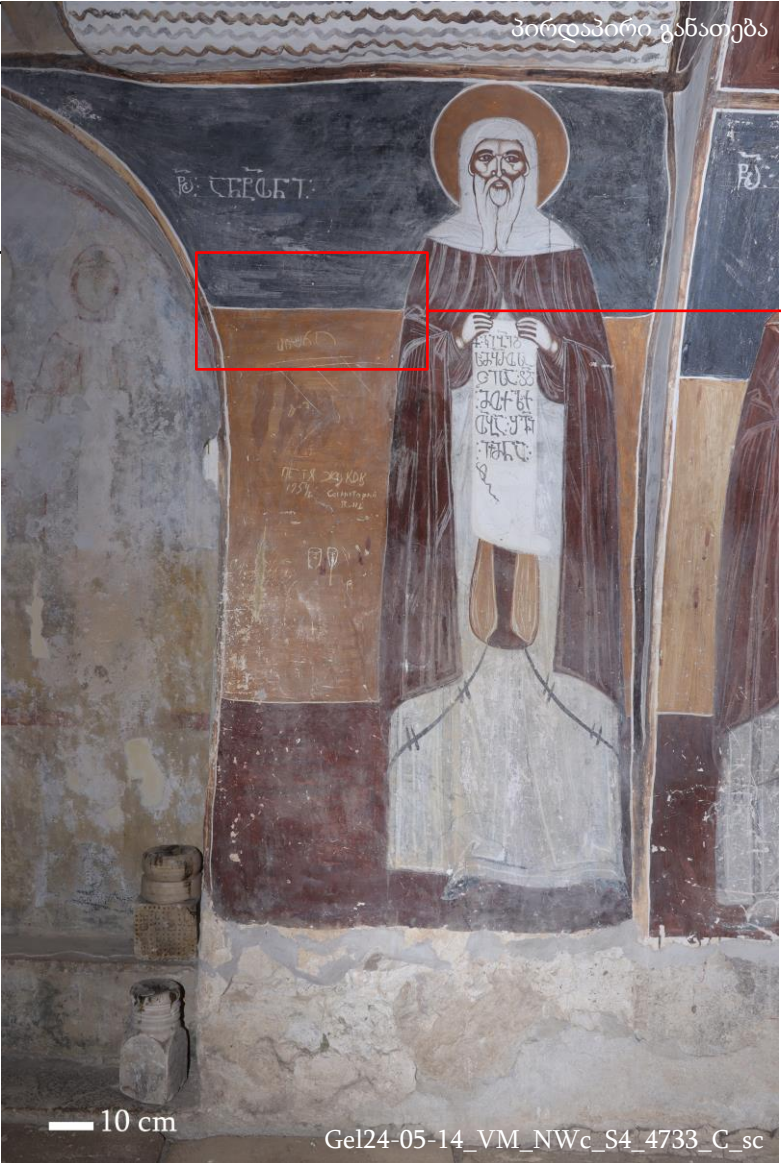
ფოტოები:
ეკვდერის
მხატვრობის ფენა
2, მოსამზადებელი
ტექნიკა, ქვედა
რეგისტრი, სცენის
გამყოფი
მირტყმული ხაზი
(ჩანს თოკის
დაჭერის კუთხე)

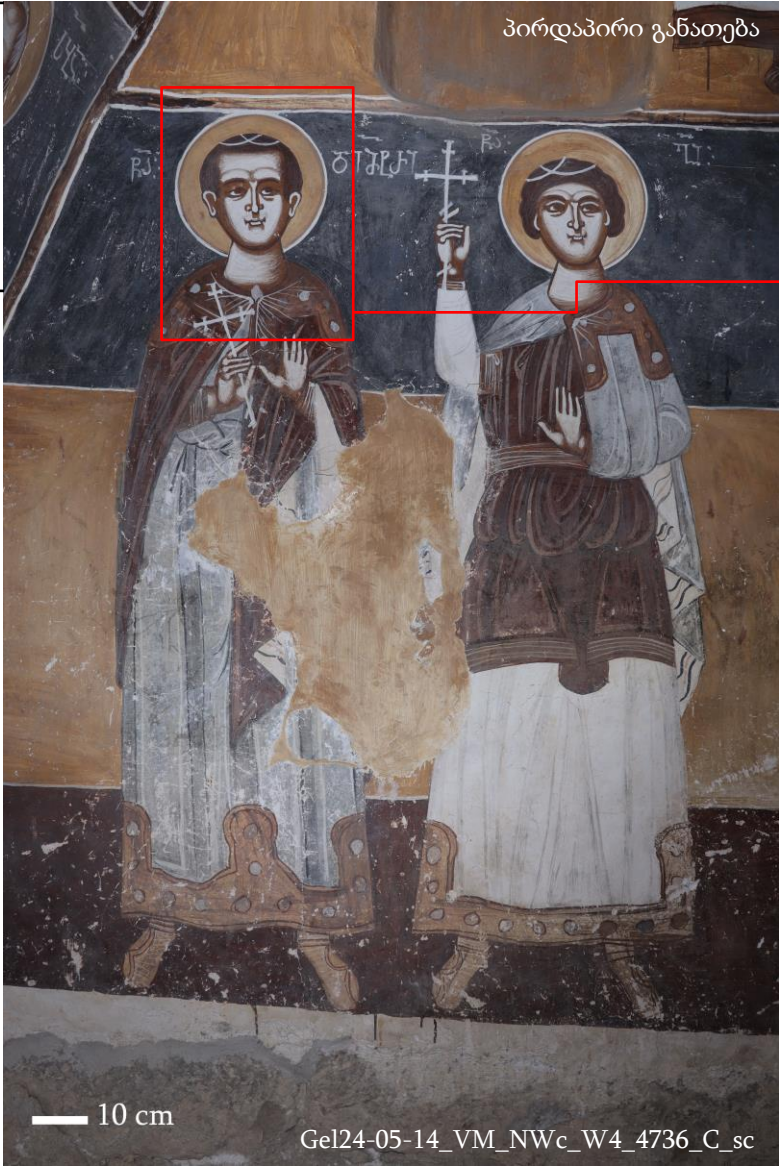
ფოტოები:
ეკვდერის
მხატვრობის ფენა
2, მოსამზადებელი
ტექნიკა, ქვედა
რეგისტრი, ქვედა
ფიგურის სახეზე
არსებული
ფარგლის
ცენტრის
ანაბეჭდი, ამ
კონკრეტულ
ფიგურაზე
ფარგლის
წრეწირის კვალი
ვიზუალურად არ
იკითხება.

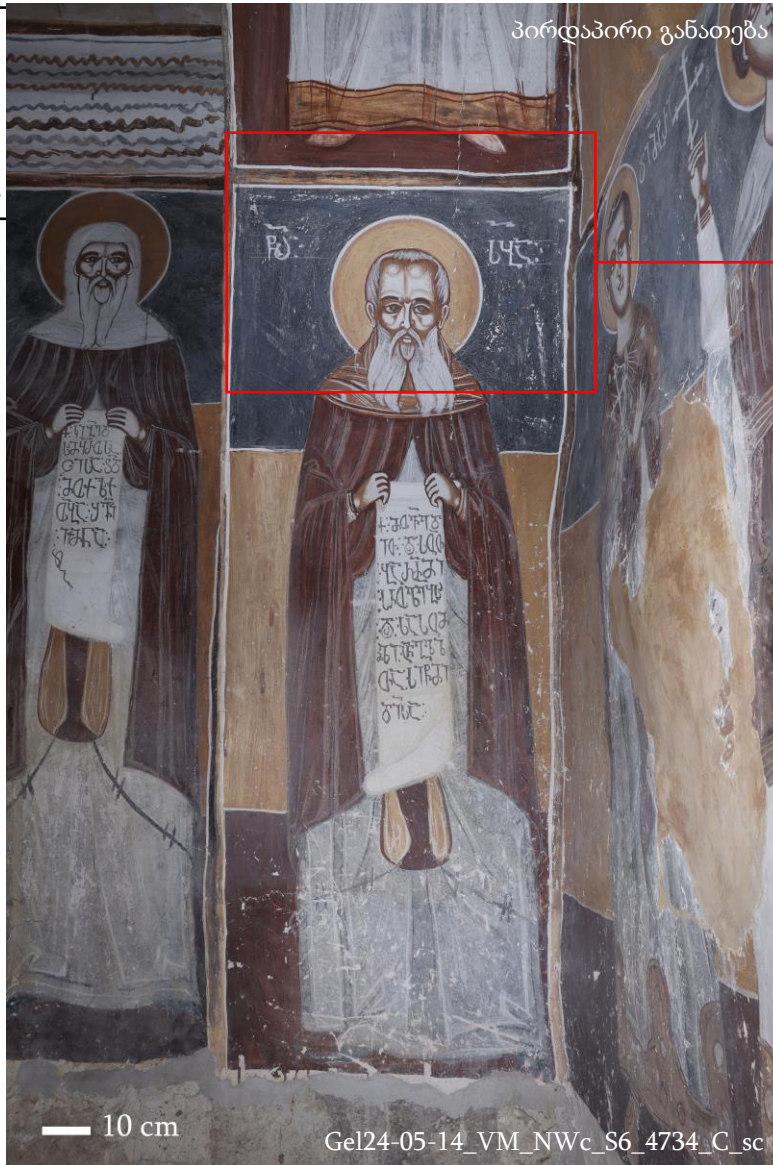
ფოტოები:
ეკვდერის
მხატვრობის ფენა
2, მოსამზადებელი
ტექნიკა, ქვედა
რეგისტრი,
წარწერის
მოსამზად
შესრულებული
ნაკაწრი

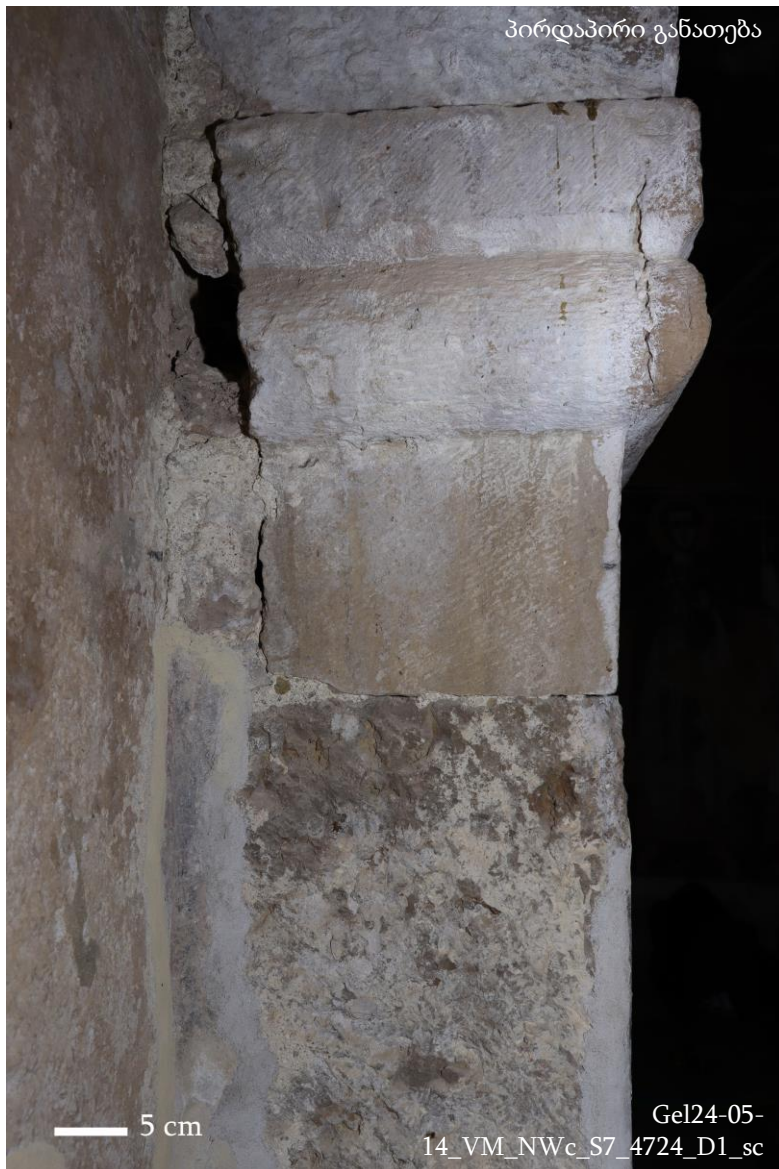
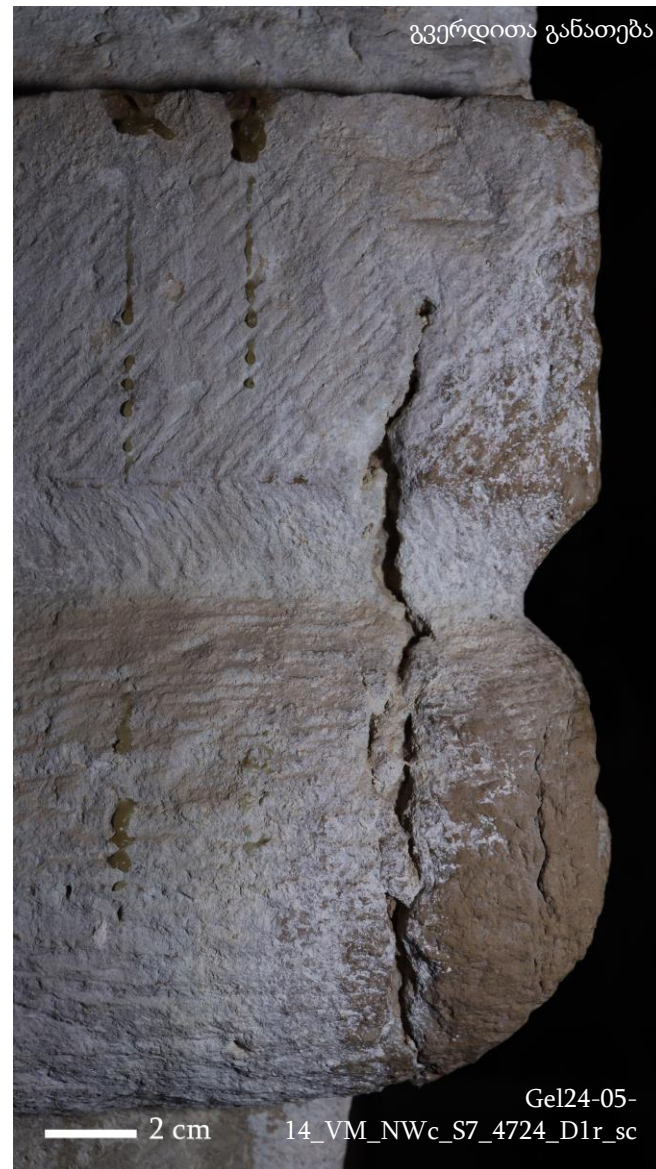
სცენა S7

ქვის ბზარი

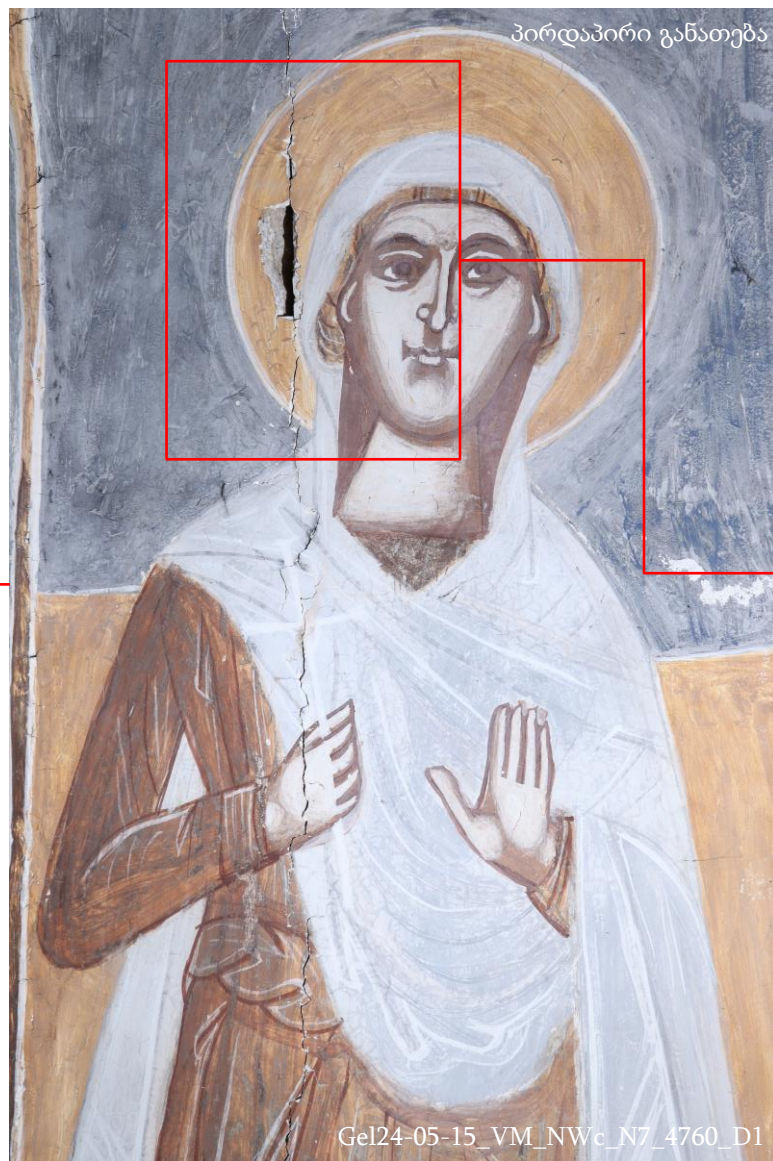
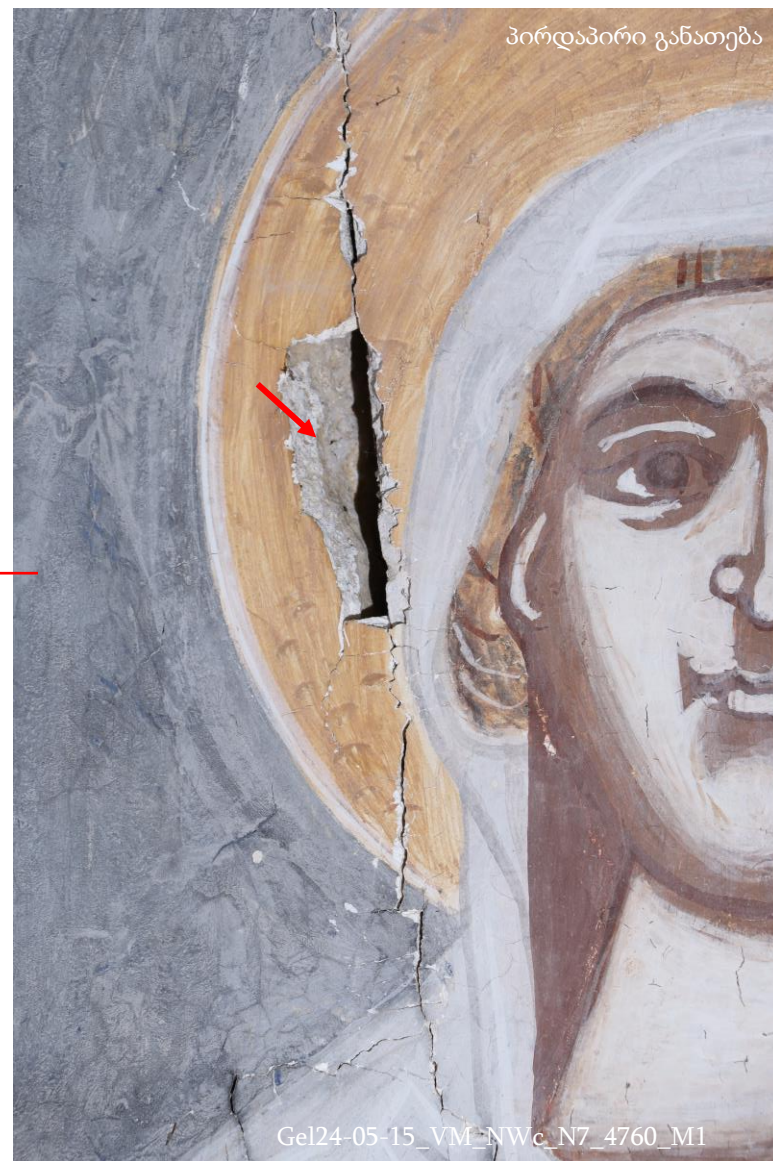
სცენა N7

ლოკაცია ჩრდილო-დასავლეთი ეკვდერი, ჩრდილოეთი კედელი, თალი

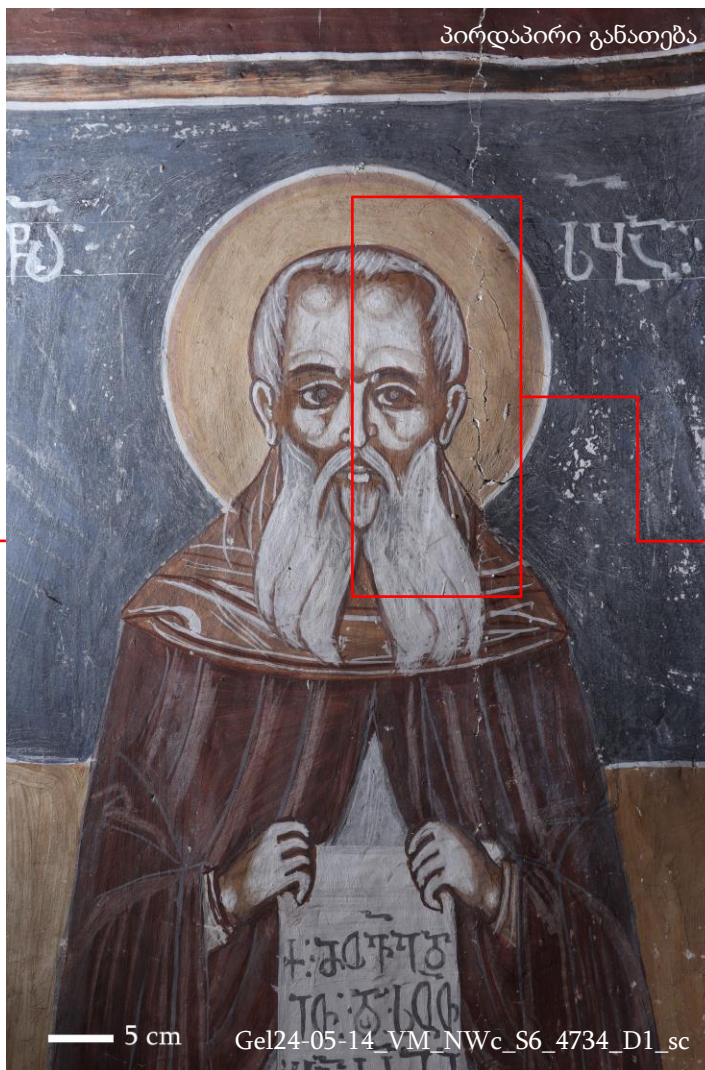
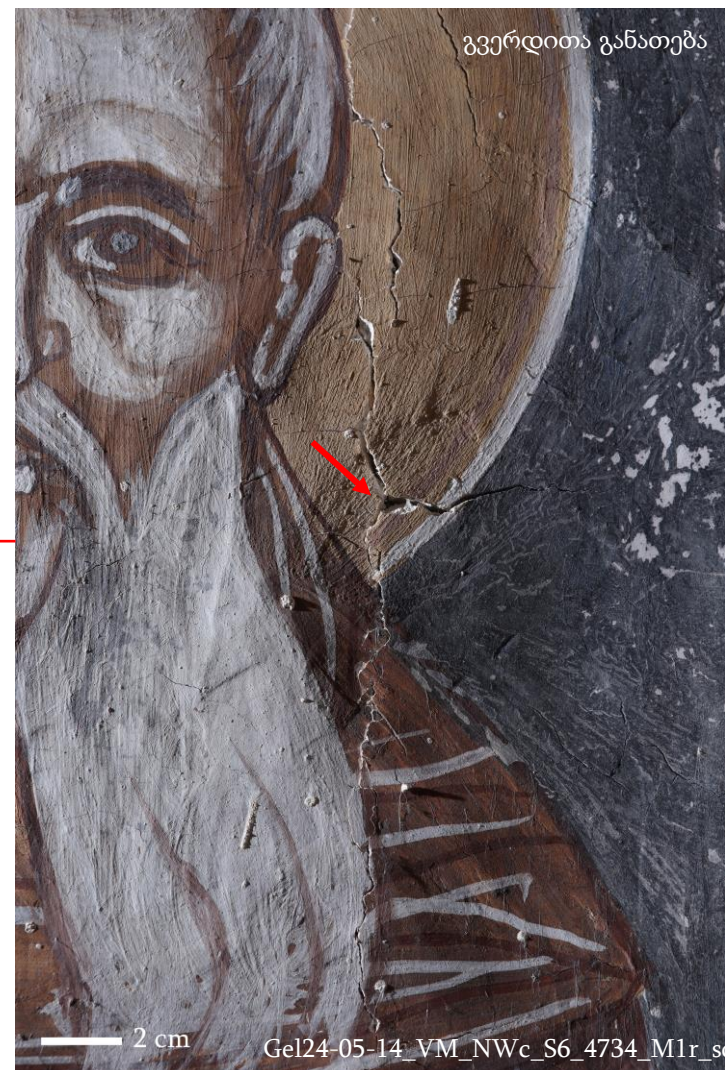
სცენა S6

ზზარი

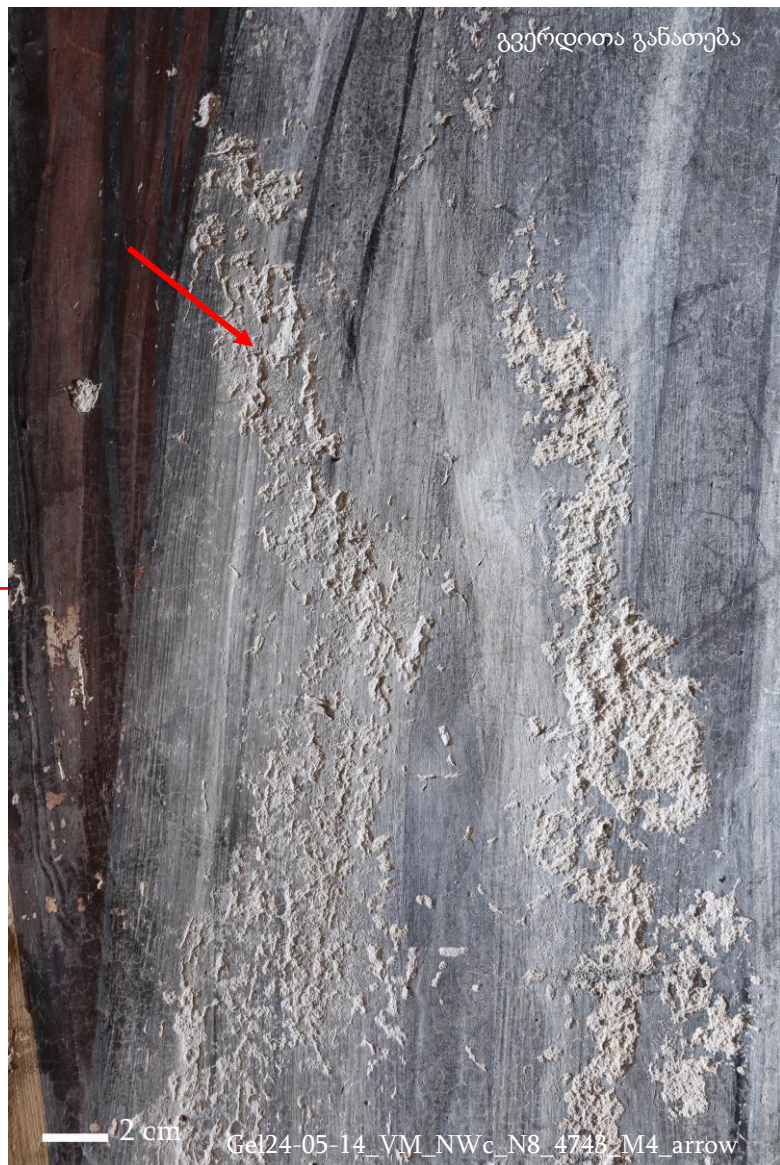
სცენა N8

გაფხვიერება

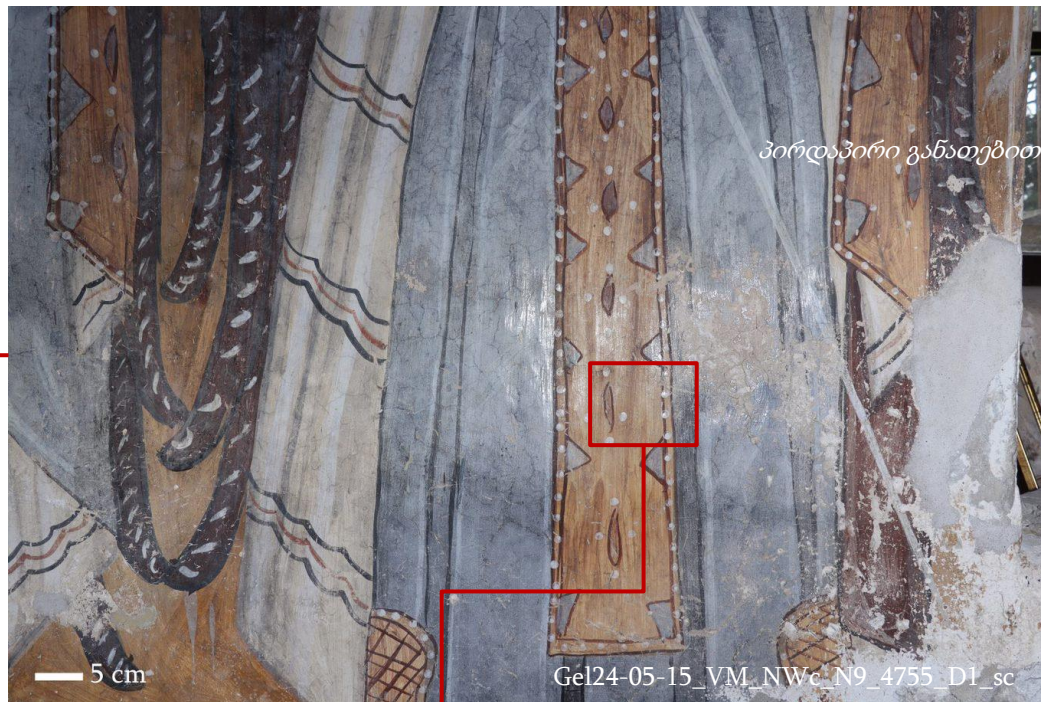
სცენა N9

დაზიანება ამოტეხვა

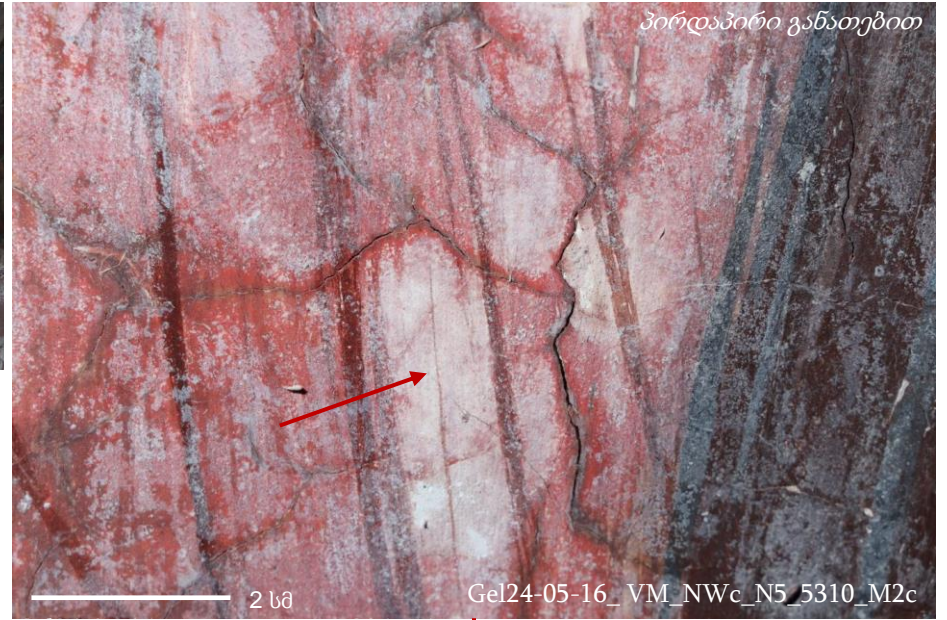
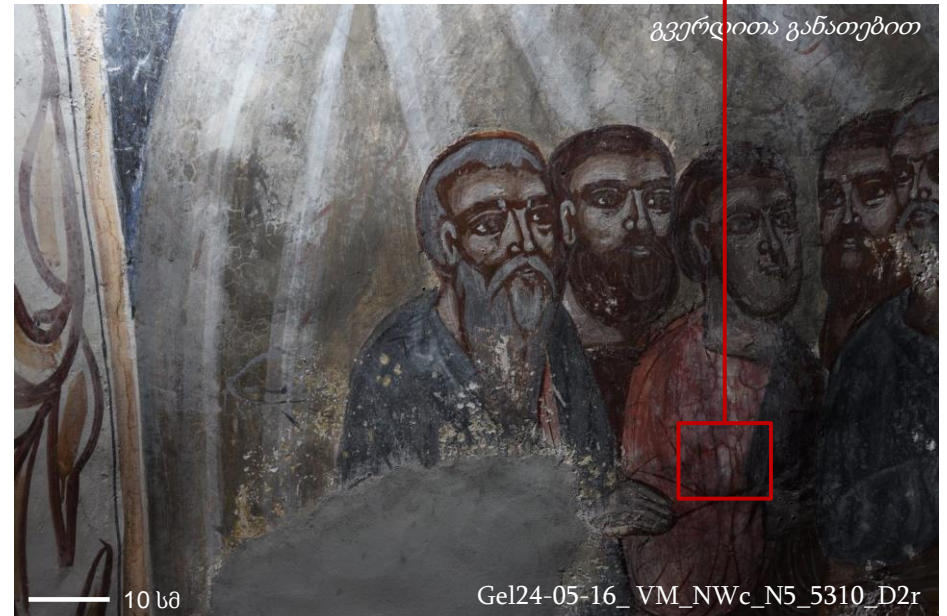
სცენა N5, ლაზარეს აღდგინება

დაზიანება ფერწერული ფენის ნაწილობრივი დანაკარგი

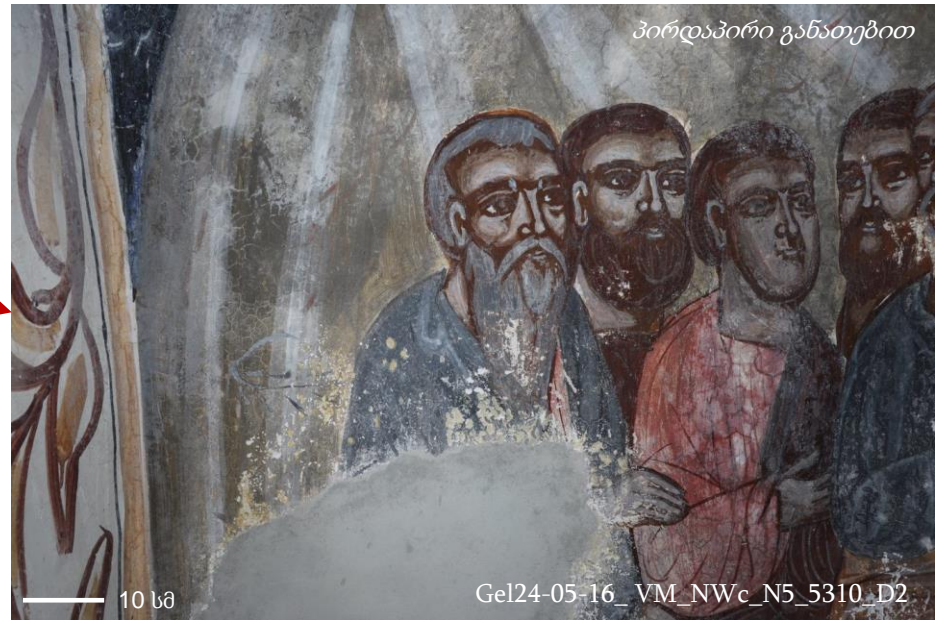
სცენა N5, ლაზარეს აღდგინება

დაზიანება ფერწერული ფენის სახეცვლა

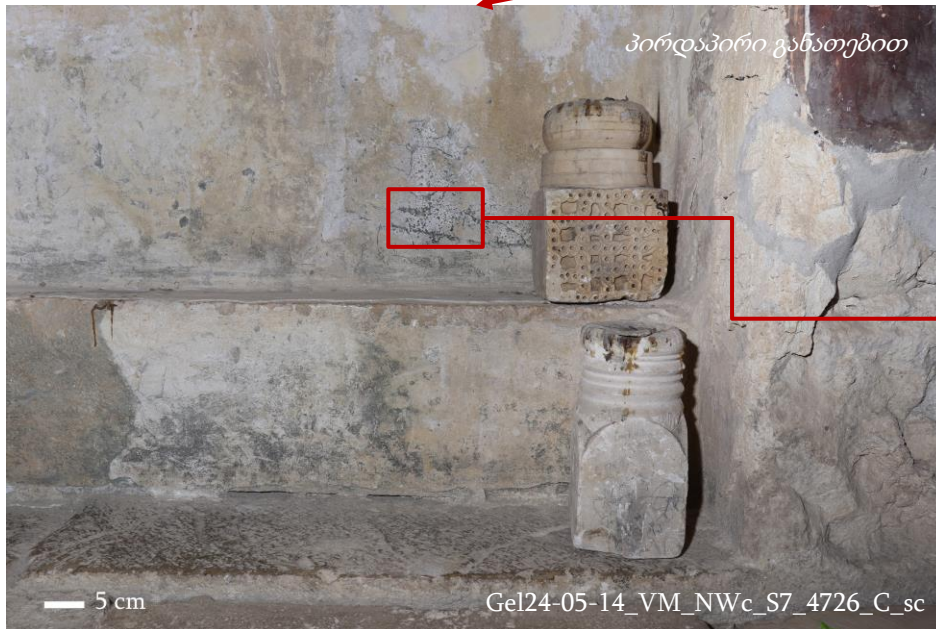
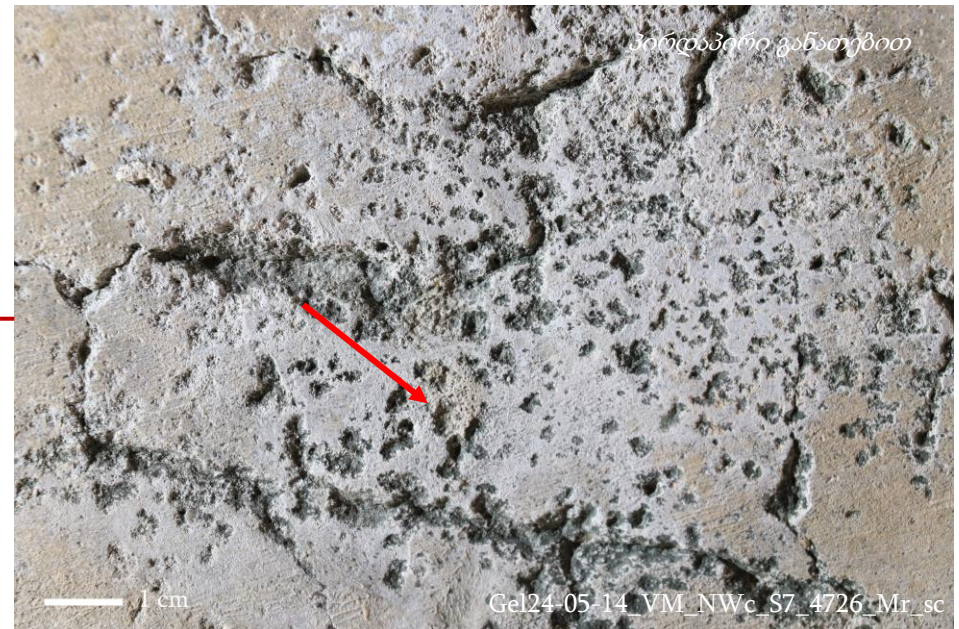
სცენა S7

დაზიანება მწვანე ფერის ბიოლოგიური ნადები

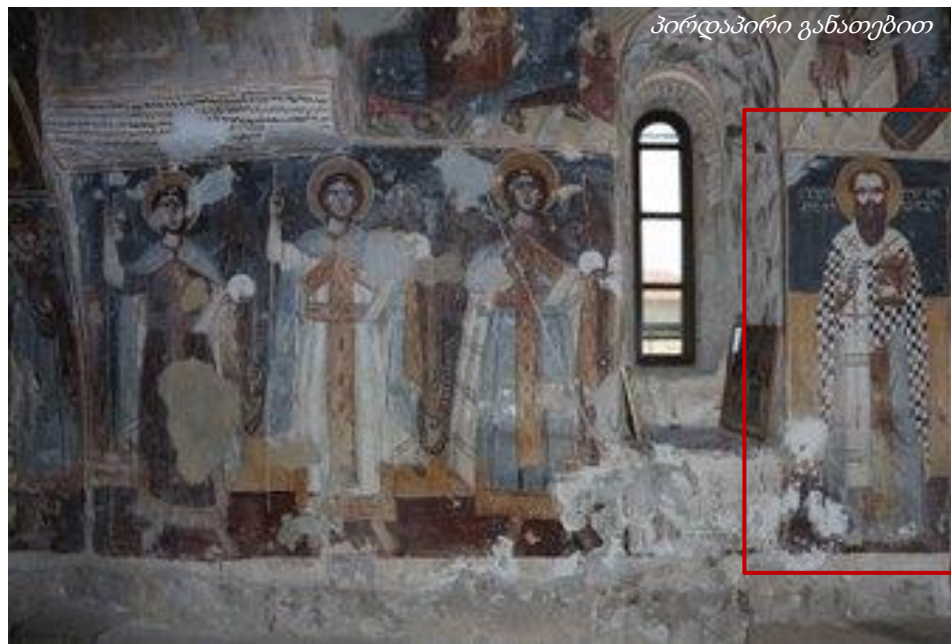
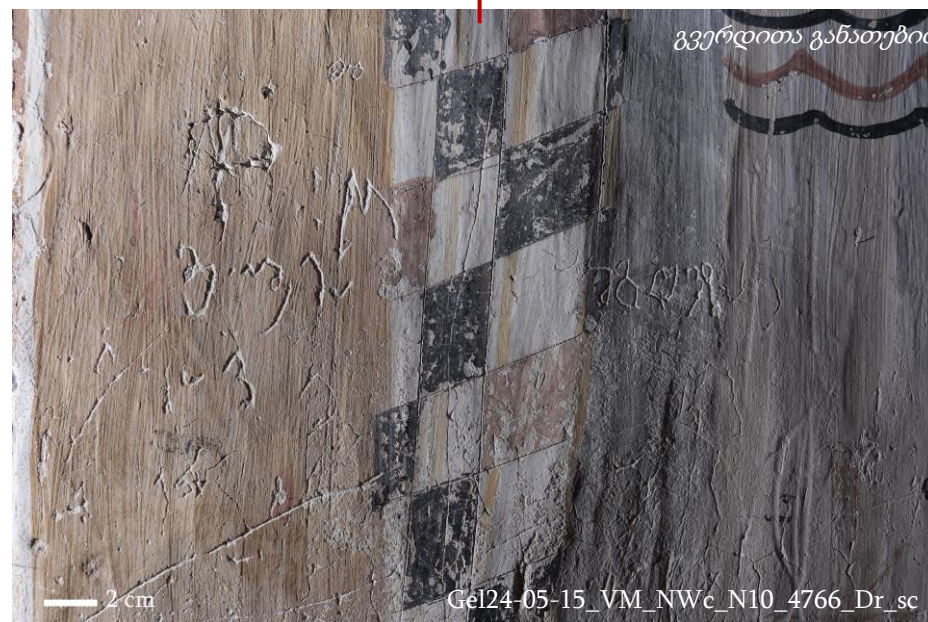
სცენა N10

დაზიანება ვანალიზში,
ნაკაწრები
