კულტურის განყოფილება
მსოფლიო მემკვიდრეობის ცენტრი

ICOMOS-ის ტექნიკური მიმოხილვა

ობიექტი: გელათის მონასტერი

პროექტი: ღვთისმშობლის ტაძრის დროებითი გადახურვის მოწყობის წინადადება

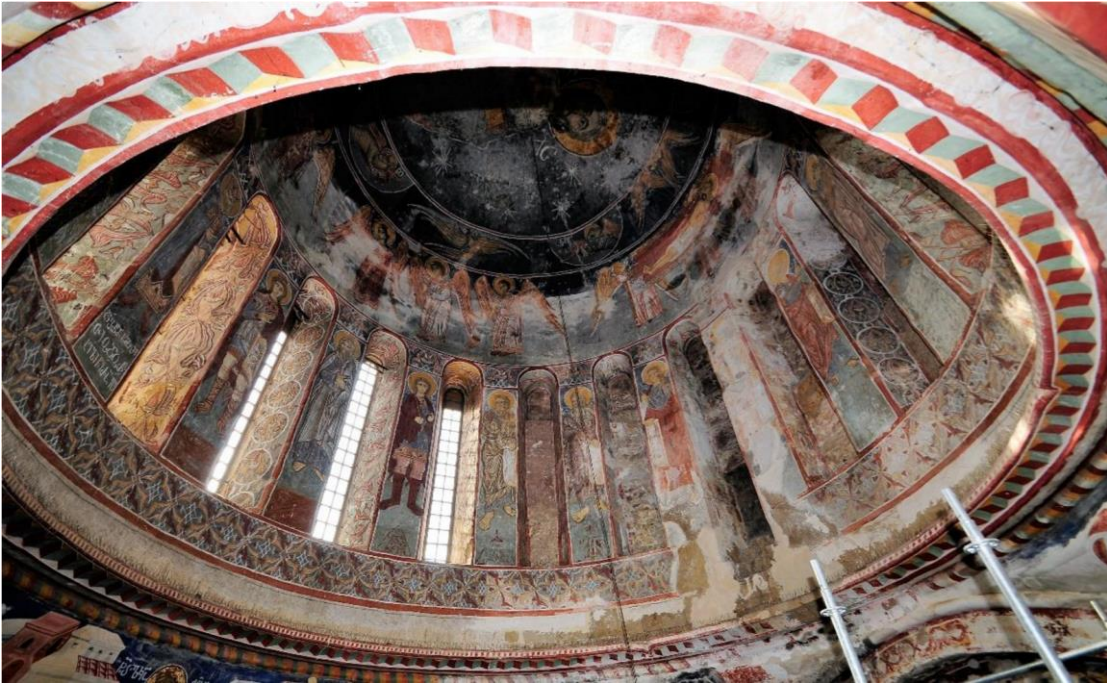
- ii. წყლის ხანგრძლივი დროის განმავლობაში შეღწევის თვალსაჩინო ნიშანი, რომელსაც ახლავს მარილის კრისტალიზაცია და ტენის ზემოქმედება ეკლესიის გუმბათის შიდა სამშენებლო ბლოკებზე და კედლის მხატვრობაზე, შეფასდა გუმბათის ყელის დონეზე. ყელის დასავლეთ მხარეს სარკმლებს შორის არსებულ სვეტებზე ტენმა სერიოზულად დააზიანა წინასწარმეტყველთა გამოსახულებები, ასევე გუმბათის ყელის საფუძვლის ქვები. აღსანიშნავია, რომ აღნიშნული სარკმლის ღიობები შორეულ წარსულში ამოშენებული იყო, უკიდურესად მაღალი გუმბათის მზიდი უნარის გასაზრდელად, ან წვიმის წყლის შემოსვლის პრევენციისთვის, ან ორივე მიზნით. ფაქტობრივად, ამის გამო, ტაძრიდან გარეთ ერთადერთი გასასვლელიც გადაკეტილია. გუმბათის დასავლეთ ნაწილში ტენის ზემოქმედება (ახალიდა ძველი) აშკარაა და ფაქტობრივად ფიქსირდება ქვით ნაშენ უბნებში, რომლებიც არაერთხელ გარემონტდა ცემენტის გამოყენებით, მათ შორის ახლო წარსულშიც, სარკმლების ღიობების ამოშენებიდან დიდი ხნის შემდეგ (ფოტოები N 1, 2, 3, 4).

ფოტო 1. საყრდენი კედელი აქტიური ნესტის აშკარა ნიშნებით. ამოშენებული სარკმლის ღიობები გუმბათის ყელის დასავლეთ მხარეს.

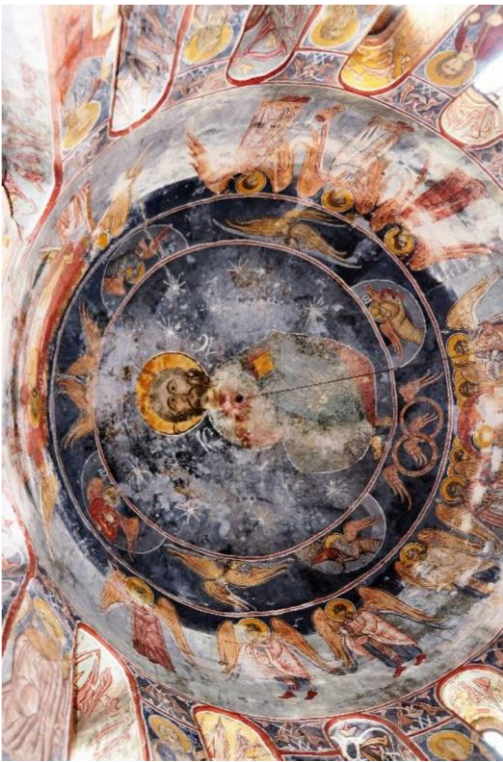
- ± ერთობლივი საკონსულტაციო მისიის დროს გუმბათის ზედა ნაწილის შიგნიდან შემოწმება ვერ მოხერხდა, რადგან საკმარისი სიმაღლის შიდა ხარაჩოები არ იყო მოწყობილი. ამრიგად, ვიზუალური შემოწმება მიმდინარეობდა გუმბათის სარტყლის ძირიდან ტელეობიექტივის დახმარებით. შესაბამისად, პანტოკრატორის ფრესკის მდგომარეობის დაზუსტებით შეფასება ვერ მოხერხდა. ფოტოებზე მაცხოვრის გამოსახულებაზე ბევრი ბუნდოვანი ლაქაა, რაც შესაძლებელია ნესტის გამო ფრესკის დაზიანების ამსახველი იყოს.

ფოტო 2. გუმბათი მაცხოვრის გამოსახულებით, დატენიანების ნიშნები.

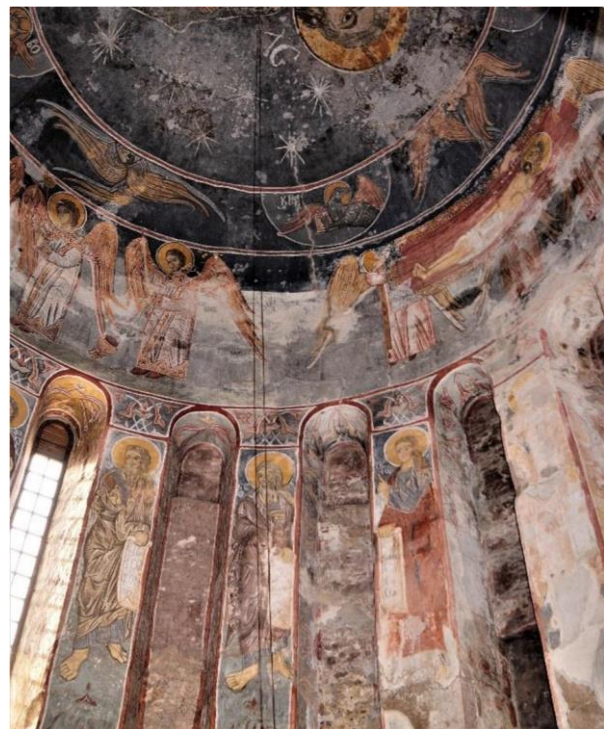
ფოტო 3. ამოშენებული სარკმლის ღიობები - გუმბათის ყელის დასავლეთ მხარე.

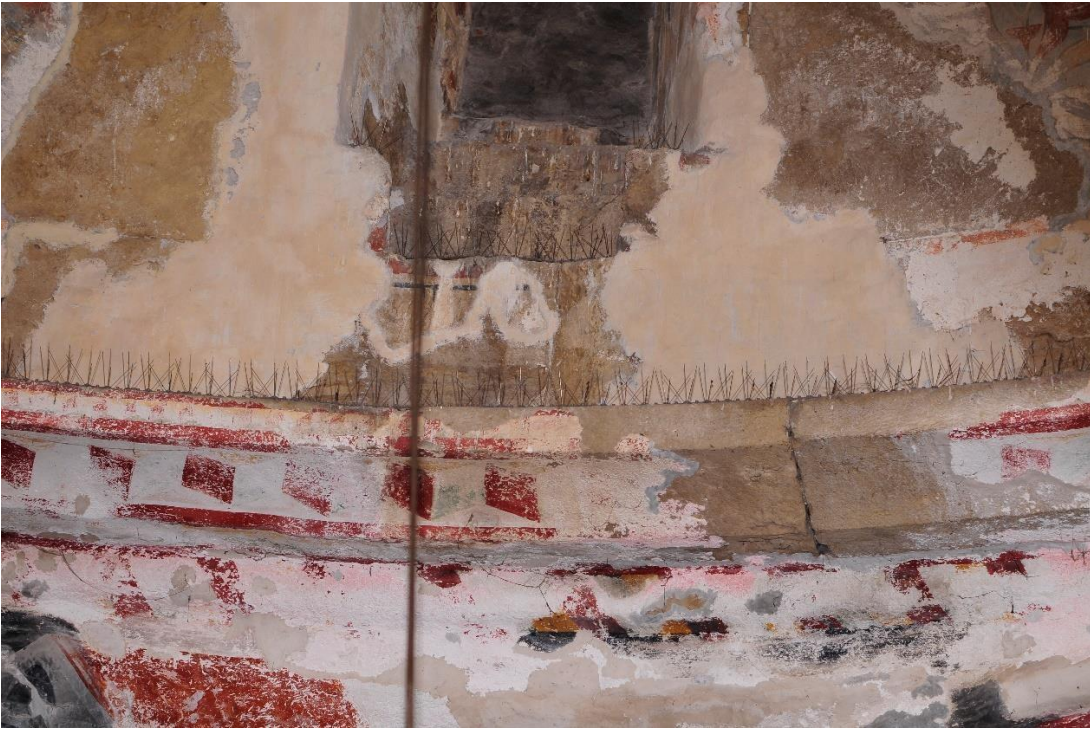
ფოტო 4. გუმბათის ყელის სარტყელი დასავლეთი მხარე - ამოშენებული ტაძრიდან გასასვლელი: წყლის ზემოქმედების ძველი და ახალი შედეგები.

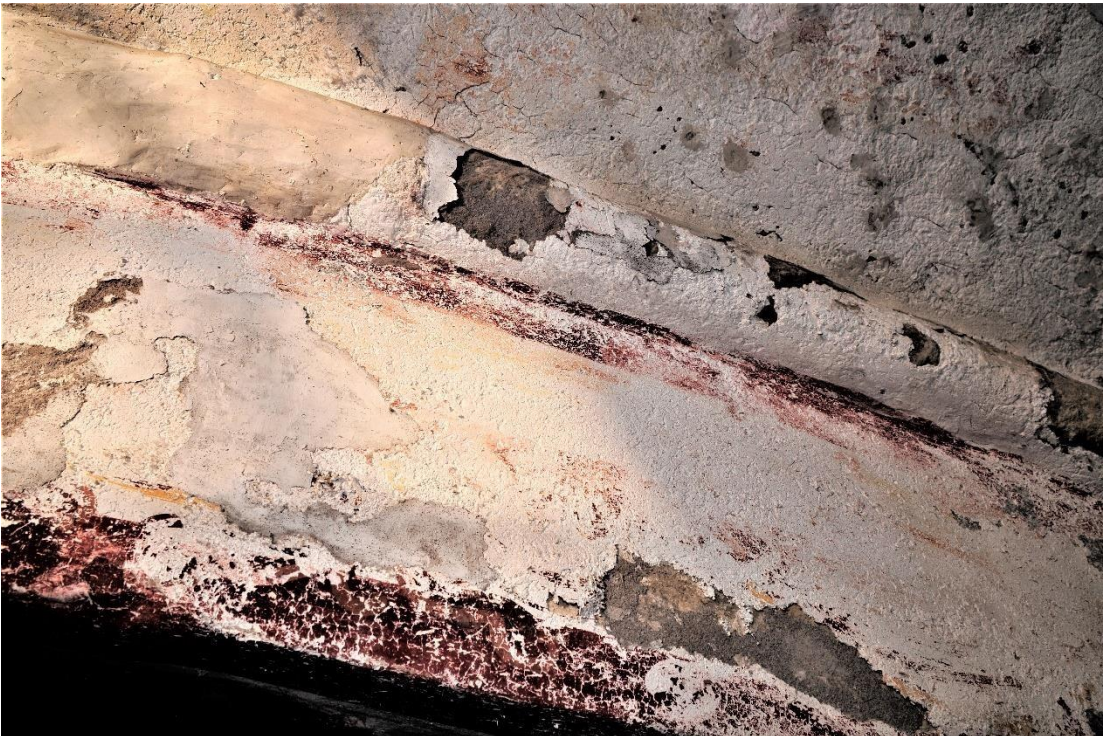
- iii. ტექნიკურ დასკვნაში ფიქსირდება, რომ „წყლის შეღწევის პრობლემა წარმოიქმნება დროებითი სახურავისა და გუმბათის შეკავშირების“ (დანართი 01, გვ. 7). ერთობლივმა საკონსულტაციო მისიამ ყელის სარტყელზე აღმოაჩინა მიმდინარე ტენინაობის ზრდის პროცესი, რომელიც დიდი ხანია პროგრესირებს აფრებზე, რასაც ფრესკებისთვის დამღუპველი შედეგები მოჰყვა. ძლიერ დაზიანებული არელების შესახებ აღნიშნული შედეგები დაფიქსირდა ერთობლივი საკონსულტაციო მისიის დასკვნაში (გვ. 17 და ფოტოები 32, 33). დაზიანებული აფრები ტაძრის იატაკის დონიდან ჩანს. ფრესკა (რომელიც შესაძლოა წარსულში იყოს გადაღებული) შემორჩენილია მხოლოდ სამხრეთ-აღმოსავლეთ გუმბათში (სურ. 5, 6, 7, 8, 9, 10, 11).

ფოტო 5. გუმბათის საფუძველი - დასავლეთი მხარე: ნესტის შედეგი.

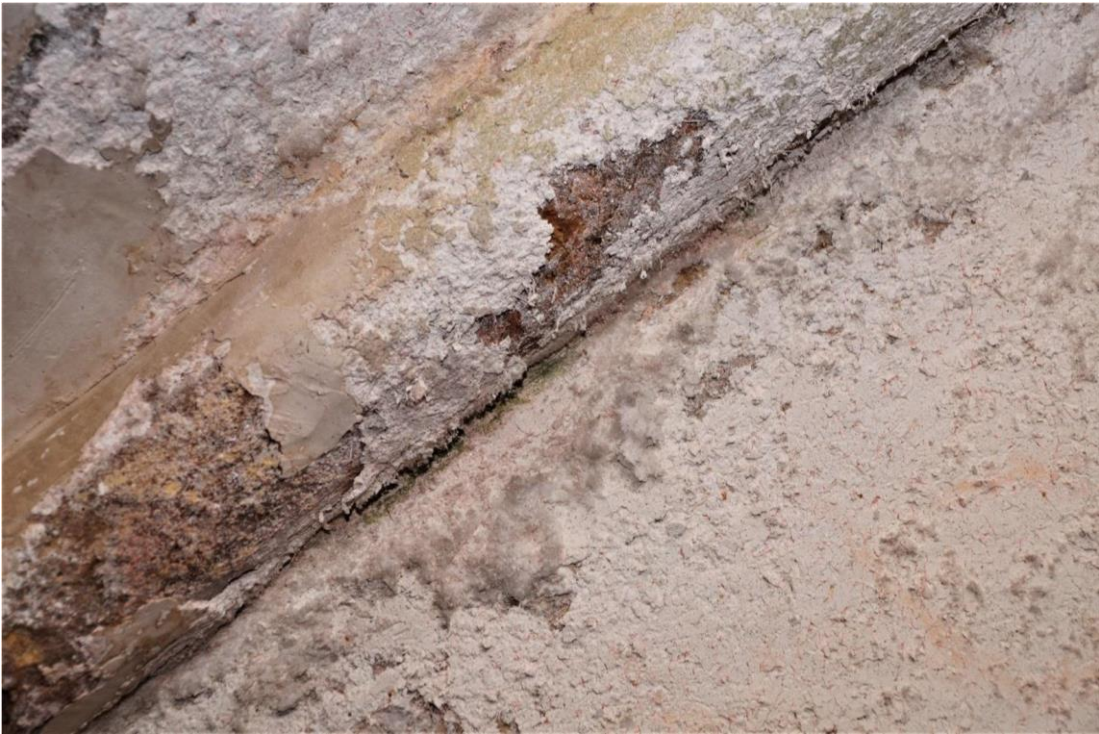
ფოტო. 6. ჩრდილო-დასავლეთ გუმბათის აფრა: ნესტის შედეგი.

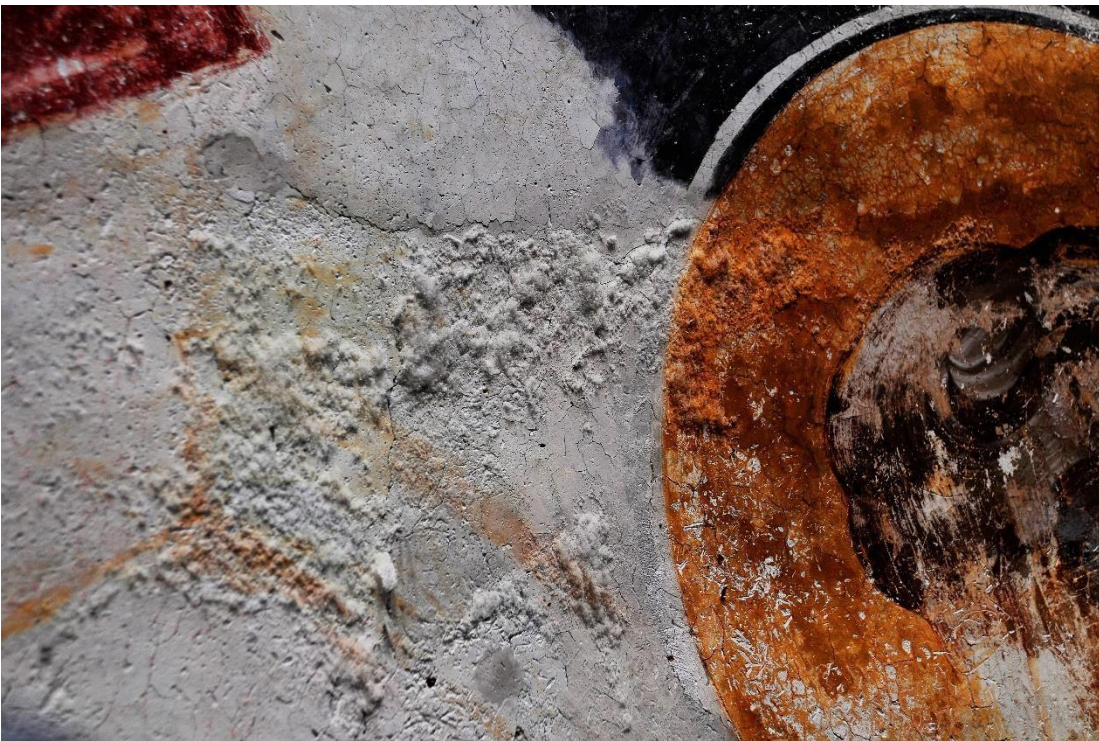
ფოტო 7. ჩრდილო-დასავლეთ გუმბათის აფრა : ნესტის შედეგი.

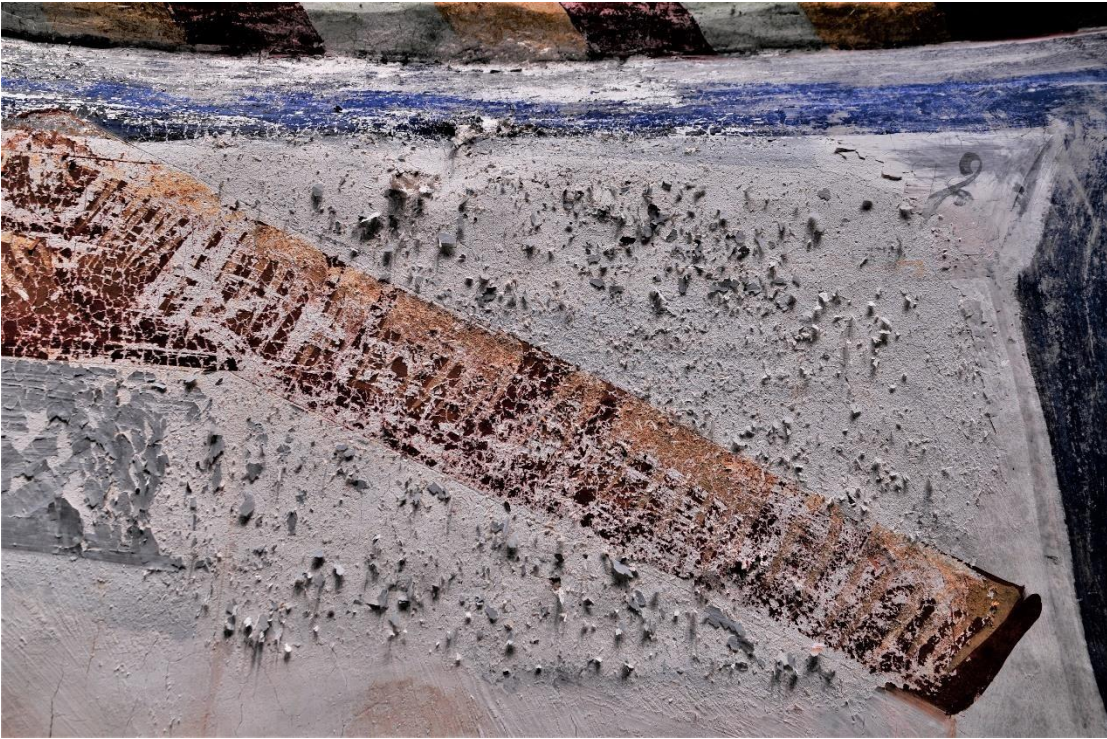
ფოტო 8. ჩრდილო-დასავლეთ გუმბათის აფრა : ნესტის შედეგი.

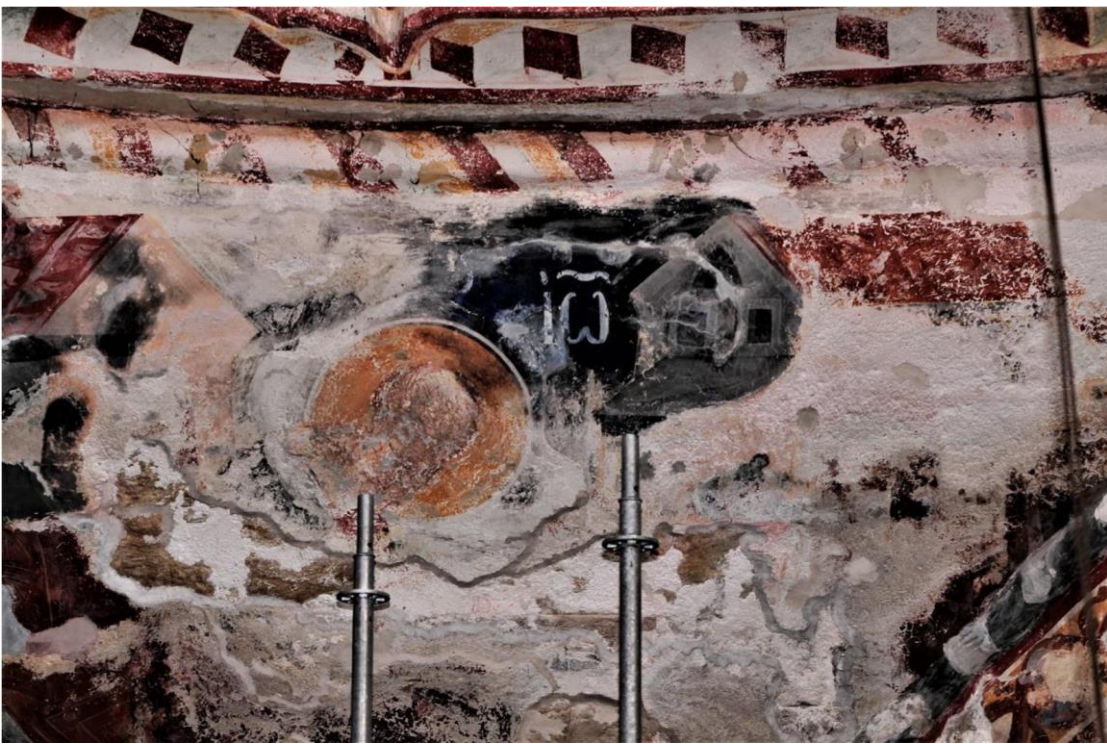
ფოტო 9. სამხრეთ-დასავლეთ გუმბათის აფრა: ნესტის შედეგი.

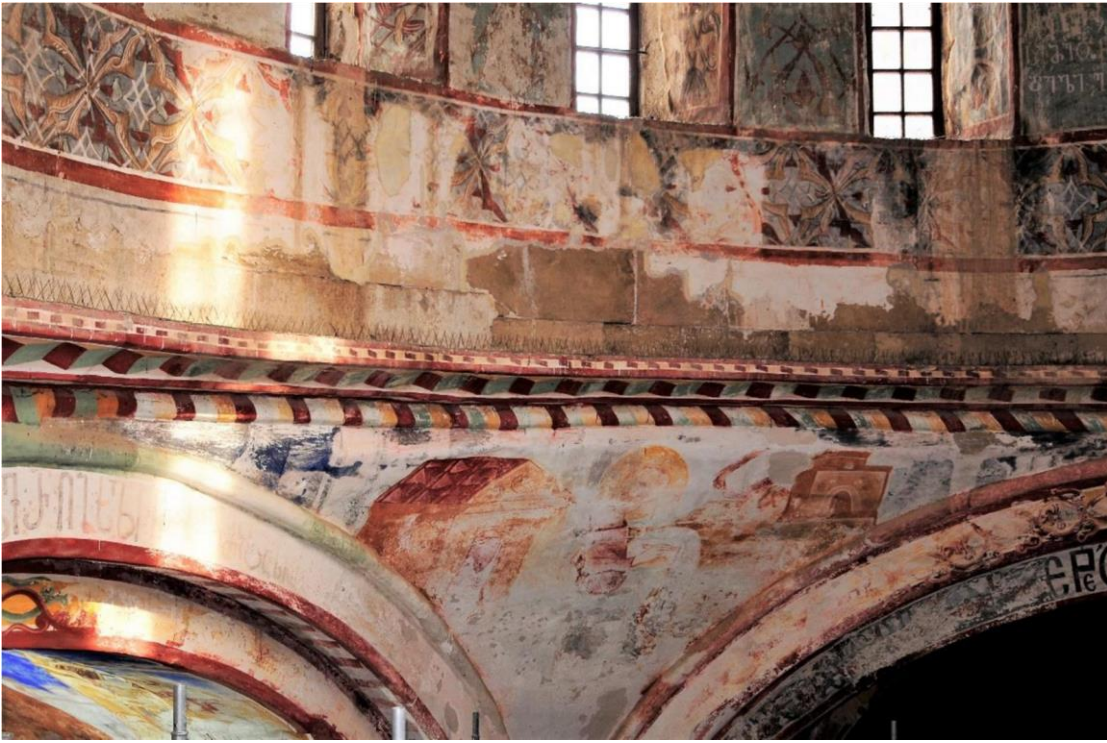
ფოტო 10. ჩრდილო-აღმოსავლეთ გუმბათის აფრა: ნესტის შედეგი.

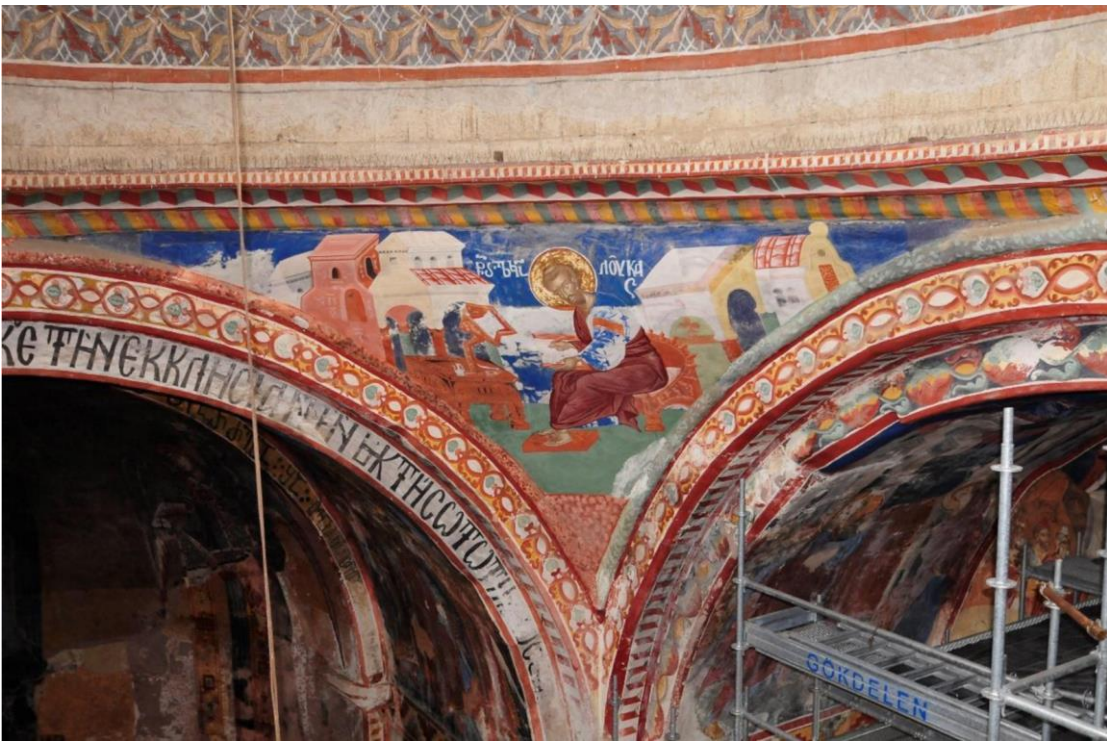
ფოტო 11. სამხრეთ-აღმოსავლეთ გუმბათის აფრა: არსებული მდგომარეობა.

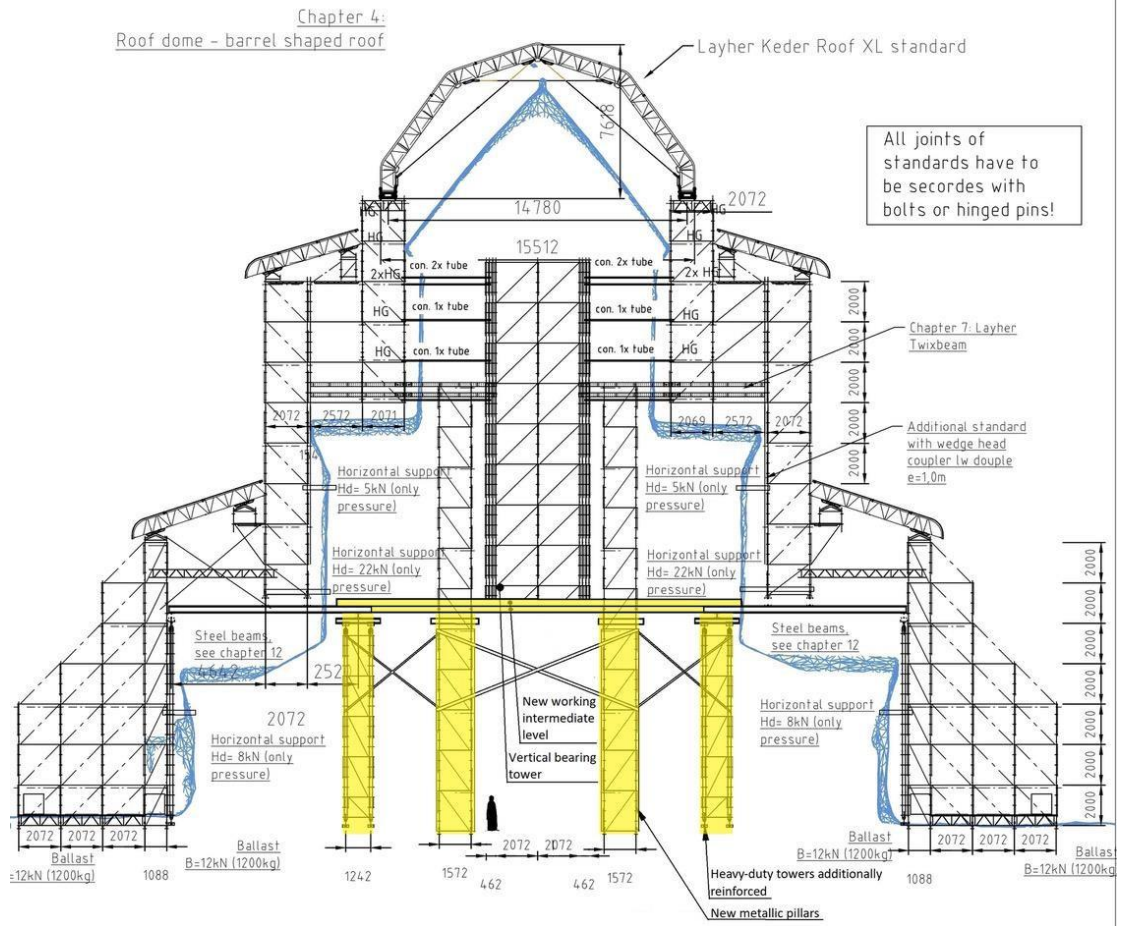
ფოტო 12. ალტერნატიული ვარიანტის სქემა, ვერტიკალური საყრდენი კომპლექსის, გუმბათის სრულად გადახურვით.

იმის გათვალისწინებით, რომ გუმბათი მთლიანად გადაიხურება და ცენტრალური სვეტის (ვერტიკალური მზიდის) არსებობის მოთხოვნის გათვალისწინებით, გუმბათის სტრუქტურის ჰორიზონტალური დატვირთვების დაბალანსებისთვის, როგორცაა ქარი და მიწისძვრა, ცხადია, რომ ეს კონსტრუქცია უნდა მივიდეს და დადგეს მიწის დონეზე. ცენტრალური საყრდენი შეიძლება დადგეს შუალედურ ჰორიზონტალურ სიბრტყეზე, რომელიც მოეწყობა იატაკის დონიდან შესაფერის სიმაღლეზე და გაუძლებს გადახურვის კონსტრუქციის წონას. ხარაჩოების კონსტრუქციის განივი კვეთის გეგმიდან გამომდინარე (დანართი 3, გვ.2), შუალედური სიბრტყე შეიძლება მოეწყოს პირველი ჰორიზონტალური საყრდენის სიმაღლეზე (დაახლოებით 10,10 მ.). საბოლოო ჯამში, ეს შუალედური ბრტყელი ზედაპირი შეიძლება დაემყაროს მიწის დონიდან დამაგრებულ 4 მეტალის სვეტს, რომელიც გუმბათქვეშა კვარდატის კუთხეებში იქნება განლაგებული და ერთმანეთთან იქნება დაკავშირებული ჯვარედინად, შესაბამის სიმაღლეზე. ალტერნატიულად, სამუშაო შუალედური დონე შეიძლება დაეყრდნოს საკათედრო ტაძრის ცენტრის გვერდით მდებარე მძიმე დატვირთვის კოშკებს - რომლებიც დამატებით დამაგრდება - ან ორივე საყრდენ სისტემას (სვეტებს და კოშკებს). ამრიგად, ეს ალტერნატიული გადაწყვეტა გამოათავისუფლებს საკმარის ადგილს საკათედრო ტაძრის ცენტრალურ ნაწილში (დაახლოებით

6,80 მ. 4 მეტალის სვეტს შორის), რათა არ შეიზღუდოს ლიტურგია და ტაძარში მომლოცველების და სტუმრების თავისუფლად მოძრაობა აღდგენითი სამუშაოების პერიოდში.

განმარტებით-სქემატური გეგმა თანდართულია, რომელიც ეფუძნება ქართული მხარის მიერ შემოთავაზებული მშენებლობის გეგმის მოდიფიკაციას (ფოტო 12).

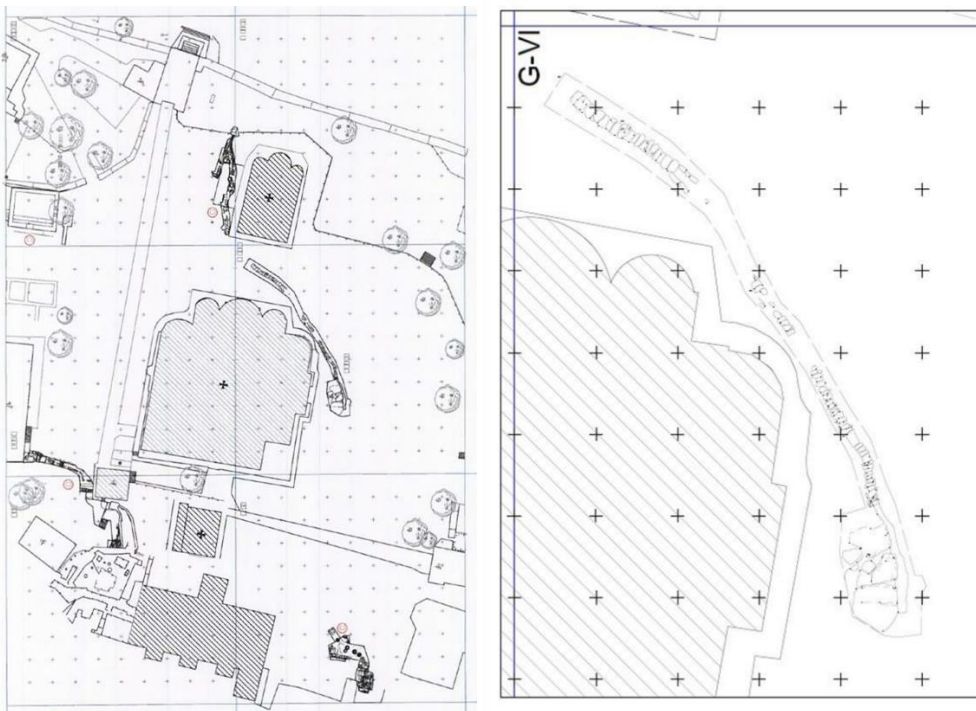
აღნიშნულთან დაკავშირებით, ICOMOS აღნიშნავს, რომ არქეოლოგიური გათხრების დროს მონასტრის ტაძრების ირგვლივ აღმოჩენილია უძველესი სადრენაჟო არხები. უძველესი წყლის სადრენაჟო სისტემა დიდი ხანია მწყობრიდანაა გამოსული და მეტიც, არ ჩანს, რადგან მიწითაა დაფარული (იხ. ფოტოები დრენაჟის აღდგენა-რეაბილიტაციაზე (2018-2019), მოწოდებული ქართველ ექსპერტთა ჯგუფის მიერ; დანართი 2 – კონსერვაციის ანგარიში, გელათის მონასტერი, 2020 წ., გვ. 234, ნახაზი N4 – იხილეთ თანდართული: ფოტო 13, 14, 15, 16).

ფოტო 13. მონასტრის ტაძრების ირგვლივ აღმოჩენილი უძველესი სადრენაჟე არხები.
 ფოტო 14. უძველესი სადრენაჟე კოლექტორი ღვთისმშობლის საკათედრო ტაძართან.

ძველი სადრენაჟო სისტემის განლაგება განსხვავდება წყლის შეგროვების და გატარების ახალი სისტემის (2019-2020 წწ.) განლაგებისგან, რომელიც შედგება წყალსადინარი მილებისგან, კანალიზაციის ქვებისგან და კანალიზაციის ქსელისგან, ღვთისმშობლის ტაძრის გარეთ. შესაბამისად, განსაკუთრებული ყურადღება უნდა დაეთმოს სამხრეთ-აღმოსავლეთ მთავარი სვეტისა და შემოთავაზებული ხარაჩოების კონსტრუქციის გარე სამხრეთ მეორადი სვეტის ქვესტრუქტურებს.

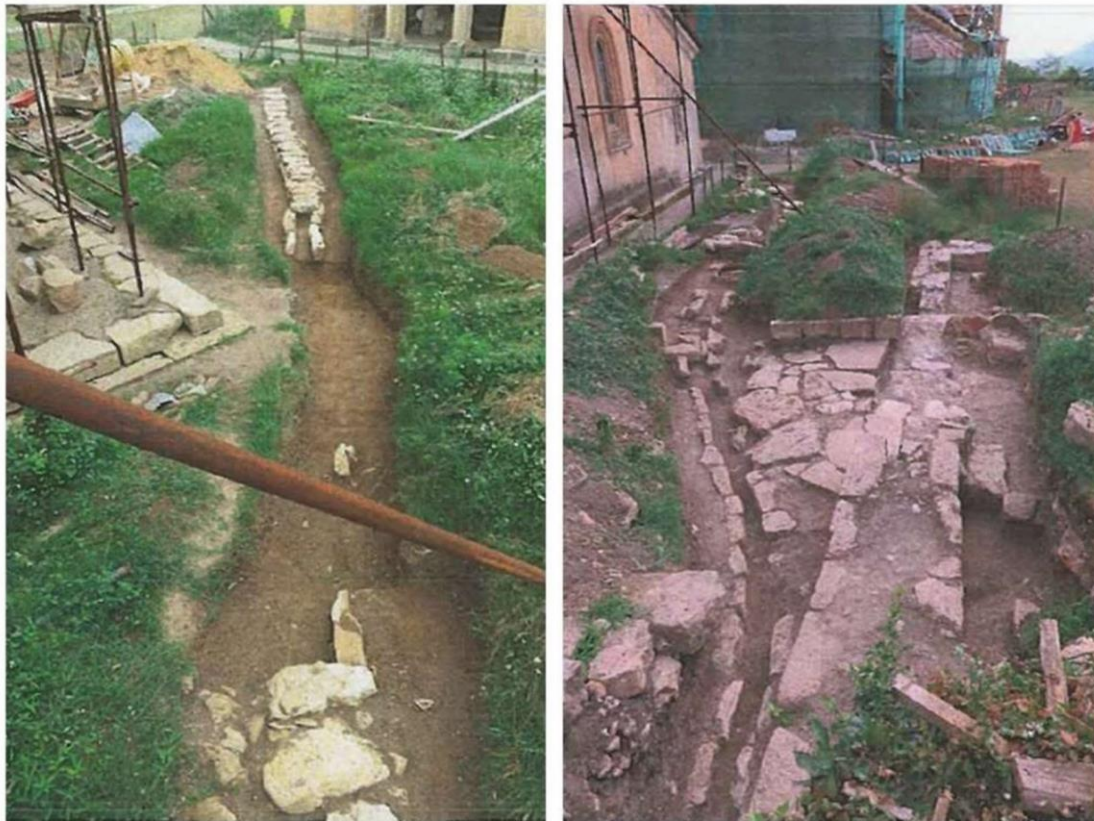
ფოტო 15. სადრენაჟე კოლექტორი მონასტრის ტერიტორიაზე, ტაძრებთან ახლოს.

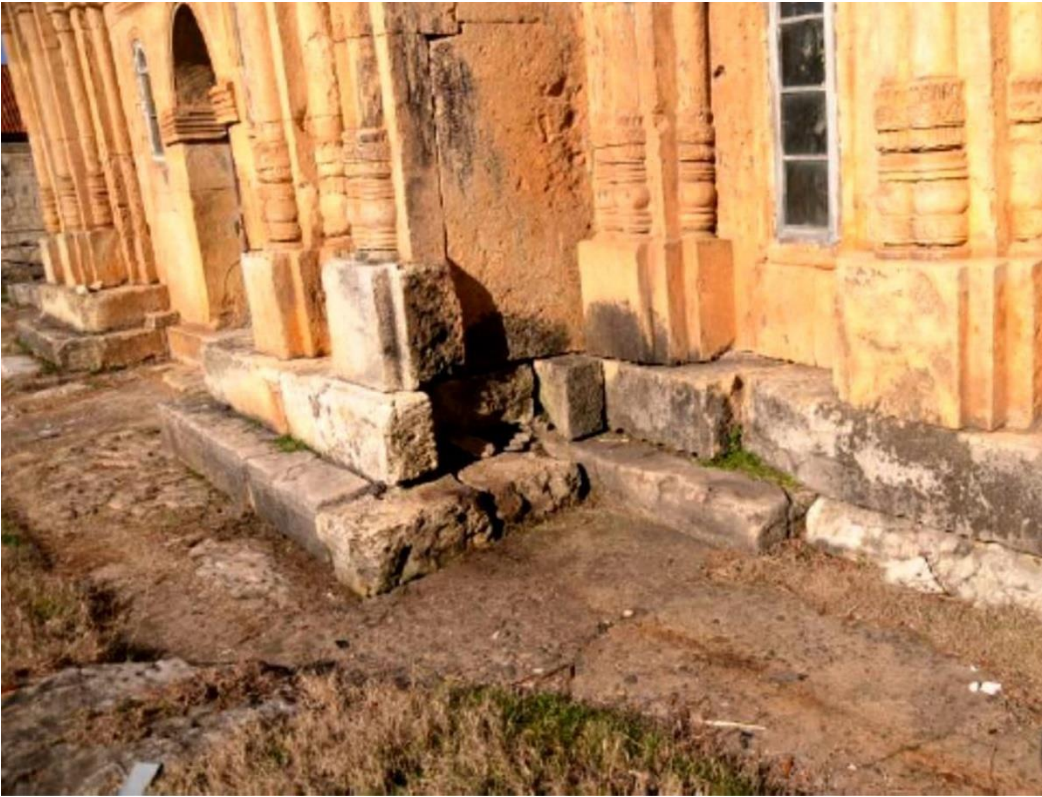
ფოტო 16. ღვთისმშობლის ტაძრის სამხრეთ-აღმოსავლეთი კარიბჭე, გარშემო ძველი სადრენაჟო სისტემით (ICOMOS-ის/მსოფლიო ბანკის საკონსულტაციო მისიის 2015 წლის ერთობლივი ანგარიში, ფოტო 10).
