ტყიბულის მუნიციპალიტეტის, სოფ. გელათში, გელათის  
სამონასტრო კომპლექსის მიმდებარედ, სამშენებლო  
სამუშაოების წარმოებისას ვიბრაციის გავრცელების კვლევის  
ანგარიში

*გელათის სამონასტრო კომპლექსის მიმდებარედ, სამშენებლო სამუშაოების წარმოებისას ვიბრაციის გავრცელების კვლევის ანგარიში*

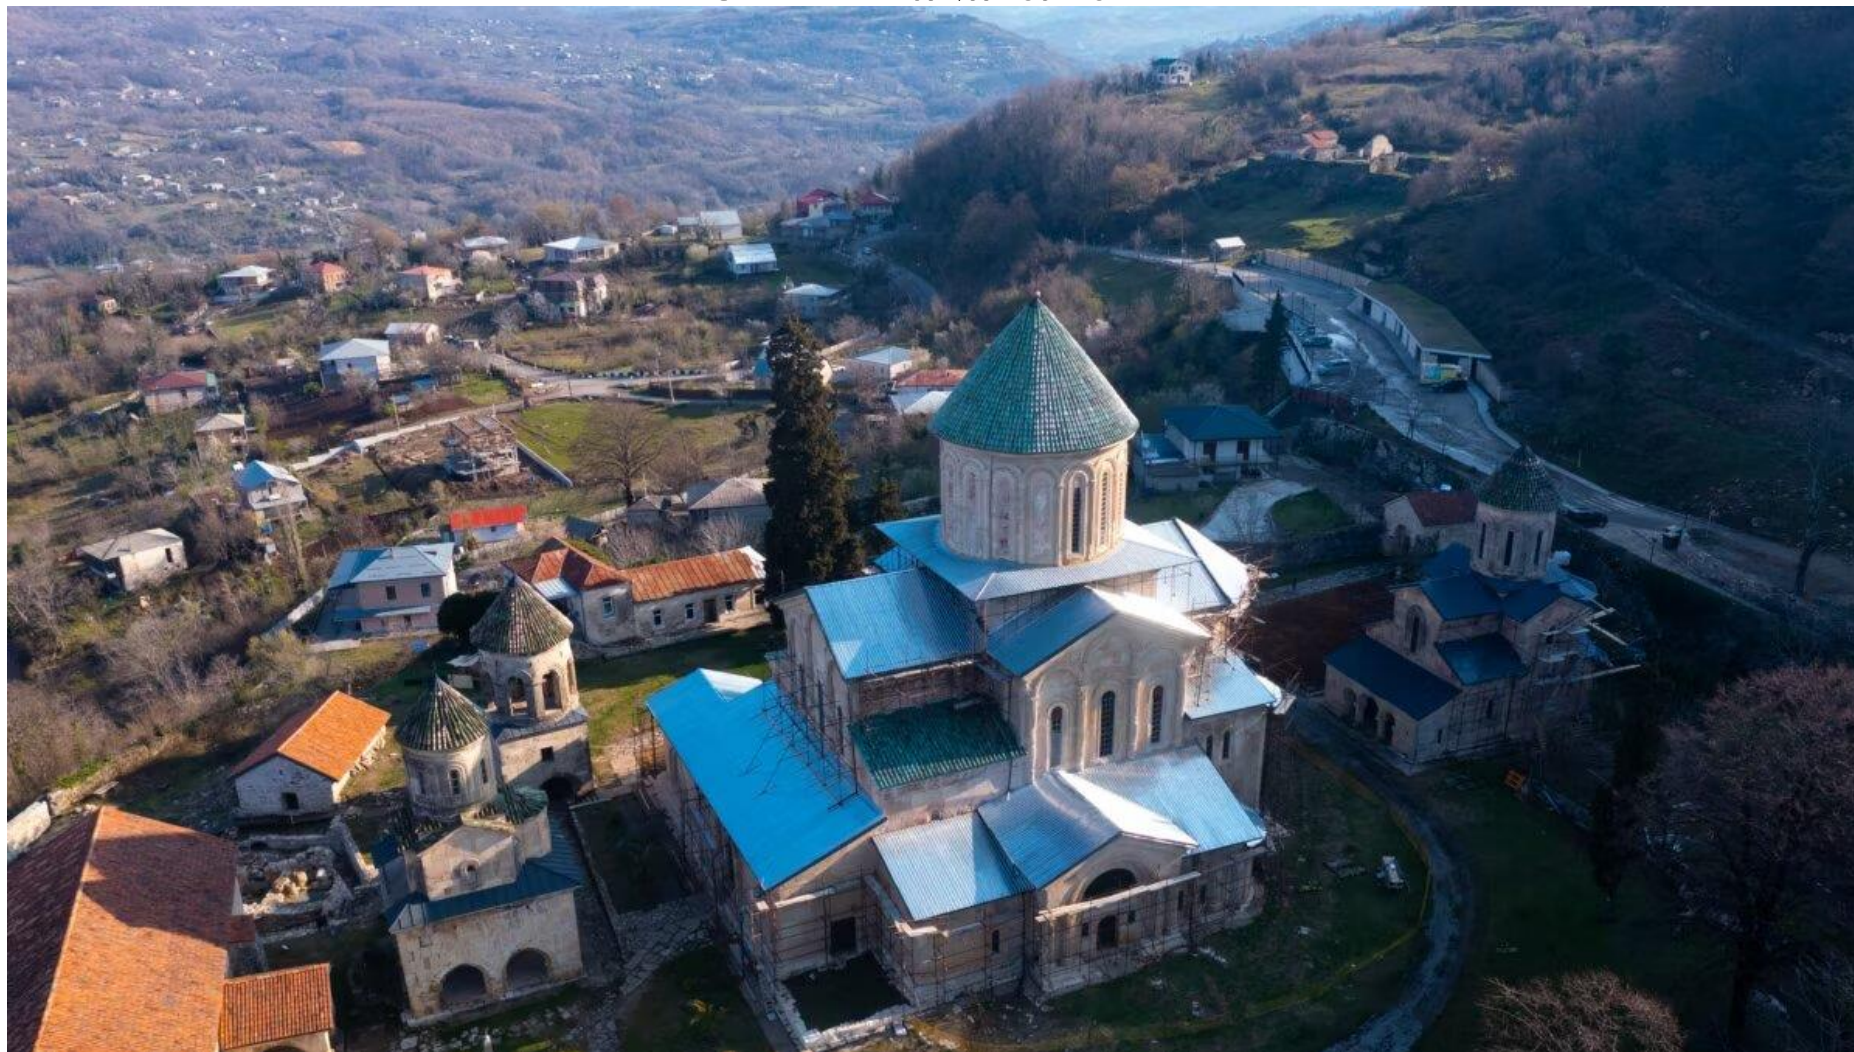
სურათი N3.1: საკვლევ ტერიტორია

გელათის მონასტრის მიმდებარე ტერიტორიაზე წარმოებს სამშენებლო სამუშაოები. სამუშაოები მოიცავს კანალიზაციის სისტემის მოწყობას. გელათის მონასტრის ტერიტორიაზე გაჭრილია სატრანშეო არხი, ასევე მიმდინარეობს ქვაბულის მოწყობის სამუშაოები. სამშენებლო სამუშაოების დროს გამოყენებულია სამშენებლო ტექნიკა. სამშენებლო ტექნიკა მოიცავს ექსკავატორ - დამტვირთველ (JCB) მანქანას და ჰიდრავლიკურ ჩაქუჩს (სამშენებლო „კოდალას“).

გელათის მონასტრის ტერიტორიიდან გამომავალი საკანალიზაციო სისტემა უნდა დაერთდეს მონასტრის ღობის გარეთ მდებარე საკანალიზაციო ქსელთან, რის გამოც მონასტრის გარეთ მდებარე ტერიტორიაზე მიმდინარეობს სატრანშეო არხის გაჭრის სამუშაოები. აღნიშნული სამუშაოების შესასრულებლად გამოყენებულია ჰიდრავლიკური ჩაქუჩი (სამშენებლო „კოდალა“). მშენებლობისას გამოყენებული სპეც. ტექნიკა, ასევე გადაადგილდება მონასტრის ღობის გასწვრივ.

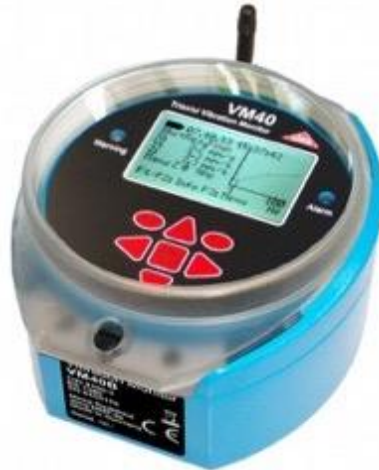
**სურათი 5.1.1: ვიბრაციის საზომი აპარატი**

ვიბრაციის გაზომვისას გამოყენებული იყო გერმანული წარმოების VM40 საზომი აპარატი.

VM40 მოწყობილობის დანიშნულებაა ვიბრაციის გაზომვა შენობებში, ხიდებზე, კოშკებზე, მილსადენებსა და სხვადასხვა დიდ კონსტრუქციებზე. გაზომვები წარმოებს იმ მიზნით, რომ თავიდან იქნას აცილებული შენობების კონსტრუქციული დაზიანება და ადამიანების შეწუხება. VM40 აღჭურვილია სენსორით, ჩამწერი და შეფასების ელექტრონული მოწყობილობითა და აკუმულატორით - ეს მოწყობილობები მოთავსებულია VM40 მონიტორის მყარ კორპუსში. ამ მონიტორის გამოყენება განსაკუთრებით მოსახერხებელია დროის ხანგრძლივ პერიოდებში ავტონომიური მუშაობის რეჟიმში, მაგ., სამშენებლო უბნებზე.

ინსტრუმენტი აღჭურვილია სამი მაღალმგრძობიარე პიეზოელექტრული სისტემით ვიბრაციის გასაზომად სამივე მიმართულებით. სიგნალის დამუშავების პროცესი იმართება მიკროპროცესორით. VM40 მონიტორი მუშაობს კლავიშების პანელზე განთავსებული შვიდი ღილაკისა და მანათობელი LCD ეკრანის დახმარებით. გაზომვის შედეგების გადატანა შესაძლებელია პერსონალურ კომპიუტერში USB ინტერფეისის დახმარებით. მოწყობილობას ასევე გააჩნია დამუხტვის მოწყობილობის მისაერთებელი პორტი და რელეური გამომყვანი ვიბრაციის მოვლენების გარე სიგნალირებისთვის. მოწყობილობას ასევე გააჩნია დამუხტვის მოწყობილობის მისაერთებელი პორტი და რელეური გამომყვანი ვიბრაციის მოვლენების გარე სიგნალირებისთვის. VM40 მონიტორი გაზომვებს ასრულებს შემდეგი სტანდარტებით:

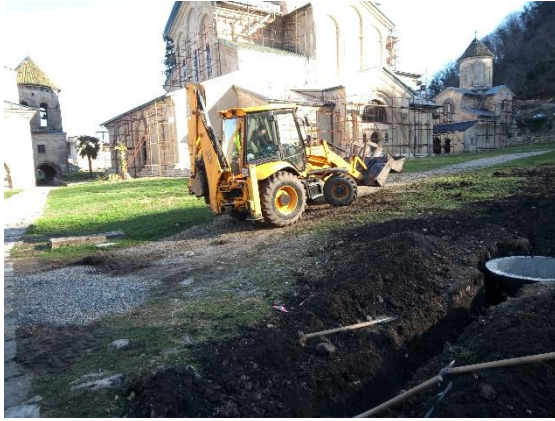
**სურათი N6.1: გამოყენებული „JCB“ ფირმის სამშენებლო მანქანა**

როგორც აღინიშნა, სამშენებლო სამუშაოების დროს გამოყენებულია სამშენებლო ტექნიკა. სამშენებლო ტექნიკა მოიცავს ექსკავატორ - დამტვირთველ (JCB) მანქანას და ჰიდრაულიკურ ჩაქურჩს (სამშენებლო „კოდალას“).

უნივერსალური ექსკავატორი არის ერთციცხვიანი ექსკავატორი, რომელსაც აქვს ორი და მეტი საცვლელი მუშა მოწყობილობა: პირდაპირი ნიჩაბი, გრეიფერი, დამტვირთავი, დრაგლაინი, ურნალი, ამწევი მექანიზმი, ბულდოზერი და სხვ. სავალი მოწყობილობის მიხედვით უნივერსალური ექსკავატორი არის მუხლუხა და პნევმატურთვლიანი ტრაქტორის ან ავტომობილის ბაზაზე. თანამედროვე, მე-5 და მე-6 ზომათა ჯგუფის მძლავრი უნივერსალური ჰიდრაულიკური მთლიანსაბრუნე ექსკავატორის ძალურ დანადგარში გამოყენებულია ჰიდროტუმბოები მართული წარმადობით, სავალი მოწყობილობა - მუხლუხა, მუშა მოძრაობები - მდორედ და უხმაუროდ დასარეგულირებელი.

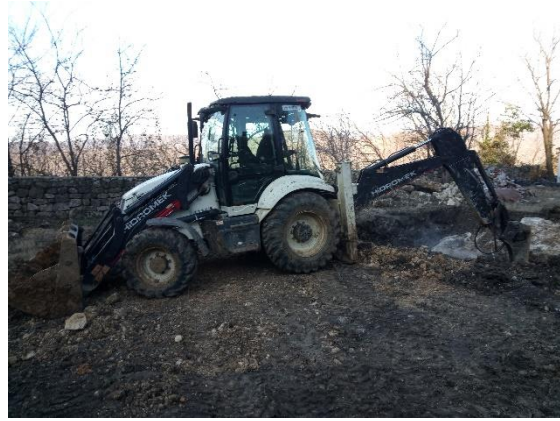
**სურათი N6.2: გამოყენებული „HIDROMEK“ ფირმის სამშენებლო მანქანა**

მოქმედების პრინციპის მიხედვით ჰიდრაულიკური ჩაქურჩი არის შემდეგი სახის: ყბებიანი (ყბის მარტივი და რთულ ქანაობით), კონუსური, ლილვაკებიანი, დარტყმითი მოქმედების, რბიები და დეზინდებერატორები. დარტყმითი მოქმედების ჰიდრაულიკური ჩაქურჩი არის ჩაქურჩებიანი და როტორული, რომლებშიც მასალის მსხვრევა წარმოებს სახსრულად დამაგრებული ჩაქურჩების ან როტორზე ხისტად დამაგრებული საცემების დარტყმით.

სამშენებლო სამუშაოებისას გამოყენებული ჰიდრავლიკური ჩაქურის საოპერაციო წონა შეადგენს 550 კგ.-ს.

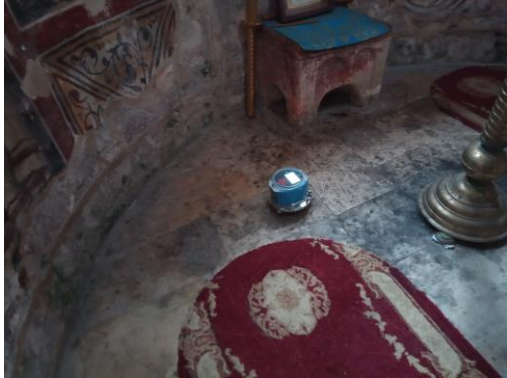
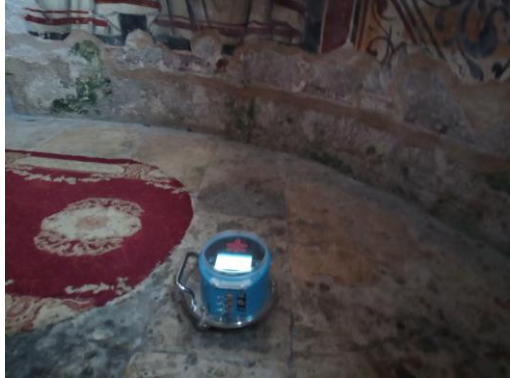
<p>სურათი: გაზომვის N1 წერტილი</p>

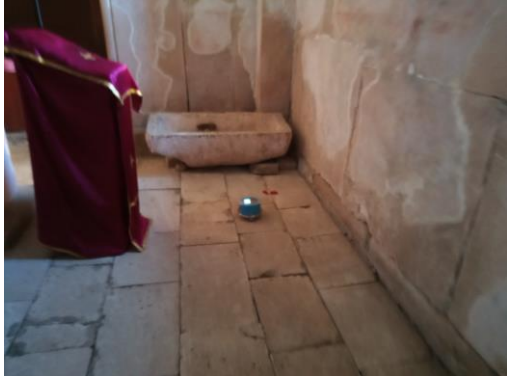
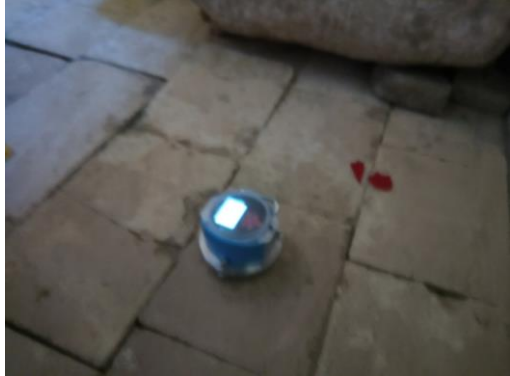
<p>სურათი: გაზომვის N2 წერტილი</p>

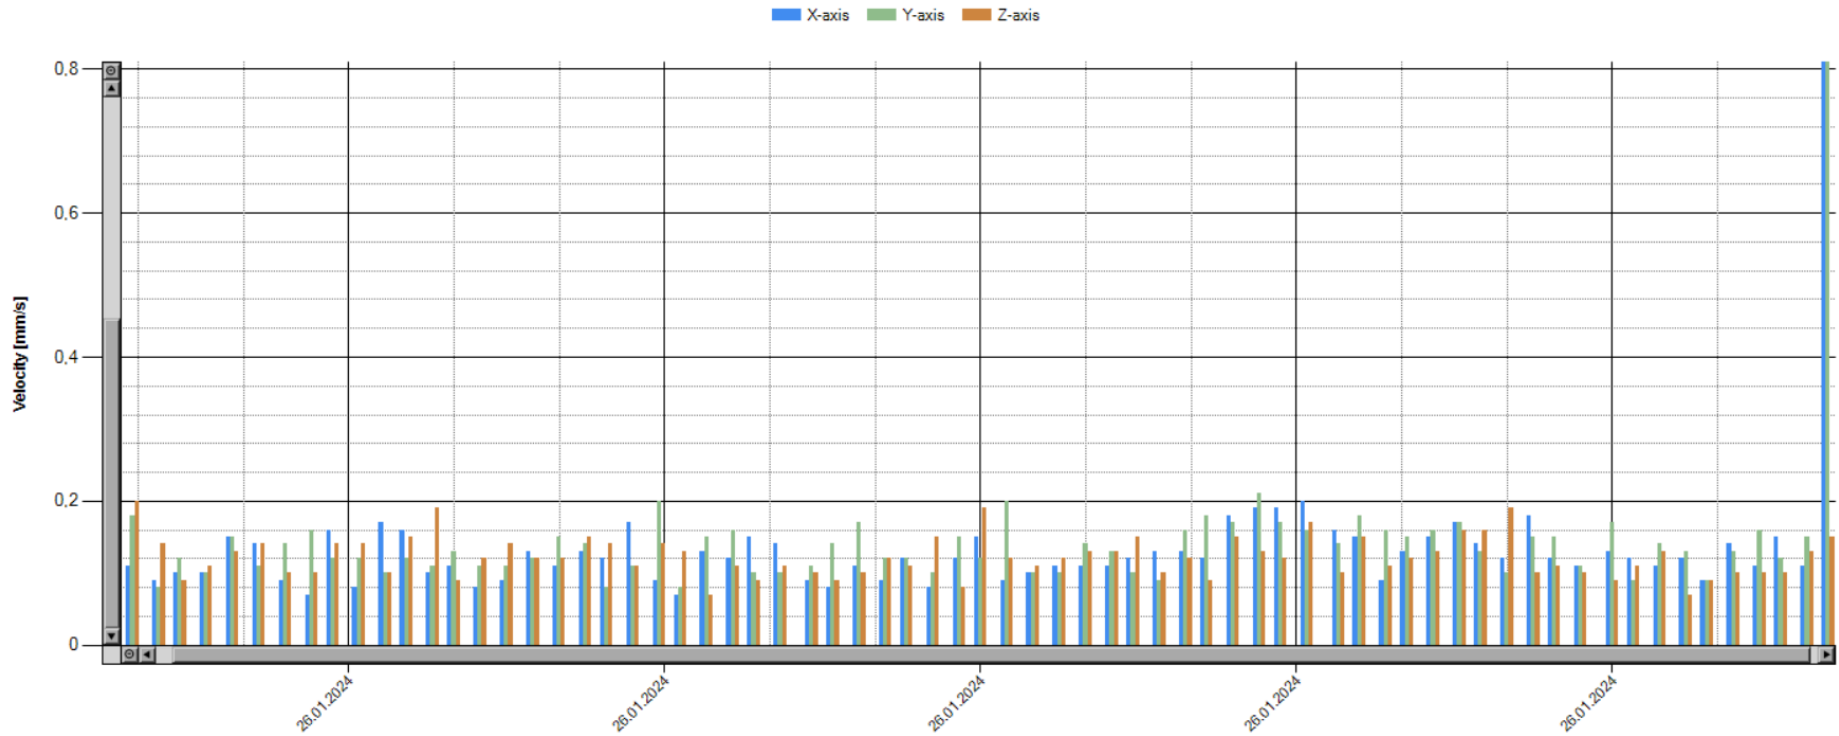
ვიბრაციის გაზომვის გრაფიკული შედეგი - სცენარი N3

როგორც მიღებული მონაცემებიდან ჩანს, ვიბრაციის გაზომვის პერიოდში, N1 წერტილში, N3 სცენარის შემთხვევაში ვიბრაციის ყველაზე მაღალმა მაჩვენებელმა შეადგინა 0.21 მმ/წმ.

სამშენებლო სამუშაოების N3 სცენარის პირობებში (ვიბრაციის გაზომვის დროს მონასტრის მიმდებარედ (ღობის გასწვრივ) მუშაობდა ჰიდრავლიკური ჩაქუჩი (სამშენებლო „კოდალა“) ვიბრაციის წყარო ყველაზე ახლოს იყო საკვლევ შენობასთან (დამორება, დაახლოებით 10 მეტრი). აღნიშნულის მიუხედავად, სამშენებლო სამუშაოების N3 სცენარის დროს ვიბრაციის დონის მკვეთრმა მატებას ადგილი არ ჰქონია.

File HSRHC: DIN 4150-3 @1-80 Hz (26.01.2024 - 10:35:16)
