გელათის  
სამონასტრო კომპლექსის  
ღვთისმშობლის შობის სახელობის  
ტაძრის

სამხრეთ-დასავლეთი ეკვტერი

კედლის მხატვრობის  
ტექნოლოგიისა და მდგომარეობის  
აღწერა - დოკუმენტაცია

დამკვეთი:  
გელათის რეაბილიტაციის  
დროებითი კომიტეტი

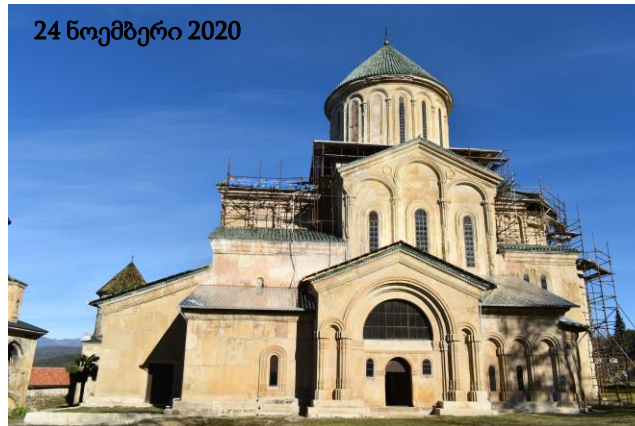
24 ნოემბერი 2020

ნოემბერში თუნუქით გადახურვა დასრულებულია, მოწყობილია ჟოლობების სისტემა

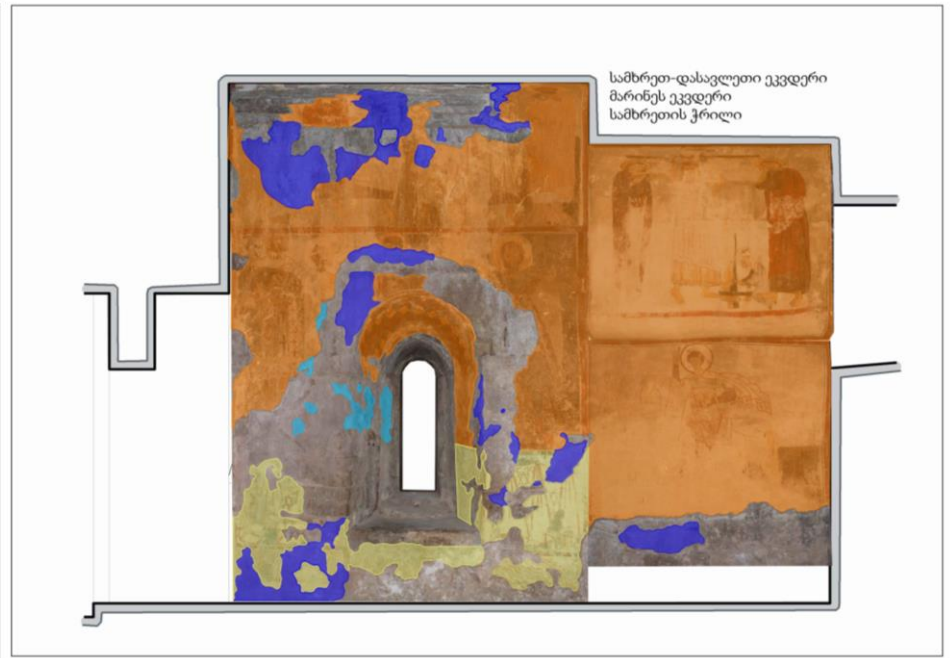
სამხრეთის კრილი  
South section

მხატვრობის ფენები  
Paint layers

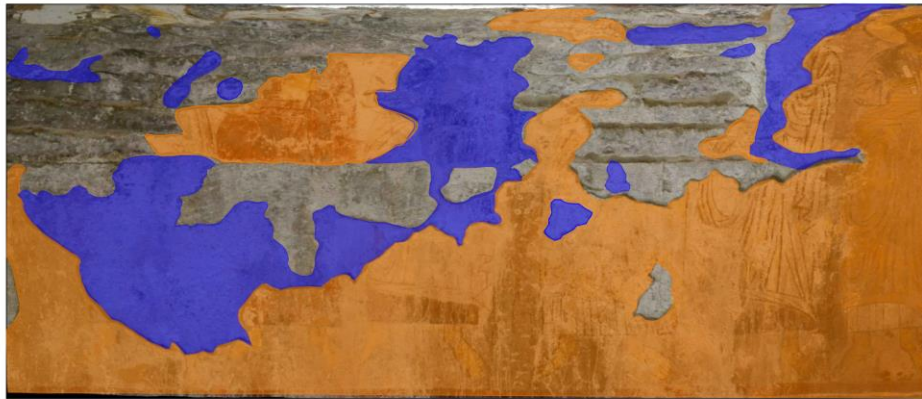
სამხრეთის კრილი  
South section

მხატვრობის ფენები  
Paint layers

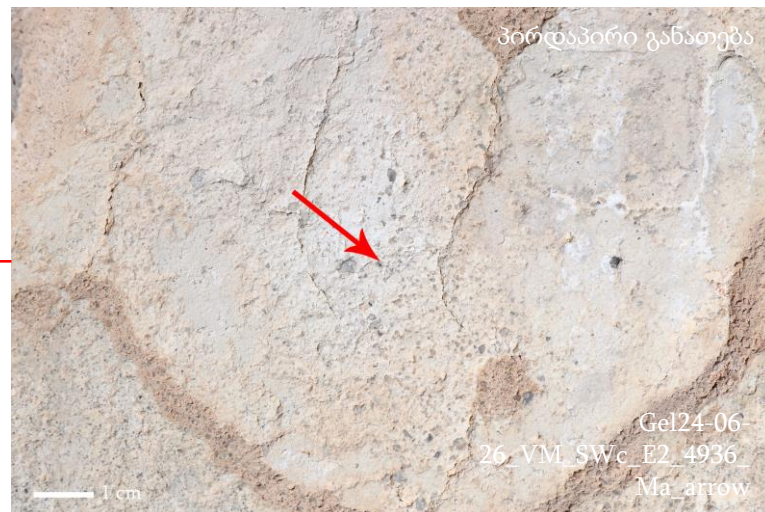
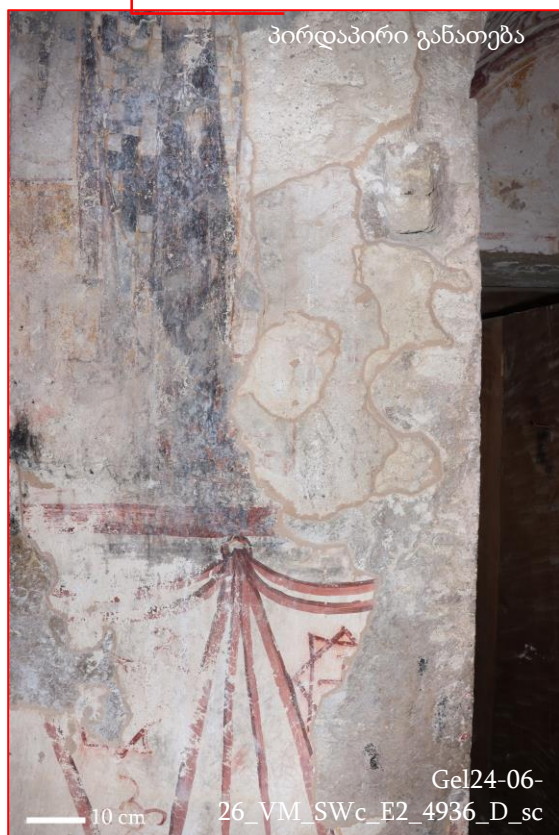
Gel24-06-  
26\_VM\_SWc\_E2\_4936\_  
Ma\_arrow

ეკვდერის კედელზე მხატვრობის ფენა, რომელთაგან ყველაზე ქვედა მხატვრობის ფენა 1-ის მსხვილმარვლოანი არაორგანულ მინარევიანი ნალესობაა.

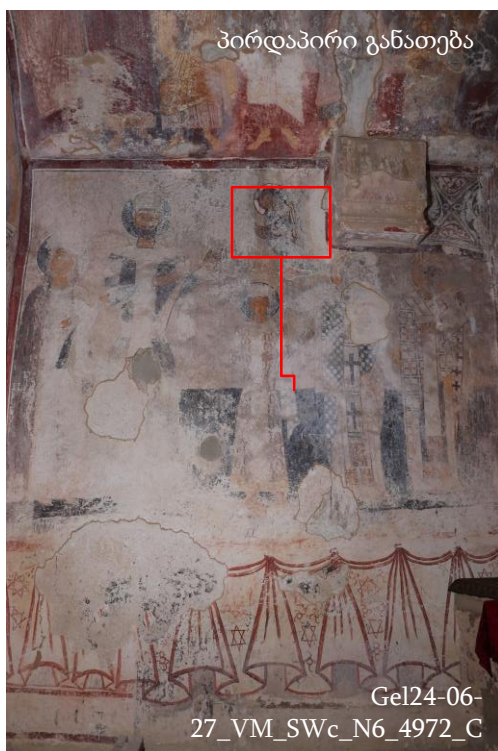
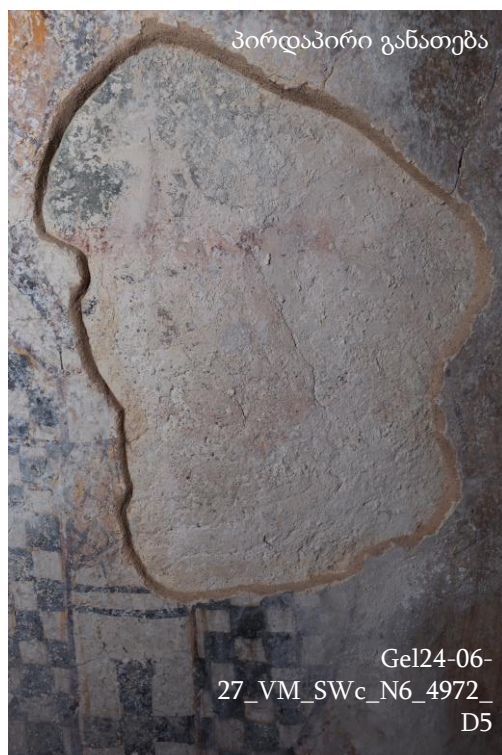
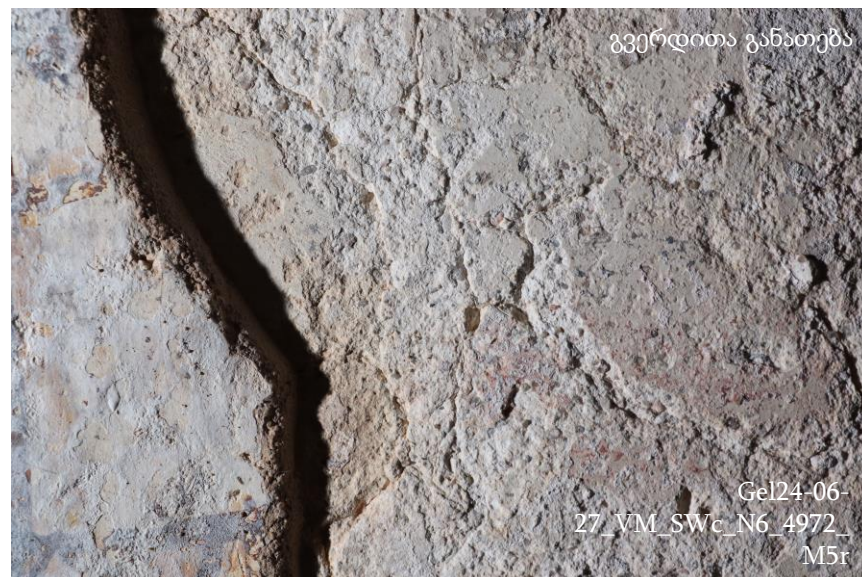
ეკვდერის ჩრდილოეთ კედელზე არსებული მხატვრობის სხვადასხვა ფენები – დეტალის ფოტოზე ნავენებია მხატვრობის ფენა 1 –ის მსხვილმარცვლოვანი ნალესობა, ფერადი არაორგანული ჩანარებით, რომელზეც ჩანს ფერწერული ფენა (იკითხება მწვანე და წითელი ფერი).

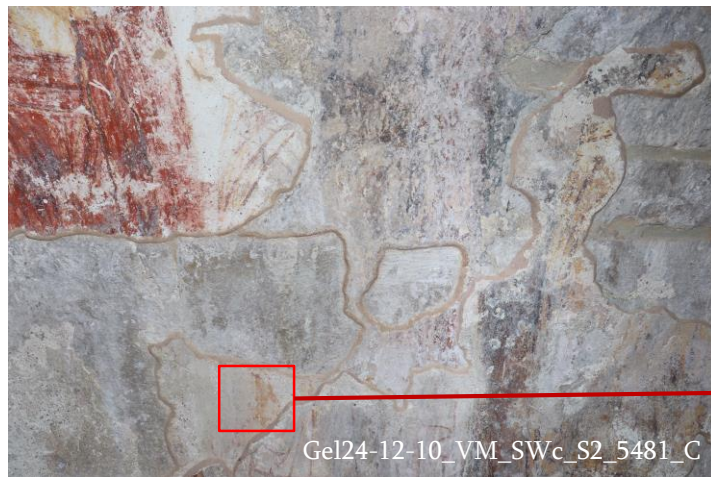
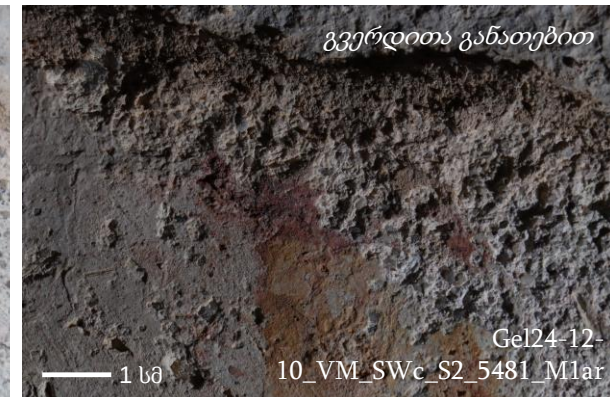
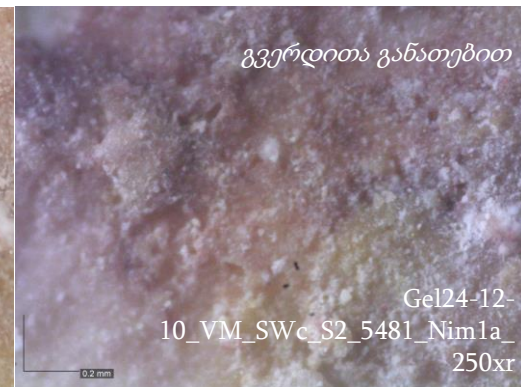
**ფოტოები:** სამხრეთ-დასავლეთი ეკვტერის აღმოსავლეთი კამარის სამხრეთი ნაწილი, სადაც ზედა მხატვრობის ფენების დანაკარგში კარგად ჩანს მხატვრობის ფენა 1-ის ფერწერული ფენა. ფოტოებზე მოცემულია წითელი და ყვითელი პიგმენტები. (50x, 250x) ფოტოებზე ჩანს მათი სტრუქტურა, რომელიც საკმაოდ დაზიანებულია.

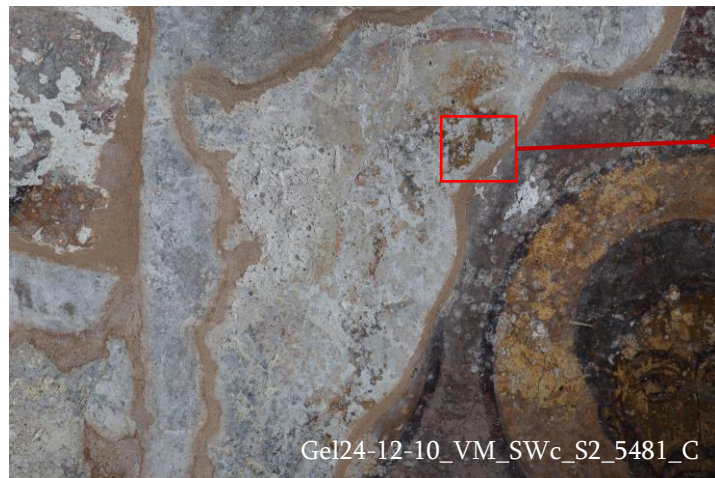
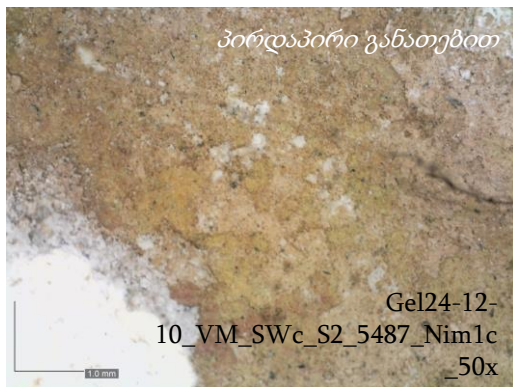
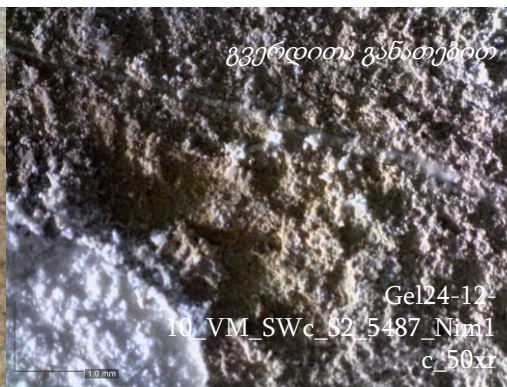
*ფოტოები: ფოტოებზე მოცემულია მხატვრობის ფენა 1-ის ყვითელი პიგმენტი სამხრეთ-დასავლეთი ეკვტერის აღმოსავლეთი კამარის სამხრეთი ნაწილში. (50x, 250x) ფოტოებზე ჩანს მისი სტრუქტურა და შავი პიგმენტის ჩანარები.*

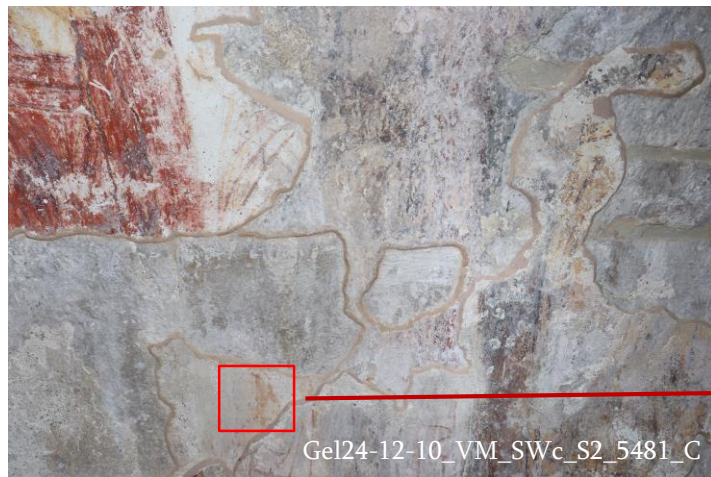
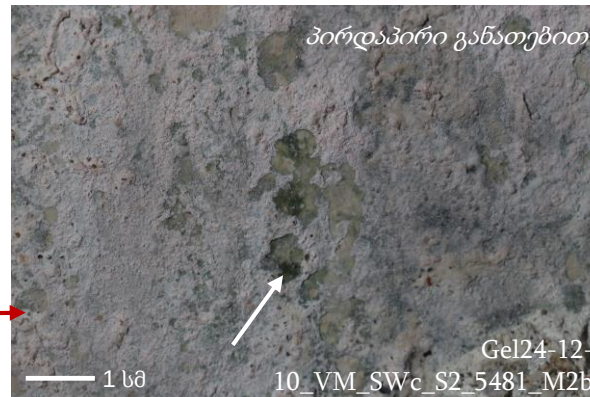
**ფოტოები:** სამხრეთ-დასავლეთი ეკვტერის აღმოსავლეთი კამარის სამხრეთი ნაწილი, სადაც ზედა მხატვრობის ფენების დანაკარგში კარგად ჩანს მხატვრობის ფენა 1-ის ფერწერული ფენა. ფოტოებზე მოცემულია წითელი და ყვითელი პიგმენტები. (50x, 250x) ფოტოებზე ჩანს მათი სტრუქტურა, რომელიც საკმაოდ დაზიანებულია.

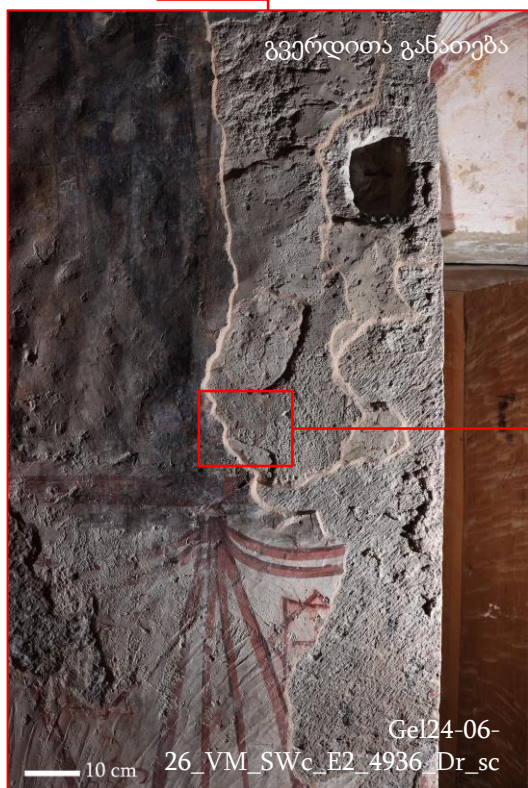
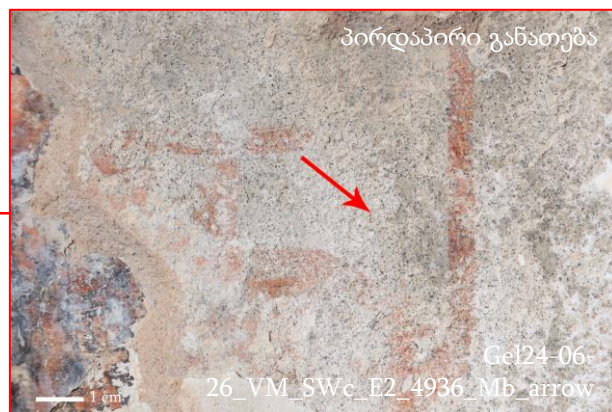
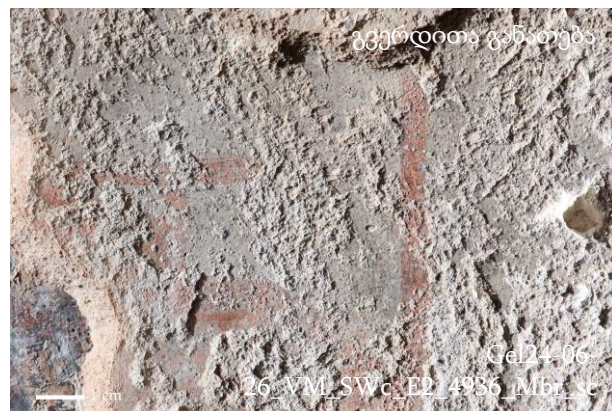
ეკვდერის აღმოსავლეთ კედელზე არსებული მხატვრობის სხვადასხვა ფენები – ფოტოებზე ნაჩვენებია მხატვრობის ფენა 2-ის ნაცრისფერი საშუალომარცვლოვანი ნალესობა, არაორგანული პოლიმიქტური ჩანარებით.

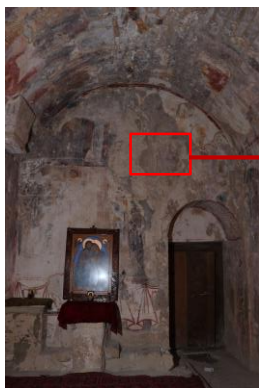
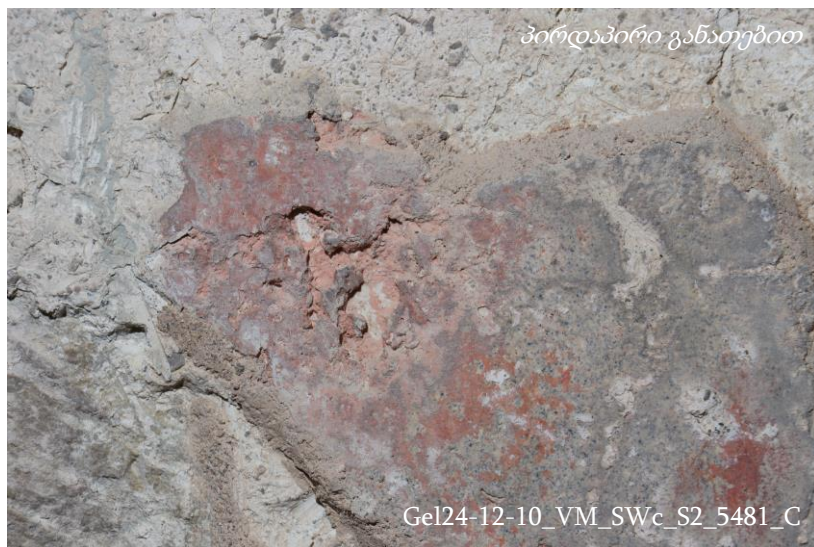
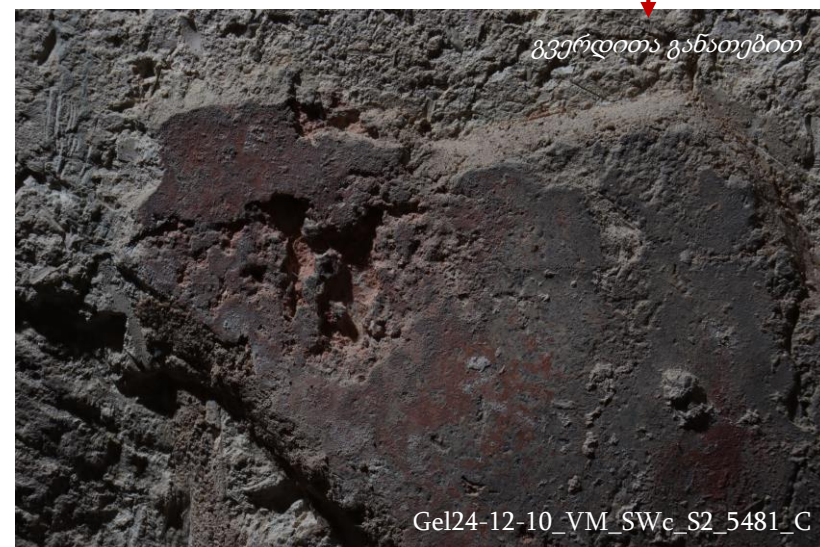
სამხრეთ-დასავლეთ ეკვტერში მხატვრობის ფენა 2-ის ფერწერული ფენა მხოლოდ ფრაგმენტულადაა შემორჩენილი და სქემის აღდგენა შეუძლებელია. შემორჩენილია მხოლოდ მცირე ფრაგმენტები, სხვადასხვა ფერის ლაქებისა და ხაზების სახით. ის ძირითადად ხილულია აღმოსავლეთ კედელზე და ჩრდილოეთი კედლის აღმოსავლეთ ნაწილში.

**ფოტოები:** აღმოსავლეთი კედლის ზედა ნაწილი, სადაც მხატვრობის ფენა 4-ის დანაკარგის ადგილას ვხედავთ მხატვრობის ფენა 2-ის ფერწერული ფენის ფრაგმენტებს.

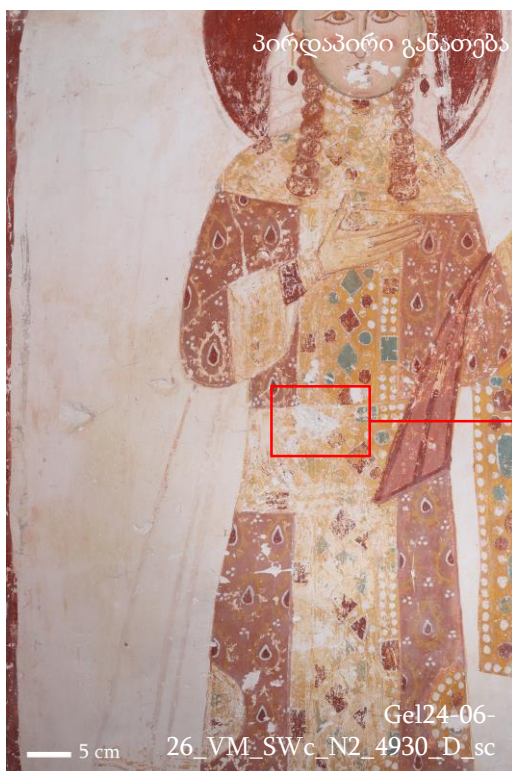
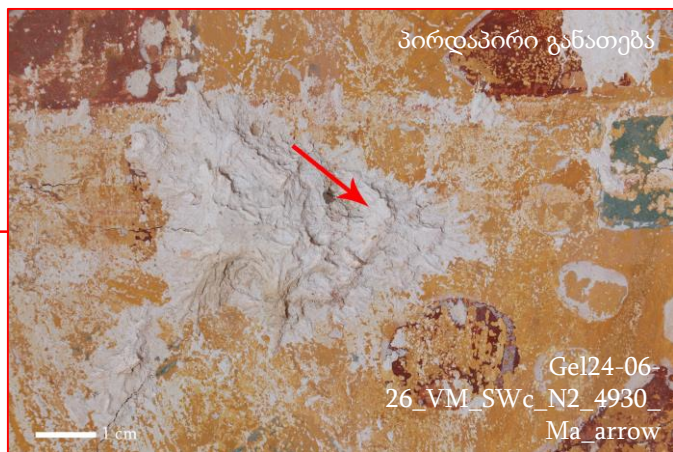
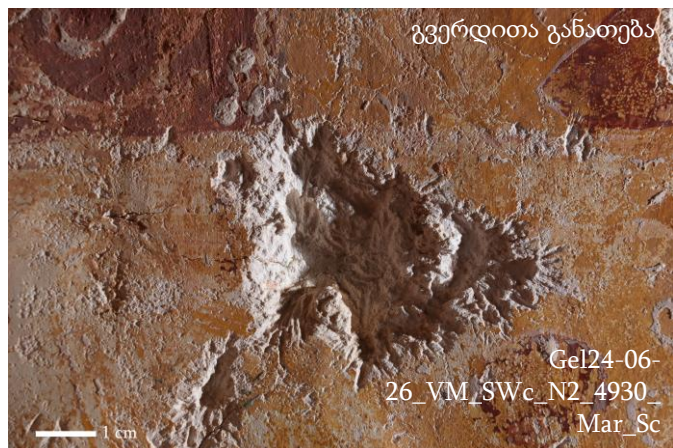
| ნიმუში N | 4930 (a) |

ეკვდერის ჩრდილოეთ კედელზე, ნიშაში არსებული მხატვრობის ფენა 3-ის ნალესობის ტიპი 1 – თეთრი, ერთიანი, მკვრივი მასა, მოცემულ ადგილას, სავარაუდოდ, ფიზიკური ზემოქმედების გამო ნალესობის ნაწილობრივი დანაკარგით.

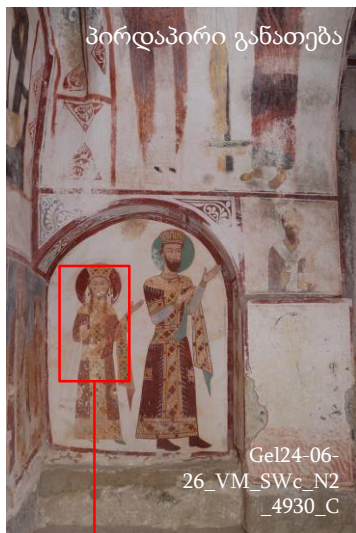
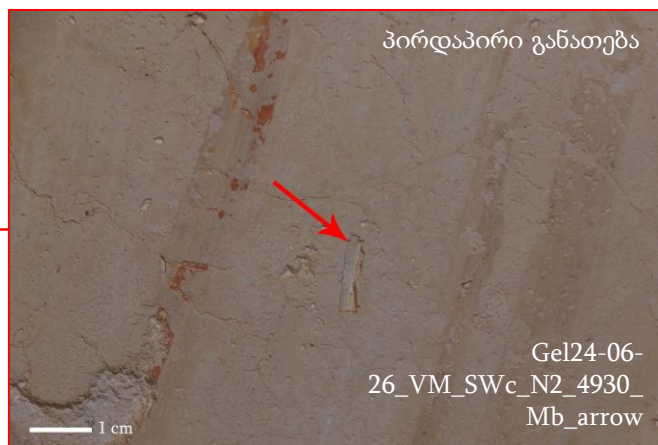
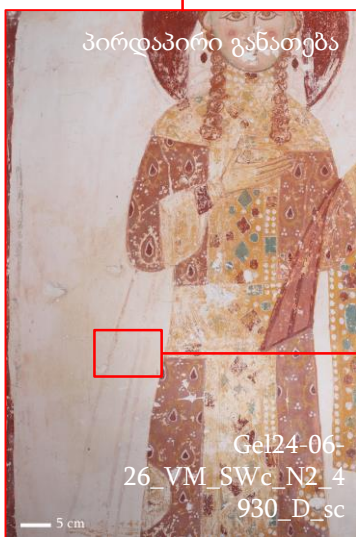
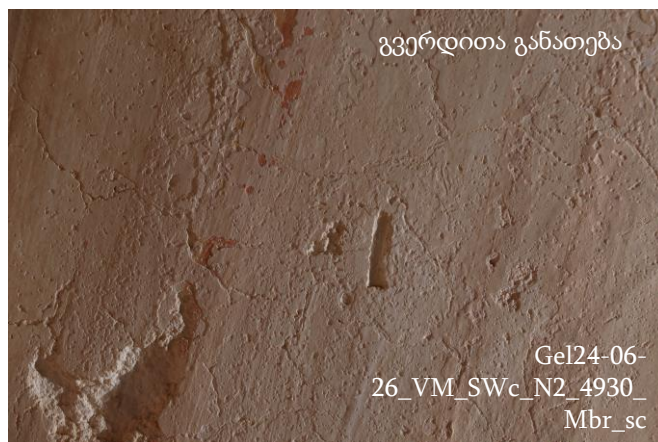
ნიმუში N 4930 (b)

ეკვდერის ჩრდილოეთ კედელზე, ნიშაში არსებული მხატვრობის ფენა 3-ის ნალესობის ტიპი 1 – თეთრი, ერთიანი, მკვერივი მასა, ორგანული ჩანართის კვალით.

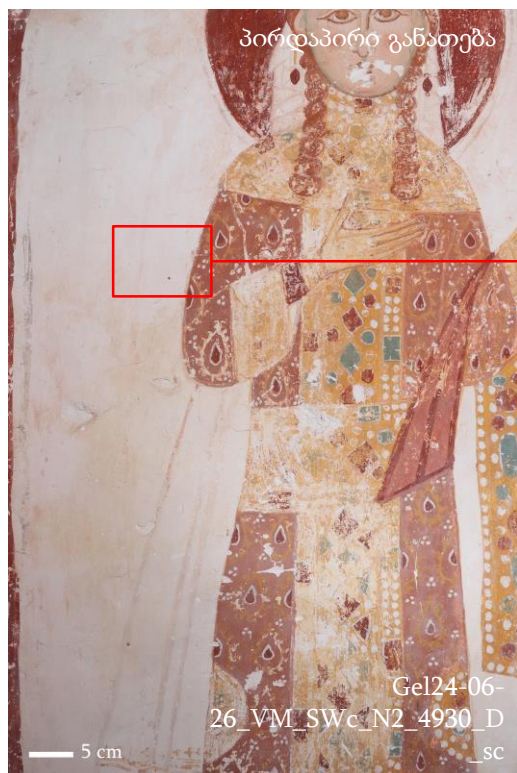
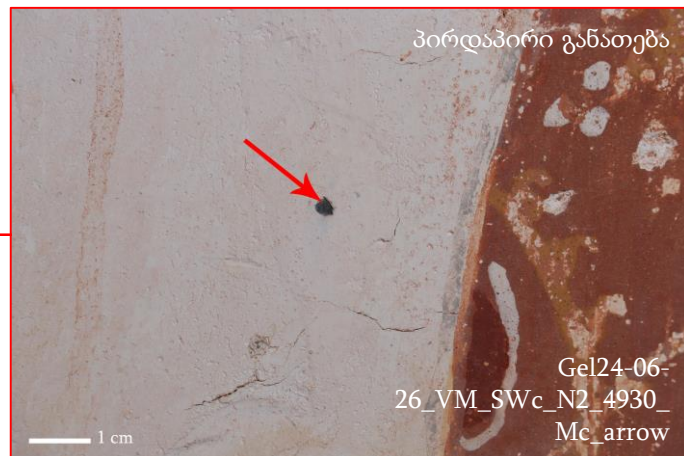
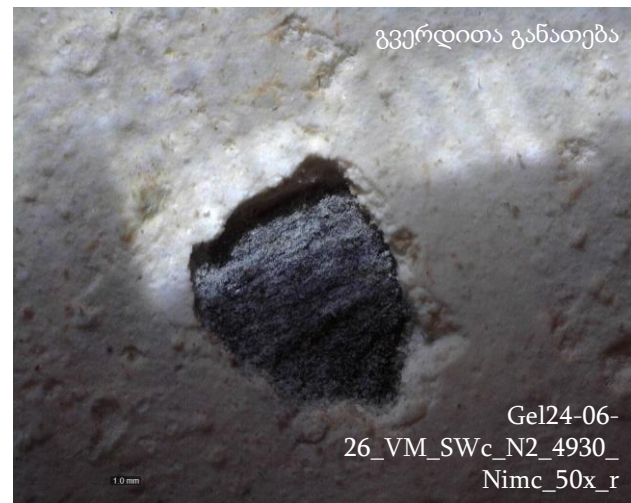
ნიმუში N 4930 (c)

ეკვდერის ჩრდილოეთ კედელზე, ნიშაში არსებული მხატვრობის ფენა 3-ის ნალესობის ტიპი 1 – თეთრი, ერთიანი, მკვრივი მასა, მოცემულ ადგილას ჩანს ნახშირის ჩანართი, რაც, შესაძლოა, კირის გამოწვევის პროცესს უკავშირდებოდეს.

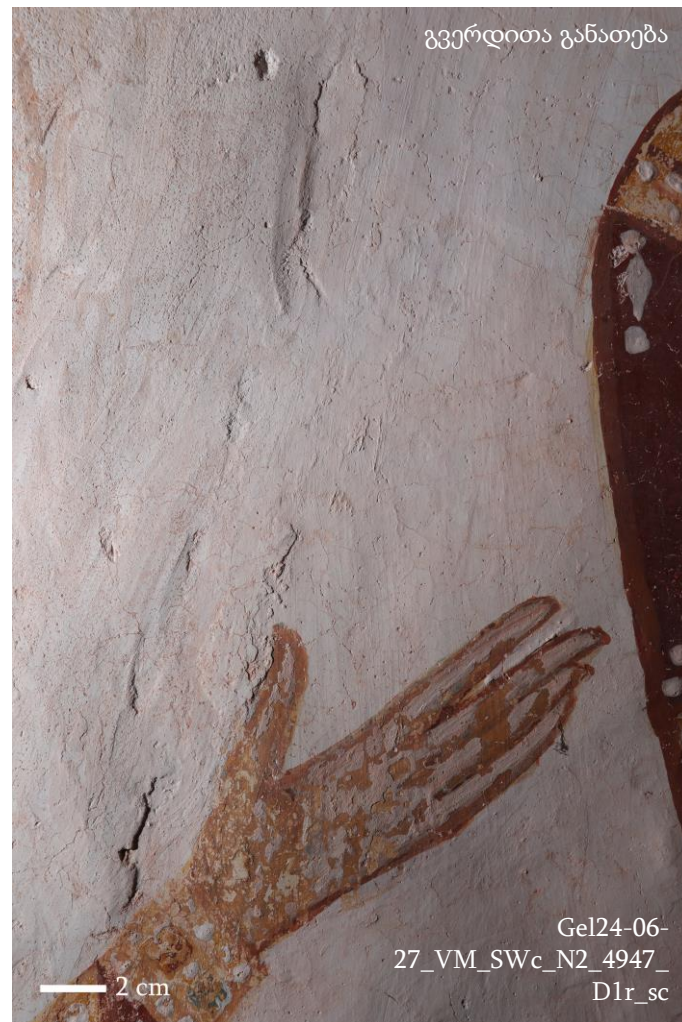
ეკვდერის ჩრდილოეთ კედელზე, ნიშაში არსებული მხატვრობის ფენა 3-ის ნალესობის ტიპი 1 – თეთრი, ერთიანი, მკვრივი მასა, მოცემულ ადგილას ჩანს ნაკერი სცენის შუაში.

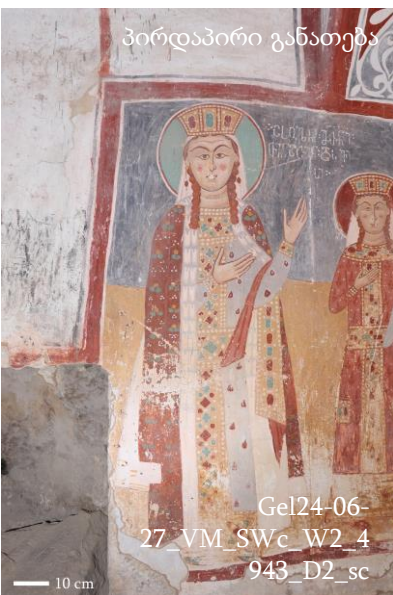
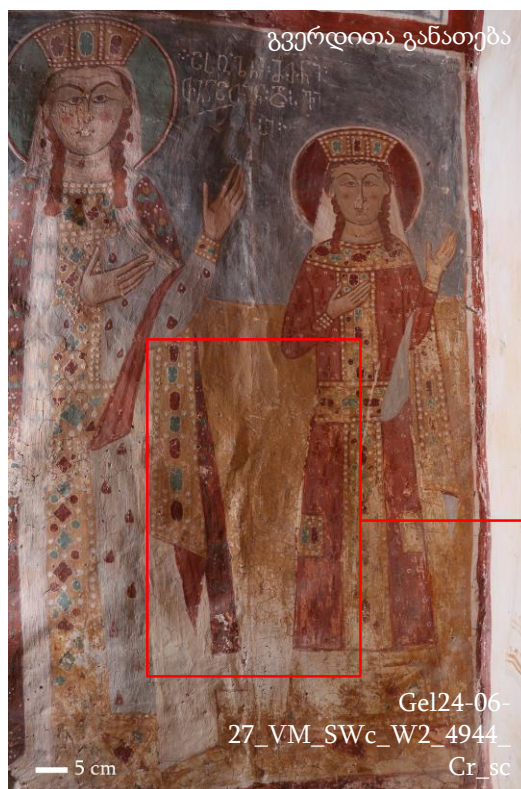
| ლოკაცია | VM_SWc_W2 | ხელსაწყო | ფოტო აპარატი |

აღსანიშნავია, რომ ამ ტიპის ნალესობაზე არსებული სცენების შუაში (განსხვავებით ეკვდერის სხვა ტიპის ნალესობებისგან) არის ნაკერი

ეკვდერის ჩრდილოეთ კედელზე, ნიშაში არსებული მხატვრობის ფენა 3-ის ნალესობის ტიპი 1 – თეთრი, ერთიანი, მკვრივი მასა, მოცემულ ადგილას ჩანს ნაკერი სცენის შუაში.

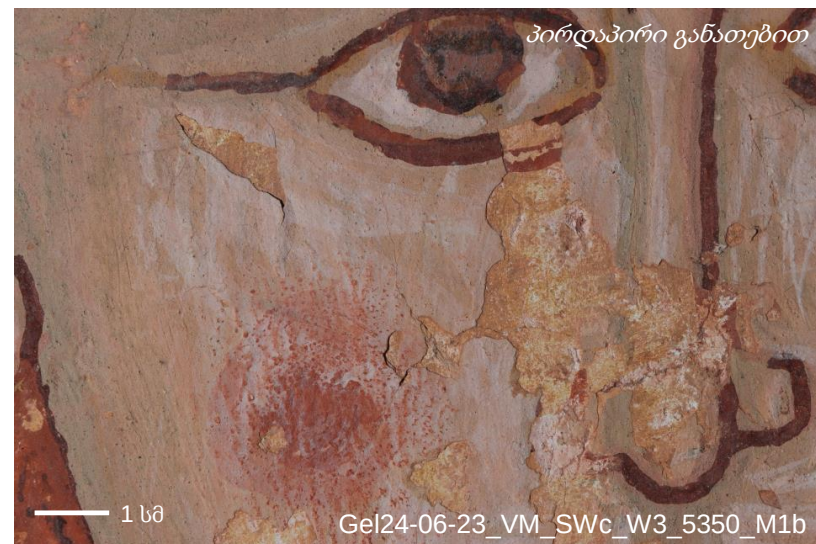
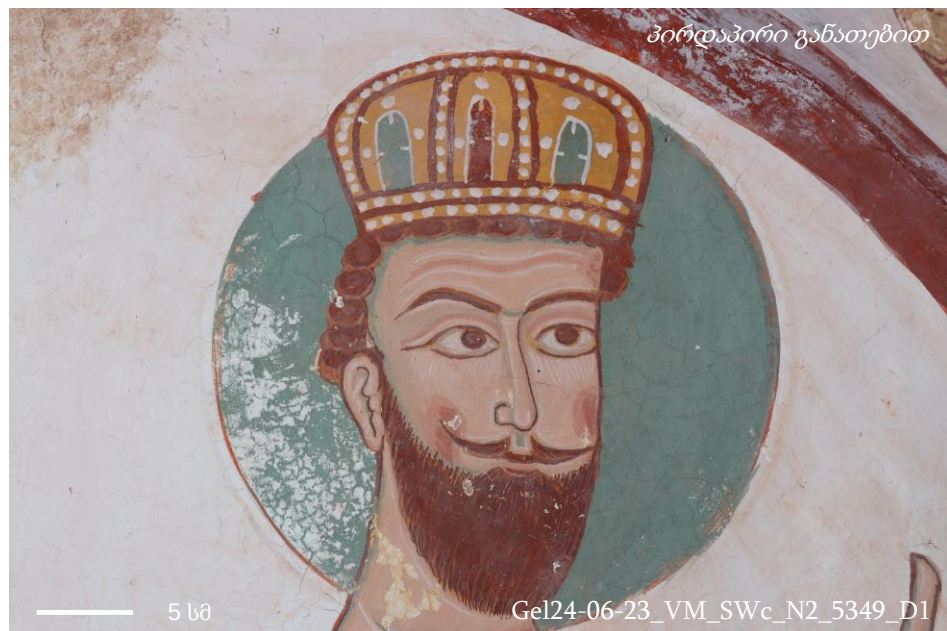
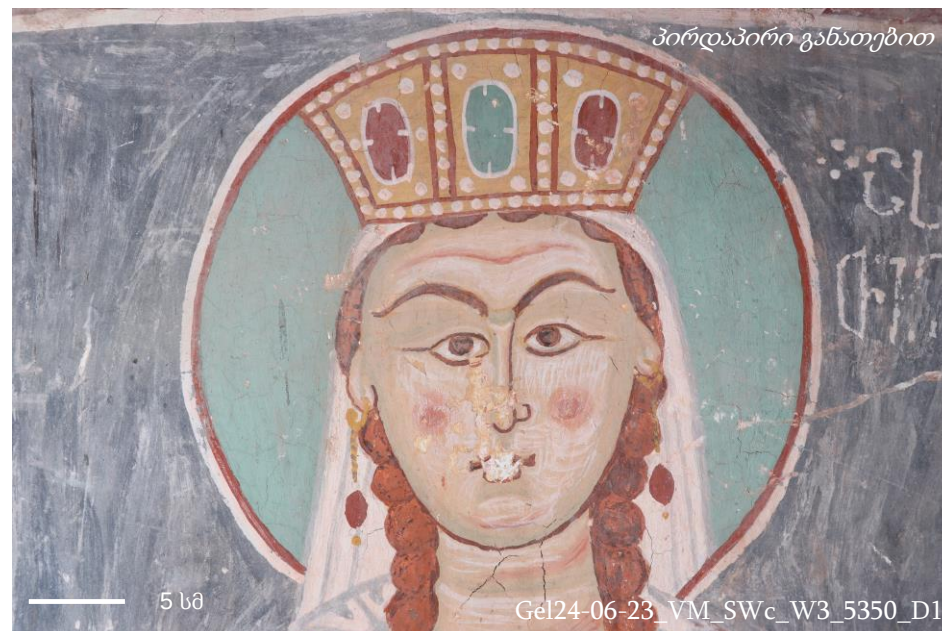
სამხრეთ-დასავლეთი ეკვტერის მხატვრობის ფენა 3 მხოლოდ ჩრდილო-დასავლეთი კუთხეში, დასავლეთ და ჩრდილოეთ მცირე თაღებში გვხვდება. ეს ფერწერული ფენა მთლიან სივრცესთან შედარებით ბევრად კარგ მდგომარეობაშია შემონახული.

სახეების და ხელების დამუშავებისთვის ძირითად ფენად გამოყენებულია ვარდისფერი, რომელიც ზემოდან შუქჩრდილებით დამუშავებულია მუქი ვარდისფერის ორი ტონით და თეთრით. ჩრდილებისთვის ასევე გამოყენებულია ზეთისხილისფერი მწვანე. საბოლოო კონტურები კი, რომელიც საკმაოდ მოუქნელი ხაზებია, მუქი წითლითაა გაკეთებული.

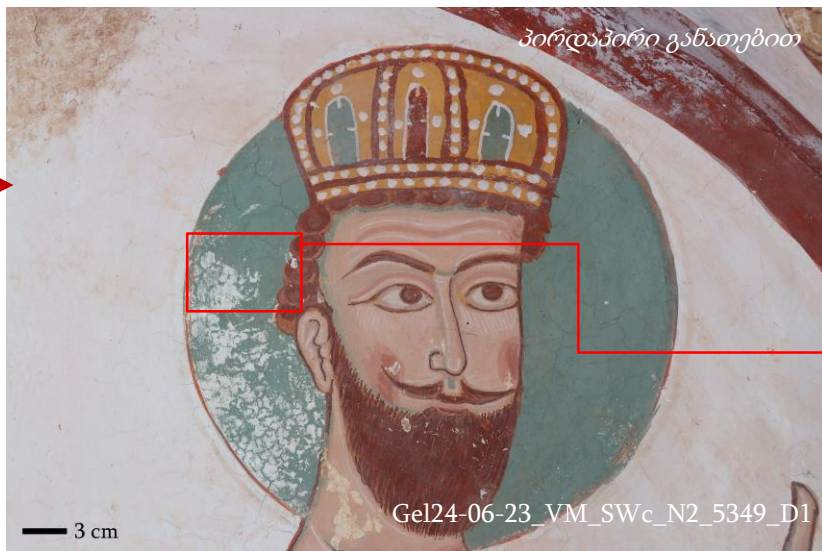
მწვანე გამოიყენება ორი ფიგურის შარავანდედების ძირითად ფენად, ასევე სამოსის და გვირგვინის დეტალებისთვის, როგორც ნაჭრის, ასევე ძვირფასი ქვების აღსანიშნავად, ფეხსაცმლის ძირითად ფერად.

**ფოტოები:** ევკტერის ჩრდილეთი კედლის დასავლეთი ნაწილი, მოცემულია მხატვრობის ფენა 3-ის მწვანე, რომელიც ასე უხვადაა გამოყენებული ამ ფერწერულ ფენაზე. მაკრო და მიკრო (50x, 250x) ფოტოები ნათლად აჩვენებს შემადგენლობას.

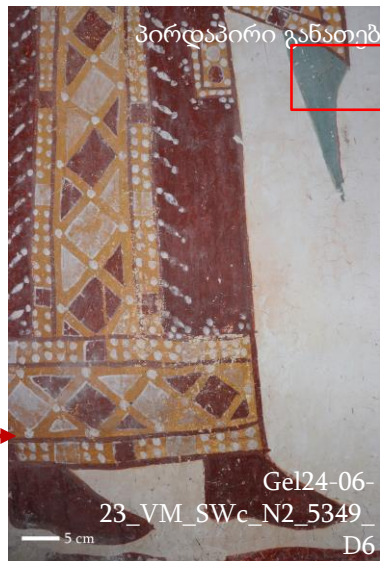
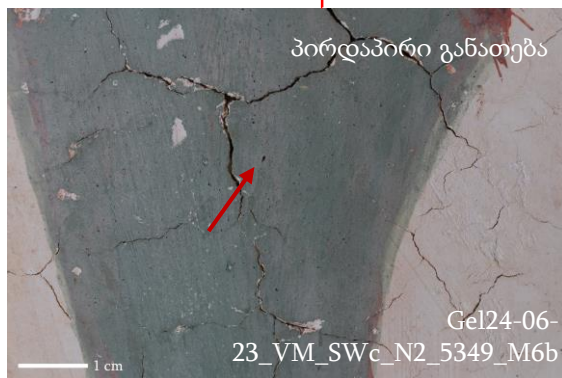
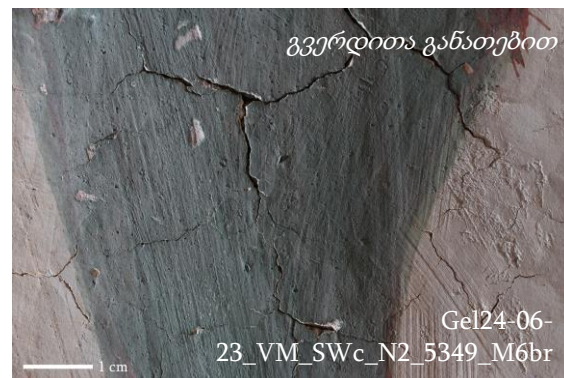
პორტატული მიკროსკოპით დაკვირვებისას გამოვლინდა, რომ გამოყენებული მწვანე საღებავის ძირითადი შემადგენელი ნაწილი წვრილმარცვლოვანი პიგმენტია, ერთგვაროვანი, დაფარვის ძალიან კარგი უნარით და მქრქალი შეფერილობით. მასში ჩართულია მსხვილი, შედარებით მუქი მწვანე, ნახევრად გამჭვირვალე და მზინავი მარცვლები, რომლებიც არათანაბრადაა გადანაწილებული საღებავის ფენაში.

**ფოტოები:** ეკვტერის ჩრდილეთი კედლის დასავლეთი ნაწილი, მოცემულია მხატვრობის ფენა 3-ის მწვანე. მაკრო და მიკრო (50x, 250x) ფოტოებზე ჩანს პიგმენტის მუქი ჩანარები, რომელიც დამახასიათებელია გელათში გამოყენებული მიწის მწვანისთვის.

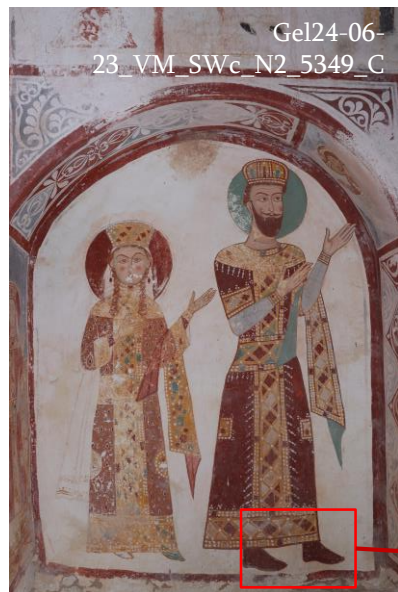
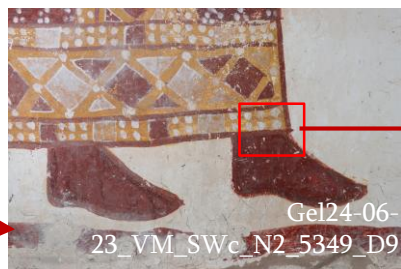
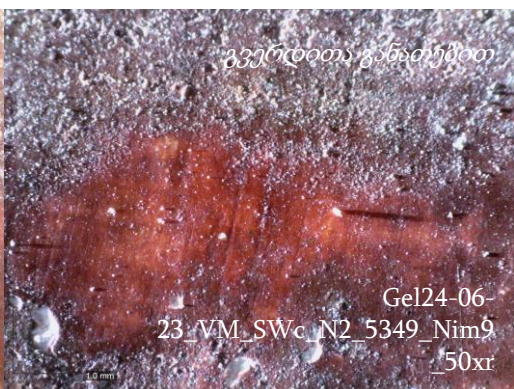
წითელი გამოყენებულია სცენათა მოჩარჩოებისთვის, შარავანდედებისთვის, სამოსის როგორც ძირითად ფერად, ასევე დეკორაციისთვის, წვერისა და თმების აღსანიშნავად, ფეხსაცმელების აღსანიშნავად. წითელი მუდამ ერთი ტონის წითლად აღიქმება, თუმცა კი ქვედა ფენად აქვს ნათელი, კაშკაშა/მჟღერი წითელი, რომელსაც ვიზუალური დაკვირვებით მარცვლოვნება არ ეტყობა, ხოლო ზემოდან შედარებით მუქი, წვრილმარცვლოვანი წითელი აქვს დადებული, რომელსაც კარგი დაფარვის უნარი აქვს.

**ფოტოები:** სამხრეთ-დასავლეთი ეკვტერის ჩრდილეთი კედლის დასვლეთი ნაწილი, მოცემულია მხატვრობის ფენა 3-ის წითელი. მაკრო და მიკრო (50x, 250x) ფოტოებზე ჩანს ორი სხვადასხვა წითლის ზედღება.

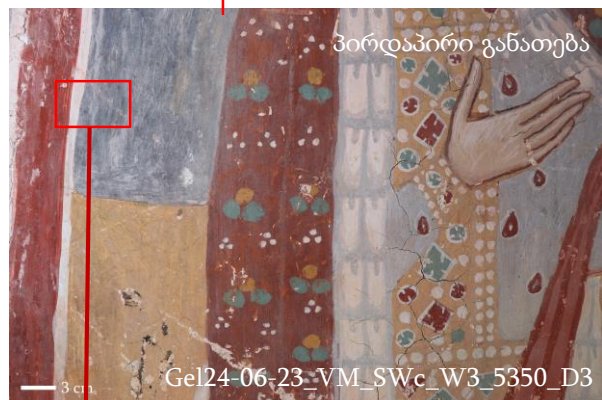
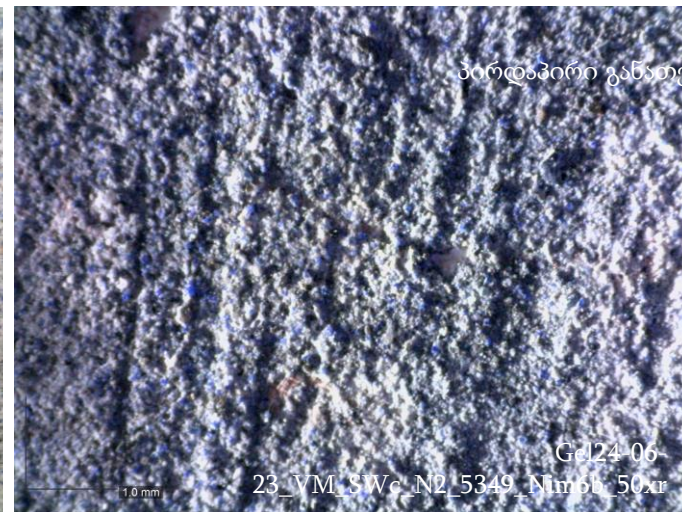
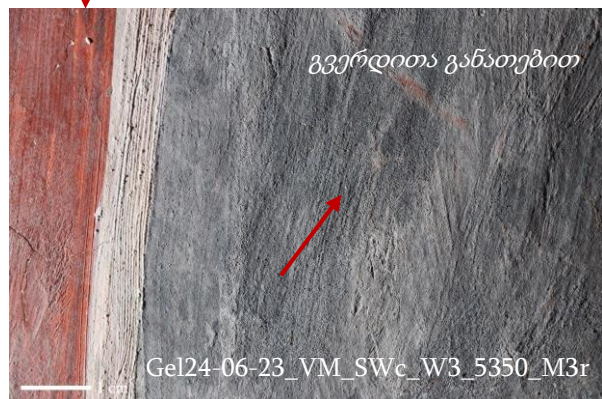
ვიზუალური დაკვირვებით ლურჯი გამოყენებულია დასავლეთი კედლის სცენის ფონად და თაღის შიდა ნაწილის ფონად, რაც გვამღერს საფუძველს ვიფიქროთ, რომ მეორე სცენის ფონიც მსგავსი უნდა ყოფილიყო, თუმცა კი ლურჯი პიგმენტის კვალი ვერ იქნა მიკვლეული. სარჩულად მონაცრისფრო ფენაა დატანილი, რომელიც შავისა და თეთრის შერევითაა მიღებული. ზემოდან კი ვხვდებით ლურჯ საღებავს, რომელიც არათანაბრადაა გადანაწილებული ზედაპირზე, ძირითადად მიჰყვება მონასმებს და არ გააჩნია დაფარვის უნარი. გამოყენებული პიგმენტი საშუალო მარცვლოვანია, გამჭვირვალე, ნატეხებიანი ფორმის, სხვადასხვა ინტენსივობის მქონე.

*ფოტოები: სამხრეთ-დასავლეთი ეკვტერის დასავლეთი კედელის ჩრდილოეთი ნაწილი, მოცემულია მხატვრობის ფენა 3-ის ლურჯი. მთლიან სივრცეში ლურჯი პიგმენტი მხოლოდ ამ სცენაზე გვხვს შემორჩენილი. მიკრო (50x, 250x) ფოტოებზე ჩანს ლურჯი პიგმენტის ნაწილაკები.*

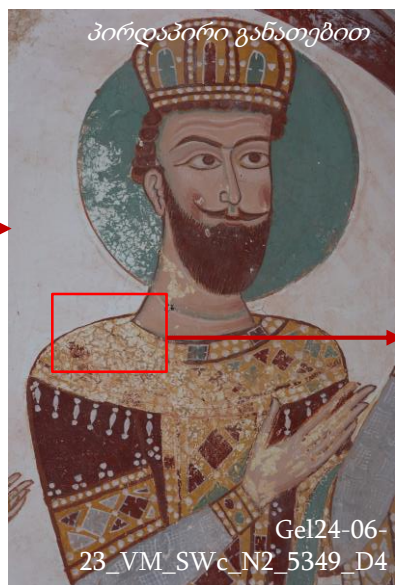
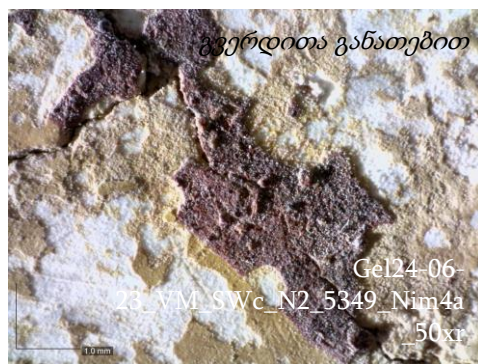
ყვითელი გამოყენებულია ფონად, სამოსის მორთულობისა და გვირგვინების ძირითად ფერად. პორტატული მიკროსკოპით შესწავლის საფუძველზე ყვითელი წმინდამარცვლოვანი, კომპაქტური, ერთგვაროვანი ფენაა, რომელიც ზედაპირის კარგი დაფარვის უნარით გამოირჩევა. ის სავარუდოდ ჰგავს ოქრის პიგმენტს.

**ფოტოები:** სამხრეთ-დასავლეთი ეკვტერის ჩრდილეთი კედლის დასვლეთი ნაწილი, მოცემულია მხატვრობის ფენა 3-ის ყვითელი, რომელიც ერთგვაროვანია, ნარევების გარეშე. მაკრო და მიკრო (50x, 250x) ფოტოებზე ჩანს პიგმენტის სტრუქტურა.

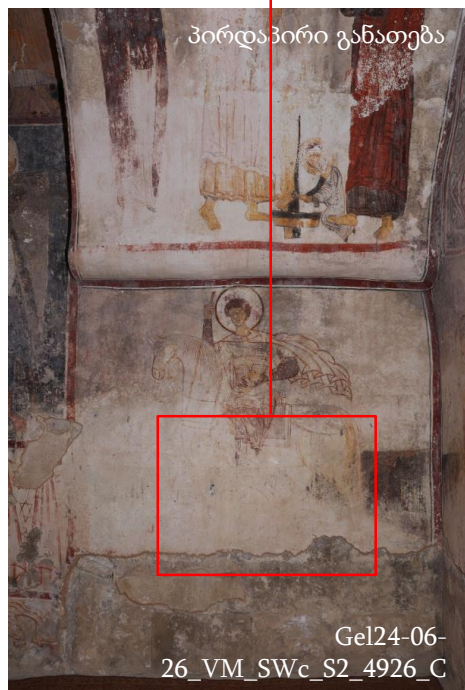
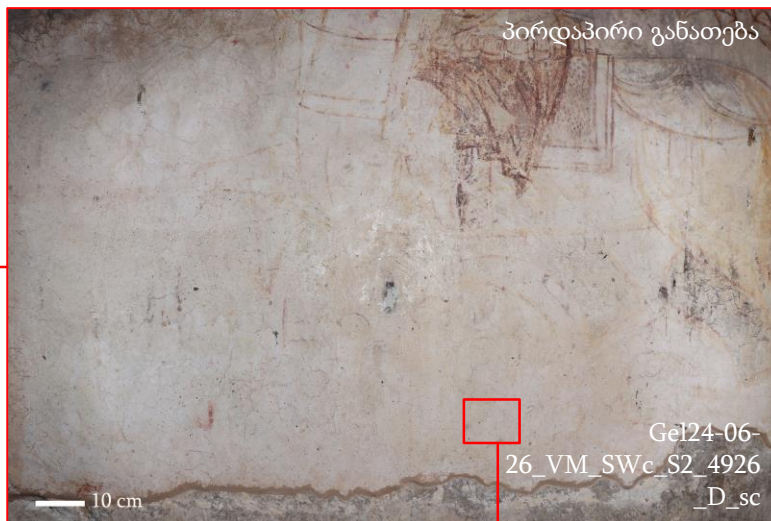
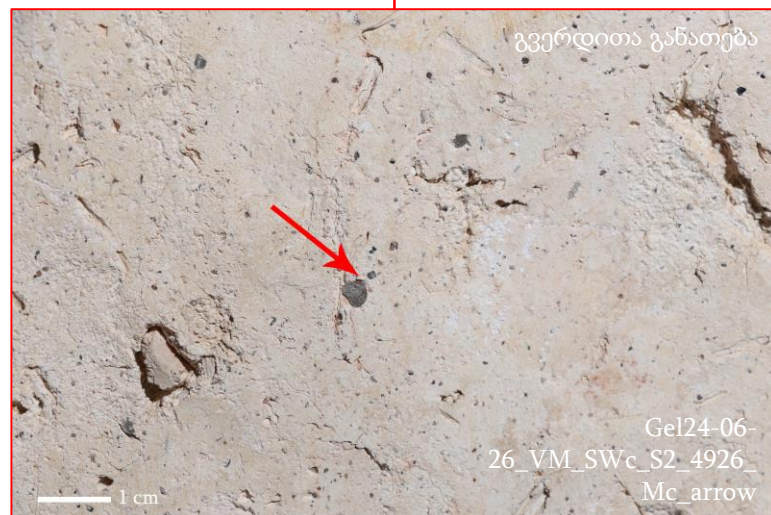
4926\_Nimc

ეკვდერის სამხრეთ კედელზე,  
არსებული მხატვრობის ფენა 3-ის  
ნალესობის ტიპი 2 – რძისფერი  
ერთიანი მასა,  
მსხვილმარცვლოვანი  
არაორგანული ჩანარებით.

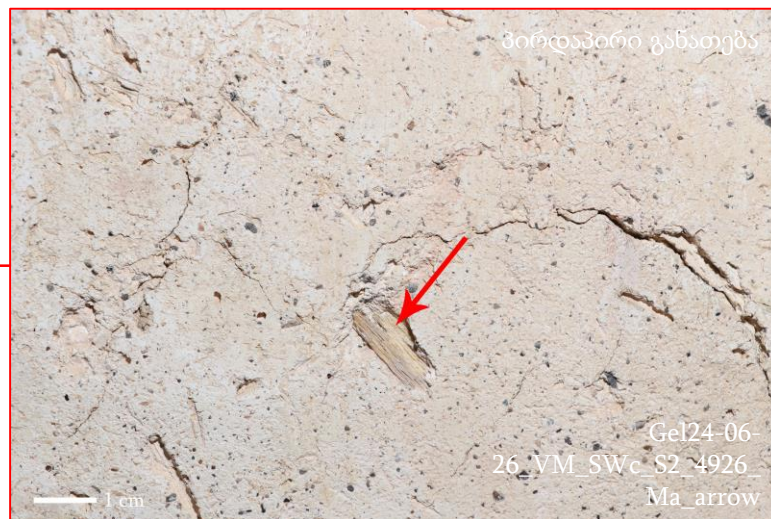
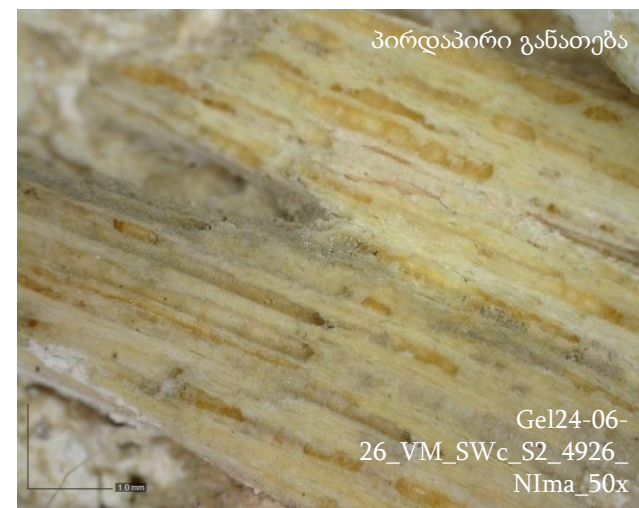
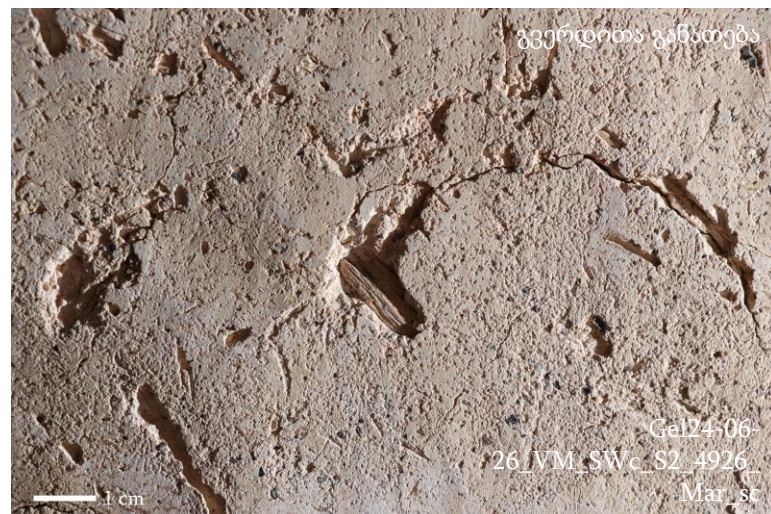
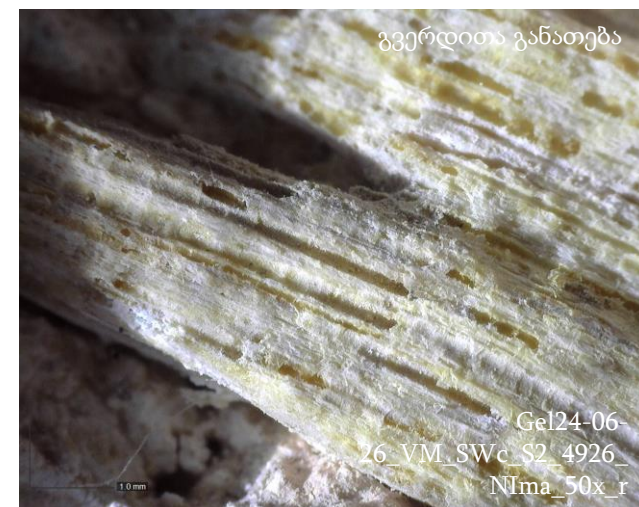
4926\_Nima

ეკვდერის სამხრეთ კედელზე, არსებული მხატვრობის ფენა 3-ის ნალესობის ტიპი 2 – რძისფერი ერთიანი მასა, დიდი ზომის ორგანული, ბოჭკოვანი, მოყვითალო ჩანართებით.

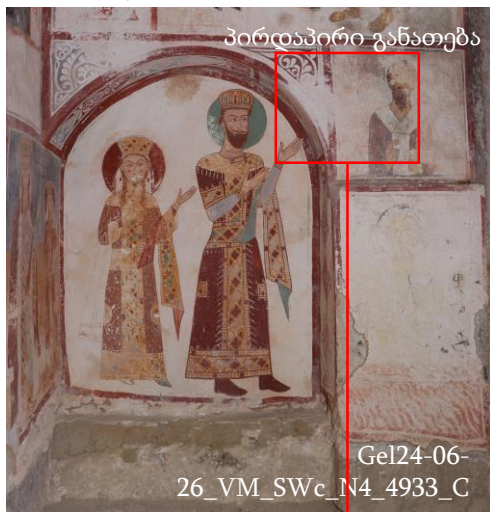
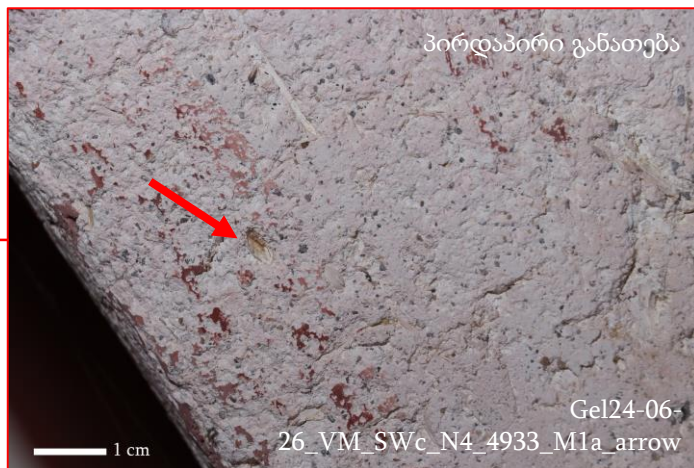
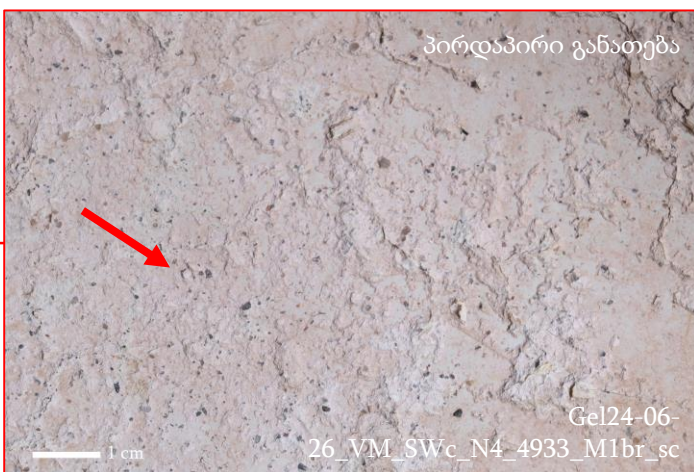
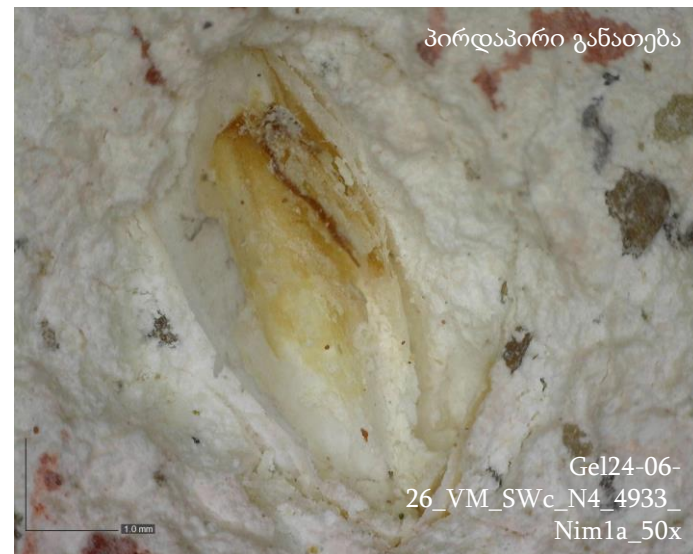
ეკვდერის ჩრდილოეთ კედელზე, არსებული მხატვრობის ფენა 3-ის ნალესობის ტიპი 2 – რძისფერი ნალესობა მსხვილმარცვლოვანი არაორგანული და მოყვითალო ორგანული ჩანარებით.
