გელათის  
სამონასტრო კომპლექსის  
ღვთისმშობლის შობის სახელობის  
ტაძრის

სამხრეთ-დასავლეთი ეკვტერი

კედლის მხატვრობის  
ტექნოლოგიისა და მდგომარეობის  
აღწერა - დოკუმენტაცია

დამკვეთი:  
გელათის რეაბილიტაციის  
დროებითი კომიტეტი

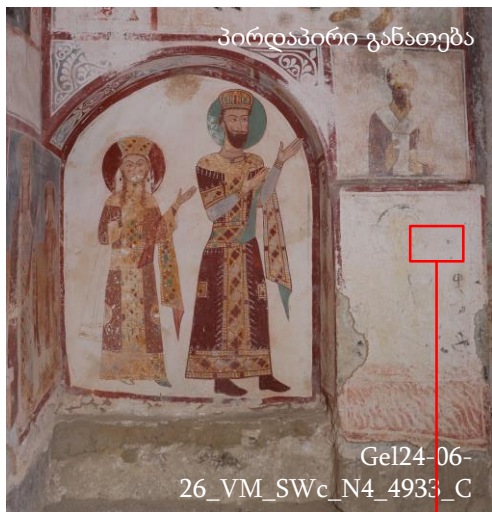
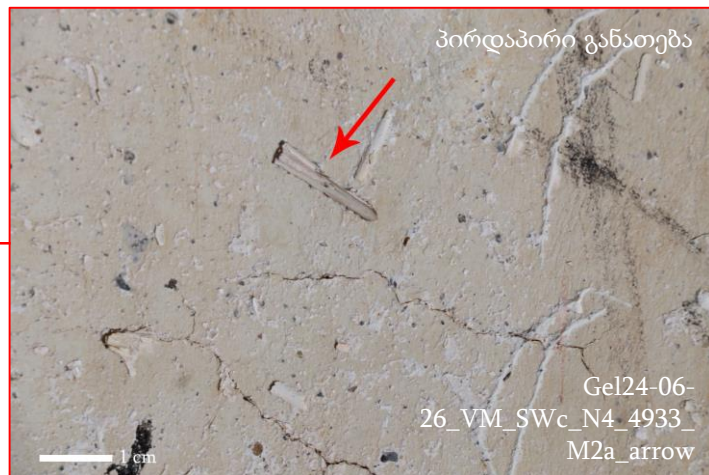
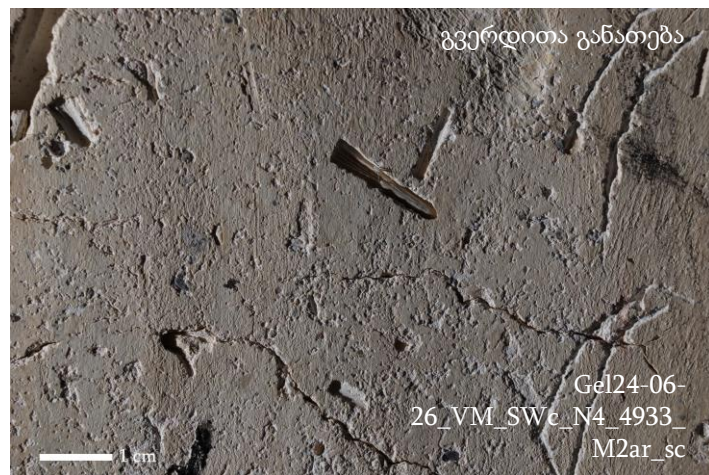
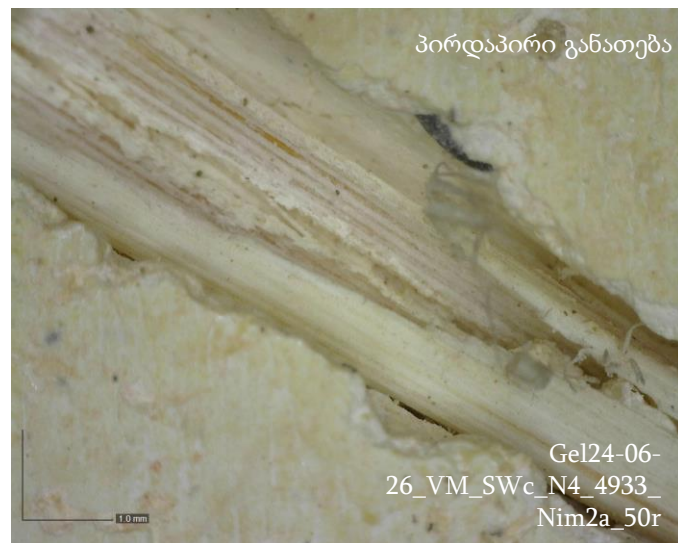
4933\_Nim2a

ეკვდერის ჩრდილოეთ კედელზე, არსებული მხატვრობის ფენა 3-ის ნალესობის ტიპი 2 – რძისფერი ნალესობა მოთეთრო გამჭვირვალე ბოჭკოვანი (შესაძლოა ნამჯის სახეცვლა) ჩანართებით.

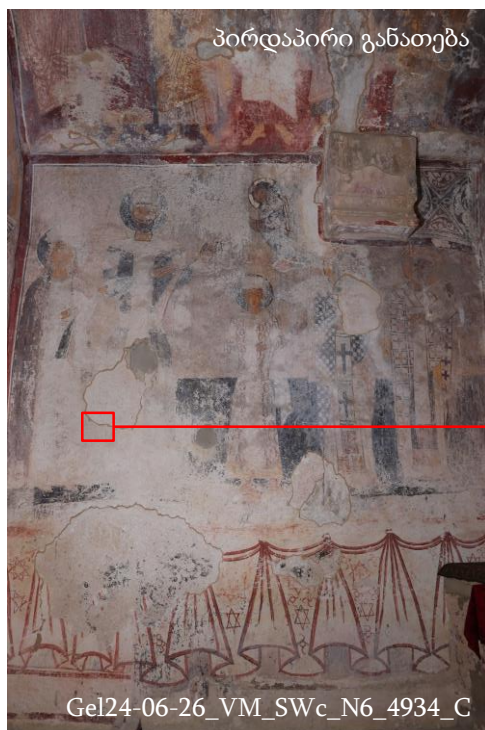
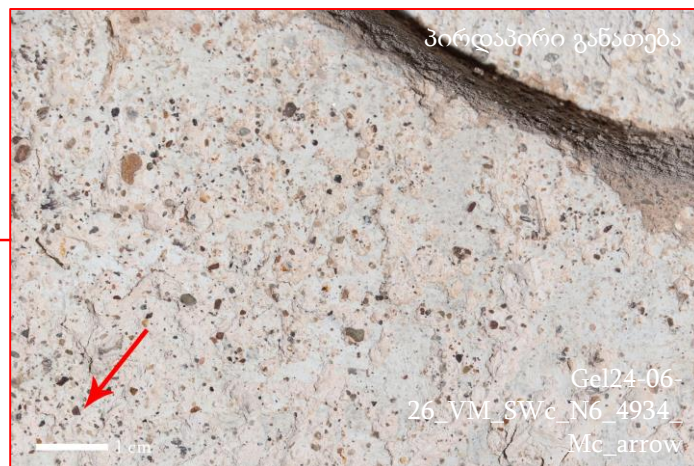
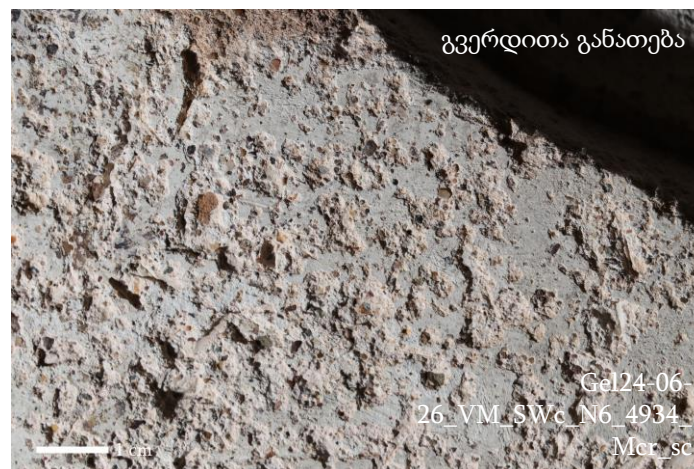
4934\_Nimc

ეკვდერის ჩრდილოეთ კედელზე, არსებული მხატვრობის ფენა 3-ის ნალესობის ტიპი 2 – რძისფერი ნალესობა, მსხვილმარცვლოვანი პოლიმიქტური არაორგანული შემავსებელი, მოყვითალო, მოთეთრო და მუქი ყავისფერი ნატეხებით.

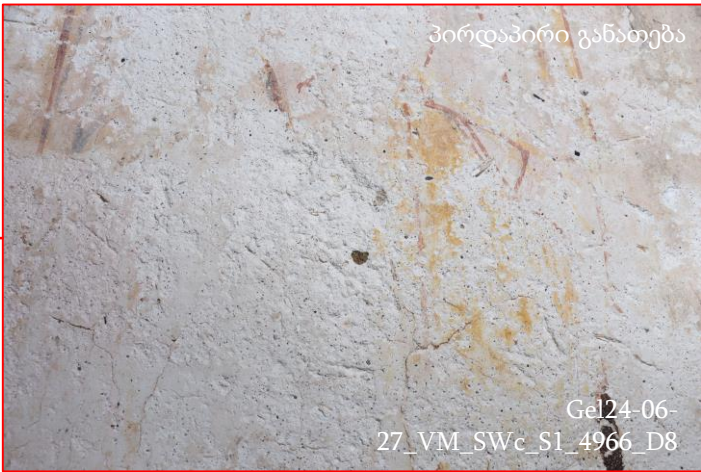
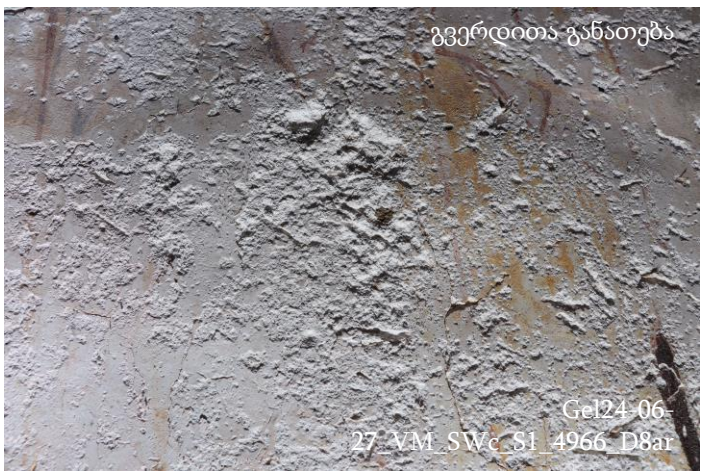
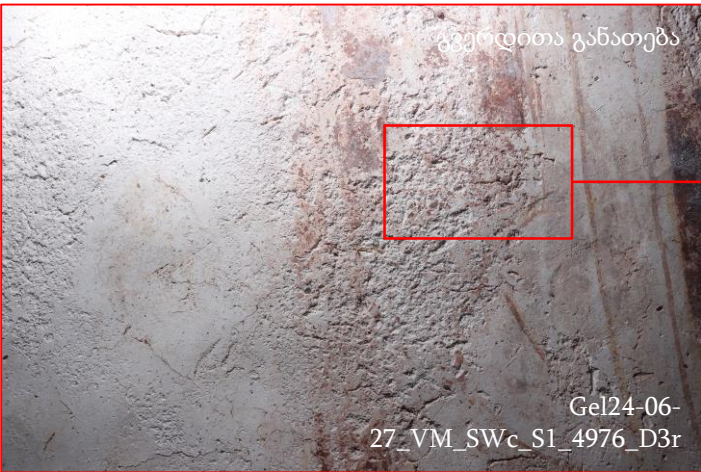
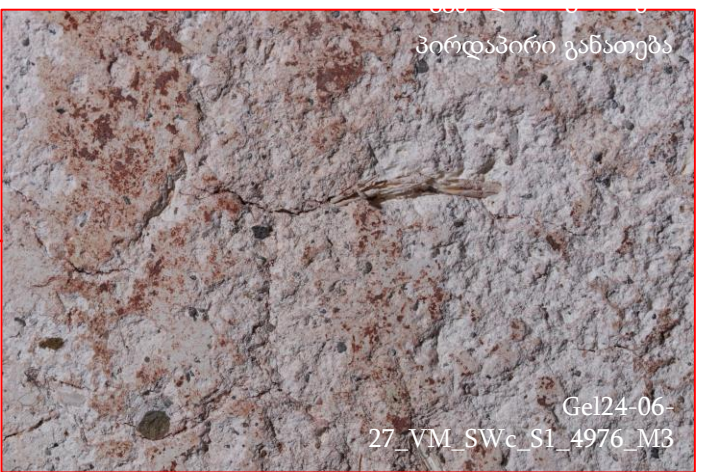
| ნიმუში N | 4966 / 76 | ლოკაცია | VM_SWc_S1 | ხელსაწყო | ფოტო აპარატი |

**ფოტოები:**  
 ეკვდერის კამარის სამხრეთ-დასავლეთ მხარეს, არსებული მხატვრობის ფენა 3-ის ნალესობის ტიპი 2 – რძისფერი ნალესობა, მსხვილმარცვლოვანი არაორგანული და გრძელი ნამჯისებრი ორგანული ჩანართებით, ეროზირებული, გაფხვიერებული ზედაპირით.

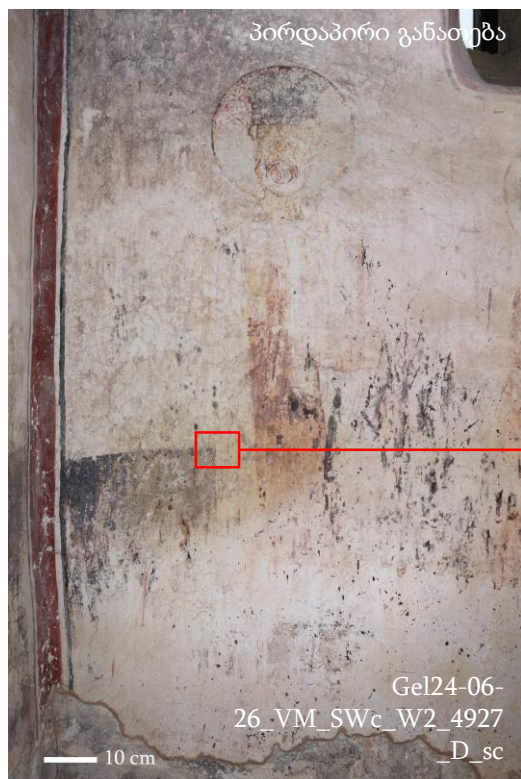
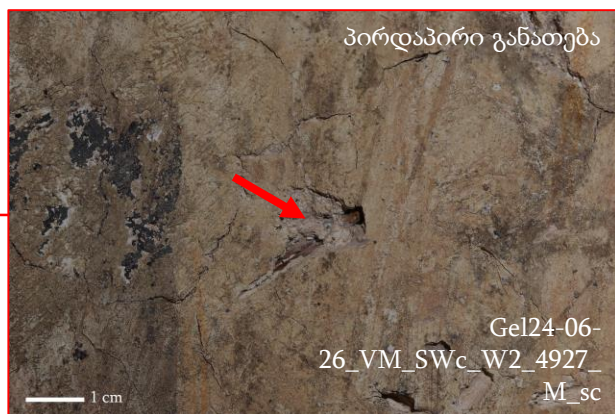
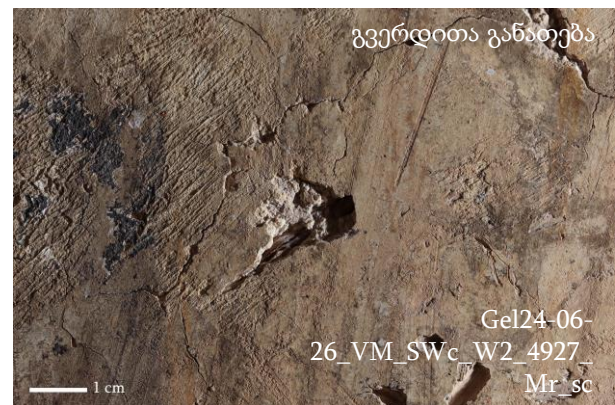
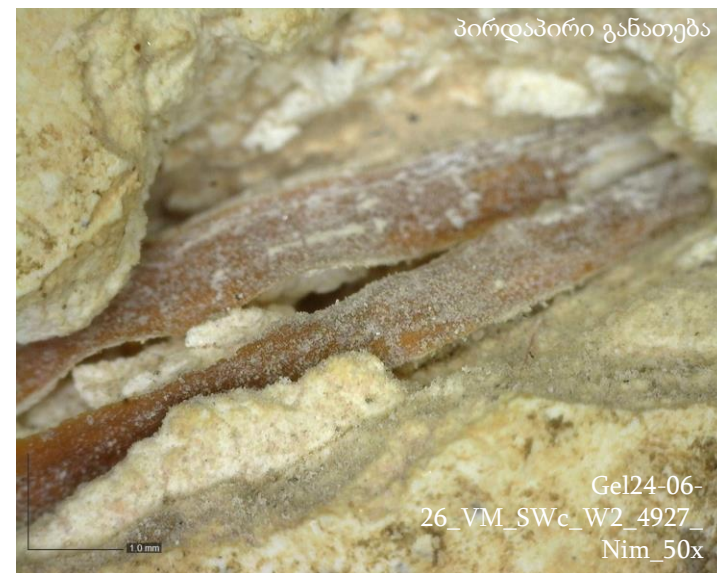
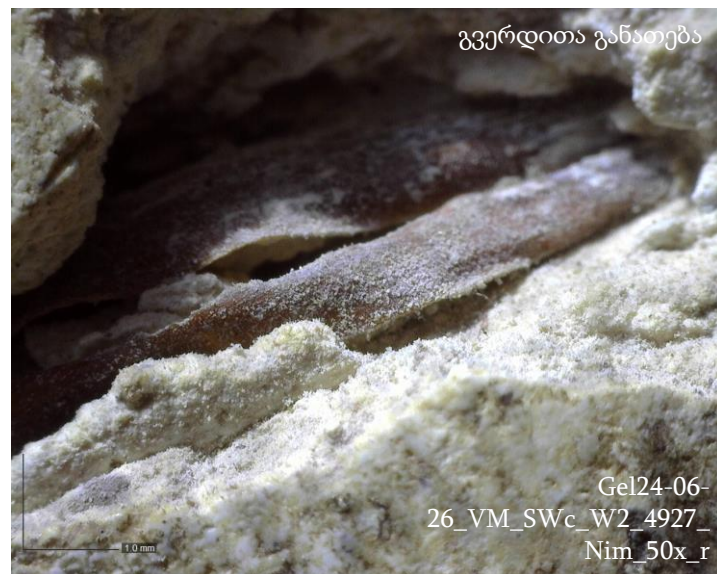
| ნიმუში N | 4927 |

ეკვდერის დასავლეთ კედელზე არსებული მხატვრობის ფენა 3-ის ნალესობის ტიპი 2 – რძისფერი ნალესობა, მოყავისფრო დიდი ზომის ნაძვისებრი ორგანული ჩანარით.

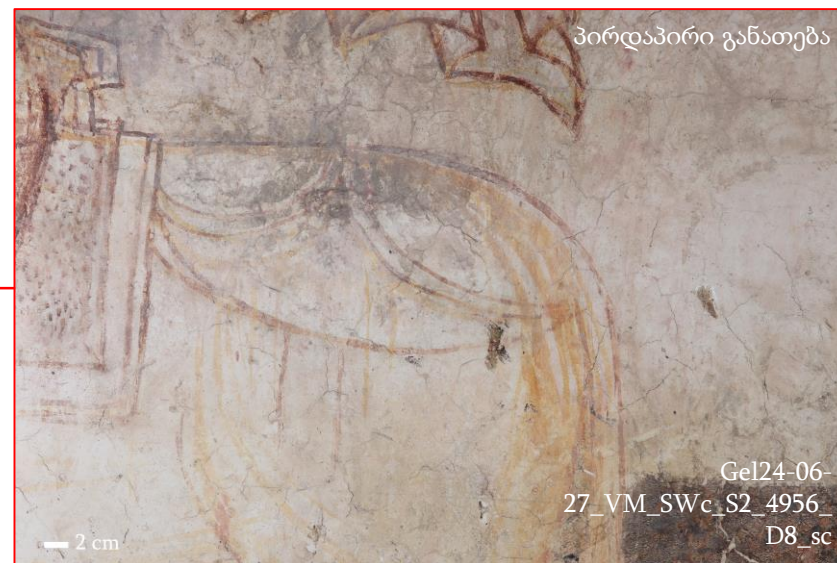
| ნიმუში N | 4956 |

**ფოტოები:**  
ეკვდერის  
სამხრეთ  
კედელი,  
ნალესობის  
უსწორმასწორო  
ტოპოგრაფია,  
მიყვება  
საფუძვლის  
ფენას.

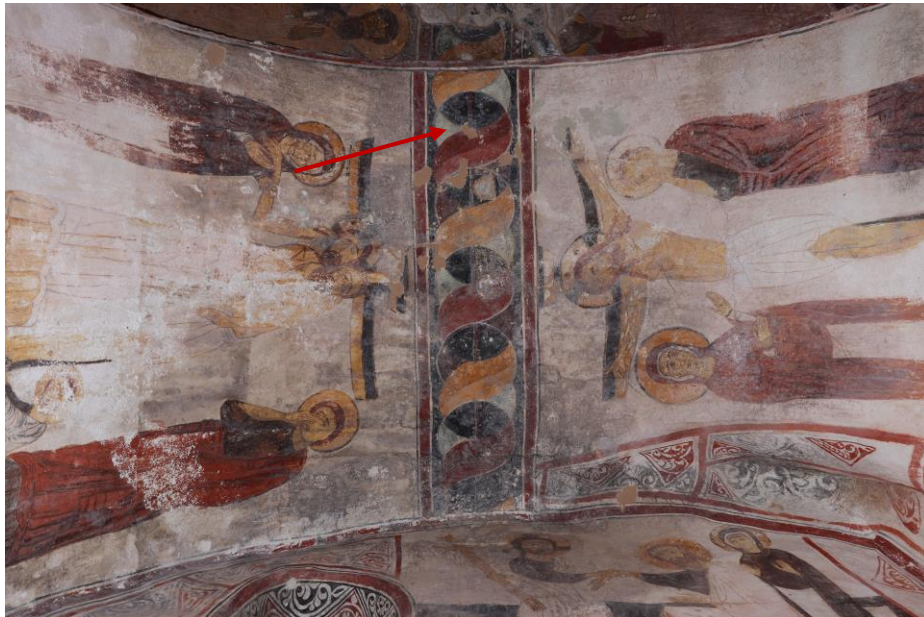
მწვანე ფერი განირჩევა კამარებში, მხოლოდ ორნამენტულ ნაწილზე. საღებავის ფენა ერთვაროვან, არა კრისტალურ მასას წარმოადგენს, რაც დაზიანების შედეგი უნდა იყოს. ამიტომ პიგმენტის აღწერა შეუძლებელია. ფერადოვნებით კი ის ცისფრისკენ გარდამავალ მწვანეს წარმოადგენს.

ზემოთ: კამარაში მწვანე პიგმენტის გამოყენების მაგალითი.

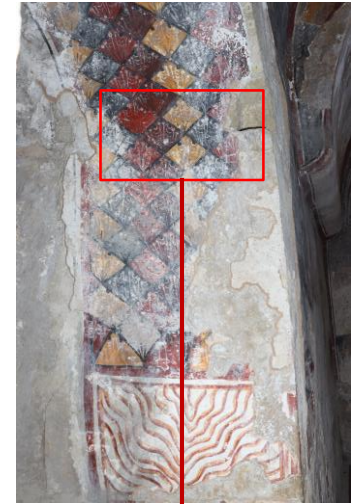
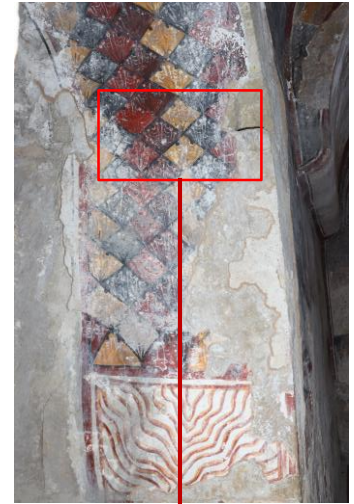
მარჯვნივ და ქვევით: სამხრეთი სარკმლის წირთხლის მხატვრობა, შავი პიგმენტის გამოყენების მაგალითი

*მარჯვნივ და ქვევით: სამხრეთი სარკმლის წირთხლის მხატვრობა, შავი პიგმენტის გამოყენების მაგალითი*

პირველადი დაკვირვებით შავი ფერი ჭარბობს ფერწერულ ფენაზე, თუმცა კი იკონოგრაფიული მნიშვნელობის გათვალისწინებით და პორტატული მიკროსკოპით დაკვირვების შედეგად უმეტესი მათგანი პიგმენტის ალტერაციის შედეგი უნდა იყოს. (იხ. თავი 4.2.2). მხოლოდ ორნამენტებზე გამოყენებული შავი პიგმენტი თავდაპირველი სახით შემორჩენილი.

პირველადი დაკვირვებით შავი ფერი ჭარბობს ფერწერულ ფენაზე, თუმცა კი იკონოგრაფიული მნიშვნელობის გათვალისწინებით და პორტატული მიკროსკოპით დაკვირვების შედეგად უმეტესი მათგანი პიგმენტის ალტერაციის შედეგი უნდა იყოს. (იხ. თავი 4.??). მხოლოდ ორნამენტებზე გამოყენებული შავი პიგმენტია თავდაპირველი სახით შემორჩენილი.

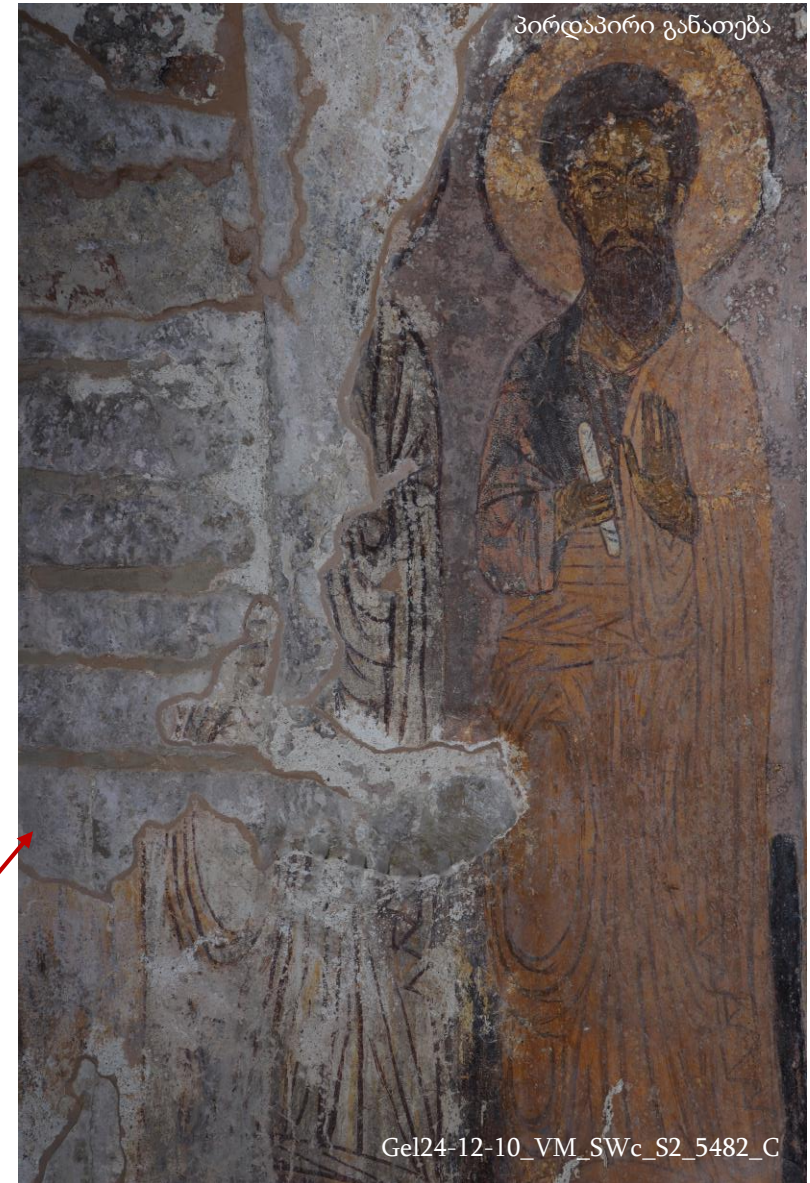
აღმოსავლეთის ნაწილის კამარაში, სამხრეთ კედელზე შემონახული ფიგურის სახეზე შეიმჩნევა შემდეგი სტრატეგია: 1) სუფთა ყვითლით დაფარული სრული სახე და მუქი წითლით დატანილი ნაკვთები; 2) მოყვითალო გრუნტის ფენა; 3) ყვითლისა და სახვა პიგმენტების ნარევით მიღებული კანის ფერით მთლიანად დაფარული სახე და ზემოდან მუქი წითლით თავიდან შესრულებული ნაკვთები, რომელიც არასდროს არ მიჰყვება სრულად წინა კონტურებს. ამ შემთხვევაში მუქი წითელი კონტურები აქცენტირებულია შავი ფერითაც, რაც შესაძლოა სხვა ფერის ალტერაციაც კი იყოს.

*მარჯვნივ: აღმოსავლეთი კამარის სამხრეთი კედელი, სადაც გვხვდება სახის შესრულებისას გრუნტის გამოყენების მაგალითი*

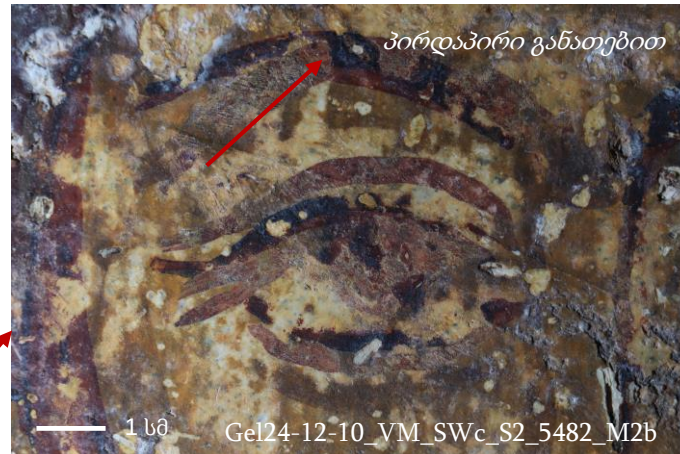
**ფოტოები:** სამხრეთ-დასავლეთი ეკვტერის აღმოსავლეთი კამარის, სამხრეთი ნაწილი, მიერო (50x) ფოტოზე ვხედავთ გრუნტის გამოყენების მაგალითს.

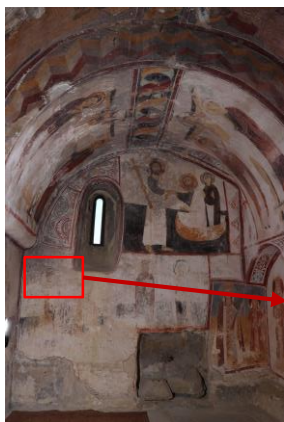
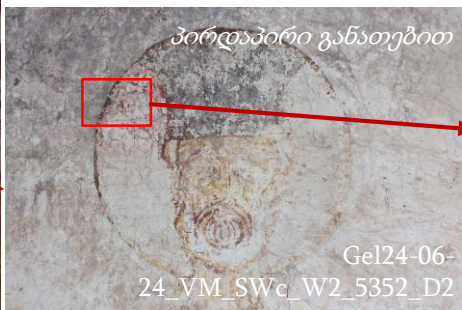
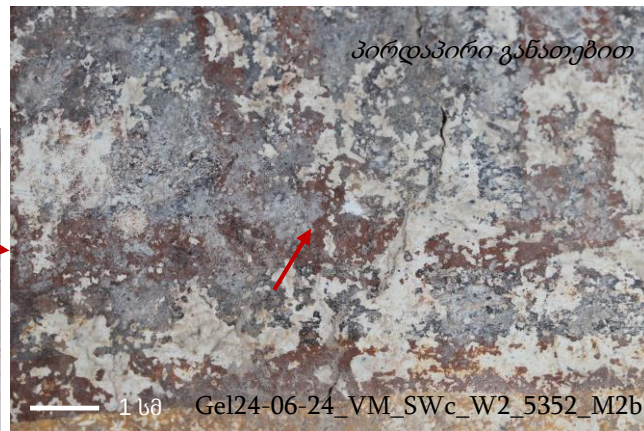
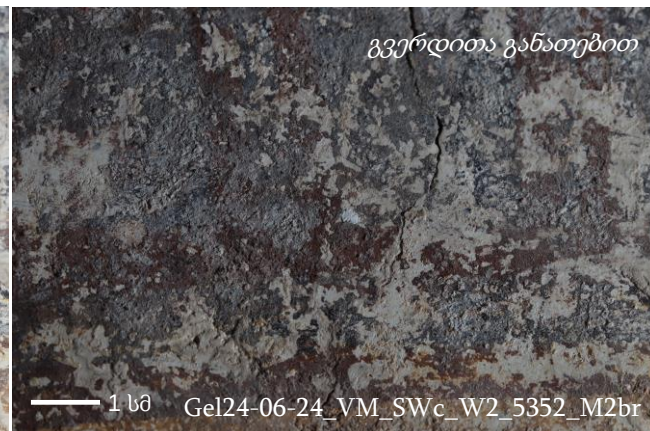
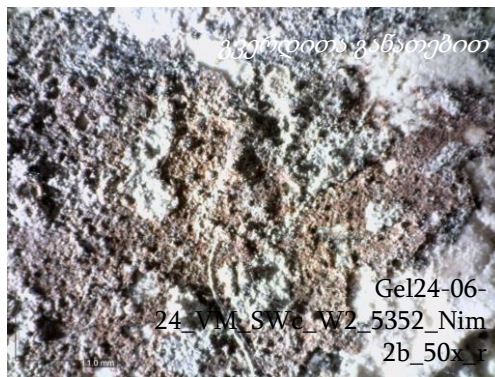
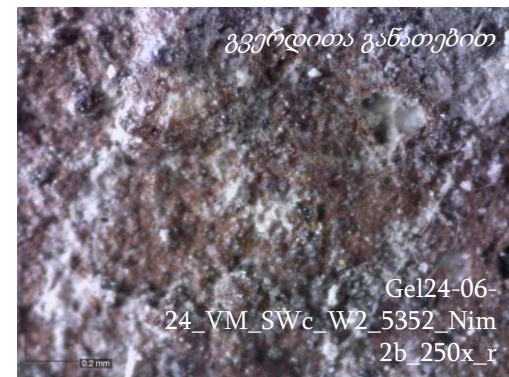
**ფოტოები:** სამხრეთ-დასავლეთი ეკვტერის დასავლეთი კედელი, მოცემულია მხატვრობის ფენა 4-ის მუქი წითელი, რომელიც წითლისა და სავი პიგმენტის შერევითაა მიღებული. მაკრო და მიკრო (50x, 250x) ფოტოები

**მუქი წითელი** გამოყენებულია სცენათა მოჩარჩოებისთვის, სამოსის ძირითად ფენად, კონტურებისთვის, სხვადასხვა მცირე დეტალებისთვის.

ვიზუალური დაკვირვებით და პორტატული მიკროსკოპით შესწავლისას წითელი პიგმენტი წმინდამარცვლოვანია, რომელიც ჰქმნის კომპაქტურ ერთგვაროვან ფენას და გამოირჩევა ზედაპირის კარგი დაფარვის უნარით. სავარაუდოდ ეს არის ტიპური ოქრა წითელი პიგმენტი, რომელიც საკმაოდ ინტენსიურია. კიდევ უფრო მუქი წითლის მისაღებად იგივე პიგმენტს შერეული აქვს შავი, რაც სხვა ტონის მიღების საშუალებას იძლევა.

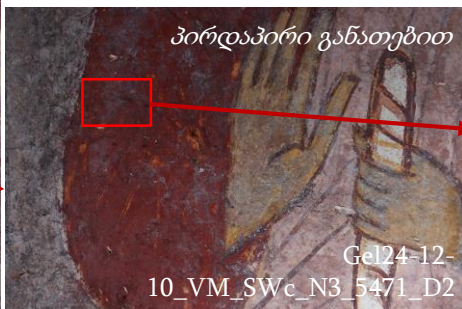
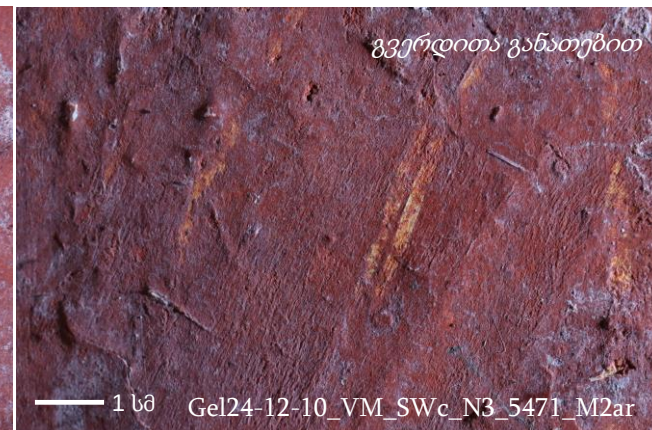
ფოტოები: სამხრეთ-დასავლეთი ეკვტერის ჩრდილოეთი კედლის კამარის რეგისტრზე მოცემულია მხატვრობის ფენა 4-ის მუქი წითელი, რომელიც წითლისა და შავი პიგმენტის შერევითაა მიღებული. მაკრო და მიკრო (50x, 250x) ფოტოები

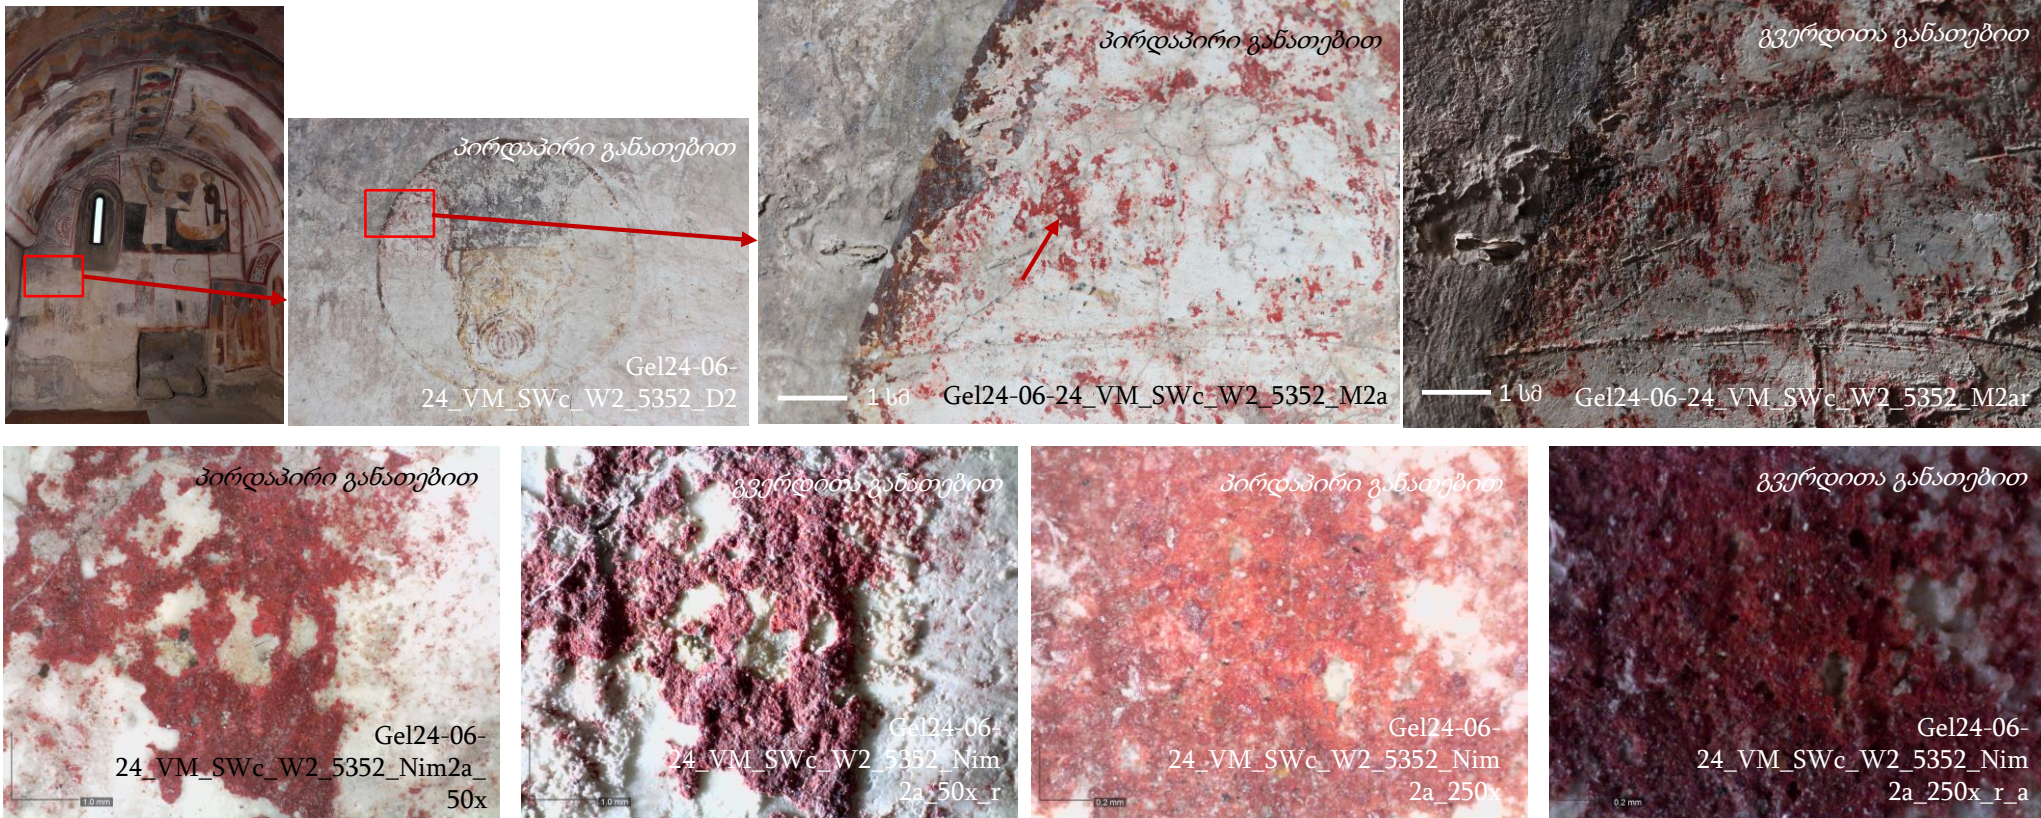
**ფოტოები:** სამხრეთ-დასავლეთი ეკვტერის დასავლეთი კედელი, მოცემულია მხატვრობის ფენა 4-ის ღია წითელი - ვარდისფერი. მიკრო (50x, 250x) ფოტოებზე კარგად ჩანს ღია წითელში მუქი ვარდისფერი, კაჟაჟა ჩანარები, რომელიც მას ვარდისფერ ტონს ანიჭებს.

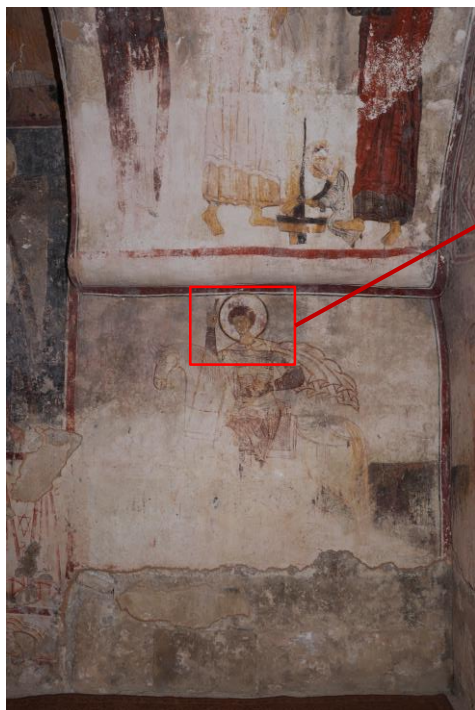
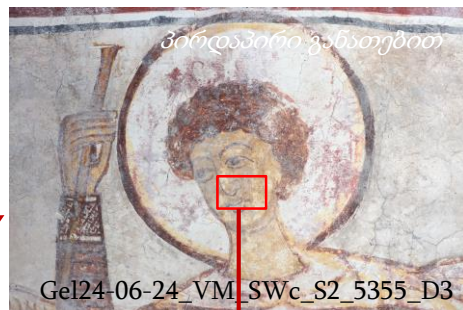
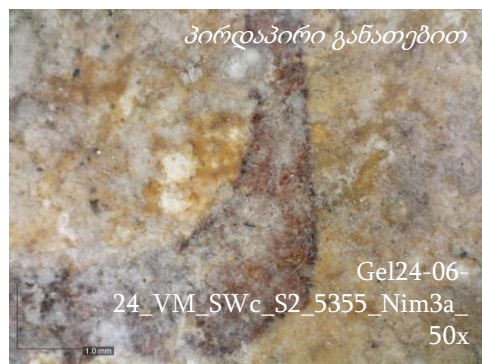
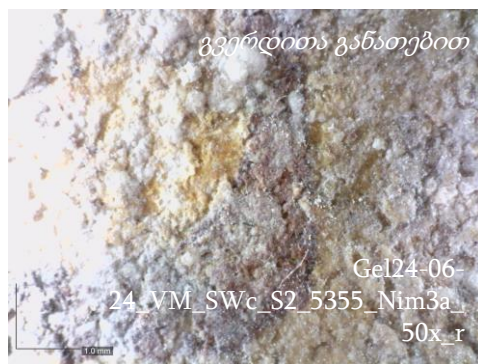
**ფოტოები:** სამხრეთ-დასავლეთი ეკვტერის სამხრეთი კედელი, მოცემულია მხატვრობის ფენა 4-ის ყვითელი, რომელიც გამოყენებულია სახის ძირითად ფონად. მაკრო და მიკრო (50x, 250x) ფოტოები.

**ყვითელი** გამოყენებულია შარავანდედებისთვის, სამოსის ფონად, არქიტექტურული დეტალებისთვის და სხვადასხვა მცირე დეტალებისთვის.

პორტატული მიკროსკოპით შესწავლის საფუძველზე ყვითელი წმინდამარცვლოვანი, კომპაქტური, ერთგვაროვანი ფენაა, რომელიც ზედაპირის კარგი დაფარვის უნარით გამოირჩევა. ის სავარაუდოდ ჰგავს ოქრის პიგმენტს.

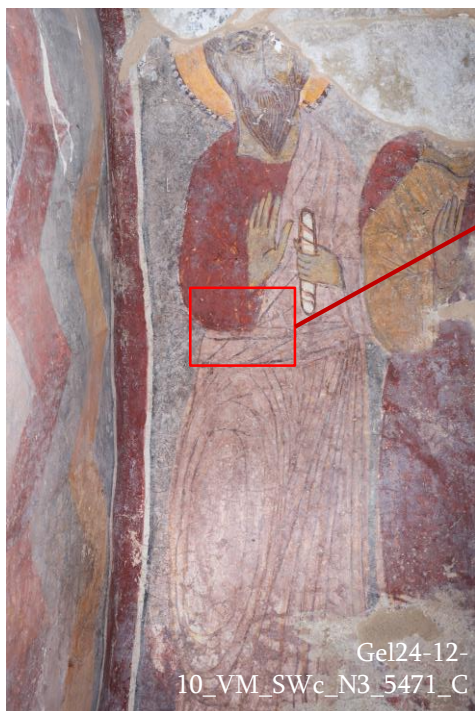
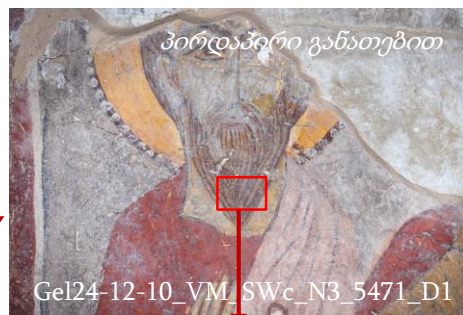
ფოტოები: სამხრეთ-დასავლეთი ეკვტერის ჩრდილოეთი კედლის კამარის რეგისტრზე მოცემულია მხატვრობის ფენა 4-ის ყვითელი, რომელიც ერთგვაროვანი ფენაა. მაკრო და მიკრო (50x, 250x) ფოტოები

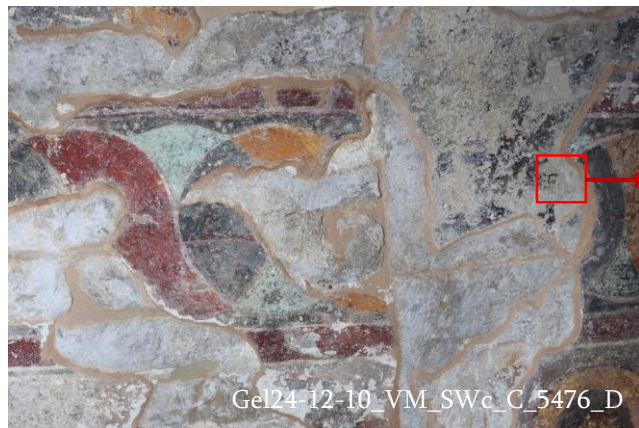
## მწვანე

**ფოტოები:** მოცემულ ფოტოებზე ვხედავთ აღმოსავლეთი კამარის ჭერის ორნამენტზე წარმოდგენილ მწვანე ფერს. მისი სტრუქტურა იმდენად შეცვლილია, პიგმენტის დახასიათება ვერც ხერხდება. შესაძლოა, ეს პირვანდელი ფერი არც იყო და რამე სხვა ფერის ალტერაციასთან გვექონდეს საქმე

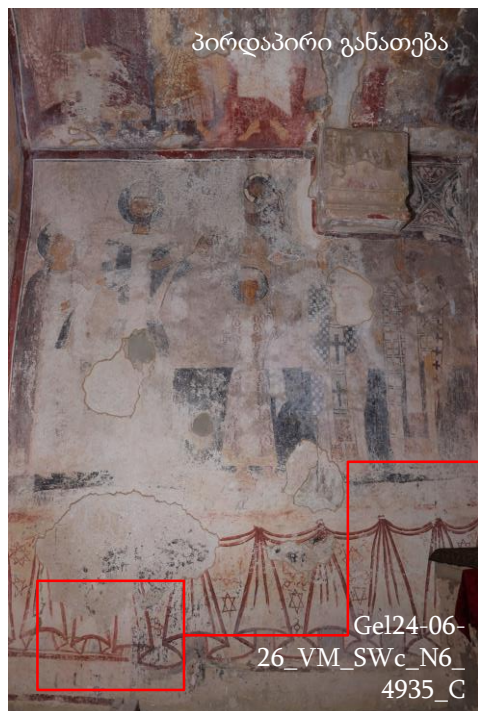
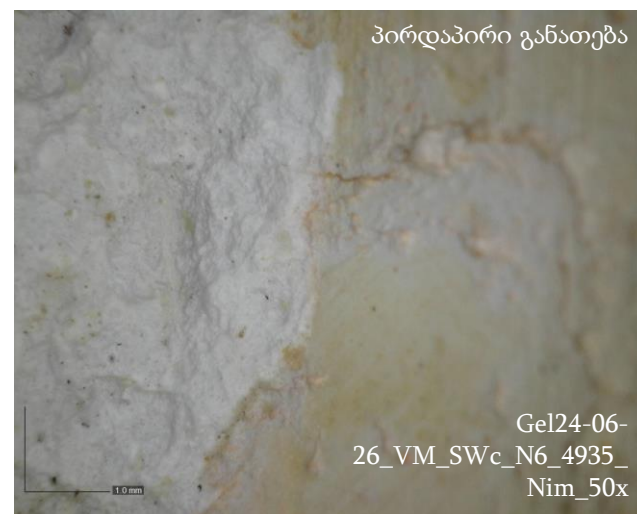
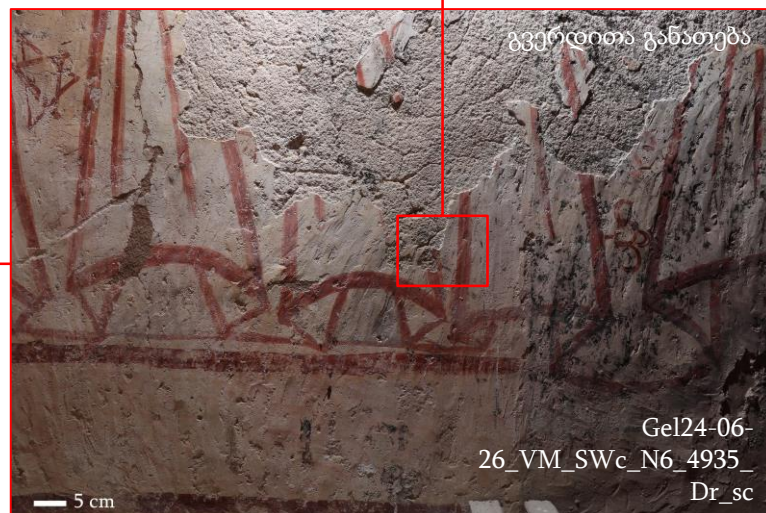
| ნიმუში N | 4935 | ლოკაცია | VM_SWc_N6 | ხელსაწყო | ფოტო აპარატი,<br>პორტატული მიკროსკოპი |

ეკვდერის ჩრდილოეთ კედლის ქვედა ნაწილში არსებული მხატვრობის ფენა 4-ის თეთრი ფერის თხელი ნალესობა (დეკორატიული მხატვრობა, სავარაუდოდ, ნალესობის ქვედა ნაწილის შეკეთება).

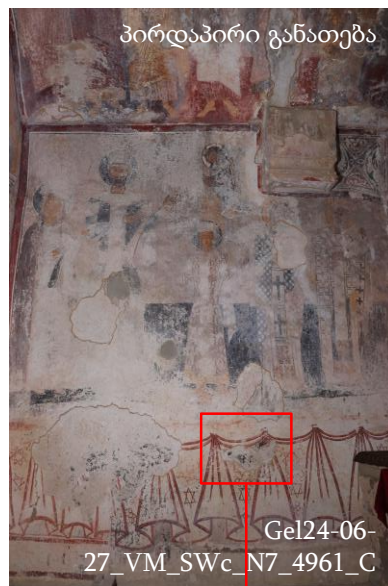
| ნიმუში N | 4961 |

ეკვდერის ჩრდილოეთ კედლის ქვედა ნაწილში არსებული მხატვრობის ფენა 4-ის თეთრი ფერის თხელი ნალესობა (დეკორატიული მხატვრობა, სავარაუდოდ, ნალესობის ქვედა ნაწილის შეკეთება). ფოტოზე ჩანს ნაკერი.

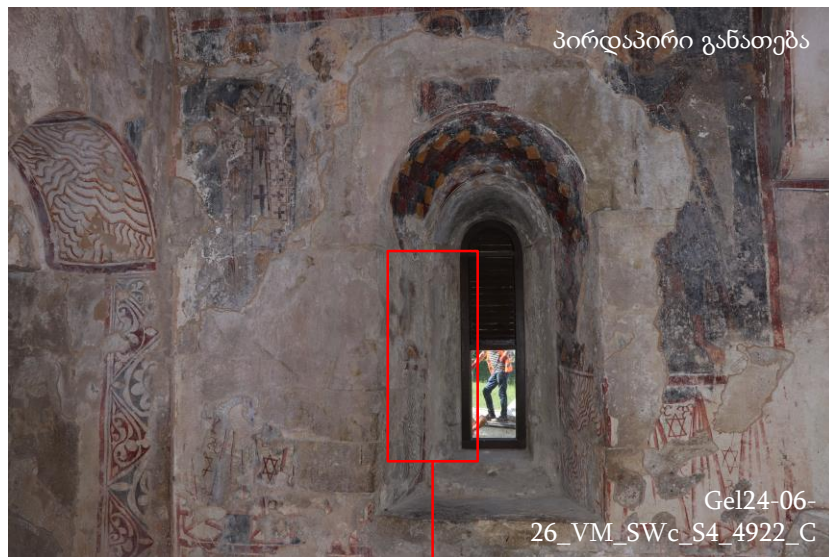
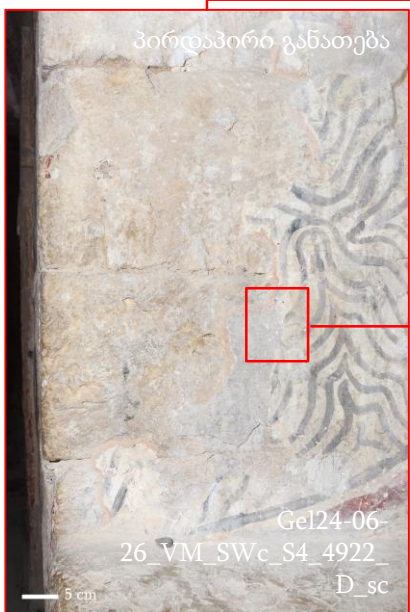
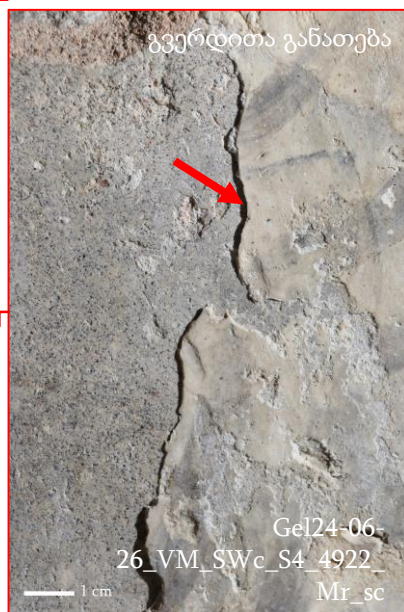
ნიმუში N 4922

**ფოტოები:**  
ეკვდერის კედელი, წირთხლოში მხატვრობის ფენა 4-ის თეთრი ფერის ნალესობა, რომელიც მხატვრობის ფენა 2-ის ნალესობის არის.

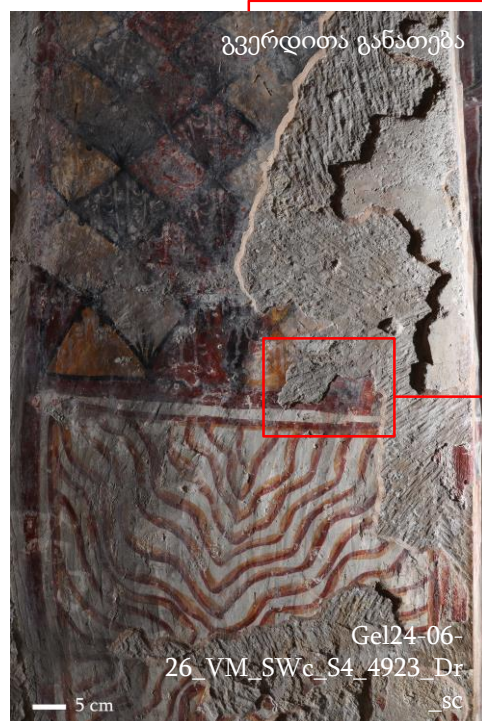
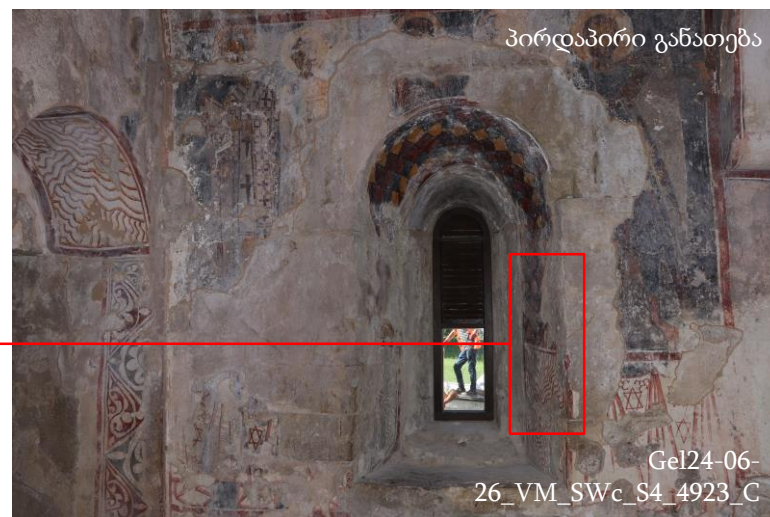
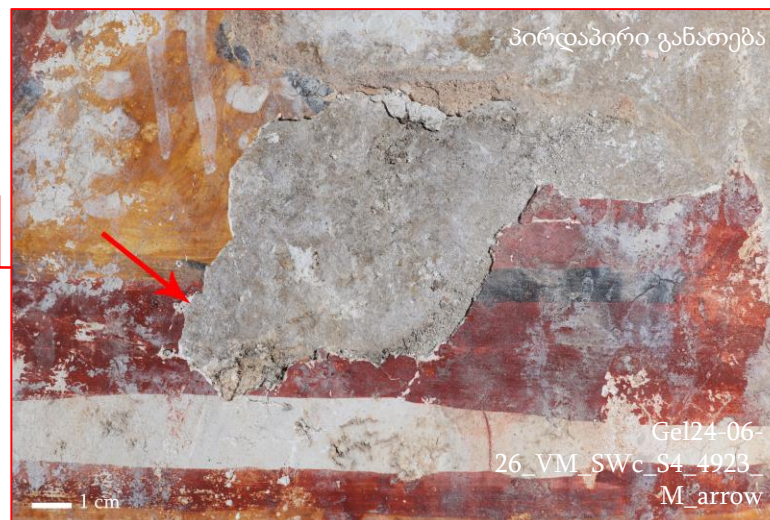
| ნიმუში N | 4923 | ლოკაცია | VM_SWc_S4 | ხელსაწყო | ფოტო აპარატი,<br>პორტატული მიკროსკოპი |

ეკვდერის სამხრეთ კედელი, სარკმლის წირთხელში არსებული მხატვრობის ფენა 4-ის თეთრი ფერის თხელი ნალესობა, დეკორატიული მხატვრობით.

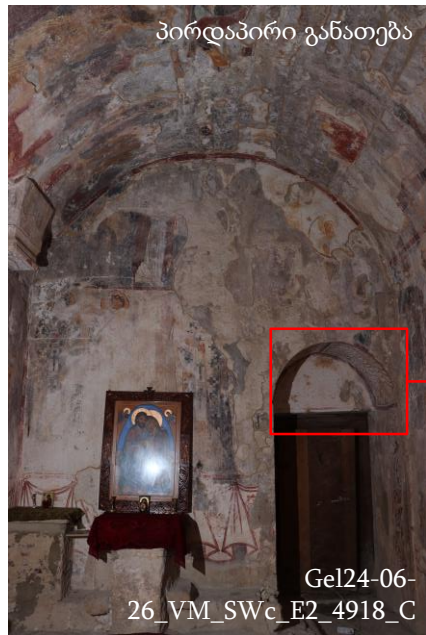
| ნიმუში N | 4918 | ლოკაცია | VM_SWc_E3 | ხელსაწყო | ფოტო აპარატი,<br>პორტატული მიკროსკოპი |

**ფოტოები:**  
 ეკვდერის კედელი, ტიპმანში მხატვრობის ფენა 4, თეთრი ფერის მცირე სხვადასხვა არაორგანული მარცვლებით.

აღმოსავლეთ კარის თავზე არსებული მხატვრობის ფენა 4, თეთრი ფერის მცირე სხვადასხვა არაორგანული მარცვლებით.

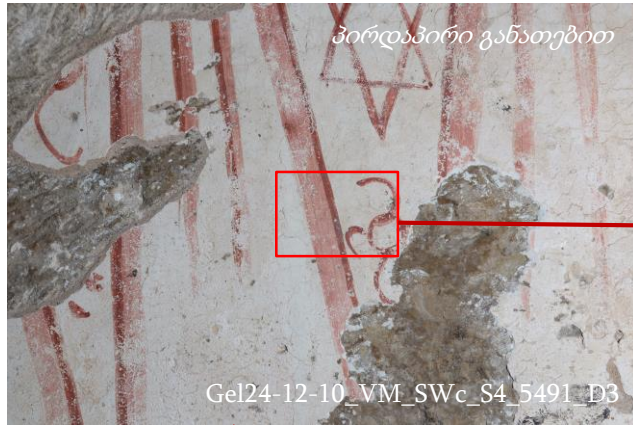
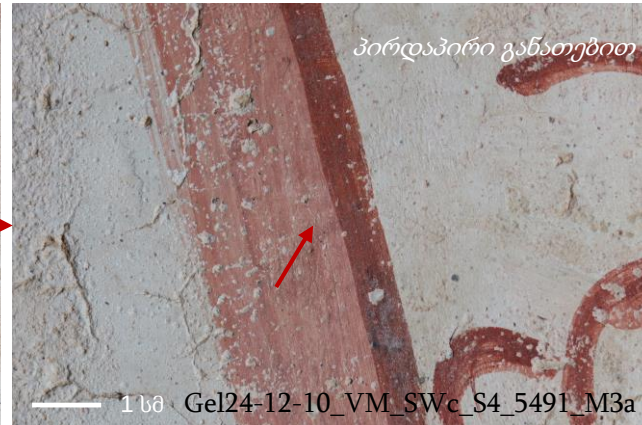
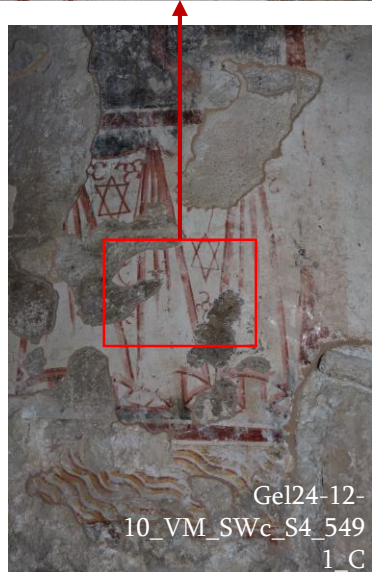
## წითელი

ყველაზე უხვად გამოყენებულია წითელი, რომელიც პორტატული მიკროსკოპით წარმოადგენს წვრილმარცვლოვან, კარგი დაფარვის უნარის მქონე ერთგვაროვან პიგმენტს, რომელიც წითელ ოქრას უნდა წარმოადგენდეს. ღია წითლის მისაღებად გამოყენებულია მისი თეთრთან ნარევი.

**ფოტოები:** ეკვტერის სამხრეთი კედლის ქვედა რეგისტრი, მხატვრობა ფენა 5-ის დეკორატიული ნახატი, მაკრო და მიკრო (50x, 250x) ფოტოებზე კარგადა ჩანს გამოყენებული წითელი პიგმენტის ორივე ტონი.

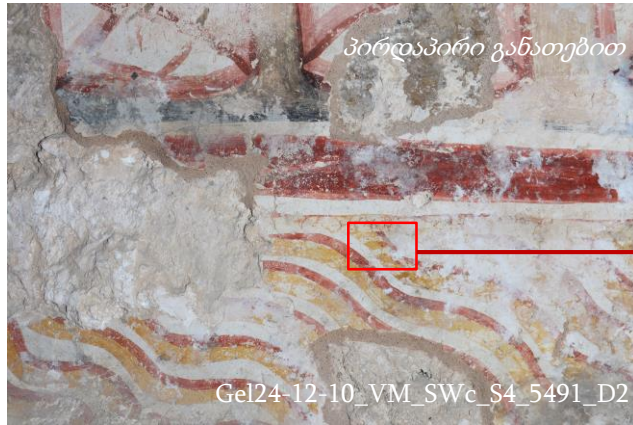
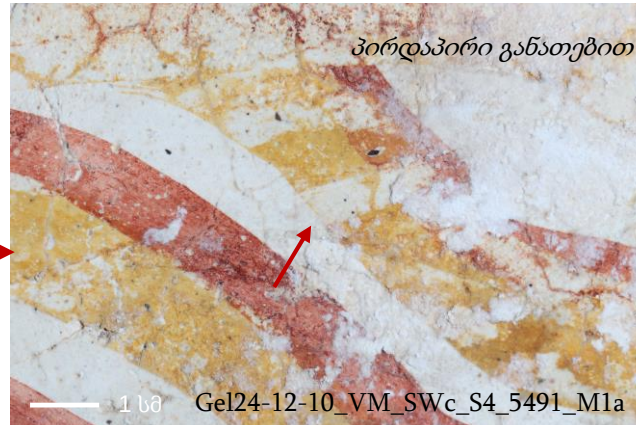
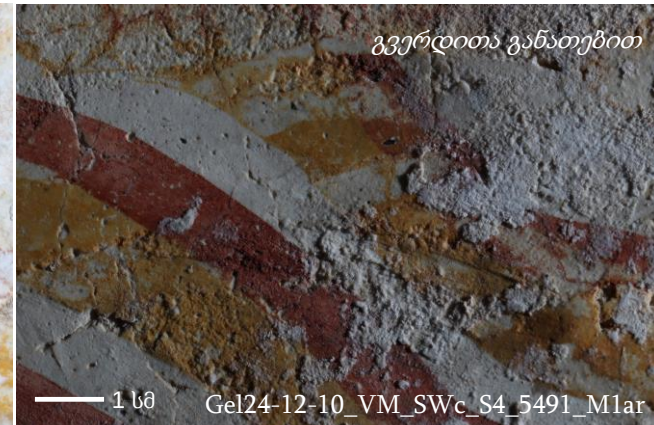
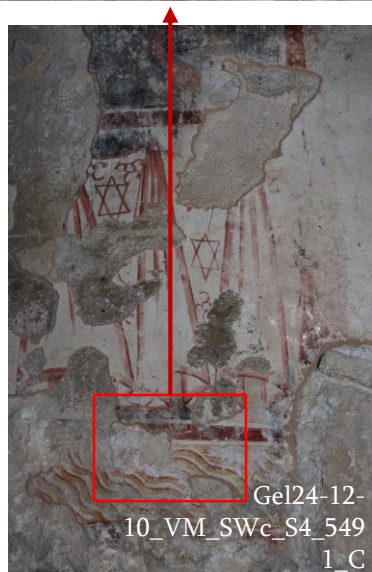
#### ყვითელი

ყვითელი ასევე ერთგვაროვანი, წვრილმარცვლოვანი პიგმენტია, რომელიც საკმაოდ კარგად ფარავს ზედაპირს. ვიზუალური დაკვირვებით ეს პიგმენტიც ოქრას ჰგავს ისევე, როგორც წითელი.

**ფოტოები:** ეკვტერის სამხრეთი კედლის ქვედა რეგისტრი, მხატვრობა ფენა 5-ის დეკორატიული ნახატი, მაკრო და მიკრო (50x) ფოტოებზე კარგადა ჩანს გამოყენებული ყვითელი პიგმენტი.

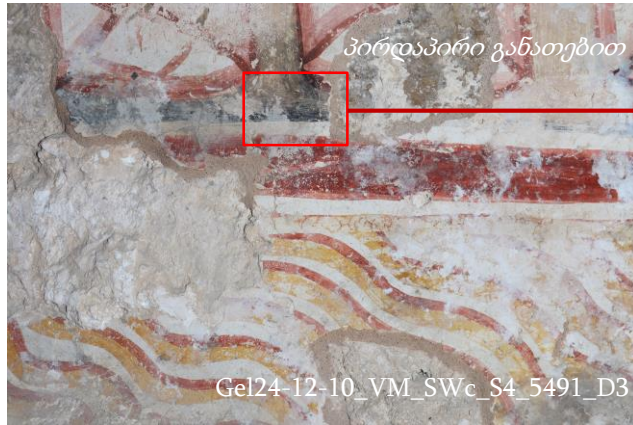
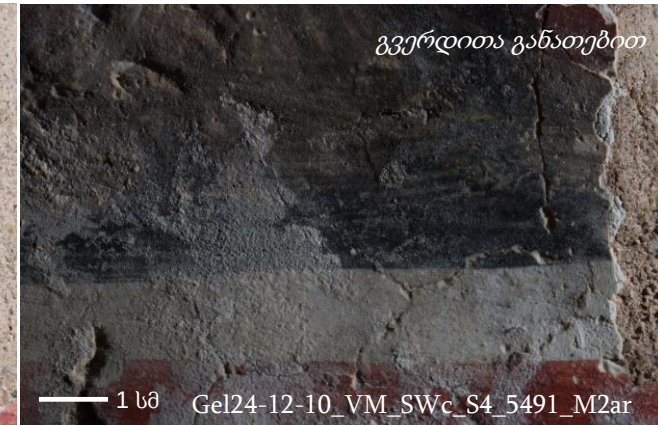
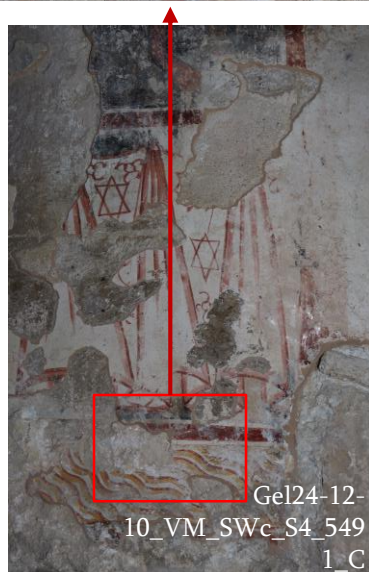
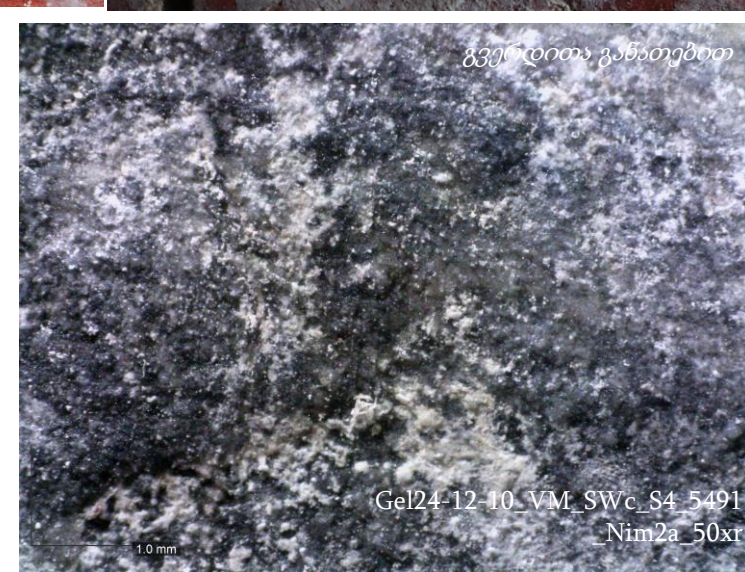
ასევე ვხდებით შავს, რომელიც გამოყენებულია მხოლოდ რამდენიმე ელემენტისთვის. რომელიც პორტატული მიკროსკოპის ქვეშ წარმოადგენს წვრილმარცვლოვან, არაერთგვაროვანი დაფარვის ქონე პიგმენტს.

*ფოტოები: ევტერის სამხრეთი კედლის ქვედა რეგისტრი, მხატვრობა ფენა 5-ის დეკორატიული ნახატი, მაკრო და მიკრო (50x, 250x) ფოტოებზე კარგადაა ჩანს გამოყენებული შავი პიგმენტი.*

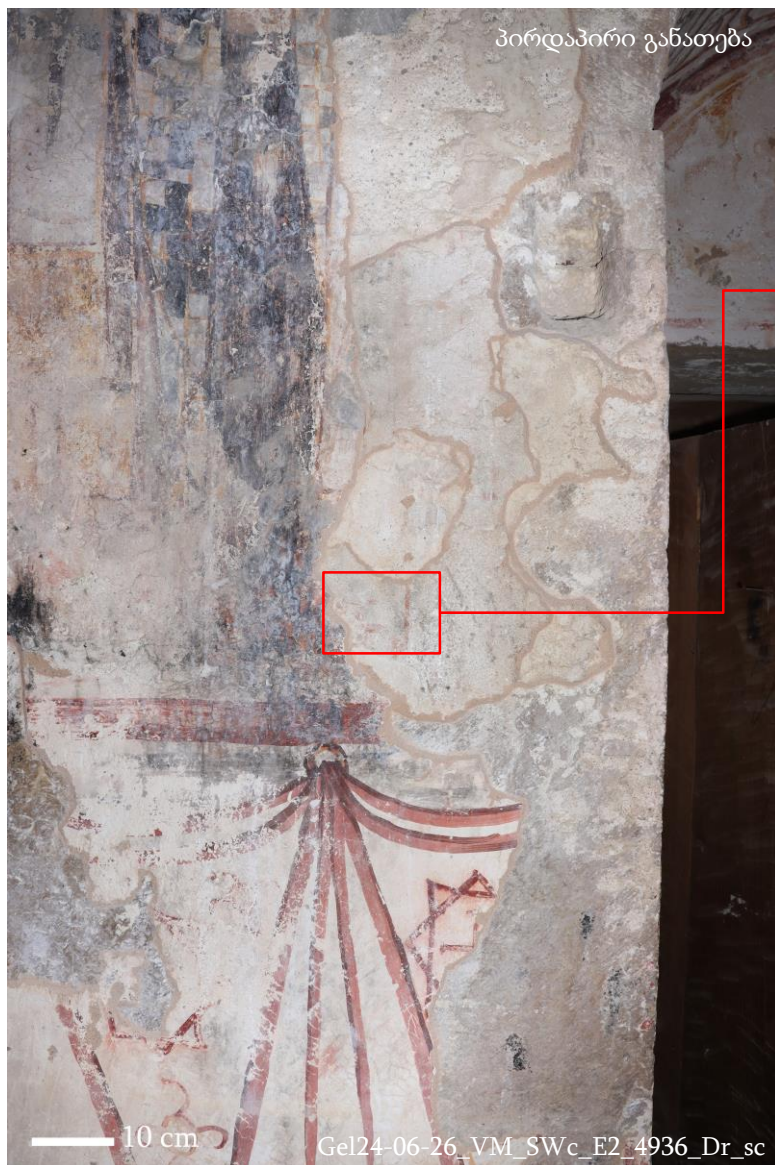
**ფოტოები:**  
ეკვდერის  
მხატვრობის ფენა  
2,  
მოსამზადებელი  
ნახატი, წითელი  
კონტურები.
