გელათის  
სამონასტრო კომპლექსის  
ღვთისმშობლის შობის სახელობის  
ტაძრის

სამხრეთ-დასავლეთი ეკვტერი

კედლის მხატვრობის  
ტექნოლოგიისა და მდგომარეობის  
აღწერა - დოკუმენტაცია

დამკვეთი:  
გელათის რეაბილიტაციის  
დროებითი კომიტეტი

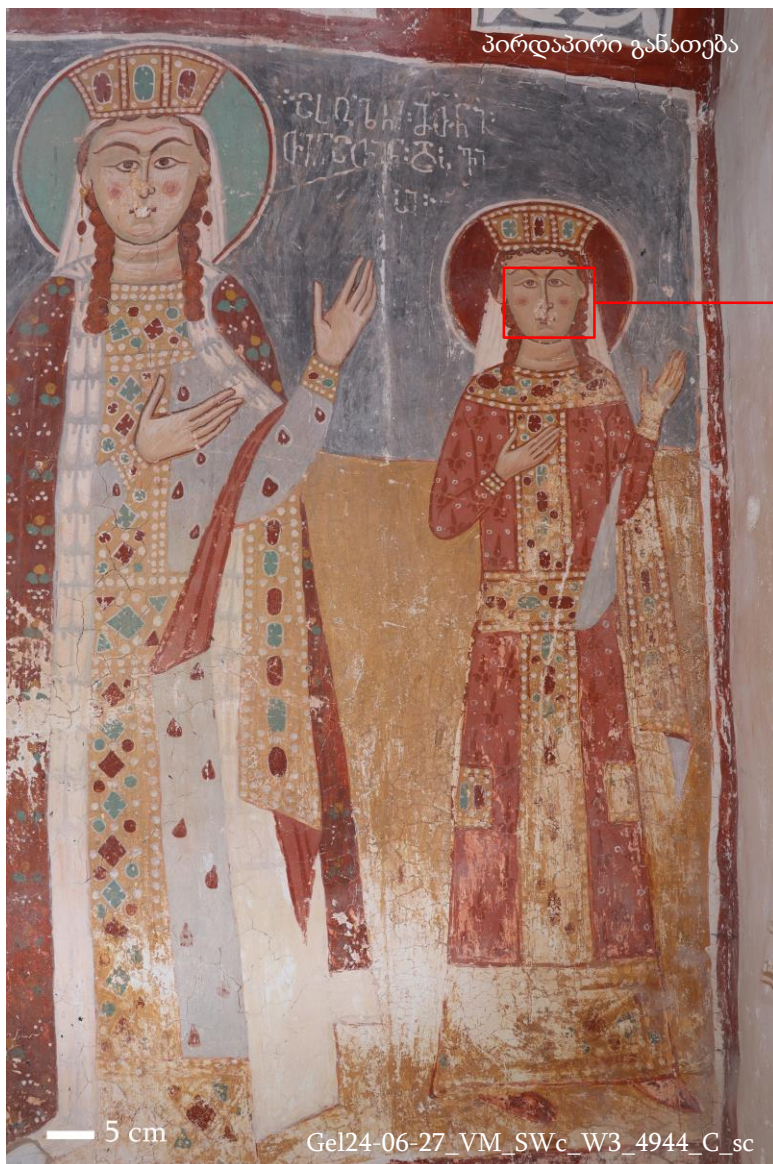
ეკვდერის  
მხატვრობის ფენა  
3, ეკვდერის  
დასავლეთ  
კედელი.  
ფერწერის  
დანაკარგ  
ადგილას  
(ფიგურის  
თვალებზე) ჩანს  
წითელი თვალის  
მოსამზადებელი  
კონტური.

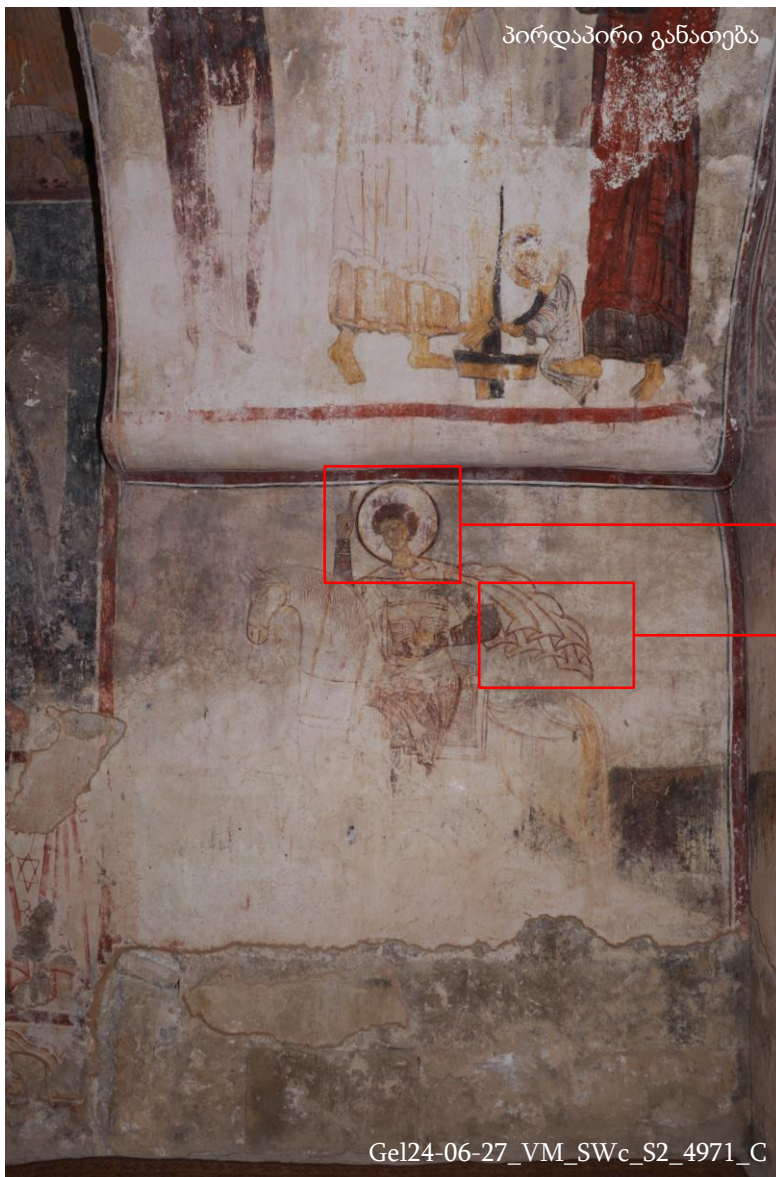
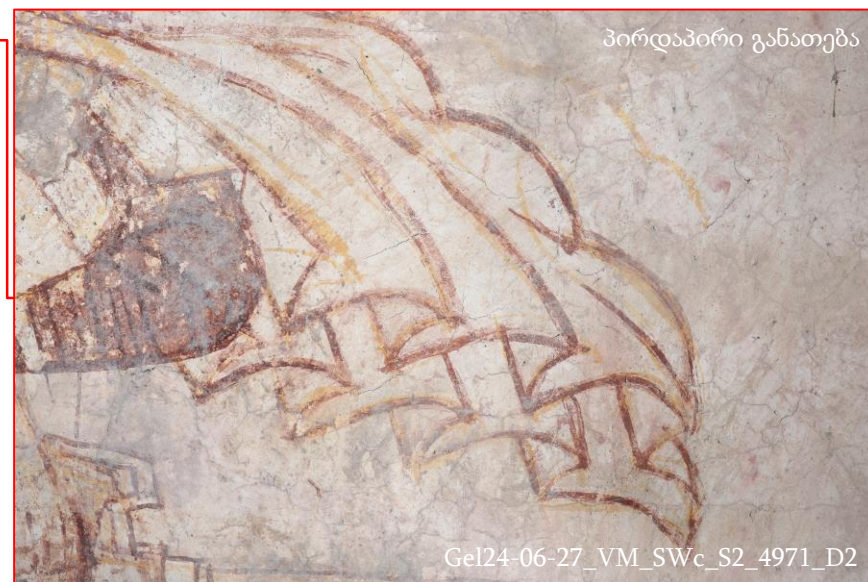
გვდერის  
მხატვრობის ფენა  
4, გვდერის  
სამხრეთ  
კედელი. წმ.  
გიორგის  
ფიგურის  
სამოსის  
დრაპირების  
წითელი და  
ყვითელი  
მოსამზადებელი  
კონტურები.

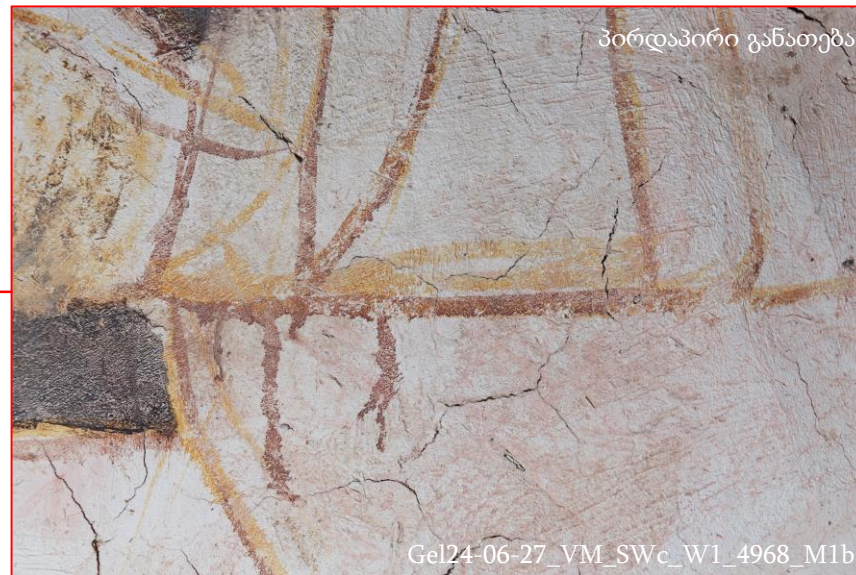
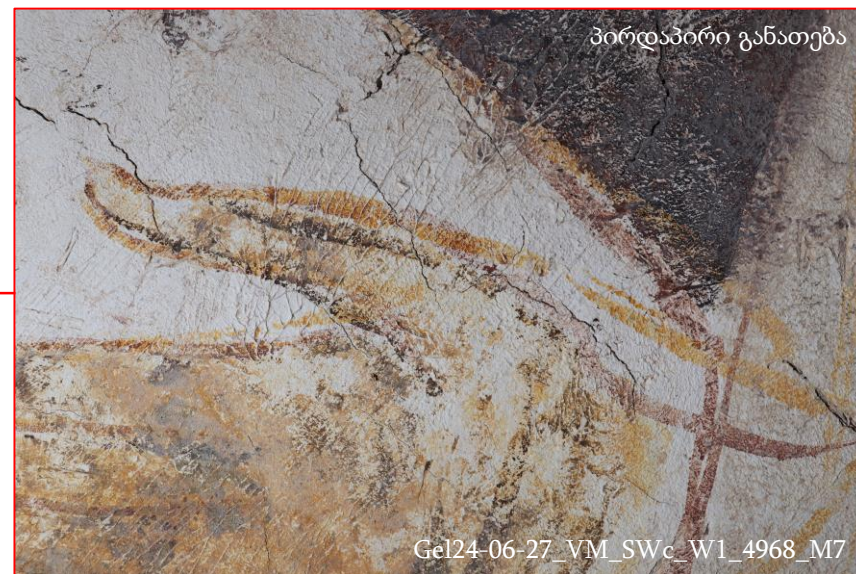
#### მხატვრობის ფენა 4

**ფოტოები:** ეკვდერის მხატვრობის ფენა 4, ეკვდერის დასავლეთ კედელი. ფიგურის სამოსის დრაპირება და ხელის წითელი და ყვითელი მოსამზადებელი კონტურები. ჩანს წითელი საღებავის ნაწუწებიც.

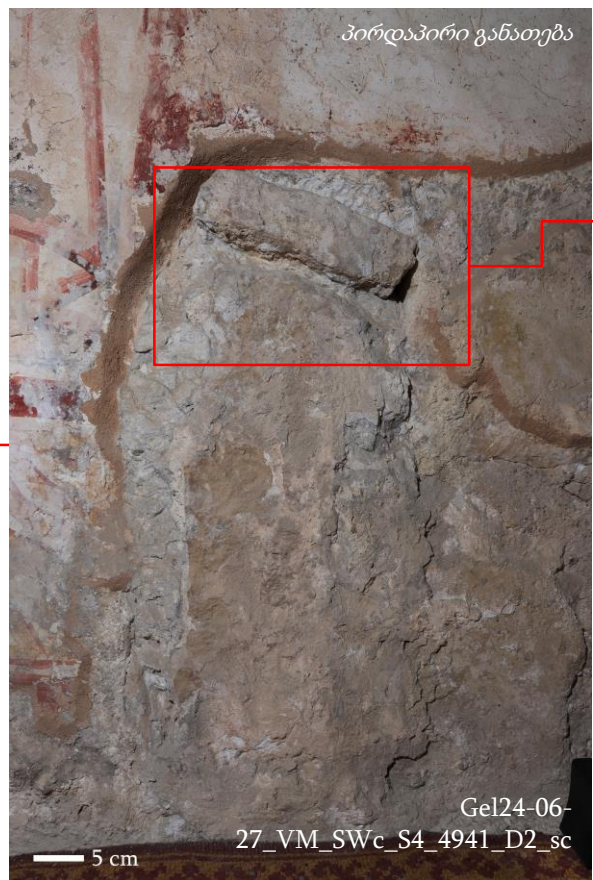
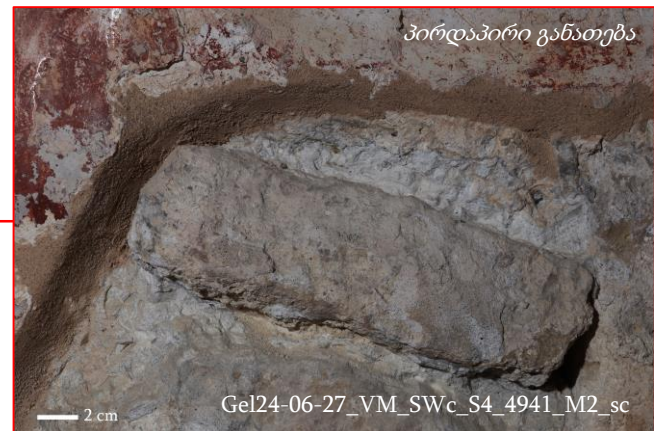
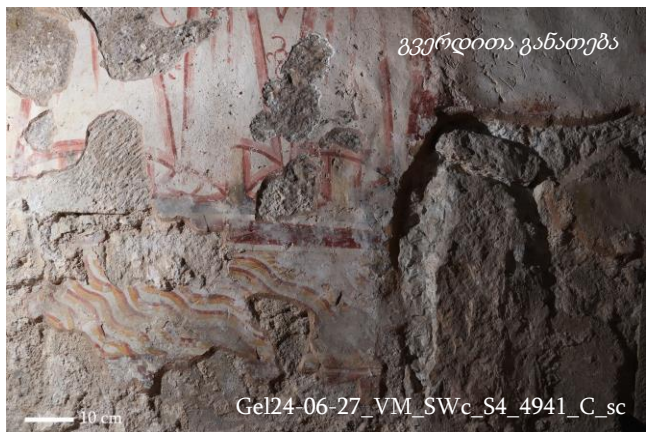
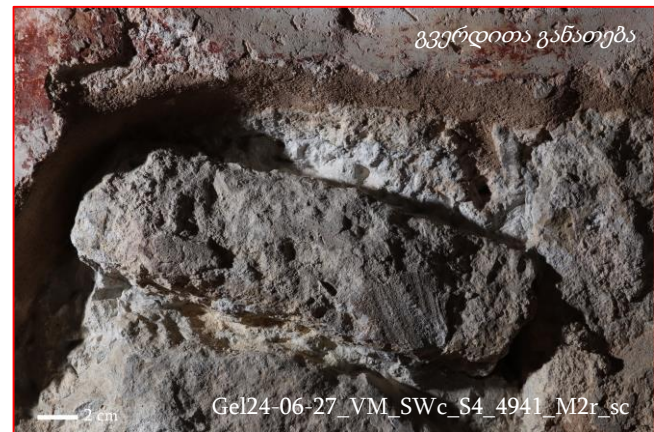
სცენა S4

ნაღესობის ფენის სრული ჩამოცვენა. ნაღესობის სრული დანაკარგის შემთხვევაში ზედაპირზე ვიზუალურად განირჩევა საფუძვლის ფენა / ქვის ზედაპირი.

- გარემოს მიერ გრძელვადიანი ზემოქმედებით გამოწვეულ ცვლილებას / გამოფიტვის პროცესს;
- მარილების აქტივობას;
- ანთროპოგენული ზემოქმედებით მიყენებულ ზიანს, მათ შორის ზედა მხატვრობის ფენის მოხსნა;
- არქიტექტურულ პრობლემებს.

დაზიანება ნალესობის სრული დანაკარგი

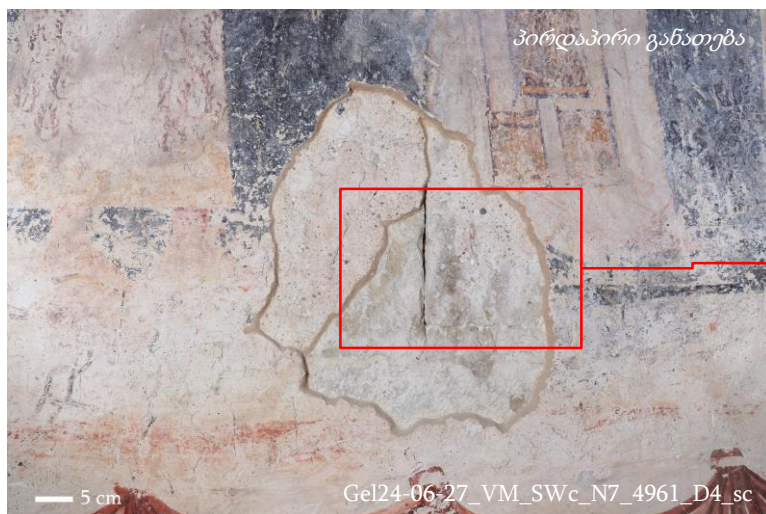
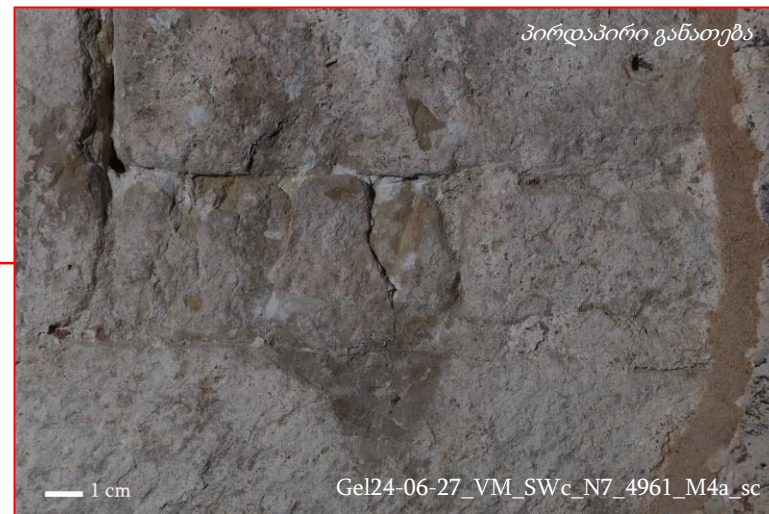
N7

ნალესობის სრული დანაკარგი

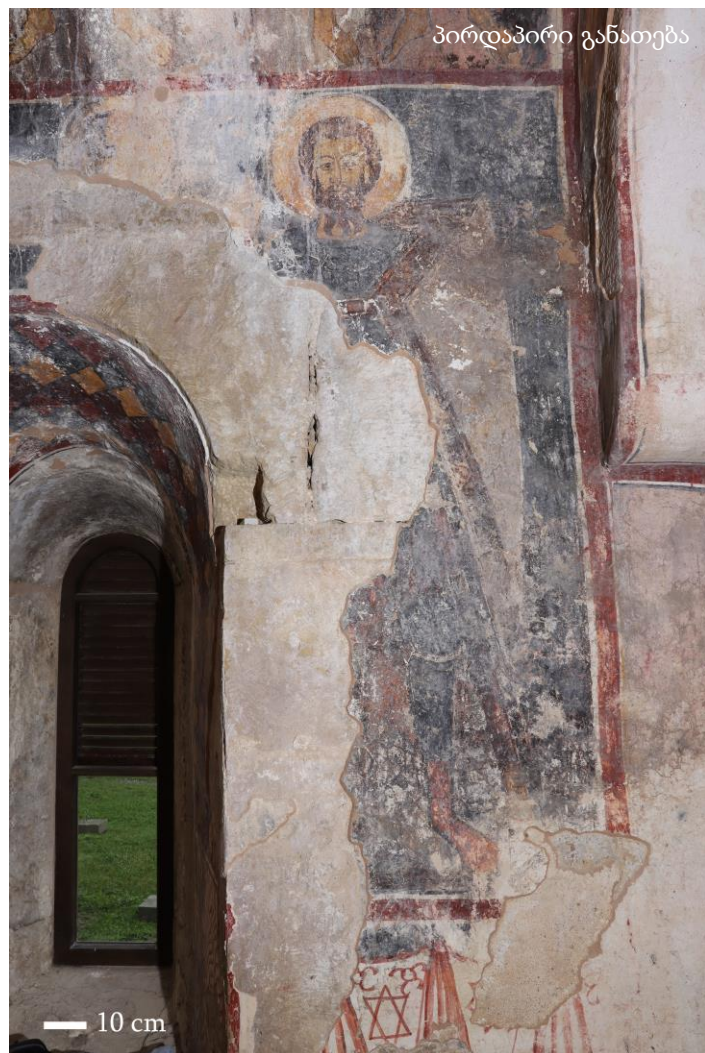
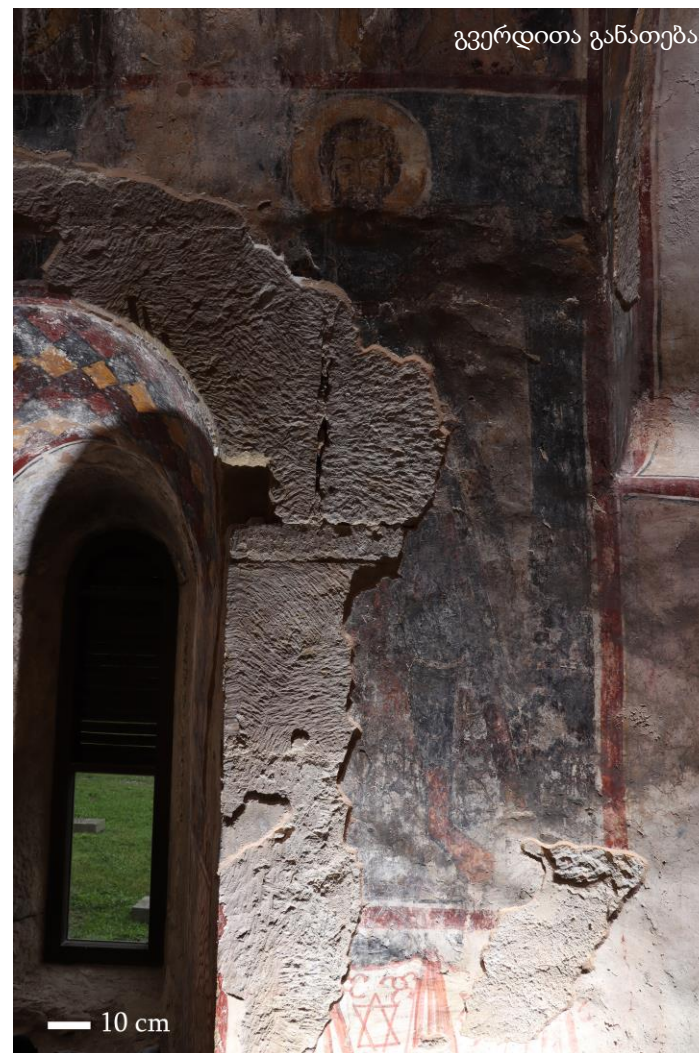
N7

ნალესობის სრული დანაკარგი

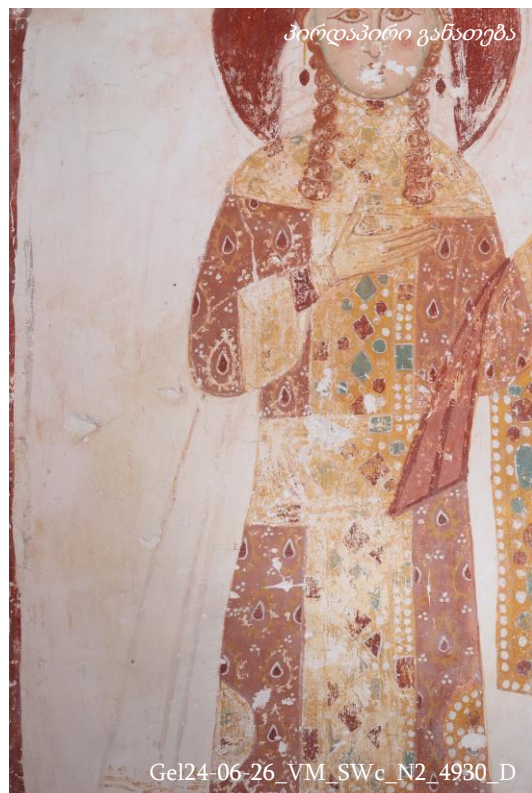
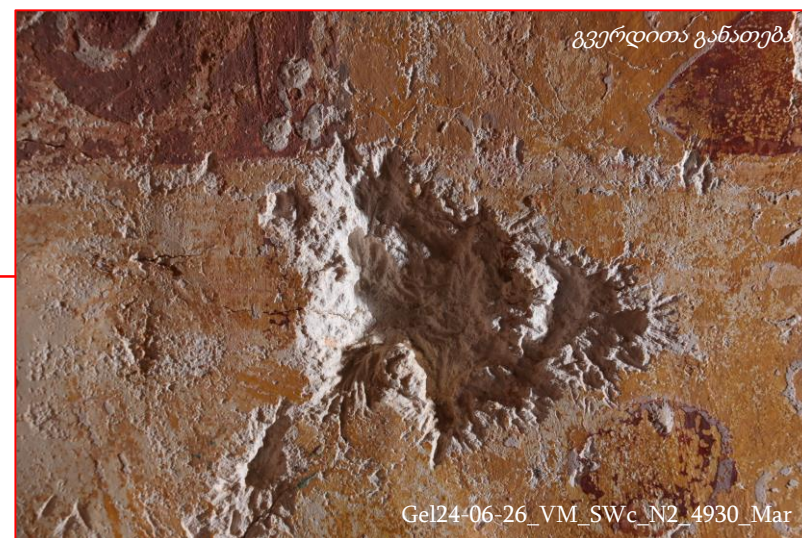
N2

ნაღესობის ნაწილობრივი დანაკარგი არის ფენის არასრული ცვენა. ნაწილობრივი დანაკარგის შემთხვევაში ნაღესობის ფენის სისქე შეცვლილია/შემცირებულია, თუმცა ვიზუალურად კედელზე კვლავ განირჩევა მისი გარკვეული ნაწილი. ნაწილობრივი დანაკარგის შემთხვევაში ნაღესობის ფენის სტრუქტურა სახეცვლილია, ზედაპირი არარეგულარულია და ნაკლულ ადგილებში ვხედავთ ჩაღრმავებებს.

- ისეთი ადგილები, სადაც ნაღესობის ერთი ფენის გარკვეული ნაწილია დაკარგული (ნაწილობრივ გამოფიტული და ჩამოცვენილია მასალა), ხოლო ფენის სისქის გარკვეული ნაწილი აუცილებლად შენარჩუნებულია და ვიზუალურად იკითხება.
- ადგილები, სადაც მხატვრობის 2 სქემა/ფენა ან რამდენიმე ნაღესობის ფენა გვაქვს, რომელთა შემთხვევაშიც ნაღესობის ზედა ფენა მთლიანად დაკარგულია (ჩანს სხვადასხვა მოცულობისა და ფორმის დანაკარგები), თუმცა მის ქვეშ, ვიზუალურად განირჩევა ნაღესობის ქვედა ფენა ან მხატვრობის ადრეული ფენა.

ნალესობის  
ნაწილობრივი  
დანაკარგი

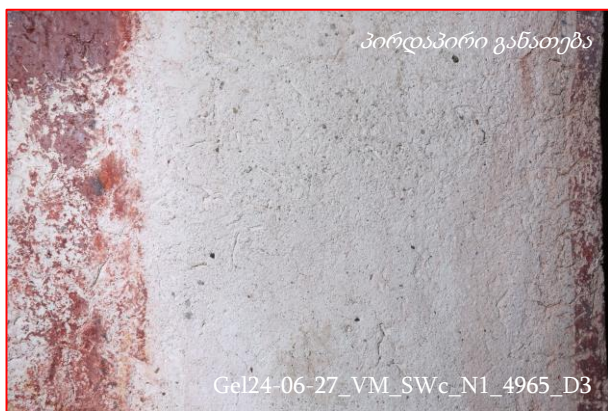
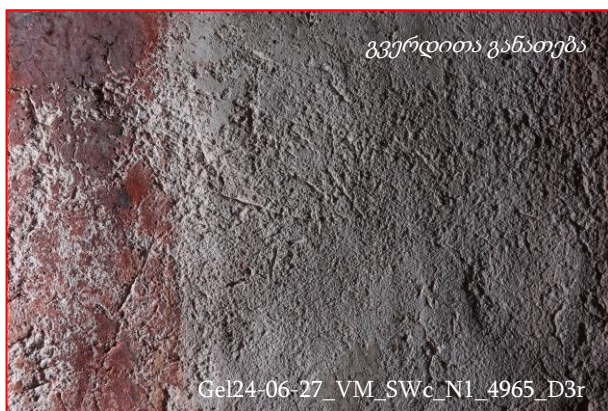
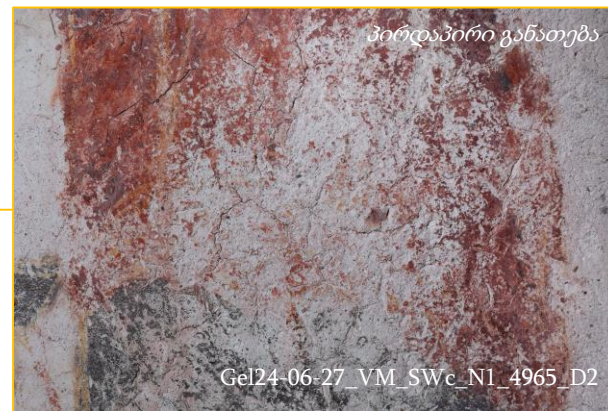
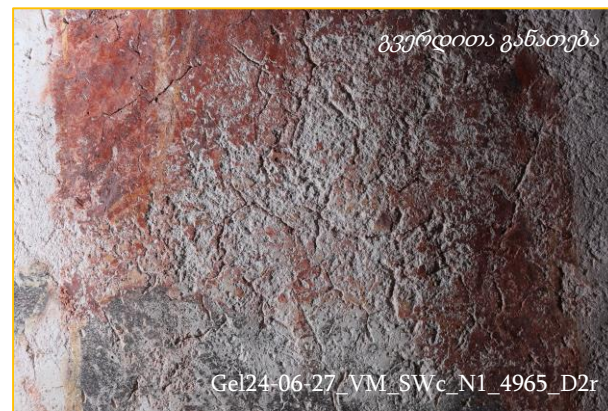
NI

| 4.1 ნალესობის ფენა |
|---|
| ბზარი |

| ღრმა | წვრილი / ბადისებრი |
| <p><b>განსაზღვრება:</b></p> <p>ნალესობაზე არსებული ხილული ნაპრალი, სიცარიელე, რომელიც ნალესობას სისქეში კვეთს.</p> <p>ნალესობაზე გვხვდება სხვადასხვა ზომის ბზარები, მათგან ნაწილი გახსნილი, განიერი ნაპრალია (ნალესობის გახეთქილი ნაწილების ერთმანეთისგან მკვეთრად დაცილებული ზედაპირები), ხოლო ნაწილი ვიწრო (ნალესობის გახეთქილი ნაწილების მცირედით დაცილებული ზედაპირები).</p> <p>გელათის საკვლევ ლოკაციებზე არსებული ნალესობის გამჭოლი ბზარები, შესაძლოა, უკავშირდებოდეს (ჩამოთვლილთაგან ერთ–ერთს ან რამდენიმეს):</p> <ul style="list-style-type: none"> <li>• მხატვრობის შესრულების ორიგინალ ტექნოლოგიას;</li> <li>• არქიტექტურულ პრობლემებს.</li> </ul> | <p><b>განსაზღვრება:</b></p> <p>ნალესობაზე არსებული ხილული, წვრილი, მცირე ზომის ნაპრალობა/ნახეთქთა ერთობლიობა.</p> <p>გელათის საკვლევ ლოკაციებზე არსებული ნალესობის ბადისებრი ბზარები, შესაძლოა, უკავშირდებოდეს:</p> <ul style="list-style-type: none"> <li>• ნალესობის შესრულების ორიგინალ ტექნოლოგიას (ბათქაშის შრობისა და ჯდენის პროცესს);</li> </ul> <p>ასევე, ბადისებრ ზედაპირულ ბზარებში ადგილებში ჩანს გამომარილებაც, რაც ბზარების გაფართოებას აძლიერებს.</p> |

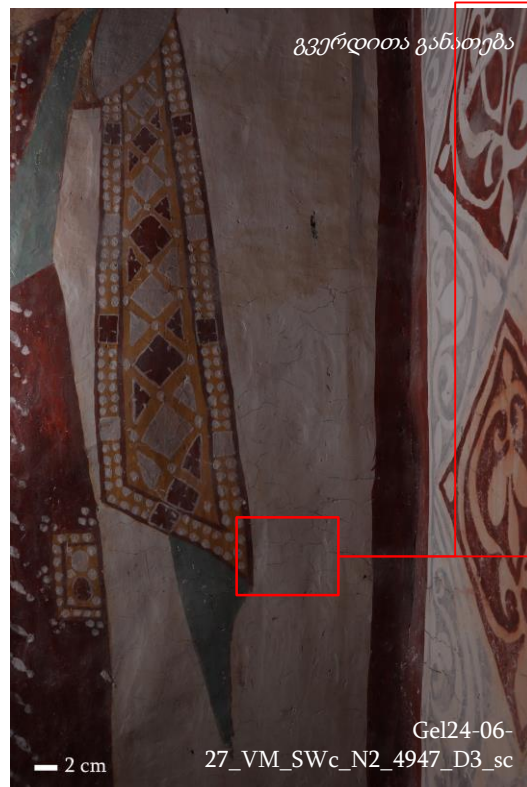
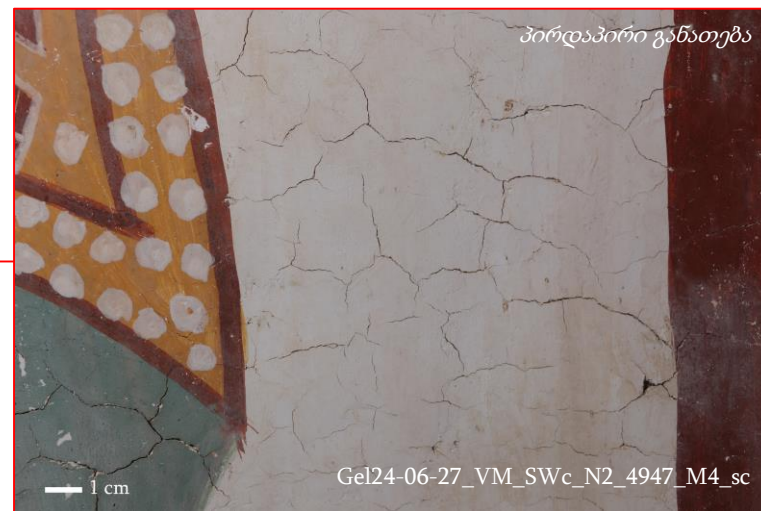
N2

### ზზარი

ბადისებრი ზზარი

სამხრეთ დასავლეთი  
ეკვდერი

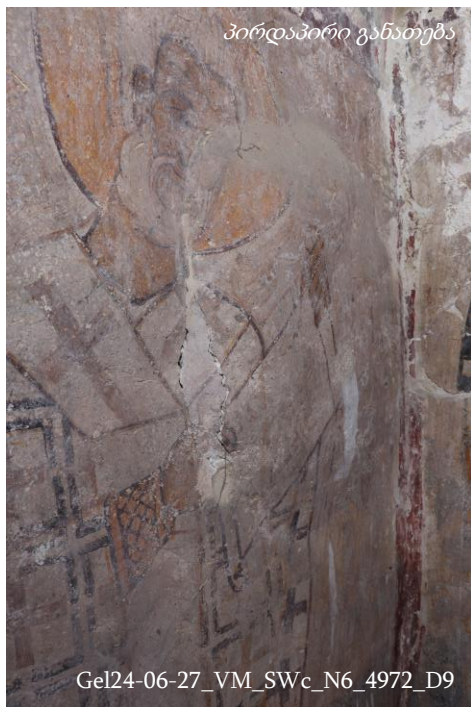
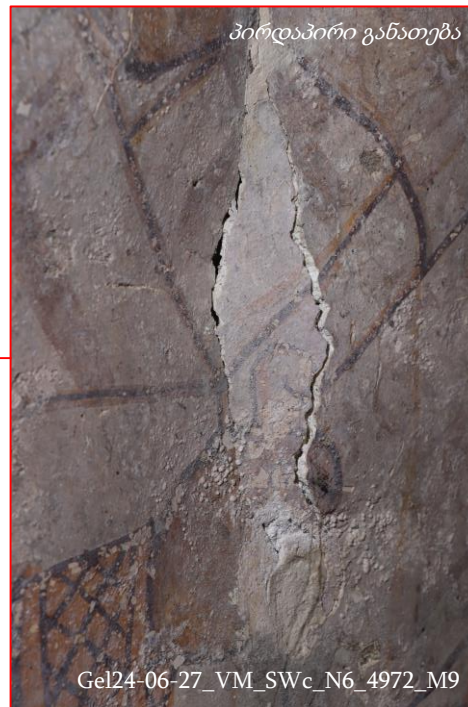
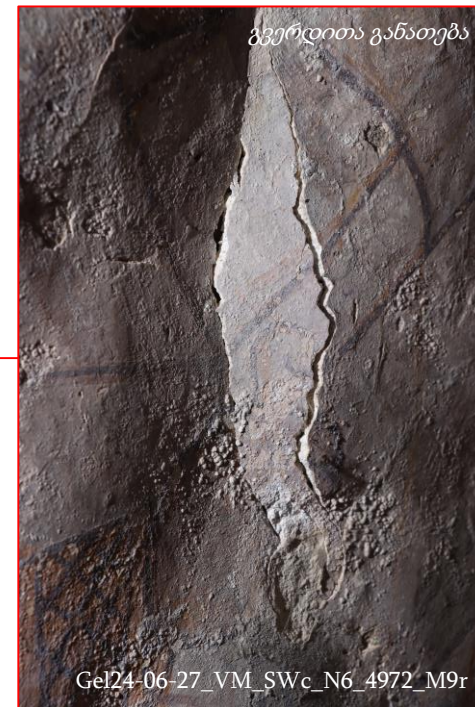
N6

განშრევა

სამხრეთ დასავლეთი ეკვდერი

ნაღესობისა და საფუძვლის ფენის ან ნაღესობის სხვადასხვა ფენის ერთმანეთისგან განცალკევების პროცესი, რომელიც ამ ფენებს შორის შეკავშირების / მოჭიდების / ადჰეზიური ფუნქციის დაკარგვის შედეგია.

გელათის საკვლევ ლოკაციებზე არსებული ნაღესობის განშრევება, შესაძლოა, უკავშირდებოდეს (ჩამოთვლილთაგან ერთ-ერთს ან რამდენიმეს):

- მხატვრობის ორიგინალ ტექნოლოგიას (მასალა და შესრულების ტექნიკა);
- გარემოს ან/და ანთროპოგენული ზემოქმედებით გამოწვეულ დაზიანების პროცესებს;
- არქიტექტურულ პრობლემებს.

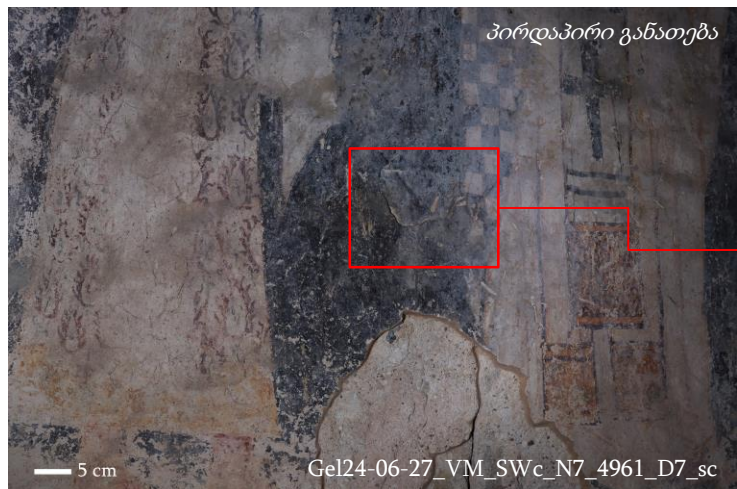
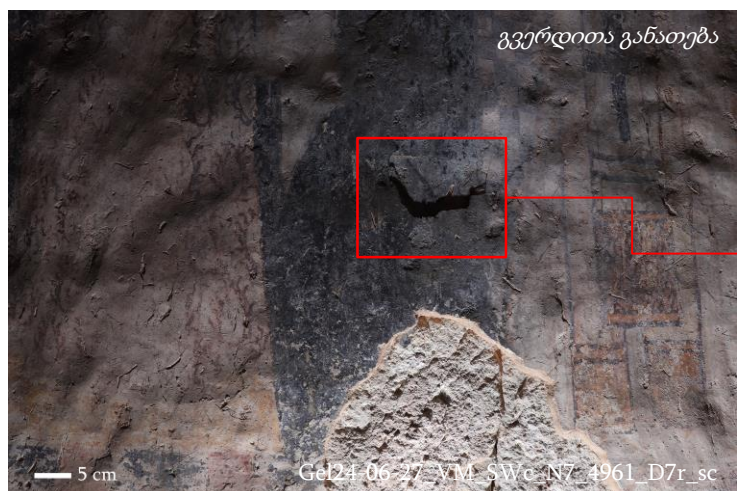
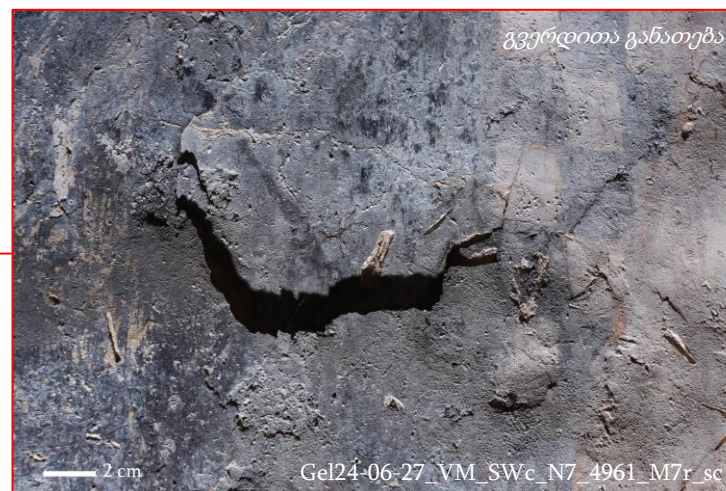
N6

განშრევება

სამხრეთ დასავლეთი კვადერი

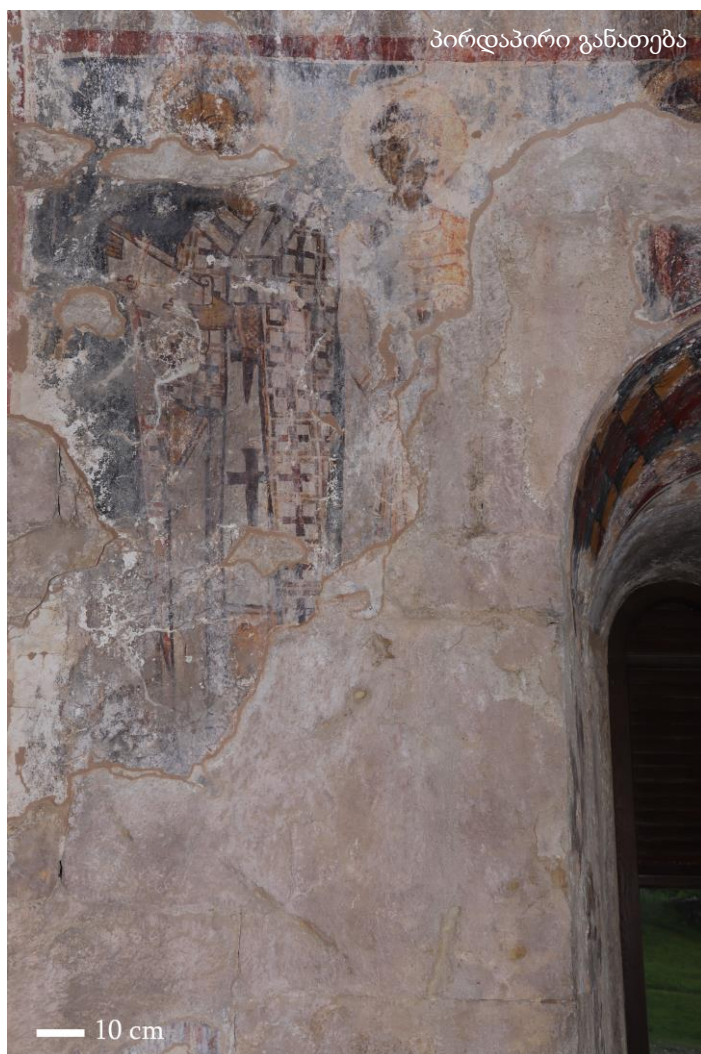
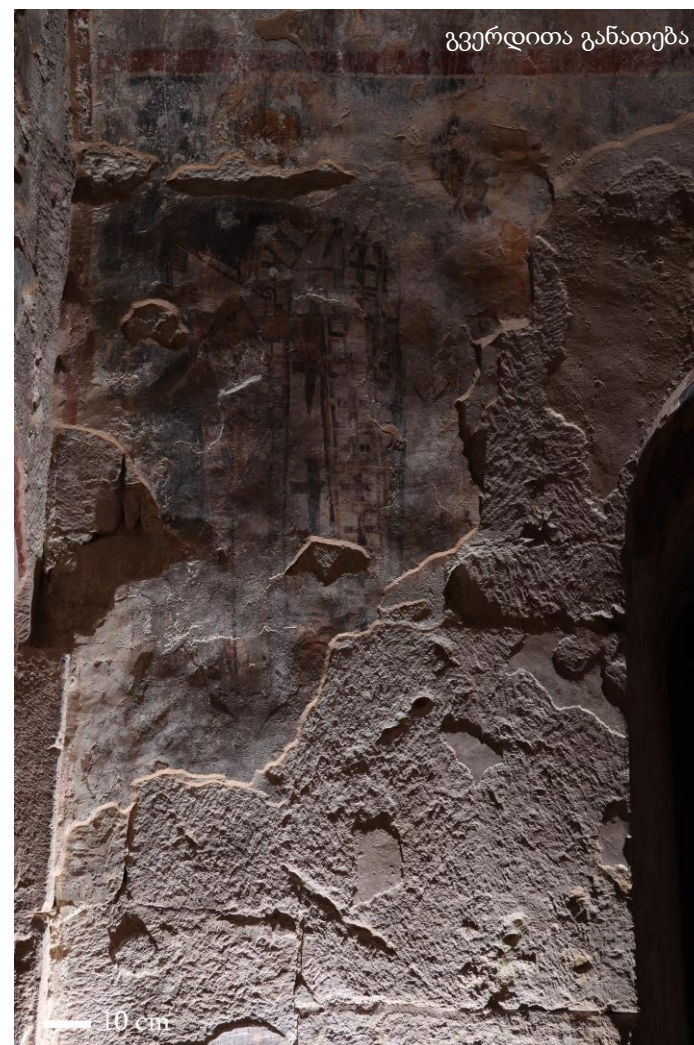
N6

განშრევება

სამხრეთ დასავლეთი ეკვდერი

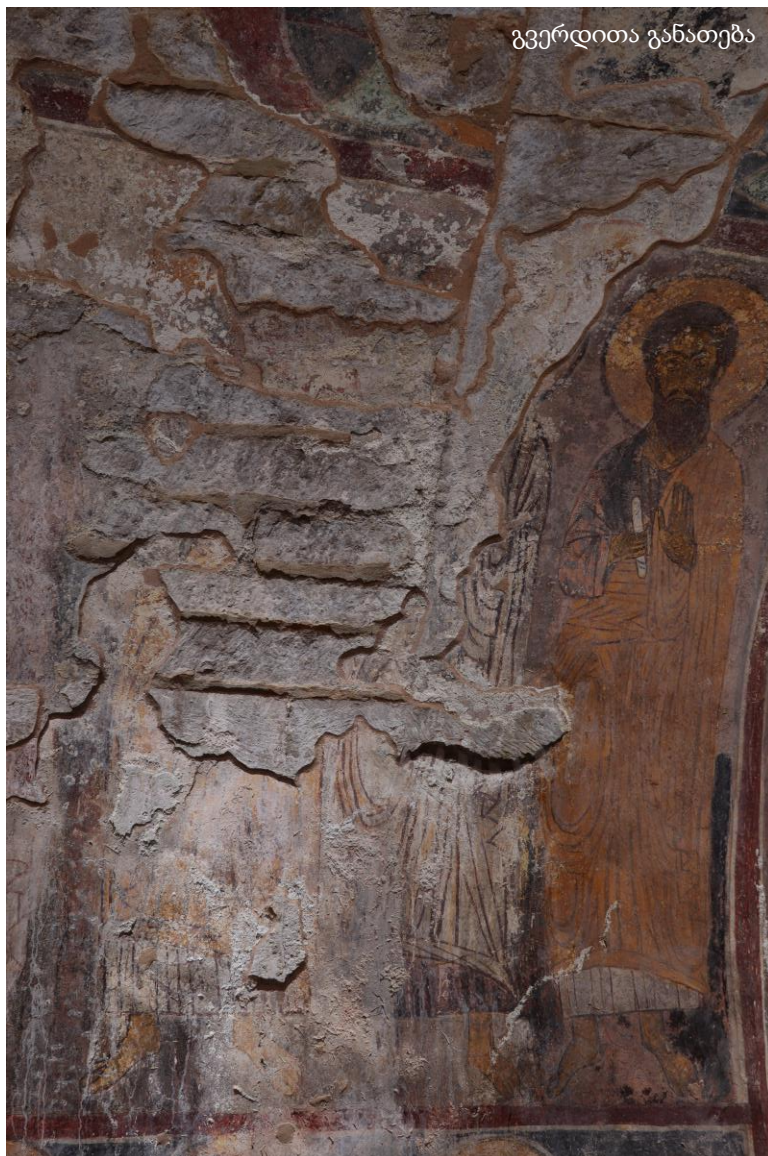
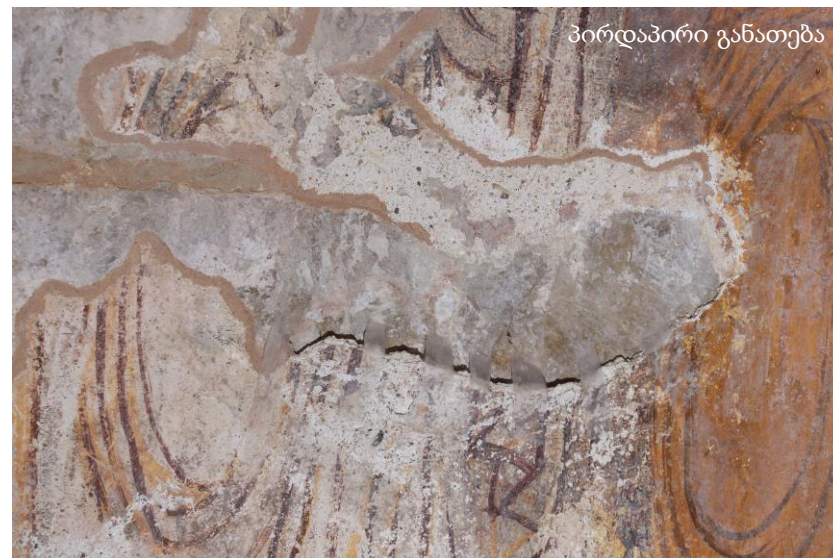
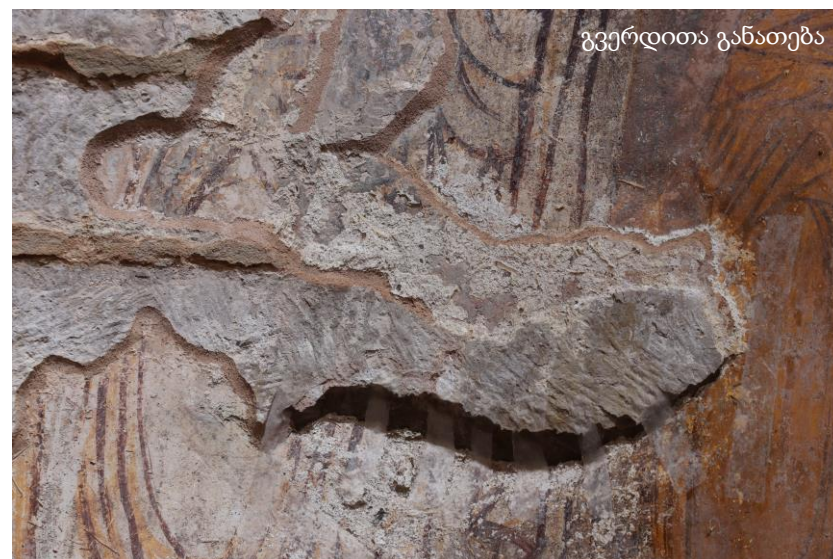
### განშრევა

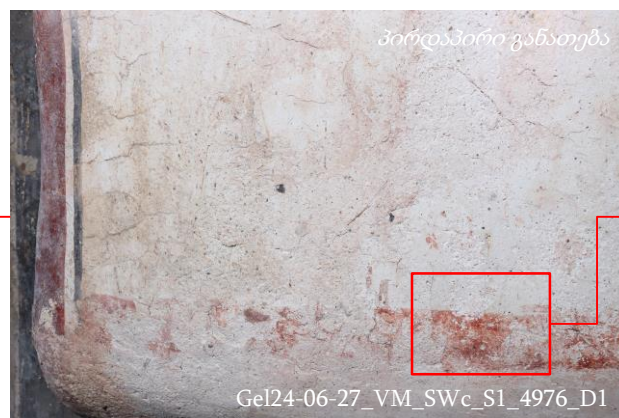
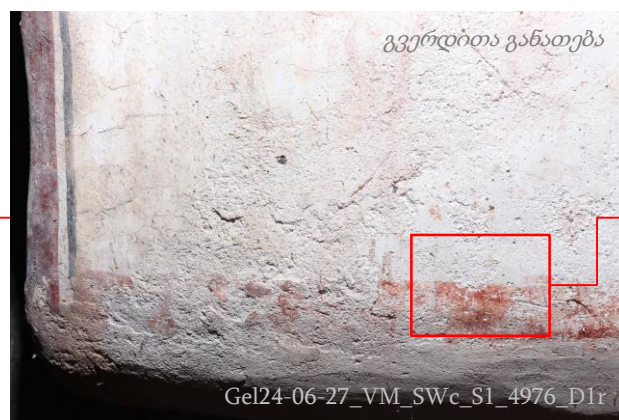
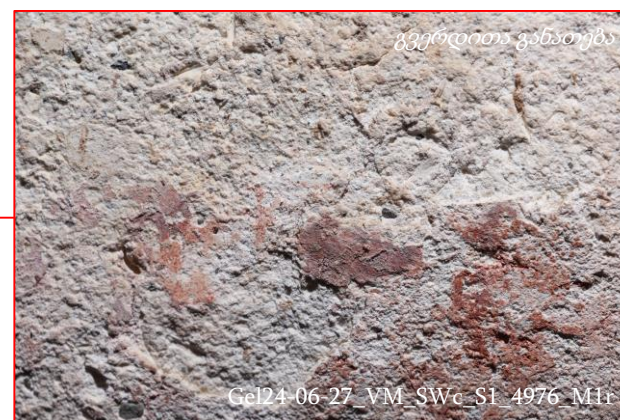
S1

გაფხვიერება

სამხრეთ დასავლეთი ეკვდერი

ნაღესობის ერთიანი მასის მარცვლებად ან აგრეგატებად დაშლის/განცალკევების პროცესი. ნაღესობის შემადგენელ ნაწილაკებს შორის კოჰეზიური კავშირის დაკარგვა, შემკვრელის დაშლა.

ნაღესობის გაფხვიერება, ძირითადად, აგრეგატული სახისაა, ვიზუალურად მცირე ზომის ნატეხებად არის დაშლილი. ნაღესობის გაფხვიერებასთან ერთად (ამავე ადგილებში), ძირითადად არის ფერწერული ფენის დანაკარგი ან/და გაფხვიერება.

- გარემოს ან/და ანთროპოგენული ზემოქმედებით გამოწვეულ შემაკავშრებელი მასალის ქიმიურ-ფიზიკური მახასიათებლების შეცვლის/გამოფიტვის პროცესს;
- მარილების აქტივობას.

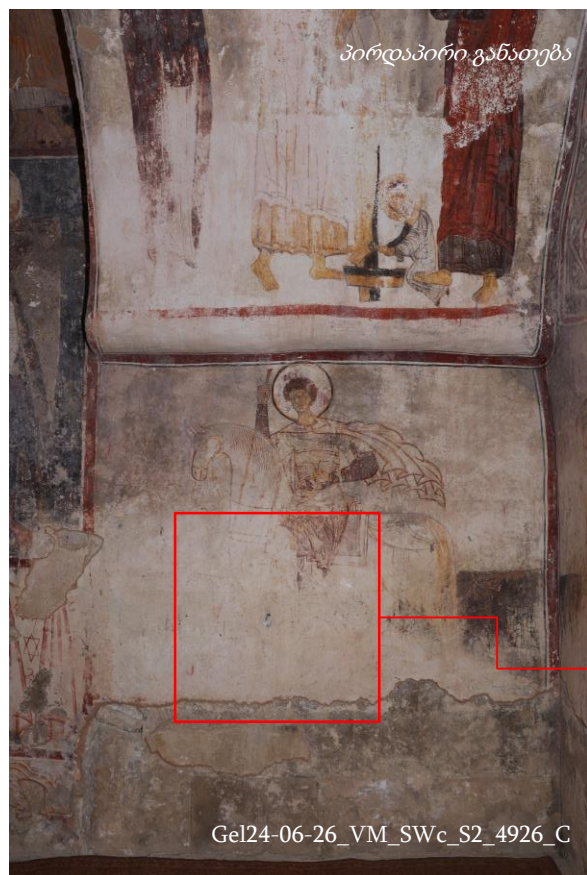
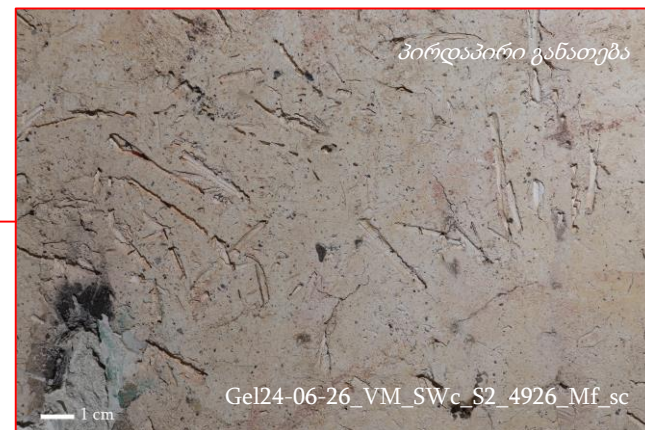
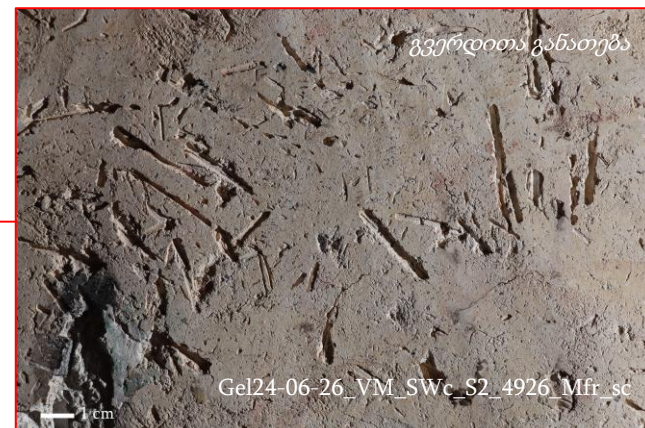
სცენა  
S1

დაზიანება  
ამოტეხვა

ლოკაცია  
სამხრეთ  
დასავლეთი  
ეკვდერი

ნაღესობის ზედაპირზე არსებული ფერწერული ფენისა და ორგანული ჩანარების სრული ან ნაწილობრივი დანაკარგები, რომელიც იმეორებს ნაღესობის ორგანული ჩანარების ფორმებს. დანაკარგის ფორმა, ძირითადად, მოგრძო და წვრილია, გეომეტრიული ფორმის ღრმულებში, ხშირად, შერჩენილია ბოჭკოვანი მასალა (ორგანული/მცენარეული ჩანართი). ამოტეხვებს ვხვდებით როგორც ერთეული სახით, ისე ჯგუფურად.

- ტექნოლოგიასა და გარემოს ზემოქმედებას (სავარაუდოდ, ორგანული მცენარეული ჩანართის დასვლება–გაშრობის გამო მის მოცულობაში ცვლილებას, შედეგად ამოცვენა/ამოვარდნას).

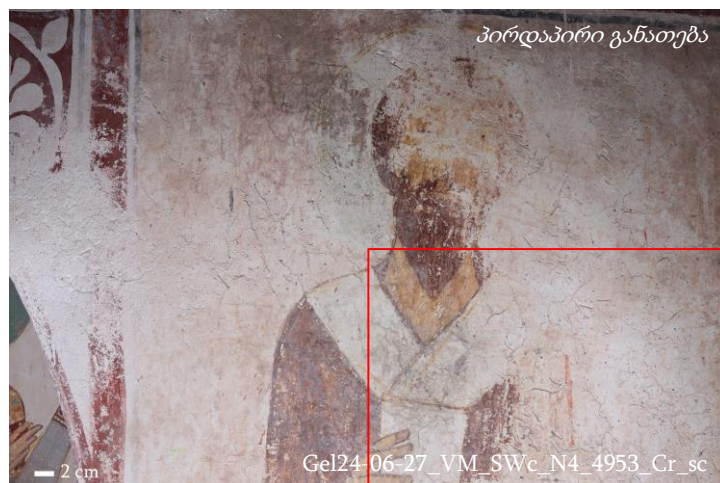
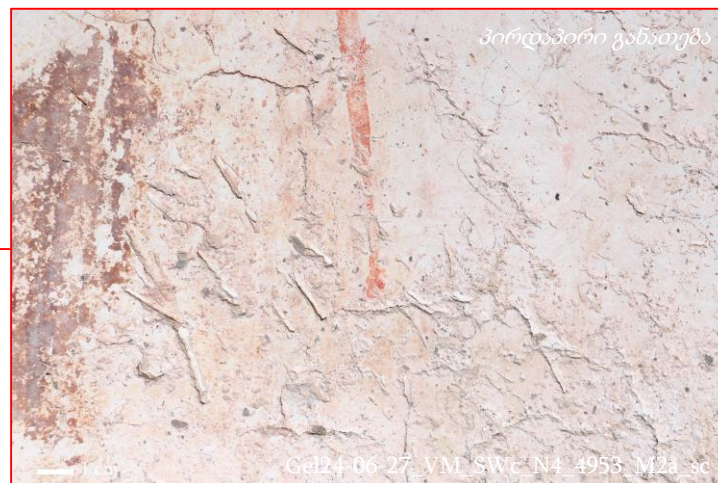
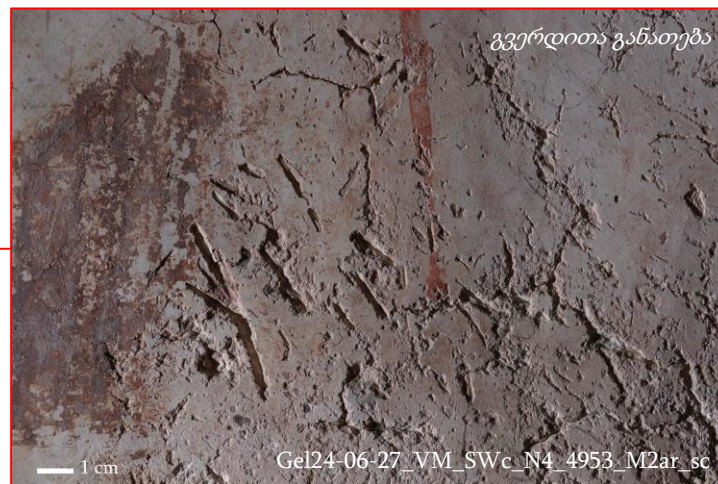
N4

ამოტეხვა

სამხრეთ დასავლეთი  
ეკვდერი

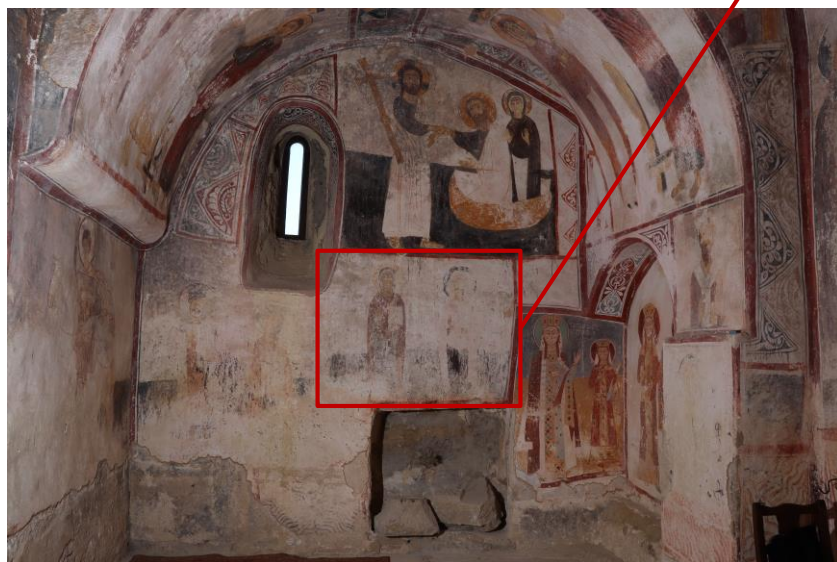
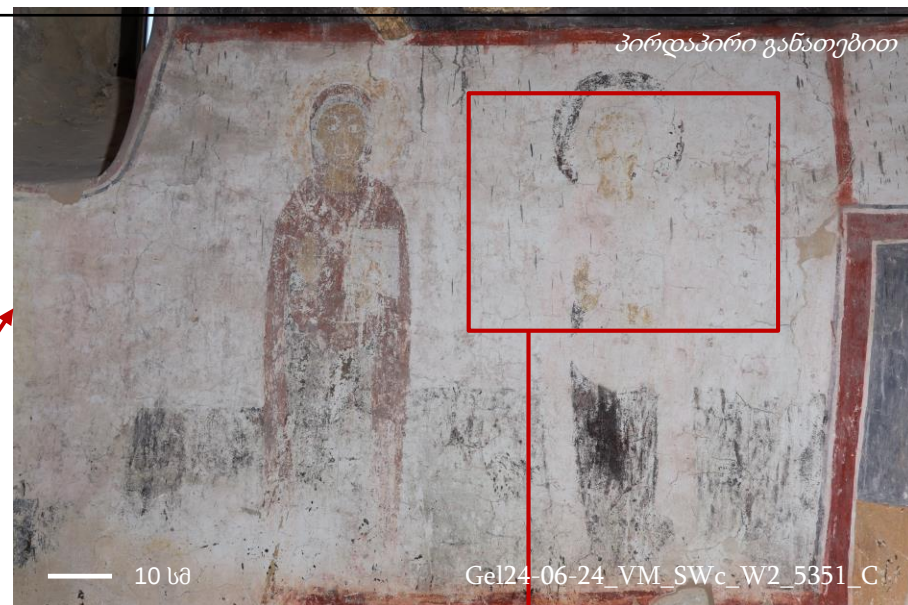
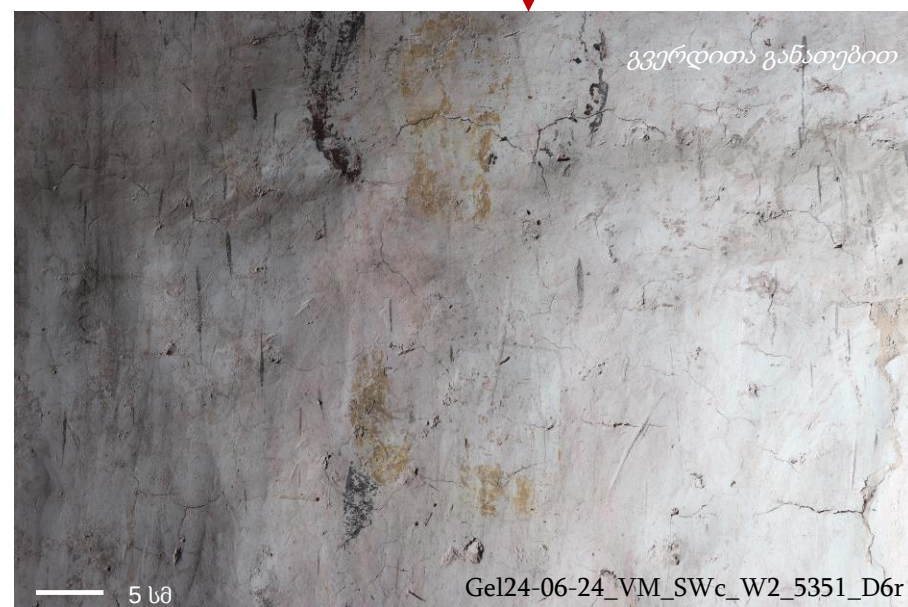
W2

ფერწერის ფენის სრული ჩამოცვენა. ფერწერის სრული დანაკარგის შემთხვევაში ზედაპირზე ვიზუალურად განირჩევა ნალესობის ფენა. ფერწერული ფენის სრული დანაკარგი არის ფერწერაზე არსებული სხვა დაზიანებების საბოლოო შედეგი - ცვენა.

- გარემოს მიერ გრძელვადიანი ზემოქმედებით გამოწვეულ ცვლილებებს (გამოფიტვა / დეგრადაციას);
- მხატვრობის დაზიანებისკენ მიდრეკილ ბუნებას
- ანთროპოგენული ზემოქმედებით მიყენებულ ზიანს;
- წინა საკონსერვაციო ჩარევებს

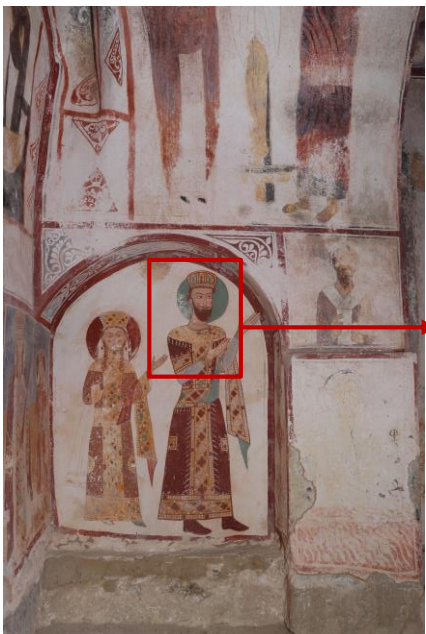
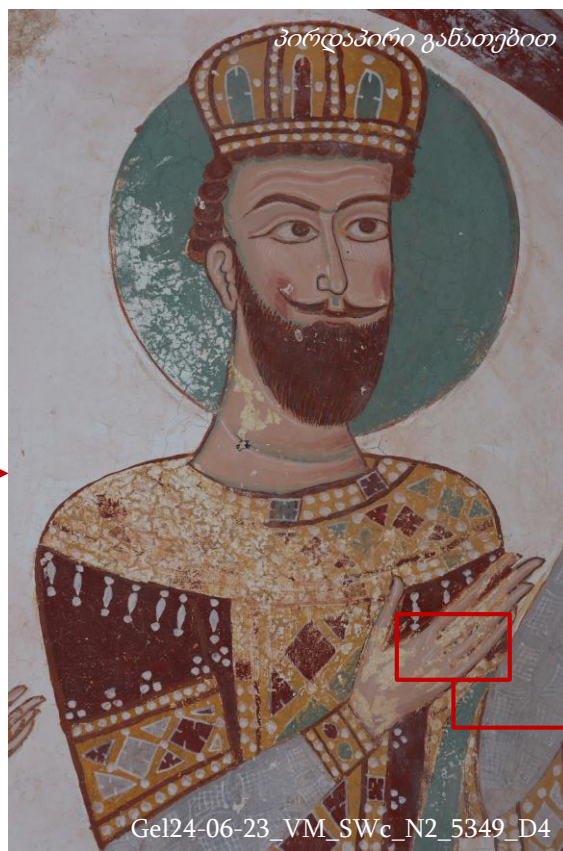
**სცენა** N2

**ლოკაცია** სამხრეთ-დასავლეთი ეკვდერი, ჩრდილოეთი კედელი

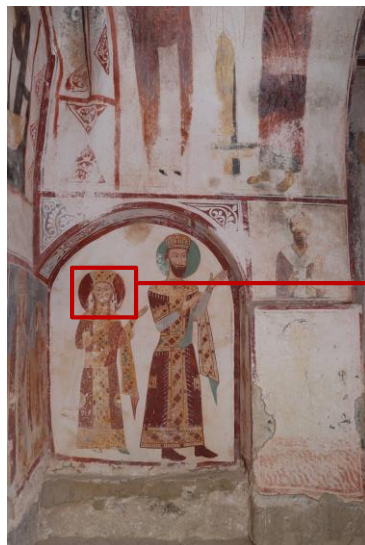
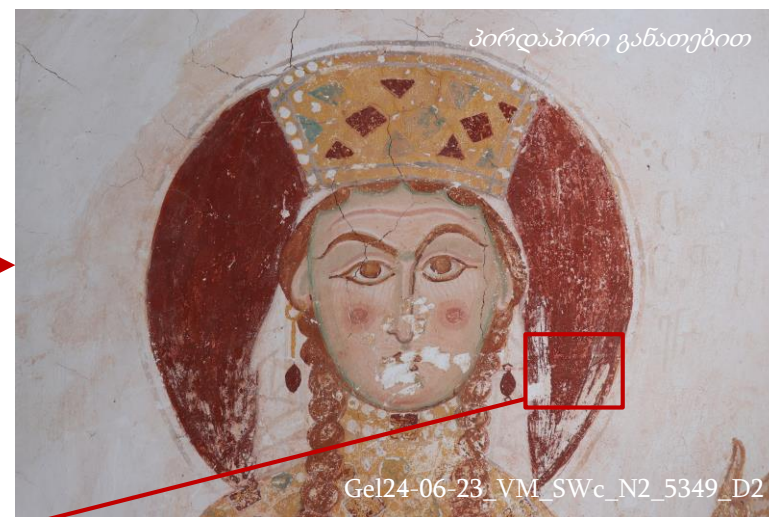
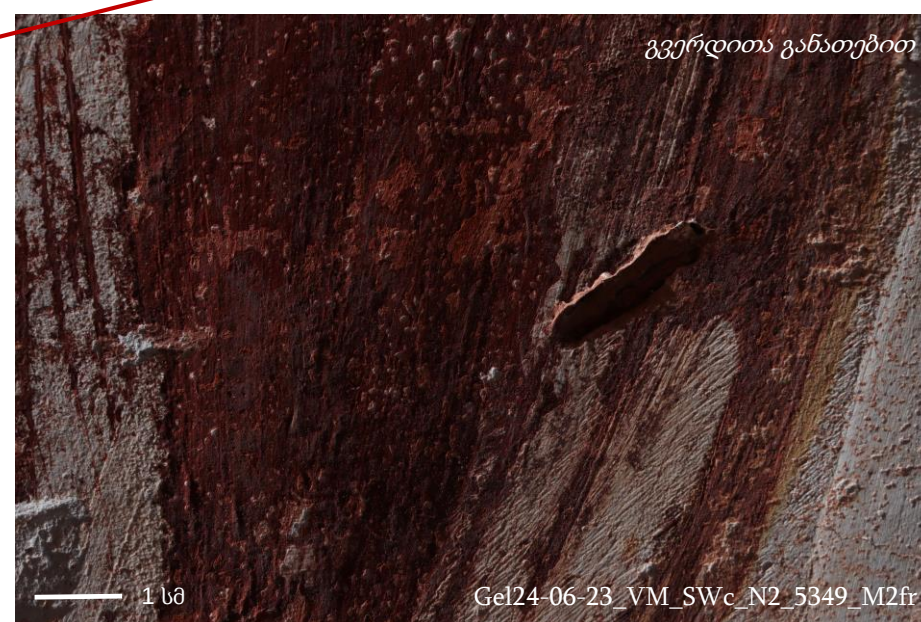
სცენა N2

ლოკაცია სამხრეთ-  
დასავლეთი  
ეკვდერი,  
ჩრდილოეთი  
კედელი
