გელათის  
სამონასტრო კომპლექსის  
ღვთისმშობლის შობის სახელობის  
ტაძრის

სამხრეთ-დასავლეთი ეკვტერი

კედლის მხატვრობის  
ტექნოლოგიისა და მდგომარეობის  
აღწერა - დოკუმენტაცია

დამკვეთი:  
გელათის რეაბილიტაციის  
დროებითი კომიტეტი

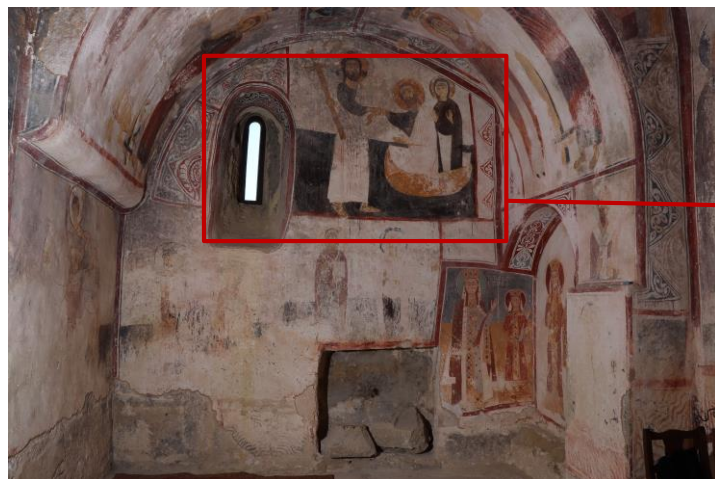
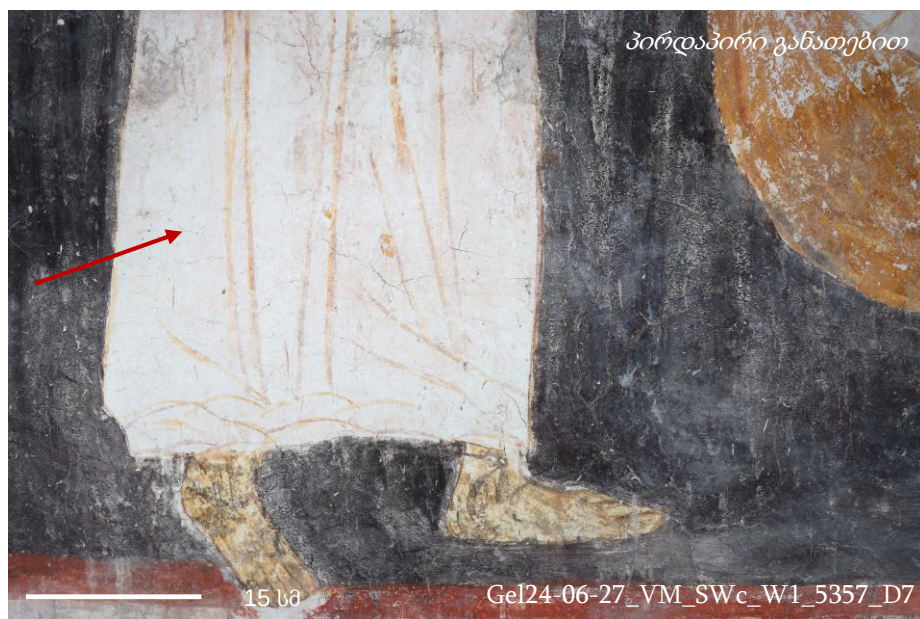
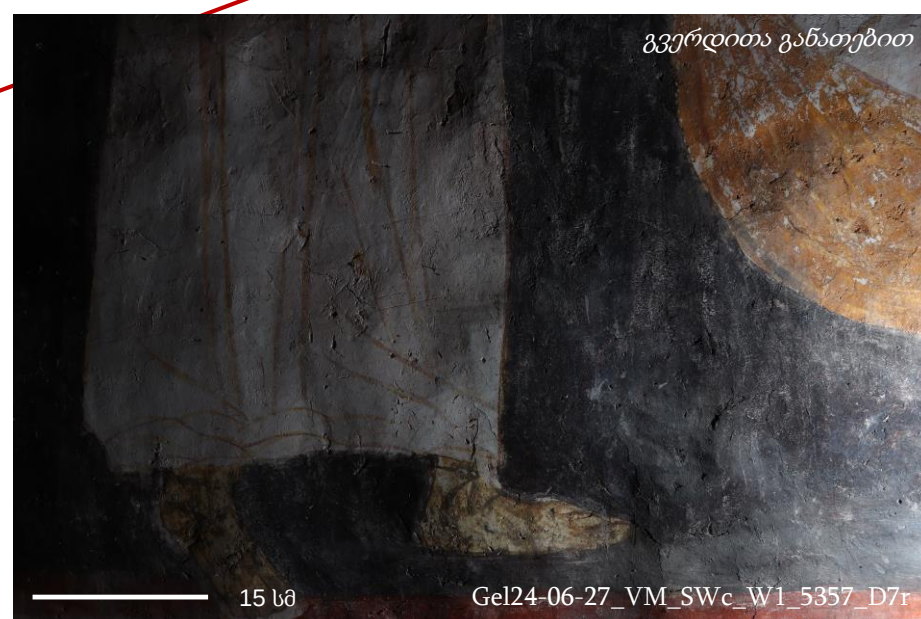
სცენა W1

ლოკაცია სამხრეთ-  
დასავლეთი  
ეკვდერი,  
დასავლეთი  
კედელი

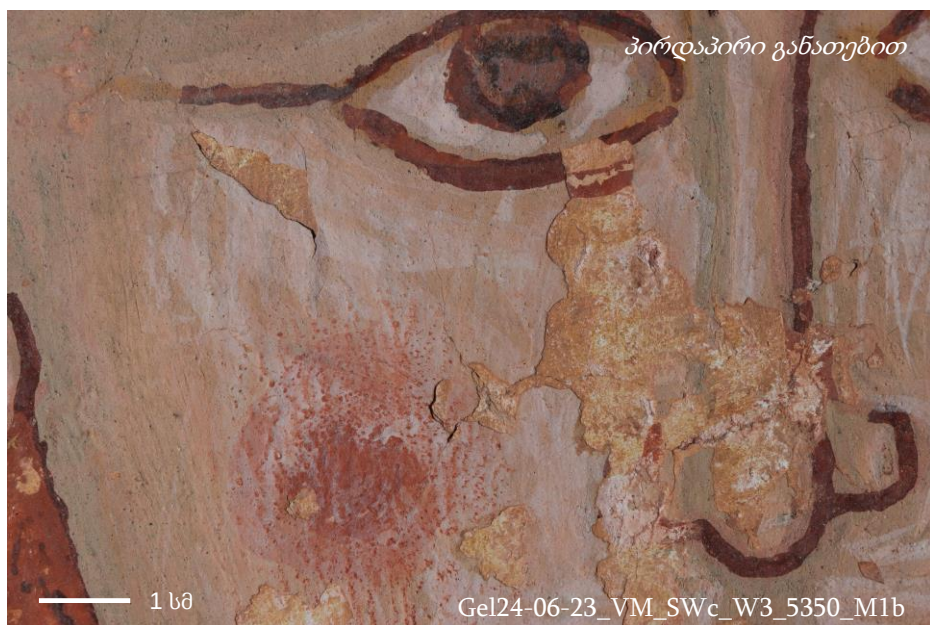
სცენა W3

ლოკაცია სამხრეთ-  
დასავლეთი  
ეკვდერი,  
დასავლეთი  
კედელი

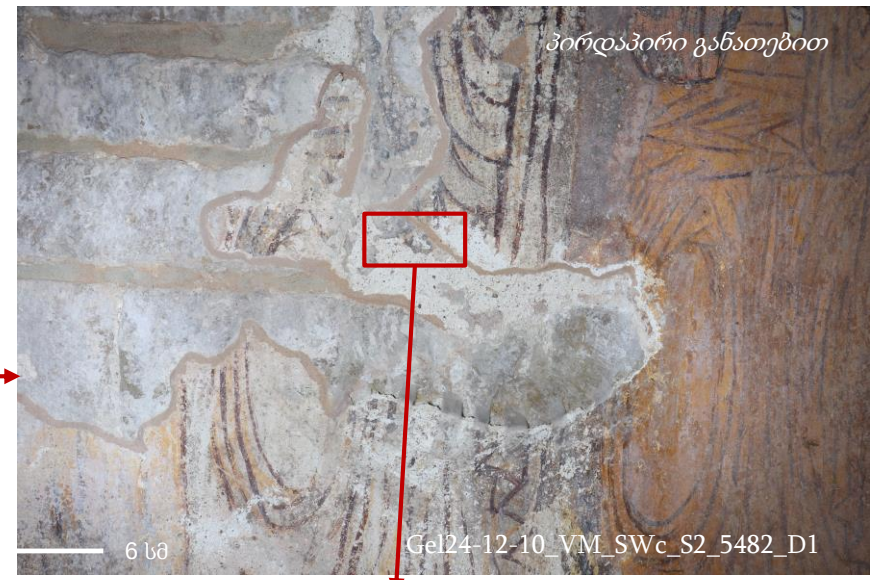
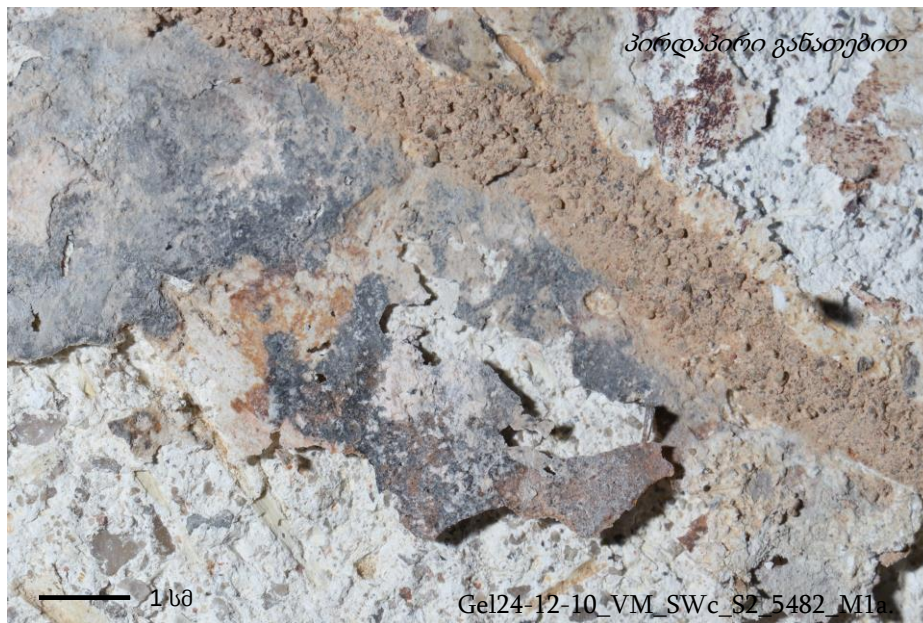
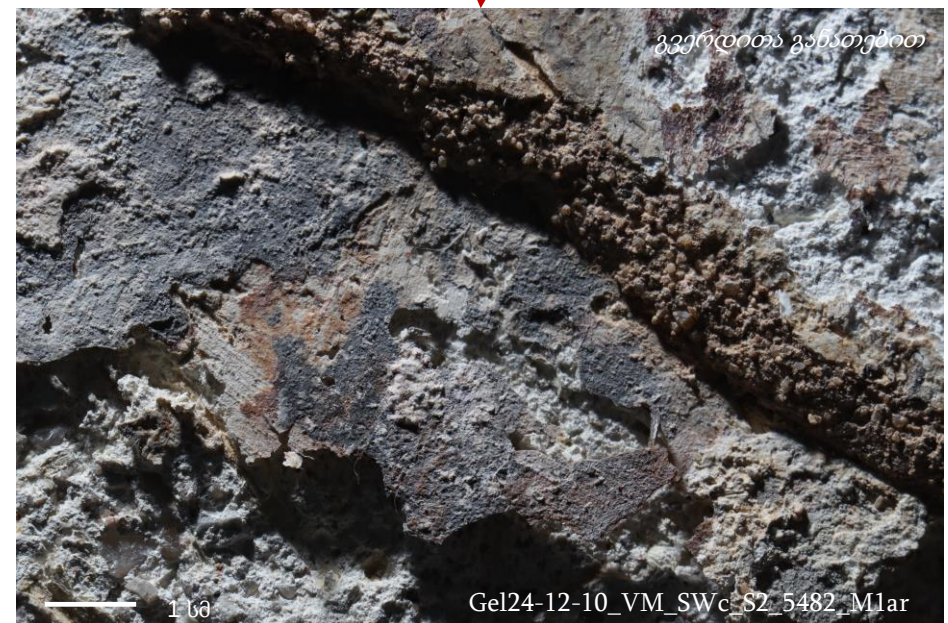
სცენა W3

დაზიანება ფერწერული ფენის აქერცვლა

(მოცემულ ლოკაციაზე აქერცვლას ვხვდებით მხატვრობის პირველ ფენაზე)

ლოკაცია სამხრეთ-დასავლეთი ეკვდერი, დასავლეთი კედელი

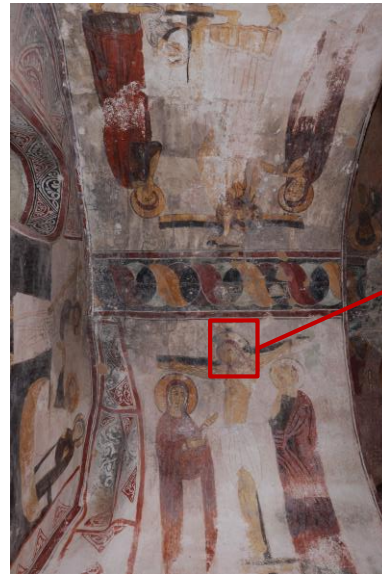
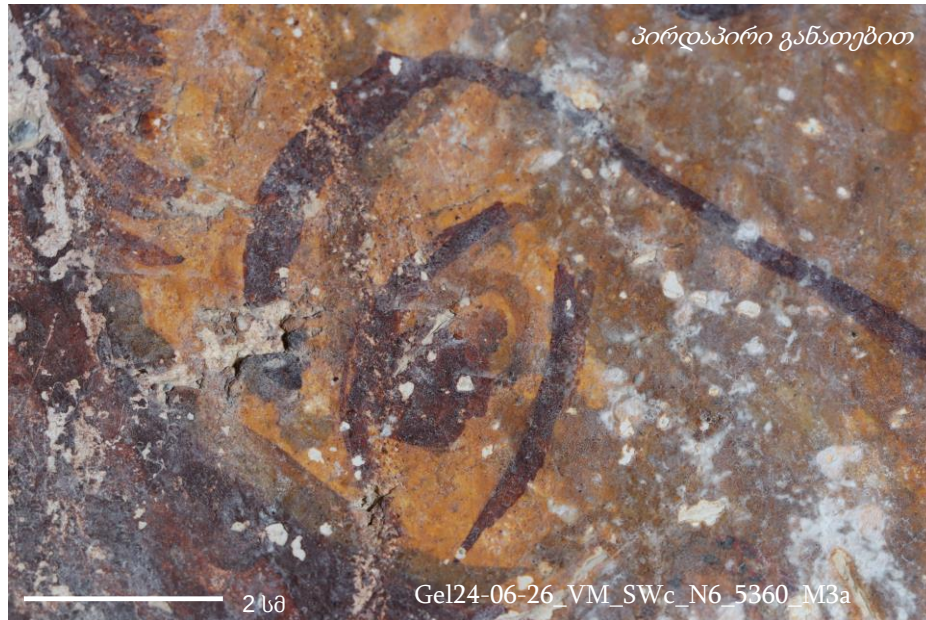
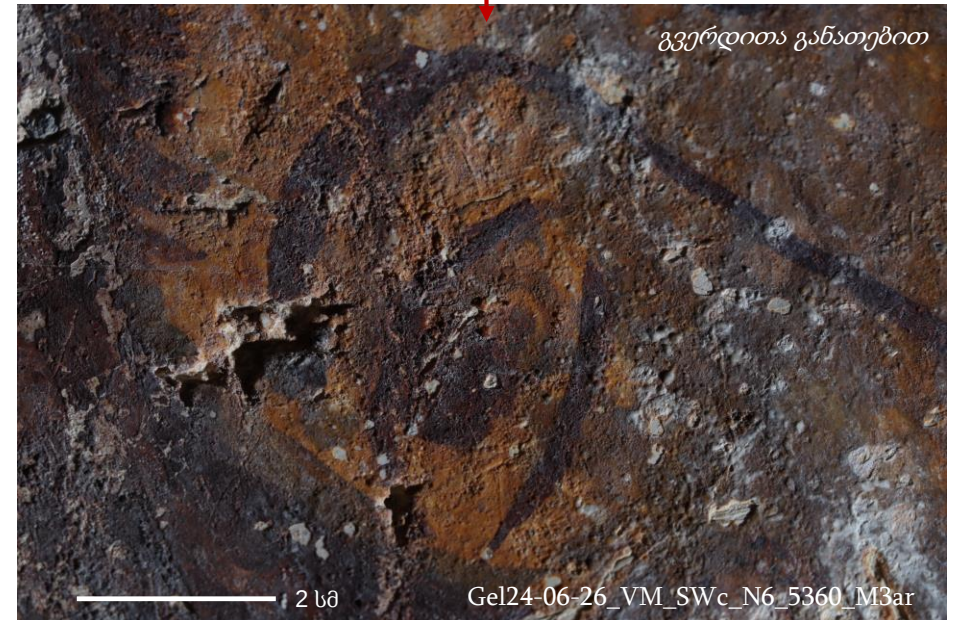
N6

ფერწერული ფენის  
დანაოჭება

(მიკრო ფოტოზე გვერდითა  
განათებით ჩანს ფერწერული  
ფენის დაზიანება, როცა ის  
მარილთან ერთად ერთ  
ფენადაა გადაეცეული და  
სტრუქტურა შეცვლილი)

სამხრეთ-დასავლეთი  
ეკვდერი, ჩრდილოეთი  
კედელი

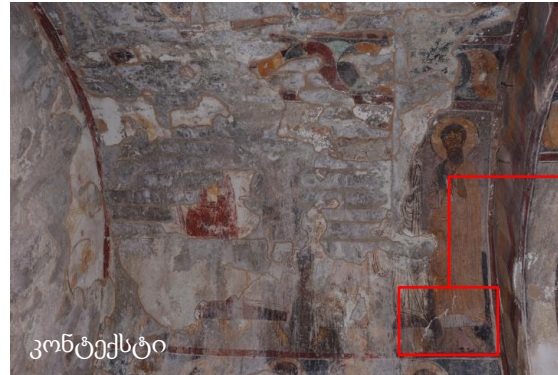
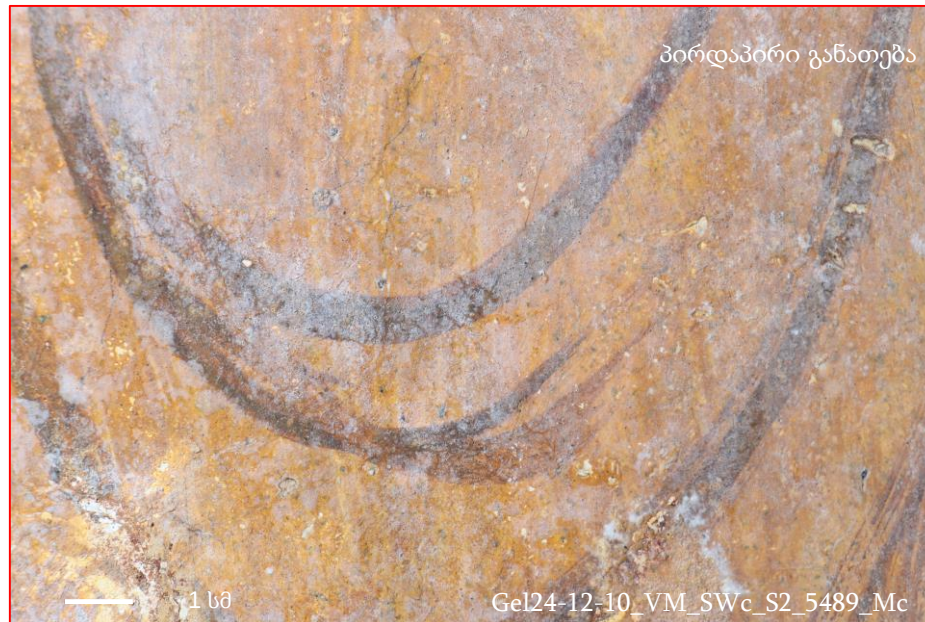
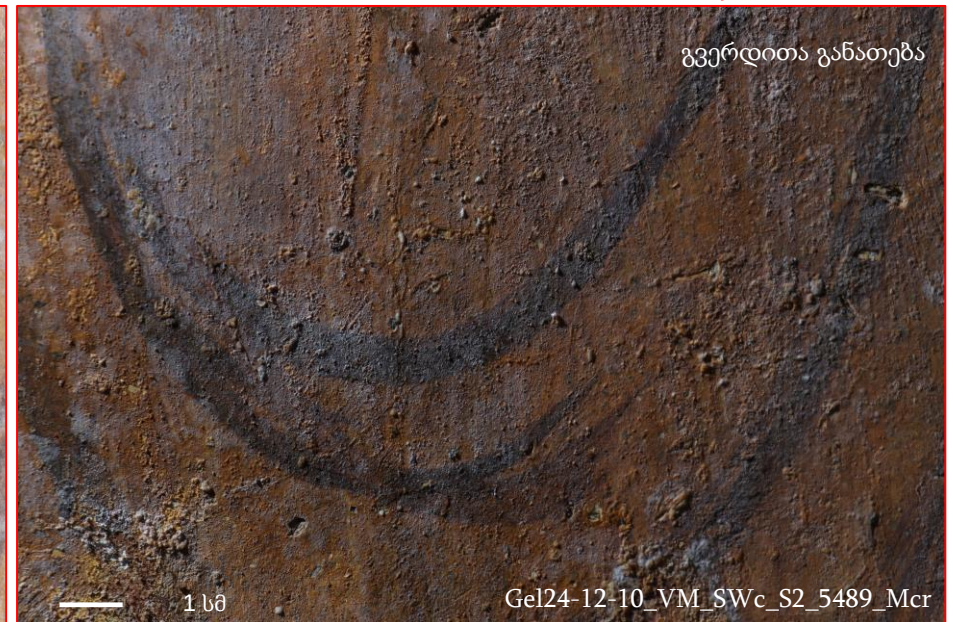
სცენა S1

სამხრეთი-დასავლეთ ეკვტერში აბურცვის განსხვავებული ტიპი გვაქვს. მისი განსხვავებულობა მდგომარეობს შემდეგში: ფერწერული ფენა სრულად შერწყმულია მარილთან და მასთან ერთადაა დაკრისტალებულია ისე, რომ ქმნის აბურცვის ეფექტს.

ლაზიანება ფერწერული ფენის აბურცვა

(ფოტოებზე ნაჩვენებ მონაკვეთზე მოცემულია აბურცვა ყვითელ ფერზე, რომელიც მარილთან ერთადაა დაკრისტალებული)

ლოკაცია აღმოსავლეთი თაღი, აღ. კედელი

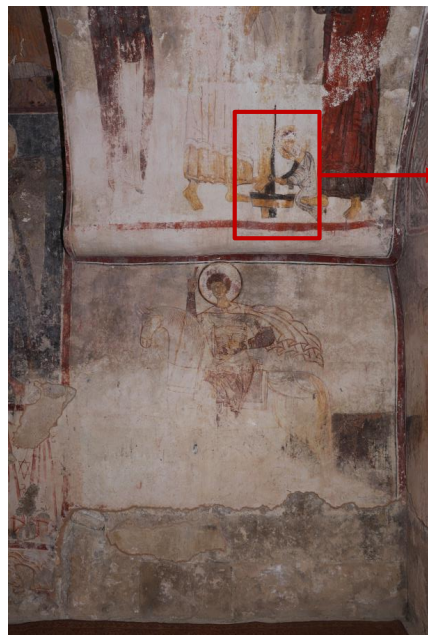
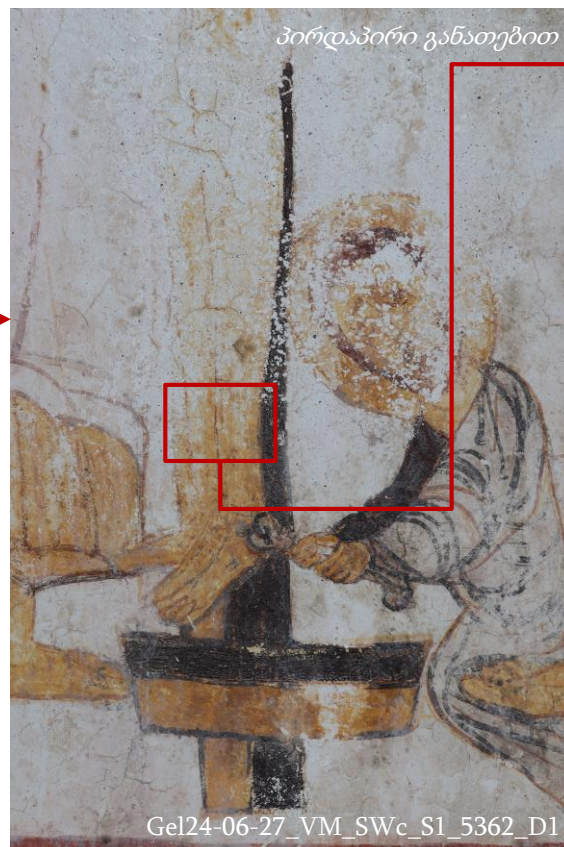
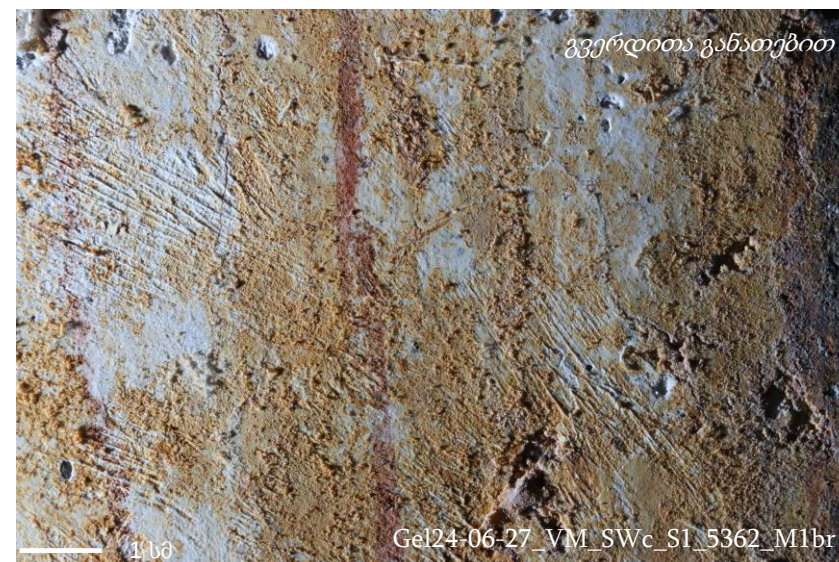
**სცენა**            S1

**დაზიანება**      ფერწერული ფენის გაფხვიერება  
*(აღნიშნულ მონაკვეთში ვხედგათ ყვითელი ფერის  
გაფხვიერების მაგალითს)*

**ლოკაცია**      სამხრეთ-დასავლეთი ეკვდერი, სამხრეთი კედელი

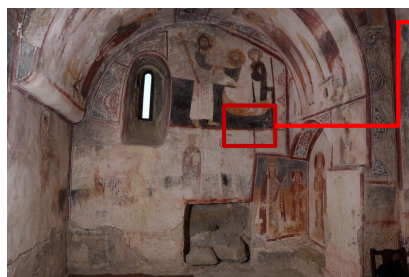
სცენა W1

გელათის საკვლევ ლოკაციებზე არსებული ფერის ჩამორეცხვა უნდა უკავშირდებოდეს ინტერიერში წყლის ინფილტრაციის შედეგად საღებავის დეგრადირებული/გაფხვირებული ფენის გახსნა – ჩამორეცხვას, ასევე მარილის მოქმედებას.

ლოკაცია სამხრეთ-დასავლეთი ეკვდერი, დასავლეთი კედელი

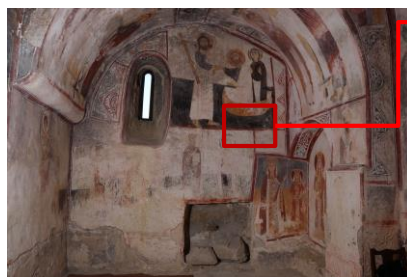
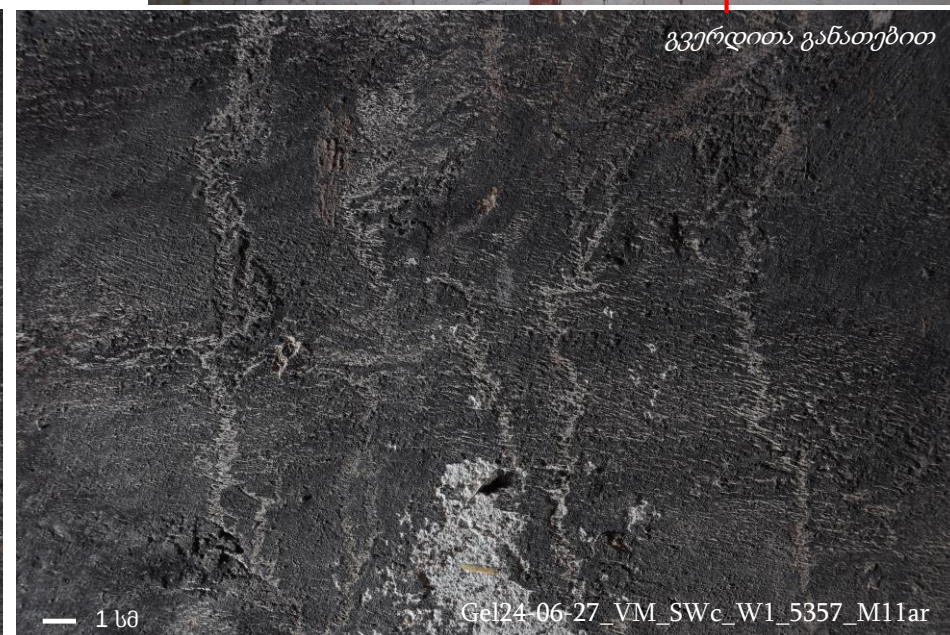
სცენა W1

ლოკაცია სამხრეთ-დასავლეთი ეკვდერი, დასავლეთი კედელი

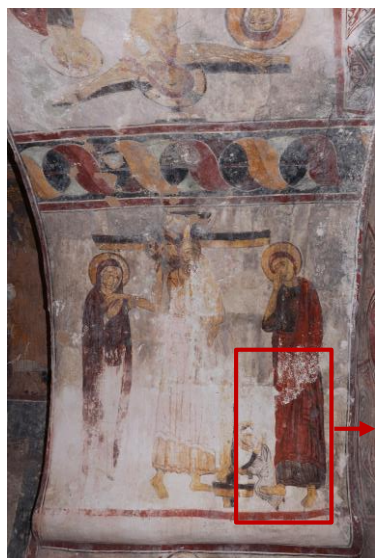
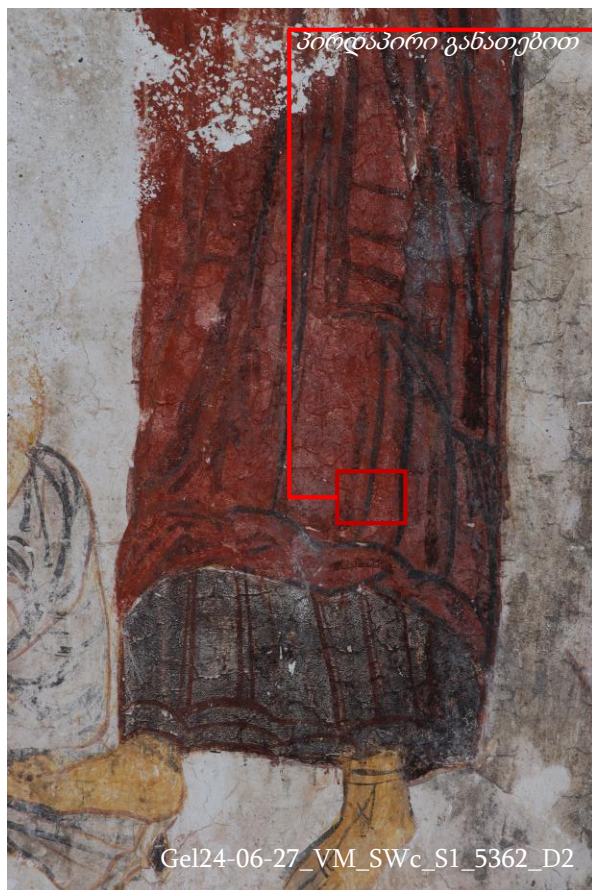
სცენა S1

ლოკაცია სამხრეთ-დასავლეთი ეკვდერი, სამხრეთი კედელი

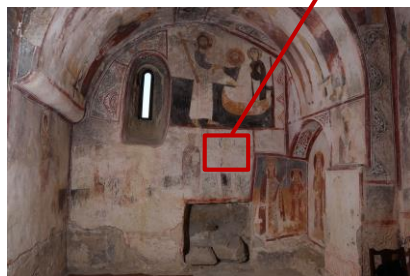
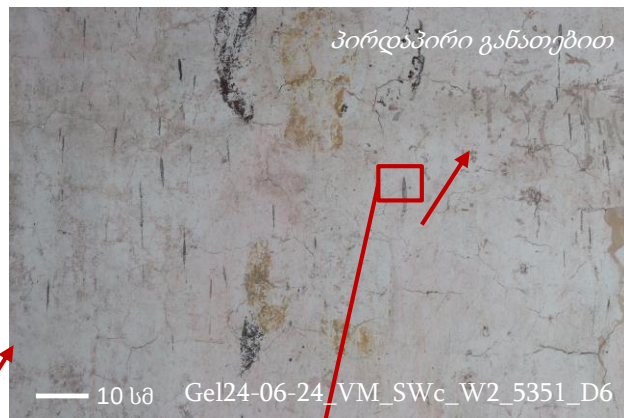
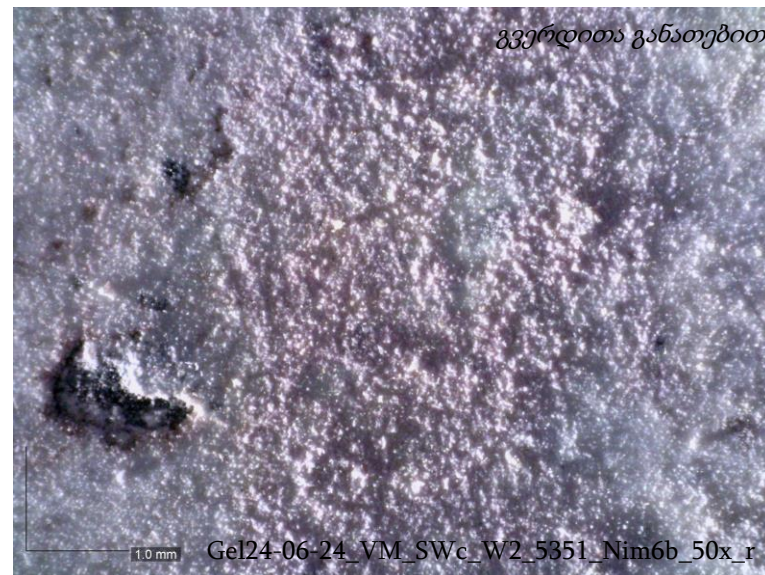
სცენა W2

ლოკაცია სამხრეთ-დასავლეთი ეკვტერი, დასავლეთი კედელი

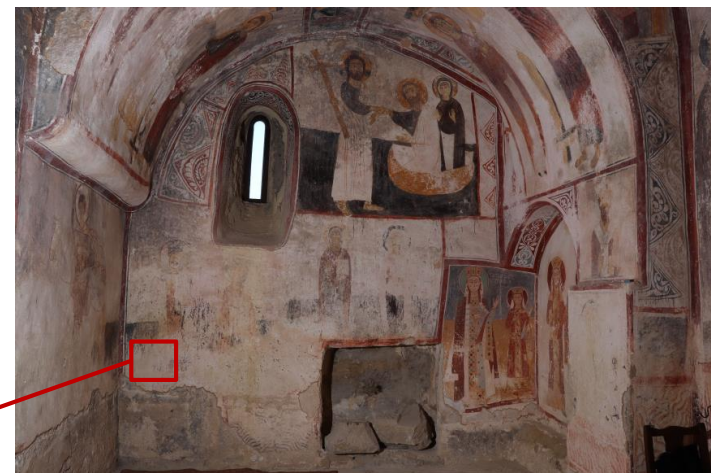
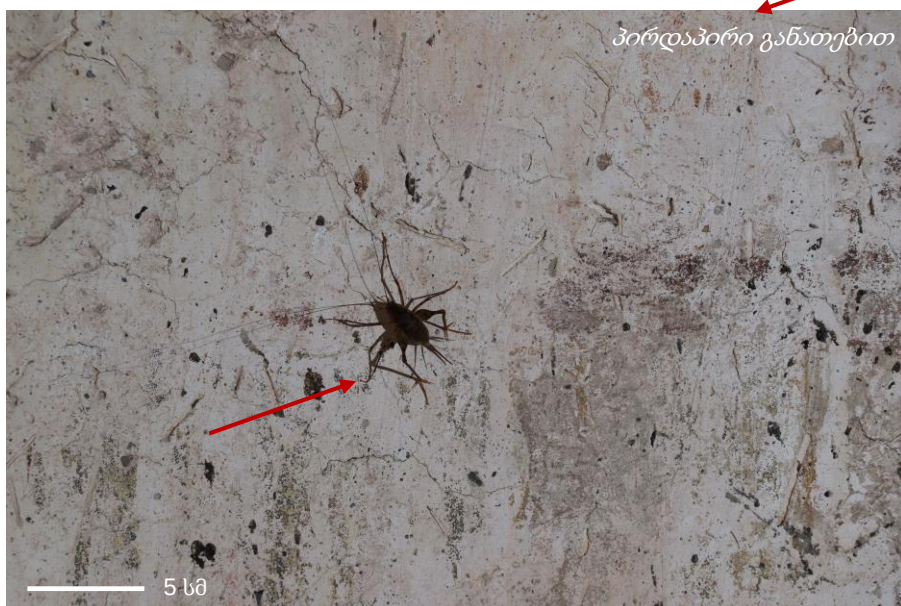
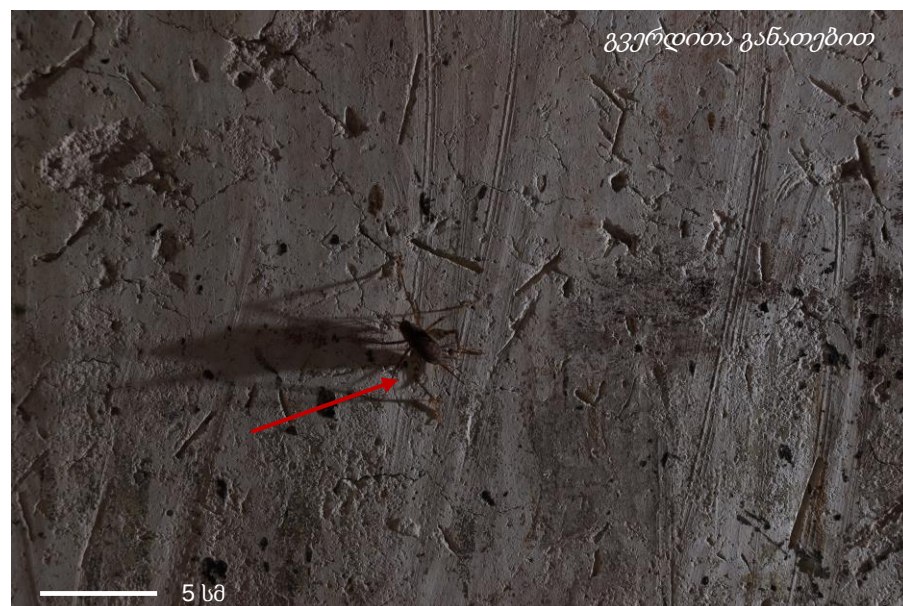
**სცენა** W2

**ლოკაცია** სამხრეთ-დასავლეთი ეკვდერი, დასავლეთი კედელი

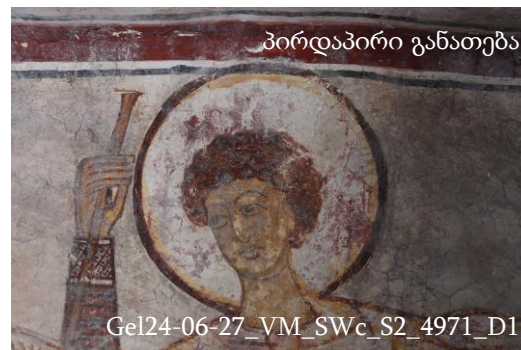
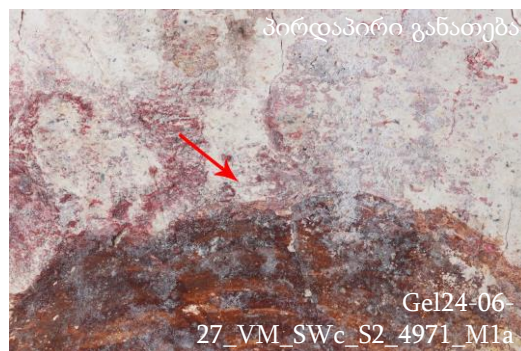
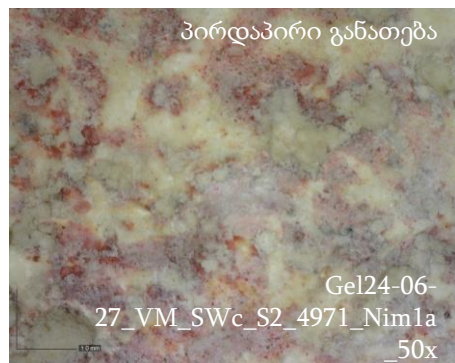
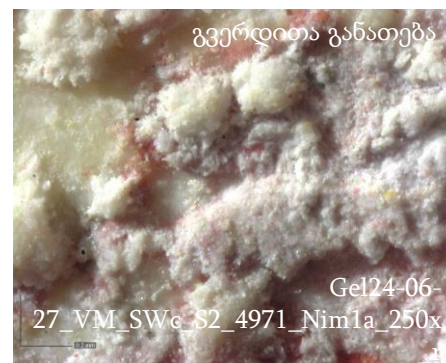
წერტილოვან კრისტალიზაცია უმეტესად გვხვდება დამოუკიდებლად.

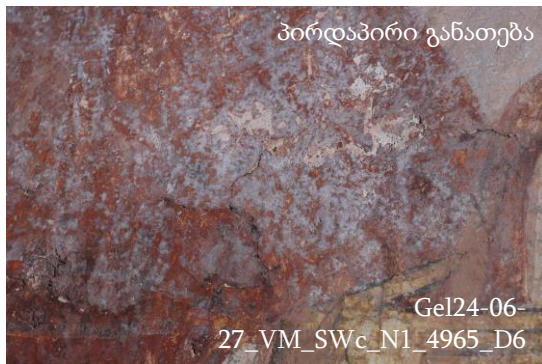
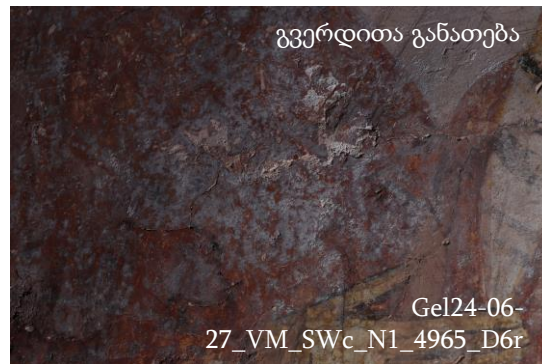
თეთრი ლაქები ისტორიული გამომარილების ადგილებში გვხვდება.
