გელათის  
სამონასტრო კომპლექსის  
ღვთისმშობლის შობის სახელობის ტაძრის

ჩრდილოეთის კარიბჭე

კედლის მხატვრობის  
ტექნოლოგიისა და მდგომარეობის  
აღწერა - დოკუმენტაცია

დამკვეთი:  
გელათის რეაბილიტაციის  
დროებითი კომიტეტი

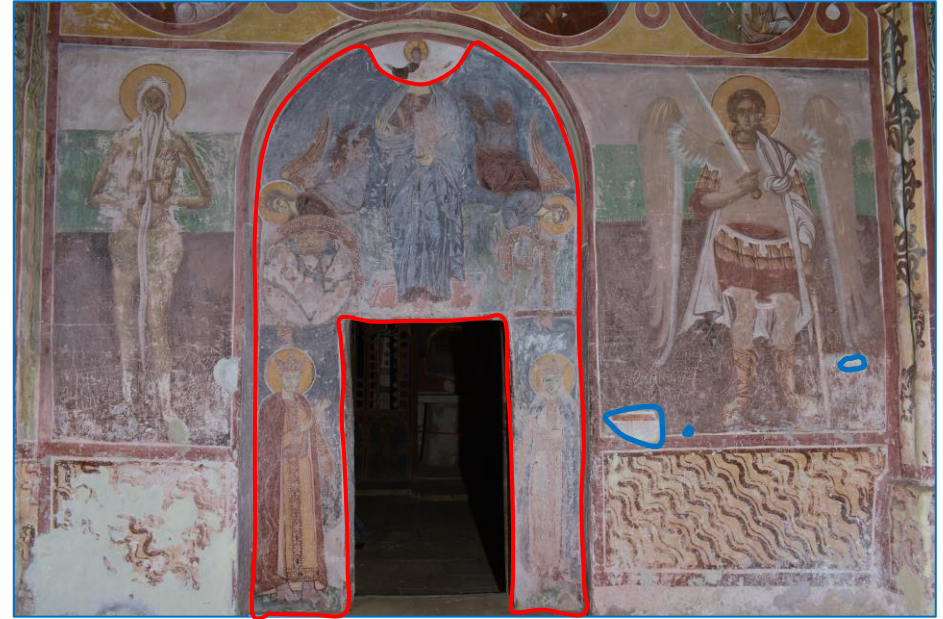
**ზემოთ:** ჩრდილოეთი კარიბჭის აღმოსავლეთი კედელი, წითლად მონიშნულია 1520-იანი წლების მხატვრობის ფრაგმენტები, ლურჯად კი მესამე ტიპის მხატვრობის ნაშთები.

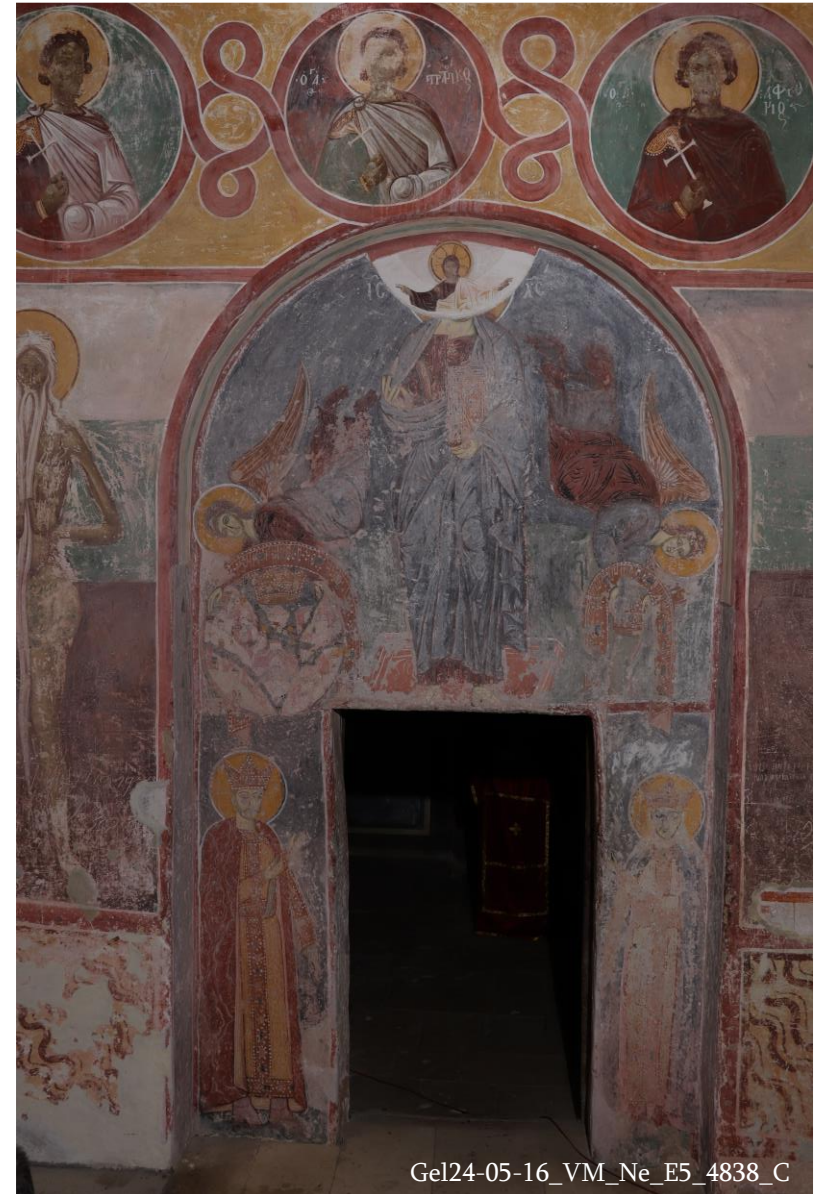
Gel24-05-16\_VM\_Ne\_E5\_4838\_C

მარჯვნივ:  
კარიბჭის ქვედა ფენის მხატვრობა

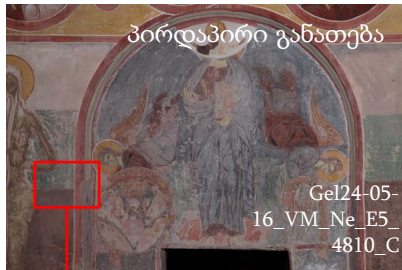
**ფოტოები:**  
კარიბჭის ქვედა  
მხატვრობის  
ნალესობის  
ჩალისფერი და  
გამჭვირვალე  
ორგანული  
ჩანარები.

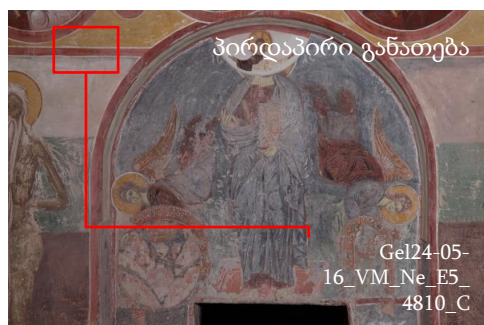
**ფოტოები:** კარიბჭის აღმოსავლეთ კედელი, თალი. ქვედა მხატვრობის ნალესობის მოყვითალო-ჩალისფერი ორგანული ჩანართი.

კონტექსტის, დეტალისა და მაკრო პორტატული მიკროსკოპით გადაღებული ფოტოები 50x გადიდებაზე.

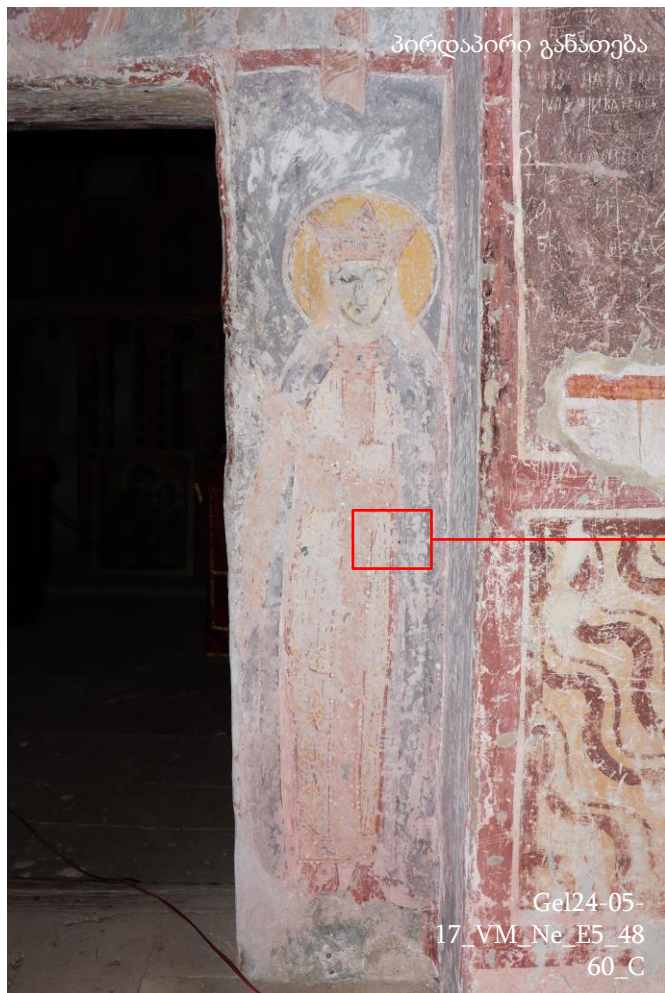
**ფოტოები:** კარიბჭის  
ქვედა მხატვრობის  
ნალესობის ნახშირის  
ჩანართი.  
კონტექსტის, დეტალისა  
და მაკრო პორტატული  
ფოტოები.

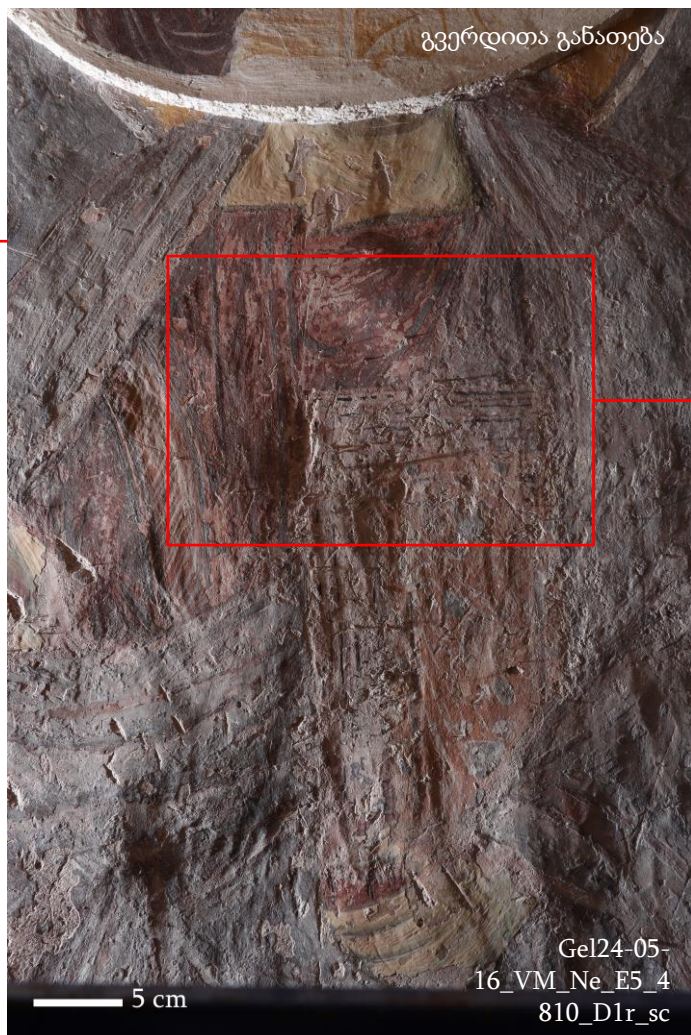
ასახულია ნალესობის  
უსწორმასწორო ტოპოგრაფია,  
რაც მიუყვება საფუძვლის ფენას  
და ასევე მრავალი ორგანული  
გამჭვირვალე ბოჭკოვანი  
ჩანართი

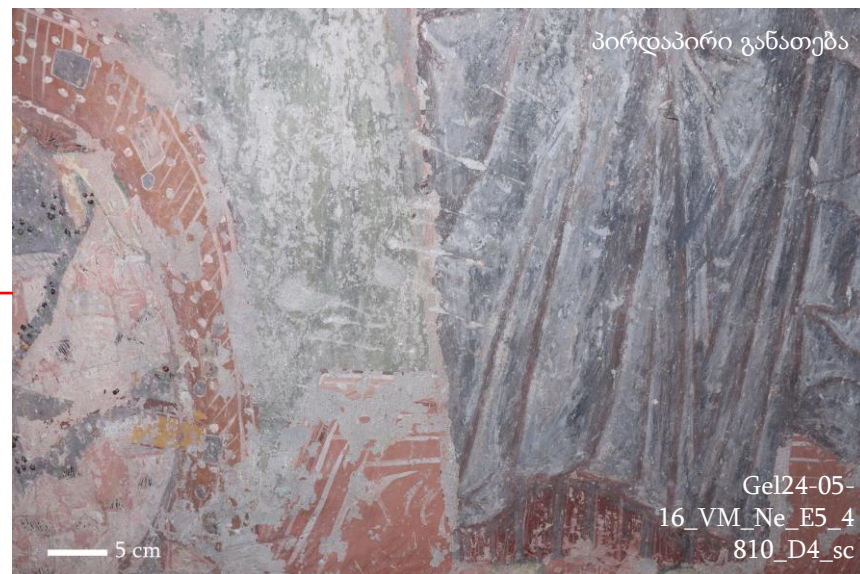
ასახულია ნალესობის  
ზედაპირის  
უსწორმასწორობა და  
დარღვეული ერთიანობა  
ნაკვეთებითა და  
მექანიკური  
დაზიანებით

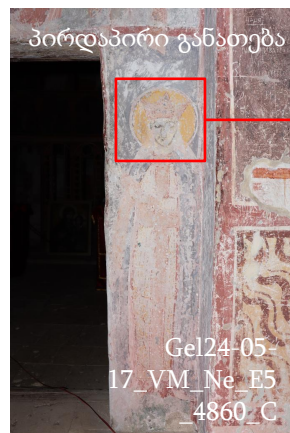
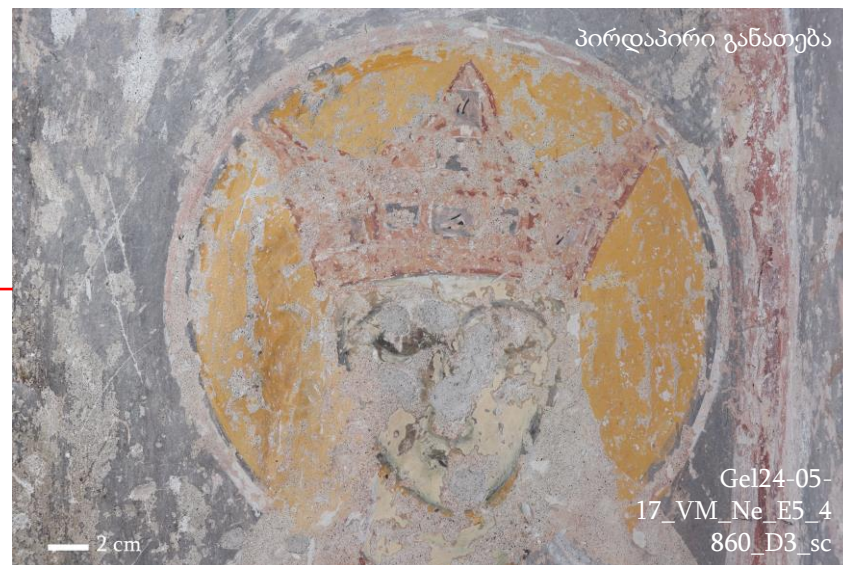
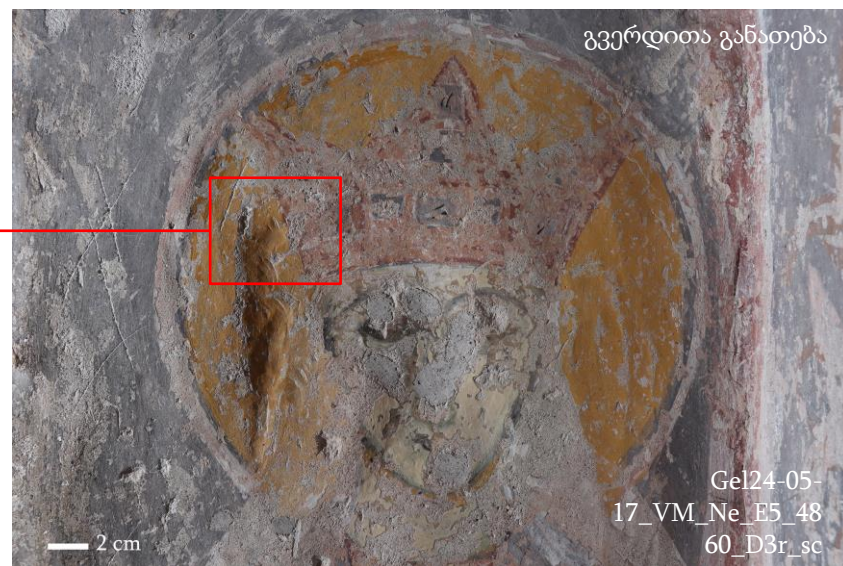
ასახულია ნალესობის ტოპოგრაფია, რაც საფუძვლის ფენის ზედიერის ფორმას უნდა იმეორებდეს და ნალესობაზე ჩანს შელესვის მიმართულება

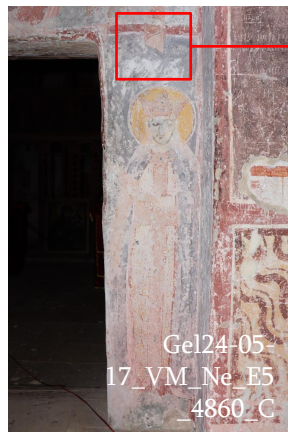
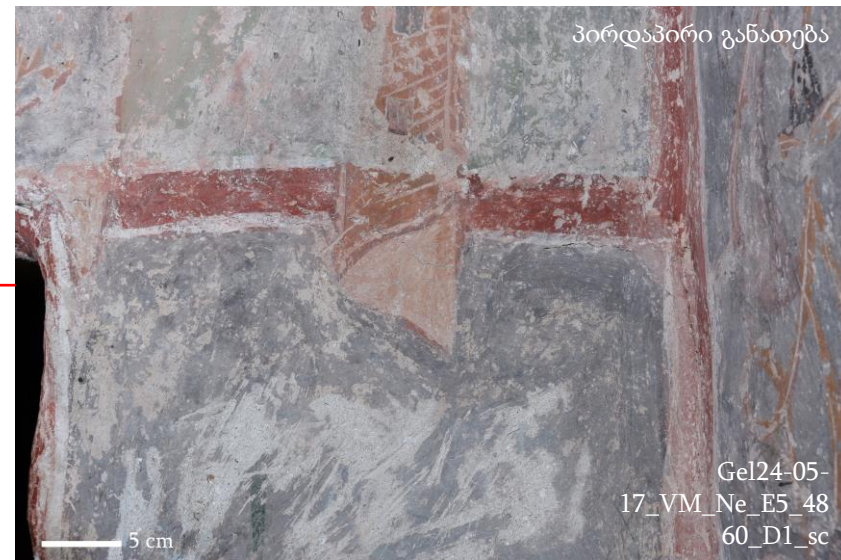
ასახულია ნალესობის ნაკერი, რომელიც ფიგურის თავზე, წითელ მოჩარჩოებასთან გადის, თუმცა, არ ფარავს და მიუყვება ზედა ფიგურის (ანგელოზის) დრაპირების ფორმას.

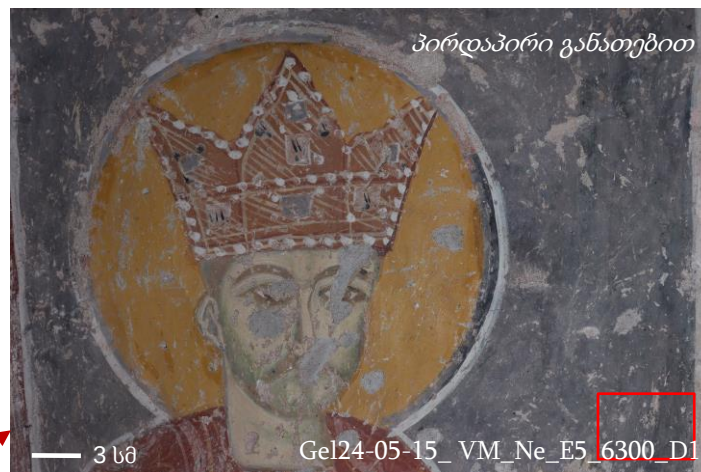
მსხვილმარცვლოვანი  
(0,3 მმ-ამდე სიდიდის)  
პიგმენტი. მისი  
ნაწილაკები  
ინტენსიური, მზინავი  
ღია ლურჯი ფერისაა.

**ფოტოები:** აღმოსავლეთი კარის  
ტიმპანი, სადაც ფონზე უხვად  
წარმოდგენილი ლურჯი ფერი.  
მიკროსკოპული ფოტოზე 250x  
გადიდებით კარგად ჩანს ლურჯი  
პიგმენტის ნაწილაკები.

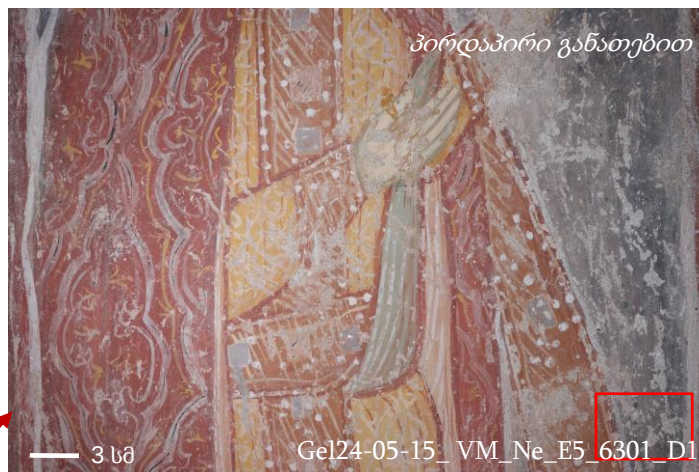
მწვანე შედგენილი ფერია. ის წარმოადგენს თეთრში გარეული მზინავი მწვანე ფერის მსხვილ მარცვლებს, რომლებიც არაერთგაროვნადაა გადანაწილებული. მარცვლები ორი ფერისაა: მოლურჯო-მწვანე და მუქი მწვანე.

**ფოტოები:** აღმოსავლეთი კარის ტიმპანი, სადაც შედგენილი მწვანე ფერია გამოყენებული. მიკროსკოპის ფოტოზე (50x, 250x) კარგად ჩანს ჩართული მწვანე ნაწილაკები.

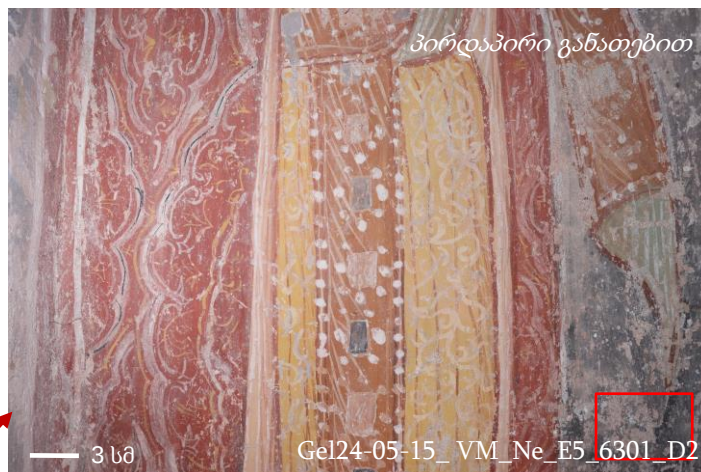
წითელი და ყვითელი  
წარმოდგენენ  
წვრილმარცვლოვან, კარგი  
დაფარვის უნარი მქონე  
პიგმენტებს, რომლებიც  
ვიზუალური დაკვირვებით  
ძალიან ჰგავს ოქრებს.

ფოტოებზე მოცემულია წითლის და  
ყვითლის ზედღება. მიკროსკოპის  
ფოტოებზე (50x, 250x) კარგად ჩანს  
პიგმენტების სტრუქტურა.

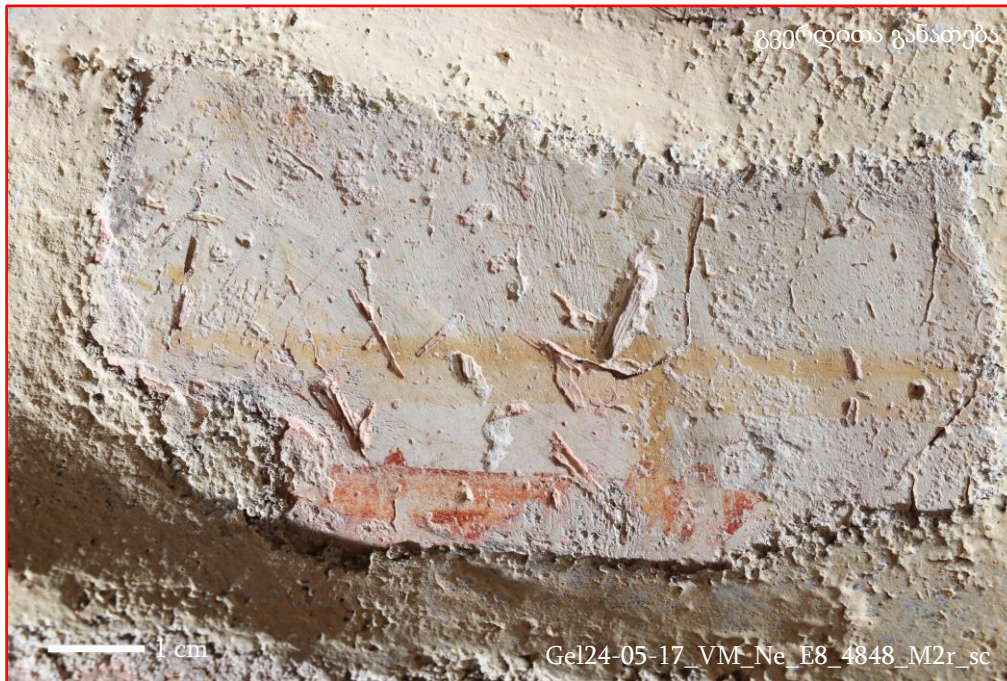
ტაძრის ჩრდილოეთ კარიბჭეში, გარდა მხატვრობის ორი ძირითადი ფენისა, ჩანს დამატებით განსხვავებული ტექნოლოგიის ნალესობის მქონე ფერწერული ფენის ფრაგმენტებიც, რომელიც გამოჩენილია მხატვრობის ფენა 2-ის ქვეშ, მის დანაკარგ ადგილებში (კარიბჭის აღმოსავლეთ კედლის სამხრეთ მხარეს, ქვედა რეგისტრზე).

აღნიშნულ მხატვრობას ვერ მივაკუთვნებთ ვერც მხატვრობის ფენა 1-ს (მისი ნალესობის შემადგენლობისგან განსხვავებულობის გამო) და ვერც იმას ვიტყვით, რომ მხატვრობის ფენა 2-ის ქვედა, მოსამზადებელი ნალესობაა, რადგან წითელი და ყვითელი ფერის ჰორიზონტალური ხაზები (ფერწერის კვალი) იკითხება.

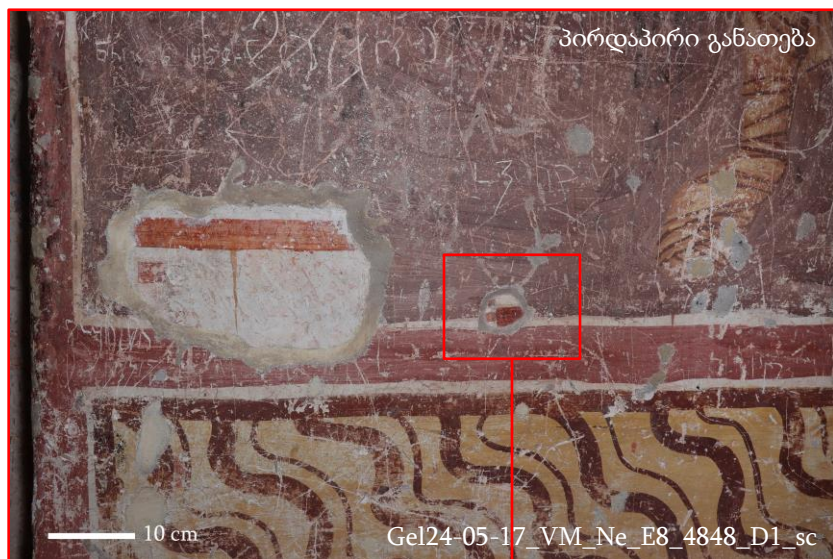
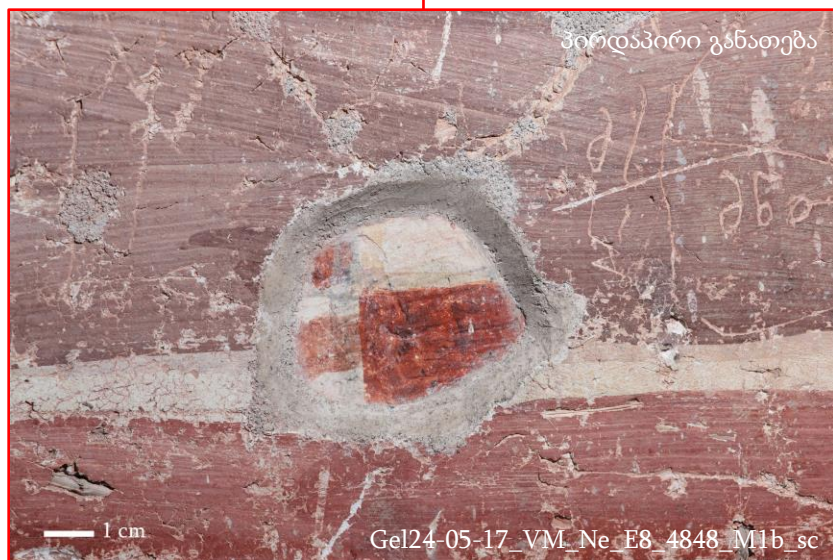
ქვედა მხატვრობის ფენაზე ჩანს წითელი და ყვითელი ფერის საღებავის ჰორიზონტალური ხაზები. რადგან ხაზები ერთმანეთს არ მიჰყვება, სავარაუდოდ, სცენის მოჩარჩოება არ უნდა ყოფილიყო. მოცემული მონაკვეთებით რთულია მათი მნიშვნელობის დაკონკრეტება.

აღწერილი ფენის ქვეშ ჩანს საფუძვლის ფენა. ამიტომ, დანამდვილებით შეიძლება ითქვას, რომ ამ კონკრეტულ ლოკაციაზე მის ქვეშ მხატვრობის ფენა 1 არ არის, თუმცა სხვა ლოკაციებზე მოცემული თეორიის გაცნობა შეუძლებელია.

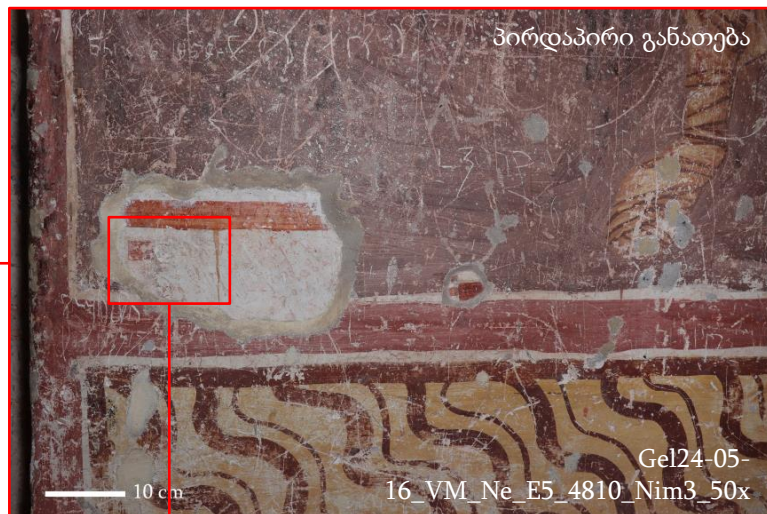
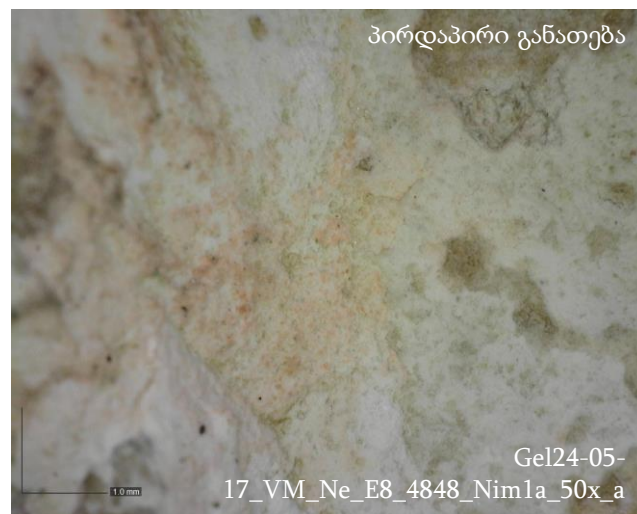
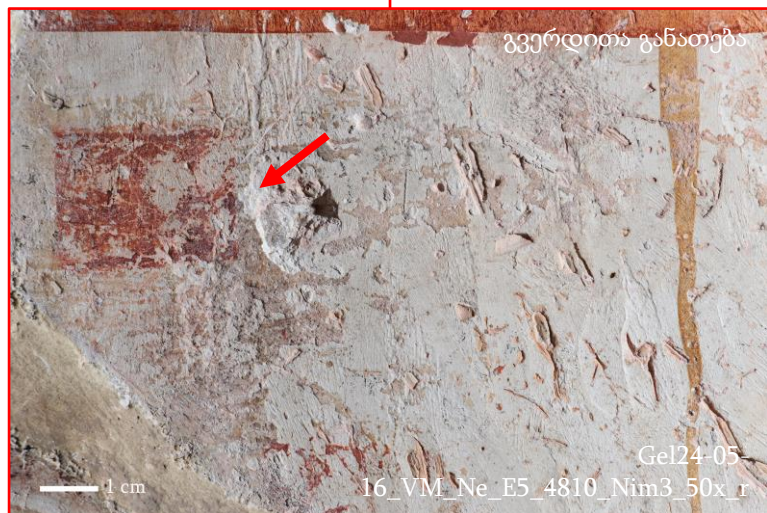
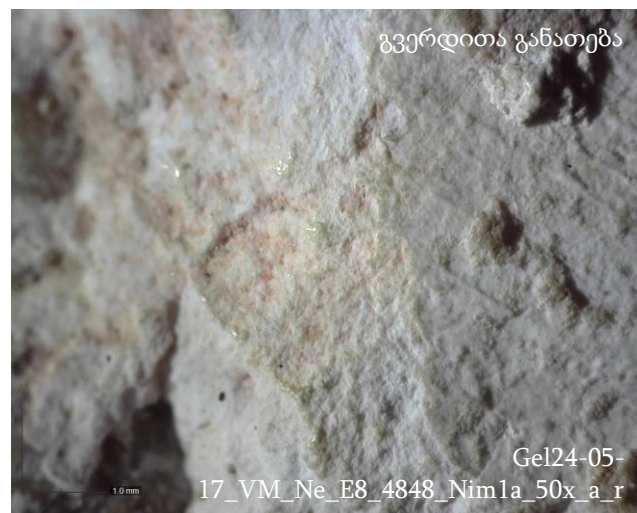
**ფოტოები:** კარიბჭის აღმოსავლეთ კედელი მხატვრობის ფენა –ის ქვეშ გამოჩენილი ფერწერული ფენის ნალესობა – თეთრი მკვრივი მასა, ორგანული ჩანარების ამოტეხვის კვალით, გლუვი დამუშავებული ზედაპირით. დანაკარგში ჩანს საფუძვლის ფენა.

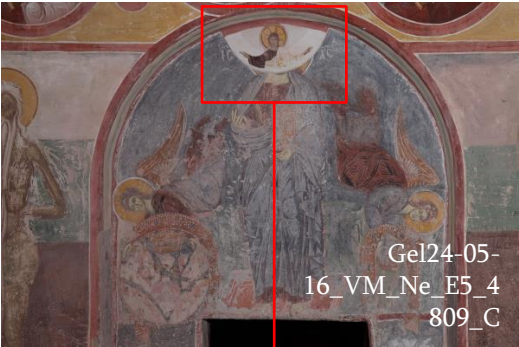
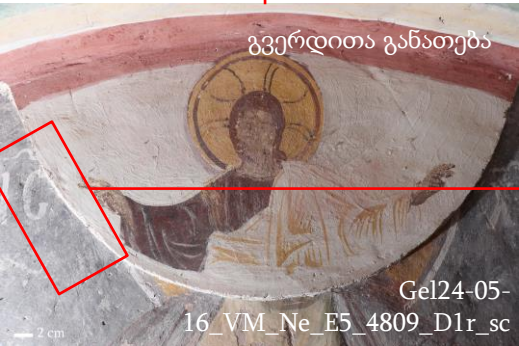
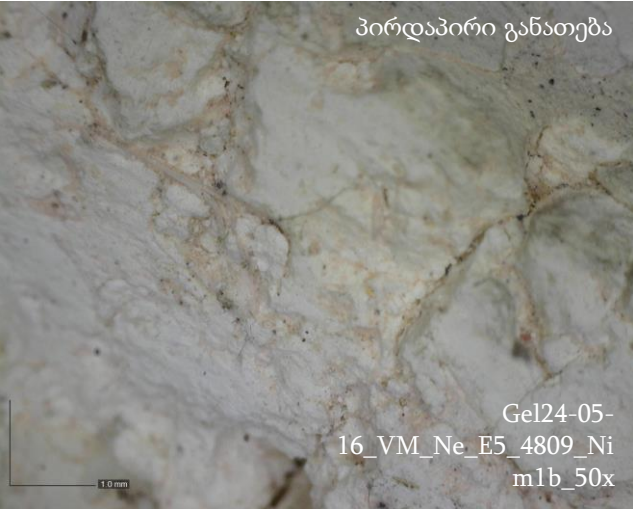
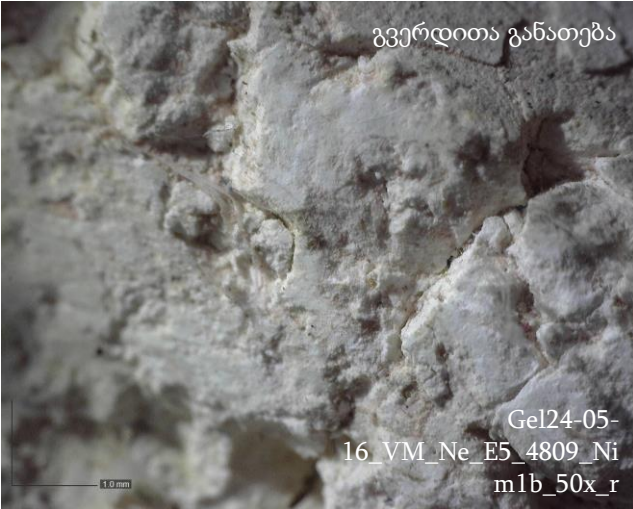
| ნიმუში N | 4809 (Nim1b) |

**ფოტოები:** კარიბჭის ზედა მხატვრობის ფენის თეთრი ნალესობა თეთრი შემკვრელითა და დიდი რაოდენობით ორგანული ჩანარებით.

ფოტო გადაღებულია იქ, სადაც ზედა მხატვრობა წინა პერიოდის ჩარევების დროს მოხსნილის და ჩანს ნალესობა ჭრილში.

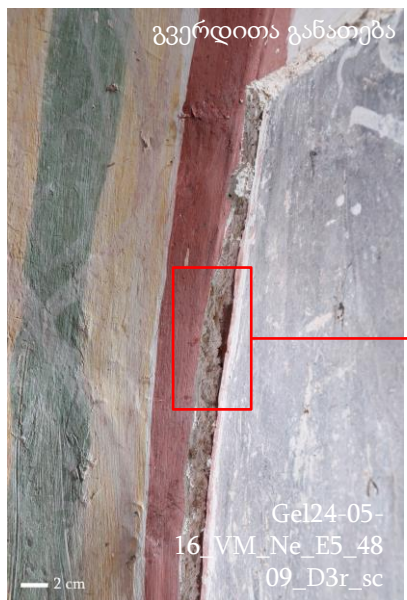
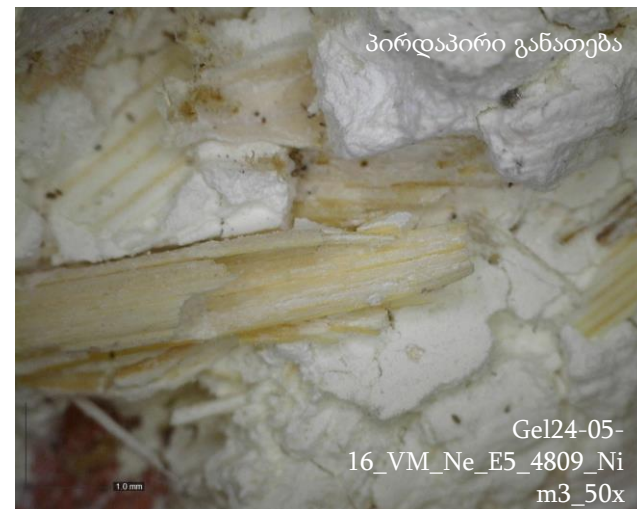
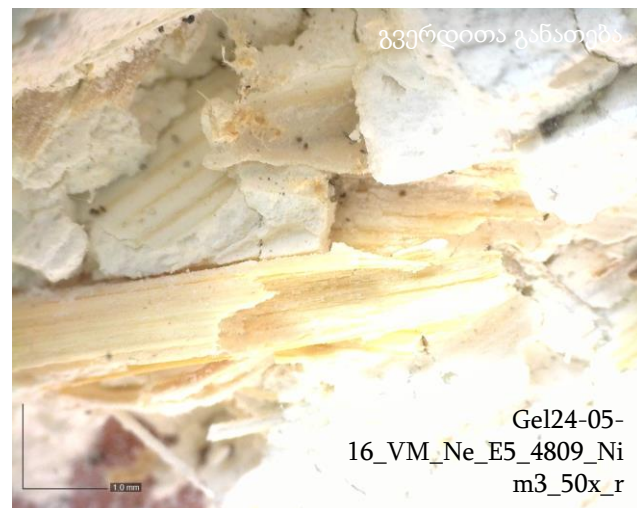
| ნიმუში N | 4809 (Nim3) | ლოკაცია | VM_Ne_E5 | ხელსაწყო | ფოტო აპარატი,<br>პორტატული მიკროსკოპი |

**ფოტოები:** კარიბჭის ზედა მხატვრობის ფენის თეთრი ნალესობა თეთრი შემკვრელითა და დიდი რაოდენობით ორგანული ნამჟისებრი ჩანარებით.

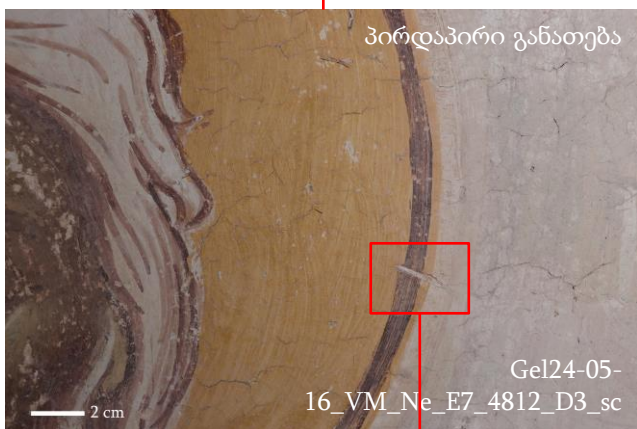
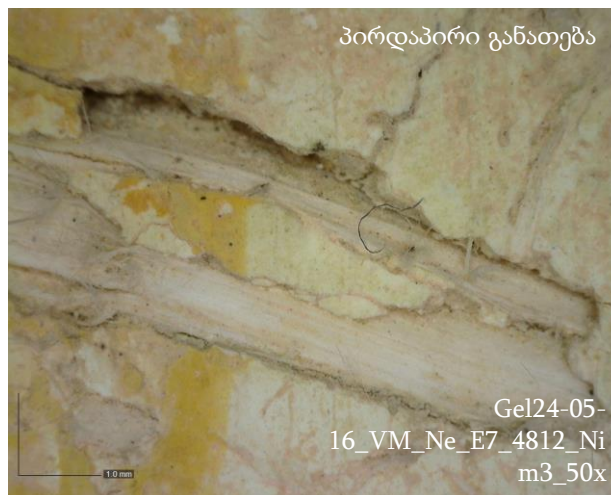
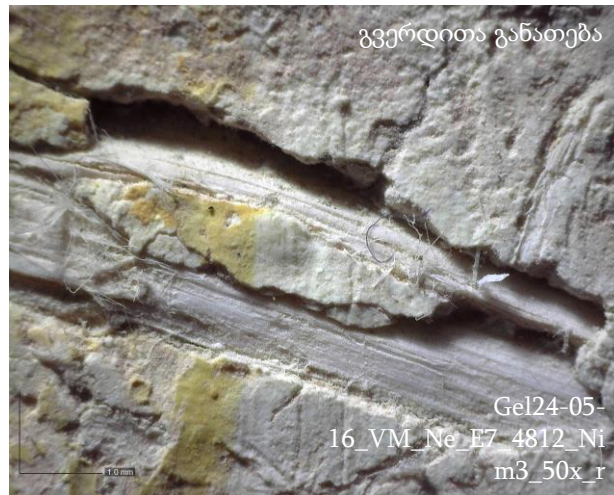
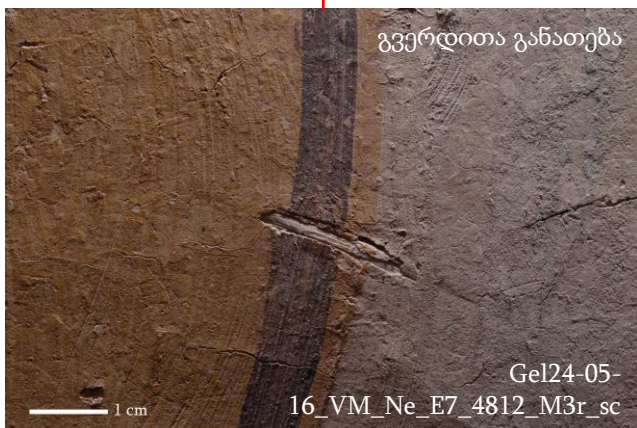
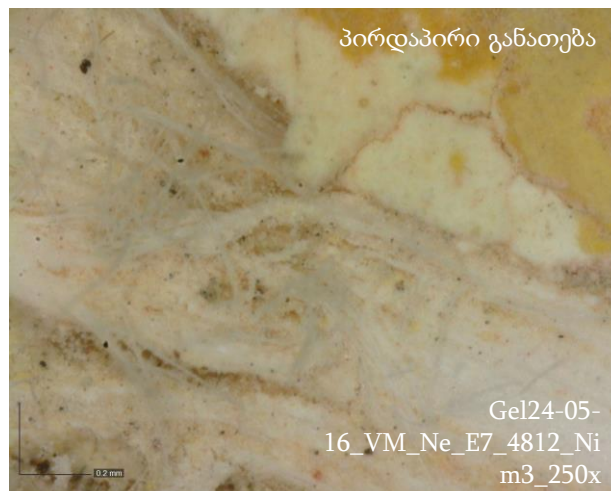
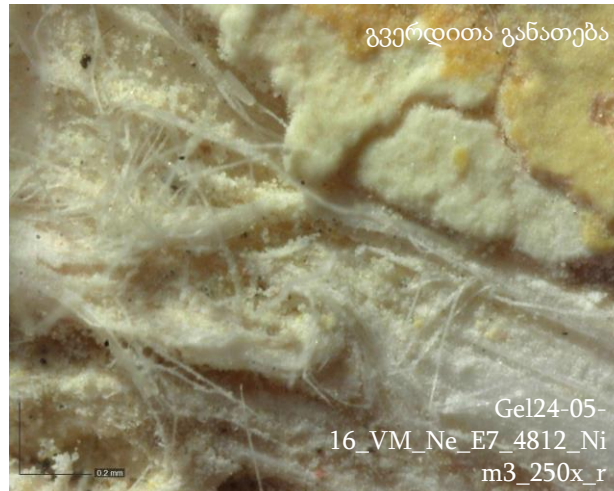
| ნიმუში N | 4812 (Nim3) |

**ფოტოები:** კარიბჭის ზედა მხატვრობის ფენის ორგანული ჩანართი – გამჭვირვალე ბოჭკო (რაც, შესაძლოა ჩალისფერი ჩანართის სახეცვლა იყოს).

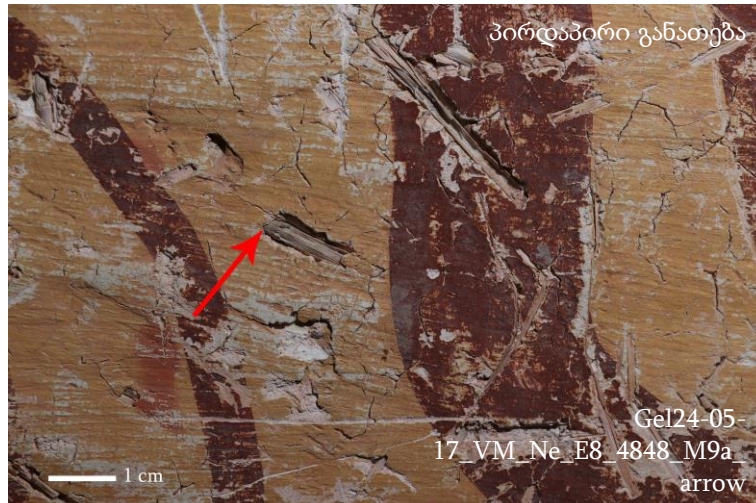
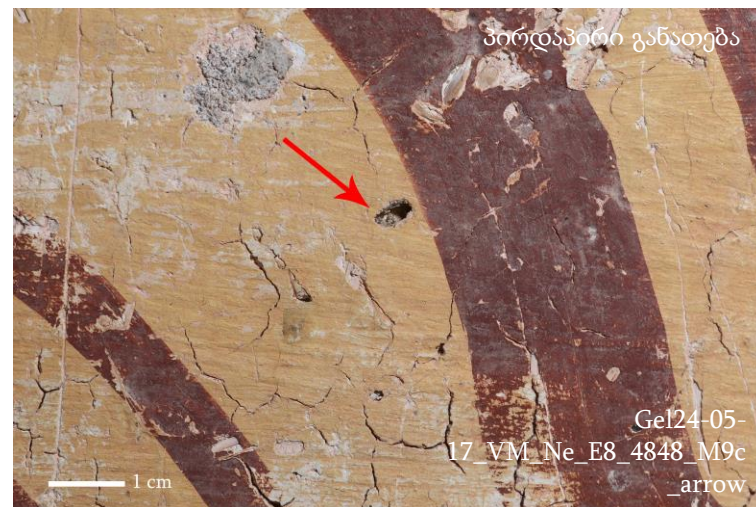
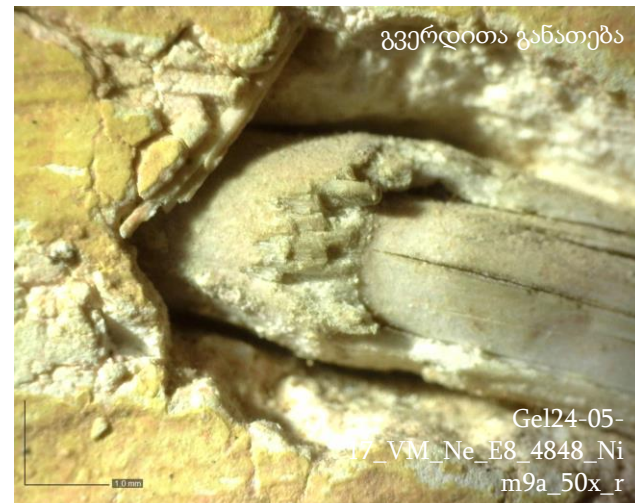
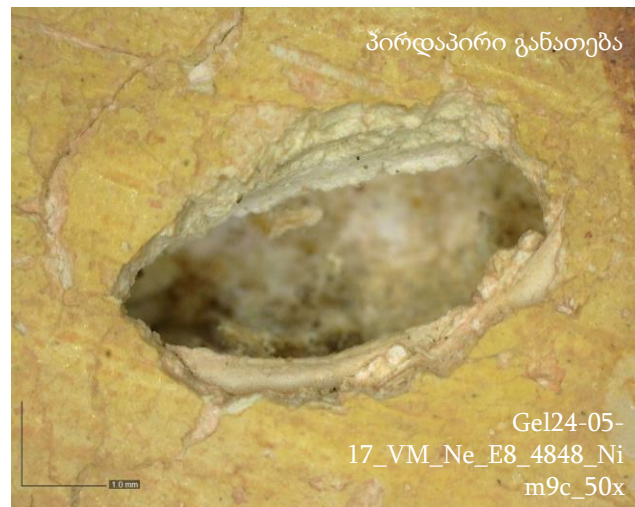
ნიმუში N 4848 (Nim9a, 9c)

**ფოტოები:** ნალესობის დიდი ზომის ორგანული ჩანართი და ჩანართის ამოვარდნის კვალი.

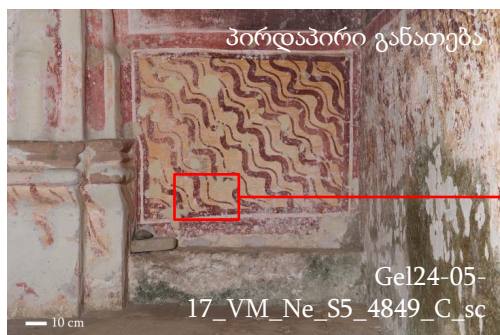
| ნიმუში N | 4849 (Nim3) | ლოკაცია | VM_Ne_S5 | ხელსაწყო | ფოტო აპარატი,<br>პორტატული მიკროსკოპი |

**ფოტოები:** კარიბჭის ზედა მხატვრობის ფენის ჩანართი – ნახშირი, რაც, შესაძლოა კირის გამოწვის პროცესს უკავშირდებოდეს

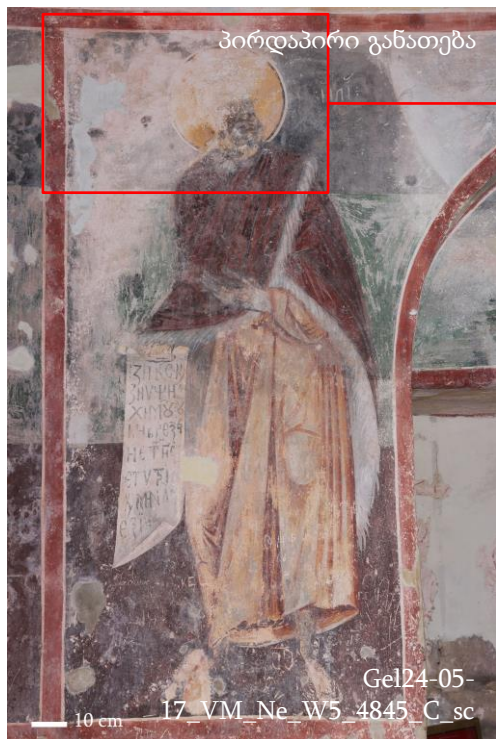
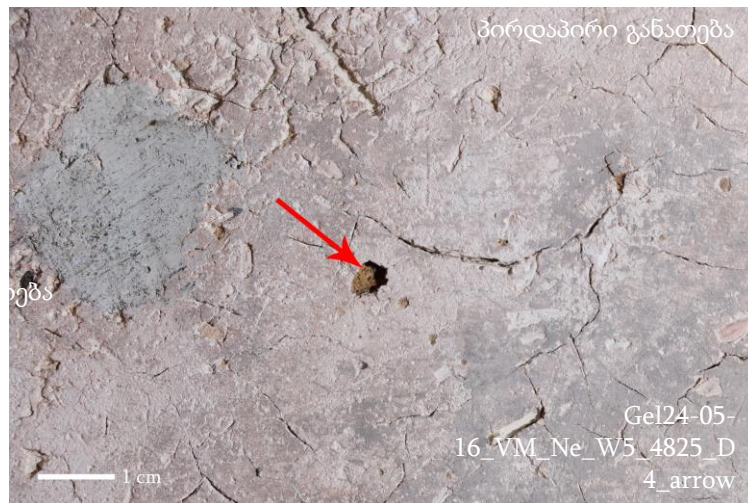
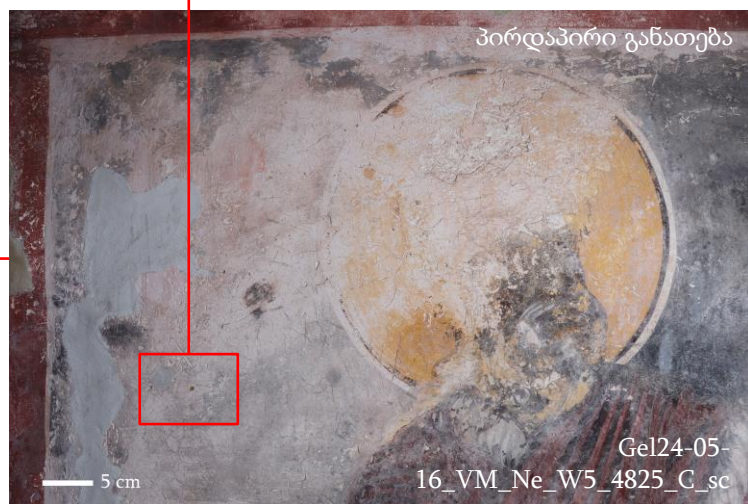
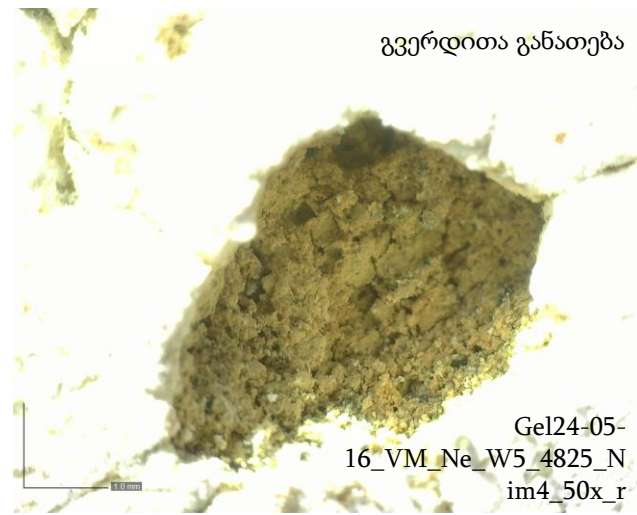
ნიმუში N 4825 (Nim4)

**ფოტოები:** კარიბჭის ზედა მხატვრობის ფენის ნალესობა – დანაკარგი, სადაც ჩანს თიხისებრი მასა, შესაძლოა ნალესობაში არსებული გარკვეული არაორგანული ჩანარების გათიხების შედეგი იყოს

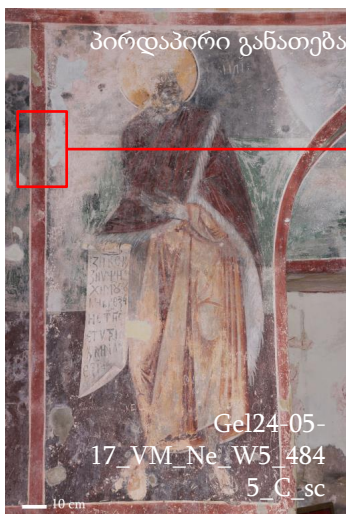
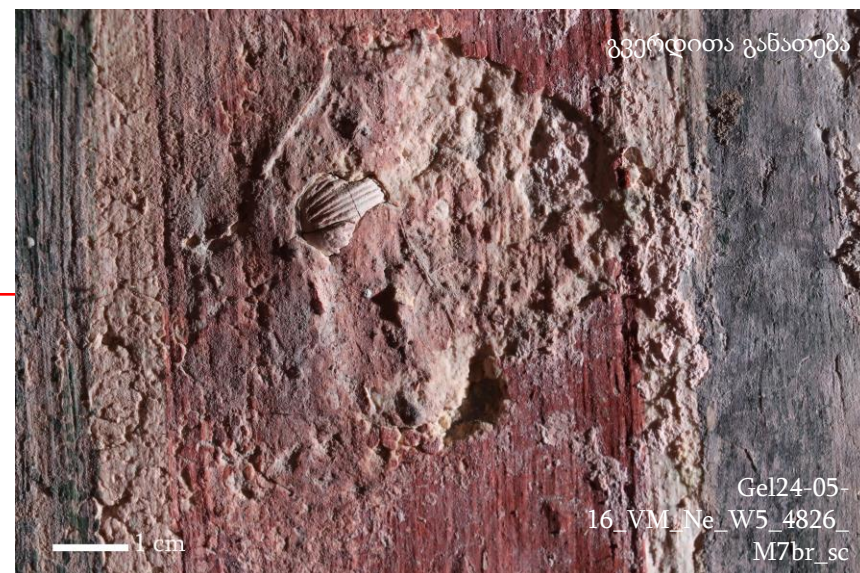
VM\_Ne\_W5

**ფოტოები:** კარიბჭის ზედა მხატვრობის ფენის ნალესობა – ნიჟარის ჩანართი, რაც მხოლოდ ამ კონკრეტულ ადგილას გამოჩნდა (შესაძლოა იყოს სხვაგანაც, თუმცა ვიზუალურად გარჩევა შეუძლებელია).

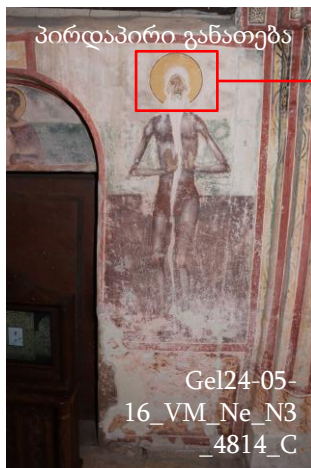
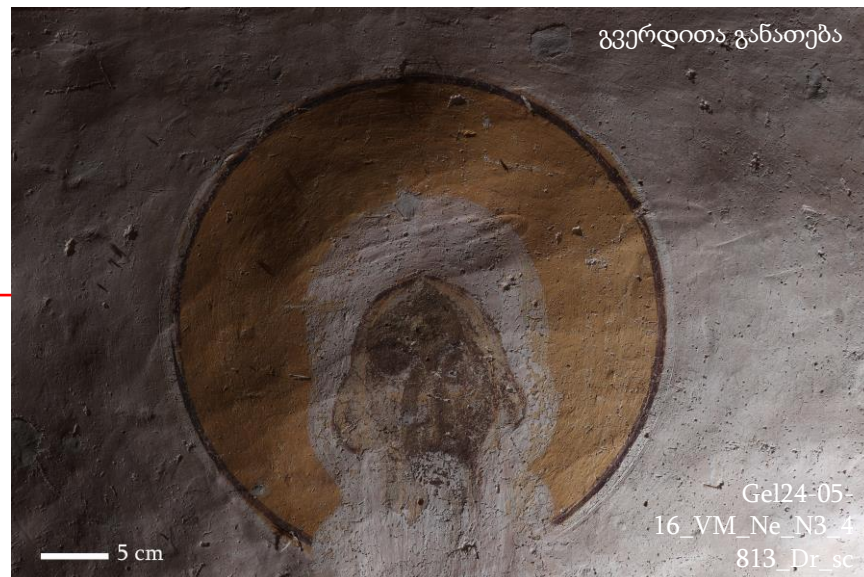
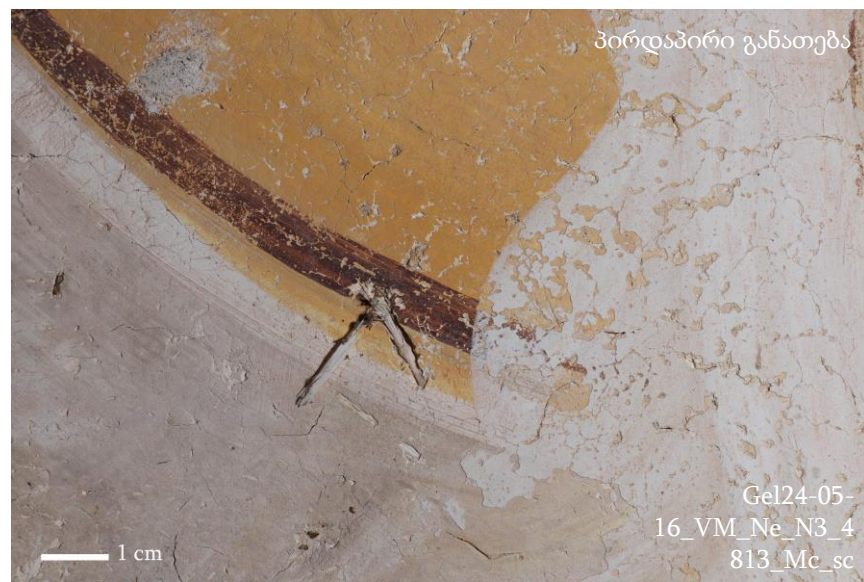
VM\_Ne\_N3

**ფოტოები:** კარიბჭის ზედა მხატვრობის ფენის ნალესობა – ორგანული ჩალისფერი ჩანართი, რომლის ერთი მხარე გადასულია გამჭვირვალე-მოთეთრო ფერში. ფოტოზე ასახულია ნახევრად ამოვარდნილი ჩანართი, რაც თავისთავად იწვევს ნალესობის ამოტეხვას.

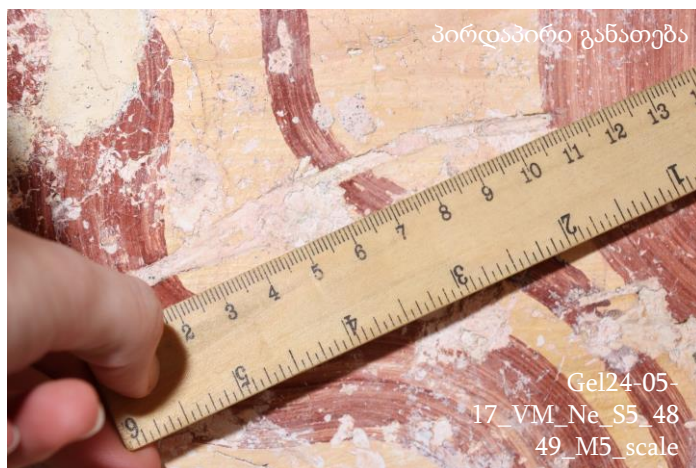
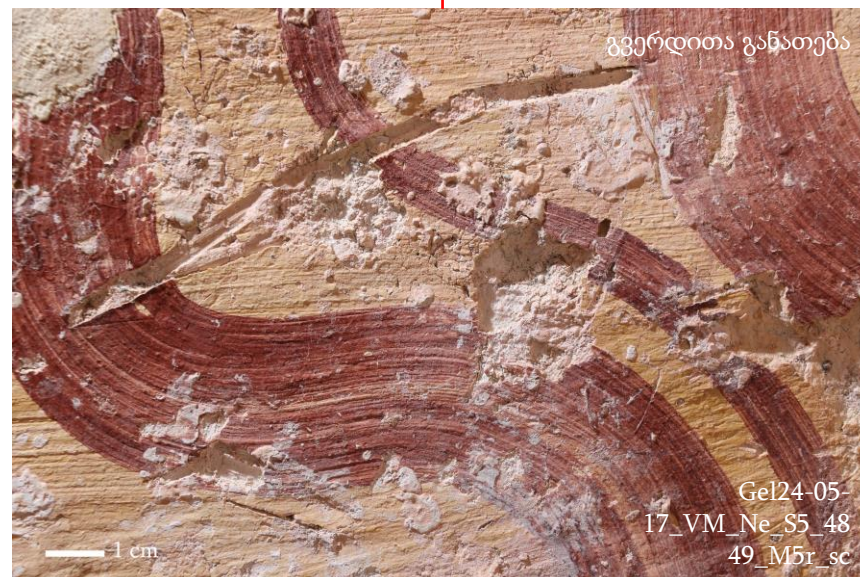
VM\_Ne\_S5

**ფოტოები:** კარიბჭის ზედა მხატვრობის ფენის ნალესობა – ჩანართის კვალი, სიგრძით 11 სმ, რაც საკმაოდ დიდი ზომის ორგანული ჩანართების არსებობაზეც გვანიშნებს.

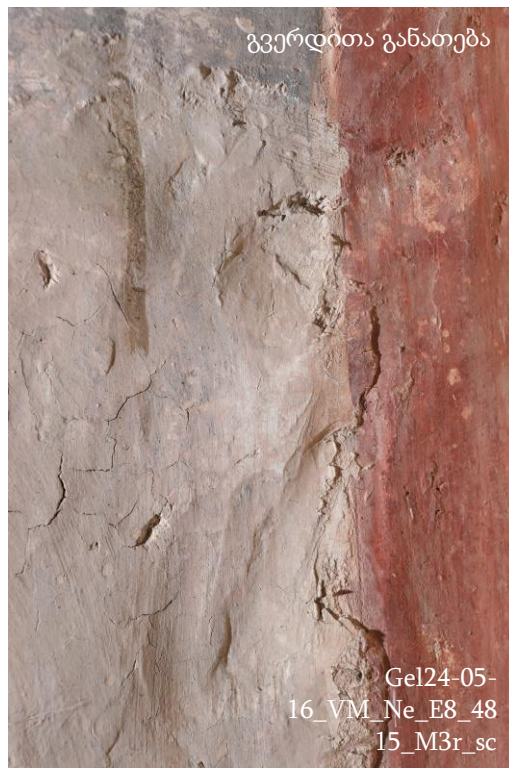
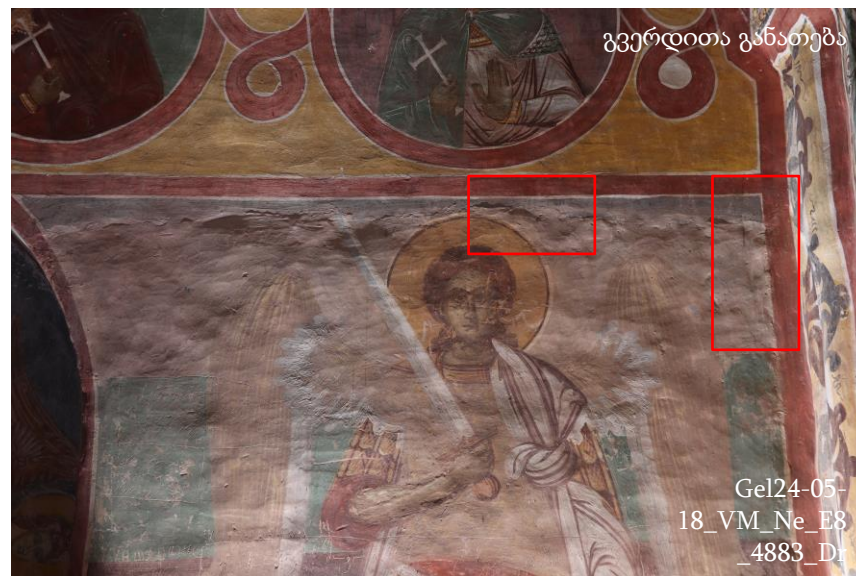
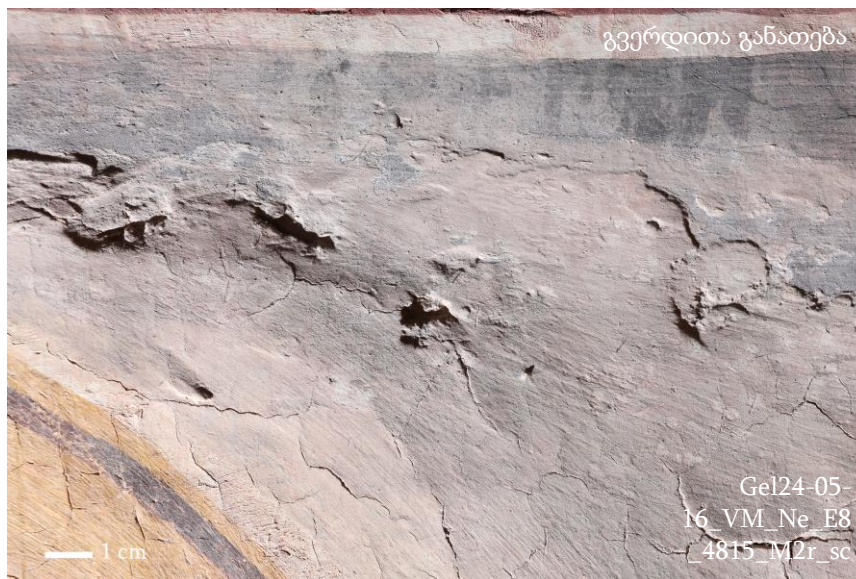
VM\_Ne\_E8

**ფოტოები:** ასახულია ნალესობის ნაკერი. ნაკერები კარიბჭეში, ვიზუალური დაკვირვების საფუძველზე, სცენების საზღვრებს მიუყვება. სცენის გამყოფი ნაკერი არ დაფიქსირებულა.

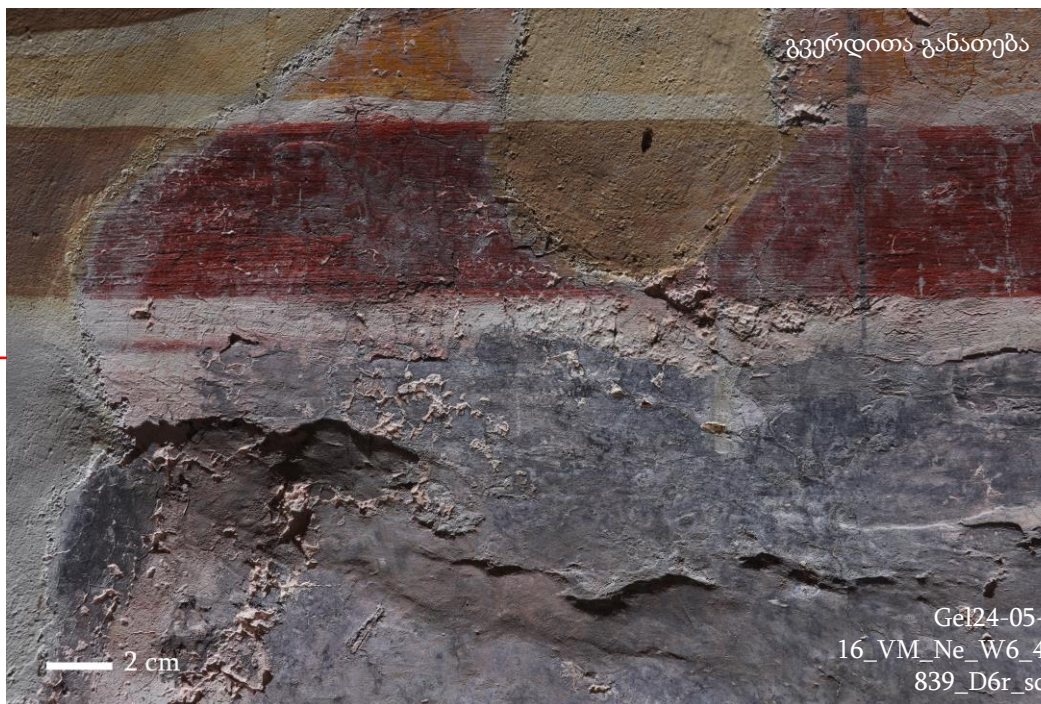
*ფოტოები: ასახულია ნალესობის ნაკერი, რომელიც სცენის გამყოფი ჩარჩოს ქვეშ გადის.*

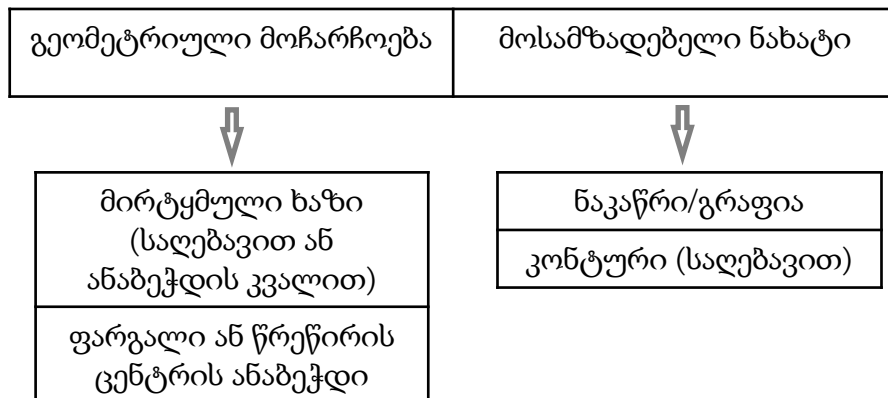
ორიგინალი ტექნოლოგიის ვიზუალური შესწავლის საფუძველზე გამოვლინდა ტაძრის ჩრდილო კარიბჭეში ზედა მხატვრობის ფენის მოსამზადებელი ტექნიკის შემდეგი ტიპები:

ყველა სცენა და ფიგურა იდენტური მოსამზადებელი ტექნიკით არ არის შესრულებული, მაგალითად, ფარგალი მხოლოდ რამდენიმე ფიგურაზე ფიქსირდება, ზოგან მხოლოდ წრეწირის ცენტრის ანაბეჭდია შესამჩნევი.
