გელათის  
სამონასტრო კომპლექსის  
ღვთისმშობლის შობის სახელობის ტაძრის

ჩრდილოეთის კარიბჭე

კედლის მხატვრობის  
ტექნოლოგიისა და მდგომარეობის  
აღწერა - დოკუმენტაცია

დამკვეთი:  
გელათის რეაბილიტაციის  
დროებითი კომიტეტი

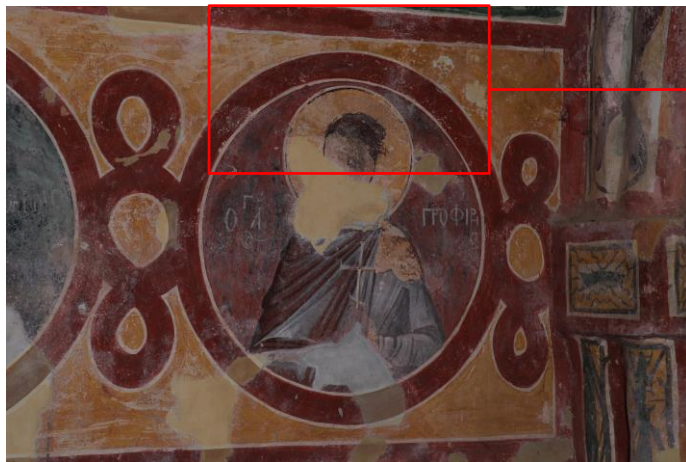
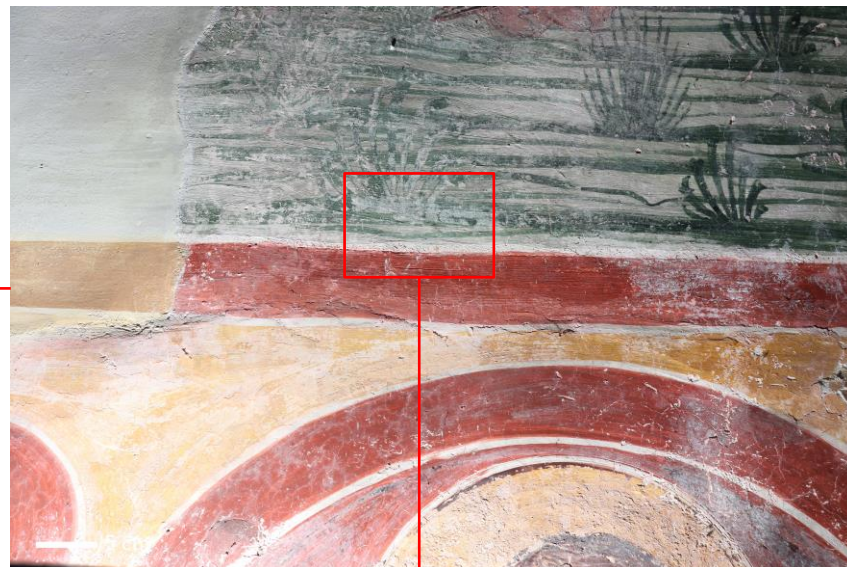
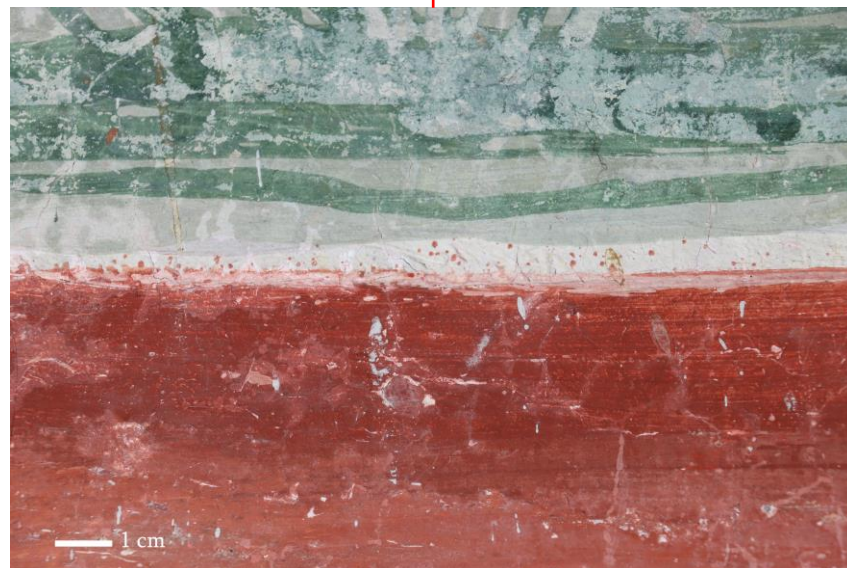
ფოტოები:

მირტყმული ხაზი –  
თოკი საღებავით  
(ჩანს წითელი ფერის  
წვეთები)

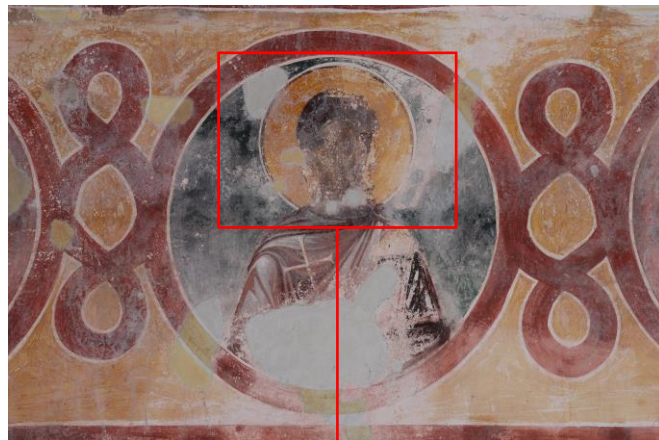
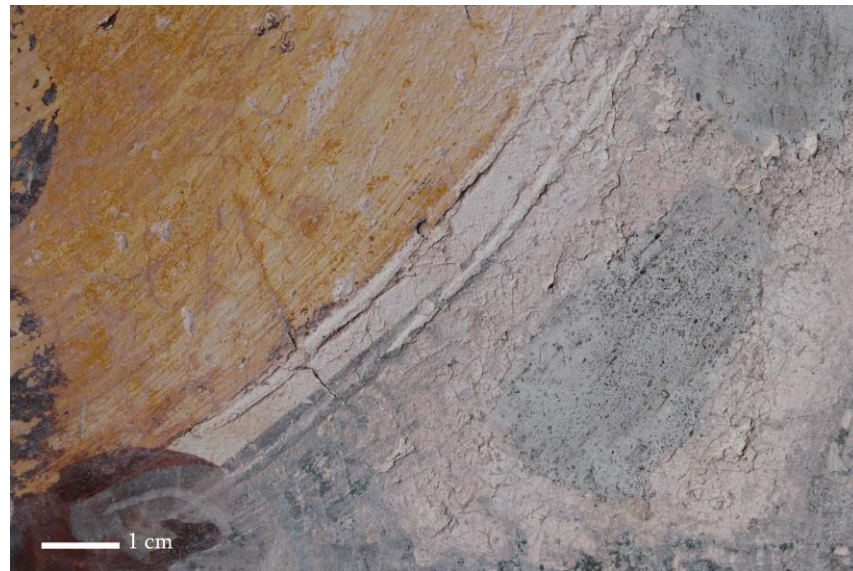
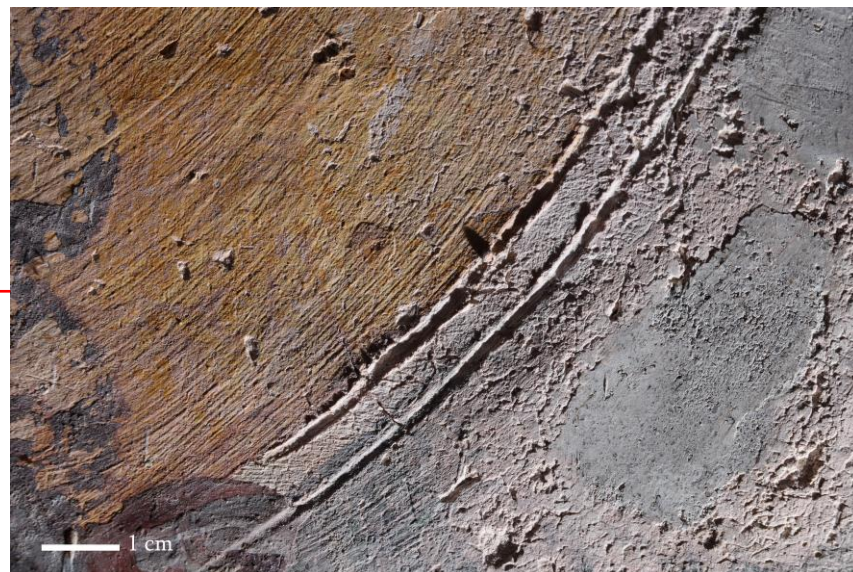
**ფოტოები:** მხატვრობის  
ფენა 2, მოსამზადებელი  
ტექნიკა, შარავანდზე  
არსებული ფარგლის  
კვალი (ორმაგი)

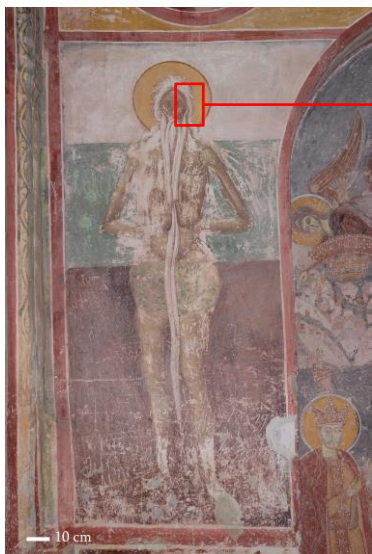
ნაკაწრი / გრაფია

ფოტოები: კვედერის  
მხატვრობის ფენა 2,  
მოსამზადებელი ტექნიკა,  
ფიგურის თმის  
კონტურების მოსანიშნად  
შესრულებული ნაკაწრი

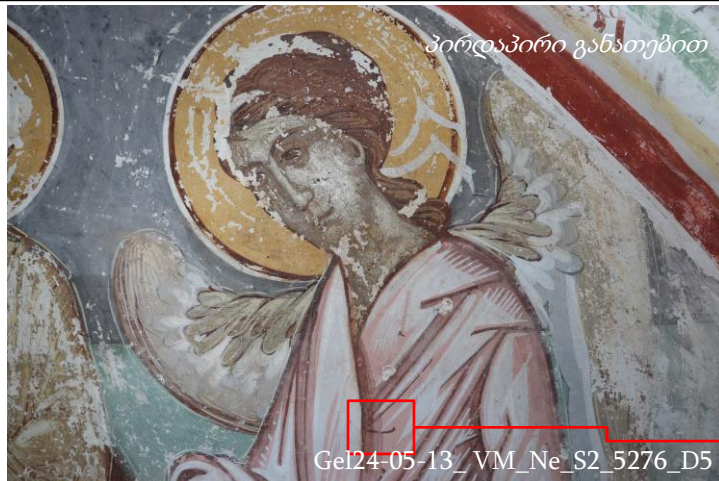
წითელი - წარმოადგენს წვრილმარცვლოვან, კარგი კოჰეზიის მქონე და კარგი დაფარვის უნარის მქონე პიგმენტს, ვიზუალური დაკვირვებით ოქრა წითელს.

**ფოტოები:** წითელი ფერის გრადაციები ვარდისფრიდან მუქ შინდისფრამდე. პორტატული მიკროსკოპის ფოტოზე განირჩევა წითლის და თეთრის (ვარდისფერის შემთხვევაში) და წითლის და შავის (მუქი წითლის შემთხვევაში) ნარევი.

წითელი, რომლის ტონები მერყეობს ვარდისფერიდან მუქ შინდისფრამდე, გამოყენებულია სცენათა მოჩარჩოებისთვის, ფონზე (სცენებზე მიწის აღსანიშნავად, მედალიონებისთვის - მთლიანი ფონისთვის), დრაპირებებისთვის (როგორც სამოსზე, ასევე ზოგადად), არქიტექტურული ელემენტებისთვის.

ვიზუალური დაკვირვებით და პორტატული მიკროსკოპით შესწავლისას იკვეთება მხოლოდ ერთი წითელი პიგმენტი, წმინდამარცვლოვანი, რომელიც ჰქმნის კომპაქტურ ერთგვაროვან ფენას და გამოირჩევა ზედაპირის კარგი დაფარვის უნარით. სავარაუდოდ ეს არის ტიპური ოქრა წითელი პიგმენტი, რომელიც საკმაოდ ინტენსიური და ლაჟღაჟაა. ვარდისფრის მისაღებად წითელი პიგმენტი გარეულია თეთრ პიგმენტში, მუქი წითლის მისაღებად კი იგივე პიგმენტს შერეული აქვს შავი, სხვადასხვა პროპორციით, რაც სხვადასხვა ტონის მიღების საშუალებას იძლევა.

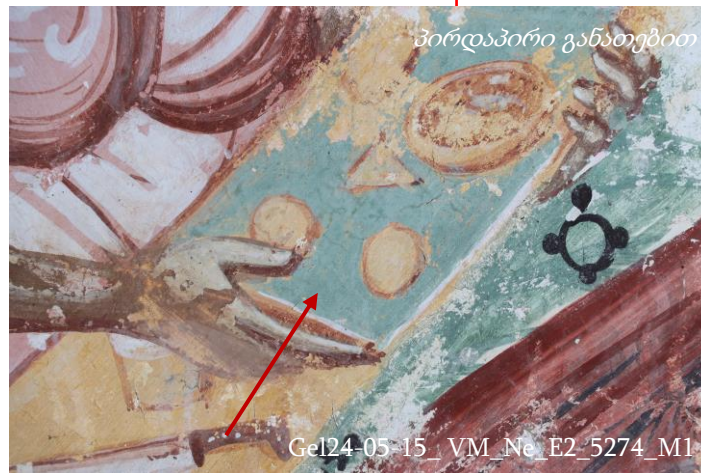
მწვანე - წვრილმარცვლოვანი, დაფარვის კარგი უნარის მქონე პიგმენტია, მქრქალი შეფერილობით. აღნიშნულ ერთგვაროვან მასაში გამოირჩევა შედარებით მზინავი, ინტენსიური მწვანე ფერის მსხვილი მარცვლები, რომლებიც არაერთგვაროვნადაა გადანაწილებული. რაც უფრო მუქი და ინტენსიურია მწვანე საღებავი, მით მეტი მუწი ნაწილაკებია მასში შერეული. ვიზუალური დაკვირვებით უნდა წარმოადგენდეს მიწის მწვანეს.

**ფოტოები:** პორტატული მიკროსკოპის ფოტოზე განირჩევა ერთგვაროვან ღია მწვანეში ჩართული მუქი მწვანე მსხვილი ნაწილაკები.

პორტატული მიკროსკოპით დაკვირვებით ირკვევა, რომ გამოყენებულია მხოლოდ ერთი მწვანე პიგმენტი, რომელიც წვრილმარცვლოვანია, დაფარვის კარგი უნარით, თუმცა მქრქალი შეფერილობით. აღნიშნულ ერთგვაროვან მასაში გამოირჩევა შედარებით მზინავი, ინტენსიური მწვანე ფერის მსხვილი მარცვლები, რომლებიც არაერთგვაროვნადაა გადანაწილებული. რაც უფრო მუქი და ინტენსიურია მწვანე საღებავი, მით მეტი მუწი ნაწილაკებია მასში შერეული.

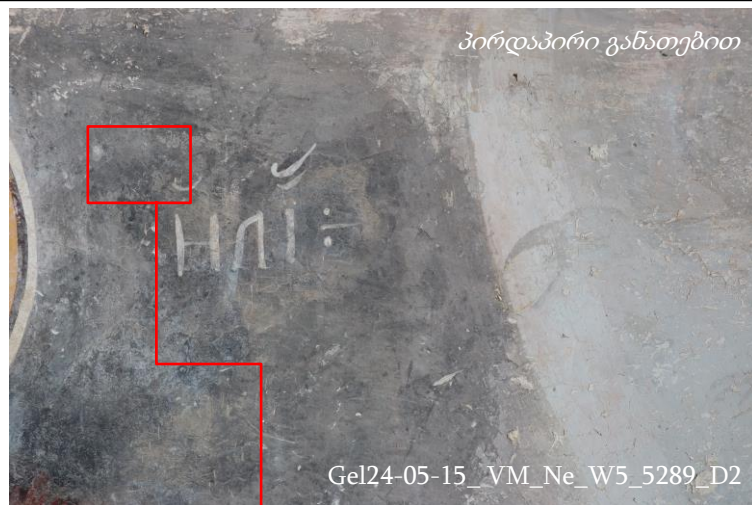
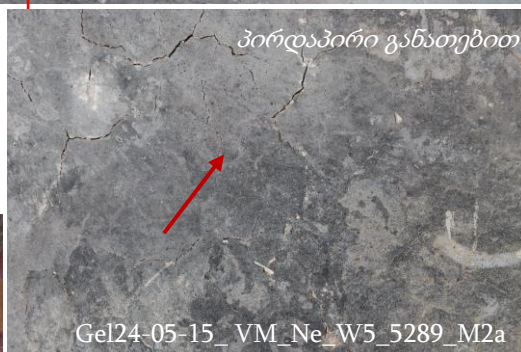
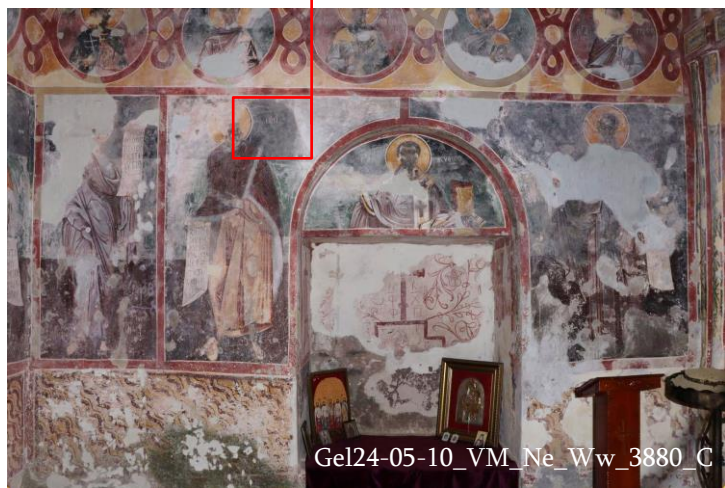
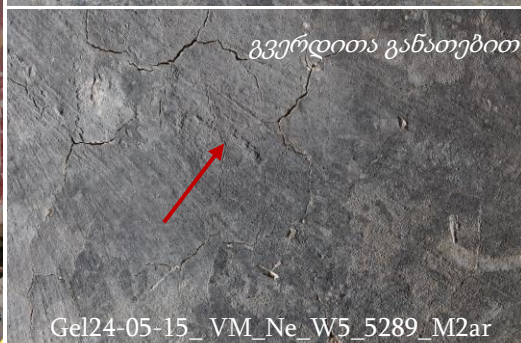
#### შავ-თეთრი ფონი

ლუჯი ფონისთვის გამოყენებულია შავისა და თეთრის ნარევი, რაც მოლურჯო ნაცრისფრად აღიქმება. შესაძლოა ეს იყოს მხოლოდ სარჩული, მაგრამ ლურჯი პიგმენტის კვალი ვარ იქნა მიკვლეული.

**ფოტოები:** როგორც მაკრო, ასევე პორტატული მიკროსკოპის ფოტოზე ლურჯი პიგმენტის გამოყენების კვალი არ ფიქსირდება.

ფონის ნაწილი და რამოდენიმე სამოსის მოლურჯო ნაცრისფერია, რაც განსაკუთრებით ზედა რეგისტრებშია მკვეთრად შემონახული. ამ ეტაპზე ვიზუალური დაკვირვებით ლურჯი პიგმენტი ვერ მოიძებნა. ლურჯის ეფექტი მიღებული ჩანს შავისა და თეთრის შერევით.

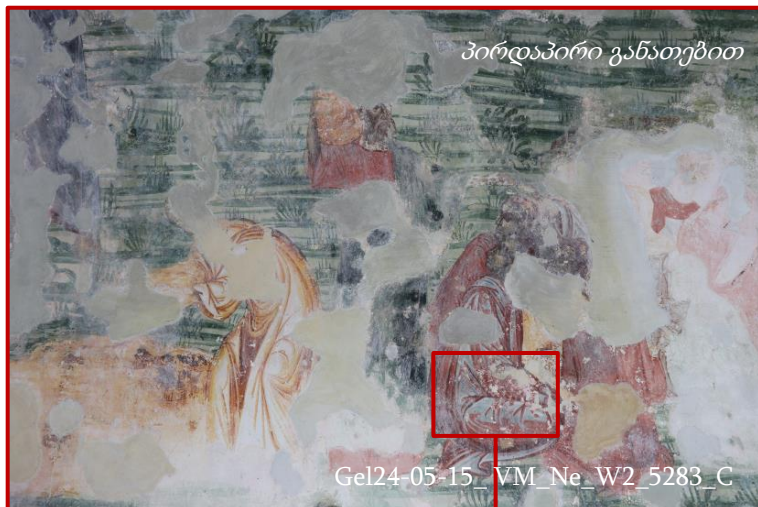
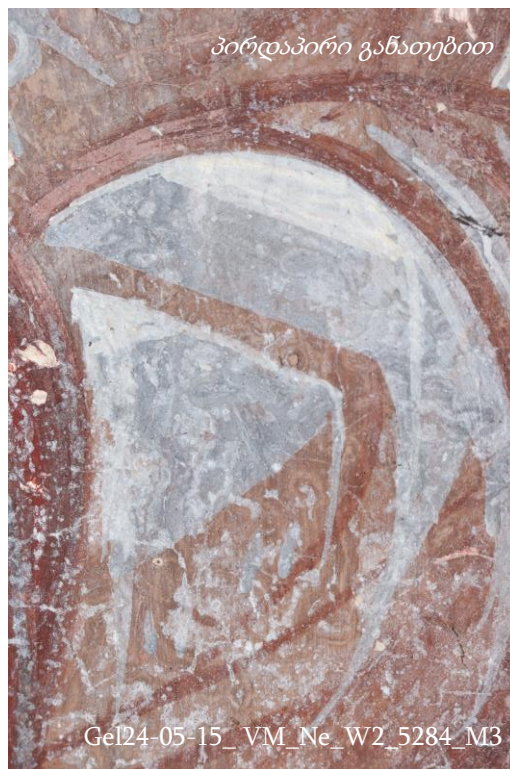
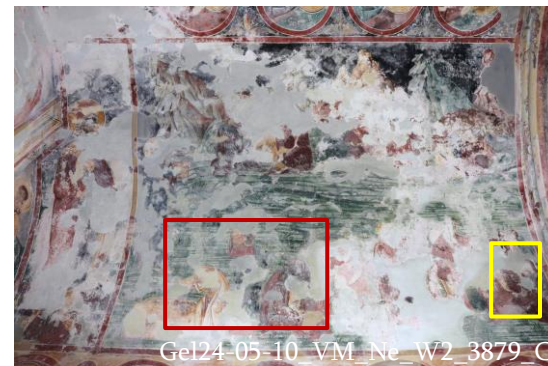
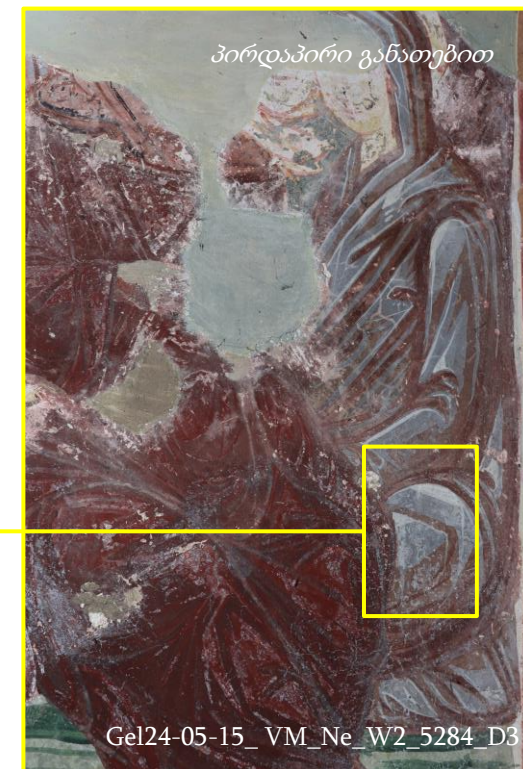
#### სამოსის დამუშავება - კონტრასტული ფერები

რამოდენიმე სამოსი შესრულებულია კონტრასტული ფერებით: წითელ ფონზე ამონათებებად გამოყენებულია მწვანე, ან ღია ნაცრისფერი.

**ფოტოები:** დასავლეთი კედელი, ზედა რეგისტრი, კონტრასტული ფერებით შესრულებული სამოსი

- 1) კონტრასტული ფერებით შესრულებული სამოსი - კონტრასტული ფერების გამოყენება სამოსის დამუშავებისას, როგორცაა მაგალითად წითელი საბაზისო ფერი და მასზე მწვანე ან ნაცრისფერი დამუშავება, არ არის დამახასიათებელი მთავარი სივრცის მხატვრობებისთვის. როგორც წესი, დრაპირების დამუშავება მისი ძირითადი ტონის ფერითვე ხდება, მხოლოდ განსხვავებულ ტონალობით. ჩრდილოეთის კარიბჭეში კი ფერთა კონტრასტული შეხამება გამოყენებულია რამოდენიმე სამოსზე.
- 2) დრაპირებებში, მათ შორის სამოსზეც, ფონად გამოყენებულია ნალესობის ფენა (დამატებითი საღებავის ფენის გარეშე). ფონად იყენებს ნალესობას, რომელიც თეთრია და პირდაპირ ამუშავებს მწვანე, წითელი და შავი საღებავებით კონტურებს, ჩრდილებს და დეკორს.
- 3) ზოგიერთი ფიგურის კონტური გამოკვეთილია ღია ყვითლით ან თეთრით. ხშირ შემთხვევაში კონტურები საკმაოდ აცდენილია ფიგურათა საზღვრებს და არ მიყვება მათ.

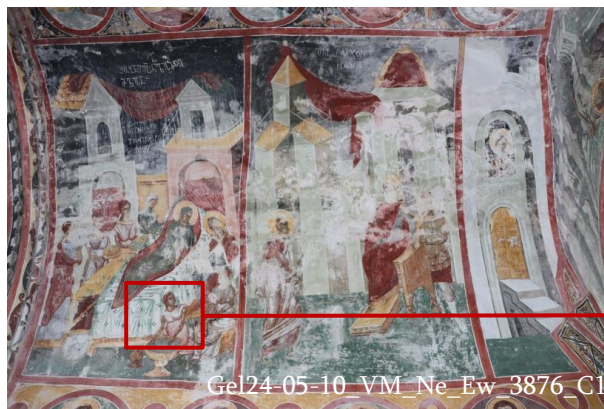
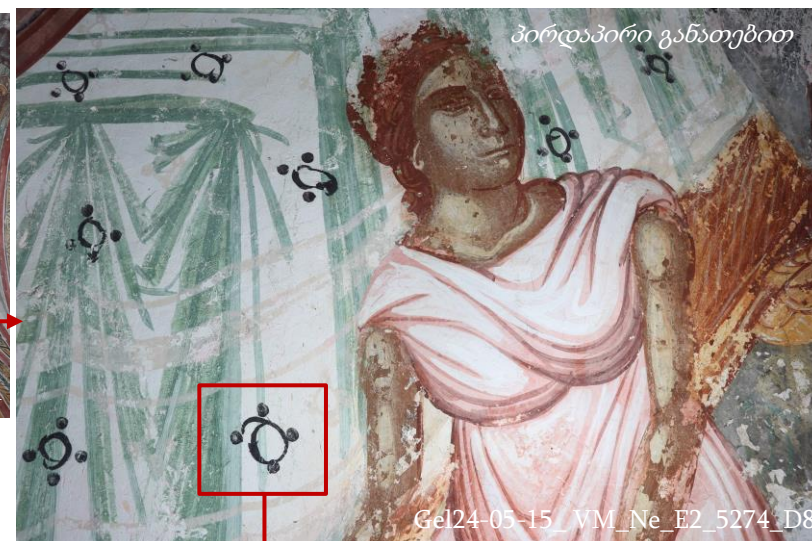
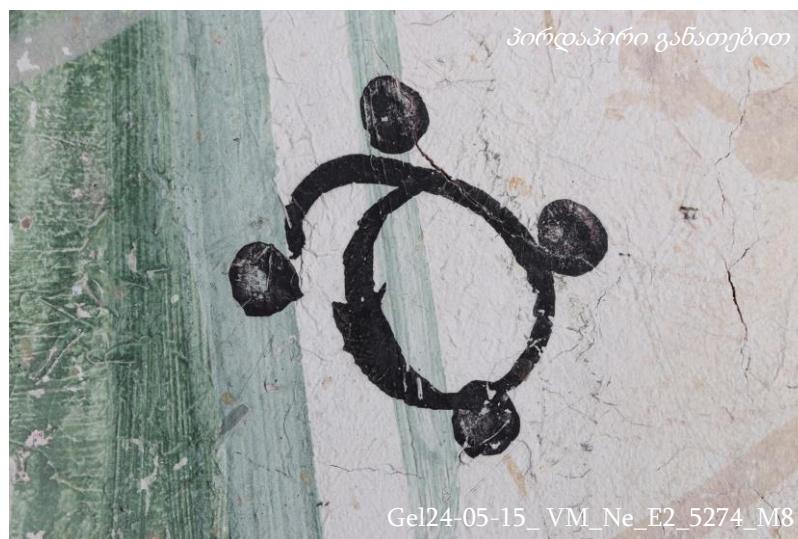
დრაპირების დამუშავება -  
ნაღესობის გამოყენება  
საბაზისო ფენად

რამოდენიმე დრაპირებაზე  
(მათ შორის სამოსებზეც),  
შეინიშნება ნაღესობის ფენის  
გამოყენება საბაზისო ფერად.  
მხოლოდ დამუშავებისთვის  
და ორნამენტებისთვისაა  
გამოყენებული ფერი (მწვანე,  
წითელი ან შავი).

**ფოტოები:**  
აღმოსავლეთი კედელი,  
ზედა რეგისტრი,  
დრაპირების  
დამუშავებაში  
გამოყენებული  
ნაღესობის ტონი

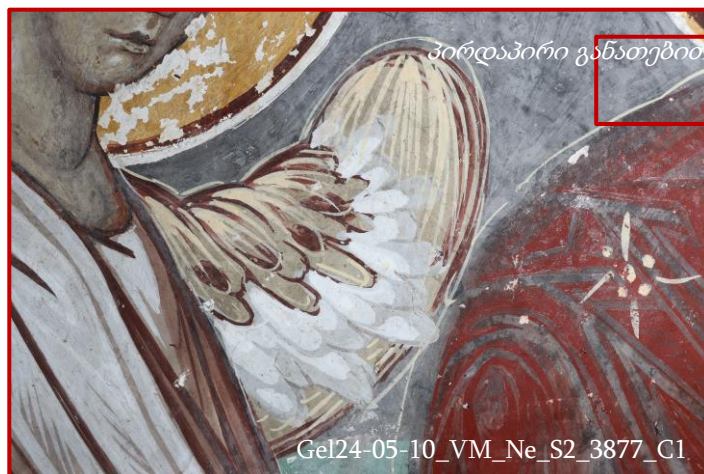
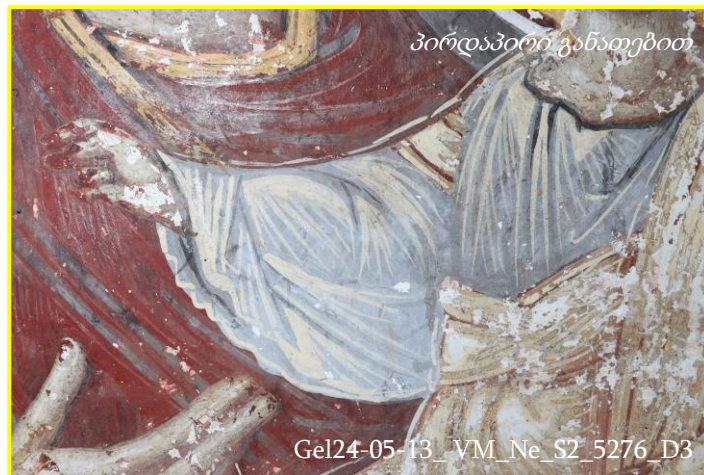
#### ფიგურათა კონტურები

უმეტესობა ფიგურას შემოვლებული აქვს ღია ყვითელი ან თეთრი კონტური, რომელიც ხშირ შემთხვევაში სწორედ არ მიყვება ფიგურებს საზღვრებს და მუქ ფონზე დიდ კონტრასტს ქმნის.

**ფოტოები:**  
ჩრდილოეთი კარის ტომპანი,  
ფიგურის კონტურები

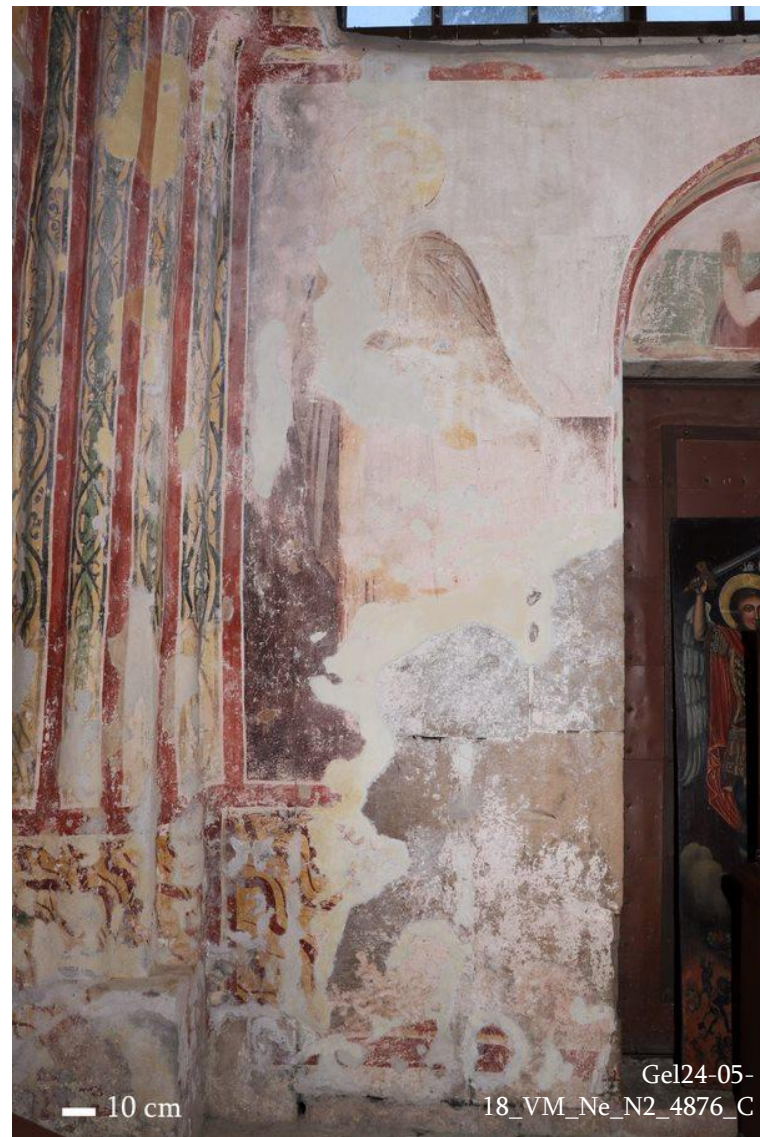
ნალესობის სრული დანაკარგი ძირითადად გვხვდება ცოკოლის დონესა და პირველ რეგისტრზე, განსაკუთრებით ჩრდილოეთ კედელზე.

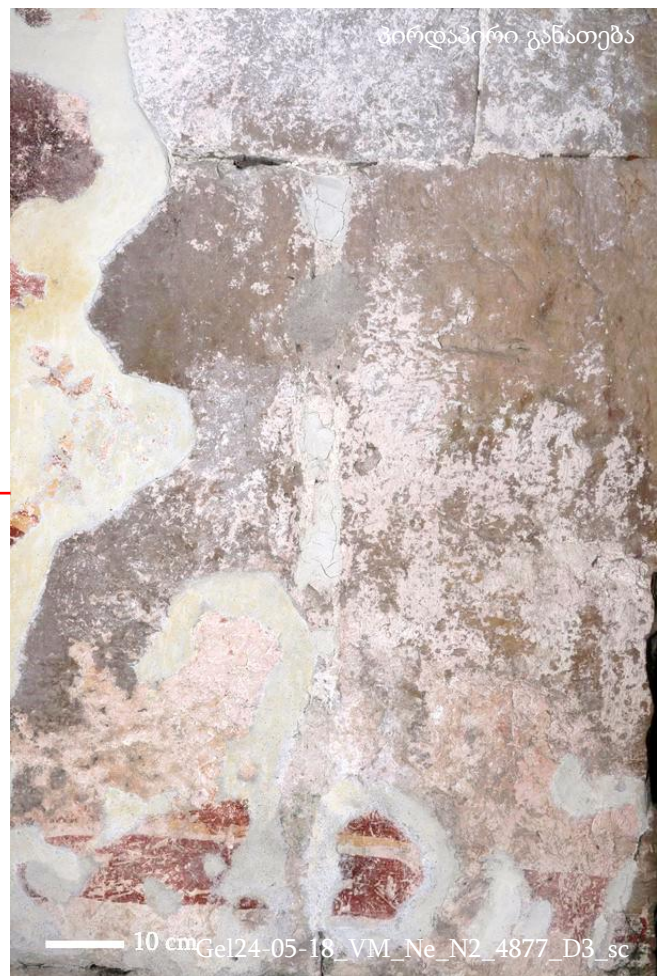
სცენა N2

დაზიანება ნალესობის  
ნაწილობრივი  
დანაკარგის მოტეხ  
კები

ლოკაცია ჩრდილოეთი  
კარიბჭე,  
ჩრდილოეთი  
კედელი

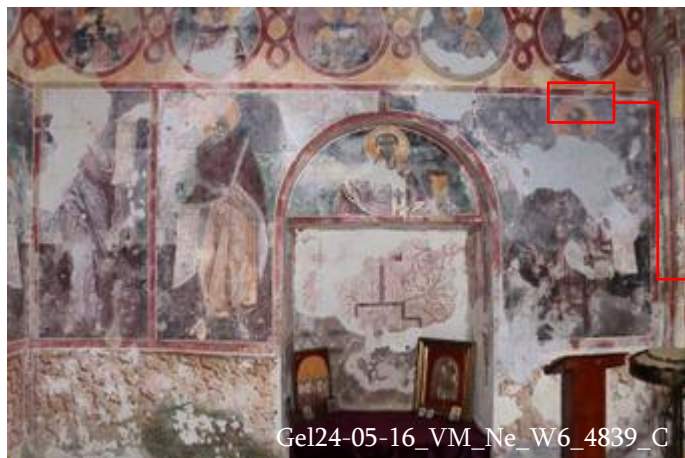
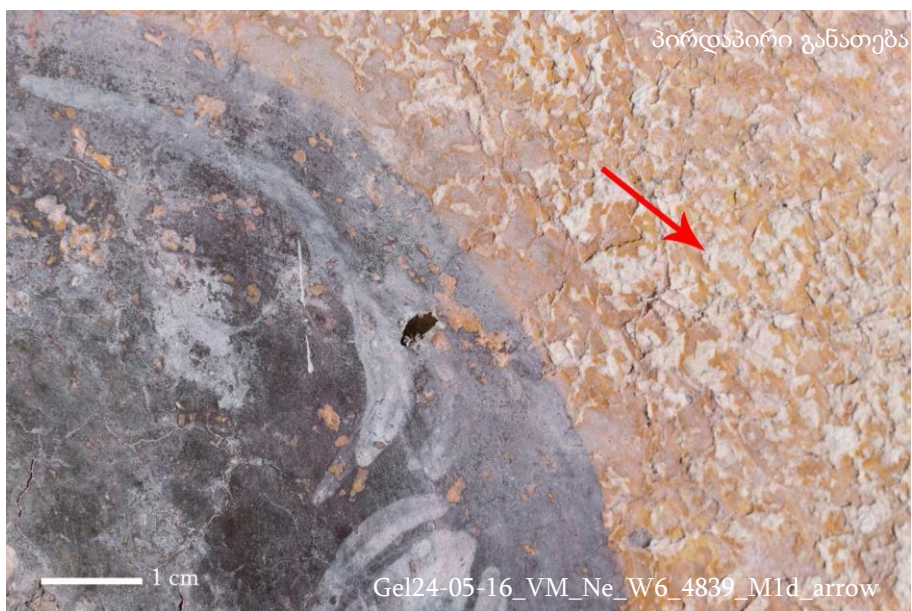
სცენა W6

დაზიანება ნალესობის  
ნაწილობრივი  
დანაკარგი/ამო  
ტეხვები

ლოკაცია ჩრდილოეთი  
კარიბჭე,  
დასავლეთი  
კედელი

ნაღესობის ნაწილობრივი დანაკარგი არის ფენის არასრული ცვენა. ნაწილობრივი დანაკარგის შემთხვევაში ნაღესობის ფენის სისქე შეცვლილია/შემცირებულია, თუმცა ვიზუალურად კედელზე კვლავ განირჩევა მისი გარკვეული ნაწილი. ნაწილობრივი დანაკარგის შემთხვევაში ნაღესობის ფენის სტრუქტურა სახეცვლილია, ზედაპირი არარეგულარულია და ნაკლულ ადგილებში ვხედავთ ჩაღრმავებებს.

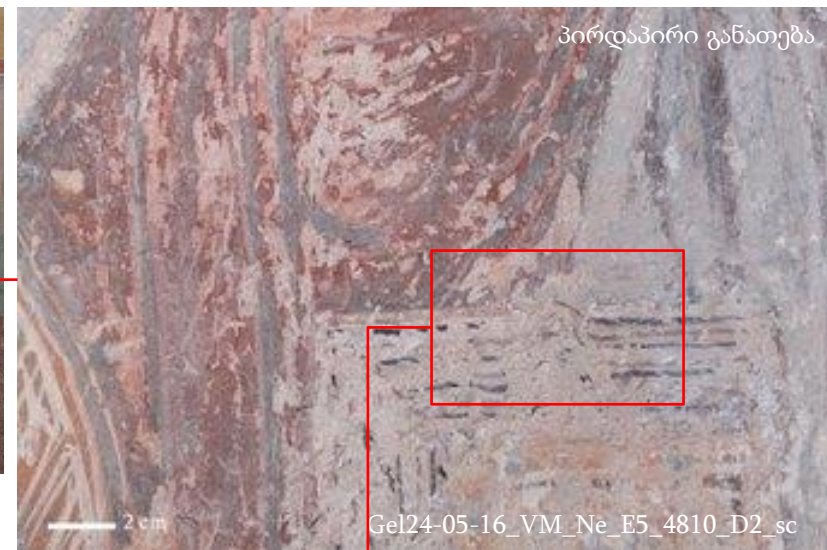
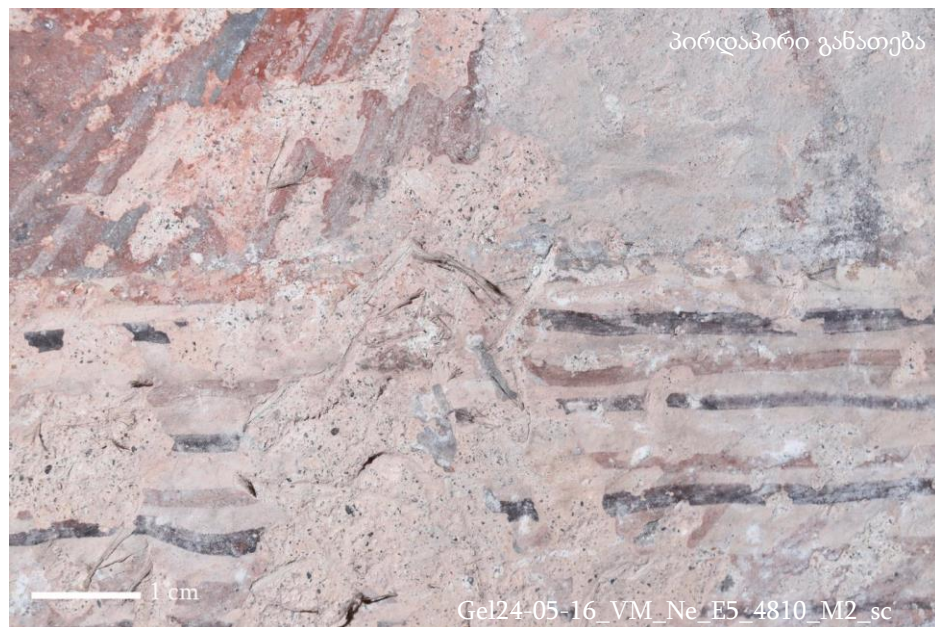
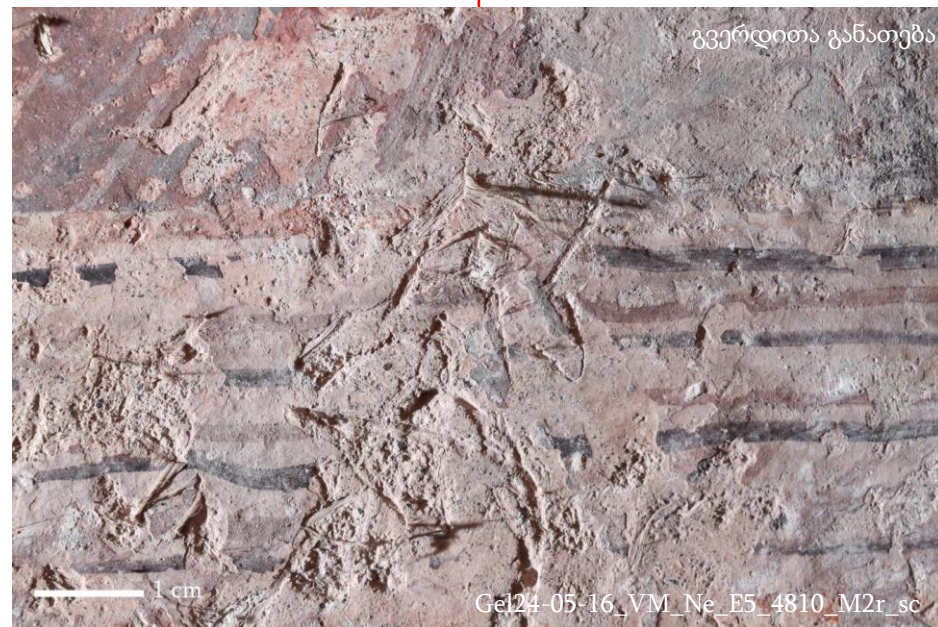
სცენა E5

ლოკაცია ჩრდილოეთი კარიბჭე, აღმოსავლეთი კედელი

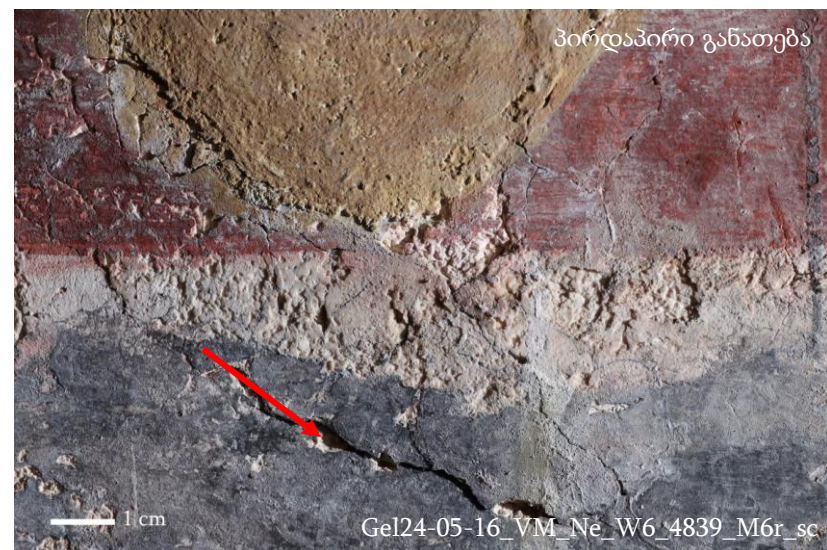
ბზარები დიდი რაოდენობით არ ფიქსირდება, თუმცა უმეტესი მათგანი კამარაშია კონცენტრირებული და ასევე ვხვდებით ჩრდილოეთ კედელზე.

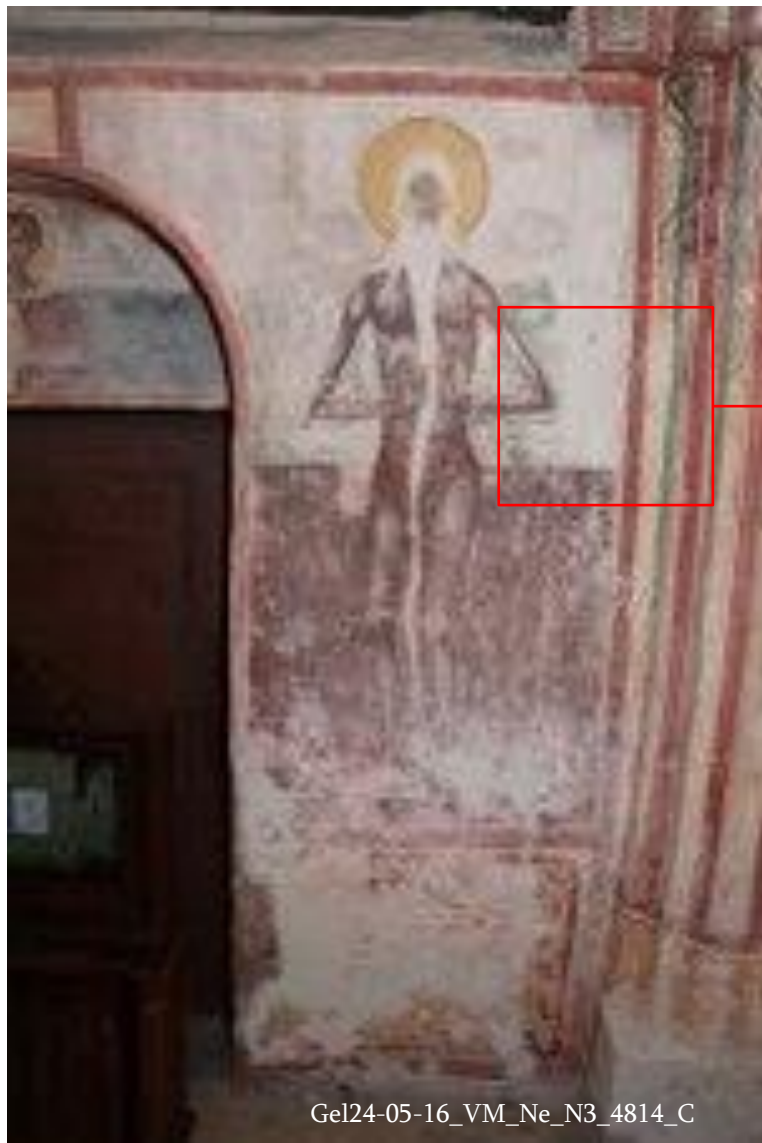
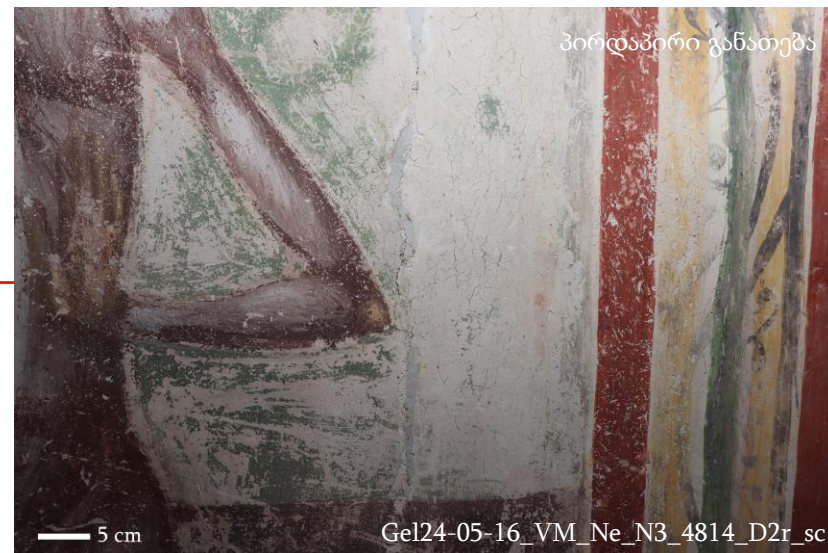
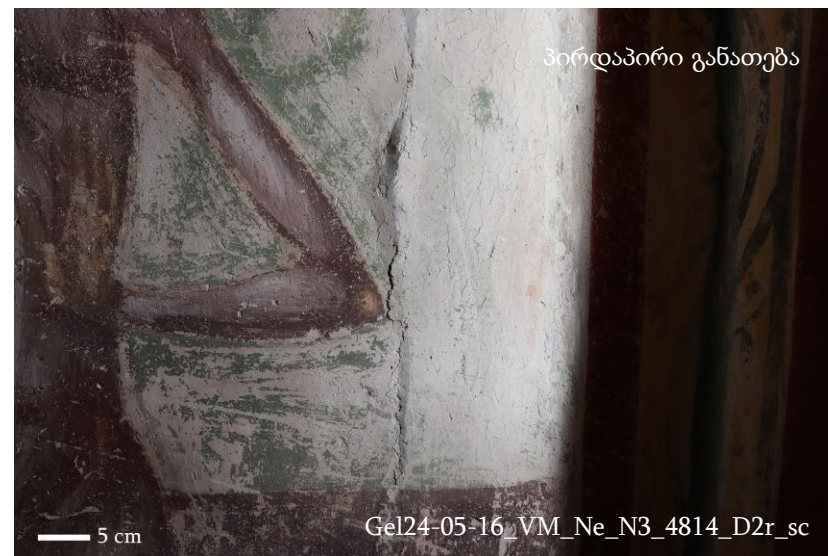
სცენა N3

ლოკაცია ჩრდილოეთი კარიბჭე, ჩრდილოეთი კედელი

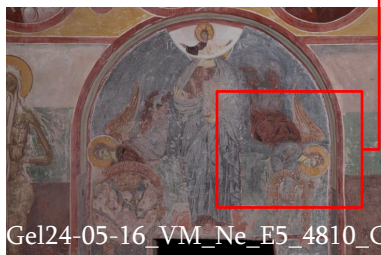
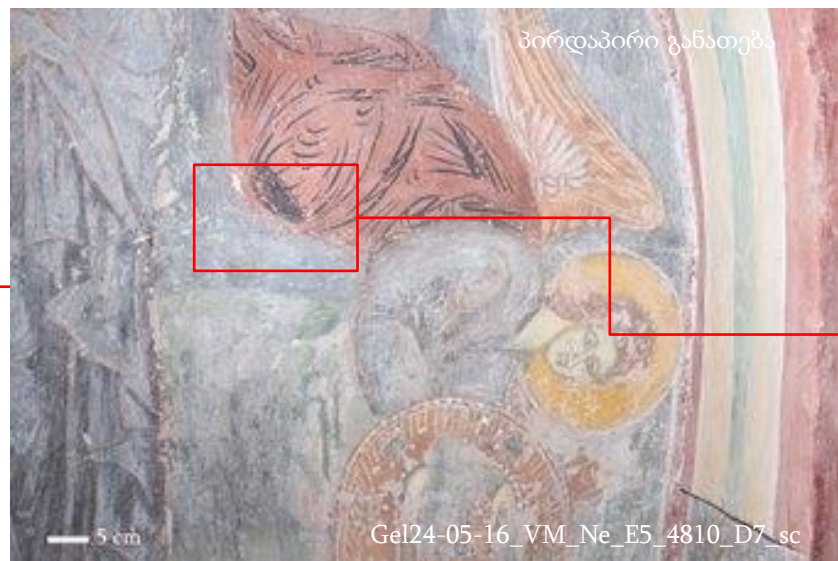
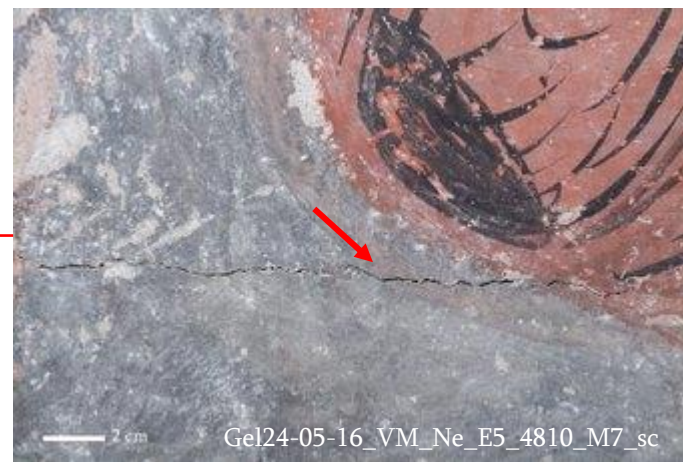
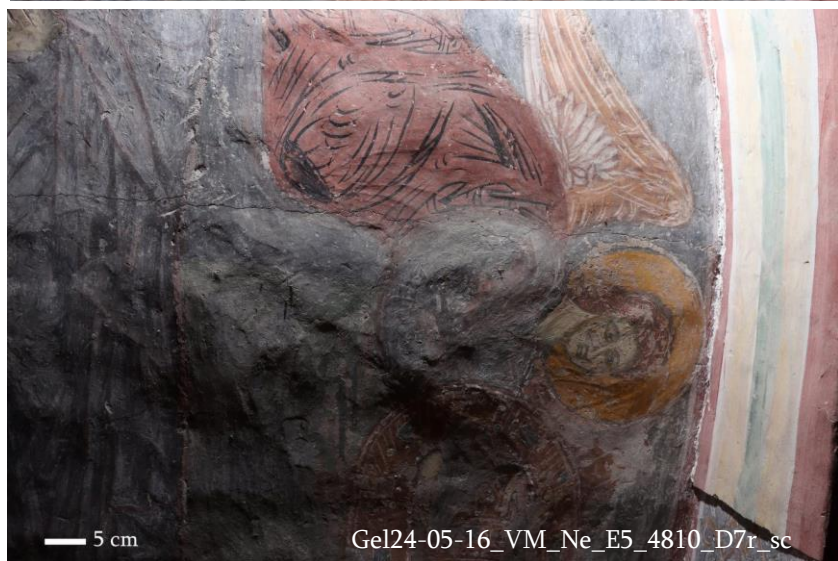
სცენა S6

ლოკაცია ჩრდილო-  
დასავლეთი  
ეკვდერი,  
სამხრეთი  
კედელი

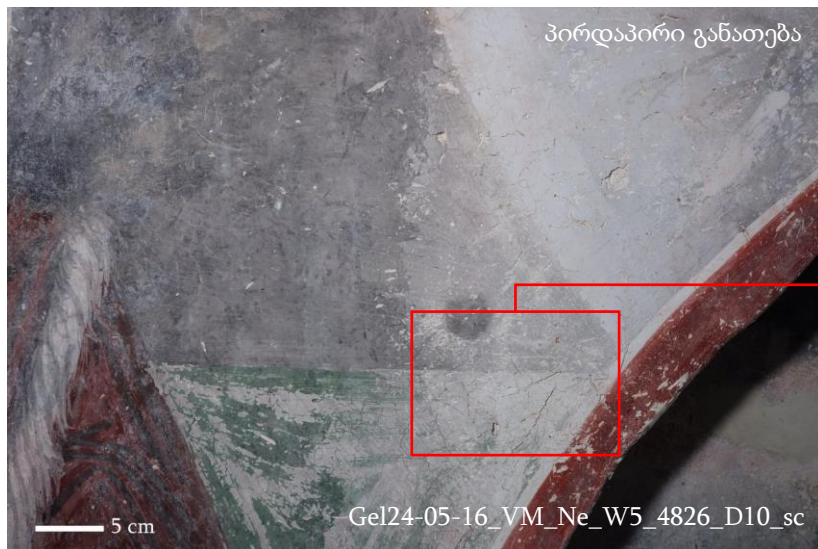
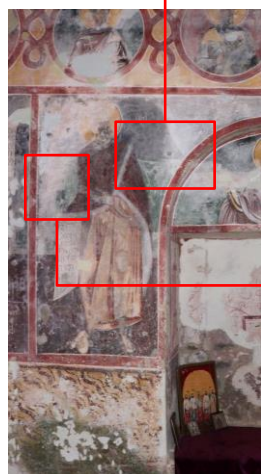
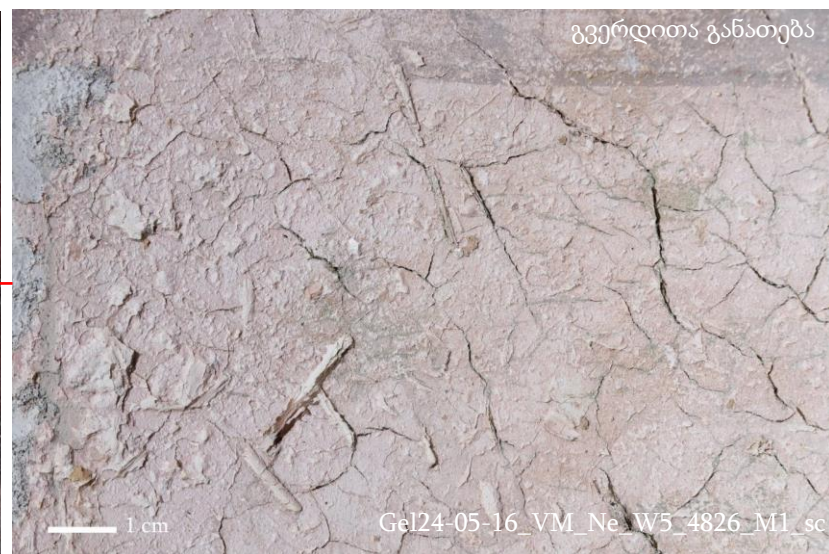
სცენა W5

ლოკა  
ცია ჩრდილ  
ოეთი  
კარიბჭე,  
დასავლ  
ეთი  
კედელი

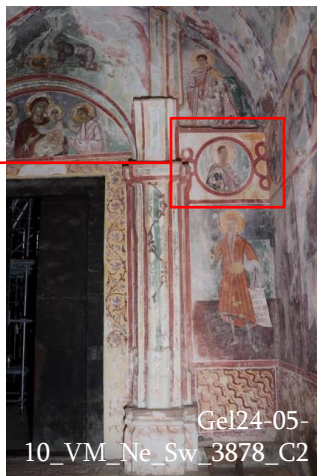
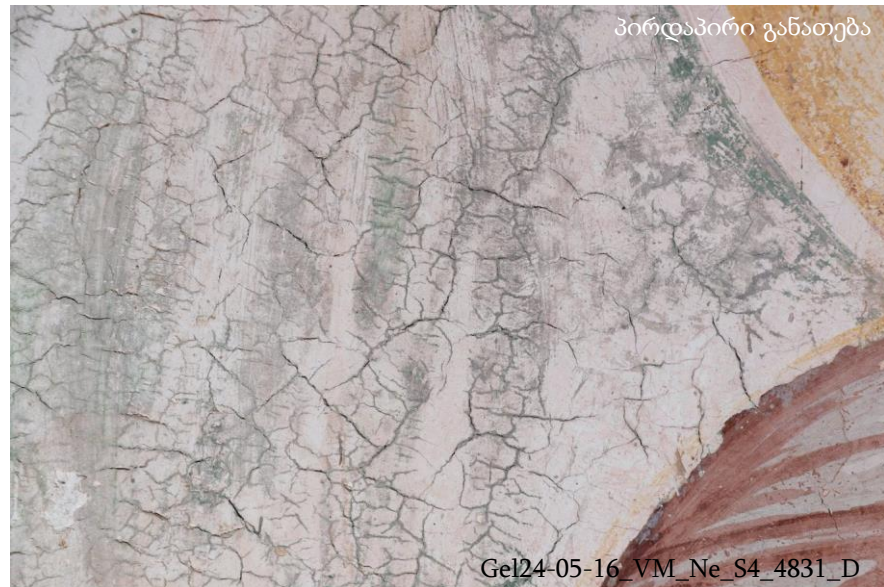
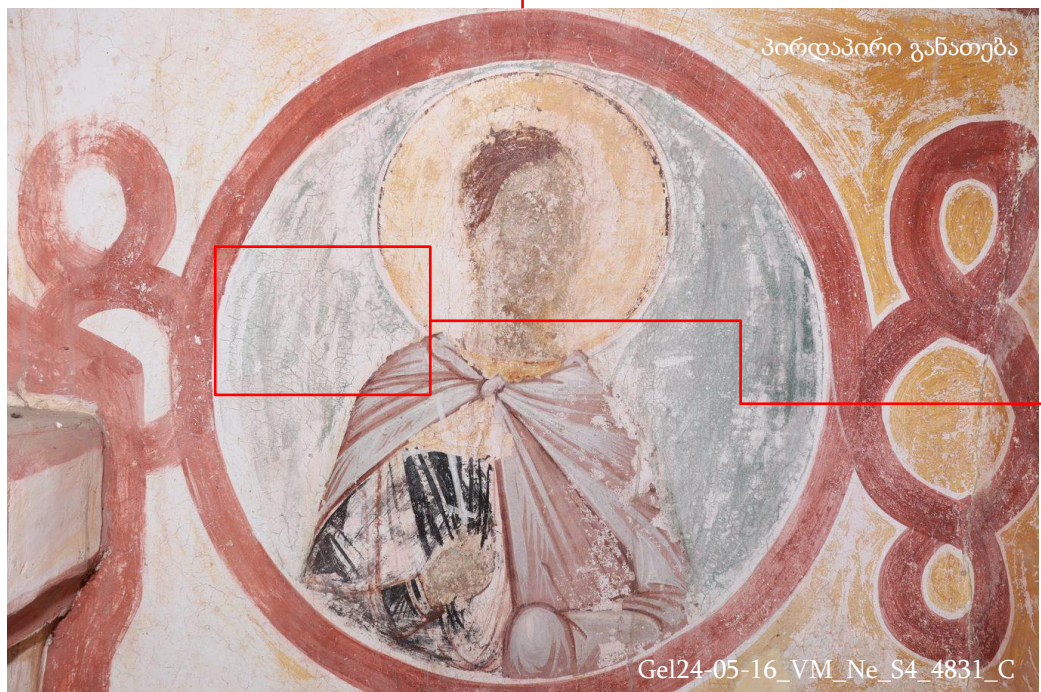
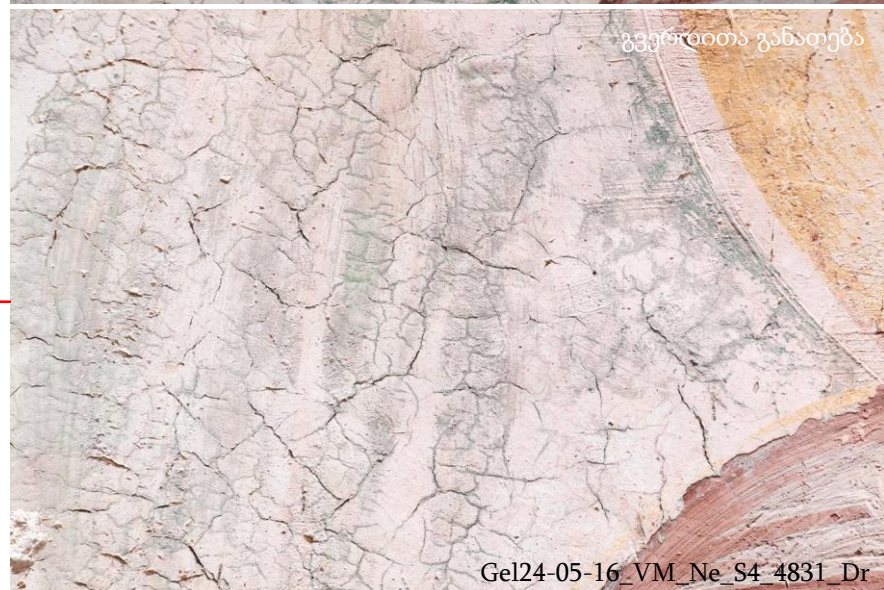
სცენა S4

ლოკაცია ჩრდილოეთი  
კარიბჭე,  
სამხრეთი  
კედელი

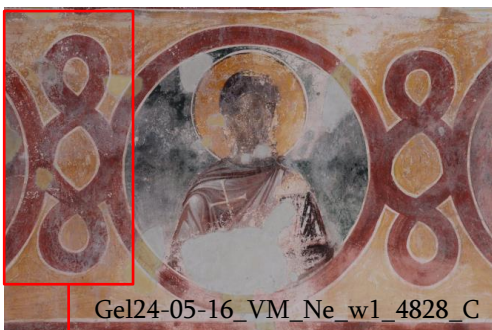
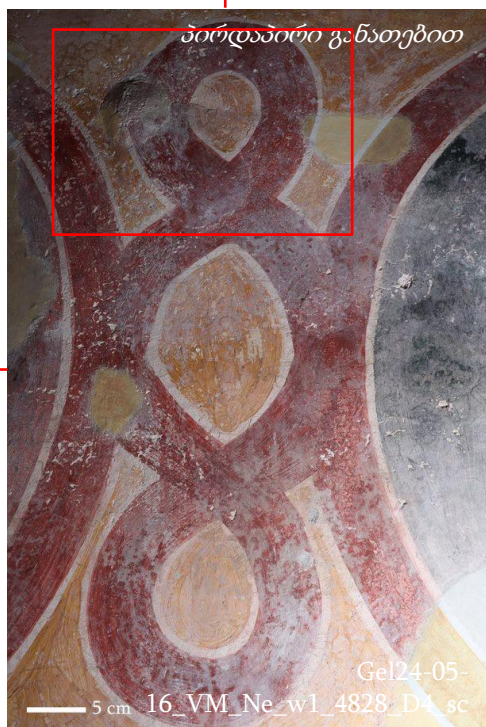
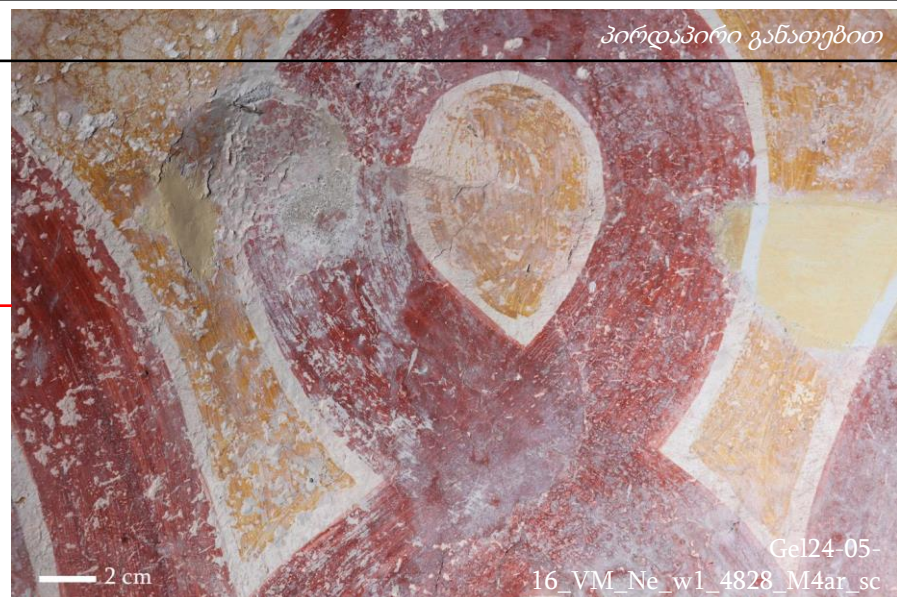
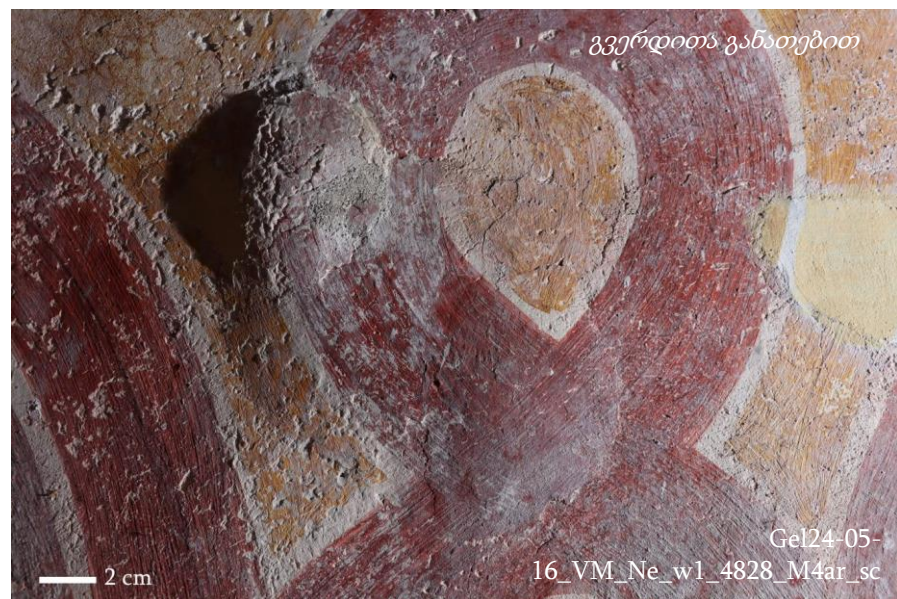
სცენა W1

ნაღესობისა და საფუძვლის ფენის ან ნაღესობის სხვადასხვა ფენის ერთმანეთისგან განცალკევების პროცესი, რომელიც ამ ფენებს შორის შეკავშირების / მოჭიდების / ადჰეზიური ფუნქციის დაკარგვის შედეგია.

ძირითადად ვხვდებით დახურულ განშრევებებს, დიდი მასშტაბით ვხვდებით კამარაში, ლოკალურად ვხვდებით თითქმის ყველა სცენაზე, ძირითადად ზედა მხატვრობის სქემაზე,

დაზიანება ნალესობის  
ფენის  
დახურული  
განშრევა

ლოკაცია ჩრდილოეთი  
კარიბჭე,  
დასავლეთი  
კედელი
