გელათის  
სამონასტრო კომპლექსის  
ღვთისმშობლის შობის სახელობის ტაძრის

ჩრდილოეთის კარიბჭე

კედლის მხატვრობის  
ტექნოლოგიისა და მდგომარეობის  
აღწერა - დოკუმენტაცია

დამკვეთი:  
გელათის რეაბილიტაციის  
დროებითი კომიტეტი

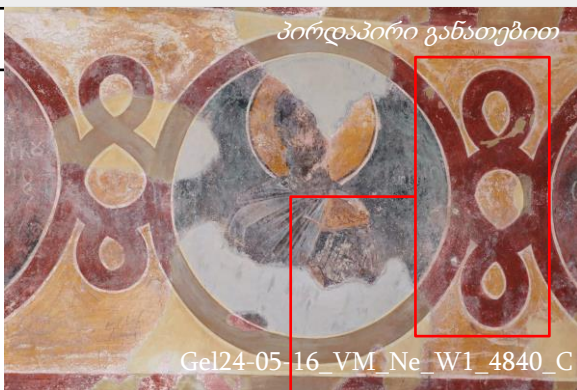
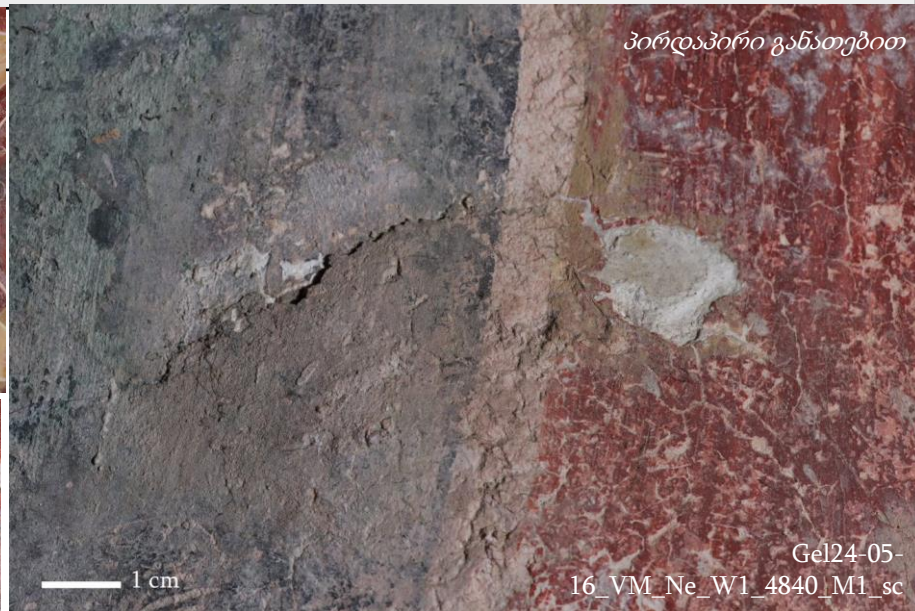
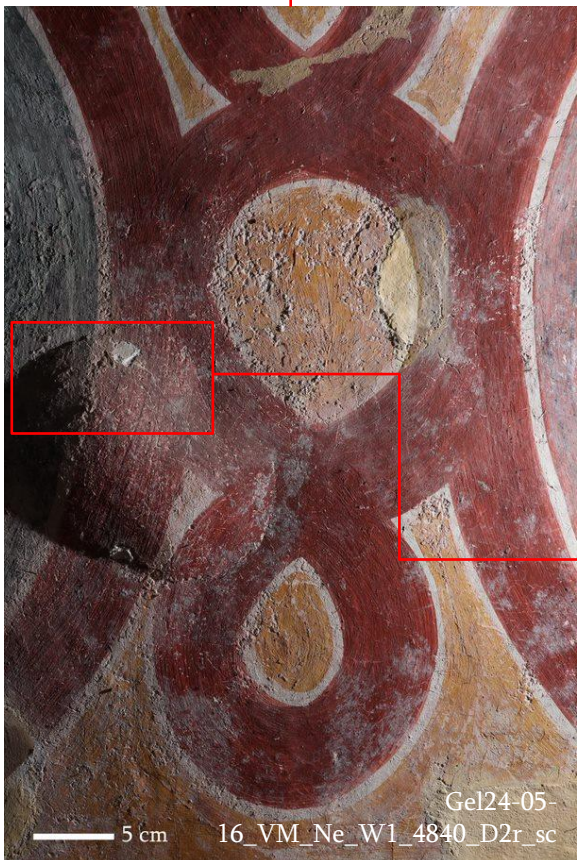
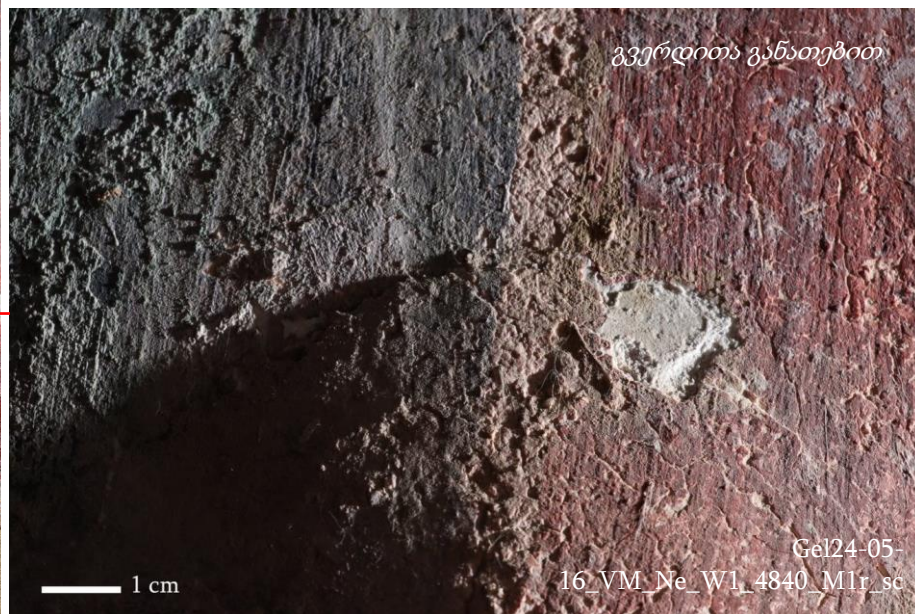
სცენა W1

დაზიანება ნაღესობის  
ფენის  
დაზურული  
განშრევება

ლოკაცია ჩრდილოეთი  
კარიბჭე,  
დასავლეთი  
კედელი

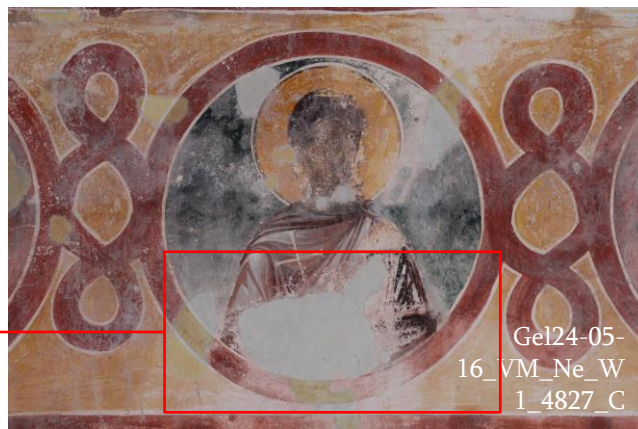
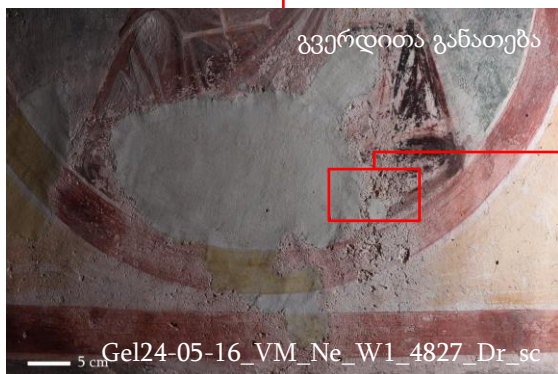
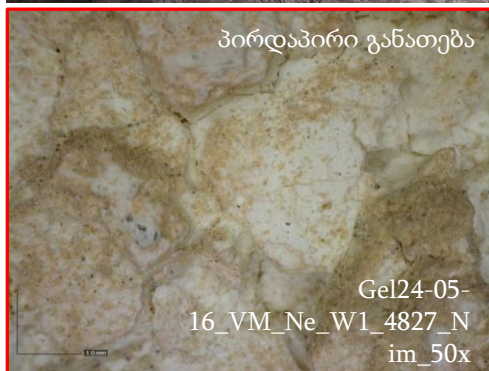
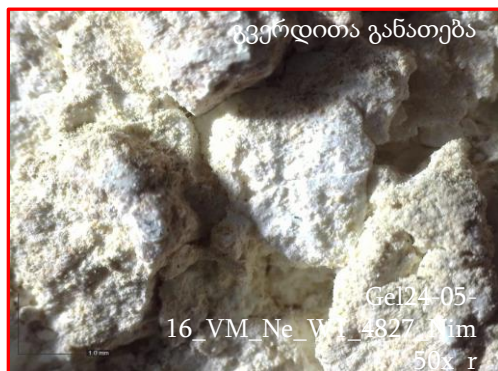
სცენა W1

ნაღესობის გაფხვიერება, ძირითადად, აგრეგატული სახისაა, ვიზუალურად მცირე ზომის ნატეხებად არის დაშლილი. ნაღესობის გაფხვიერებასთან ერთად (ამავე ადგილებში), ძირითადად არის ფერწერული ფენის დანაკარგი ან/და გაფხვიერება.

- გარემოს ან/და ანთროპოგენული ზემოქმედებით გამოწვეულ შემაკავშრებელი მასალის ქიმიურ-ფიზიკური მახასიათებლების შეცვლის/გამოფიტვის პროცესს;
- მარილების აქტივობას.

დაზიანება ნალესობის  
გაფხვიერება

ლოკაცია ჩრდილოეთი  
კარიბჭე,  
დასავლეთი  
კედელი

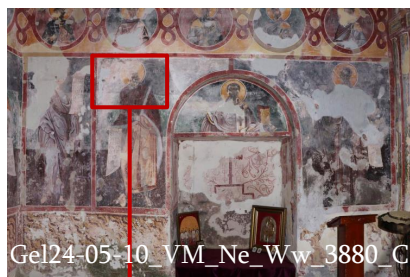
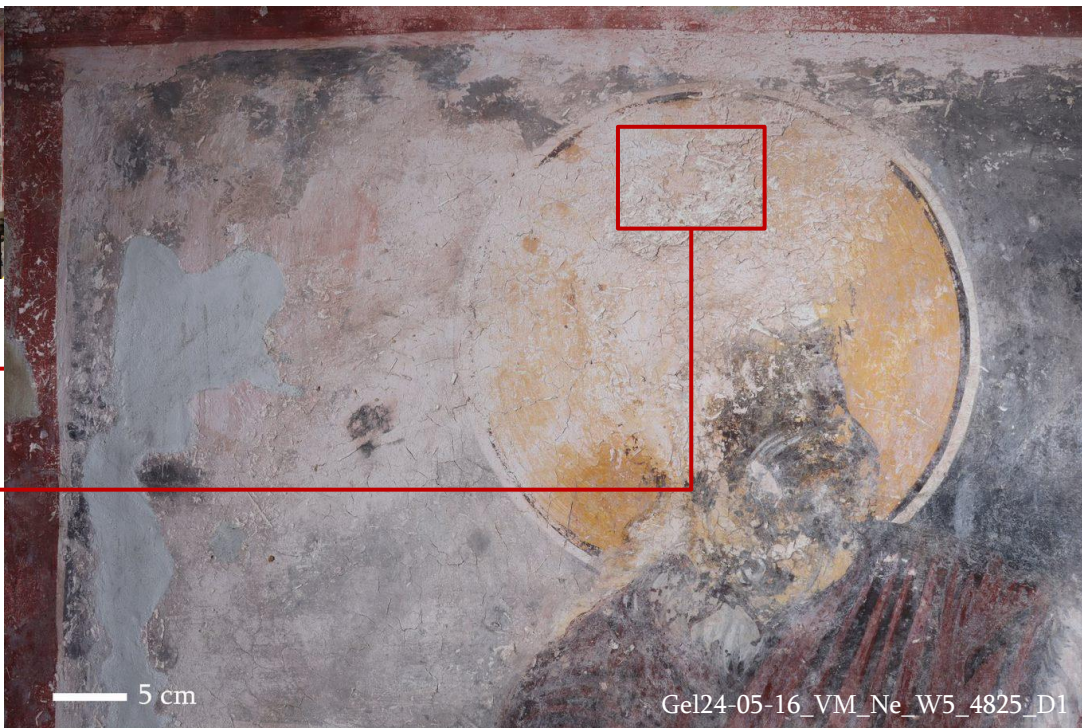
სცენა W5

- ტექნოლოგიასა და გარემოს ზემოქმედებას (სავარაუდოდ, ორგანული მცენარეული ჩანართის დასვლება–გაშრობის გამო მის მოცულობაში ცვლილებას, შედეგად ამოცვენა/ამოვარდნას).

დაზიანება ამოტეხვა

ლოკაცია ჩრდილოეთის  
კარიბჭე,  
დასავლეთი  
კედელი

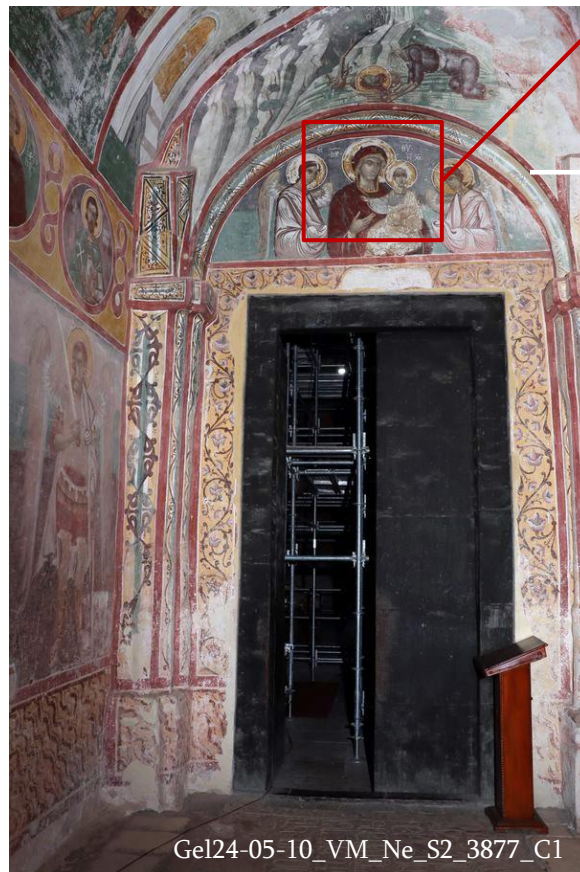
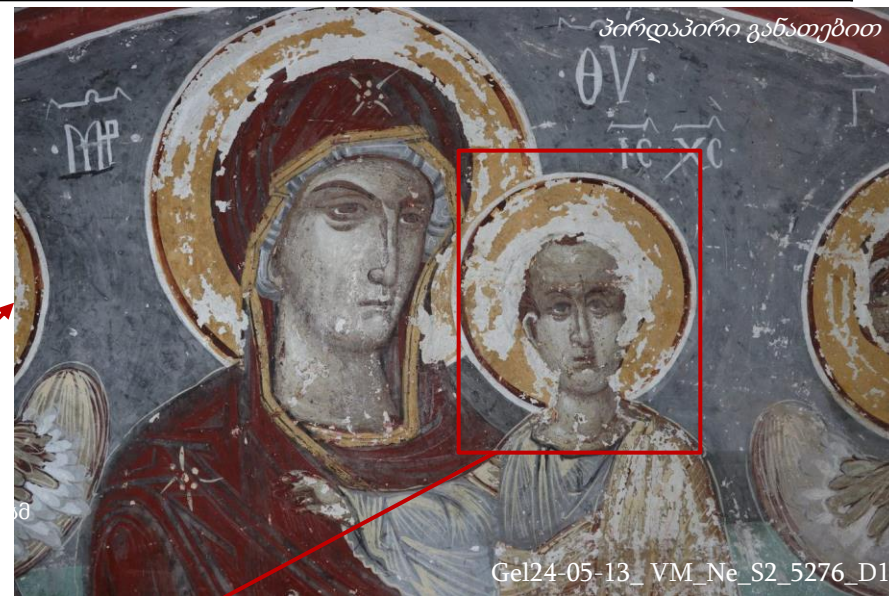
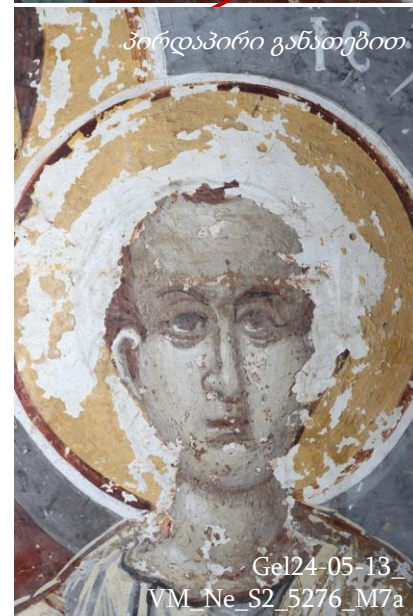
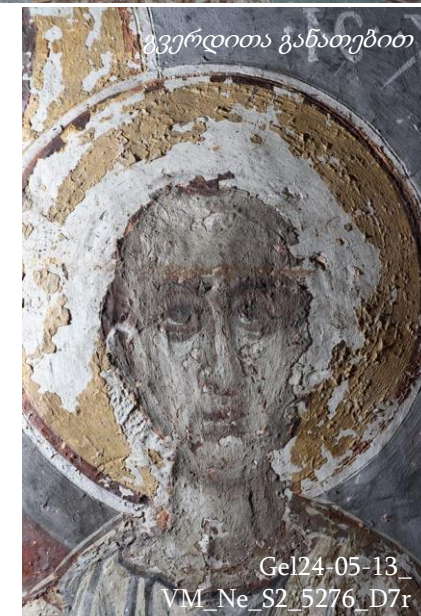
| სცენა | S2 |

ფერწერის ფენის სრული ჩამოცვენა. ფერწერის სრული დანაკარგის შემთხვევაში ზედაპირზე ვიზუალურად განირჩევა ნალესობის ფენა. ფერწერული ფენის სრული დანაკარგი არის ფერწერაზე არსებული სხვა დაზიანებების საბოლოო შედეგი - ცვენა.

- გარემოს მიერ გრძელვადიანი ზემოქმედებით გამოწვეულ ცვლილებებს (გამოფიტვა / დეგრადაციას);
- მხატვრობის დაზიანებისკენ მიდრეკილ ბუნებას
- ანთროპოგენული ზემოქმედებით მიყენებულ ზიანს;
- წინა საკონსერვაციო ჩარევებს

| ლოკაცია | ჩრდილოეთი კარიბჭე, სამხრეთი კედელი |

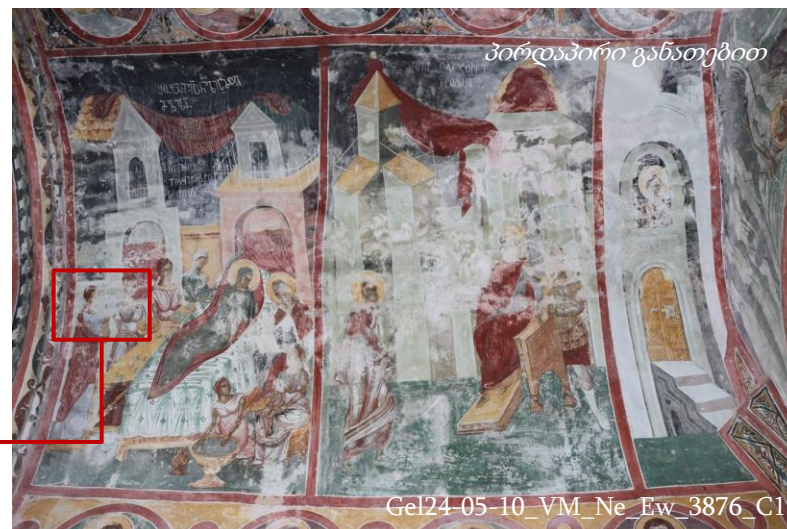
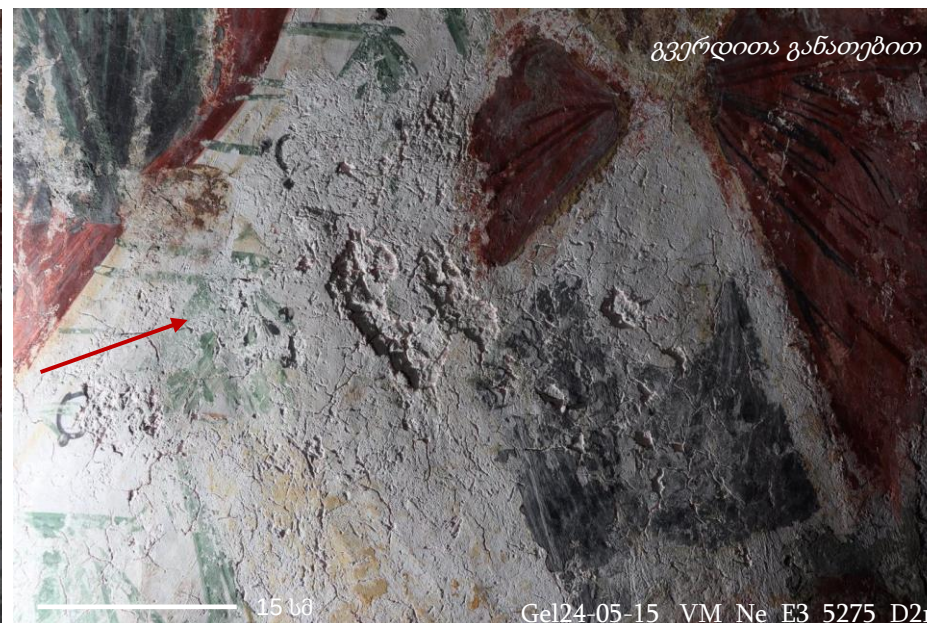
სცენა E3

ლოკაცია ჩრდილოეთი კარიბჭე, აღმოსავლეთი კამარა

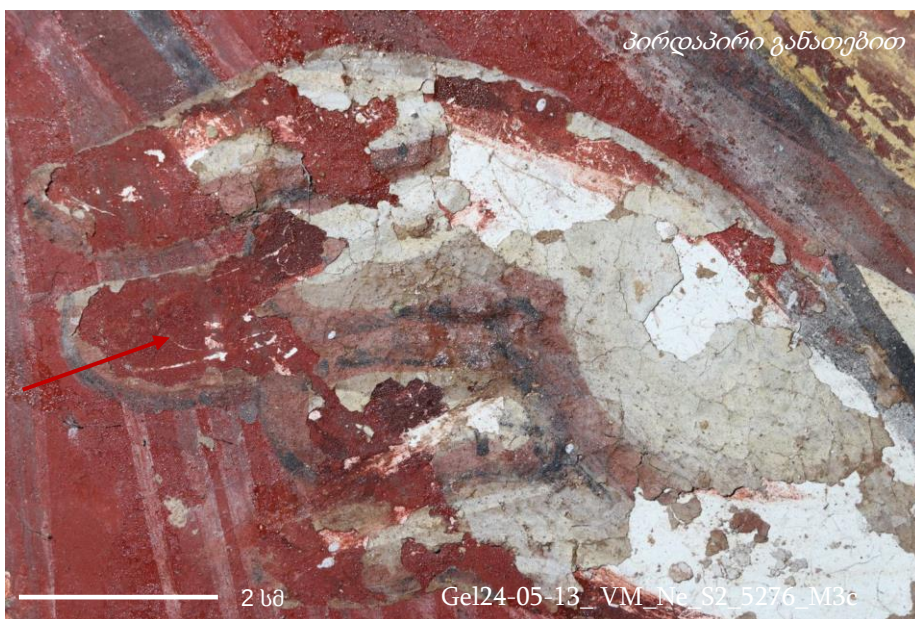
სცენა S2

ლოკაცია ჩრდილოეთი კარიბჭე,  
სამხრეთი კედელი

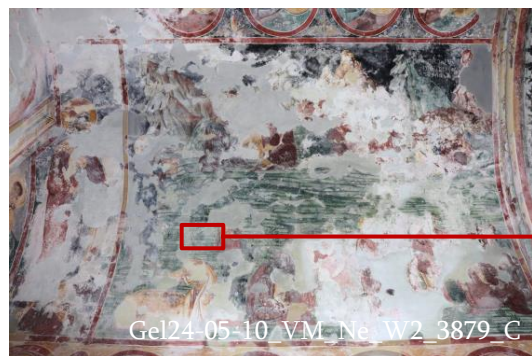
სცენა W2

ლოკაცია ჩრდილოეთი  
ეკვდერი,  
დასავლეთი  
კამარა

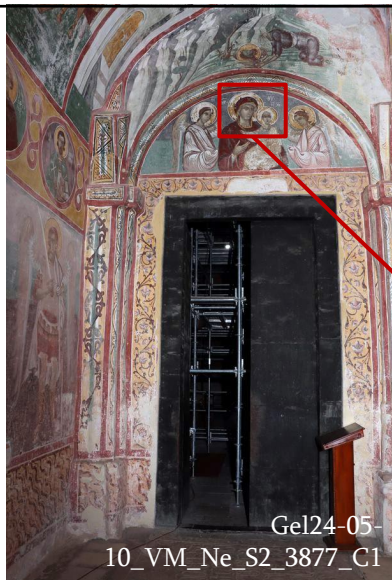
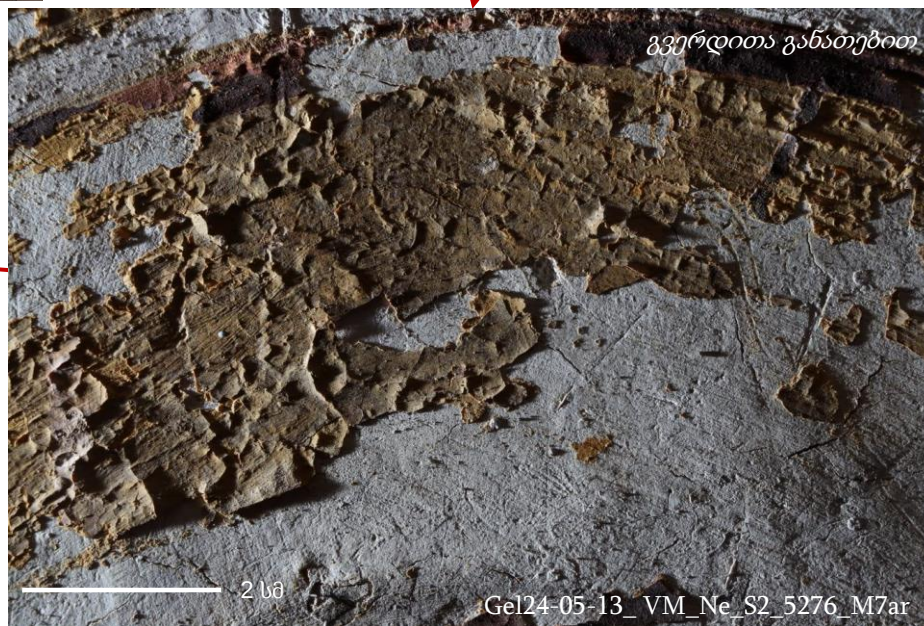
სცენა S2

ლოკაცია ჩრდილოეთი ეკვდერი, კარიბჭე კედელი

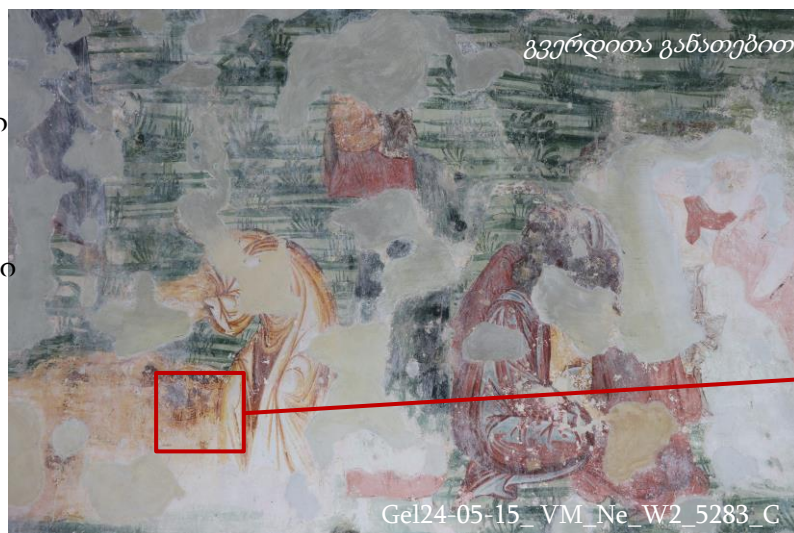
სცენა W2

ლოკაცია ჩრდილოეთი კარიბჭე, დასავლეთი კამარა

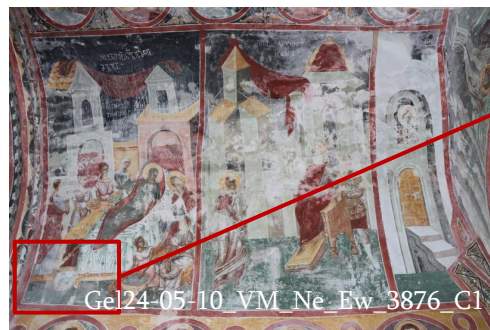
სცენა E2

ლოკაცია ჩრდილოეთი კარიბჭე,  
აღმოსავლეთი კამარა

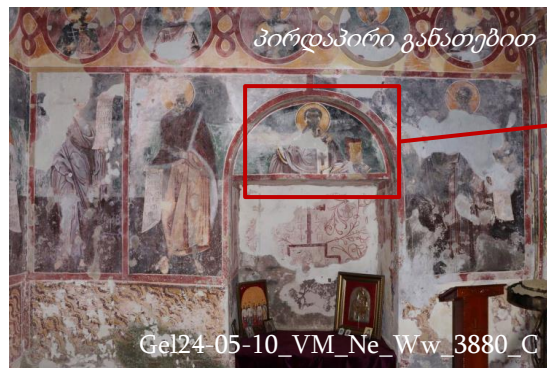
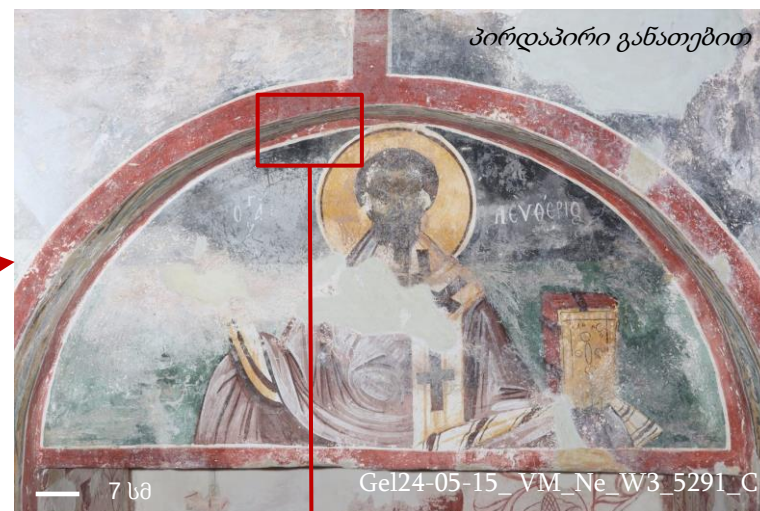
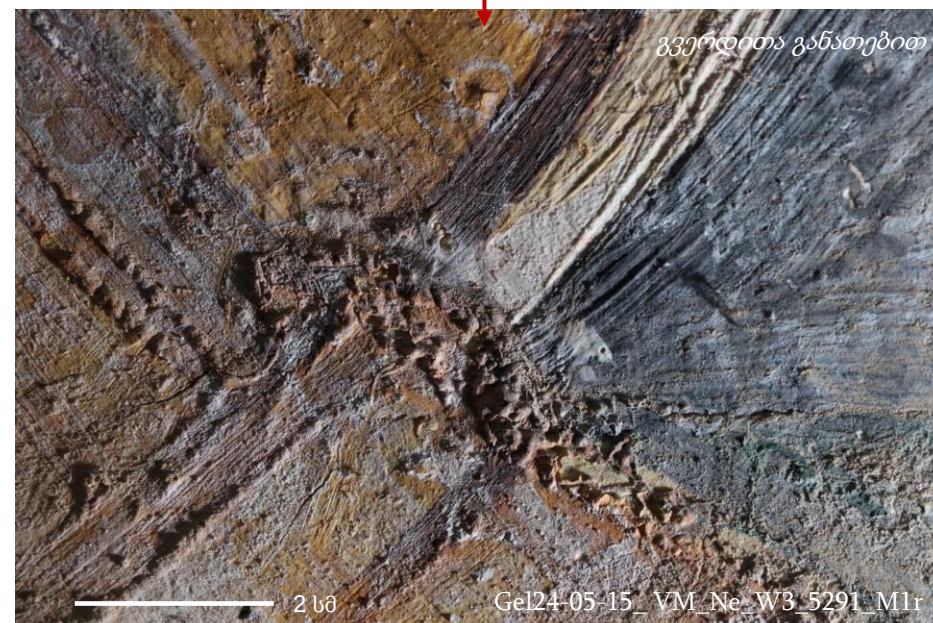
სცენა W3

ლოკაცია ჩრდილოეთი  
კარიბჭე,  
დასავლეთი  
კედელი

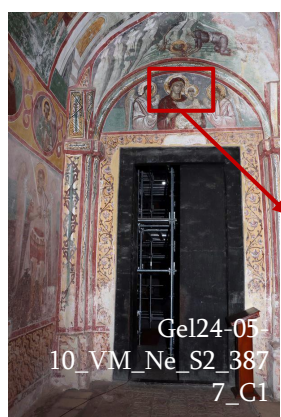
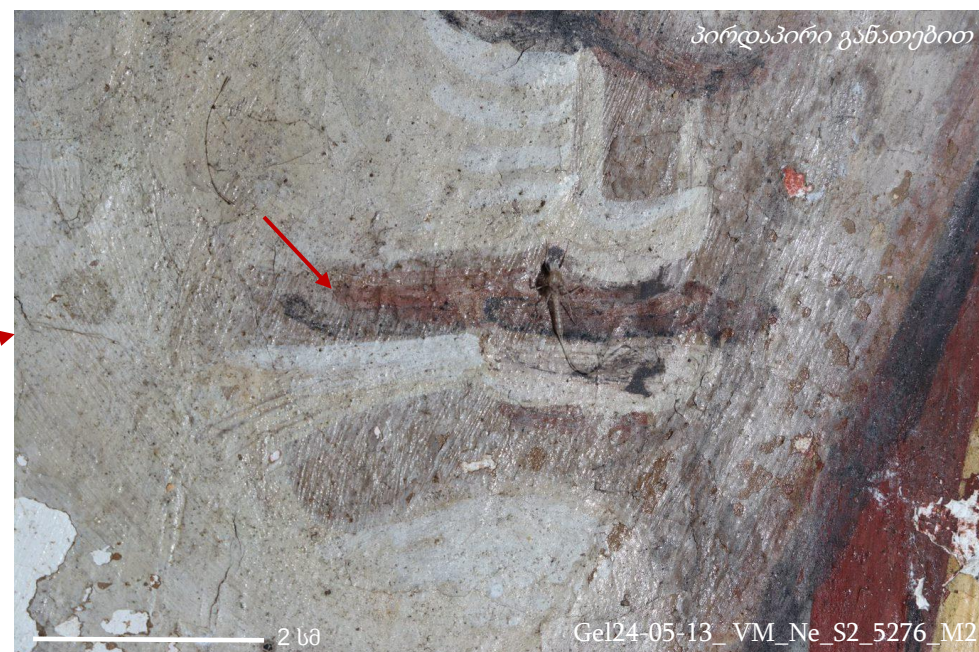
სცენა S2

ლოკაცია ჩრდილოეთი კარიბჭე, სამხრეთი კედელი

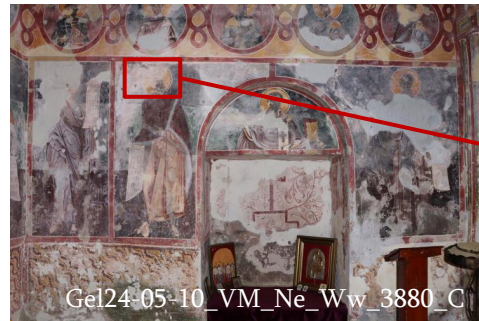
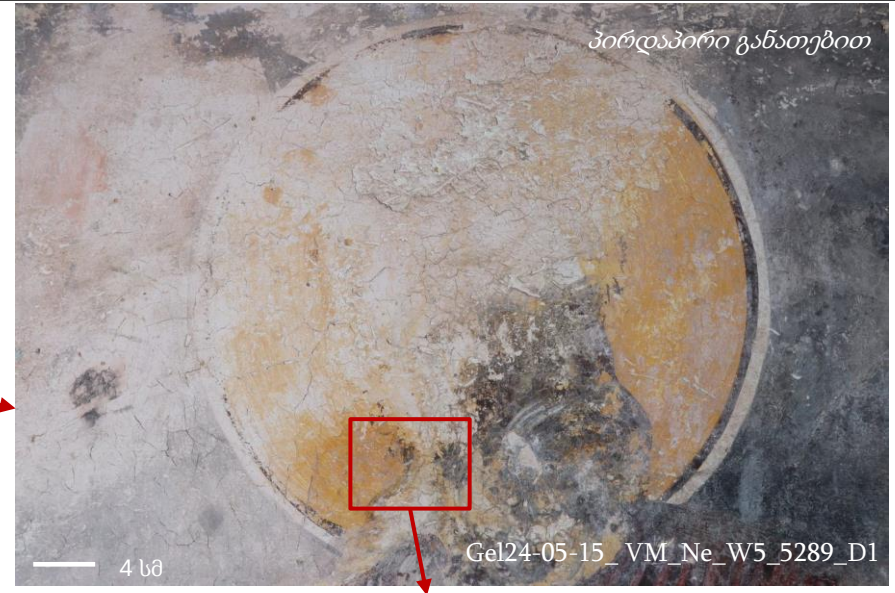
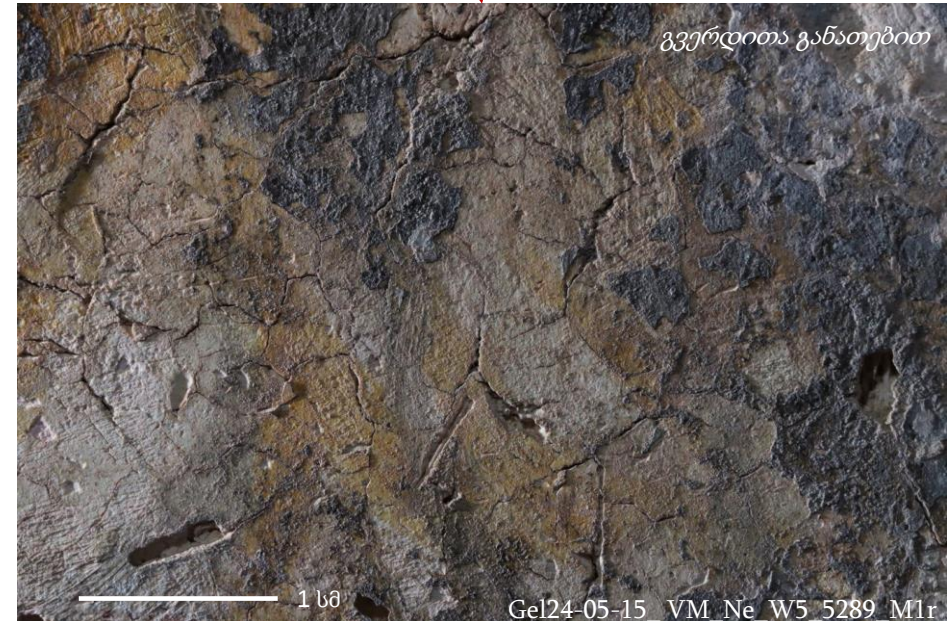
სცენა W5

ლოკაცია ჩრდილოეთი  
კარიბჭე,  
დასავლეთი  
კედელი

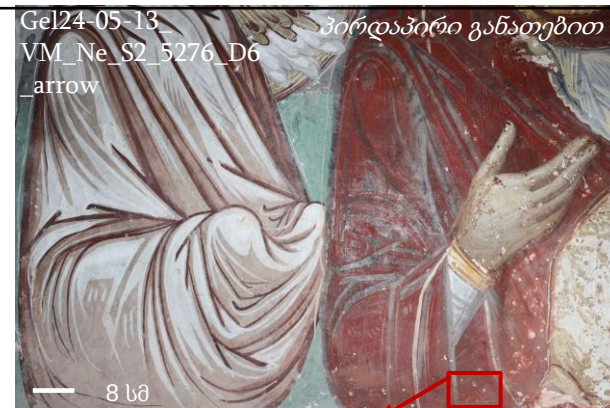
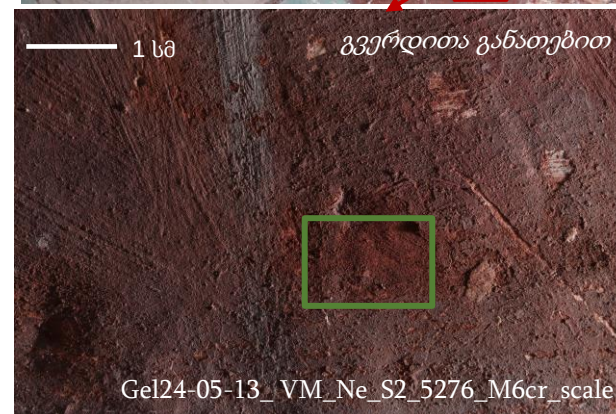
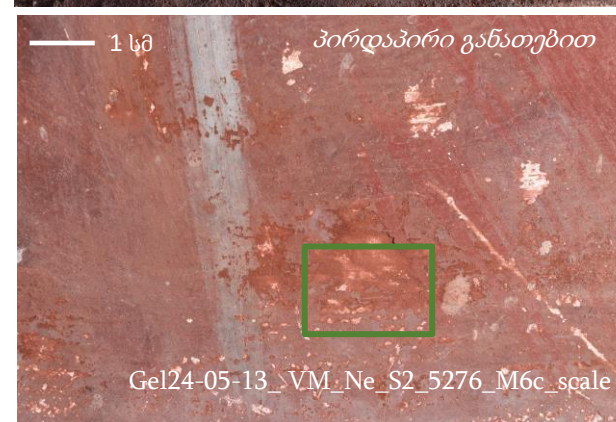
დაზიანება    ფერწერული ფენის გაფხვიერება  
ლოკაცია    ჩრდილოეთი კარიბჭე, სამხრეთი კედელი  
სცენა    S2

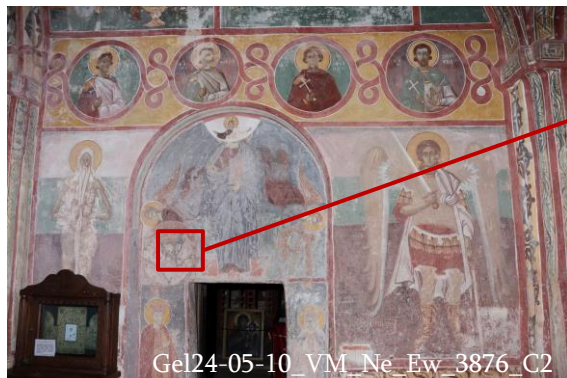
Gel24-05-10\_VM\_Ne\_Ew\_3876\_C2

დაზიანება ფერწერული  
ფენის  
გაფხვიერება  
(?)

ლოკაცია ჩრდილოეთი  
კარიბჭე,  
აღმოსავლეთი  
კედელი

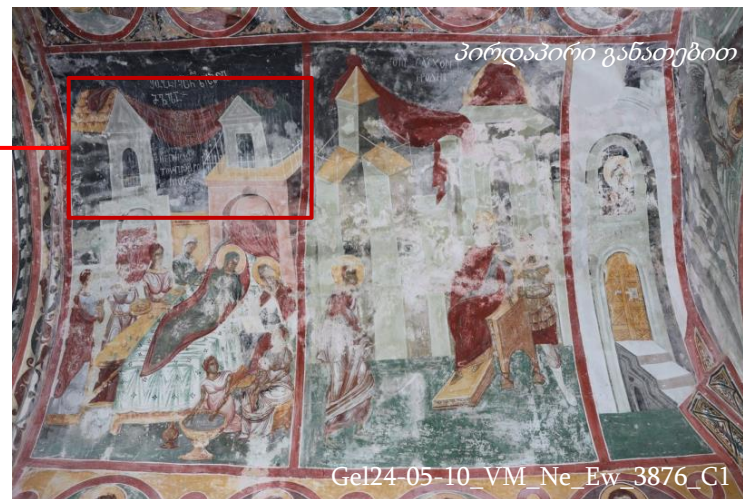
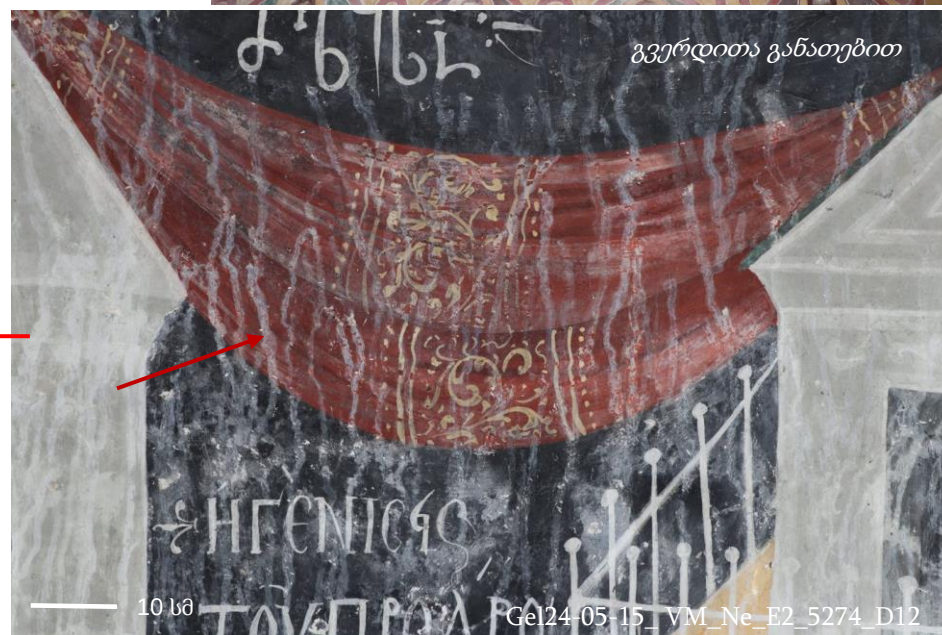
სცენა E2

ფერწერის ზედაპირზე არსებული სხვადასხვა ფერისა და/ან მარილის ლაქები, რაც ვიზუალურად იკითხება, როგორც ნაღვენთები და აქვს გრავიტაციული მიმართულება (კედლის ზედა ნაწილიდან კედლის ქვედა ნაწილისკენ).

გელათის საკვლევ ლოკაციებზე არსებული ფერის ჩამორეცხვა უნდა უკავშირდებოდეს ინტერიერში წყლის ინფილტრაციის შედეგად საღებავის დეგრადირებული/გაფხვირებული ფენის გახსნა – ჩამორეცხვას, ასევე მარილის მოქმედებას.

დაზიანება ჩამორეცხვა

ლოკაცია ჩრდილოეთი კარიბჭე, აღმოსავლეთი კამარა

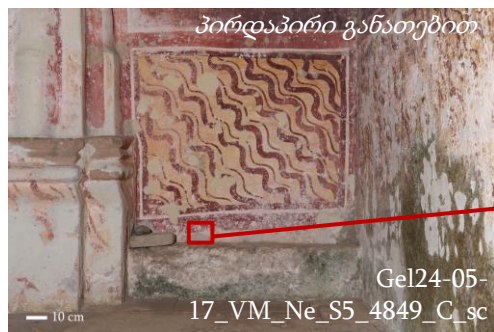
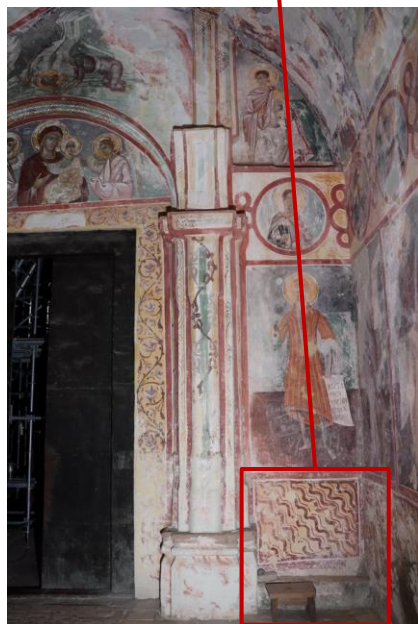
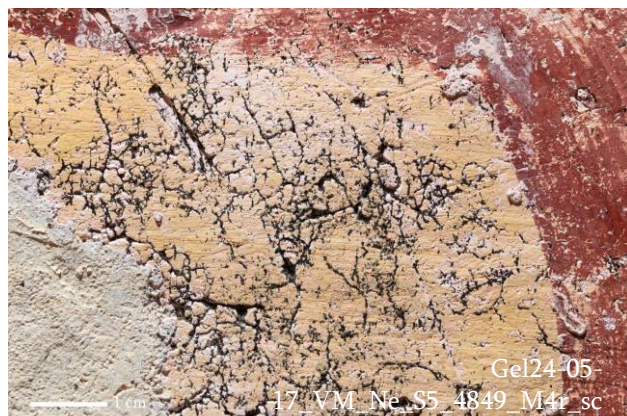
სცენა S5

დაზიანება ბიოლოგიური აქტივობა, მწვანე პატინა

ლოკაცია ჩრდილოეთი კარიბჭე, სამხრეთი კედელი

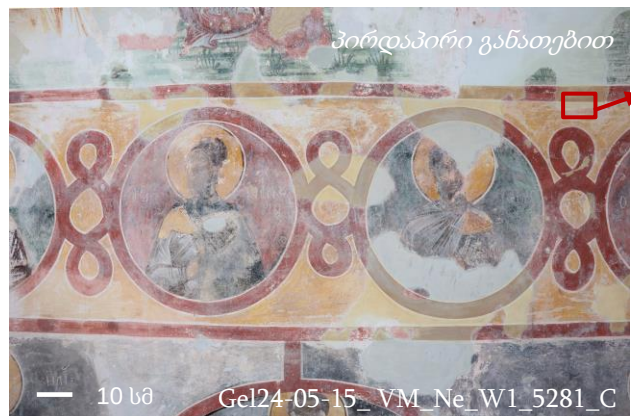
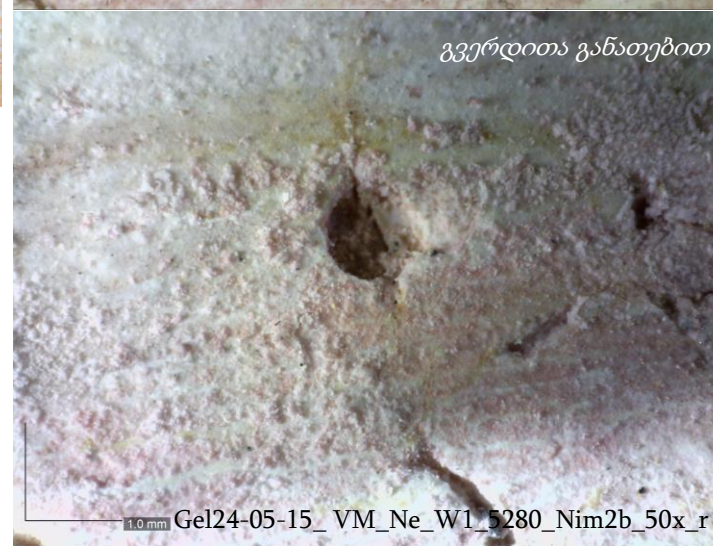
სცენა W1

ვარდისფერი ლაქები - ღია კაშკაშა ვარდისფერი შეფერილობის საშუალო ზომის, წერტილოვნად გავრცელებული მრგვალი კოლონიები. შეიძლება თავმოყრილი იყოს ზედაპირზე, და/ან ფერწერული ფერისა და/ან შელესილობის სიღრმეში, ბზარებში. კოლონიათა კონცენტრაცია და ზრდა დამოკიდებულია სუბსტრატზე, აქედან გამომდინარე ხშირად კოლონიათა ზრდა/გავრცელების არეალი პირდაპირ მიჰყვება ორიგინალი ტექნოლოგიის მახასიათებლებს, მაგალითად ფუნჯის მონასმებს, ანუ საკვები არის კონცენტრაციას.

დაზიანება ბიოლოგიური აქტივობა, ვარდისფერი ლაქები

ლოკაცია ჩრდილოეთი კარიბჭე, დასავლეთი კედელი

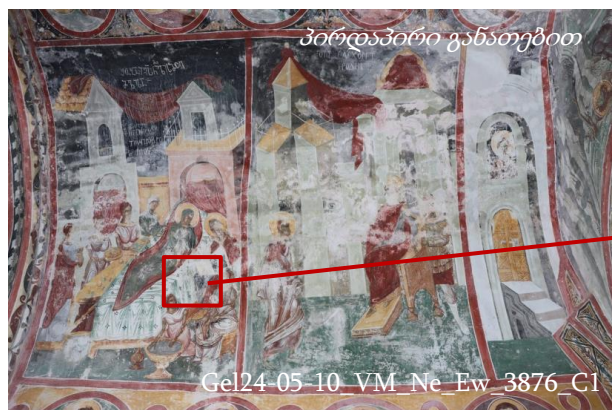
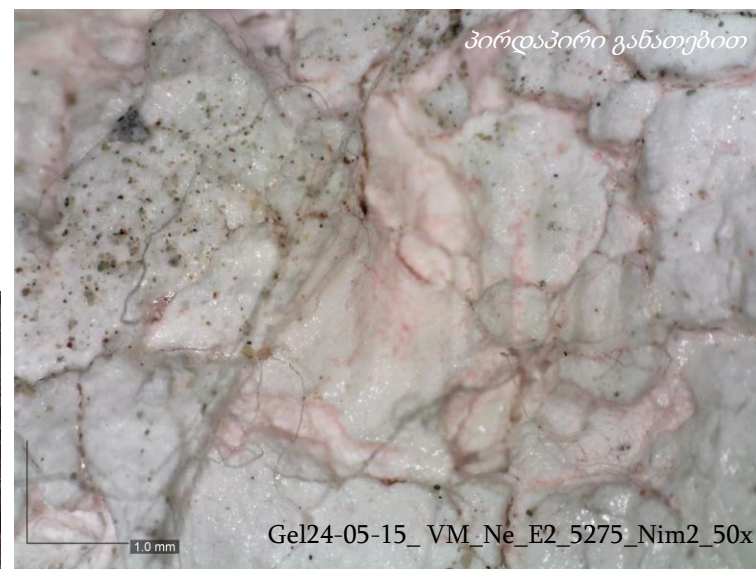
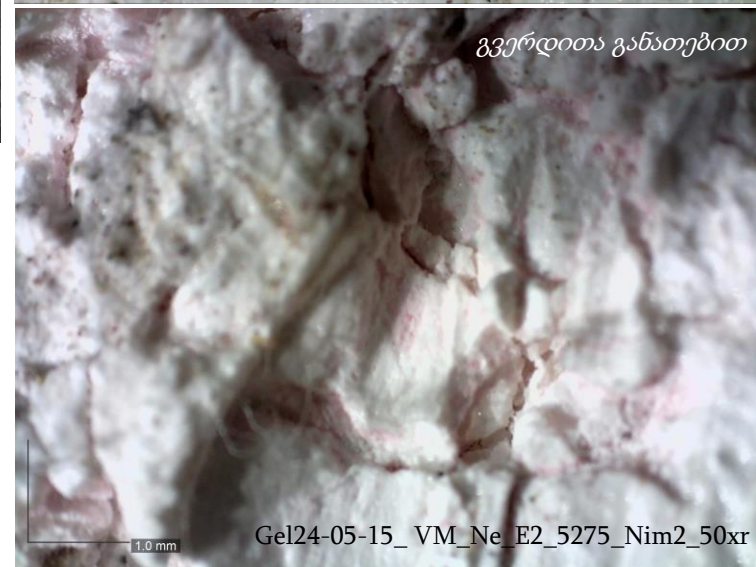
სცენა E2

დაზიანება ბიოლოგიური აქტივობა, ვარდისფერი ლაქები

ლოკაცია ჩრდილოეთი კარიბჭე, აღმოსავლეთი კედელი

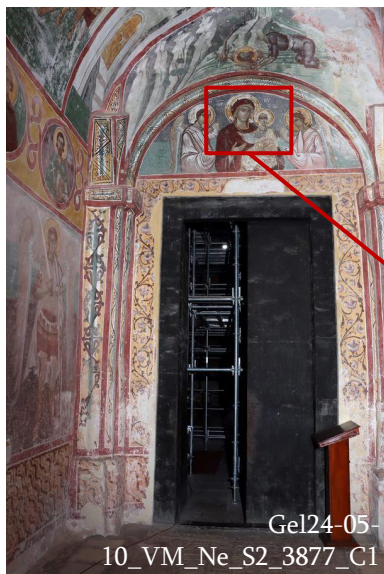
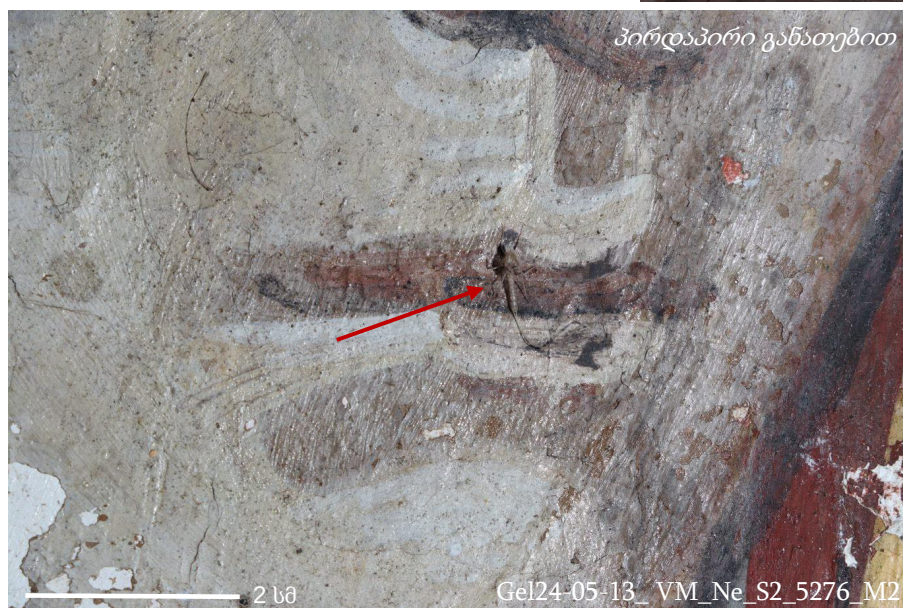
სცენა S2

ბიოლოგიური აქტივობის ერთ-ერთ ფორმას წარმოადგენს ცოცხალი ორგანიზმები. ეკვდერის დაკვირვებისას დაფიქსირდა მწერების ზემოქმედება ზედაპირზე.

მწერების ინტერიერში მოხვედრის ძირითად გზა არის ეკვტერის მთავარი კარი, ვინაიდან სარკმელი, დაფარულია ბადით.

დაზიანება ბიოლოგიური  
აქტივობა,  
ცოცხალი  
ორგანიზმები/  
მწერები

ლოკაცია ჩრდილოეთი  
კარიბჭე,  
სამხრეთი  
კედელი

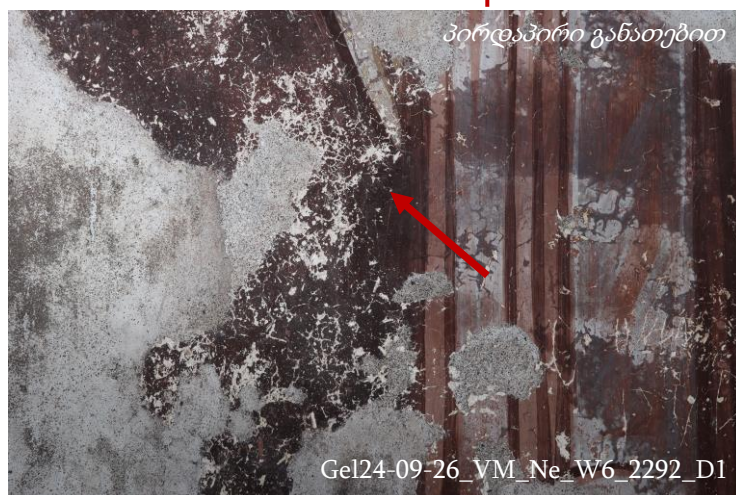
სცენა W6

ნაფიფის სახით ვხვდებით ახლად გამოკრისტალებულ მარილს, რომლის გამყარების პროცესი ჯერ ადრეულ ეპატზეა.

დაზიანება ნაფიფი

ლოკაცია ჩრდილოეთი კარიბჭე, დასავლეთი კედელი

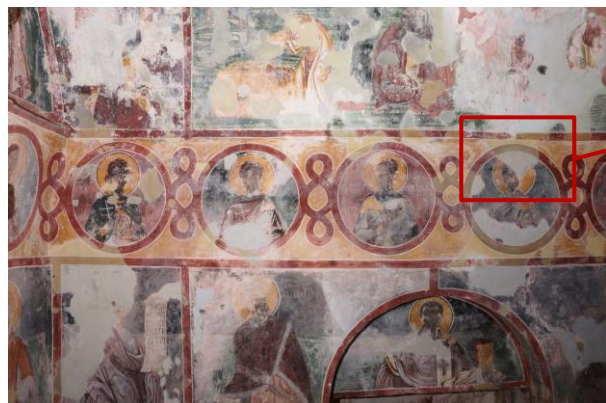
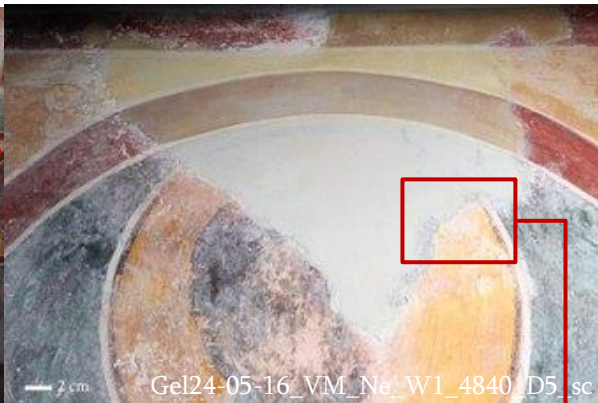
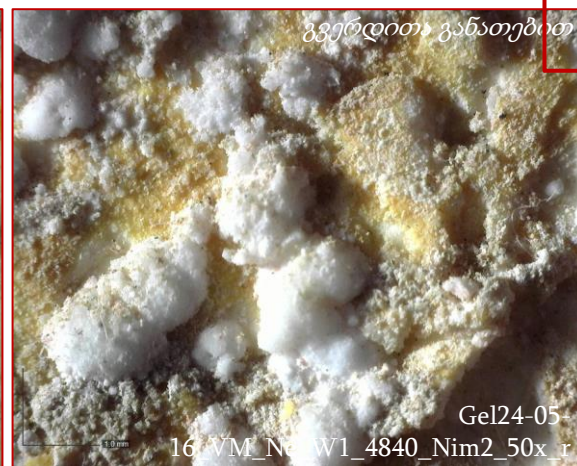
სცენა W1

ლოკაცია ჩრდილოეთი კარიბჭე, დასავლეთი კედელი

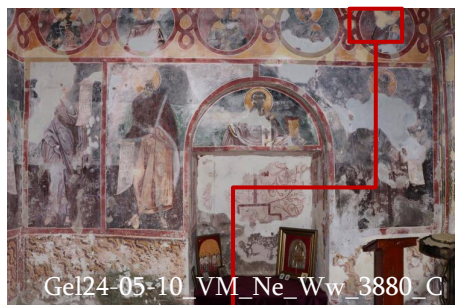
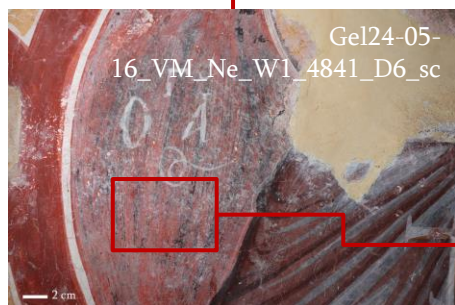
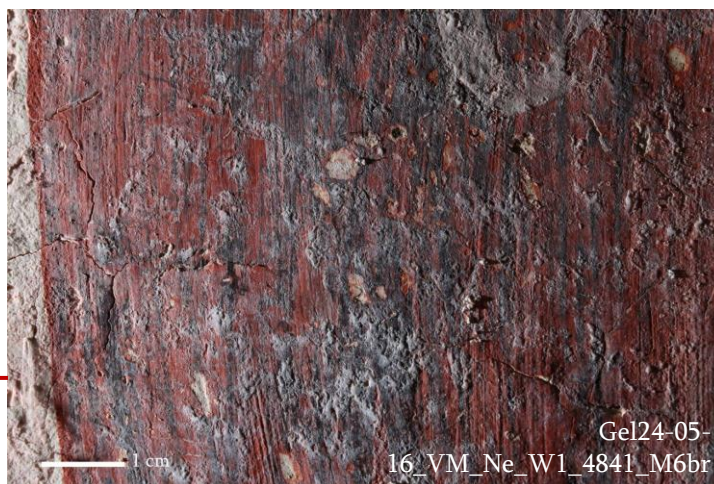
სცენა E1

ლოკაცია ჩრდილოეთი  
კარიბჭე,  
აღმოსავლეთი  
კედელი

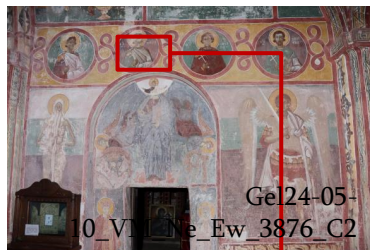
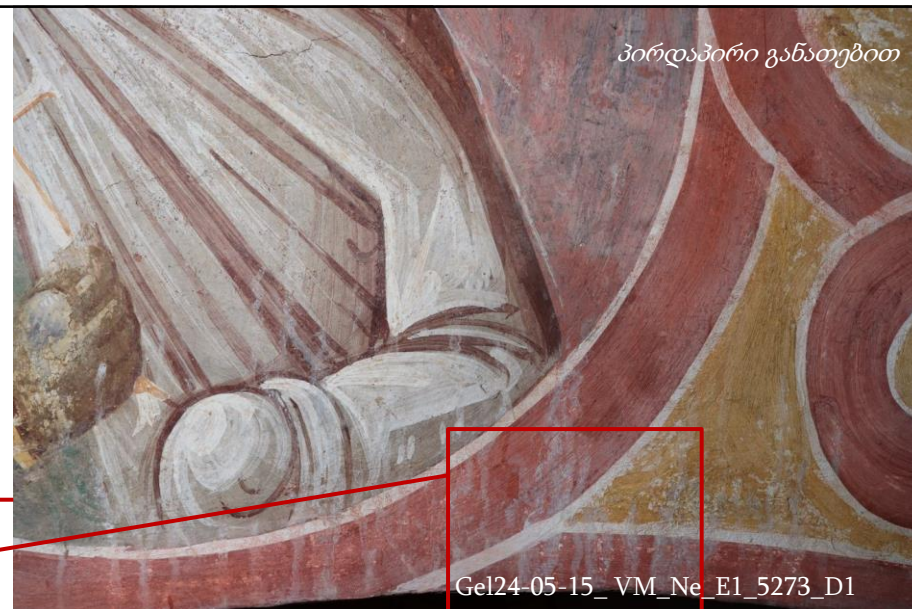
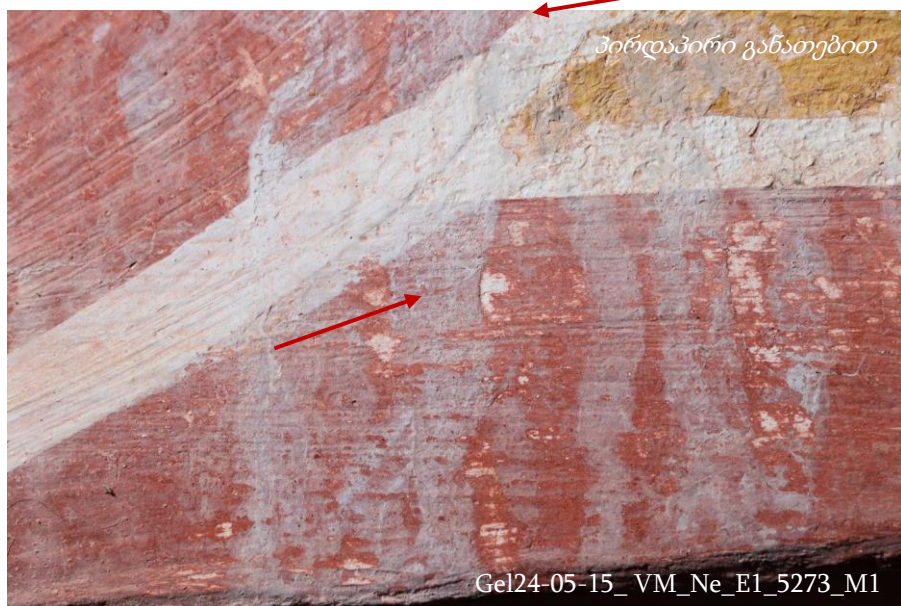
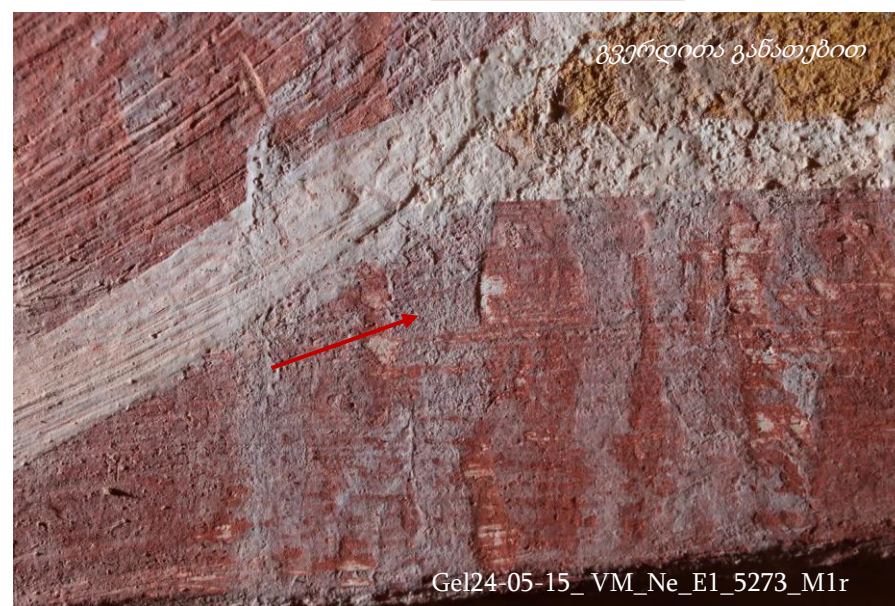
სცენა E1

ლოკაცია ჩრდილოეთი  
კარიბჭე,  
აღმოსავლეთი  
კედელი

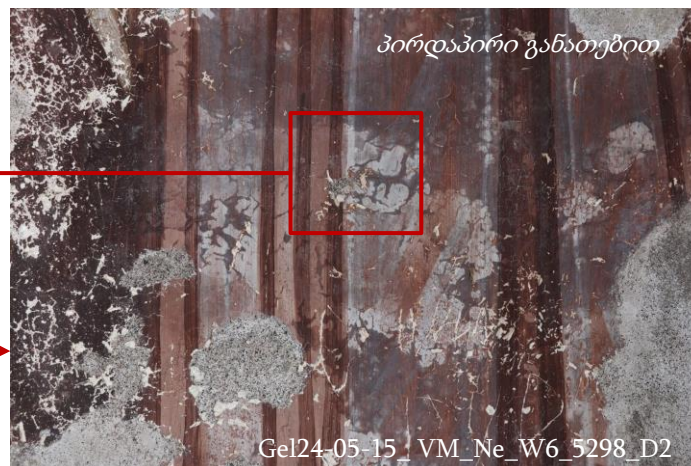
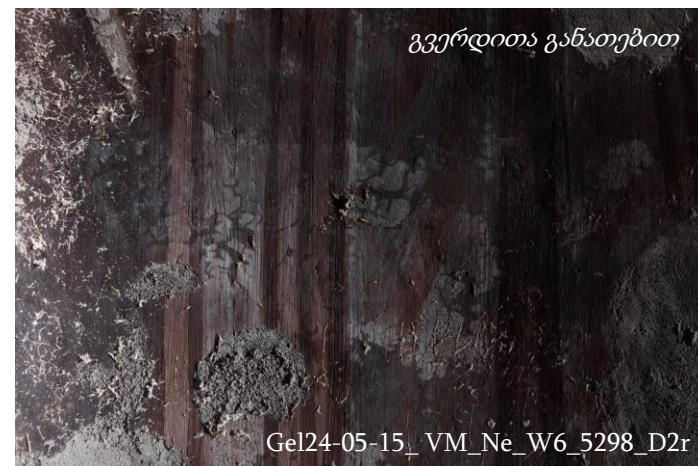
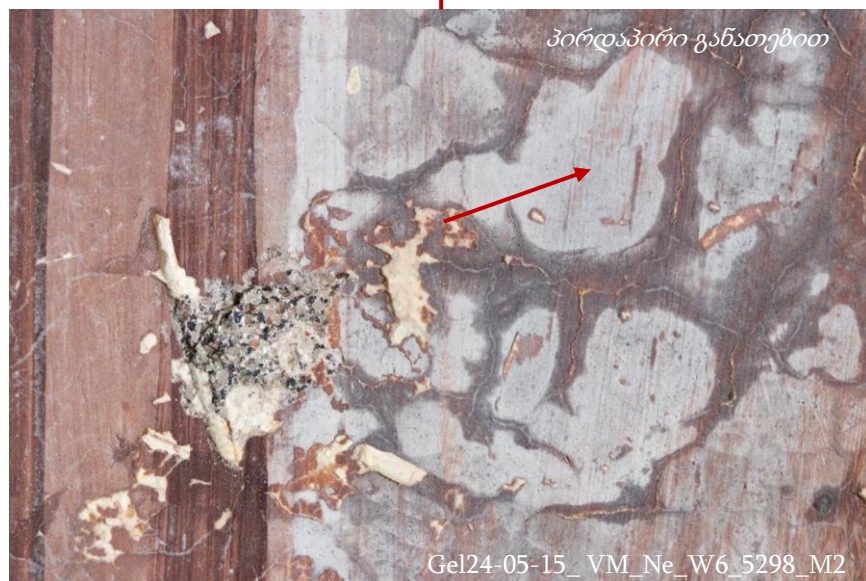
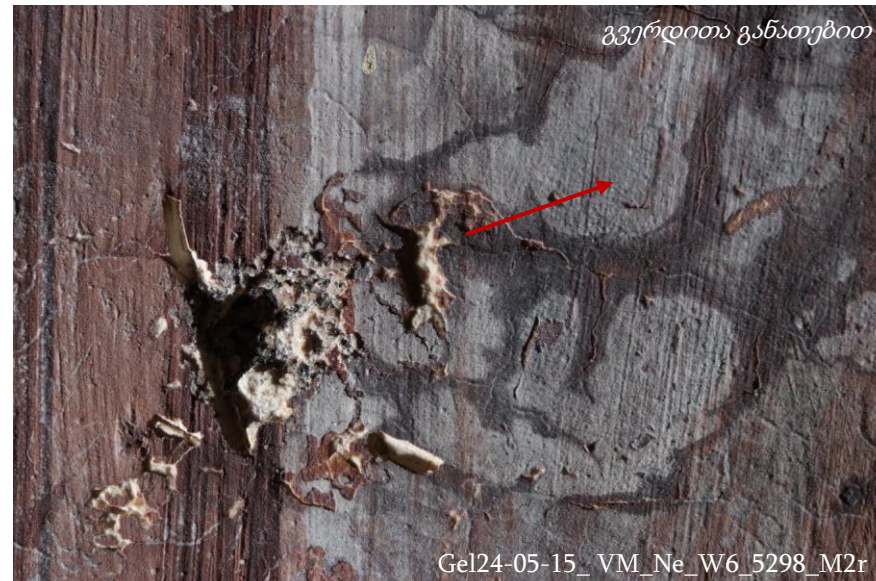
სცენა W6

ლოკაცია ჩრდილოეთი კარიბჭე, დასავლეთი კედელი
