გელათის  
სამონასტრო კომპლექსის  
ღვთისმშობლის შობის სახელობის ტაძრის

ჩრდილოეთის კარიბჭე

კედლის მხატვრობის  
ტექნოლოგიისა და მდგომარეობის  
აღწერა - დოკუმენტაცია

დამკვეთი:  
გელათის რეაბილიტაციის  
დროებითი კომიტეტი

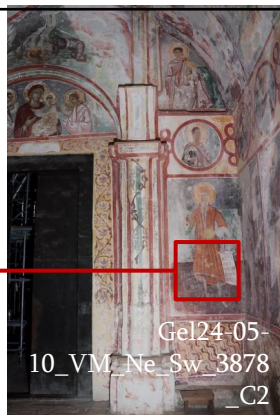
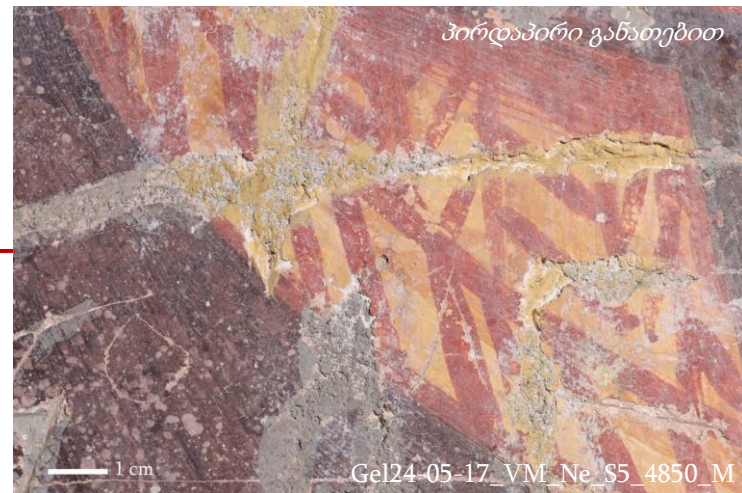
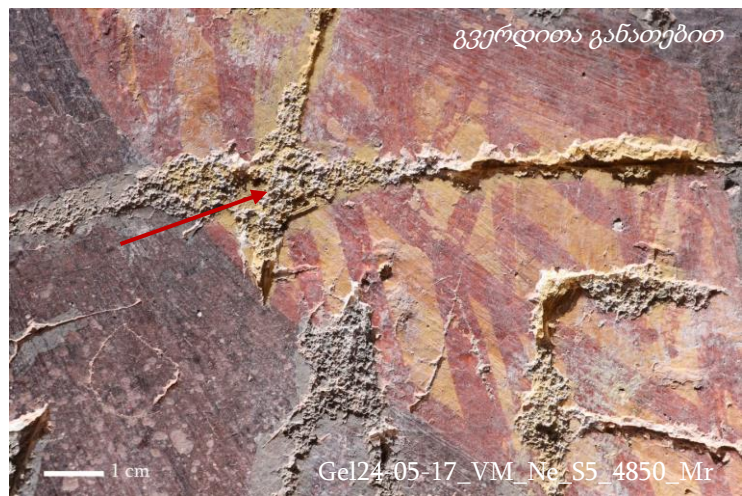
სცენა S5

მხატვრობის ზედაპირზე არსებული ნაკაწრები, რაც ვანდალიზმის შედეგია (ადამიანის მიერ მხატვრობაზე ამოკაწრული წარწერები, თარიღები, ფიგურები, სახელები).

ნაკაწრები სხვადასხვა სისქისა და ზომისაა, ასევე განსხვავდება მათი პერიოდი (გარჩევა შესაძლებელია, როცა თან ახლავს წელიც) და ენა (რუსულ და ქართულ ენებზე).

დაზიანება ვანდალიზმი,  
ნაკაწრები

ლოკაცია ჩრდილოეთი  
კარიბჭე,  
სამხრეთი  
კედელი

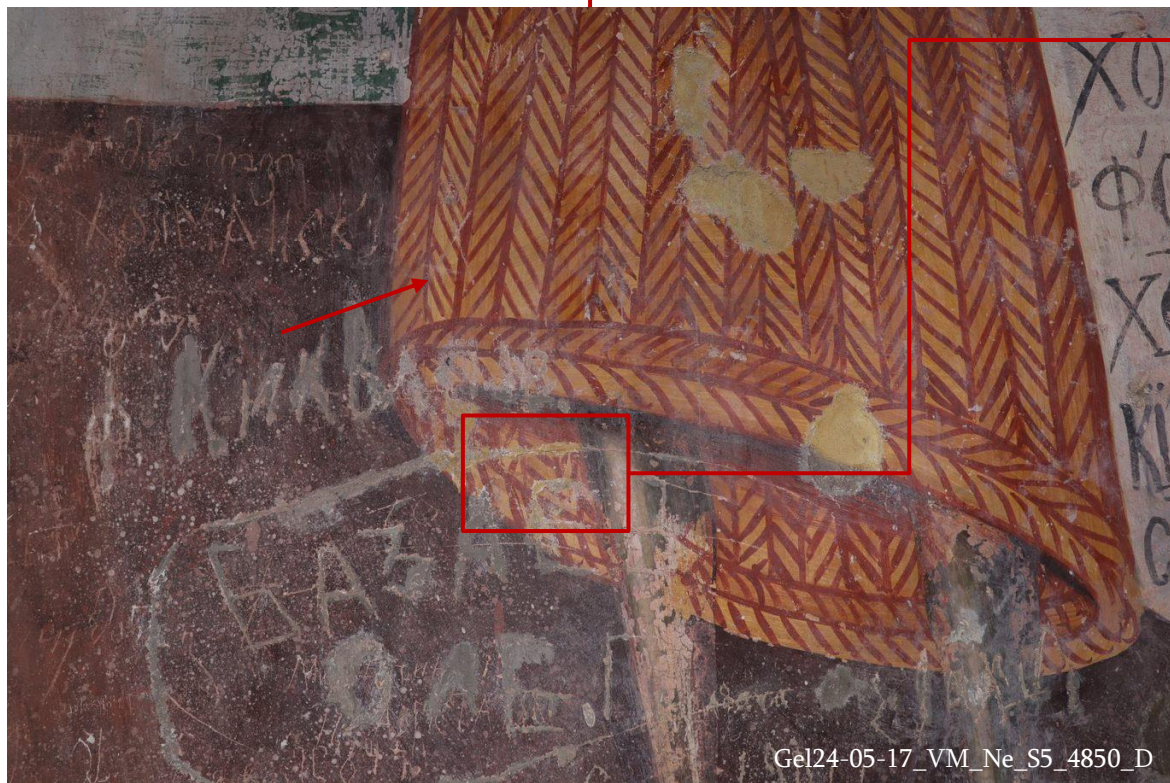
ვანდალიზმი გავრცელებულია ეკვდერის კედლების ქვედა ნაწილებზე (იქ, სადაც ვიზიტორის წვდომა შესაძლებელია).
