განვითარებული შუა საუკუნეების საქართველოს ეკლესიების  
გადახურვის კონსტრუქციები და მასალა

ხელოვნებათმცოდნე:

არქიტექტორ-რესტავრატორი:

თბილისი 2022

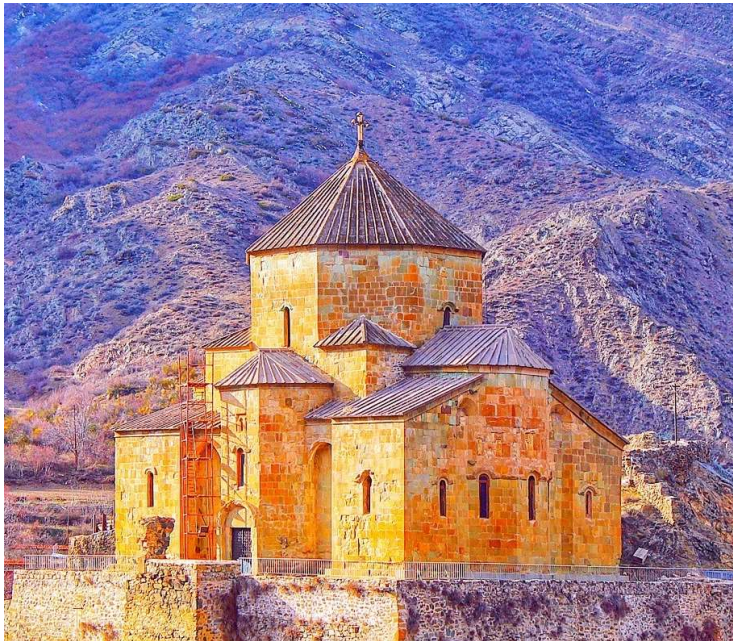
*სურ 1. ატენის სიონი, VII საუკუნის I ნახევარი, შიდა ქართლი*

საქართველოს განვითარებული შუა საუკუნეების ეკლესიებისათვის საბურველად უმეტესად გამოიყენებოდა კრამიტი და ლორფინი<sup>5</sup> აღსანიშნავია, რომ ზოგადად თავდაპირველი საბურველის დადგენა ძალიან რთულია, რადგან გადახურვის ნაწილები ხშირად ზიანდებოდა და საჭიროებდა შეკეთებას, ან და სულაც გამოცვლას. მაგალითად, თუ ნაგებობაზე გვაქვს ლორფინის საბურველი, გაურკვეველია როდის მოხდა მისი მოწყობა და შესაძლოა, თავდაპირველად, მის საბურველად კრამიტი ყოფილიყო გამოყენებული (მაგ., ატენის სიონი (ატენში ამჟამად ლორფინია, თუმცა ცნობებზე დაყრდნობით ვიცით<sup>6</sup>, რომ მთელი შუა საუკუნეების განმავლობაში იგი კრამიტით იყო დაბურული (სურ. 1)) და ა.შ.)

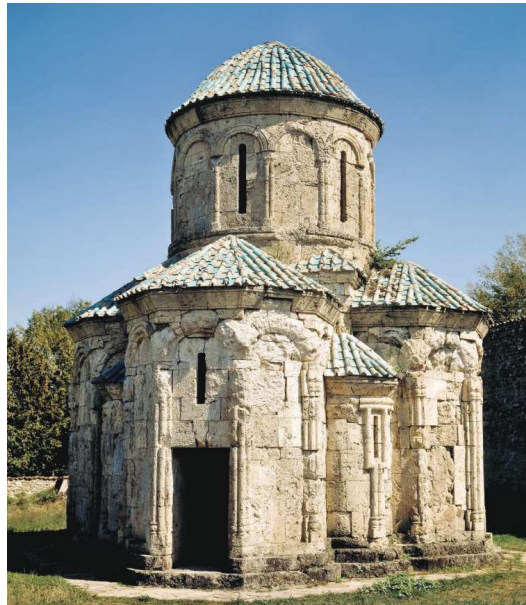
სურ.2 კვეტერას ეკლესია. X ს.-ის I ნახ. კახეთი (აღმოსავლეთ საქართველო). რესტავრირებული გადახურვები მოჭიქული კრამიტის საბურველით

კვეტერის (სურ.2) კომპლექსის შესახებ გამოქვეყნებულ არქეოლოგიურ მასალებში ვკითხულობთ: „ზოგიერთ კრამიტზე შემორჩენილია კირხსნარის კვალი. ჩანს, მათი გარკვეული ნაწილი სახურავზე დულაბით მაგრდებოდა.“<sup>10</sup>

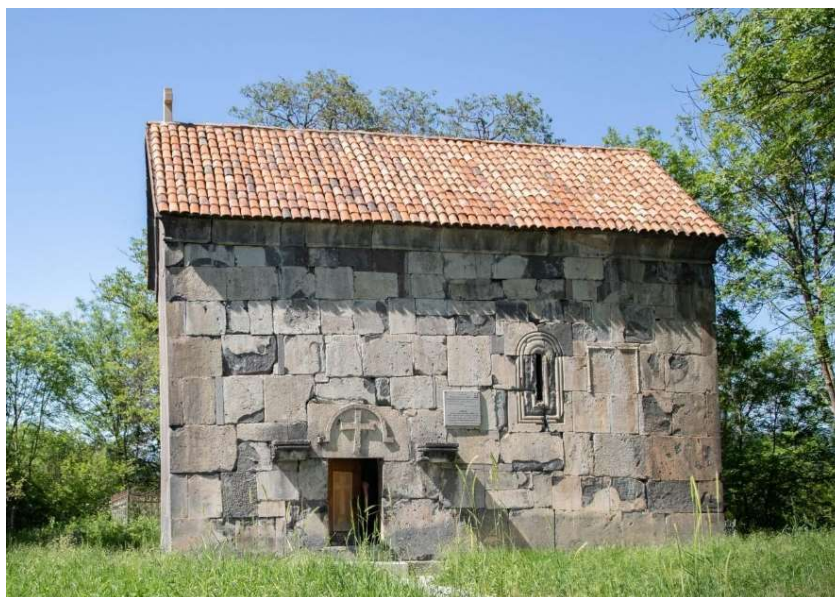
*სურ. 3 აბელიას ეკლესია, დღევანდელი მდგომარეობა. ქვემო ქართლი*

მართალია, დღეს აბელიას ეკლესია (1250-1259 წწ) (სურ.3 და სურ.4) აღდგენილია და ძველი სახურავისგან აღარაფერია შემორჩენილი, თუმცა ექვთიმე თაყაიშვილის ცნობაზე დაყრდნობით ვიგებთ, რომ ძეგლს კრამიტის სახურავი ჰქონდა, ხოლო შედარებით მოგვიანებით, აღნიშნულ ეკლესიაზე ი. გომელაურის მიერ გამოქვეყნებულ კვლევაში ვკითხულობთ: „დღემდე აღარ გადარჩენილა კრამიტის სახურავის ნიშანწყალიც კი, დარჩენილია მხოლოდ ხსნარისა და ქვის საფარი“;<sup>11</sup> მკვლევარი აქ სწორედ იმ კირის ხსნარს გულისხმობს, რომელიც კრამიტის შემაკავშირებლად გამოიყენებოდა.

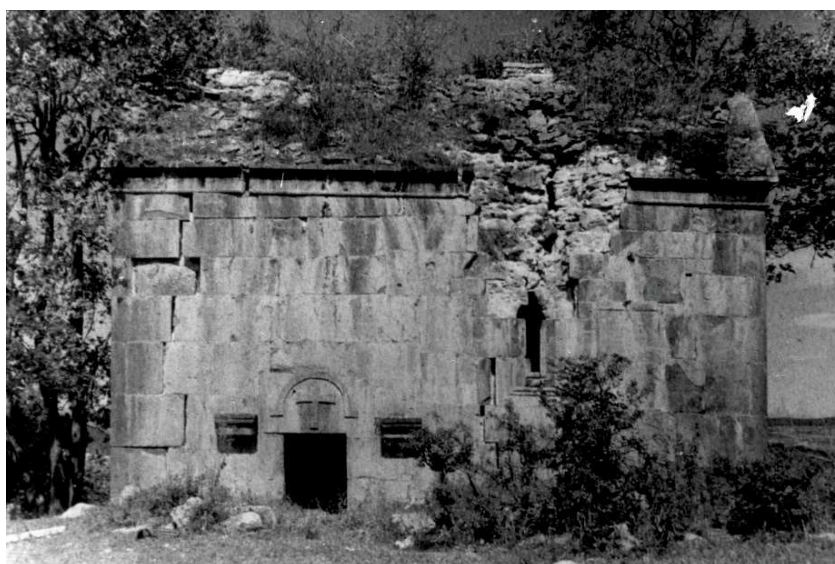
*სურ.4 აბელია ეკლესია, საარქივო ფოტო, ავტორი: ი. ზენკო*

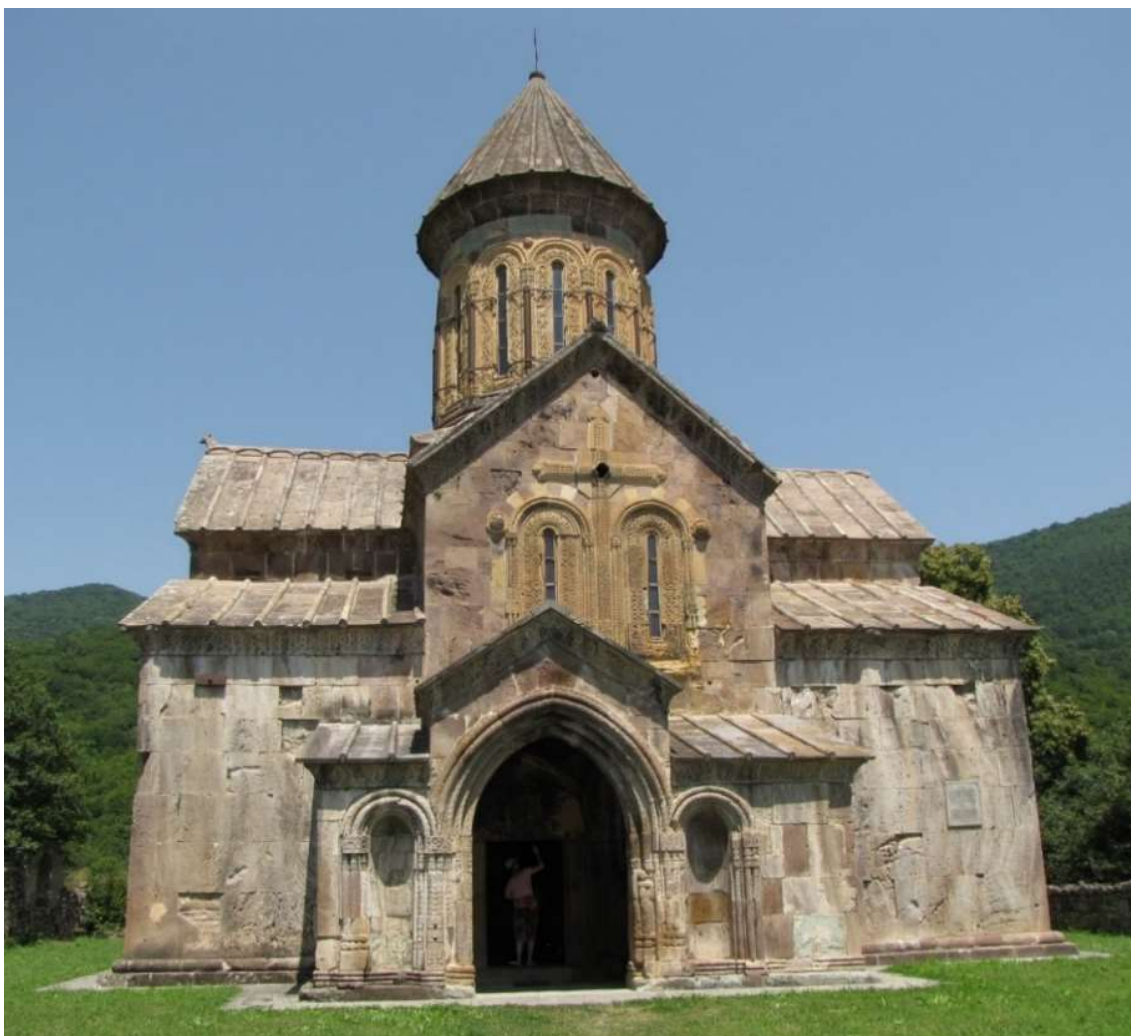
*სურ.6. ფიტარეთის ეკლესია, ქვემო ქართლი (1213-1222 წწ.)*

საინტერესოა, რომ საბურველის შემაკავშირებელ მასალად ხმარობდნენ კირხსნარს იმ შემთხვევაშიც კი, თუ სახურავის მოსაწყობად ხის კონსტრუქცია იყო გამოყენებული. მაგალითად, ქვემო ქართლში მდებარე ფიტარეთის ეკლესიის (1213-1222 წწ.) (სურ.6) რესტავრაციის შესახებ არსებულ მასალებში ვკითხულობთ შემდეგ ცნობას: “ფიტარეთის გუმბათის სახურავი შესრულებული ყოფილა ხის კონსტრუქციებით, რომელზეც კირხსნარის შემავსებლის ფენის საშუალებით მოწყობილი იყო ქვის ლორფინის სახურავი.“<sup>13</sup>

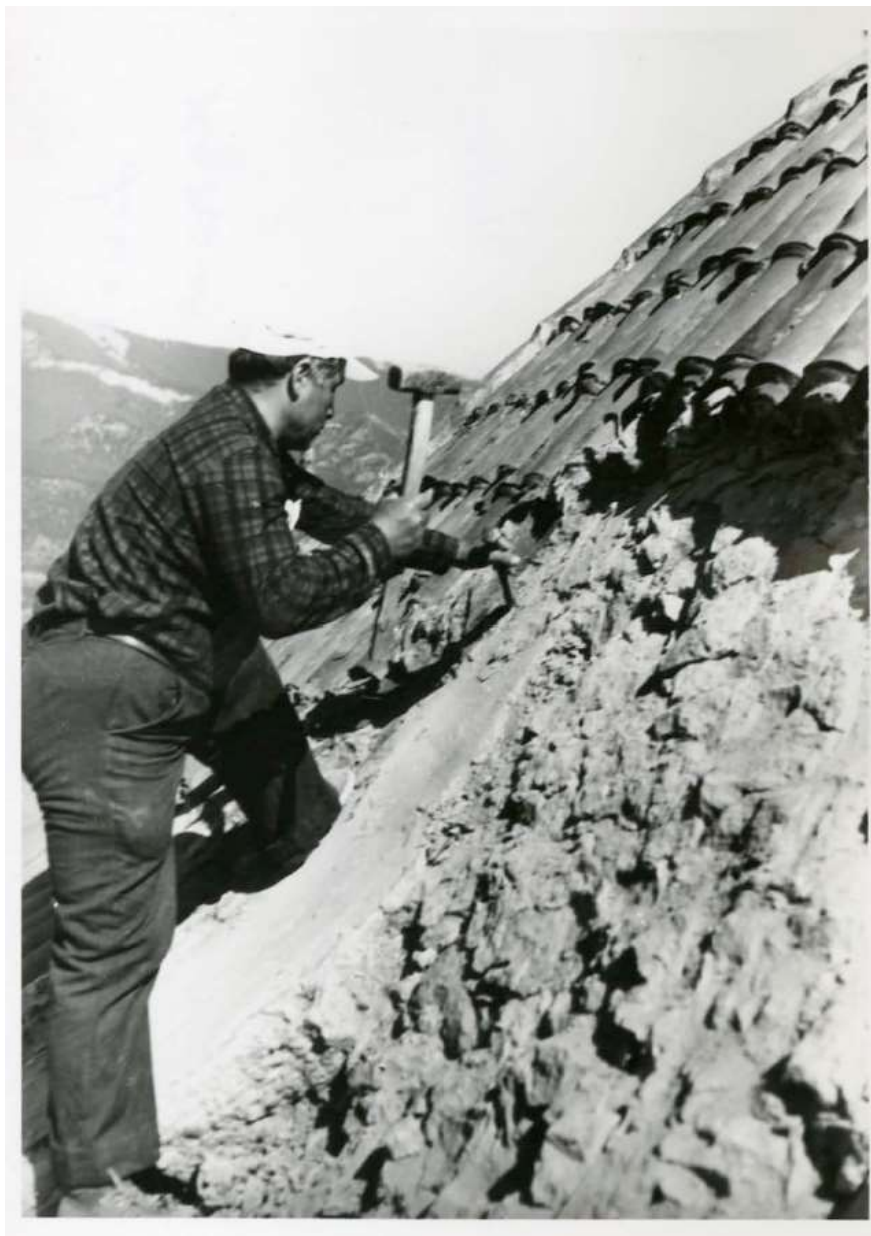
*სურ. 7 მცხეთის ჯვრის გუმბათის საბურველის შეკეთების პროცესი. საარქივო ფოტო 1970-იანი წლები*

მცხეთის ჯვრის<sup>14</sup> (სურ.7) საბურველის შემკავშირებელ მასალასთან დაკავშირებით წერილობით ინფორმაციას არ ვფლობთ, თუმცა საარქივო ფოტომასალიდან ვხედავთ, რომ საბურველი ზემოჩამოთვლილი ტაძრების მსგავსად, კირის ხსნარით იყო შეკავშირებული.

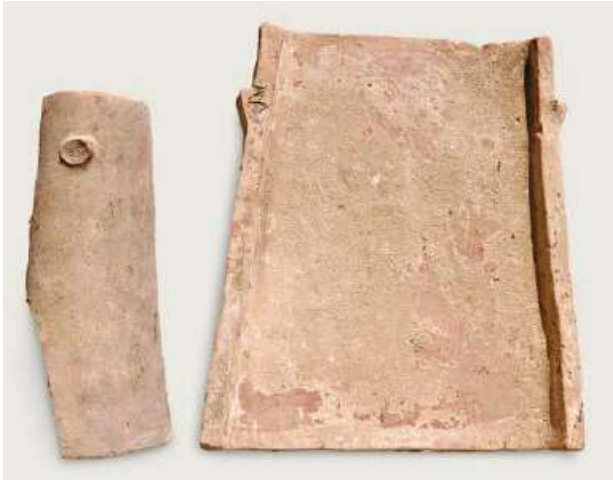
სურ.8. ღარიანი და ბრტყელი კრამიტები  
ძალისაღან

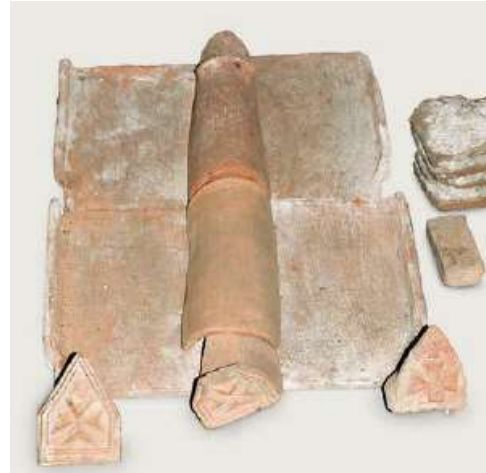
სურ.9 ღარიანი და ბრტყელი კრამიტები  
ნოქალაქევიდან

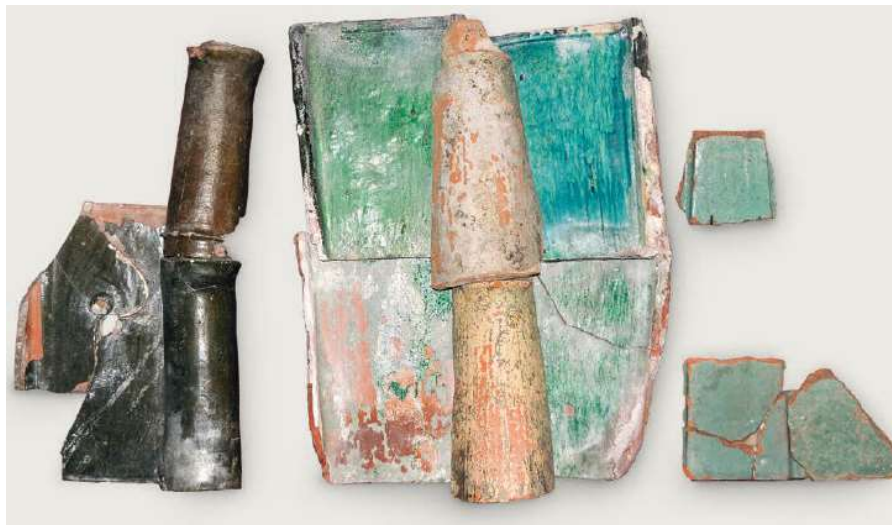
სურ. 10. მოჭიქული ღარიანი და ბრტყელი კრამიტები ქუთაისის „შიდა ქალაქიდან“

ამავე ხანებში ჩნდება ფერადი მოჭიქული კრამიტი (ქუთაისის „შიდა ქალაქის“ ტერიტორიაზე გამოვლენილი ღარიანი და ბრტყელი კრამიტები - სურ.10), მაგრამ განსაკუთრებით ფართოდ ის განვითარებული შუა საუკუნეების დასაწყისში - X საუკუნის II ნახევრიდან ვრცელდება. მოჭიქული კრამიტის სახურავი ფერადოვნებითა გამოირჩევა და განსაკუთრებით მდიდრულ იერს ანიჭებს შენობას. მისი საუკეთესო ნიმუშები ტაოს დიდი ტაძრების - ხახულისა და იშხნის გუმბათებმა (სურ.11, 12) შემოგვინახა<sup>22</sup>. ორივე სახურავი ტაძრების მშენებლობის დასრულების თანადროულია (ხახული - 960-70-იანი, იშხანი - 1030-იანი წლებისა). საბურველი ორივეგან ერთი პრინციპითაა დაგებული: გუმბათის სახურავის კონუსი დაყოფილია ტოლ სექტორებად, რომლებიც მონაცვლეობით დაბურულია ღვინისფერი და მორუხო-მოლურჯო კრამიტით. როგორც ბრტყელ, ისე ღარიან კრამიტს აქვს საგანგებო კოპი შუაში ნახვრეტით ლურსმნისათვის. დუღაბის ფენაში ჩარჭობილი ლურსმნები საიმედოდ ამაგრებდა კრამიტებს სახურავის დამრეც კალთებზე. მთლიანად, ხახულისა და იშხნის სახურავები ტაოელ ოსტატთა მაღალი სამშენებლო კულტურის საგულისხმო საბუთია.

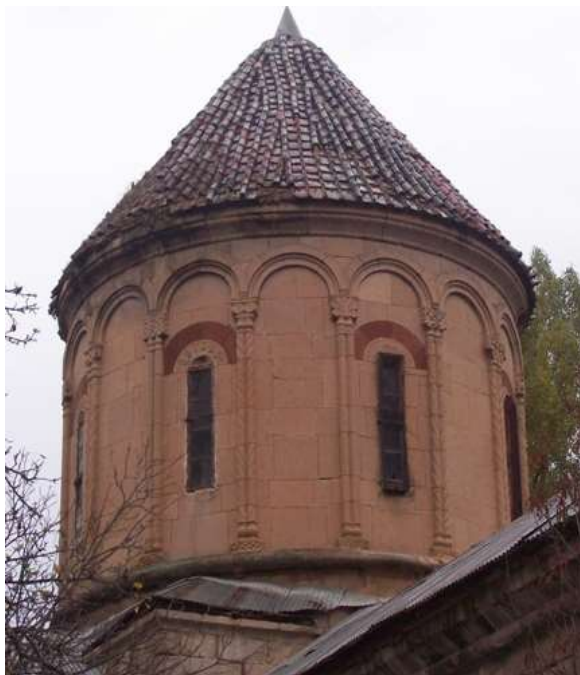
სურ.11. ხახულის ეკლესია ტაო-კლარჯეთი (თურქეთი). გუმბათი მოჭიქული კრამიტის საბურველით

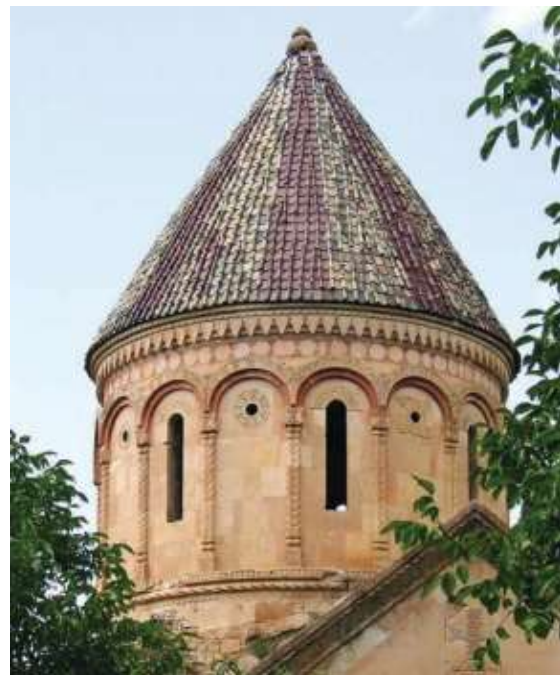
სურ.12. იშხნის ეკლესია ტაო-კლარჯეთი (თურქეთი). გუმბათი მოჭიქული კრამიტის საბურველით

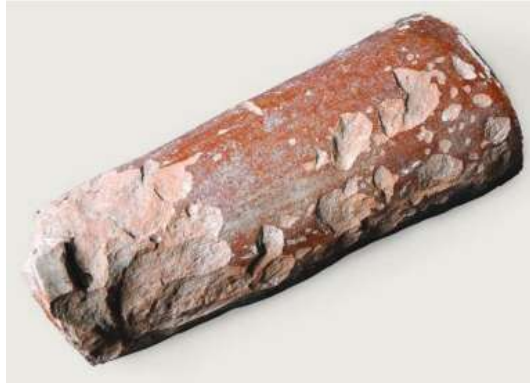
სურ.13 მოჭიქული ღარიანი კრამიტი ქუთაისის „ბაგრატის ტაძრიდან“

გადახურული<sup>23</sup>. მწვანედ და წაბლისფრად მოჭიქული კრამიტები უხვად გამოვლინდა, ქუთაისის ბაგრატის ტაძრის ინტერიერში და მიმდებარე ტერიტორიაზე, რაც გვაფიქრებინებს, რომ ის ამ ორი ფერის კრამიტით უნდა ყოფილიყო გადახურული<sup>24</sup>. წაბლისფერ ღარიან კრამიტს თავის გადაბმის ადგილზე აქვს ქედი, რომელთანაც სალურსმნე ნახვრეტია დატოვებული (სურ.13).

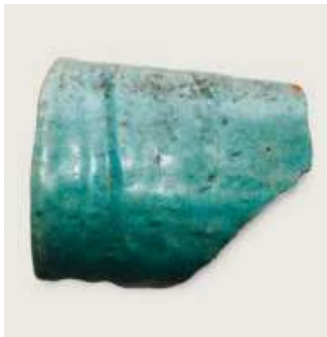
სურ 14. მოჭიქული ღარიანი კრამიტი საორბისის ეკლესიიდან

განსაკუთრებით ფართო მოხმარება ჭიქურიან კრამიტებს XII-XIII საუკუნეებში ჰქონდა. ძალიან მაღალი ხარისხის ცისფრად მოჭიქული ღარიანი კრამიტის ფრაგმენტია გადარჩენილი საორბისის გადახურვიდან (1152 წელი). ის დამზადებულია წითელი, კარგად გამომწვარი თიხისაგან და ზემოდან სქელი ლაჟვარდისფერი ჭიქური აქვს გადავლებული (სურ.14).

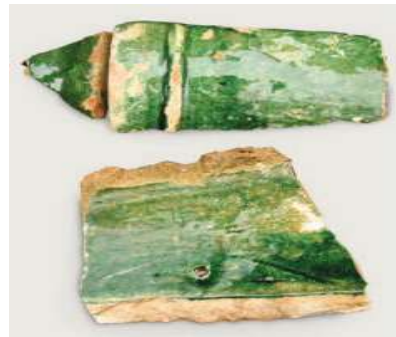
სურ 15. მოჭიქული ღარიანი და ბრტყელი კრამიტები ოზაანის ამაღლების ეკლესიიდან

ოზაანის ეკლესიის საბურველის (ის სავარაუდოდ იატაკის თანადროული, XII საუკუნისა უნდა იყოს) ღარიანი და ბრტყელი კრამიტები დამზადებულია კარგად განლექილი თიხისგან და მწვანე ჭიქურით არის დაფარული. ბრტყელი კრამიტები მცირე ზომისაა, დაბალი ბორტითა და ირიბად დაშვებული კიდეებით. ქედიანი ზურგის მქონე ღარიანი

კრამიტი ზუსტად ერგება იმავე ფერის ჭიქურით დაფარულ კონუსური ფორმის ანტიფიქსს (სურ.15). ფირუზისფერი ჭიქური ამშვენებდა ტიმოთესუბნის ეკლესიის სახურავს (სურ. 16); XIII საუკუნეს მიეკუთვნება ცისფრად მოჭიქული კრამიტები გელათის სემინარიის შენობიდან. უფრო გვიანი ხანის ეკლესიებიდან აღსანიშნავია საქადაგიანოს წმ. დიმიტრი (1498 წელი), მწვანე ჭიქურით დაფარული კრამიტის საბურველით და გელათის წმ. გიორგი (XVI-XVII საუკუნეები), რომელიც ასევე მწვანედ და ლურჯად მოჭიქული კრამიტით იყო დაბურული.

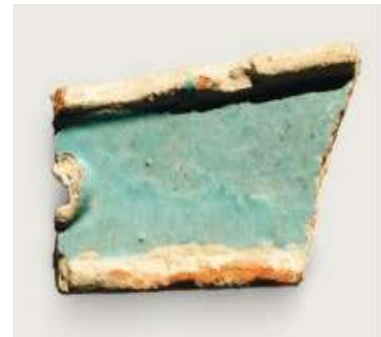
სურ 16. მოჭიქული ბრტყელი კრამიტი ტიმოთესუბნის ეკლესიიდან

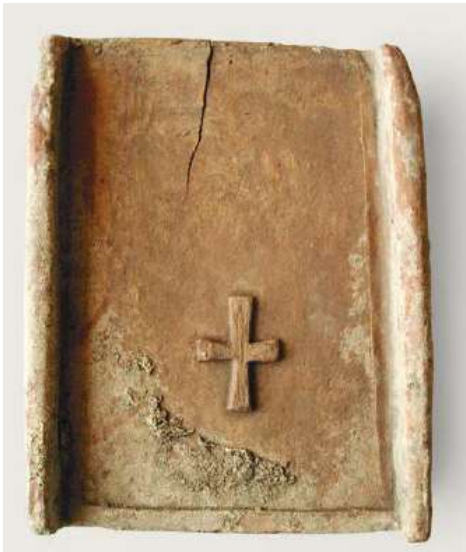
სურ. 17. თბილისის სიონის ჯვრიანი კრამიტი

ადრეული ხანიდან ბრტყელ კრამიტებზე გვხვდება ჯვრის რელიეფური გამოსახულებები. ასეთი კრამიტები გამოყენებული იყო გურჯაანის ყველაწმინდის, ვაჩნაძიანის ყველაწმინდის, აკურას მამადავითის, ერწოს სიონის<sup>25</sup>, თიღვის, ფიტარეთის, თბილისის სიონის (XIV საუკუნის ფენა - სურ.17) ეკლესიების სახურავებზე. ადრეული შუა საუკუნეების ჯვრიანი კრამიტის ფრაგმენტი გამოვლინდა ქუთაისის ციხეზე. გამოთქმულია აზრი, რომ ჯვრიან კრამიტებს მონასტრებთან არსებულ კერამიკულ სახელოსნოებში ამზადებდნენ<sup>26</sup>, თუმცა შესაძლოა, ისინი ჩვეულებრივ სახელოსნოებშიც გაეკეთებინათ და ჯვრებით საგანგებოდ აღენიშნათ, როგორც საკულტო ნაგებობების დასაბურად განკუთვნილი.

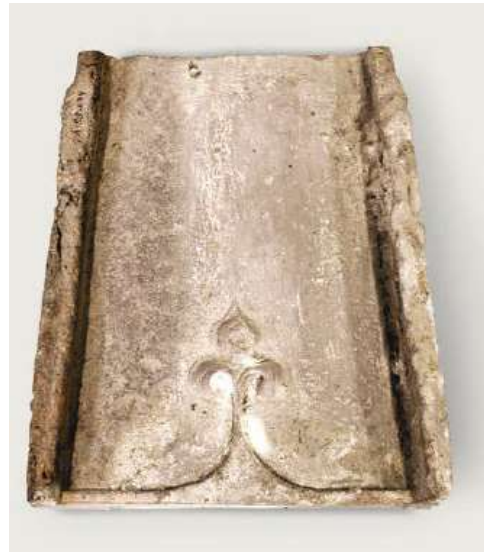
სურ. 18. შროშანით შემკული კრამიტი

ცალკე ჯგუფად გამოიყოფა ბრტყელი კრამიტები, რომელთა ზედაპირზე, ფართო ბოლოში, ყალიბის მეშვეობით ჰერალდიკური შროშანის მსგავსი სამყურა ყვავილია გამოყვანილი. მათი ნაწილი მოჭიქულიც იყო<sup>27</sup>. საფიქრელია, რომ ისინი მხოლოდ სახურავის გამოსაჩენ ნაწილში უნდა ყოფილიყო დაწყობილი. შროშანიანი კრამიტები დიდი რაოდენობით არის აღმოჩენილი XII-XIII საუკუნეთა ძეგლებზე - ნადარბაზევის სასახლეში, ვაკისა და დაღეთის ეკლესიებში, სამღერეთის მონასტრის ეკლესიასა და

სატრაპეზოში<sup>28</sup>, რუსთავის ნაქალაქარის სასახლეში (სურ.18). ამავე ხანების შრომანიანი კრამიტები უზვად გამოვლინდა თბილისის გათხრებისას. ი. ციციშვილი ამ სახის კრამიტებს სამეფო კართან არსებულ ან მეფეს დაქვემდებარებულ სახელოსნოებში წარმოებულ პროდუქციად მიიჩნევს<sup>29</sup>. თუ ეს ვარაუდი სწორია, საფიქრელია, რომ ჰერალდიკური შრომანი საქართველოში ჯვაროსნებთან კონტაქტის შედეგად უნდა გაჩენილიყო<sup>30</sup>.

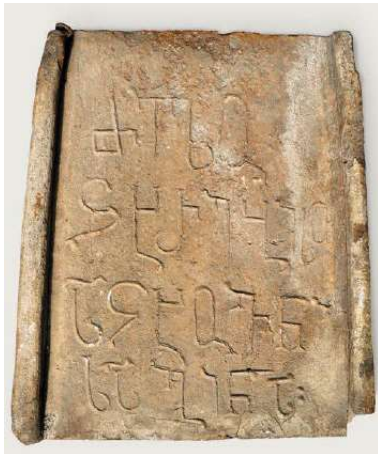
სურ. 39. კრამიტი ახაშნის წმ. ნიკოლოზის ეკლესიიდან

აქვე უნდა ვახსენოთ ასომთავრულ და ნუსხურწარწერიანი კრამიტები. წარწერები ნედლ თიხაზე, კრამიტის გამოწვამდეა შესრულებული. გვხვდება როგორც ამოზურცვით, ასევე - უფრო იშვიათად - ჩაზნექვით შესრულებული წარწერები. ისინი, როგორც წესი, სავედრებელი ხასიათისაა და შეიცავს მომგებლების, ან მეკრამიტე ოსტატების სახელებს. მაგალითად: კრამიტი ფოხორაულების (თელავთან) სამეკლესიიანი ბაზილიკიდან - „ქრისტე, შეიწყალე ეკოლ“; საქართველოს ეროვნული მუზეუმის შ. ამირანაშვილის სახ. ხელოვნების მუზეუმის ხუროთმოძღვრების ფონდში დაცული კრამიტი (საინვ. N901)- „ქრისტე, შეიწყალე აღნა“; კრამიტი ახაშნის წმ. ნიკოლოზის ეკლესიიდან - „ძელო ცხორებისაო, აცხოვნე საგინა“ (სურ.19); იყალთოს მონასტრის ტერიტორიაზე აღმოჩენილი კრამიტი - „ქრისტე, შეიწყალე თევდორე მნათე“. ეს უკანასკნელი შესაძლოა მიგვანიშნებდეს მონასტერთან სამშენებლო კერამიკული სახელოსნოს არსებობასა და იქაური სასულიერო პირების სამშენებლო საქმიანობაში მონაწილეობაზე.

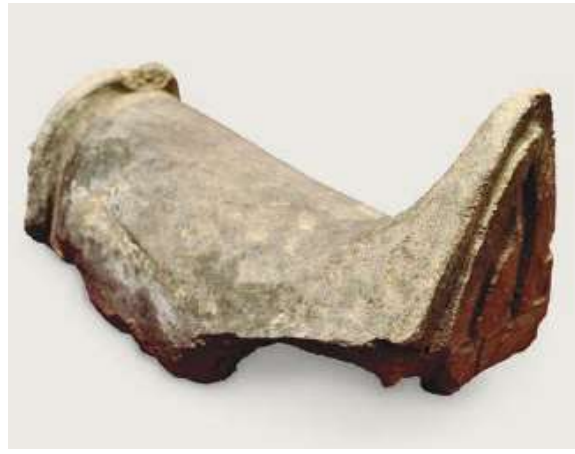
სურ.20. ანტიფიქსიანი კრამიტი ქუთაისის „ბაგრატის ტაძრიდან“

ზოგჯერ ანტიფიქსი შერწყმულია ღარიან კრამიტთან (კრამიტი ქუთაისის კათედრალიდან, (სურ.20), მაგრამ უფრო ხშირად მათ ცალკე ამზადებდნენ. მათ ჩვეულებრივ ხუთკუთხა (ქვემოდან ნაწილში მართკუთხა და ზედაში სამკუთხა), სამკუთხა ან ნახევარწრიული ფორმა ჰქონდა. ანტიფიქსები კარგად ჩანდა, ამიტომ მათ გაფორმებას საგანგებო ყურადღება ექცეოდა. ზოგ შენობაში ისინი შენობის საფასადო დეკორის არსებით ელემენტს წარმოადგენდა.

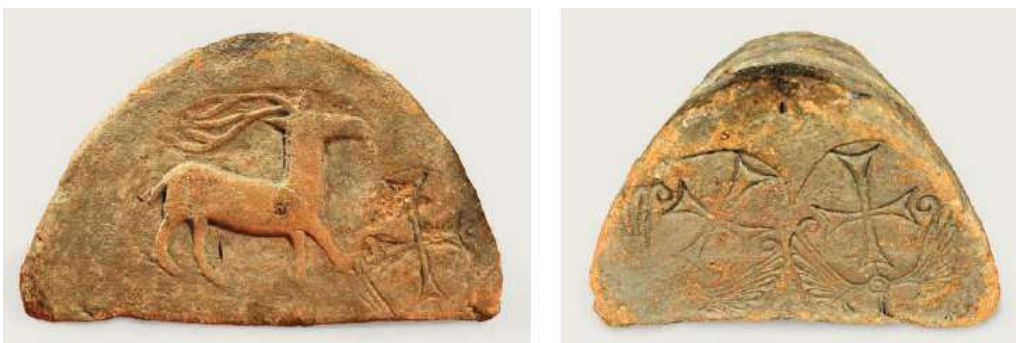
სურ. 21,22 ანტიფიქსები ცხოველთა გამოსახულებით

შუა საუკუნეების ანტიფიქსებზე უმეტესად გვხვდება ცხოველთა ფიგურები (სურ.21,22), ჯვრის გამოსახულება (სურ. 23,24,25), ასევე ზოგ ანტიფიქსზე ჯვარს ახლავს სავედრებელი წარწერა (სურ. 26,27,28)<sup>31</sup>.

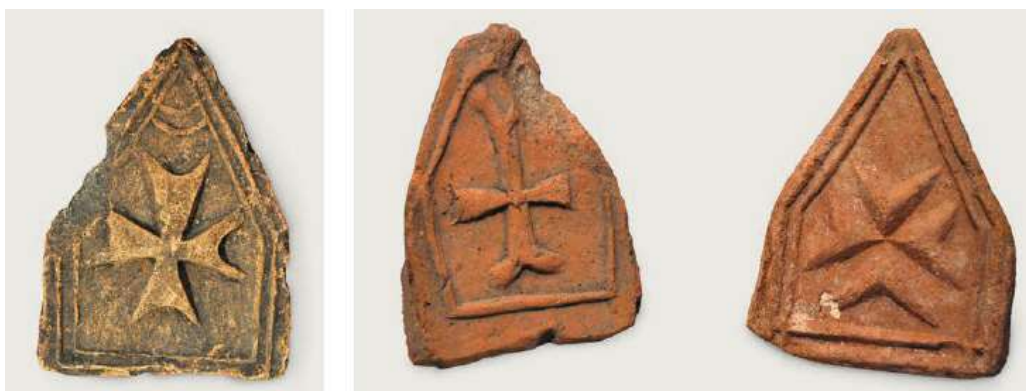
სურ. 23,24,25 ანტიფიქსები ჯვრების გამოსახულებით

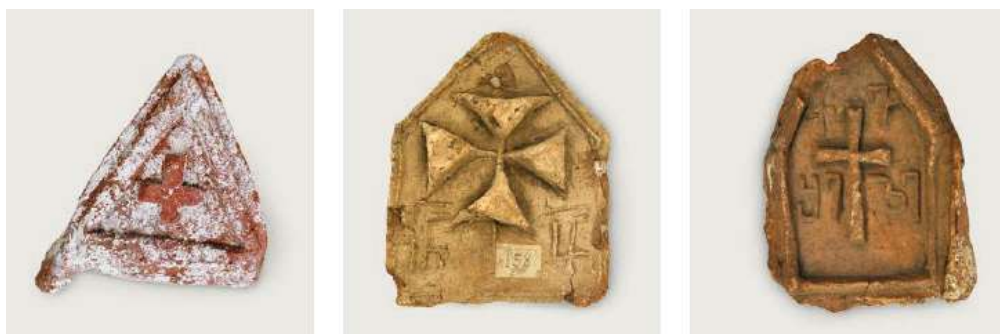
სურ. 26, 27,28 წარწერიანი ანტიფიქსები

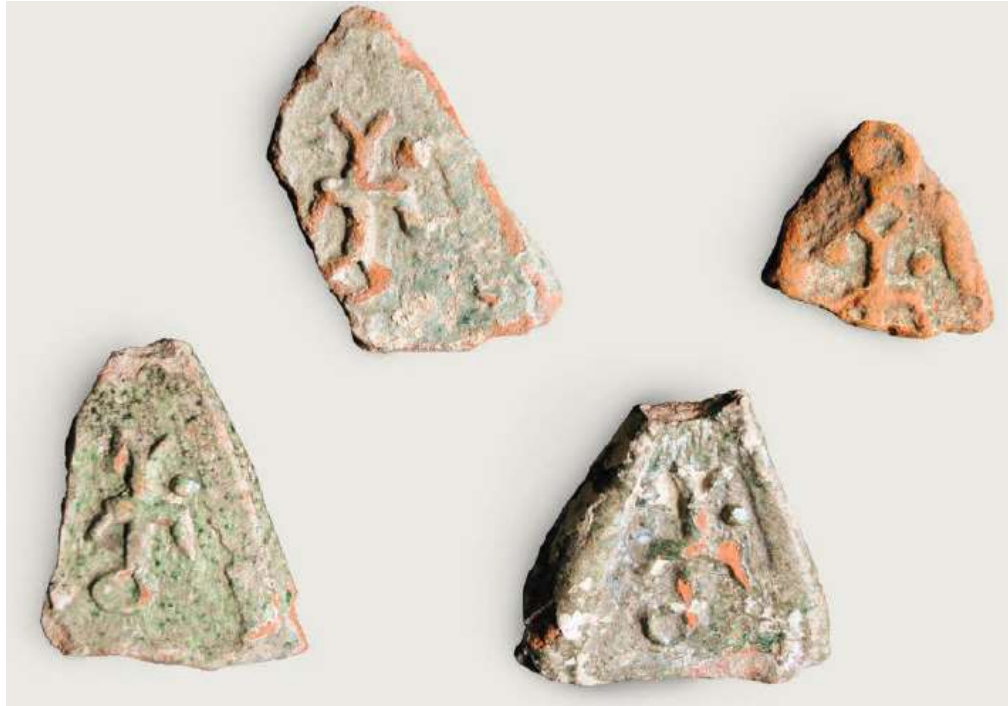
*სურ.29, 30, 31, 32 მოჭიქული ანტეფიქსები გელათის მონასტრის აკადემიიდან*

განვითარებულ შუა საუკუნეებში მოჭიქულ კრამიტებთან ერთად გავრცელდა მოჭიქული ანტეფიქსებიც. გელათის აკადემიის გათხრებისას გამოვლინდა XII-XIII საუკუნეების ოთხი ნიმუში, ყველა ჯვრის გამოსახულებით (სურ.29, 30, 31, 32). მწვანე და ცისფერი ჭიქურით დაფარული ანტეფიქსების მოყვანილობა ტოლგვერდა სამკუთხედს უახლოვდება.

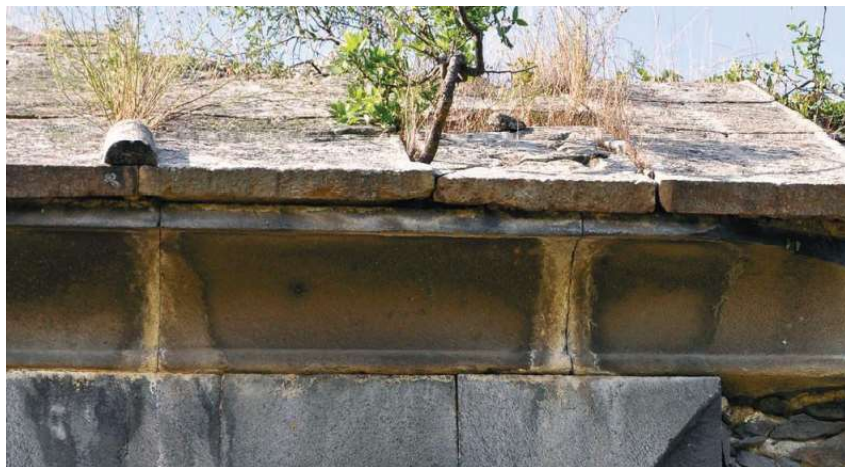
*სურ.33 მირტაშნის ეკლესია. ლორფინის საბურველი. XIII ს. ქვემო ქართლი*

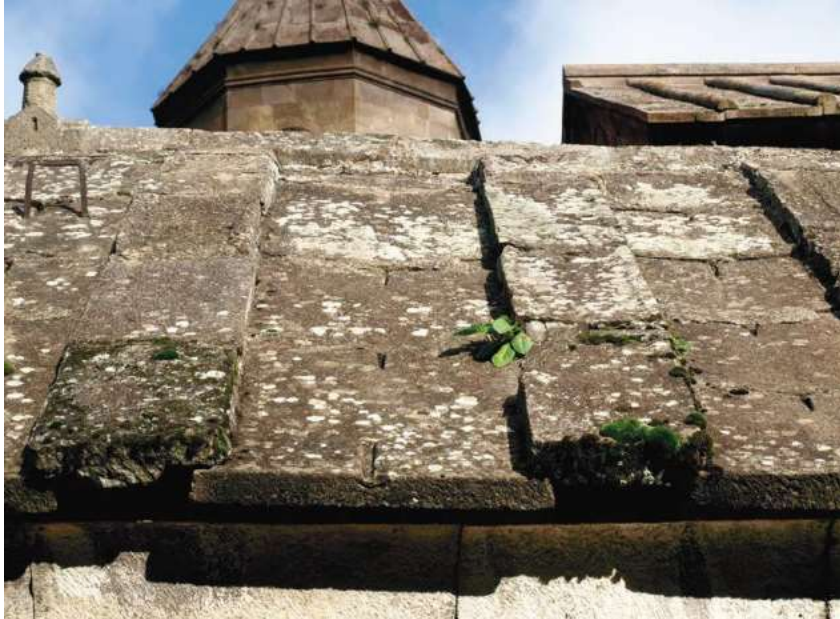
*სურ.34 საფარის მონასტრის წმ. გიორგის ეკლესია. სამცხე-ჯავახეთი ლორფინის*

საქართველოში შენობების დასაბურად ხმარობდნენ როგორც ლილვიან, ისე ულილვო ლორფინს. ლილვი (როგორც წესი, 8-10 სმ. დიამეტრისა) ქვის ფილას უკეთდებოდა შვეულ კიდეზე, ნაშვერის სახით. ის მეზობელ ფილას ედებოდა და უზრუნველყოფდა ლორფინებს შორის წყალგაუმტარობას. ულილვო ლორფინებისათვის ლილვები ცალკე ითლებოდა და სპეციალური კბილით მაგრდებოდა ხსნარში ორ გლუვ ფილას შორის (ასეთი კონსტრუქცია ნაკლებად გამძლეა, ლილვები დროთა განმავლობაში შეიძლება ამოვარდეს - (სურ.33)). ულილვო ლორფინის კიდევ ერთი ვარიანტი გულისხმობს სქელი და თხელი ფილების მონაცვლეობას ჰორიზონტალურ რიგში ისე, რომ სქელი ფილების „კბილები“ თხელს ზედ ედება (სურ.34). ვერტიკალური ზოლის მეზობელ ფილებს შორის

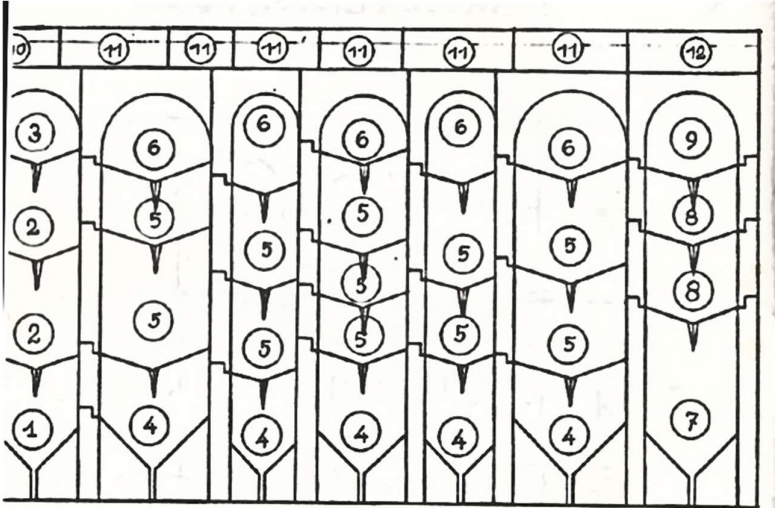
ნახ. 1. ა.

სურ.35 ლორფინის ქვების მოწყობის სქემები (ნახაზები აღებულია რუსულდან გვერდწითელის ნაშრომიდან: „ლორფინის სახურავი“ თბ., 1991)

„სწორკუთხა ქანობის გადასახურავად იხმარება როგორც ლილვიანი, ისე ულილვო ლორფინი, ხოლო გუმბათების პირამიდული ფორმის სახურავისთვის, რომელიც შედგება რამდენიმე სამკუთხა ქანობისაგან, ძირითადად ლილვიანი ლორფინები. ქვის მასალის რაციონალური გამოყენების მიზნით. სავალდებულო არ არის ქანობის ვერტიკალური ზოლების სიგანე ერთნაირი იყოს, განსხვავებულია ლორფინების სიგრძეც თითოეულ ვერტიკალურ ზოლში. არ არის სასურველი მეტისმეტად მცირე ზომის ლორფინების გამოთლა, რადგან ამ შემთხვევაში იზრდება კლიტეების რაოდენობა და შესაბამისად, სახურავში წყლის შეღწევის შესაძლებლობაც. ნებისმიერი ზომის, სწორკუთხა ქანობის დასაბურავად საჭიროა სულ ცხრა ტიპის ლორფინი“ - წერს მკვლევარი და შემდეგ გვთავაზობს ცხრავე ტიპის ნახაზს და მათ დეტალურ განლაგებას: „ლორფინები: N1, 3, 7 და 9 ითლება ყველა ზომის ქანობისათვის და თითო ცალად ეწყობა ქანობის კუთხეებში (სურ. 35). დანარჩენი ტიპის ლორფინების რაოდენობა დამოკიდებულია ქანობის ზომაზე და ლორფინებისათვის ვარგისი ქვების სიდიდეზე. ლორფინები: N2, 4, 6, 8 დაეწყობა ქანობის ნაპირებში, კუთხის ლორფინებს შორის. ლორფინი N5 ავსებს ქანობის მთელ შუა ნაწილს. იმის გამო, რომ ლორფინების ეს ტიპი იხმარება ყველა ვერტიკალურ ზოლში, გარდა განაპირა ზოლებისა, მისი რაოდენობა

დამოკიდებულია სახურავის ქანობის საერთო სიდიდეზე. ლორფინი N6 კი იდება ქანობის ზედა ნაწილში N3 და N9 ლორფინებს შორის.<sup>37</sup>

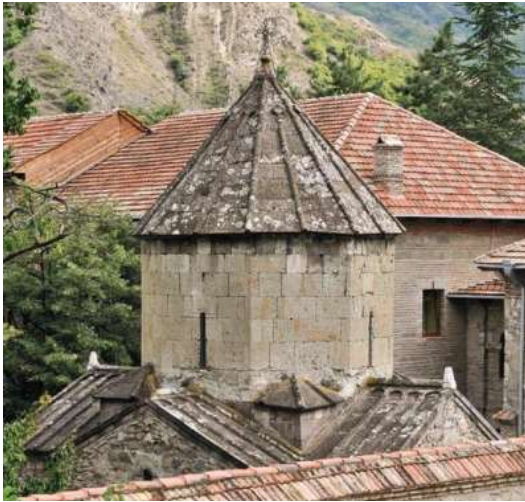
სურ.36 ატენის მცირე ეკლესია.ლორფინის საბურველი. VII-IX საუკუნეები, შიდა ქართლი

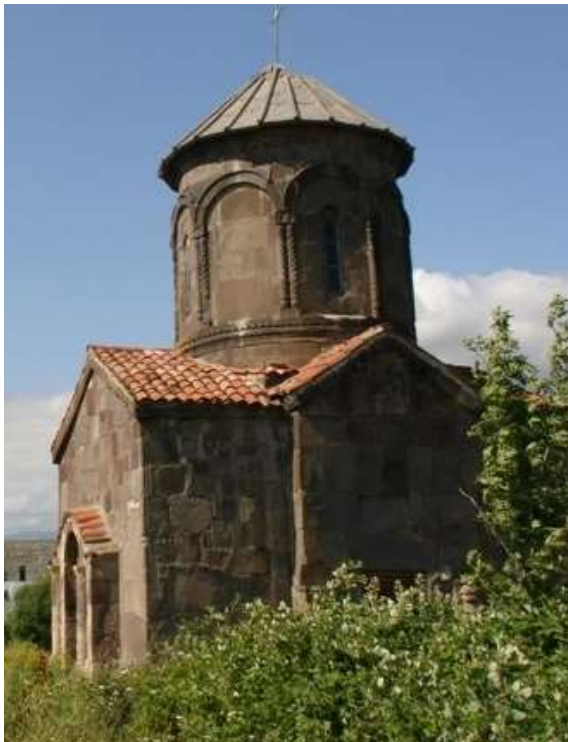
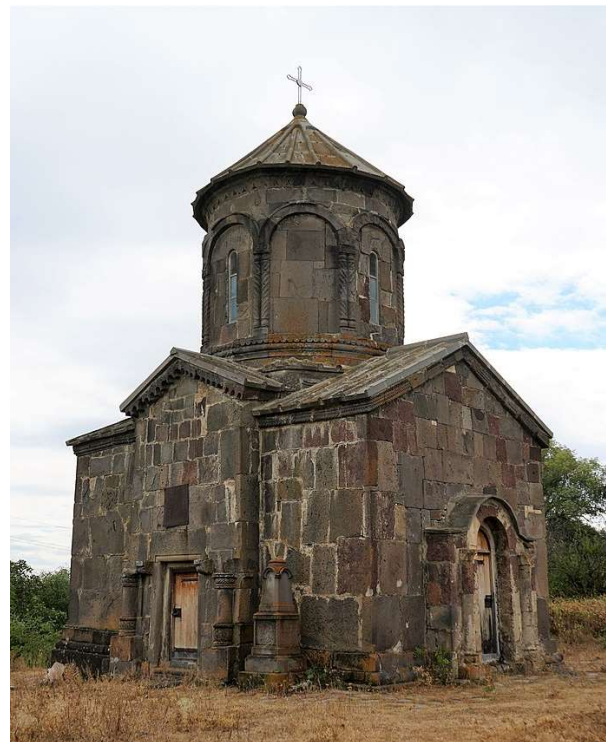
სურ. 38, 39 ნიქოზის მთავარანგელოზი, X საუკუნე, შიდა ქართლი, სხვადასხვა პერიოდის ფოტო

ეკლესიებსაც<sup>47</sup> (სურ. 41,42). თუმცა დღეს რომ გადავხედოთ ზემოთ ჩამოთვლილ ეკლესიებს, დავინახავთ, რომ რამდენიმეს, კერძოდ, ნიქოზის მთავარანგელოზისა, ჭულეს, და მირტაშენი სახურავი - განახლებულია (სურ.39, 45).

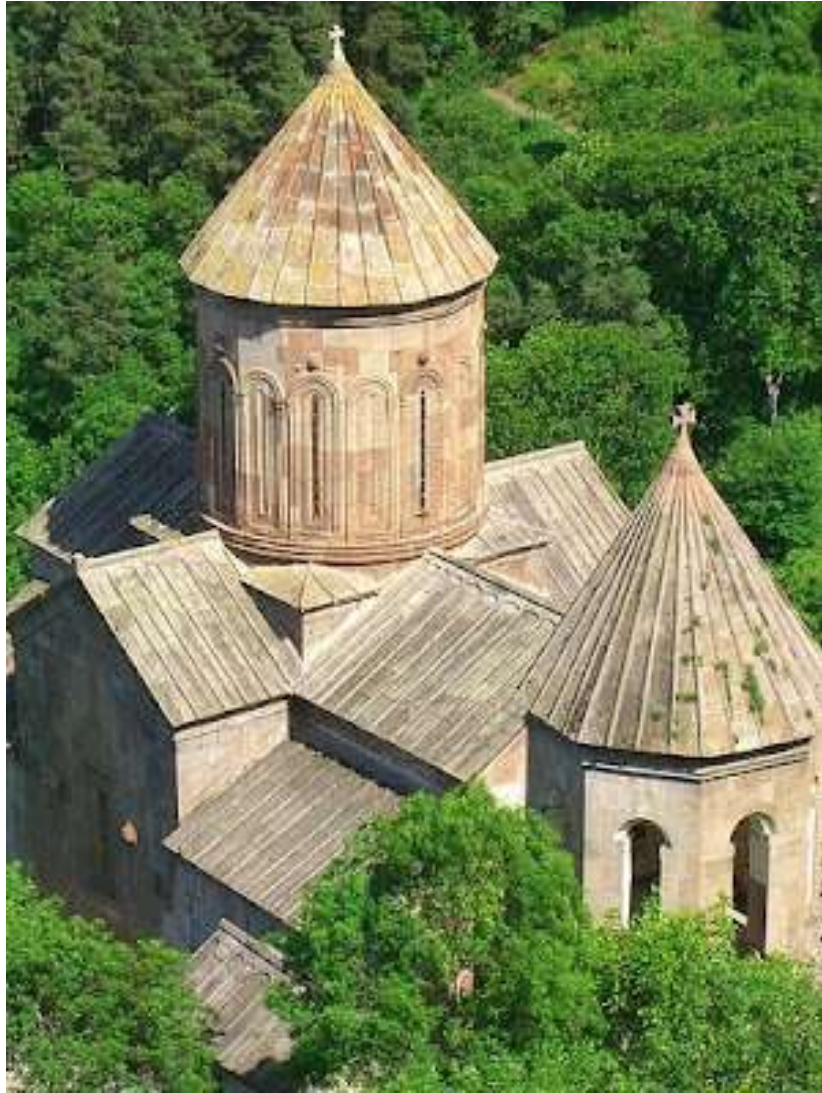
სურ. 41. საფარის ეკლესია, XIII-XIV სს. სამცხე-ჯავახეთი (სამხრეთ საქართველო)

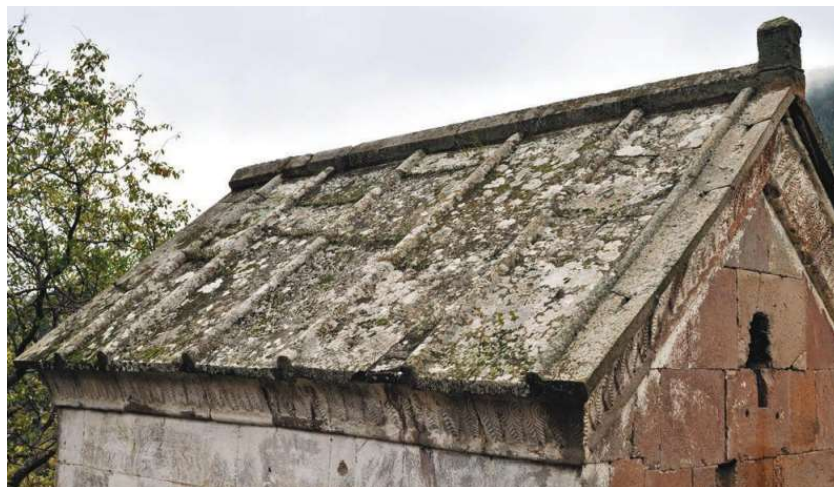
სურ. 42. საფარის მონასტრის წ. სტეფანეს ეკლესია. ლორჯინის საბურველი, X ს.სამცხე-ჯავახეთი (სამხრეთ საქართველო)

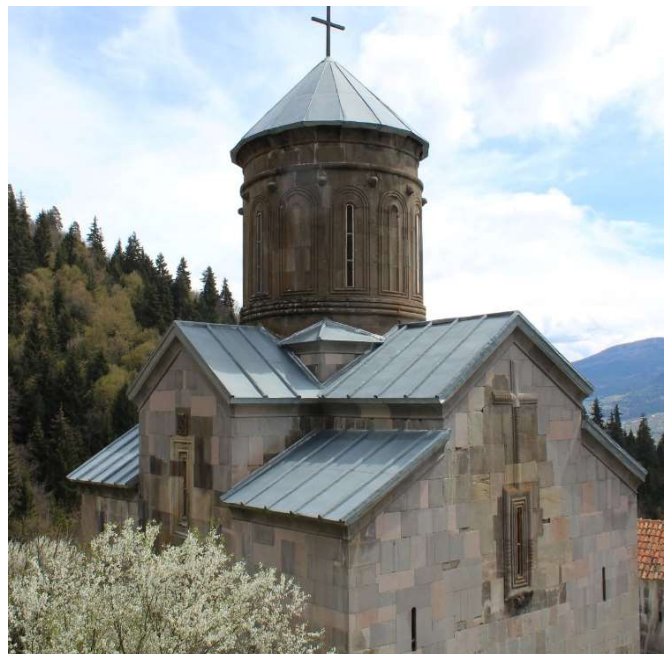
სურ. 45 კულე. სამცხე-ჯავახეთი 2018 წლის ფოტო,

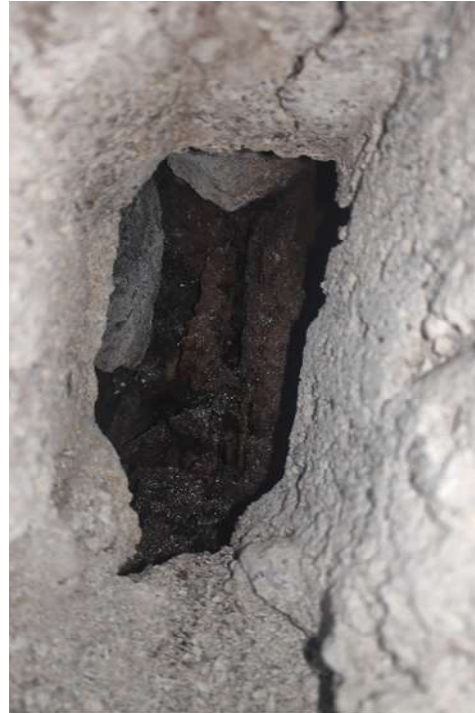
*სურ. 51 გუმბათის ქვით აგებულ ადრეულ კონუსზე არსებული ლიობი, საიდანაც მოჩანს ხის ძელები (ფოტო-2022წ.)*

**ზარზმის ეკლესია** (XIII-XIV) სამცხე-ჯავახეთში მდებარე ზარზმის ეკლესიის საბურველის ქვეშ არსებულ კონსტრუქციასა თუ ლორფინის შემაკავშირებელ მასალაზე ლიტერატურაში ცნობები არ მოიპოვება, თუმცა ბოლო დროს მიმდინარე სარეაბილიტაციო-სარესტავრაციო სამუშაოებმა (სურ.50,51), რომლის მიზანიც იყო ამორტიზებული გუმბათის ლორფინის საბურველის მოხსნა, დაზიანებული ნაწილების აღდგენა და უკან დაბრუნება, წარმოაჩინა თუ როგორ და რა მასალით აშენდა გუმბათი. მშენებლებმა გუმბათის ფორმის მისაღებად ჯერ აღმართეს დახრილი ხის ძელები, რომელიც ეყრდნობოდა გუმბათის ცენტრში აღმართულ ქვითკირის სვეტს (სურ.52) ხის დახრილი ძელებზე კი, გარედან ასევე ქვითკირით გადაიყვანეს კონუსის ფორმა და შემდეგ კირისხსნარის მეშვეობით მასზე დააგეს ლორფინის ფილები. ხის ძელების არსებობისა და მათი განლაგების შესახებ ვიგებთ კონუსზე არსებული მცირე, ირეგულარული ფორმის ღიობიდან (სურ.51).

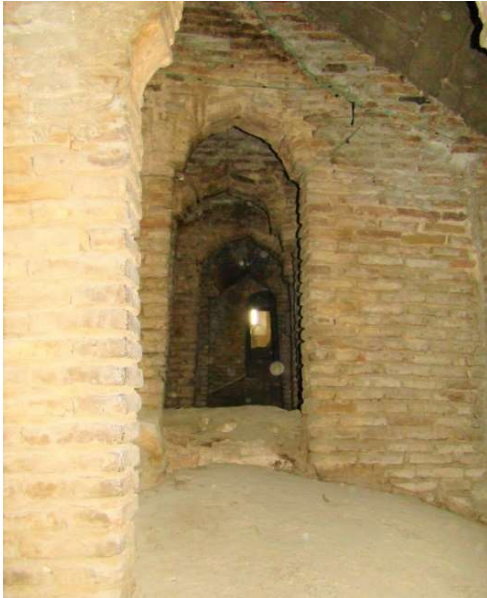
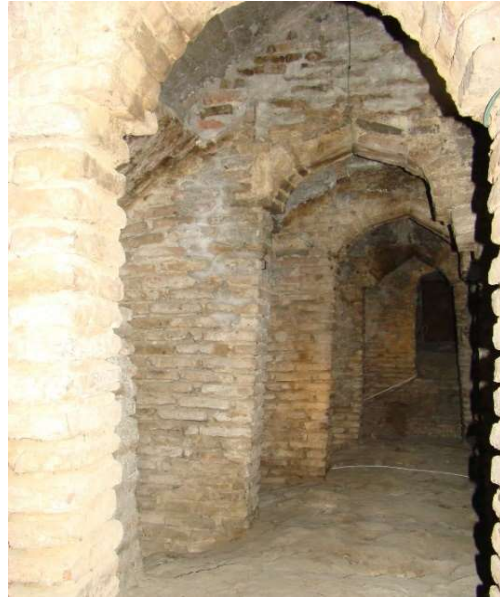
სურ.58,59. სვეტიცხოვლის საკურთხეველის კონქის ზემოთ თაღნარით დანაწევრებული სივრცე საინტერესოა, ქვემოთ წარმოდგენილი ბეთანიის (სურ.60). და სამთავისისა (სურ.62) ჭრილი. ბეთანიის ჭრილზე ვხედავთ, რომ თაღოვანი სისტემა, სვეტიცხოვლის მსგავსად, გადადის როგორც აღმოსავლეთ, ისე დასავლეთ მკლავზე. სამთავისის ჭრილში ჩანს აღმოსავლეთ მკლავში, კონქის ზემოთ - ორფერდა გადახურვის ქვეშ, ამოყვანილი კედლები, რომლებიც დანაწევრებულია თაღებით.

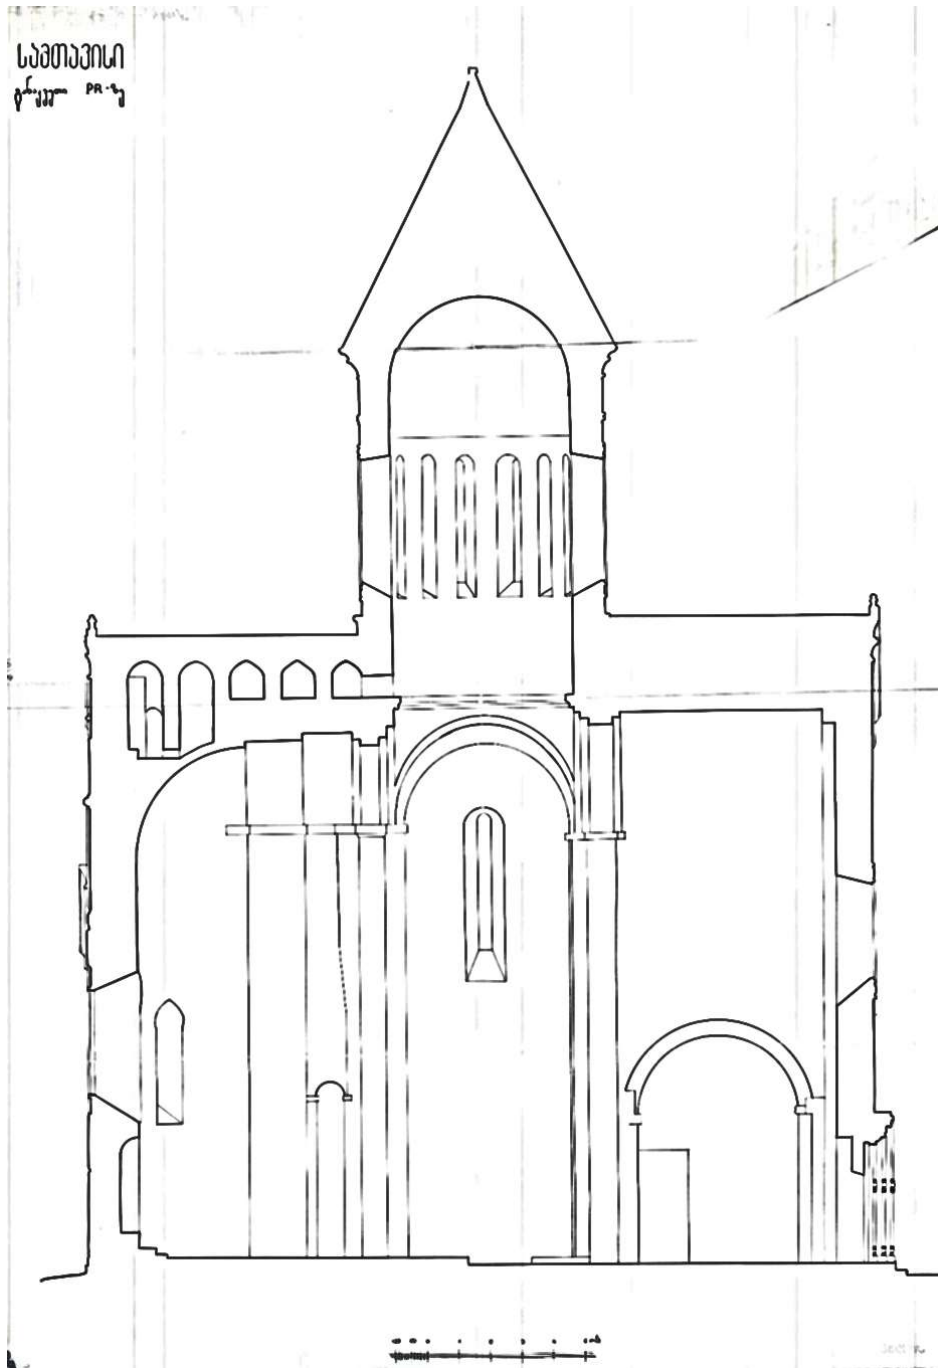
სურ.62 სამთავისის ეკლესია (1030 წელი), შიდა ქართლი, განივი ჭრილი,

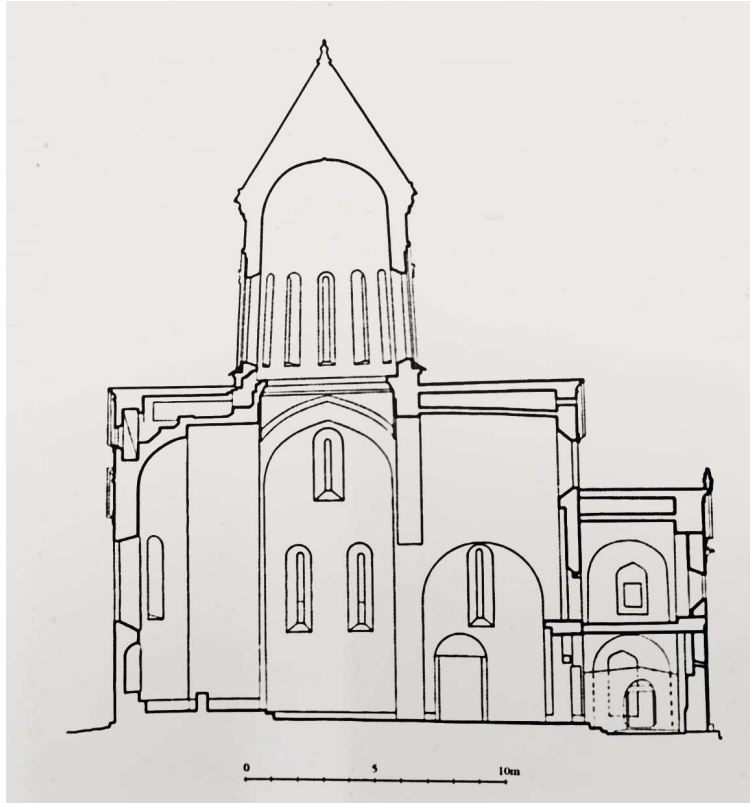
სურ.65. ყინწვისის წმ. ნიკოლოზის ეკლესია.სიგრძივი განაკვეთი XII-XIII საუკუნეები. შიდა ქართლი.

ამასთანავე, საინტერესოა ქვემოთ წარმოდგენილი: ფიტარეთის (სურ.63), ყინწვისისა (სურ.65) და ანანურის (სურ.66) ჭრილებზე დაკვირვება, რაც გვიჩვენებს, რომ ორფერდა გადახურვის ქვემოთ მოქცეულ მკლავებში იქმნება ცარიელი სივრცე, რომელთაც გარედან, ფრონტონის ნაწილში, დატანებული ჰქონდათ მცირე ზომის დიობი ე.წ. საჰაერო.
