ექსპერტიზის დასკვნა

აიპ ხელოვნების საერთაშორისო ცენტრის აღმასრულებელი დირექტორის, ქალბატონ მარიამ დვალიშვილის 2020 წლის 29 ივლისის მს №90/29.07.2020 მომართვის (ბიუროს რეგ. №1004858420) საფუძველზე, გელათის ღვთისმშობლის ტაძრის კვადრებზე მოწყობილი მოჭიქული კრამიტის დაზიანების მიზეზის განსაზღვრის მიზნით ჩატარებული კვლევის შედეგად დადგინდა:

კვლევა ჩატარდა აიპ ხელოვნების საერთაშორისო ცენტრის აღმასრულებელი დირექტორის, ქალბატონ მარიამ დვალიშვილის 2020 წლის 29 ივლისის მს №90/29.07.2020 მომართვის (ბიუროს რეგ. №1004858420) საფუძველზე, გელათის ღვთისმშობლის ტაძრის კვადრებზე მოწყობილი მოჭიქული კრამიტის დაზიანების მიზეზის დადგენის მიზნით. 2020 წლის 03 აგვისტოს უწყვეტობით აღნიშნულ ტაძარზე ვიზუალური დათვალიერების და ნიმუშების აღების მიზნით. ვიზუალური დათვალიერებით ტაძრის კვადრებზე მოწყობილი მოჭიქულ კრამიტებს აღნიშნება როგორც მიკრო ასევე გამჭოლი ზხარები, ზოგიერთ მათგანზე ჭიქურები ატეხილი, ზოგს კი ჩამონამტვრევეები (იხ. ფოტოები 1, 2, 3, ..., 17). ჩვენს მიერ ნიმუშების აღება მოხდა ტაძრის ეზოში დასაწყობებული მოჭიქული კრამიტების მარაგიდან. აღებულ იქნა სხვადასხვა სახის მოჭიქული კრამიტი სულ 18 ცალი (იხ. ფოტოები 18, 19, 20, ..., 22). მონაცემები შეტანილ იქნა ნიმუშის აღების ოქმში (იხ. დანართი 1) ნიმუშები გან

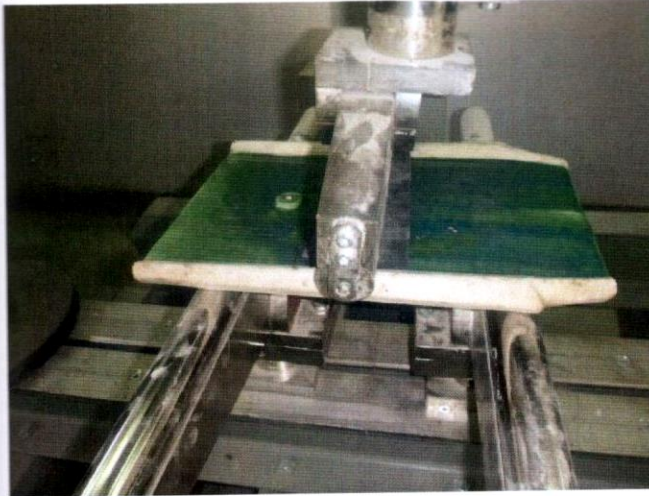
ფოტო 53

- ბრტყელი კერამიკული კრამიტები (2 ცალი) გამოიცადა ღუნვაზე EN 538:1994-ის მიხედვით. გამოცდა ჩატარდა ღუნვაზე გამოსაცდელ დანადგარზე წნებ CONTROLS ADVANTEST9 50-C9842-ზე (იხ. ფოტოები 53, 54, 55, 56). ნიმუშებმა დააკმაყოფილეს ევროსტანდარტ EN 1304-2009-ის პუნქტ 4.4.2-ის მოთხოვნა მრღვევ ძალასთან დაკავშირებით (2760 ნიუტონი >1200 ნიუტონი და 2210 ნიუტონი >1200 ნიუტონი). გამოცდის შედეგები ასახულია ვრცელ გამოსახულებებზე (იხ. დანართი 2).

- ღუნვაზე გამოცდისას კრამიტებმა დააკმაყოფილეს ევროსტანდარტ EN 1304-2009-ის პუნქტ 4.4.2-ის მოთხოვნა მრღვევ ძალასთან დაკავშირებით.
- წყალშეუღწევადობაზე გამოცდისას მოჭიქულმა კრამიტებმა დააკმაყოფილეს EN 539-1:2005-ის მოთხოვნა.
