ბეგლებისა და ღირსშესანიშნაობათა საერთაშორისო საბჭოს (ICOMOS) ტექნიკური ანგარიში

ობიექტი	ბაგრატის საკათედრო ტაძარი და გელათის მონასტერი
სახელმწიფო მხარე	საქართველო
ობიექტის საიდ. ნომერი	710
რეგისტრაციის თარიღი	1994
კრიტერიუმი	(iv)
პროექტი	წინადადება გელათის მონასტრის გუმბათის ცილინდრული ნაწილის ძირის გამაგრების თაობაზე

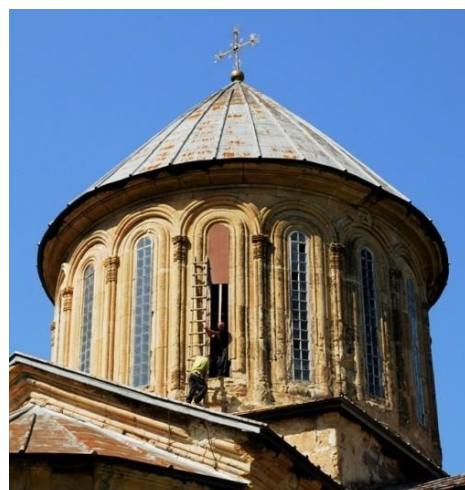
სურათი 18. გუმბათი : არქიტექტურულ სარეაბილიტაციო სამუშაოების პიპოთეტურ დაწყებამდე არსებული მდგომარეობა

ერთობლივი ICOMOS-ს / მსოფლიო ბანკის საკონსულტაციო მისიის შესახებ ანგარიშში, 2015 წლის 21-25 იანვარი (შემდგომში – ანგარიში) წამოწეულია შემდეგი საკითხი - გაუძღვება თუ არა გუმბათის ცილინდრული ნაწილი პოტენციურ ძლიერ ჰორიზონტალურ სეისმურ ზეწოლას, შემდეგი ფაქტების გათვალისწინებით: ცილინდრული ნაწილის დიდი სიმაღლე, ღიობების (ფანჯრები) დიდი რაოდენობა, რომელიც შედის ცილინდრული ნაწილის კარკასში, ასევე, შუა კედლის ხიმინჯების სვეტის წვრილი ტანი (იხილეთ ანგარიში: გვერდები 32 და 41-პუნქტი.5.3.2 და შეადარეთ სურათებს 67-C, 68 და 18).

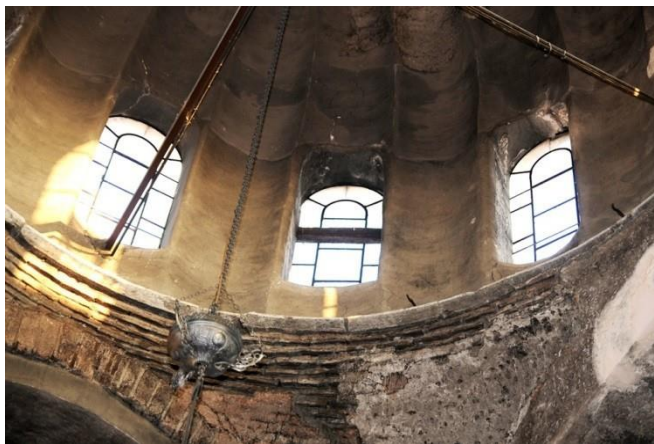
სურათი 1. ხის ანკერული რიგელები ღვთისმშობლის კოსმოსოტიერას ეკლესიის ფანჯრებზე, საბერძნეთი

ამასთან დაკავშირებით, და იმისათვის, რომ ხელი შევუწყოთ ამ მიმართულებით ძეგლის გუმბათის სტაბილურობის გაძლიერების შესახებ კვლევას, უნდა აღინიშნოს, რომ მსგავსი ხის ანკერული რიგელების გამოყენება გუმბათის ცილინდრული ნაწილის ფანჯრების ღიობების ამოშენების დროს, კარგად არის ცნობილი ბიზანტიურ არქიტექტურაში (მაგალითად, ღვთისმშობლის კოსმოსოტიერას ეკლესია ევროსის მდინარის მახლობლად, საბერძნეთში, აშენებული ისააკიოს კომნენოს მიერ, 1152 წ. – სურათი 1).

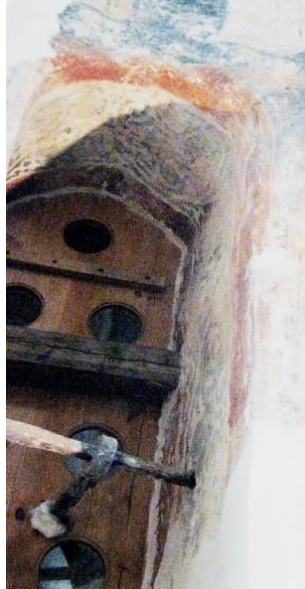
სურათი 2,3. ნოვგოროდი – ღვთისმშობლის ტაძარი წმ. ანტონის მონასტერში: შემონახული შუა საუკუნეების ფანჯარა, და აღდგენილი მერქნის ფანჯარა–რაფა

ასევე კარგად ცნობილია მუხის წერაქვის გამოყენება ადრეულ რუსულ ძეგლებში და, განსაკუთრებით, პრე-მონღოლური პერიოდის არქიტექტურაში. ეს ხის ანკერული რიგელები, რიგ შემთხვევაში, დამატებით ემსახურებოდა ფანჯრების რაფების დაფიქსირებას (მთელს სიგრძეზე); რიგელები გამოთლილი იყო მუხისგან ან ფიჭვის დაფებისგან, დატანებული ნასვრეტებით (მაგალითად, ნოვგოროდი, ღვთისმშობელი, *ტადარიკონი* (1119) წმ. ანტონის მონასტერში: ფანჯარა, შემონახული (და აღდგენილი) შუა საუკუნეების ხის ფანჯრის რაფებით, სურათები 2, 3; სმოლენსკი - მიქაელ მთავარანგელოზის ეკლესია (1180-97), სურათი 4).

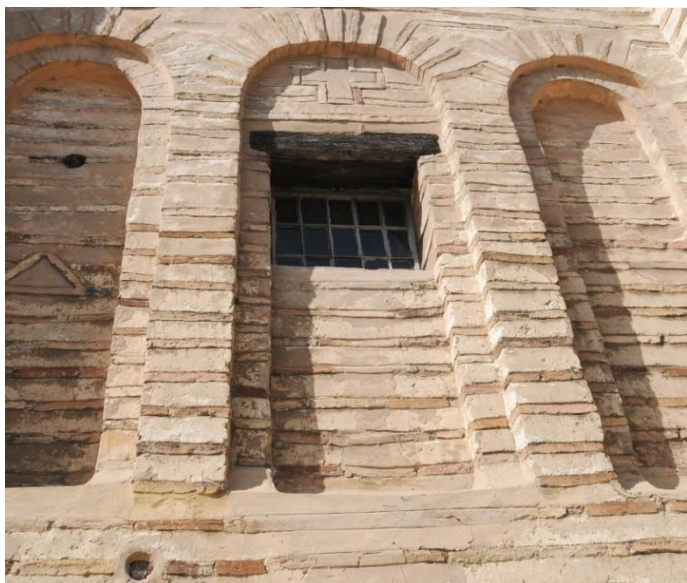
სურათი 5. კიევი – სავიერის ეკლესია ბარესტოვოში: ჩრდილოეთის კედლის ფანჯრები

ზოგ შემთხვევაში გამოიყენებოდა ხის ანკერული რიგელები; ასევე გამოიყენებოდა საკეტები ფანჯრების ღიობებზე, მაშინ, როცა კონსტრუქცია გამაგრებული იყო ნაწილობრივი შემოკედვლით (მაგალითად, კიევი – სავიერის ეკლესია ბარესტოვოში (1113–1125), სურათი 5; ნოვგოროდი, ღვთისმშობელი ტაძარი (1119) წმ. ანტონის მონასტერში, სურათი 6).

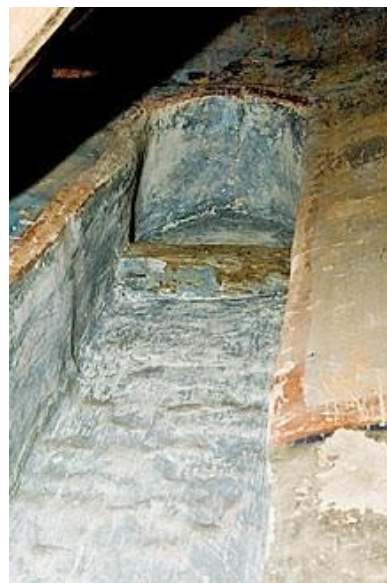
სურათი 6. ნოვგოროდი – ღვთისმშობლის ტაძარი წმ. ანტონის მონასტერში: ფანჯრის ღიობების ამოქნება

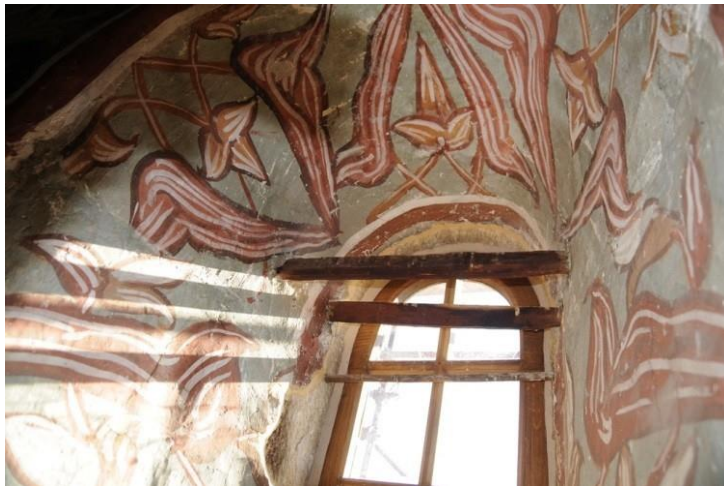
სურათი 7. ხის ანკერული რიგელები ჯერ კიდევ შემონახულია გუმბათის ცილინდრის ფანჯრის ღიობებში

გელათის მონასტრის ტაძარში, ხის ანკერული რიგელები ჯერ კიდევ შემონახულია გუმბათის ცილინდრული ნაწილის ფანჯრის ღიობის ზოგ ადგილას. არ არის ინფორმაცია წარმოდგენილი იმის შესახებ, არიას თუ არა რიგელები თავდაპირველი სახით შემონახული. ამას გარდა, უცნობია, იყო თუ არა გამოყენებული მერქნის ანკერული რიგელები, როგორც ჰორიზონტალური საკეტები გუმბათის ცილინდრის უკვე ამოშენებულ ფანჯრის ღიობებში. ღირებული იქნებოდა იმის გამოკვლევა, თუ როდის მოხდა ამ ღიობების ამოშენება, რაც, ნებისმიერ შემთხვევაში, უნდა უკვე უნდა არსებულიყო გუმბათის კედლების მოხატვამდე (სურათები 7, 8).

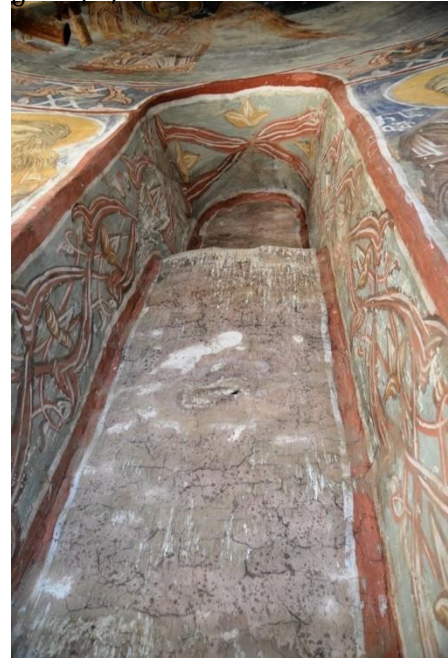
სურათი 8. გუმბათის ცილინდრული ნაწილის ამოშენებული ფანჯრის ღიობები

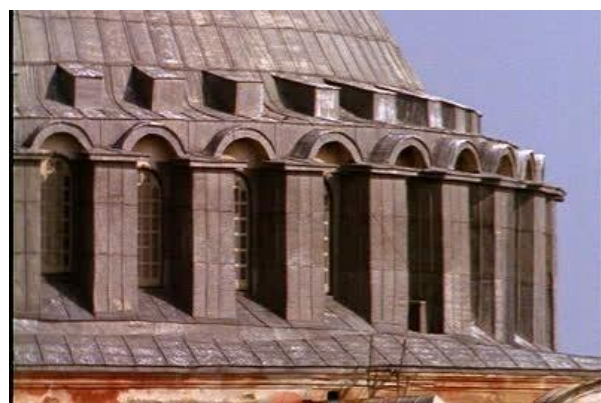
სურათი 9, 10. წმ. სოფია, კონსტანტინოპოლი – ფანჯრებს შორის არსებული ხიმინჯების გამაგრება, თავდაპირველი გუმბათი 559 წ. ჩამოშლის შემდგომ.

გავიხსენოთ (ისტორიული თვალსაზრისით) გამაგრების სამუშაოები, რომლებიც მსგავსი მეთოდით ჩაუტარდა კონსტანტინოპოლში მდებარე წმ. სოფიას გუმბათის ცილინდრის ხიმინჯებს, თავდაპირველი გუმბათის ჩამოშლის შემდეგ და უფრო ნორმალური ნახევარსფერული ფორმით მისი რეკონსტრუქციის დროს, რომელიც აღწევდა 6 მეტრს (559 AD - სურათები 9, 10).

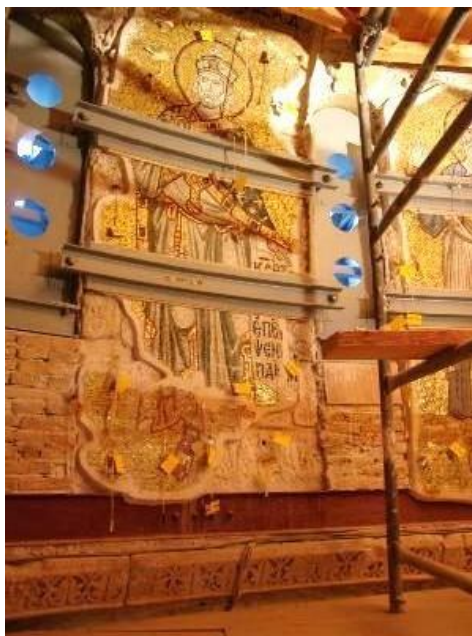
სურათი 12. ფოლადის ელემენტები ორ დონეზე ქვის წყობის ხიმინჯების შემოსაზღვრისთვის. ყურადღება მიაქცეით I – კოჭს, ქვედა ნაწილში.

დაფის მონასტერი (თავისი ცნობილი მოზაიკით, რომელიც ჩაიწერა მსოფლიო კულტურული მემკვიდრეობის ძეგლთა სიაში 1990 წელს) მდებარეობს ნეოცენურ ხუროთმოძღვრულ ქვაბურში, ათენის ყურის დასავლეთ მხარეს. ეკლესია აშენდა ახალი წელთაღრიცხვის მე-11 საუკუნეში. მასშტაბური დაზიანებები დაფიქსირდა მე-13 და მე-14 საუკუნეებში. 1889 და 1897 წლებში, მიწისძვრებით გამოწვეული დაზიანებების შემდეგ (შეფასებული მაგნიტუდა 6,7 და 7,0 რიხტერის შკალით), ეკლესიას ჩაუტარდა აღდგენითი სამუშაოები. მძიმედ დაზიანებული გუმბათი და მისი ცილინდრული ნაწილი მოიხსნა და გაკეთდა მისი რეკონსტრუქცია. სამი კონცენტრული რკინის სარტყელი (I – კოჭები) ჩაისვა გუმბათის ცილინდრული ნაწილის ძირში. ეს ინტერვენციები დაეხმარა ძეგლს გადარჩენაში მე-20 საუკუნის დასასრულამდე. სამწუხაროდ, უფრო ძლიერმა დაზიანებამ იჩინა თავი ათენის ყველაზე ბოლო მიწისძვრის დროს (1999 წლის 7 სექტემბერს – 5,9); მიწისძვრამ განსაკუთრებით იმოქმედა ცილინდრულ ნაწილზე, კერძოდ კი ცილინდრული ნაწილის ხიმინჯების წყობაზე (რომლებიც გელათის მონასტრის ტაძართან შედარებით უფრო დაბალი და ფართეა). საგანგებო ინტერვენციის ფარგლებში, დამონტაჟდა სპეციალურად შემუშავებული ფოლადის ელემენტები ფანჯრის გასამაგრებლად და ორ დონეზე ხიმინჯების წყობის შემოზღუდვისათვის; განსაკუთრებული ყურადღება დაეთმო ამ სტრუქტურების ადგილზე აწყობას, ფრესკული მოზაიკისათვის ზიანის მიყენების გარეშე (სურათები 11, 12, 13).

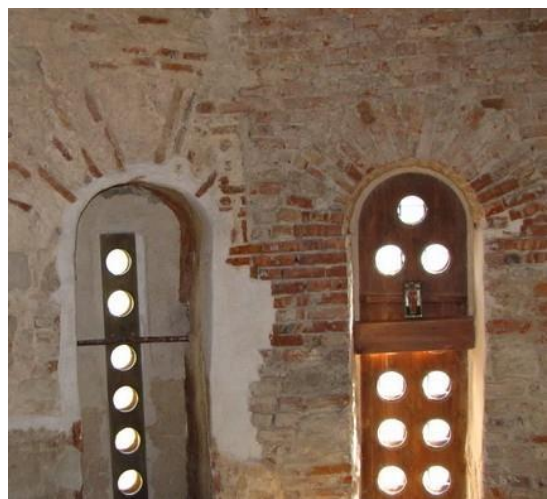
სურათი 14. გუმბათის ცილინდრული ნაწილის გამაგრების წინადადება; გამაგრება შედგება ლითონის სარტყელებისა და ფანჯრებზე ლითონის ჩარჩოებისაგან, რომელიც მთელს სიგრძეზე დაფარულია ლითონის რაფებით.

ასეთ შემთხვევაში, ცილინდრული ნაწილის სტაბილურობის შემდგომი გაუმჯობესების მიზნით, მიზანშეწონილი იქნება გავითვალისწინოთ შემდეგი იდეა - მთელს სიგრძეზე ლითონის ფანჯრების ფორმით მოეწყოს სპეციალურად კონსტრუირებული ფოლადის ელემენტები, ძლიერი ფოლადის ჩარჩოებით, რომელიც დაკავშირებული იქნება მათ შორის, ფანჯრების ლიობების „დახურვის“ მიზნით; ამასთან, პატარა მრგვალი შუალედური ლიობები დარჩება გუმბათის განათების მიზნით: პრაქტიკულად, ეს იქნება შუალედური, მთელს სიგრძეზე ჩასმული ხის ფანჯრების იმიტაცია. ამგვარი კონსტრუქცია მოითხოვს დამატებით კალკულაციებს, ასევე, მხედველობაში უნდა იქნას მიღებული ლითონის ფანჯრის სისქე და ფოლადის ჩარჩოების განზომილებები.
