ღვთისმშობლის შობის ტაძარი გელათში

(გადახურვის რეაბილიტაცია)

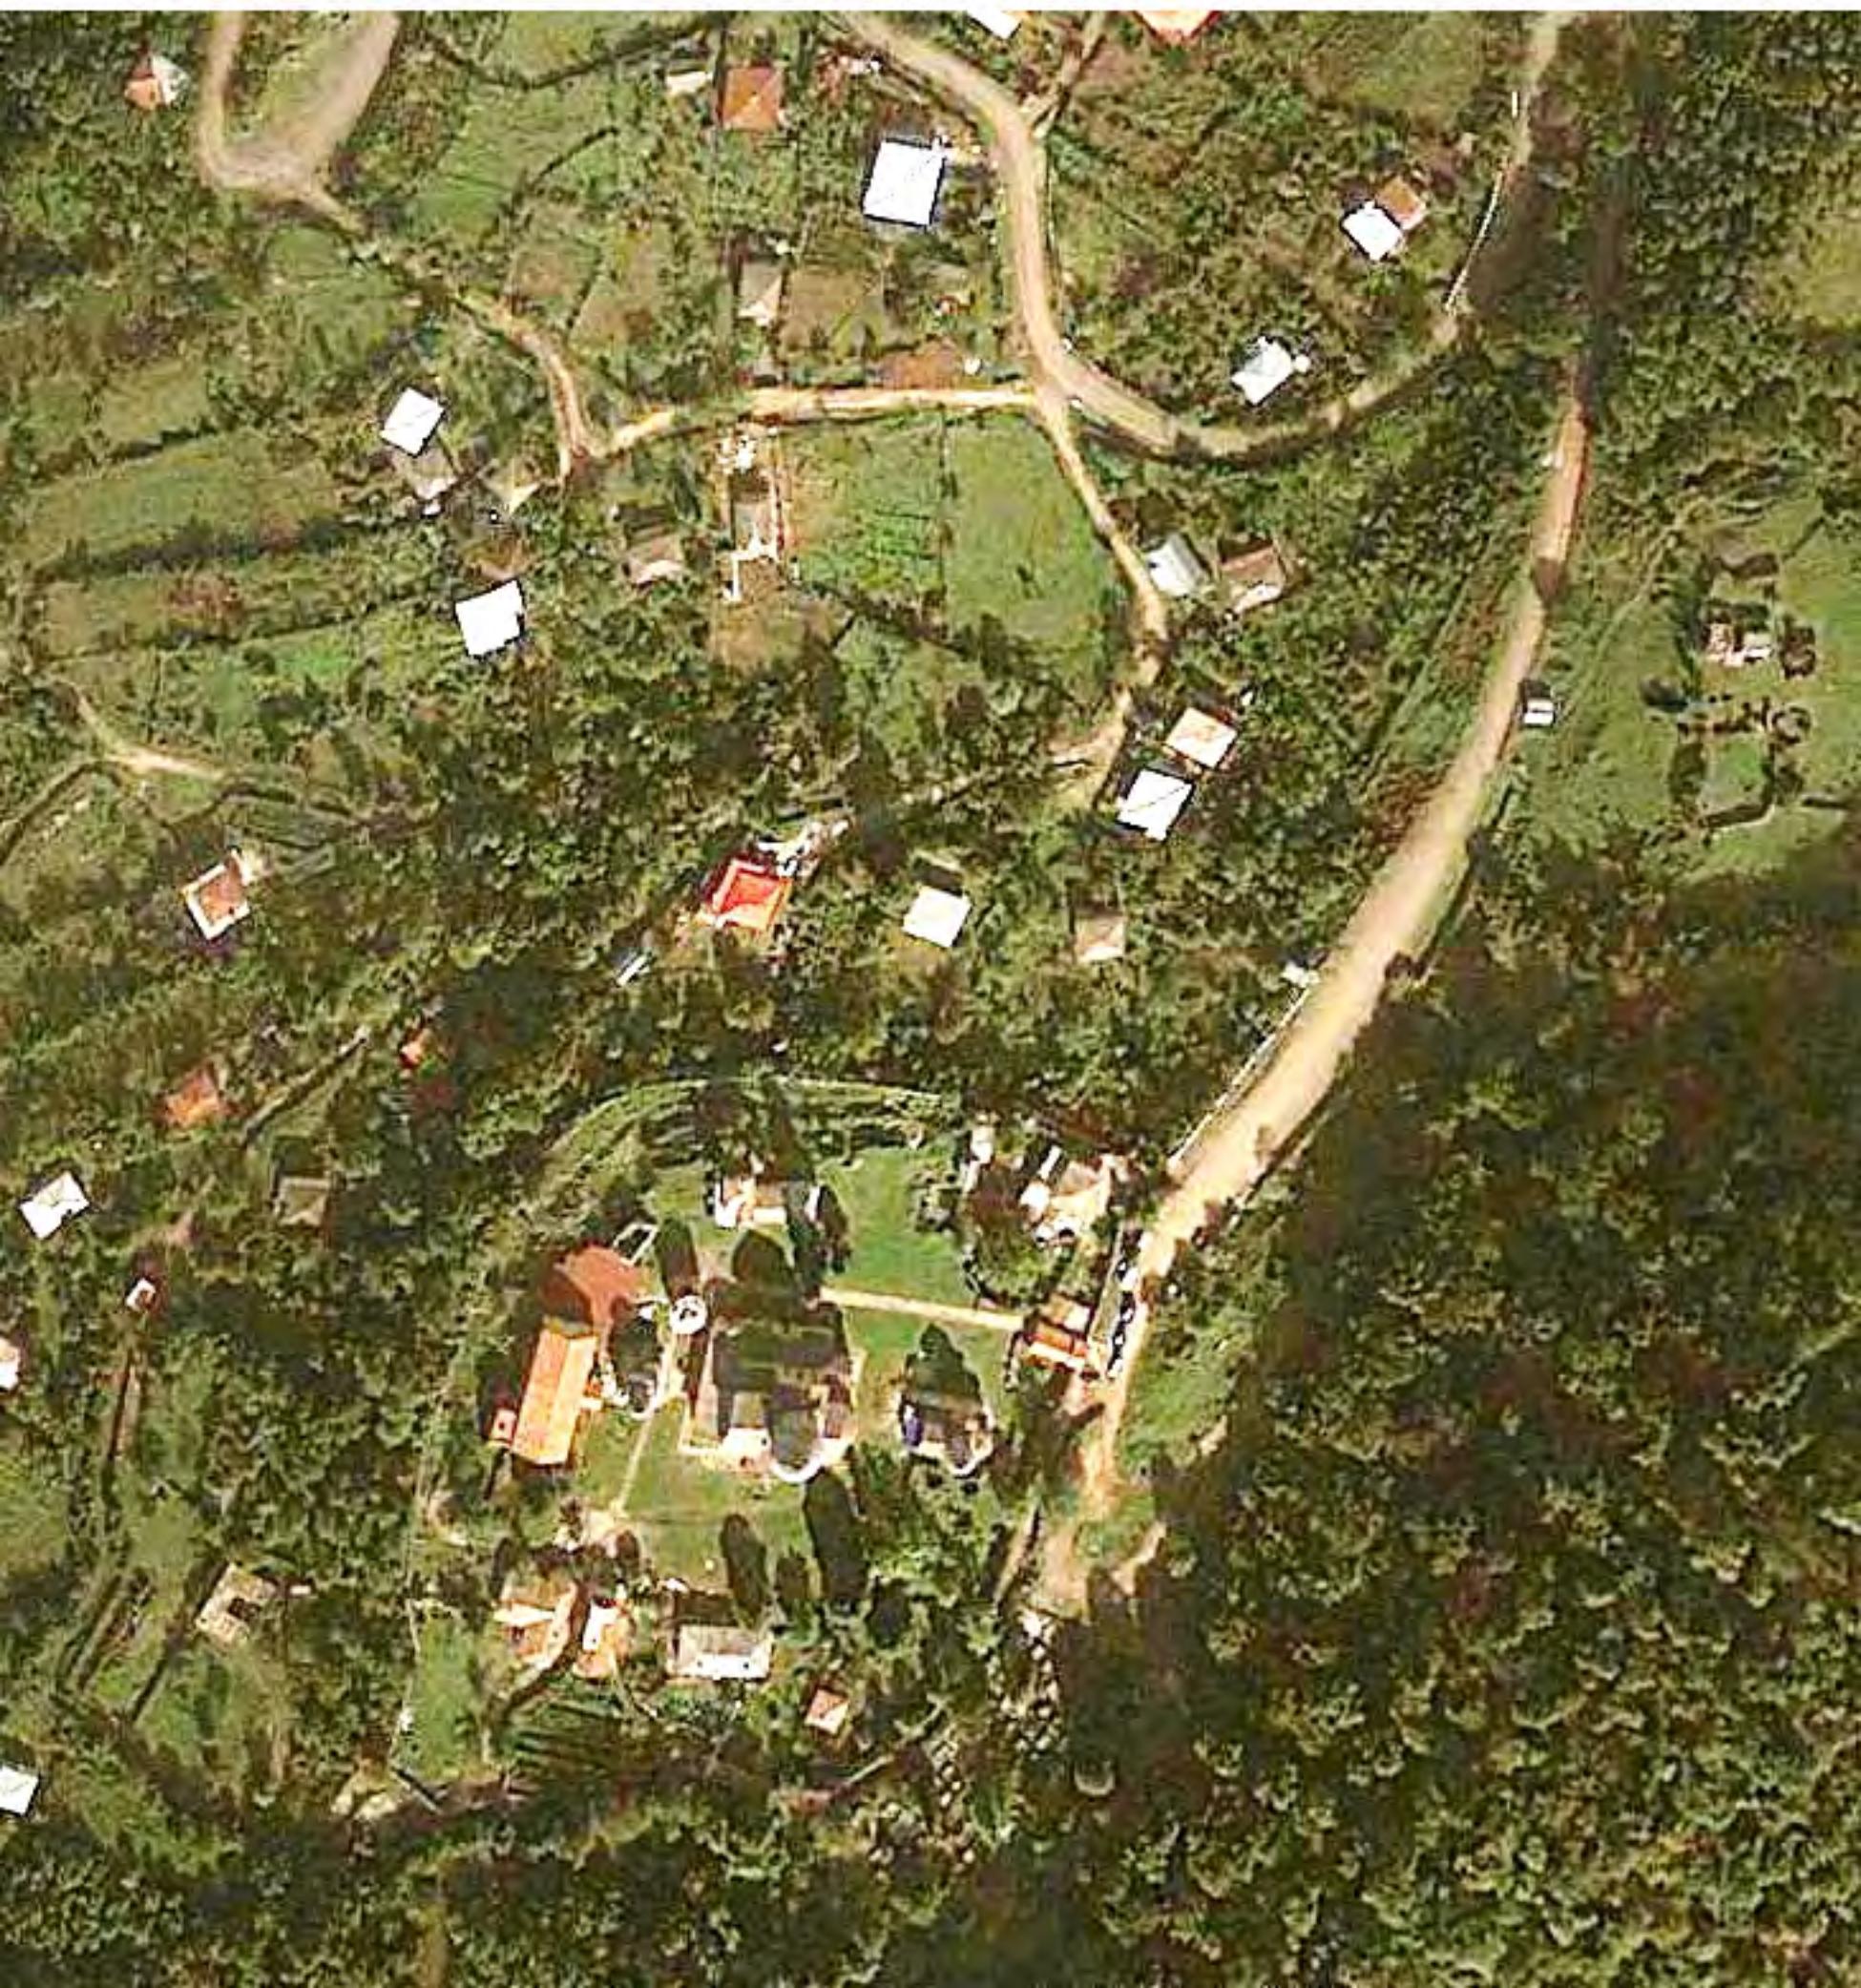
გელათის მონასტრის ტოპოგეგმა
მ. 1:500

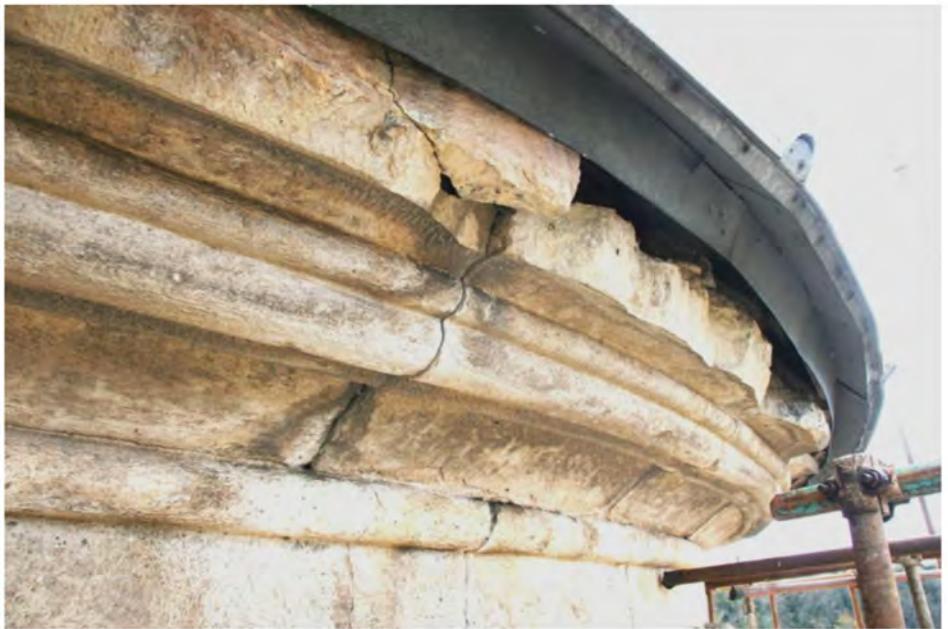
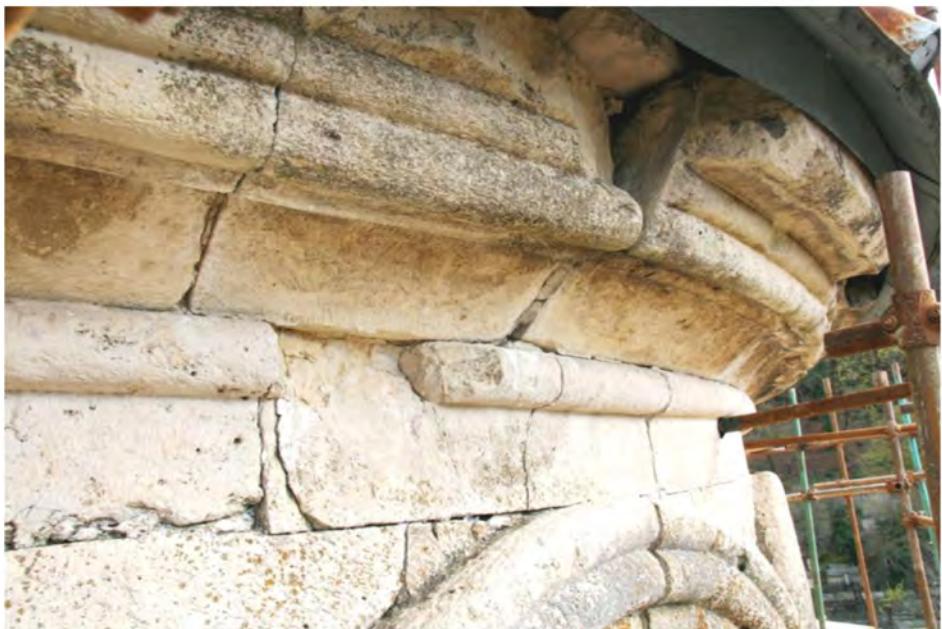
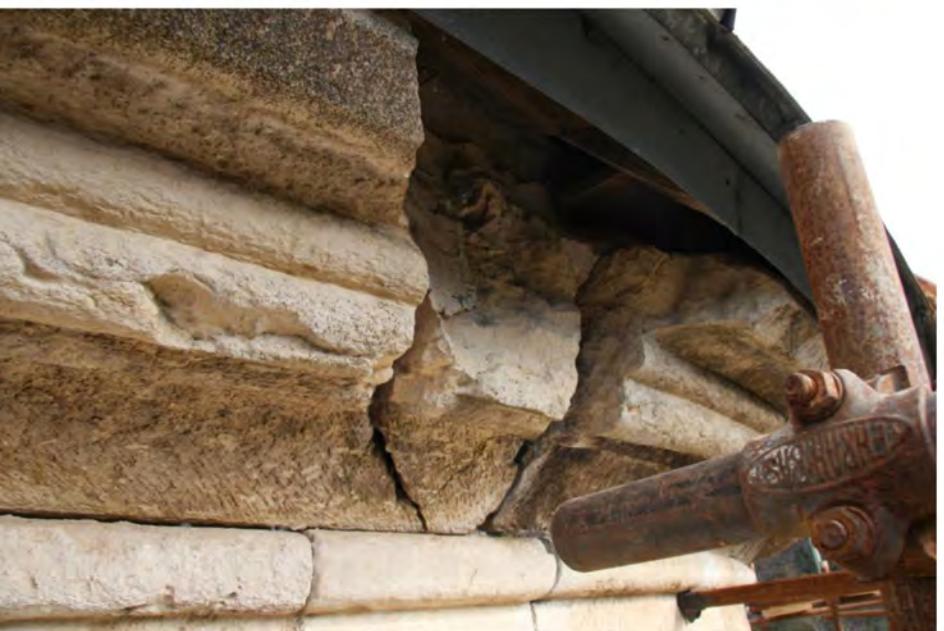
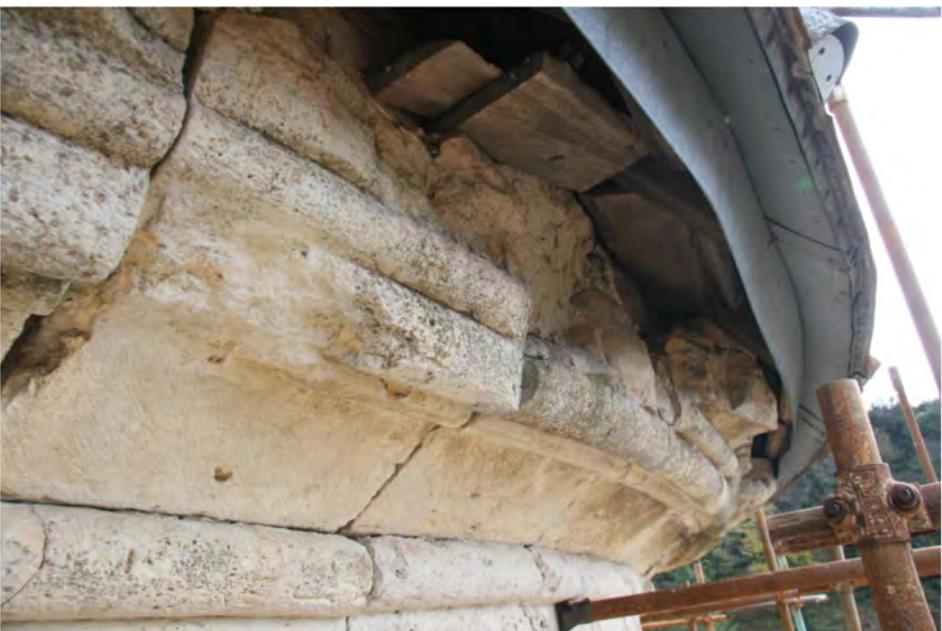
გუმბათის კარნიზის არსებული მდგომარეობა

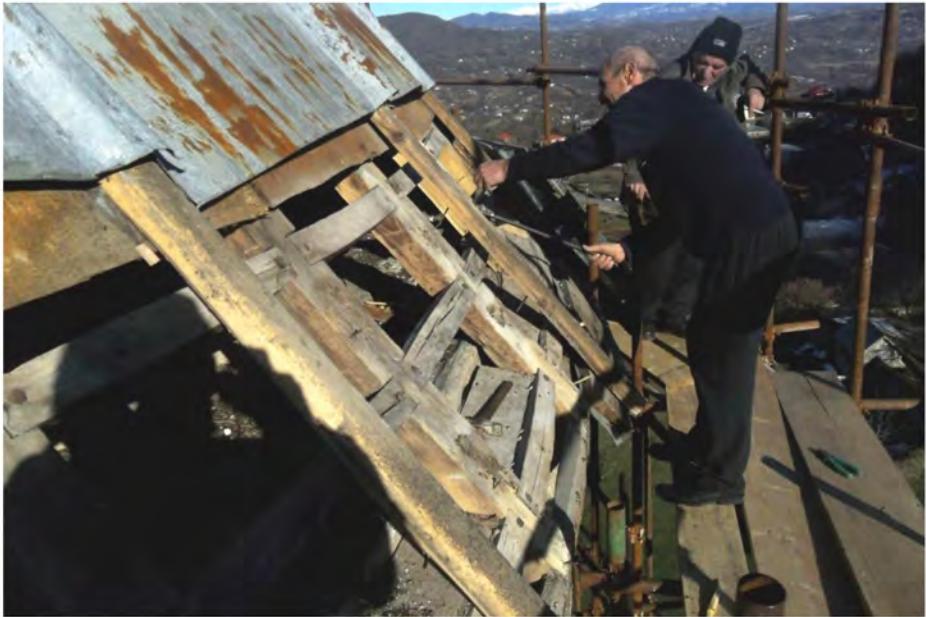
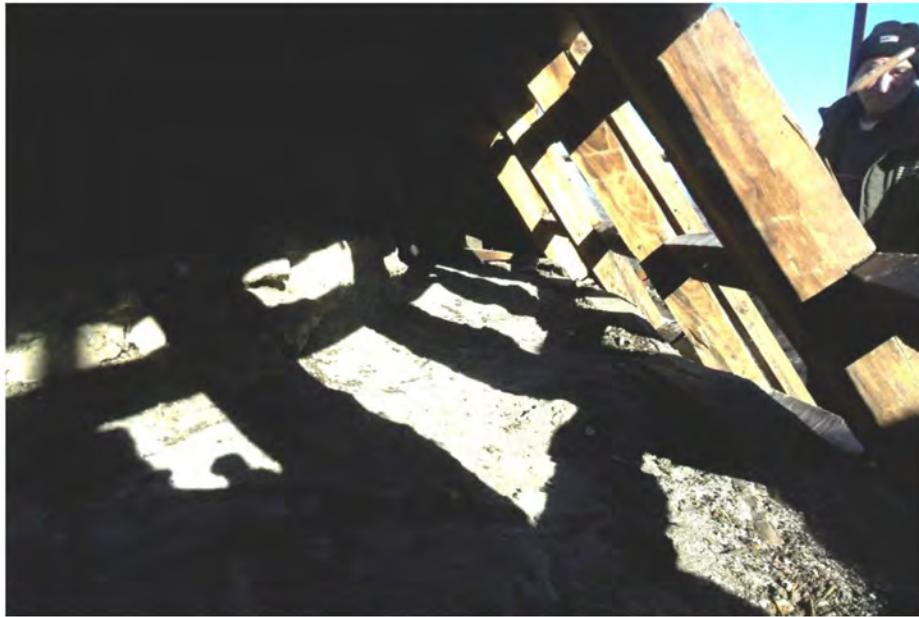
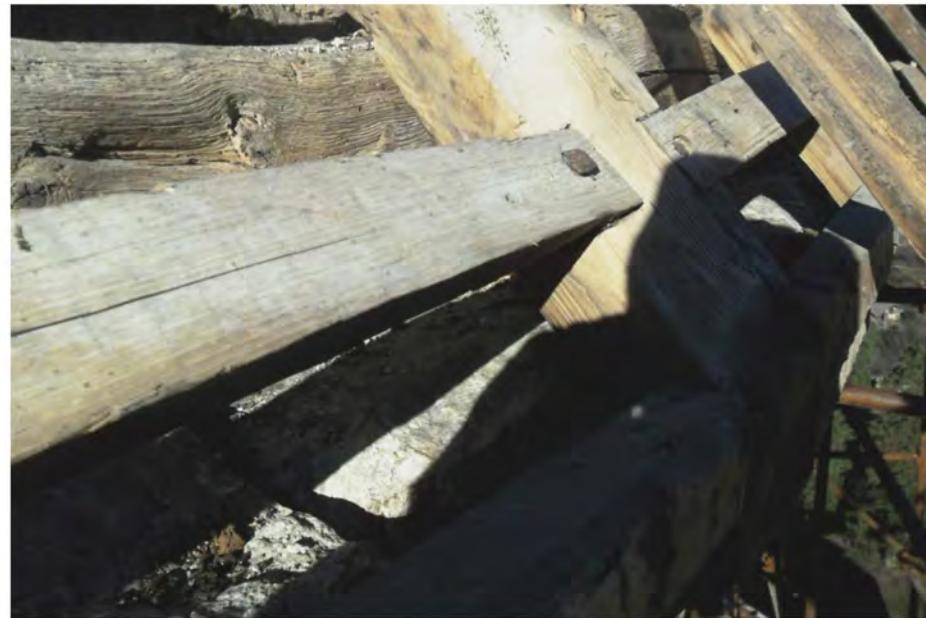
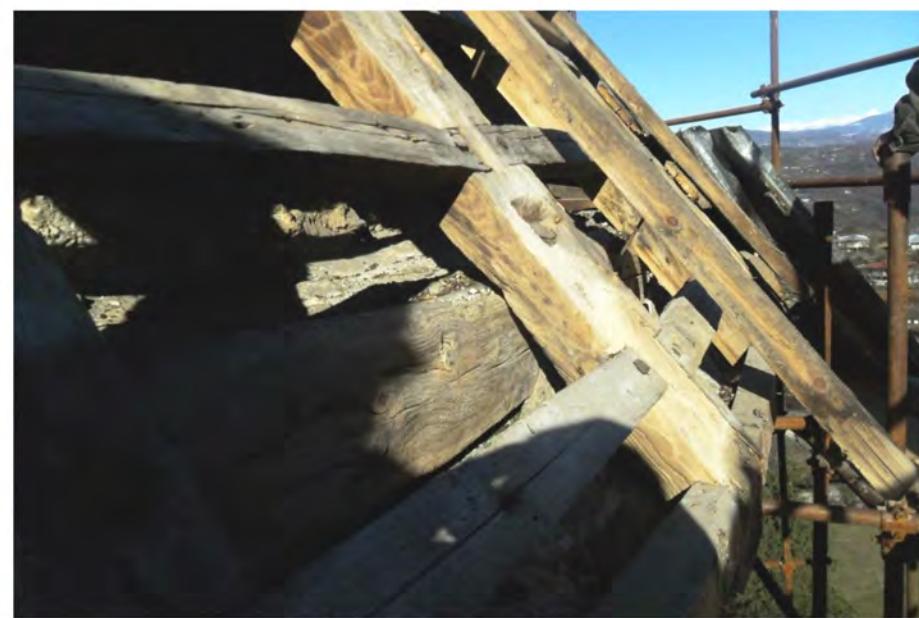
გუმბათის გადახურვის არსებული სტრუქტურა

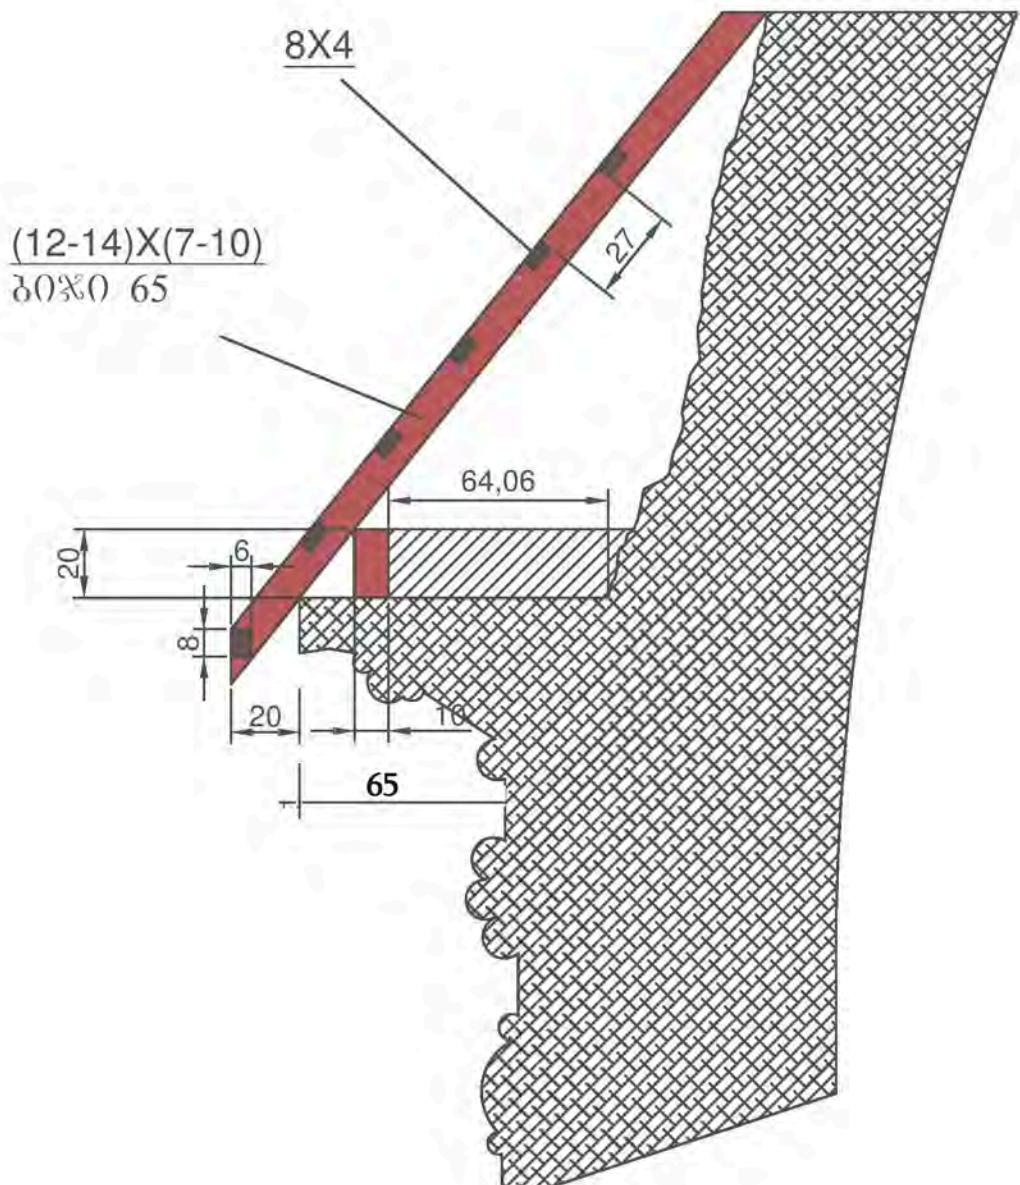
ღვთისმშობლის ტაძრის გუმბათის
არსებული გადახურვის ფრაგმენტი

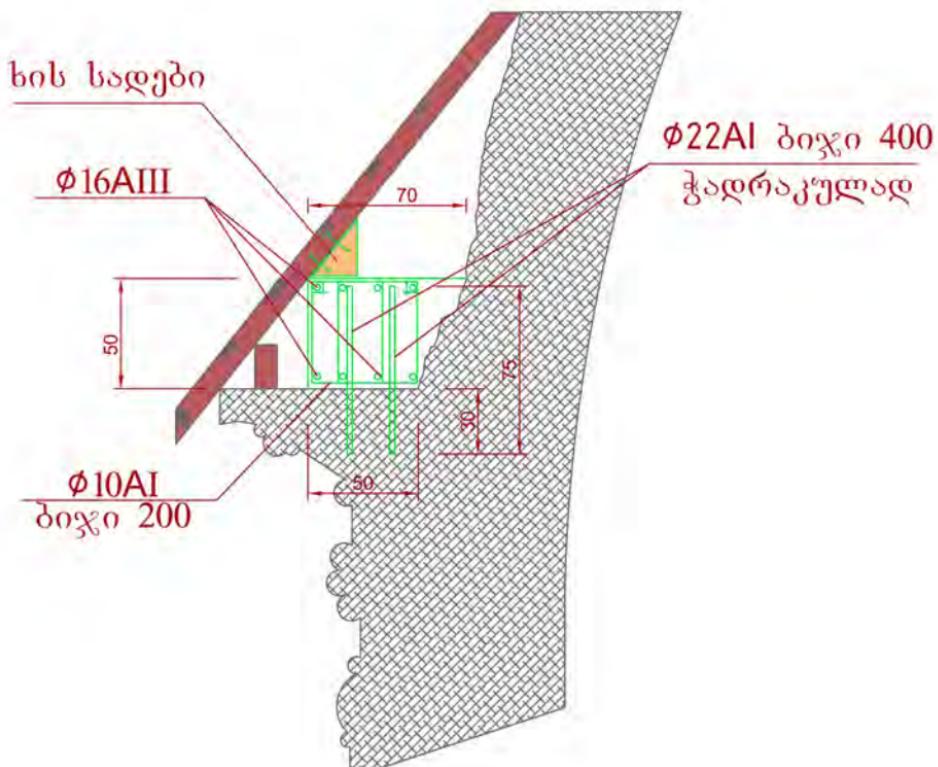
გუმბათის ყელის ნიშნულზე
სარტყელის მოწყობის კვანძი

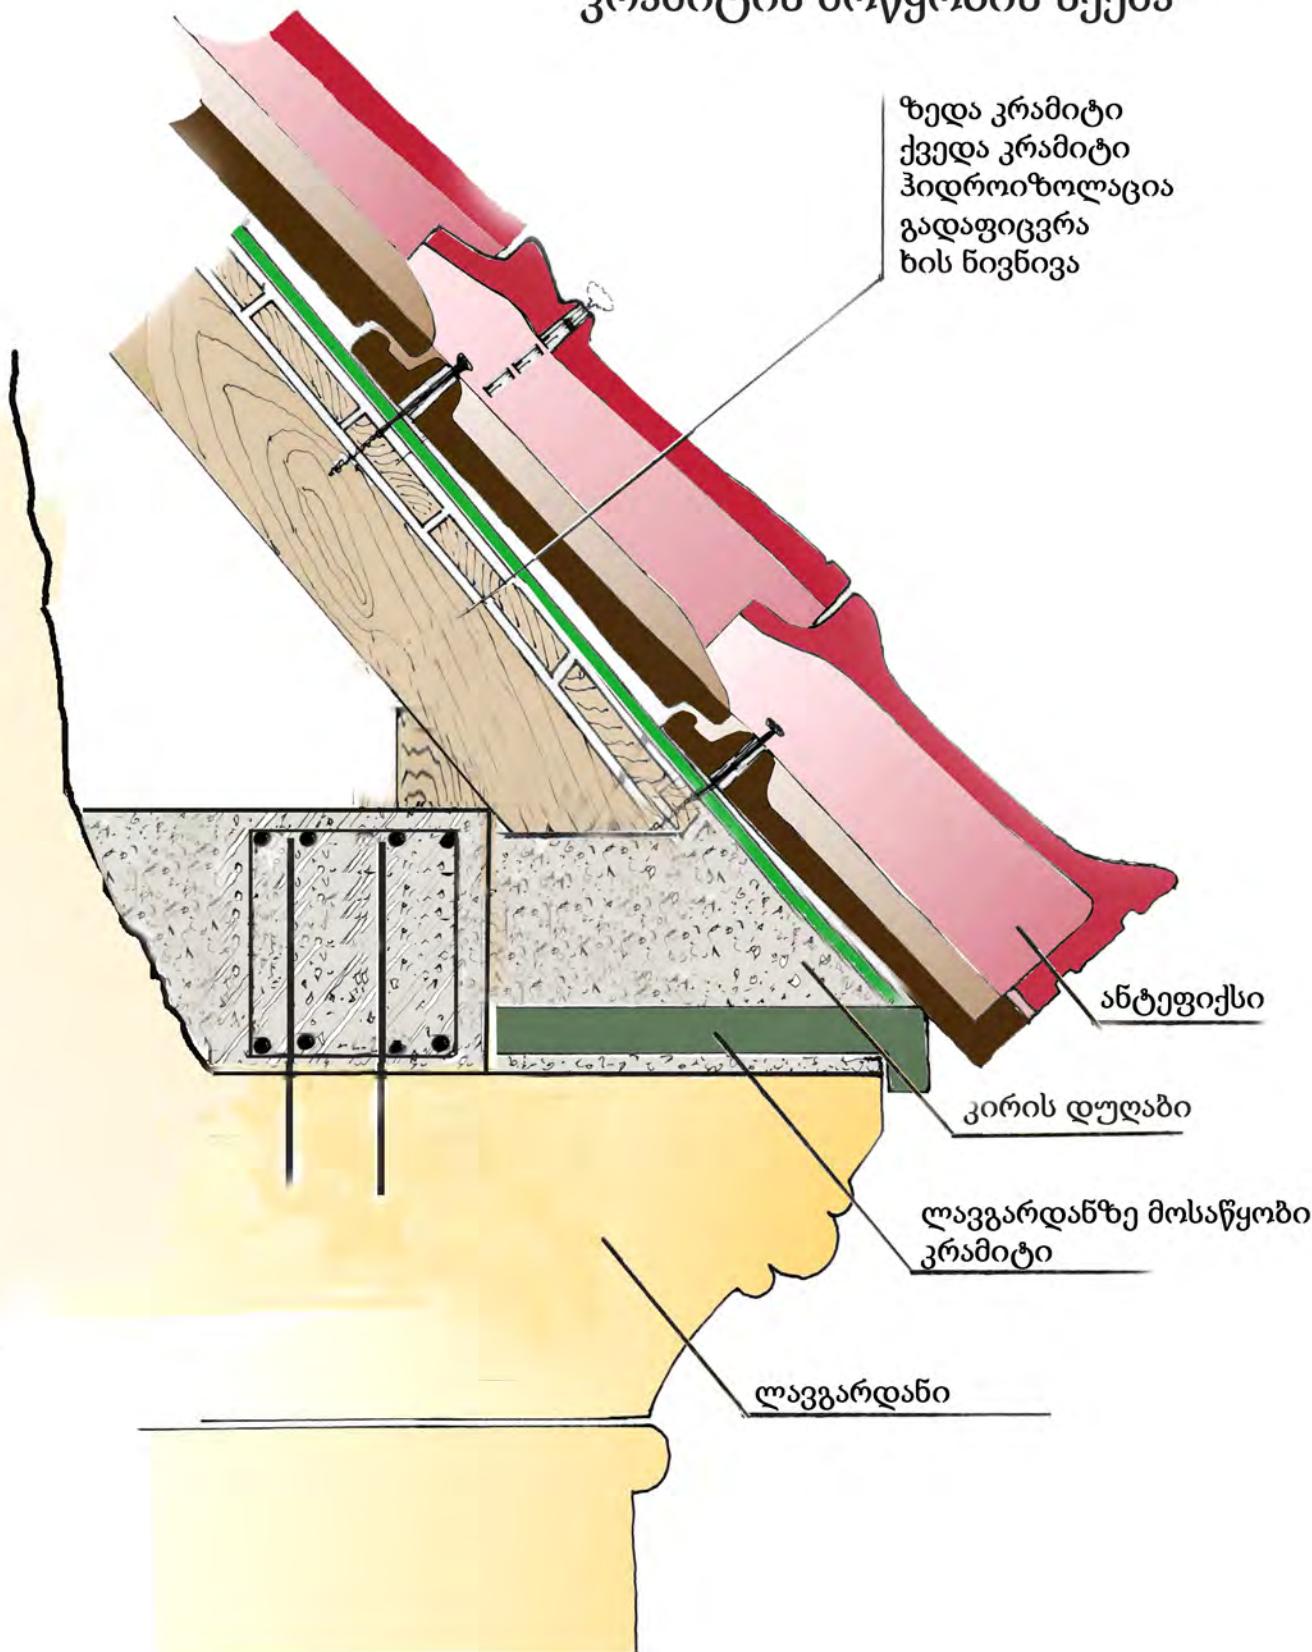
კრამიტის მოწყობის სქემა

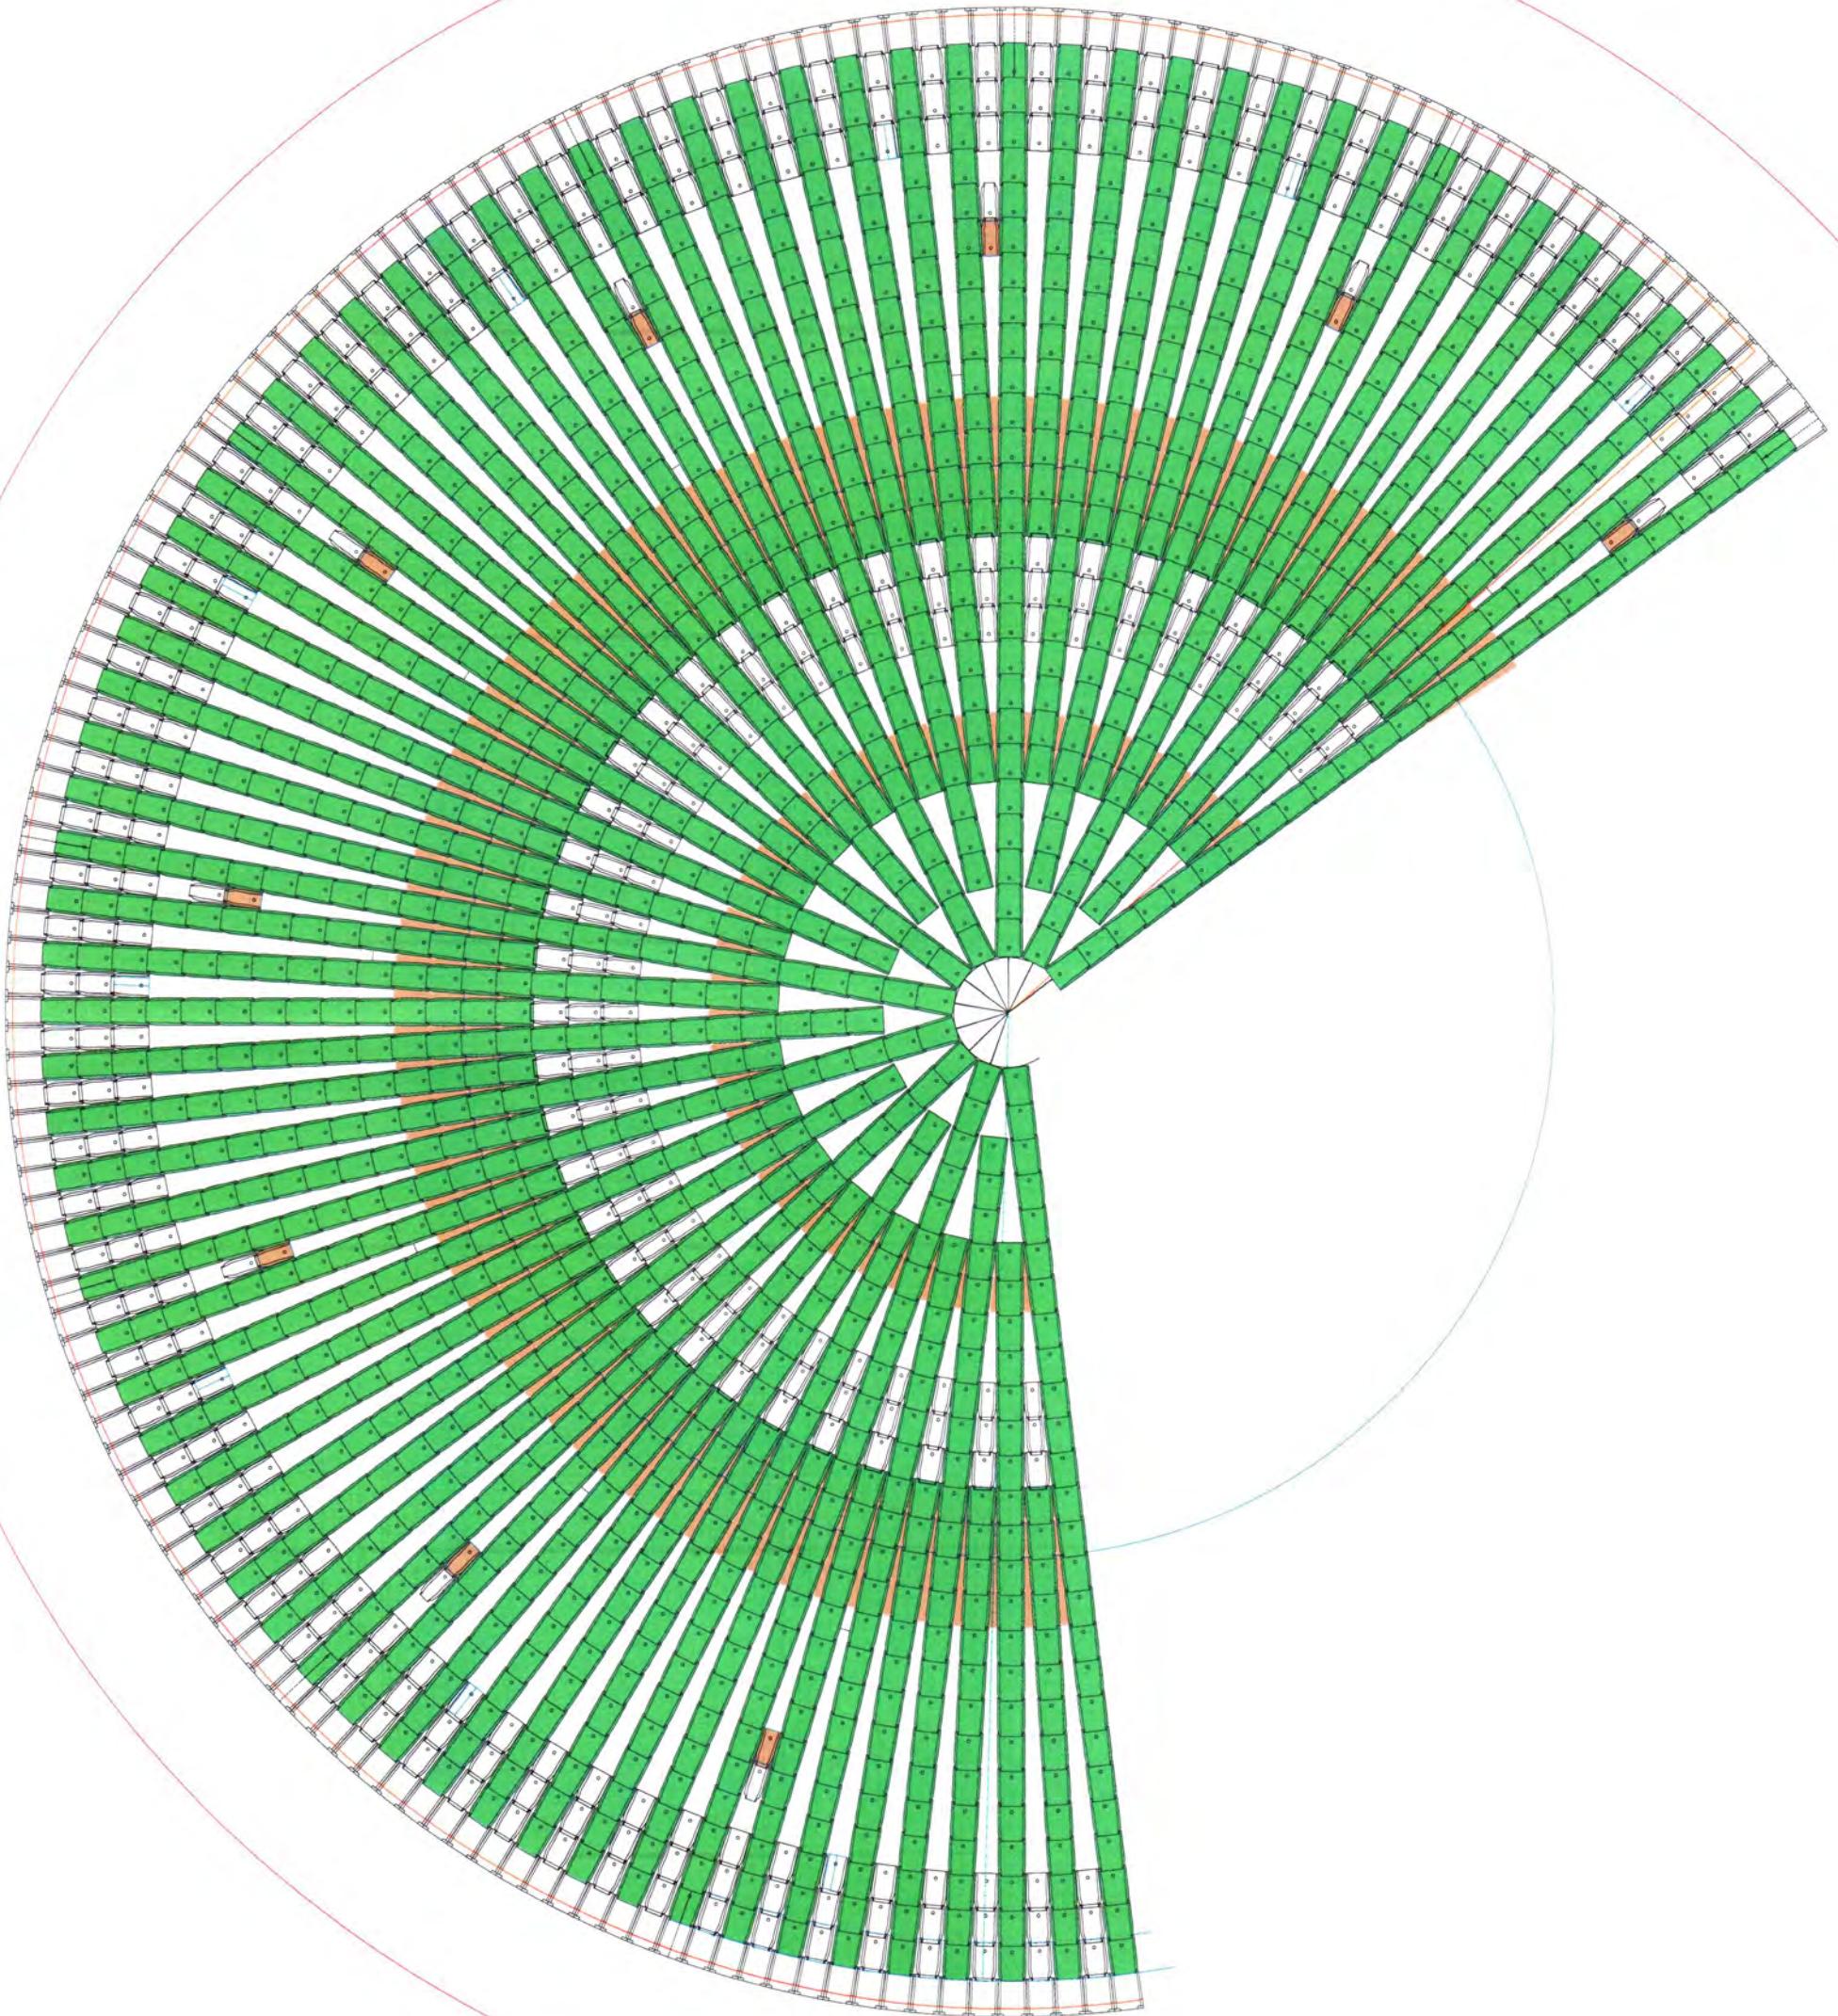
გუმბათის თარგი ქვედა კრამიტის მოწყობის ჩვენებით

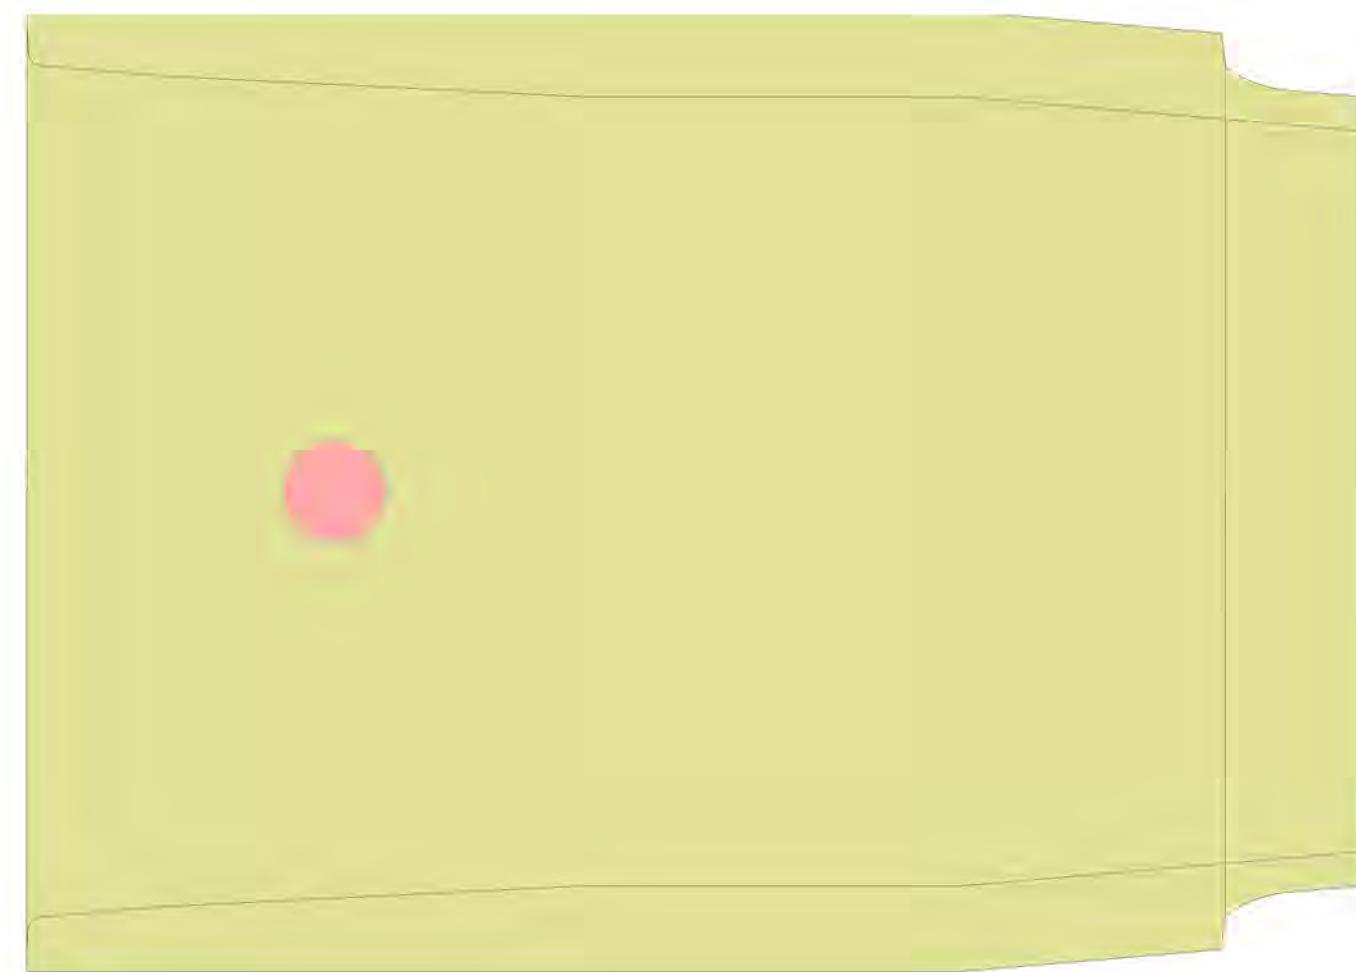
ქვედა ძირითადი კრამიტი

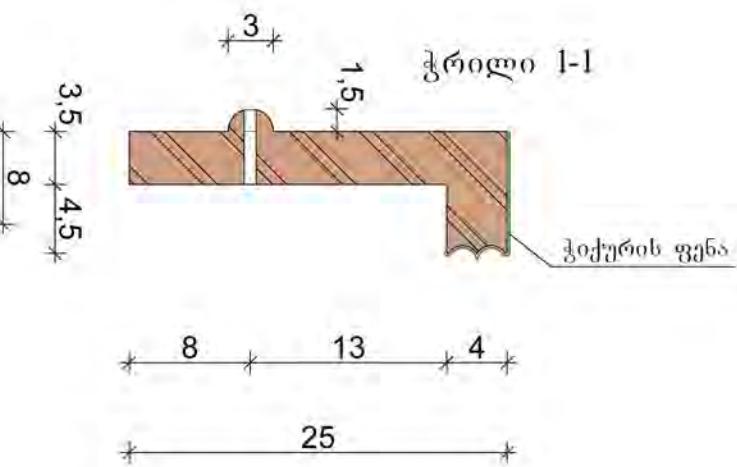
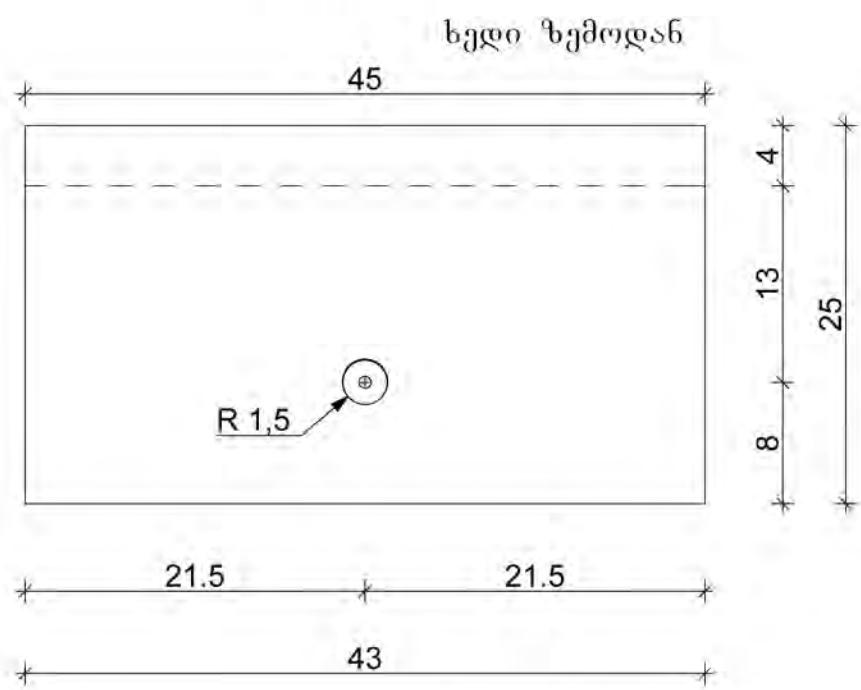
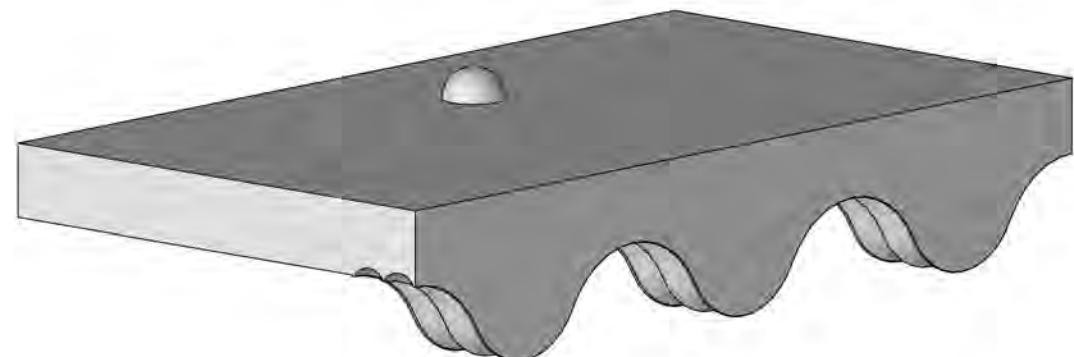
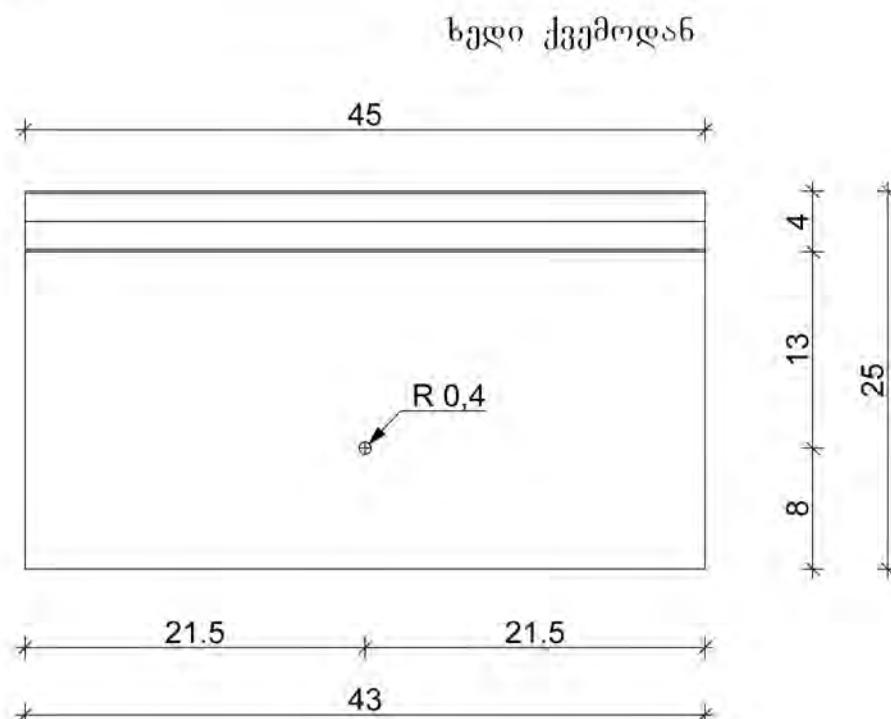
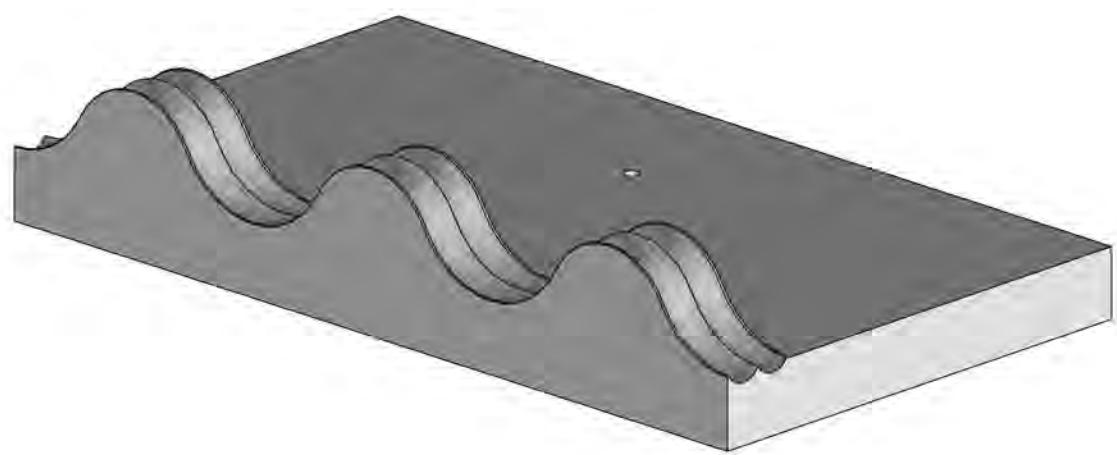
კარნიზზე მოსაწყობი კრამიტი (ოთხთას მიხედვით)

ფასადი (შებლი)

ხედი გვერდიდან

ქრილი 1-1

ხედი ზემოდან

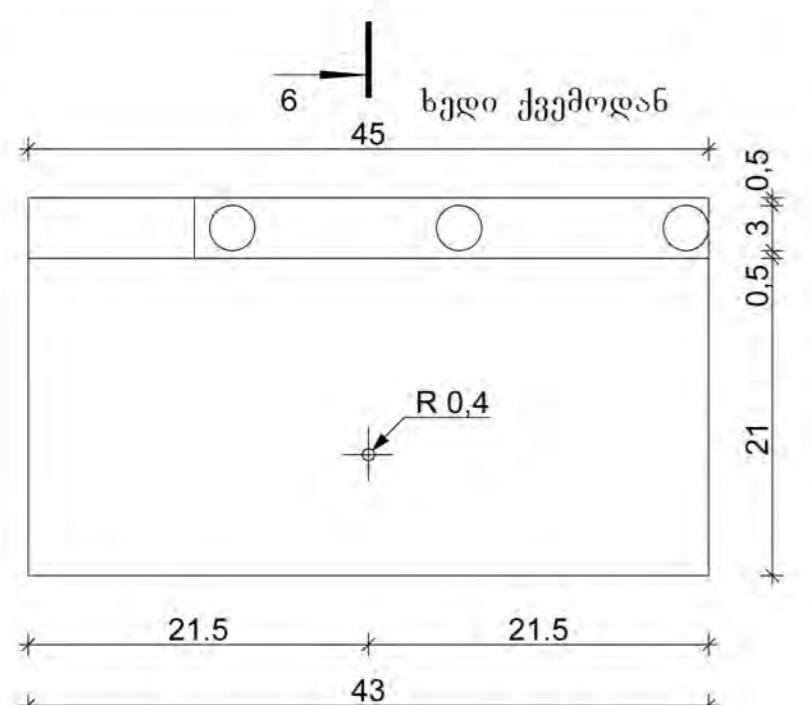
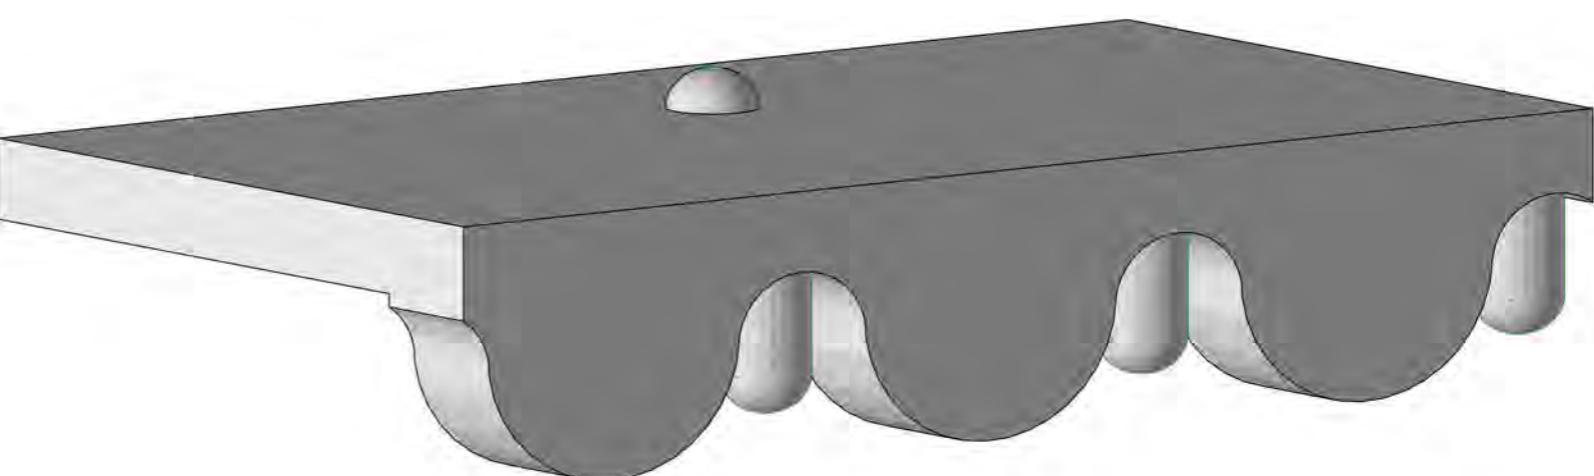
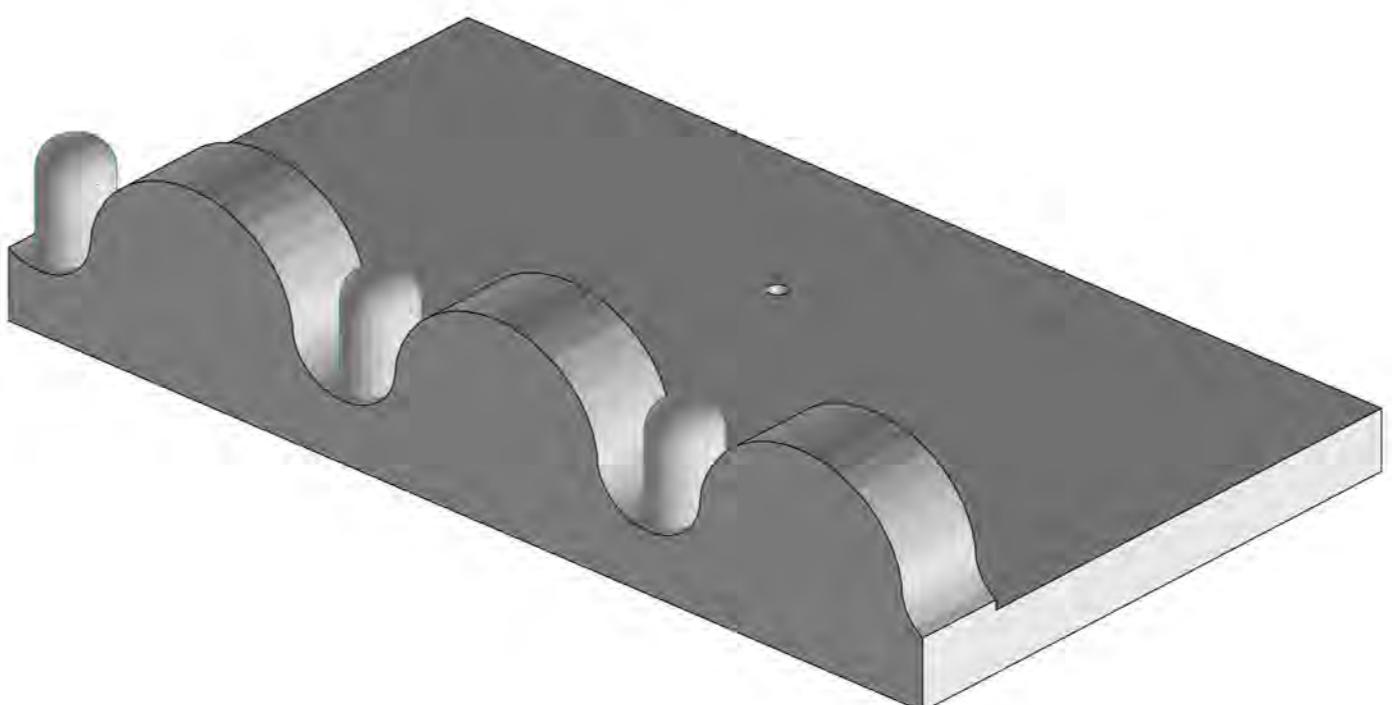
კარნიზული მოსაწყობი კრამიტი (ხახულის მიხედვით)
