ღვთისმშობლის შობის ტაძარი გელათში

(გადახურვის რეაბილიტაცია)

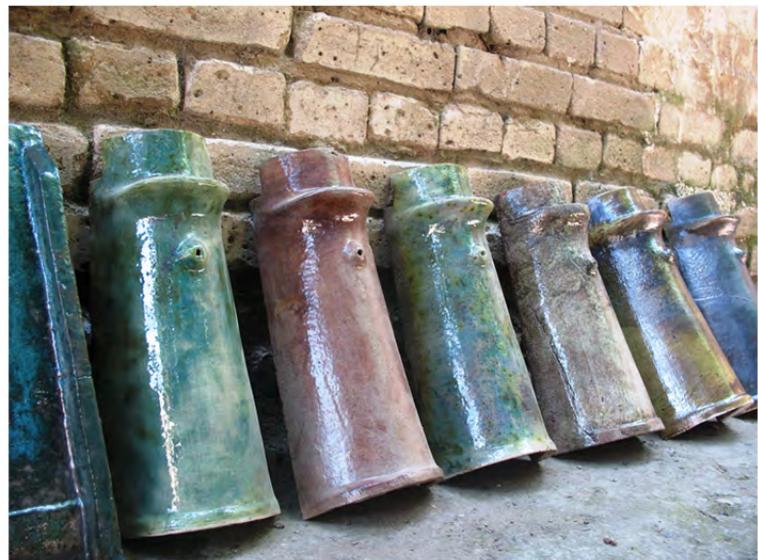
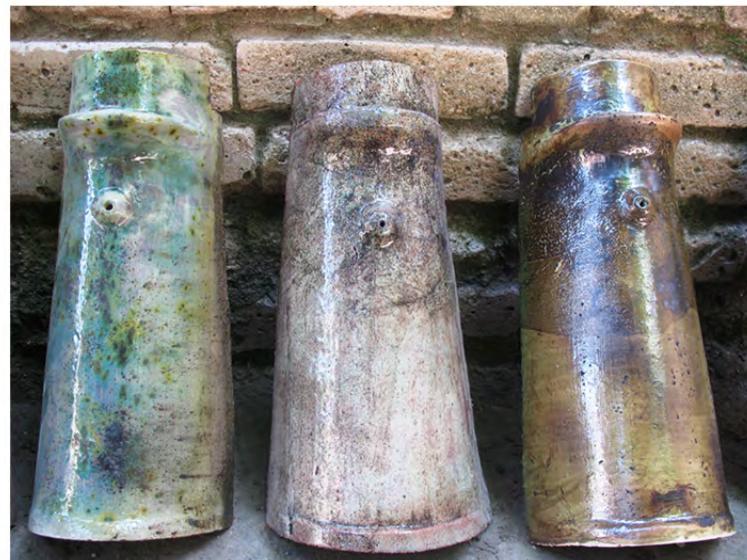
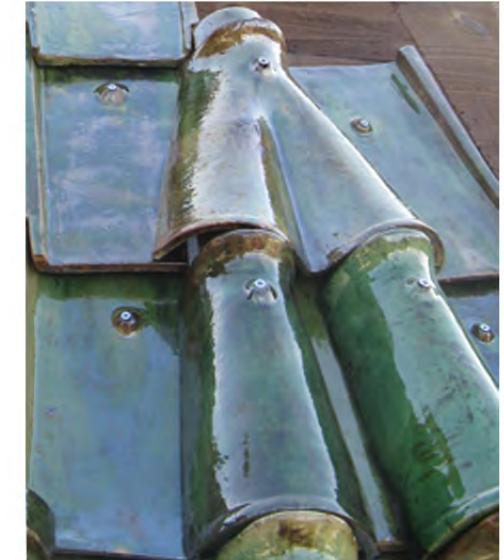
მოჭიქული კრამიტის ექსპერიმენტული ნაირსახეობა

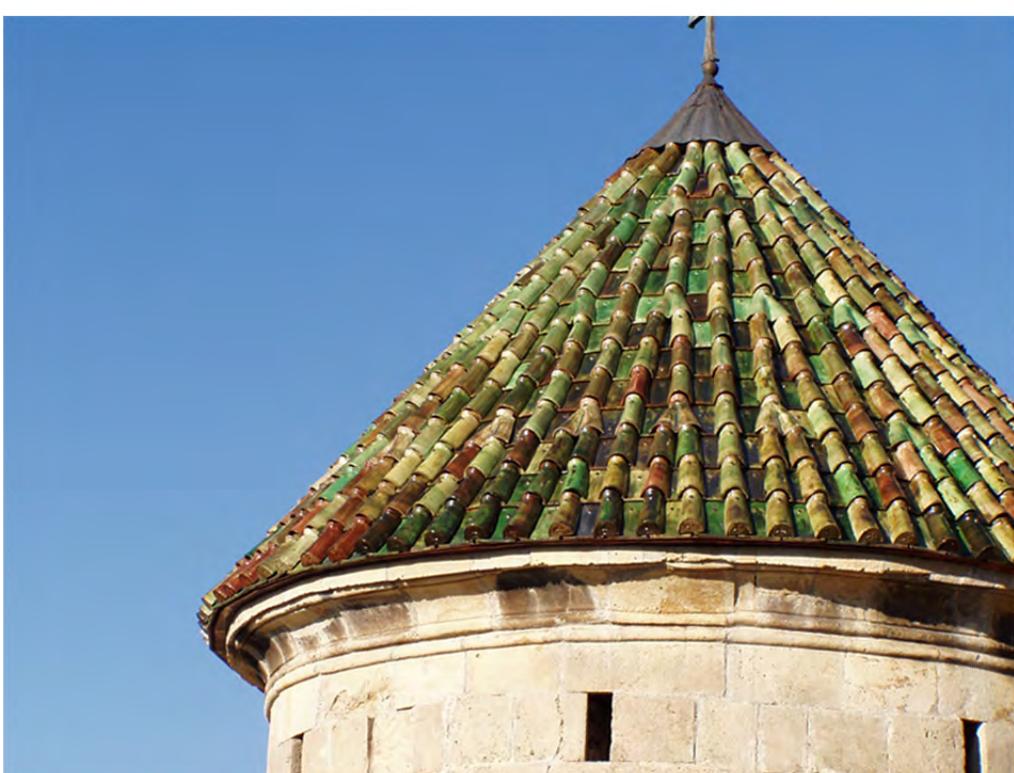
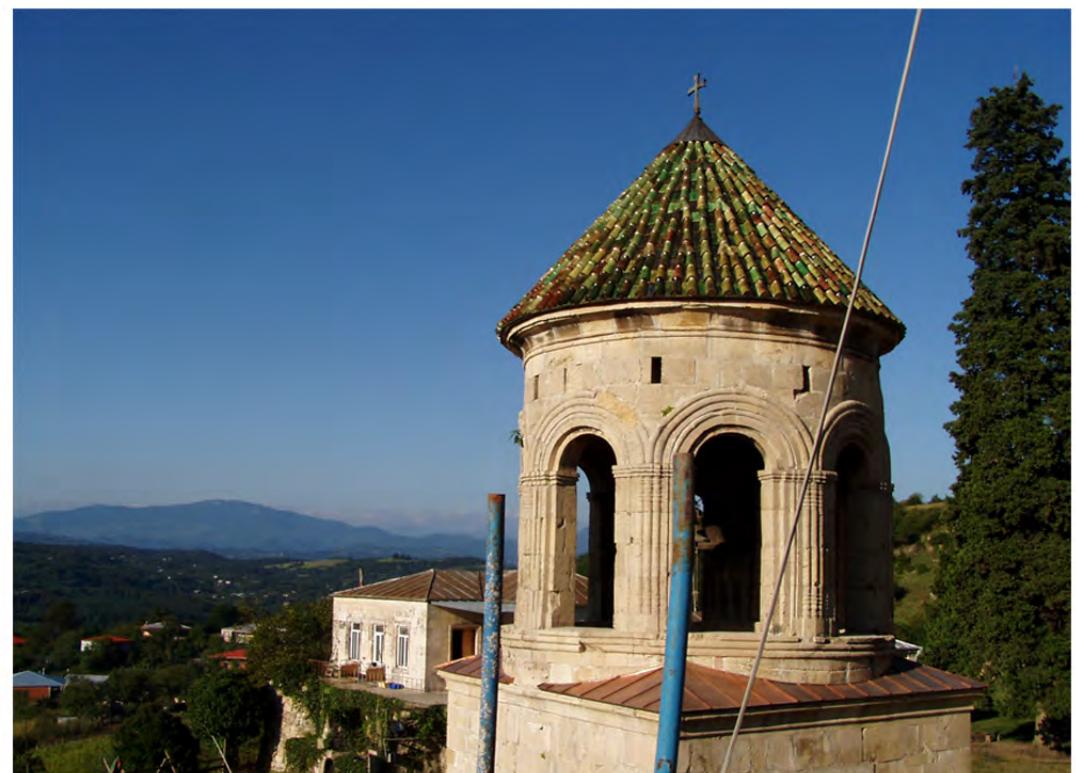
გელათის სამრეკლოს გუმბათის კრამიტის საბურველი (2009წ)

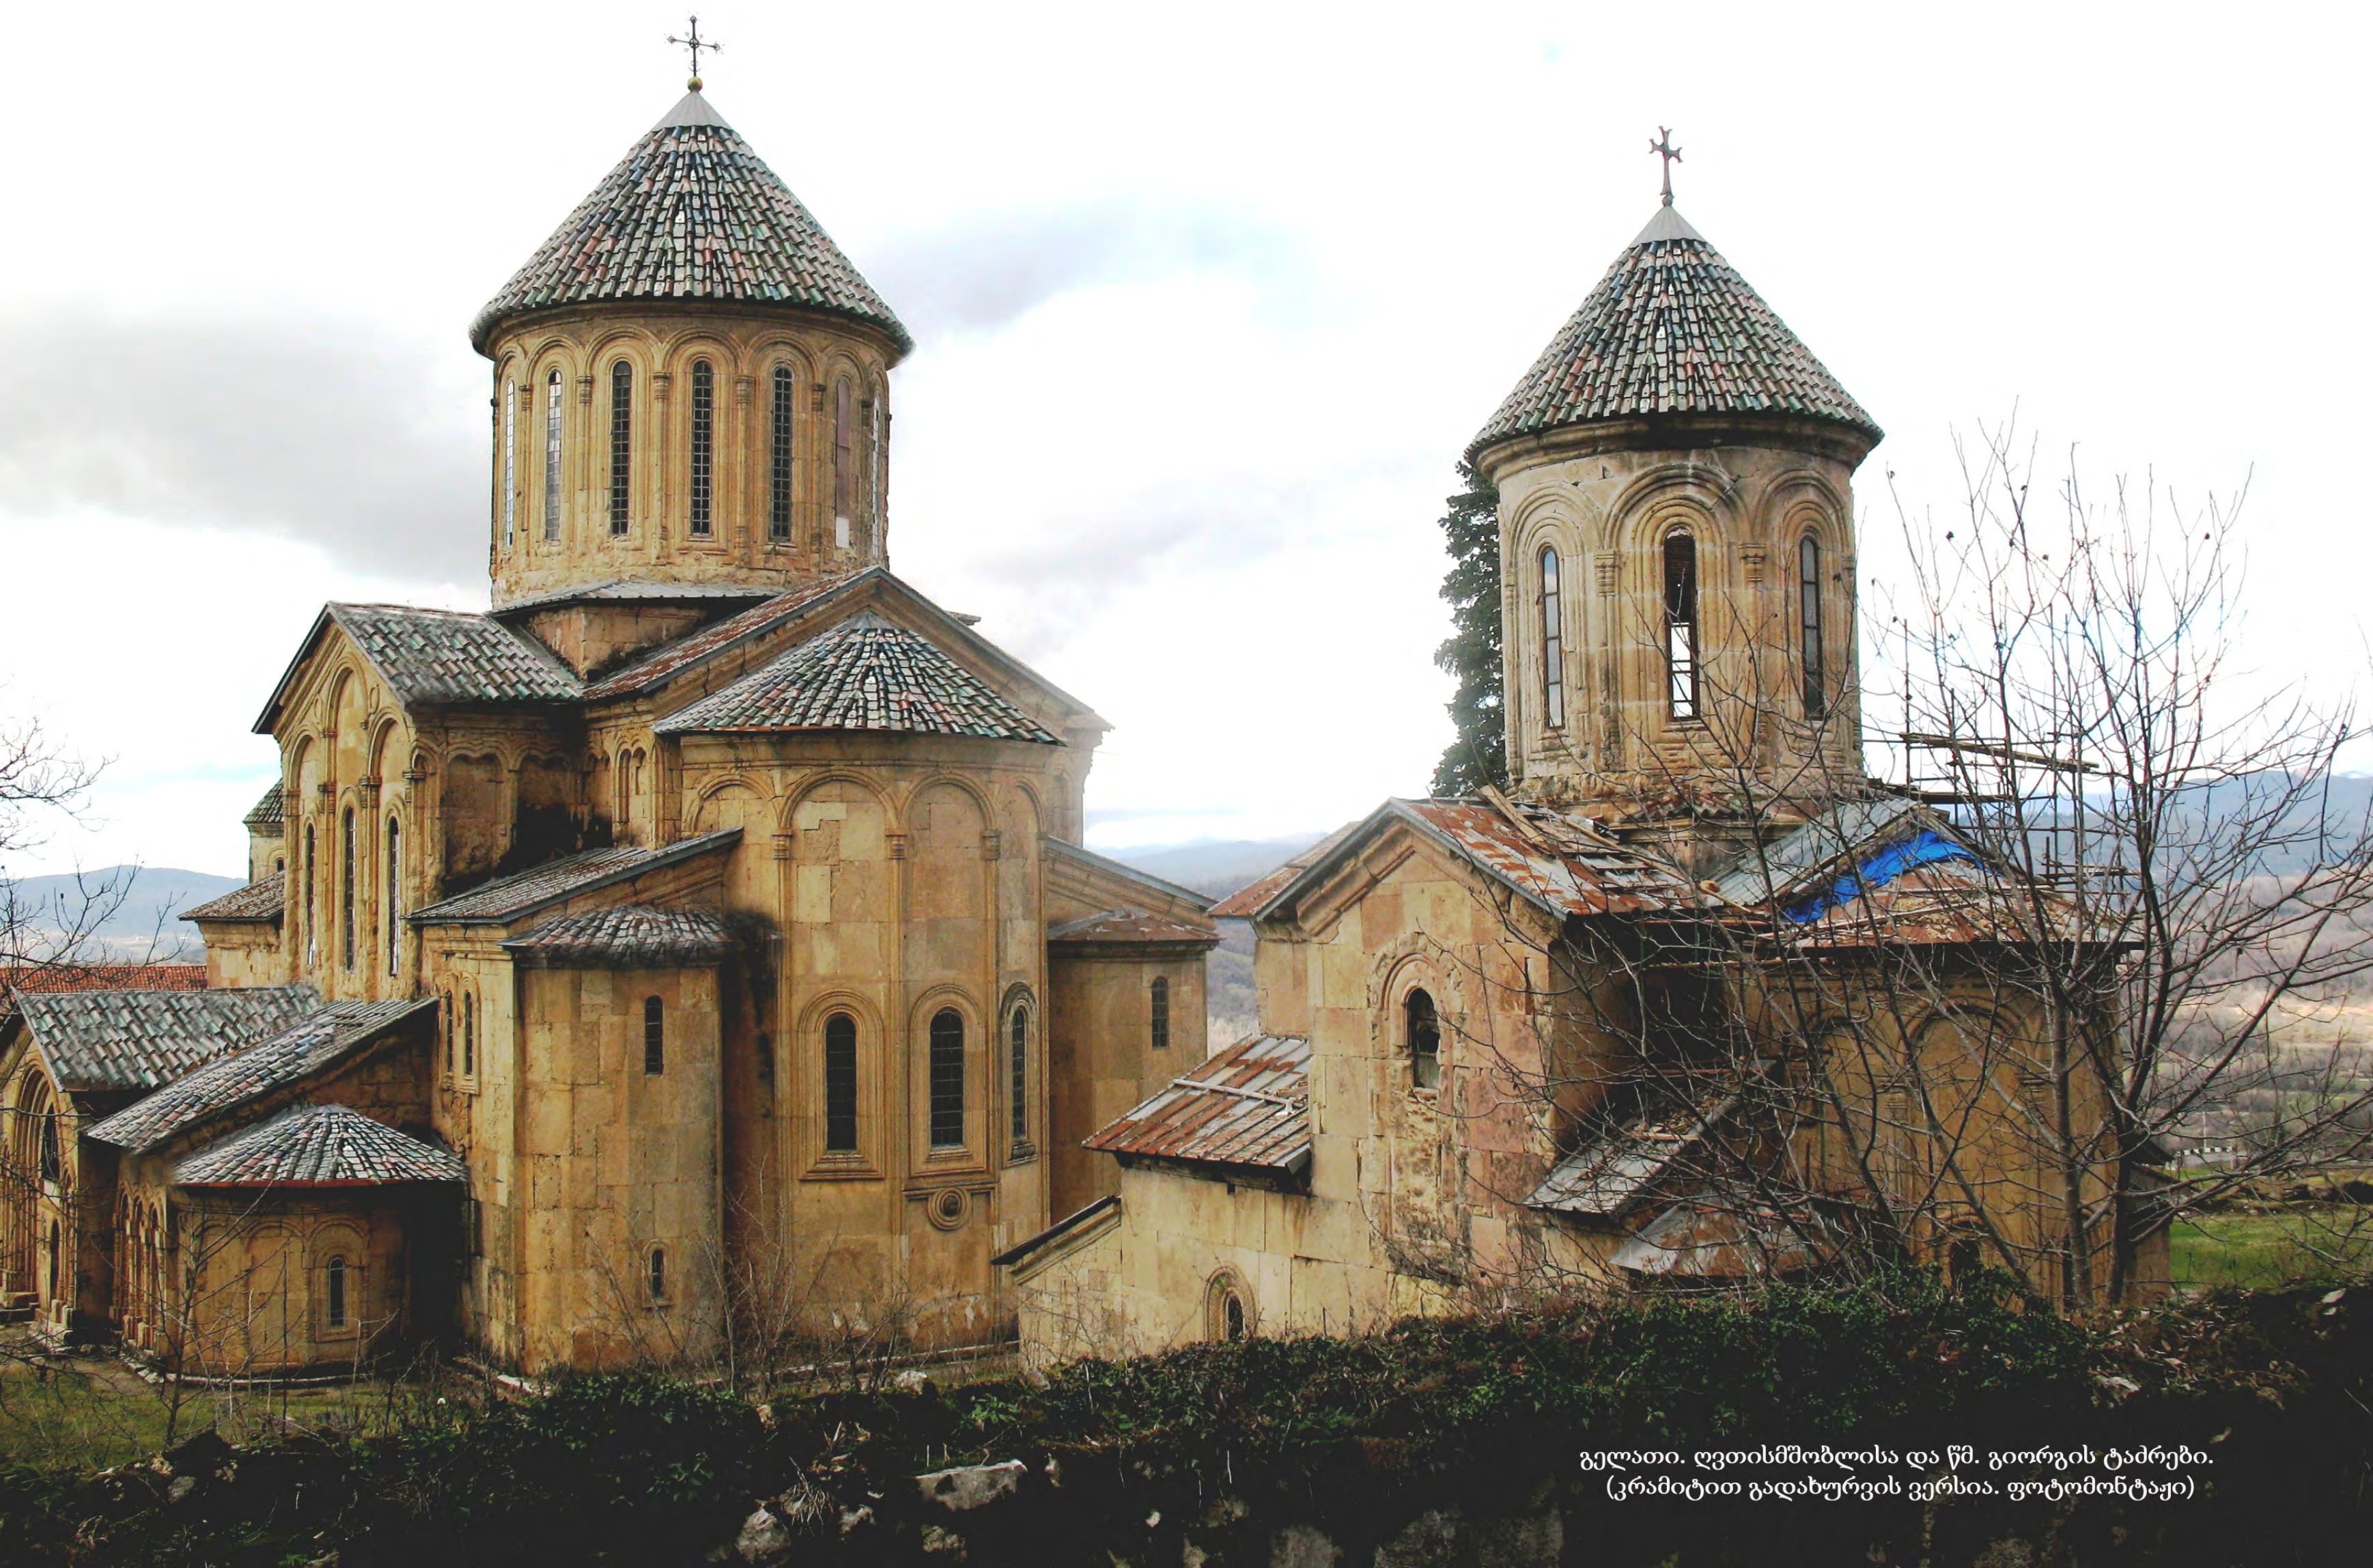
გელათი. ღვთისმშობლისა და წმ. გიორგის ტაძრები.
(ვრამიტით გადახურვის ვერსია. ფოტომონტაჟი)

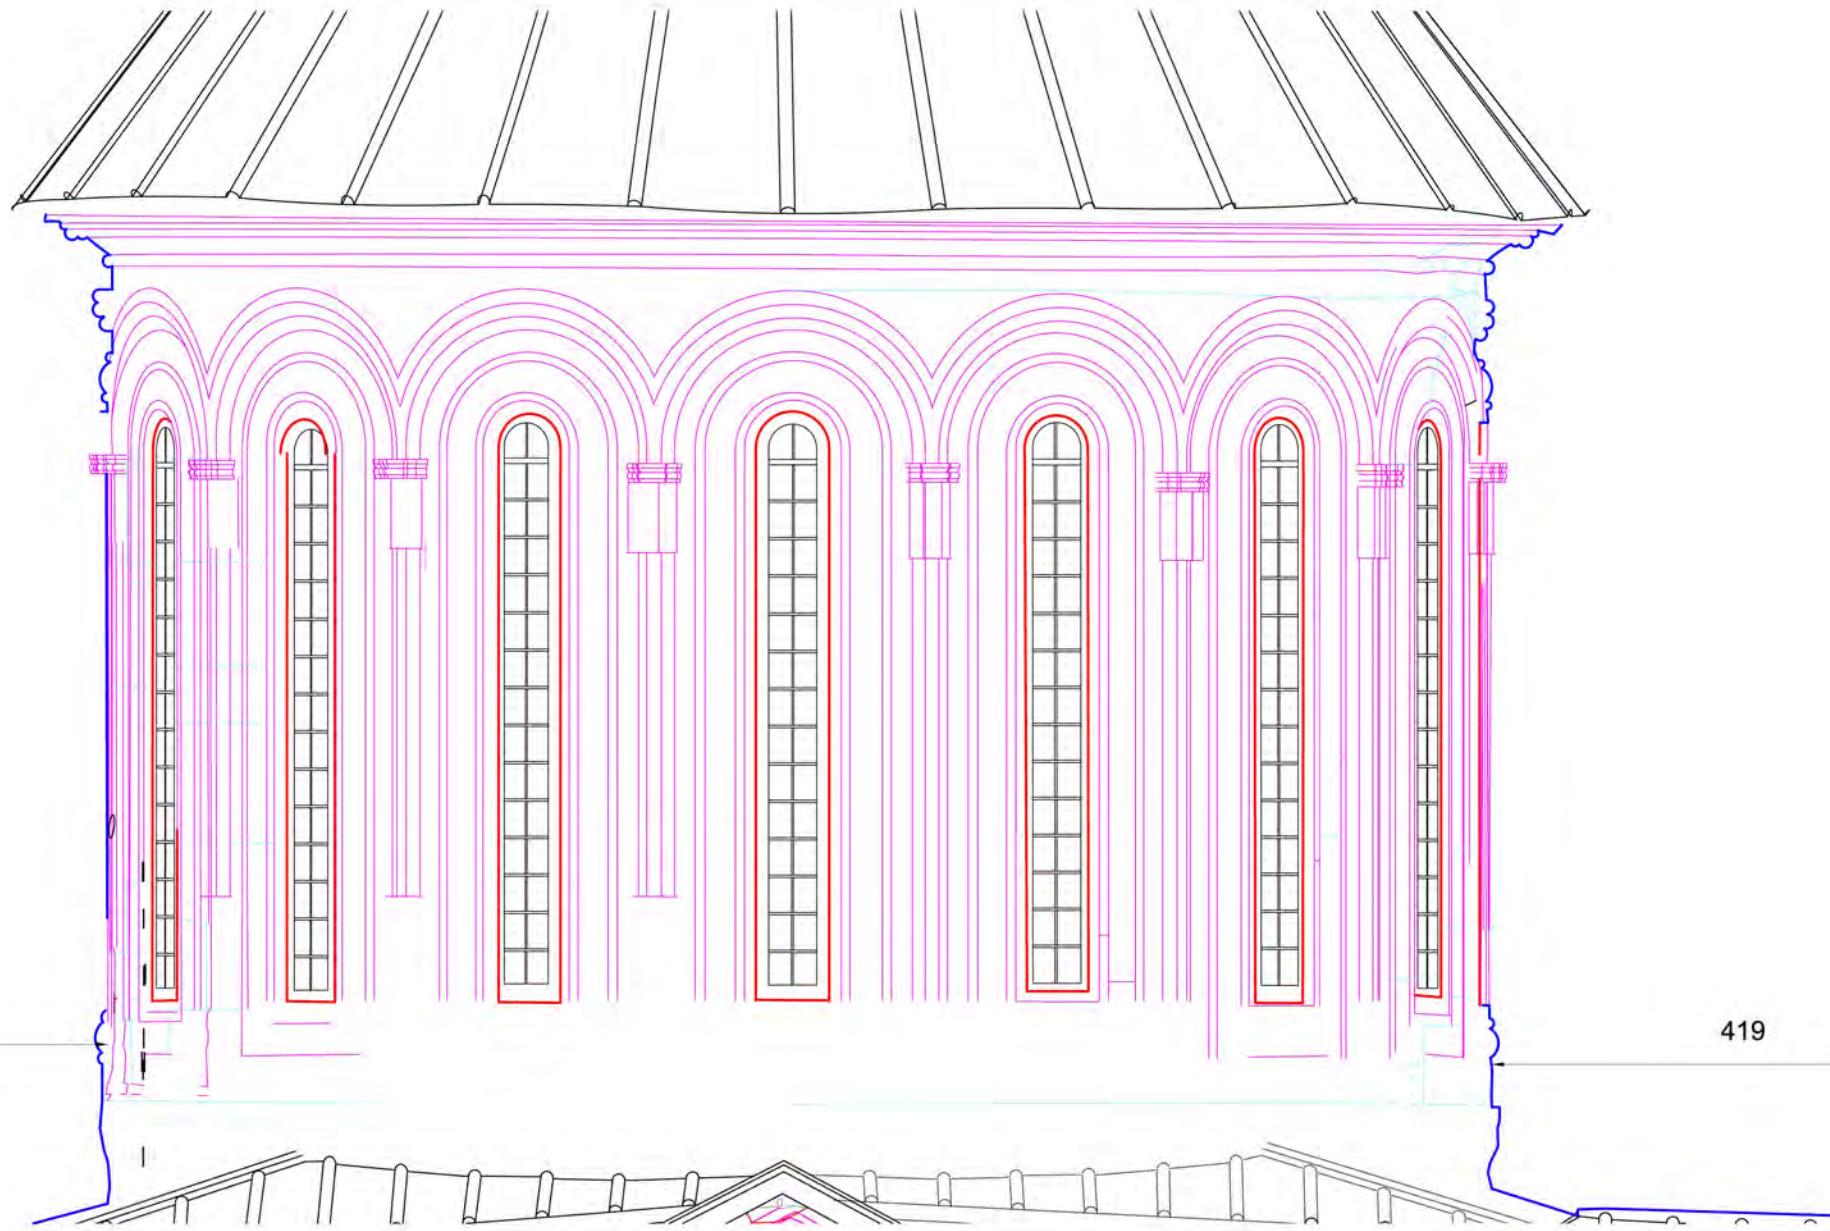
ღვთისმშობლის ტაძრის გუმბათის ყელის ანაზომი

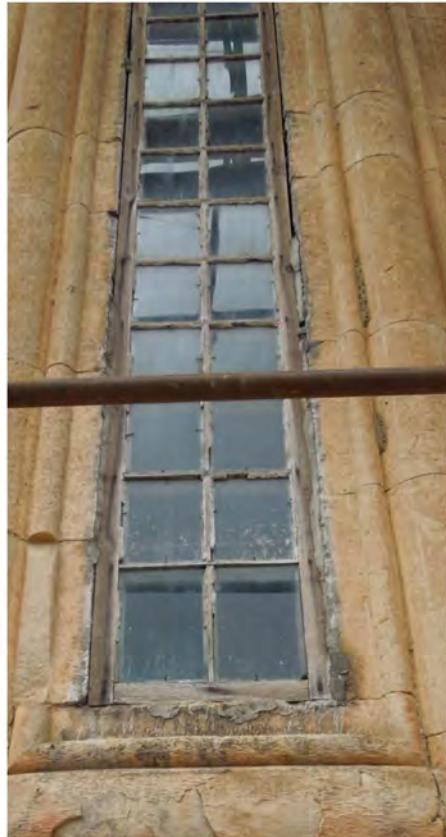
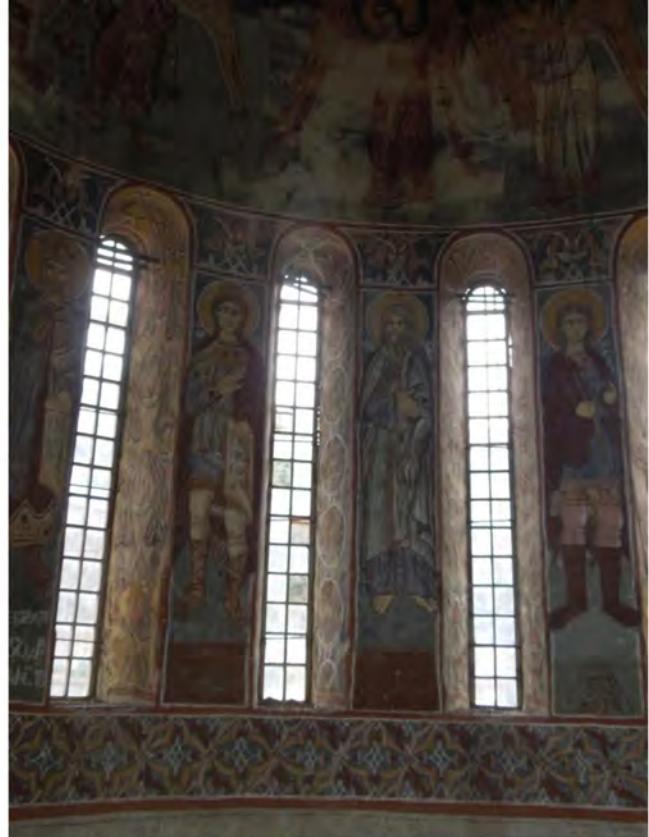
ღვთისმშობლის ტაძრის გუმბათის სარკმელი

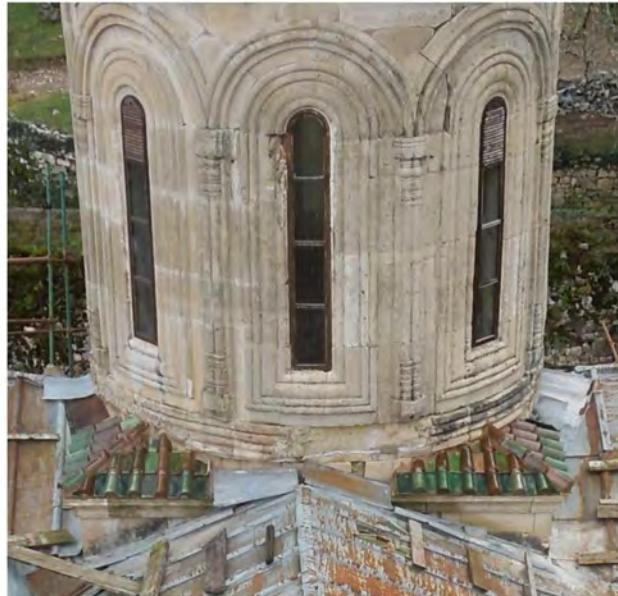
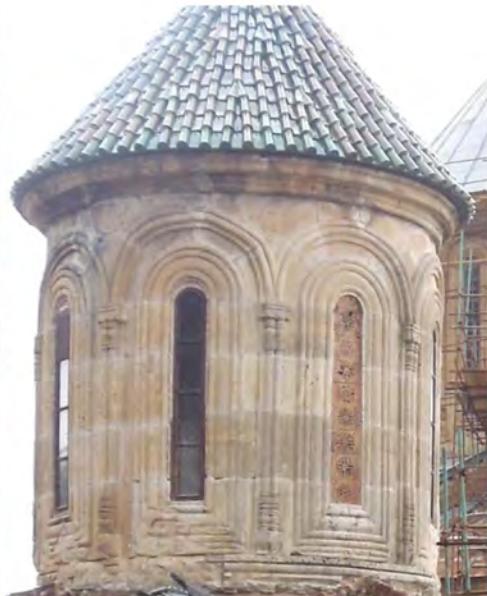
წმ.გიორგის ტაძრის სარკმელი
