გელათის „ღვთისმშობლის შობის“ სახ. ტაძრის XVI ს. კედლის მოხატულობის გადაუდებელი საკონსერვაციო სამუშაოთა ანგარიში

2021 წელი

გელათის „ღვთისმშობლის შობის“ სახელობის ტაძრის, დასავლეთ მკლავის კამარაში XVI ს. კედლის მხატვრობის გადაუდებელი საკონსერვაციო სამუშაოები ჩაატარა იტალიელ და ქართველ მხატვარ-რესტავრატორთა ჯგუფმა იტალიელი მხატვარ-რესტავრატორების მიერ კვლევებზე დაყრდნობით შემუშავებული მეთოდოლოგიის მიხედვით.

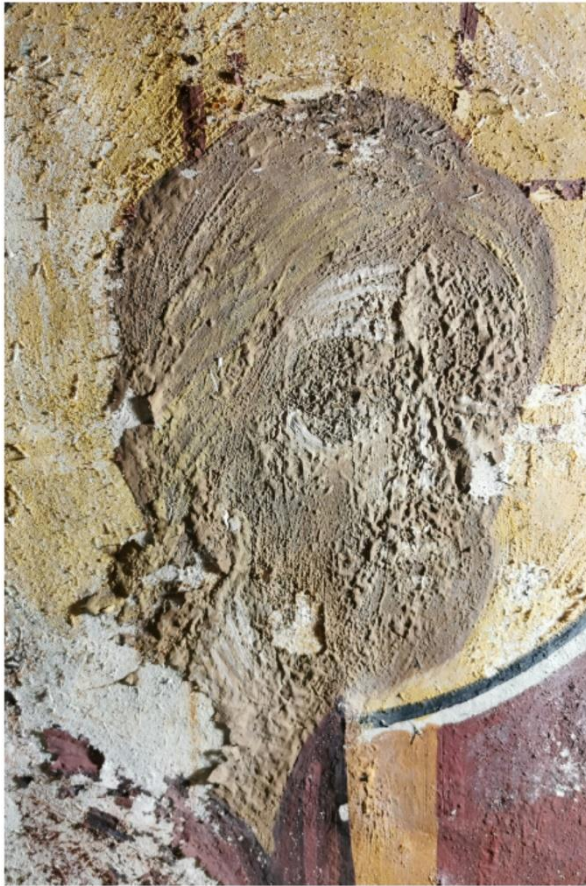
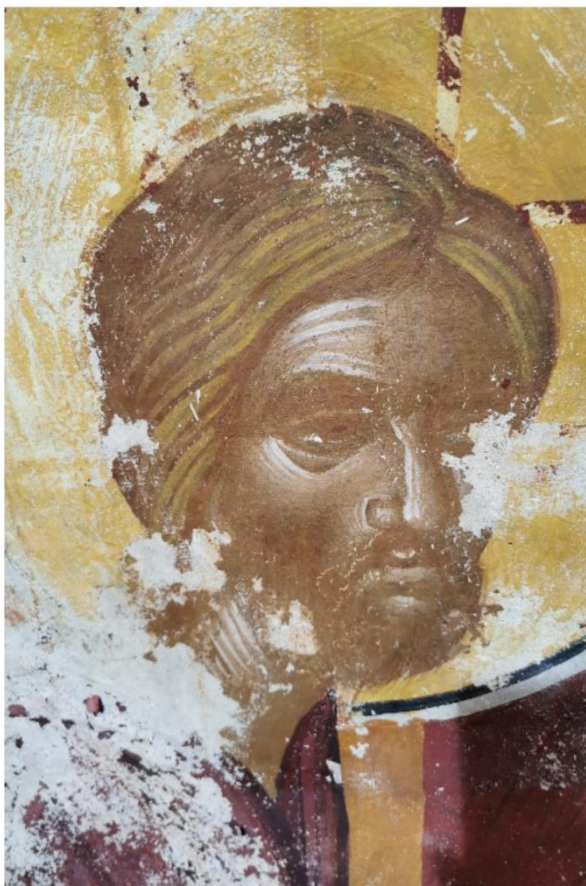
ფოტო-დოკუმენტაცია
„ფერხთაზანა“, მაცხოვრის სახე

კონსერვაციამდე

კონსერვაციის შემდეგ

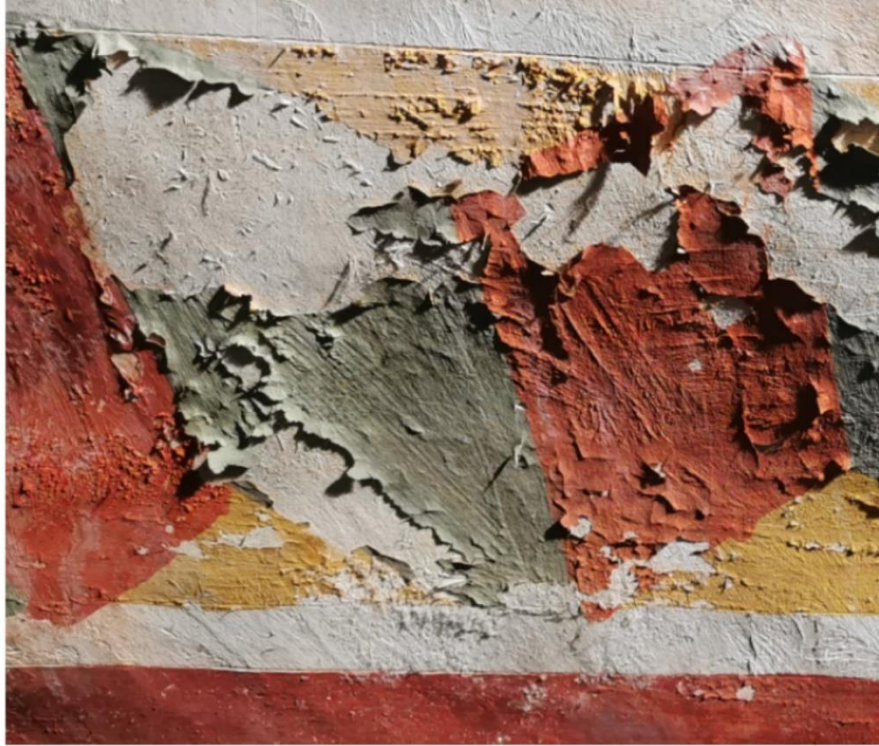
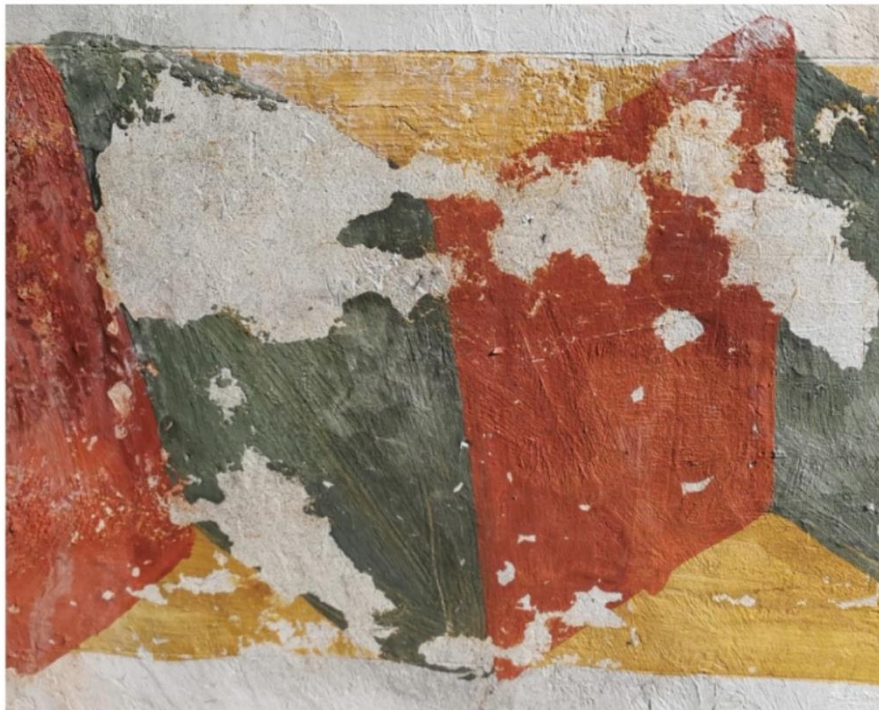
„იუდას ამბორი“, ზედა რეგისტრის ორნამენტი, ფრაგმენტი

კონსერვაციამდე

კონსერვაციის შემდეგ

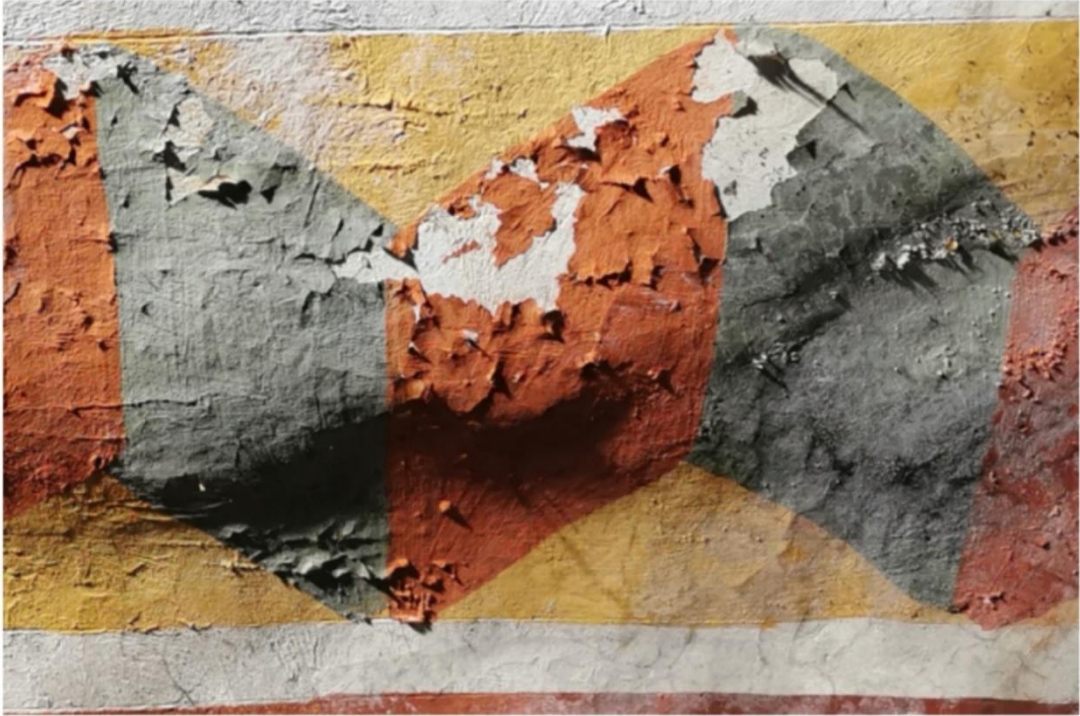
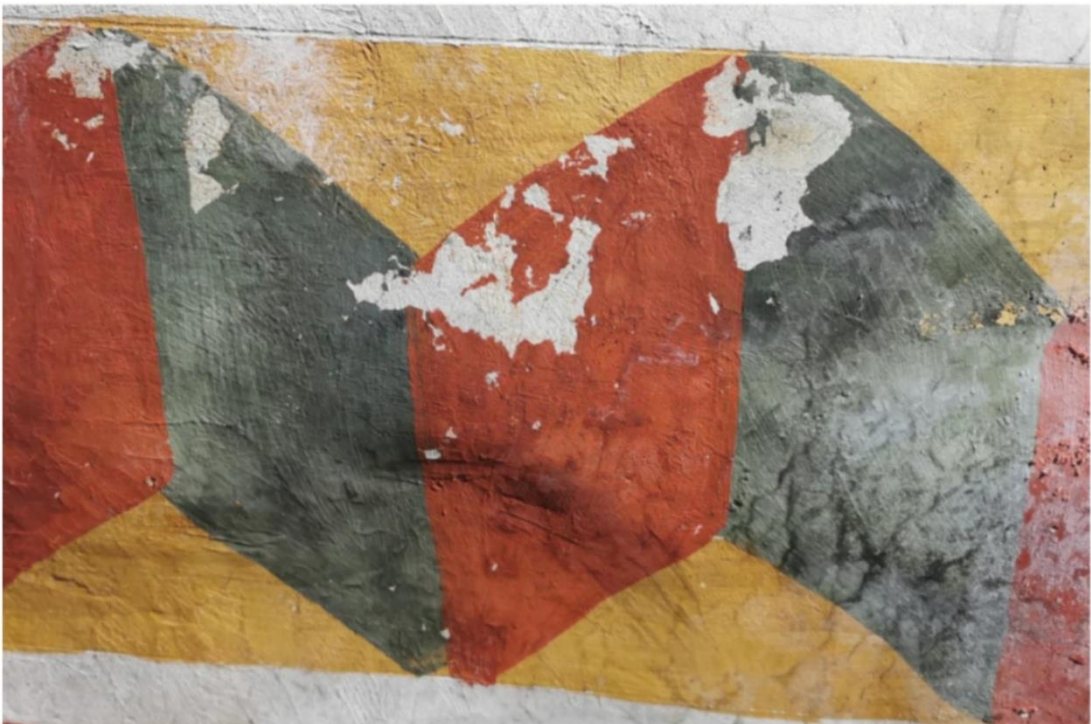
„იუდას ამბორი“, ზედა რეგისტრის ორნამენტი, ფრაგმენტი

კონსერვაციამდე

კონსერვაციის შემდეგ

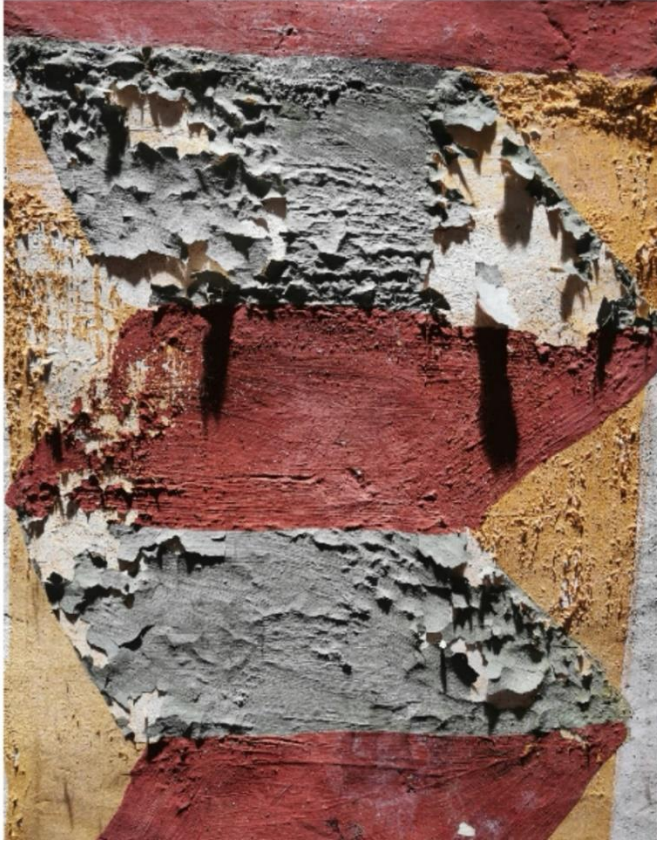
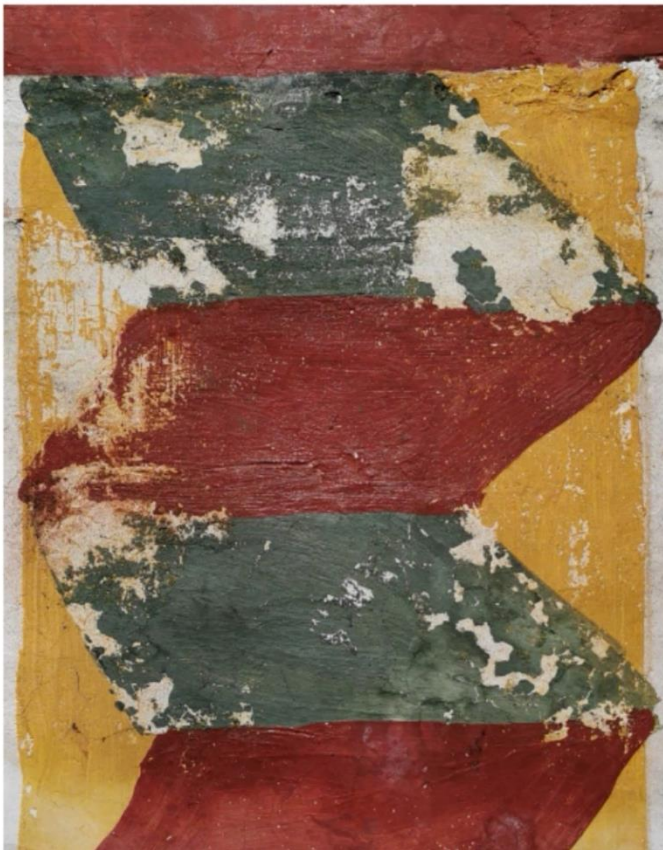
ფრაგმენტი, „იუდას ამბორსა“ და „მაცხოვარი იუდეველ მღვდელმთავართა წინაშე“, სცენებს შორის რეგისტრის ორნამენტიდან

კონსერვაციამდე

კონსერვაციის შემდეგ

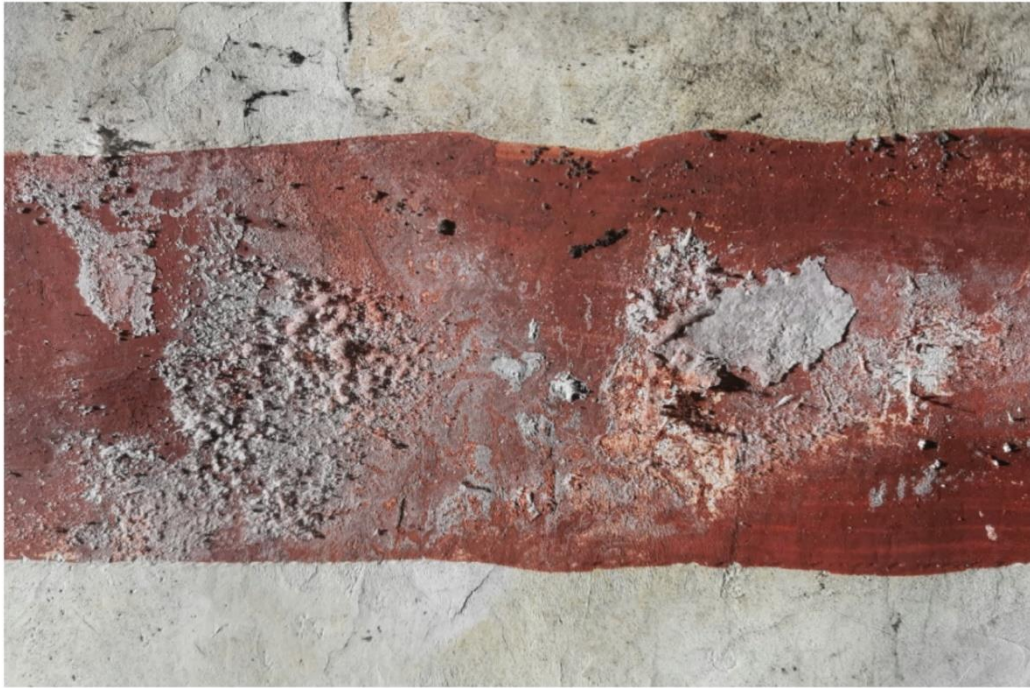
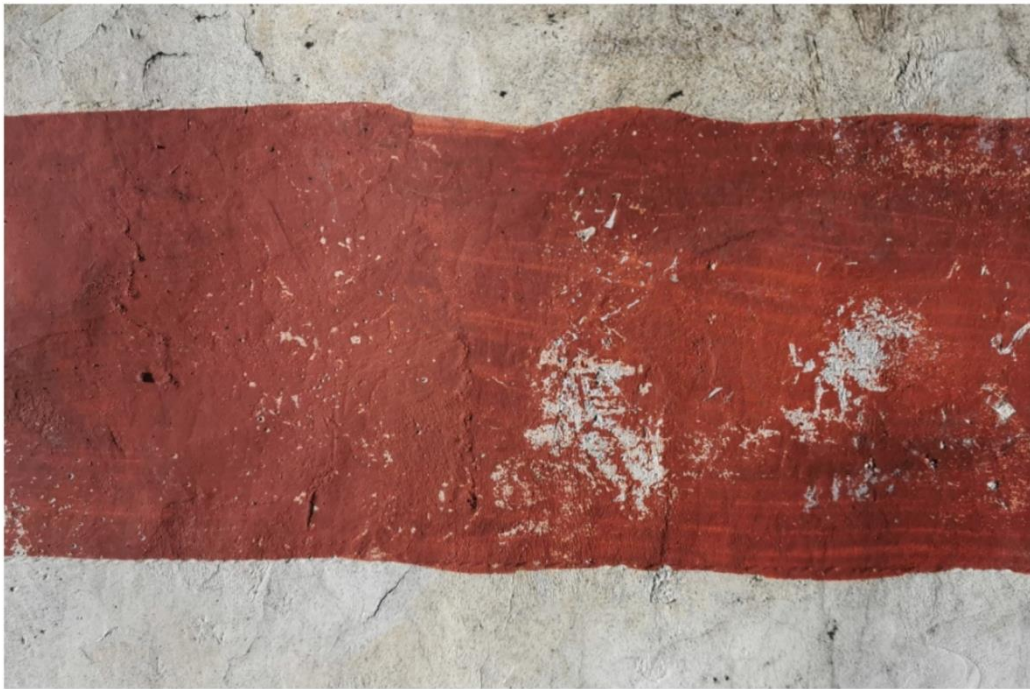
ფრაგმენტი „ფერხთაბანის“ ზედა რეგისტრის ორნამენტიდან

კონსერვაციამდე

კონსერვაციის შემდეგ

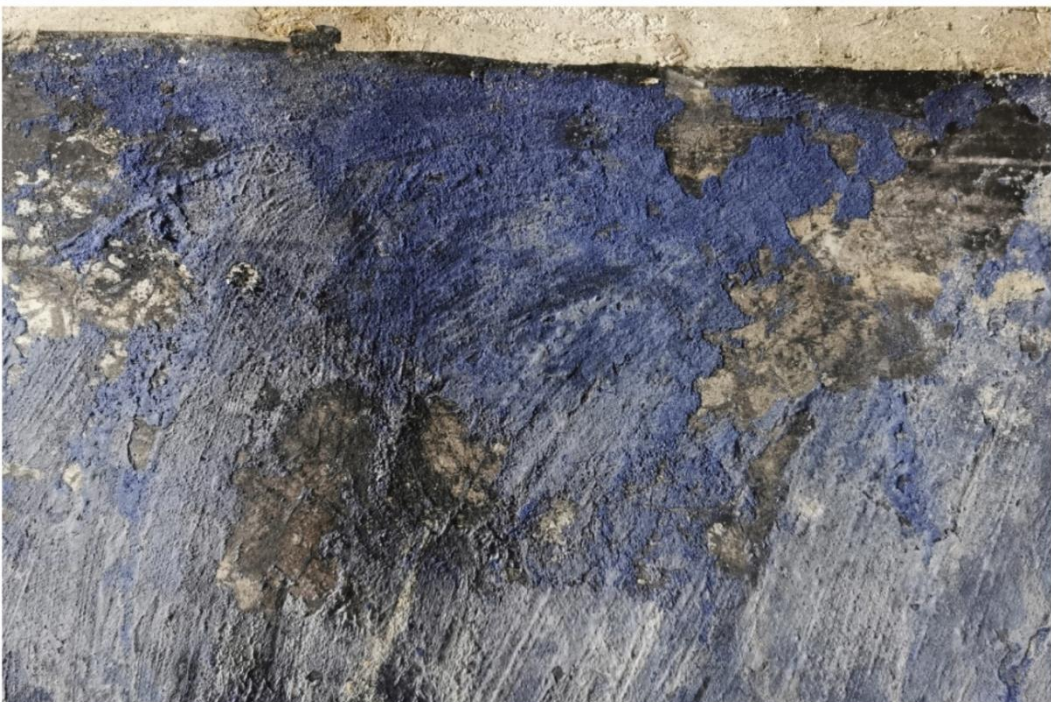
„ფერხთაბანა“, ფრაგმენტი ფონიდან

კონსერვაციამდე

კონსერვაციის შემდეგ

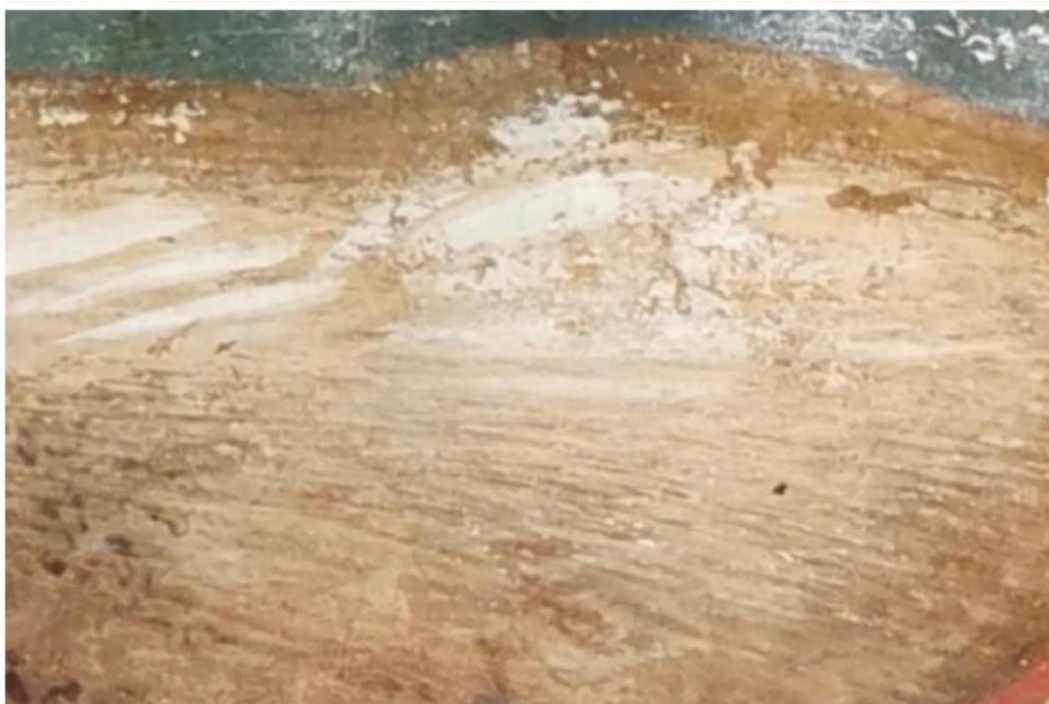
„ფერხთაბანა“, ფრაგმენტი წმ. პეტრე მოციქულის ფეხის გამოსახულებიდან

კონსერვაციამდე

კონსერვაციის შემდეგ

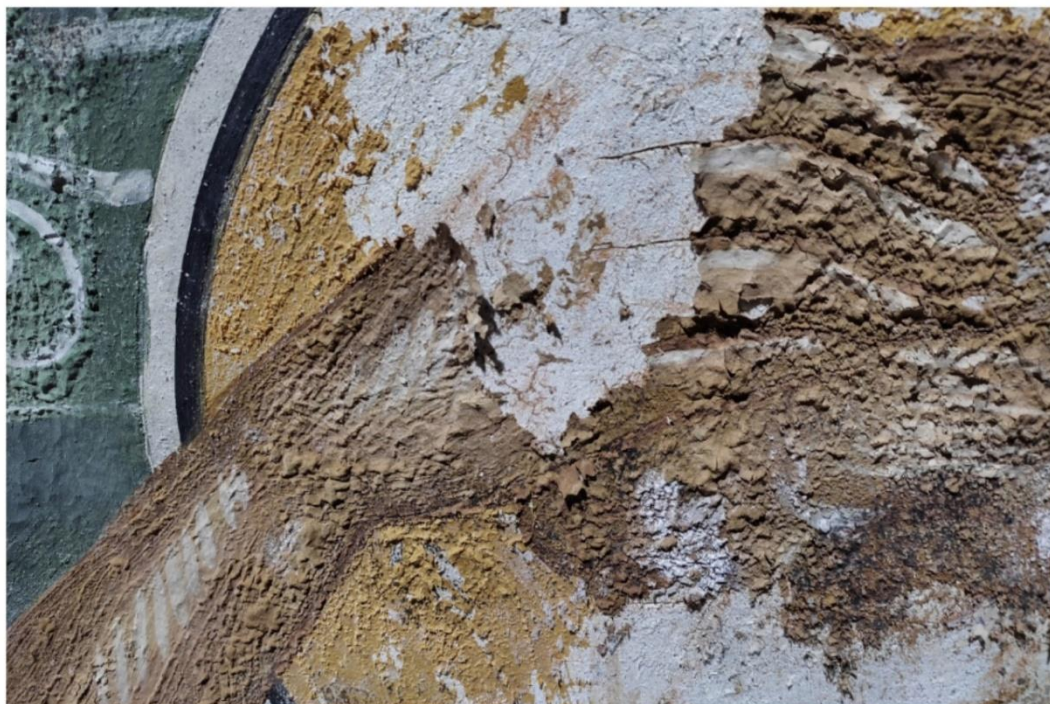
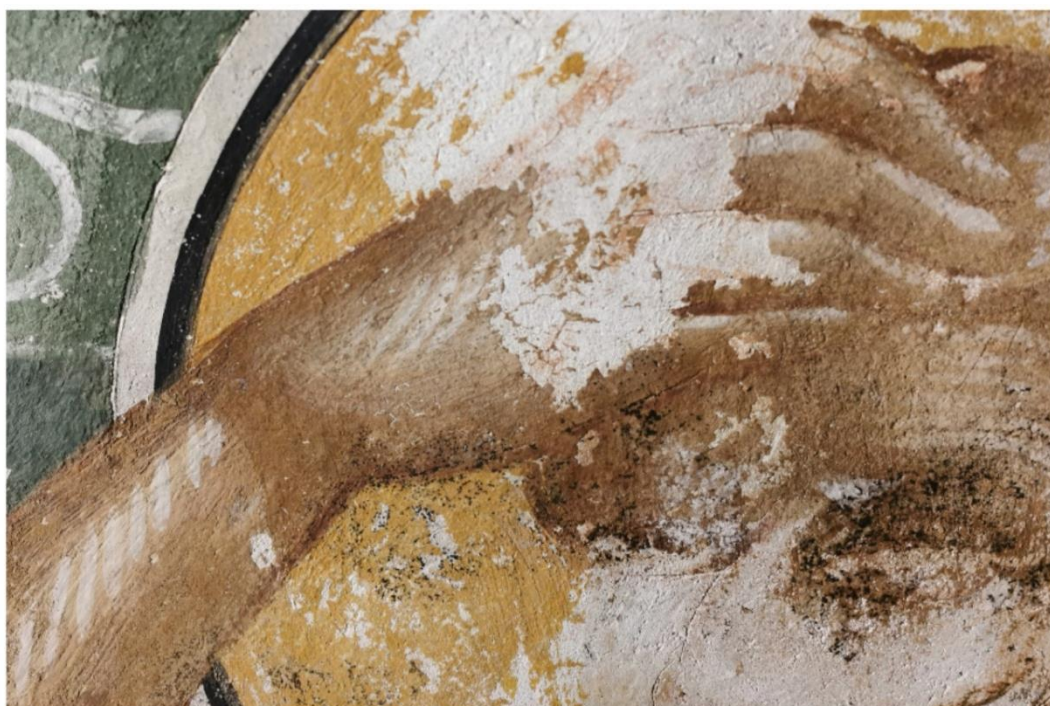
„ფერხთაბანა“, ფრაგმენტი წმ. პეტრე მოციქულის ხელის გამოსახულებიდან

კონსერვაციამდე

კონსერვაციის შემდეგ

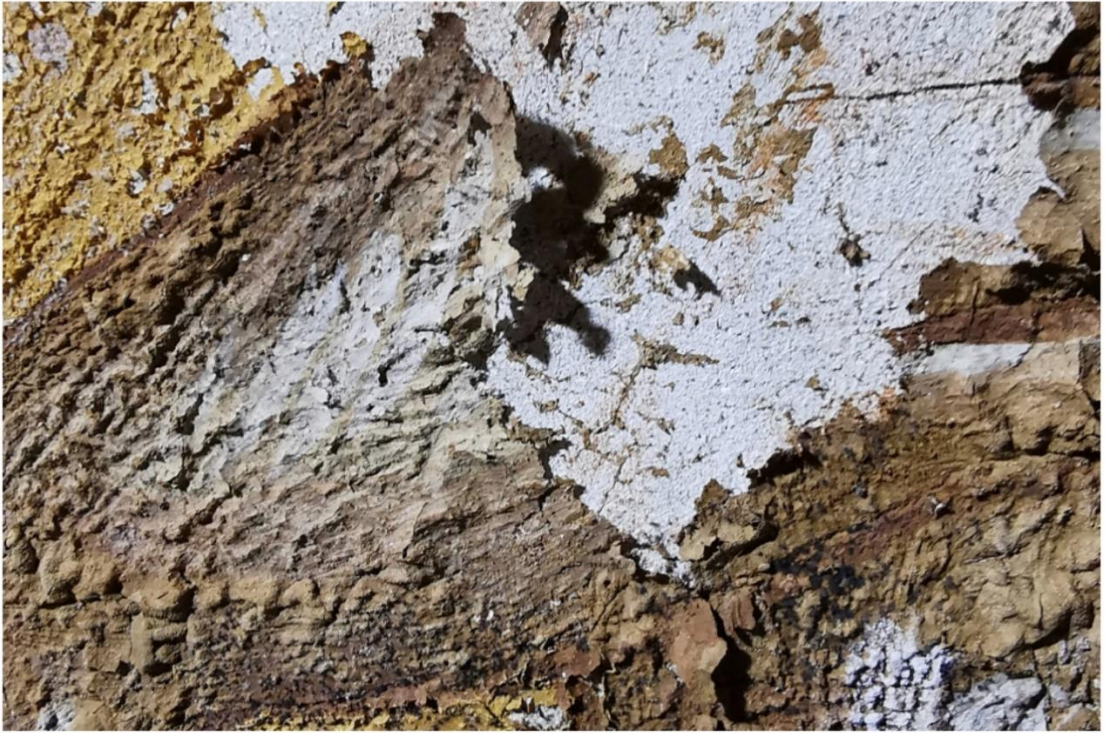
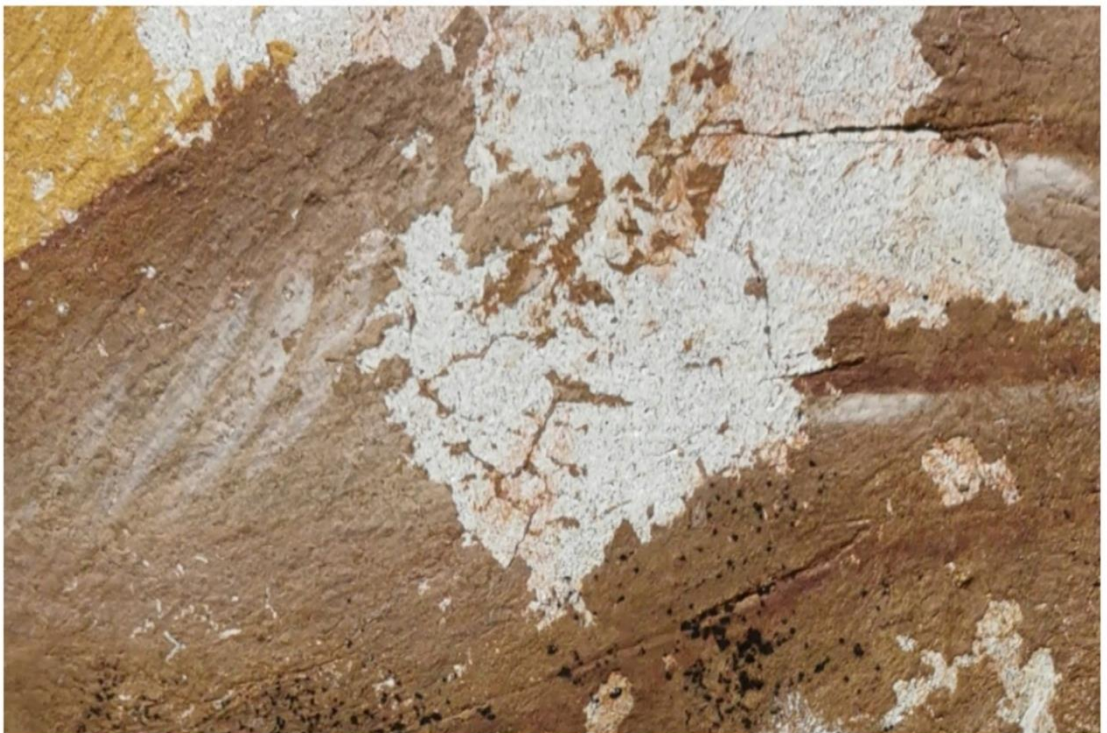
„ფერხთაბანა“, ფრაგმენტი წმ. პეტრე მოციქულის, ხელის გამოსახულებიდან

კონსერვაციამდე

კონსერვაციის შემდეგ

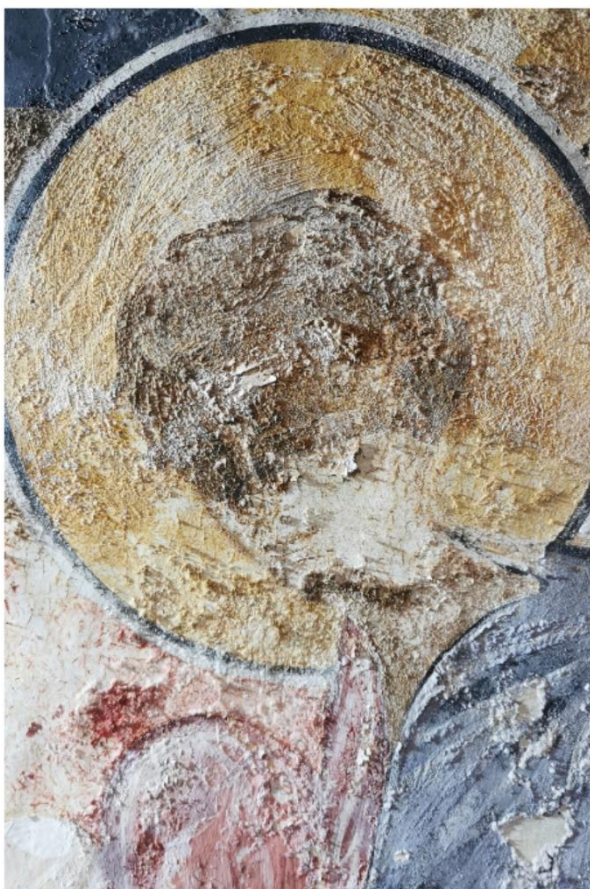
„ფერხთაბანა“, ფრაგმენტი წმ.იოანე მოციქულის გამოსახულებიდან

კონსერვაციამდე

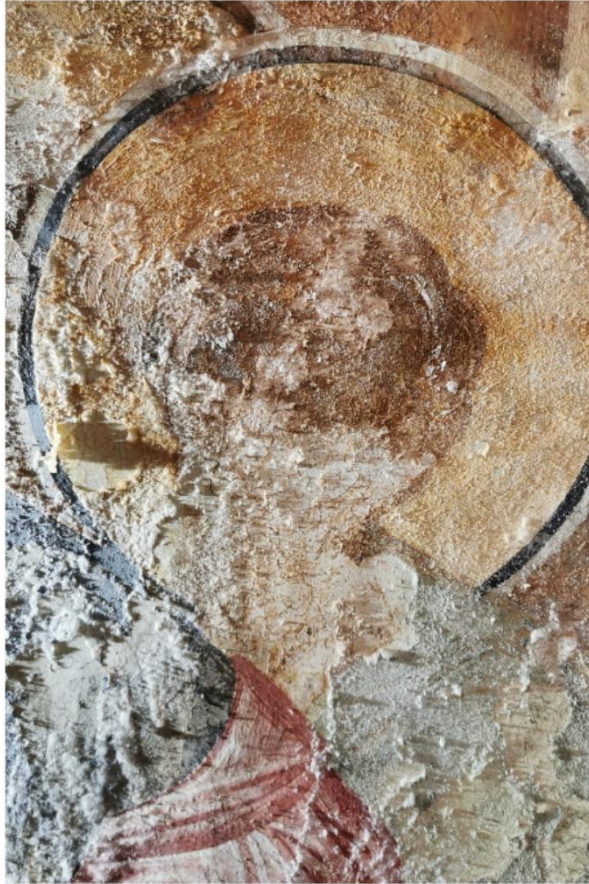
„ფერხთაზანა“, ფრაგმენტი წმ. მოციქულის გამოსახულებიდან

კონსერვაციამდე

კონსერვაციის შემდეგ

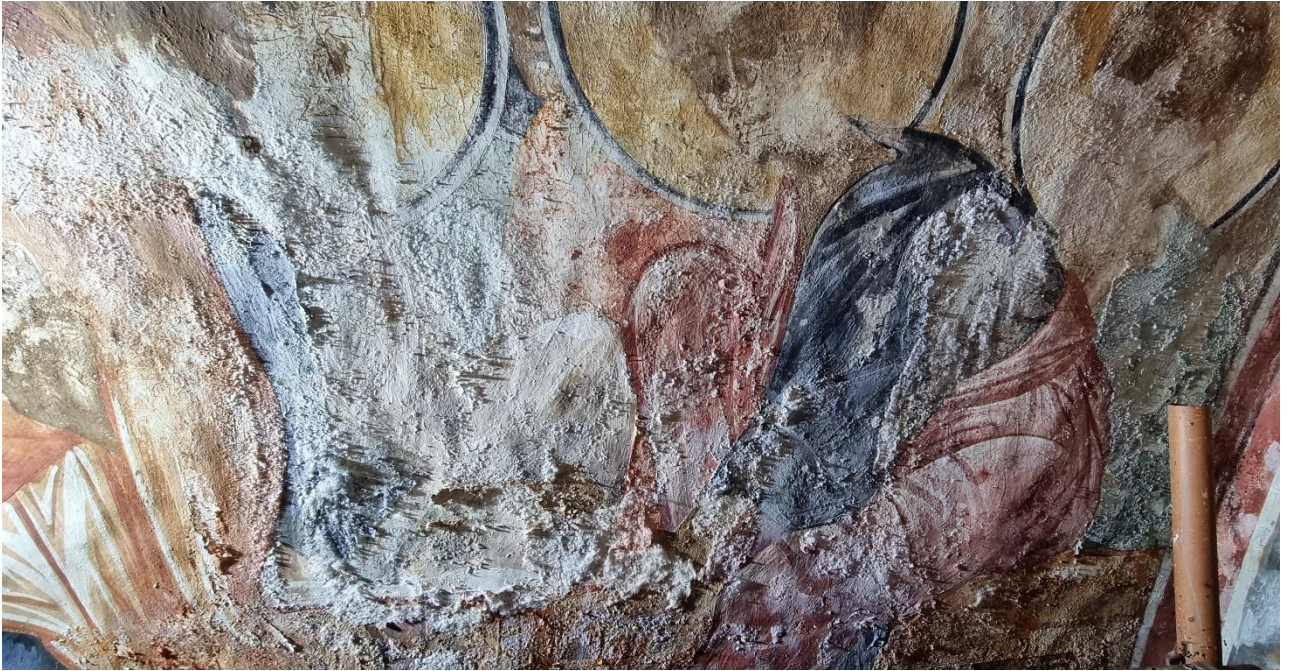
„ფერხთაბანა“, ფრაგმენტი

კონსერვაციამდე

კონსერვაციის შემდეგ

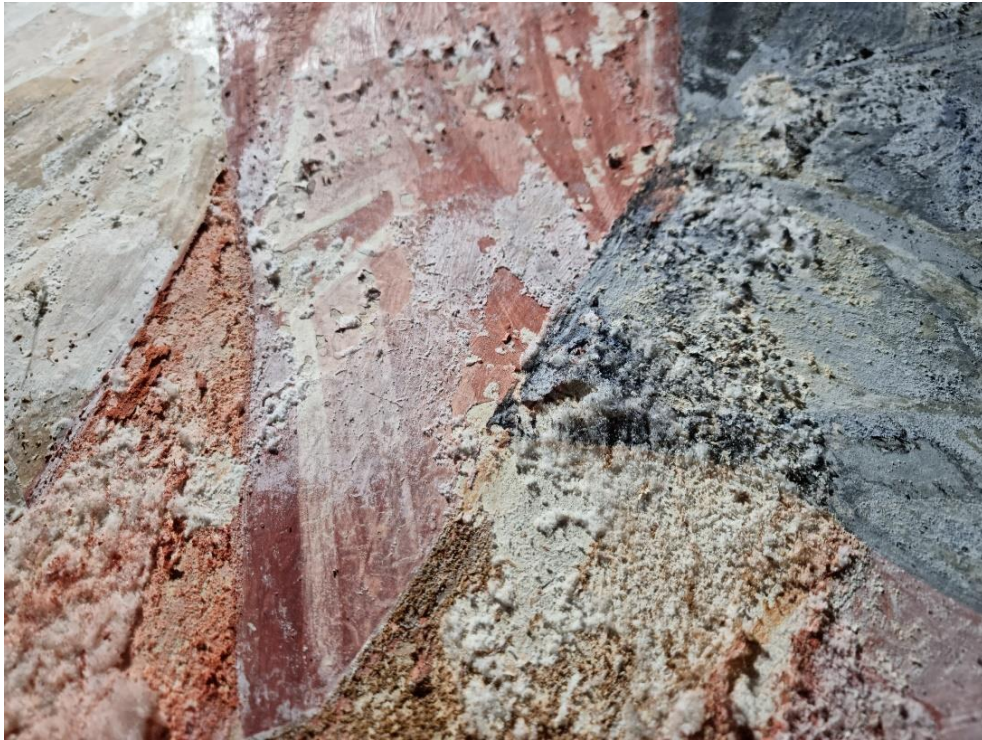
„ფერხთაზანა“, ფრაგმენტი

კონსერვაციამდე

კონსერვაციის შემდეგ

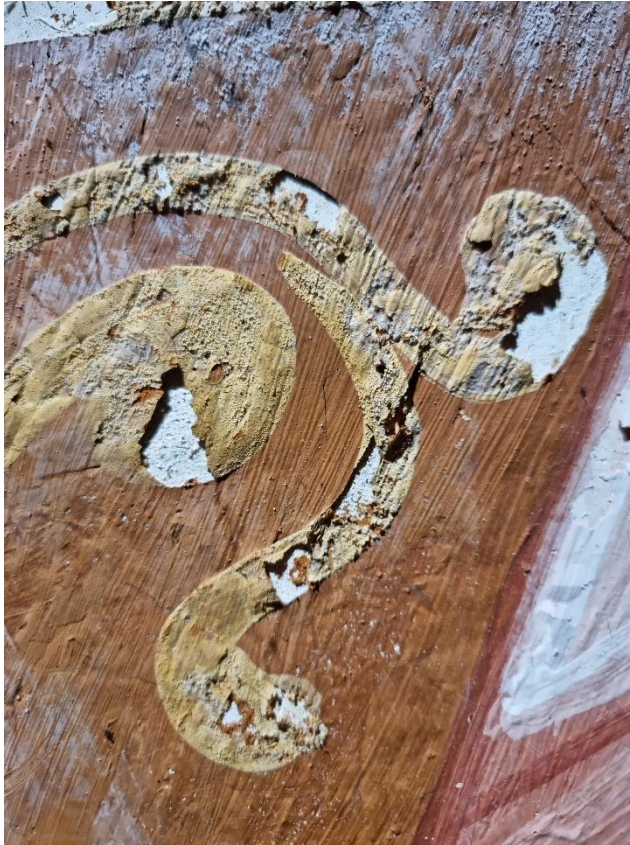
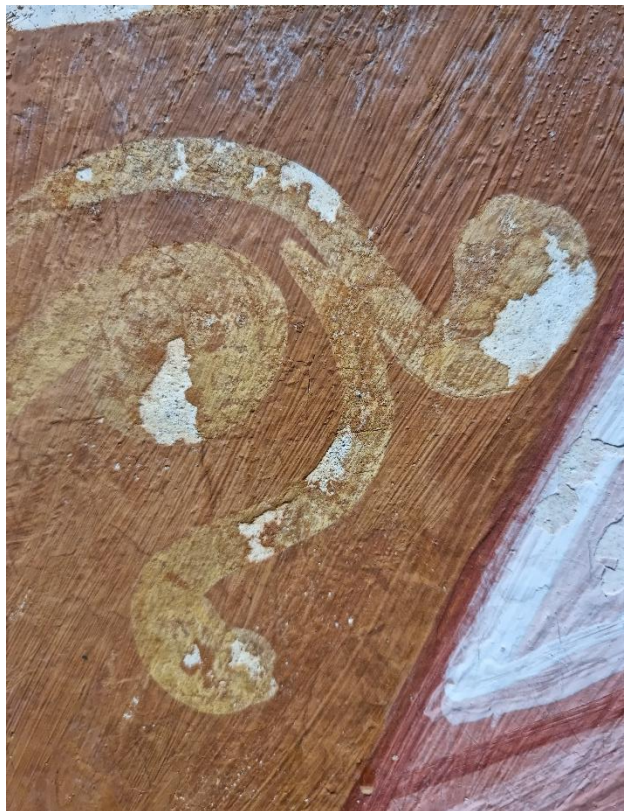
„ფერხთაზანა“, ფრაგმენტი

კონსერვაციამდე

კონსერვაციის შემდეგ

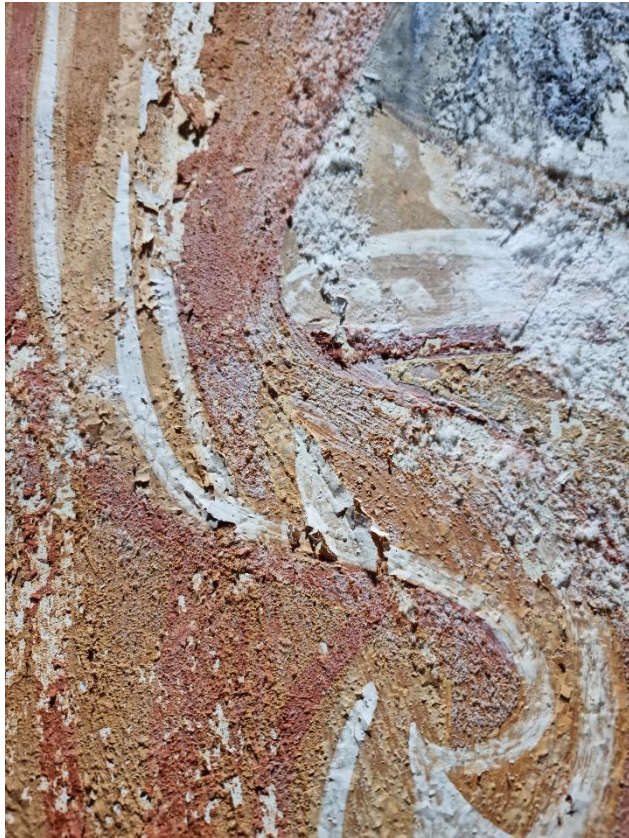
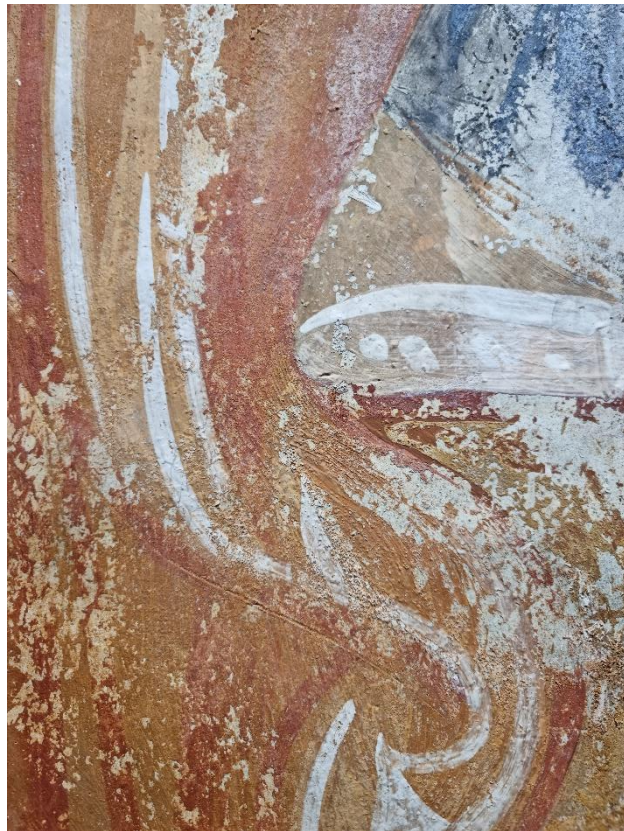
„ფერხთაბანა“, ფრაგმენტი

კონსერვაციამდე

კონსერვაციის შემდეგ

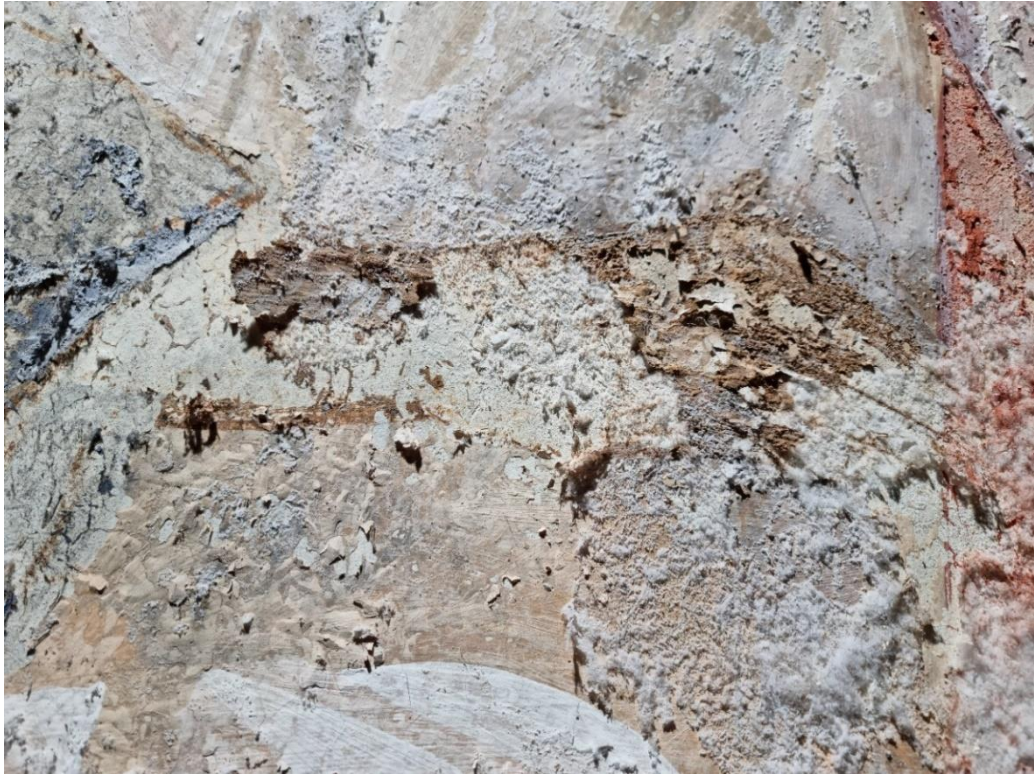
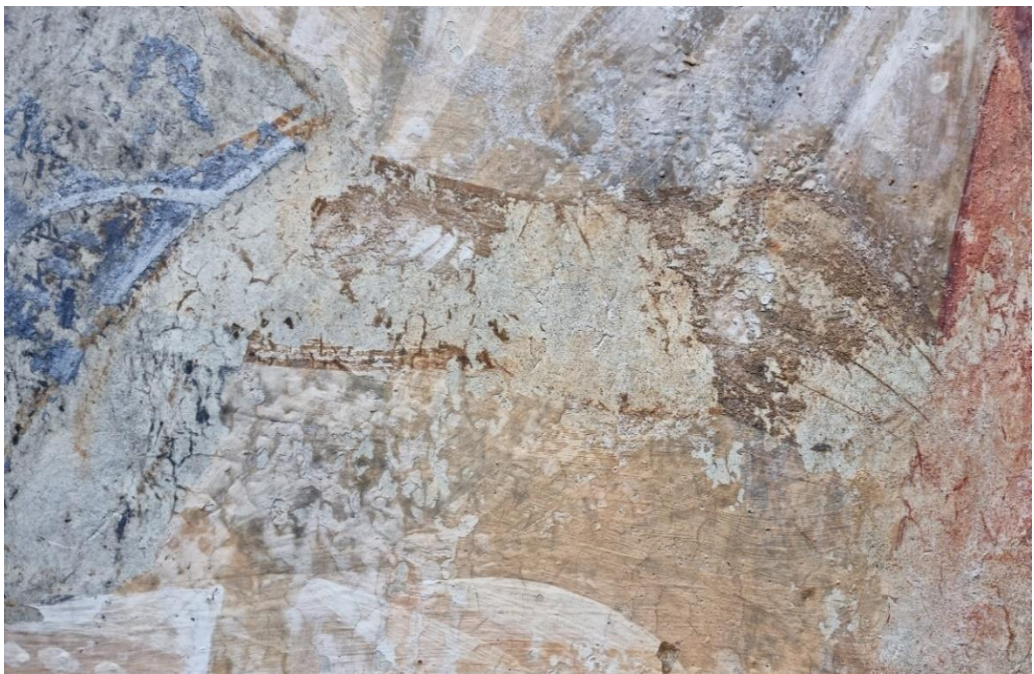
„ფერხთბანვა“, ფრაგმენტი

კონსერვაციამდე

კონსერვაციის შემდეგ
