საქართველოს ეროვნული მუზეუმი

გელათის სამონასტრო კომპლექსის ტერიტორიაზე 2025-2026

წლებში განხორციელებული არქეოლოგიური

სამუშაოების ანგარიში

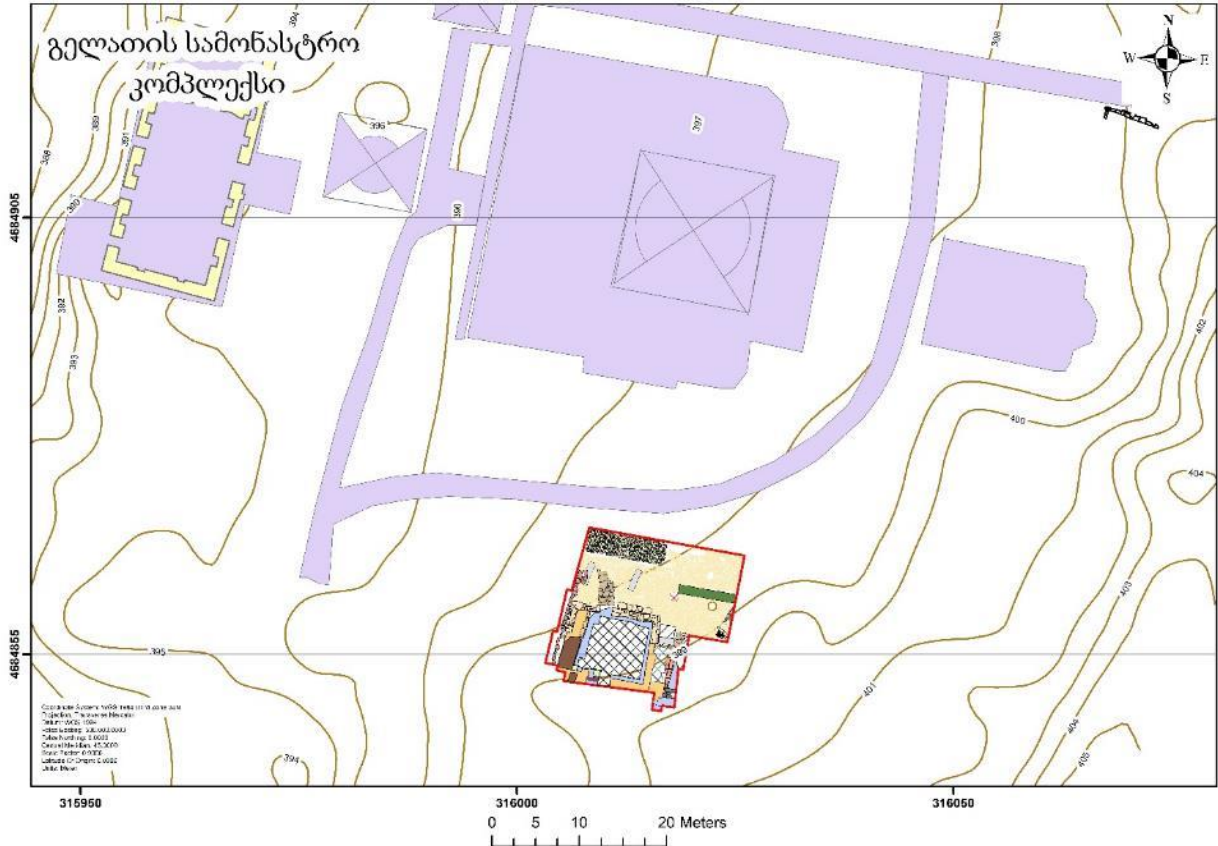
სურ. 1. ტოპო გეგმა - 1:500

გელათის სამონასტრო კომპლექსის სამხრეთით, მთავარი ტაძრიდან დაახლოებით 25 მ-ის დაშორებით (სურ. 1-2), G6-62 G96 -ის ჩათვლით და H6-4 კვადრატებში (სურ. 3), არქეოლოგიური კვლევის ფარგლებში გაითხარა 20×20 მ ფართობის საკვლევი მონაკვეთი. გათხრების შედეგად დადგინდა, რომ აღნიშნულ ტერიტორიაზე კულტურული ფენა არათანაბარი სიმძლავრით ვრცელდება. მონაკვეთის ჩრდილოეთ ნაწილში, მთავარი ტაძრის მიმართულებით, ის თანამედროვე ჰუმუსის დაახლოებით 20 სმ სისქის ფენის ქვემოთ იწყება, ხოლო სამხრეთის მიმართულებით თანდათანობით იმატებს და ცალკეულ მონაკვეთებში 2.30 მ-ს აღწევს. კულტურული ფენის ასეთი ცვალებადი სიმძლავრე, სავარაუდოდ, განპირობებულია როგორც რელიეფის ბუნებრივი თავისებურებებით, ისე მონასტრის მრავალსაუკუნოვანი ფუნქციონირების შედეგად დაგროვილი ანთროპოგენური დანალექებით, სამშენებლო ნაშალითა და სხვადასხვა პერიოდის კულტურული ფენების თანმიმდევრული დაგროვებით.

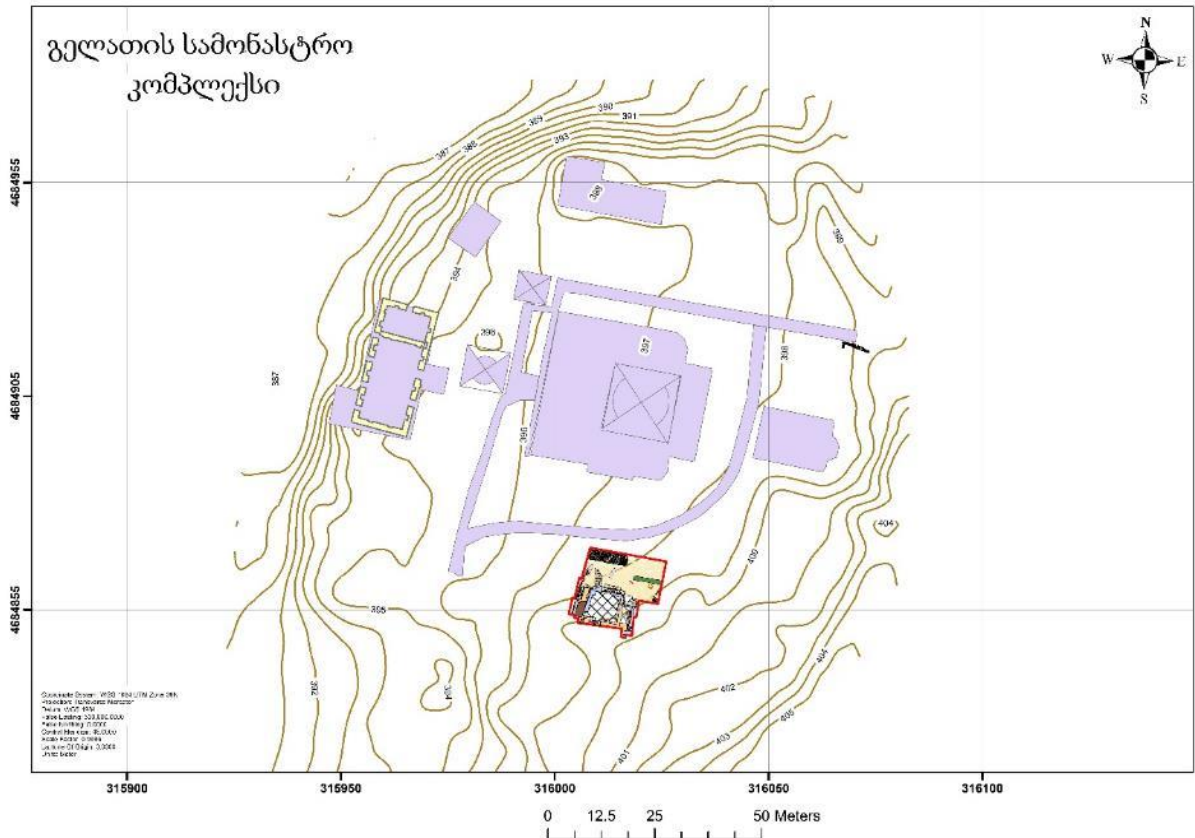
სურ. 2. ტოპო გეგმა - 1:1000

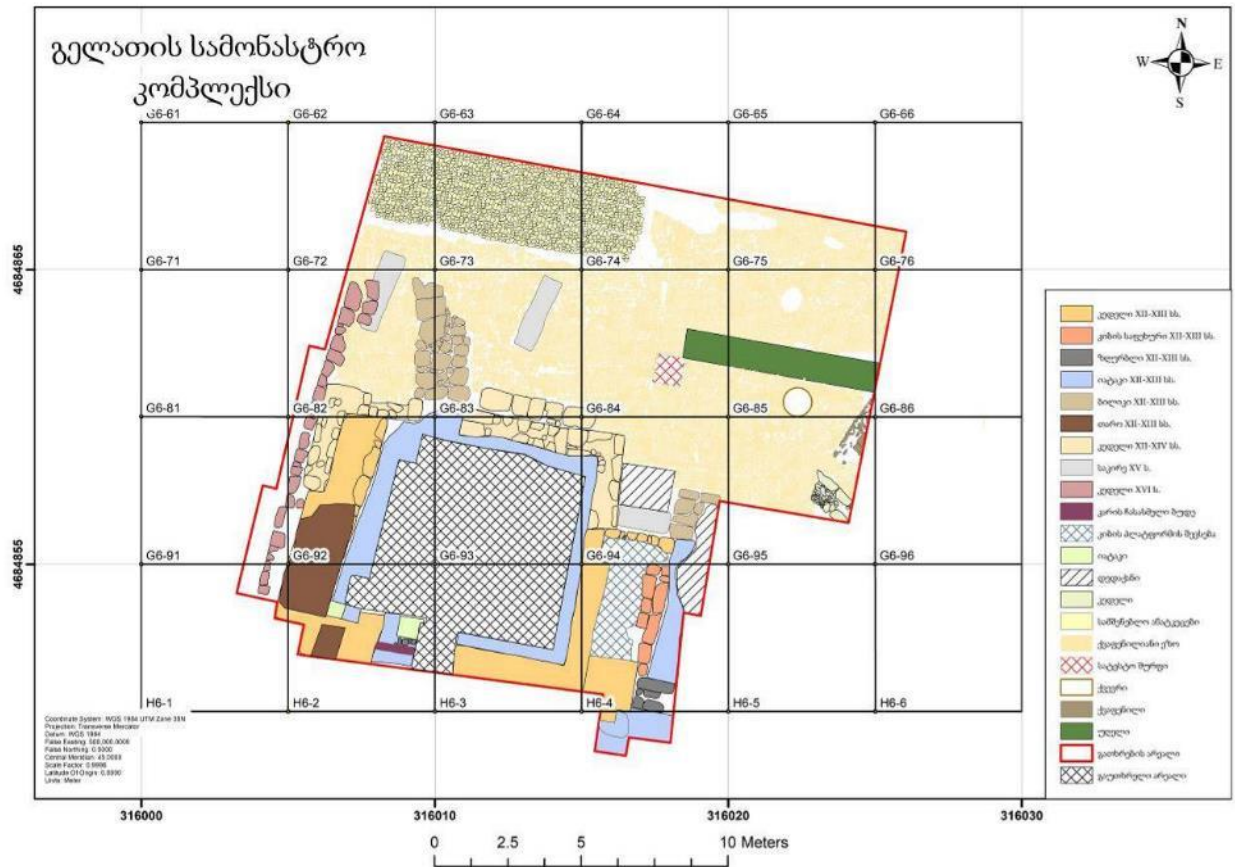
სურ. 3. არქეოლოგიური გათხრების არეალის კვადრატული ბადე

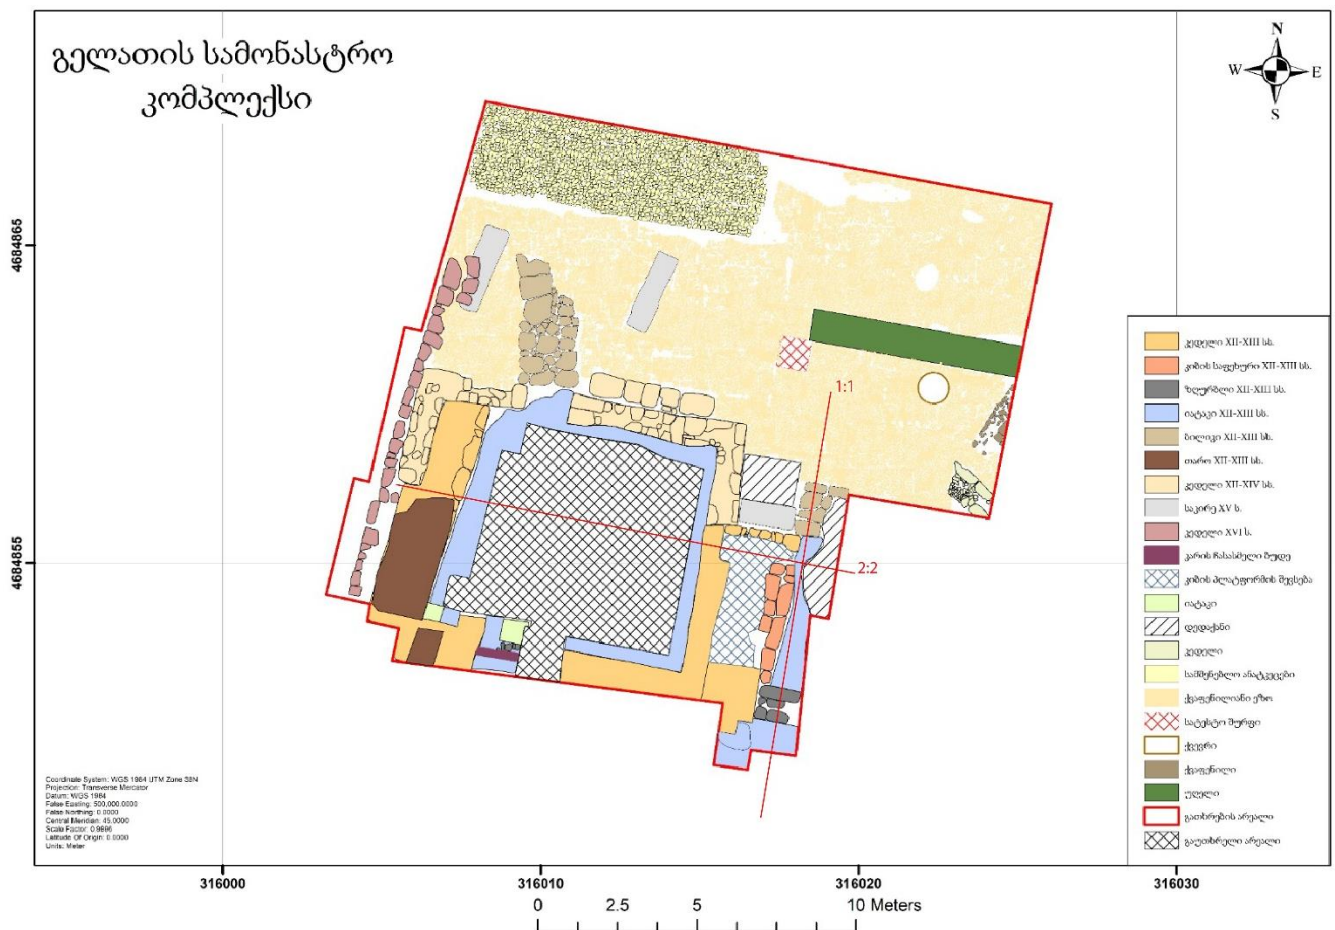
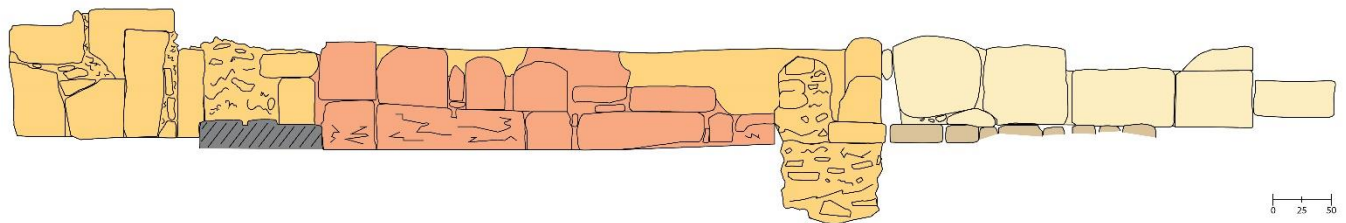
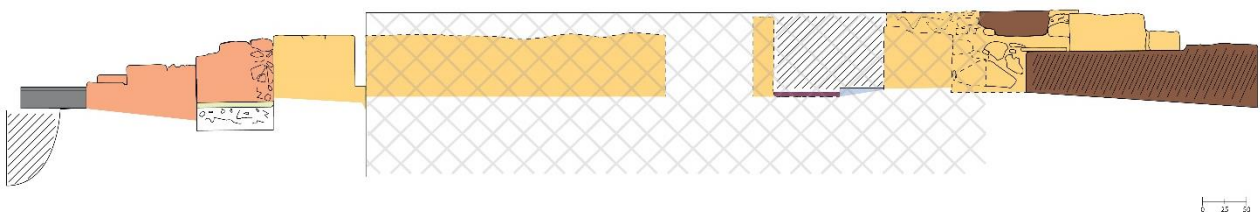
სურ. 5. დარბაზული ნაგებობის სხვადასხვა სამშენებლო და არქეოლოგიური დონეები.  
ჭრილი 1:1; 2:2

არქეოლოგიური კვლევის შედეგად გამოვლინდა მასშტაბური დარბაზული ნაგებობა (სურ. 4), რომელიც არქიტექტურული თავისებურებების, სტრატეგრაფიული მონაცემებისა და სამშენებლო ტექნიკის ანალიზის საფუძველზე ხანგრძლივი ექსპლუატაციისა და მრავალჯერადი გადაკეთების აშკარა კვალს ატარებს. ნაგებობის შიდა სივრცის ზომებია: აღმოსავლეთ - დასავლეთის მიმართულებით - 7.80 მ, ჩრდილოეთის კედლი - 7.30 მ, ხოლო სამხრეთის - 8.30 მ. აღნიშნული ზომები ცხადყოფს, რომ ნაგებობის გეგმა სრულად სწორი არ არის, რაც სხვადასხვა სამშენებლო ეტაპზე განხორციელებული გადაკეთებებისა და რეკონსტრუქციების შედეგია. ნაგებობის კვლევამ აჩვენა, რომ ის ერთჯერადად აგებული არქიტექტურული ობიექტი არ ყოფილა; პირიქით, მისი არსებობის განმავლობაში არაერთი სამშენებლო ჩარევა განხორციელდა, რამაც მნიშვნელოვნად შეცვალა როგორც ინტერიერის, ისე ცალკეული კონსტრუქციული ელემენტების სახე (სურ. 5-6).

საგულდაგულოდ შელესილი თაროსებრი კონსტრუქცია, რომლის ზომებია: სიგრძე - 3.20 მ, სიგანე - 1.80 მ. მისი ზუსტი დანიშნულების განსაზღვრა შეუძლებელია, თუმცა, სავარაუდოდ, იგი გამოიყენებოდა ჭურჭლის, საკვები მარაგის ან სხვა საჭირო ინვენტარის განსათავსებლად (სურ. 4-5; 10-11).

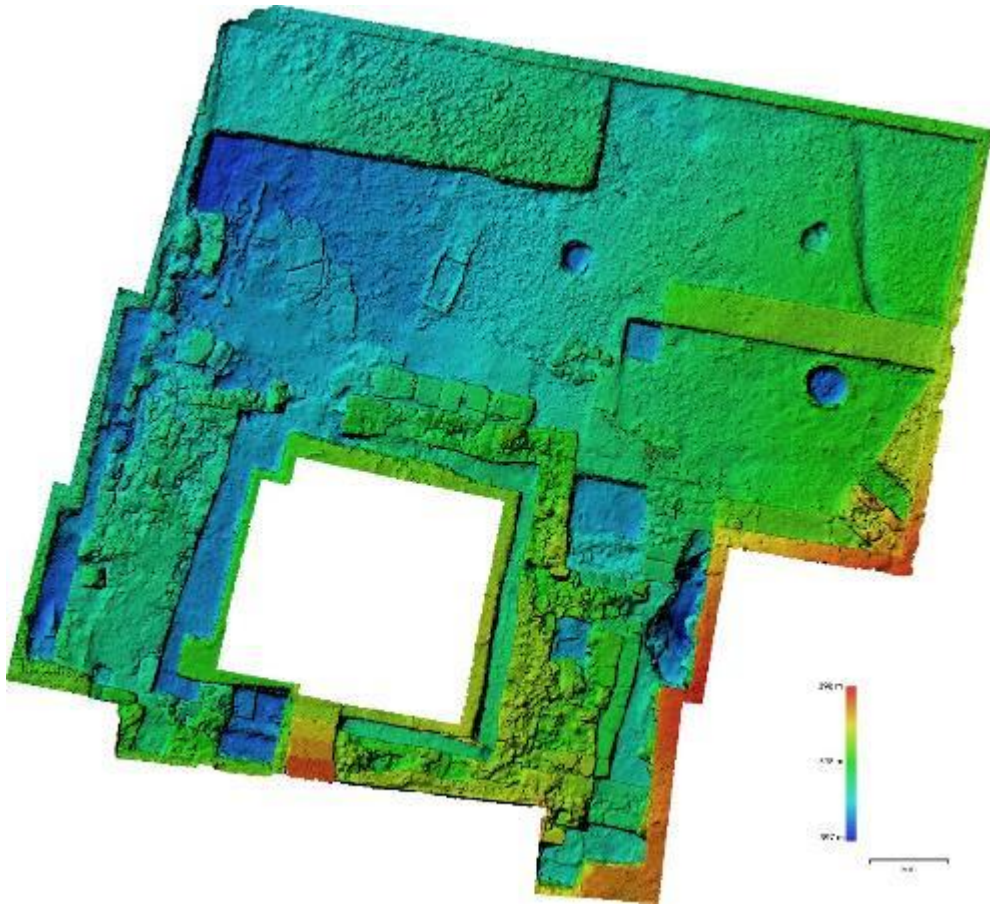
სურ. 6. გათხრილი არეალის სიმაღლის ციფრული მოდელი (ზღვის დონიდან სიმაღლის მიხედვით)

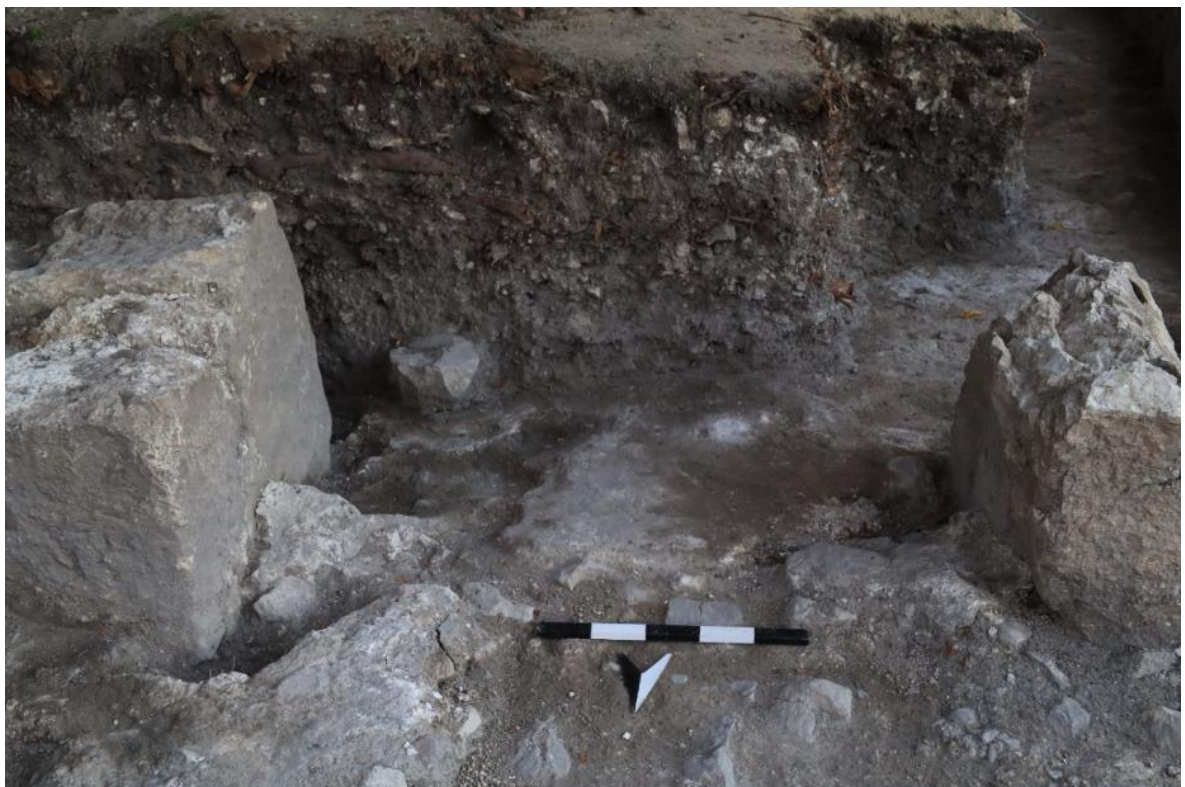
სურ. 7. ნაგებობის ჩრდილოეთ კედელში გამოვლენილი კარის ღიობი და მოლესილი იატაკი

ნაგებობის ინტერიერში გამოვლინდა სამი ერთმანეთისაგან მკაფიოდ გამიჯნული იატაკის დონე, რომლებიც სხვადასხვა სამშენებლო ფაზას წარმოადგენს. იატაკები ერთმანეთისგან საშუალოდ 5-10 სმ-ით განსხვავდება და ყველა მათგანი შესრულებულია წვრილი ქვის ნატეხებისა და კირის ხსნარის გამოყენებით. მათი ზედაპირი გამოირჩევა განსაკუთრებული სიმტკიცით და მაღალხარისხიანი სამშენებლო ტექნიკით. მსგავსი იატაკები, როგორც წესი, დამახასიათებელია ინტენსიურად გამოყენებული საზოგადოებრივი ნაგებობებისთვის, სადაც ექსპლუატაციის პროცესში იატაკის პერიოდული განახლება აუცილებლობას წარმოადგენდა. აღსანიშნავია, რომ ყოველი ახალი სამშენებლო ეტაპის დროს ძველი იატაკის დემონტაჟი არ მომხდარა; ახალი საფარი უშუალოდ ძველის ზედაპირზე იგებოდა. აღნიშნული პრაქტიკა მიუთითებს, რომ ნაგებობა ხანგრძლივი პერიოდის განმავლობაში უწყვეტად ფუნქციონირებდა და მისი ძირითადი დანიშნულება, სავარაუდოდ, არსებითად არ შეცვლილა (სურ. 7-8).

ნაგებობის ჩრდილო-დასავლეთ ნაწილში დაფიქსირდა მეორე კარის ღიობი, რომლის სიგანე დაახლოებით 1.35 მ-ს შეადგენს. ორი დამოუკიდებელი შესასვლელის არსებობა მიანიშნებს, რომ შენობის შიდა სივრცე ფუნქციურად იყო დიფერენცირებული და ადამიანთა გადაადგილება სხვადასხვა მიმართულებით ხორციელდებოდა. მსგავსი გადაწყვეტა დამახასიათებელია საზოგადოებრივი დანიშნულების ფართო დარბაზული ნაგებობებისთვის, სადაც საჭირო იყო როგორც ძირითადი, ისე დამხმარე სივრცეების ერთმანეთთან დაკავშირება (სურ. 7).

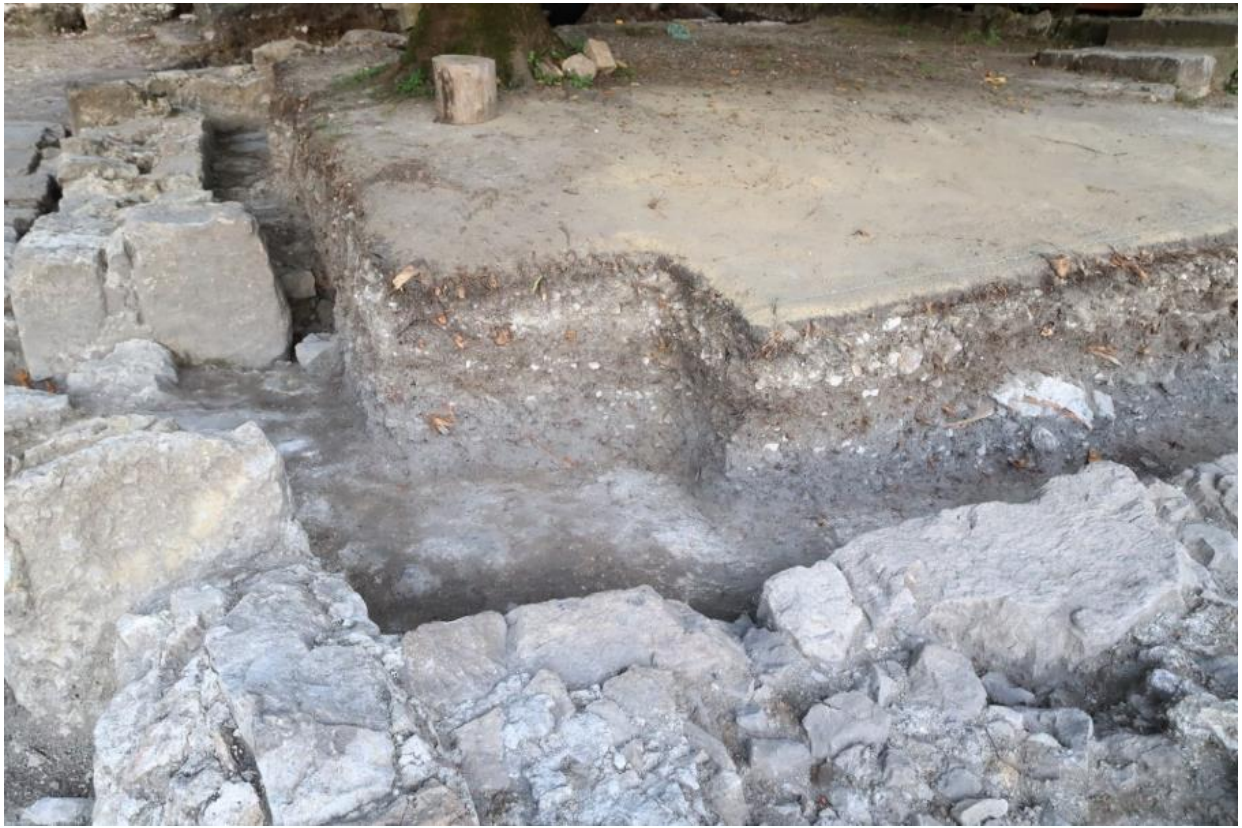
სურ. 8. ნაგებობის ჩრდილო-დასავლეთ ინტერიერში გამოვლენილი მოლესილი იატაკი

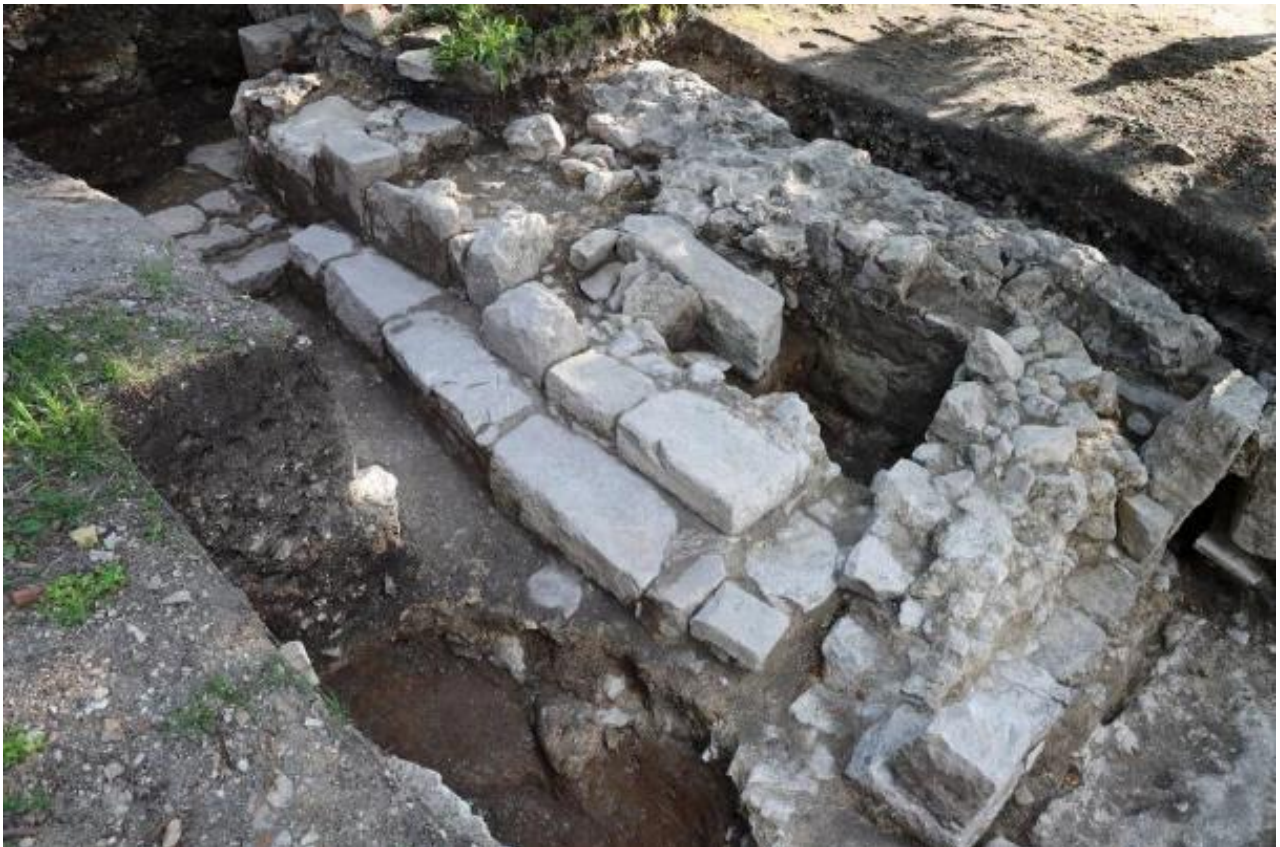
სურ. 9. ნაგებობის აღმოსავლეთი ფასადი: შესასვლელი ორსაფეხურიანი კიბე და პლატფორმა

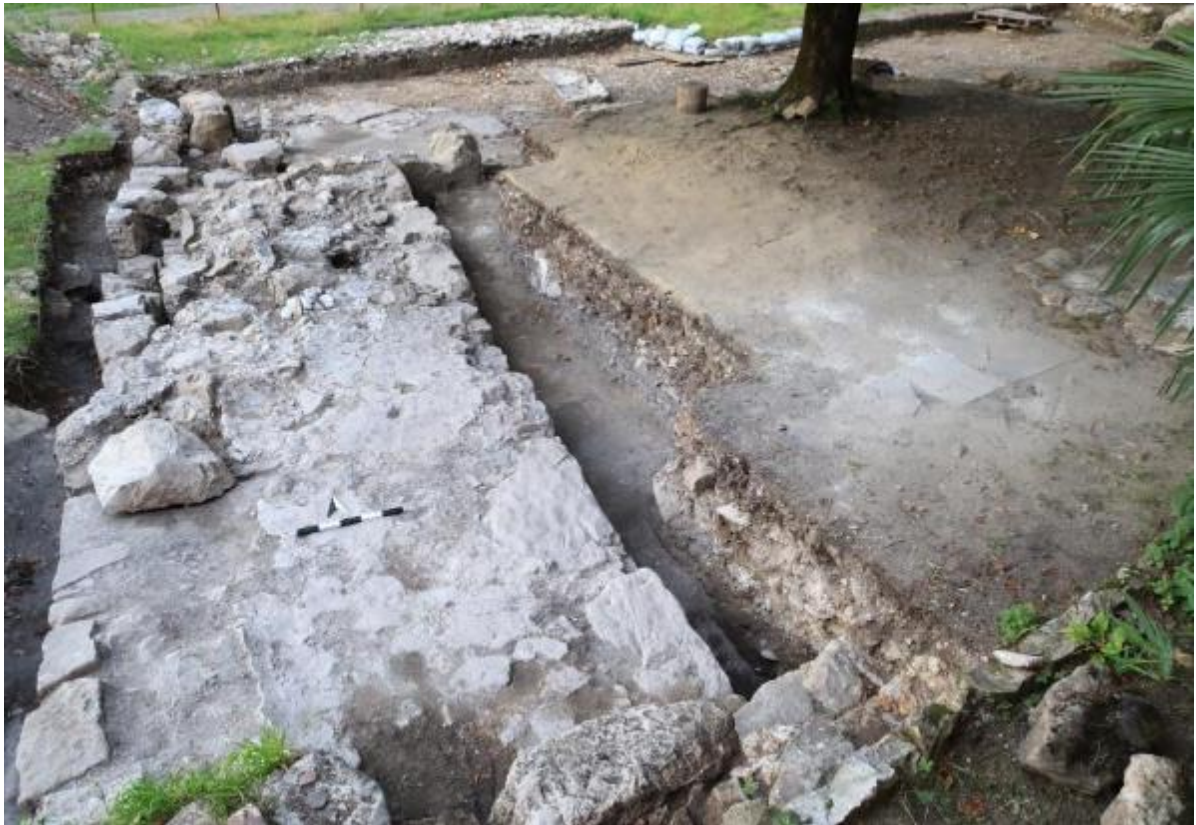
სურ. 10. ნაგებობის დასავლეთი კედელი

განსაკუთრებით საყურადღებოა დასავლეთი კედელი, რომელიც სამშენებლო ანალიზის საფუძველზე მინიმუმ ორჯერ არის გადაკეთებული და მნიშვნელოვნად გასქელებული. მისი სისქე 2.50 მ-ს აღწევს. კედლის გასქელება, სავარაუდოდ, დაკავშირებული იყო კონსტრუქციის გამაგრებასთან, გადახურვის სისტემის შეცვლასთან ან ნაგებობის ფუნქციური გადაგეგმარების აუცილებლობასთან. დასავლეთი კედლის სამხრეთ მონაკვეთში გამოვლინდა კირის ხსნარით

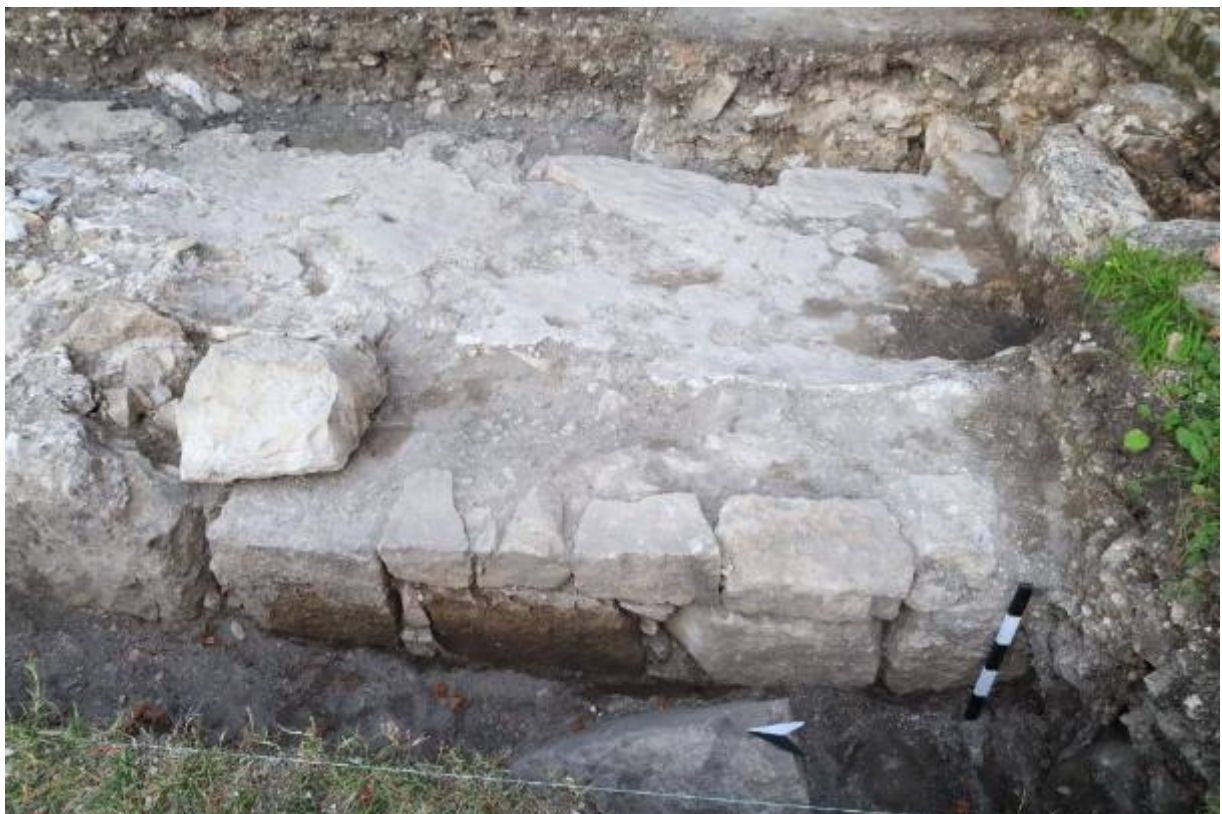
სურ. 11. ნაგებობის დასავლეთი კედელი. ხედი დასავლეთიდან

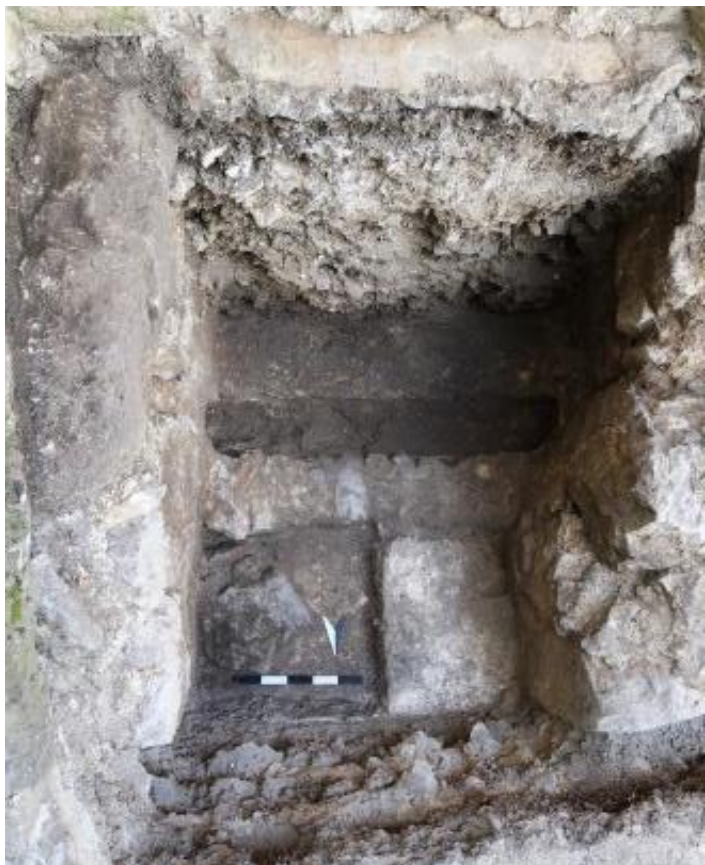
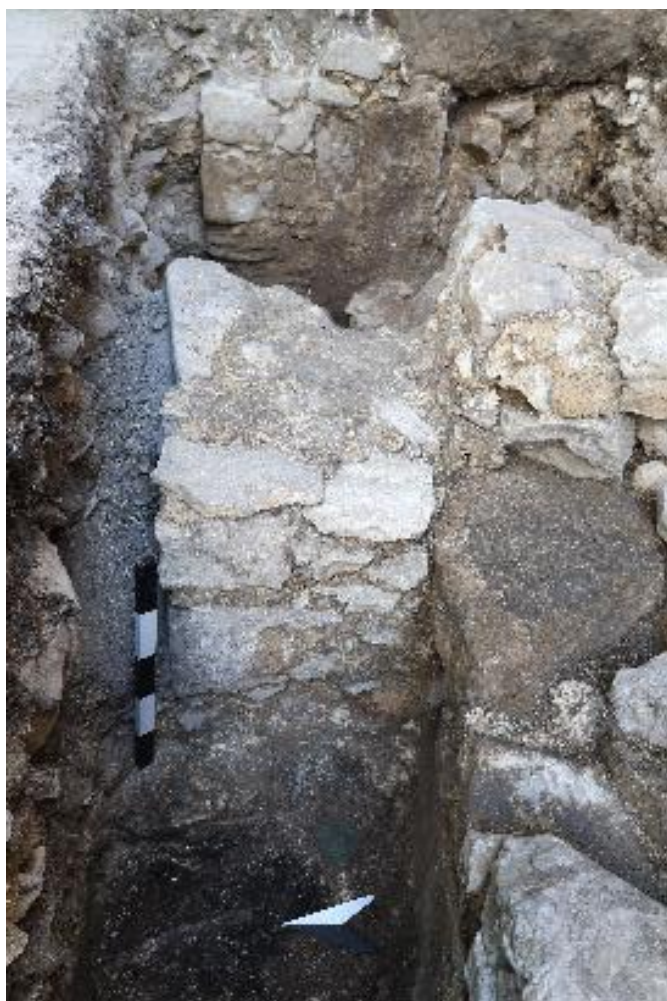
სურ. 12-13. ნაგებობის დასავლეთ კედელში გამოვლენილი კარის ღიობი და პილასტრი

ნაგებობის სამხრეთი კედელზე გამოვლინდა კიდევ ერთი კარის ღიობი, რომლის სიგანეა 1.30 მ. ზღურბლზე მკაფიოდ იკითხება ხის კარის ჩარჩოს ჩასასმელი ბუდე, რომლის სიგრძეა დაახლოებით 1.50 მ, სიგანე - 25 სმ, ხოლო სიღრმე - 10 სმ. აღნიშნული დეტალი მოწმობს, რომ კარის ღიობი აღჭურვილი ყოფილა მძლავრი ხის კარით. კარის ორივე მხარეს გამოვლინდა პილასტრების ნაშთები (სიმაღლე - 0.80 მ, სიგრძე - 0.50 მ, სისქე - 0.30 მ), რომლებზეც, სავარაუდოდ, გადადიოდა თაღოვანი კონსტრუქცია. კარის ღიობში დაფიქსირდა კირით შელესილი იატაკის გაგრძელება, რომელიც სამხრეთის მიმართულებით ვრცელდება, თუმცა თანამედროვე განაშენიანების არსებობის გამო აღნიშნული მონაკვეთის სრულყოფილი არქეოლოგიური კვლევა ვერ განხორციელდა, არსებული კელია განთავსებულია მცირე პლატფორმაზე, რომლის ქვემოთ იკვეთება კედლის ნაშთები. აღნიშნული სტრუქტურები, არსებული მონაცემების საფუძველზე, მაღალი ალბათობით წარმოადგენს ნაგებობის სამხრეთი მონაკვეთის გაგრძელებას. (სურ. 12-13).

გამოვლენილი კარის ღიობის არქიტექტურული გადაწყვეტა, პილასტრების არსებობა და თაღოვანი კონსტრუქციის კვალი საფუძველს იძლევა ვივარაუდოთ, რომ აღნიშნული გასასვლელი დარბაზულ ნაგებობას აკავშირებდა კიდევ ერთ, არქიტექტურულად უფრო წარმომადგენლობით სივრცესთან. სავარაუდოდ, გადასვლა ხდებოდა თაღნარით გაფორმებული მონაკვეთის გავლით, რაც კომპლექსის შიდა სივრცეების სოციალურ/იერარქიულ განსხვავებას და ამ მიმართულებით მდებარე ნაგებობის განსაკუთრებულ ფუნქციურ მნიშვნელობაზე შეიძლება მიუთითებდეს.

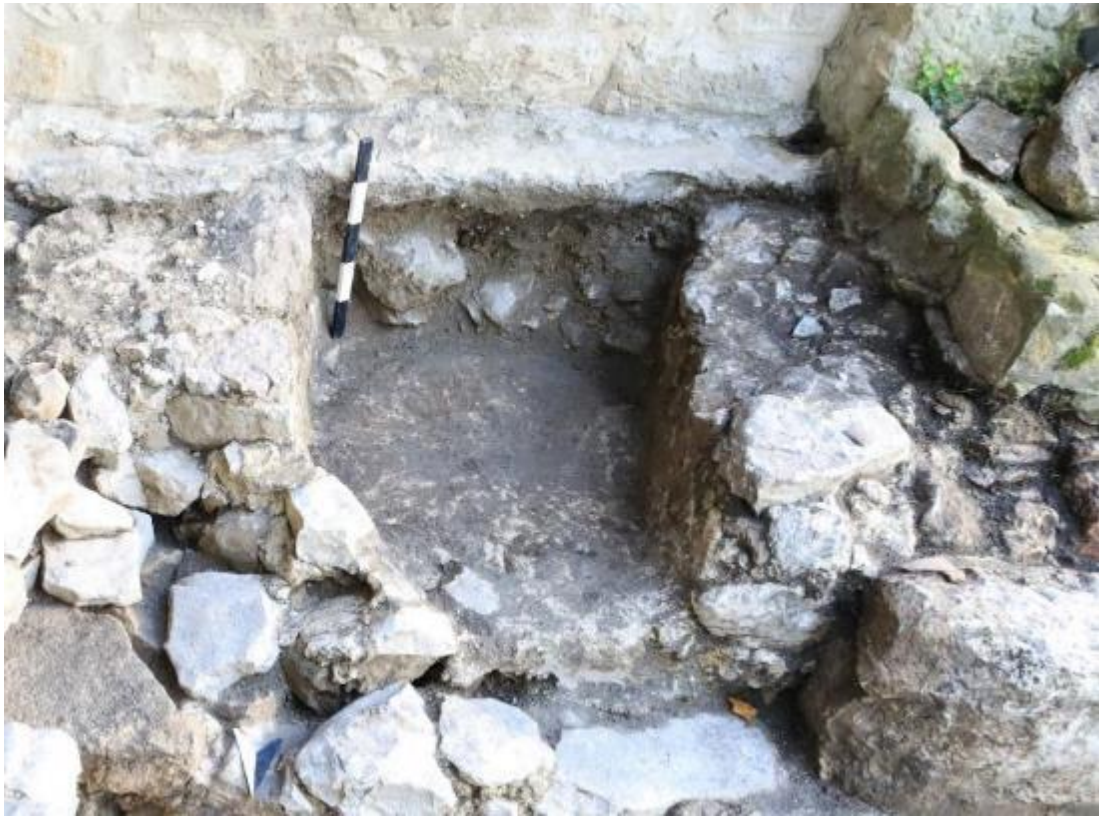
სურ. 14. ნაგებობის სამხრეთ კედელში გამოვლენილი თარო

სამხრეთი კედლის შიდა პირზე გამოვლინდა თაროსებრი ნიში, რომლის სიგანეა 0.85 მ, სიღრმე - 0.80 მ, ხოლო შემორჩენილი სიმაღლე - 0.35 მ. მსგავსი ნიშები შუა საუკუნეების მონასტრულ ნაგებობებში ფართოდ გამოიყენებოდა ჭურჭლის, სანათების, საყოფაცხოვრებო ნივთებისა და სხვა ინვენტარის განსათავსებლად, რაც კიდევ ერთხელ მიაწინებს შენობის ინტენსიურ პრაქტიკულ გამოყენებაზე (სურ. 14).

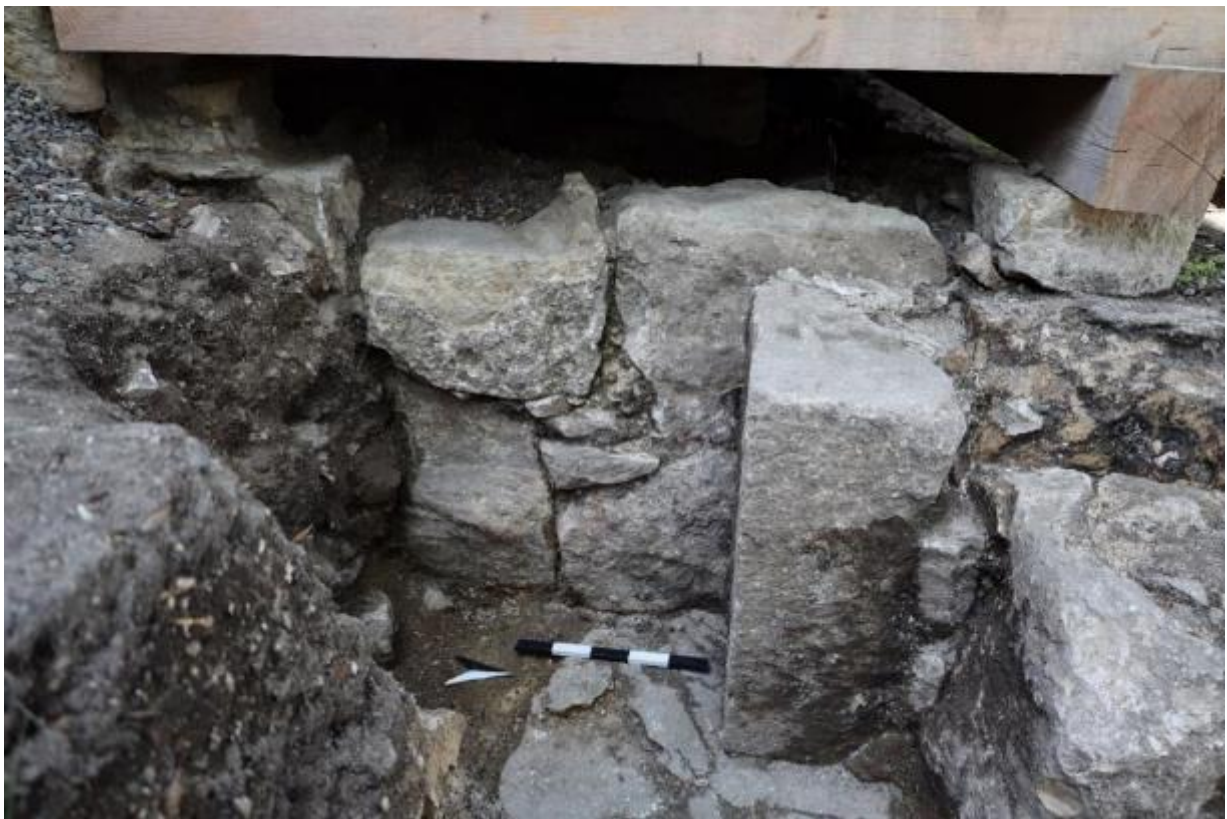
სურ. 15. ნაგებობის სამხრეთ-აღმოსავლეთ კუთხეზე მიდგმული ნაგებობის კარის ღიობი

განათხრილი ფართობის უკიდურეს სამხრეთ-აღმოსავლეთ ნაწილში, თანამედროვე კელიის საძირკვლის მიმდებარედ, გამოვლინდა კიდევ ერთი ნაგებობის გარე პერიმეტრზე მოწყობილი კარის ღიობი, კარგად ნათალი ქვის კვადრებით ნაგები ზღურბლითა და მოლესილი იატაკით. აღნიშნული სტრუქტურა უშუალოდ ებჯინება გამოვლენილი ნაგებობის აღმოსავლეთი კედლის ფასადს და სამხრეთის მიმართულებით გრძელდება, რაც ამ მონაკვეთში დამატებითი სამშენებლო კომპლექსის არსებობაზე მიუთითებს (სურ. 15).

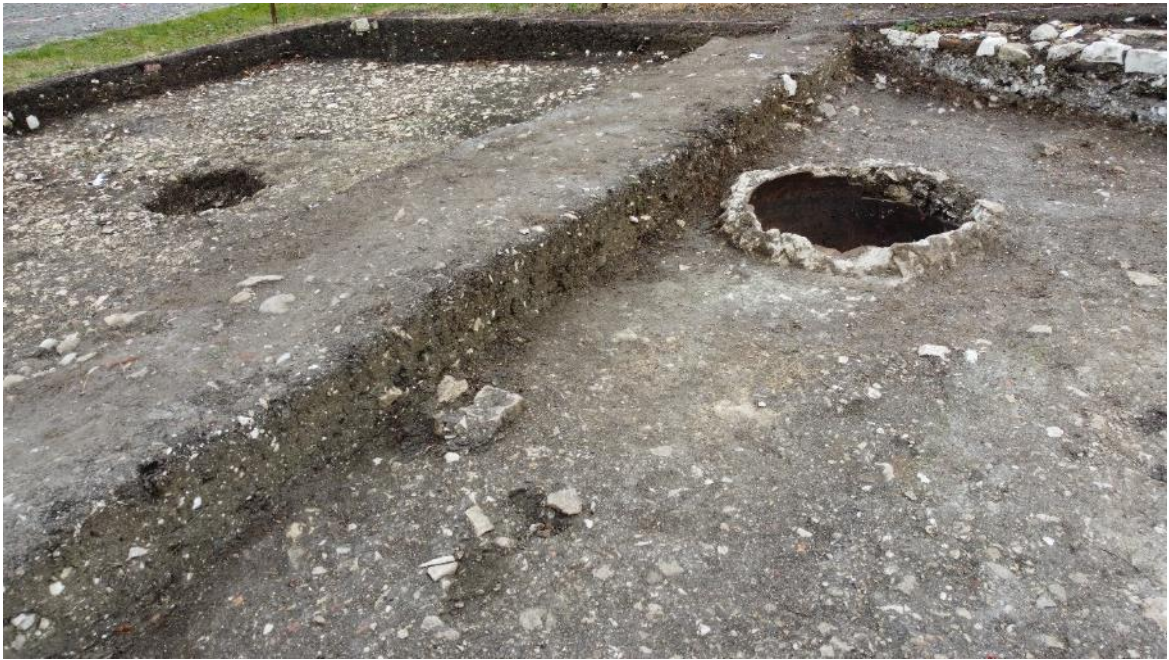
სურ. 16. კულტურული ფენის ზედა ჰორიზონტი, თანამედროვე ჰუმუსის ფენიდან 20 სმ  
სიღრმეზე

ნაგებობის მიმდებარე ტერიტორიის სტრატეგრაფიულმა კვლევამ მნიშვნელოვანი მონაცემები გამოავლინა. ნაგებობის ჩრდილოეთით, გელათის მთავარი ტაძრის მიმართულებით, კულტურული ფენა თანამედროვე ჰუმუსის მხოლოდ 10-20 სმ სისქის ფენის ქვემოთ იწყება (სურ. 16), რაც მიუთითებს, რომ ამ მონაკვეთში შუა საუკუნეების ზედაპირი თანამედროვე რელიეფთან თითქმის თანხვედრაშია და ტერიტორია შედარებით ნაკლებად არის დაფარული გვიანდელი დანალექებით. ანალოგიური ვითარება შეინიშნება ნაგებობის სამხრეთითაც, თუმცა სამხრეთის მიმართულებით კულტურული ფენის სიმძლავრე თანდათან იზრდება და ცალკეულ მონაკვეთებში 2.50 მ-ს აღწევს (სურ. 17). აღნიშნული გარემოება, სავარაუდოდ, დაკავშირებულია როგორც რელიეფის ბუნებრივ დაქანებასთან, ისე მრავალსაუკუნოვანი ექსპლუატაციის შედეგად დაგროვილ ანთროპოგენურ დანალექებთან, სამშენებლო ნაშალთან და კულტურულ ფენებთან. კულტურული ფენის ასეთი სიმძლავრე საფუძველს იძლევა ვივარაუდოთ, რომ ნაგებობის სამხრეთით ჯერ კიდევ შემორჩენილია მნიშვნელოვანი არქეოლოგიური კომპლექსები, რომელთა კვლევა არსებითად გააფართოებს წარმოდგენას გელათის სამონასტრო კომპლექსის სამხრეთი ნაწილის გეგმარებისა და განვითარების შესახებ.

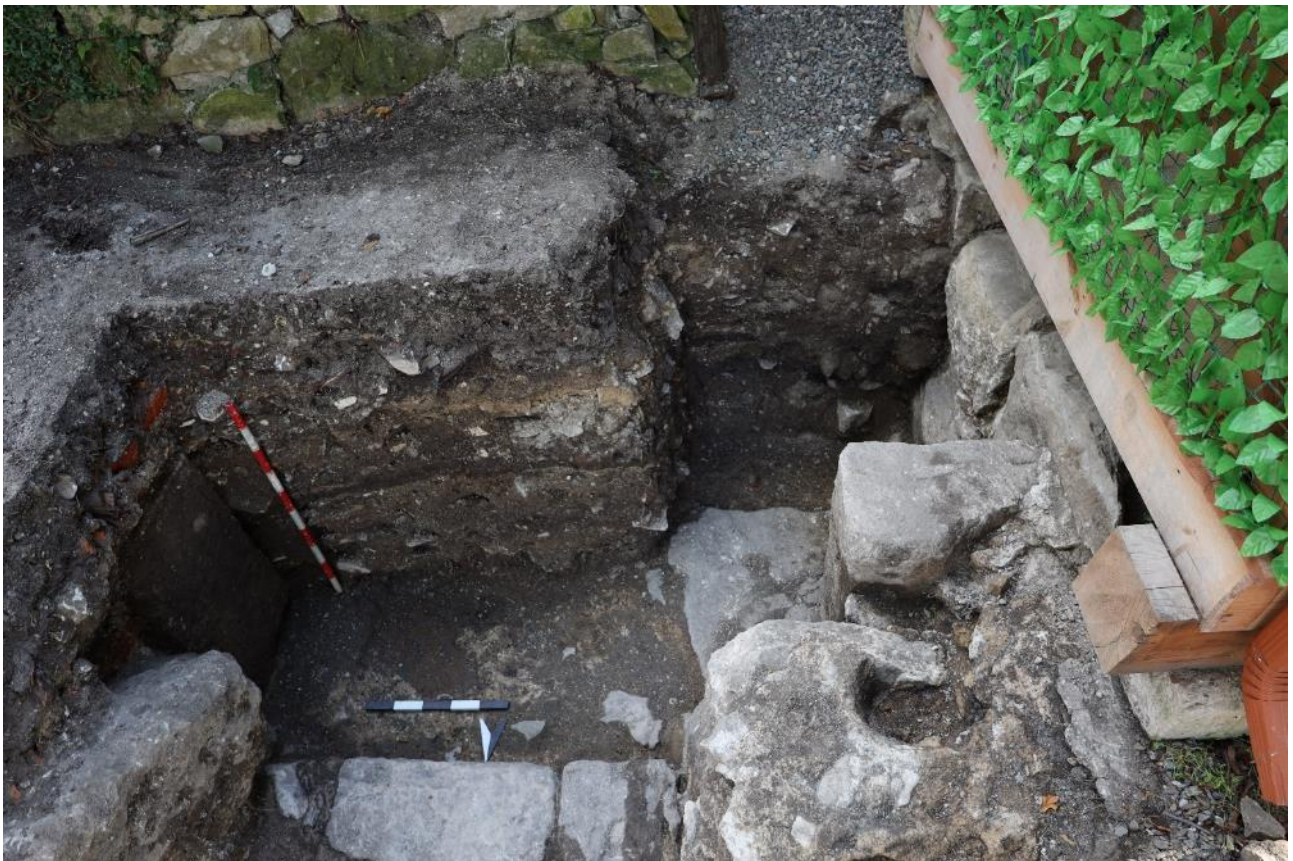
სურ. 17. გათხრილი მონაკვეთის კულტურული ფენის სტრატეგრაფია

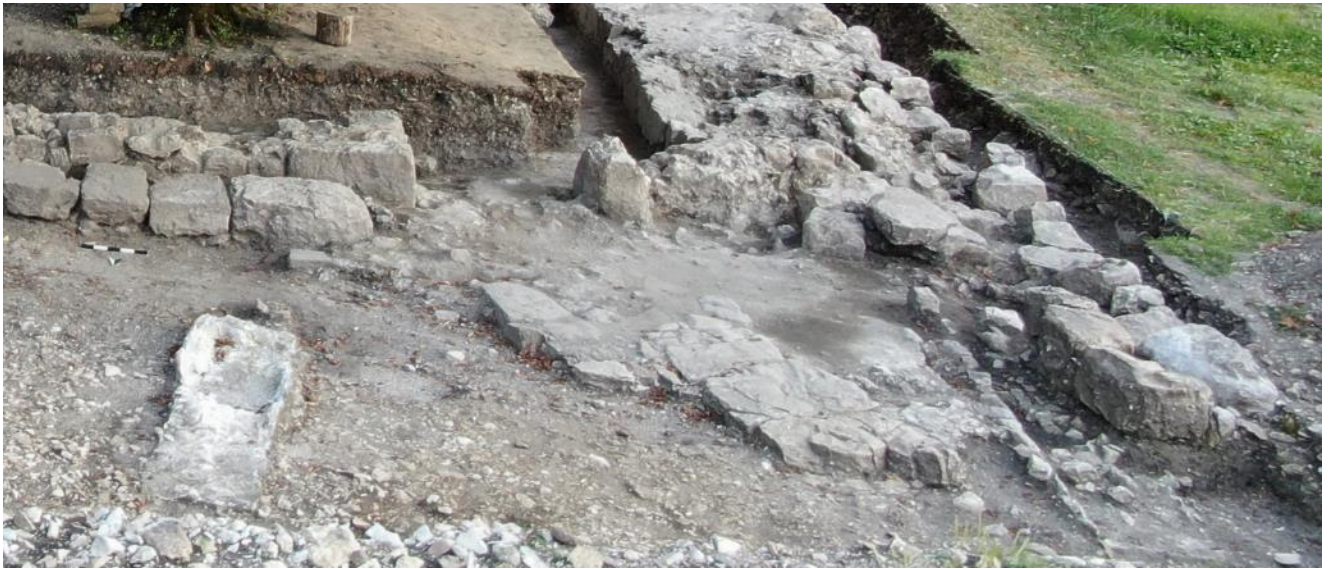
სურ. 18. ნაგებობის ჩრდილოეთ კედელში გამოვლენილი კარის ღიობი და მისკენ მიმავალი ქვაფენილიანი ბილიკი

არქეოლოგიურმა გათხრებმა ასევე გამოავლინა, რომ ნაგებობის წინ მოწყობილი ყოფილა კარგად მოწესრიგებული ღია სივრცე, რომლის იატაკი მცირე ზომის ქვებით მოგებული ქვაფენილით იყო დაფარული. აღნიშნულ ეზოში გამოვლინდა დიდი ზომის, საგანგებოდ დამუშავებული ქვებით მოწყობილი ბილიკები, რომლებიც უშუალოდ ნაგებობის კარის ღიობებისკენ მიემართებოდა. ეს ფაქტი მოწმობს, რომ შენობა ჩართული იყო მონასტრის შიდა საკომუნიკაციო სისტემაში და მისკენ მუდმივი გადაადგილება ხორციელდებოდა. ქვაფენილი და მისასვლელი ბილიკები არა მხოლოდ ტერიტორიის კეთილმოწყობაზე მიუთითებს, არამედ ხაზს უსვამს ნაგებობის მნიშვნელოვან ფუნქციურ დატვირთვას მონასტრის ყოველდღიურ ცხოვრებაში (სურ. 18-19).

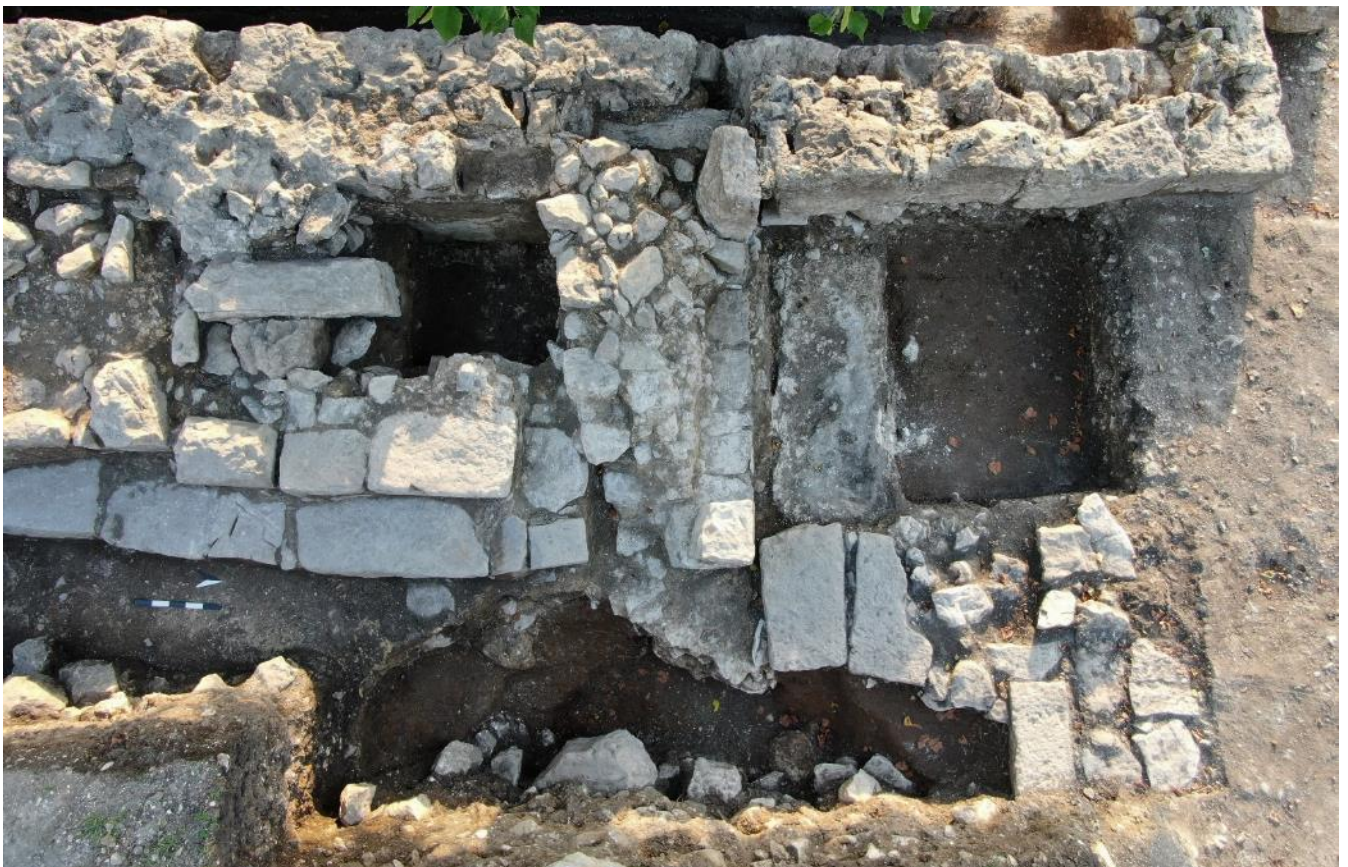
სურ. 19. ნაგებობის აღმოსავლეთი კედელი და კიბემდე მიმავალი ქვაფენილიანი ბილიკი

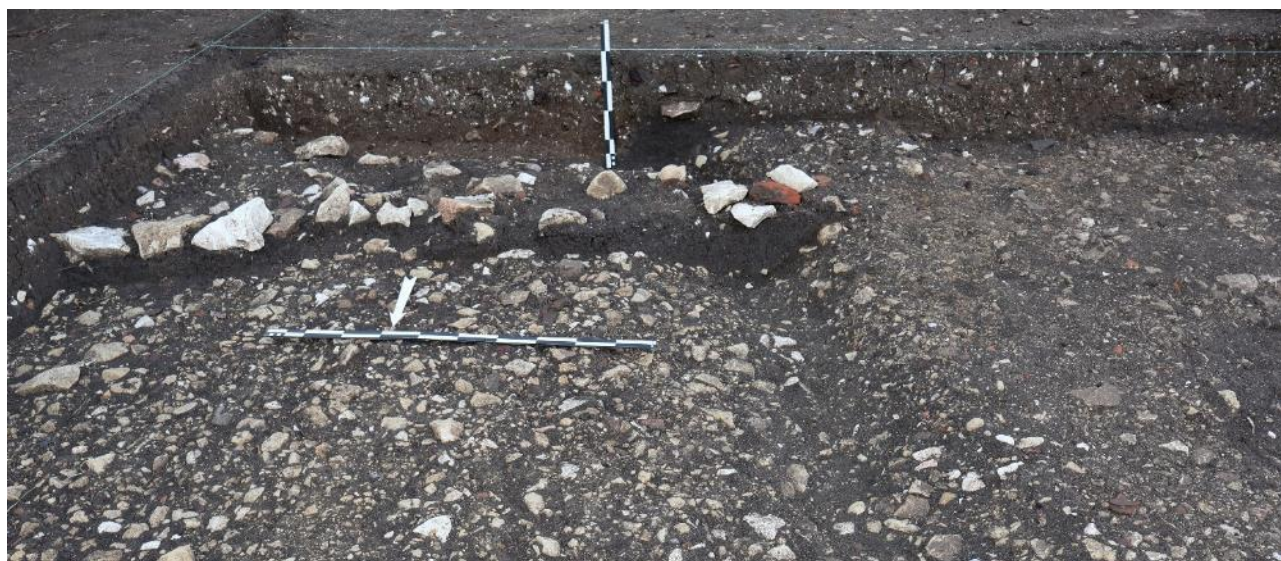
სურ. 20. გათხრების შედეგად გამოვლენილი სანიაღვრე არხი

განსაკუთრებით აღსანიშნავია, რომ ეზოში დაფიქსირდა მცირე ზომის სანიაღვრე რუების სისტემა, რომელიც ქვაფენილთან ერთად მწყობრ საინჟინრო გადაწყვეტას ქმნიდა. აღნიშნული რუები განკუთვნილი იყო ატმოსფერული ნალექისა და

ზედაპირული წყლების ორგანიზებული გადინებისთვის, რაც ხელს უშლიდა ეზოს დატბორვასა და ქვაფენილის დაზიანებას. მსგავსი ელემენტების არსებობა მოწმობს, რომ ეზოს კეთილმოწყობისას განსაკუთრებული ყურადღება ეთმობოდა არა მხოლოდ გადაადგილების კომფორტს, არამედ წყლის მართვის ეფექტიან სისტემასაც, რაც შუა საუკუნეების მონასტრული არქიტექტურისათვის დამახასიათებელ მაღალ სამშენებლო კულტურაზე მიუთითებს (სურ. 20).

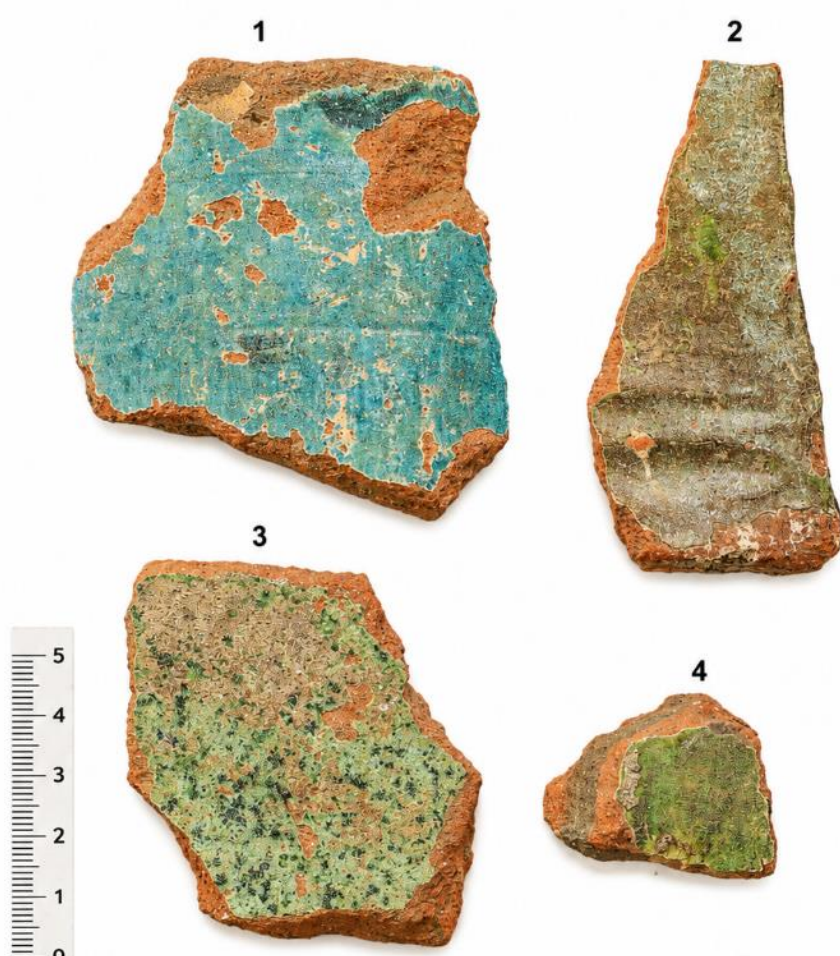
სურ. 34. მოჭიქული სამშენებლო კერამიკა

გამოვლენილ მასალაში რაოდენობრივად ჭარბობს ბორტიანი მოჭიქული კრამიტების ფრაგმენტები. ისინი წარმოდგენილია მომწვანო, მოლურჯო, მოყავისფრო და მოყვითალო შეფერილობის ნიმუშებით, რომელთა ნაწილზე შემორჩენილია დუდაბის კვალი. ეს გარემოება მოწმობს, რომ კრამიტები ნაგებობათა გადახურვის სისტემაში გამოიყენებოდა და კონსტრუქციაზე დუდაბით იყო დამაგრებული. ურთიერთ განსხვავებული შეფერილობა და ტექნოლოგიური თავისებურებები ასახავს გელათის სამონასტრო კომპლექსში შუა საუკუნეების განმავლობაში გამოყენებული სამშენებლო კერამიკის ტრადიციებს (სურ. 34 – 36<sup>4-11</sup>).
