საქართველოს ეროვნული მუზეუმი

გელათის სამონასტრო კომპლექსის ტერიტორიაზე 2025-2026

წლებში განხორციელებული არქეოლოგიური

სამუშაოების ანგარიში

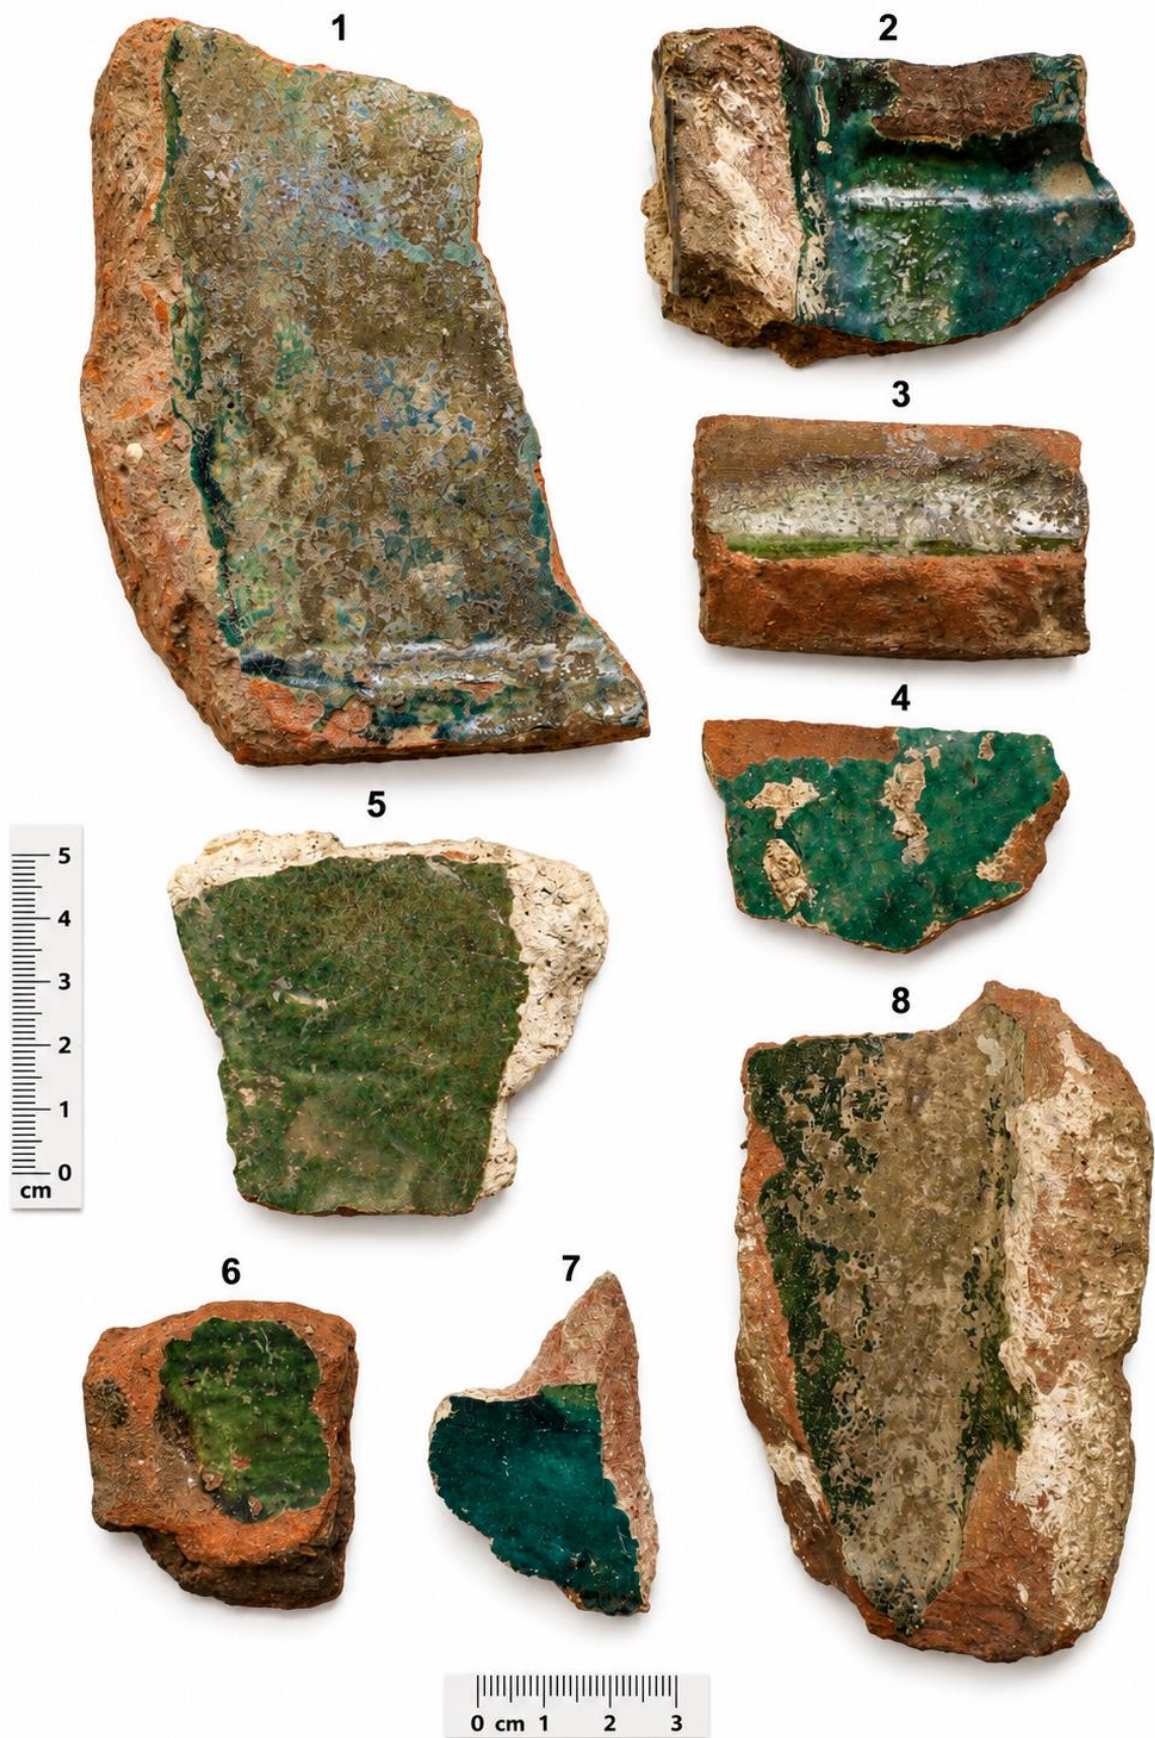
სურ. 35. მოჭიქული ბორტიანი კრამიტები

გამოვლენილ მასალაში რაოდენობრივად ჭარბობს ბორტიანი მოჭიქული კრამიტების ფრაგმენტები. ისინი წარმოდგენილია მომწვანო, მოლურჯო, მოყავისფრო და მოყვითალო შეფერილობის ნიმუშებით, რომელთა ნაწილზე შემორჩენილია დუდაბის კვალი. ეს გარემოება მოწმობს, რომ კრამიტები ნაგებობათა გადახურვის სისტემაში გამოიყენებოდა და კონსტრუქციაზე დუდაბით იყო დამაგრებული. ურთიერთ განსხვავებული შეფერილობა და ტექნოლოგიური თავისებურებები ასახავს გელათის სამონასტრო კომპლექსში შუა საუკუნეების განმავლობაში გამოყენებული სამშენებლო კერამიკის ტრადიციებს (სურ. 34 – 36<sup>4-11</sup>).

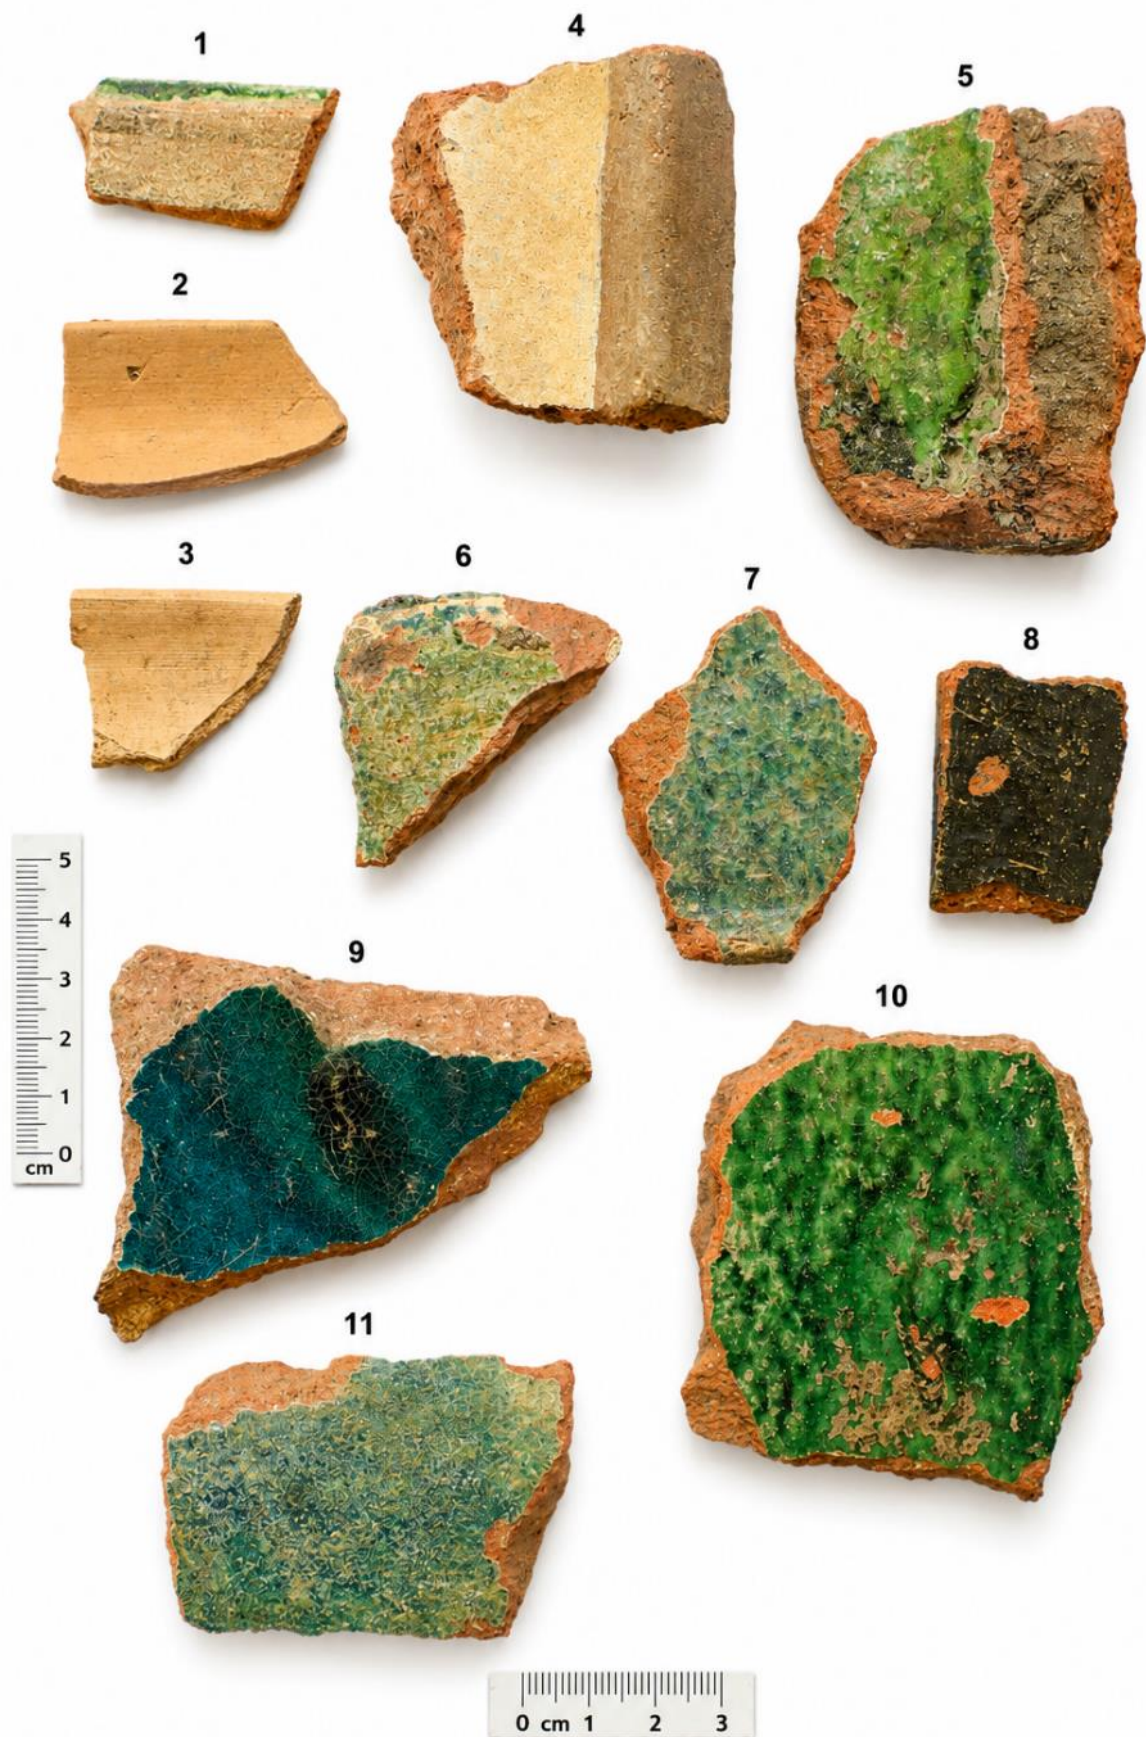
სურ. 36. მოჭიქული ბორტიანი და რარიანი კრამიტები

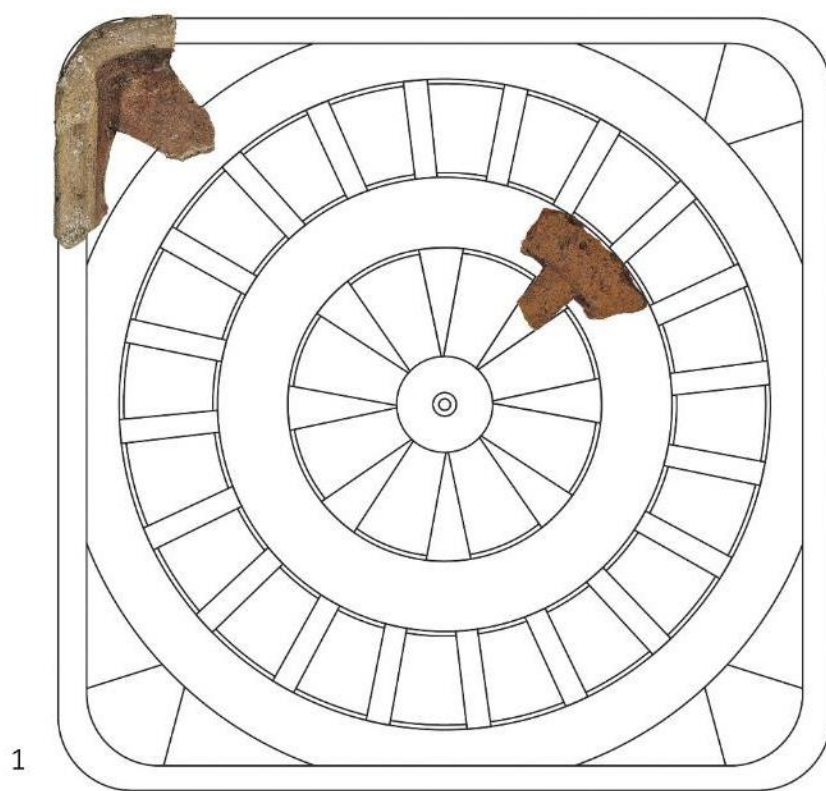
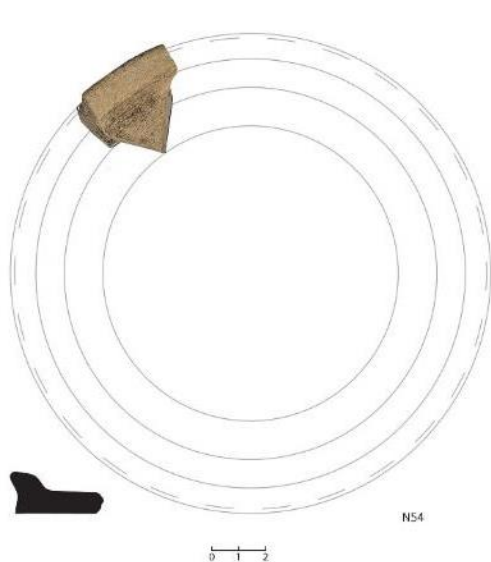
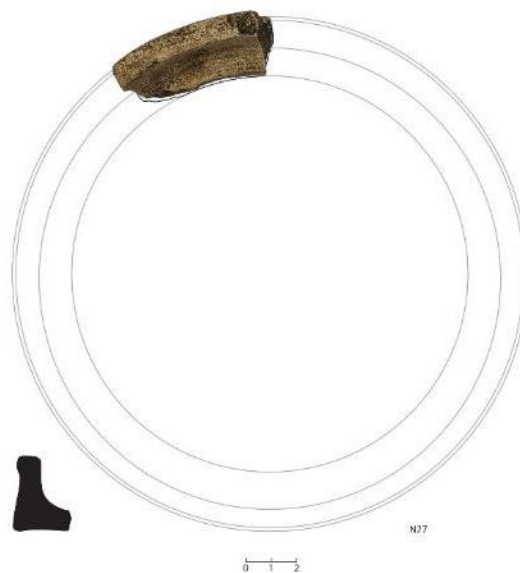
სურ. 37. სამშენებლო კერამიკა ალატები (სარკმლის)

მრგვალი ფორმის ნიმუშებით. აღნიშნული ელემენტები გამოიყენებოდა სარკმლის ღიობებში მინის დასამაგრებლად და შუა საუკუნეების ქართული საეკლესიო არქიტექტურისათვის დამახასიათებელ კონსტრუქციულ დეტალებს მიეკუთვნება. მათი არსებობა კომპლექსში განვითარებული სამშენებლო ტექნოლოგიებისა და მაღალი ხარისხის არქიტექტურული გადაწყვეტების არსებობას ადასტურებს (სურ. 37).

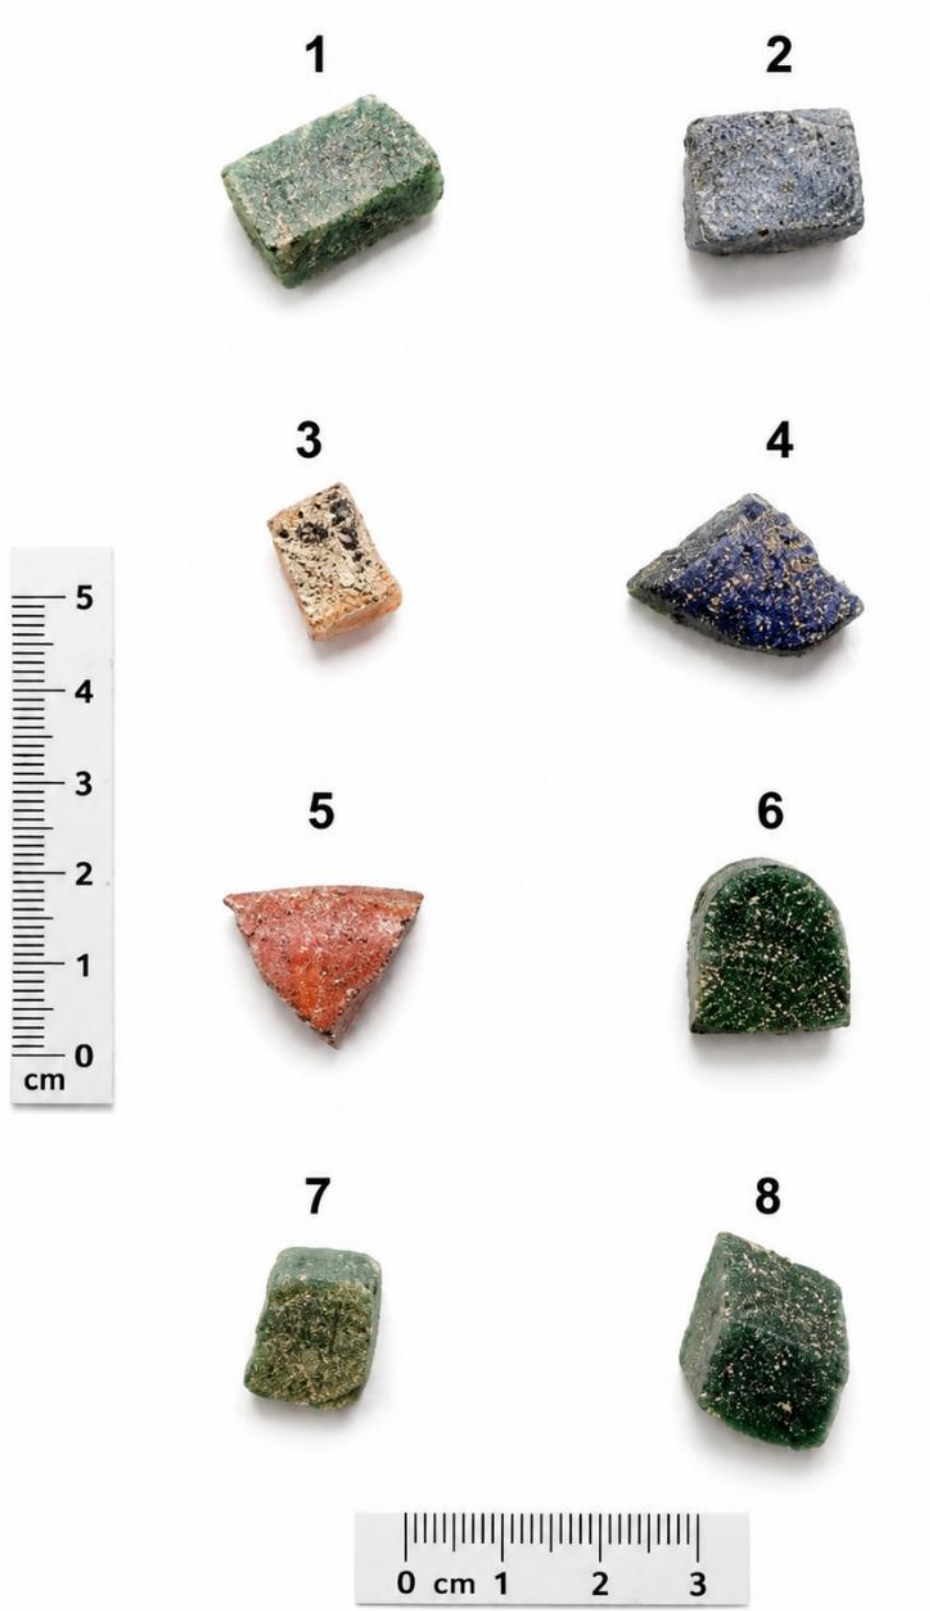
სურ. 38. მოზაიკის ქვები

არქეოლოგიური კვლევის შედეგად გამოვლინდა მოზაიკის ქვების, რომლებიც წარმოდგენილია სხვადასხვა ფერისა და ზომის ნიმუშებით. აღმოჩენილ მასალაში ჭარბობს მომწვანო, მოლურჯო და მოყვითალო ფერის მოზაიკის ქვები, რომლებიც დამზადებულია ფერადი მინის მასისგან (სურ. 38).

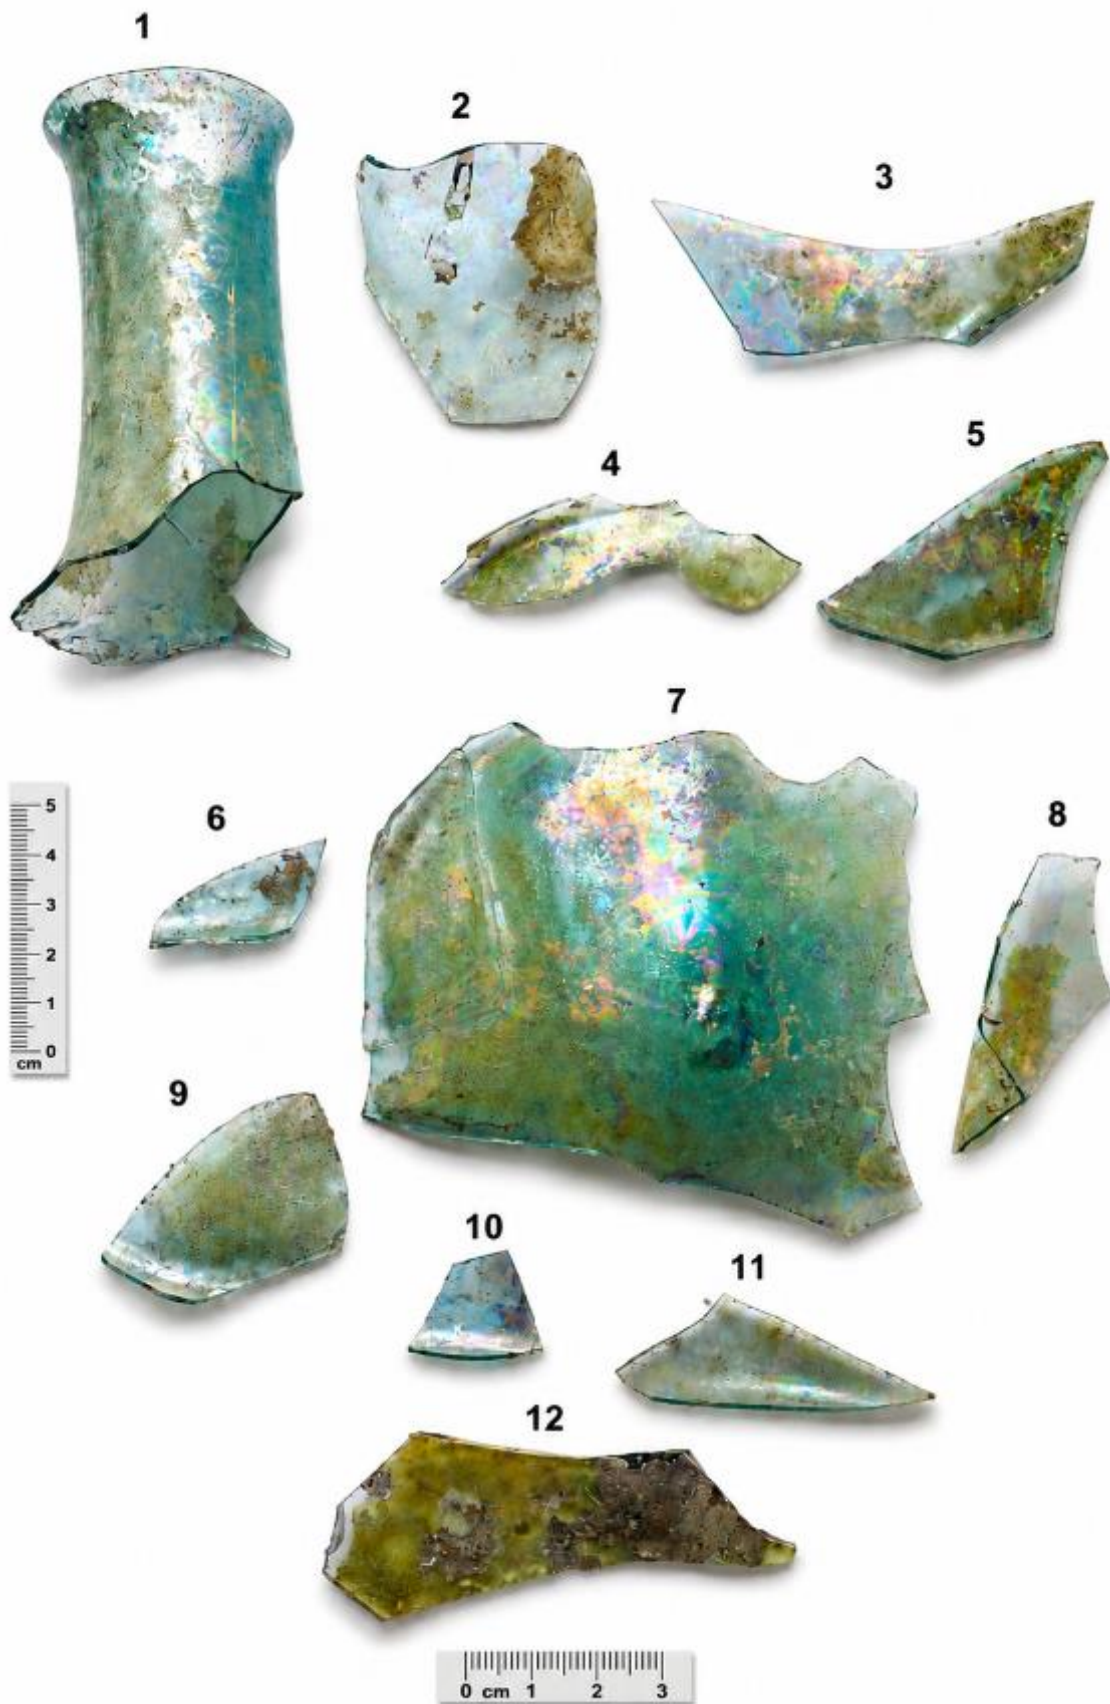
სურ. 42. სამეურნეო ორმოში აღმოჩენილი მინის ჭურჭლის ფრაგმენტები

განსაკუთრებით საყურადღებოა მინის ჭურჭლის ფრაგმენტები, რომელთა ნაწილზე მკაფიოდ შეინიშნება მაღალი ტემპერატურის ზემოქმედების კვალი. მინის ზედაპირზე დაფიქსირებული დეფორმაცია, ფერის ცვლილება და ნაწილობრივი გადნობის ნიშნები მიუთითებს, რომ ეს ნივთები ინტენსიური თერმული ზემოქმედების ქვეშ იმყოფებოდა. აღნიშნული გარემოება შესაძლოა უკავშირდებოდეს ხანძარს.
