გელათის ღვთისმშობლის შობის  
სახელობის ტაძრის  
მთავარი სივრცე:

მკლავების ფასადებისა და  
კამარის კედლის მხატვრობის  
მონიტორინგის ანგარიში

2022 წლის  
27 დეკემბრის  
ვიზიტის  
შედეგები

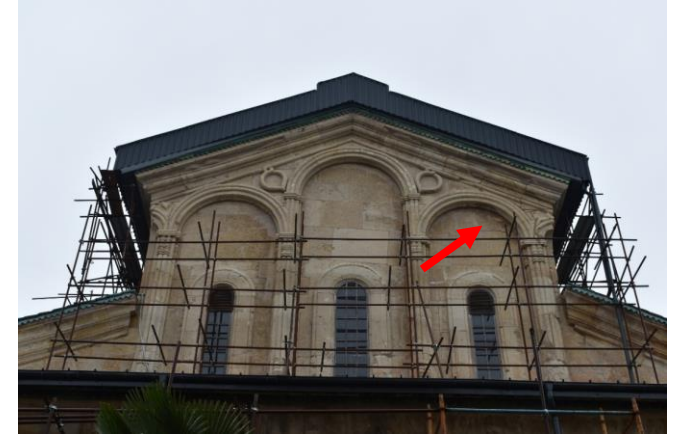
2022 წლის 27 დეკემბერი

*მიწის დონიდან მარილის კრისტალური ნადები აღარ შეინიშნება, თუმცა ფიქსირდება შემუქებული შევსებები და ქვის წყობა*

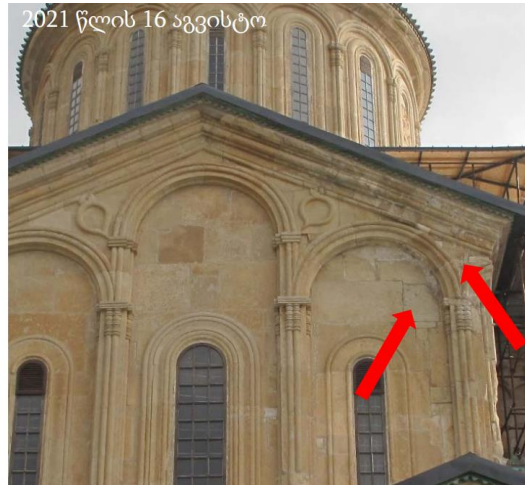
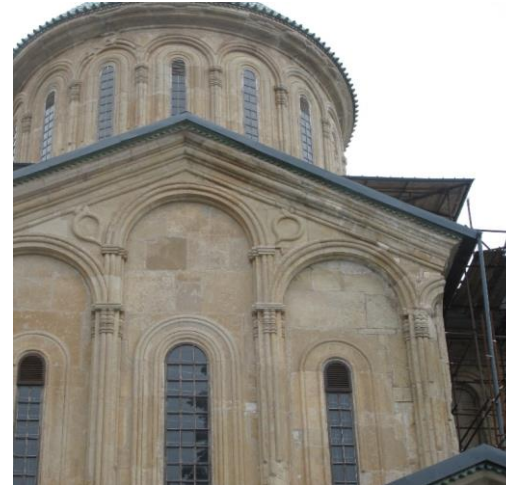
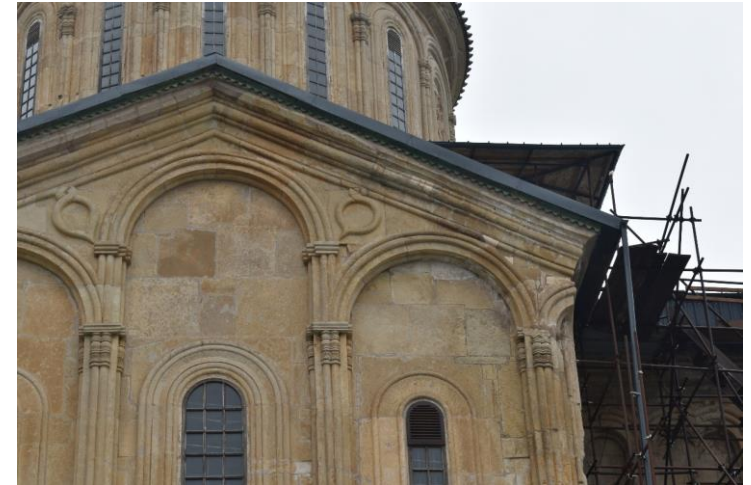
შეინიშნება მარილის კრისტალური ნადების შემცირება

მიწის დონიდან ხილული განსხვავება არ შეინიშნება

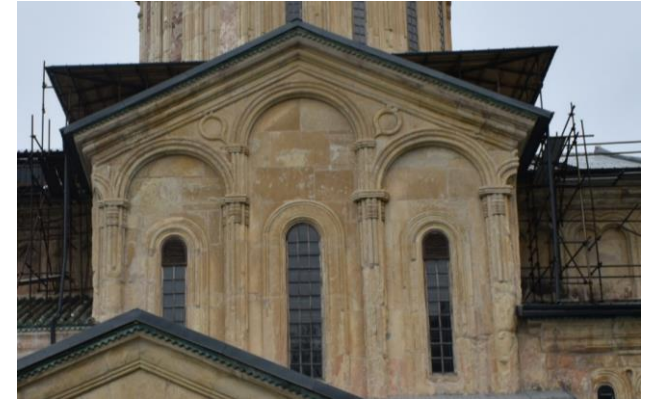
2022 წლის 27 დეკემბერი

შეინიშნება მარილის კრისტალოური ნადების მკვეთრი  
*შემცირება*

მიწის დონიდან ხილული განსხვავება არ  
შეინიშნება

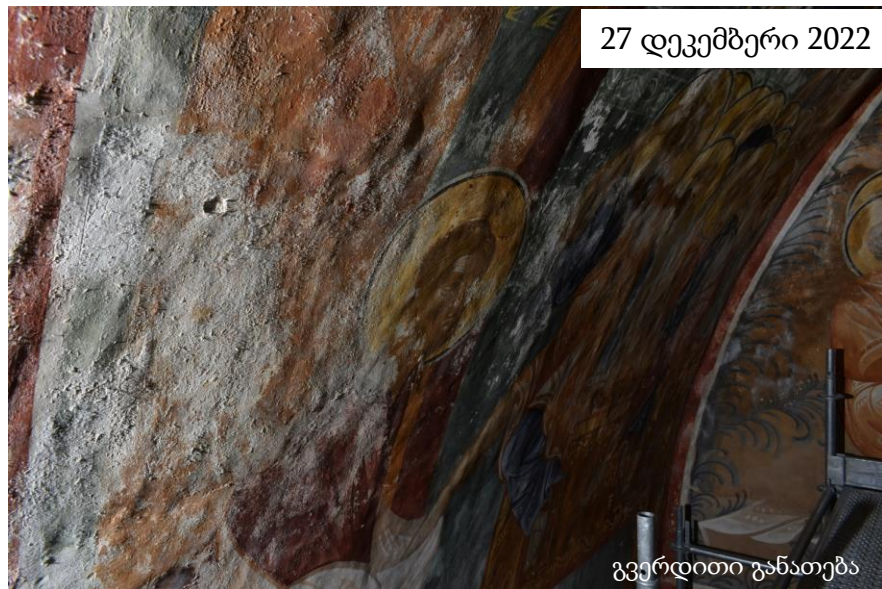
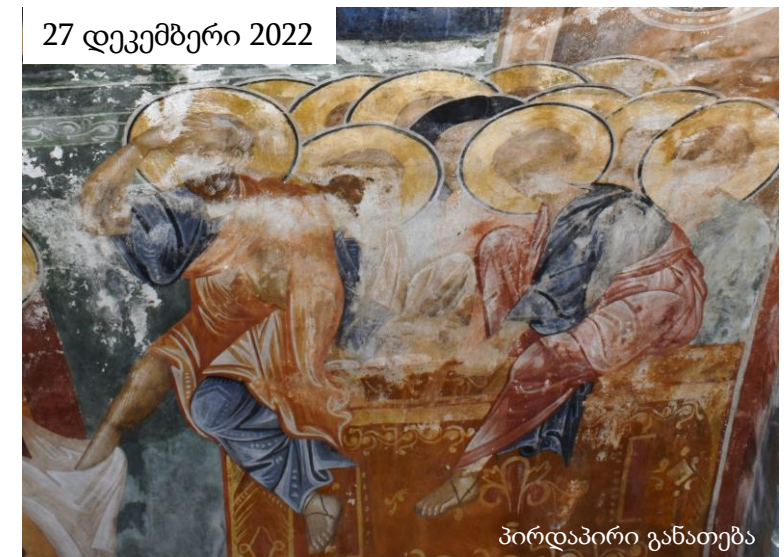
სამხრეთი კედლის დასავლეთი ნაწილი  
ფეხთა ბანის სცენა

ფეხთა ბანის სცენა წარმოადგენს ერთ-ერთ ყველაზე დაზიანებულ ნაწილს, სადაც ნალესობისა და ფერწერული ფენის აქერცვლა-გაფხვიერება და შემდგომ ჩამოცვენა გამოწვეულია მარილების აქტიური ზემოქმედებით. 2020-იან წლებში განხორციელებული საკონსერვაციო-სარესტავრაციო ჩარევების მიუხედავად, მოცემულ მონაკვეთში, კედლის მხატვრობის დაზიანების პროცესი - **მარილის დაშლა-კრისტალიზაციის ციკლები მიმდინარეა**, რაც გვერდითი განათებით ნათლად ფიქსირება. მოცემულ სცენაზე გამომარჩელების ლოკაციების დეტალური ფოტოები იხილეთ მომდევნო სლაიდებზე.

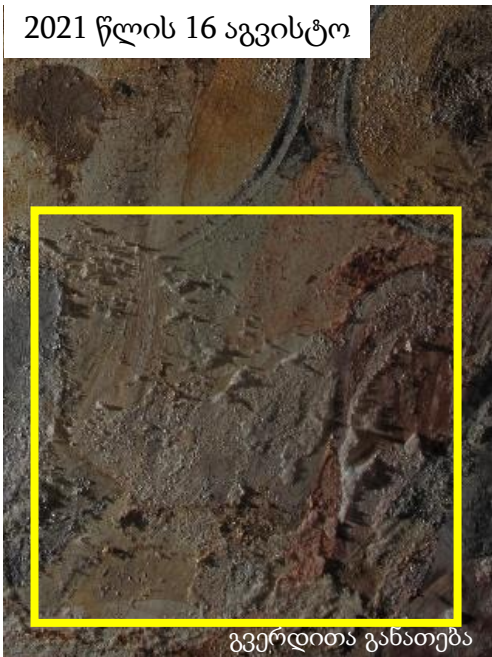
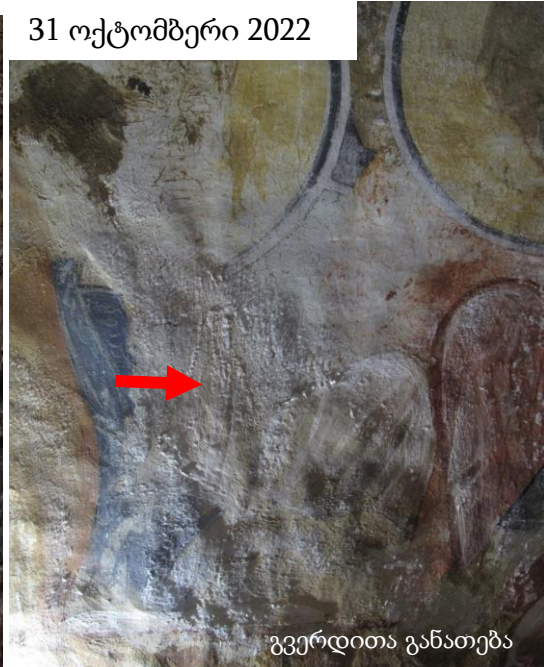
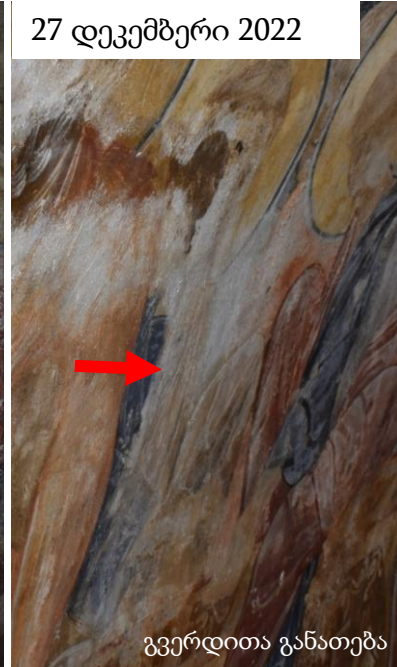
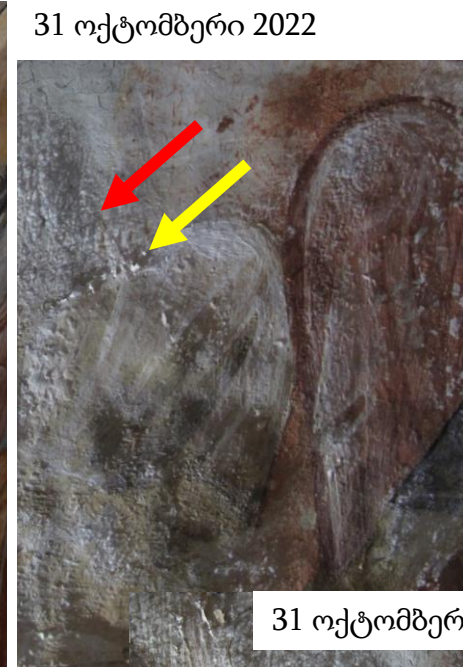
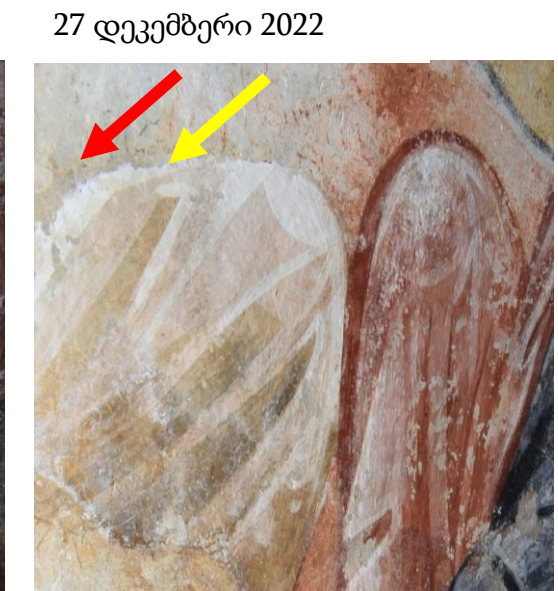
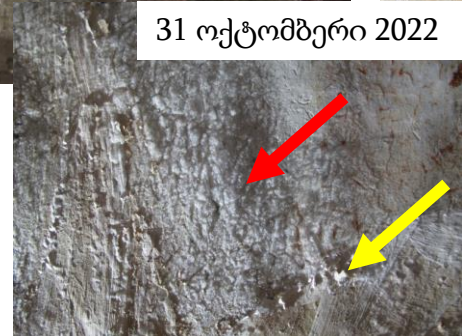
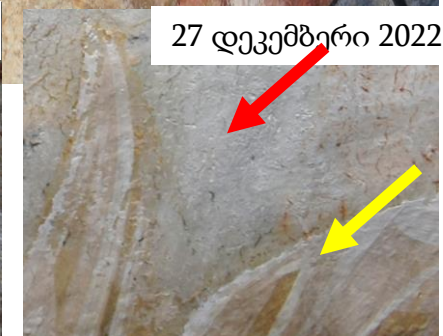
სამხრეთი კედლის დასავლეთი ნაწილი  
ფეხთა ბანის სცენა

2021 წლის 16 აგვისტოს შემდგომ მდგომარეობა მკვეთრად შეცვლილა. საკონსერვაციო ჩარევების შედეგად გამაგრდა ფერწერული ფენები და მოიხსნა მარილის ნადები. 2022 წლის 31 ოქტომბერის ვიზუალური დაკვირვებით ფერწერული ფენის ზედაპირზე ინკრუსტირებულ მყარ მარილთან ერთად დაფიქსირდა ფაფუკი (ახლად გამოკრისტალბული) მარილის ფენა, რომელიც 2022 წლის 27 დეკემბერს ვიზუალურად აღარ შეიმჩნეოდა. მხატვრობის ზედაპირზე გამოკრისტალბული მარილი შემცირებულია (იხ. წითელი ისრები). 2022 წლის 27 დეკემბრის მონაცემებით აღინიშნება 31 ოქტომბერს დაფიქსირებული აქერცლილი ფერწერული ფენის დანაკარგები (იხ. ყვითელი ისრები).

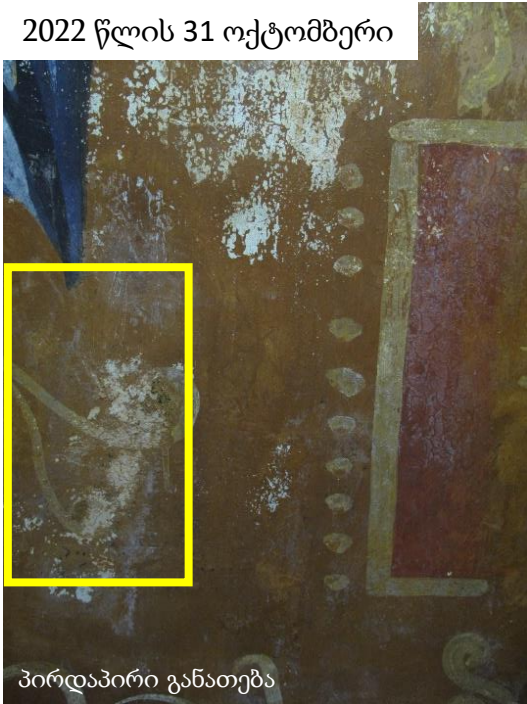
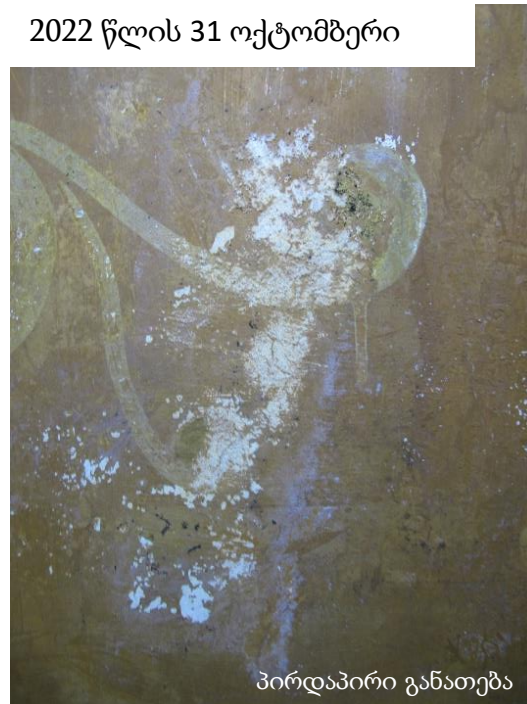
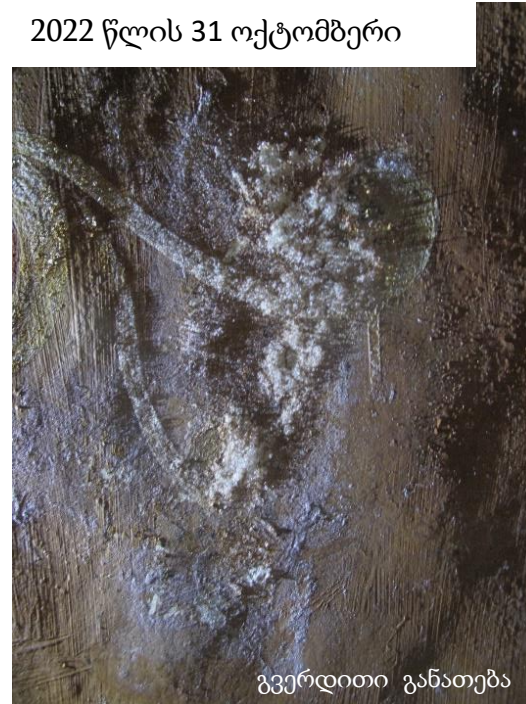
2022 წლის 31 ოქტომბერი

*შენიშვნა: 2022 წლის 27 დეკემბრის ფოტო გადაღებულია პირდაპირი განათებით, ხოლო დასვენა ეყრდნობა სავსე პირობებში გაკეთებულ ვიზუალურ დაკვირვებებს.*

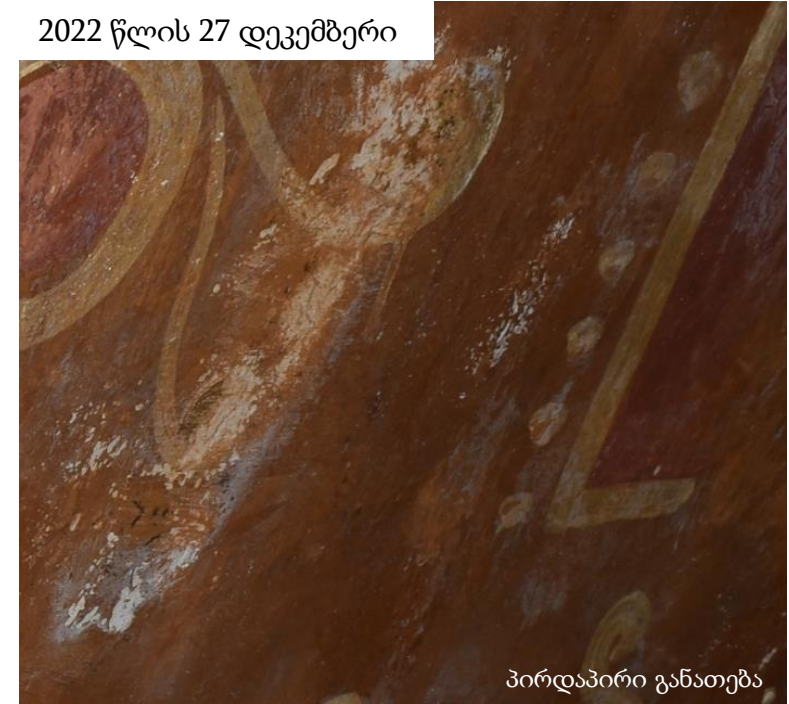
2022 წლის 27 დეკემბერი

ვიზუალური დაკვირვებით 2022 წლის 31 ოქტომბერს ფერწერული ფენის ზედაპირზე დაფიქსირდა ფაფუკი (ახლადგამოკრისტალეზული) მარილის ფენა, რომელიც 2022 წლის 27 დეკემბერს ვიზუალურად აღარ შეიმჩნეოდა. **მხატვრობის ზედაპირზე გამოკრისტალეზული მარილი შემცირებულია.**

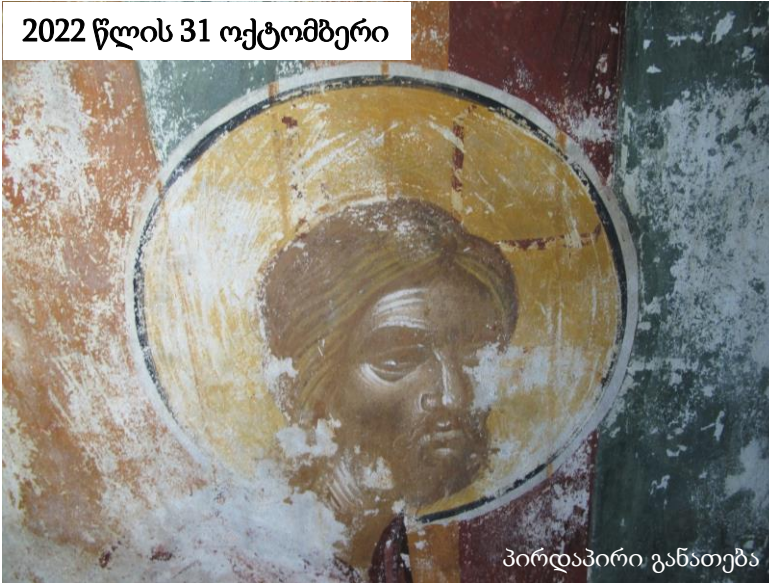
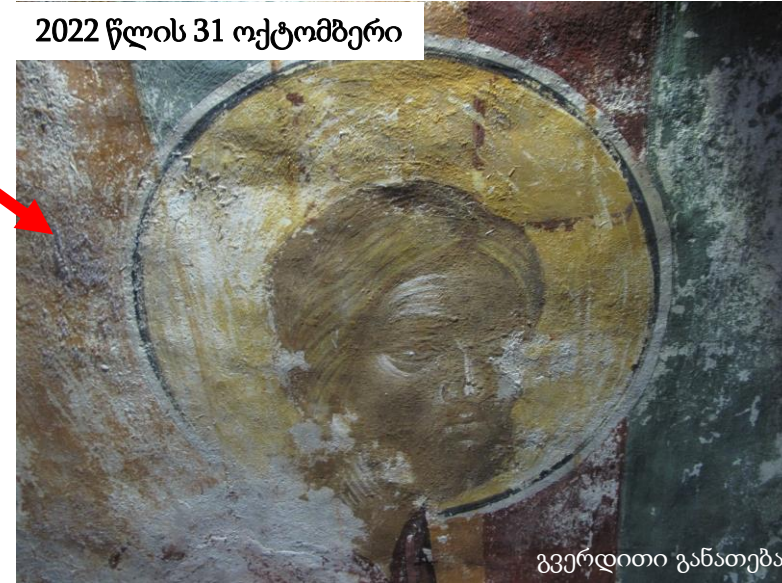
სამხრეთი კედელი  
ფებთა ბანის სცენა

ვიზუალური დაკვირვებით 2022 წლის 31 ოქტომბერს ფერწერული ფენის ზედაპირზე დაფიქსირდა ფაფუკი (ახლადგამოკრისტალეული) მარილის ფენა, რომელიც 2022 წლის 27 დეკემბერს ვიზუალურად აღარ შეიმჩნეოდა. მხატვრობის ზედაპირზე გამოკრისტალეული მარილი შემცირებულია.

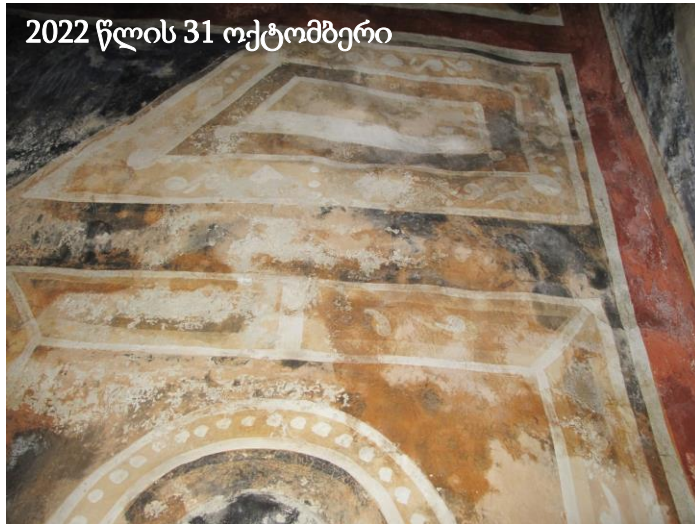
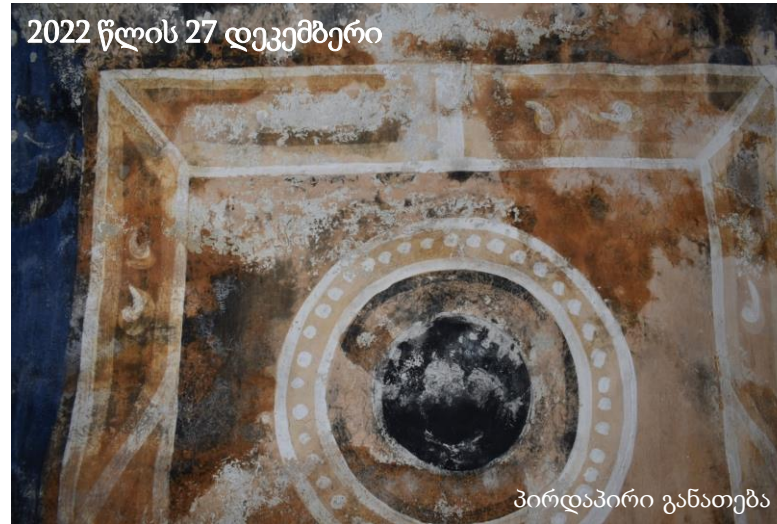
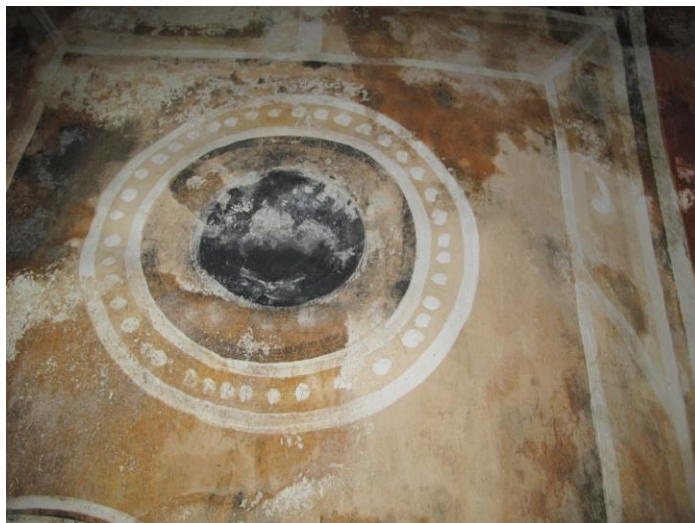
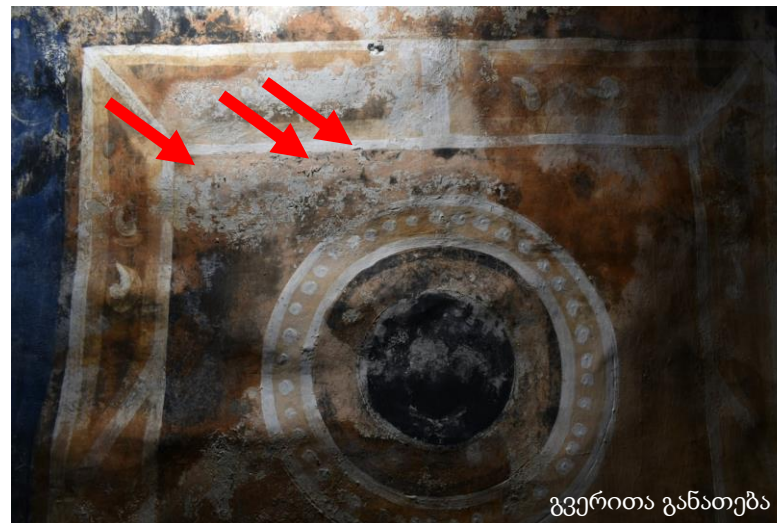
სამხრეთი კედელი  
ფებთა ბანის სცენა

2022 წლის 27 დეკემბერს წითელი ისრებით მითითებულ მონაკვეთებზე დაფიქსირდა ფერწერული ფენის აქერცვლა

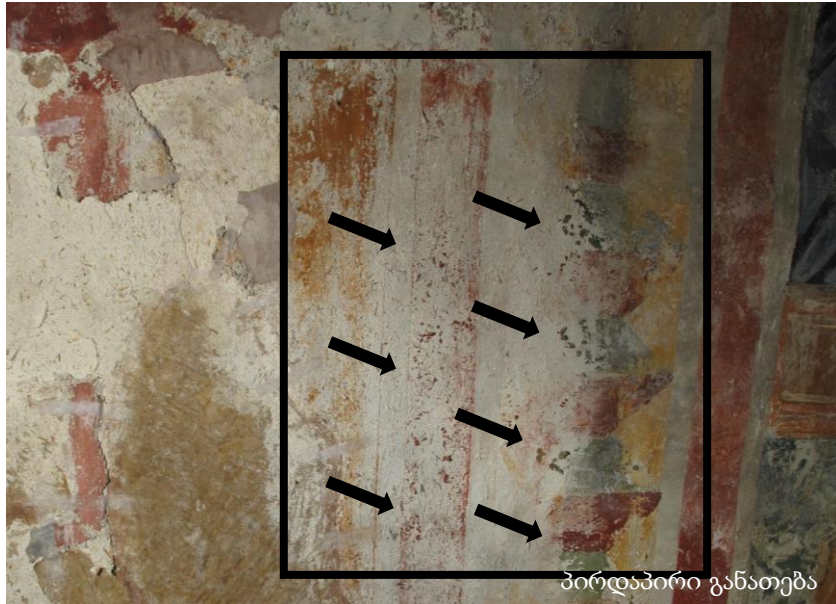
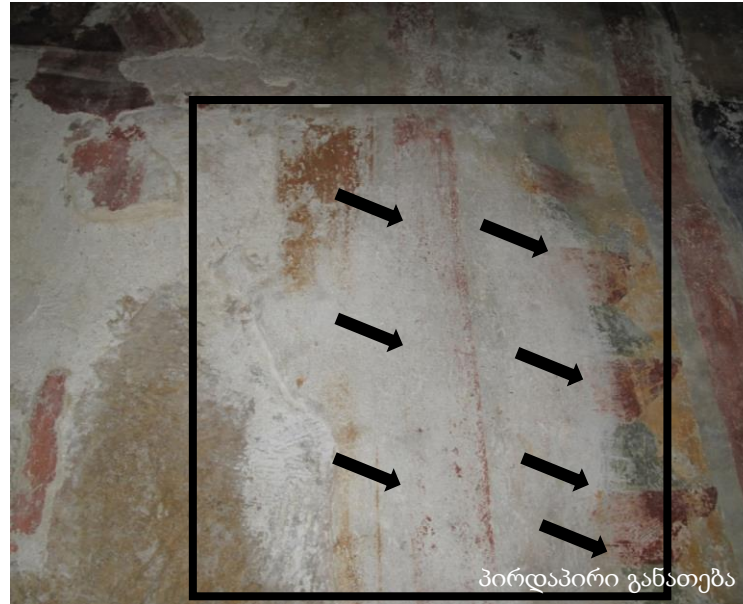
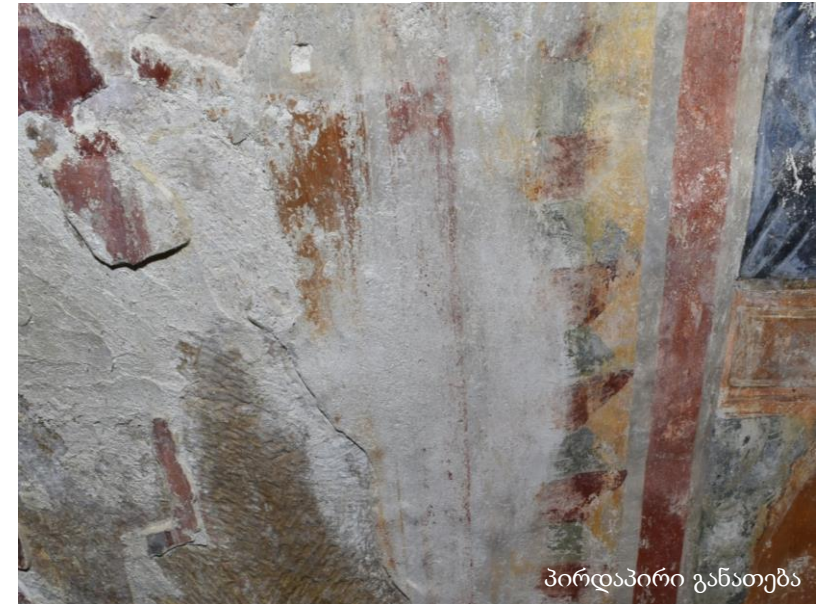
სამხრეთი კედელი  
ფეხთა ბანის სცენისა და საიდუმლო სერობის  
სცენებს შორის დეკორატიული ზოლი

ვიზუალური დაკვირვებით 2021 წლის 16 აგვისტოს გამოვლენილი ფერწერული ფენის აქერცლილი ფრაგმენტები 2022 წლის 31 ოქტომბერს დაკარგულია. 2022 წლის 31 ოქტომბერსა და 27 დეკემბერს თვალისათვის ხილული განსხვავება არ დაფიქსირებულა.

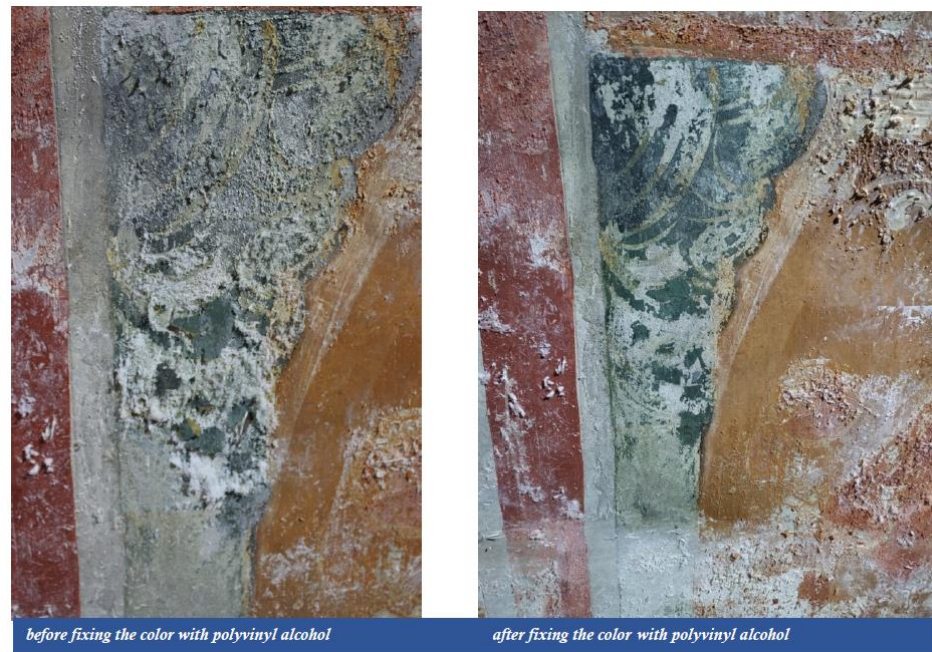
სამხრეთი კედელი  
ფეხთა ბანის სცენა

2021 წლის ივნისში გამომარილებულ აქერცილილ და გაფხვიერებულ ფერწერულ ფენაზე განხორციელდა საკონსოლიდაციო ჩარევა. 2021 წლის 16 აგვისტოს ფოტოზე ფერწერული ფენის გამაგრებული მონაკვეთია ნაჩვენები, რომელიც მიუხედავად საკონსოლიდაციო ჩარევისა, მაინც დაზიანდა და 2022 წლის 31 ოქტომბერის მონაცემებით ფერწერული ფენის დიდი ფრაგმენტები დაკარგა.

2022 წლის 27 დეკემბრის მონაცემებით, აღნიშნულ მონაკვეთზე 31 ოქტომბრის შემდგომ თვალით ხილული ცვლილება არ შეინიშნება.

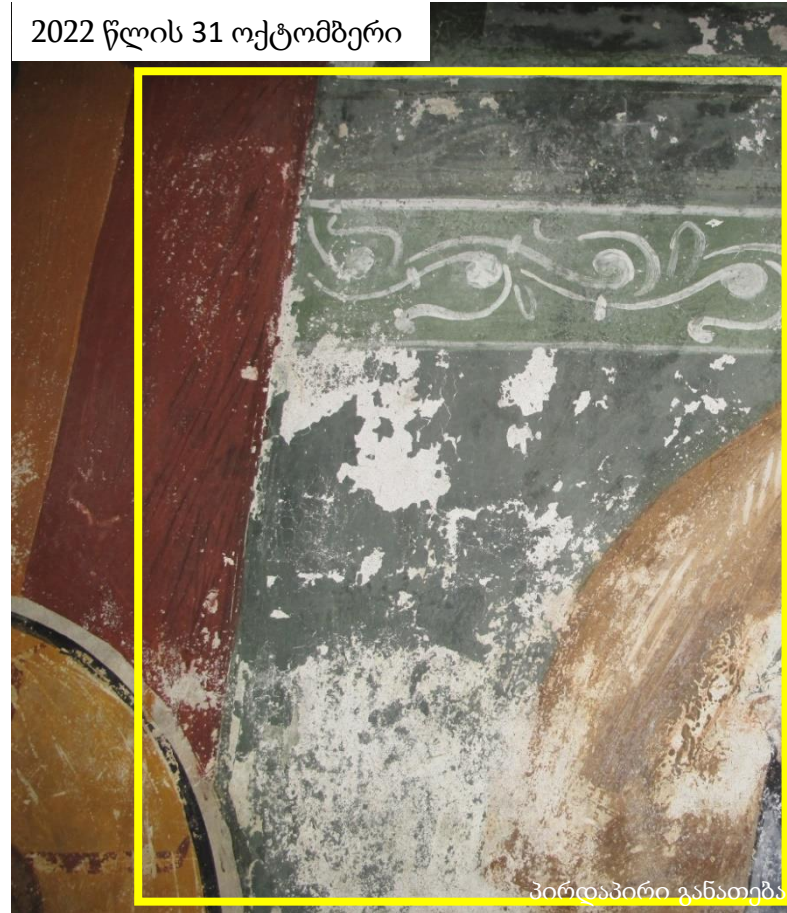
სამხრეთი კედელი  
ფეხთა ბანის სცენა

2021 წლის 16 აგვისტოს მდგომარეობით მონიშნულ მონაკვეთზე ფერწერულ ფენასა და ნალესობას შორის ადჰიზიური კავშირი იყო დაკარგული. 2022 წლის 31 ოქტომბერის მონაცემებით სუსტი კავშირის მქონე ფერწერული ფენის დიდი ფრაგმენტები დაკარგული იყო. 2022 წლის 27 დეკემბრის მონაცემებით, აღნიშნულ მონაკვეთზე 31 ოქტომბრის შემდგომ თვალთ ხილული ცვლილება არ შეინიშნება.

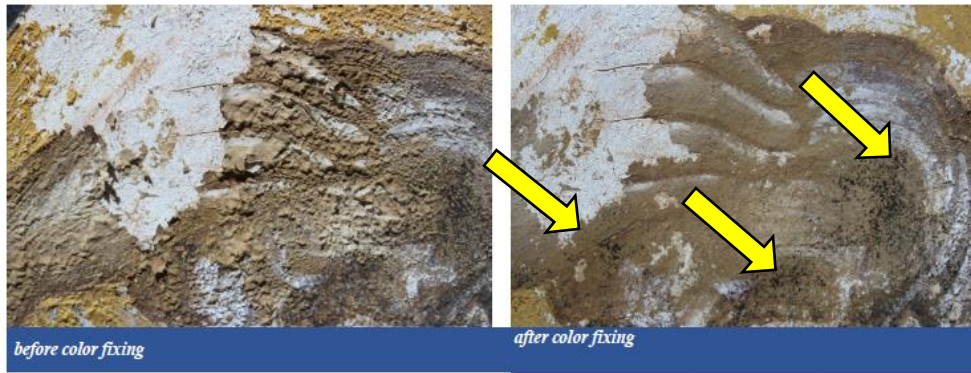
**ზემოთ:** ფოტოები გადაღებულია ფერწერული ფენის საკონსოლიდაციო ტესტირებამდე და შემდეგ, 2021 წლის ივნისს.

2021 წლის ივნისში გამოძარილებულ აქერცილ და გაფხვიერებულ ფერწერულ ფენაზე განხორციელდა საკონსოლიდაციო ჩარევა. 2021 წლის 16 აგვისტოს ფოტოზე სახეზე შავი ნაღები - ბიოლოგიური დაზიანება განირჩევა, რაც 2022 წლის 31 ოქტომბერის მდგომარეობით მოხსნილია. 2022 წლის მონაცემებით სახის ზედა მონაკვეთზე თვალის ხილული ცვლილება არ შეინიშნება. თუმცა, 2022 წლის 31 ოქტომბერსა და 27 დეკემბერს შორის გამოძარილების ცვლილება ფიგურის წვერსა და სამოსის არეებშია შესამჩნევი. **ფაფუკი მარილი 27 დეკემბრის მდგომარეობით აღარ განირჩევა. შემცირებულია მარილების რაოდენობა.**

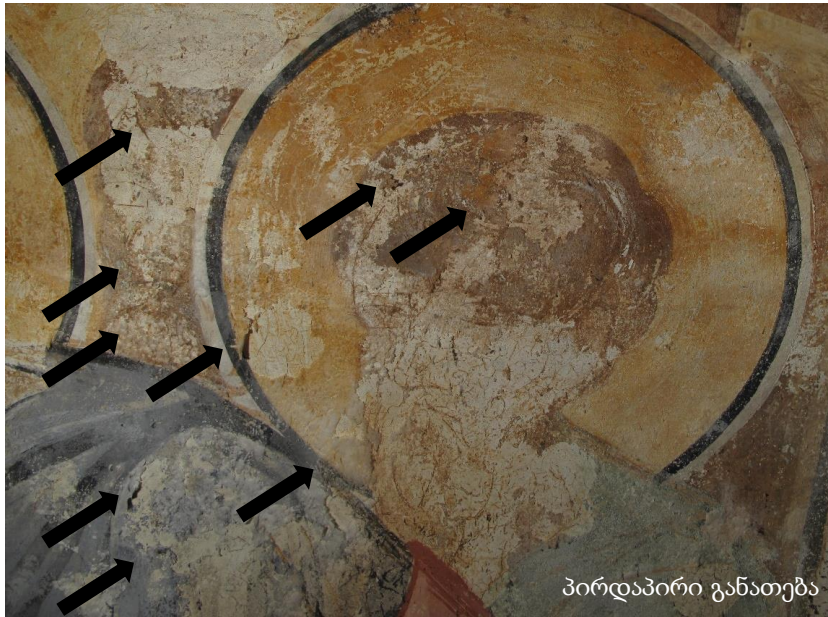
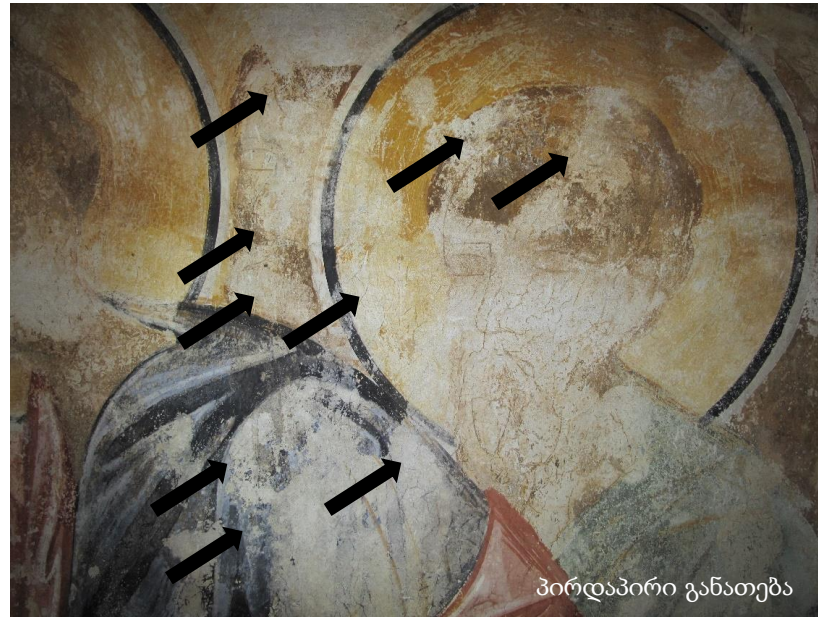
სამხრეთი კედელი  
ფებთა ბანის სცენა

2021 წლის 16 აგვისტოს ისრებით მითითებულ მონაკვეთებში ფიქსირდება ფერწერული ფენის მძიმე დაზიანებები: აქერცვლა, გაფხვიერება, გამომარილება. 2022 წლის 31 ოქტომბრის მონაცემებით ფერწერული ფენის დიდი მონაკვეთებია დაკარგული. 2022 წლის 31 ოქტომბერსა და 27 დეკემბერს შორის თვალისათვის ხილული ცვლილება არ შეინიშნება. ფიქსირდება მხოლოდ ინკრუსტირებული მყარი მარილები იხ. წითელი ისარი.

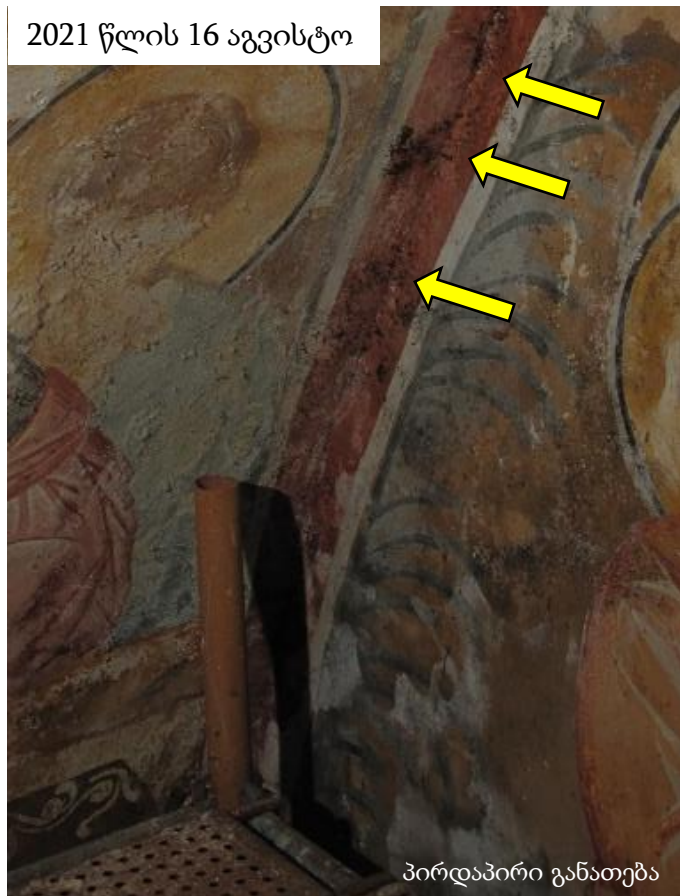
სამხრეთ-დასავლეთი კუთხე  
ფეხთა ბანის სცენა

2021 წლის 16 აგვისტოს ისრებით მითითებულ მონაკვეთებში ფიქსირდება ბიოლოგიური დაზიანებები შავი ნადების სახით. 2022 წლის 31 ოქტომბრის მონაცემებით ბიოლოგიური ნადები მოცილებულია. 2022 წლის 31 ოქტომბერსა და 27 დეკემბერს შორის თვალისათვის ხილული ცვლილება არ შეინიშნება.

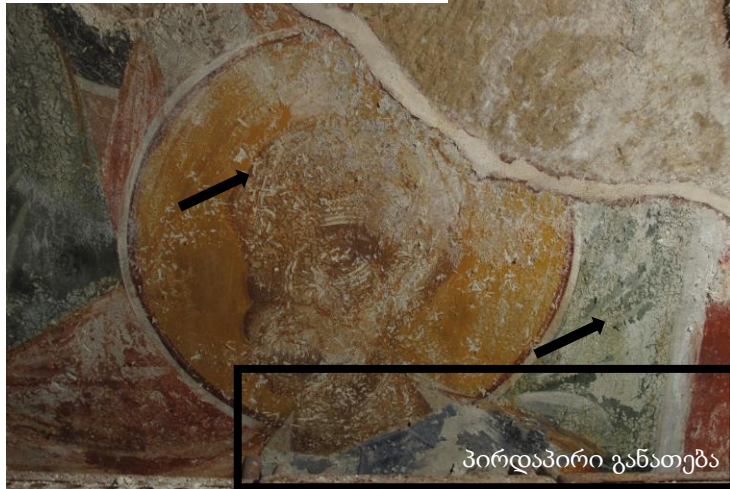
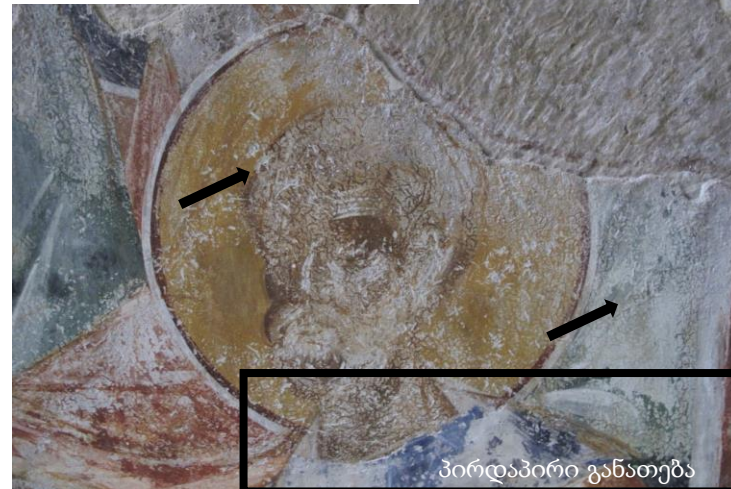
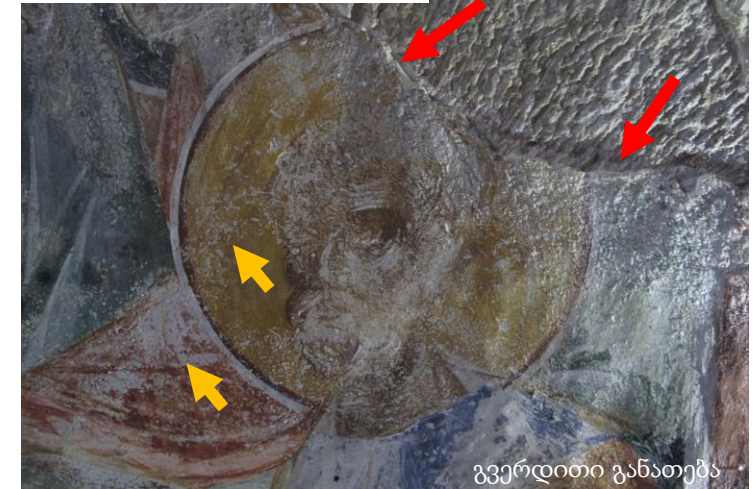
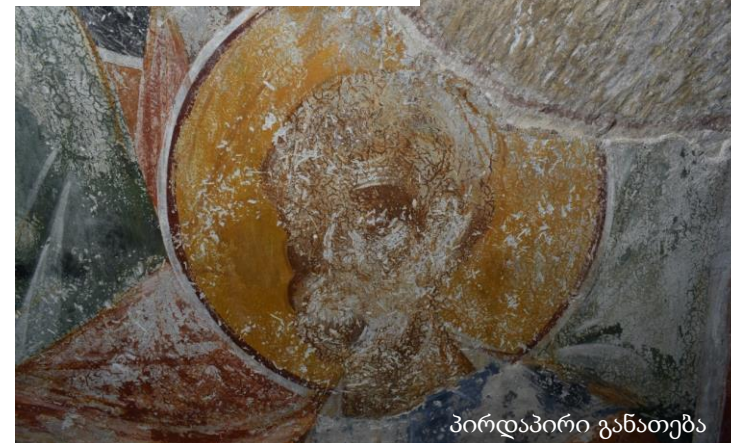
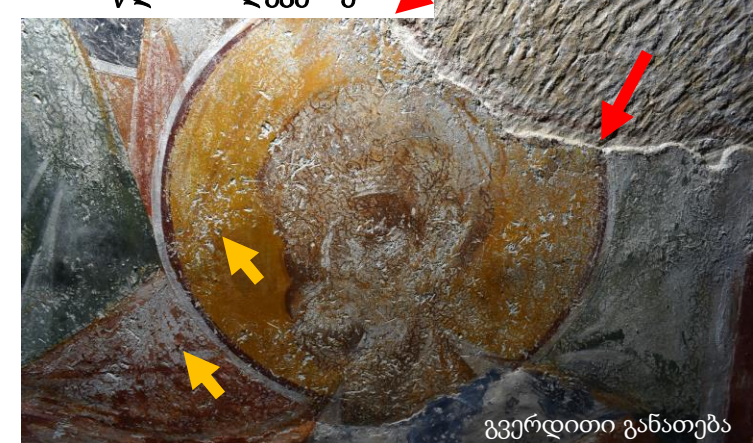
2021 წლის 16 აგვისტოს შემდგომ მდგომარეობა მკვეთრად შეცვლილა. 2022 წლის 31 ოქტომბერის ვიზუალური დაკვირვებით ფერწერული ფენის დანაკარგი დიდია. 31 ოქტომბრის მონაცემებით ზედაპირზე ინკრუსტირებულ მყარ მარილთან ერთად დაფიქსირდა ფაფუკი (ახლადგამოკრისტალეზებული) მარილის ფენა, რომელიც 2022 წლის 27 დეკემბერს ვიზუალურად აღარ შეიმჩნეოდა. **მხატვრობის ზედაპირზე გამოკრისტალეზებული მარილი შემცირებულია. მეტიც, ვლინდება ფერწერული ფენის ახალი ანაქერცლები და დაკარგულია ფერწერული ფენის ფრაგმენტები. დაზიანება აქტიურია.**

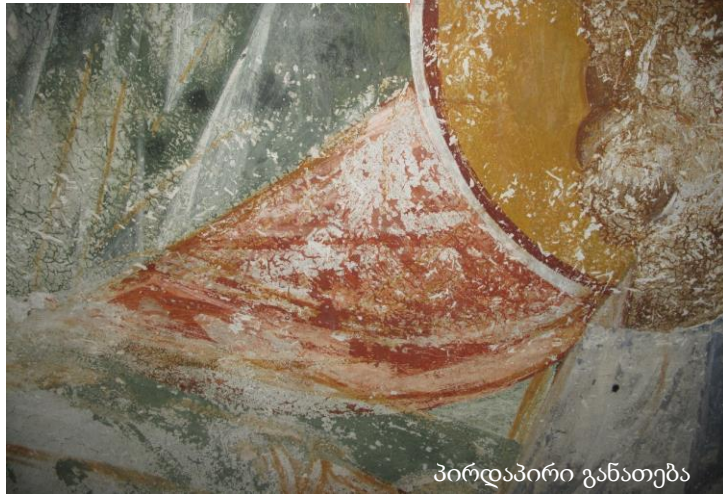
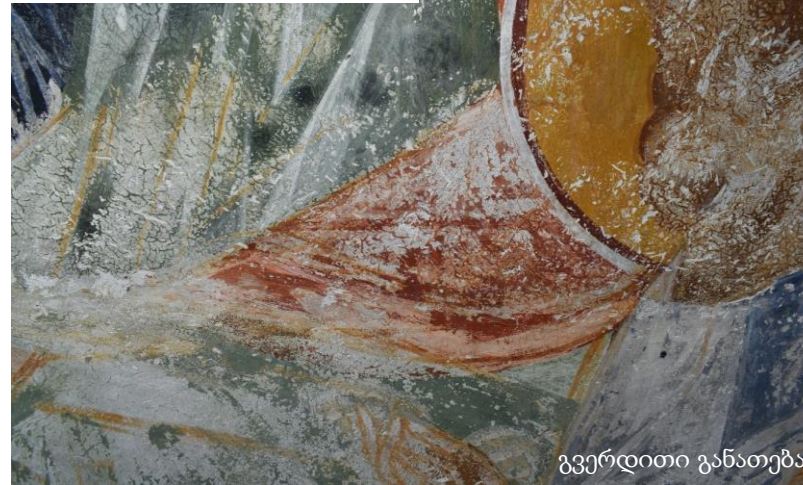
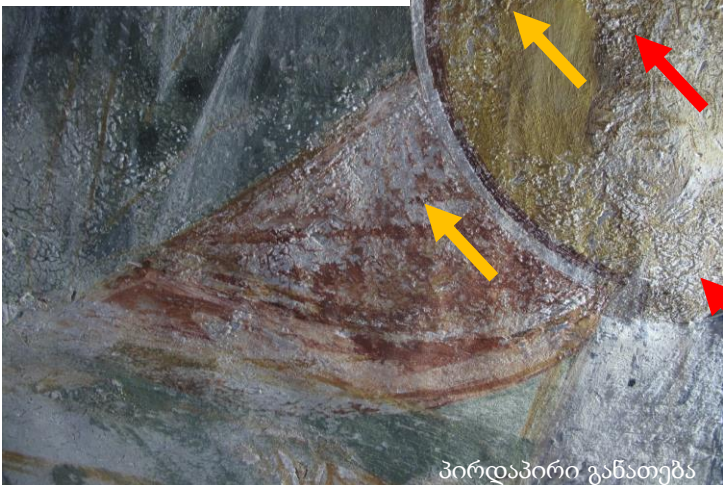
სამხრეთი კედელი  
საიდუმლო სერობის სცენა

2022 წლის 31 ოქტომბრის მონაცემებით ზედაპირზე ინკრუსტირებულ მყარ მარილთან ერთად დაფიქსირდა ფაფუკი (ახლადგამოკრისტალეზული) მარილის ფენა, რომელიც 2022 წლის 27 დეკემბერს ვიზუალურად აღარ შეიმჩნეოდა. მხატვრობის ზედაპირზე გამოკრისტალეზული მარილი შემცირებულია (იხ. წითელი ისრები). მეტიც, ვლინდება ფერწერული ფენის ახალი ანაქერცლები და დაკარგულია ფერწერული ფენის ფრაგმენტები. (იხ. ყვითელი ისრები) დაზიანება აქტიურია.

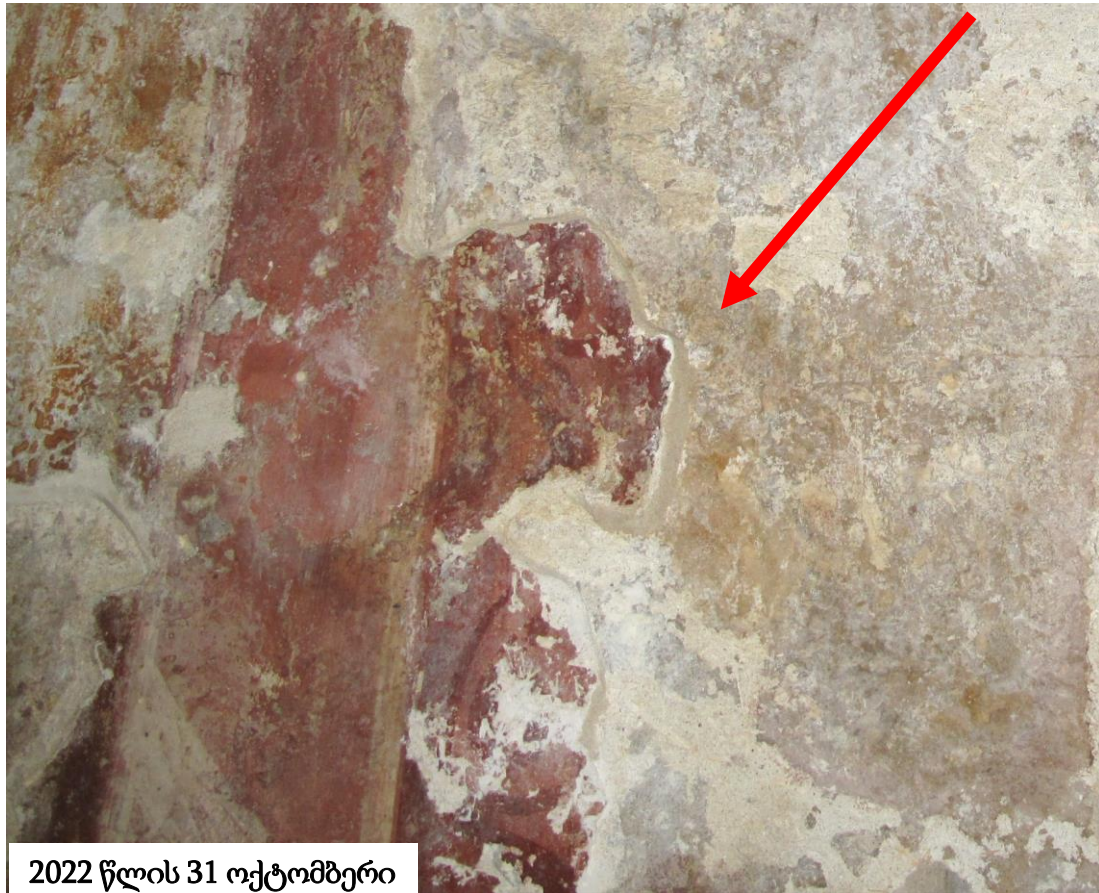
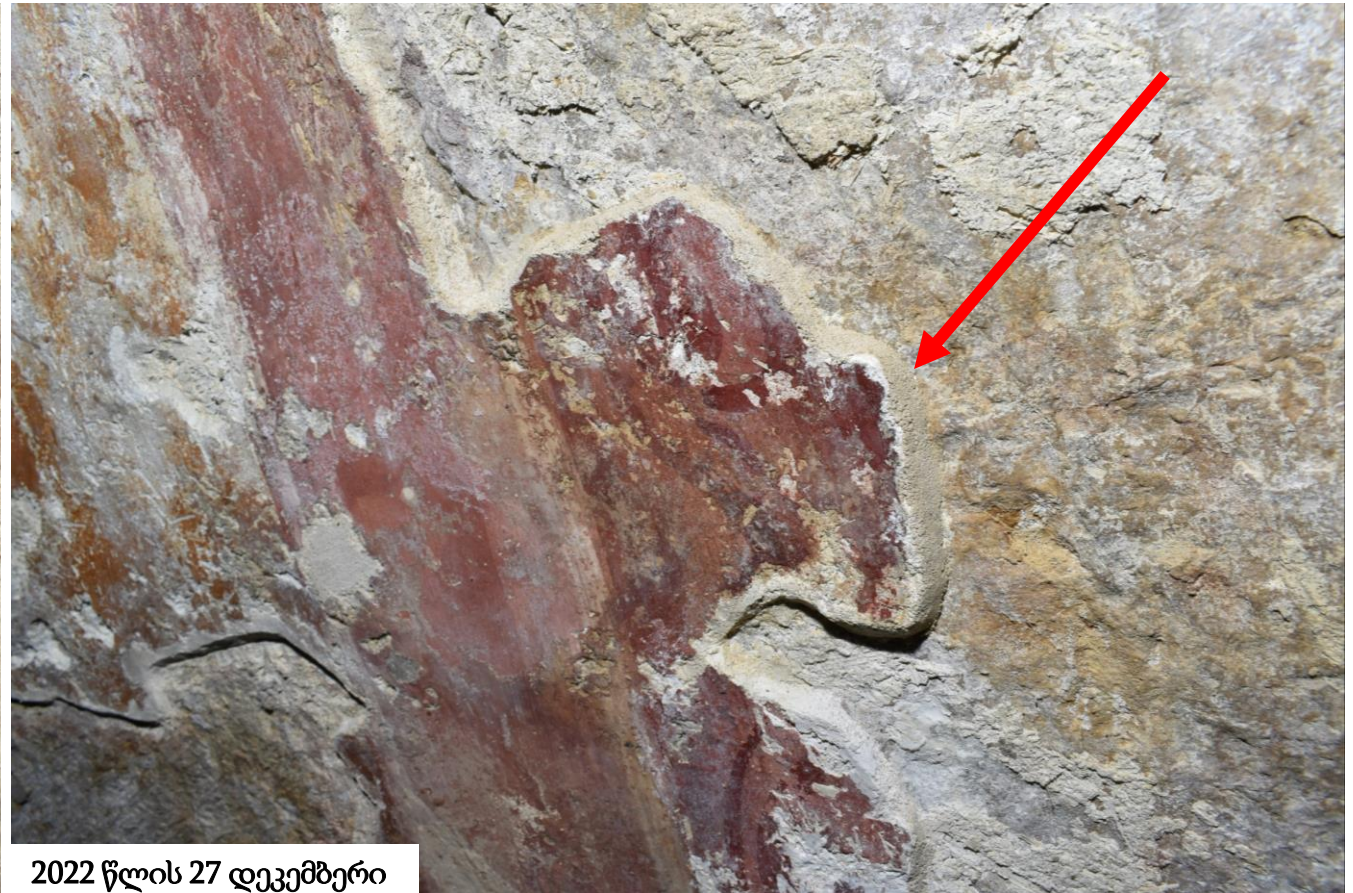
სამხრეთი კედელი  
საიდუმლო სერობის სცენა

2022 წლის ოქტომბერ-დეკემბრის მონიტორინგის ფარგლებში დაკვირვებები გაკეთდა ახალ შეკეთებებზე - ქიმებზე. მონიტორინგის დროს დასავლეთი მკლავის სამხრეთი კედლის საიდუმლო სერობის სცენის ლოკალურ მონაკვეთზე დაფიქსირდა 2021-22 წელს განხორციელებული კიდის გამაგრების გამუქება, რაც სტრუქტურაში ტენის შესაძლო არსებობაზე მიუთითებს.

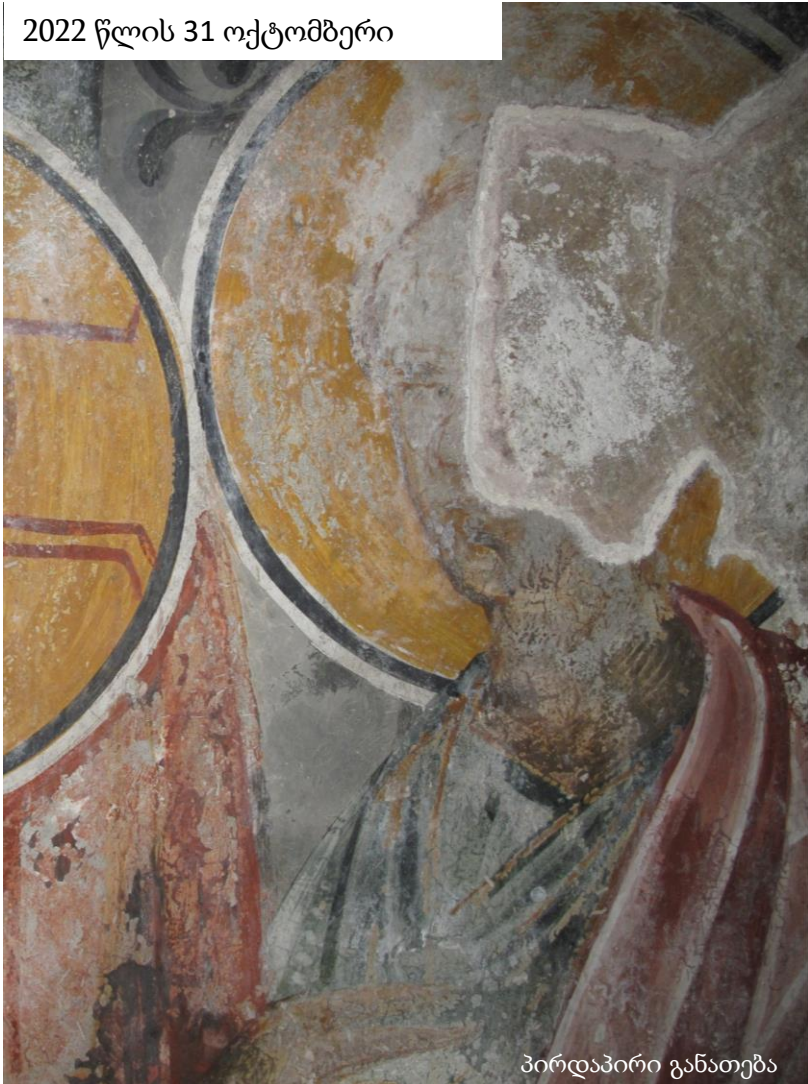
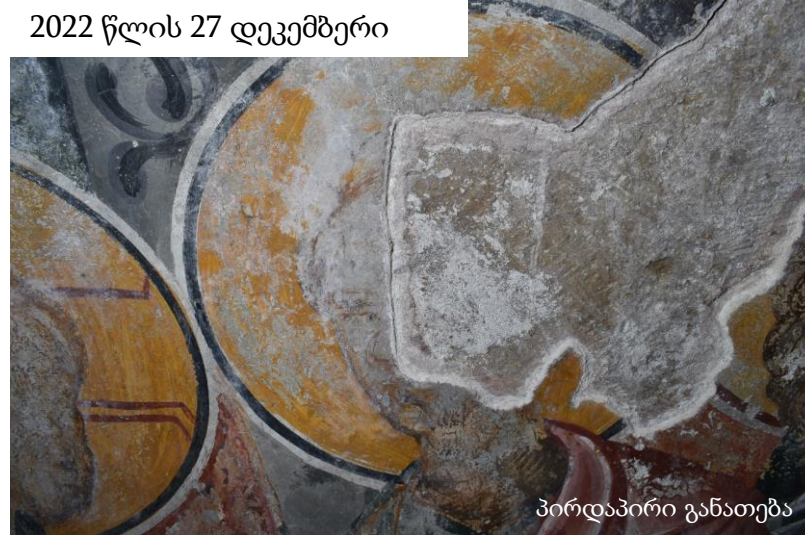
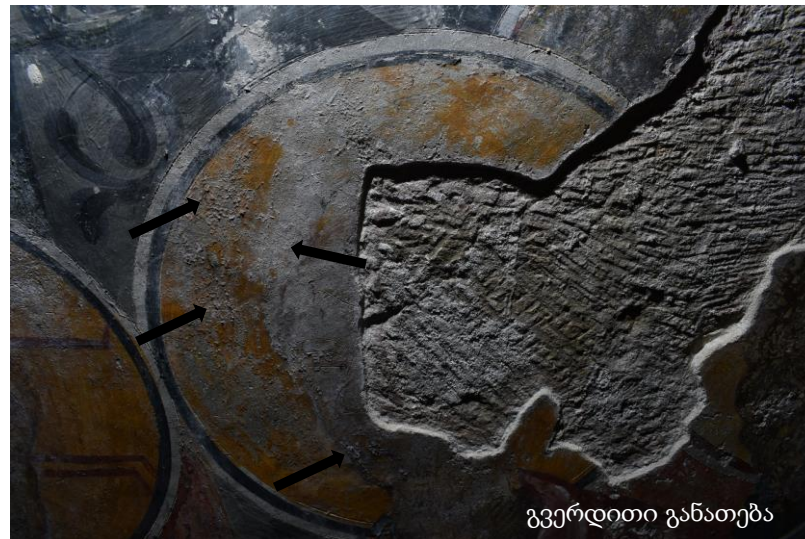
აღნიშნული მონაკვეთი ხასიათდება ფერწერული ფენის აქერცვლითა და ინკრუსტირებული მყარი გამომარელებით (იხ. ისრები). 2022 წლის 31 ოქტომბრისა და 27 დეკემბრის მონიტორინგის ფარგლებში მოცემულ მონაკვეთზე ცვლილება არ დაფიქსირდა.

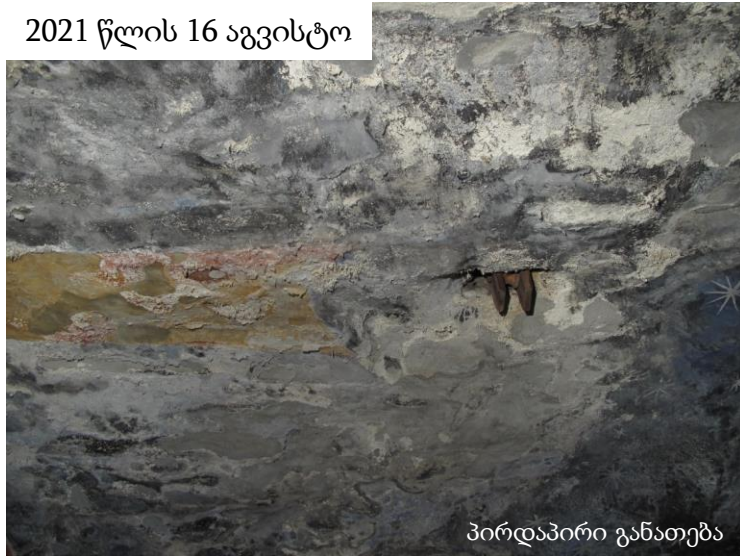
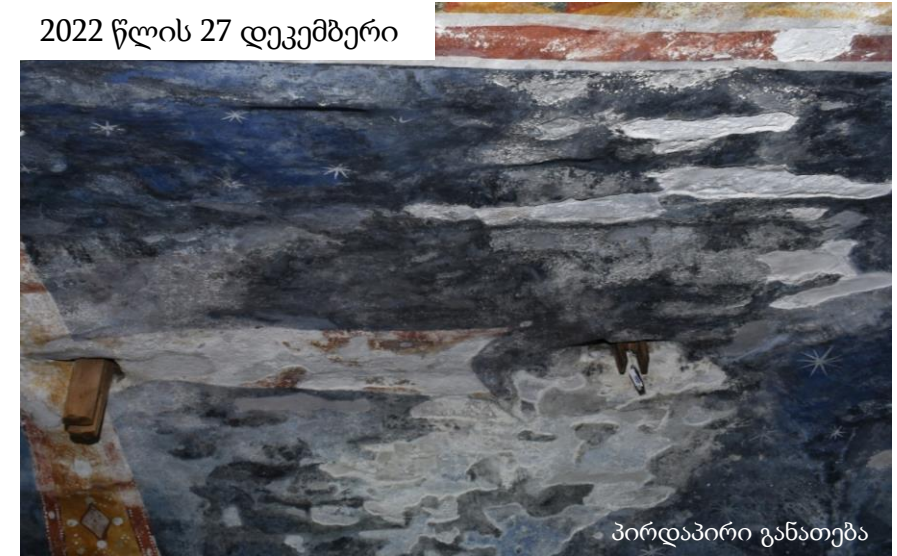
2022 წლის 31 ოქტომბერსა და 27 დეკემბერს თვალთ ხილული ვიზუალური ცვლილება არ დაფიქსირებულა.
