გელათის ღვთისმშობლის შობის  
სახელობის ტაძრის  
მთავარი სივრცე:

მკლავების ფასადებისა და  
კამარის კედლის მხატვრობის  
მონიტორინგის ანგარიში

2022 წლის  
27 დეკემბრის  
ვიზიტის  
შედეგები

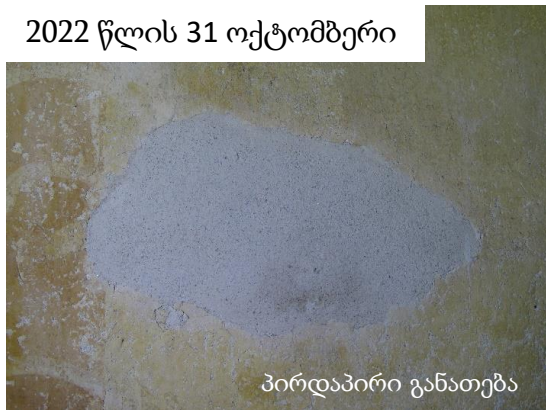
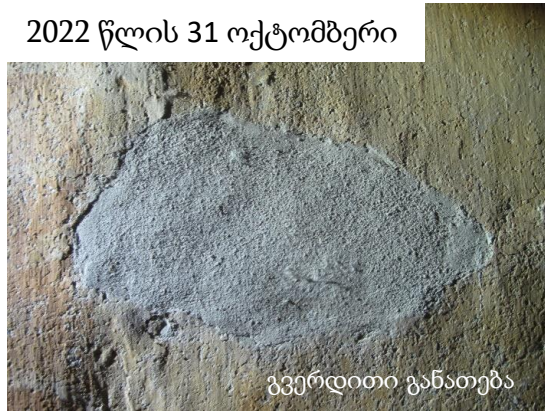
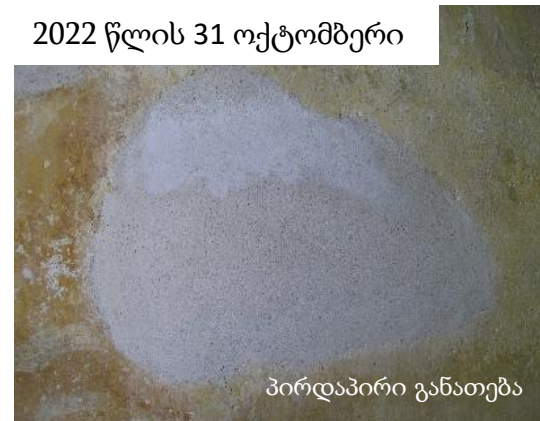
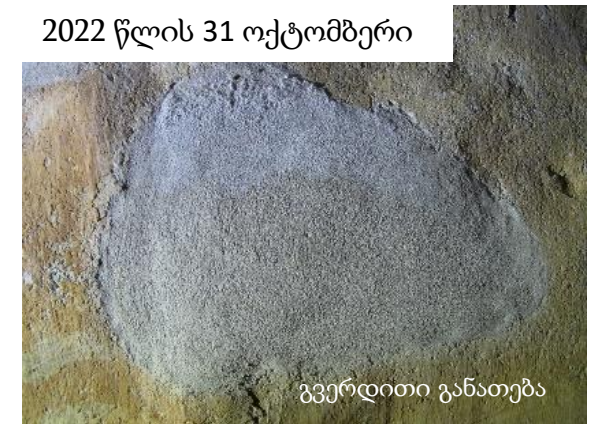
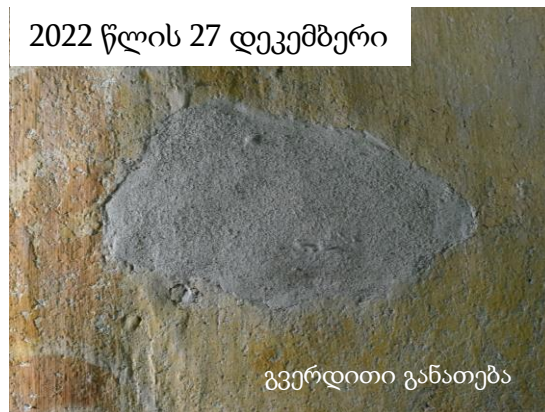
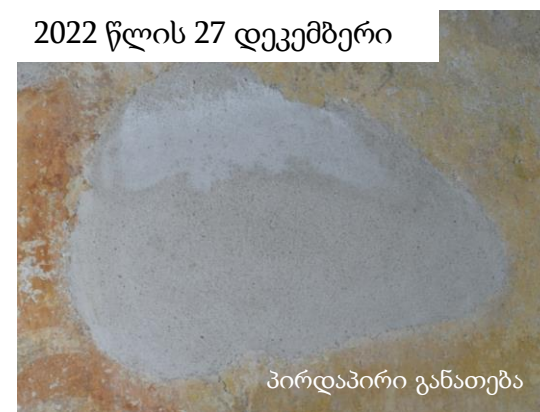
### 5.1 დასავლეთი მკლავი დასავლეთი კედელი

2022 წლის 31 ოქტომბერს მდგომარეობით, დასავლეთი მკლავის დასავლეთ კედელზე ვხვდებით ახალი (2021-22) საკონსერვაციო შევსებებს, რომელთა ზედაპირზეც ვაწყდებით როგორც მყარ, ისე ფაფუკი გამომარჩელების მაგალითებს.

2022 წლის 31 ოქტომბერსა და 27 დეკემბრის მდგომარეობით მარილის ფენის თვალისათვის ხილული ცვლილება არ ფიქსირდება.

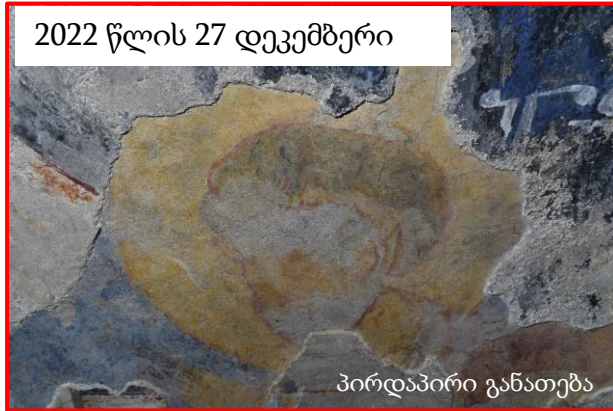
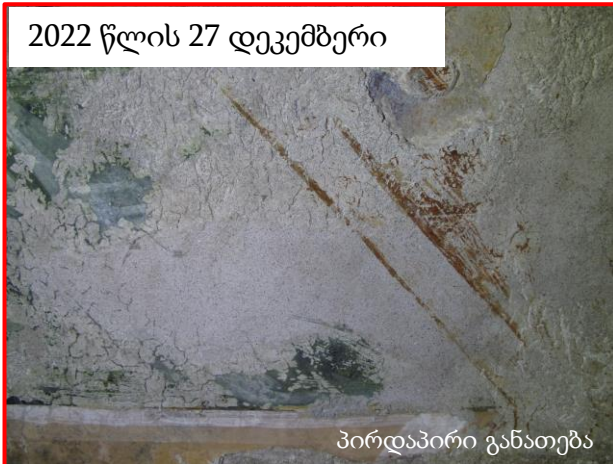
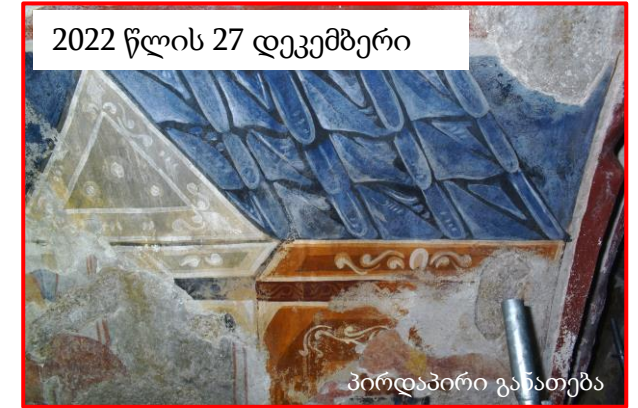
ჩრდილოეთი კედელი  
სცენა - ქრისტე კაიფასთან

2022 წლის 31 ოქტომბერს დასავლეთ მკლავის ჩრდილოეთ სცენაზე „ქრისტე კაიფასთან“, დაფიქსირდა საკონსერვაციო ჩარევები: ბველი შეკეთებების ახლით ჩანაცვლება, მარილების მოხსნა, გამაგრებები და მხატვრობის ტონირება-რეკონსტრუქციის მაგალითები (იხ. წითელ ჩარჩოში მონიშნული დეტალები).

2022 წლის 31 დეკემბრის მდგომარეობით, რეკონსტრუქციის ადგილებთან ფიქსირდება შედარებით ახალი გამომარჩევა, ასევე გამომარჩევასთან ერთად სცენის სხვადასხვა ნაწილში ფერწერული ფენის აქერცვლაც გვხვდება (იხ. შემდეგი გვერდები),

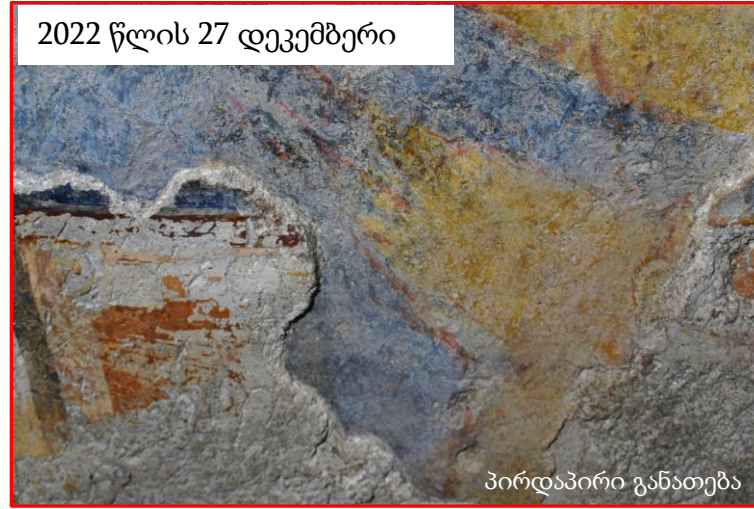
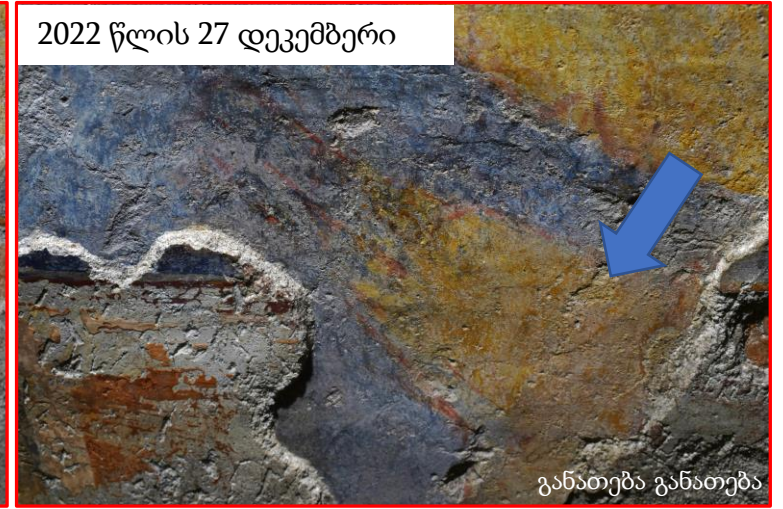
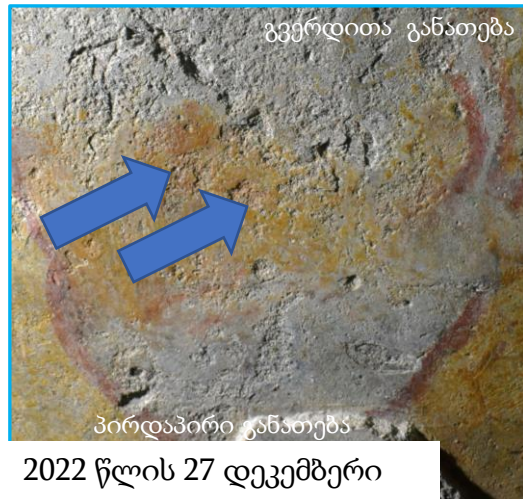
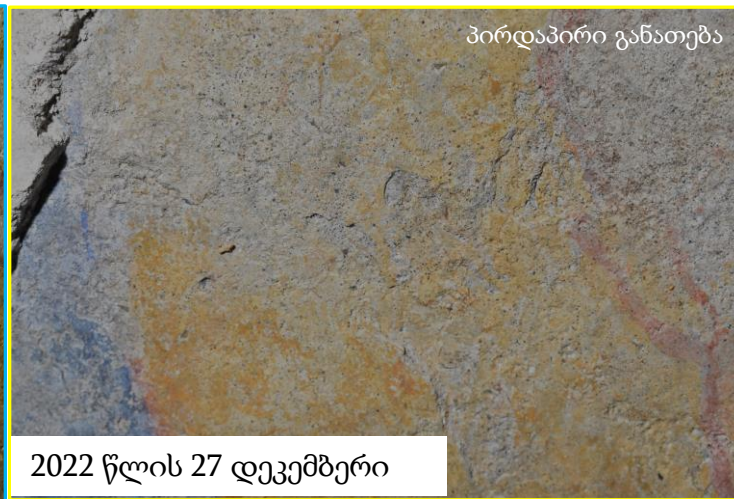
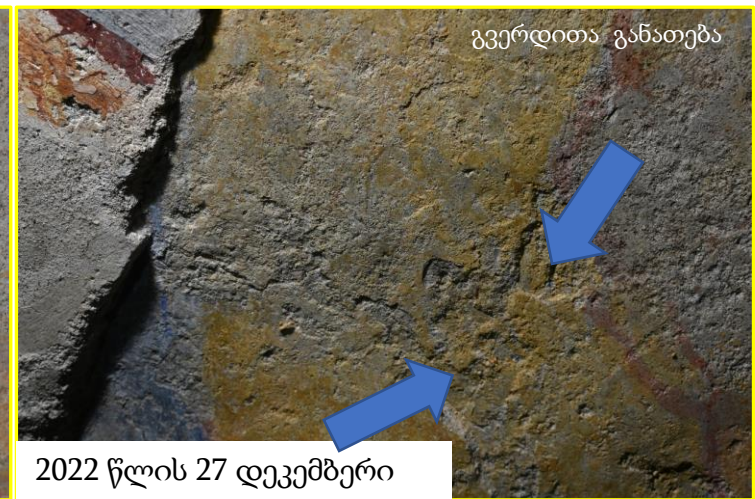
ჩრდილოეთი კედელი  
სცენა - ქრისტე კაიფასთან

2022 წლის 31 ოქტომბერს დასავლეთ მკლავის ჩრდილოეთ სცენაზე „ქრისტე კაიფასთან“, დაფიქსირდა საკონსერვაციო ჩარევები: ბველი შეკეთებების ახლით ჩანაცვლება, მარილების მოხსნა, გამაგრებები და მხატვრობის ტონირება-რეკონსტრუქციის მაგალითები (იხ. ისრებით მითითებული მაგალითები).

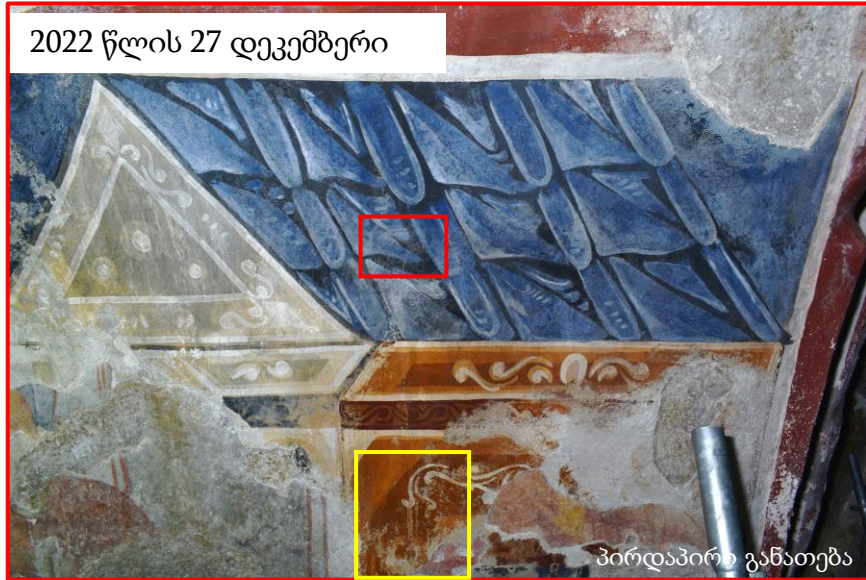
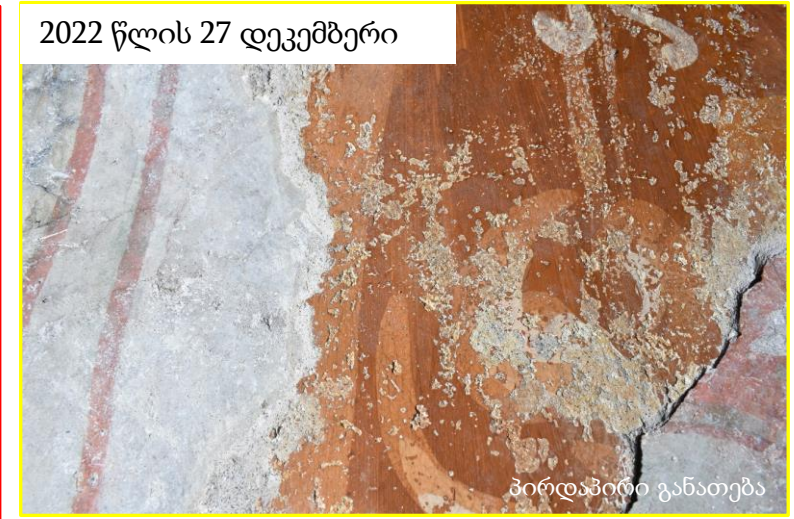
ჩრდილოეთი კედელი  
სცენა - ქრისტე კაიფასთან

2022 წლის 31 ოქტომბერს დასავლეთ მკლავის ჩრდილოეთ სცენაზე „ქრისტე კაიფასთან“, დაფიქსირდა საკონსერვაციო ჩარევები: ბველი შეკეთებების ახლით ჩანაცვლება, მარილების მოხსნა, გამაგრებები და მხატვრობის ტონირება-რეკონსტრუქციის მაგალითები (იხ. ისრებით მითითებული მაგალითები).

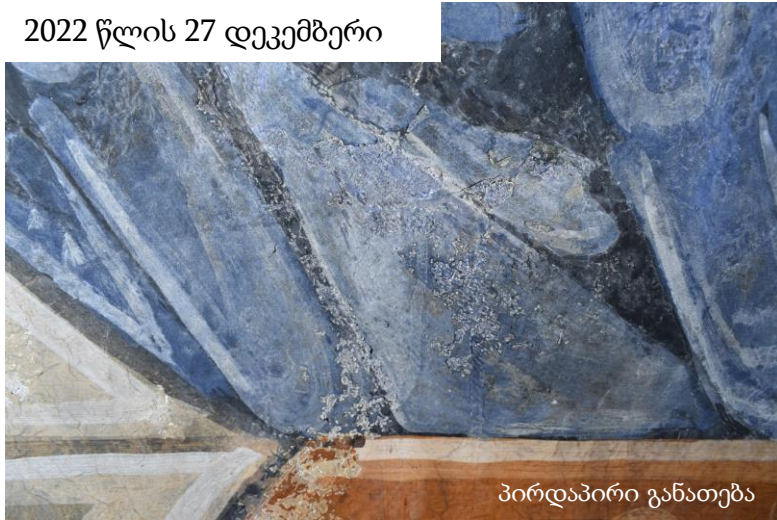
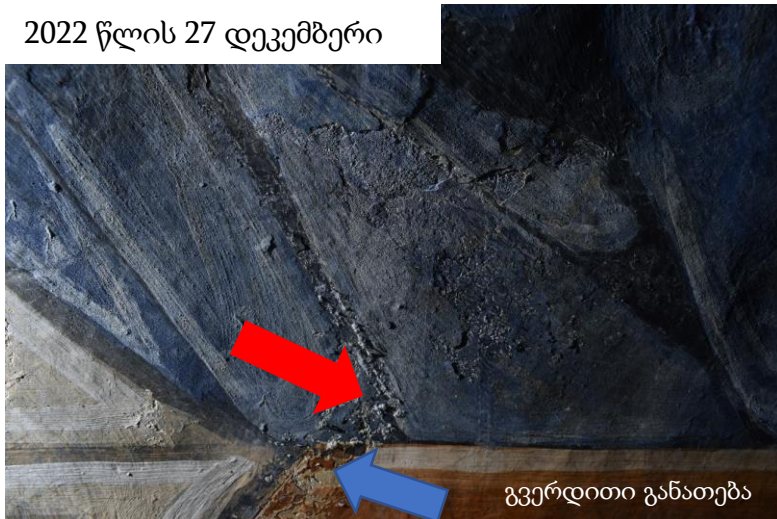
ჩრდილოეთი კედელი  
სცენა - ქრისტე კაიფასთან

2022 წლის 31 დეკემბრის მდგომარეობით, რეკონსტრუქციის ადგილებთან ფიქსირდება შედარებით ახალი გამომარლება, ასევე გამომარლებასთან ერთად სცენის სხვადასხვა ნაწილში ფერწერული ფენების აქერცვლაც გვხვდება (იხ. ისრები)

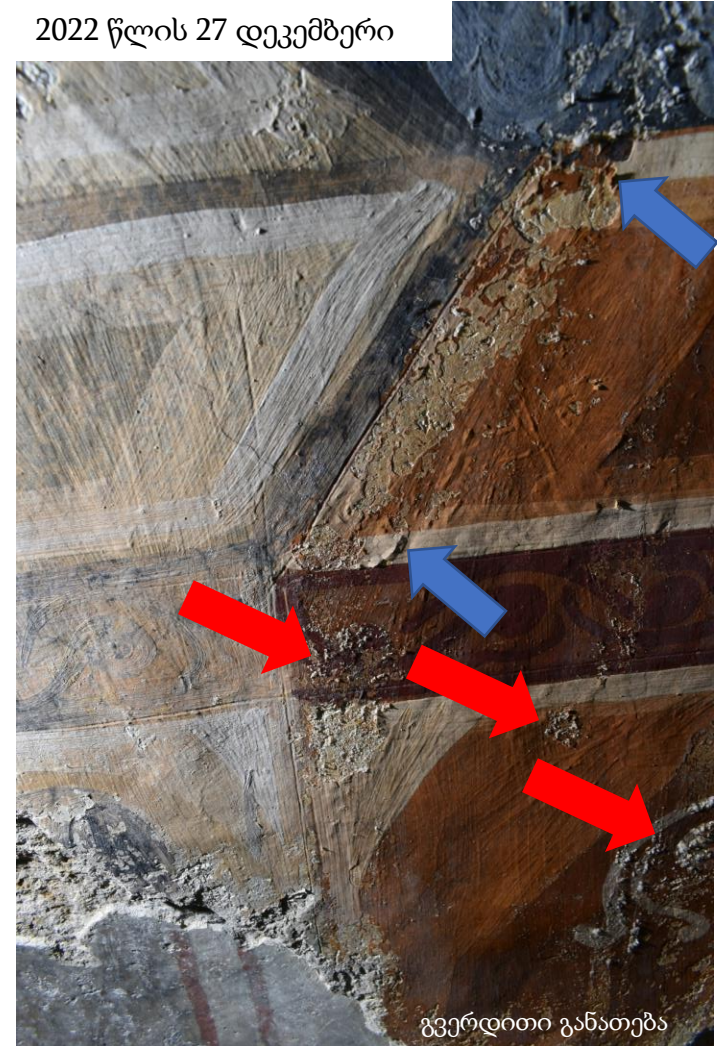
2022 წლის 31 ოქტომბერს დასავლეთ მკლავის ჩრდილოეთ სცენაზე „ქრისტე კაიფასთან„ დაფიქსირდა საკონსერვაციო ჩარევები: ძველი შეკეთებების ახლით ჩანაცვლება, მარილების მოხსნა, გამაგრებები და მხატვრობის ტონირება-რეკონსტრუქციის მაგალითები (იხ. ისრებით მითითებული მაგალითები).

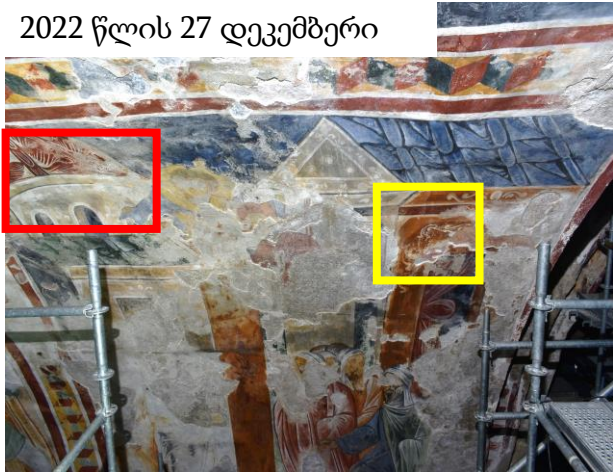
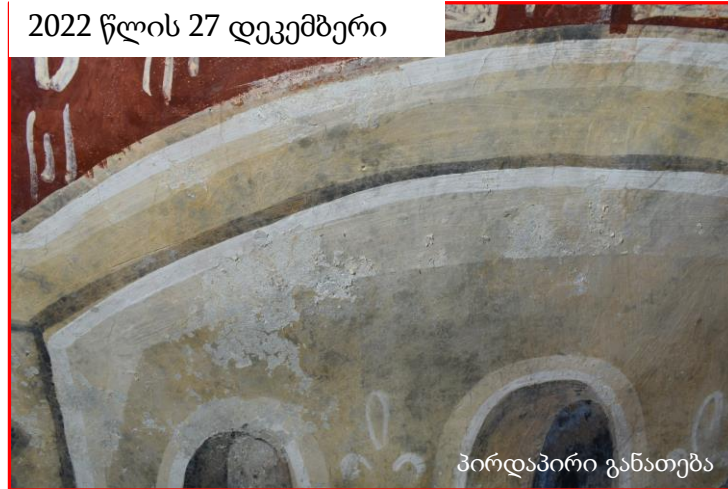
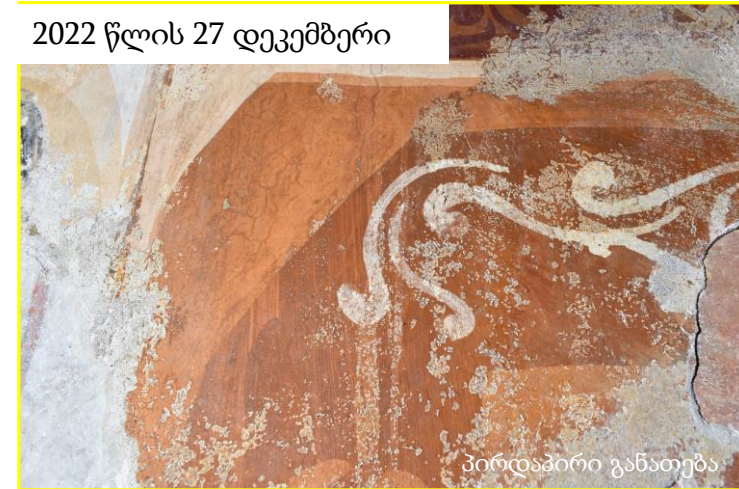
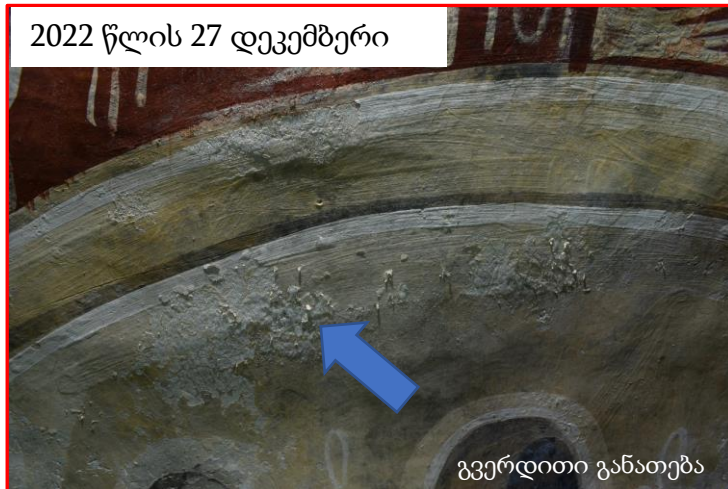
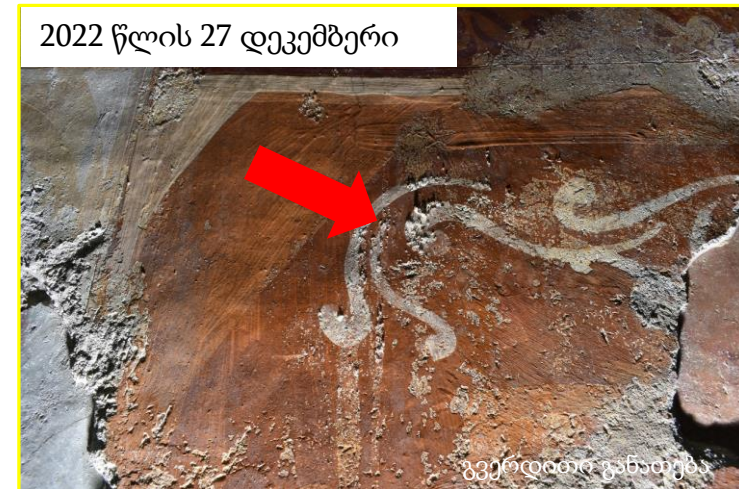
ჩრდილოეთი კედელი  
სცენა - ქრისტე კაიფასთან

2022 წლის 31 დეკემბრის მდგომარეობით, რეკონსტრუქციის ადგილებთან ფიქსირდება შედარებით ახალი გამომარლება, ასევე გამომარლებასთან ერთად სცენის სხვადასხვა ნაწილში ფერწერული ფენების აქერცვლაც გვხვდება.

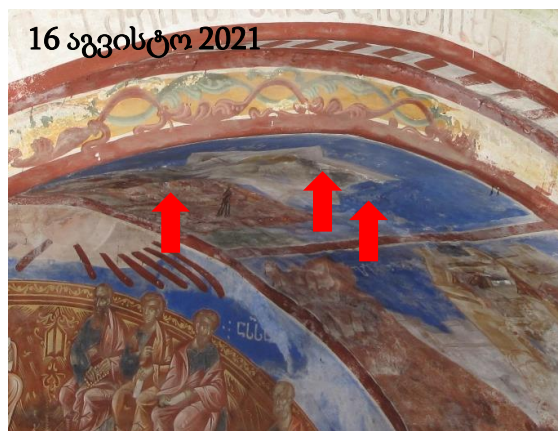
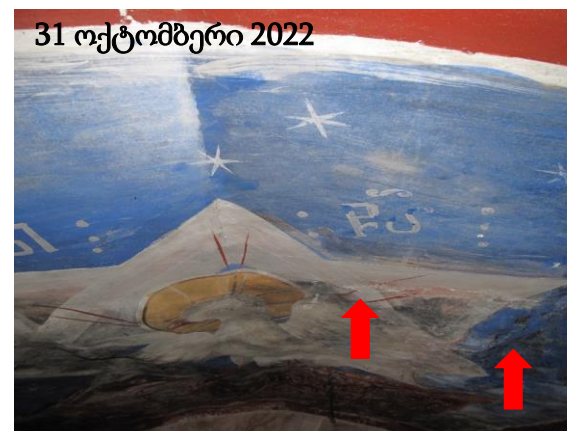
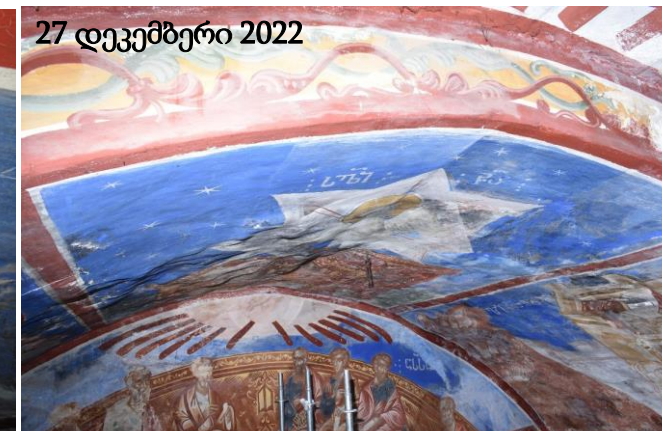
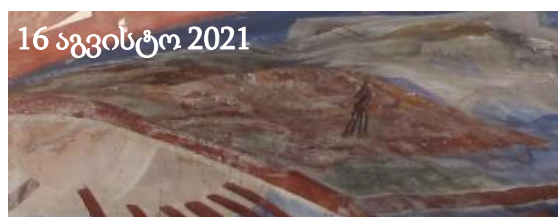
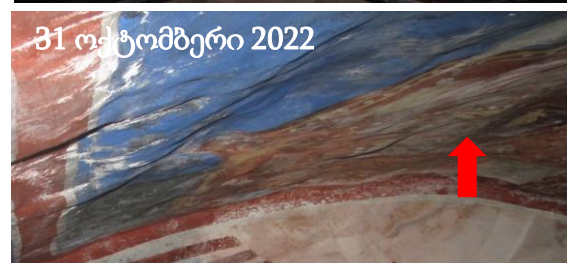
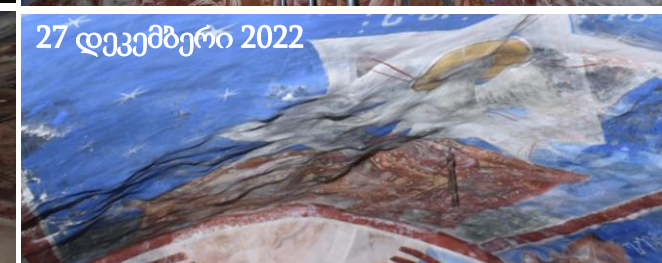
კამარა  
ცენტრალური სცენა

2021 წლის 16 აგვისტოს მდგომარეობით (იხ. ისრები) მონიშნულ მონაკვეთზე აღინიშნება ფერწერული ფენის აქერცვლა და გამომარტობა. 2022 წლის 31 ოქტომბრის მონაცემებით სუსტი კავშირის მქონე ფერწერული ფენის დიდი ფრაგმენტები დაკარგული იყო, ასევე მოხსნილია მარილის ნადები.

2022 წლის 27 დეკემბრის მონაცემებით, აღნიშნულ მონაკვეთზე 31 ოქტომბრის შემდგომ თვალთ ხილული ცვლილება არ შეინიშნება., აღინიშნება მხოლოდ **ფერწერული ფენის გაფხვიერება.**

2021 წლის ფოტოებზე ნათლად ჩანს მხატვრობის დაზიანებული ზედაპირი, მარილის ნადები და ფერის ფენა, რომელთაც კავშირი დაკარგული აქვთ ზედაპირთან. 2022 წლის ფოტოებზე აღნიშნული დაზიანებები აღარ განირჩევა.

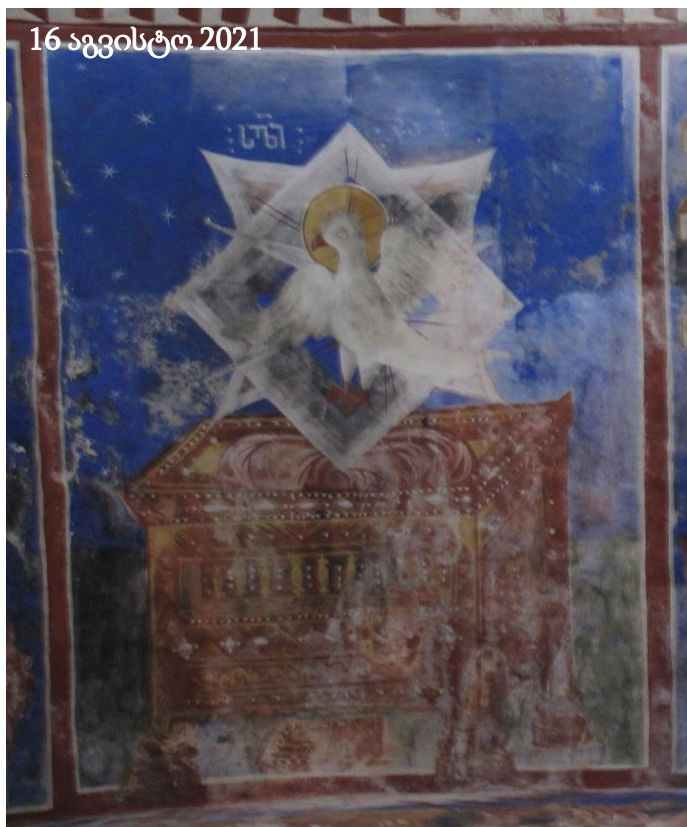
კამარა  
ცენტრალური სცენა

2021 წლის 16 აგვისტოს მდგომარეობით მონიშნულ მონაკვეთზე ჯერ კიდევ განიხილავა ლურჯი ფონი. 2022 წლის 31 ოქტომბრის მონაცემებით ფერწერულ ფენის დიდი დანაკარგია. 2022 წლის 27 დეკემბრის მონაცემებით, აღნიშნულ მონაკვეთზე 31 ოქტომბრის შემდგომ თვალთ ხილული ცვლილება არ შეინიშნება.

ფერწერული ფენის დანაკარგი

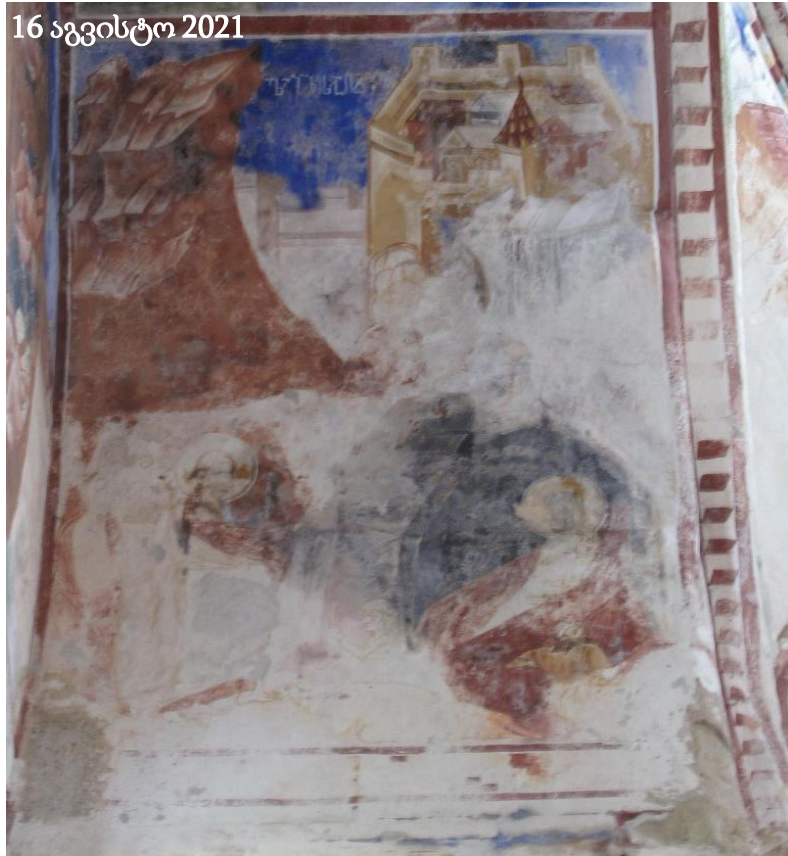
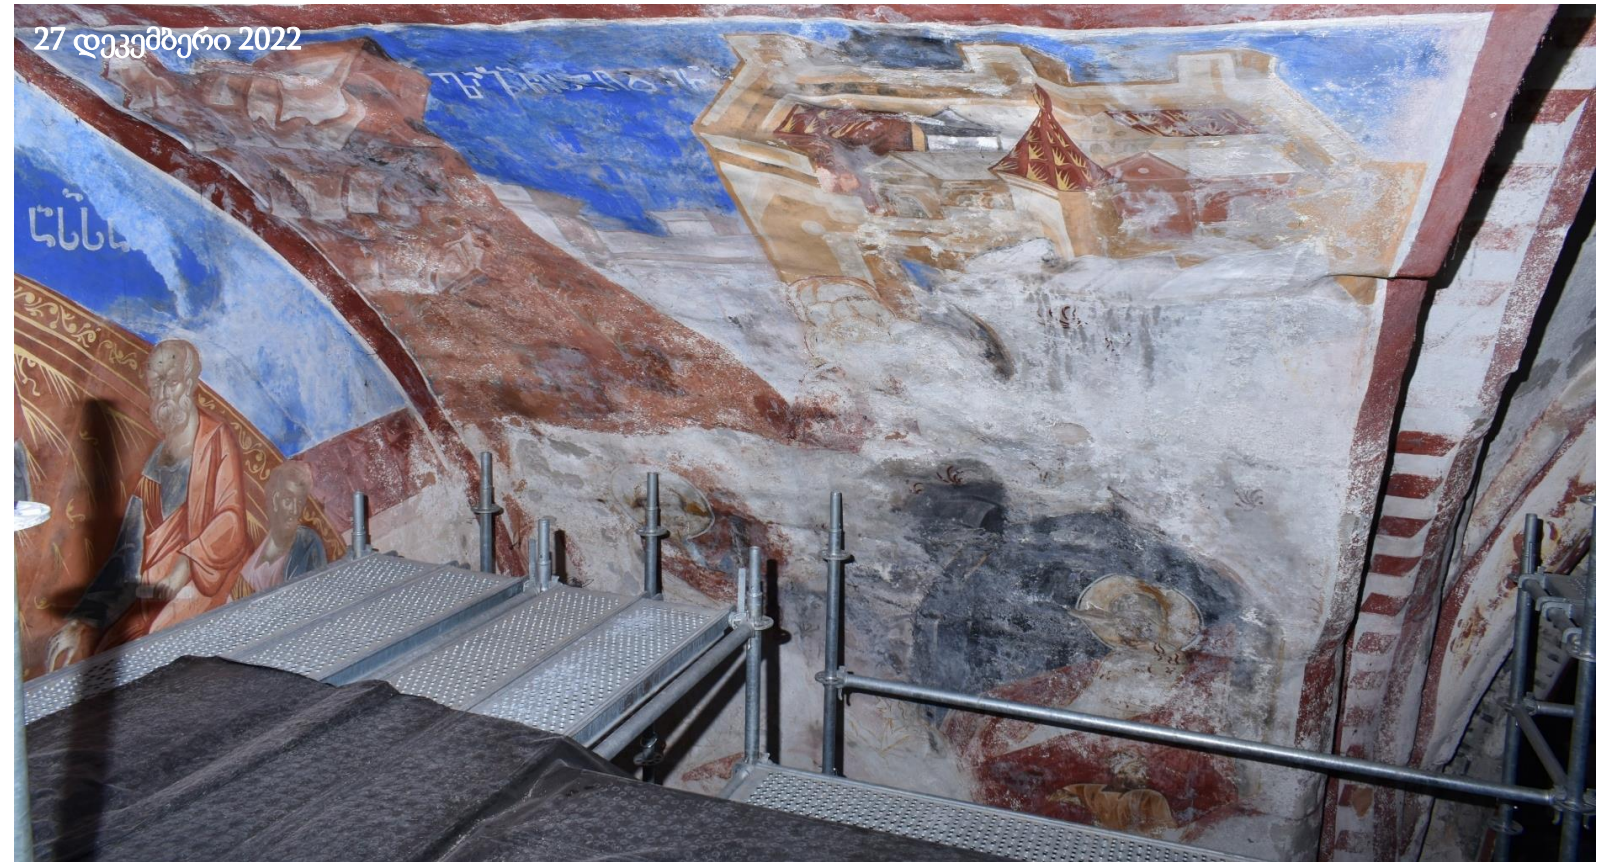
ჩრდილოეთის მკლავის ზედა რეგისტრის კედლის მხატვრობის მდგომარეობა მძიმეა თუმცა სტაბილური, კომპოზიციის ქვედა ნაწილის დიდი მონაკვეთი დაფარულია **მარილის ინკრუსტარებული ფენით**, შეიმჩნევა მარილის **ნაფიფქიც (თუმცა არა ახალი)**. დაზიანებული ფერის და ნალესობის ფენა.

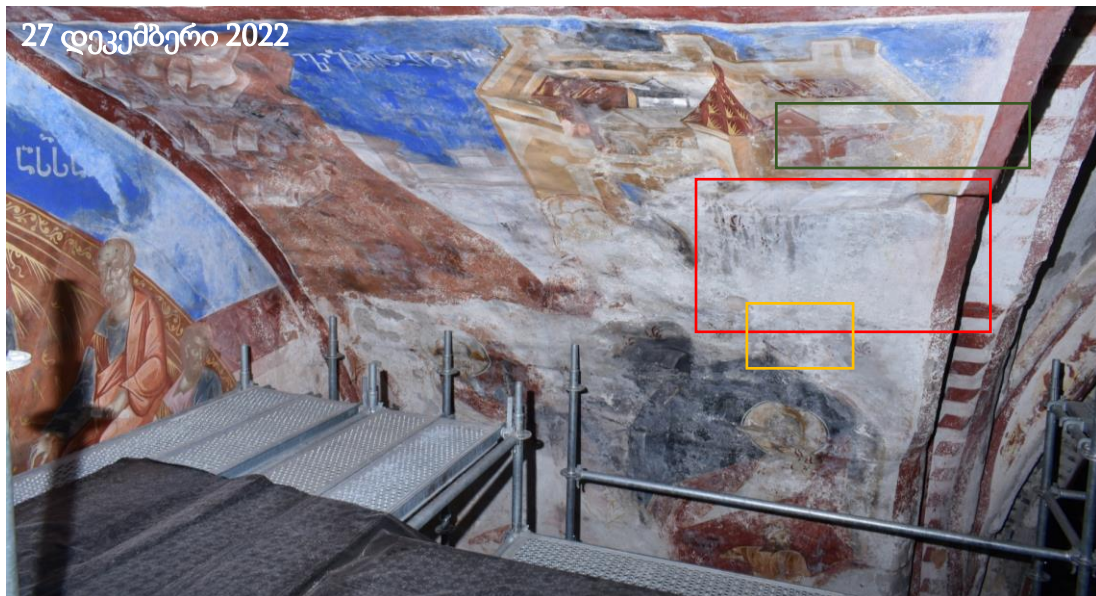
აღმოსავლეთი კედელი  
ლაზარეს აღდგინება

ზემოთ: ფოტოზე აღინიშნება მარილის სქელი ნადები, ფერწერული ფენის გაფხვიერება და აქერცვლა

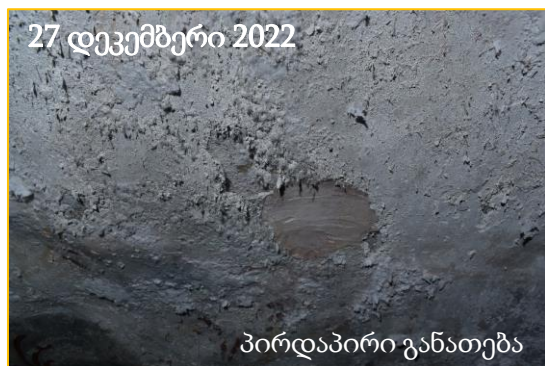
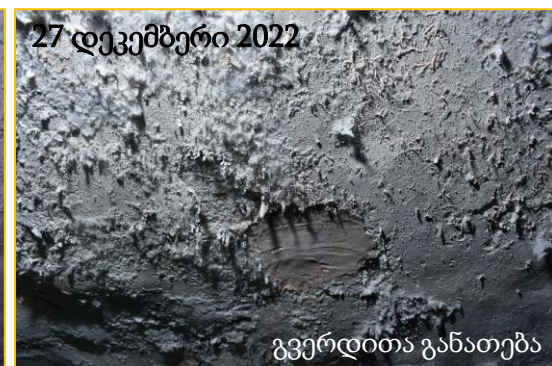
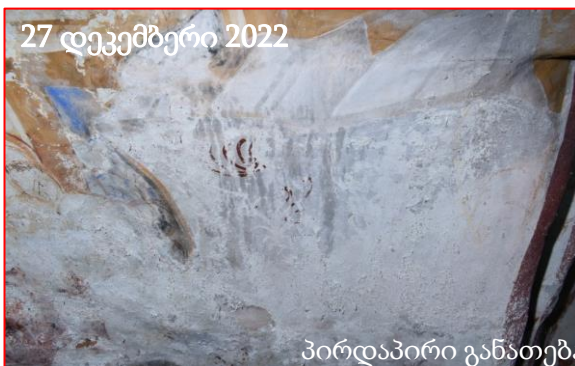
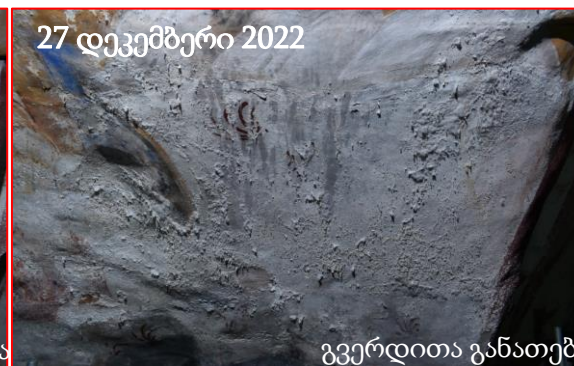
ზემოთ: ფოტოზე აღინიშნება მარილის ფაფუკი და ძლიერ გამყარებული კრისტალები, ნალესობის ფენის გაფხვიერება და დანაკარგები/ამოტეხვები

ზემოთ: ფოტოზე აღინიშნება მარილის ფაფუკი და ძლიერ გამყარებული კრისტალები, ფერწერული ფენის გაფხვიერება, აქერცვლა და დანაკარგები

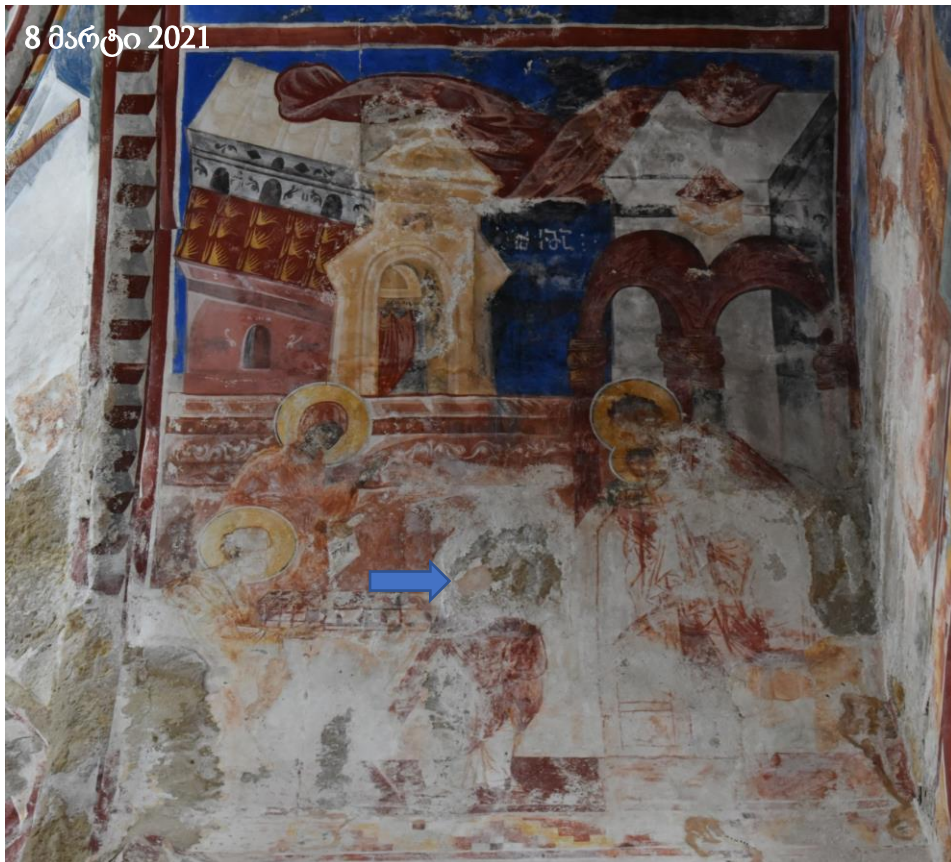
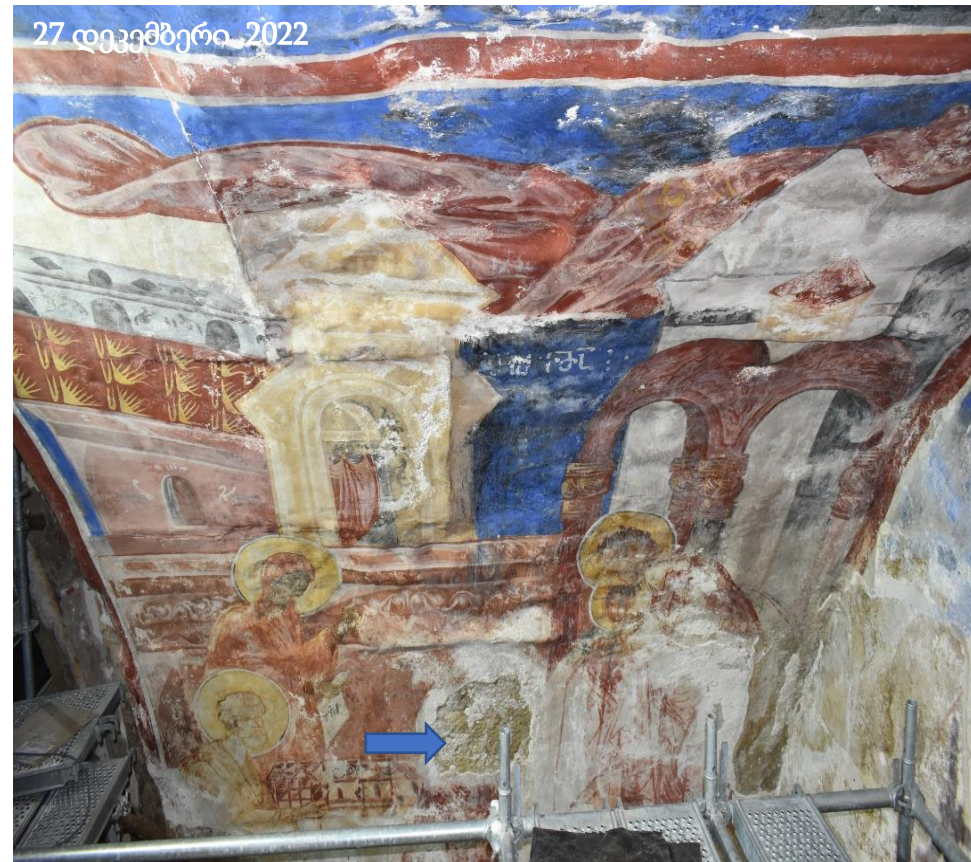
დასავლეთი კედელი  
მირქმა

2022 წლის 31 ოქტომბრისა და 27 დეკემბრის მონიტორინგის მიხედვით ჩრდილოეთი მკლავის მირქმის სცენაზე ფიქსირდება მარილის მოხსნის, ფერწერული და ნალესობის ფენების გამაგრება. 2022 წლის 31 დეკემბრის შემდეგ მდგომარეობის თვალთ ხილული მკვეთრი გაუარესება ან ცვლილება არ შეინიშნება. თუმცა ზოგიერთ მონაკვეთში, მცირე არეალებზე ვლინდება **ზედაპირული ახალი გამომარილებები (გამომარილების პროცესი აქტიურ ფაზაშია).**

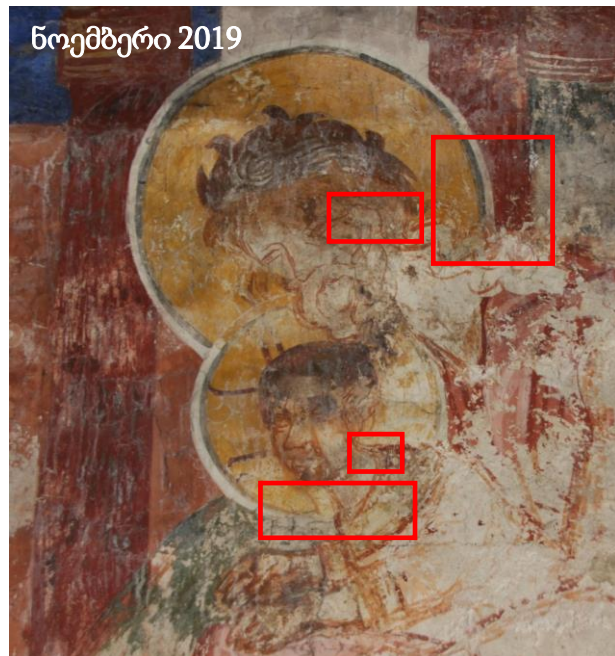
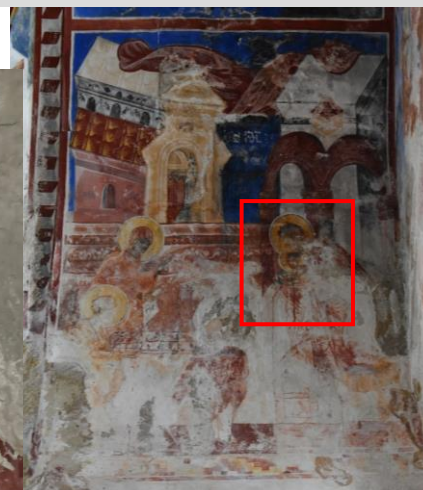
2019 წლის შემდგომ მოცემული მონაკვეთის მდგომარეობა მკვეთრად გაუარესდა. 2021 წლის მაისში ფიქსირდება ახალი გამომარილებები, ფერწერული ფენისა და ნალესობის აქერცვლა-გაფხვიერება და დაკარგვა. 2022 წლის 31 ოქტომბერის მდგომარეობით გაკეთებულია ფერწერული ფენის და ნალესობის გამაგრებები. 2022 წლის 27 დეკემბერს თვალთ ხილული ცვლილება არ შეინიშნება

2019 წლის შემდგომ მნიშვნელოვნად გაუარესებულია მდგომარეობა აღინიშნება ფერის ფენის დანაკარი, გამომარილებ განშრევა, გაფხვიერება

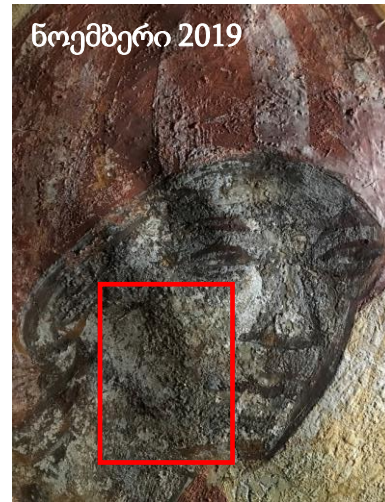
ნოემბერი 2019  
გადაუდებელი  
საკონსერვაციო  
ჩარევამდე

2019 წლის შემდგომ მოცემული მონაკვეთის მდგომარეობა **მკვეთრად გაუარესდა**. 2021 წლის მაისში ფიქსირდება ახალი გამომარჩილებები, ფერწერული ფენის აქერცვლა-გაფხვიერება და დაკარგვა. 2022 წლის 31 ოქტომბერის მდგომარეობით **გაკეთებულია ფერწერული ფენის და ნალესობის გამაგრებები**. 2022 წლის 27 დეკემბერს წერტილოვანი ფერწერული ფენის ანაქერცლი ფიქსირდება.

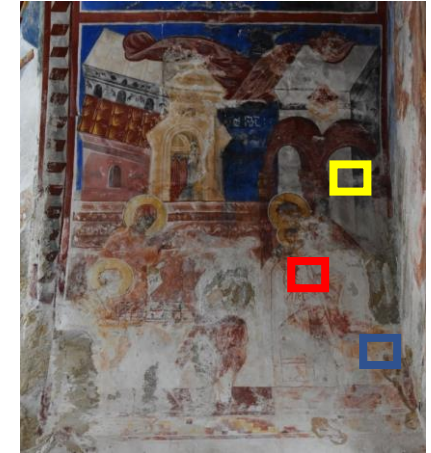
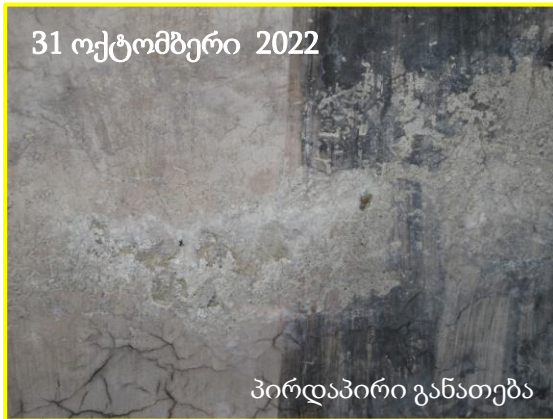
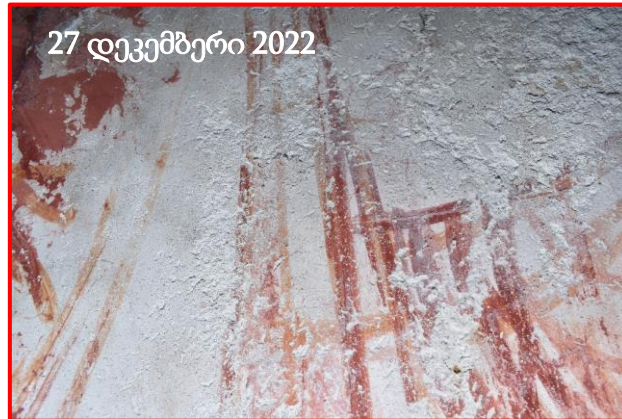
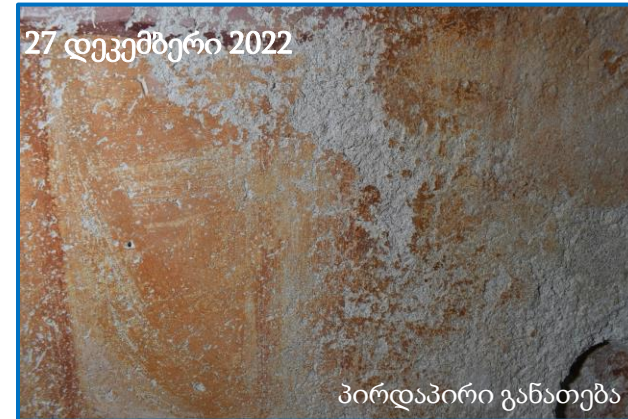
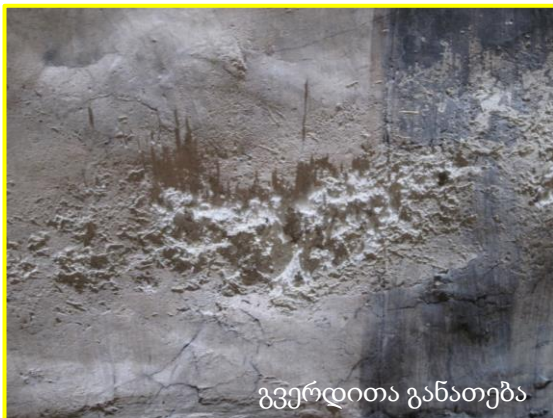
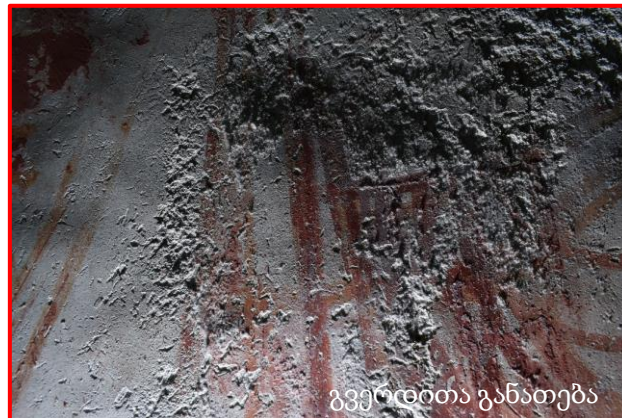
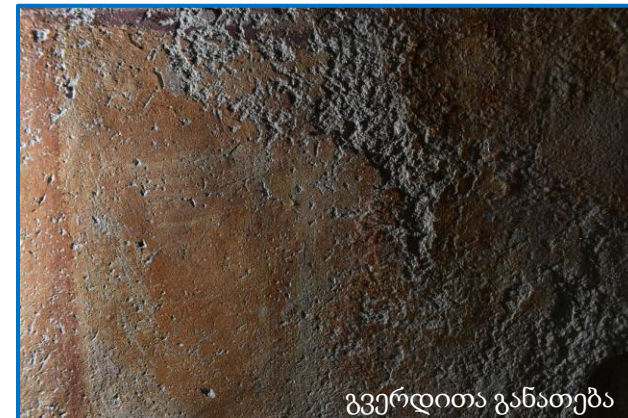
2022 წლის 31 ოქტომბერსა და 27 დეკემბერს მირქმის სცენაზე **ახლადგამოკრისტალეული მარილის ადგილები დაფიქსირდა**, რომელთა მონიტორინგიც უნდა გაგრძელდეს.

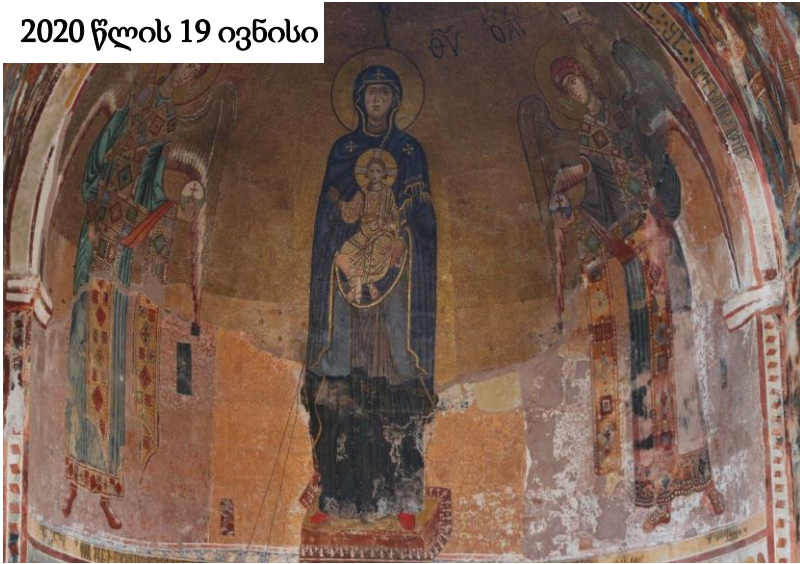
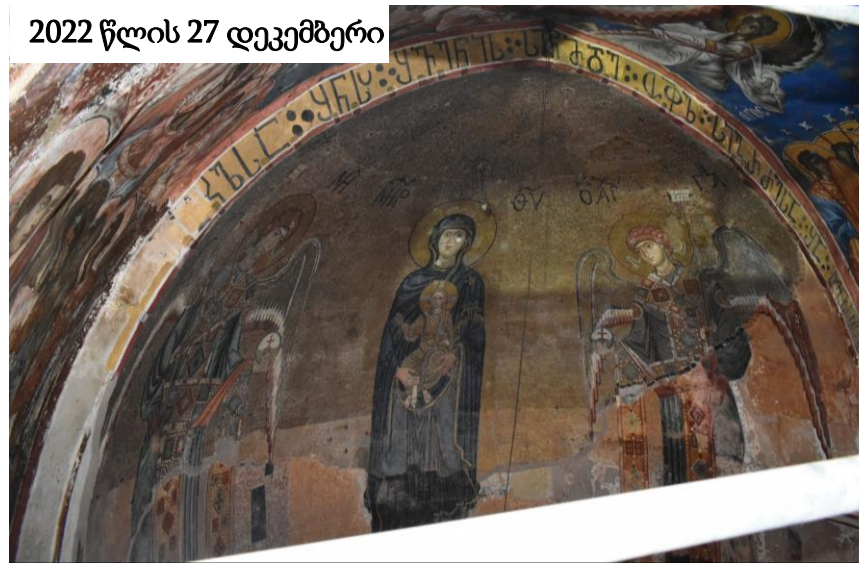
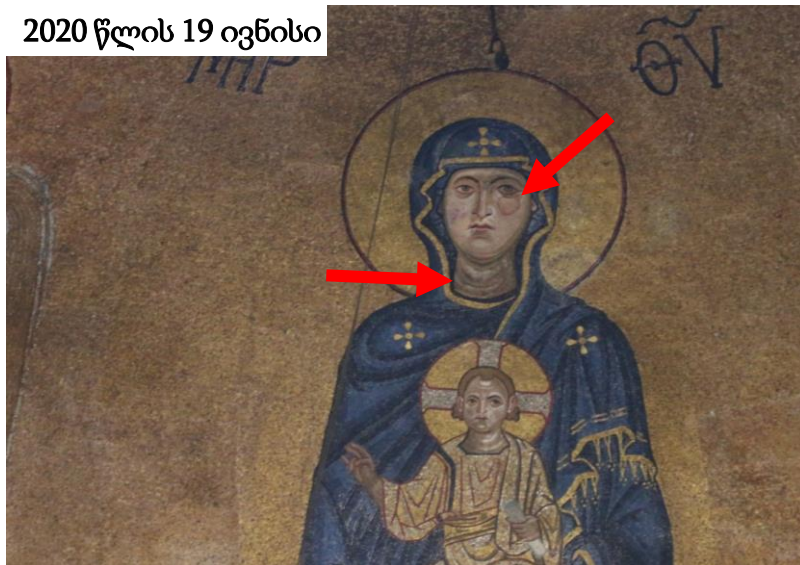
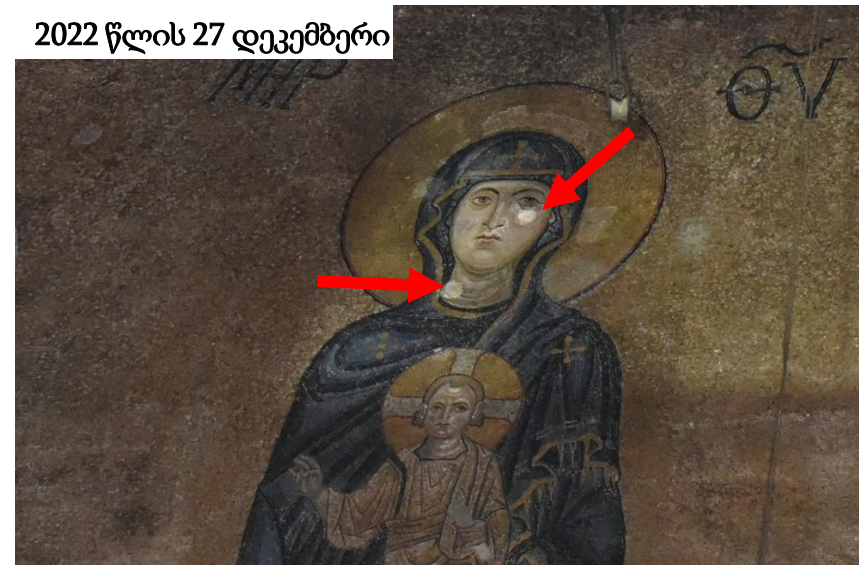
### 5.3 აღმოსავლეთი მკლავი

2020-21 წლის ვიზიტებისა და ფოტოდოკუმენტაციის, ასევე 2022 წლის 31 ოქტომბრისა და 27 დეკემბრის მონიტორინგის დროს განხორციელებული დაკვირვებით ღვთისმშობლის პორტრეტის მარჯვენა ლაწვის მიმდებარედ, ისტორიული შეკეთებების ადგილებში ფერის ცვლილება - შეეთეთრება შეინიშნება. შეზღუდული წვდომიდან გამომდინარე დაზიანების ზუსტი ტიპის განსაზღვრა ვერ ხერხდება.

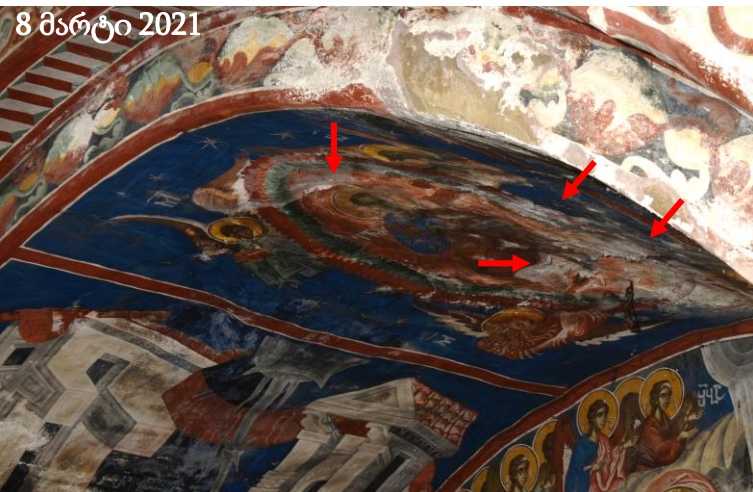
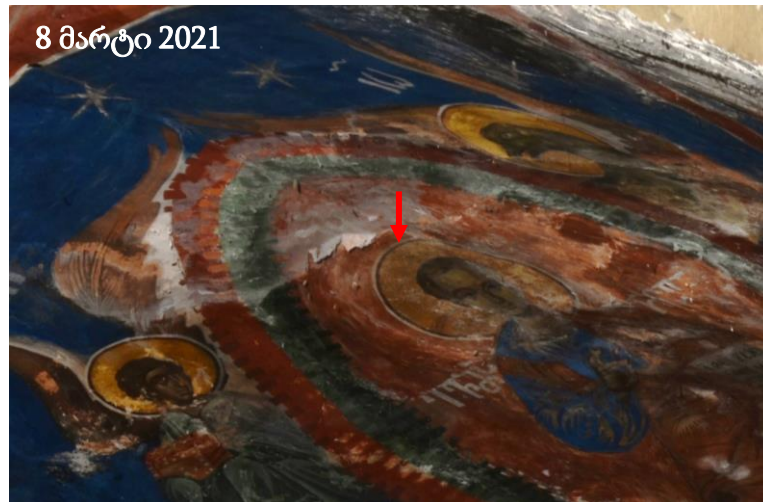
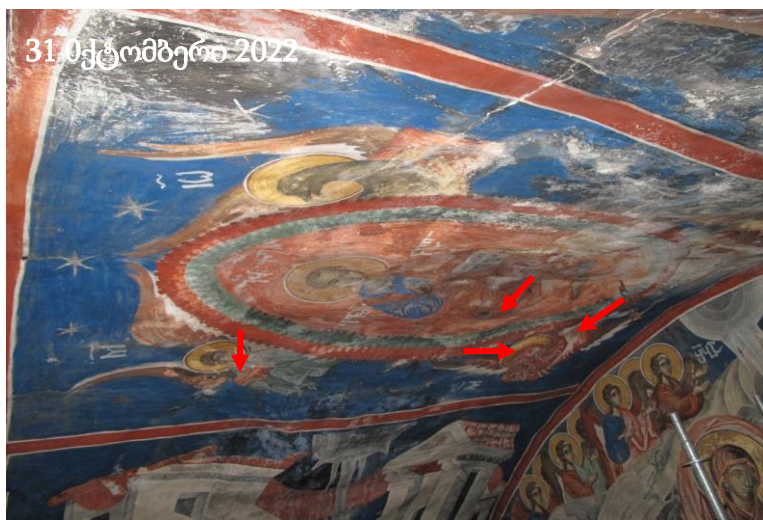
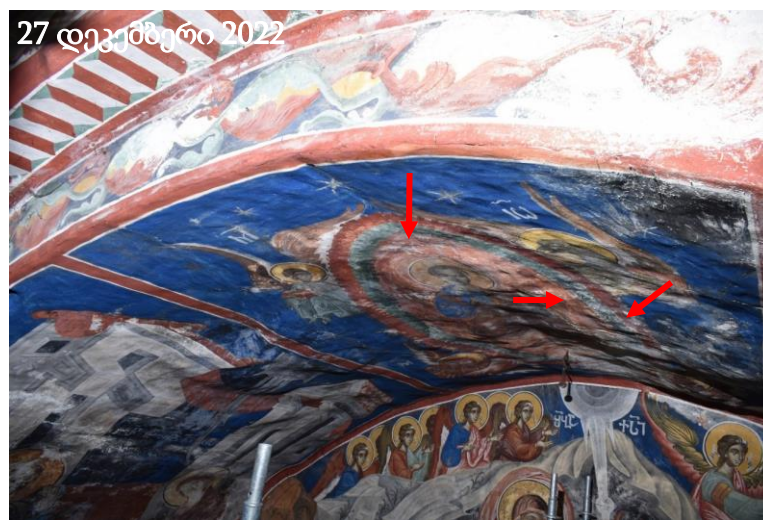
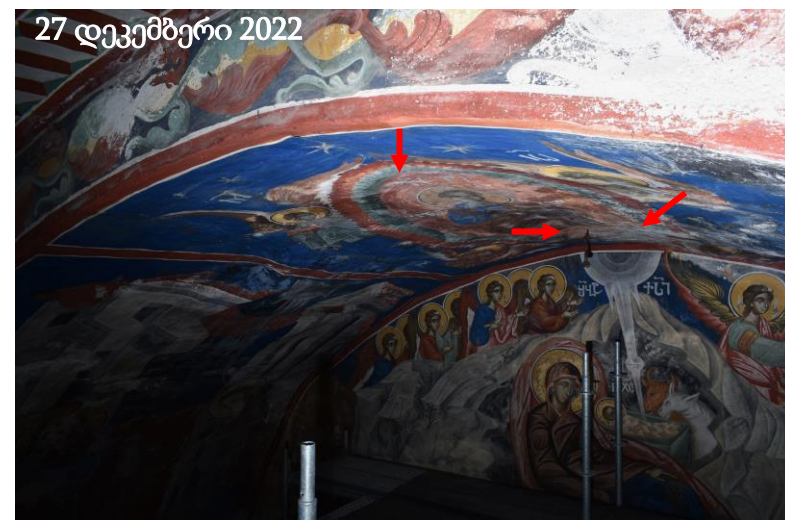
2021 წლის 8 მარტის მდგომარეობით (იხ. ისრები) მონიშნულ მონაკვეთზე აღინიშნება ფერწერული ფენის აქერცვლა და გამომარილება. 2022 წლის 31 ოქტომბრის მონაცემებით სუსტი კავშირის მქონე ფერწერული ფენის დიდი ფრაგმენტები დაკარგული იყო, ასევე მოხსნილია მარილის ზედაპირული ნადები. მხატვრობაზე კვლავ რჩება ინკურსტირებული მყარი მარილის ფენა. 2022 წლის 27 დეკემბრის მონაცემებით, აღნიშნულ მონაკვეთზე 31 ოქტომბრის შემდგომ თვალთ ხილული ცვლილება არ შეინიშნება.
