გელათის ღვთისმშობლის შობის  
სახელობის ტაძრის  
მთავარი სივრცე:

მკლავების ფასადებისა და  
კამარის კედლის მხატვრობის  
მონიტორინგის ანგარიში

2022 წლის  
27 დეკემბრის  
ვიზიტის  
შედეგები

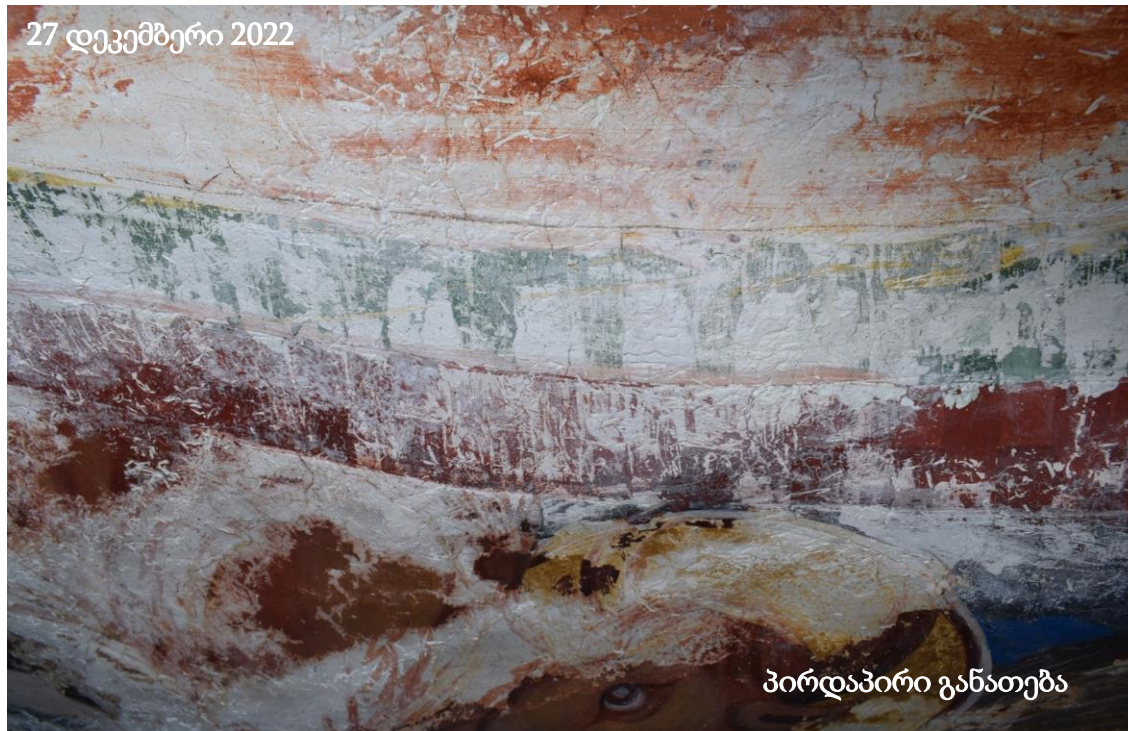
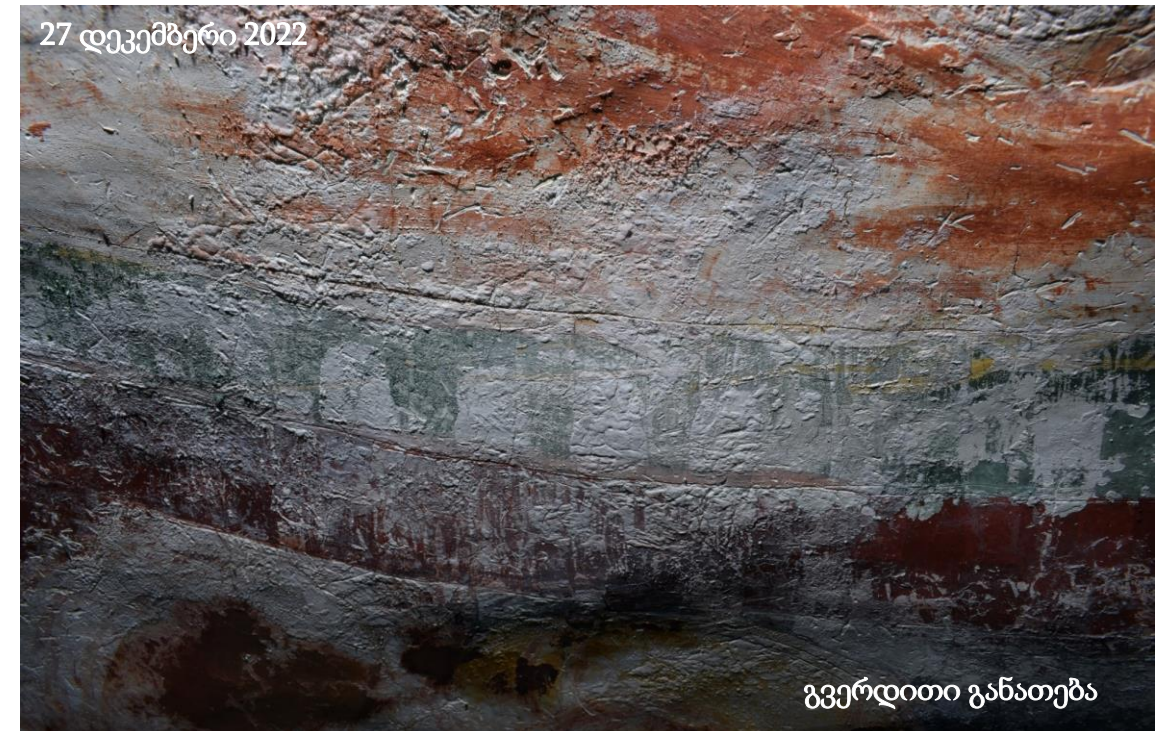
კამარა  
ცენტრალური სცენა

სამხრეთი კამარის მოხატულობის გარკვეულ ფრაგმენტებზე გვერდითი განათებით ჩანს მარილის ჩამოყალიბებული სტრუქტურა, რაც გვაფიქრებინებს, რომ გამომარილების პროცესი არ არის ახალი და მიმდინარე.

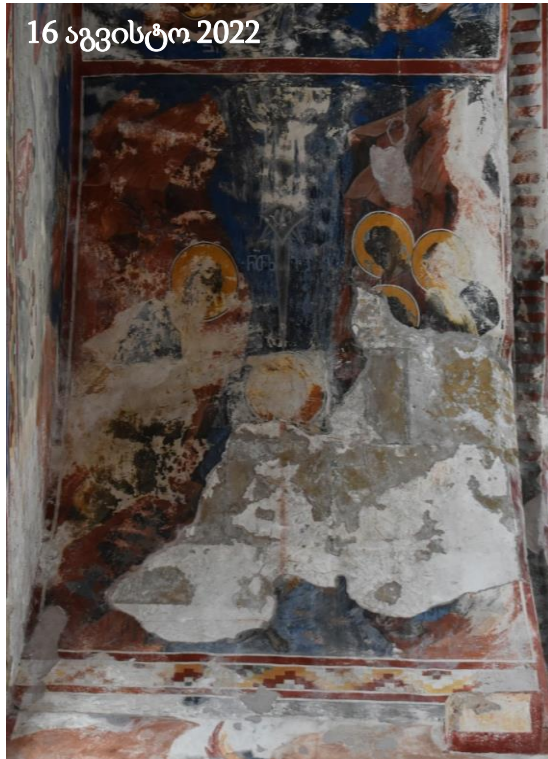
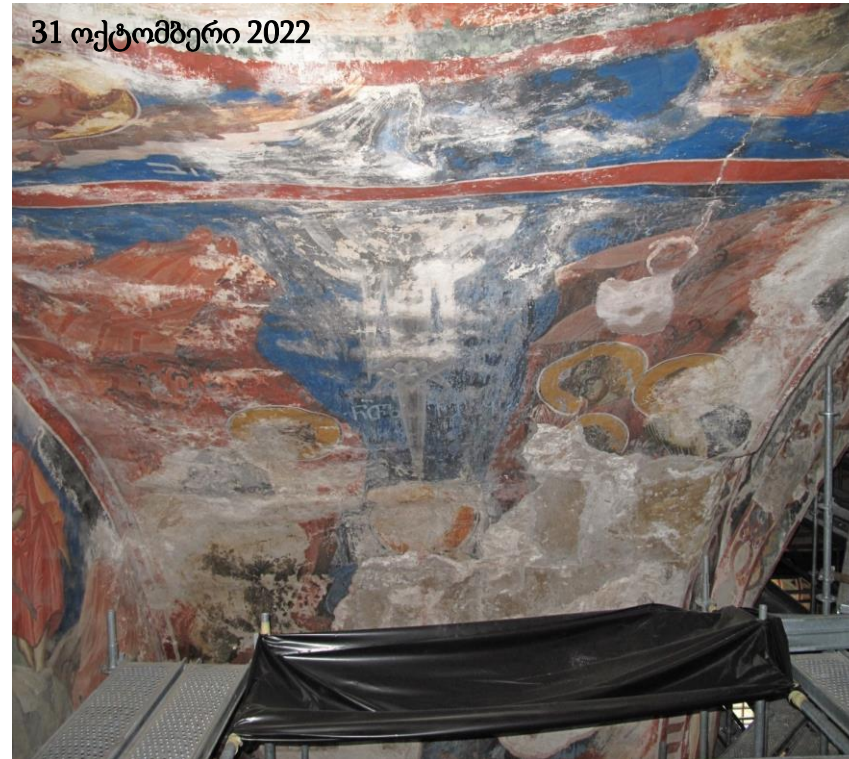
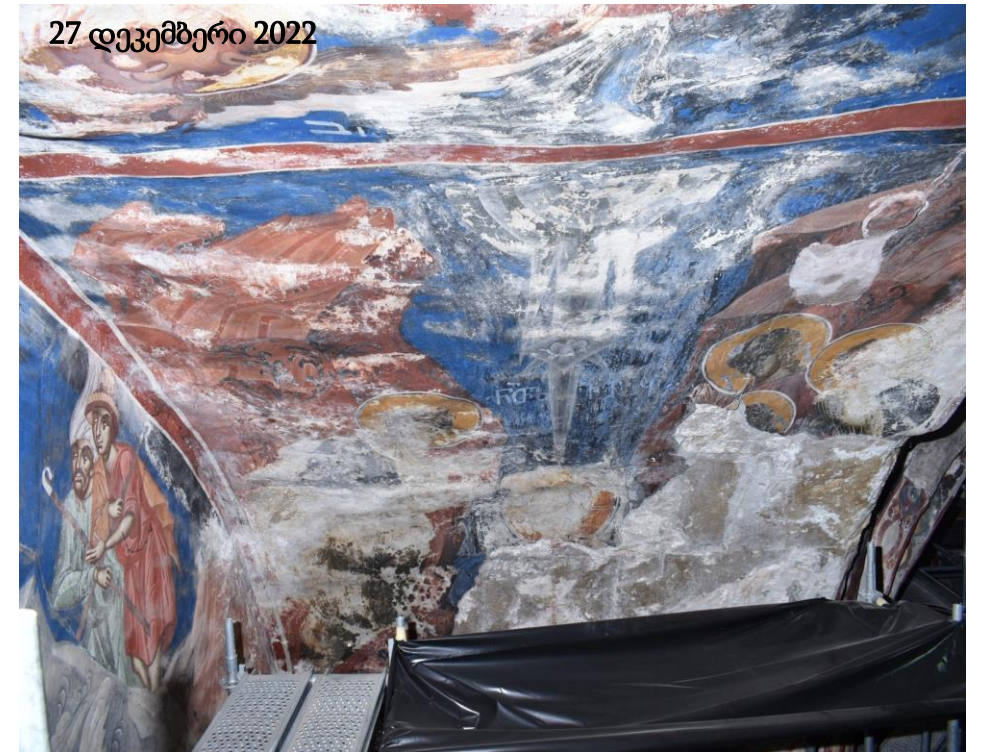
დასავლეთი კედელი  
ნათლისღება

2022 წლის 31 ოქტომბერისა და 27 დეკემბრის მონაცემებით დაზიანების თვალთ ხილული და ახალი კერები არ ვლინდება

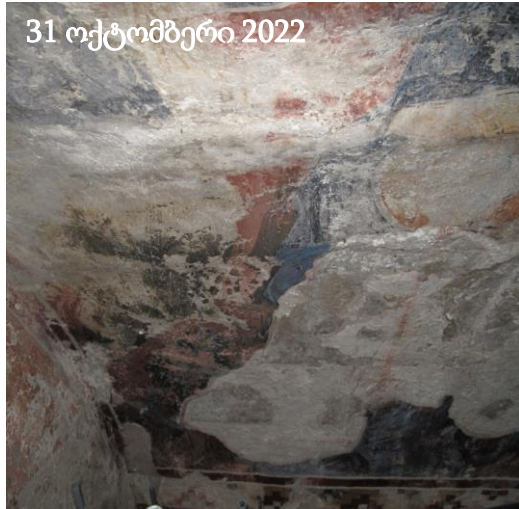
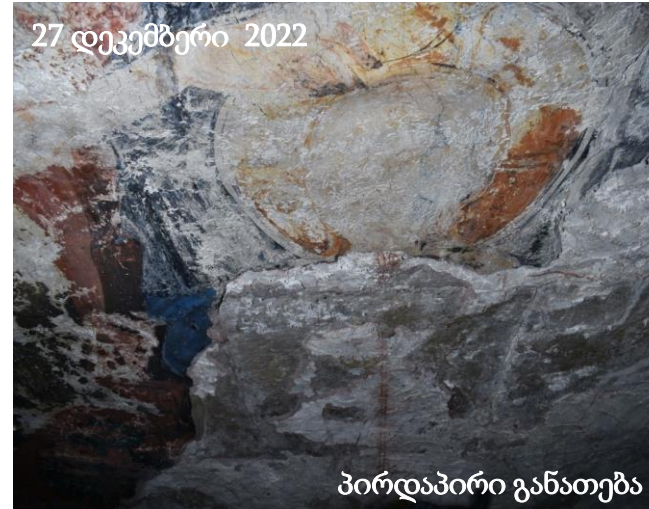
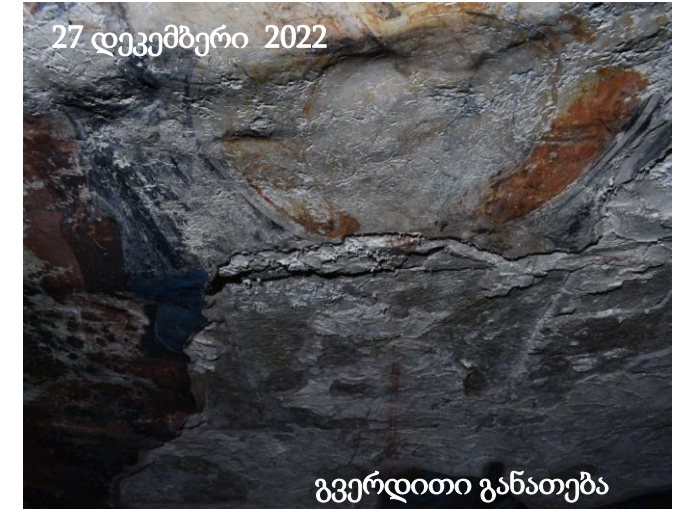
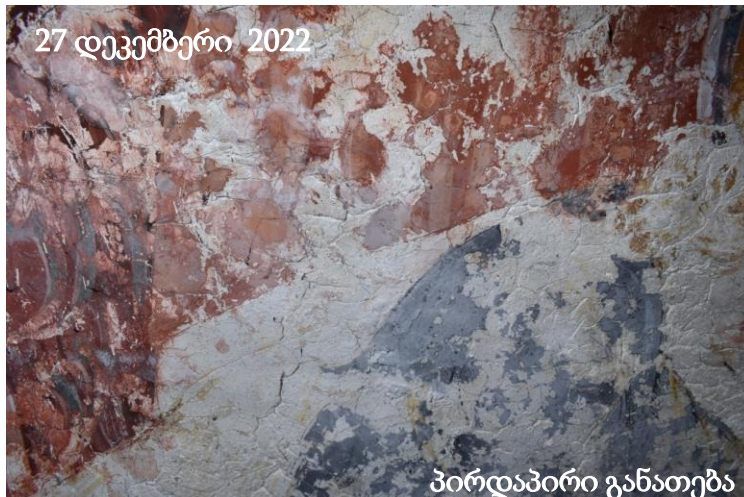
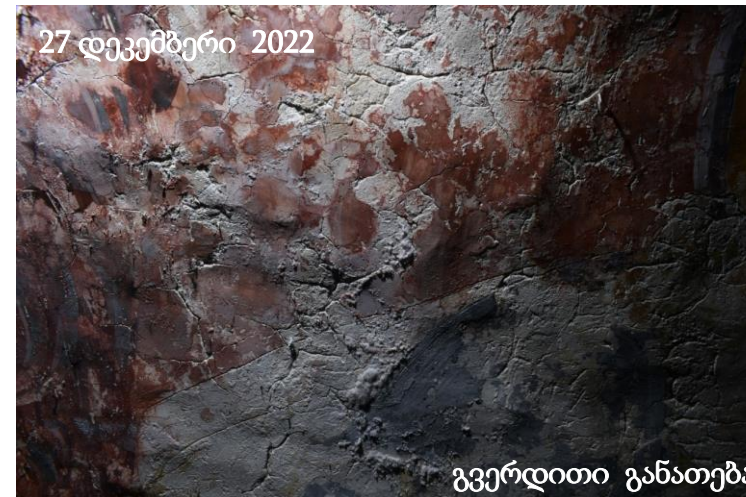
გვერდითი განათებით  
დასავლეთ კედელზე ჩანს  
მარილის ჩამოყალიბებული  
სტრუქტურა, რაც მიუთითებს  
რომ ის არ უნდა იყოს ახალი ან /  
და მიმდინარე გამომარილების  
პროცესი

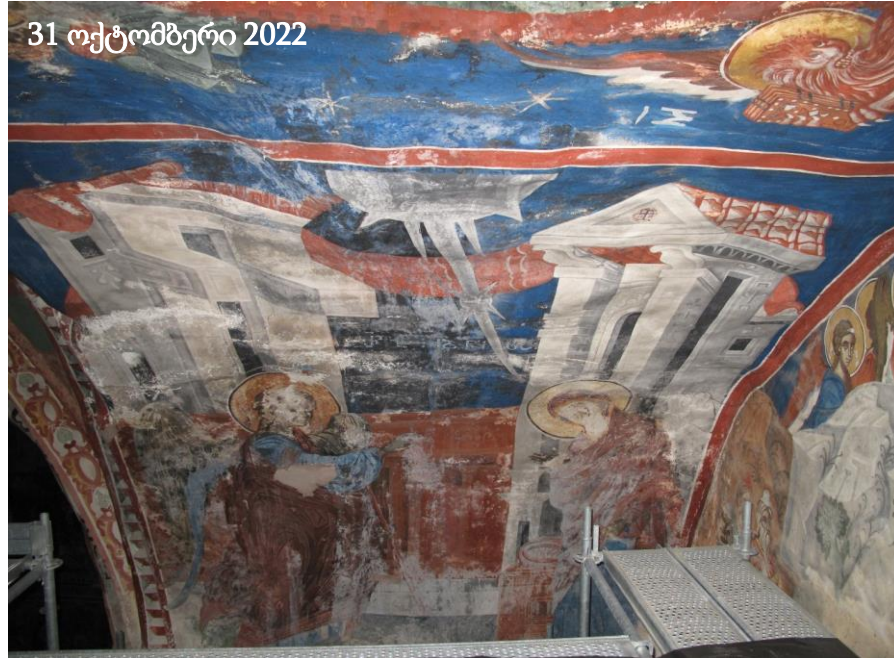
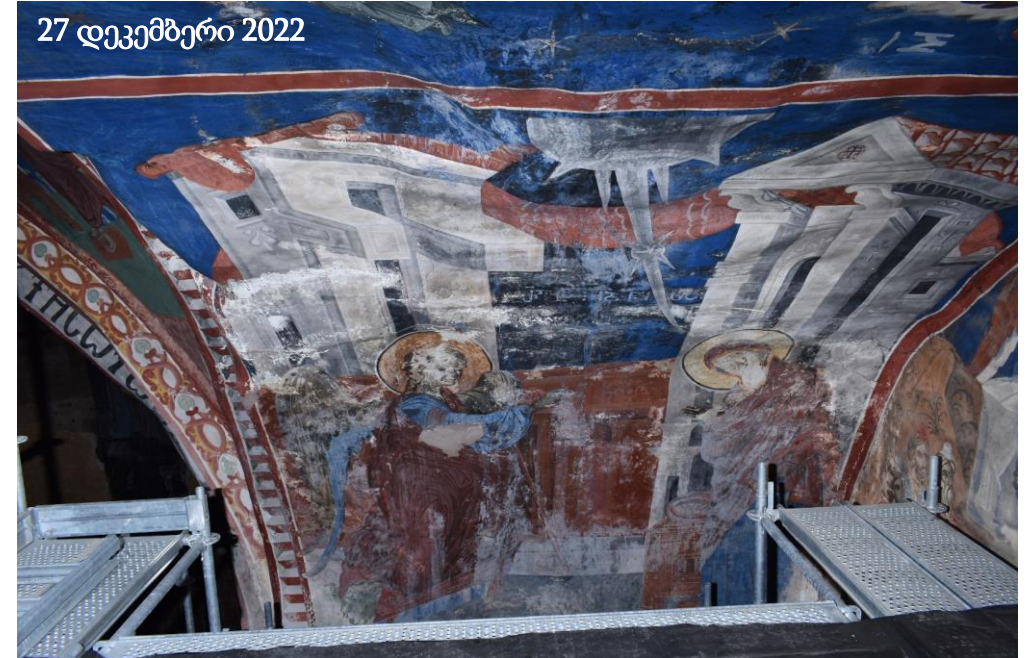
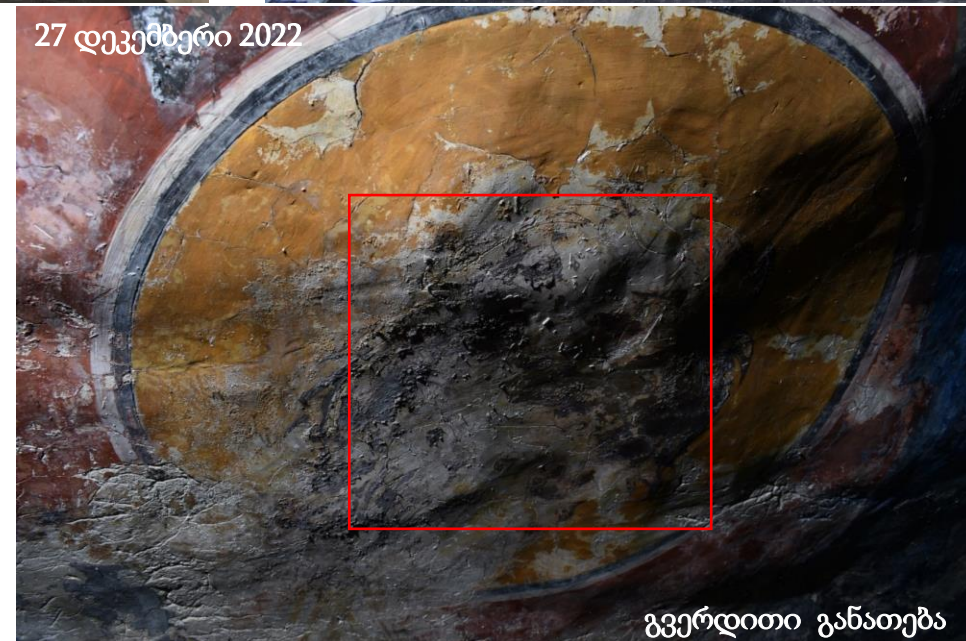
2022 წლის 31 ოქტომბრისა და  
27 დეკემბრის მონიტორინგის  
მონაცემებით, ხარების  
სცენაზე თვალთ ხილული  
ცვლილება არ შეიმჩნევა.

სცენაზე ფიქსირდება  
ფერწერული ფენისა და  
ნალესობის დაზიანებები,  
რომლის მონიტორინგიც  
უნდა გაგრძელდეს.

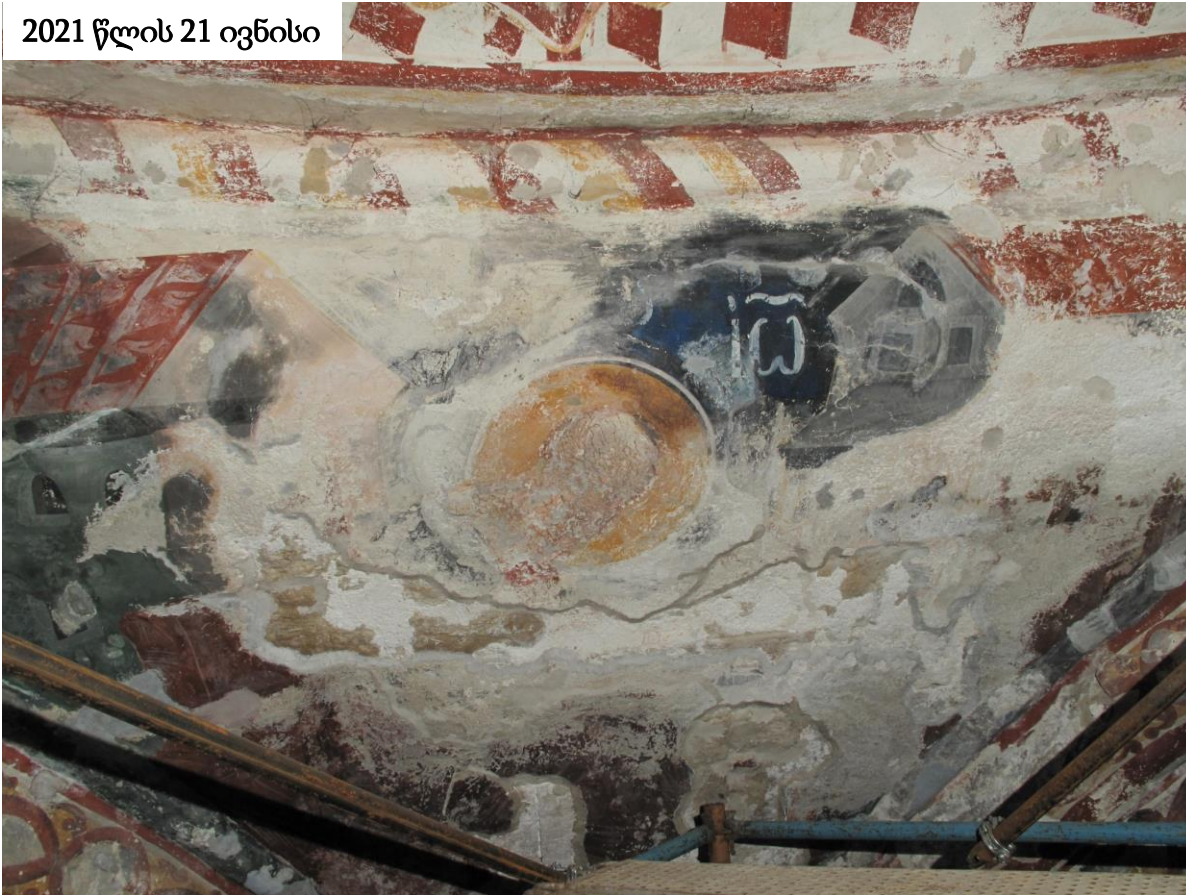
2022 წლის 31 ოქტომბრისა და 27 დეკემბრის მონიტორინგის მონაცემებით, სამხრეთ-დასავლეთ აფრაზე და მის მიმდებარედ თვალთ ხილული ცვლილება არ შეიმჩნევა., თუმცა უნდა აღინიშნოს, რომ აფრა კრიტიკულად დაზიანებულია.

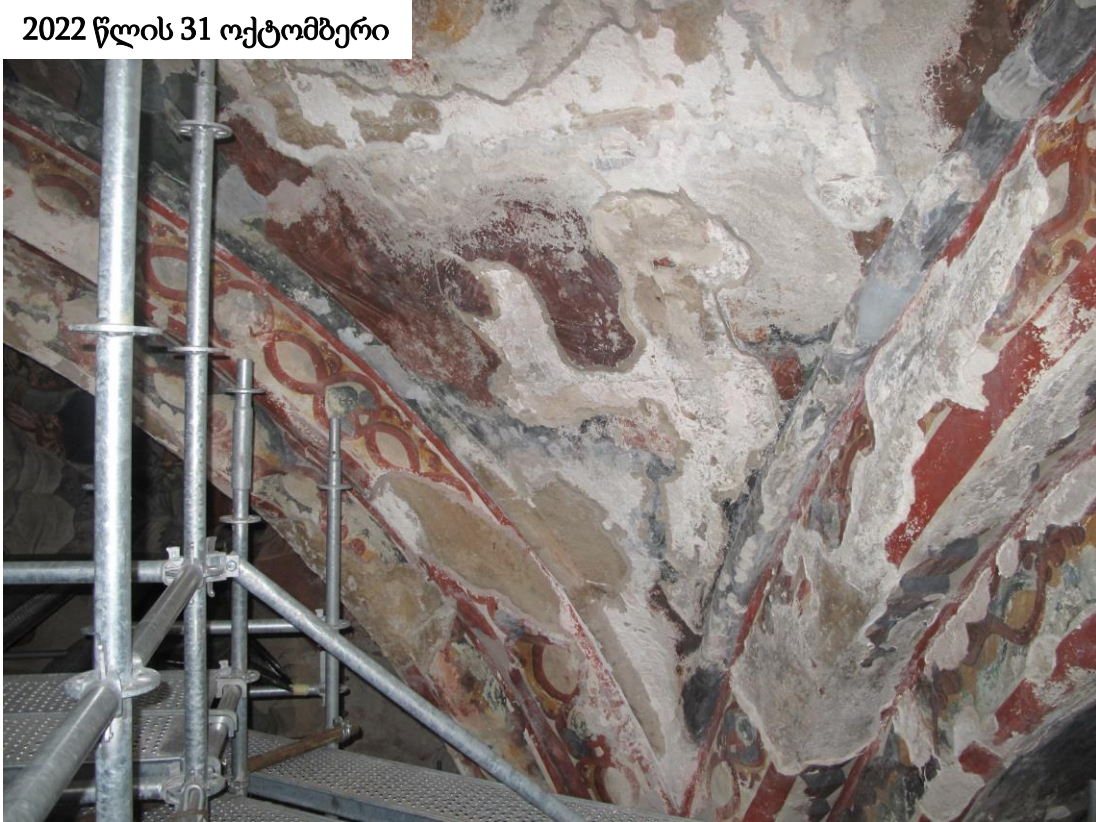
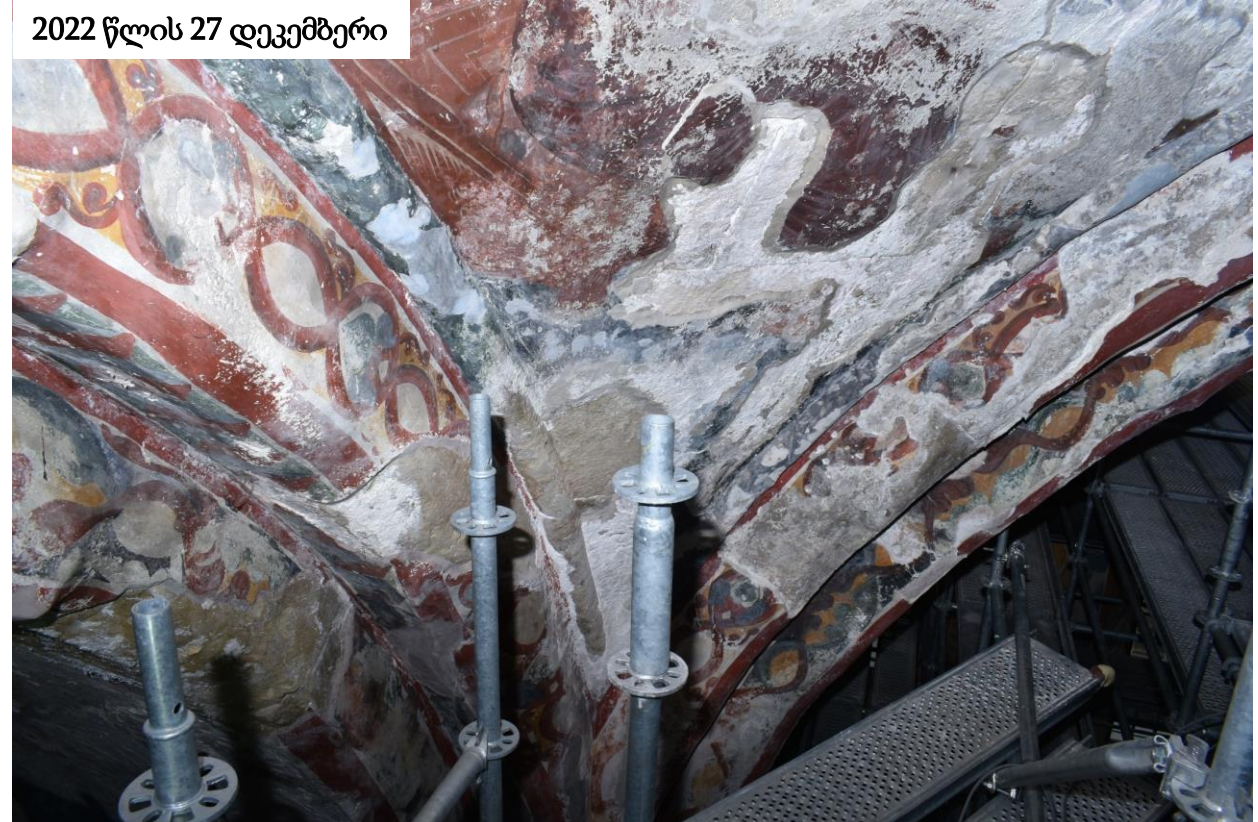
2022 წლის 31 ოქტომბრისა და 27 დეკემბრის მონიტორინგის მონაცემებით, სამხრეთ-დასავლეთ აფრაზე და მის მიმდებარედ თვალთ ხილული ცვლილება არ შეიმჩნევა., თუმცა უნდა აღინიშნოს, რომ აფრა **კრიტიკულად დაზიანებულია. შენიშნება ნალესობის ფენის განშრევებები, გაფხვიერებები გამომარილებები.**

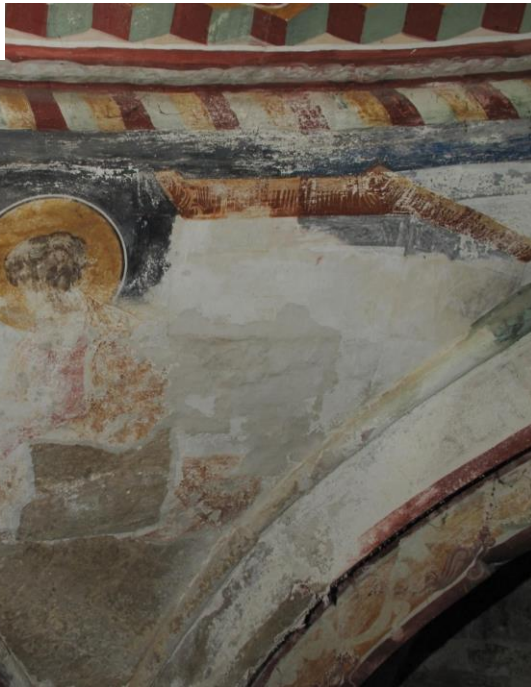
2021 წლის 21 ივნისი

2022 წლის 31 ოქტომბრისა და 27 დეკემბრის მონიტორინგის მონაცემებით, ჩრდილო-დასავლეთ აფრაზე და მის მიმდებარედ თვალთ ხილული ცვლილება არ შეიმჩნევა., თუმცა უნდა აღინიშნოს, რომ აფრა კრიტიკულად დაზიანებულია. შენიშნება ნალესობის ფენის განშრევებები, გაფხვიერებები გამომარილებები.

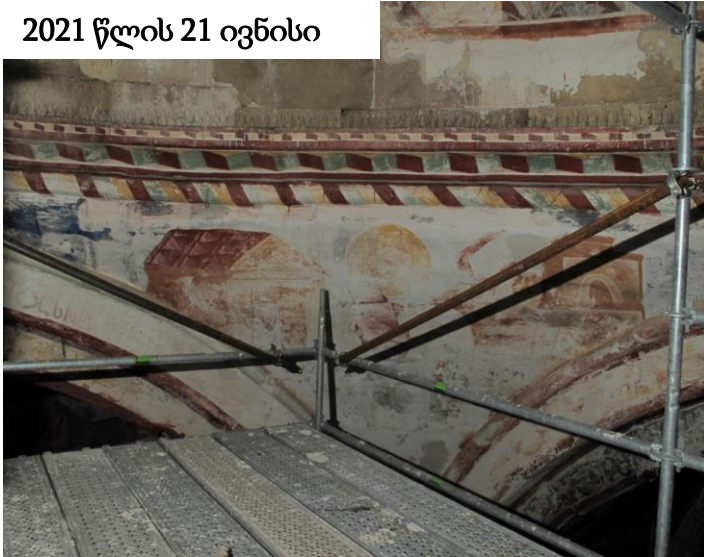
2021 წლის 21 ივნისი

2022 წლის 31 ოქტომბრისა და 27 დეკემბრის მონიტორინგის მონაცემებით, ჩრდილო-აღმოსავლეთ აფრაზე და მის მიმდებარედ თვალთ ხილული ცვლილება არ შეიმჩნევა.

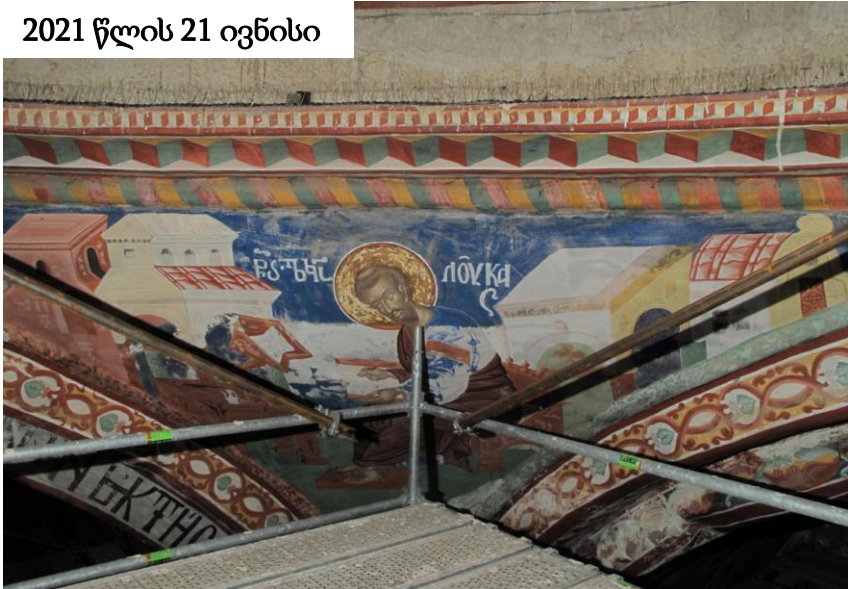
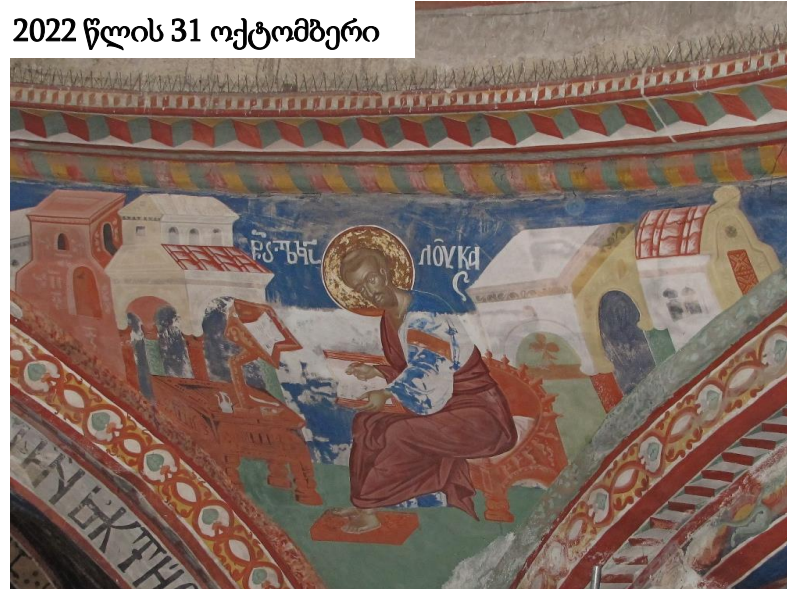
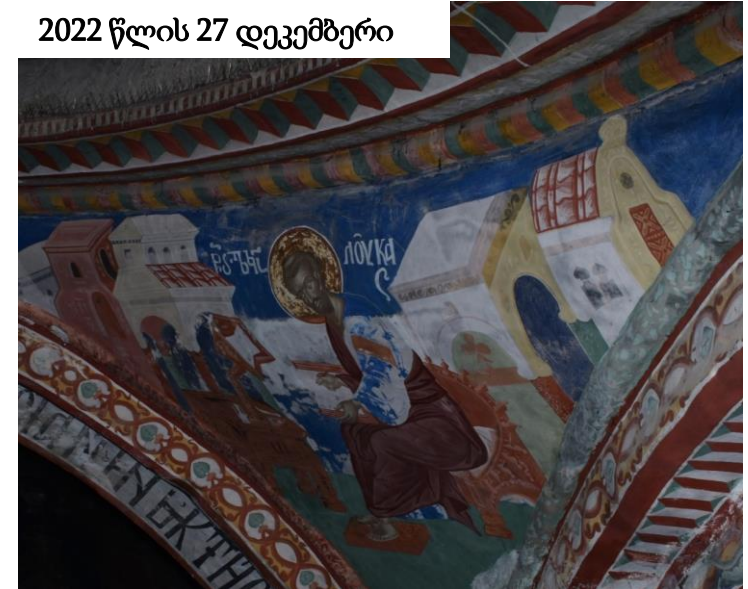
2022 წლის 31 ოქტომბრისა და 27 დეკემბრის მონიტორინგის მონაცემებით, ჩრდილო-აღმოსავლეთ აფრაზე და მის მიმდებარედ თვალით ხილული ცვლილება არ შეიმჩნევა.
