# გელათის სამონასტრო კომპლექსი Gelati Monastery Complex

## კედლის მხატვრობა Wall Paintings

## Presentation points:

Issues of wall paintings and façades caused due to the roof rehabilitation

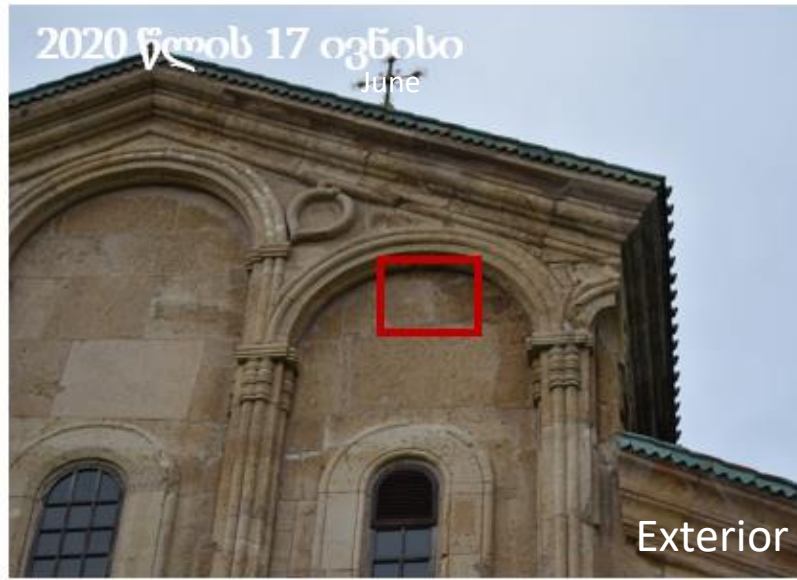
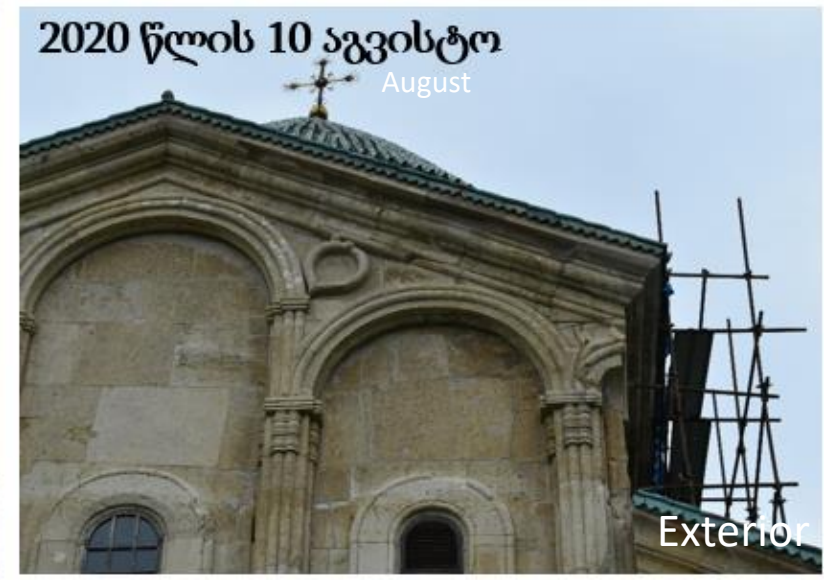
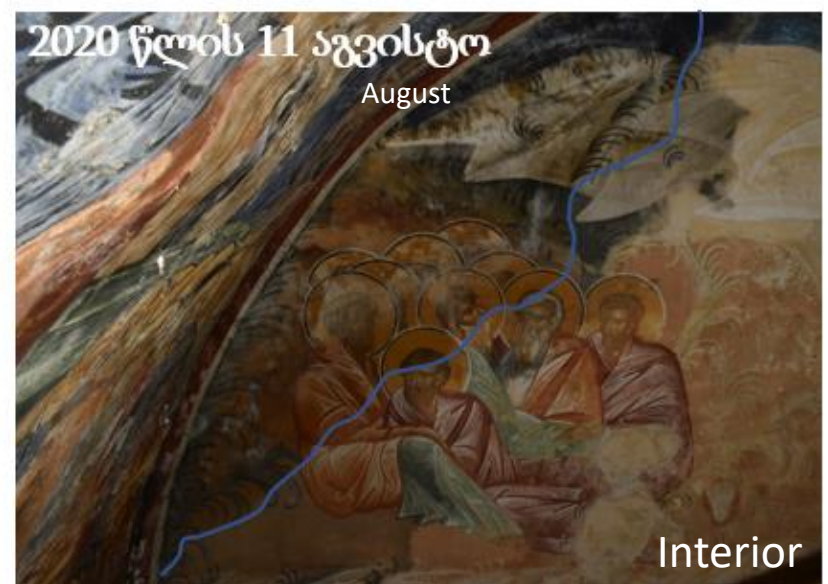
ტენის შემცველი ლაქის ზრდის პროცესი - წყლის ინფილტრაციის მიმდინარეობა  
Expanding process of moisture containing stain – on-going water infiltration

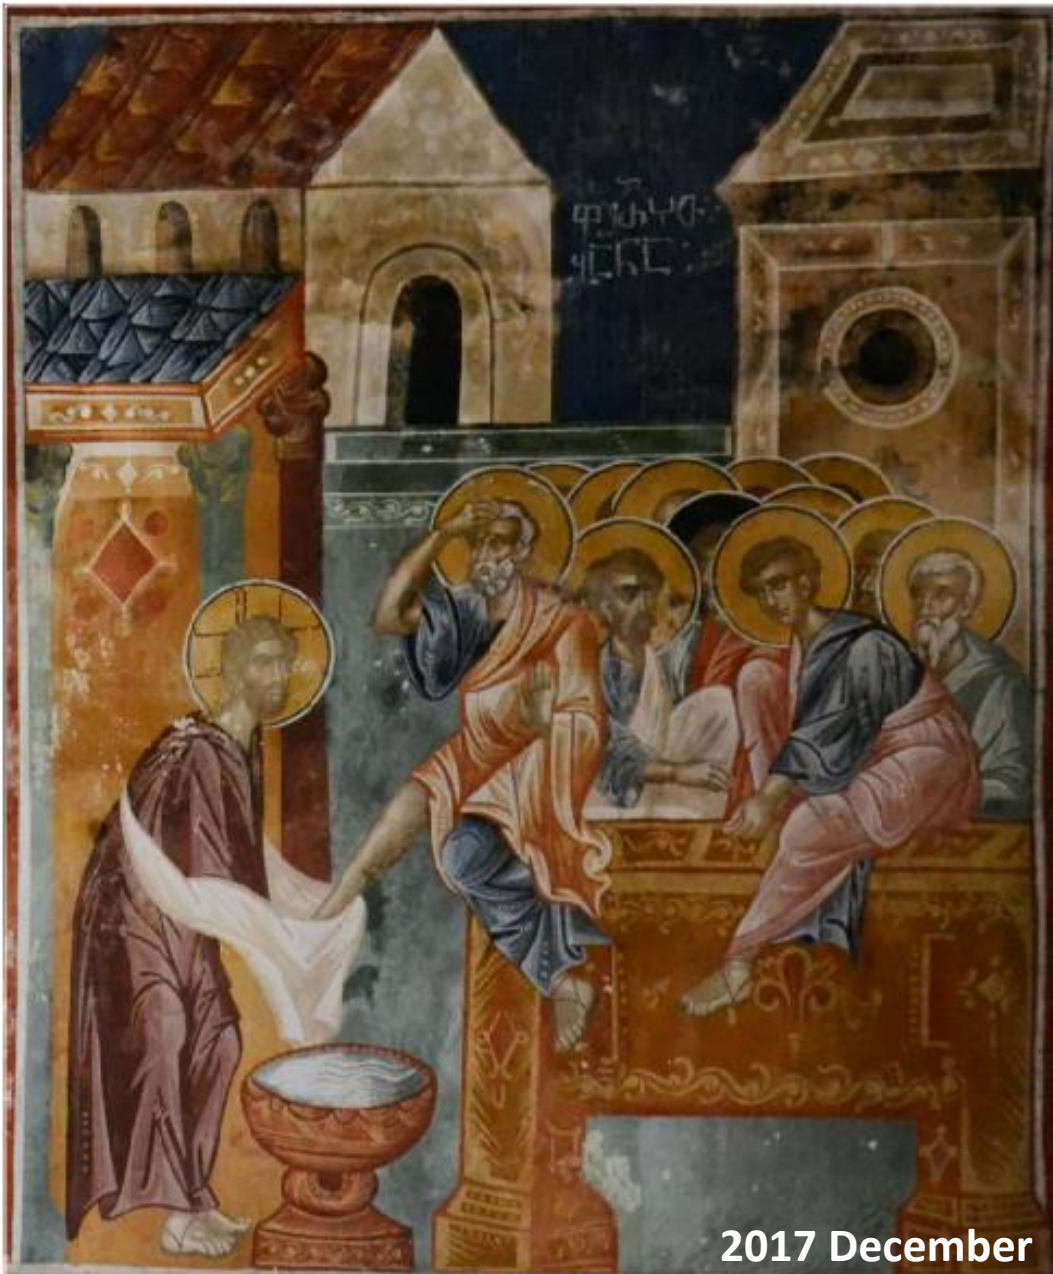
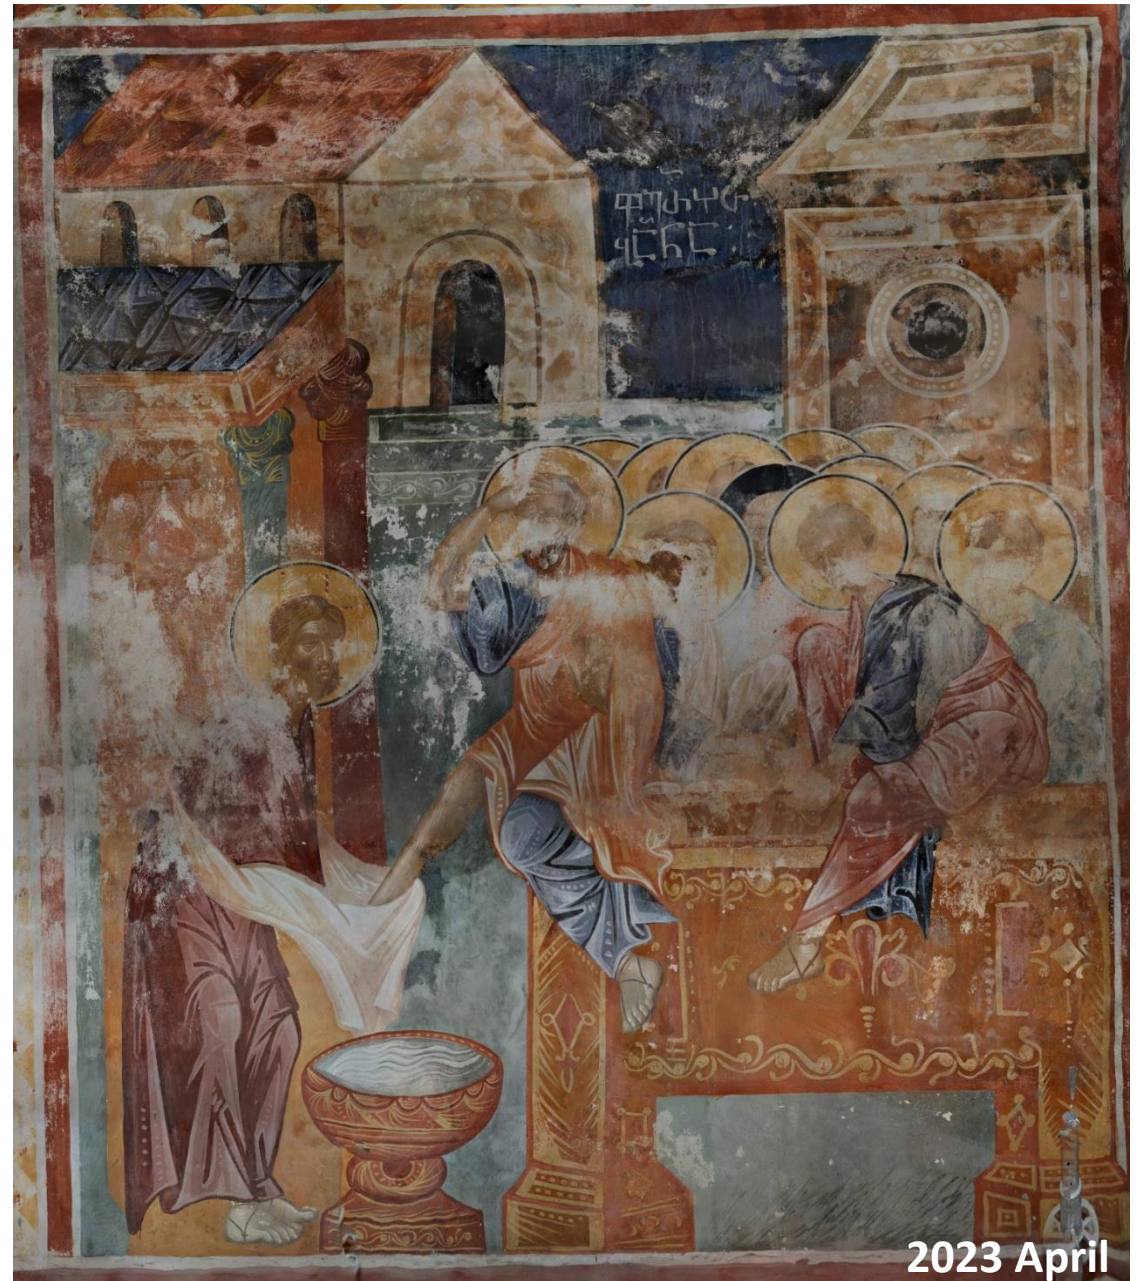
კედლის მხატვრობის მდგომარეობა 2017 და 2023 წლებში  
Wall painting condition in 2017 and 2023

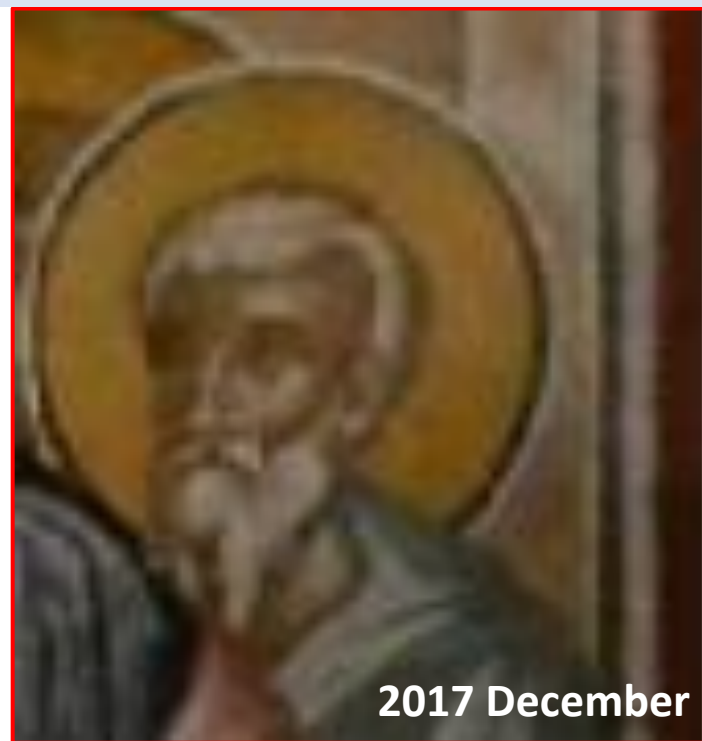
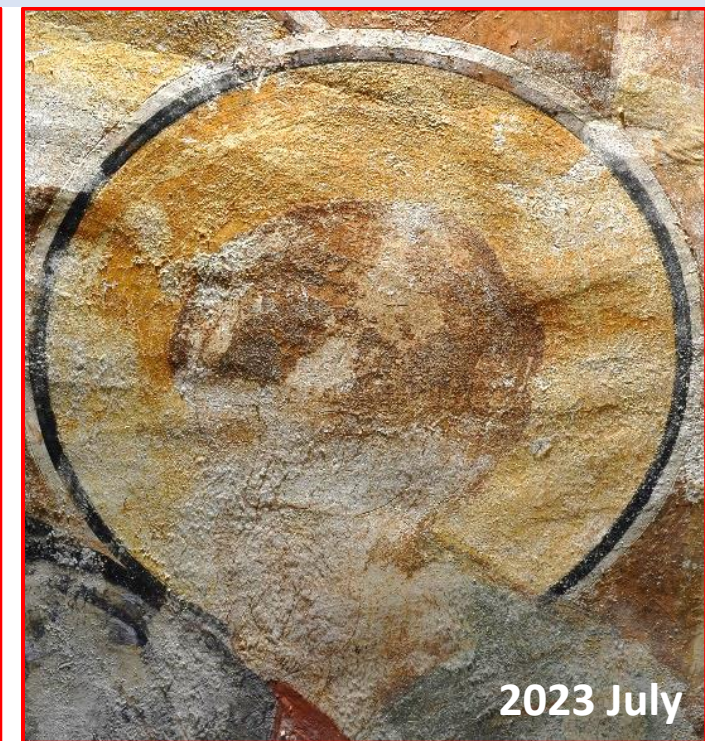
კედლის მხატვრობის მდგომარეობა 2017 და 2023 წლებში  
Wall painting condition in 2017 and 2023

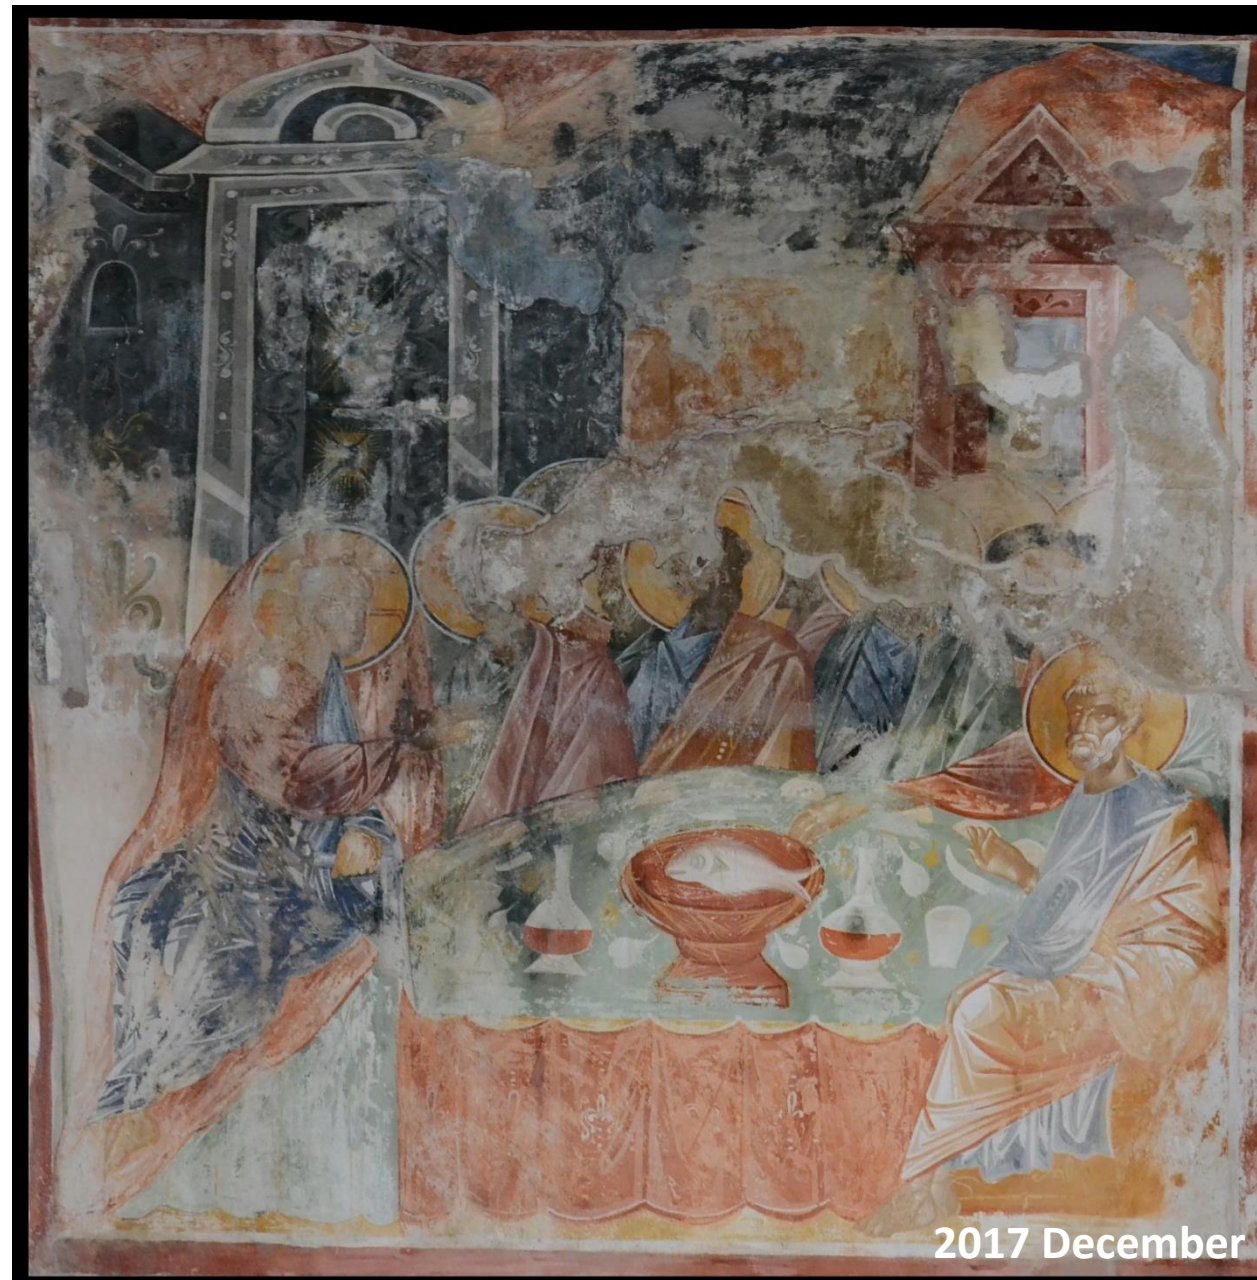
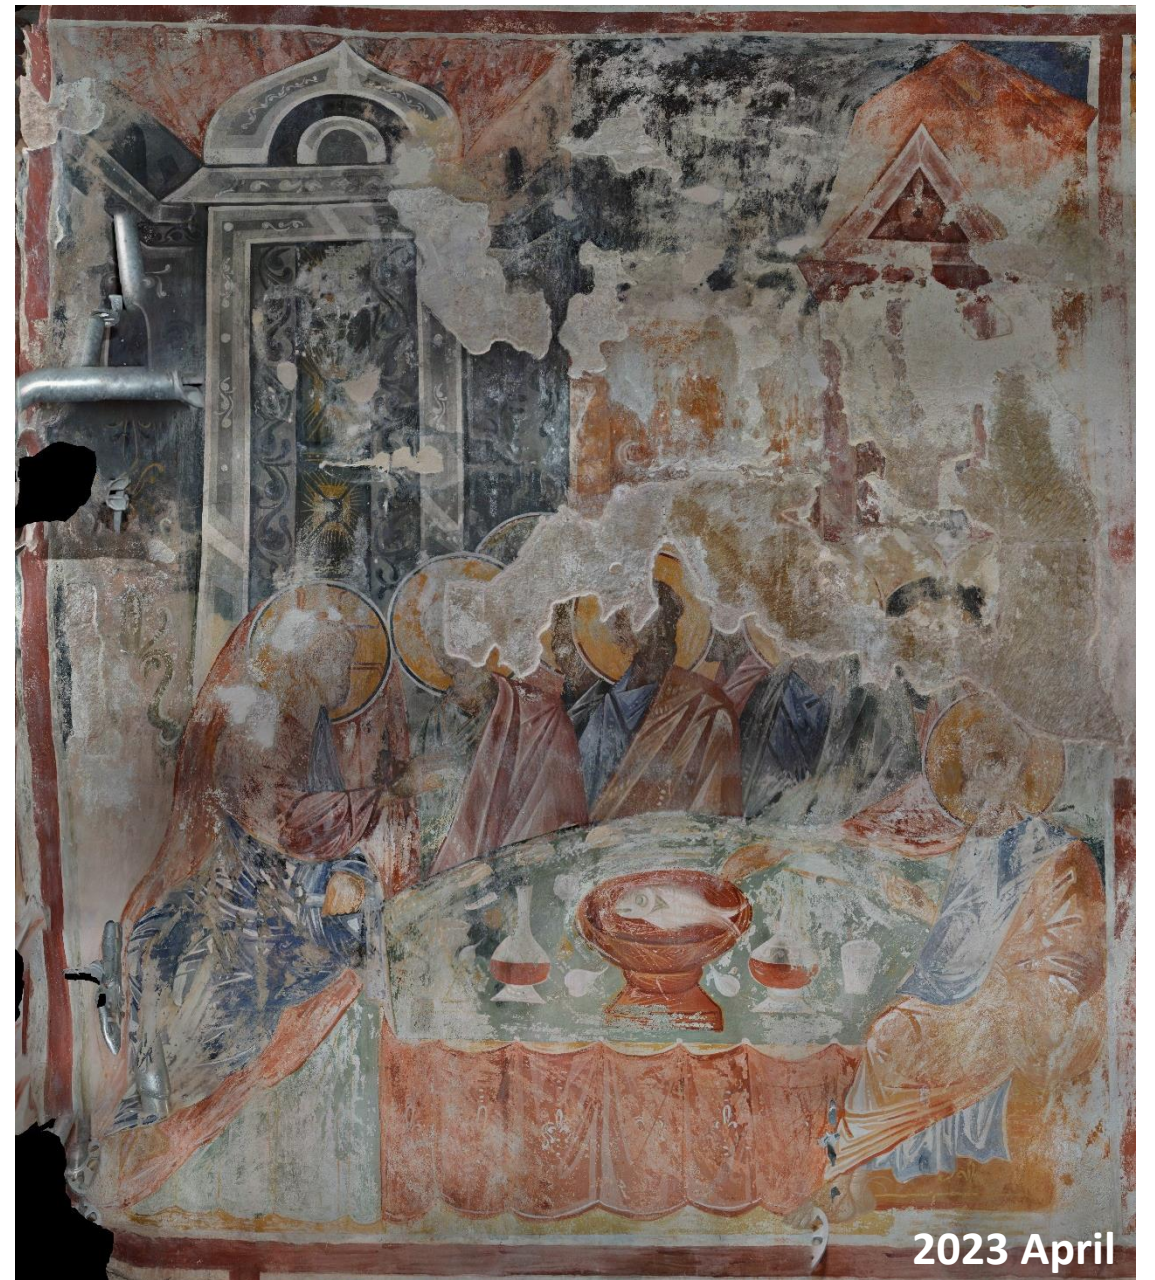
კედლის მხატვრობის მდგომარეობა 2017 და 2023 წლებში  
Wall painting condition in 2017 and 2023

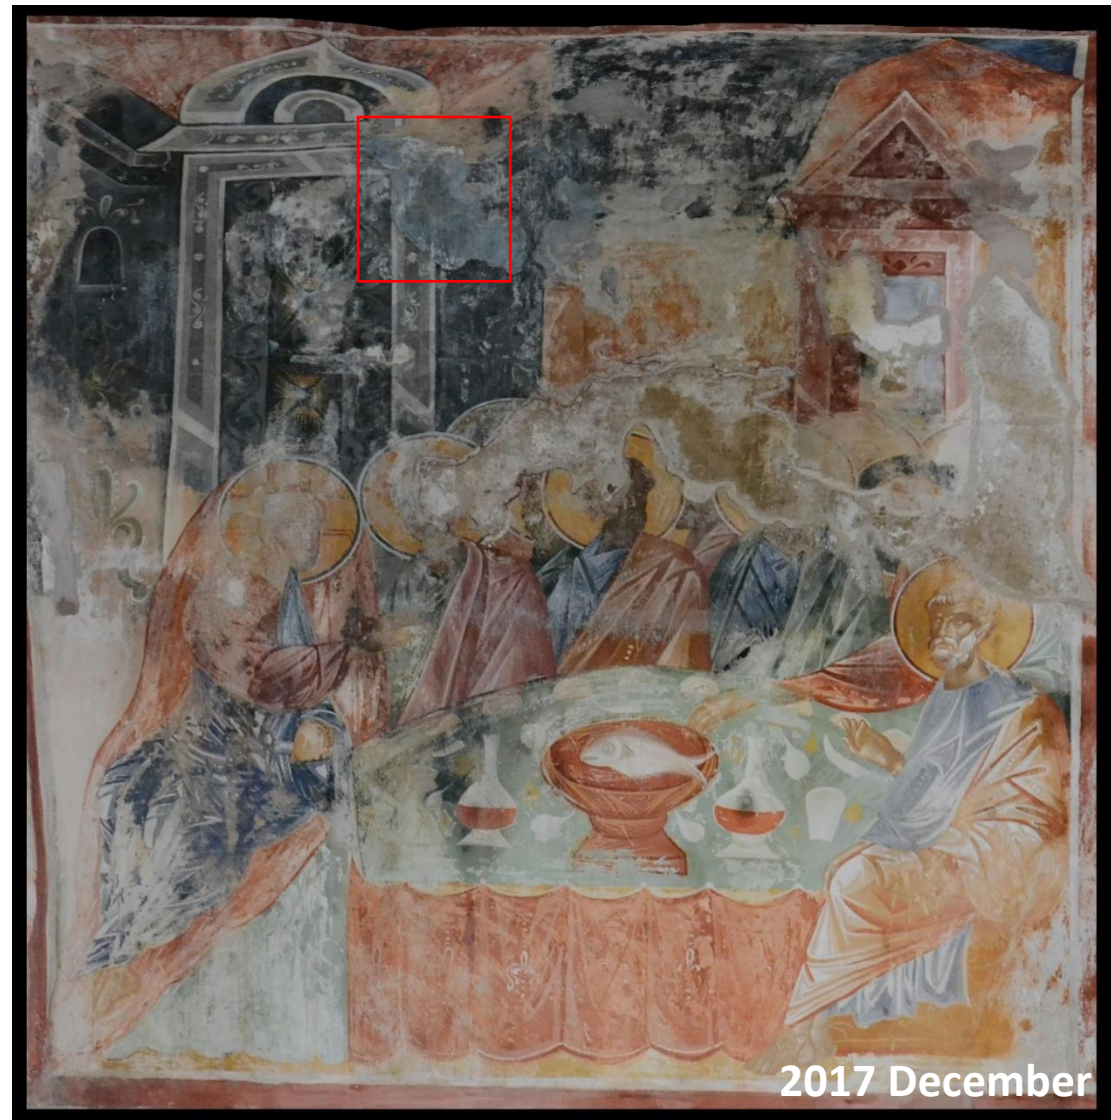
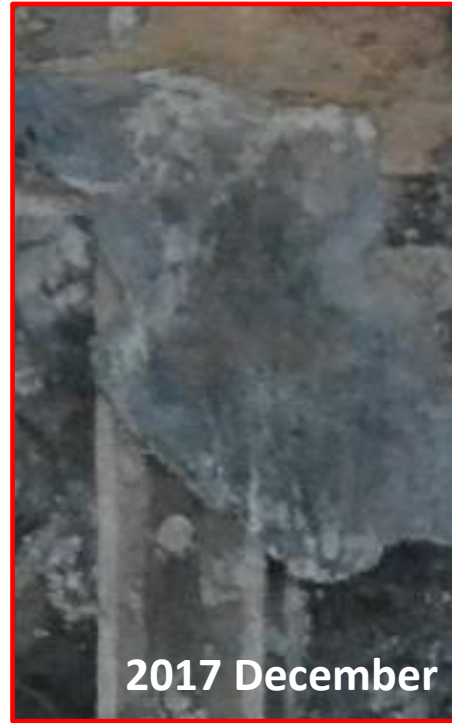
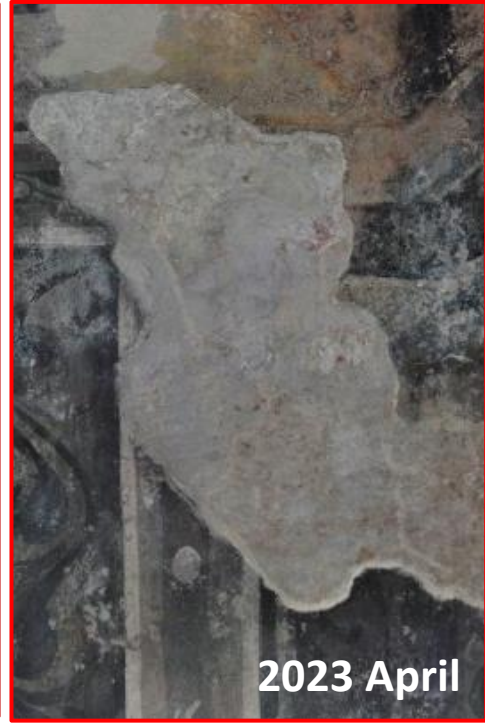
კედლის მხატვრობის მდგომარეობა 2017 და 2023 წლებში  
Wall painting condition in 2017 and 2023

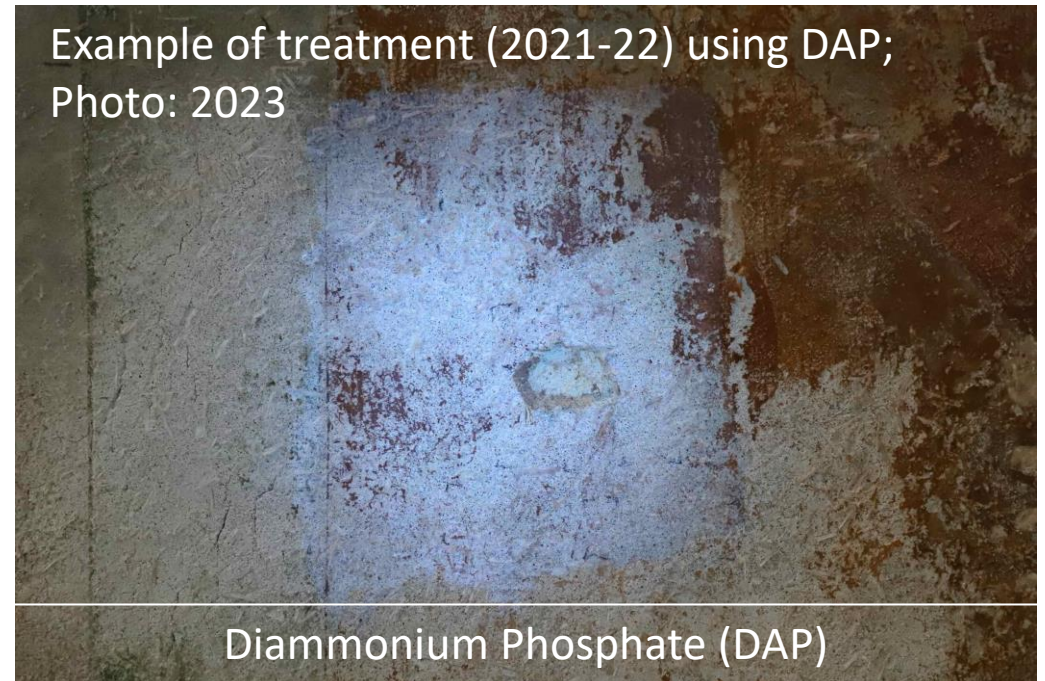
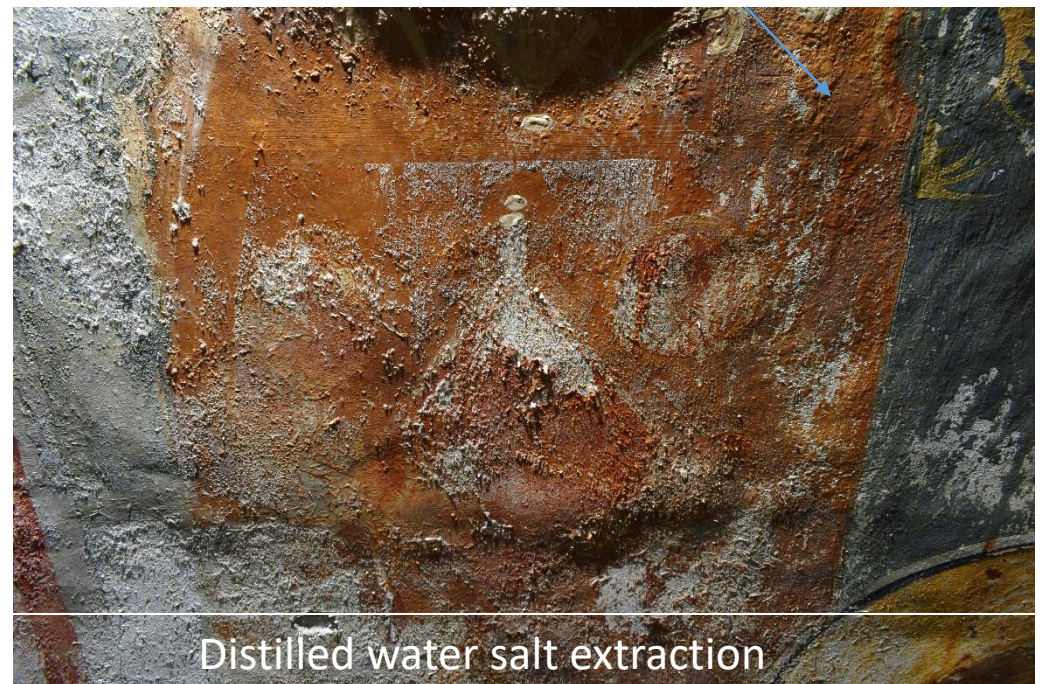
Example of treatment (2021-22) using Ammonium Oxalate; Photo: 2023

Example of treatment (2021-22) using DAP; Photo: 2023

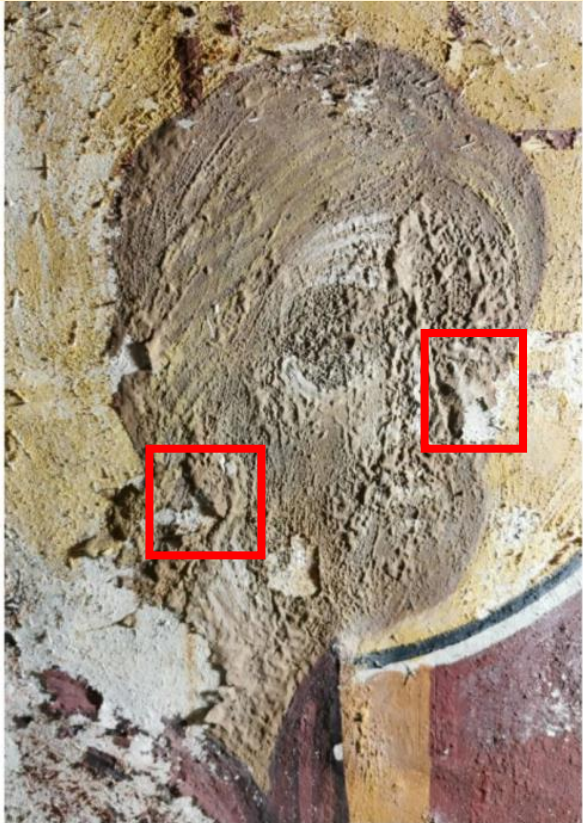
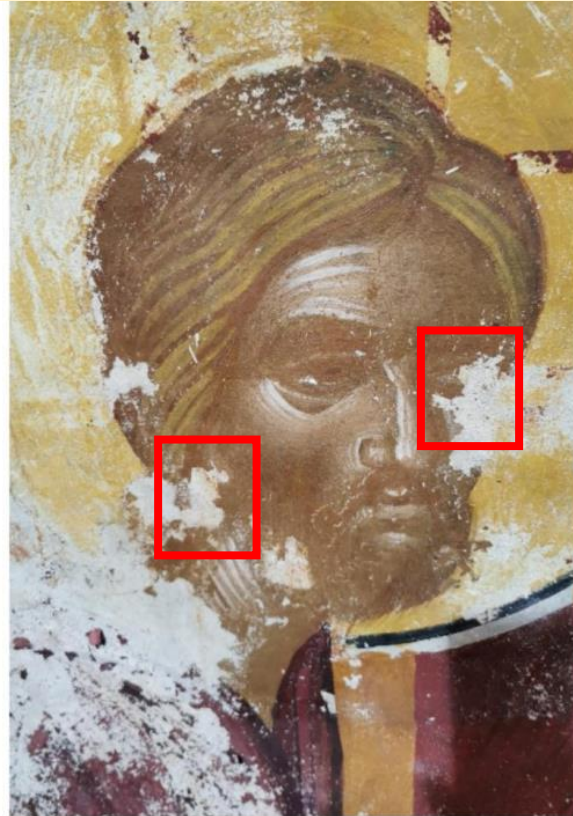
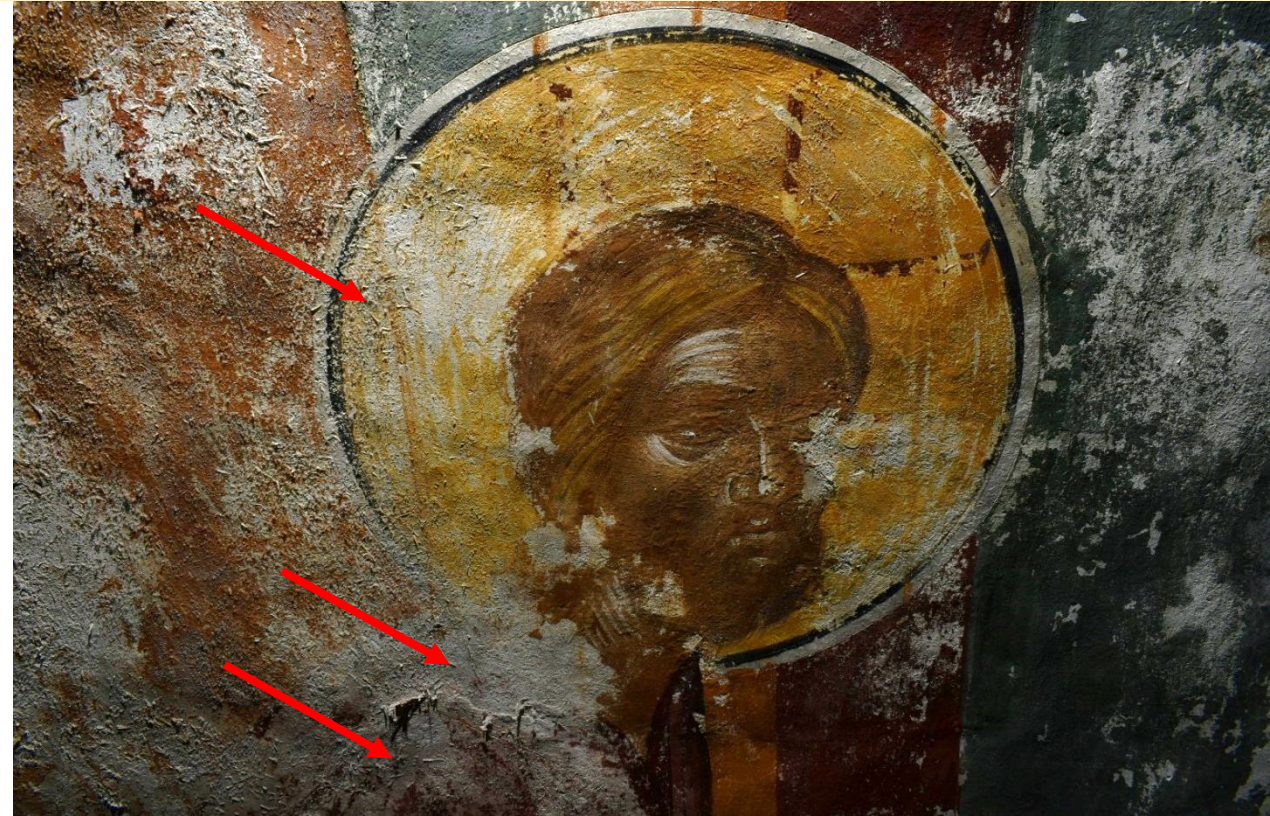
## Paint loss after re-adhesion of the pictorial film VS current condition

Before paint consolidation  
ფერწერის გამაგრებამდე  
2021

After paint consolidation  
ფერწერის გამაგრების შემდეგ  
2021

კონსოლიდირებული ადგილის აჟამინდელი  
მდგომარეობა, მარილებითა და ფერწერის ცვენის  
ლოკაციების მითითებით, ივლისი 2023  
Condition of the treated areas today with salt efflorescence  
and further losses, July 2023

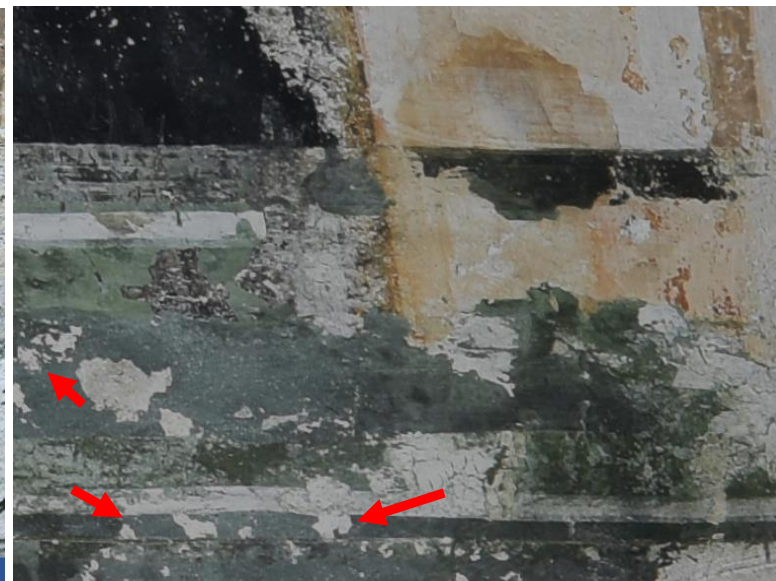
Condition of treated area, further  
paint losses, July 2023  
კონსოლიდირებული  
ადგილები, ფერწერის  
შემდგომი დანაკარგები,  
ივლისი 2023

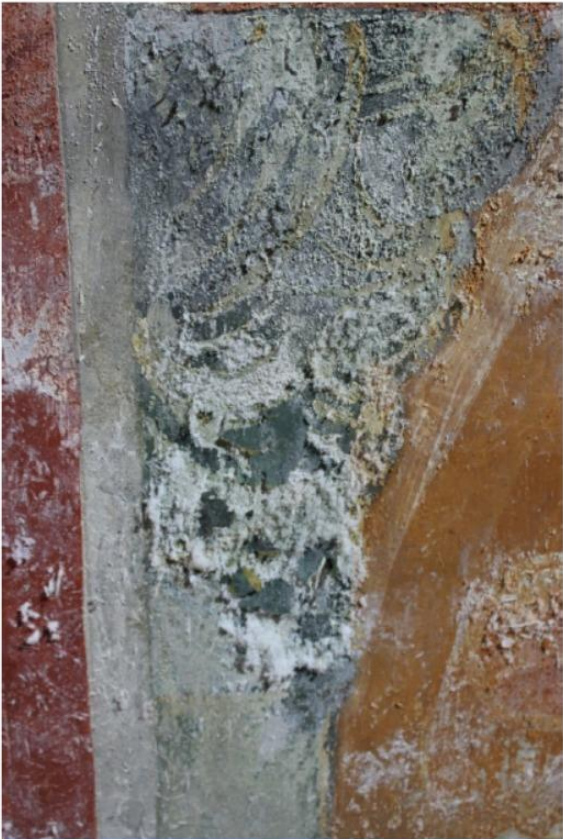
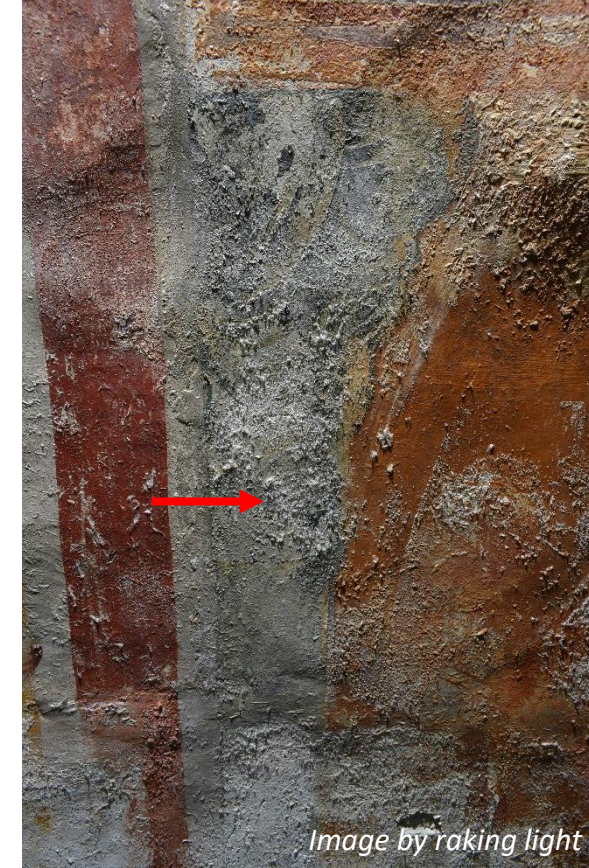
*before fixing the color with polyvinyl alcohol*

*after fixing the color with polyvinyl alcohol*

Current state, Salt efflorescence, paint deterioration July 2023

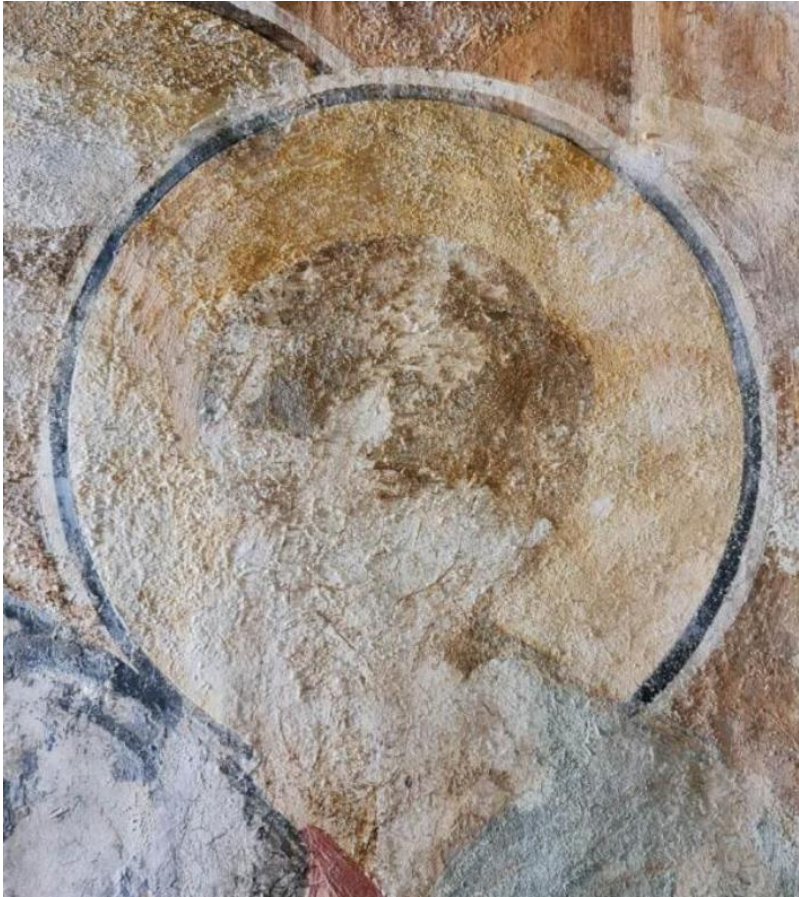
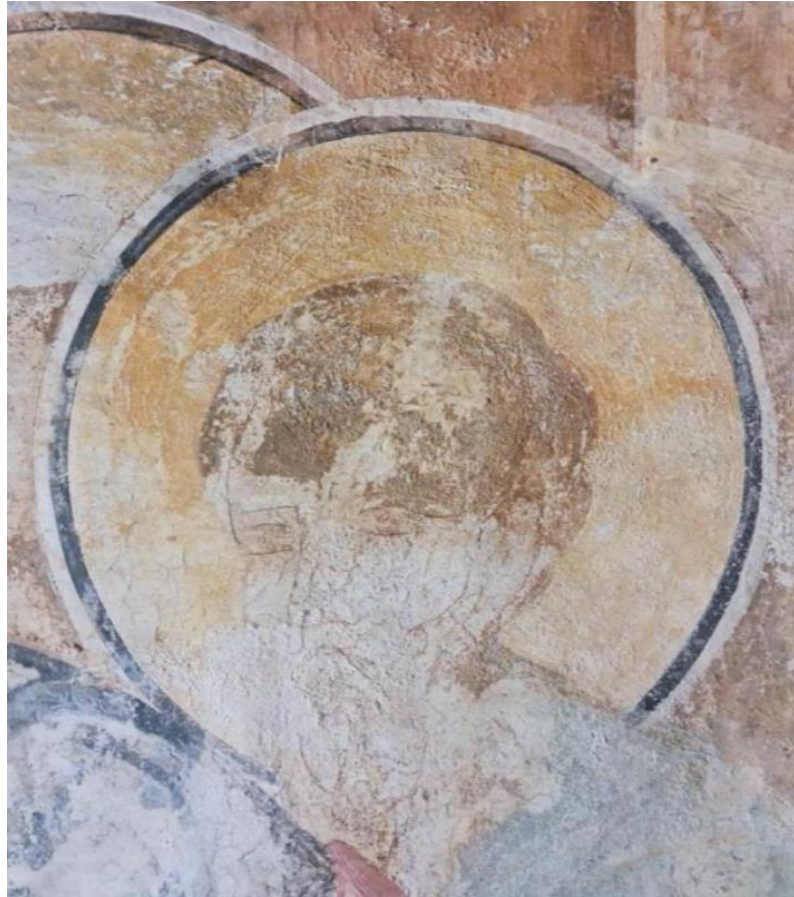
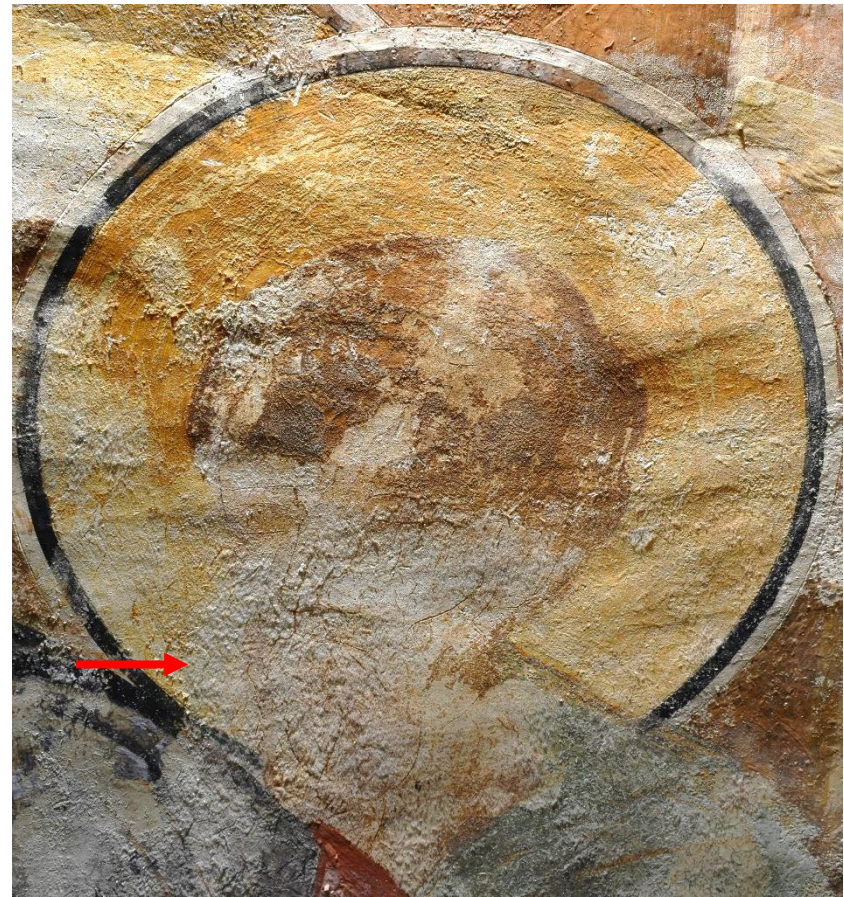
Condition today, Salt efflorescence July, 2023

Before treatment / ფოტო კონსერვაციამდე

After treatment / ფოტო კონსერვაციის შემდეგ

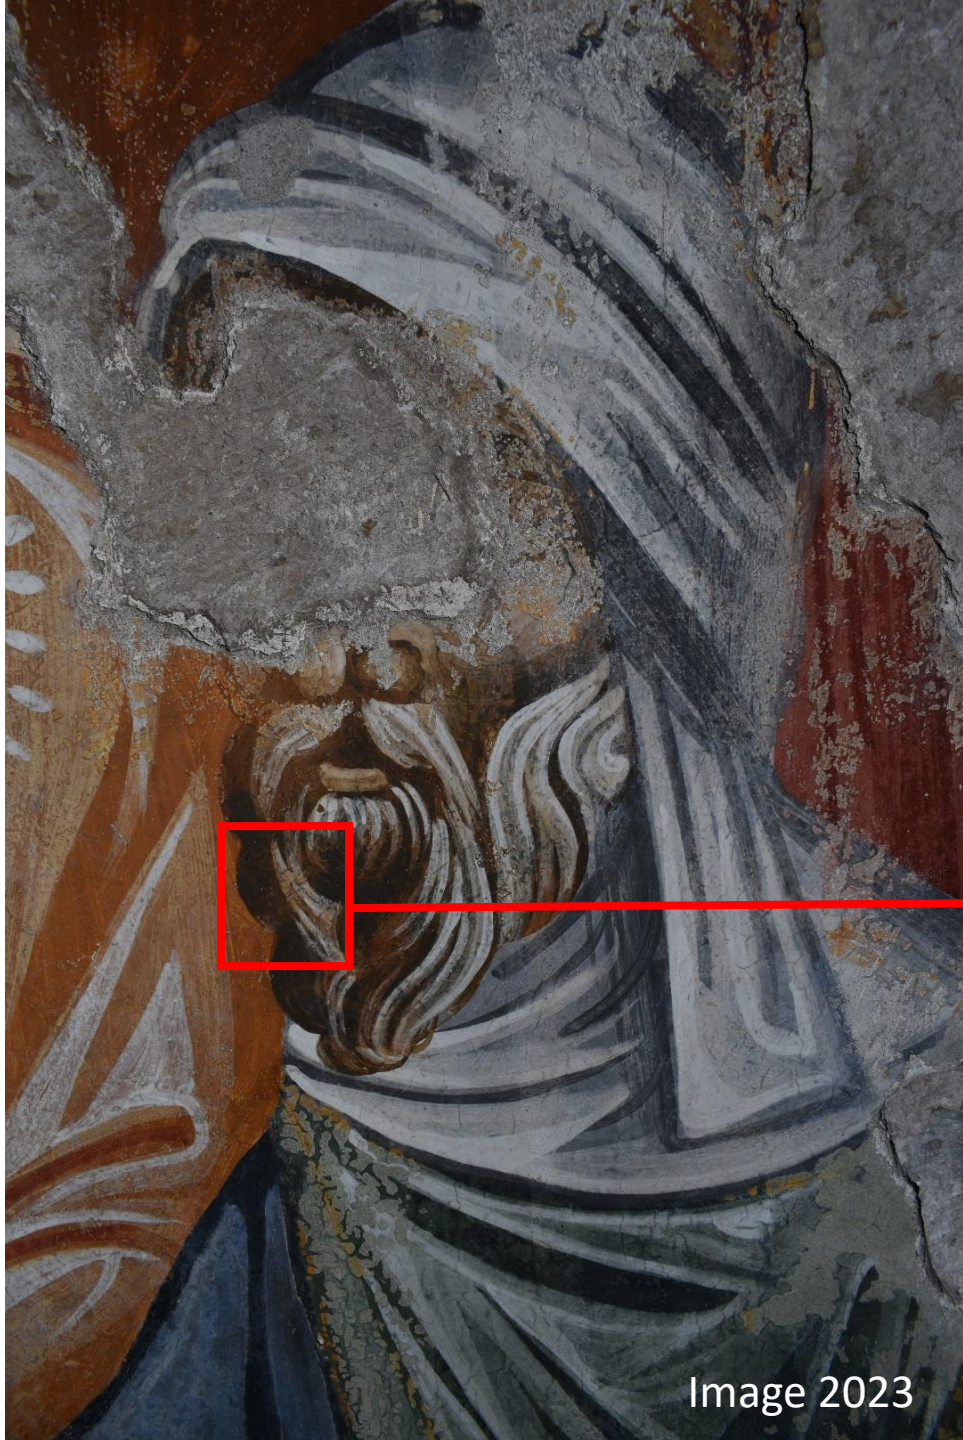
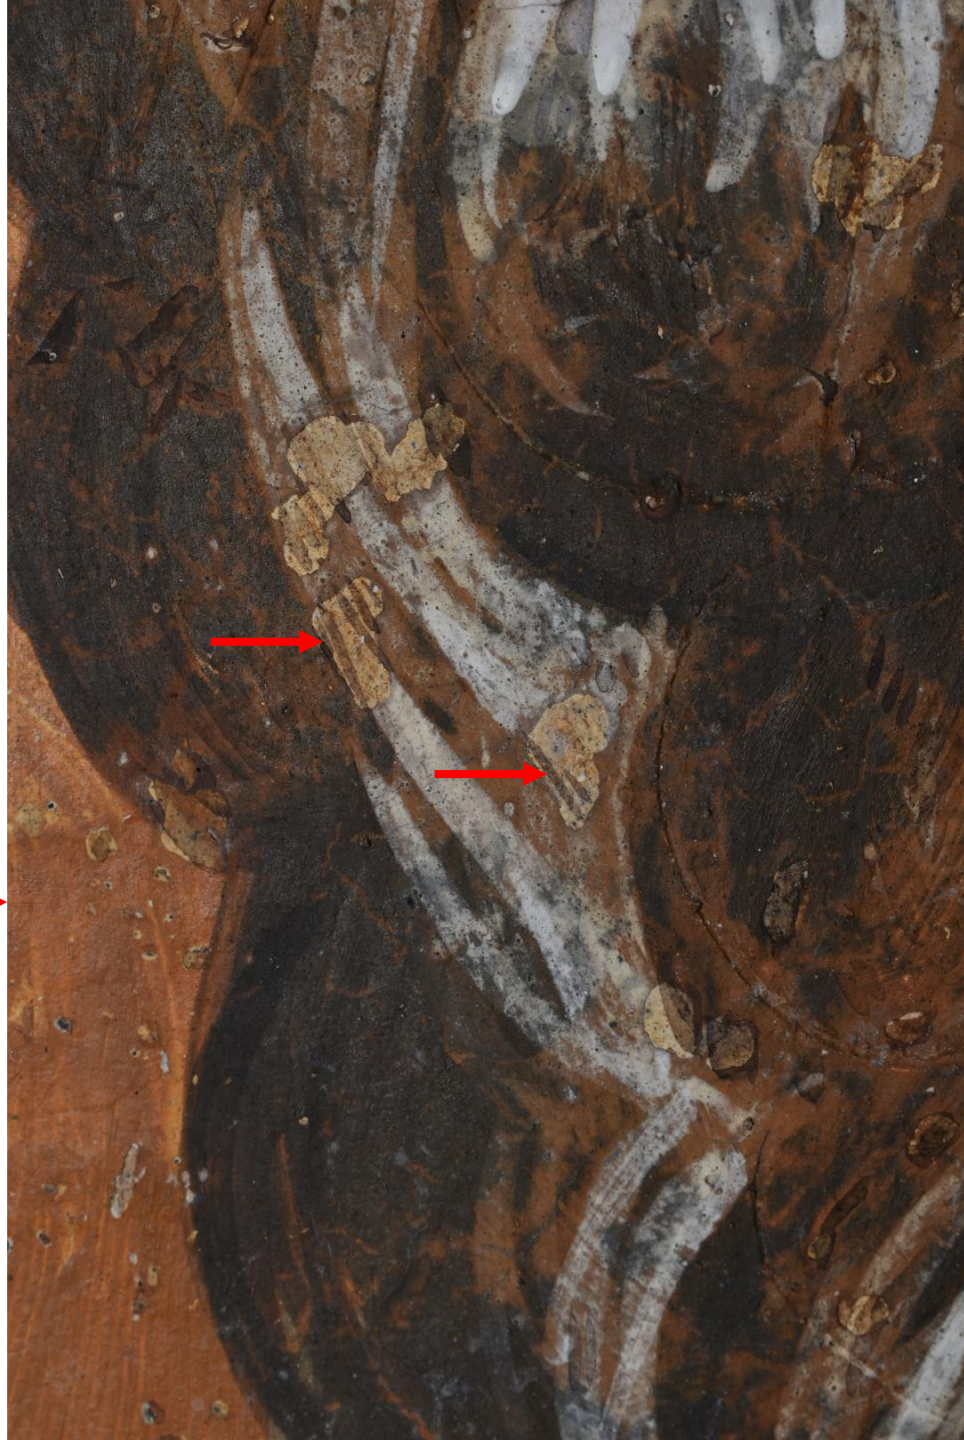
რეკონსტრუქცია / გადახატვა 2022  
Micro details of the reconstruction / repainting from 2022
