# გელათის სამონასტრო კომპლექსი Gelati Monastery Complex

## კედლის მხატვრობა Wall Paintings

## Presentation points:

Issues of wall paintings and façades caused due to the roof rehabilitation

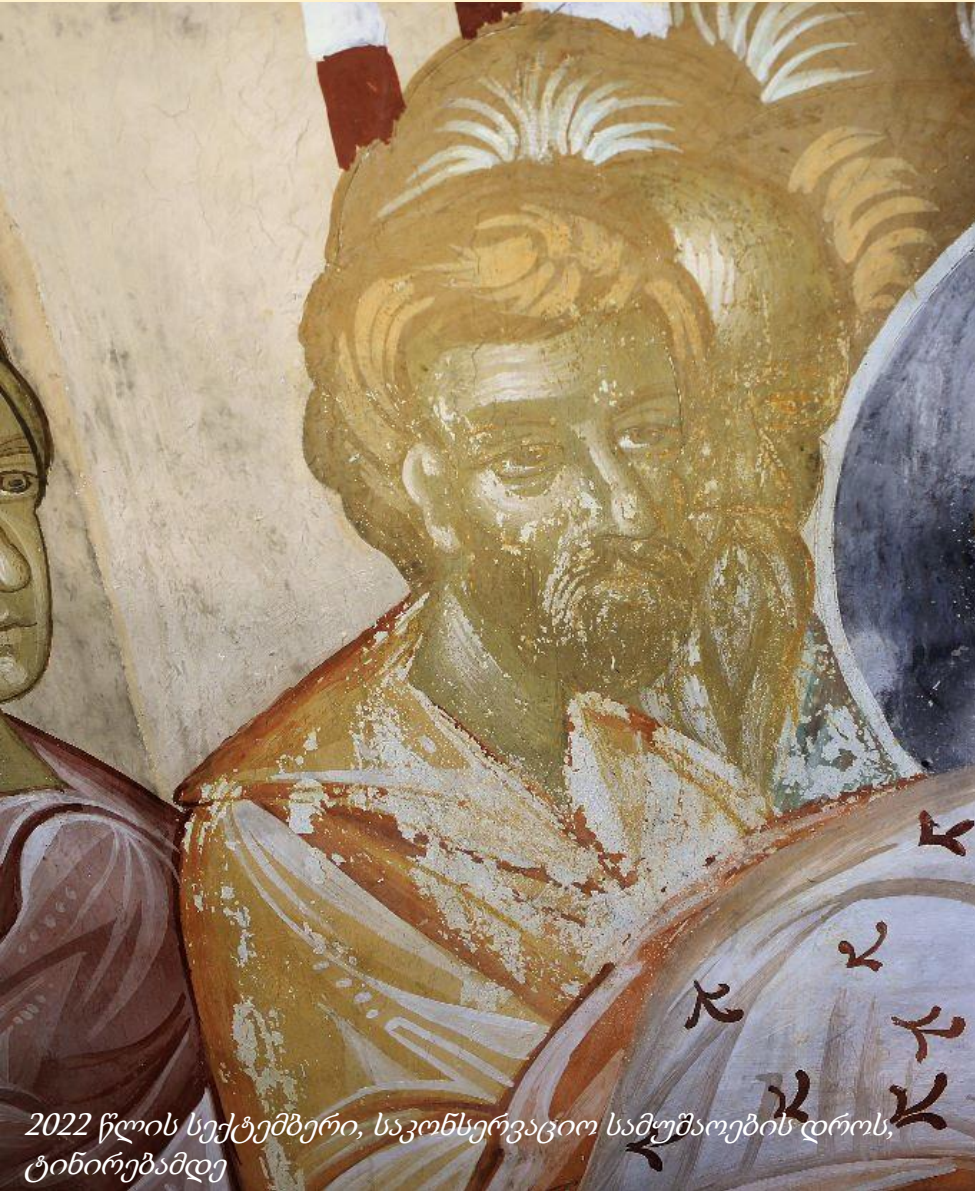
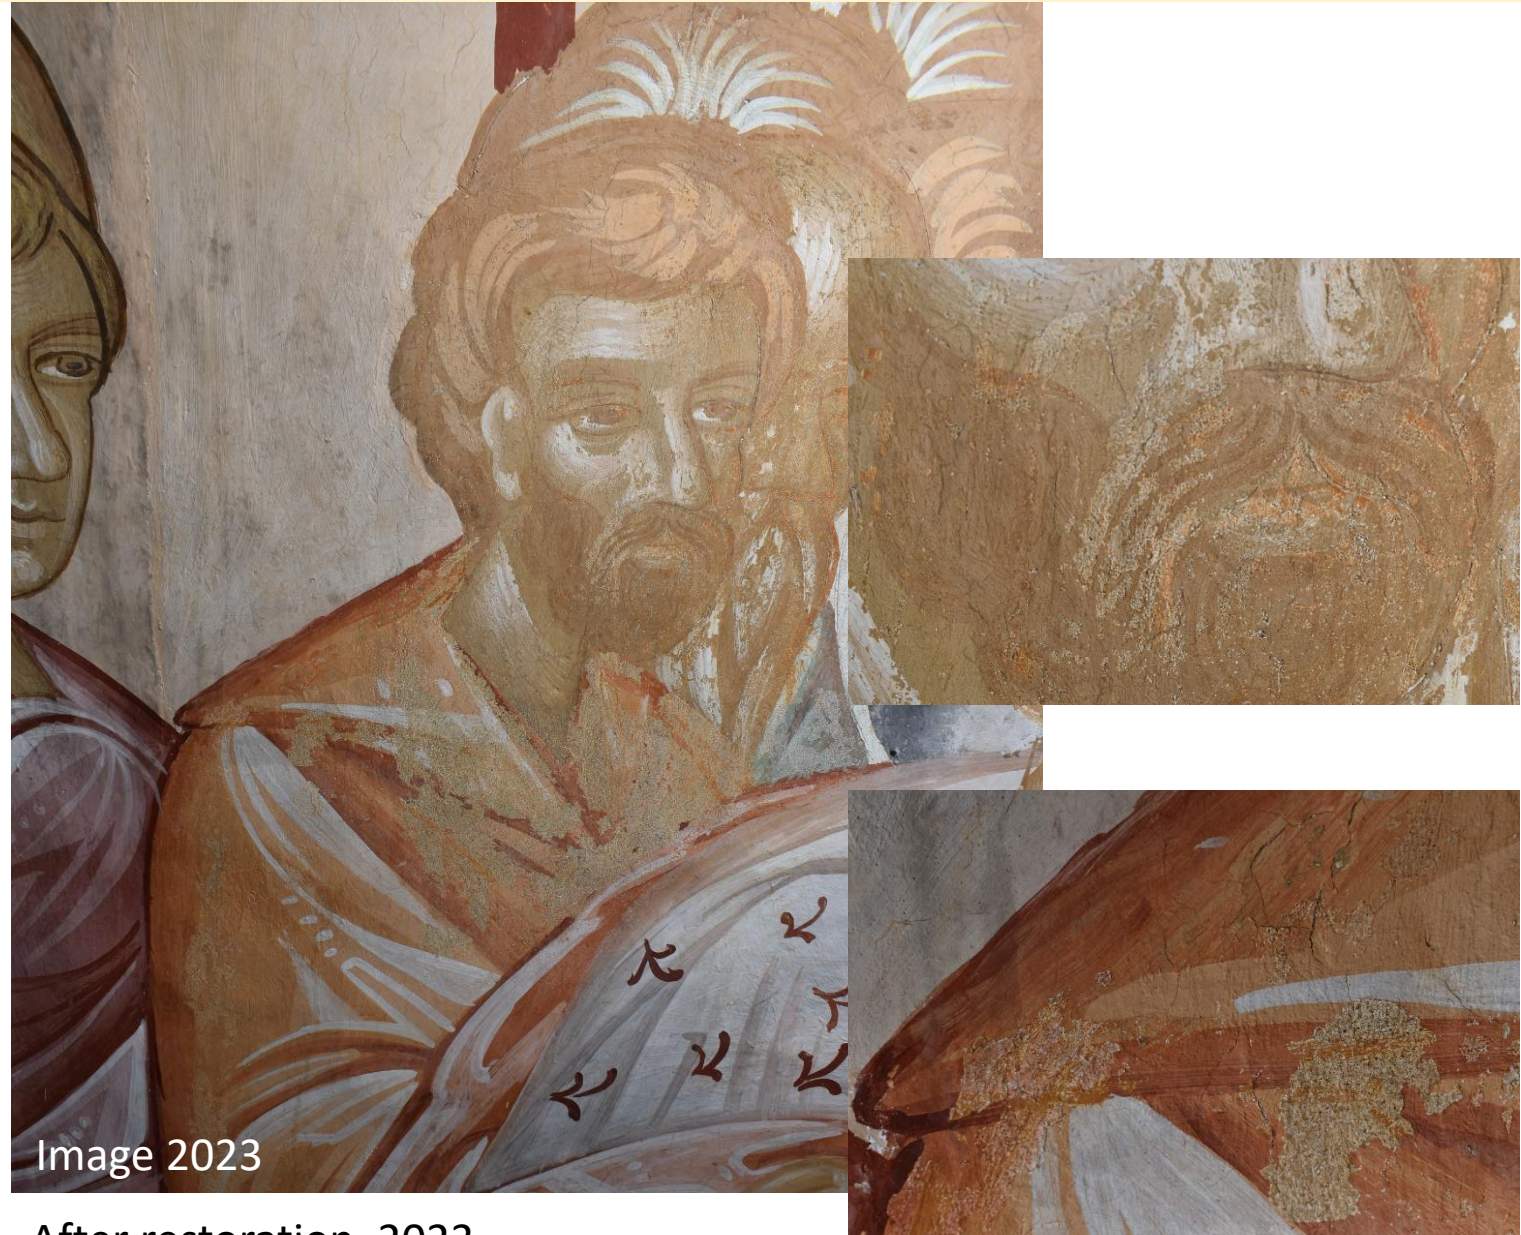
რესტავრაციამდე და რესტავრაციის შემდეგ / 2022  
Before and after restoration 2022

Before restoration, 2022

After restoration, 2023

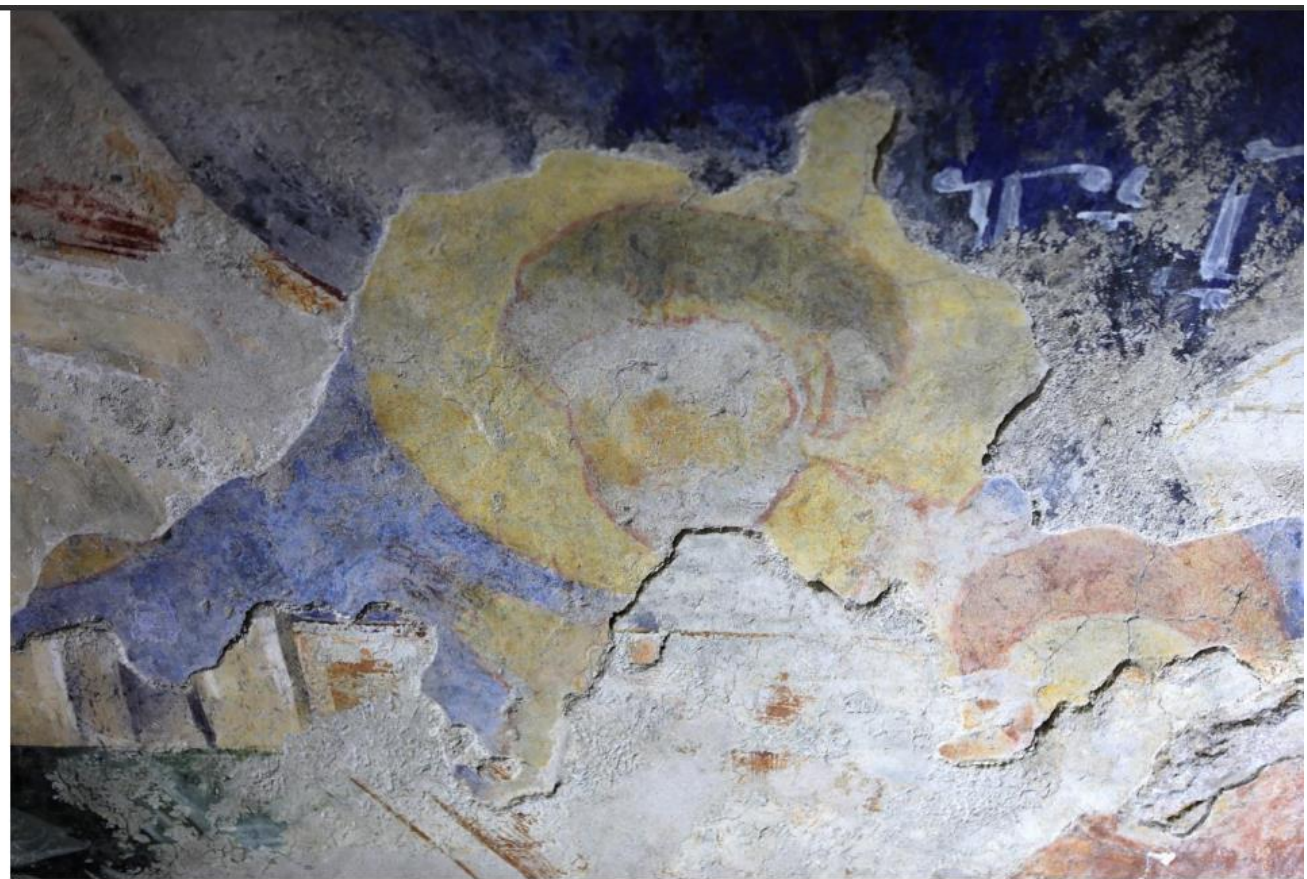
რესტავრაციამდე და 2022 წლის რესტავრაციის შემდეგ  
Before and after 2022 restoration

Before restoration, 2020  
რესტავრაციამდე

After restoration, 2023  
რესტავრაციის შემდომ

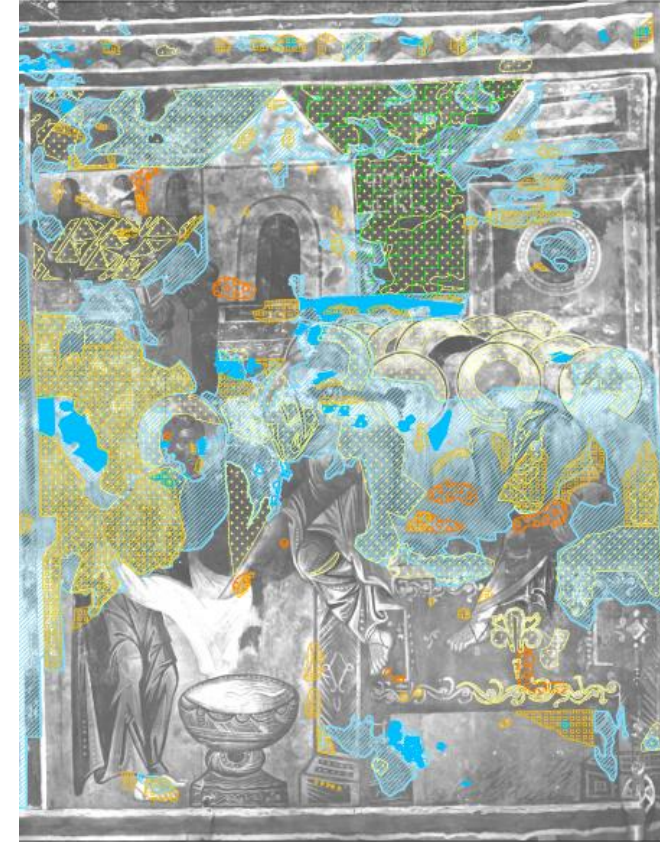
Graphic documentation of the wall painting condition documented in April 2023 (by our team)

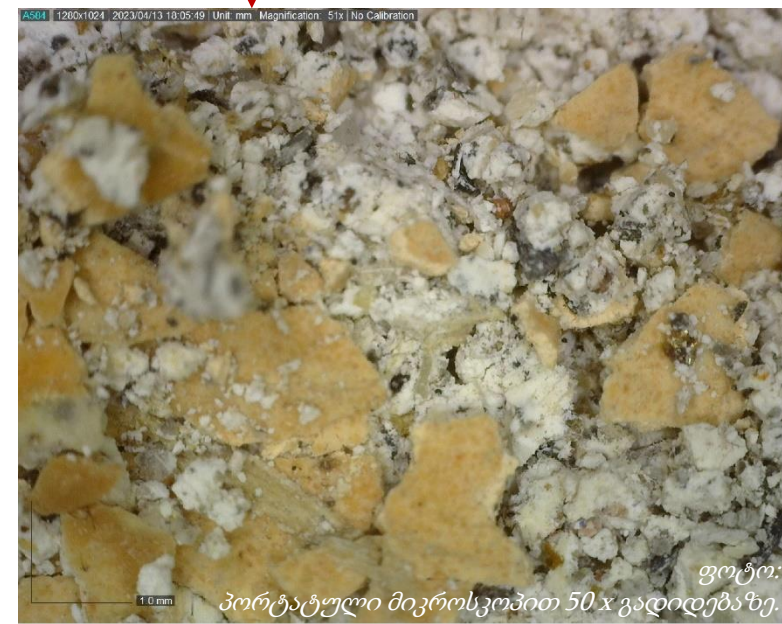
ფოტო: ნალესობის გაფხვიერება; დასავლეთ მკლავის ჩრდილოეთი კედელი; ფერხთა ბანა; აპრილი, 2023 წელი.

ფოტო: პორტატული მიკროსკოპით 50 x გადიდებაზე.

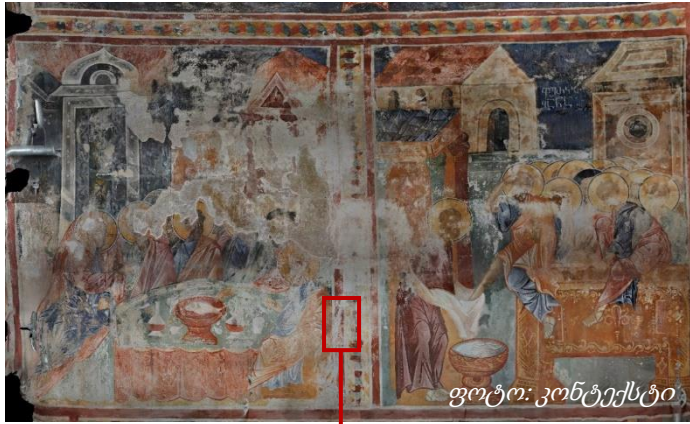
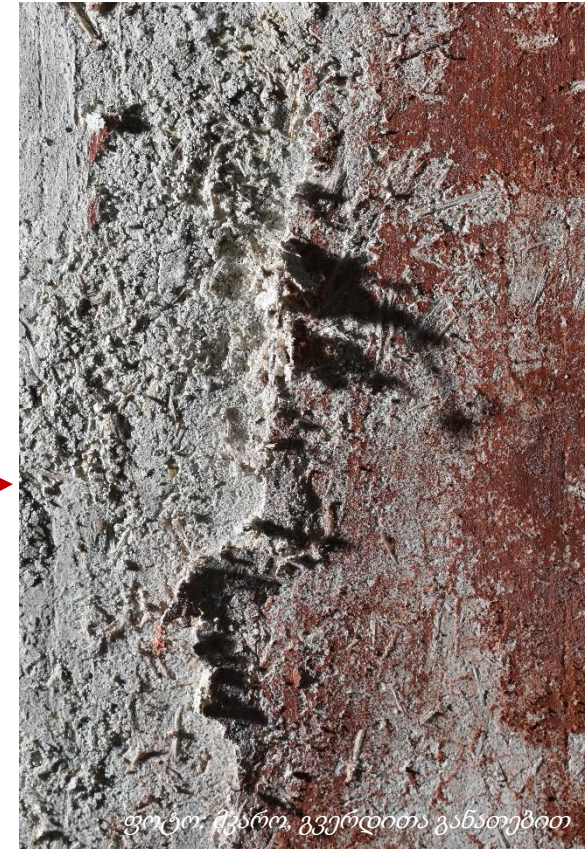
დაზიანება ნალესობის გაფხვიერება  
ლოკაცია დასავლეთ მკლავის სამხრეთ კედელი  
სცენა საიდუმლო სერობა  
თარიღი აპრილი, 2023 წელი

ფოტო: დეტალი, გვერდითა განათებით

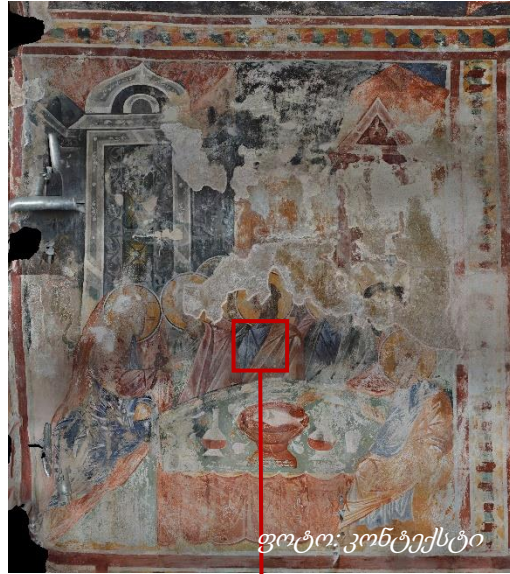
- დაზიანება** ნალესობის  
ზადისებრი  
ზზარი  
(გამომარილე  
ბით)
- ლოკაცია** დასავლეთ  
მკლავის  
სამხრეთ  
კედელი
- სცენა** საიდუმლო  
სერობა
- თარიღი** აპრილი,  
2023 წელი

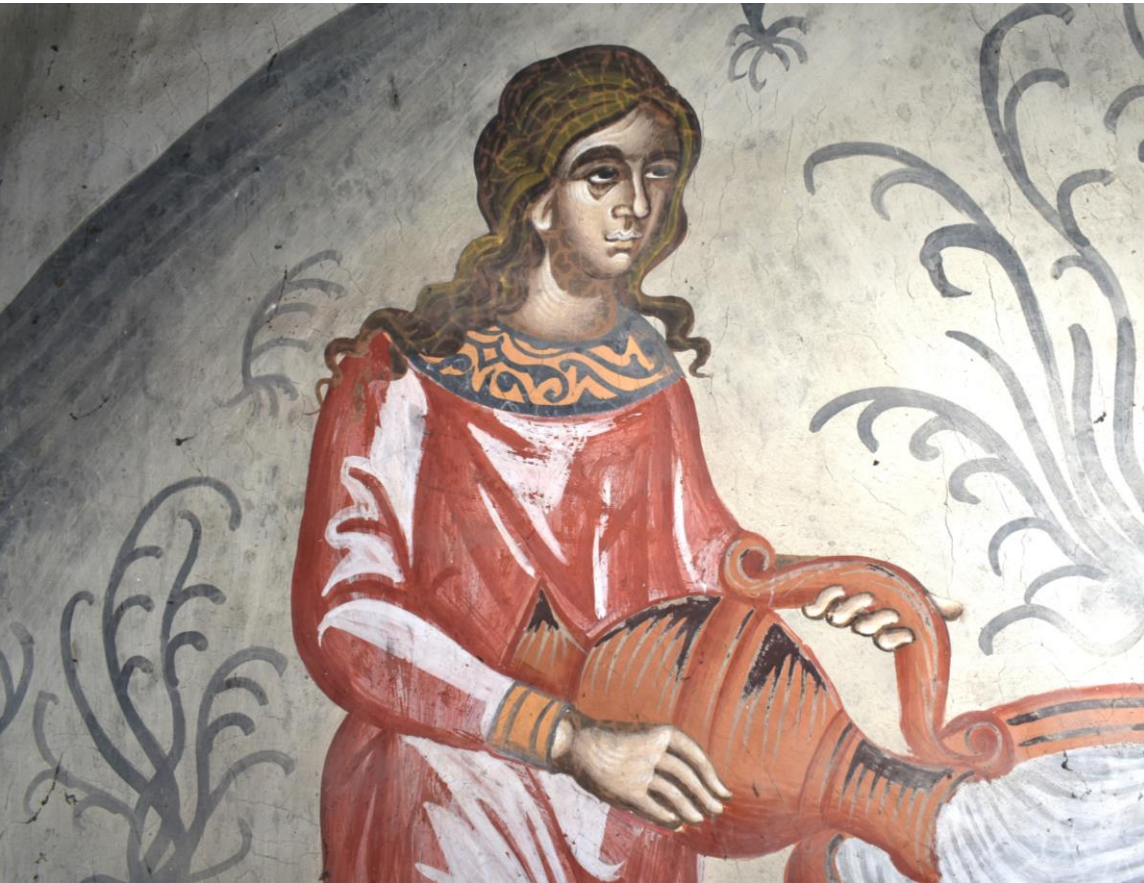
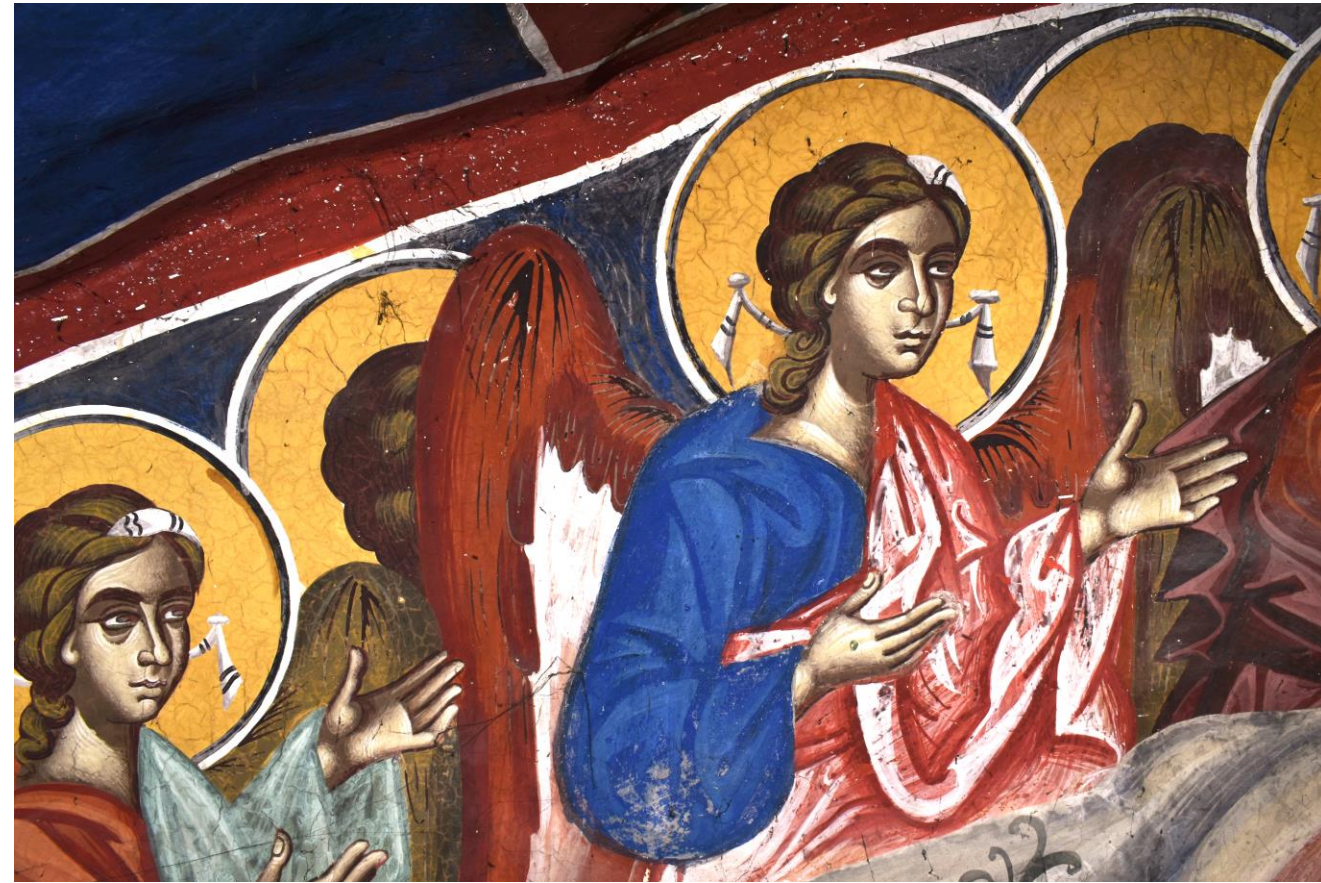
Blackening of the paint areas

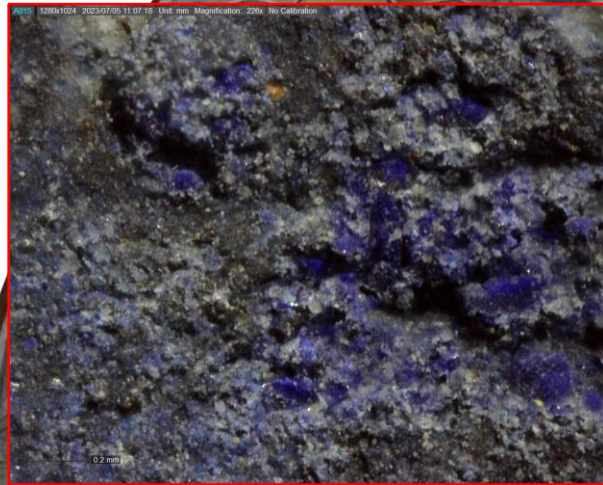
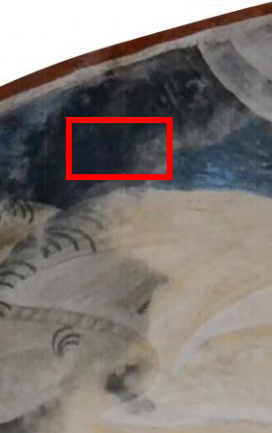
Portable microscopy observation undertaken by our team

Deterioration of the Blue pigment
