3.3 საარქივო ფოტომასალის შედარება

2015 წელს, გელათის ღვთისმშობლის შობის, მთავარი ტაძრის გუმბათის მოხატულობის, გადაუდებელი საკონსერვაციო სამუშაოები ჩატარდა, ხელოვნების საერთაშორისო ცენტრის მიერ, სადაც შეივსო მონიშნული ბზარი.

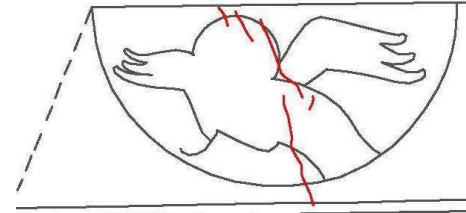
1990 წლიდან 2015 წლამდე მონიშნულ არეებში ფიქსირდება ბზარის ზრდა.

2015 წლის ჩარევების გრაფიკული დოკუმენტაცია.  
წყარო: გელათის ღვთისმშობლის შობის ტაძრის გუმბათის მოხატულობის გადაუდებელი საკონსერვაციო სამუშაოები.

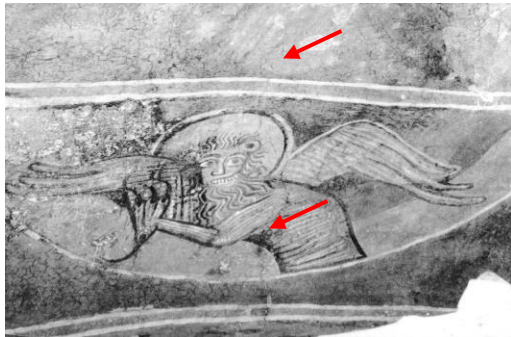
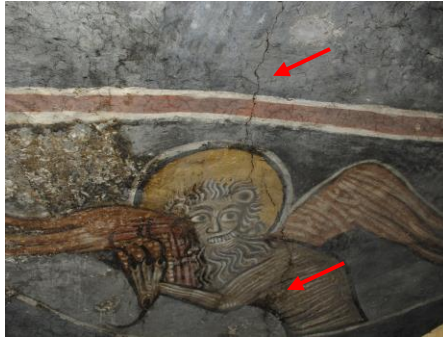
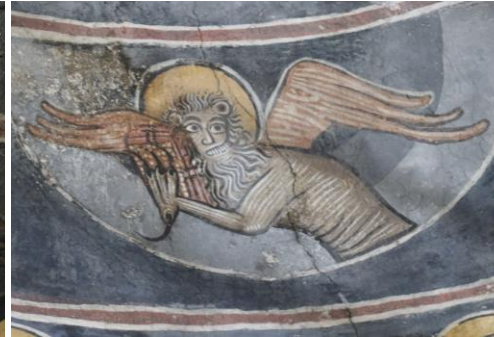
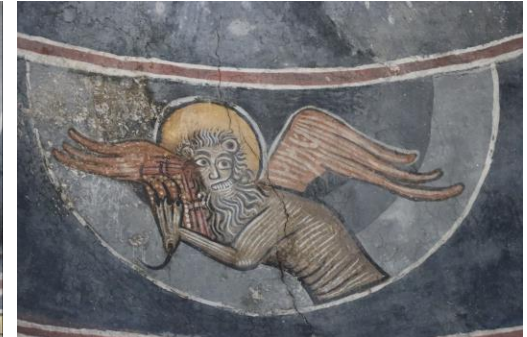
2015 წლიდან 2024 წლამდე ბზარის ხილული ცვლილება არ შეინიშნება.

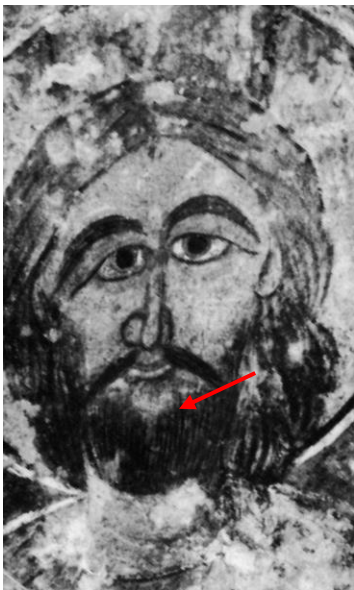
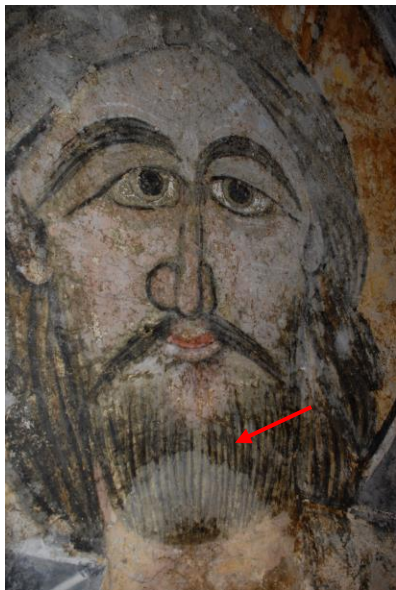
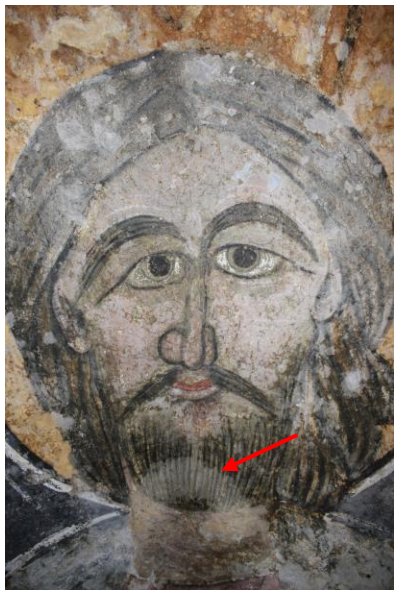
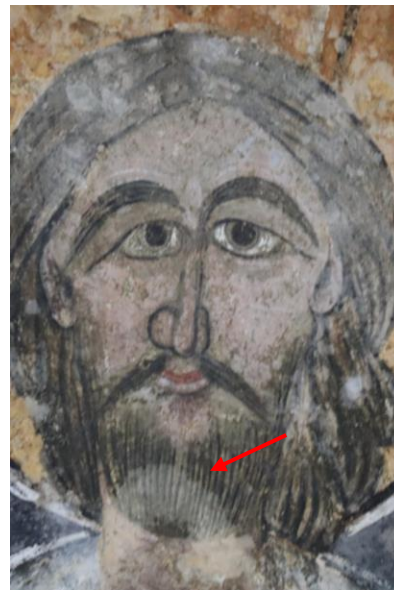
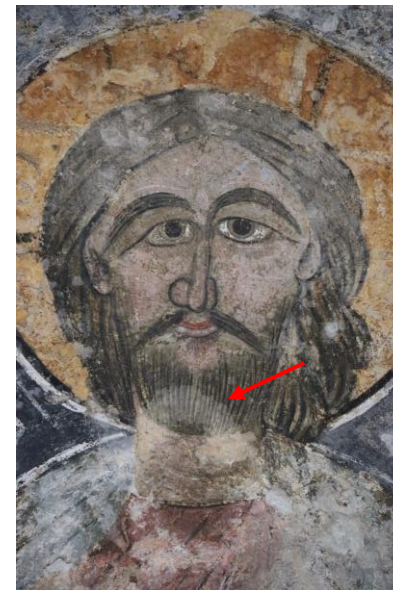
გუმბათის ჭერზე, საარქივო მასალისა და 2014 წლის ფოტოებზე, მცხოვრის სახის წვერზე შეინიშნება მარილის ზრდა. 2015 წლის და შემდგომ ფოტოსურათებზე ვიზუალური ცვლილება მარილის გავრცელები არეალში არ შეინიშნება.

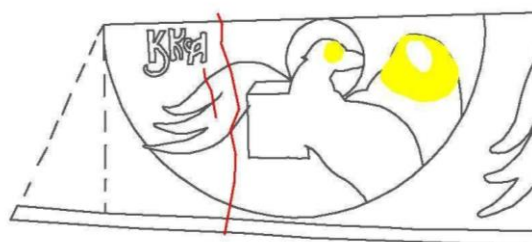
1990 წლის საარქივო ფოტოზე მონიშნულია ბზარი, რომელიც 2015 წელს, ხელოვნების საერთაშორისო ცენტრის მიერ, გუმბათზე ჩატარებული გადაუდებელი საკონსერვაციო სამუშაოების დროს, შეივსო (წითელი ნიშნული), ასევე გამაგრდა განშრევებული ადგილები. (მოცემულია წინა საკონსერვაციო სამუშაოების დროს შესრულებული ჩარევების სქემა).

2015 წლის ჩარევების გრაფიკული დოკუმენტაცია.  
წყარო: გელათის ღვთისმშობლის შობის ტაძრის გუმბათის მოხატულობის გადაუდებელი საკონსერვაციო სამუშაოები.

შარბის შევსება

განშრევებული ადგილების გამაგრება

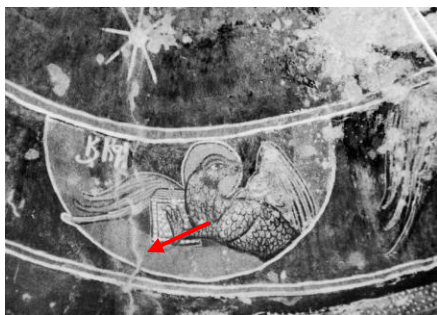
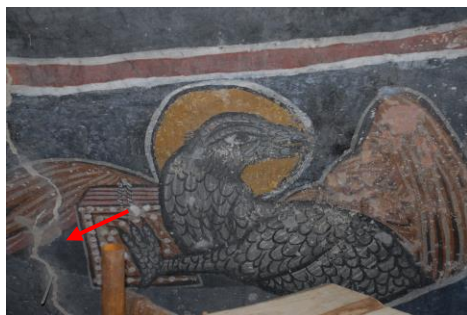
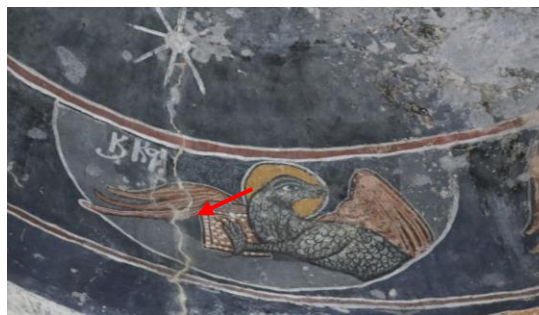
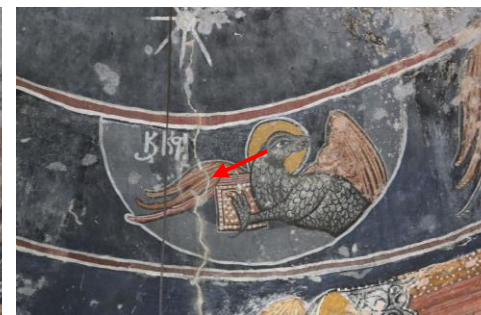
2015 წლიდან და შემდგომ, ვიზუალური ცვლილება არ შეინიშნება.

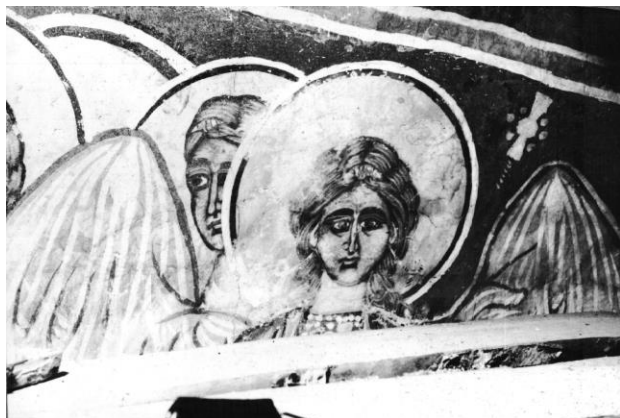
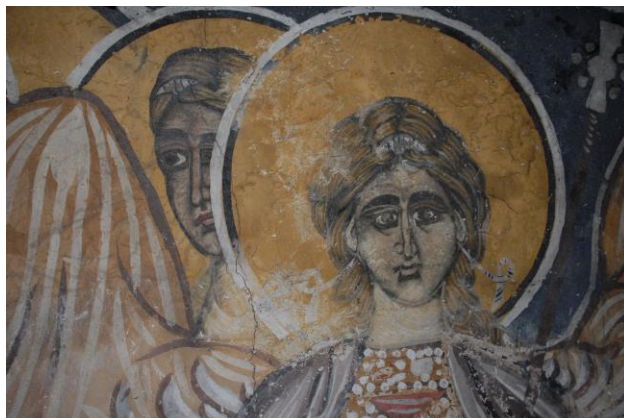
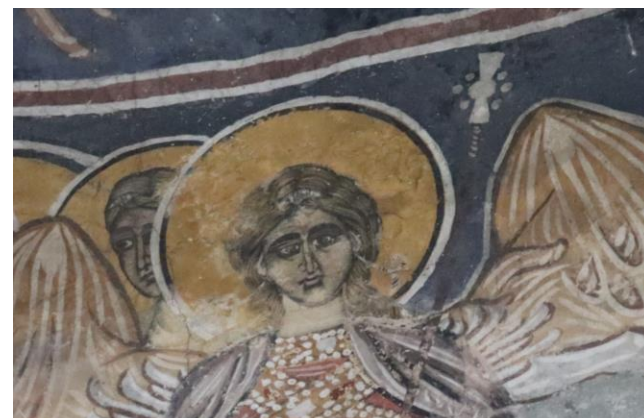
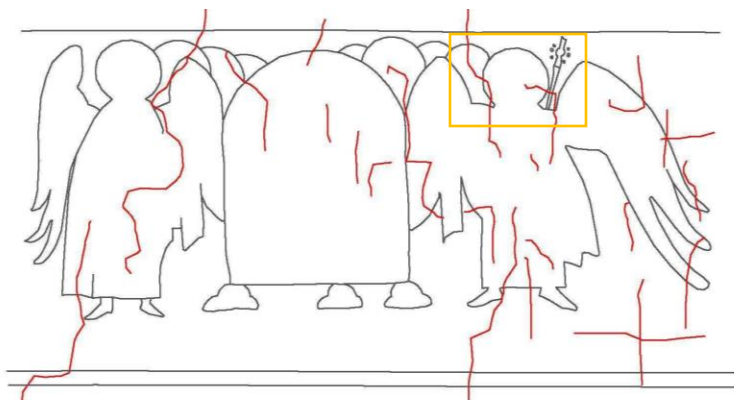
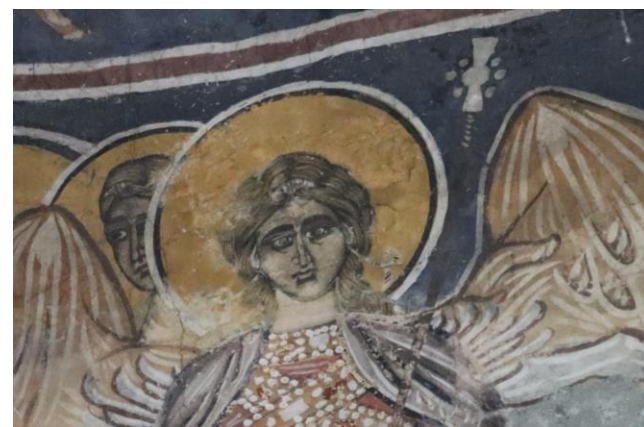
1990 წელი. ხელოვნების საერთაშორისო ცენტრი.  
წყარო: ნანა კუპრაშვილი

2014 წელი. ხელოვნების საერთაშორისო  
ცენტრი. წყარო:  
ნანა კუპრაშვილი

2023 წელი, გელათის რეაბილიტაციის დროებითი  
კომიტეტი. წყარო: მარიამ საღარაძე

1990 წლის და შემდგომ  
ფოტოსურათებზე  
ვიზუალური ცვლილება არ  
შეინიშნება.

2015 წლის გრაფიკული  
დოკუმენტაციიდან ჩანს  
ბზარების შევსების  
მონაკვეთები.

2024 წელი, გელათის რეაბილიტაციის  
დროებითი კომიტეტი.  
წყარო: ეთერ თოლორაია

შესრულებული 2015 წლის ჩარევების გრაფიკული დოკუმენტაცია.  
სამუშაოები წყარო: გელათის ღვთისმშობლის შობის ტაძრის  
გუმბათის მოხატულობის გადაუდებელი  
საკონსერვაციო სამუშაოები.

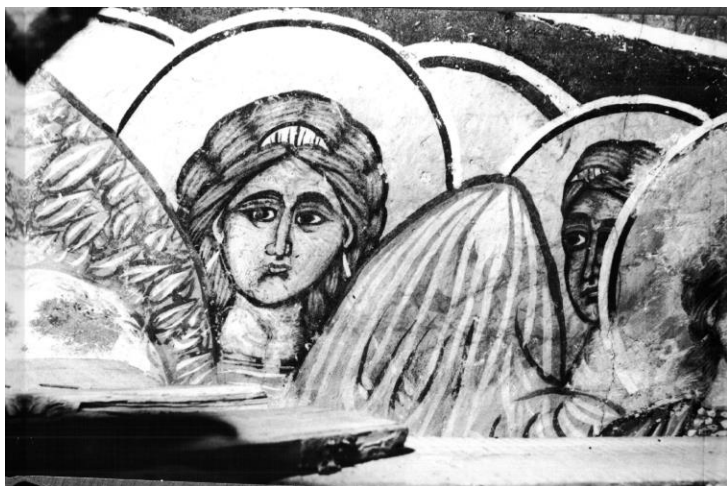
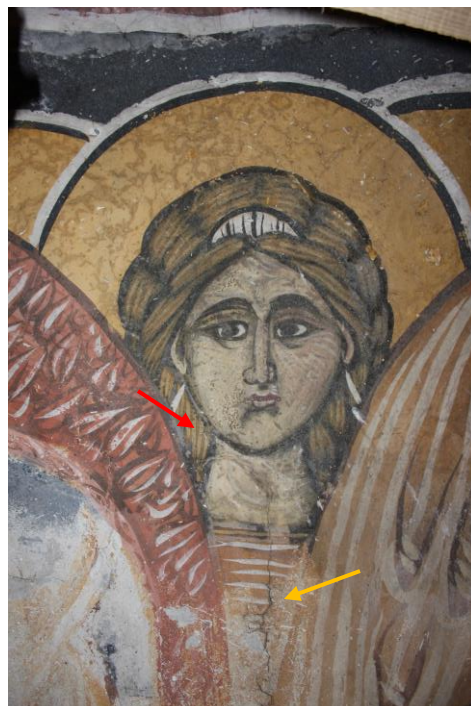
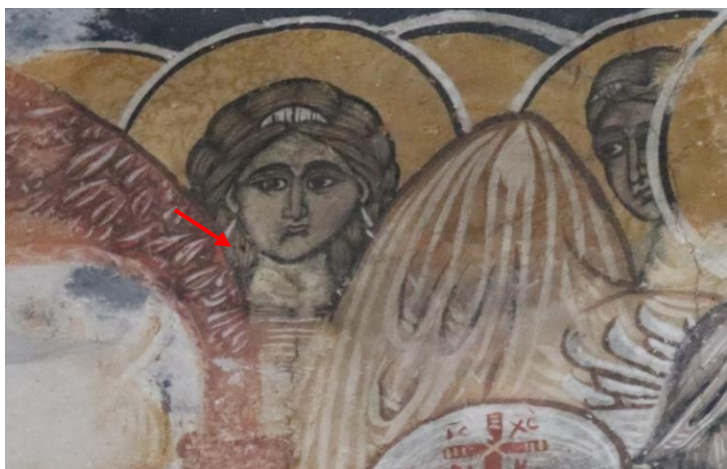
1990 წელი. ხელოვნების საერთაშორისო ცენტრი.  
წყარო: ნანა კუპრაშვილი

2014 წელი. ხელოვნების საერთაშორისო  
ცენტრი. წყარო: ნანა კუპრაშვილი

2023 წელი, გელათის რეაბილიტაციის დროებითი კომიტეტი.  
წყარო: მარიამ სალარაძე

1990 და 2014 წლებს შორის ვიზუალური ცვლილება არ შეინიშნება.  
2015 წლის საკონსერვაციო სამუშაოების დროს ზემოთ მოცემულ  
მონაკვეთზე ჩატარდა ბზარის გამაგრებითი სამუშაოები, თუმცა  
ვიზუალური ცვლილება არ ფიქსირდება. (გამაგრების ნაწილი მონიშნულია  
ყვითელი ისრითა და გრაფიკული დოკუმენტაციის ფოტოასლზე)

2014 და 2023 წლებს შორის ფიგურის თმის მარცხენა ნაწილში (მონიშნულია  
წითელი ისრით) შეინიშნება ფერის ვიზუალური ცვლილება.

2015 წლის ჩარევების გრაფიკული დოკუმენტაცია.  
წყარო: გელათის ღვთისმშობლის შობის ტაძრის  
გუმბათის მოხატულობის გადაუდებელი  
საკონსერვაციო სამუშაოები.

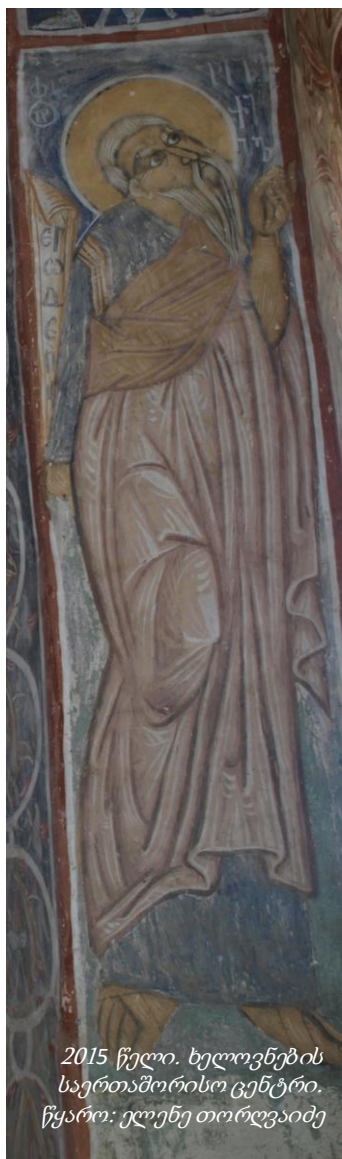
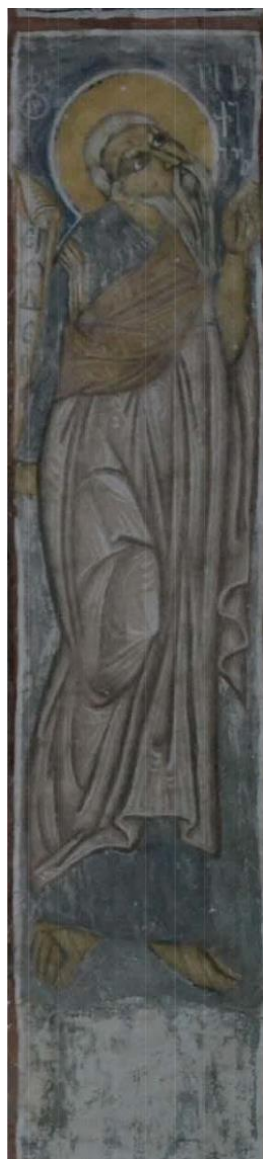
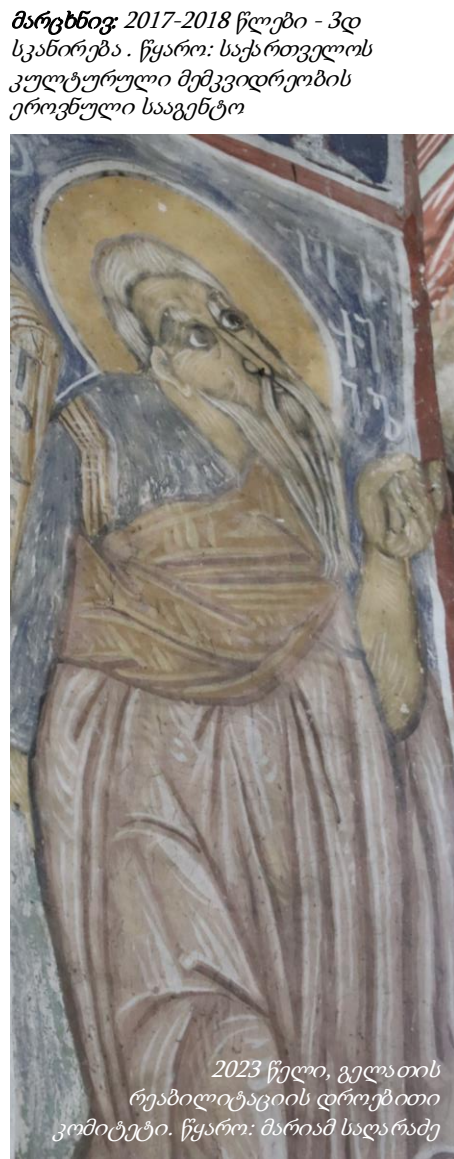
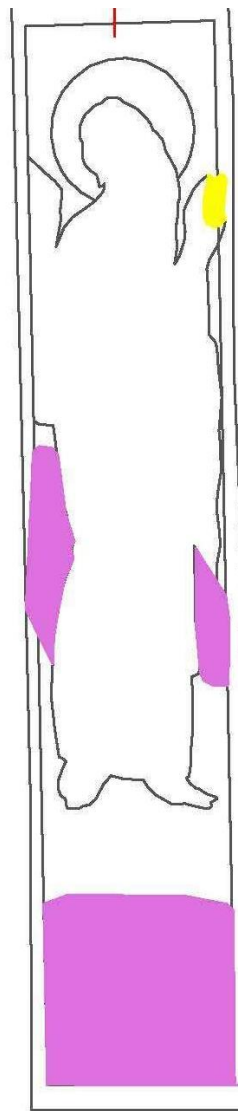
2015 წელი. ხელოვნების საერთაშორისო ცენტრი.  
წყარო: ელენე თორღვაიძე

მარცხნივ: 2017-2018 წლები - 3დ სკანირება. წყარო: საქართველოს კულტურული მემკვიდრეობის ეროვნული სააგენტო

2023 წელი, გელათის რეაბილიტაციის დროებითი კომიტეტი. წყარო: მარიამ საღარაძე

2015 წლის გრაფიკულ დოკუმენტაციაზე მონიშნულია საკონსერვაციო ჩარევების არეალები.

2017-18 წლებიდან და შემდგომ, ვიზუალური ცვლილება, მოცემულ მონაკვეთში, არ ფიქსირდება.

2015 წლის ჩარევების გრაფიკული დოკუმენტაცია.  
წყარო: გელათის ღვთისმშობლის შობის ტაძრის გუმბათის მოხატულობის გადაუდებელი საკონსერვაციო სამუშაოები.

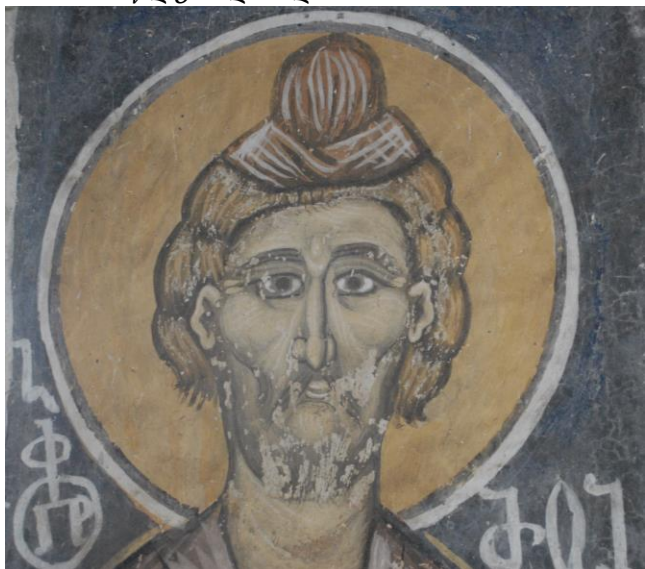
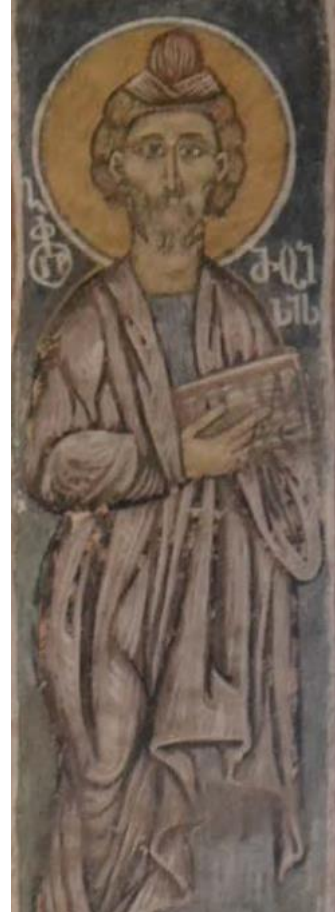
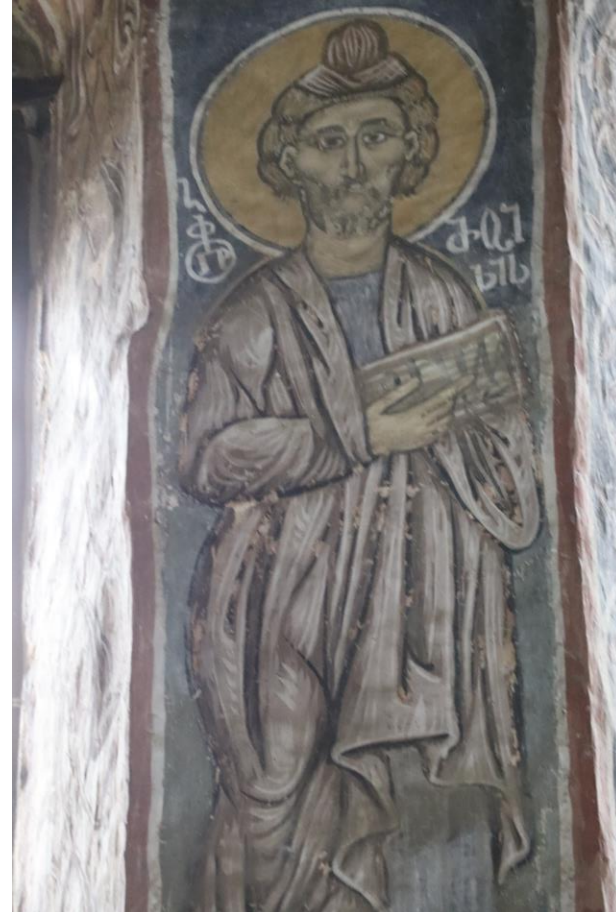
2015 წლის გრაფიკულ დოკუმენტაციაზე მონიშნულია საკონსერვაციო ჩარევების არეალები. წითელ კვადრატებში ჩასმულია წინა საკონსერვაციო სამუშაოების დროს ჩატარებული აქერცლილი ადგილების გამაგრება.

2017-18 წლებიდან და შემდგომ ცვლილება მოცემულ არეალსა და მთლიან ფიგურაზე, არ ფიქსირდება.

2014 წელი. ხელოვნების საერთაშორისო ცენტრი.  
წყარო: ნანა კუპრაშვილი

2017-2018 წლები - 3დ სკანირება  
წყარო: საქართველოს კულტურული მემკვიდრეობის ეროვნული სააგენტო

2023 წელი, გელათის რეაბილიტაციის დროებითი კომიტეტი. წყარო: მარიამ სალარაძე

**მარჯვენა:** 2015 წლის ჩარევების გრაფიკული დოკუმენტაცია.  
წყარო: გელათის ღვთისმშობლის შობის ტაძრის გუმბათის მოხატულობის გადაუდებელი საკონსერვაციო სამუშაოები.

-   ბზარის შევსება
-   განშრევილი ადგილების გამაგრება
-   აქერცლილი ადგილების გამაგრება

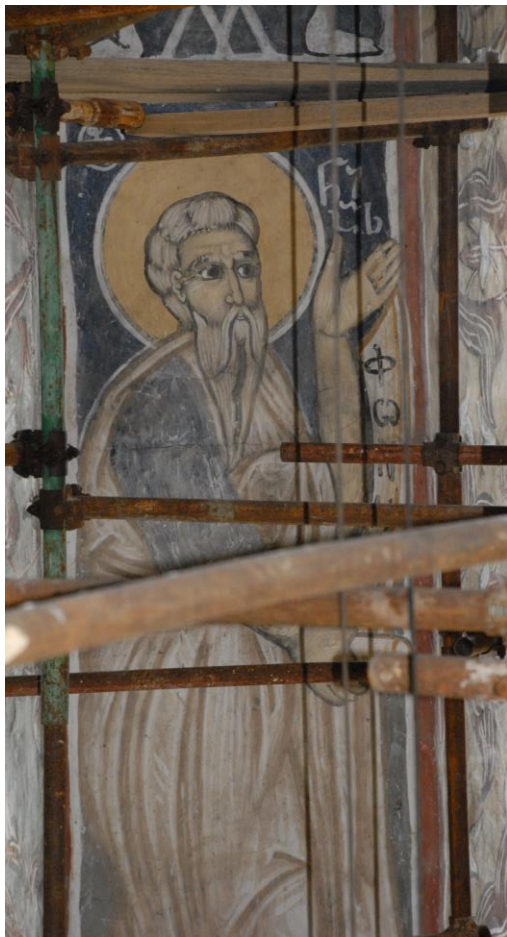
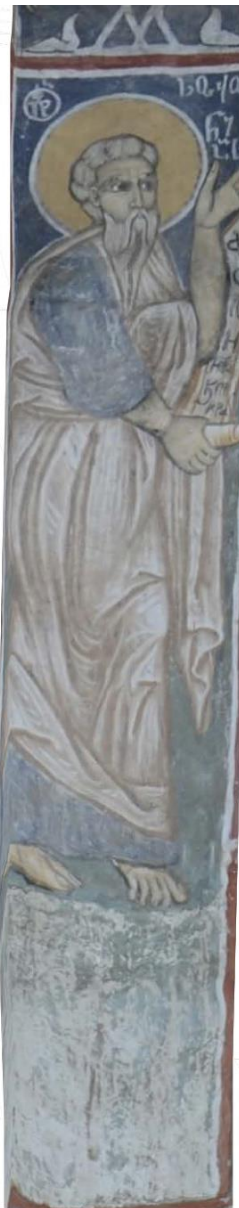
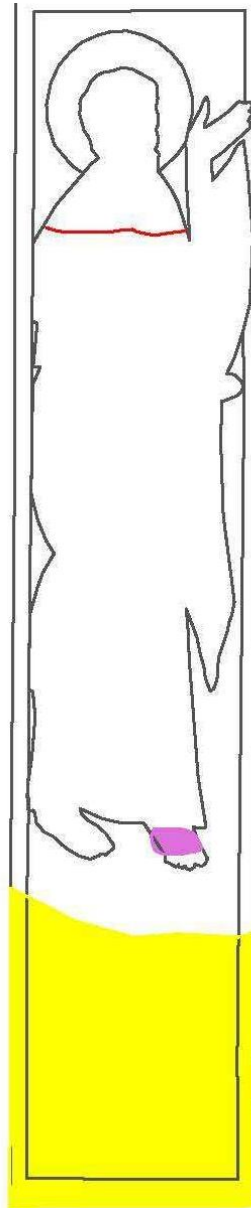
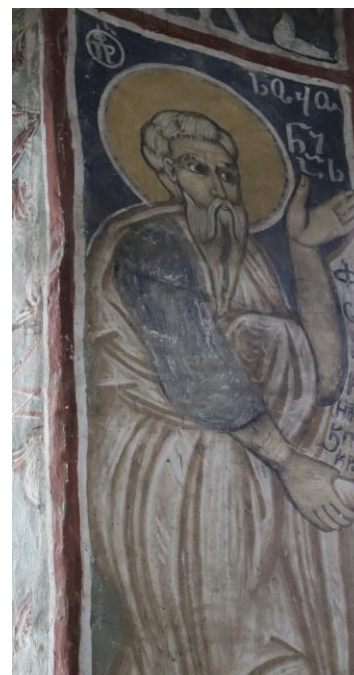
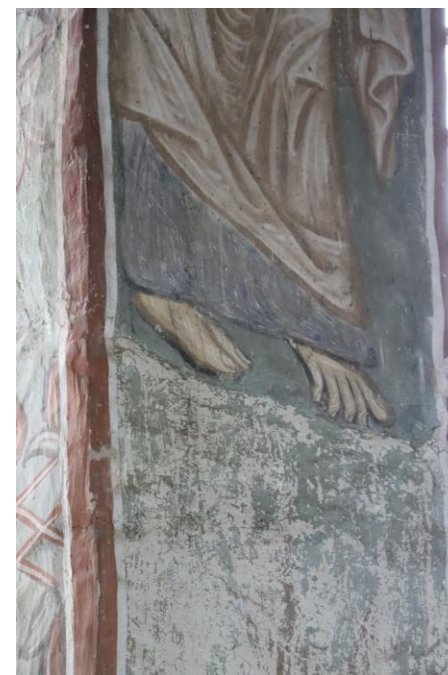
ზემოთ: 2014 წელი. ხელოვნების საერთაშორისო ცენტრი. წყარო: ნანა კუპრაშვილი

მარჯვენა: 2017-2018 წლები - 3დ სკანირება წყარო: საქართველოს კულტურული მემკვიდრეობის ეროვნული სააგენტო

2015 წლის გრაფიკულ დოკუმენტაციაზე მონიშნულია საკონსერვაციო ჩარევების არეალები.

2017-18 წლებიდან და შემდგომ, ვიზუალური ცვლილება, მოცემულ მონაკვეთში, არ ფიქსირდება.

ზემოთ: 2023 წელი, გელათის რეაბილიტაციის დროებითი კომიტეტი. წყარო: მარიამ საღარაძე

მარჯვენა: 2015 წლის ჩარევების გრაფიკული დოკუმენტაცია. წყარო: გელათის ღვთისმშობლის შობის ტაძრის გუმბათის მოხატულობის გადაუდებელი საკონსერვაციო სამუშაოები.

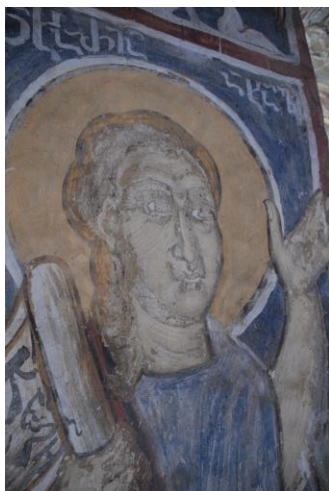
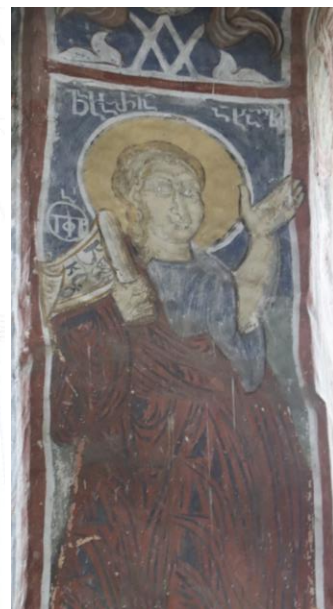
2014 წელს, გელათის ღვთისმშობლის  
შობის ტაძრის გუმბათის  
მოხატულობის გადაუდებელი  
საკონსერვაციო სამუშაოების დროს,  
მოცემულ მონაკვეთზე, წინა  
პერიოდებში შევსებული ბზარი  
ჩანაცვლდა ახალი კირხსნარით, ასევე  
გამაგრდა ფერწერის აქტრცილი  
(გამაგრდა იაპონური ქალაქისა და 4%  
Primal SLF016 ხსნარით) და  
განშრევებული (გამაგრდა 5% Paraloid  
B72 ხსნარით) ადგილები. გრაფიკულ  
სქემაზე დატანილია ჩარევის  
მონაკვეთები.

2014 წლიდან 2023 წლამდე სცენის  
მდგომარეობა ფოტოს ვიზუალური  
დაკვირვებით უცვლელია.

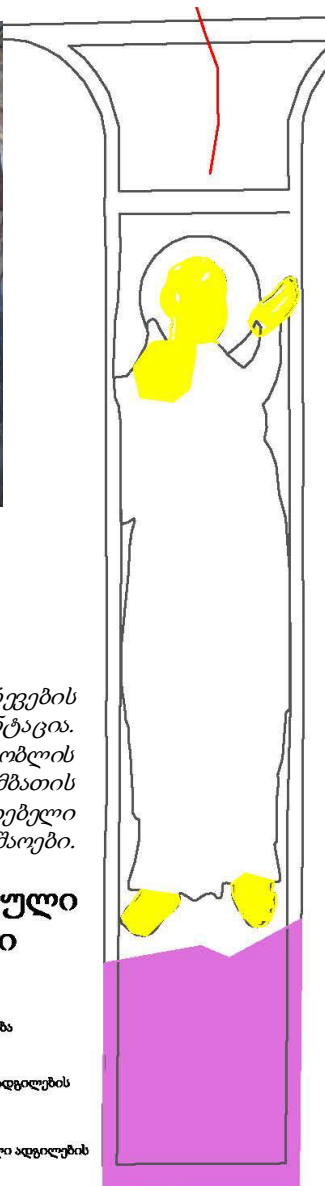
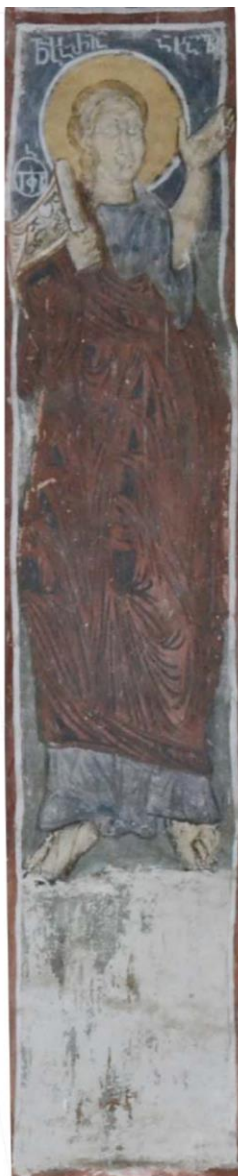
2023 წელი, გელათის  
რეაბილიტაციის  
დროებითი კომიტეტი.  
წყარო: მარიამ საღარაძე

**მარცხნივ:** 2017-2018  
წლები - 3დ სკანირება  
წყარო: საქართველოს  
კულტურული  
მემკვიდრეობის  
ეროვნული სააგენტო

**მარჯვენა:** 2015 წლის ჩარევების  
გრაფიკული დოკუმენტაცია.  
წყარო: გელათის ღვთისმშობლის  
შობის ტაძრის გუმბათის  
მოხატულობის გადაუდებელი  
საკონსერვაციო სამუშაოები.

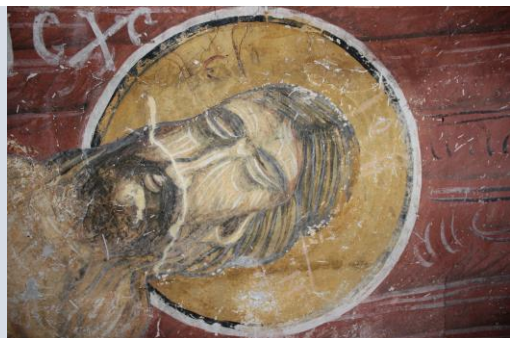
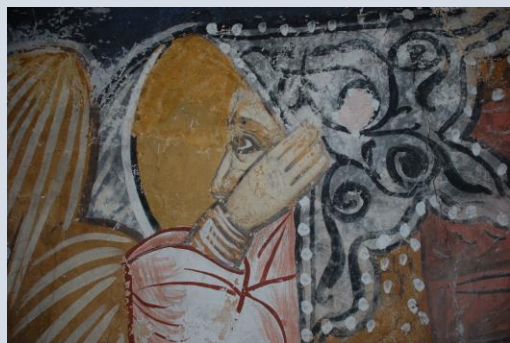
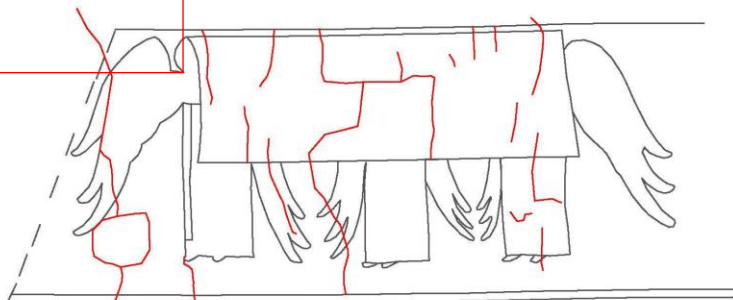
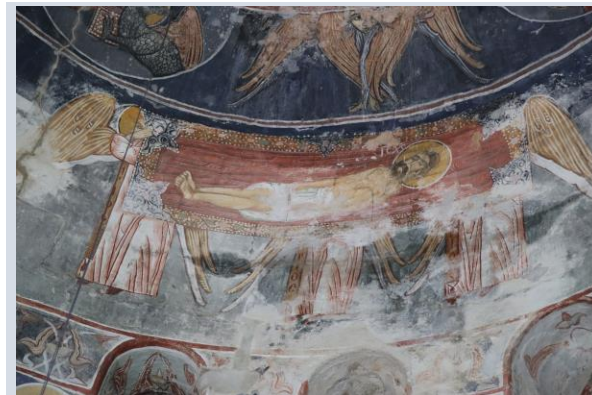
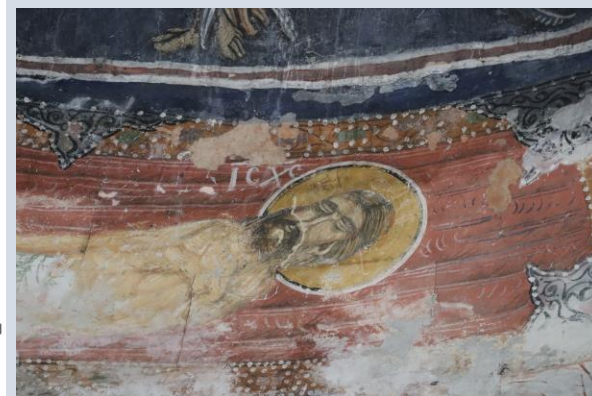
2014 წელს, გელათის ღვთისმშობლის შობის ტაძრის გუმბათის მოხატულობის გადაუდებელი საკონსერვაციო სამუშაოების დროს, მოცემულ მონაკვეთზე, წინა პერიოდებში შევსებული ბზარი ჩანაცვლდა ახალი კირხსნარით.

2014 წლიდან 2024 წლამდე სცენის მდგომარეობა ფოტოს ვიზუალური დაკვირვებით უცვლელია.

2015 წლის ჩარევების გრაფიკული დოკუმენტაცია.  
წყარო: გელათის ღვთისმშობლის შობის ტაძრის გუმბათის მოხატულობის გადაუდებელი საკონსერვაციო სამუშაოები.

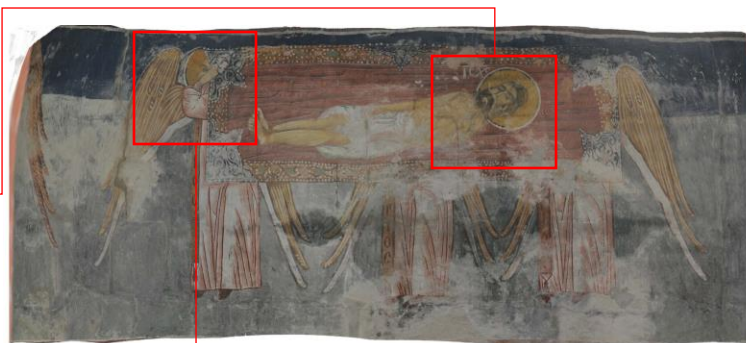
2017-2018 წლები - 3დ სკანირება  
წყარო: საქართველოს კულტურული მემკვიდრეობის ეროვნული სააგენტო

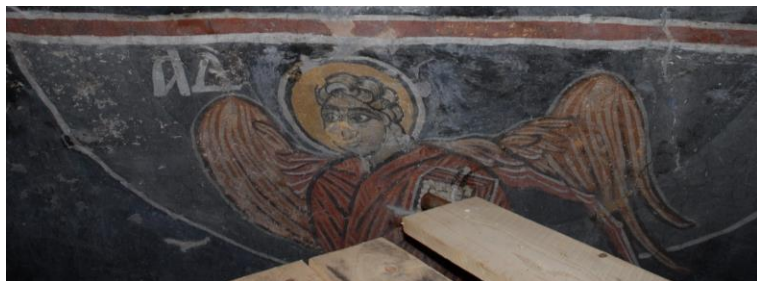
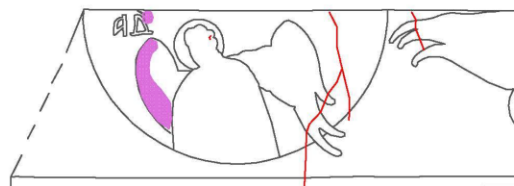
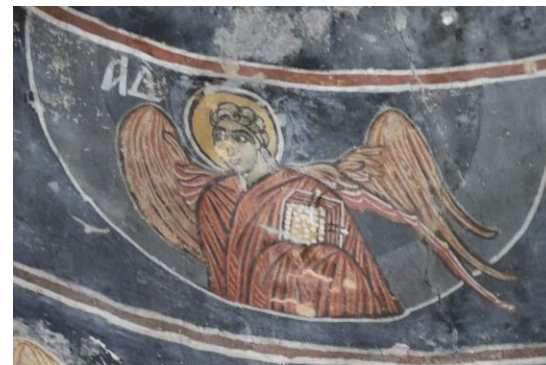
2014 წელს, გელათის ღვთისმშობლის შობის ტაძრის გუმბათის მოხატულობის გადაუდებელი საკონსერვაციო სამუშაოების დროს, მოცემულ მონაკვეთზე, წინა პერიოდებში შევსებული ბზარი ჩანაცვლდა ახალი კირხსნარით, ასევე გამაგრდა ფერწერის აქერცლილი (გამაგრდა იაპონური ქალაქისა და 4% Primal SLF016 ხსნარით) და განშრევებული (გამაგრდა 5% Paraloid B72 ხსნარით) ადგილები. გრაფიკულ სქემაზე დატანილია ჩარევის მონაკვეთები.

2014 წლიდან 2023 წლამდე სცენის მდგომარეობა ფოტოს ვიზუალური დაკვირვებით უცვლელია.

2015 წლის ჩარევების გრაფიკული დოკუმენტაცია.  
წყარო: გელათის ღვთისმშობლის შობის ტაძრის გუმბათის მოხატულობის გადაუდებელი საკონსერვაციო სამუშაოები.

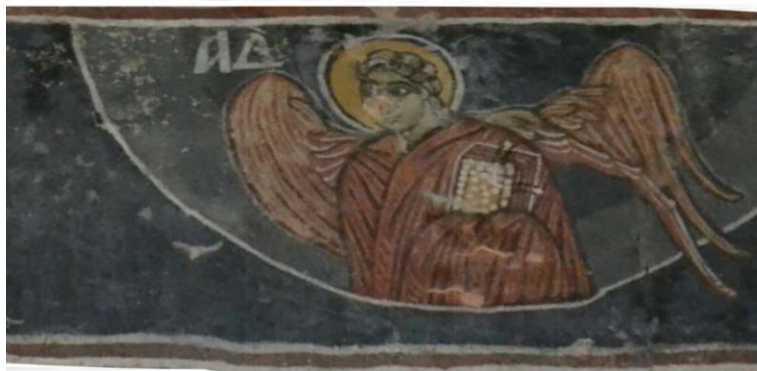
2017-2018 წლები - 3დ სკანირება  
წყარო: საქართველოს კულტურული მემკვიდრეობის ეროვნული სააგენტო

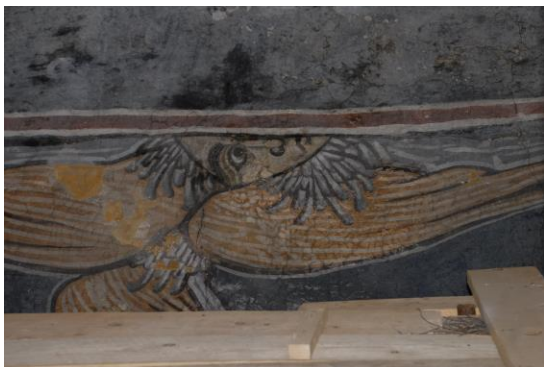
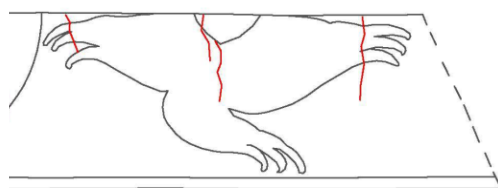
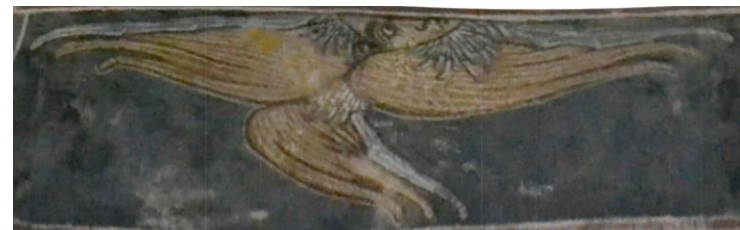
2015 წლის ჩარევების გრაფიკული დოკუმენტაცია.  
წყარო: გელათის ღვთისმშობლის შობის ტაძრის  
გუმბათის მოხატულობის გადაუდებელი  
საკონსერვაციო სამუშაოები.

2014 წლის გადაუდებელი საკონსერვაციო სამუშაოების დროს, მოცემულ მონაკვეთზე, წინა პერიოდებში შევსებული ბზარი ჩანაცვლდა ახალი კირხსნარით, რომლის მონაკვეთები გრაფიკულ სქემაზეა დატანილი.

2014 წლიდან 2024 წლამდე მოცემული მონაკვეთის მდგომარეობა ფოტოს ვიზუალური დაკვირვებით უცვლელია.

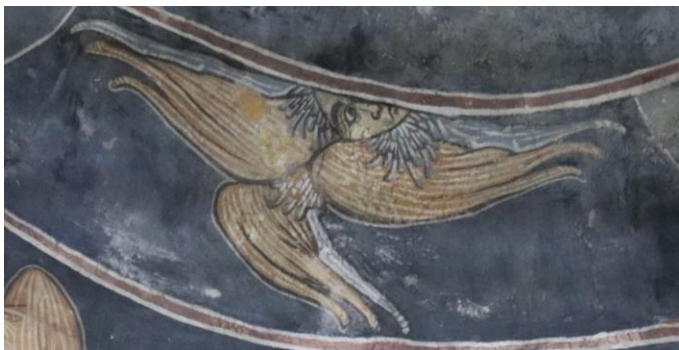
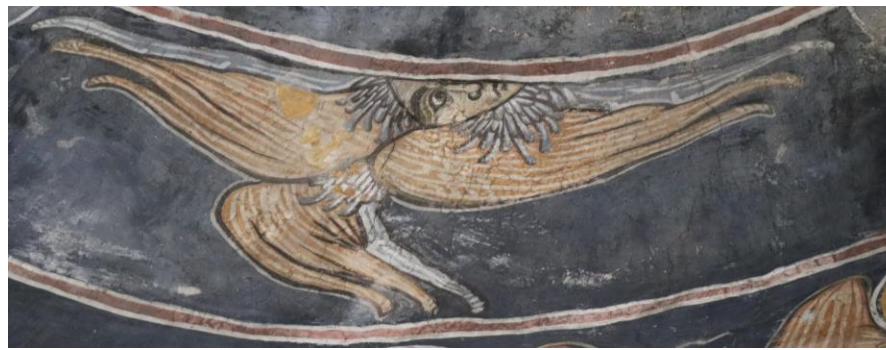
2023 წელი, გელათის რეაბილიტაციის  
დროებითი კომიტეტი.  
წყარო: მარიამ სალარაძე

2024 წელი, გელათის რეაბილიტაციის დროებითი კომიტეტი.  
წყარო: ეთერ თოლორაია

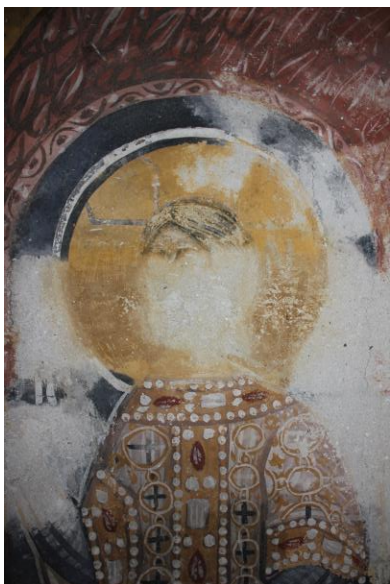
2014 წლის გადაუდებელი საკონსერვაციო სამუშაოების დროს, მოცემულ მონაკვეთზე, წინა პერიოდებში შევსებული ბზარი ჩანაცვლდა ახალი კირხსნარით, რომლის მონაკვეთები გრაფიკულ სქემაზეა დატანილი.

2014 წლიდან 2023 წლამდე მოცემული მონაკვეთის მდგომარეობა ფოტოს ვიზუალური დაკვირვებით უცვლელია.

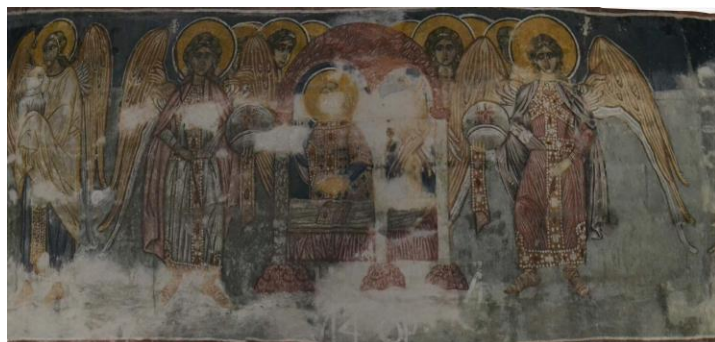
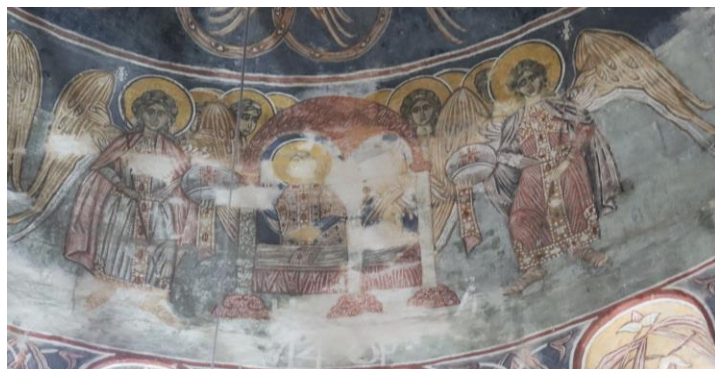
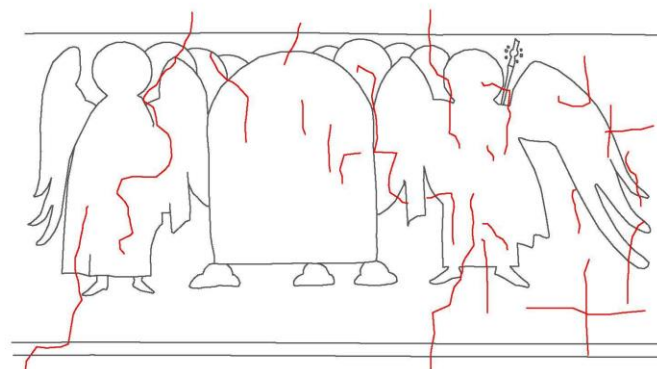
2014 წელი. ხელოვნების საერთაშორისოცენტრი.  
წყარო: ნანა კუპრაშვილი

2017-2018 წლები - ვდ სკანირება  
წყარო: საქართველოს კულტურული მემკვიდრეობის ეროვნული სააგენტო

2023 წელი, გელათის რეაბილიტაციის დროებითი კომიტეტი.  
წყარო: მარიამ საღარაძე

2015 წლის ჩარევების გრაფიკული დოკუმენტაცია.  
წყარო: გელათის ღვთისმშობლის შობის ტაძრის გუმბათის მოხატულობის გადაუდებელი საკონსერვაციო სამუშაოები.

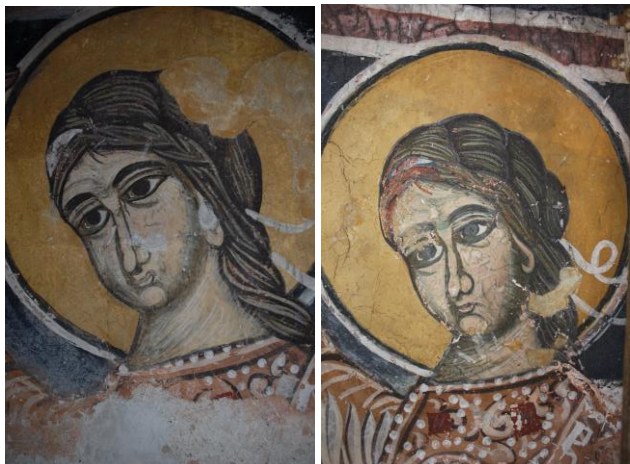
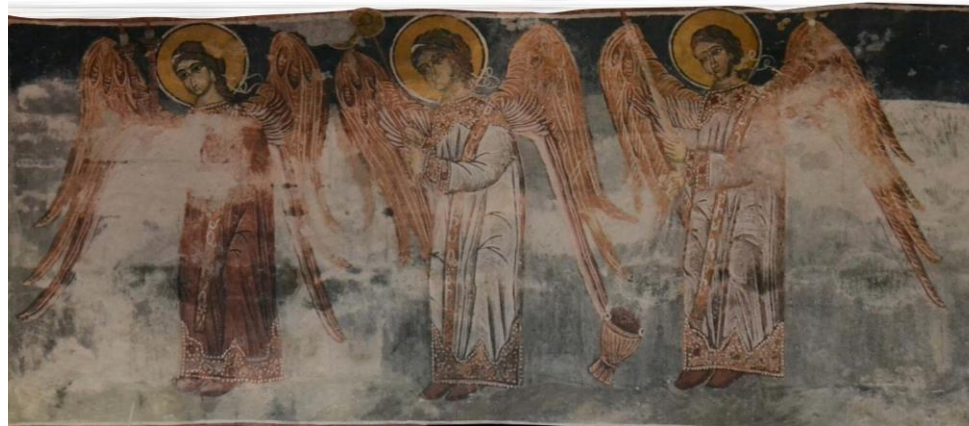
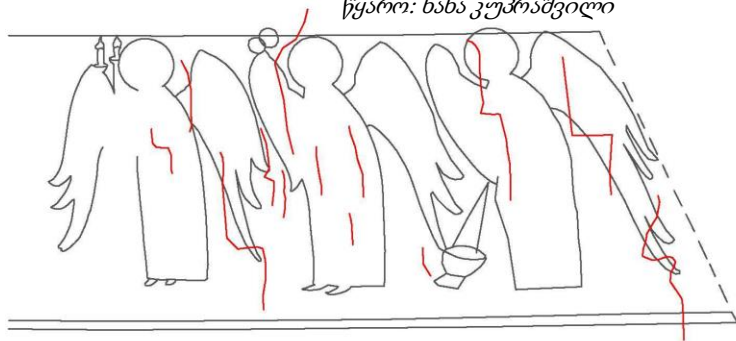
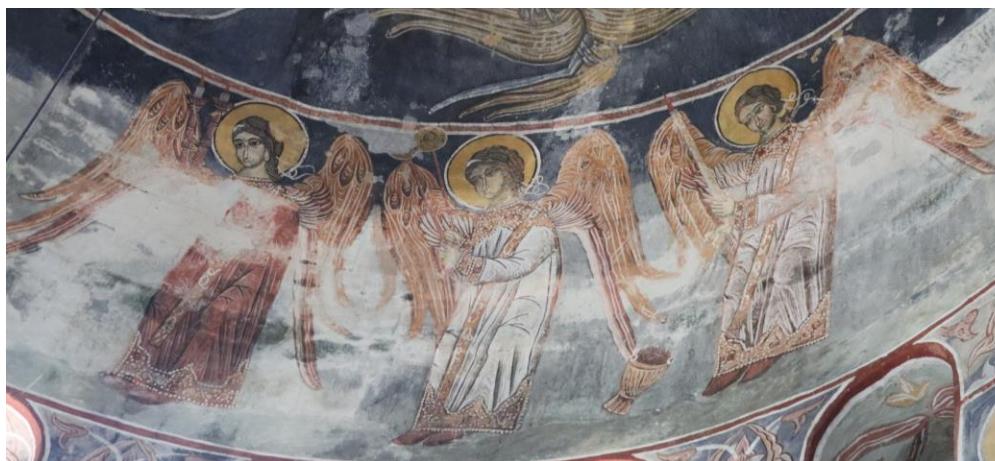
2014 წლის გადაუდებელი საკონსერვაციო სამუშაოების დროს, მოცემულ მონაკვეთზე, წინა პერიოდებში შევსებული ბზარი ჩანაცვლდა ახალი კირხსნარით, რომლის მონაკვეთები გრაფიკულ სქემაზეა დატანილი.

2014 წლიდან 2023 წლამდე მოცემული მონაკვეთის მდგომარეობა ფოტოს ვიზუალური დაკვირვებით უცვლელია.

2014 წელი. ხელოვნების საერთაშორისოცენტრი.  
წყარო: ნანა კუპრაშვილი

2017-2018 წლები - 3დ სკანირება  
წყარო: საქართველოს კულტურული მემკვიდრეობის ეროვნული სააგენტო

2015 წლის ჩარევების გრაფიკული დოკუმენტაცია.  
წყარო: გელათის ღვთისმშობლის შობის ტაძრის  
გუმბათის მონატულულობის გადაუდებელი  
საკონსერვაციო სამუშაოები.

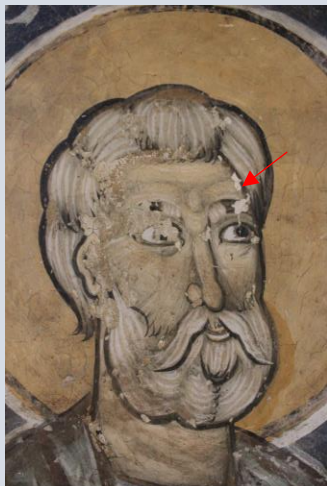
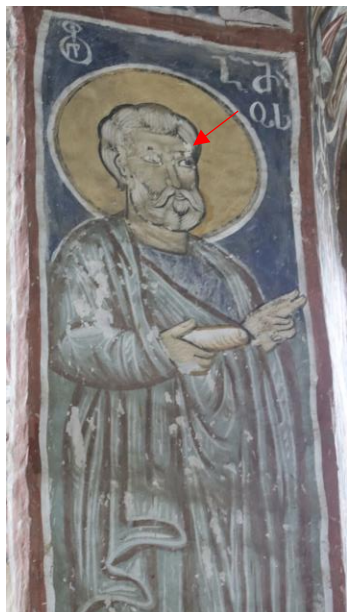
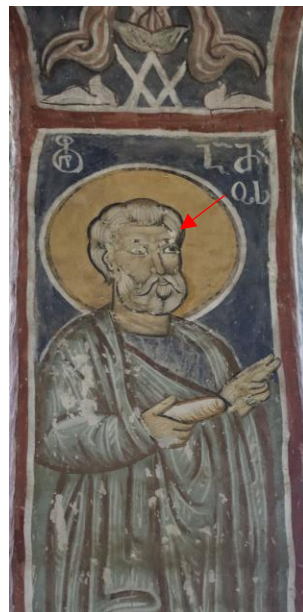
**ზევით:** 2014 წელი. ხელოვნების საერთაშორისო ცენტრი. წყარო: ნანა კუპრაშვილი მონიშნულია ფერწერული ფენის აქერცლილი მონაკვეთი გამაგრებამდე

2014 წელს, გელათის ღვთისმშობლის შობის ტაძრის გუმბათის მოხატულობის გადაუდებელი საკონსერვაციო სამუშაოების დროს, მოცემულ მონაკვეთზე, გამაგრდა ფერწერის აქერცლილი (გამაგრდა იაპონური ქაღალდისა და 4% Primal SLF016 ხსნარით) და განშრევებული (გამაგრდა 5% Paraloid B72 ხსნარით) ადგილები. გრაფიკულ სქემაზე დატანილია ჩარევის მონაკვეთები.

ვიზუალური დაკვირვებით, უკვე 2017-18 წლების სკანირებიდან, სახის მონაკვეთში, წარბთან შეინიშნება ფერწერული ფენის დანაკარგი (მონიშნულია ისრებით). 2023-24 წლებში დანაკარგი კვლავ უცვლელია, რაც სავარაუდოდ მის სტაბილურობაზე მიუთითებს.

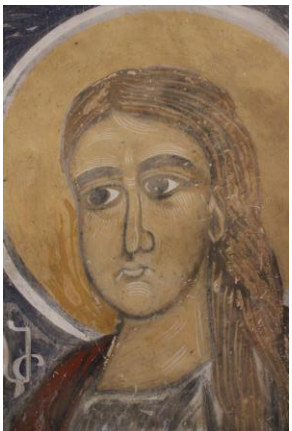
2014 წელს, გელათის ღვთისმშობლის შობის ტაძრის გუმბათის მოხატულობის გადაუდებელი საკონსერვაციო სამუშაოების დროს, მოცემულ მონაკვეთზე, წინა პერიოდებში შევსებული ბზარი ჩანაცვლდა ახალი კირხსნარით, მოიხსნა წინა საკონსერვაციო პერიოდის, ფუნქციონირებადი ქიმიები და ჩანაცვლდა ახალი კირხსნარის ქიმიით, ასევე ჩანაცვლდა ფუნქციონირებადი შევსებული ადგილები, ახალი კირხსნარით. გრაფიკულ სქემაზე დატანილია ჩარევის მონაკვეთები.

2014 წლიდან 2017 წლამდე სცენის მდგომარეობა ფოტოს ვიზუალური დაკვირვებით უცვლელია.

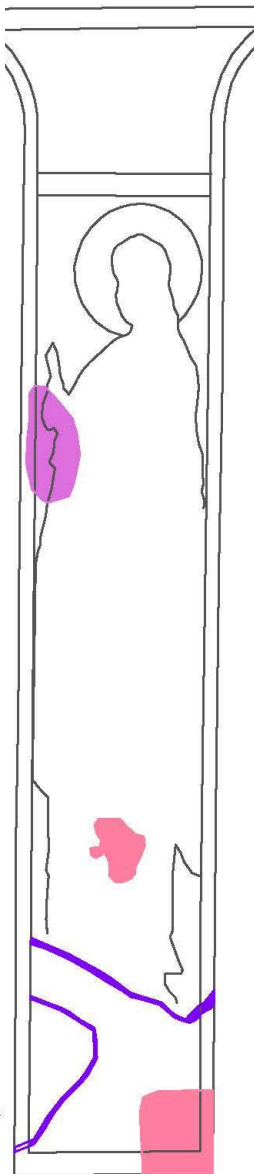
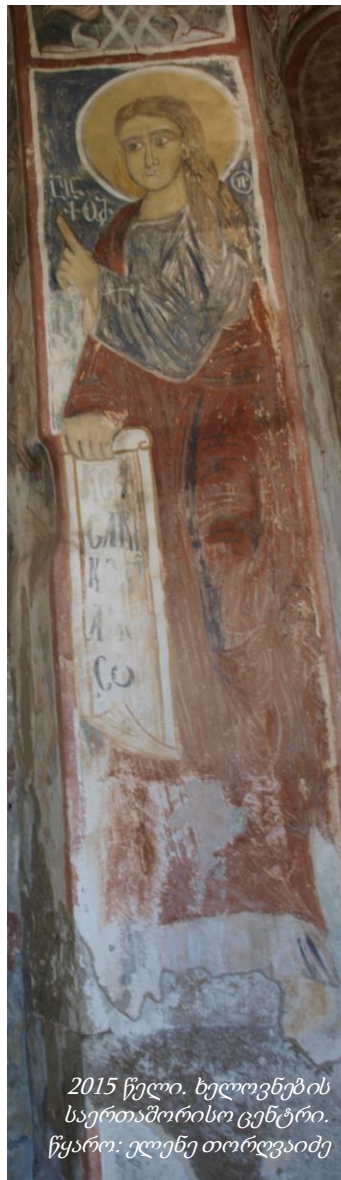
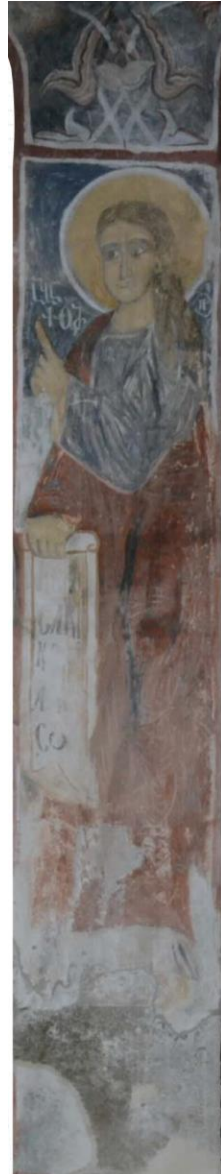
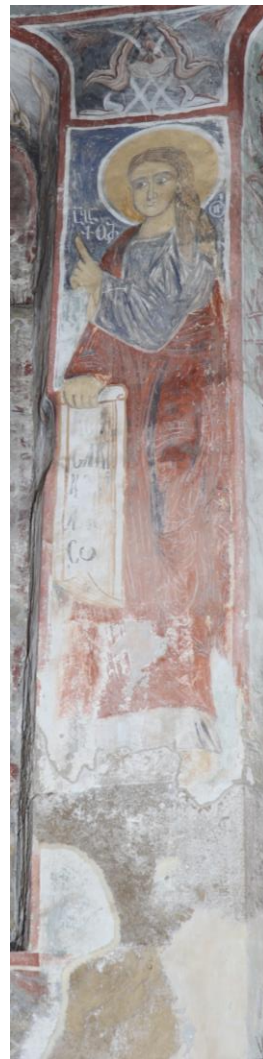
2015 წელი. ხელოვნების  
საერთაშორისო ცენტრი.  
წყარო: ელენე თორღვაძე

2017-2018 წლები - 3-დ სკანირება წყარო: საქართველოს კულტურული მემკვიდრეობის ეროვნული სააგენტო

2024 წელი, გელათის  
რეაბილიტაციის  
დროებითი კომიტეტი.  
წყარო: ეთერ  
თოლორაია

**მარჯვნივ და ქვევით**  
2015 წლის ჩარევების  
გრაფიკული დოკუმენტაცია.  
წყარო: გელათის  
ღვთისმშობლის შობის ტაძრის  
გუმბათის მოხატულობის  
გადაუდებელი საკონსერვაციო  
სამუშაოები.

-   ზარის შევსება
-   ფუნქციონირებადი შევსებული ადგილების ახალი ხსნარით შევსება
-   ფუნქციონირებადი ქიმიით შევსებული ახალი ქიმიით შევსება

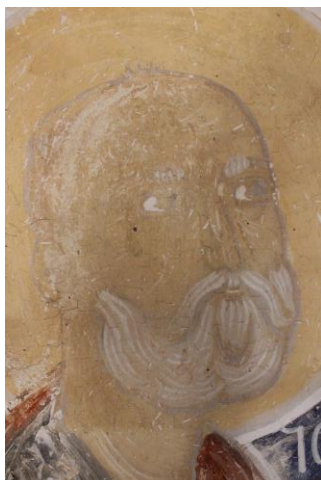
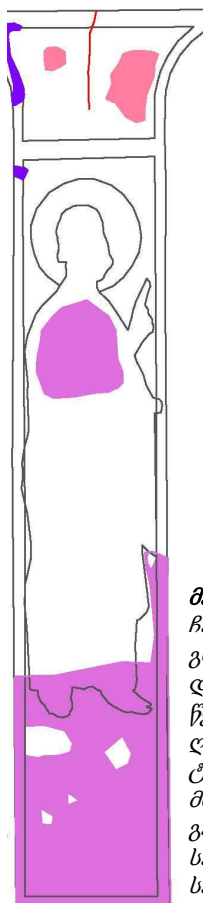
2014 წელს, გელათის ღვთისმშობლის შობის ტაძრის გუმბათის მოხატულობის გადაუდებელი საკონსერვაციო სამუშაოების დროს, მოცემულ მონაკვეთზე, წინა პერიოდებში შევსებული ბზარი ჩანაცვლდა ახალი კირხსნარით, მოიხსნა წინა საკონსერვაციო პერიოდის, ფუნქციადაკარგული ქიმები და ჩანაცვლდა ახალი კირხსნარის ქიმით, ასევე ჩანაცვლდა ფუნქციადაკარგული შევსებული ადგილები და გამაგრდა აქერცლილი ფერწერა. გრაფიკულ სქემაზე დატანილია ჩარევის მონაკვეთები.

ვიზუალური დაკვირვებით, 2014 წლიდან 2024 წლამდე, ცვლილება არ შეინიშნება.

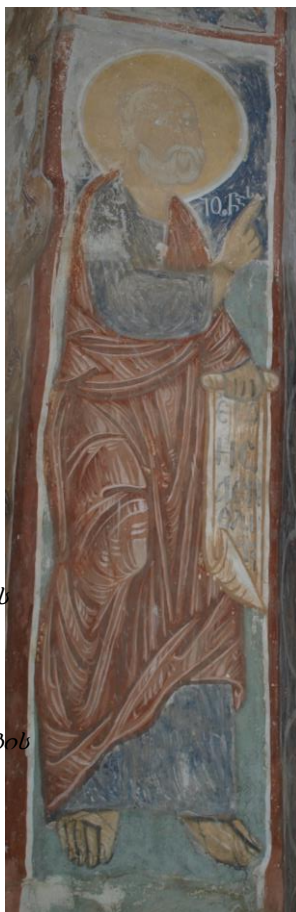
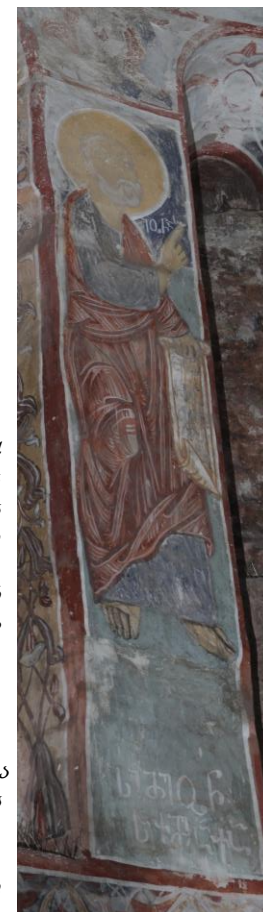
**მარჯვნივ:** 2024 წელი, გელათის რეაბილიტაციის დროებითი კომიტეტი.  
წყარო: ეთერ თოლორაია

**მარცხნივ:** 2017-2018 წლები - 3დ სკანირება  
წყარო: საქართველოს კულტურული მემკვიდრეობის ეროვნული სააგენტო

**მარცხნივ:** 2015 წლის  
ჩარევების  
გრაფიკული  
დოკუმენტაცია.  
წყარო: გელათის  
ღვთისმშობლის შობის  
ტაძრის გუმბათის  
მოხატულობის  
გადაუდებელი  
საკონსერვაციო  
სამუშაოები.

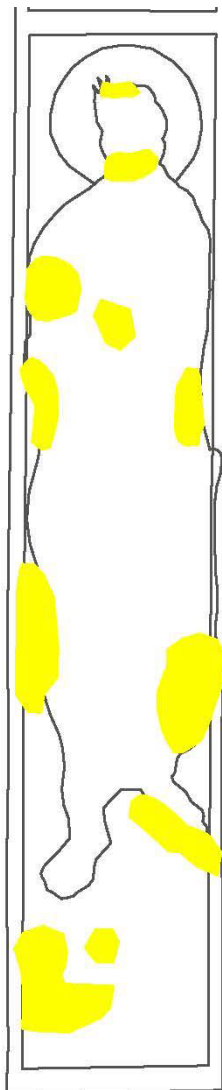
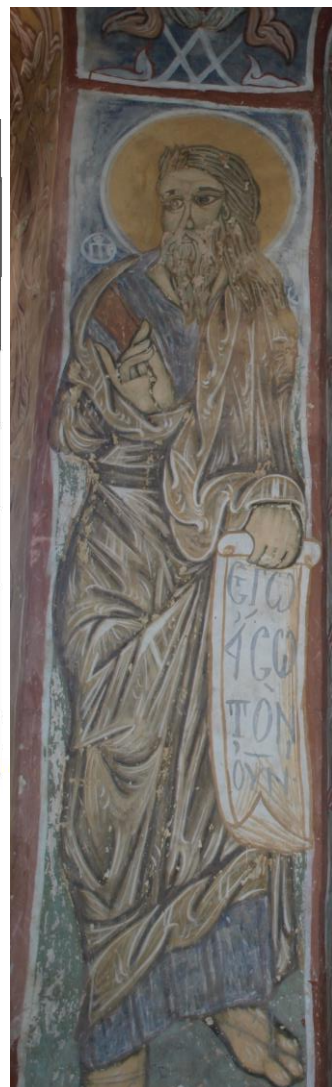
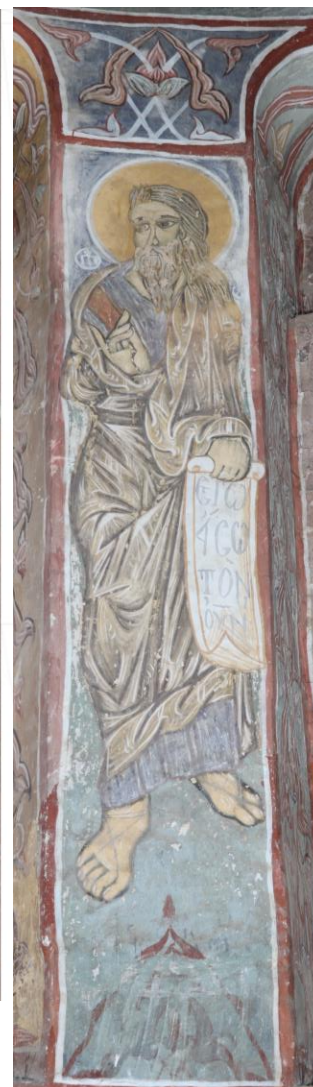
2015 წელი. ხელოვნების  
საერთაშორისო ცენტრი.  
წყარო: ელენე თორღვაიძე

2017-2018 წლები -  
3დ სკანირება  
წყარო: საქართველოს  
კულტურული  
მემკვიდრეობის  
ეროვნული  
სააგენტო

2024 წელი, გელათის  
რეაბილიტაციის  
დროებითი კომიტეტი.  
წყარო: ეთერ თოლორაია

2014 წელს, გელათის  
ღვთისმშობლის შობის  
ტაძრის გუმბათის  
მოხატულობის  
გადაუდებელი  
საკონსერვაციო  
სამუშაოების დროს,  
მოცემულ მონაკვეთზე,  
განხორციელდა  
განსრულებული ადგილების  
გამაგრება 5% Paraloid B72  
ხსნარით.

ვიზუალური  
დაკვირვებით, 2014  
წლიდან 2024 წლამდე,  
ცვლილება არ შეინიშნება.

**მარჯენი:** 2015 წლის  
ჩარევების გრაფიკული  
დოკუმენტაცია.  
წყარო: გელათის  
ღვთისმშობლის შობის  
ტაძრის გუმბათის  
მოხატულობის  
გადაუდებელი  
საკონსერვაციო  
სამუშაოები.
