3.3 საარქივო ფოტომასალის შედარება

2015 წელს, გელათის ღვთისმშობლის შობის, მთავარი ტაძრის გუმბათის მოხატულობის, გადაუდებელი საკონსერვაციო სამუშაოები ჩატარდა, ხელოვნების საერთაშორისო ცენტრის მიერ, სადაც შეივსო მონიშნული ბზარი.

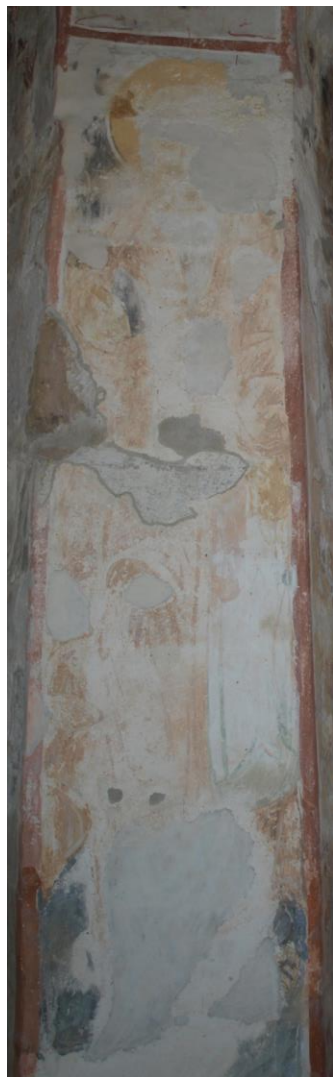
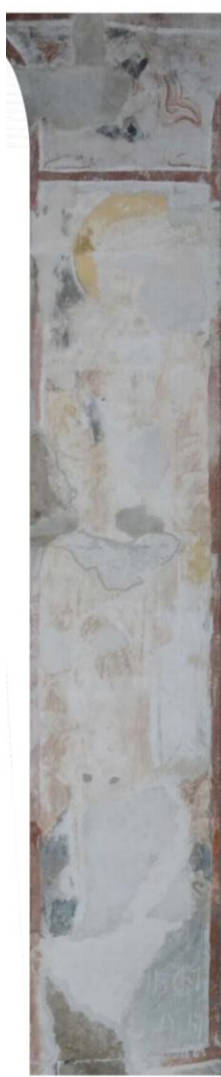
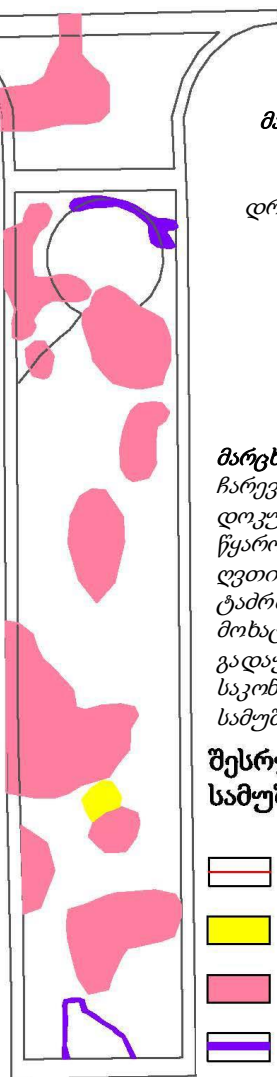
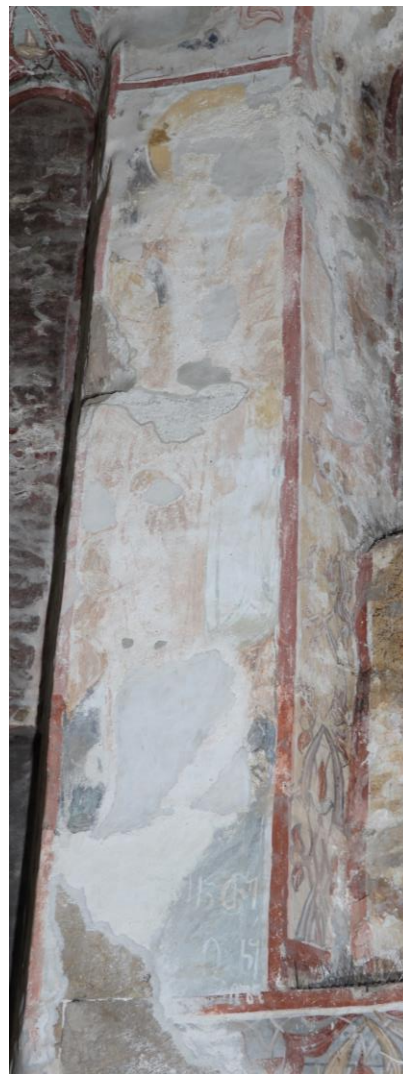
მოცემულ მონაკვეთზე, 2014 წელს, გელათის ღვთისმშობლის შობის ტაძრის გუმბათის მოხატულობის გადაუდებელი საკონსერვაციო სამუშაოების დროს, განხორციელდა განშრევებული ადგილების გამაგრება 5% Paraloid B72 ხსნარით, შეივსო ბზარები, ფუნქციადაკარგული შევსებები და ქიმები ჩანაცვლა ახალი კირხსნარით.

2017-2018 წლები - 3დ სკანირება  
წყარო: საქართველოს კულტურული მემკვიდრეობის ეროვნული სააგენტო

**მარჯვნივ:** 2024 წელი, გელათის რეაბილიტაციის დროებითი კომიტეტი. წყარო: ეთერ თოლორაია

გრაფიკულ სქემაზე დატანილია ჩარევის მონაკვეთები.

ვიზუალური დაკვირვებით, 2014 წლიდან 2024 წლამდე, ცვლილება არ შეინიშნება.

**მარცხნივ:** 2015 წლის ჩარევების გრაფიკული დოკუმენტაცია. წყარო: გელათის ღვთისმშობლის შობის ტაძრის გუმბათის მოხატულობის გადაუდებელი საკონსერვაციო სამუშაოები.

-   ბზარის შევსება
-   განშრევებული ადგილების გამაგრება
-   ფუნქციადაკარგული შევსებული ადგილების ახალი ხსნარით შევსება
-   ფუნქციადაკარგული ქიმების ახალი ქიმით შევსება

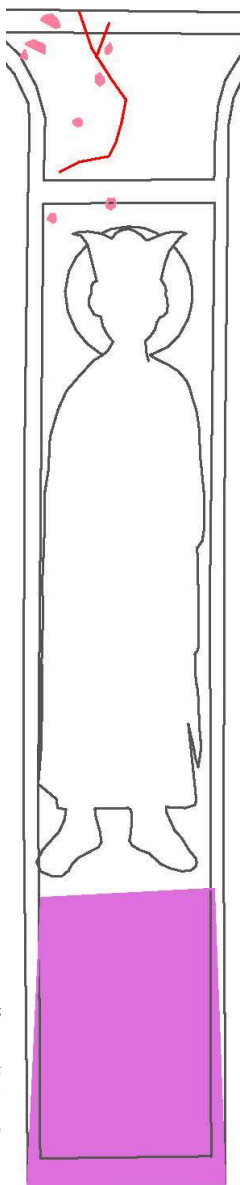
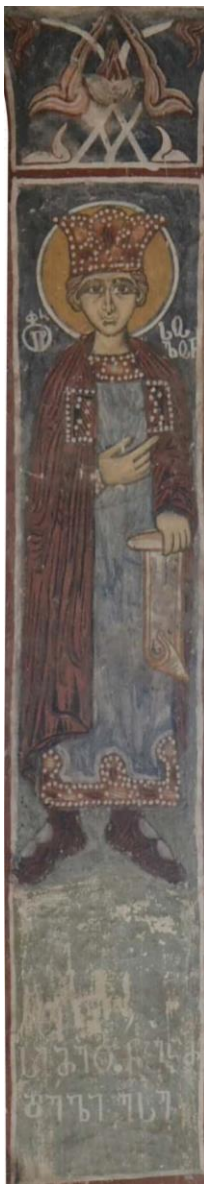
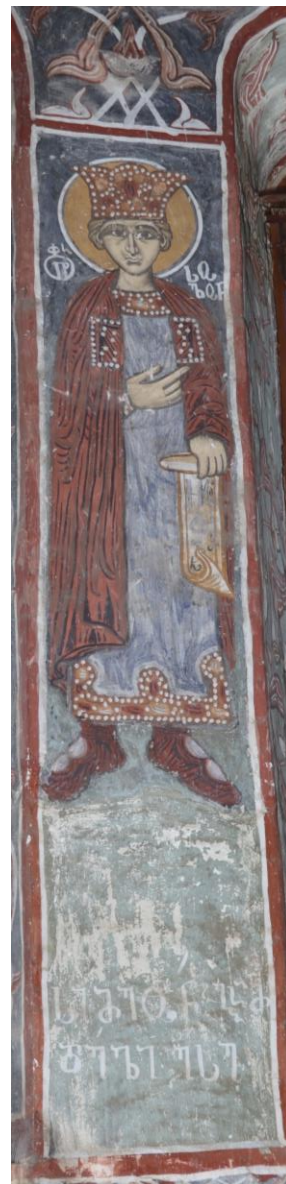
მარცხნივ: 2017-2018 წლები - 3დ სკანირება  
წყარო: საქართველოს კულტურული მემკვიდრეობის ეროვნული სააგენტო

მარცხნივ: 2024 წელი, გელათის რეაბილიტაციის დროებითი კომპლექტი.  
წყარო: ქიქოძე თეოდორე

2014 წელს, გელათის ღვთისმშობლის შობის ტაძრის გუმბათის მოხატულობის გადაუდებელი საკონსერვაციო სამუშაოების დროს, მოცემულ მონაკვეთზე, წინა პერიოდებში შევსებული ბზარი ჩანაცვლდა ახალი კირხსნარით, აქერცილი ადგილები გამაგრდა და ფუნქციონირებადი ადგილები ახალი ხსნარით ჩანაცვლდა გრაფიკულ სქემაზე დატანილია ჩარევის მონაკვეთები.

ვიზუალური დაკვირვებით, 2014 წლიდან 2024 წლამდე, ცვლილება არ შეინიშნება.

მარჯვნივ: 2015 წლის ჩარევების გრაფიკული დოკუმენტაცია.  
წყარო: გელათის ღვთისმშობლის შობის ტაძრის გუმბათის მოხატულობის გადაუდებელი საკონსერვაციო სამუშაოები.

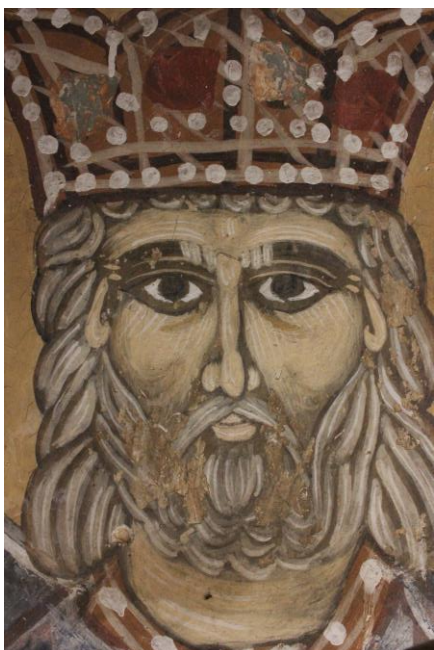
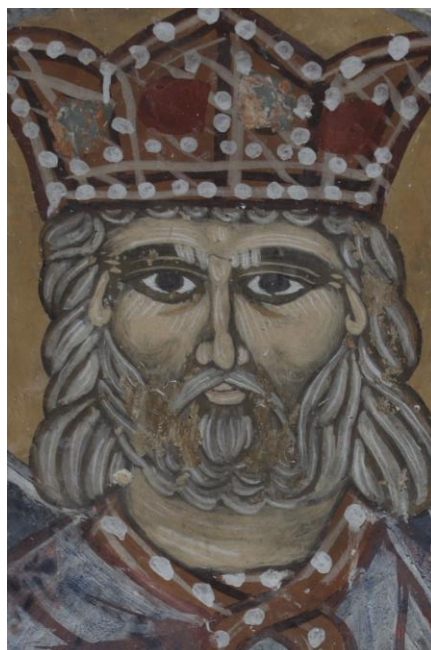
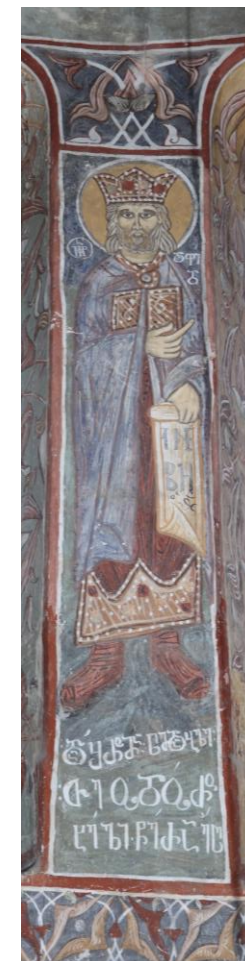
**ზვით:** 2014 წელი, ხელოვნების საერთაშორისო ცენტრი.  
**წყარო:** ნანა კუპრაშვილი

**ზვით:** 2024 წელი, გელათის რეაბილიტაციის დროებითი კომიტეტი.  
**წყარო:** ეთერ თოლორაია

2014 წელს, გელათის ღვთისმშობლის შობის ტაძრის გუმბათის მოხატულობის გადაუდებელი საკონსერვაციო სამუშაოების დროს, მოცემულ მონაკვეთზე, წინა პერიოდებში შევსებული ბზარი ჩანაცვლდა ახალი კირხსნარით. გრაფიკულ სქემაზე დატანილია ჩარევის მონაკვეთები.

ვიზუალური დაკვირვებით, 2014 წლიდან 2024 წლამდე, ცვლილება არ შეინიშნება.

**ზემოთ:** 2015 წლის ჩარევების გრაფიკული დოკუმენტაცია.  
**წყარო:** გელათის ღვთისმშობლის შობის ტაძრის გუმბათის მოხატულობის გადაუდებელი საკონსერვაციო სამუშაოები.

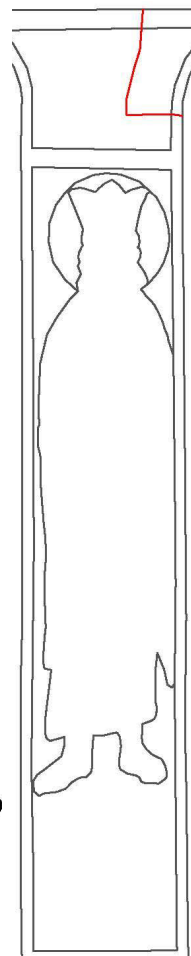
ბზარის შევსება

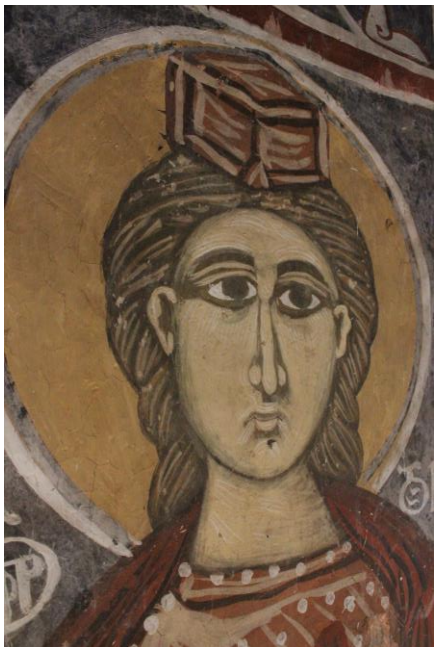
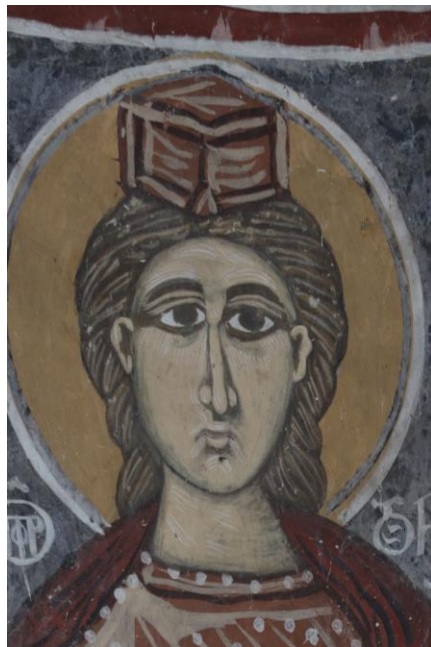
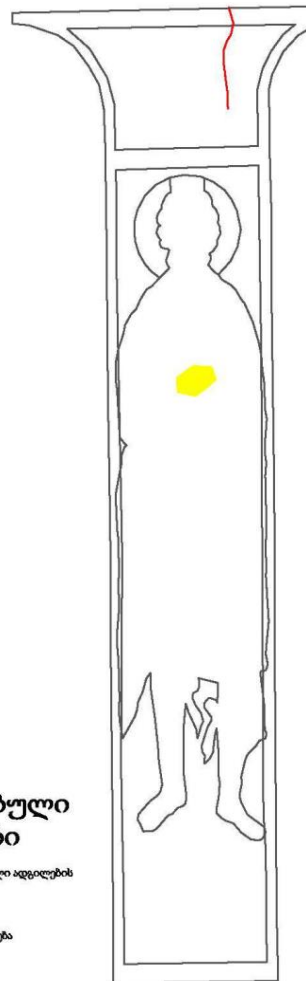
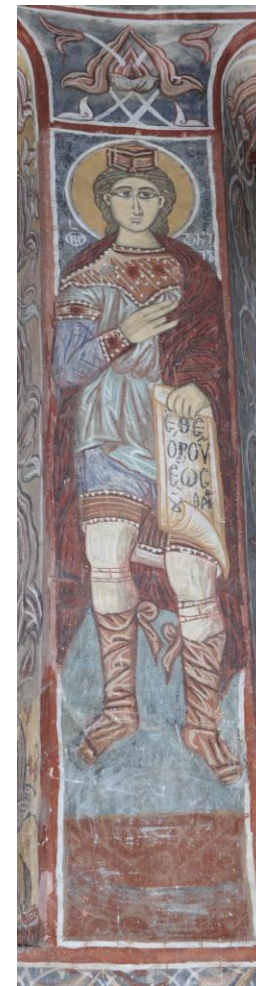
**ზევით:** 2014 წელი, ხელოვნების საერთაშორისო ცენტრი.  
წყარო: ნანა კუჭრაშვილი

**ზემოთ:** 2024 წელი, გელათის რეაბილიტაციის დროებითი კომიტეტი.  
წყარო: ეთერ თოლორაია

2014 წელს, გელათის ღვთისმშობლის შობის ტაძრის გუმბათის მოხატულობის გადაუდებელი საკონსერვაციო სამუშაოების დროს, მოცემულ მონაკვეთზე, წინა პერიოდებში შევსებული ბზარი ჩანაცვლდა ახალი კირხსნარით და განხორციელდა განშრევებული ადგილების გამაგრება 5% Paraloid B72 ხსნარით.

ვიზუალური დაკვირვებით, 2014 წლიდან 2024 წლამდე, ცვლილება არ შეინიშნება.

**ზემოთ:** 2015 წლის ჩარევების გრაფიკული დოკუმენტაცია.  
წყარო: გელათის ღვთისმშობლის შობის ტაძრის გუმბათის მოხატულობის გადაუდებელი საკონსერვაციო სამუშაოები.

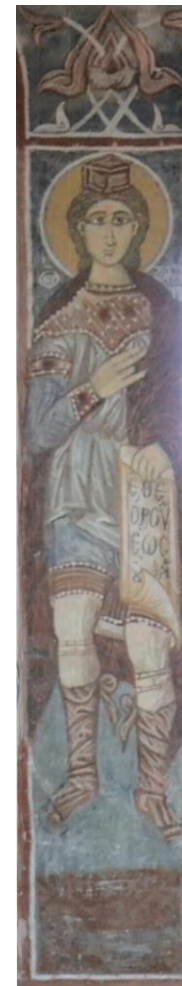
გრაფიკულ სქემაზე დატანილია ჩარევის მონაკვეთები.

ბზარის შევსება

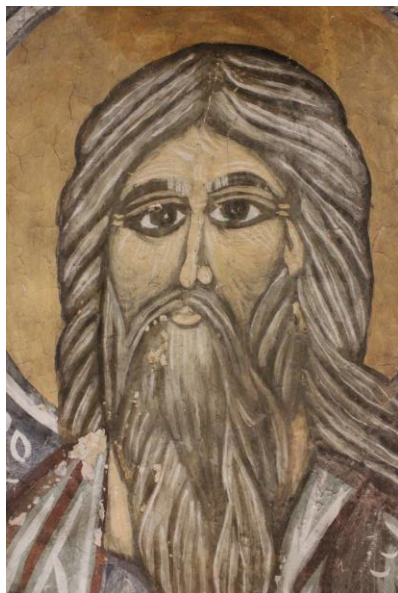
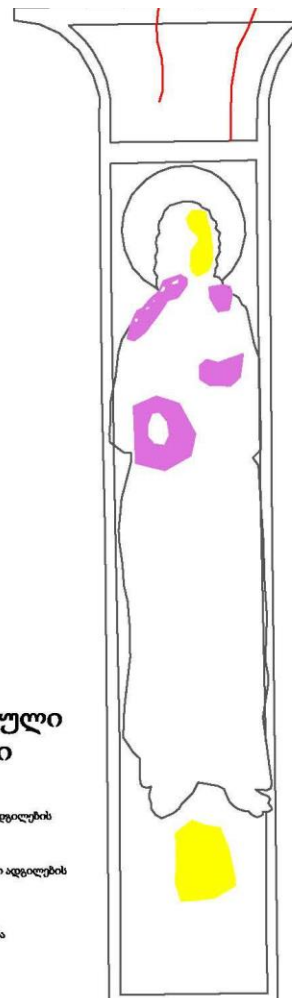
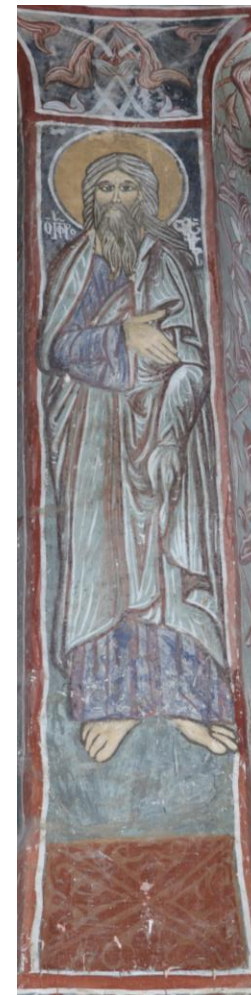
2014 წელს, გელათის ღვთისმშობლის შობის ტაძრის გუმბათის მოხატულობის გადაუდებელი საკონსერვაციო სამუშაოების დროს, მოცემულ მონაკვეთზე, წინა პერიოდებში შევსებული ზარი ჩანაცვლდა ახალი კირხსნარით და განხორციელდა განშრევებული ადგილების გამაგრება 5% Paraloid B72 ხსნარით, ასევე გამაგრდა აქერცლილი ფერწერის ადგილები.

ვიზუალური დაკვირვებით, 2014 წლიდან 2024 წლამდე, ცვლილება არ შეინიშნება.

**ზევით:** 2014 წელი, ხელოვნების საერთაშორისო ცენტრი.  
წყარო: ნანა კუპრაშვილი

**ზევით:** 2017-2018 წლები - 3დ სკანირება  
წყარო: საქართველოს კულტურული მემკვიდრეობის ეროვნული სააგენტო

**ზევით:** 2015 წლის ჩარევების გრაფიკული დოკუმენტაცია.  
წყარო: გელათის ღვთისმშობლის შობის ტაძრის გუმბათის მოხატულობის გადაუდებელი საკონსერვაციო სამუშაოები.

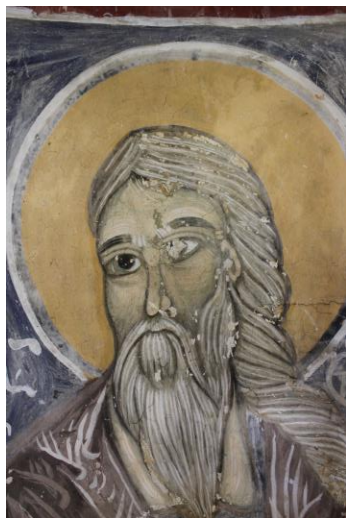
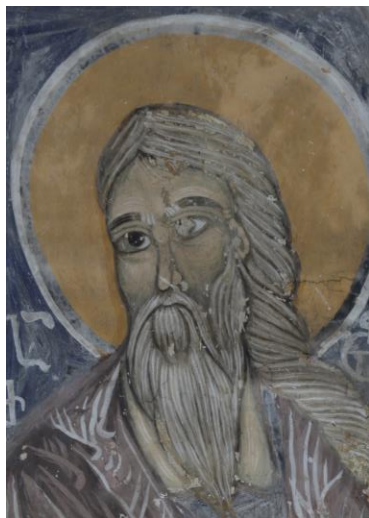
ზემოთ: 2014 წელი.  
ხელოვნების  
საერთაშორისო ცენტრი.  
წყარო: ნანა კუპრაშვილი

ზემოთ: 2024 წელი, გელათის  
რეაბილიტაციის დროებითი  
კომიტეტი.  
წყარო: ეთერ თოლორაია

ვიზუალური დაკვირვებით, 2014  
წლიდან 2024 წლამდე, ცვლილება არ  
შეინიშნება.

2014 წელს, გელათის ღვთისმშობლის  
შობის ტაძრის გუმბათის  
მოხატულობის გადაუდებელი  
საკონსერვაციო სამუშაოების დროს,  
მოცემულ მონაკვეთზე, გამაგრდა  
აქრძილი ფერწერის ადგილები.

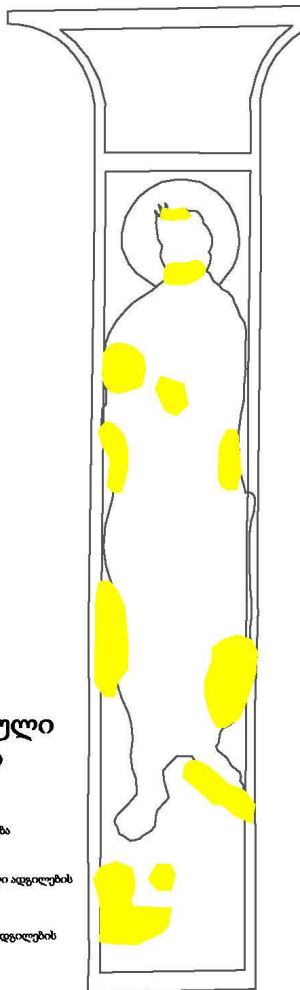
ზემოთ: 2015 წლის ჩარევის  
გრაფიკული დოკუმენტაცია.  
წყარო: გელათის ღვთისმშობლის  
შობის ტაძრის გუმბათის  
მოხატულობის გადაუდებელი  
საკონსერვაციო სამუშაოები.

შხარის შეცვლა
-

განმრევებული ადგილების  
გამაგრება
-

აქრძილი ადგილების  
გამაგრება

გრაფიკულ სქემაზე დატანილია  
ჩარევის მონაკვეთები.

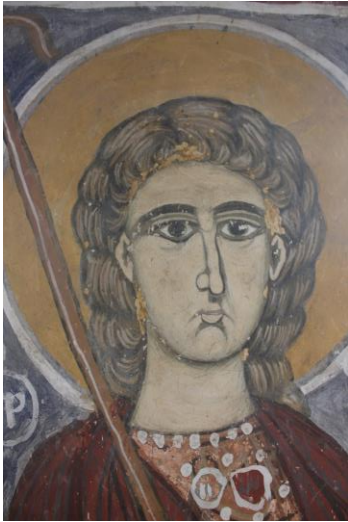
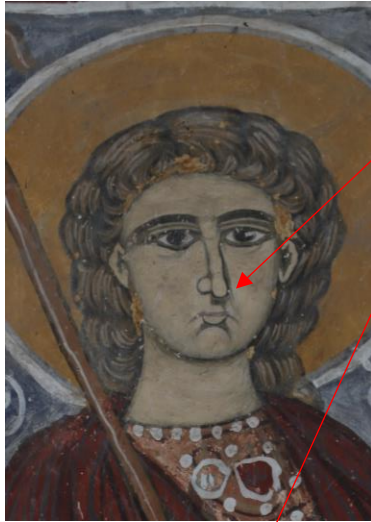
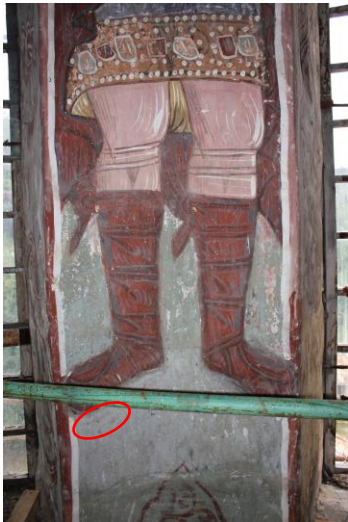
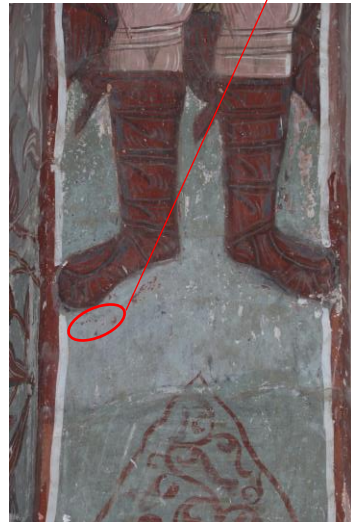
მონიშნულ მონაკვეთებში 10 წლის განსხვავებით, შეინიშნება ფერწერის მცირე ცვლილება, დანაკარგის სახით, რაც დაზიანების ძალიან მცირე პროგრესზე მიანიშნებს.

2014 წლიდან 2024 წლამდე ფერწერის ძალიან მცირე არეალზე, ფიქსირდება წვრილი დანაკარგი სახის ცხვირის მოხაზულობასთან და შედარებით მეტი მწვანე ფერის დანაკარგი ფონზე, ქვედა კიდურის არეალთან.

ზემოთ: 2014 წელი, ხელოვნების საერთაშორისო ცენტრი. წყარო: ნანა კუპრაშვილი

ზემოთ: 2024 წელი, გელათის რეაბილიტაციის დროებითი კომიტეტი. წყარო: ეთერ თოლორაია

2014 წლის, გელათის ღვთისმშობლის შობის ტაძრის გუმბათის მოხატულობის გადაუდებელი საკონსერვაციო სამუშაოების ანგარიშში, მოცემულ მონაკვეთზე ჩარევები (გრაფიკული დოკუმენტაციის სახით) არ ფიქსირდება, რაც შესაძლოა მიუთითებს მხატვრობის სტაბილურ მდგომარეობაზე.

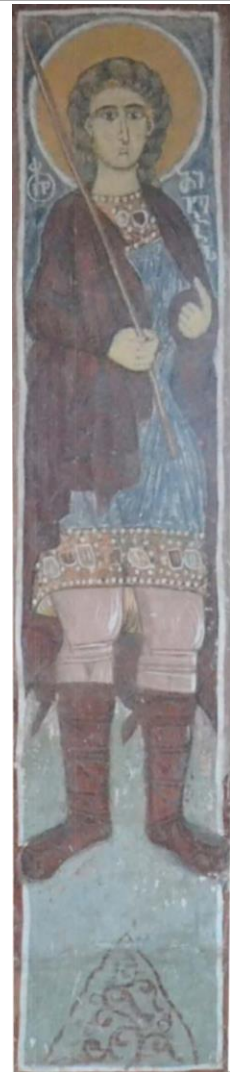
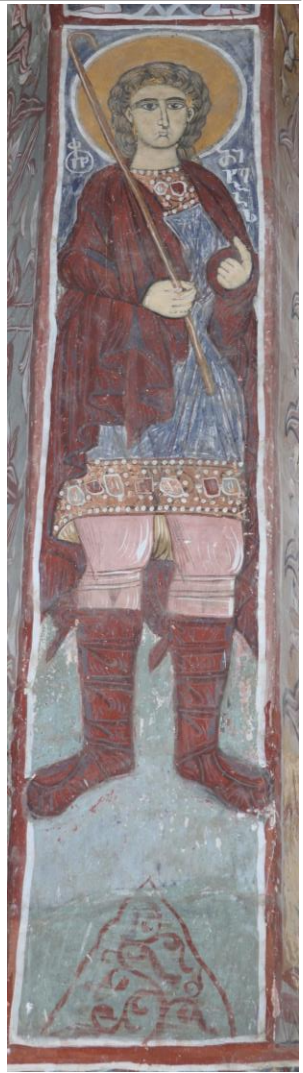
ზემოთ: 2017-2018 წლები - 3დ სკანირება წყარო: საჭრთველოს კულტურული მემკვიდრეობის ეროვნული სააგენტო

ზემოთ: 2024 წელი, გელათის რეაბილიტაციის დროებითი კომიტეტი. წყარო: ეთერ თოლორაია

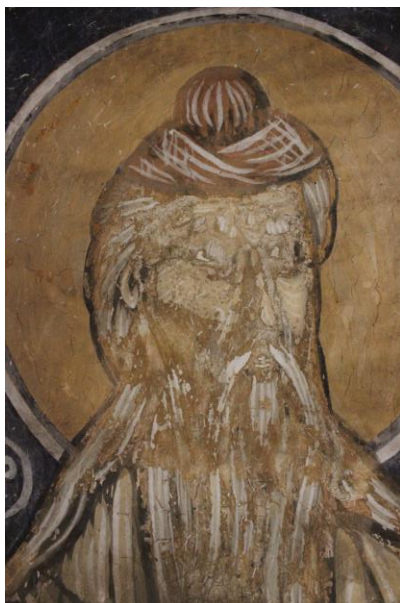
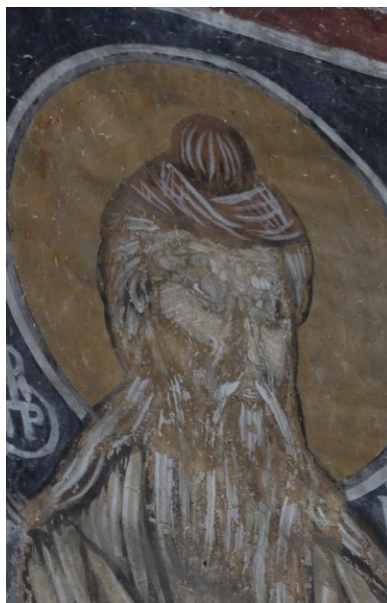
**ზემოთ:** 2014 წელი. ხელოვნების საერთაშორისო ცენტრი.  
**წყარო:** ნანა კუპრაშვილი

**ზემოთ:** 2024 წელი, გელათის რეაბილიტაციის დროებითი კომიტეტი.  
**წყარო:** ეთერ თოლორაია

ვიზუალური დაკვირვებით, 2014 წლიდან 2024 წლამდე, ცვლილება არ შეინიშნება.

2014 წელს, გელათის ღვთისმშობლის შობის ტაძრის გუმბათის მოხატულობის გადაუდებელი საკონსერვაციო სამუშაოების დროს, მოცემულ მონაკვეთზე, გამაგრდა აქერცილი ფერწერის ადგილები და წინა პერიოდებში შევსებული ბზარი ჩანაცვლდა ახალი კირხსნარით.

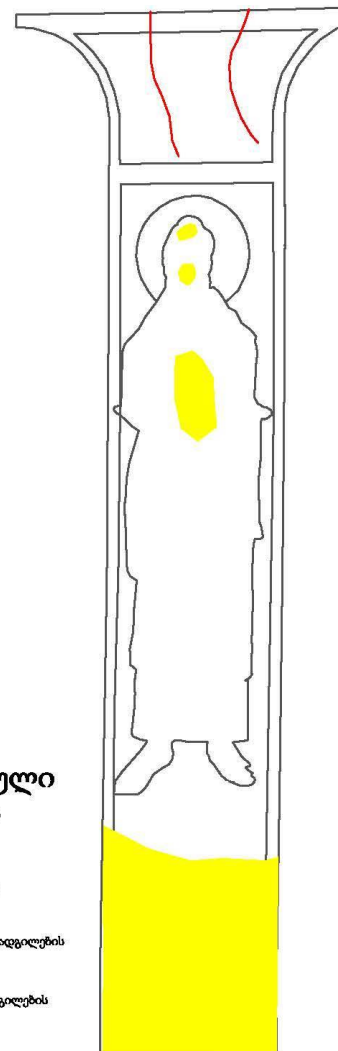
**ზემოთ:** 2015 წლის ჩარევების გრაფიკული დოკუმენტაცია.  
**წყარო:** გელათის ღვთისმშობლის შობის ტაძრის გუმბათის მოხატულობის გადაუდებელი საკონსერვაციო სამუშაოები.

გრაფიკულ სქემაზე დატანილია ჩარევის მონაკვეთები.

- ბზარის შევსება
- განზრეველი ადგილების გამაგრება
- აქერცილი ადგილების გამაგრება

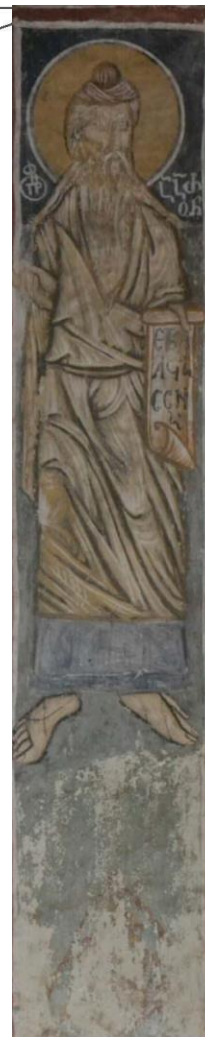
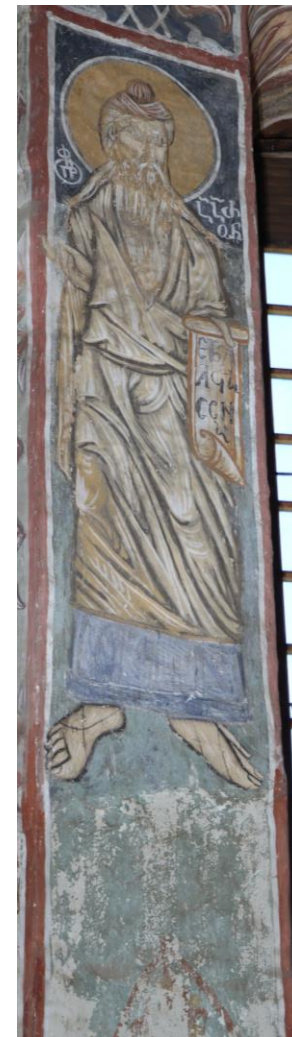
**ზემოთ:** 2017-2018 წლები - 3დ სკანირება  
**წყარო:** საქართველოს კულტურული მემკვიდრეობის ეროვნული სააგენტო

**ზემოთ:** 2024 წელი, გელათის რეაბილიტაციის დროებითი კომიტეტი.  
**წყარო:** ეთერ თოლორაია

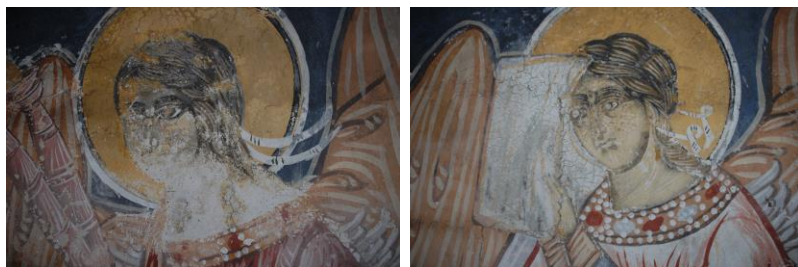
**ზემოთ:** 2014 წელი. ხელოვნების საერთაშორისოცენტრი.  
**წყარო:** ნანა კუპრაშვილი

ვიზუალური დაკვირვებით, 2014 წლიდან 2024 წლამდე, ცვლილება არ შეინიშნება.

2014 წელს, გელათის ღვთისმშობლის შობის ტაძრის გუმბათის მოხატულობის გადაუდებელი საკონსერვაციო სამუშაოების დროს, მოცემულ მონაკვეთზე, გამაგრდა აქერცლილი ფერწერის ადგილები და წინა პერიოდებში შევსებული ბზარი ჩანაცვლდა ახალი კირხსნარით და განშრევება გამაგრდა.

ცვლილების უკეთესი და ზუსტი ინფორმაციისთვის, ყველა ჩამოთვლილ მონაკვეთზე საჭიროა ახლოდან დაკვირვება. საარქივო მასალის შედარება მხოლოდ ვიზუალური დაკვირვების საფუძველზე კეთდება.

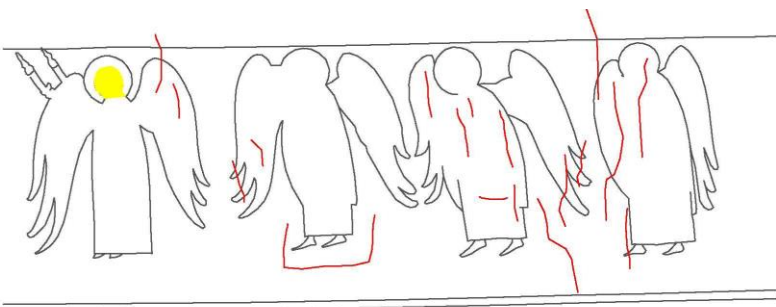
2015 წლის ჩარევების გრაფიკული დოკუმენტაცია.  
**წყარო:** გელათის ღვთისმშობლის შობის ტაძრის გუმბათის მოხატულობის გადაუდებელი საკონსერვაციო სამუშაოები.

გრაფიკულ სქემაზე დატანილია ჩარევის მონაკვეთები.

ყვითელი კვადრატები - განმეორებული ადგილები  
წითელი ხაზები - ბზარის განსაზღვრის/გამაგრების

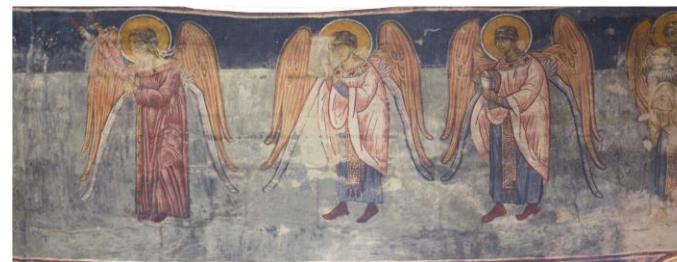
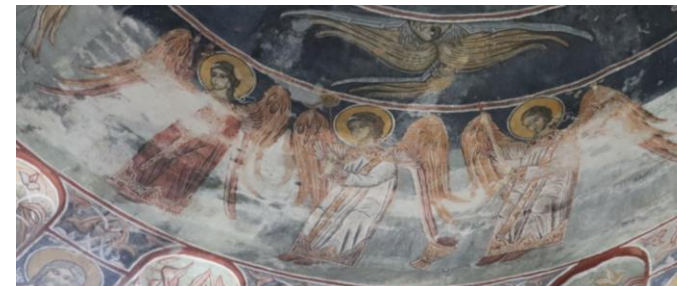
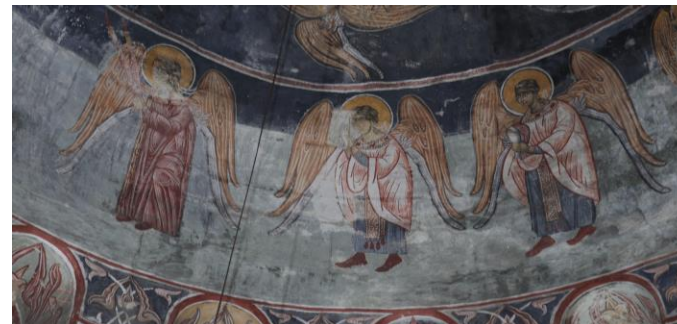
**ზემოთ:** 2017-2018 წლები - 3დ სკანირება  
**წყარო:** საქართველოს კულტურული მემკვიდრეობის ეროვნული სააგენტო

**ზემოთ:** 2023 წელი, გელათის რეაბილიტაციის დროებითი კომიტეტი.  
**წყარო:** მარიამ საღარაძე

**ზემოთ:** 2024 წელი, გელათის რეაბილიტაციის დროებითი კომიტეტი.  
**წყარო:** ეთერ თოლორაია
