გელათის სამონასტრო კომპლექსის კედლის მხატვრობის ფიზიკური ისტორია

ღვთისმშობლის შობის სახელობის ტაძარი - გუმბათი - საარქივო ფოტომასალის შედარება

ნაწილი 1

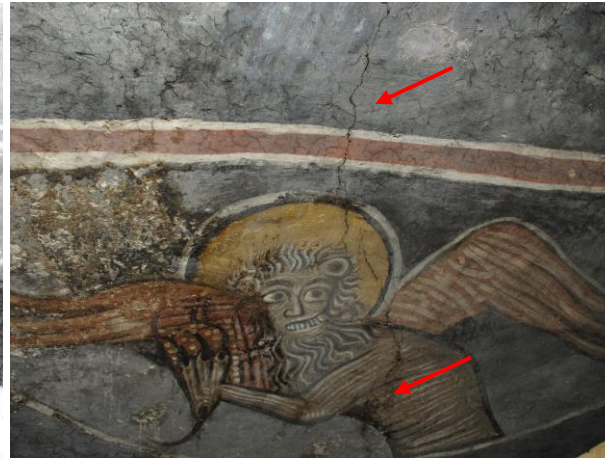
- გუმბათის კედლის მხატვრობის ახლოდან შესწავლა და მხატვრობის ფიზიკური კონსერვაცია 2014-2015 წლებში განხორციელდა.
- 1990 წლიდან 2014-15 წლის პერიოდში მომხდარი ცვლილება კედლის მხატვრობის ნაღესობის გამჭოლი ბზარის ზრდის სახით შეინიშნება.
- 2023 წლის მდგომარეობით მხატვრობაზე ცვლილება არ ფიქსირდება

2014 წელი, ხელოვნების საერთაშორისო ცენტრის პროექტის ფარგლებში გადაღებული ფოტო (ნანა კუპრაშვილი).
წყარო: მარიამ საღარაძე

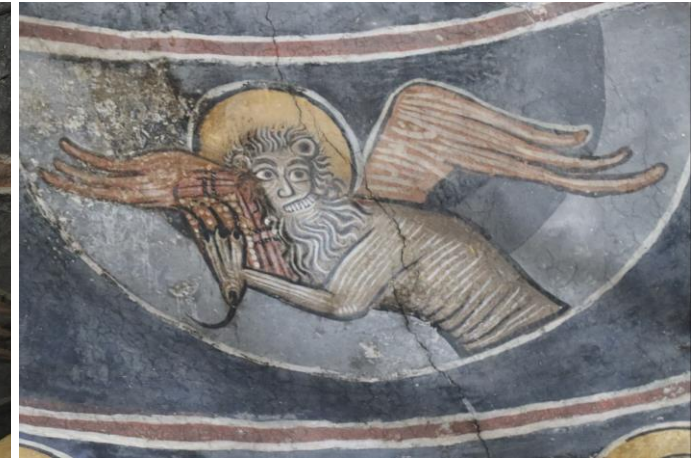
2023 წელი, გელათის რეაბილიტაციის დროებითი კომიტეტი.

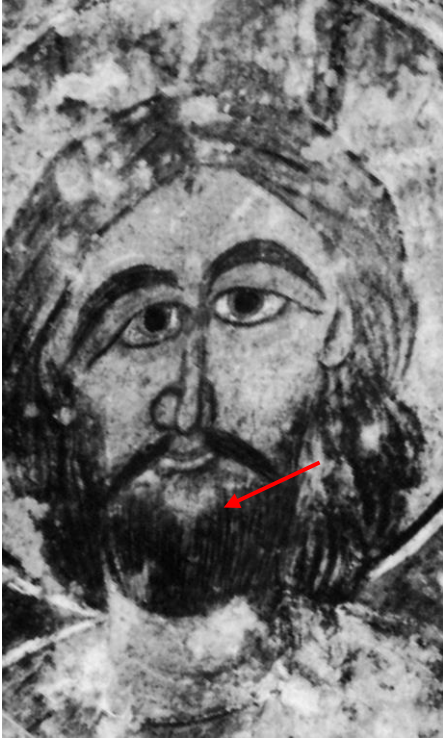
- ღვთისმშობლის სახელობის ტაძრის გუმბათის ცენტში გამოსახული მაცხოვრის წვერზე 2014 წელს ფიქსირდება თეთრი შეფერილობის ლაქა, რაც 1990 წლის ფოტოზე არ ჩანს
- 2014 წლის შემდგომ, 2023 წლის მდგომარეობით, მხატვრობაზე ცვლილება არ ფიქსირდება

1990 წელი, ხელოვნების საერთაშორისო ცენტრის პროექტის ფარგლებში გამოყენებული საარქივო ფოტო (ნანა კუპრაშვილი).
წყარო: მარიამ საღარაძე

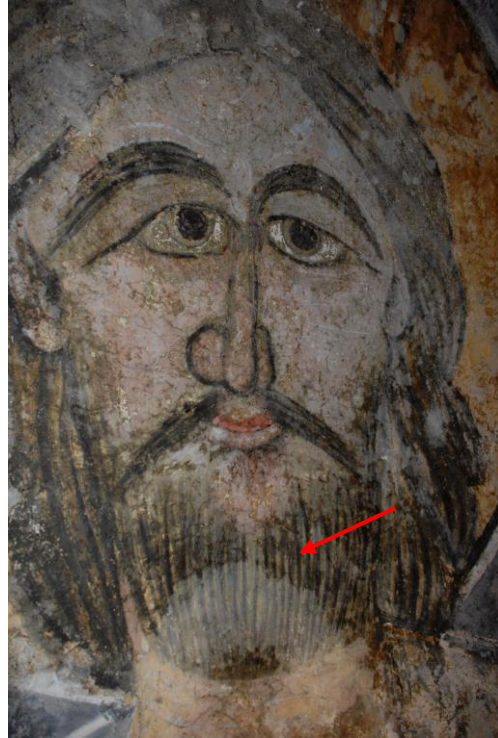
2014 წელი, ხელოვნების საერთაშორისო ცენტრის პროექტის ფარგლებში გადაღებული ფოტო (ნანა კუპრაშვილი).
წყარო: მარიამ საღარაძე

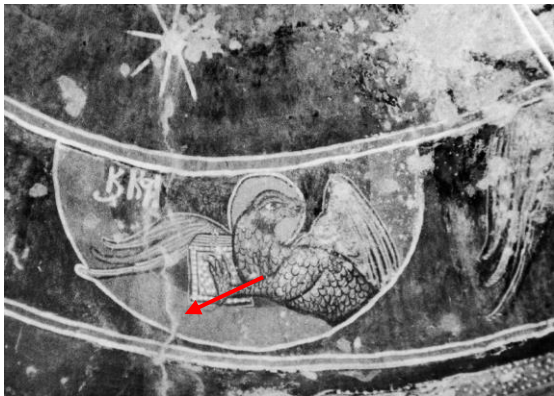
1990 წლის საარქივო ფოტოზე მონიშნულია ბზარი, რომელიც 2015 წელს, ხელოვნების საერთაშორისო ცენტრის მიერ, გუმბათზე ჩატარებული გადაუღებელი საკონსერვაციო სამუშაოების დროს, შეივსო (წითელი ნიშნული), ასევე გამაგრდა განშრევებული ადგილები. (მოცემულია წინა საკონსერვაციო სამუშაოების დროს შესრულებული ჩარევების სქემა).

1990 წელი, ხელოვნების საერთაშორისო ცენტრის პროექტის ფარგლებში გამოყენებული საარქივო ფოტო (ნანა კუპრაშვილი).
წყარო: მარიამ საღარაძე

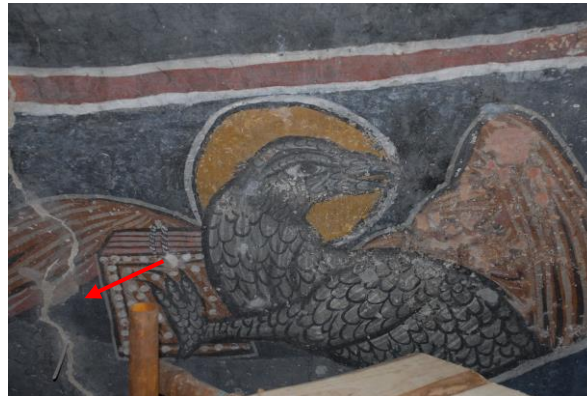
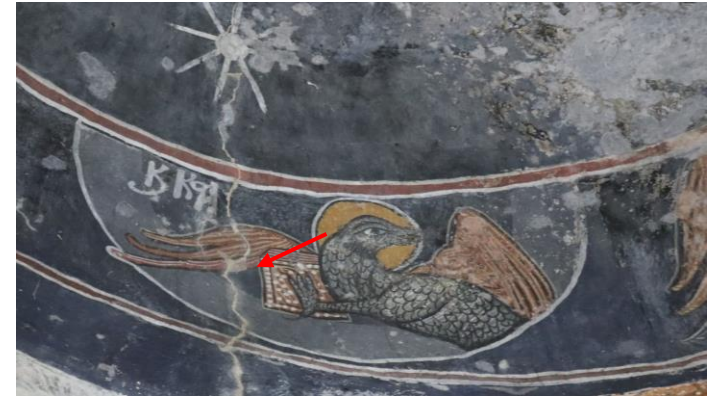
2014 წელი, ხელოვნების საერთაშორისო ცენტრის პროექტის ფარგლებში გადაღებული ფოტო (ნანა კუპრაშვილი).
წყარო: მარიამ საღარაძე

2023 წელი, გელათის რეაბილიტაციის დროებითი კომიტეტი

2015 წლის შემდგომ ვიზუალური ცვლილება არ შეინიშნება.

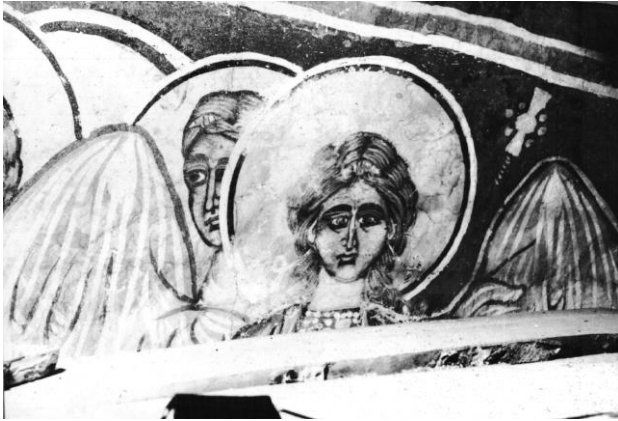
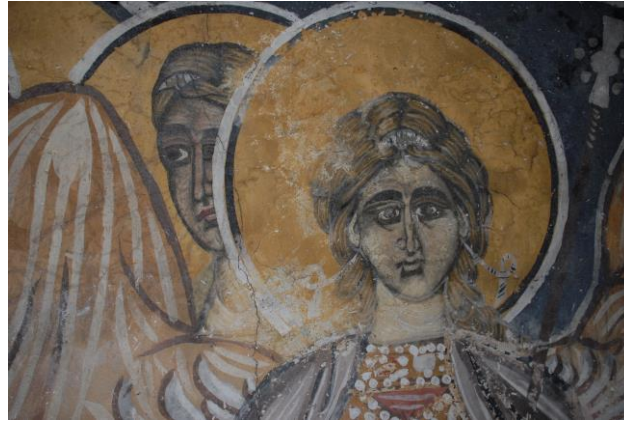
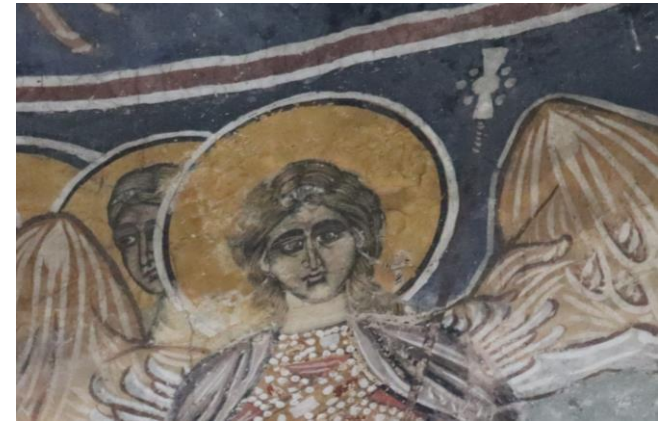
1990 წელი, ხელოვნების საერთაშორისო ცენტრის პროექტის ფარგლებში გამოყენებული საარქივო ფოტო (ნანა კუპრაშვილი).
წყარო: მარიამ საღარაძე

2014 წელი, ხელოვნების საერთაშორისო ცენტრის პროექტის ფარგლებში გადაღებული ფოტო (ნანა კუპრაშვილი).
წყარო: მარიამ საღარაძე

2023 წელი, გელათის რეაბილიტაციის დროებითი კომიტეტი

1990 წლის და შემდგომ ფოტოსურათებზე ვიზუალური ცვლილება არ შეინიშნება.

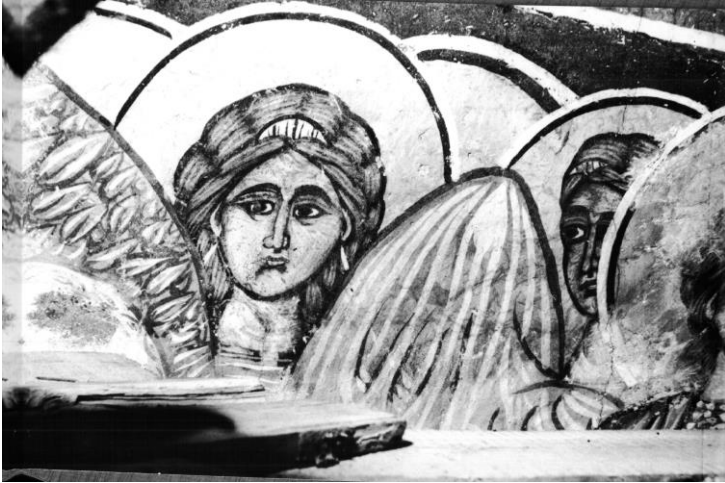
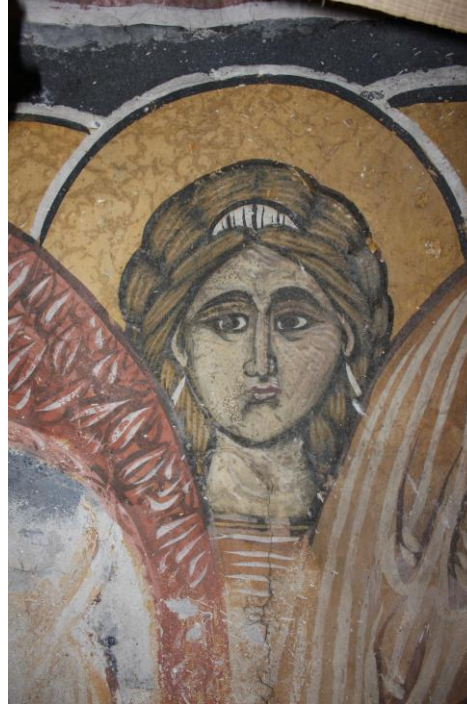
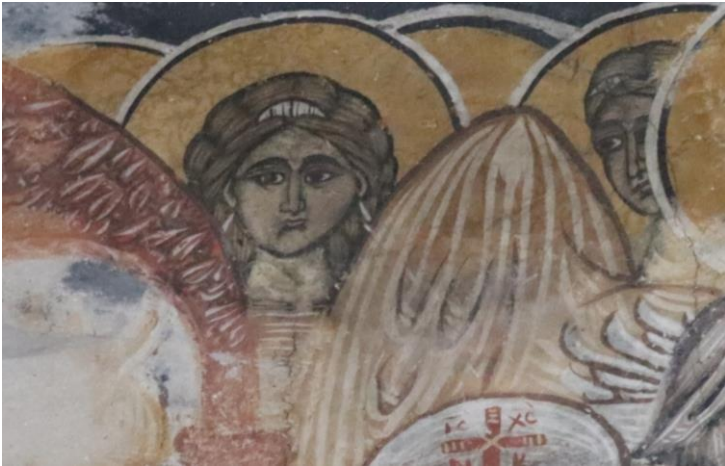
1990 წელი, ხელოვნების საერთაშორისო ცენტრის პროექტის ფარგლებში გამოყენებული საარქივო ფოტო (ნანა კუპრაშვილი).
წყარო: მარიამ სალარაძე

2014 წელი, ხელოვნების საერთაშორისო ცენტრის პროექტის ფარგლებში გადაღებული ფოტო (ნანა კუპრაშვილი).
წყარო: მარიამ სალარაძე

2023 წელი, გელათის რეაბილიტაციის დროებითი კომიტეტი.

1990 წლის შემდგომ კედლის მხატვრობის თვალთ ხილული ცვლილება არ ფიქსირდება.

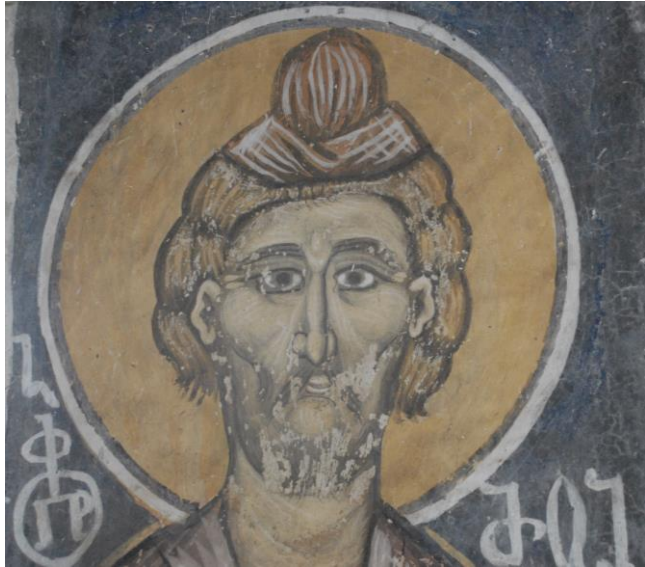
2015 წლის გრაფიკულ დოკუმენტაციაზე მონიშნულია საკონსერვაციო ჩარევების არეალები. წითელ კვადრატებში ჩასმულია წინა საკონსერვაციო სამუშაოების დროს ჩატარებული აქერცლილი ადგილების გამაგრება.

2017-18 წლებიდან და შემდგომ ცვლილება მოცემულ არეალსა და მთლიან ფიგურაზე, არ ფიქსირდება.

2014 წელი, ხელოვნების საერთაშორისო ცენტრის პროექტის ფარგლებში გადაღებული ფოტო (ნანა კუპრაშვილი).
წყარო: მარიამ საღარაძე

2023 წელი, გელათის რეაბილიტაციის დროებითი კომიტეტი.

შესრულებული სამუშაოები

-   ბზარის შევსება
-

განწმრეცილებული ადგილების გამაგრება
-   აქერცლილი ადგილების გამაგრება

მარჯვნივ: 2015 წლის ჩარევების გრაფიკული დოკუმენტაცია.
წყარო: გელათის ღვთისმშობლის შობის ტაძრის გუმბათის მონატულობის გადაუდებელი საკონსერვაციო სამუშაოები.

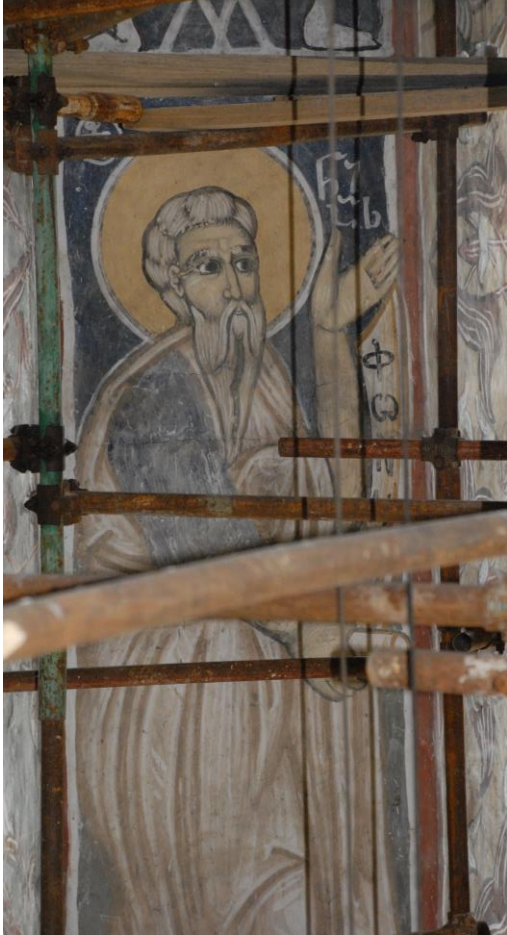
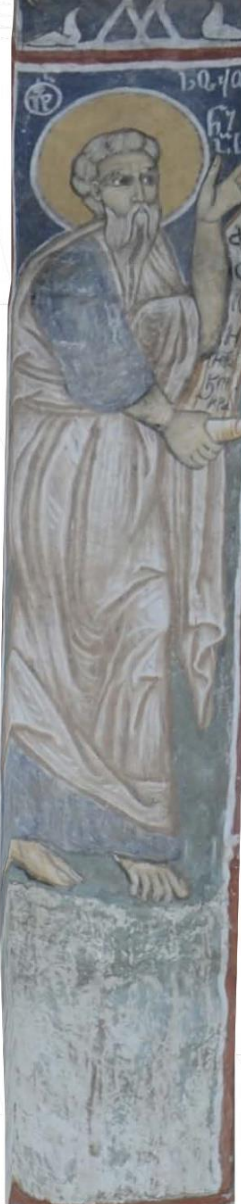
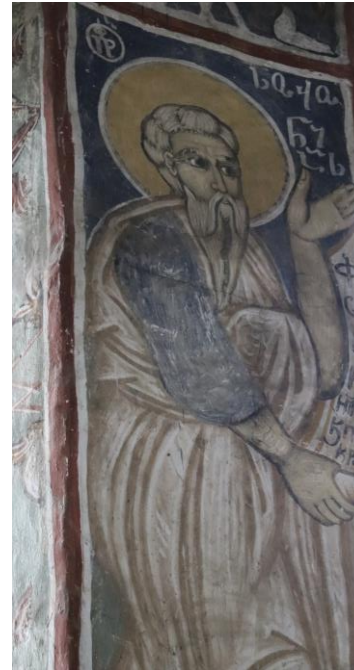
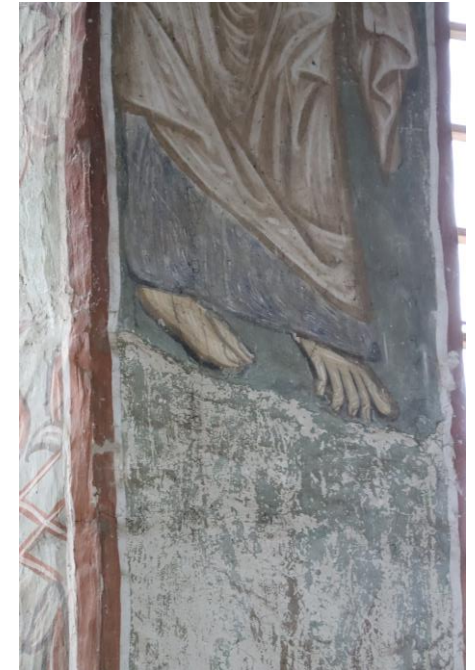
ზემოთ: 2014 წელი, ხელოვნების საერთაშორისო ცენტრის პროექტის ფარგლებში გადაღებული ფოტო (ნანა კუპრაშვილი).

2015 წლის გრაფიკულ დოკუმენტაციაზე მონიშნულია საკონსერვაციო ჩარევების არეალები.

2017-18 წლებიდან და შემდგომ, ვიზუალური ცვლილება, მოცემულ მონაკვეთში, არ ფიქსირდება.

ზემოთ: 2023 წელი, გელათის რეაბილიტაციის დროებითი კომიტეტი.

შესრულებული სამუშაოები

შარბის შექმნა
-

განმრავნული ადგილების გამაგრება
-

ატრიალი ადგილების გამაგრება

მარცხნივ: 2015 წლის ჩარევების გრაფიკული დოკუმენტაცია. წყარო: გელათის ღვთისმშობლის შობის ტაძრის გუმბათის მოხატულობის გადაუღებელი საკონსერვაციო სამუშაოები.
