გელათის
სამონასტრო
კომპლექსის

კედლის
მხატვრობის
კვლევა

დამკვეთი:
გელათის
რეაბილიტაციის
დროებითი კომიტეტი

2024 წლის
მარტი - აპრილი

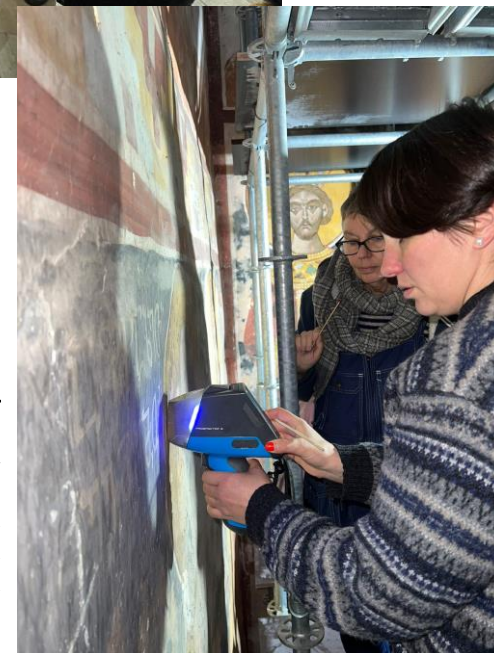
მარჯვნივ: პორტატული XRF-ის გამოყენების პროცესი. შარავანდედის ფერწერული ფენის ელემენტების შესწავლა.

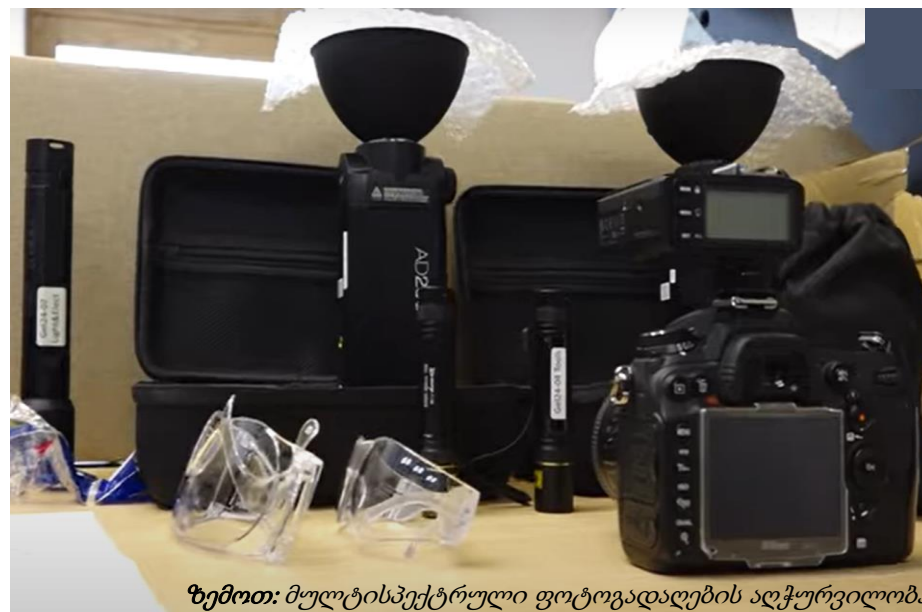
ზემოთ: მულტისპექტრული ფოტოგადაღების აღჭურვილობა

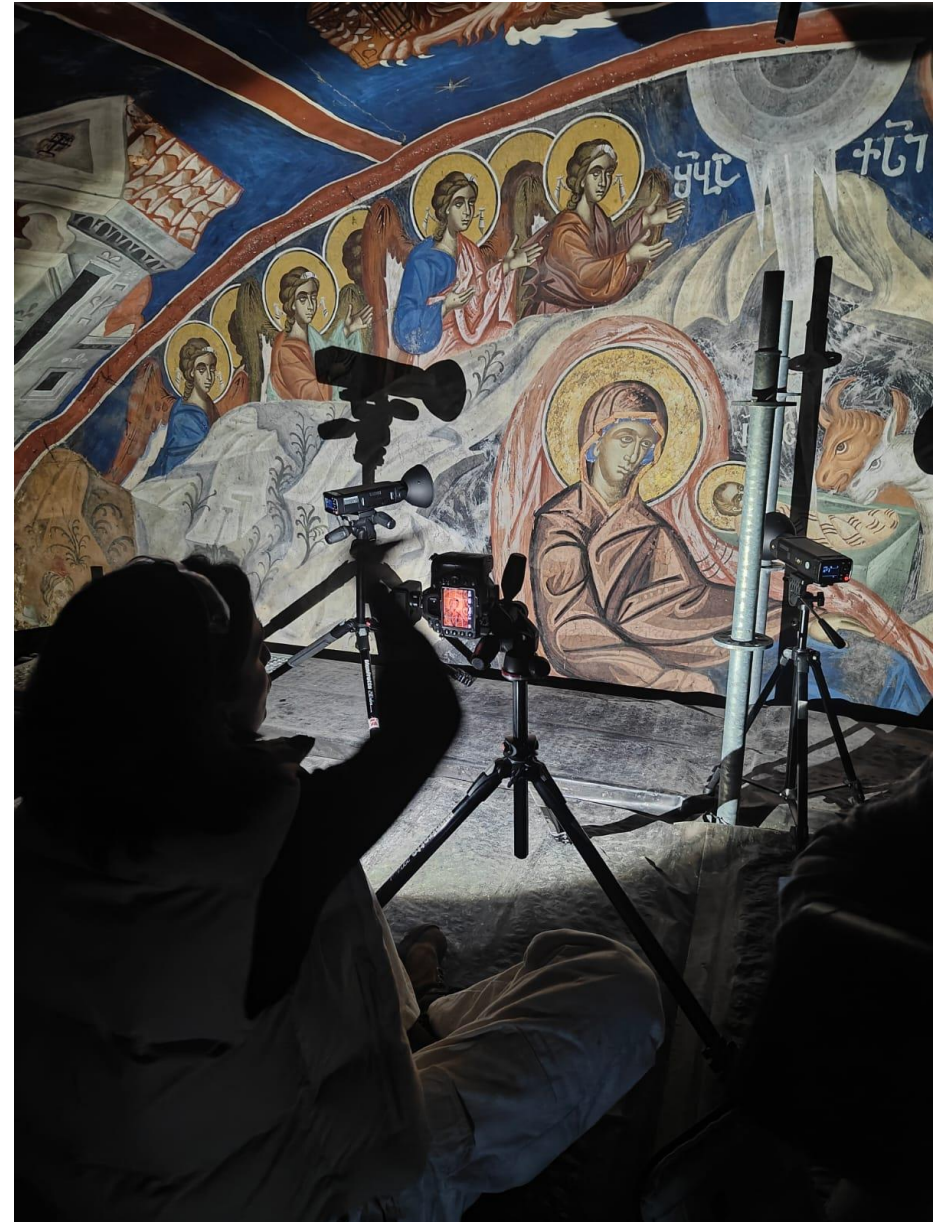
მარჯვნივ: არაინვაზიური კვლევის მეთოდის, მულტისპექტრული ფოტოგადაღების პროცესი.

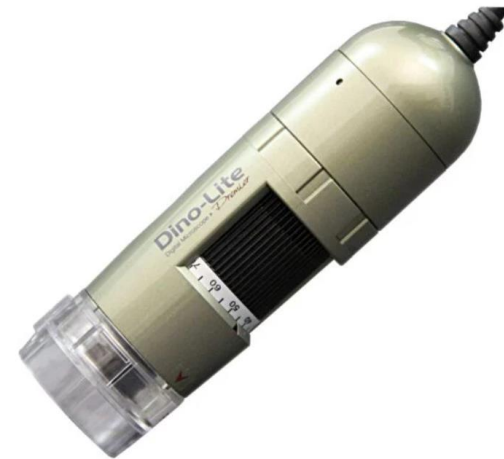
პორტატული მიკროსკოპი ფოტო და ვიდეო გადაღების შესაძლებლობას იძლევა, როგორც პირდაპირი, ისე გვერდითა ნათებით. პორტატული მიკროსკოპი დამატებით ულტრაიისფერი ნათების გამოყენებით ორგანულ მასალაზე დაკვირვების საშუალებას იძლევა.

The Dino-Lite Pro II AD4113T 10x-50x, 220x Digital Microscope

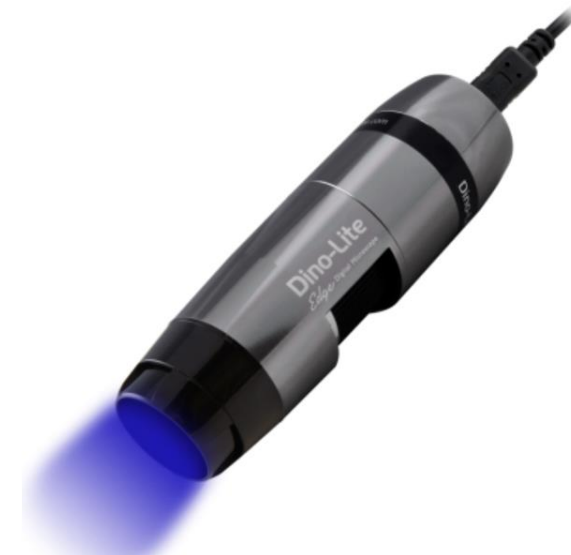
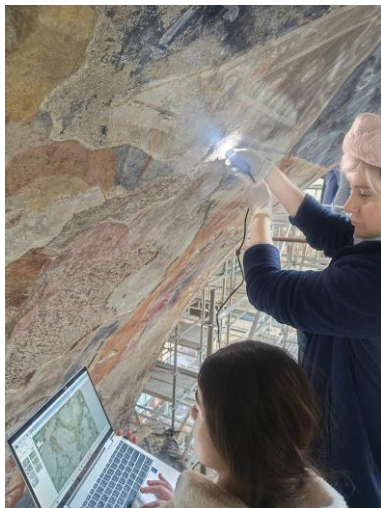
The Dino-Lite AM7115MT-FUW, 20 – 220x Digital Microscope

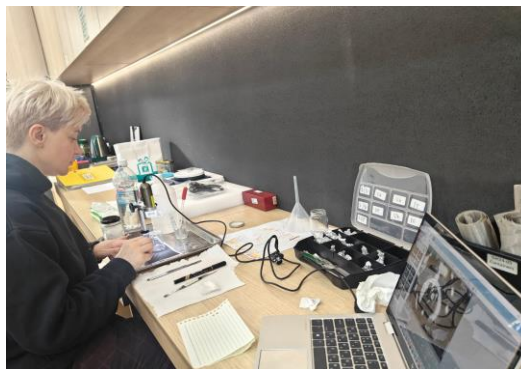
ქვემოთ: საველე ლაბორატორიულ პირობებში პორტატული მიკროსკოპის გამოყენების მაგალითი

ზემოთ: მხატვრობის მიკროსკოპული შესწავლა

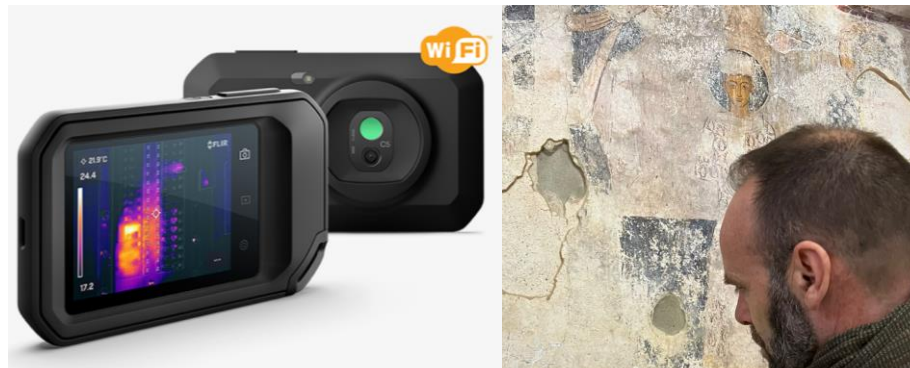
მარჯვენა: Flir კამერის გამოყენება მხატვრობის ზედაპირის ტემპერატურის განსასაზღვრად.

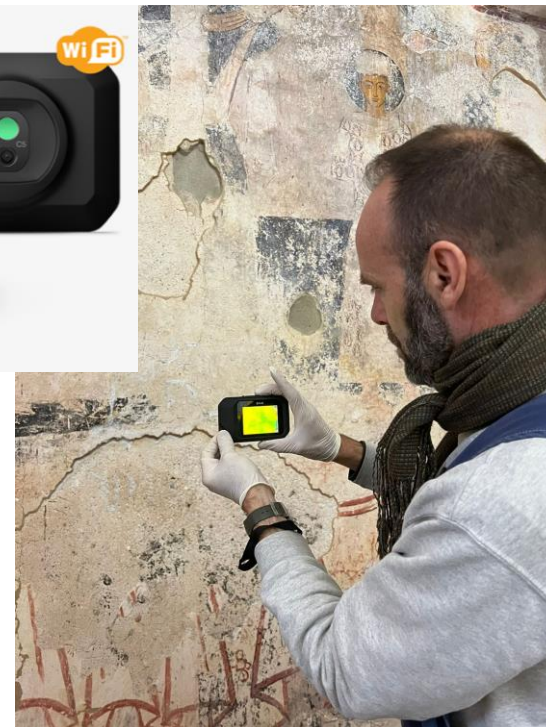
მარჯვენა: Topdon კამერის გამოყენება მხატვრობის ზედაპირის ტემპერატურის განსასაზღვრად.

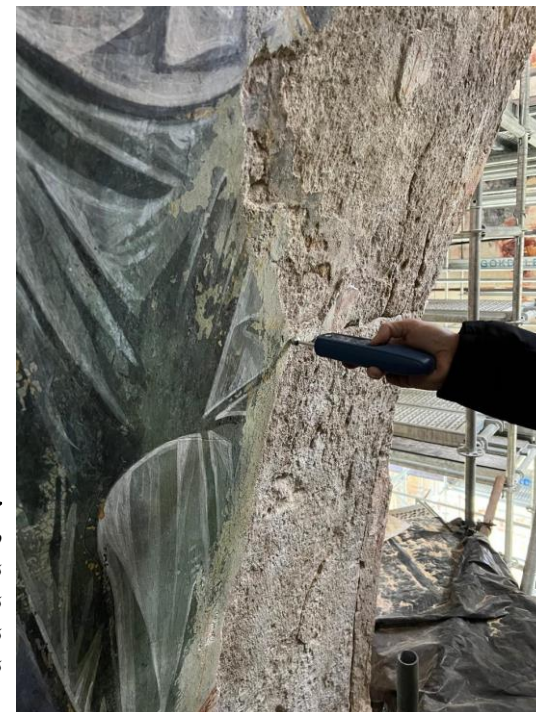
მარჯვნივ:
 ელექტრული წინაღობის მზომის გამოყენების პროცესი, წყლის ინფილტრაციის ადგილას.

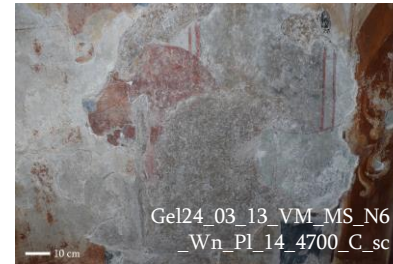
საველე ლაბორატორიული კვლევების დროს სინჯის აღება მოხდა ძირითადი ნალესობის ფენიდან. მიკროქიმიური (მარილმჟავას) ანალიზის შედეგად ნალესობის ფენის შემკვრელის ბაზად კირი დადგინდა.

მარცხნივ:
მხატვრობის
ადრეული
ფენის კირის
ნალესობა.

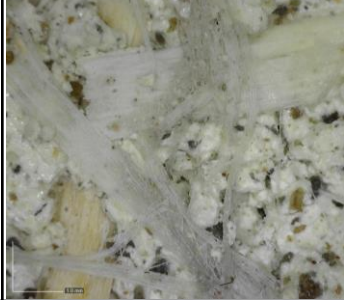
კირის ბაზაზე (კარბონატული), არაორგანული დანალექით	მიმდინარე
ტიპი 2	Si – 8 (ST, OM-RL, HT, OM-TL) და 9 (ST, OM-RL, HT, OM-TL, FT-IR): შემკვრელი: კალციტი არაორგანული შემავსებელი: მდინარის ქვიამა ორგანული ჩანართი: ნამჯა პროპორცია: 2:1 N6_ 40: ორგანული ჩანართი: ცხვრის მატყლის ბეწვი და კანაფი	1 (Ws_Pl_5)

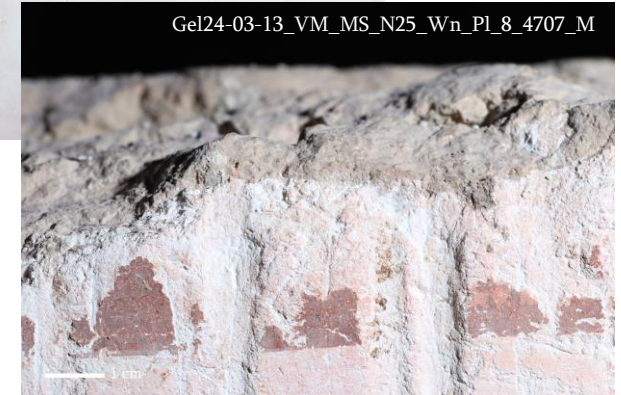
მარცხნივ და ქვემოთ: ღვთისმშობლის შობის ტაძრის დასავლეთი მკლავის პირველი რეგისტრი, მეჩვიდმეტე საუკუნის ფენა.

ქვემოთ: მიკროსკოპულ ფოტოებზე მოცემულია მეჩვიდმეტე საუკუნის ფენის ნალესობა, რომელიც კარბონატული ბუნებისაა და არ აქვს არაორგანული აგრეგატები.

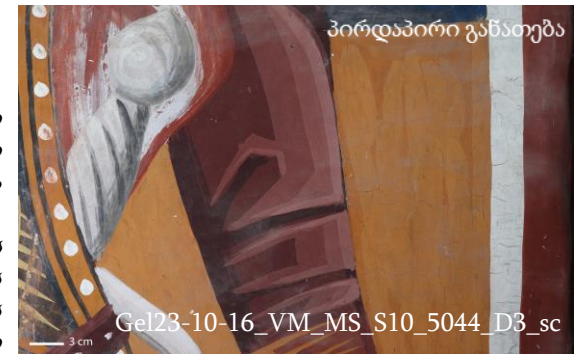
მარჯვნივ: სამხრეთი კამარა, სამხრეთი კედელი, წმინდა მოემარი, დეტალი, სხვადასხვა მიწის პიგმენტის გამოყენების მაგალითი

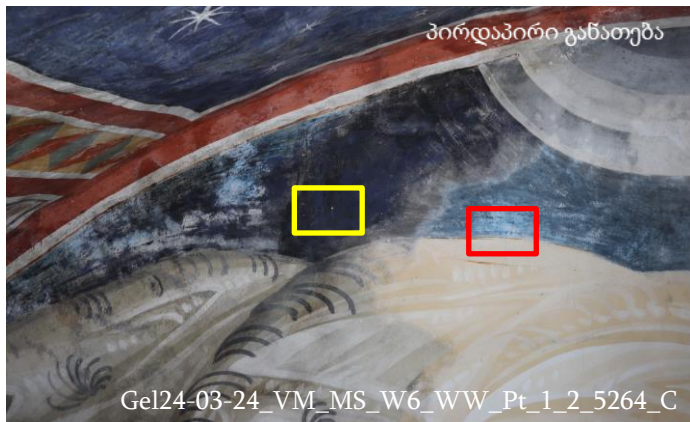
2021-22 წლებში ლურჯი ფერის ანალიტიკური კვლევისთვის სინჯების აღება მოხდა დასავლეთი მკლავის დასავლეთი კედლიდან (ლოცვა გეტსიმანიის ბაღში), ნალესობიანი სინჯების აღება დაუზიანებელი მონაკვეთებიდან მოახდინეს. მუქი ლურჯი იდენტიფიცირდა როგორც სმალტა, ხოლო სახეცვლილი/ღია ლურჯი როგორც კობალტ-ქრომის ლურჯი (იხ. ანგარიში 24. 23 November 2022, Melica's report part II.). აღნიშნულ კვლევაში ლურჯების დაზიანების მექანიზმი არ განსაზღვრულა. შესაბამისად, 2024 წლის მარტის მისიის ფარგლებში გადაწყდა აღნიშნული ლურჯის ალტერაციის მიზეზების დადგენა და ტექნოლოგია/გადახატვის განსაზღვრა. დამატებითი კვლევებისთვის სინჯების აღება იმავე ლოკაციიდან მოხდა, ვინაიდან ფერწერა უკვე დაზიანებული იყო.

მარცხნივ:
დასავლეთ კამარის
დასავლეთ კედლის
ზედა რეგისტრი,
ქრისტე
გეტსიმანიის ბაღში,
მუქი ლურჯის
საკვლევი არეალი.

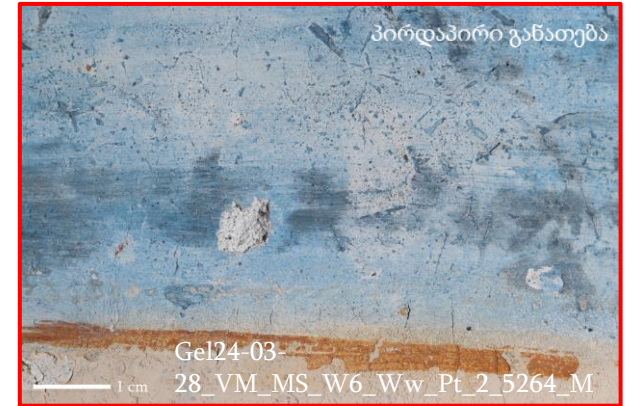
მარცხნივ: კარგად
შემონახული ადგილი,
საიდანაც აღებულია
სინჯი შემდგომი
კვლევებისთვის.

მარჯვნივ:
დაზიანებული
არეალი,
საიდანაც
აღებულია სინჯი
შემდგომი
კვლევებისთვის.

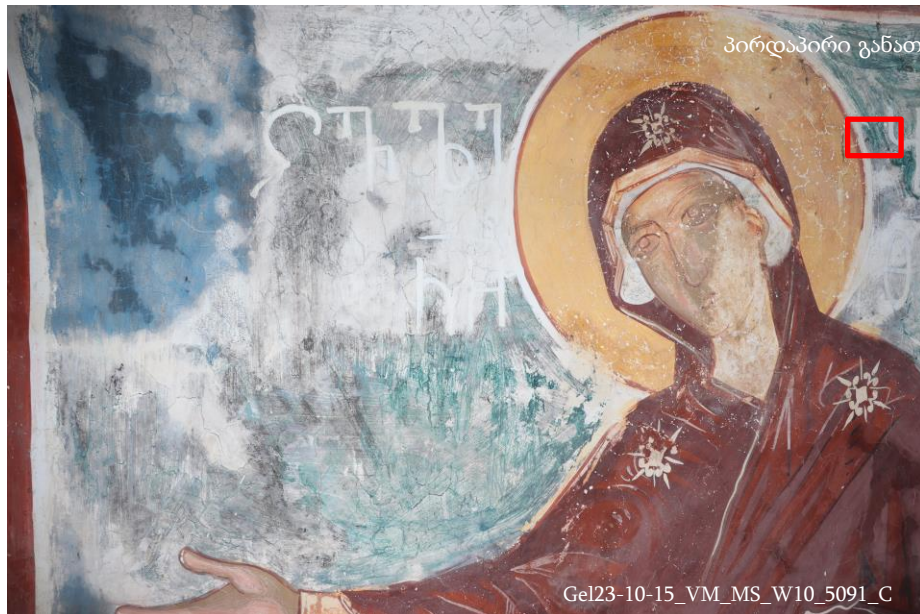
აღსანიშნავია, რომ იგივე სარჩული სრულად შემორჩენილი აზურიტის ქვეშაც შეიმჩნევა. რასთანაა დაკავშირებული ამ ტიპის დანაკარგები და რა იწვევს მას, ამისთვის დამატებითი კვლევებია საჭირო.

ქვემოთ: დასავლეთი მკლავის დასავლეთი კედელი, ხარების კომპოზიცია. აზურიტის ალტერაციის ერთ-ერთი მაგალითი.

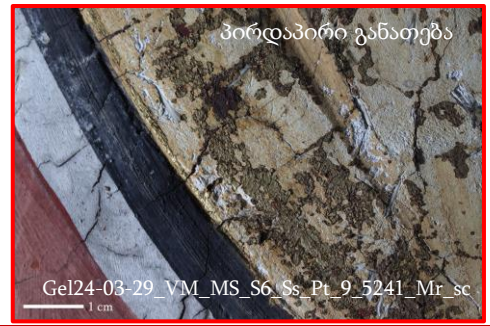
- ფურცლოვანი ოქროა გამოყენებული თუ არა;
- ოქროა გამოყენებული თუ ოქროს იმიტაციაა;
- რა ტიპის სარჩული აქვს.

ქვემოთ: და მარჯვნივ სამხრეთი მკლავის სამხრეთი კედელი, შობის სცენა. ღვთისმშობლის შარავანდედზე გამოყენებული ოქრო

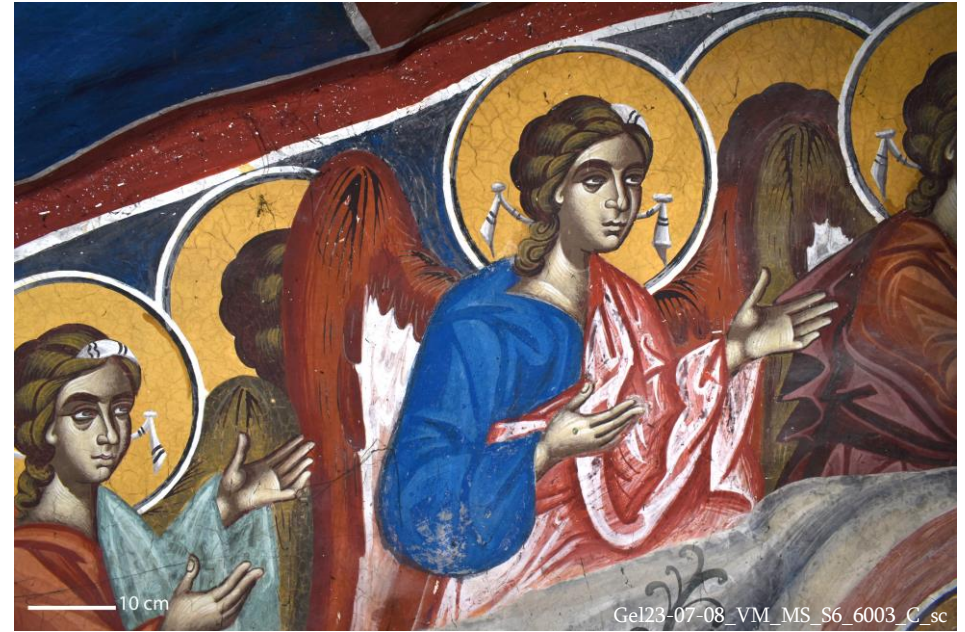
1) თეთრი - ზოგ შემთხვევაში ალტერაციის (გაშავების) პროცესი ბოლომდე არაა დასრულებული, ამიტომ ნათლად ჩანს რა ფერის პიგმენტია გამუქებული: მონასმების შემთხვევაში ვხვდებით თეთრს, ან თეთრნარევ საღებავს. იქ, სადაც ვიზუალური დაკვირვებებით განიხილებოდა ტყვიის პიგმენტების არსებობა, პორტატული რენტგენოფლოუორესცენტრული სპექტროსკოპიით დადასტურდა ელემენტ ტყვიის (Pb) დიდი ოდენობით შემცველობა. შესაბამისად ტყვიის თეთრის არსებობა ცალსახაა.

ზემოთ: სამხრეთი მკლავის სამხრეთი კედელი, შობის სცენა. გამოყენებული თეთრი ტყვიის პიგმენტების ალტერაციის - გაშავების მაგალითი ანგელოზთა ფრთებზე.

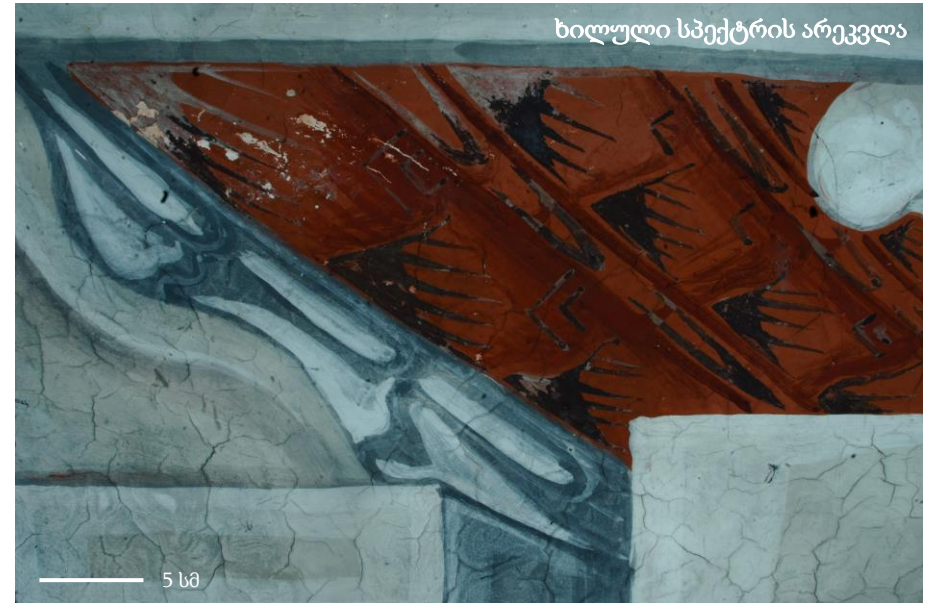
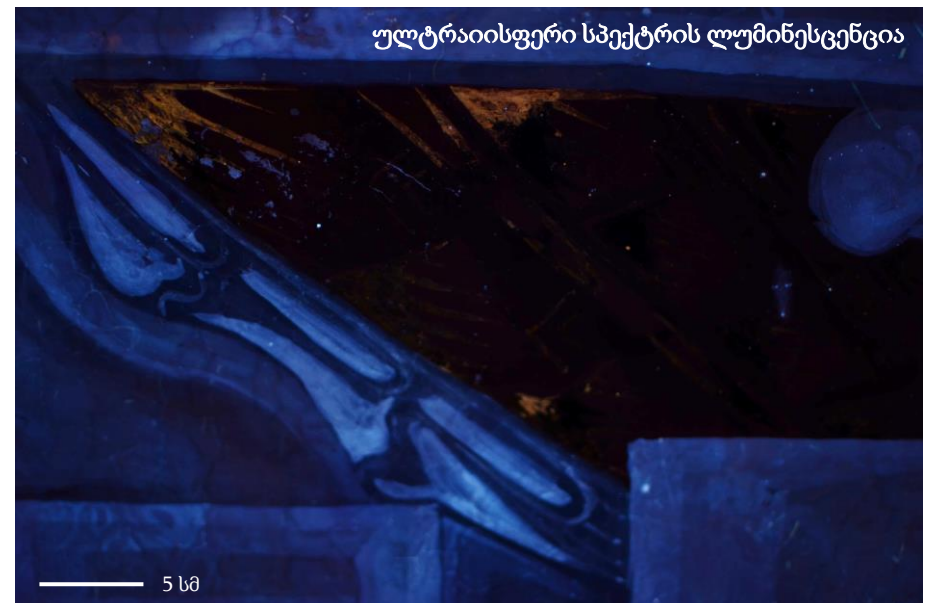
თეთრი ფერწერული ფენის ლუმინესცენციის მონაკვეთები დამატებით გამოკვლეულ იქნა პორტატული რენტგენოფლოუორესცენტრული სპექტროსკოპიით, სადაც დაფიქსირდა ტყვიის (Pb) შემცველობა.

მულტისპექტრული ფოტოგადაღებისა და XRF-ის წინასწარული შედეგებით შესაძლოა ითქვას, რომ თეთრი ფერწერული ფენა არის ტყვიით თეთრა, ხოლო ლუმინესცენცია შესაძლოა უკავშირდებოდეს ორგანულ შემკვრელის არსებობას, რომელიც ტყვიის პიგმენტთან ერთად არის გამოყენებული. სახეცვლილ/გაშავებულ ლოკაციებზე ლუმინესცენციის არ ქონა შესაძლოა მიუთითებდეს შემკვრელის დეგრადაციაზე და/ან ალტერირებული ტყვიის პატინის არსებობაზე, რომელიც ახშობს ლუმინესცენციას. ამ მიმართულებით კვლევა მიმდინარეა.

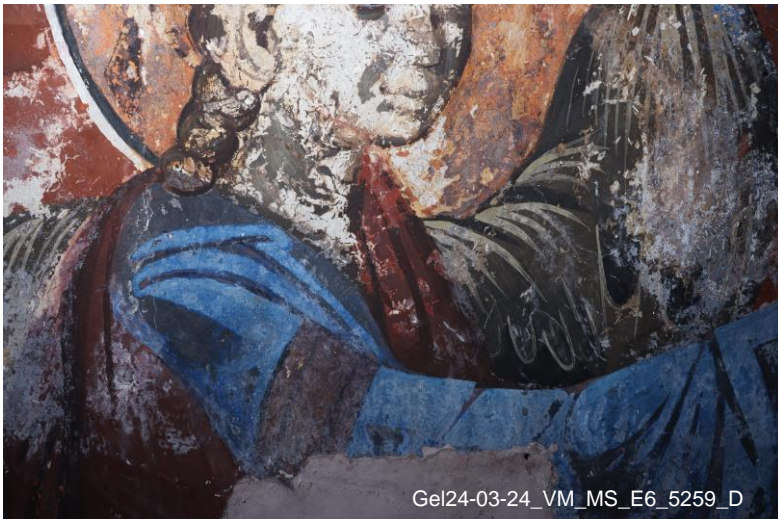
Gel24-03-24_VM_MS_E6_5259_D

3) წითელი - სავარაუდოა, რომ ტყვიის წითელი მონასმებისა და ფონების სახით გამოყენებული იყო დრაპირებებზე, სამოსებსა და დეკორატიულ ელემენტებზე. ამჟამად, აღნიშნული მონაკვეთები სრულად სახეცვლილია - გაშავებულია და პორტატული მიკროსკოპით დაუზიანებელი პიგმენტი ვერ აღიქმება.

*მარჯვნივ: დასავლე
თი მკლავის
ჩრდილოეთ კედელი,
ტყვიის პიგმენტის
ალტერაციის
მაგალითი.*

სამივე შემთხვევისთვის აღებულ იქნა სინჯები. სინჯით დამზადდება ჭრილი, რაც ოპტიკური მიკროსკოპითა და ელექტრო მიკროსკოპული სკანერისა და ენერჯის დისპერსიული რენტგენის სპექტროსკოპიით (SEM- EDX) სტრატეგრაფიულად და ელემენტარული შემცველობით გაანალიზდება. ასევე განისაზღვრება დაზიანების მექანიზმი.

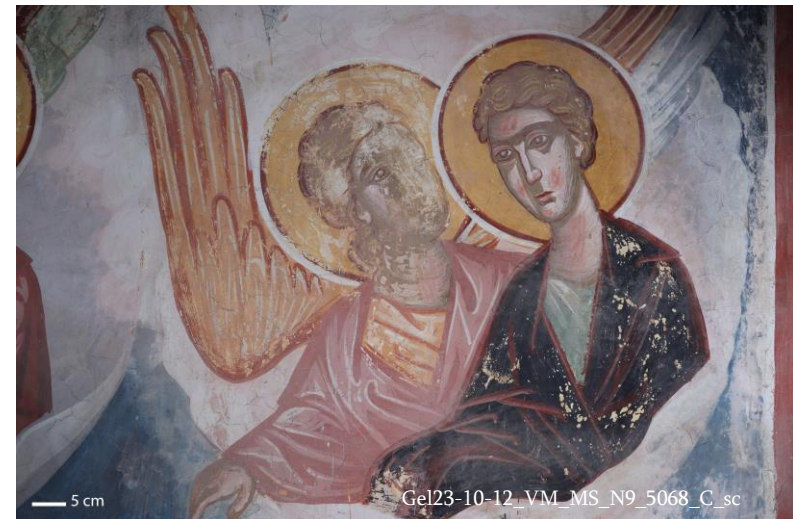
Gel23-10-12_VM_MS_N9_5068_C_sc

*მარცხნივ: სამხრეთ მკლავის
აღმოსავლეთ კედელი, ღია
ყვითელის გამოყენების
მაგალითი ანგელოზის
ფრთხების მოდელირებაში*

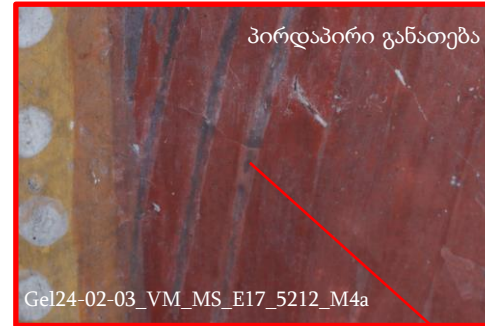
ქვემოთ: პორტატული მიკროსკოპით გადაღებული საკვლევი არეალი, 250-იანი გადიდებით. ჩანს ლურჯი პიგმენტების ჩანართები

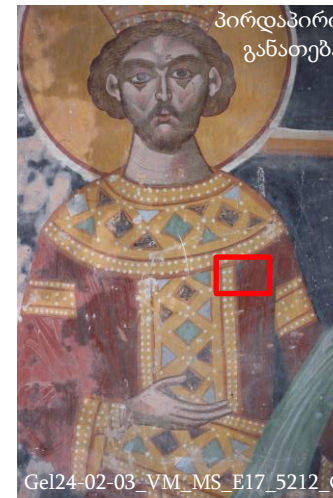
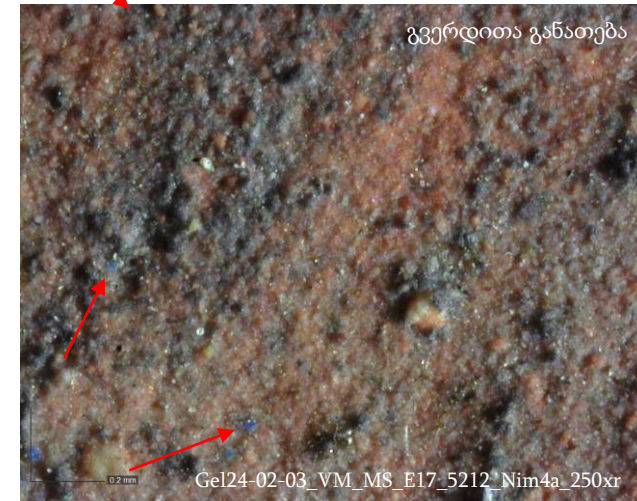
ზემოთ: ჩრდილოეთი მკლავის აღმოსავლეთ კედელი, წმ. კონსტანტინეს და წმ. ელენეს სცენა. მეწამულისფერი წითელის გამოყენება სამოსზე

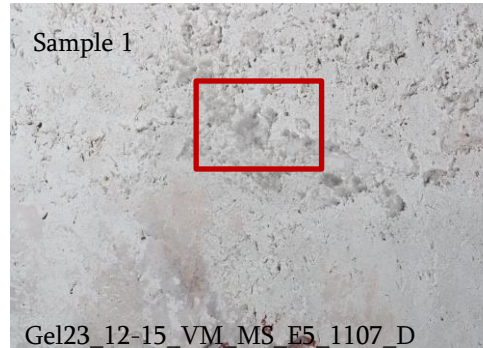
ნაფიფეი მარილები (სინჯები: 1, 5, 8, 9) წარმოადგენენ კალიუმის ნიტრატს [KNO₃]

ქვემოთ: ღვთისმშობლის ტაძრის ჩდრილოეთი მკლავი (E5). ნაფიფეი მარილის N1 სინჯის აღების ლოკაცია და კალიუმის ნიტრატის მიკროსკოპული ფოტო.

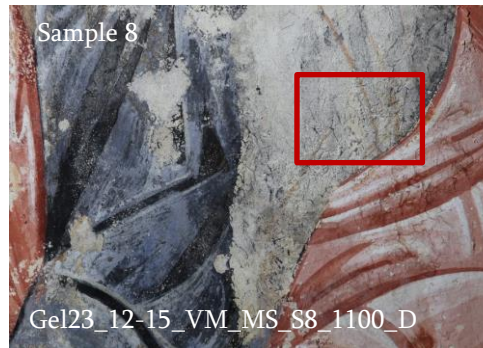
ქვემოთ: ღვთისმშობლის ტაძრის დასავლეთი მკლავი (S5). სინჯი 8.

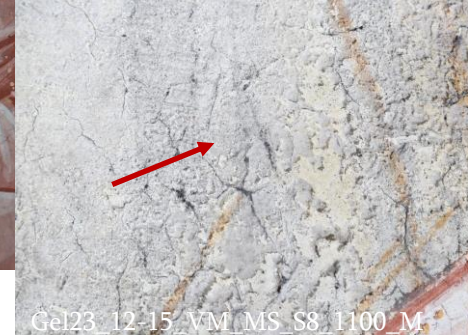
ქვემოთ: სინჯი 8: კალიუმის ნიტრატის მიკროსკოპული ფოტო.

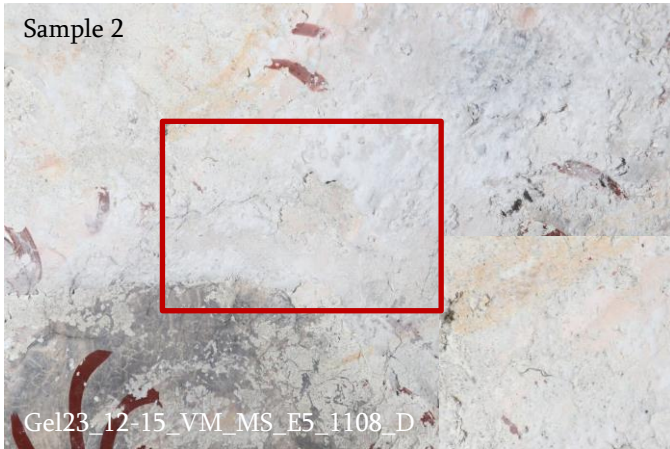
Peak List
98-001-0289; K1 N1 O3; Nitre; Nitre; Orthorhombic
98-002-6772; H12 K2 Mg1 O14 S2; Picromerite; Picromerite; Monoclinic
98-002-0460; H2 Ca1 K2 O9 S2; Syngenite; Syngenite; Monoclinic

მარჯვნივ: სინჯი 2, XRD-ის სპექტროგრამაზე დაფიქსირებული კალიუმის ნიტრატი და სულფატური მარილები.

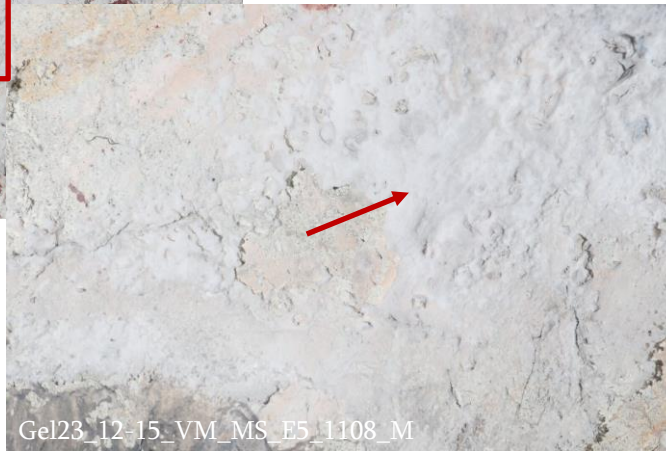
ზემოთ და მარჯვნივ: ღვთისმშობლის ტაძრის ჩრდილოეთი მკლავი (E5). სინჯი 2-ის აღების ლოკაცია.

ქვემოთ: სინჯი 2-ის მიკროსკოპული ფოტო

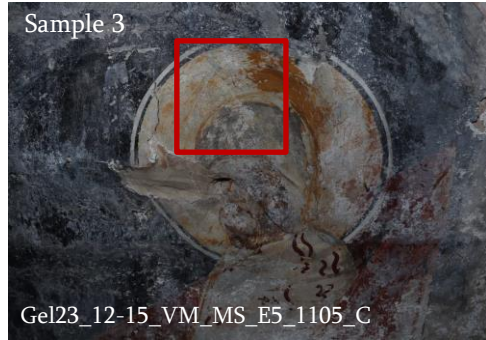
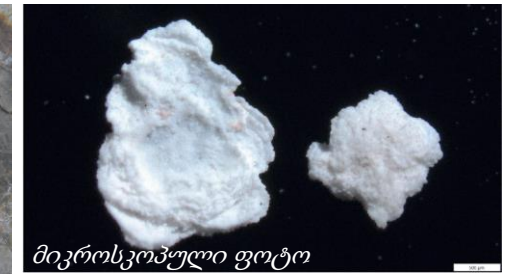
ქვემოთ და მარჯვნივ: ღვთისმშობლის ტაძრის ჩდრილოეთი მკლავი (E5). 3.1 და 3.2 სინჯების აღების ლოკაცია.

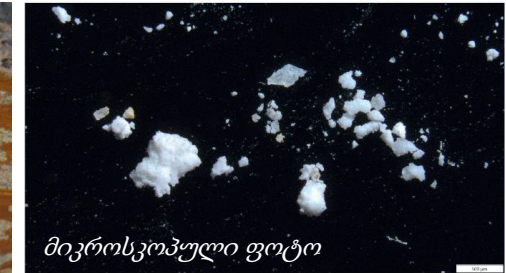
ქვემოთ და მარჯვნივ: ღვთისმშობლის ტაძრის დასავლეთი მკლავი, კამარა (14). N6 სინჯის აღების ლოკაცია.

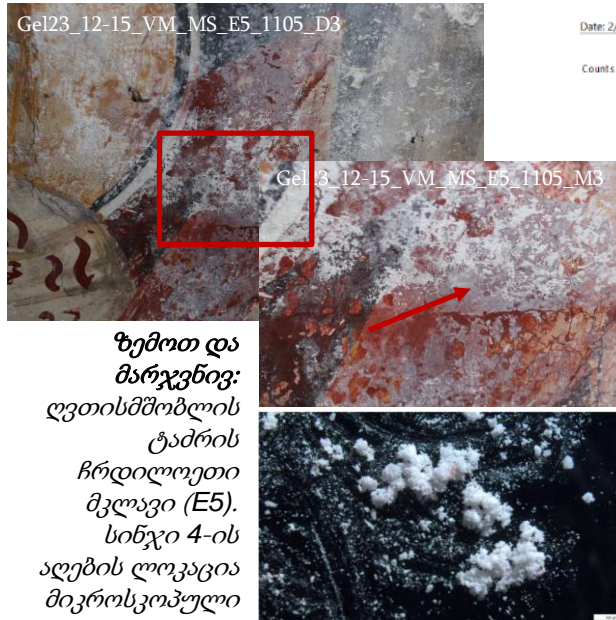
ზემოთ და მარჯვნივ: ღვთისმშობლის ტაძრის ჩრდილოეთი მკლავი (E5). სინჯი 4-ის ალების ლოკაცია მიკროსკოპული ფოტო.

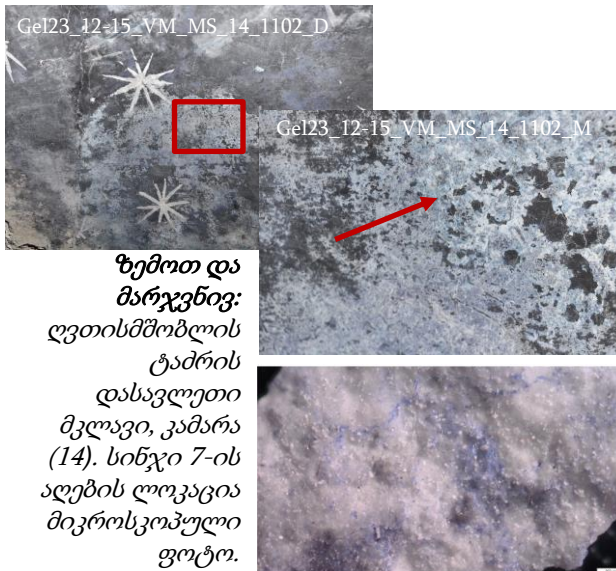
ზემოთ და მარჯვნივ: ღვთისმშობლის ტაძრის დასავლეთი მკლავი, კამარა (14). სინჯი 7-ის ალების ლოკაცია მიკროსკოპული ფოტო.

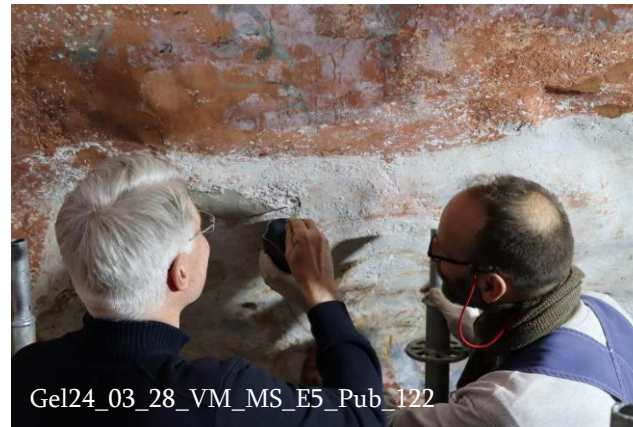
Gel24_03_28_VM_MS_E5_Pub_122

მარცხნივ:
ბურღვითი ანალიზის საშუალებით სტრატეგრაფიიდან სინჯის აღების პროცესი, რათა განისაზღვროს მარილების შემადგენლობა.
