გელათის  
სამონასტრო კომპლექსის  
ღვთისმშობლის შობის  
სახელობის ტაძრის

კედლის მხატვრობის  
ტექნოლოგიისა და მდგომარეობის  
აღწერა - დოკუმენტაცია

დამკვეთი:  
გელათის რეაბილიტაციის  
დროებითი კომიტეტი

2023 აპრილი - 2024 თებერვალი

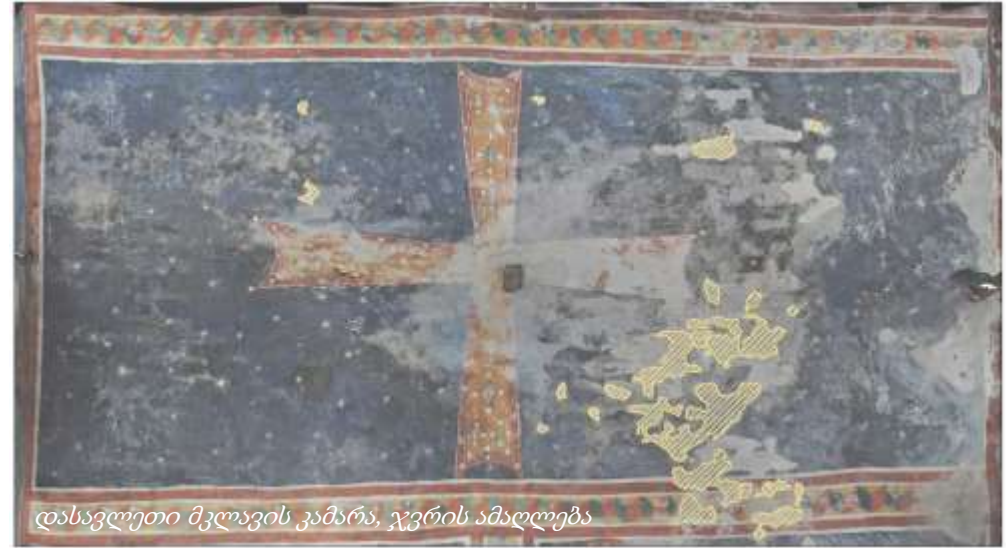
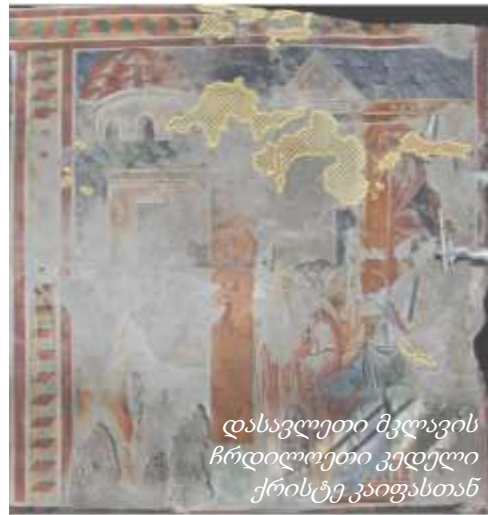
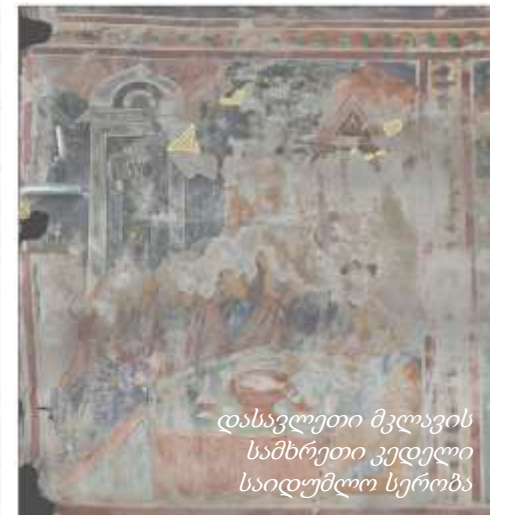
ზევით: ადრეული მხატვრობის გავრცელების არეალები მონიშნულია ყვითლად

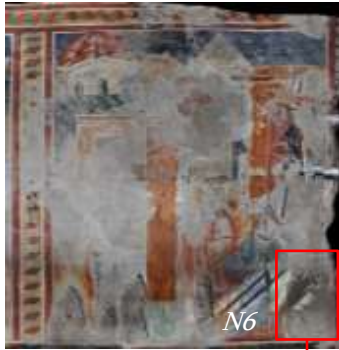
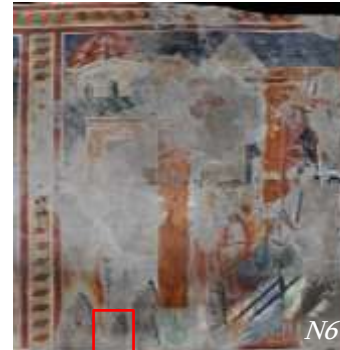
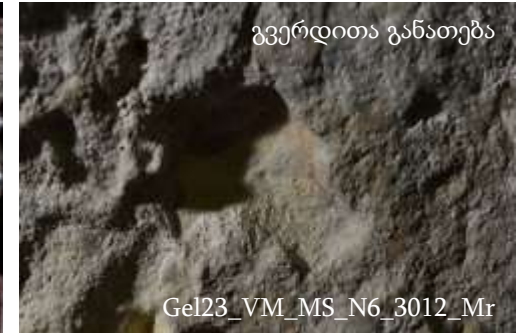
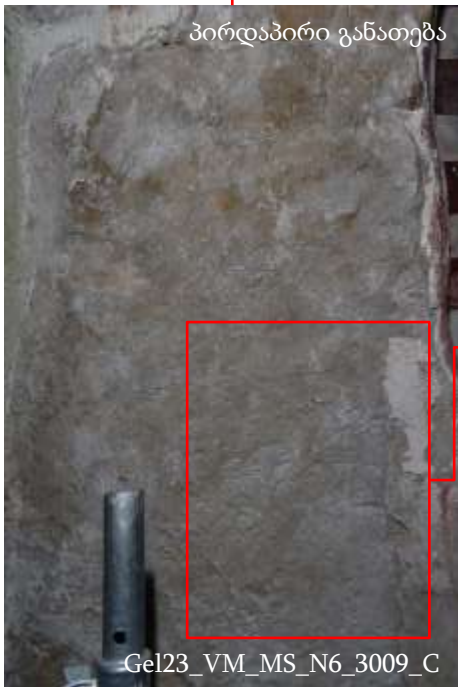
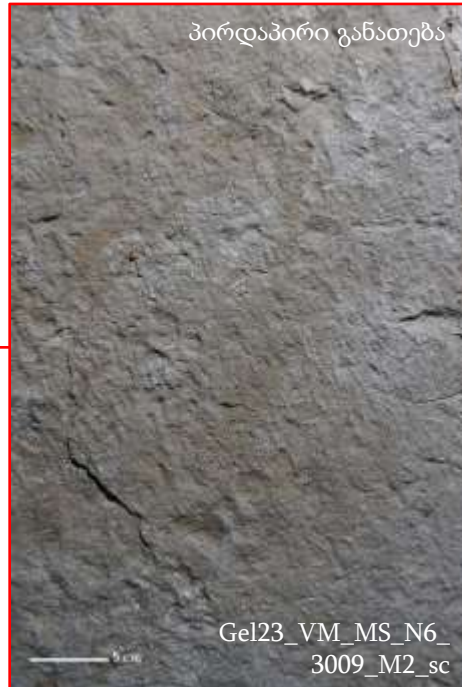
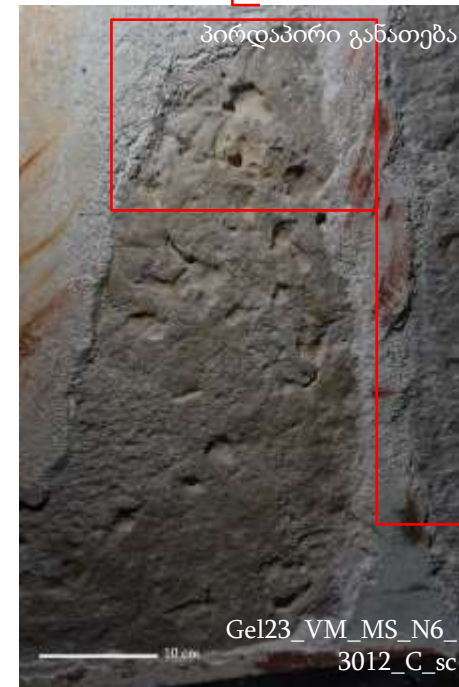
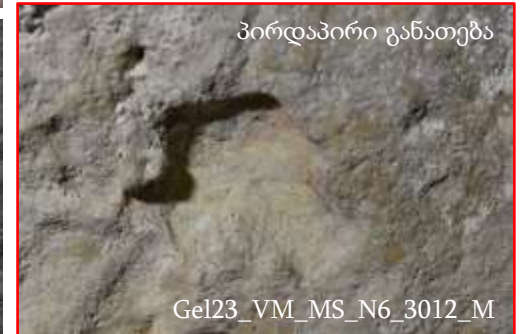
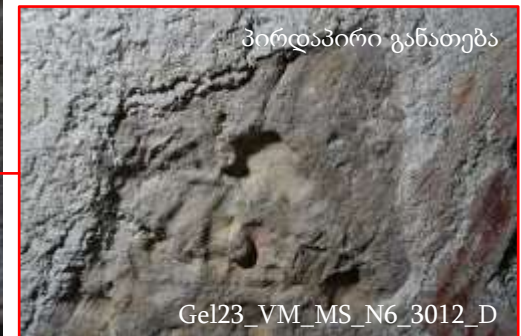
#### საფუძვლის ფენის (ქვის) ქვეტიპი 1 და ქვეტიპი 2

**მარცხნივ და ქვევით:** მთავარი სივრცის დასავლეთი მკლავის ჩრდილოეთი კედელი (სცენა N6) სცენის, კონტექსტისა და მაკრო ფოტოები. ფოტოში ილუსტრირებულია საფუძვლის ფენის (ქვის) ქვეტიპი 1-ის მაგალითი.

**მარჯვნივ და ქვევით:** მთავარი სივრცის დასავლეთი მკლავის ჩრდილოეთი კედელი (სცენა N6) სცენის, კონტექსტის, დეტალისა და მაკრო ფოტოები. ფოტოში ილუსტრირებულია საფუძვლის ფენის (ქვის) ქვეტიპი 2-ის მაგალითი.

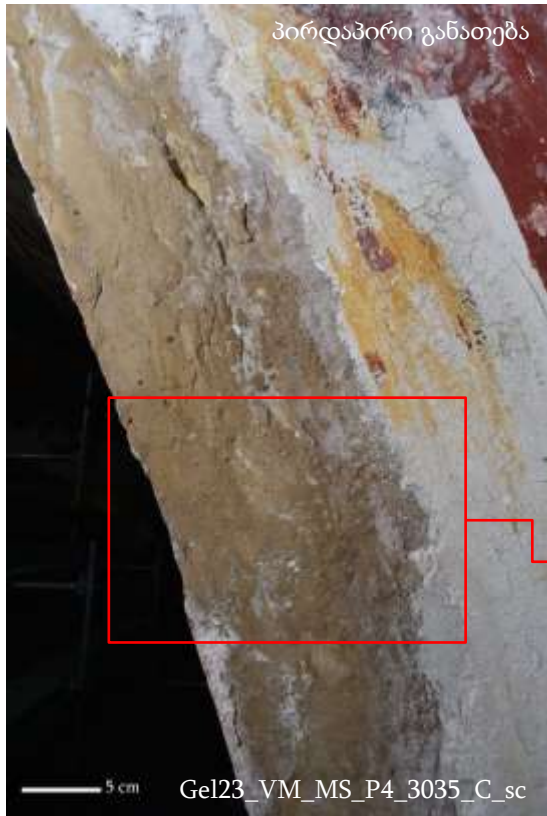
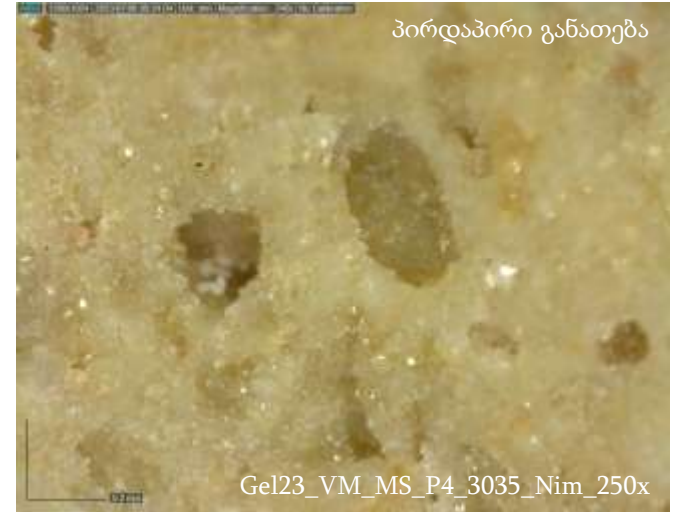
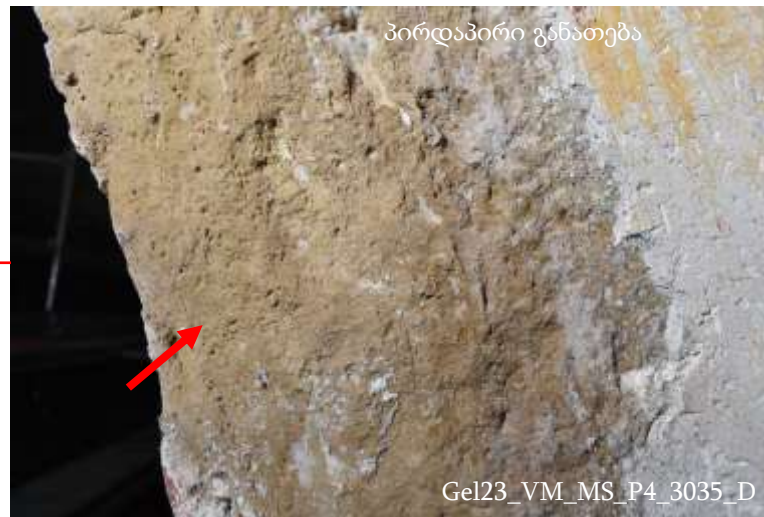
## საფუძვლის ფენის (ქვის) ქვეტიპი 3

*მარცხნივ და ქვევით: მთავარი სივრცის დასავლეთი მკლავის თაღის ჩრდილოეთ ნაწილი, კონტექსტისა და მაკრო ფოტოები, ასევე, მიკროსკოპული ფოტოები 50x და 250x გადიდებით. ფოტოებში ილუსტრირებულია საფუძვლის ფენის (ქვის) ქვეტიპი 3-ის მაგალითი.*

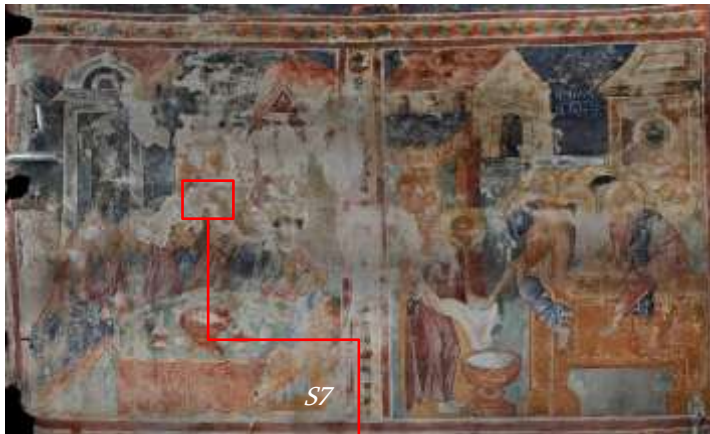
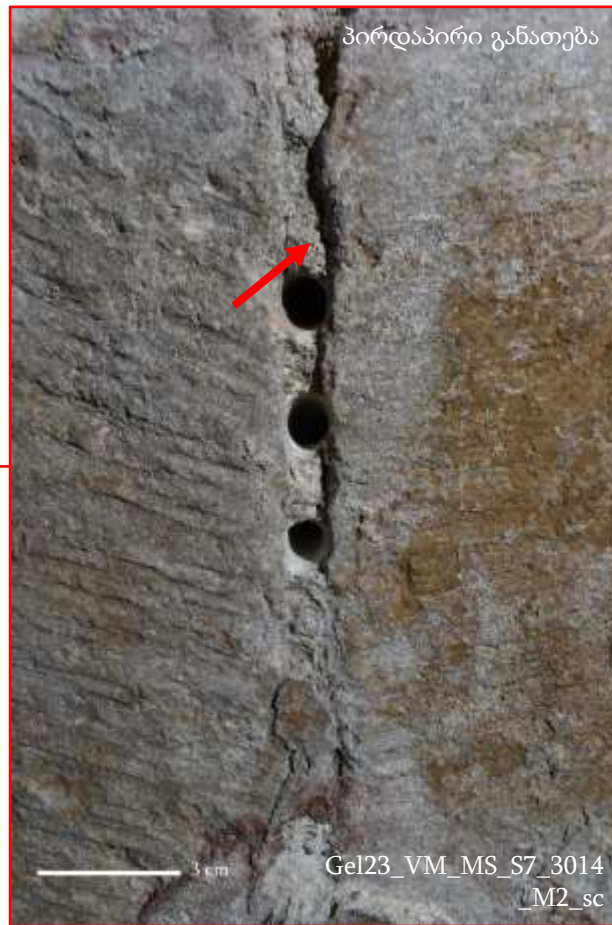
## დულაბი

**ფოტოები:** მთავარი სივრცის დასავლეთი მკლავის სამხრეთი კედელი, კონტექსტის, დეტალისა და მაკრო ფოტოები. ასევე, მიკროსკოპული ფოტოები 50x და 250x გადიდებით. ფოტოებში ილუსტრირებულია ქვების ნაკერებში არსებული დულაბი (გავს ადრეული მხატვრობის ნაღესობას იხ. ნაღესობის ტიპი 4.2.1.2)

**შენიშვნა:** ფოტოებზე ასახული ნახვრეტები წარმოადგენს სტუდიო მასარის მიერ 2021-22 წლებში განხორციელებული ინვაზიური კვლევების კვალს.

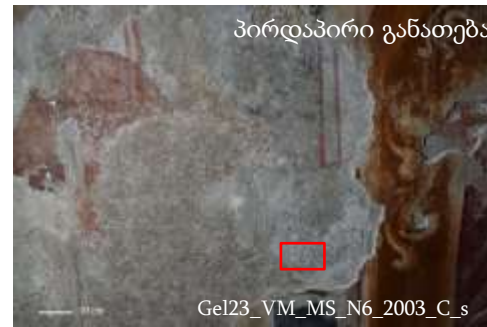
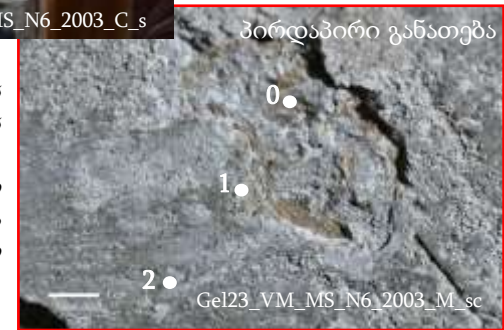
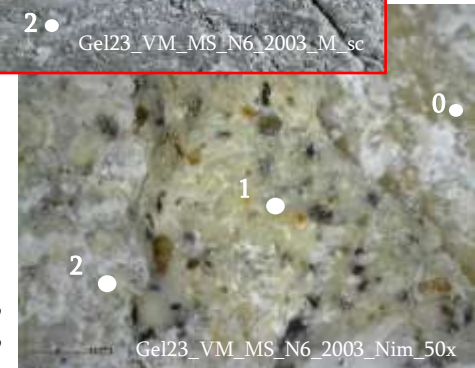
ძირითად ნალესობას ადგილებში აღენიშნება არათანაბარი სისქის, ძირითადად თხელი 0.2 სმ-მდე მოსამზადებელი ფენა, რომელსაც აქვს არაორგანული აგრეგატული შემავსებელი. ზედაპირი კარგად დამუშავებულია, აქვს გლუვი, ერთვაროვანი ტექსტურა. შემადგენლობის თვალსაზრისით მასალა ჰგავს ძირითადი ნალესობის ფენას, შესაბამისად გარკვეულ ადგილებში რთულია ამ ორი ფენის ვიზუალურად ერთმანეთისგან გამიჯვნა.

**მარცხნივ:**  
კონტექსტის ფოტო მხატვრობის ადრეული ფენის ფრაგმენტისა, დასავლეთი მკლავის, ჩრდილოეთი კედელი, სცენა N6.

**მარჯვნივ:** მაკრო ფოტო, ადრეული მხატვრობის ნალესობის ფენის სტრატეგრაფია. 0 - ქვის საფუძველი 1 - ძირითადი ნალესობა 2 - მოსამზადებელი ფენა.

**მარჯვნივ:** მიკროსკოპული ფოტო 50X გადიდებით

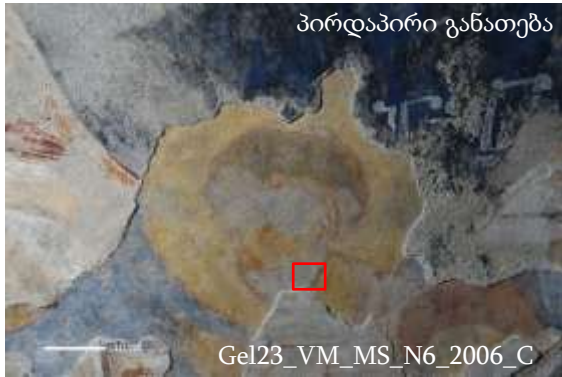
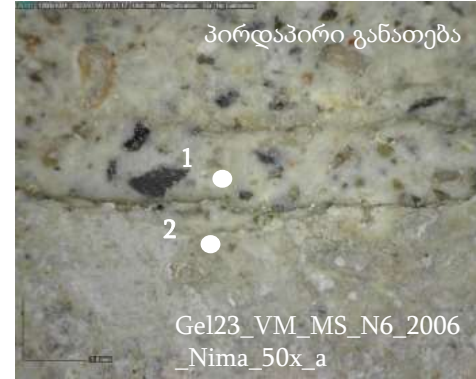
**მარჯვნივ:**  
მიკროსკოპული ფოტო 50X გადიდებით ნალესობის ფენის სტრატეგრაფია. 1 - ძირითადი ნალესობა 2 - მოსამზადებელი ფენა.

**მარცხნივ:** კონტექსტის ფოტო მხატვრობის ადრეული ფენის ფიგურის ფრაგმენტი, დასავლეთი მკლავის, ჩრდილოეთი კედელი, სენა N6.

**მარჯვნივ:** მაკრო ფოტო, ადრეული მხატვრობის ნალესობის ფენის სტრატეგრაფია. 1 - ძირითადი ნალესობა 2 - მოსამზადებელი ფენა.

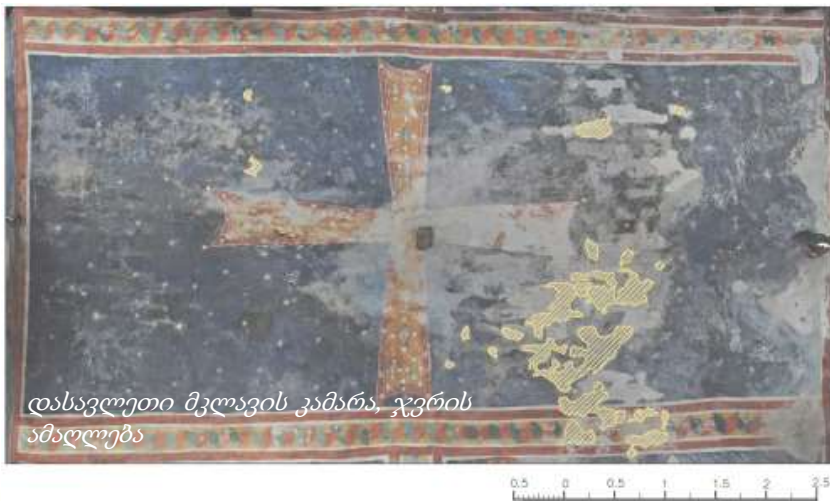
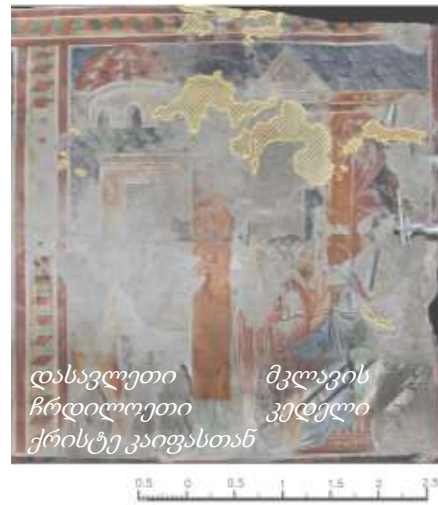
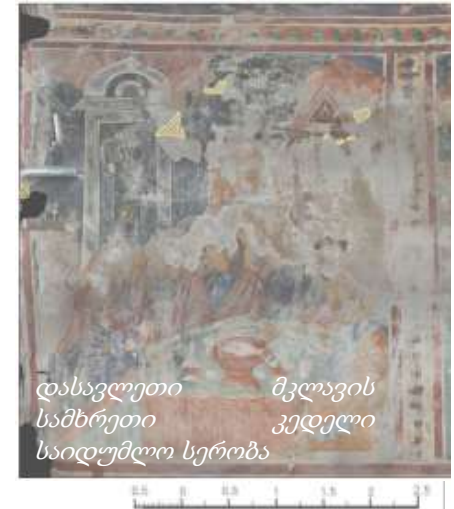
**ქვევით:** გრაფიკულ დოკუმენტაციაზე ადრეული მხატვრობის გავრცელების არეალები მონიშნულია ყვითლად

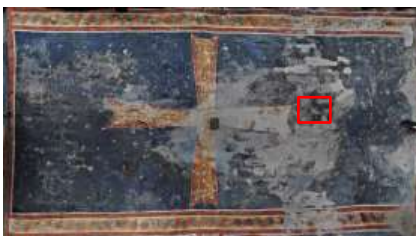
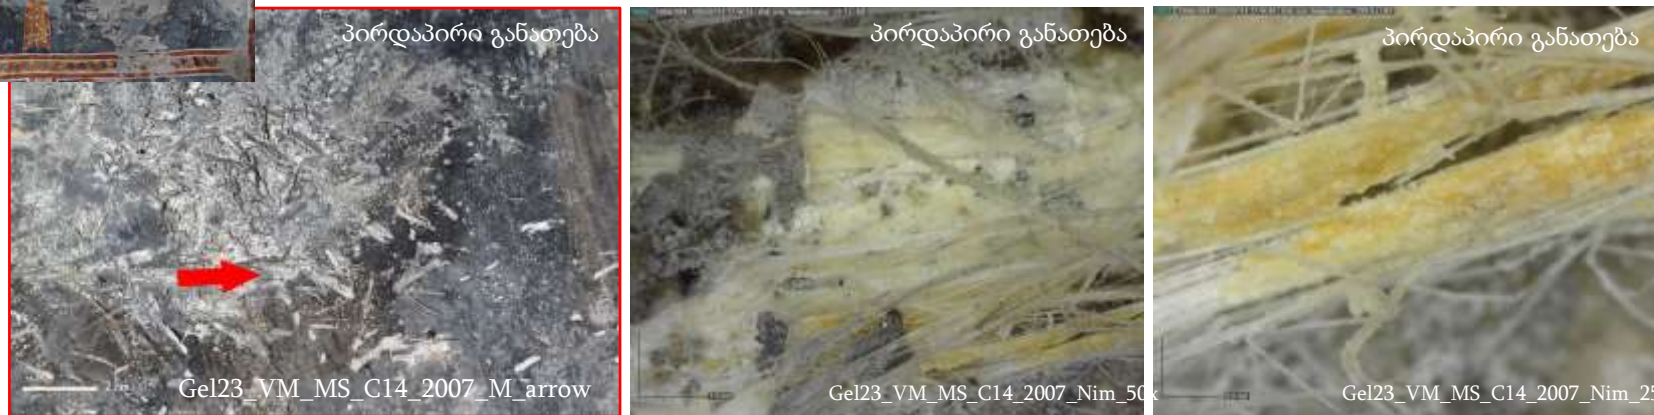
ტიპი 2 - ნალესობა, რომელიც შემკვრელთან ერთად შეიცავს დიდი რაოდენობის არაორგანულ აგრეგატულ მინარევებსა და ორგანულ, ჩალისფერ მცენარეულ ნამჯის მსგავს ჩანართსა და თეთრი შეფერილობის გამჭვირვალე ორგანულ ბოჭკოებს. **გავრცელება:** დასავლეთ მკლავის ზედა ნალესობის ფენები. მაგალითები იხილეთ ქვევით.

**მარცნივ:** კონტექსტის დეტალისა და მაკროს ფოტოები. დასავლეთი მკლავის სამხრეთი კედელი. ნალესობის (ტიპი 4.3.1.2) ზედა ხილული ფენის შემადგენლობა. ყვითელი შეფერილობის ჩანართითა და თეთრი ბოჭკოთი..  
**ქვევით:** კონტექსტის დეტალისა და მაკროს ფოტოები. დასავლეთი მკლავის კამარა C14. ნალესობის (ტიპი 4.3.1.2) ზედა ფენის შემადგენლობა. ყვითელი ნამჯის მსგავსი მცენარეული ჩანართითა და თეთრი ბოჭკოებით.

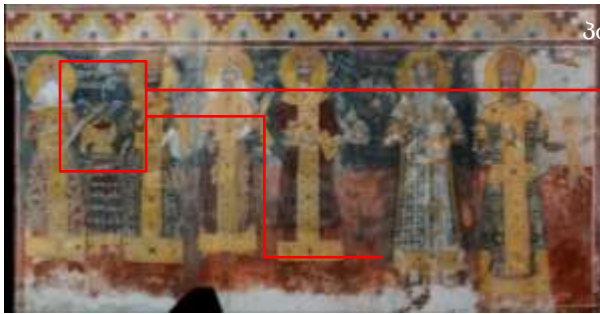
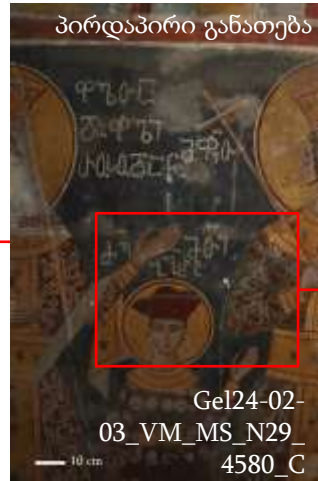
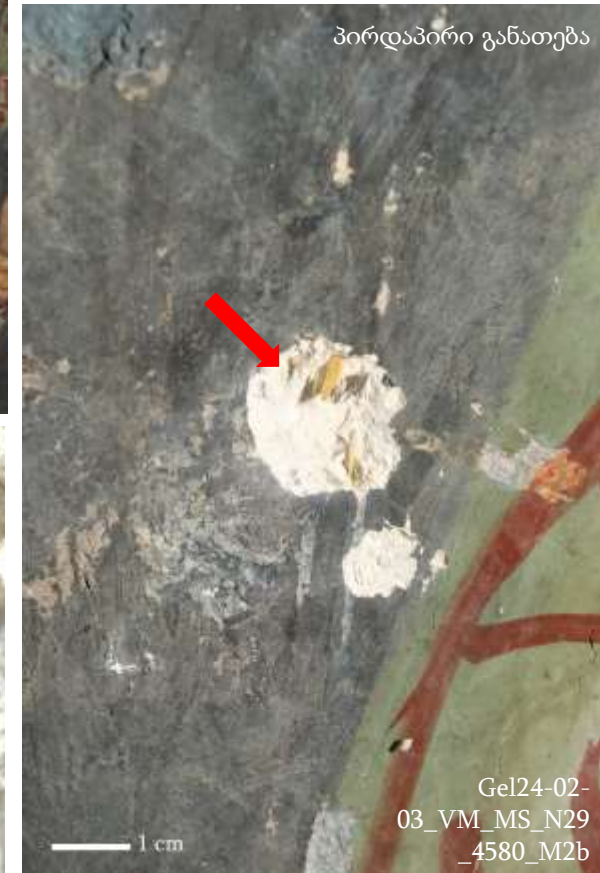
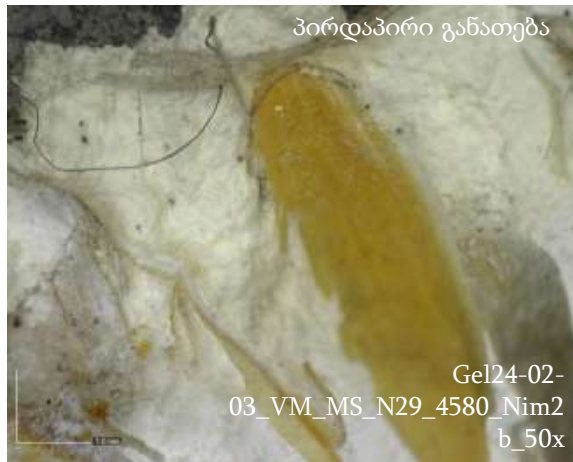
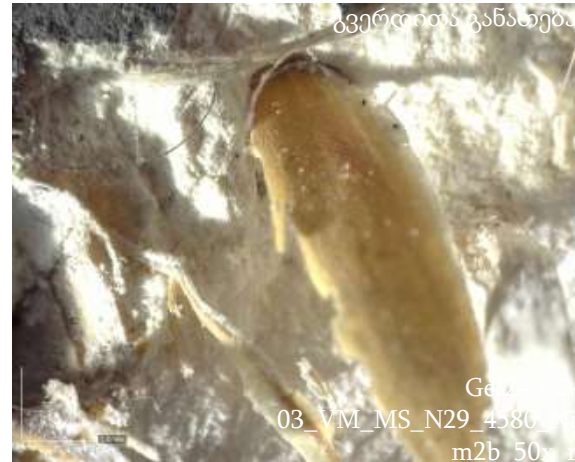
ტიპი 6 - ნალესობა, რომელიც თეთრი ფერის შემკვრელსა და დიდი რაოდენობით ორგანულ ჩანართებს მოიცავს. ვოზუალურად გავს ტიპ 3-ის ნალესობას, თუმცა ახასიათებს უფრო დიდი ზომისა და რაოდენობის ყვითელი ფერის მცენარეული ჩანართები. გავრცელება: სამხრეთი და ჩრდილოეთი მკლავების პირველ რეგისტრებზე. მაგალითები იხილეთ ქვევით.

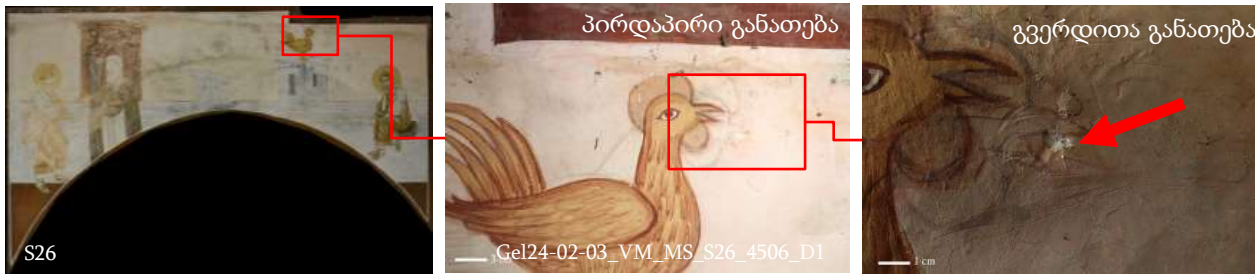
დასავლეთ მკლავის დასავლეთ, სამხრეთ და ჩრდილოეთ კედლებზე (პირველ რეგისტრზე) გვხვდება გვიანი პერიოდის (XVII საუკუნის) მხატვრობა, რომლის ნალესობის ფენა, ვიზუალურ დათვალიერებაზე დაყრდნობით, შეგვიძლია ვივარაუდოთ, რომ ტიპოლოგიურად მსგავსია დასავლეთ მკლავის მესამე რეგისტრის (XVI საუკუნის) ნალესობისა, თუმცა, შელესვის ტექნიკაში შესაძლო განსხვავებაა (XVII საუკუნის ნალესობაზე ჩანს განსხვავებული შესალესი ხელსაწყო კვალი, წვრილი იარაღის პატარა პატარა მონასმები. ნალესობა თეთრი ფერისა მასაა, არაორგანული ჩანართი მაკროსკოპულ დონეზე არ შეიმჩნევა. ხასიათდება ჩალისფერი, ვიწრო და მოთეთრო-გამჭვირვალე მცენარეული ჩანართი.

*მარცხნივ: კონტექსტის, დეტალის და მაკრო ფოტოები, დასავლეთ მკლავის სამხრეთ კედლის XVII საუკუნის მხატვრობის ნალესობის ხილული ფენა.*

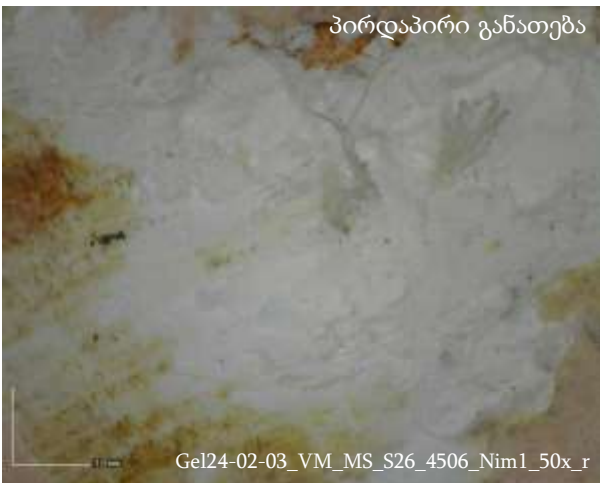
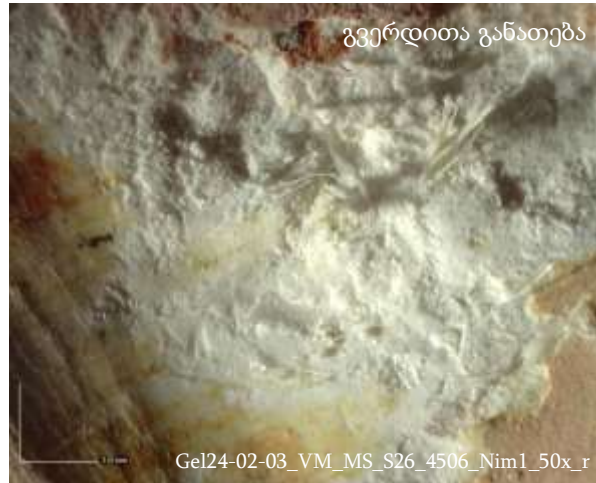
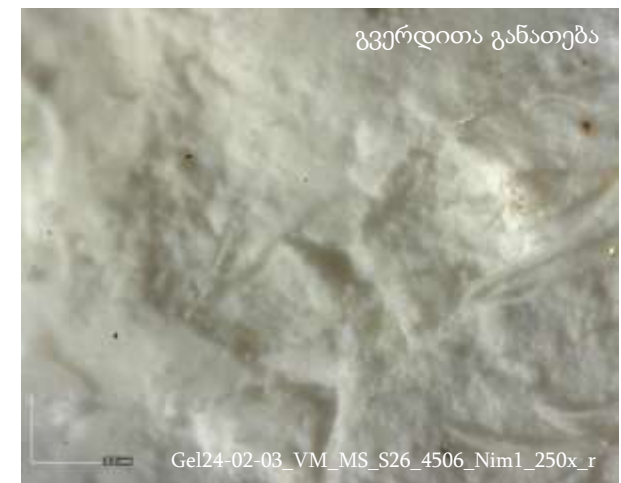
**ქვევით:** მიკრო ფოტოები, დასავლეთ მკლავის სამხრეთ კედლის გვიანი პერიოდის მხატვრობის ნალესობის ხილული ფენა. თეთრი ნალესობა გამჭვირვალე მცენარეული ჩანართით. მინიმალური რაოდენობის არაორგანული წმინტამარცვლოვანი მონასმები. გელათის ლეიონსობლის მონასტრის ტაძარში, მთავარი სივრცის კედლის მხატვრობის ტექნოლოგია და ინტერპრეტაციის დოკუმენტაცია. 2023-2024 წ.

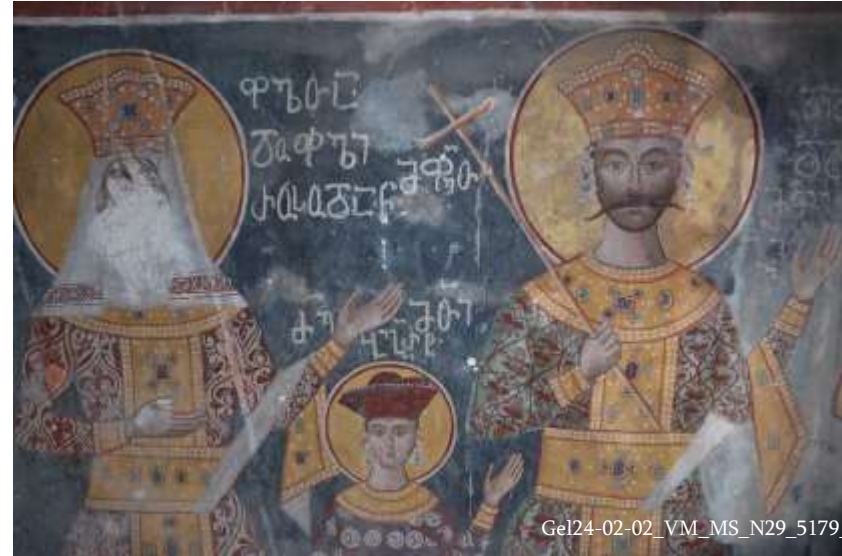
Gel24-02-02\_VM\_MS\_N29\_5179

ფერწერულ ფენაზე ვიზუალურად გამოიყოფა სამი ტიპის, ერთმანეთისგან ტონალობით მკვეთრად განსხვავებული ლურჯი: მუქი ლურჯი (ტიპი 1), ღია ლურჯი (ტიპი 2) და მომწვანო ლურჯი (ტიპი 3).

**მარცხნივ:** ჩრდილოეთი მკლავის I რეგისტრის ჩრდილოეთი კედლის სცენა, ქტიტორთ რიგი.

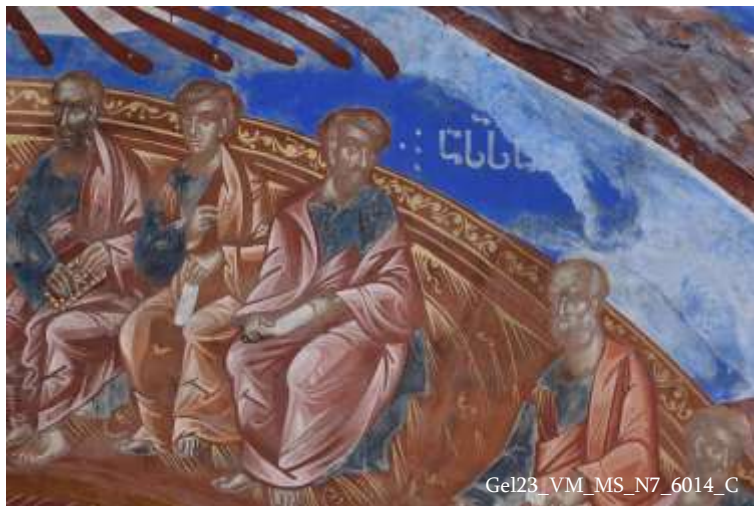
Gel23\_VM\_MS\_N7\_6014\_C

**მარცხნივ:** ჩრდილოეთი მკლავის IV რეგისტრის ჩრდილოეთი კედლის სცენა სხვადასხვა ტიპის ლურჯით

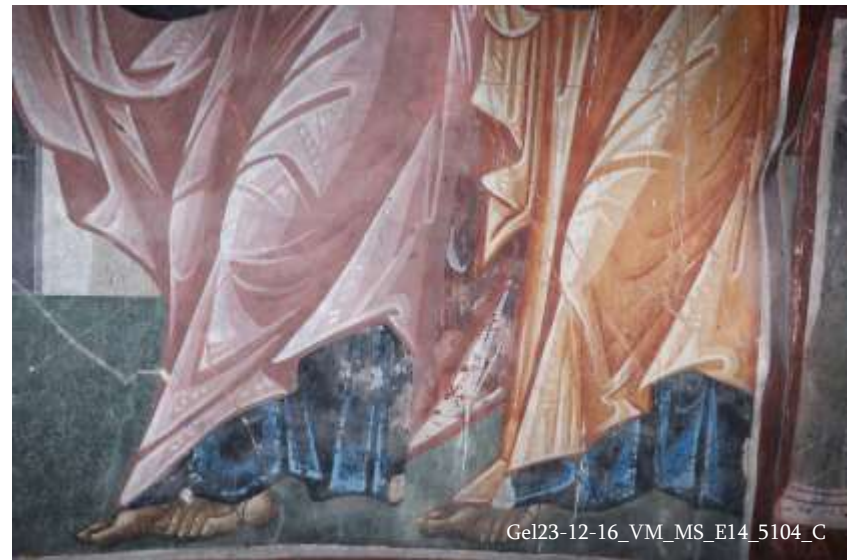
Gel23-12-16\_VM\_MS\_E14\_5104\_C

**ზემოთ:** საკურთხეველი, შუა რეგისტრი, აღმოსავლეთი კედელი, დრაპირება სხვადასხვა ტიპის ლურჯით

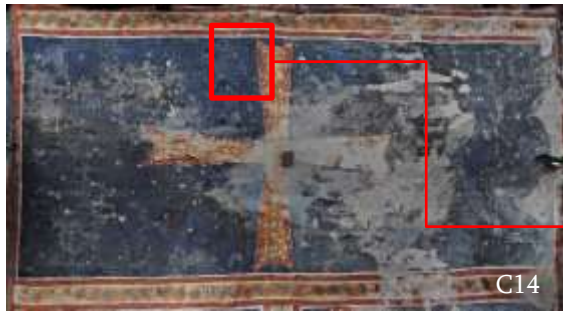
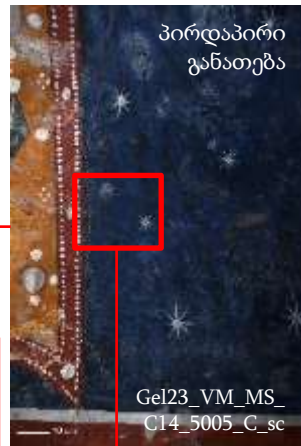
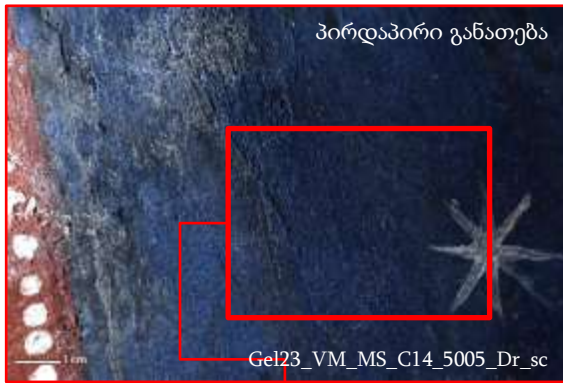
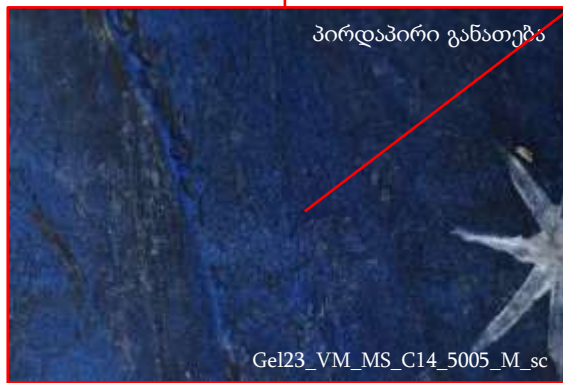
**ზევით, მარცხნივ: და მარჯვნივ.**  
დასავლეთი მკლავის კამარაში ცის იმიტაციისთვის გამოყენებულია მუქი ლურჯი (ტიპი 1).

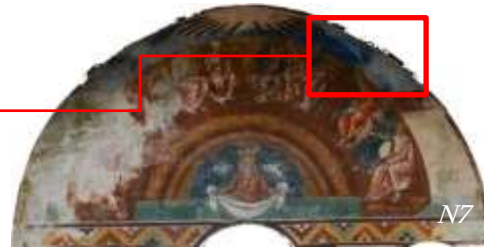
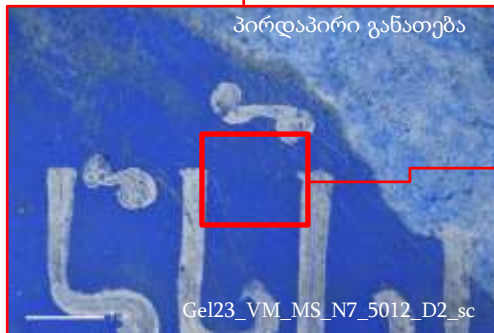
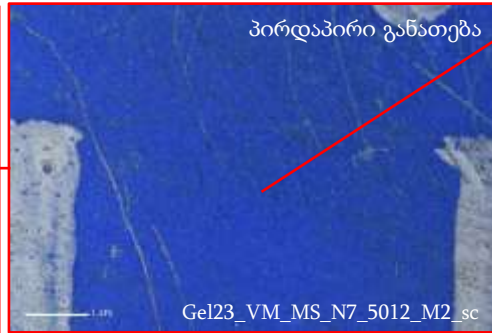
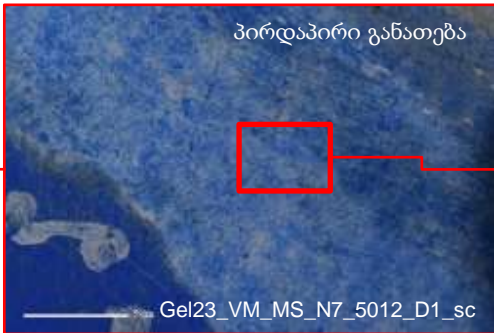
**ზევით:** და მარჯვნივ ჩრდილოეთი მკლავის ჩრდილოეთ კედელზე ვხვდებით ღია ლურჯით (ტიპი 2) შესრულებულ ცის ფონს. ფოტო კარგად აჩვენებს ვერწერული ფენის განსხვავებას დაზიანებულ და დაუზიანებელ ადგილებში.

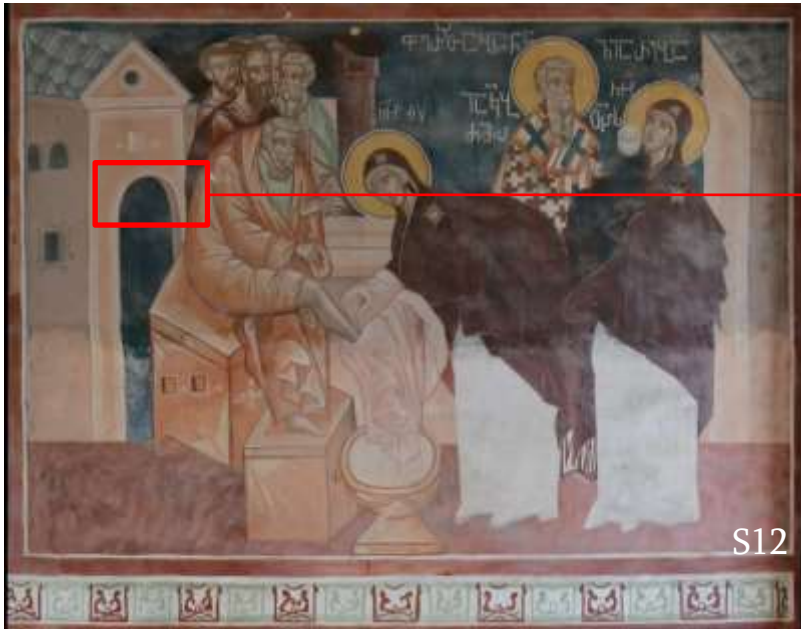
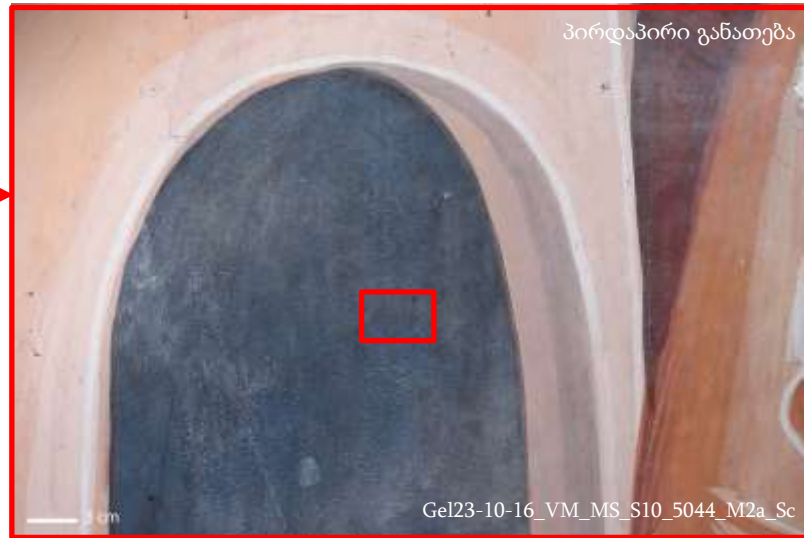
**მარცხნივ და ქვევით:**  
დასავლეთი მკლავის III რეგისტრი, სახმრეთ კედელზე მომწვანო ლურჯის გამოყენება (ტიპი 3.1) არქიტექტურისთვის. X250 გადიდებაზე კარგად ჩანს ამ ტიპის ლურჯისთვის დამახიათებელი მწვანე ნაწილაკები.

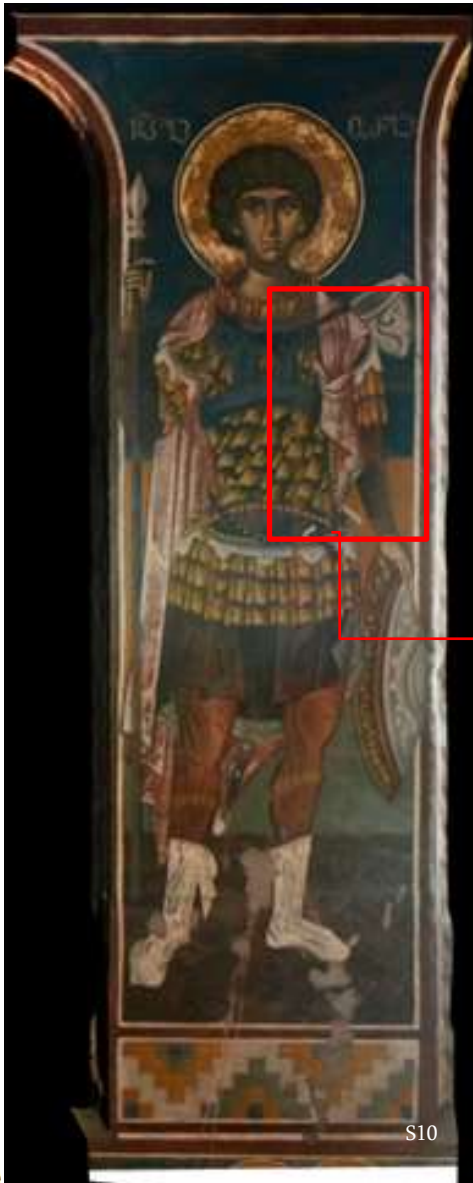
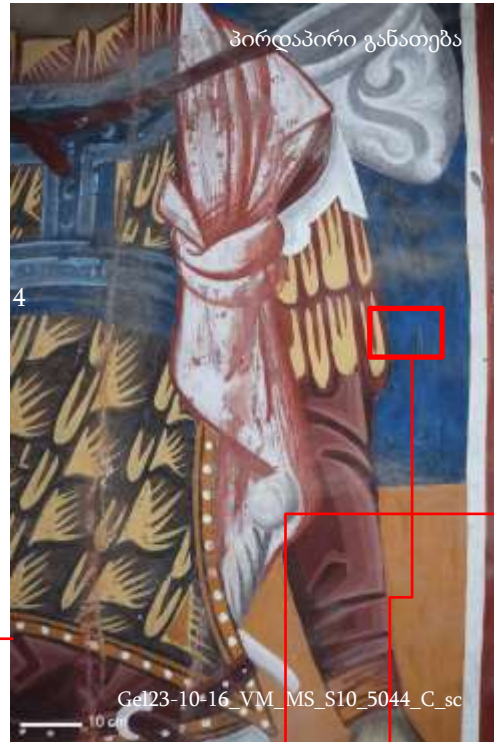
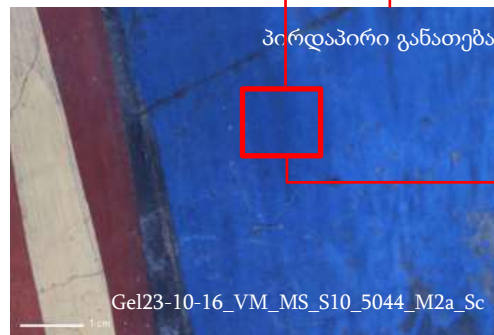
**ზევით: და მარცხნივ** სამხრეთი მკლავის III რეგისტრი, სახმრეთ კედელზე მომწვანო ლურჯის გამოყენება (ტიპი 3.2) ფონისთვის. X250 გადიდებაზე კარგად ჩანს ამ ტიპის ლურჯისთვის დამახასიათებელი მწვანე ნაწილაკები.

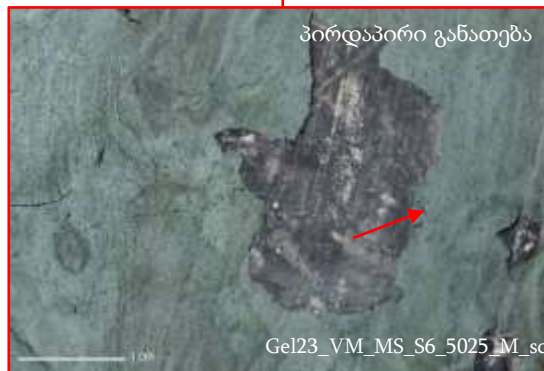
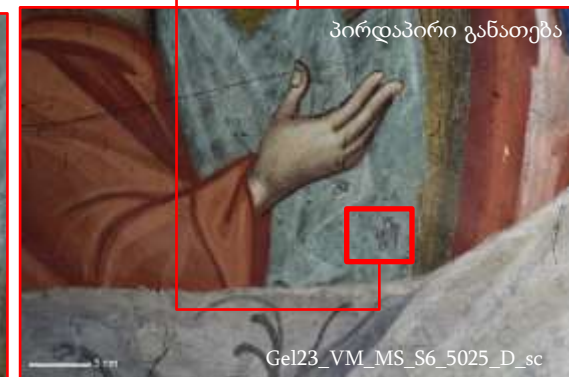
**ზევი:** სამხრეთი კამარის სამხრეთი კედელი. შობის სცენაზე ანგელოზის სამოსი შერულებულია მწვანე ფერით, შავ სარჩულზე.

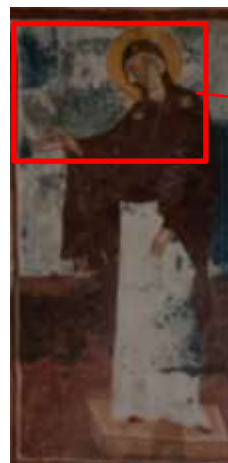
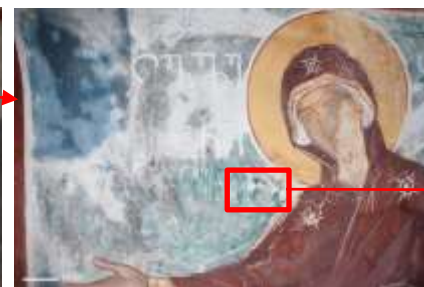
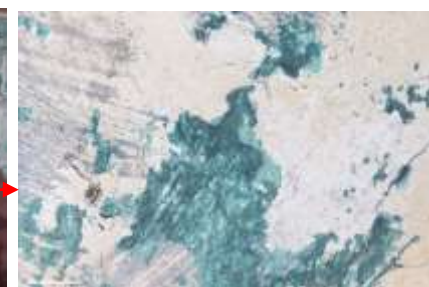
აღსანიშნავია, რომ დასავლეთ მკლავის, III რეგისტრის დასავლეთ კედელზე, ხარების კომპოზიციაზე და სამხრეთი მკლავის სამხრეთი მკლავის მოერე რეგისტრის ღვთისმშობლის მიძიენბის კომპოზიციაზე ფონზე ლოკალურად ვხვდებით **შხამიან მწვანეს**, რომელიც ძალიან განსხვავდება როგორც ზოგადი ტონალობით, ასევე სტრუქტურით დანარჩენი საღებავებისგან. სავარაუდოდ ესაა გვაინი შეკეთების, ან რომელიმე პიგმენტის ალტერაციის შედეგი. საჭიროებს დამატებით კვლევებს.

**ზევი:** და მარცხნივ დასავლეთი კამარის სამხრეთი კედელი. ხარების სცენის ფონი, სადაც ვხვდებით შხამიან მწვანეს.

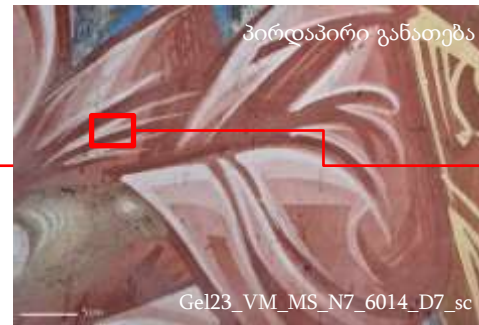
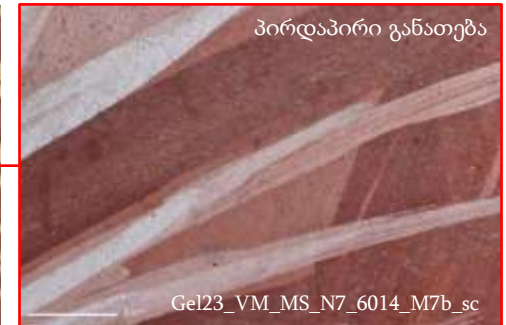
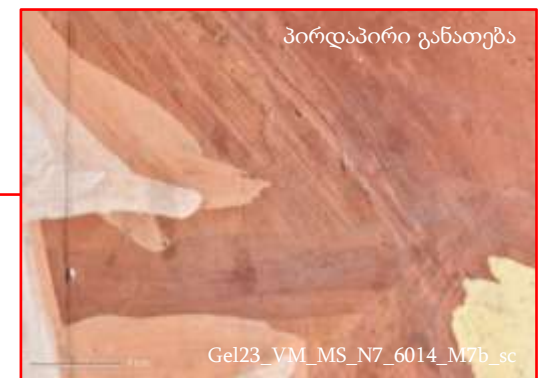
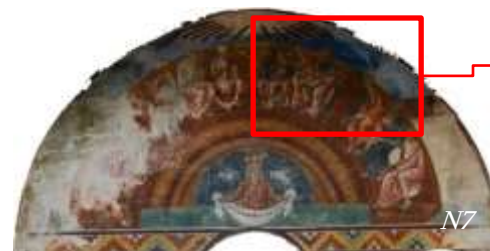
*მარჯვნივ და ზევით: ჩრდილოეთი მკლავის ჩრდილოეთი კედელი, სულთმოფენობის სცენა. მოციქულების სამოსი შესრულებულია სხვადასხვა ტონის წითლით.*

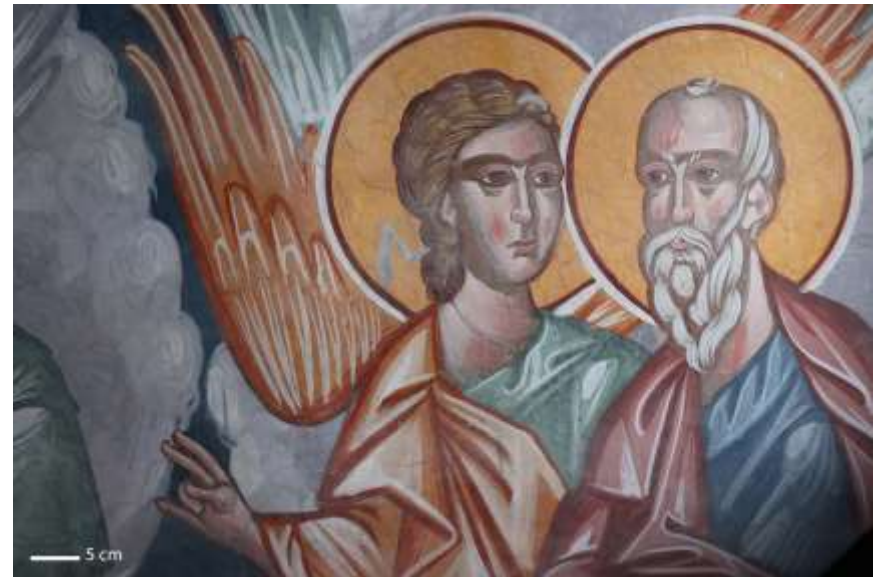
**ზემოთ:** დასავლეთი მკლავის III რეგისტრის ჩრდილოეთი კედლის სცენა სხვადასხვა ტიპის წითლით და ნარინჯისფერით

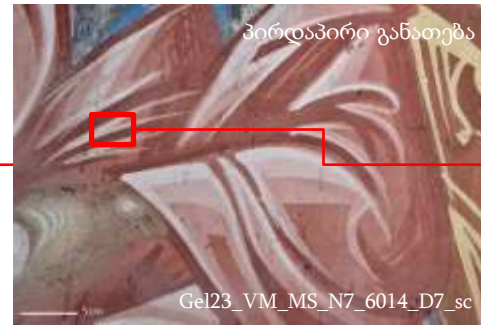
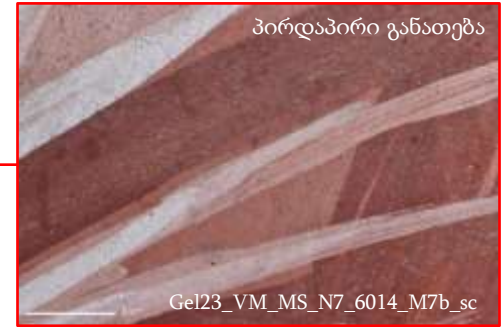
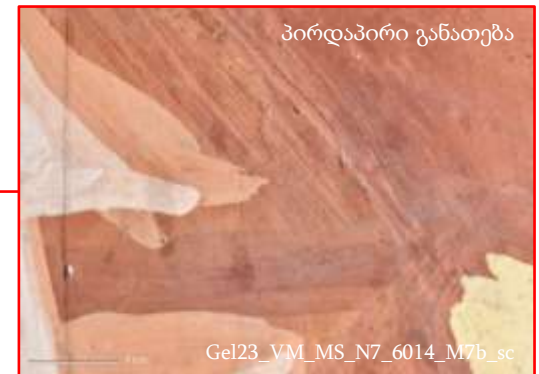
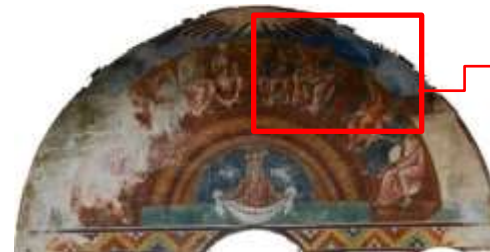
*მარჯვნივ და ზევით: ჩრდილოეთი მკლავის ჩრდილოეთი კედელი, სულთმოფენობის სცენა. მოციქულების სამოსი შესრულებულია სხვადასხვა ტონის წითლით.*

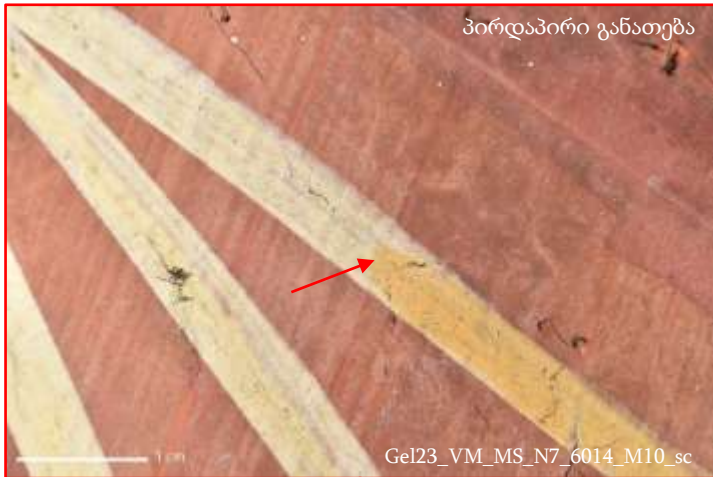
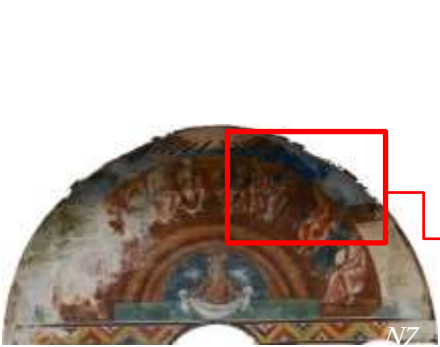
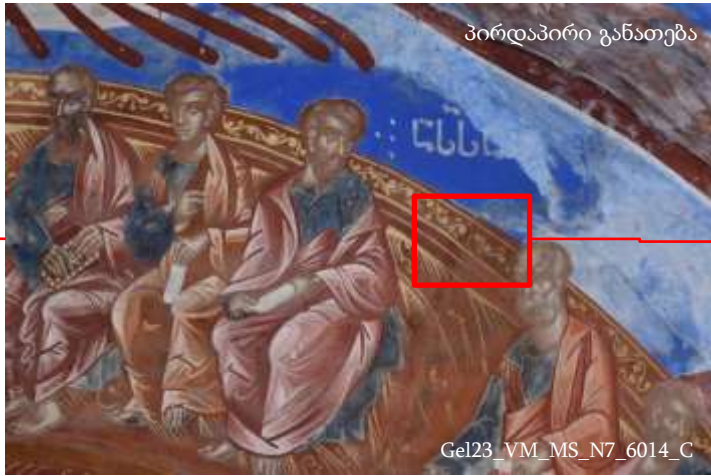
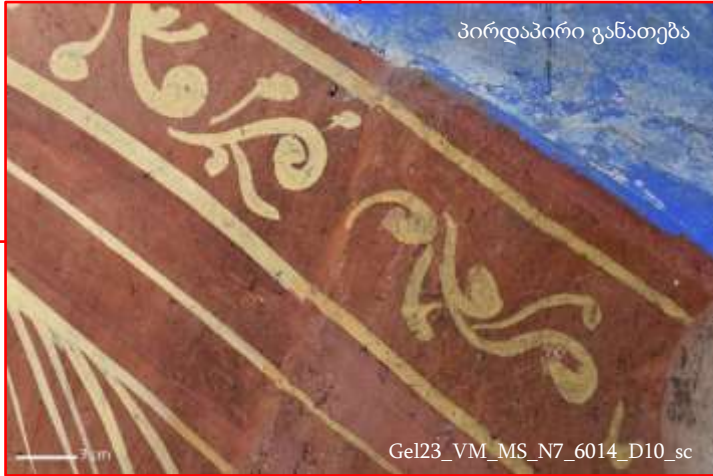
*ქვევით და მარცნივ:* ჩრდილოეთი მკლავის ჩრდილოეთი კედლის სულთმოფენობის სცენა. დეკორატიული ელემენტები შესრულებულია ყვითლის ტიპი 2-ით. სცენაზე ვხვდებით შელესილობის ნაკერს. აღსანიშნავია, რომ სხვადასხვა შელესილობაზე ერთი ტიპი ყვითელი, თუმცა მისი სხვადასხვა ტონია გამოყენებული.

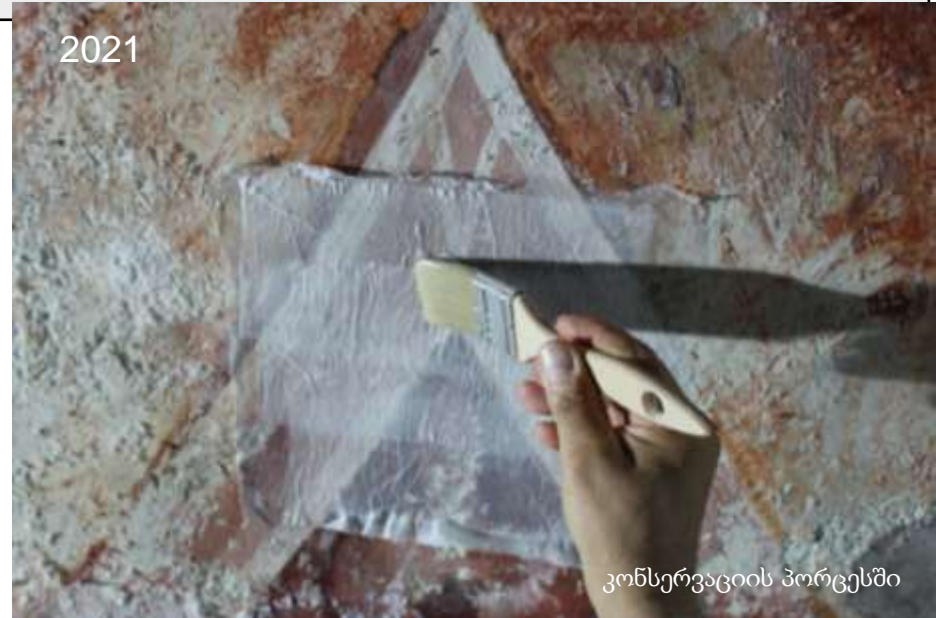
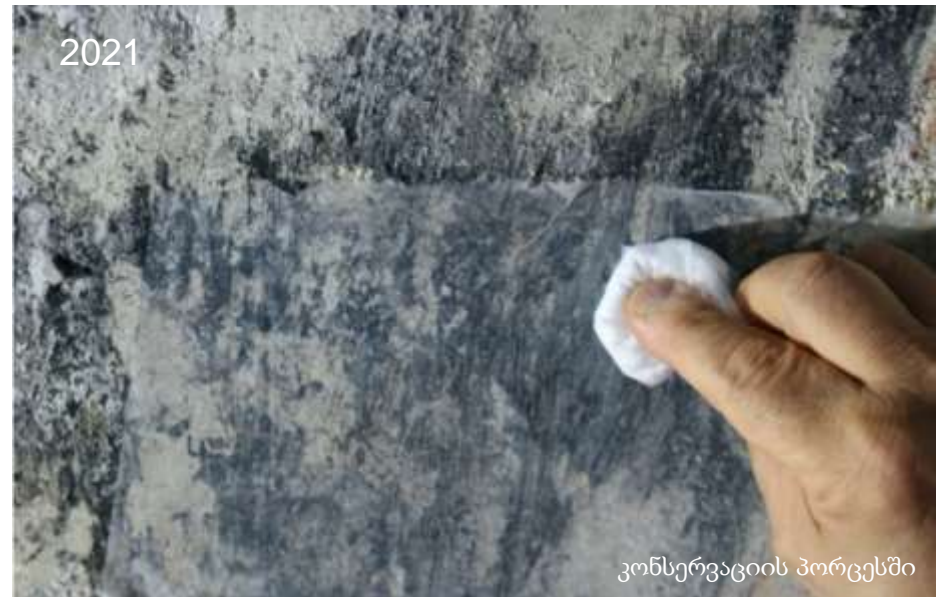
*მარჯვნივ: მარილების ექსტრაქცია და ფერწერის ფენის გამაგრება, ივნისი 2021 წელი. 01 July 2021, Pulieri & Centanni's mission report, გვ. 19-23*

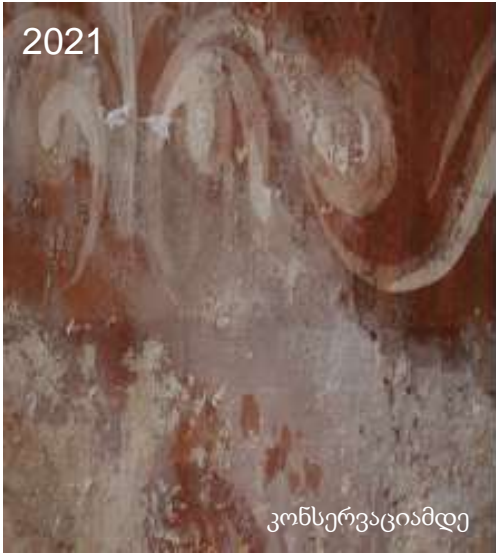
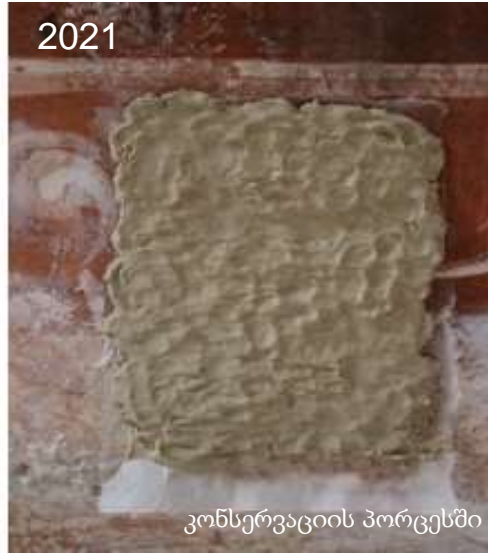
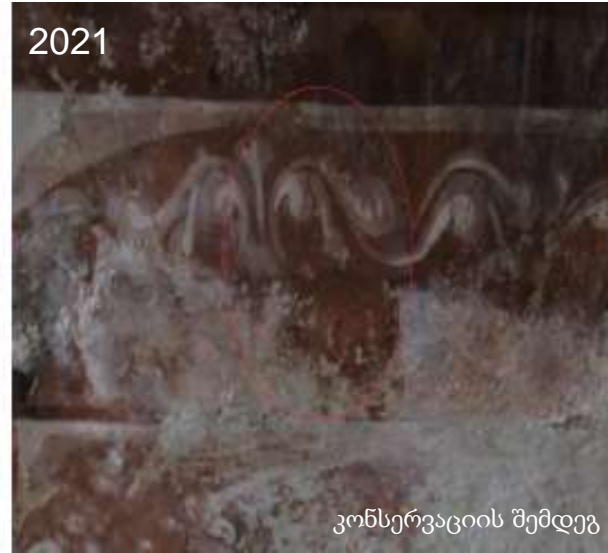
*მარცხნივ: მარილების  
ესტრატეგია, ივნისი  
2021 წყარო: 01 July  
2021, Pulieri &  
Centanni's mission  
report, გვ. 25*
