გელათის  
სამონასტრო კომპლექსის  
ღვთისმშობლის შობის  
სახელობის ტაძრის

კედლის მხატვრობის  
ტექნოლოგიისა და მდგომარეობის  
აღწერა - დოკუმენტაცია

დამკვეთი:  
გელათის რეაბილიტაციის  
დროებითი კომიტეტი

2023 აპრილი - 2024 თებერვალი

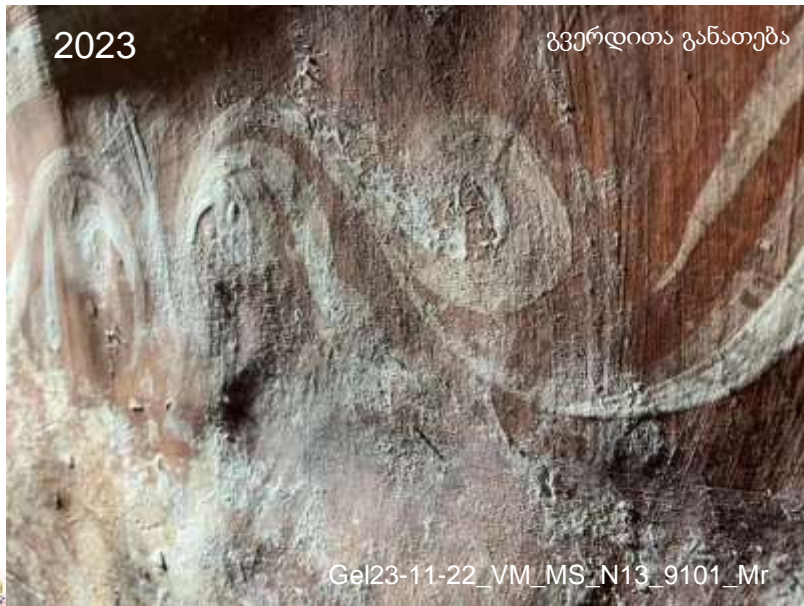
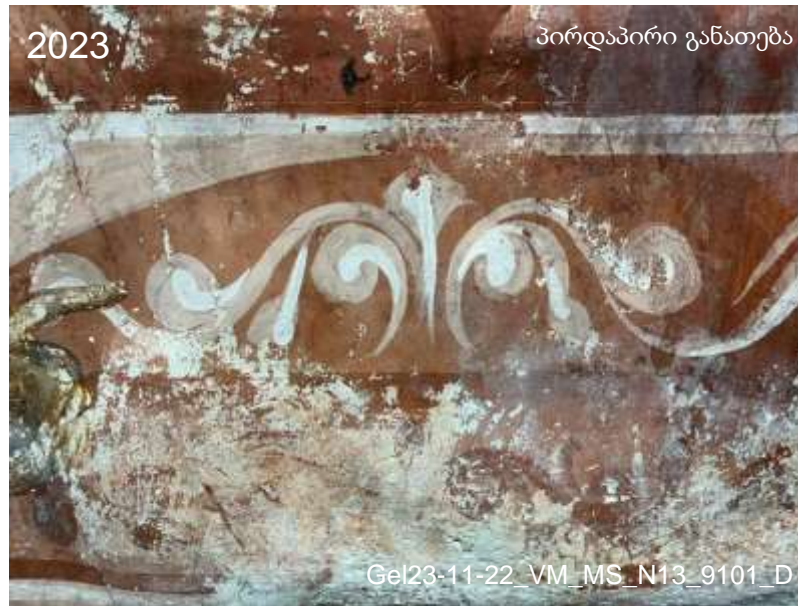
*მარცხნივ: მარილების  
ესტრატეგია, ივნისი  
2021 წყარო: 01 July  
2021, Pulieri &  
Centanni's mission  
report, გვ. 25*

*მარცხნივ: იგივე  
ადგილი 2023 წლის  
ნოემბერში*

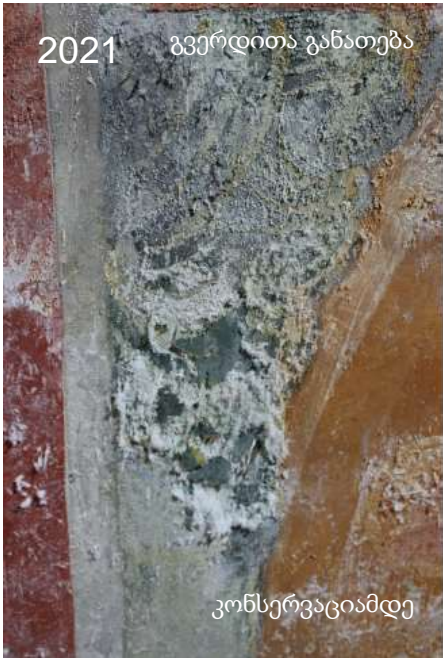
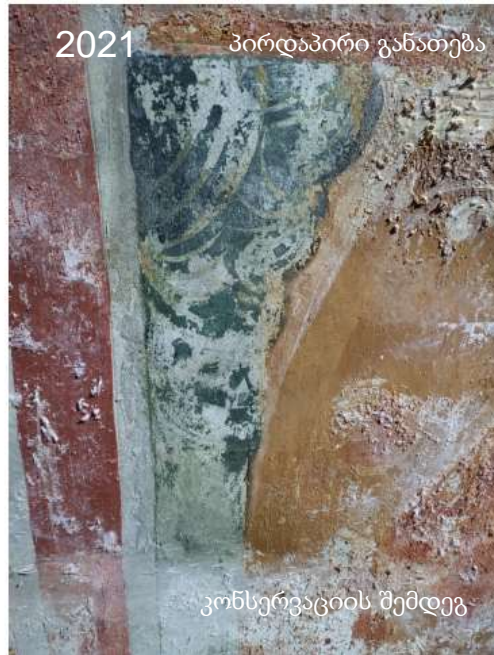
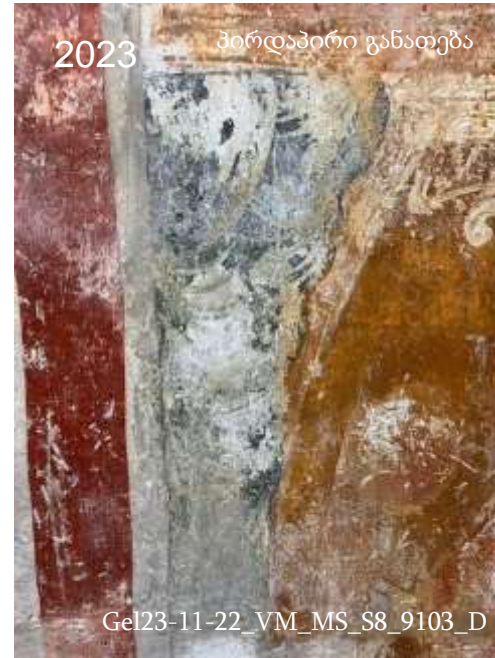
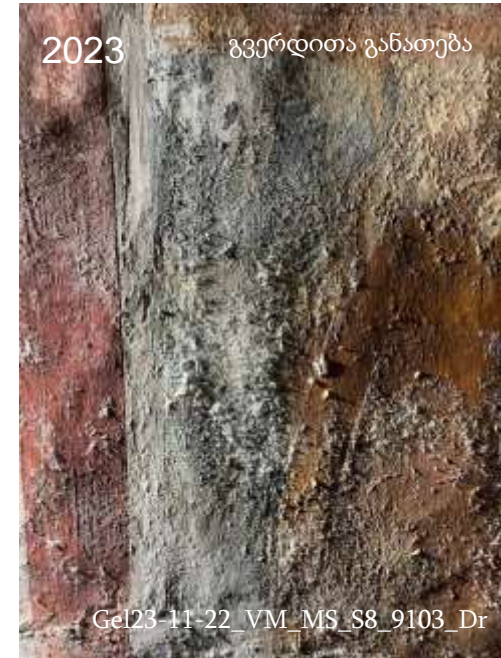
**ზემოთ:** ფერწერის ფენის გამაგრება, ივნისი 2021 წყარო: 01 July 2021, Pulieri & Centanni's mission report, გვ. 24

**ზემოთ:** გამგრებული ადგილი 2023 წლის ნოემბერში

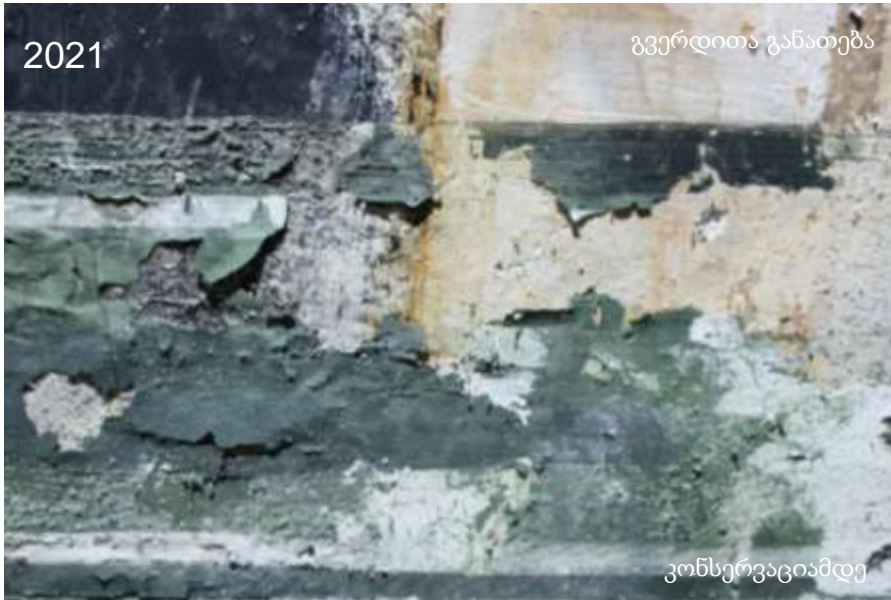
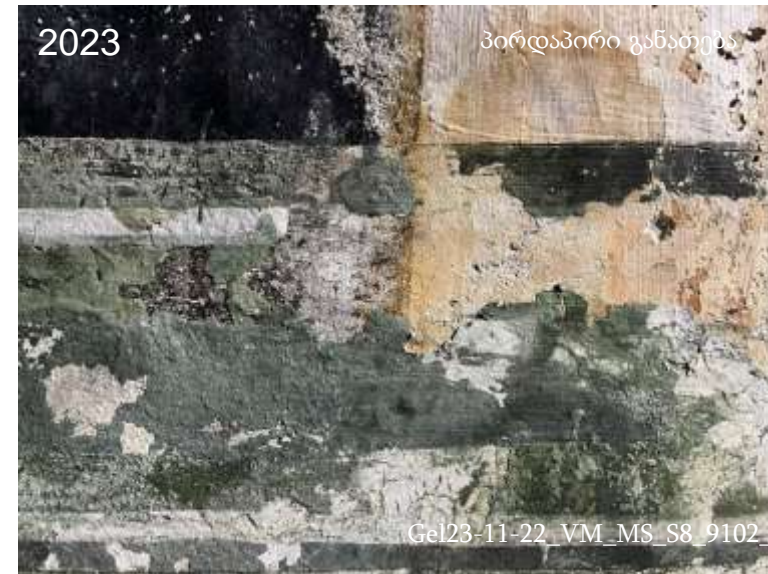
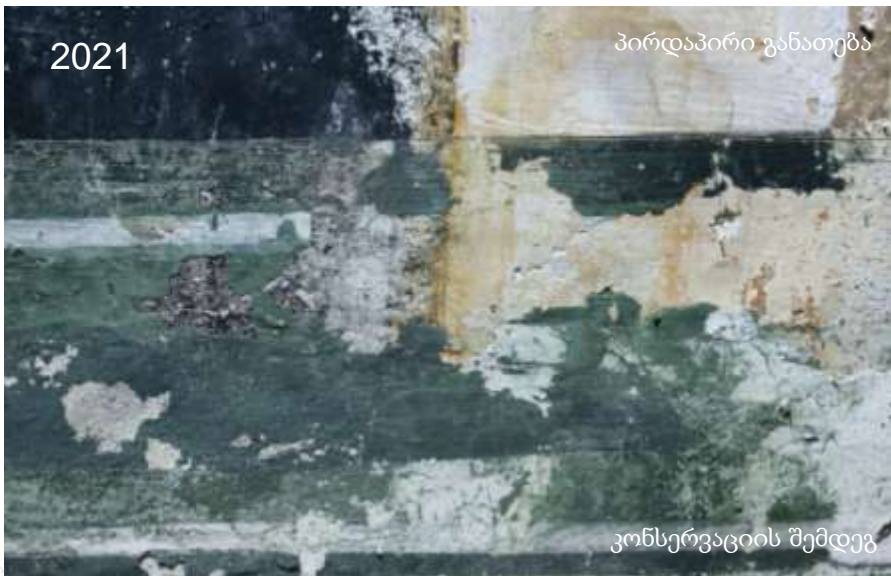
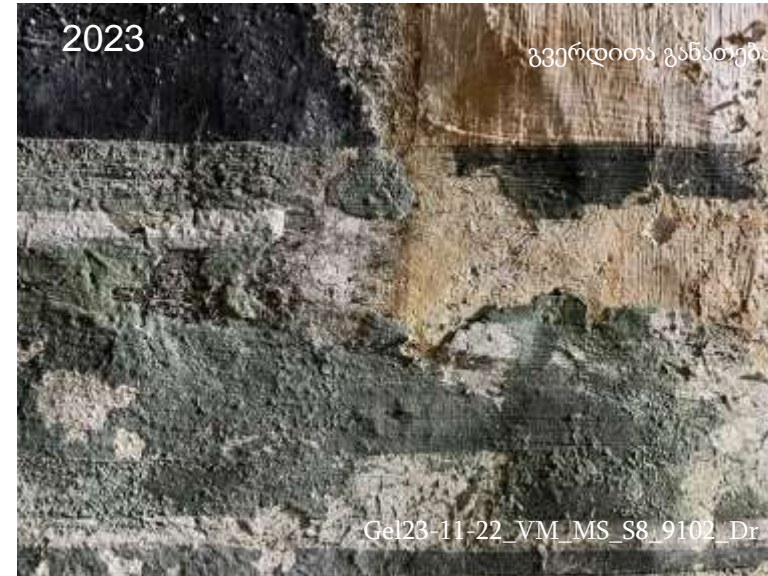
**მარჯვნივ:**  
ფერწერის  
ფენის  
გამაგრება,  
ივნისი 2021  
წყარო: 01  
July 2021,  
Pulieri &  
Centanni's  
mission  
report, გვ. 19-  
23

**მარჯვნივ:**  
გამგრებული  
ადგილი 2023  
წლის ნოემბერში

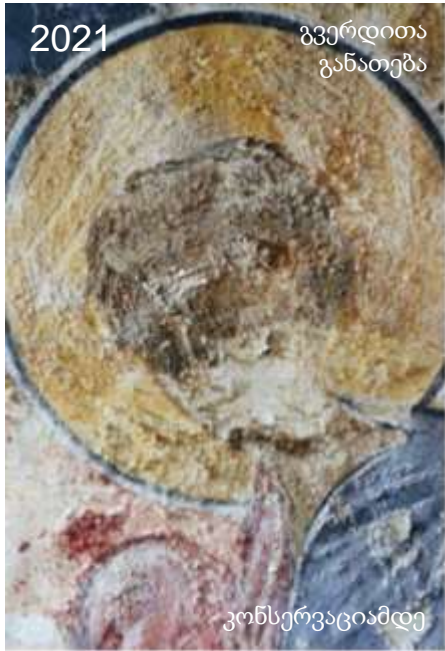
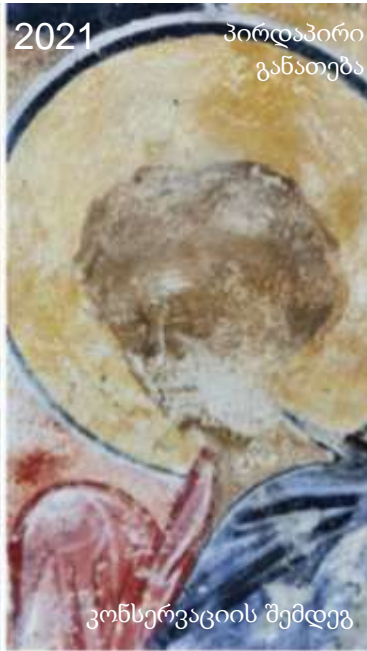
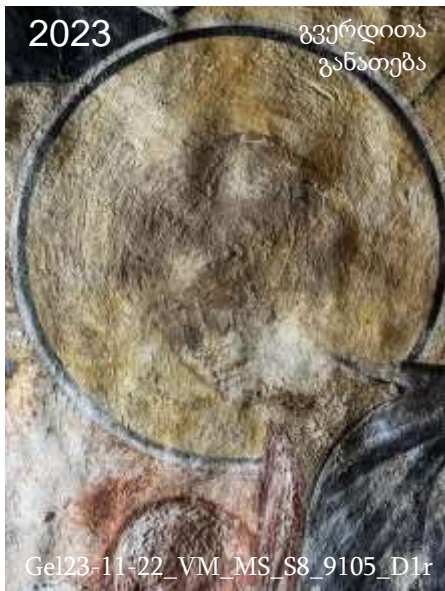
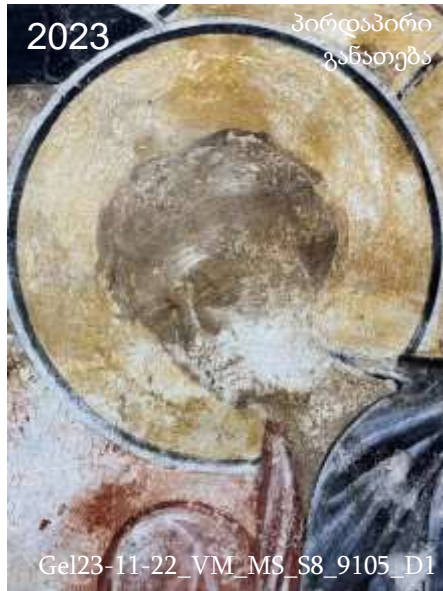
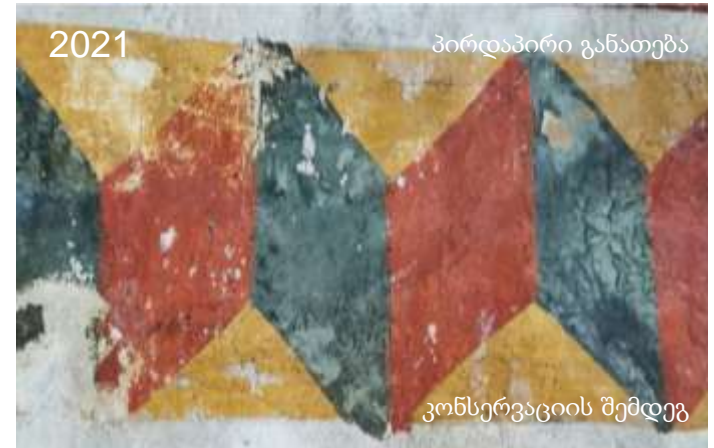
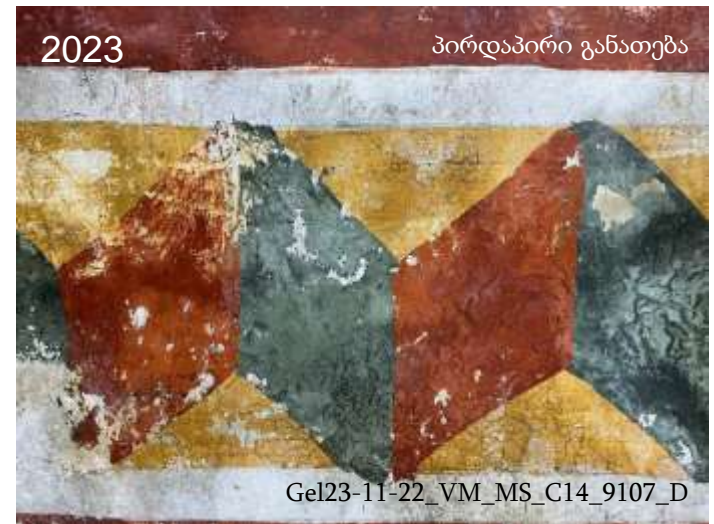
**მარცხნივ და ზემოთ:** მარილების ექსტრაქცია და ფერწერის ფენის გამაგრება, სექტემბერი 2021 წყარო: September 2021 Centanni's article, გვ. 3-4; 20 October 2021 Centanni's second mission report, გვ. 3-4

2021 წლის სექტემბერში, იტალიელი კედლის მხატვრობის რესტავრატორი, ვინჩენცო ჩენტანი, ბრუნდება, რომ ქართველი რესტავრატორების ჯგუფს გაუზიაროს მეთოდები, რომელიც გამოყენებული იქნება მისი არ ყოფნის დროს. მისიის დროს შესრულდა შემდეგი ჩარევები:

- ✓ აქერცლილი ფერწერის ფენის გამაგრება;
- ✓ ფერწერის ფენებს შორისა და/ან შელესილობას შორის ადჰეზიური კავშირის აღდგენა;
- ✓ ნალესობის ფენის გამაგრება;
- ✓ ნალესობის ფენებსა და /ან ქვას შორის ადჰეზიური კავშირის აღდგენა - ჩასხმა;
- ✓ ბიოლოგიური აქტივობის შეჩერება ბიოციდებით.

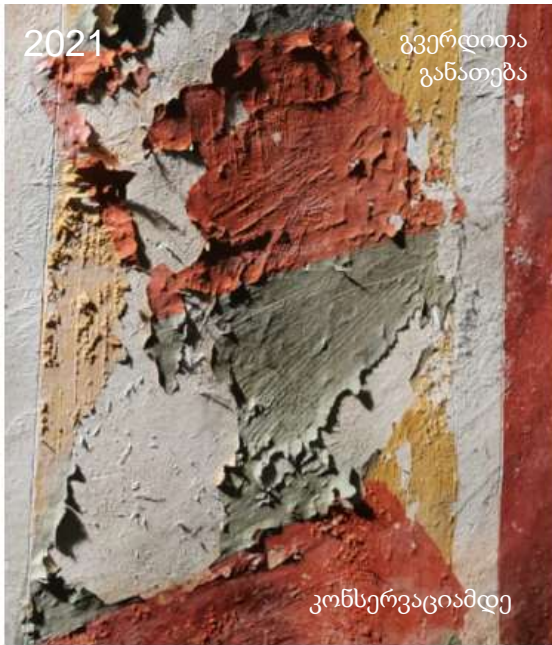
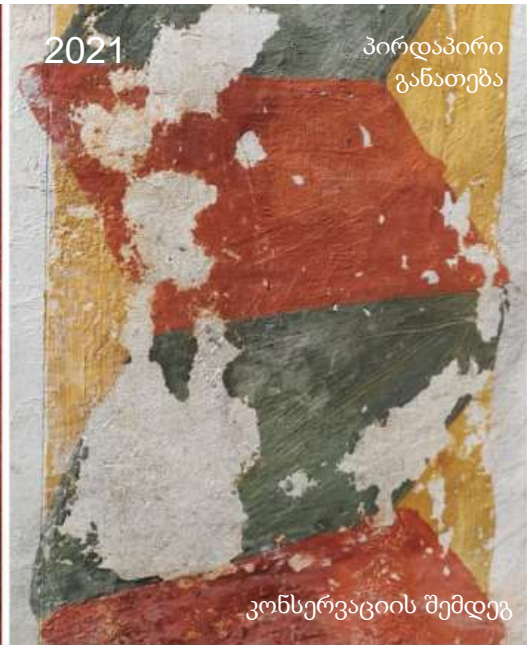
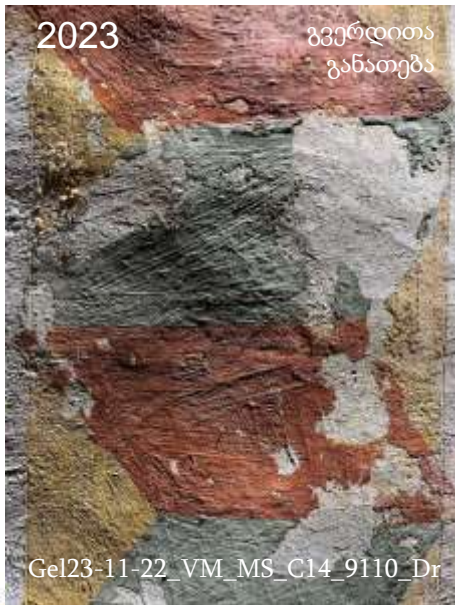
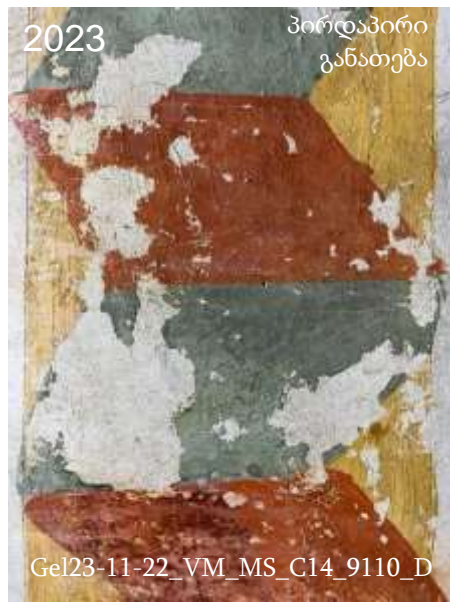
**მარცხნივ და ზემოთ:** მარილების ექსტრაქცია და ფერწერის ფენის გამაგრება, სექტემბერი 2021 წელი: 06 December 2021, Pulieri's mission report, გვ. 5 დეკემბერი, 2021, ბუჩუკურის ანგარიში, გვ. 3

2021 წლის ნოემბერში ბრუნდება იტალიელი კედლის მხატვრობის რესტავრატორი, მარიო პულიერი გადაუდებელი საკონსერვაციო ჩარევების განსახორციელებლად. მისი წასლის შემდეგ ქართული ჯგუფი აგრძელებს მუშაობას 2021 წლის დეკემბრის ჩათვლით კონსერვაციას უკეთებს დასავლეთი მკლავის ზედა რეგისტრს სრულად. მისიის დროს შესრულდა შემდეგი ჩარევები:

- ✓ ფერწერის ფენის გამაგრება;
- ✓ ფერწერის ფენებს შორისა და/ან შელესილობას შორის ადჰეზიური კავშირის აღდგენა;
- ✓ ნალესობის ფენის გამაგრება;
- ✓ ნალესობის ფენებსა და /ან ქვას შორის ადჰეზიური კავშირის აღდგენა - ჩასხმა;
- ✓ ბიოლოგიური აქტივობის შეჩერება ბიოციდებით;
- ✓ გამაგრება ამონიუმის დიფოსფატით, ამონიუმის ოქსალატით და ეთილ სილიკატით.

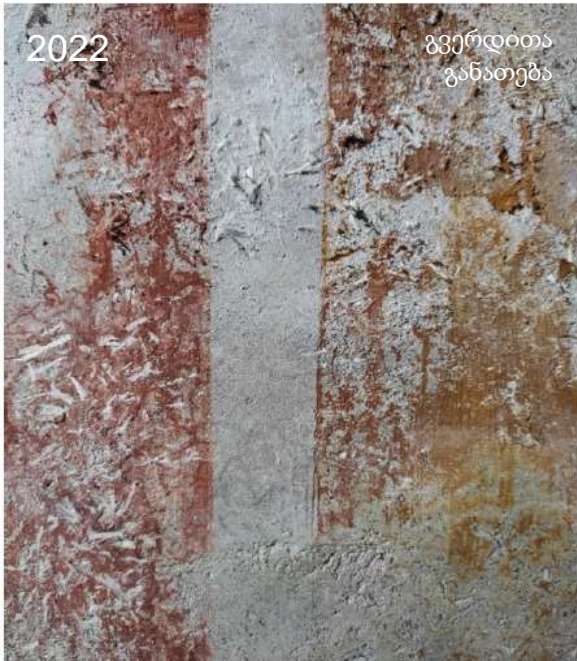
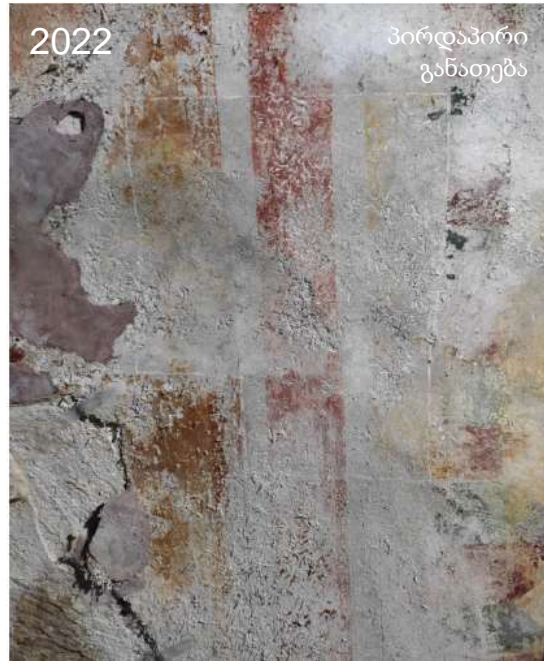
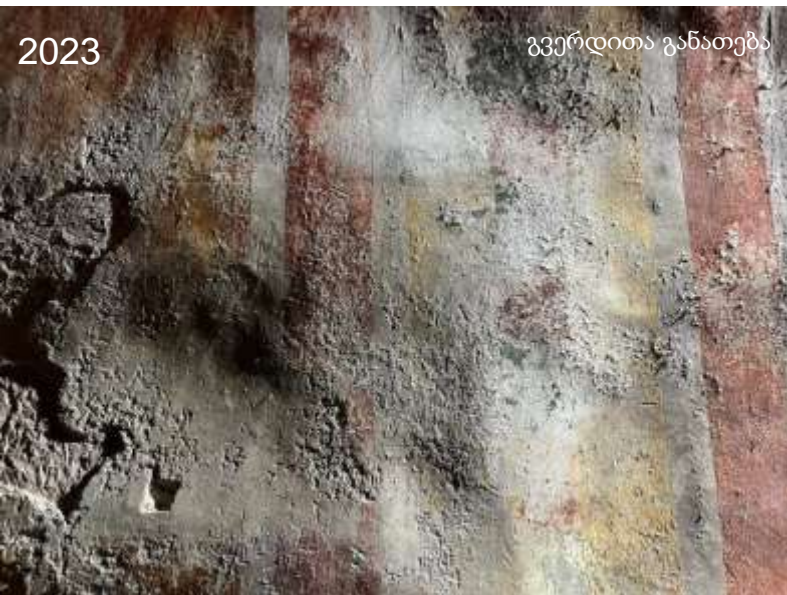
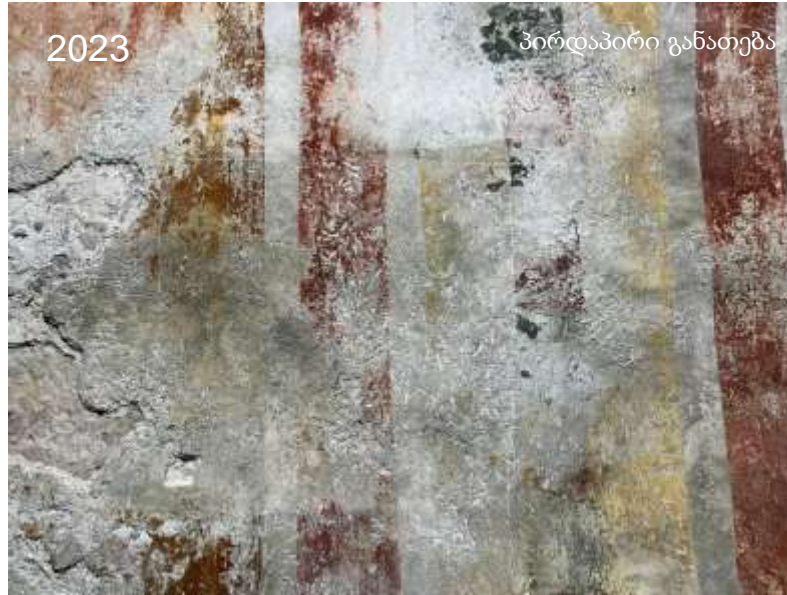
*მარცხნივ და ქვემოთ: ნაღესობის გამაგრება ამონიუმის ოქსალატით, მაისი 2022 წყარო: 27 May-03 June 2022, Marco Pulieri's mission report, გვ. 6*

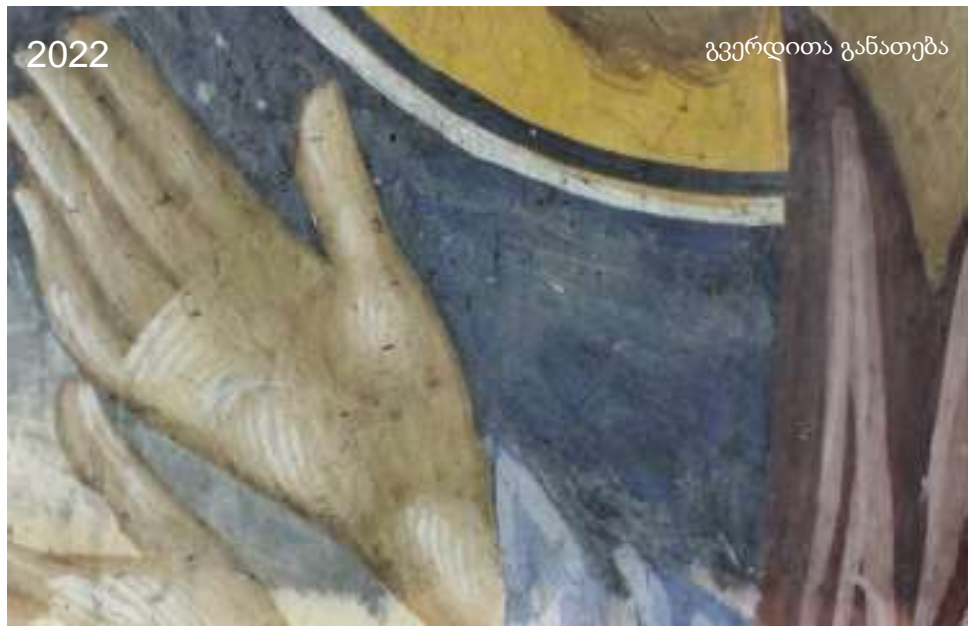
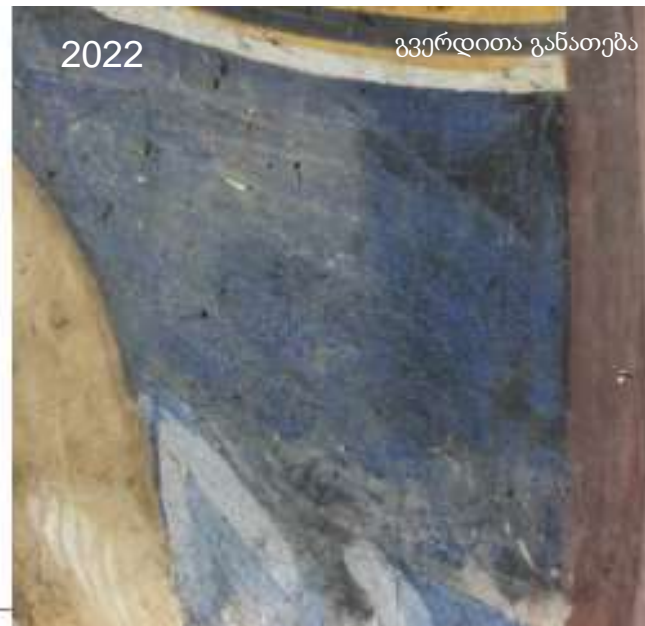
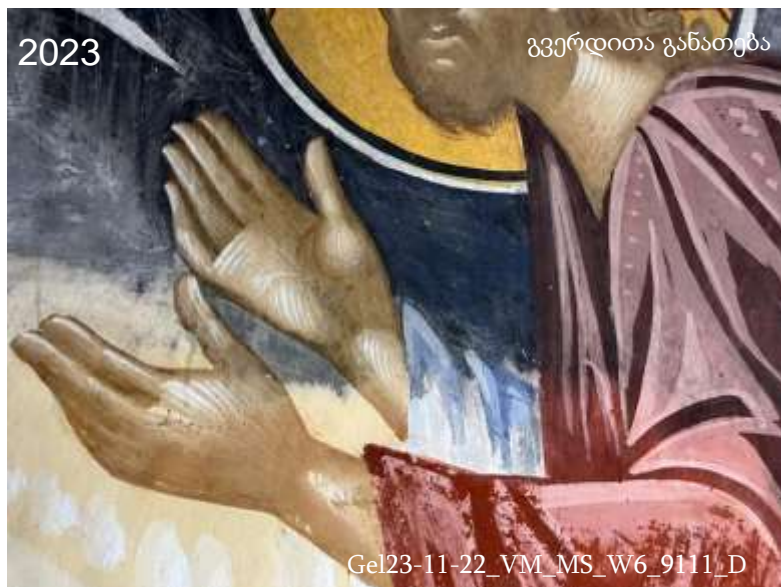
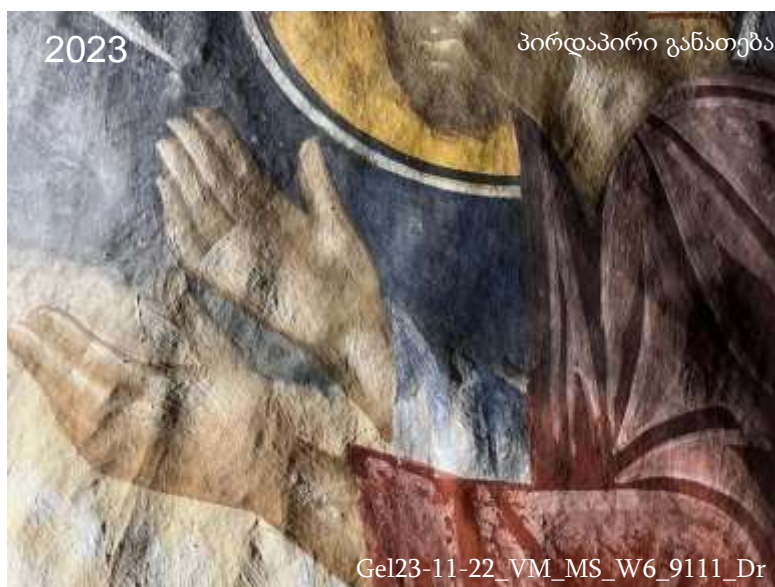
*მარცხნივ და ზემოთ:*  
*წმენდა, მაისი 2022 წყარო:*  
27 May-03 June 2022,  
Marco Pulieri's mission  
report, გვ. 7-8

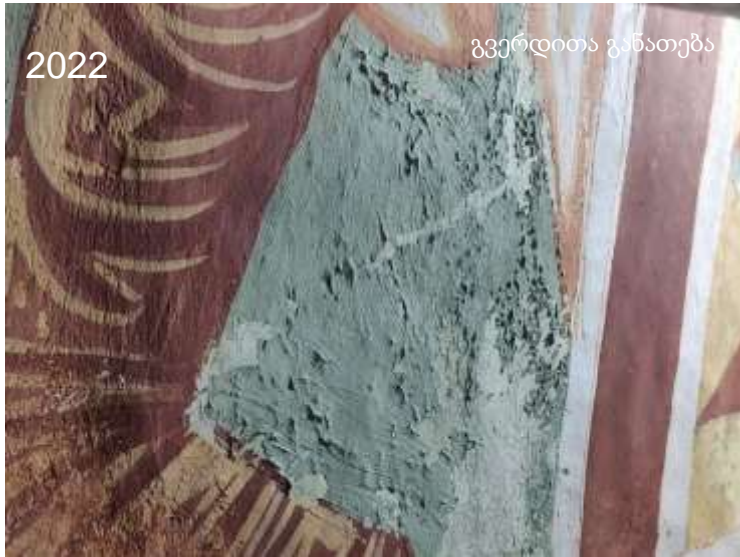
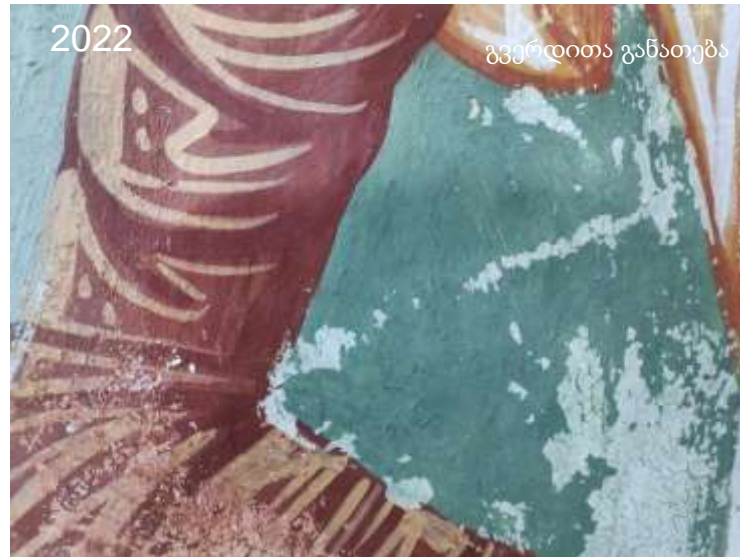
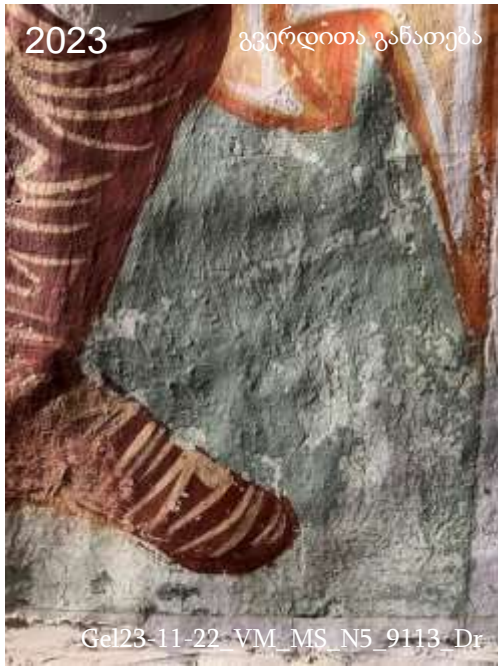
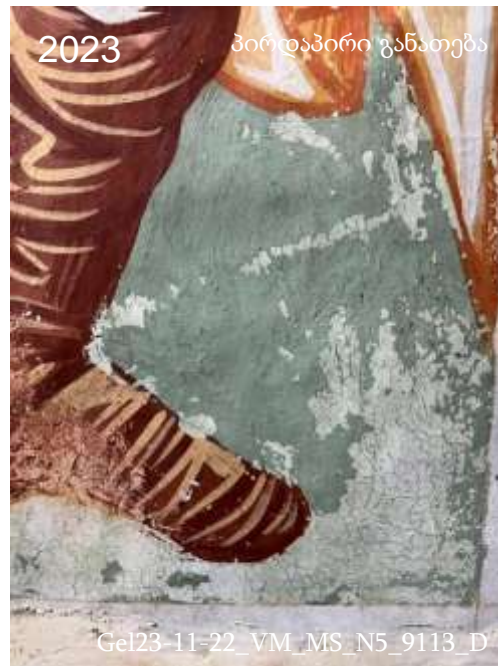
*მარცხნივ და ზემოთ: ფერწერის ფენის გამაგრება, სექტემბერი 2022 წელი; 16 November 2022, Pulieri's Mission report of 15 July to 23 September 2022, გვ. 3-5*

2022 წლის სექტემბერში პულიერი ბრუნდება და მუშაობას ანახლებს დასავლეთი მკლავის როგორც სამხრეთ კედელზე, ასევე ნაკლებად დაზიანებულ ჩრდილოეთ კედელზე. მისიის დროს შესრულდა შემდეგი ჩარევები:

- ✓ ფერწერის ფენის გამაგრება;
- ✓ ნალესობის ფენის გამაგრება;
- ✓ ნალესობის ფენებსა და /ან ქვას შორის ადჰეზიური კავშირის აღდგენა - ჩასხმა;
- ✓ წმენდა.

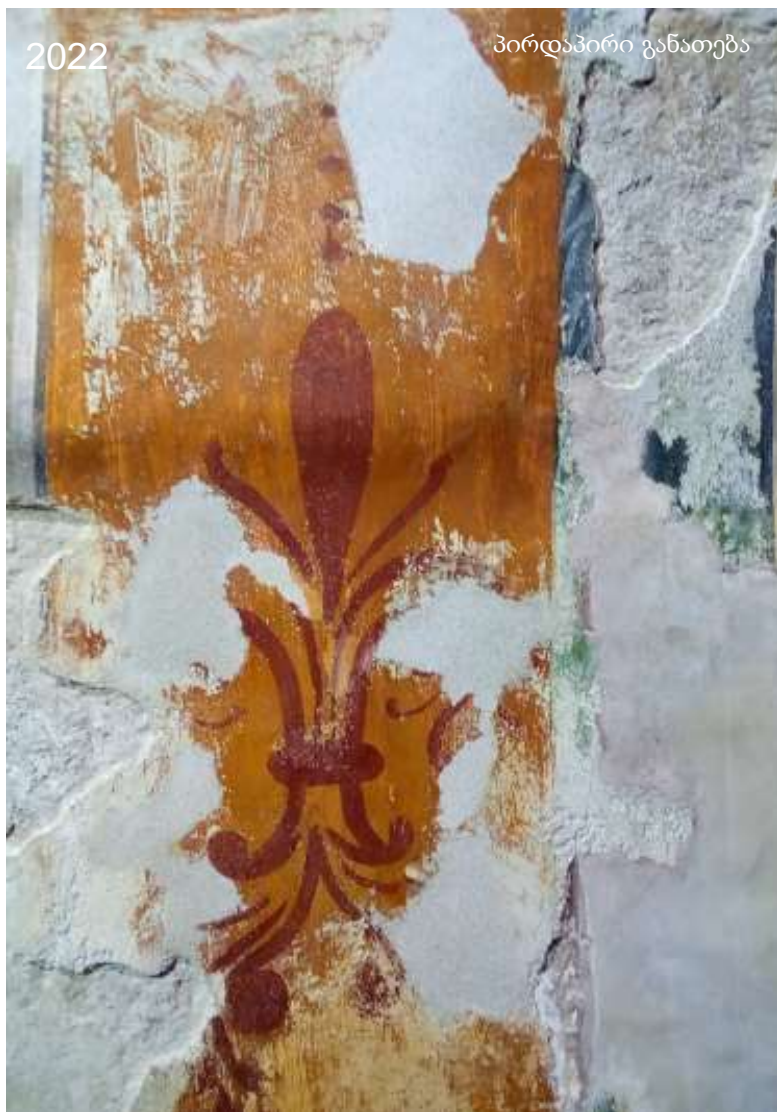
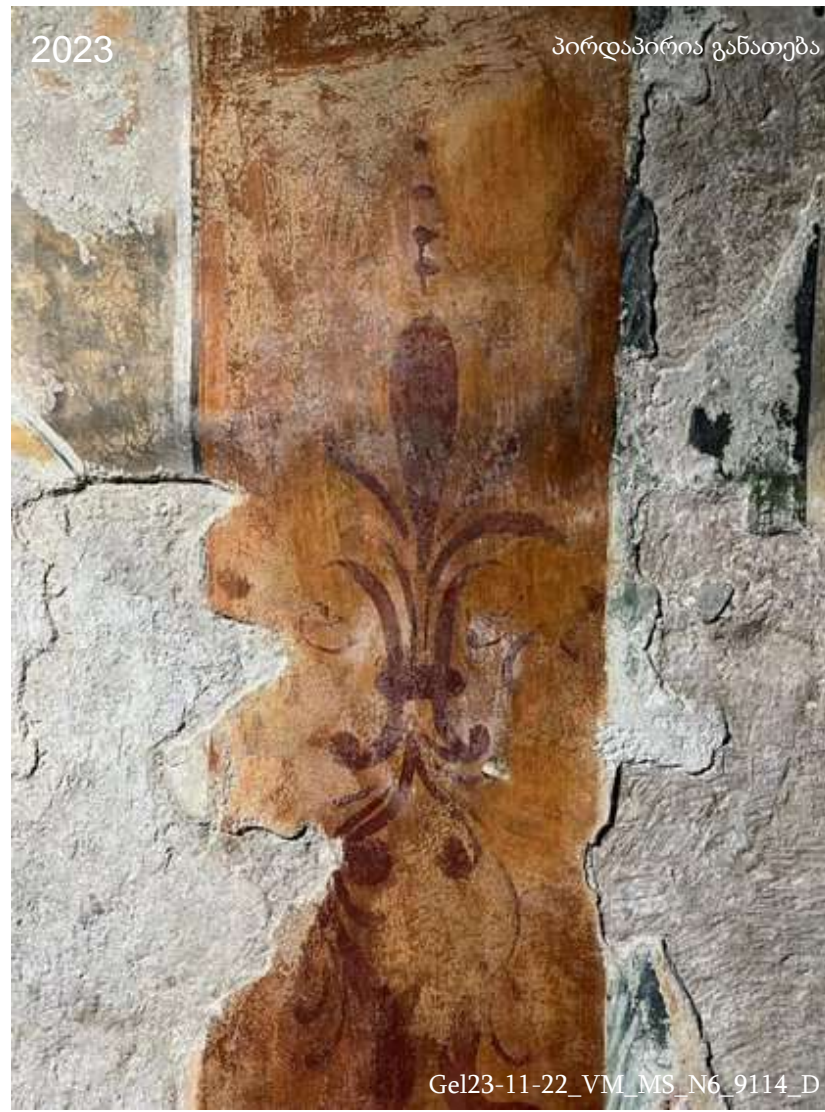
**ზემოთ:** ტონირება, 2022 წყარო: 16 November 2022, Pulieri's Mission report of 15 July to 23 September 2022, გვ. 3

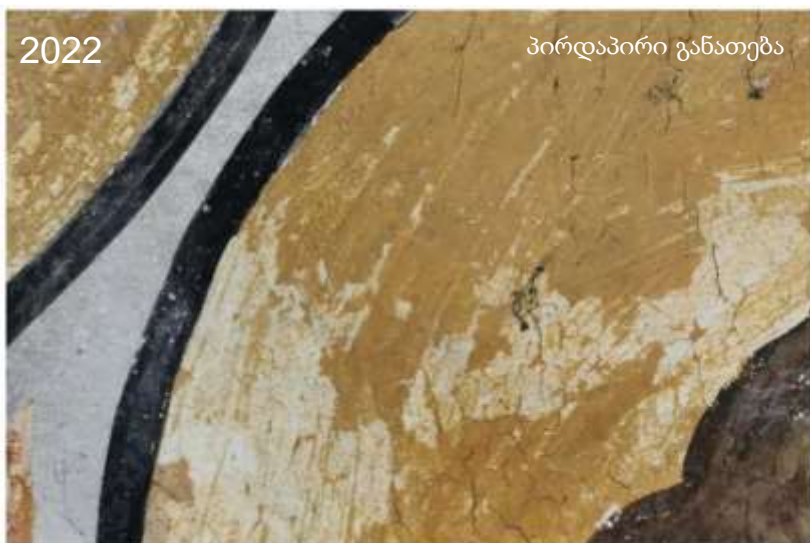
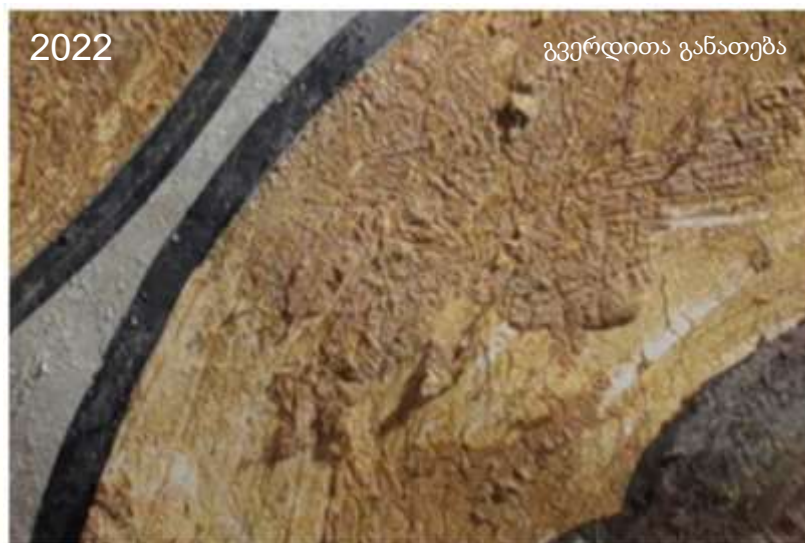
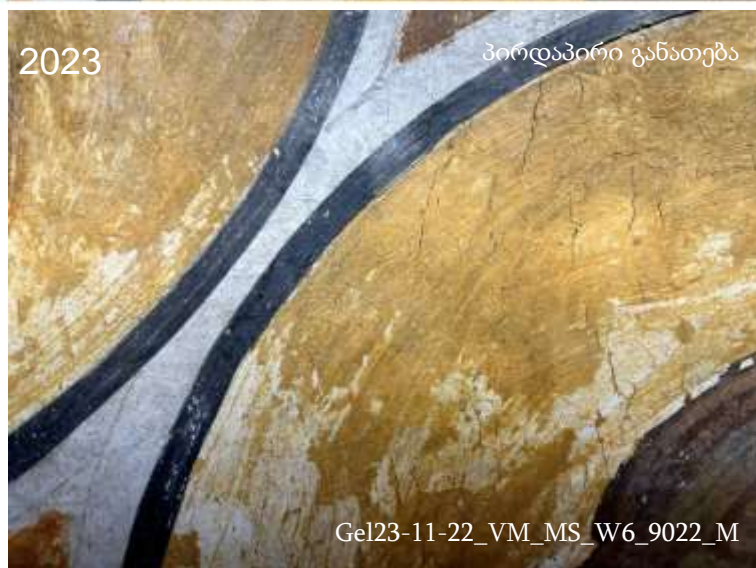
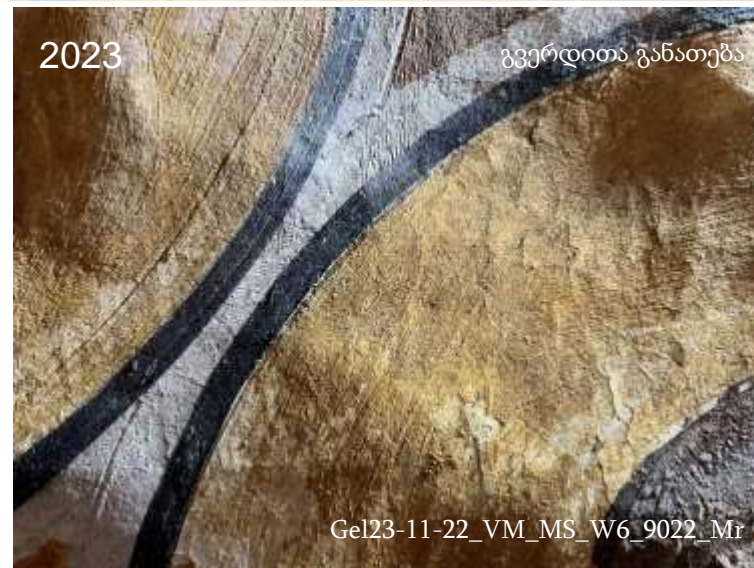
**მარცხნივ და ზემოთ:** ვერწერის ფენის გამაგრება, დეკემბერი 2022 წყარო: დეკემბერი 2022, ბუჩუკურის ანგარიში, გვ. 4

2022 წლის სექტემბრის პულიერის მისიის შემდეგ, ქართველების ჯგუფი, მერაბ ბუჩუკურის ხელმძღვანელობით, აგრძელებს ჩარევებს იგივე მეთოდებითა და იგივე მასალებით. მისიის დროს შესრულდა შემდეგი ჩარევები:

- ✓ ფერწერის ფენის გამაგრება;
- ✓ ნალესობის ფენის გამაგრება;
- ✓ ნალესობის ფენებსა და /ან ქვას შორის ადჰეზიური კავშირის აღდგენა - ჩასხმა.

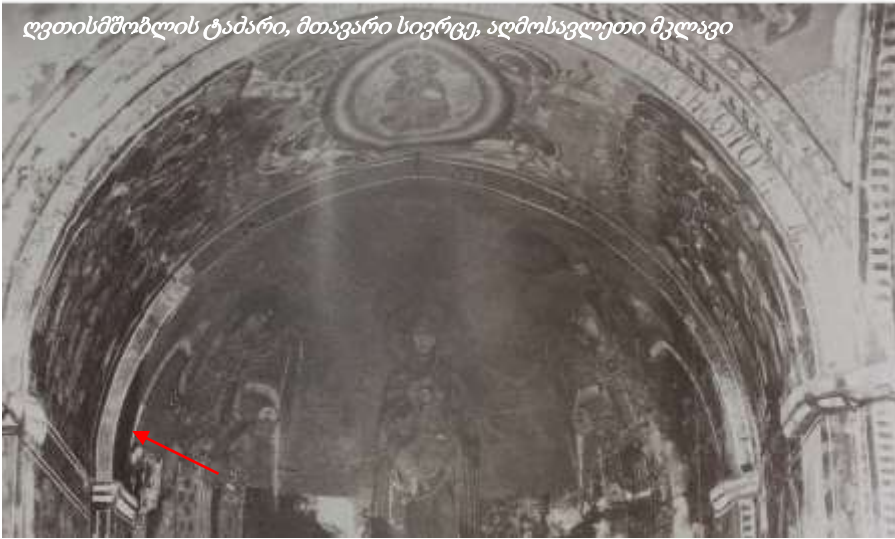
საარქივო ფოტო 1880-1916 წლები (ერმაკოვი)  
წყარო: gelatirehabilitation.ge

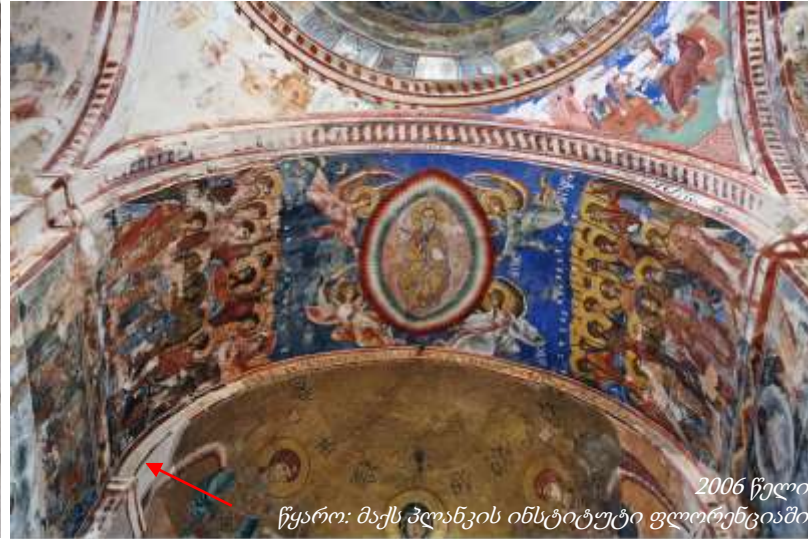
2006 წელი  
წყარო: მაქს პლანკის ინსტიტუტი ფლორენციაში

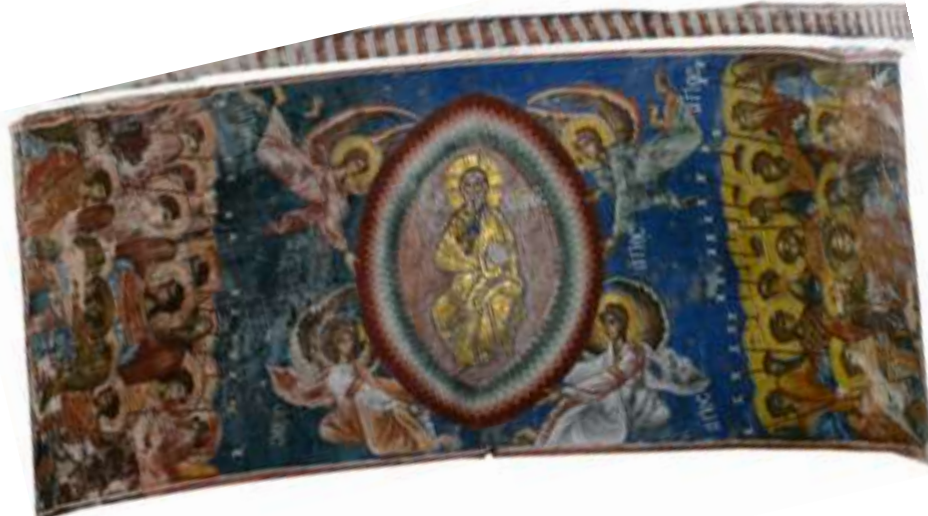
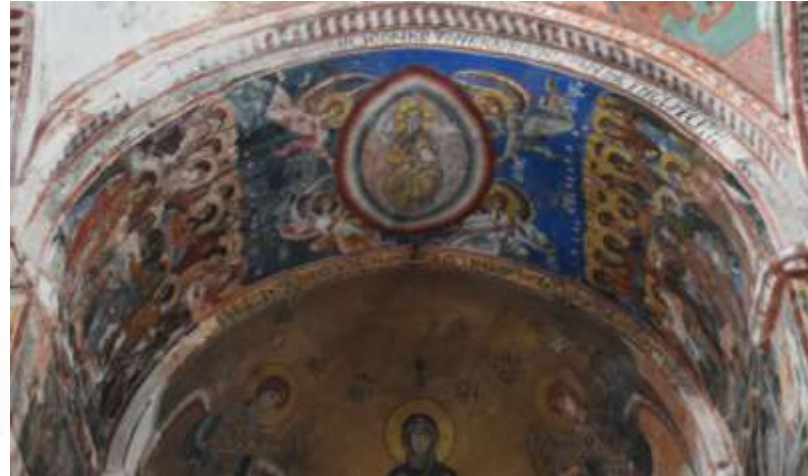
ერმაკოვის მიერ გადაღებულ საარქივო ფოტოზე კარგად ჩანს მეოცე საუკუნის დასაწყისში არსებული კედლის მხატვრობის მდგომარეობა. 2006 წლის ფოტოზე მდგომარეობა გაურესებელია განსაკუთრებით ჩრდილოეთი მკლავის ანგელოზთა დასზე.

მცირედი სცლილებები შეინიშნება 2006-დან 2021 წლამდე.

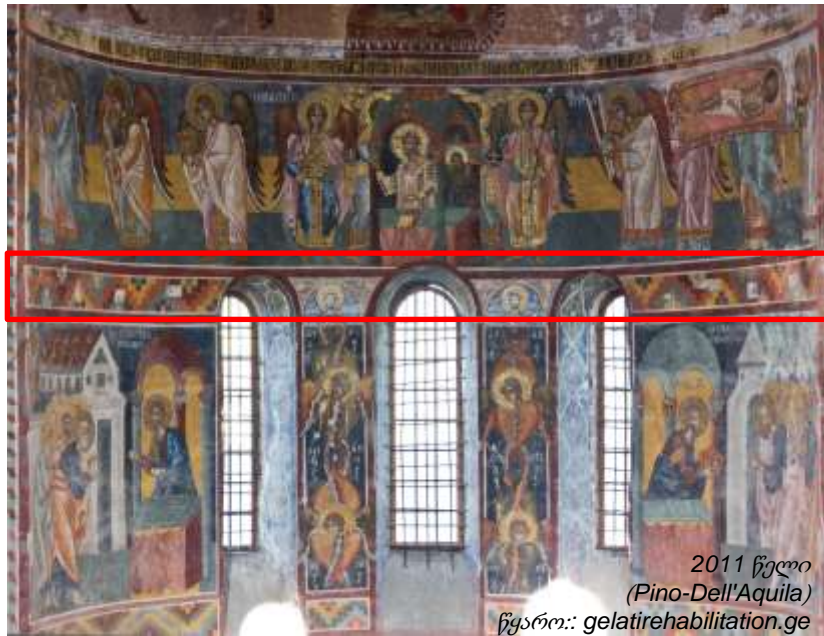
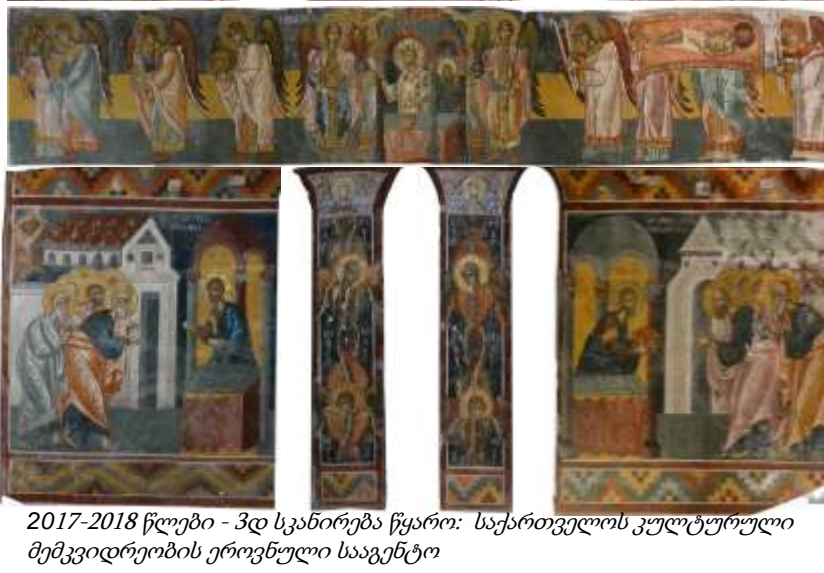
ერმაკოვის მიერ გადაღებულ საარქივო ფოტოზე კარგად ჩანს მეოცე საუკუნის დასაწყისში არსებული კედლის მხატვრობის მდგომარეობა. 2006 წლის ფოტოზე იკითხება საკონსერვაციო ჩარევები, როგორცაა ზედა მხატვრობის ფენის მოხსნა და ქვედა სქემის გამოვლენა (ორნამენტულ ზოლზე სარკებს შორის მოქცეული წმინდანთა თავები და მთლიან სივრცეზე ამოჭრილი პატარა კვადრატები). ვიზუალურად განირჩევა ფერწერული ფენისა და ნაღესობის დაზიანების შეკეთების კვალი. 2006 წლის ფოტოზე, ბზარი შევსებული და ტონირებულია, ხოლო მეორე რეგისტრის მარცხენა კუთხეში დაზიანებული ფერწერა აღდგენილი. მაგალითები იხილეთ წითელი ნიშნულებით.

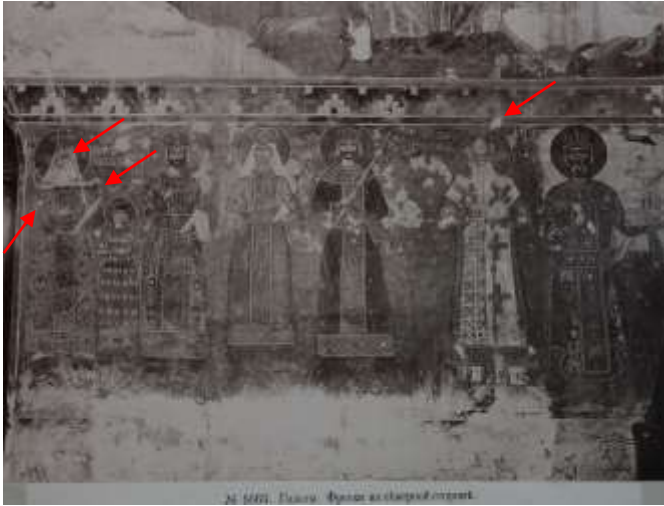
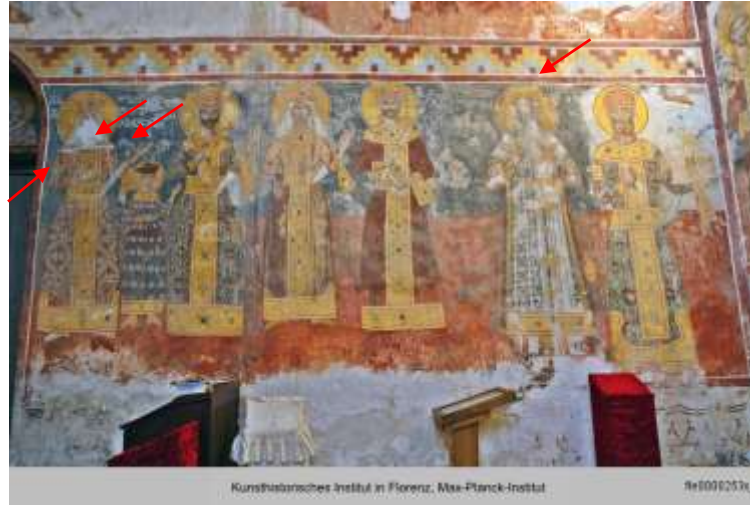
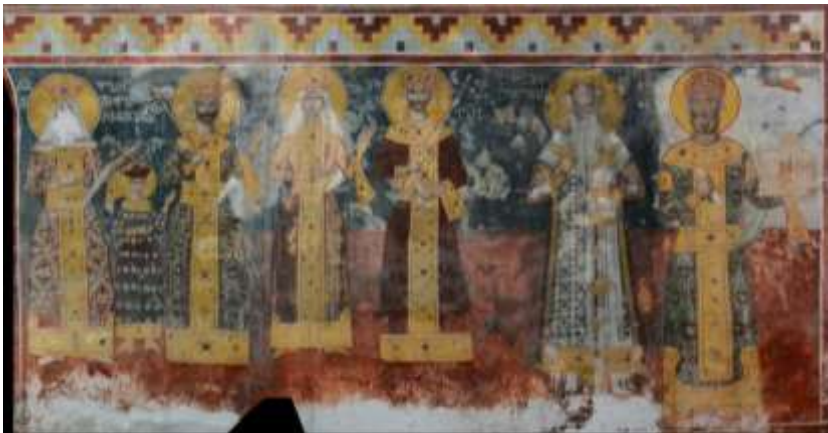
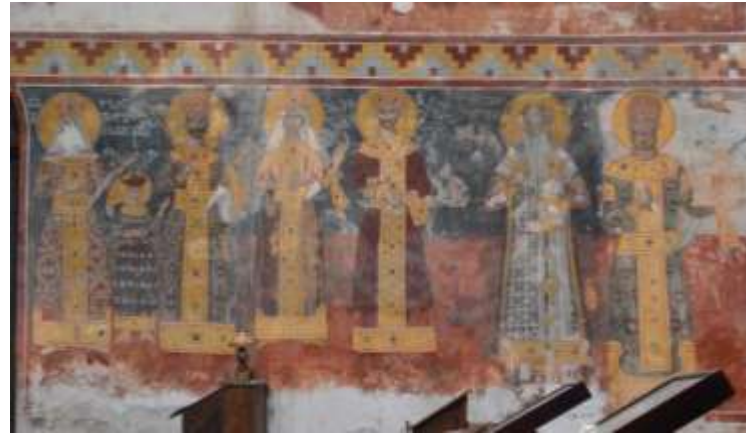
ღვთისმშობლის ტაძარი, მთავარი სივრცე, ჩრდილოეთი მკლავი, I რეგისტრი. ქტიტორების გამოსახულებანი.

ერმაკოვის მიერ გადაღებულ საარქივო ფოტოზე კარგად ჩანს მეოცე საუკუნის დასაწყისში არსებული კედლის მხატვრობის მდგომარეობა. 2006 წლის ფოტოზე იკითხება შემდგომი დანაკარგები და საკონსერვაციო ჩარევები, ვიზუალურად განირჩევა ფერწერული ფენისა და ნალესობის დაზიანების შეკეთების კვალი. 2006 წლის ფოტოზე, დანაკარგები შევსებული და ტონირებულია. მაგალითები იხილეთ წითელი ნიშნულებით. ვიზუალური დაკვირვებით 2006 წლის შემდგომ პერიოდში თვალით ხილული ცვლილება არ შეინიშნება.
