გელათის  
სამონასტრო კომპლექსის  
ღვთისმშობლის შობის  
სახელობის ტაძრის

კედლის მხატვრობის  
ტექნოლოგიისა და მდგომარეობის  
აღწერა - დოკუმენტაცია

დამკვეთი:  
გელათის რეაბილიტაციის  
დროებითი კომიტეტი

2023 აპრილი - 2024 თებერვალი

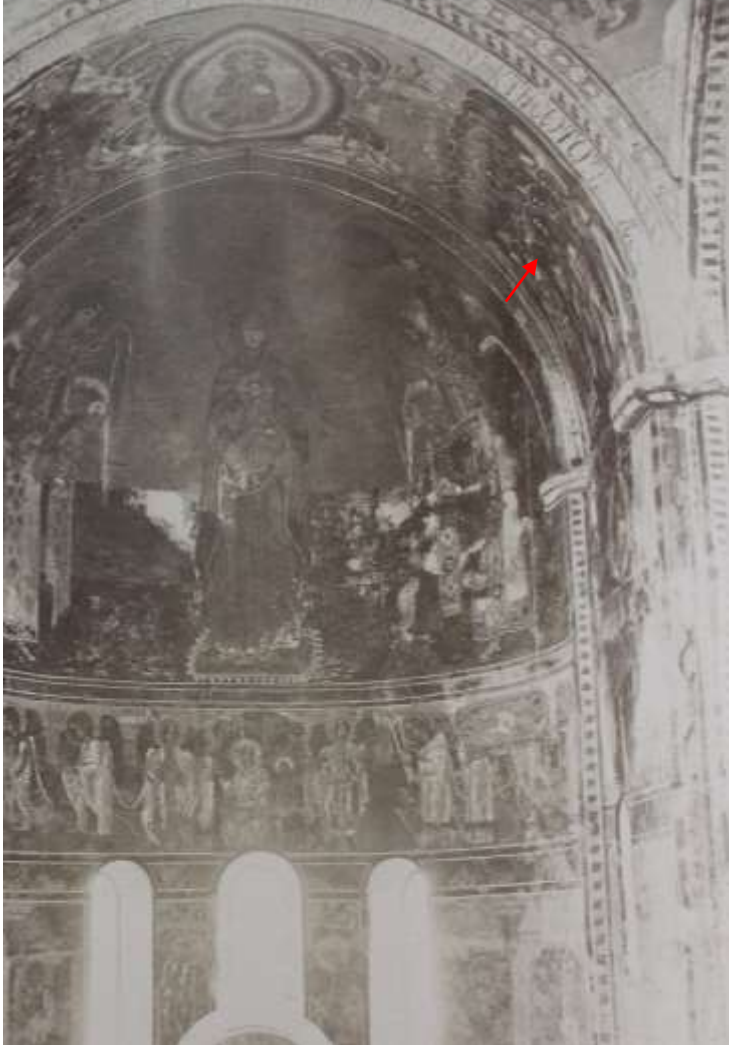
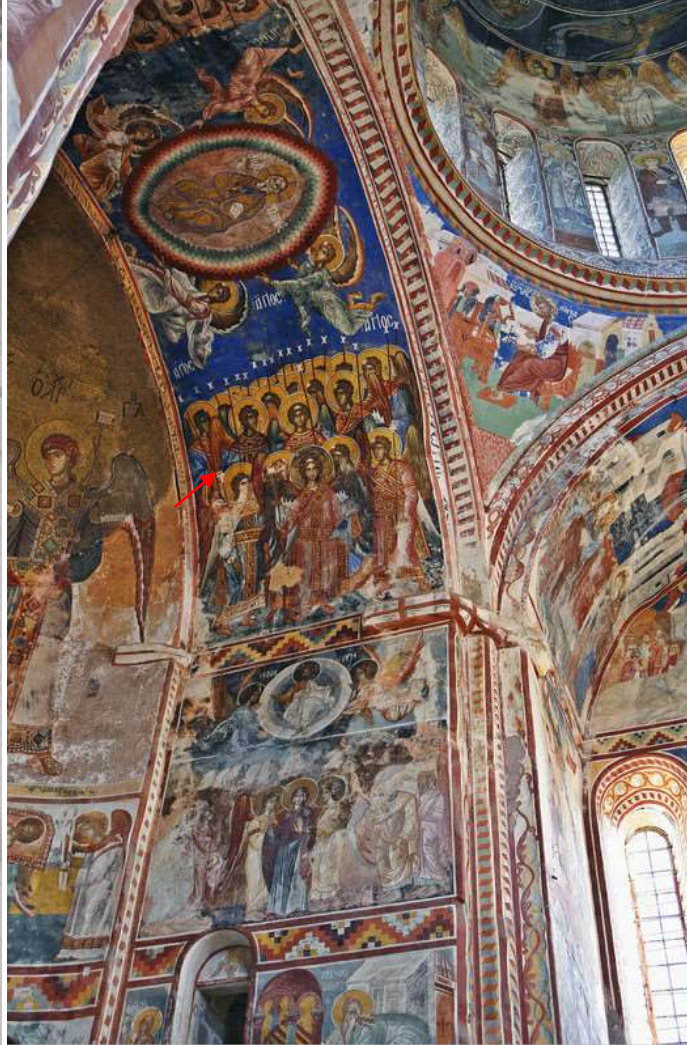
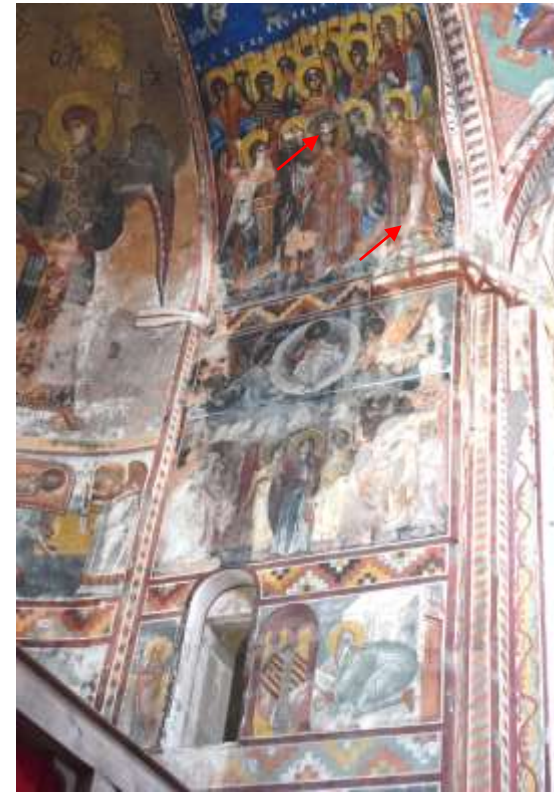
ღვთისმშობლის ტამარი, მთავარი სივრცე, აღმოსავლეთი მკლავი, ბემა, სამხრეთი მხარე.

ერმაკოვის მიერ გადაღებულ საარქივო ფოტოზე იკითხება მეოცე საუკუნის დასაწყისში არსებული კედლის მხატვრობის მდგომარეობა. 2006 წლის ფოტოზე ჩანს დაზიანებები, რომელიც თეთრში გარდამავალი ლაქებით ხასიათდება. 2020 წელს ლაქობრიობა გაზრდილია.

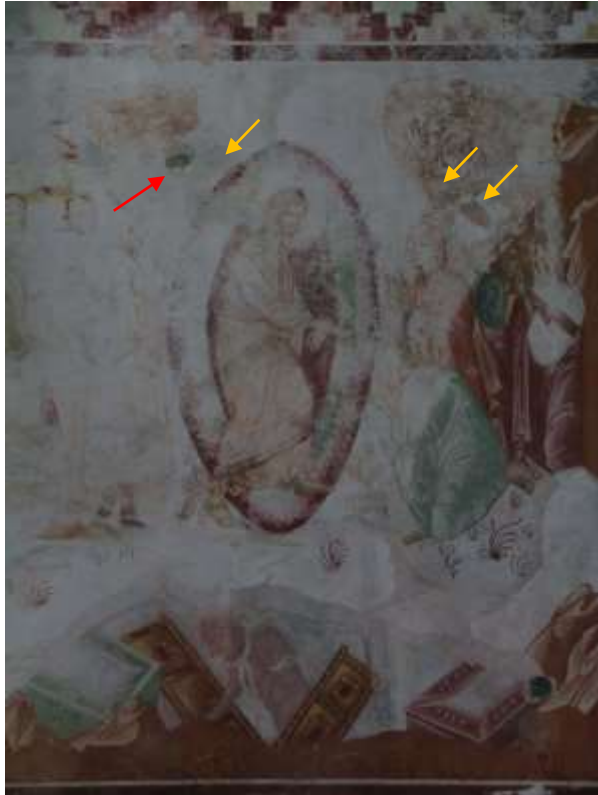
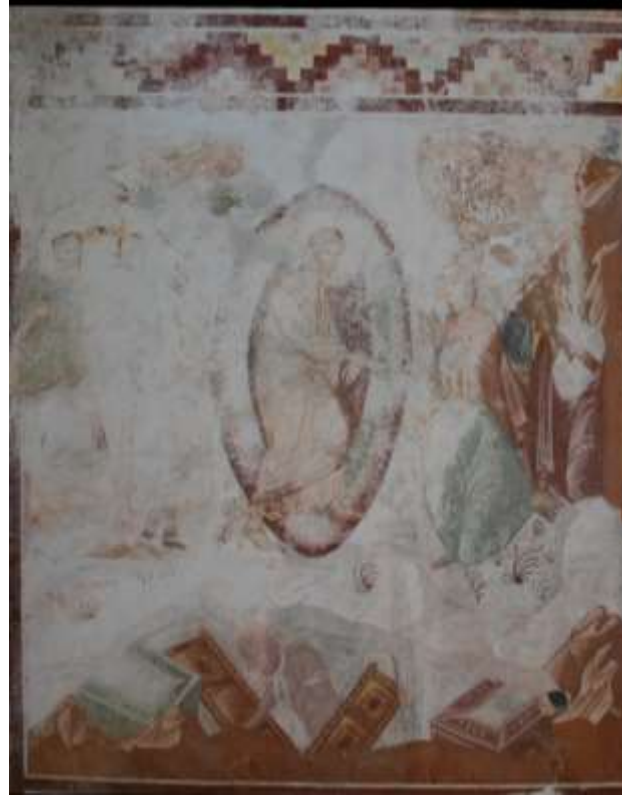
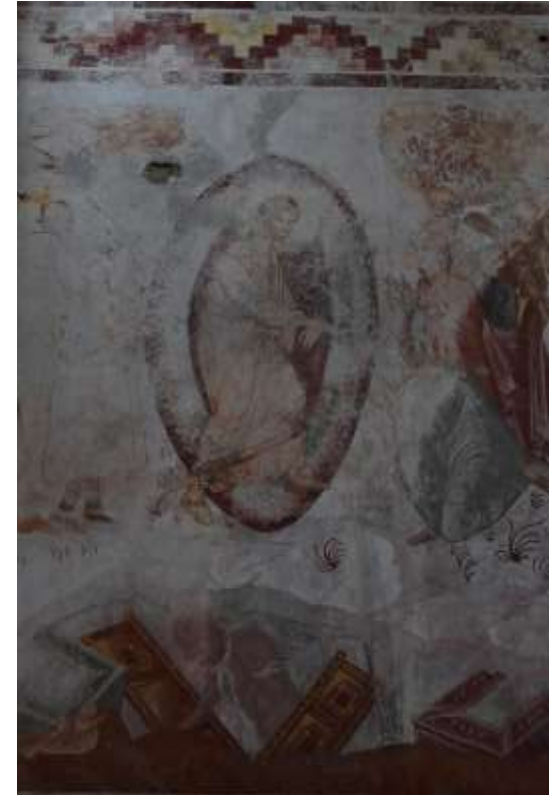
ღვთისმშობლის ტაძარი, მთავარი სივრცე, ჩრდილოეთი მკლავი, II რეგისტრი.

**ზემოთ:** ჩრდილოეთი მკლავის აღმოსავლეთი კედელი, რეგისტრი II. სცენა - ჯოჯოხეთის წარმოტყვევება. წითელი ისრით მონიშნულია ღია განშრევა - ნაღესობასა და საფუძველს შორის კავშირის დანაკარგი, სადაც თვალით იკითხება საფუძველის ფენა (იხ. წითელი ისარი). ყვითელი ისრით მითითებულია მეოცე საუკუნეში განხორციელებული შევსებების მაგალითები.

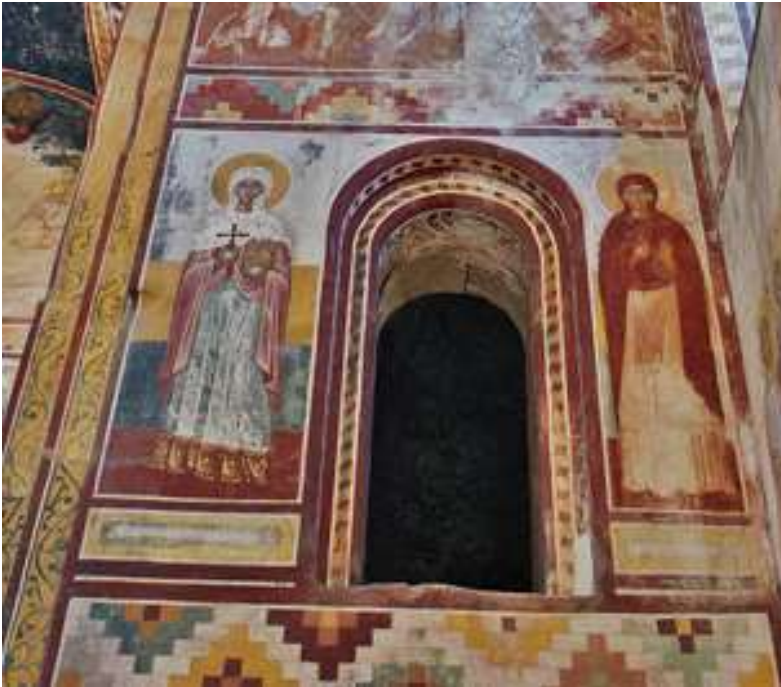
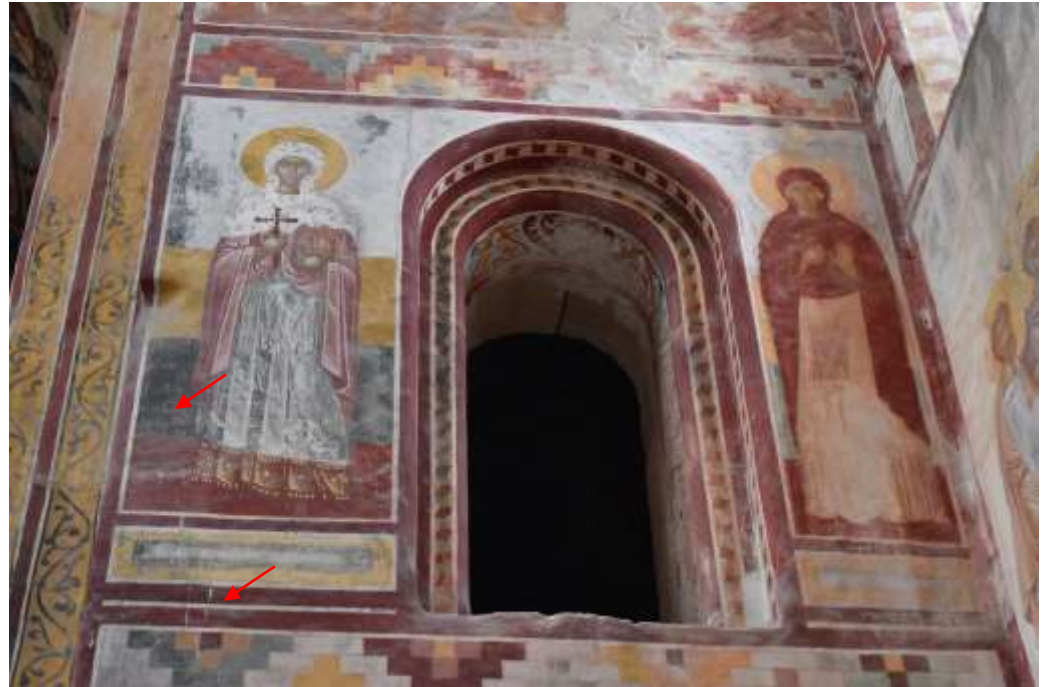
ღვთისმშობლის ტაძარი, მთავარი სივრცე, ჩრდილოეთი მკლავი, II რეგისტრი.

**ზემოთ:** ჩრდილოეთი მკლავის დასავლეთი კედელი, რეგისტრი II. წითელი ისრით მონიშნულია ექსკრემენტების კვალი. რაც 2006 წლიდან 2020 წლამდე პერიოდში გაჩნდა.

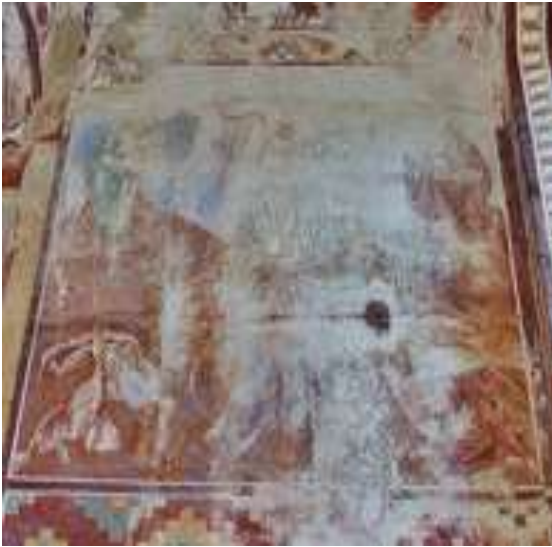
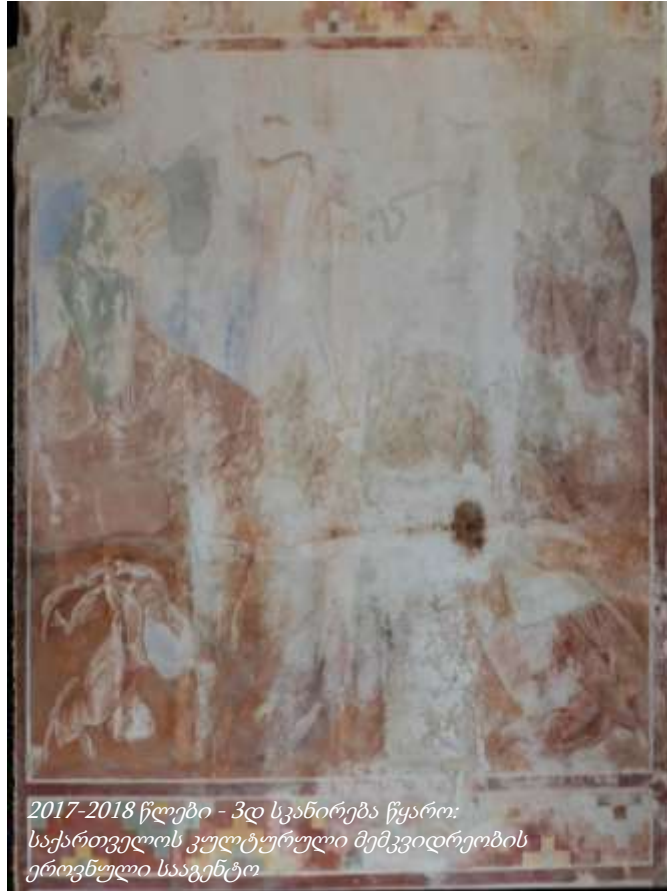
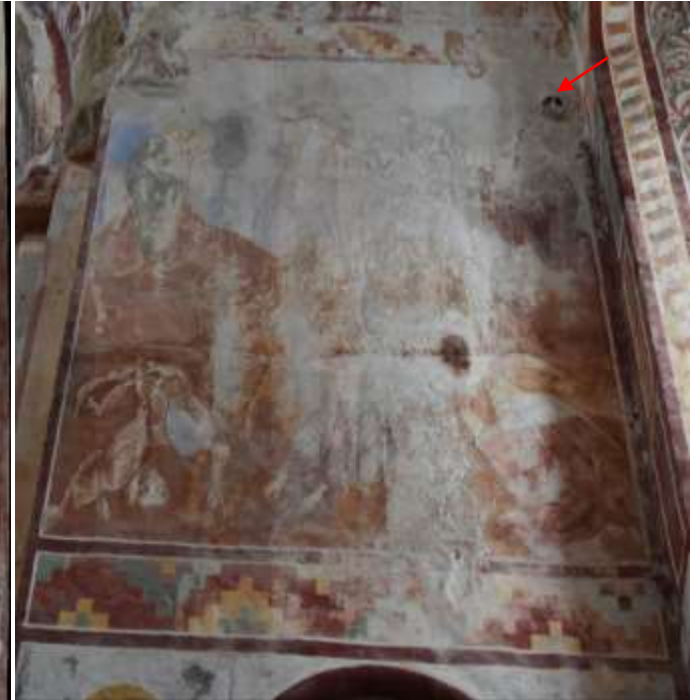
ღვთისმშობლის ტაძარი, მთავარი სივრცე, ჩრდილოეთი მკლავი, III რეგისტრი.

**ზემოთ:** ჩრდილოეთი მკლავის დასავლეთი კედელი, რეგისტრი III. სცენა - ფერიცვალება. წითელი ისრით მონიშნულია ნალესობასა და საფუძველს შორის კავშირის დაკარგვა. 2019 წელს აღნიშნულ ადგილას განხორციელდა დროებითი გადაუდებელი ჩარევა. თაბაშირის ხიდებით ნალესობის ქვასთან მიმაგრება. (დეტალურად იხილეთ 3.3 თავი)

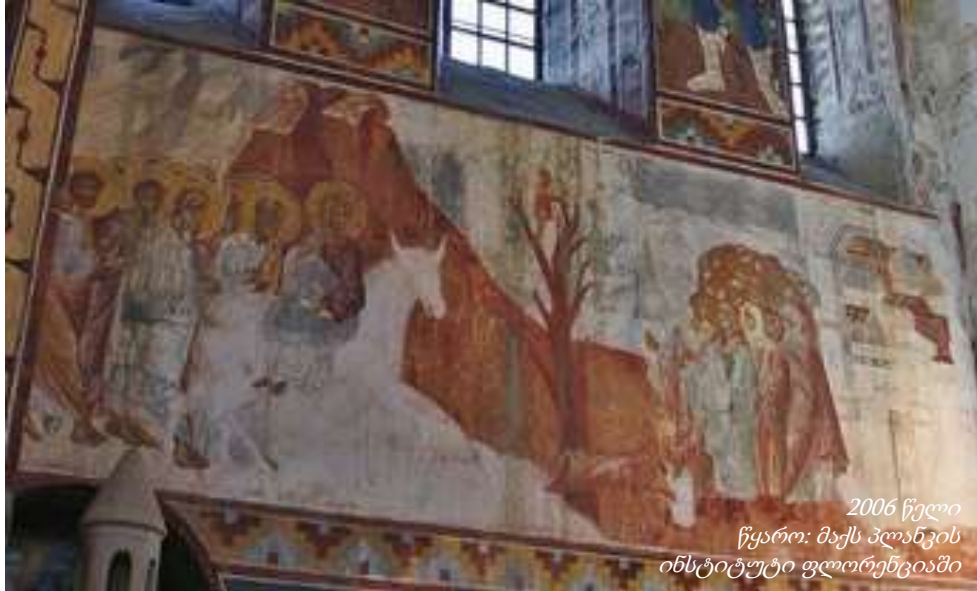
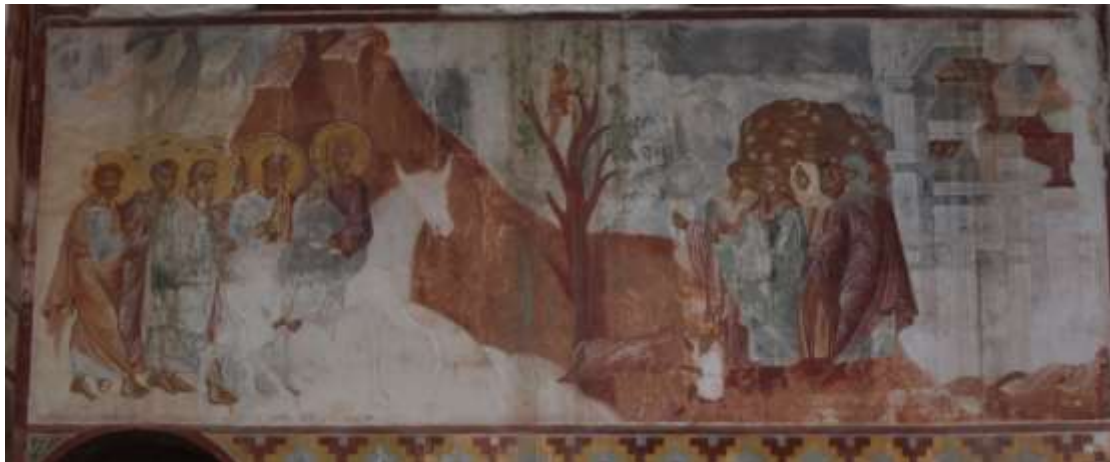
ღვთისმშობლის ტაძარი, მთავარი სივრცე, ჩრდილოეთი მკლავი, ჩრდილოეთი კედელი, II რეგისტრი.

2006 წლის ფოტოზე სარკმლიდან ჩამომავალი წყლის ინფილტრაციის კვალი და ჭუჭყის ნადები შეინიშნება.

თვალით ხილული ცვლილება 2020 წლის მაისის მდგომარეობით არ ფიქსირდება.

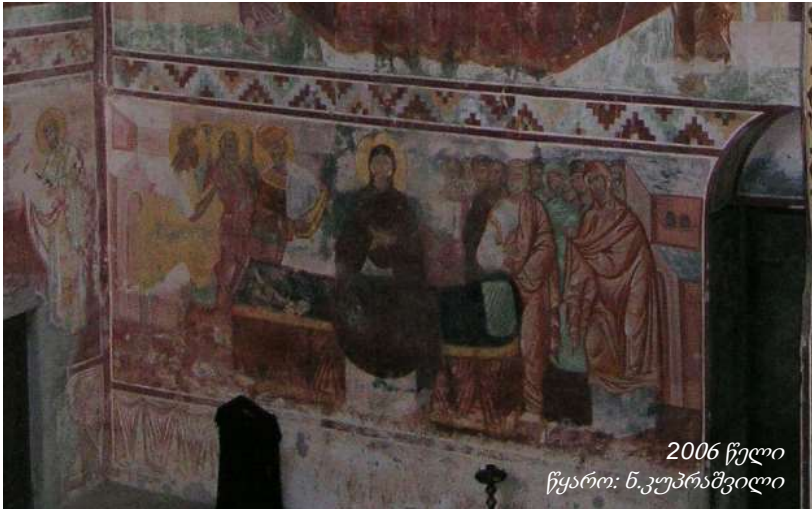
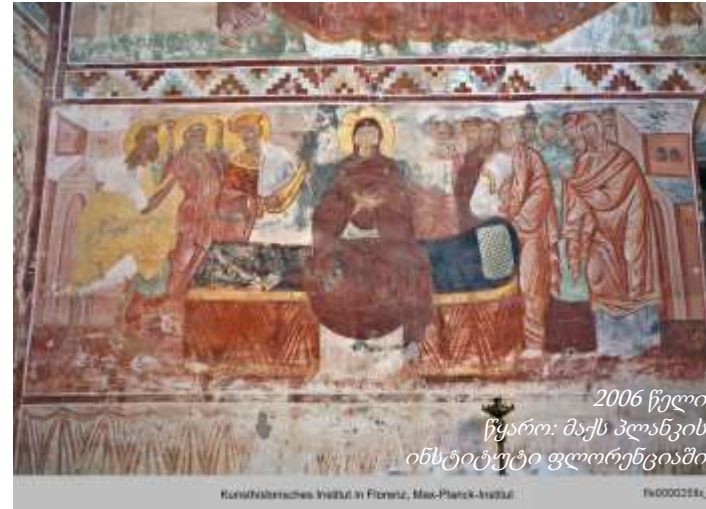
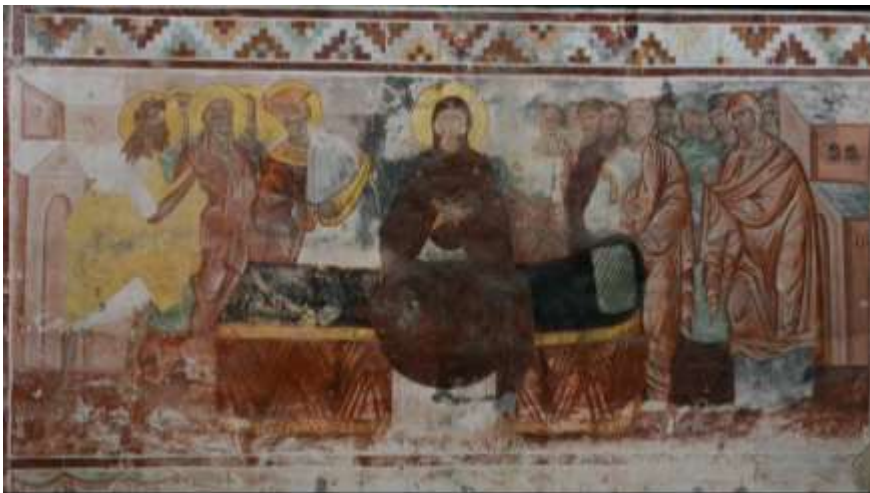
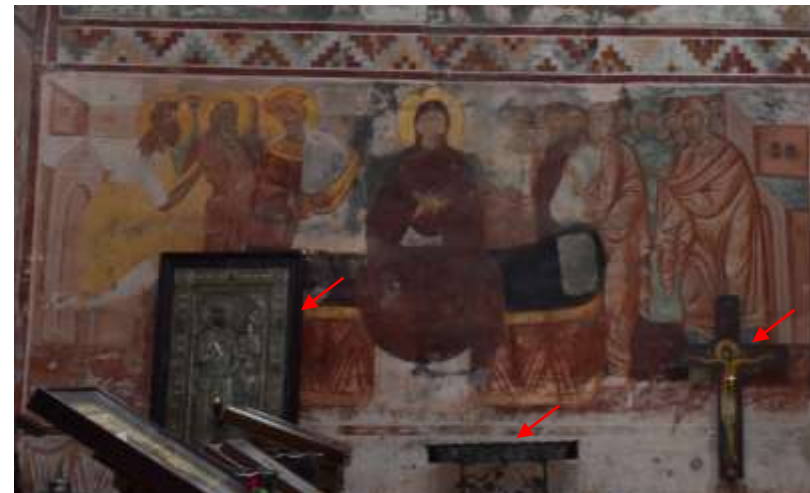
ღვთისმშობლის ტაძარი, მთავარი სივრცე, სამხრეთი მკლავი, სამხრეთი კედელი, I რეგისტრი.

2006 წლიდან 2020 წლამდე მოცემულ სცენაზე მხატვრობის თვალთ ხილული ცვლილება არ ფიქსირდება.

2020 წელს მხოლოდ ხატების კედელზე მიდების ფაქტი ფიქსირდება.

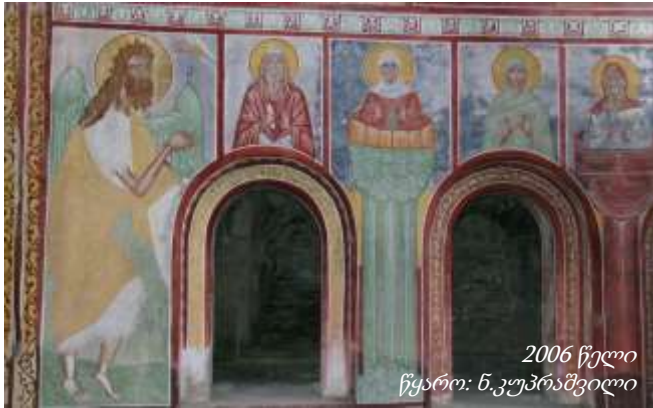
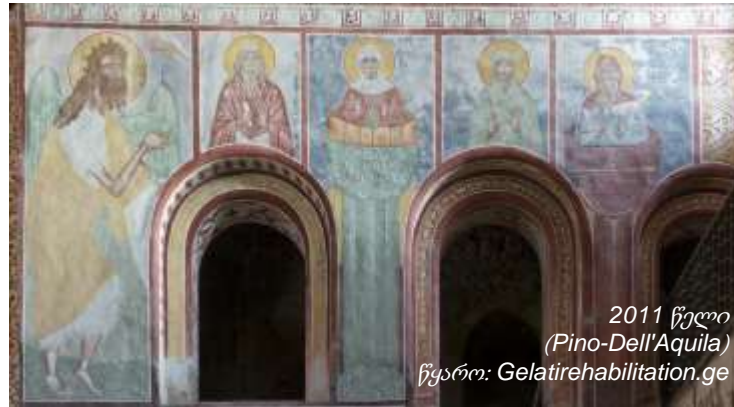
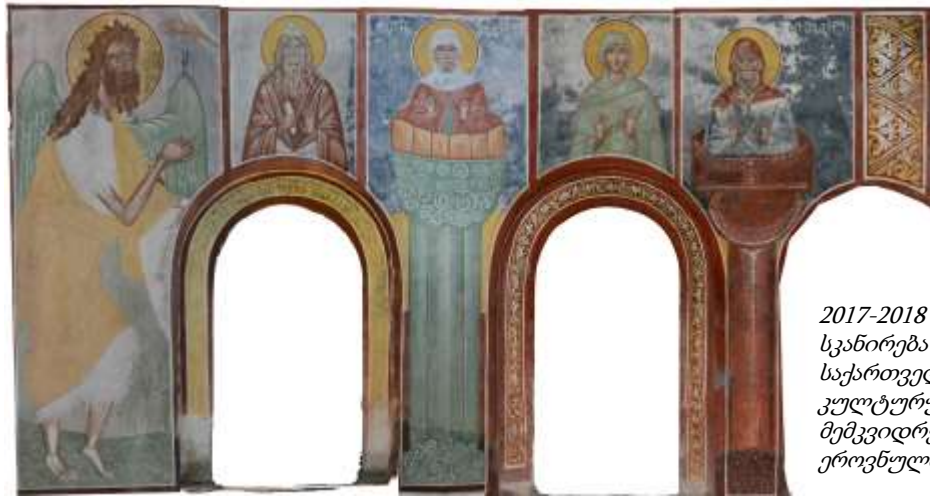
ღვთისმშობლის ტაძარი, მთავარი სივრცე, დასავლეთი მკლავი, სამხრეთი კედელი II რეგისტრი.

**ზემოთ:** 2006 წლიდან თვალით ხილული ცვლილებები არ შეინიშნება.

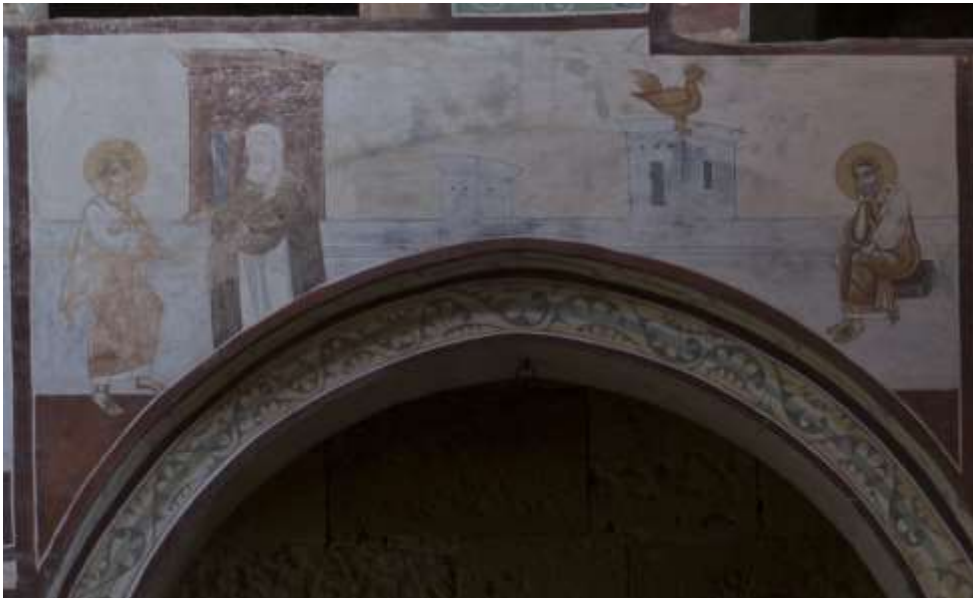
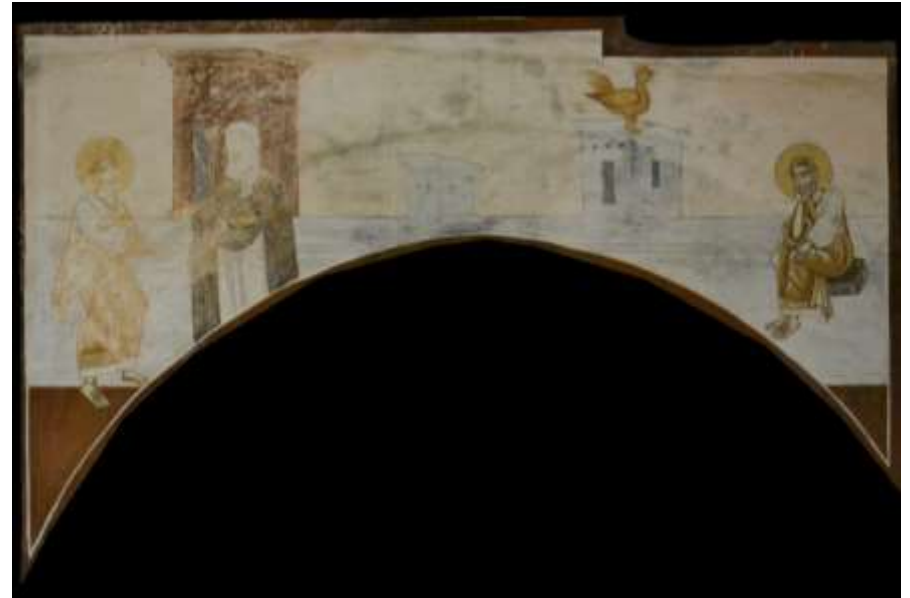
ღვთისმშობლის ტაძარი, მთავარი სივრცე, დასავლეთი მკლავი, ჩრდილოეთი კედელი II რეგისტრი.

**ზემოთ:** 2006 წლიდან თვალით ხილული ცვლილებები არ შეინიშნება.

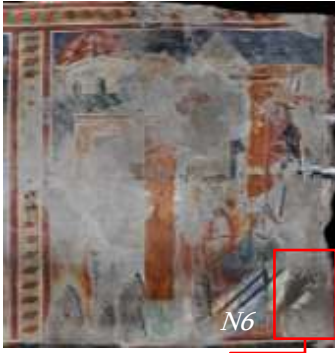
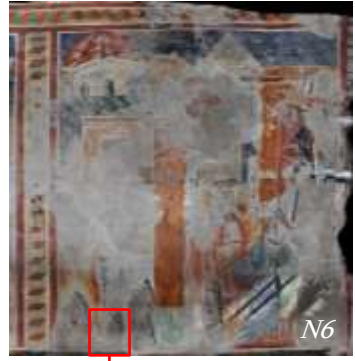
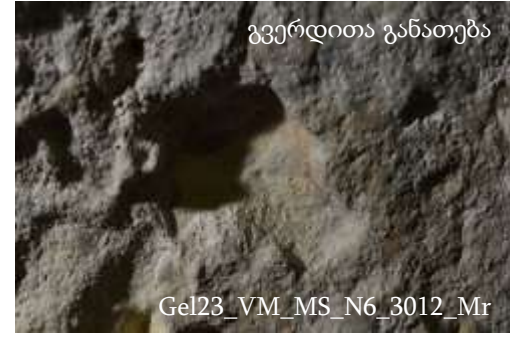
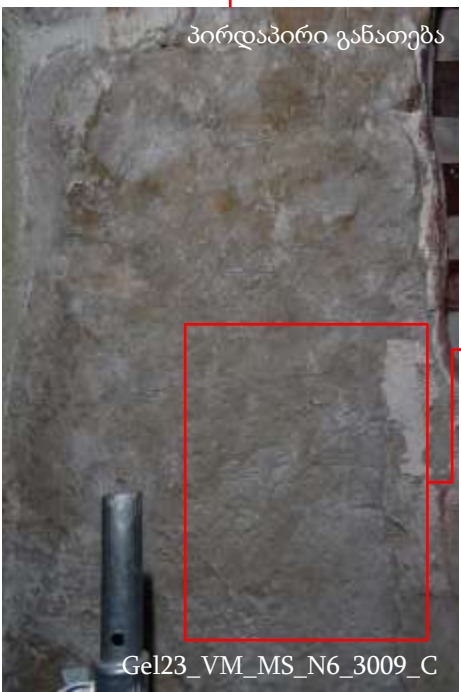
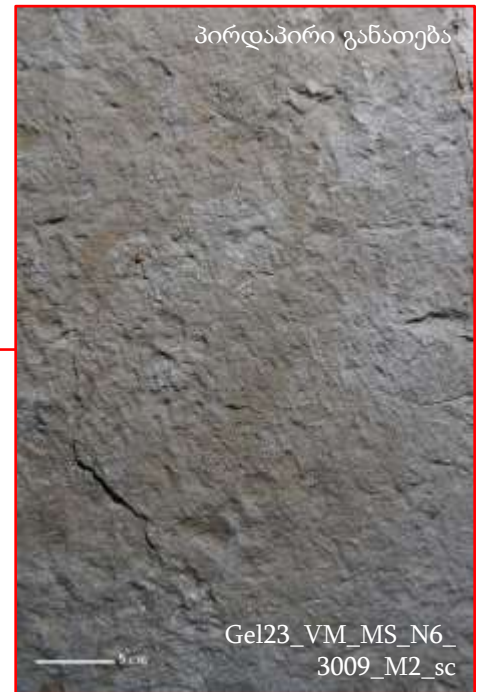
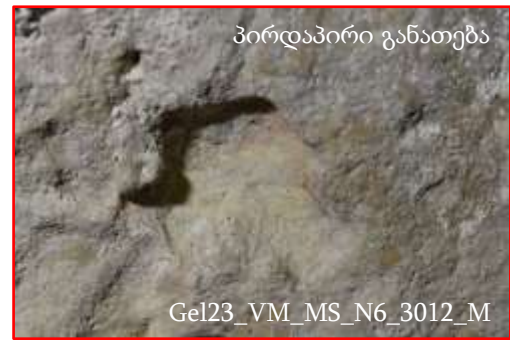
საფუძვლის ფენის (ქვის) ქვეტიპი 1 და ქვეტიპი 2

კედლის წყობაში გამოყენებული ქვა ვიზუალური დაკვირვებით ჰგავს **კარბონატულ დანალექ ქანს**. იმ ადგილებში, სადაც საფუძვლის ფენა იკითხება, არ შეინიშნება სხვა გენეზისის ქანის არცერთი კვადრი.

*მარცხნივ და ქვევით:* მთავარი სივრცის დასავლეთი მკლავის ჩრდილოეთი კედელი (სცენა N6) სცენის, კონტექსტისა და მაკრო ფოტოები. ფოტოში ილუსტრირებულია საფუძვლის ფენის (ქვის) ქვეტიპი 1-ის მაგალითი.

*მარჯვნივ და ქვევით:* მთავარი სივრცის დასავლეთი მკლავის ჩრდილოეთი კედელი (სცენა N6) სცენის, კონტექსტის, დეტალისა და მაკრო ფოტოები. ფოტოში ილუსტრირებულია საფუძვლის ფენის (ქვის) ქვეტიპი 2-ის მაგალითი.

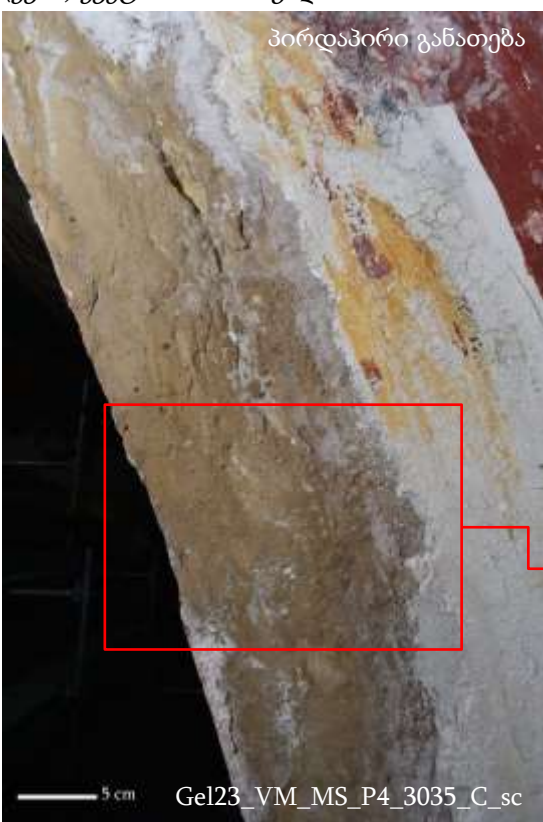
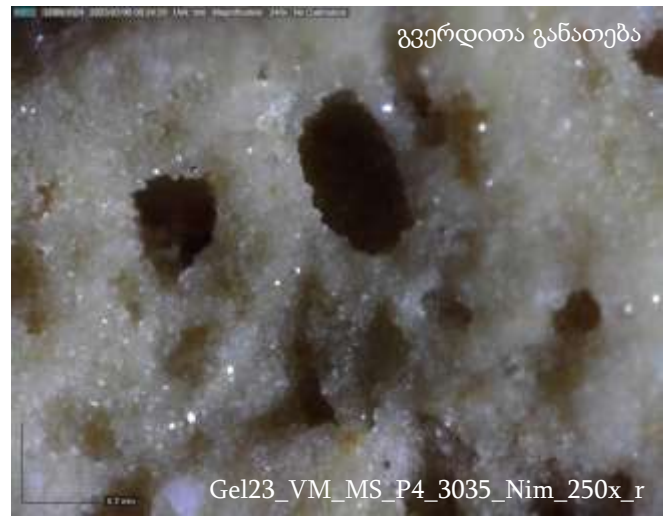
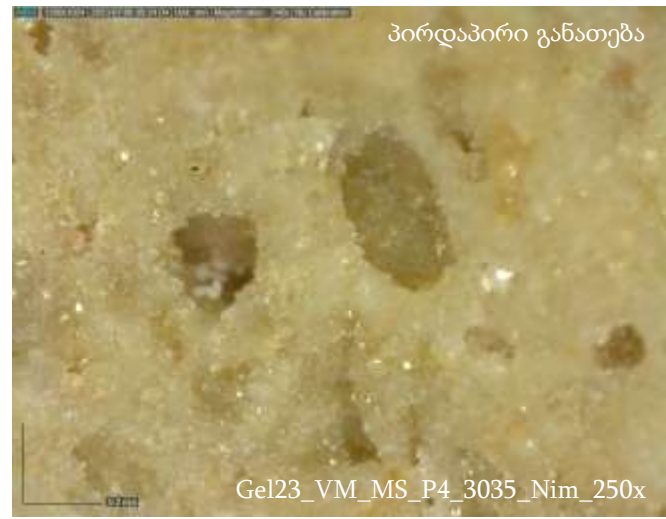
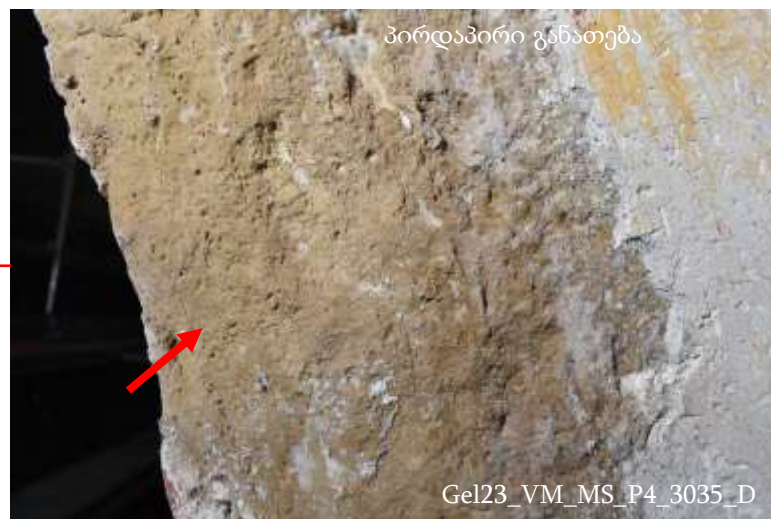
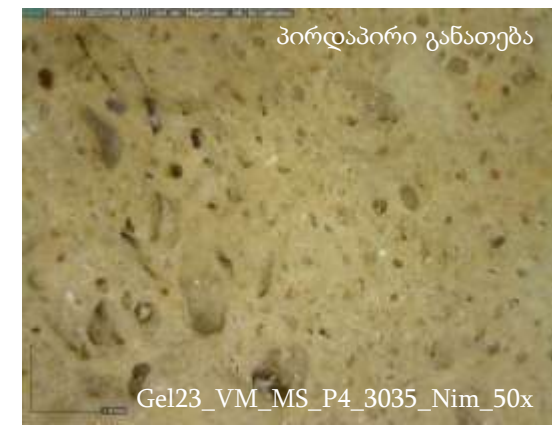
ნიმუში N	3035	ლოკაცია	VM_MS_P4 (დას. მკლავის თალი)	ხელსაწყო	ფოტოპარატი, პორტატული მიკროსკოპი
----------	------	---------	------------------------------	----------	----------------------------------

**მარცხნივ და ქვევით:** მთავარი სივრცის დასავლეთი მკლავის თალის ჩრდილოეთ ნაწილი, კონტექსტისა და მაკრო ფოტოები, ასევე, მიკროსკოპული ფოტოები 50x და 250x გადიდებით. ფოტოებში ილუსტრირებულია საფუძვლის ფენის (ქვის) ქვეტიპი 3-ის მაგალითი.

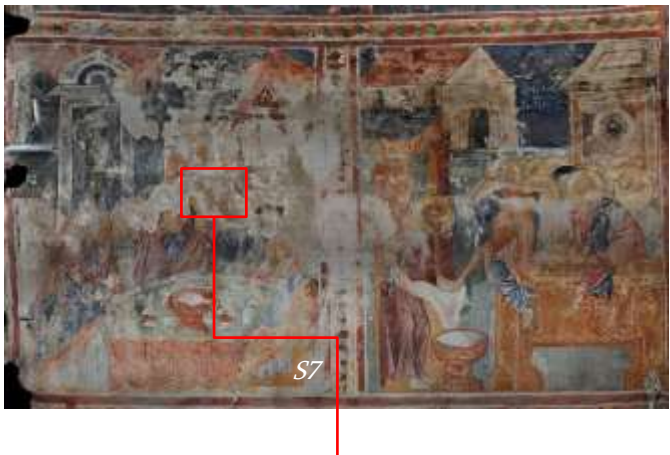
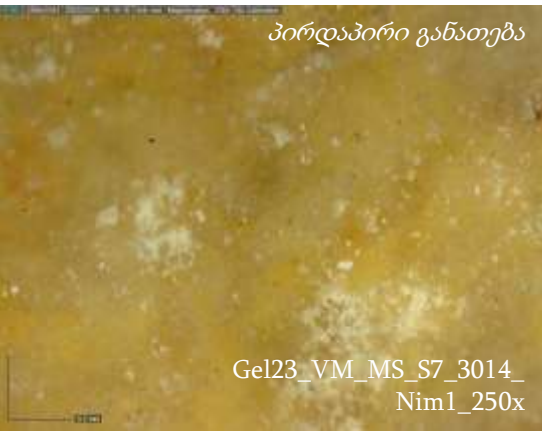
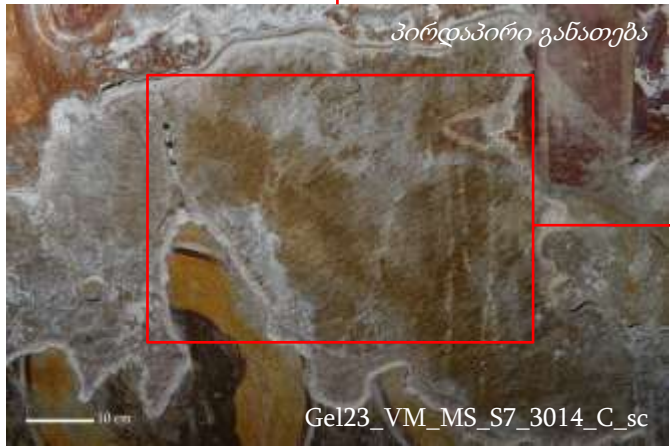
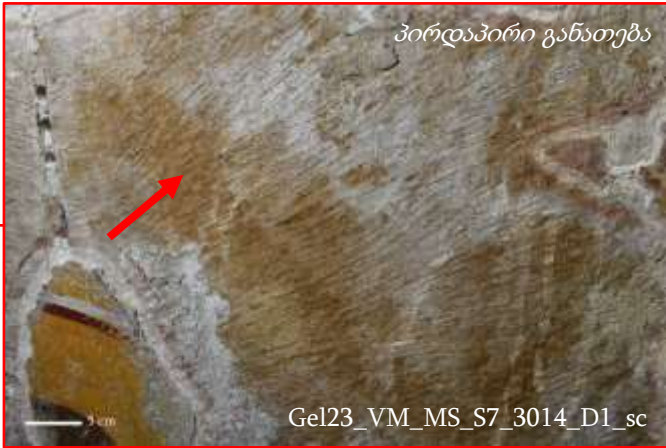
ნიმუში N	3014_1	ლოკაცია	VM_MS_S7 (დას. მკლავი)	ხელსაწყო	ფოტოაპარატი, პორტატული მიკროსკოპი
----------	--------	---------	------------------------	----------	-----------------------------------

მხასიათებელი: ფერი, მოთეთრო-ყავისფერი, ადგილებში გამუქებული.

*ქვევით: მთავარი სივრცის დასავლეთი მკლავის სამხრეთი კედელი. კონტექსტის, დეტალისა და მაკრო ფოტოები, ასევე, მიკროსკოპული ფოტოები 50x და 250x გადიდებით. ფოტოებში ილუსტრირებულია საფუძვლის ფენის (ქვის) გამუქებული ზედაპირი.*

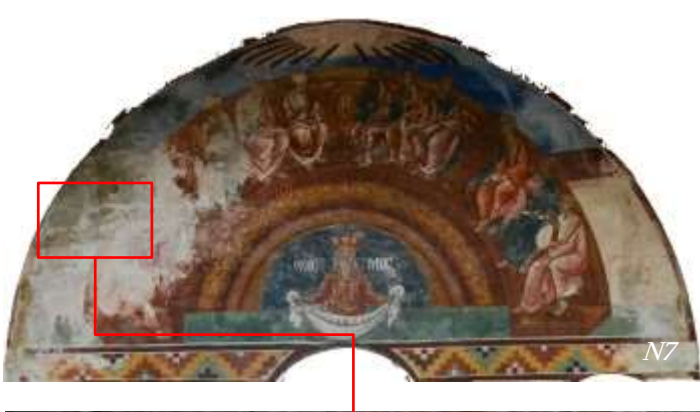
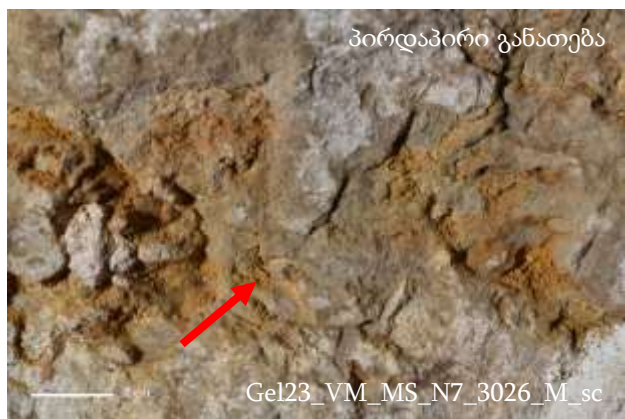
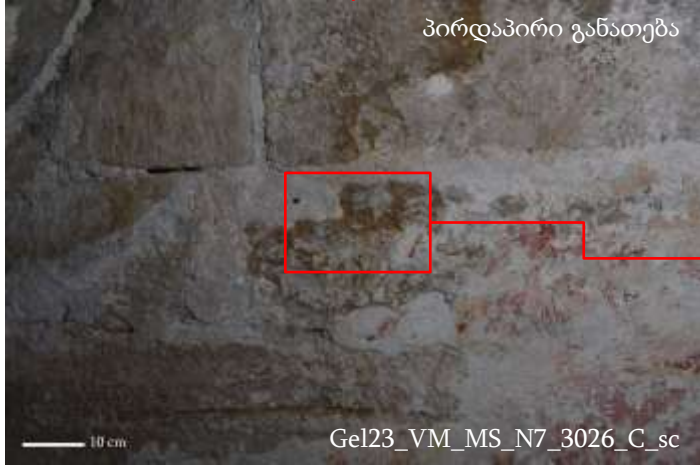
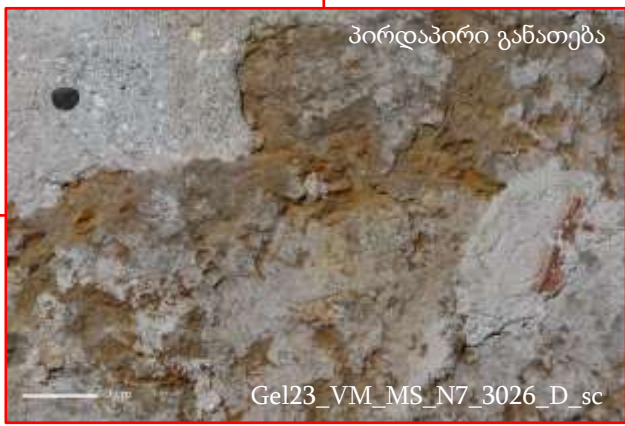
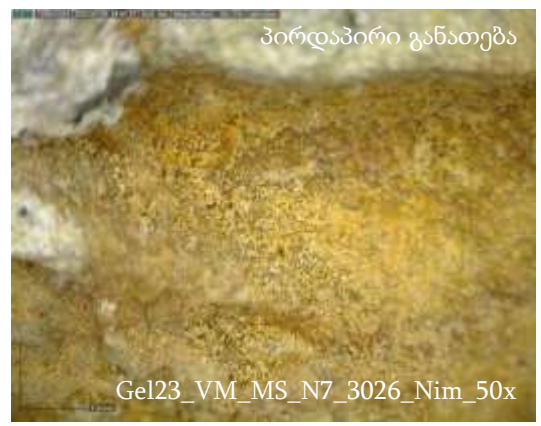
ნიმუში N	3026	ლოკაცია	VM_MS_N7 (ჩრდ. მკლავი)	ხელსაწყო	ფოტოაპარატი, პორტატული მიკროსკოპი
----------	------	---------	------------------------	----------	-----------------------------------

მახასიათებელი: ფერი, ადგილებში ჟანგისფერი.

*ქვევით: მთავარი სივრცის ჩრდილოეთი მკლავის ჩრდილოეთი კედელი. კონტექსტის, დეტალისა და მაკრო ფოტოები, ასევე, მიკროსკოპული ფოტოები 50x და 250x გადიდებით. ფოტოებში ილუსტრირებულია საფუძვლის ფენის (ქვის) ჟანგისფერი ლაქები.*

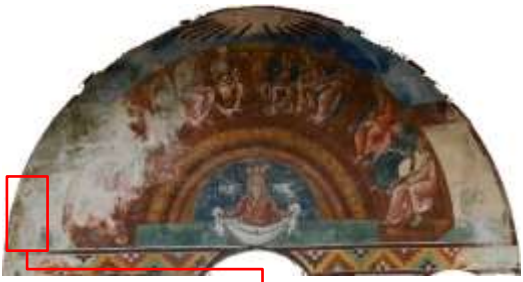
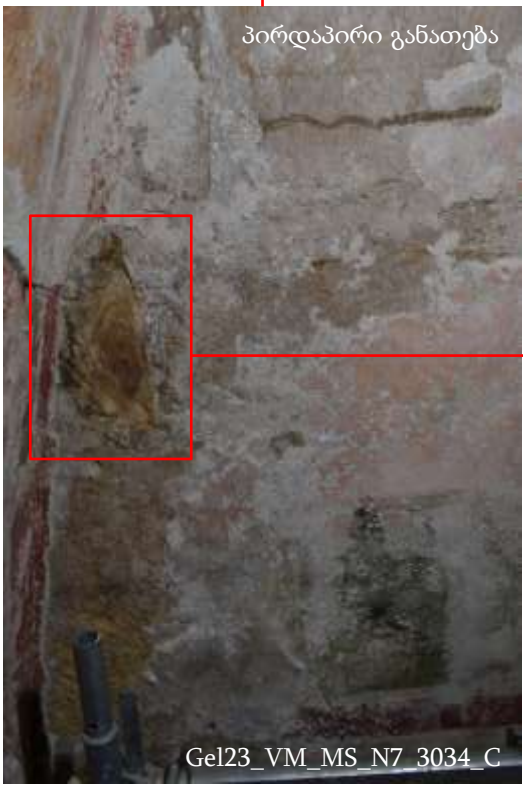
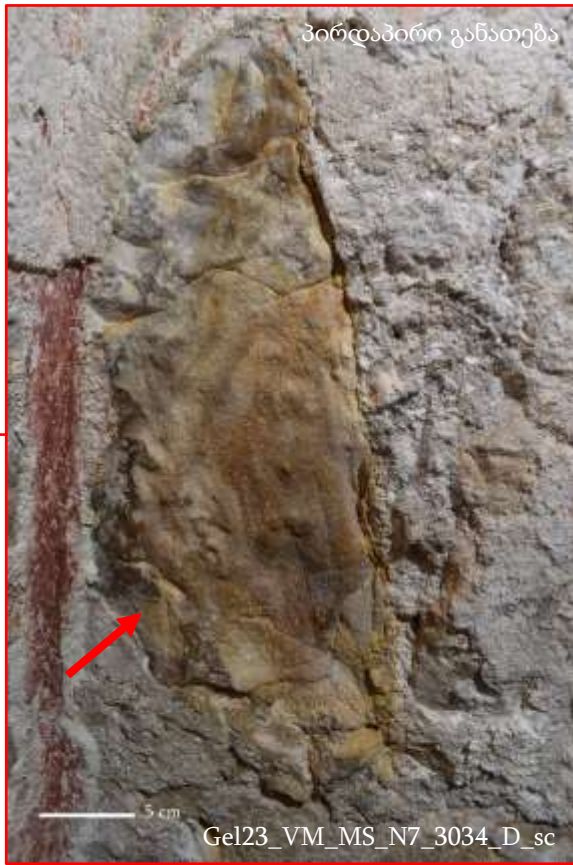
ნიმუში N 3034

მხასიათებელი: ფერი, მოწითალო-ყვითელი ლაქებითა და ზოლებით.

**ფოტოები:** მთავარი სივრცის ჩრდილოეთი მკლავის ჩრდილოეთი კედელი. კონტექსტის, დეტალისა და მაკრო ფოტოები, ასევე, მიკროსკოპული ფოტოები 50x გადიდებით. ფოტოებში ილუსტრირებულია საფუძვლის ფენის (ქვის) ზედაპირი მოწითალო-ყვითელი ლაქებითა და ზოლებით.

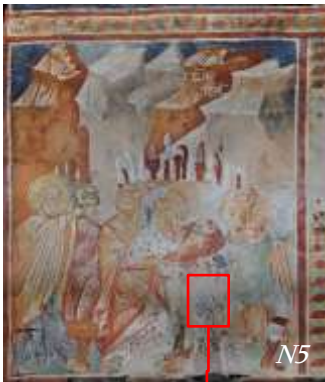
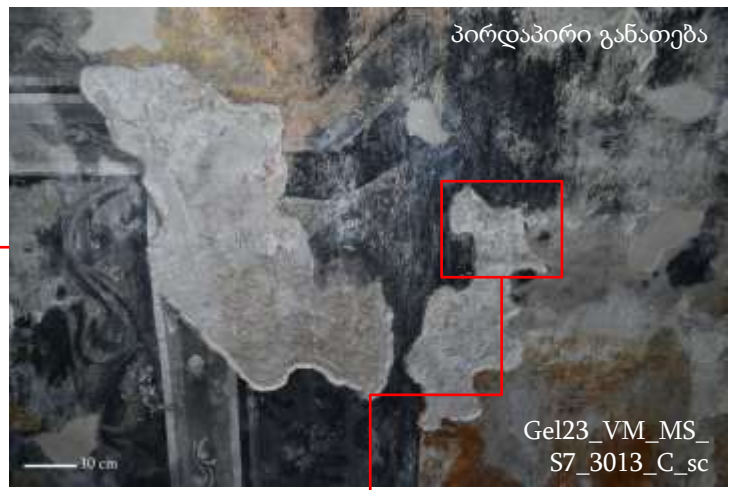
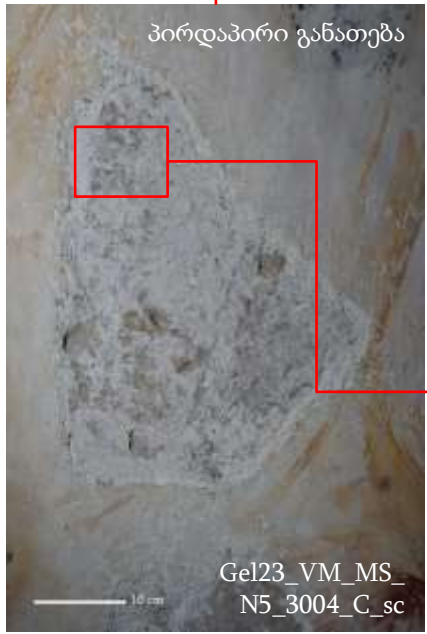
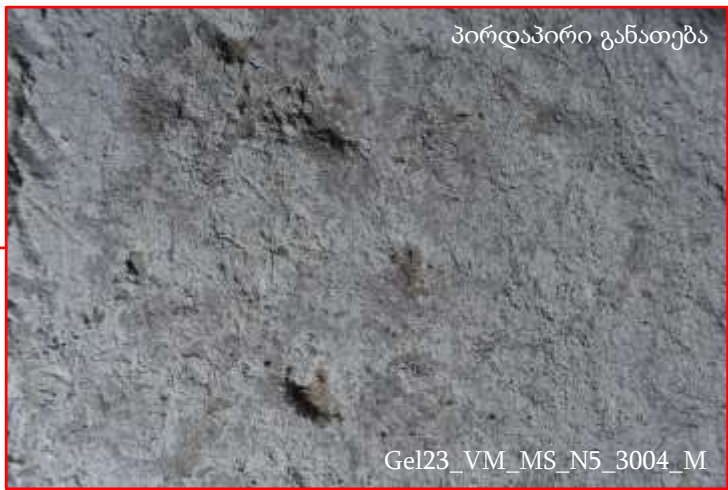
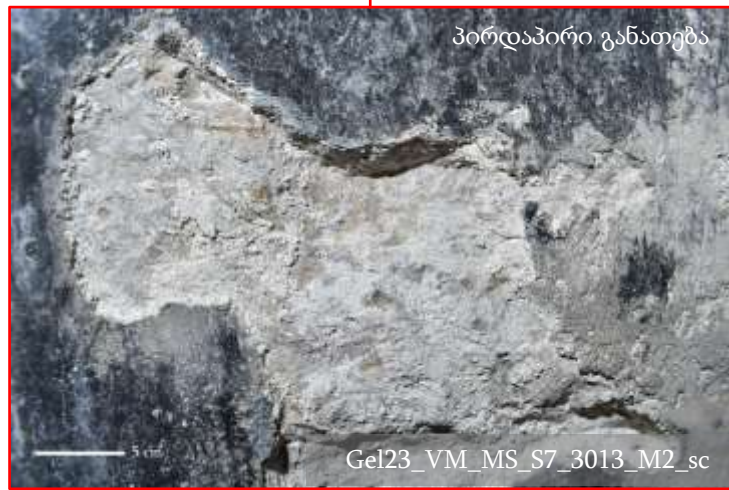
ლოკაცია	VM_MS_N5 და VM_MS_S5 (დას. მკლავი)	ხელსაწყო	ფოტოაპარატი
---------	------------------------------------	----------	-------------

**მარცხნივ და ქვევით:** მთავარი სივრცის დასავლეთ მკლავის ჩრდილოეთ კედელი. კონტექსტისა და მაკრო ფოტოები.

ფოტოებზე ილუსტრირებულია ნალესობის დარჩენილი ლაქობრივი მონაცრისფრო-თეთრი ნადები და ნალესობის დაზიანებული ნარჩენი ფრაგმენტები.

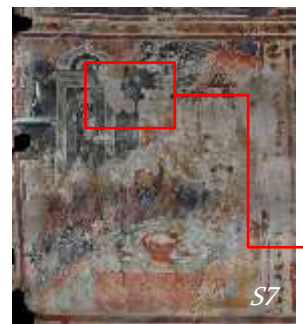
**მარჯვნივ და ქვევით:** მთავარი სივრცის დასავლეთ მკლავის სამხრეთი კედელი. კონტექსტისა და მაკრო ფოტოები.

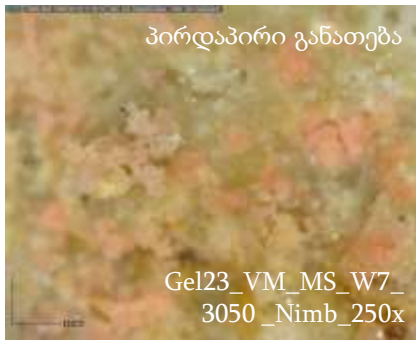
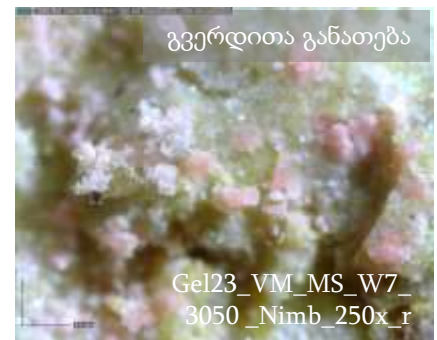
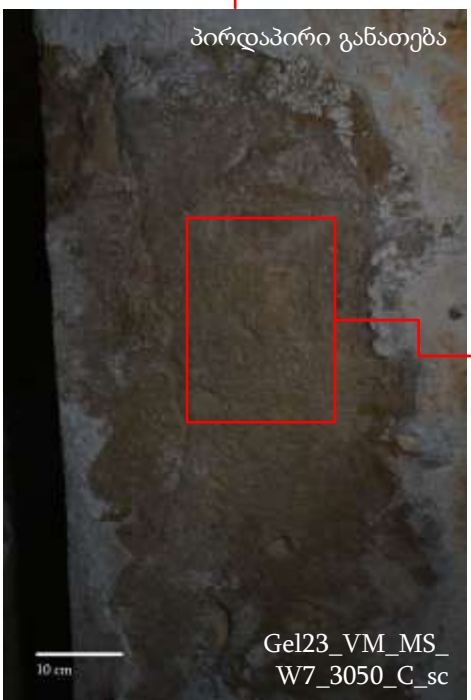
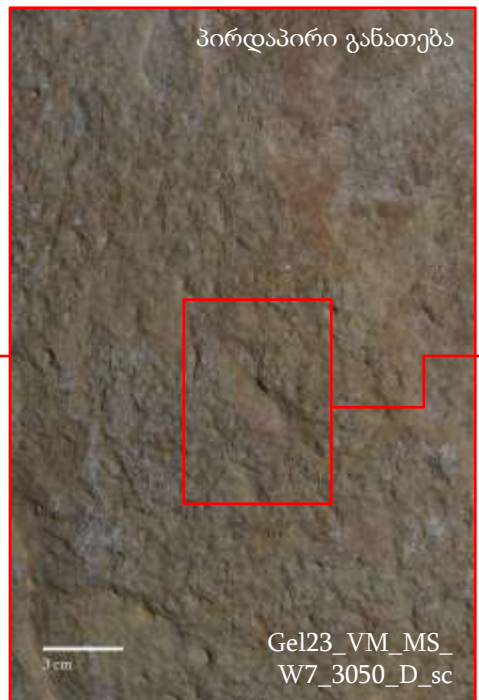
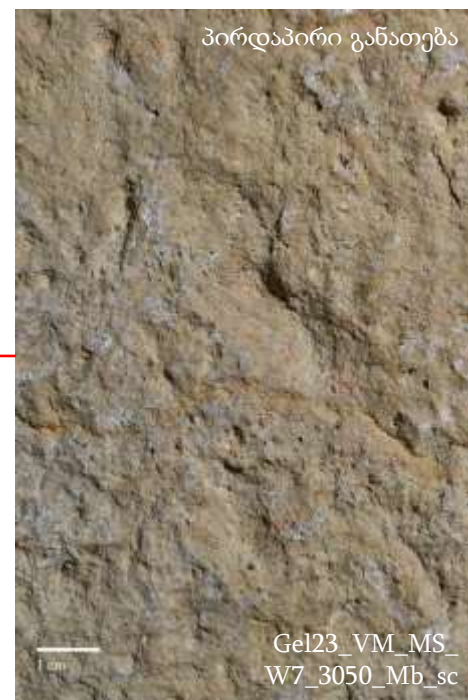
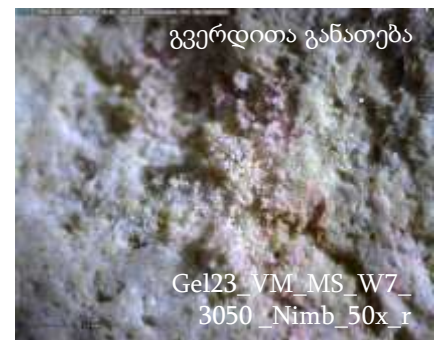
ნიმუში N	3050_b	ლოკაცია	VM_MS_W7 (ჩრდ. მკლავი)	ხელსაწყო	ფოტოაპარატი, პორტატული მიკროსკოპი
----------	--------	---------	------------------------	----------	-----------------------------------

**ფოტოები:** მთავარი სივრცის ჩრდილოეთ მკლავის დასავლეთ კედელი. კონტექსტის, დეტალისა და მაკრო ფოტოები, ასევე, მიკროსკოპული ფოტოები 50x და 250x გადიდებით.  
 ფოტოებზე ილუსტრირებულია ქვის ზედაპირზე არსებული მოვარდისფრო წერტილოვანი ლაქები.
