გელათის  
სამონასტრო კომპლექსის  
ღვთისმშობლის შობის  
სახელობის ტაძრის

კედლის მხატვრობის  
ტექნოლოგიისა და მდგომარეობის  
აღწერა - დოკუმენტაცია

დამკვეთი:  
გელათის რეაბილიტაციის  
დროებითი კომიტეტი

2023 აპრილი - 2024 თებერვალი

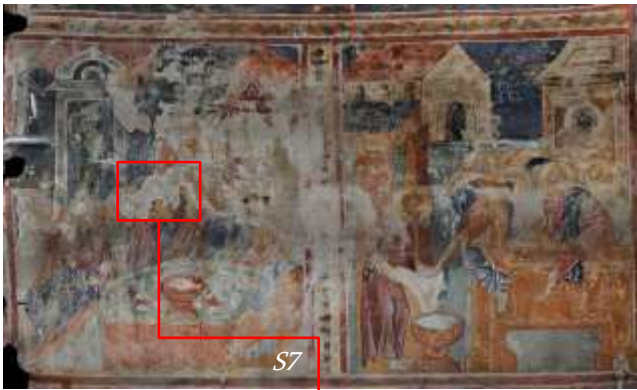
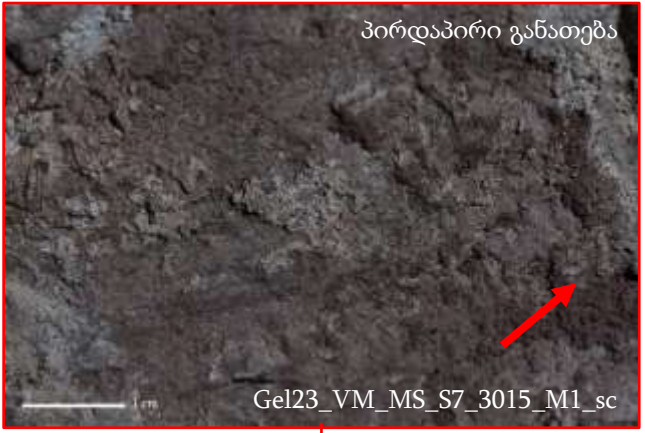
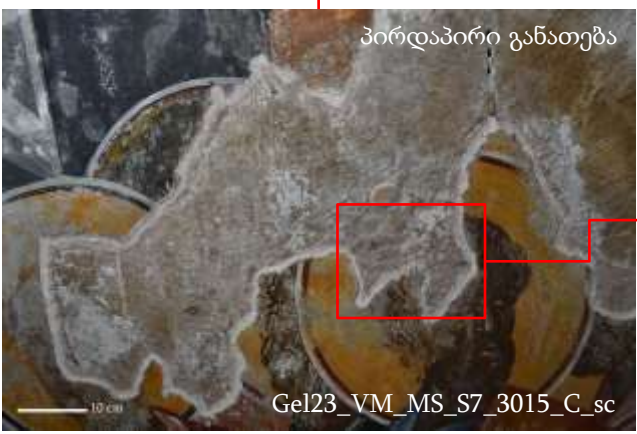
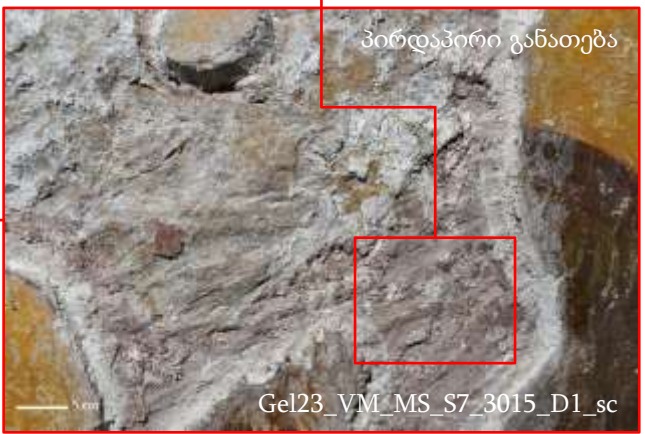
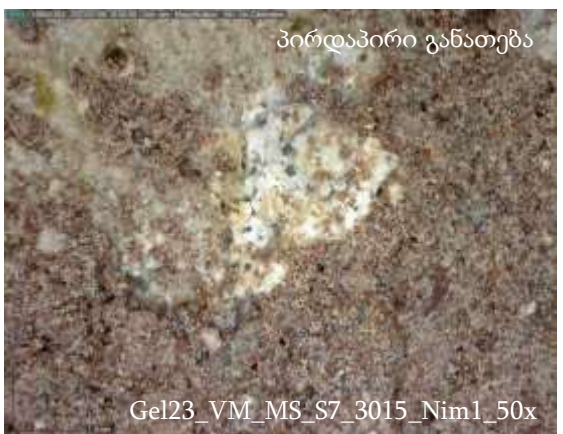
ნიმუში N	3015_1	ლოკაცია	VM_MS_S7 (დას. მკლავი)	ხელსაწყო	ფოტოაპარატი, პორტატული მიკროსკოპი
----------	--------	---------	------------------------	----------	-----------------------------------

*ქვევით: მთავარი სივრცის დასავლეთი მკლავის სამხრეთი კედელი. კონტექსტის, დეტალისა და მაკრო ფოტოები, ასევე, მიკროსკოპული ფოტოები 50x და 250x გადიდებით. ფოტოებში ილუსტრირებულია ქვის ზედაპირზე ქიმებისა და შევსებების ნარჩენით (მოვარდისფრო ზოლები და ლაქები).*

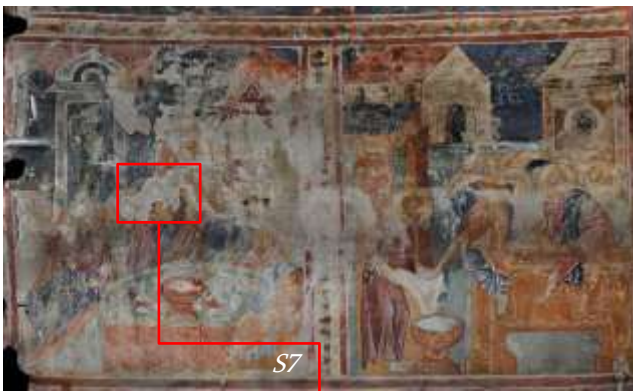
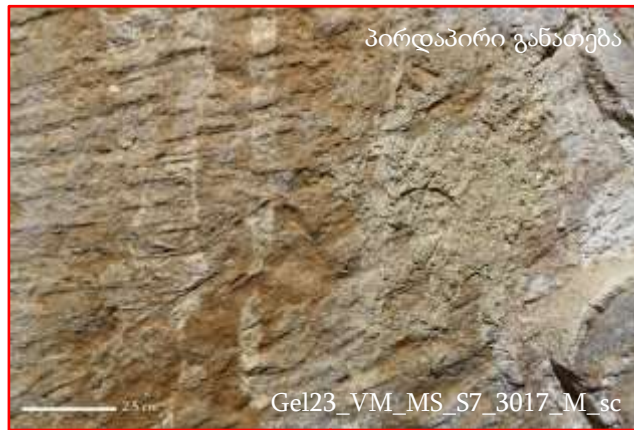
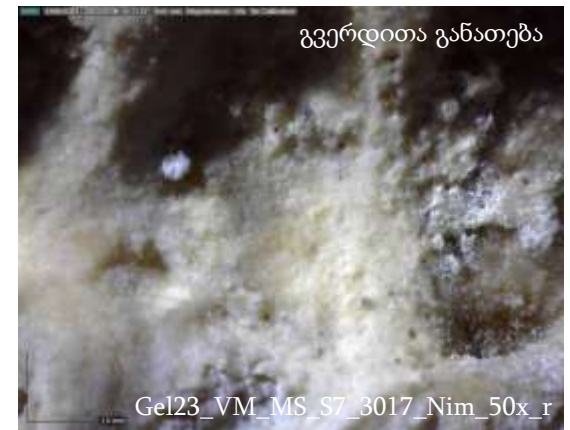
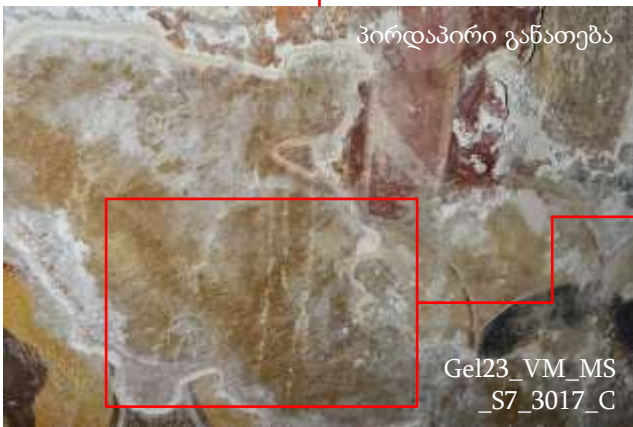
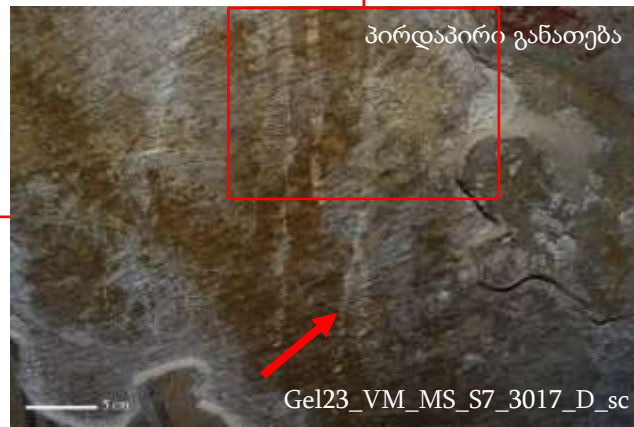
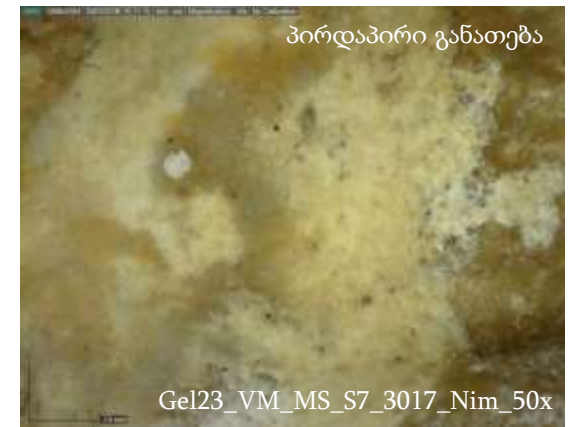
ნომერი N	3017	ლოკაცია	VM_MS_S7 (დას. მკლავი)	ხელსაწყო	ფოტოაპარატი, პორტატული მიკროსკოპი
----------	------	---------	------------------------	----------	-----------------------------------

*ქვევით: მთავარი სივრცის დასავლეთი მკლავის სამხრეთი კედელი. კონტექსტის, დეტალისა და მაკრო ფოტოები, ასევე, მიკროსკოპული ფოტოები 50x და 250x გადიდებით. ფოტოებში ილუსტრირებულია ქვის ზედაპირზე არსებული დაუზუსტებელი მასალის ნაწილები.*

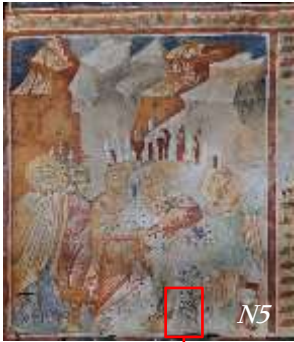
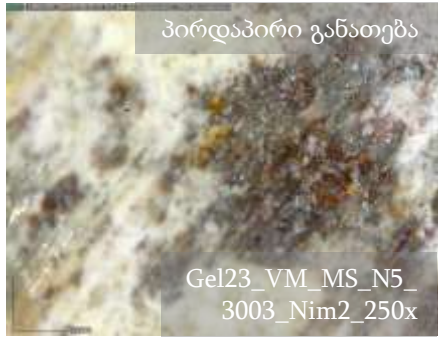
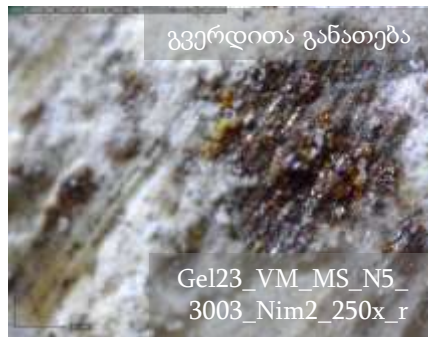
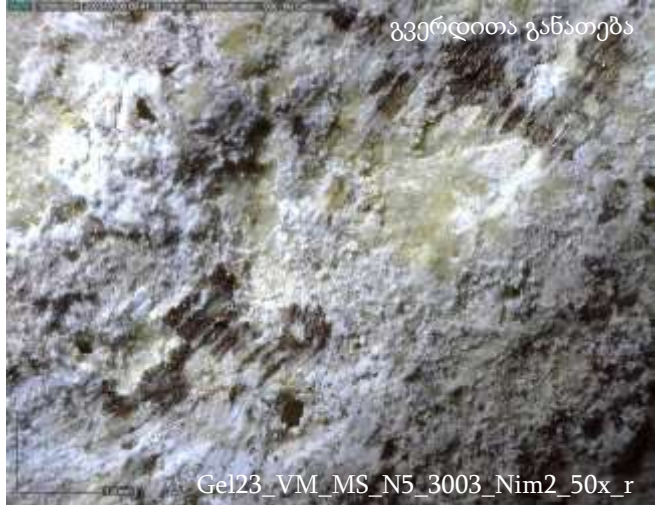
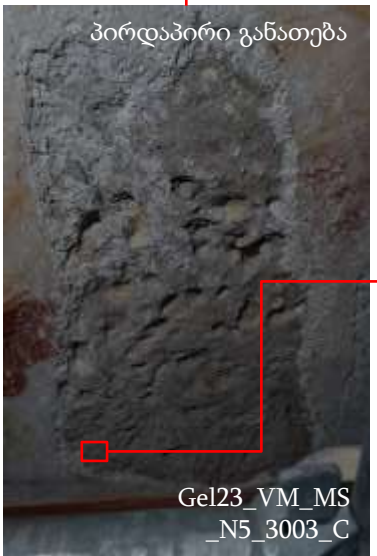
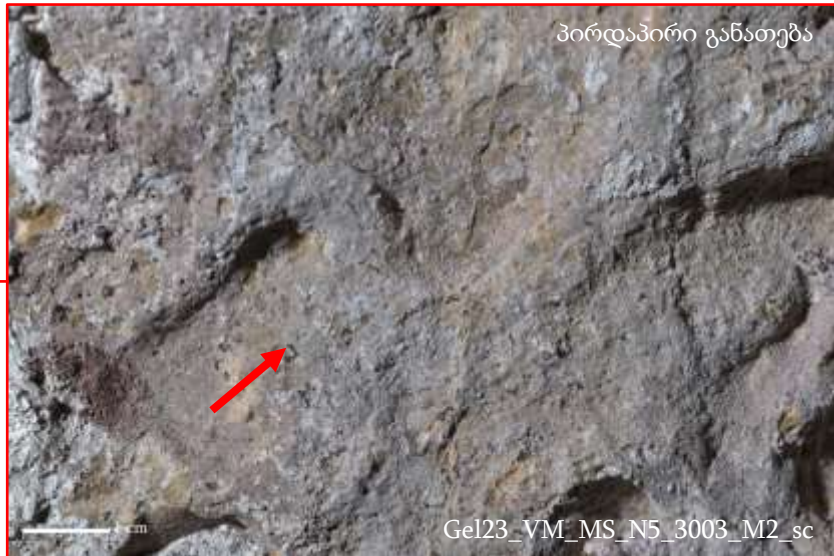
ნიმუში N	3033_2	ლოკაცია	VM_MS_N7 (დას. მკლავი)	ხელსაწყო	ფოტოაპარატი, პორტატული მიკროსკოპი
----------	--------	---------	------------------------	----------	-----------------------------------

**ქვევით:** მთავარი სივრცის დასავლეთი მკლავის ჩრდილოეთი კედელი (ამჟამად, 2022 წლის სამუშაოებისას, მოხსნილი XX საუკუნის შევსებების ადგილი). კონტექსტის, დეტალისა და მაკრო ფოტოები, ასევე, მიკროსკოპული ფოტოები 50x და 250x გადიდებით. ფოტოებში ილუსტრირებულია ქვის ზედაპირზე არსებული მუქი ფერის მცირე ზომის ეგზოგენური ლაქები, პრიალა ზედაპირით.

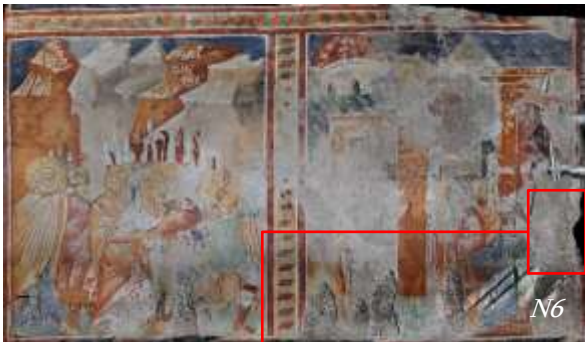
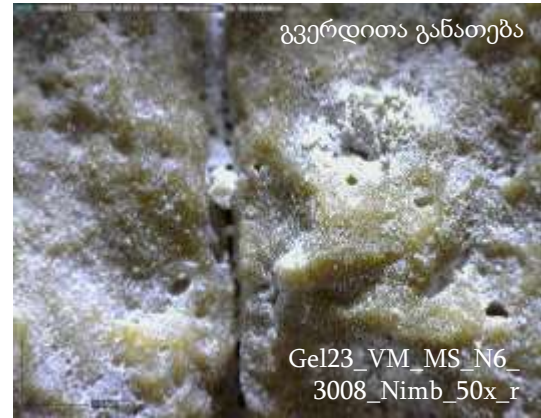
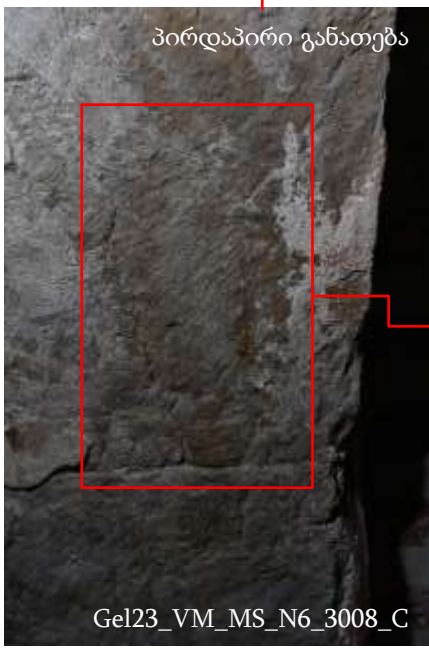
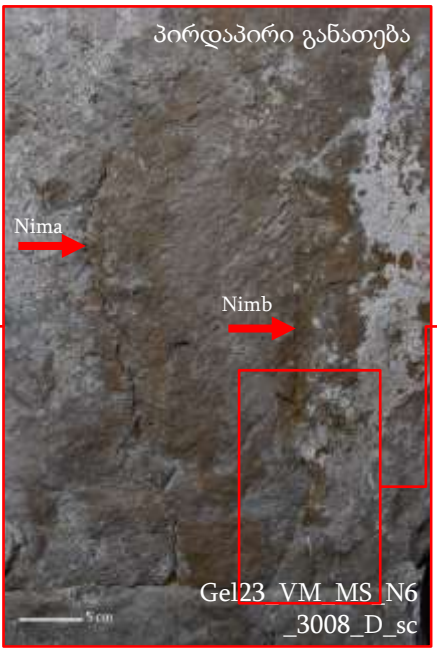
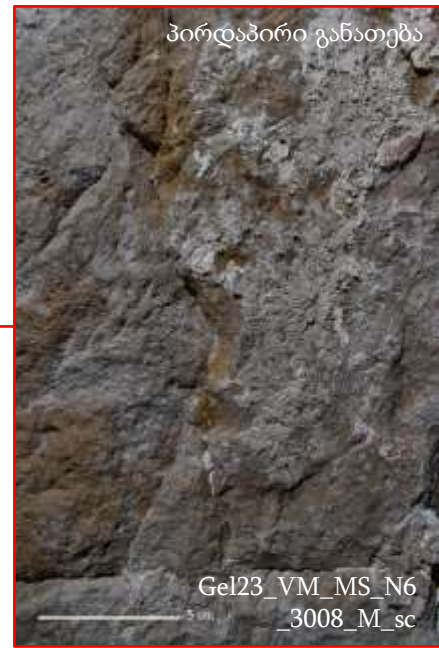
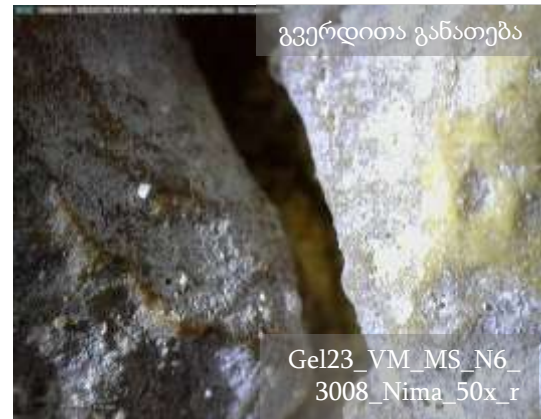
ნომერი N 3008

მახასიათებელი: აგებულება/სტრუქტურა - გენეზისური მიკრობზარები

*ფოტოები: მთავარი სივრცის დასავლეთი მკლავის ჩრდილოეთი კედელი. კონტექსტის, დეტალისა და მაკრო ფოტოები, ასევე, მიკროსკოპული ფოტოები 50x. გადიდებით ფოტოებში ილუსტრირებულია ქვის ზედაპირზე არსებული გენეზისური მიკრობზარები.*

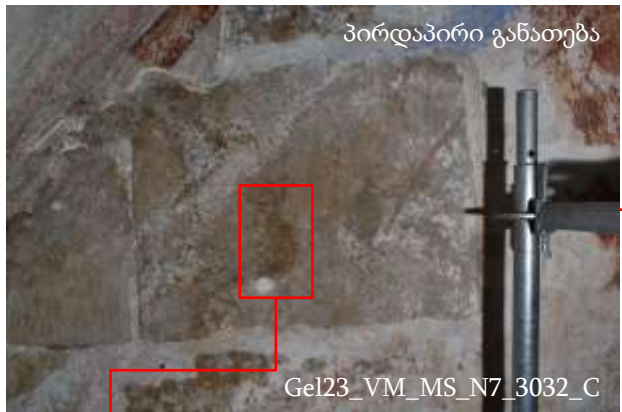
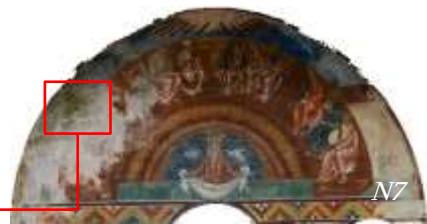
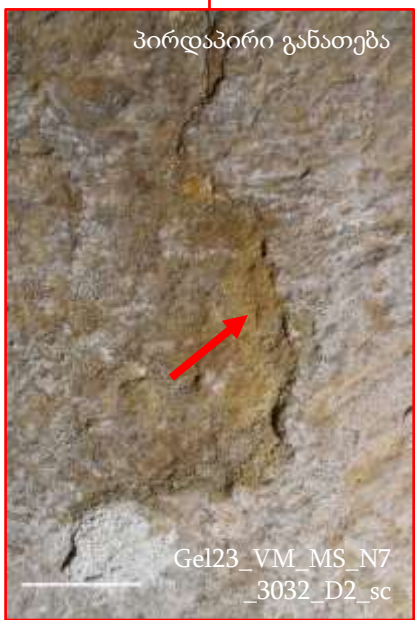
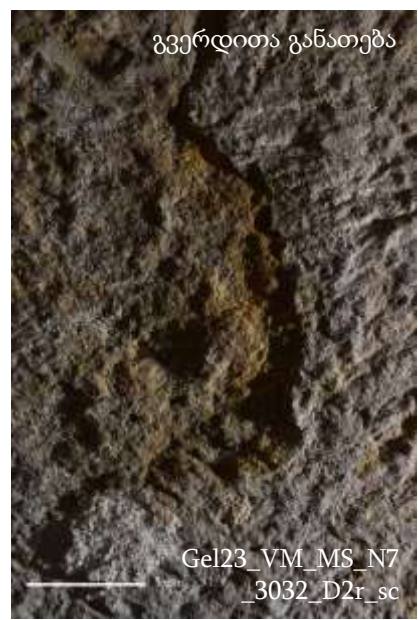
ნიმუში N	3032_2	ლოკაცია	VM_MS_N7 (ჩრდ. მკლავი)	ხელსაწყო	ფოტოაპარატი, პორტატული მიკროსკოპი
----------	--------	---------	------------------------	----------	-----------------------------------

მახასიათებელი: აგებულება/სტრუქტურა - ფხვიერი ზედაპირი

*ფოტოები: მთავარი სივრცის დასავლეთი მკლავის ჩრდილოეთი კედელი. კონტექსტის, დეტალისა და მაკრო ფოტოები, ასევე, მიკროსკოპული ფოტოები 50x და 250x გადიდებით. ფოტოებში ილუსტრირებულია ქვის შესუსტებული სიმკვრივე, ფხვიერი ზედაპირი.*

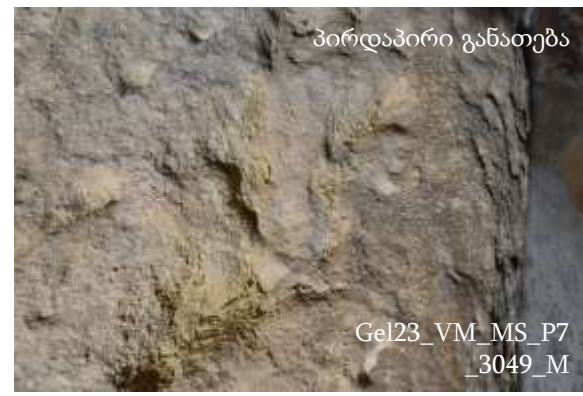
ნიმუში N	3049
----------	------

**ფოტოები:** მთავარი სივრცის ჩრდილო-დასავლეთ აფრა, კონტექსტისა და მაკრო ფოტოები. ფოტოებში ილუსტრირებულია ქვის შესუსტებული სიმკვრივე, ფხვიერი და აქერცლილი ზედაპირი.

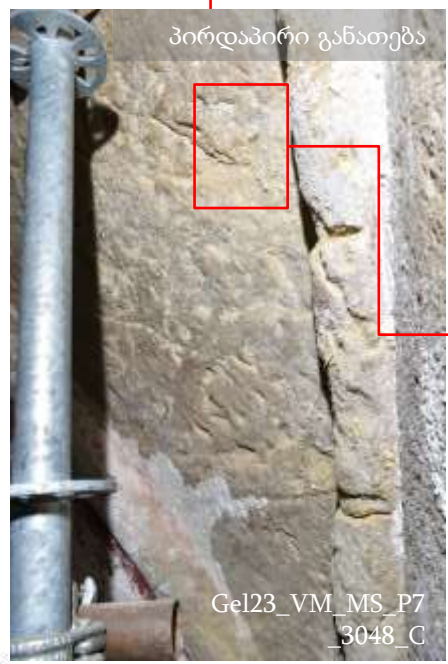
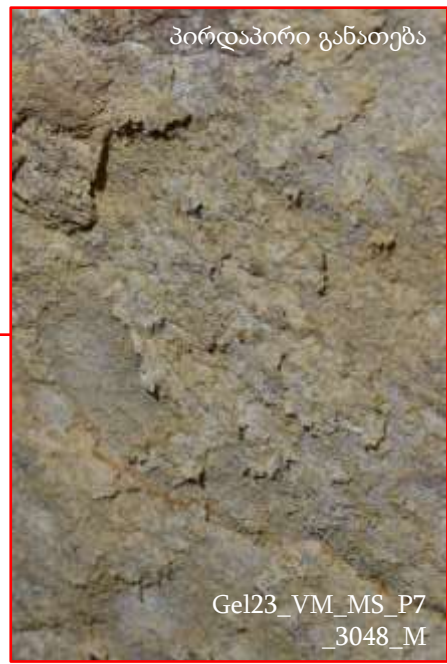
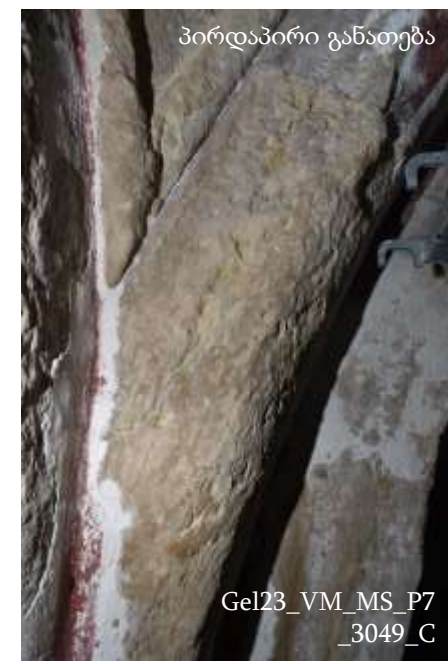
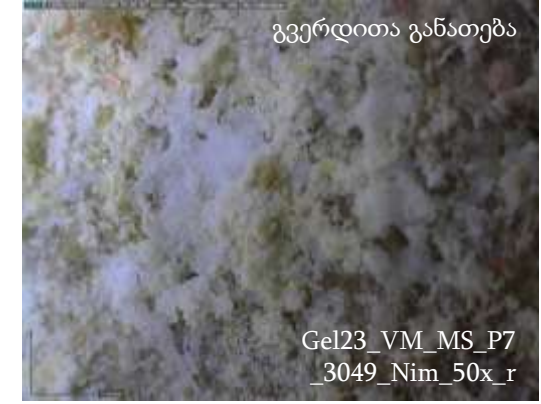
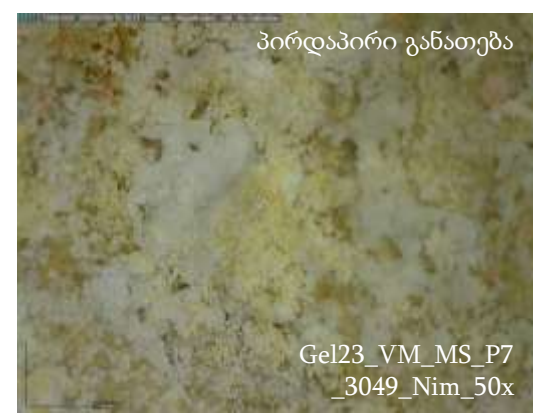
**ფოტოები:** მიკროსკოპულ ფოტოებზე 50x გადიდებაზე ჩანს ქვის ფხვიერი ზედაპირი და გამომარილება (ლოკაცია, ჩრდილო-დასავლეთ აფრა - ადგილი, სადაც წყლის ინფილტრაცია ისტორიის მანძილზე სავარაუდოდ ინტენსიური იყო).

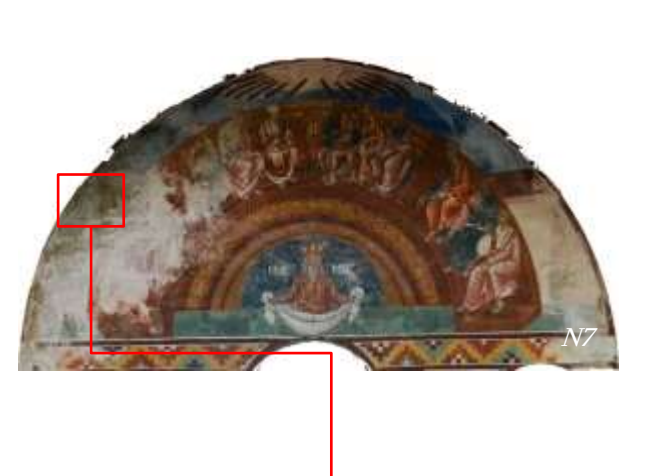
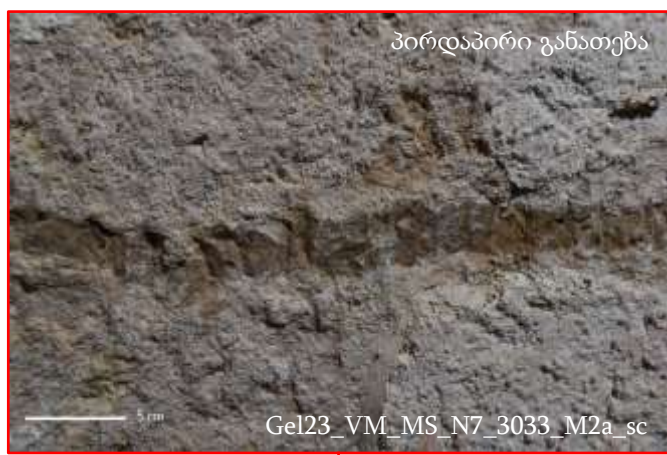
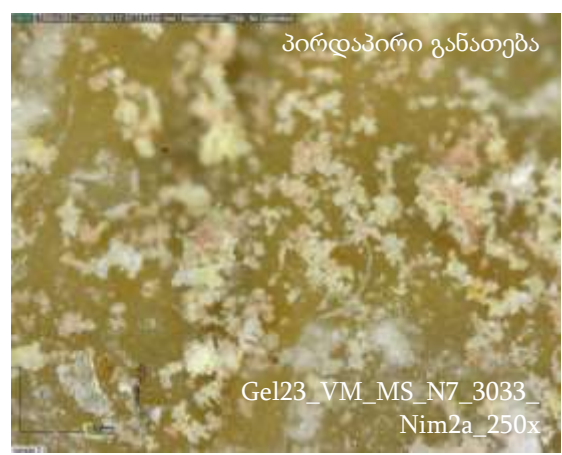
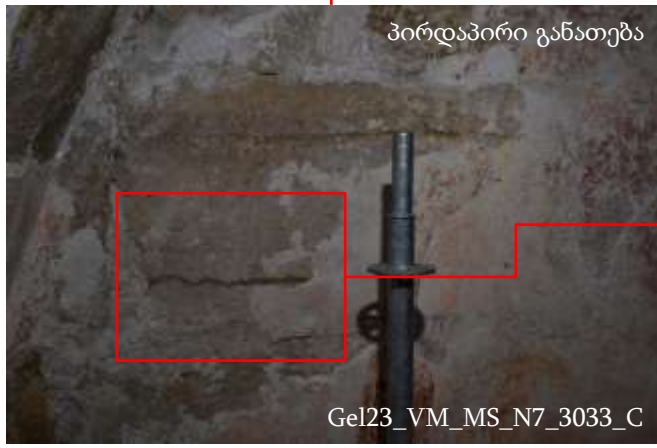
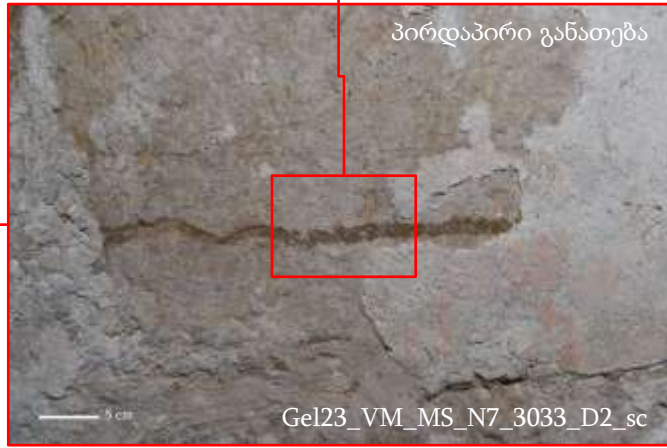
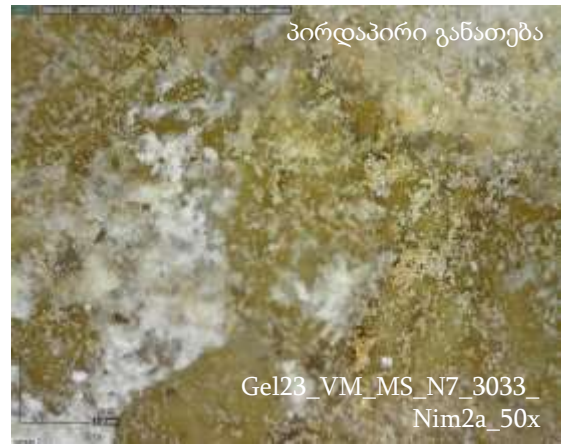
ნიმუში N	3033	ლოკაცია	VM_MS_N7 (ჩრდ. მკლავი)	ხელსაწყო	ფოტოაპარატი, პორტატული მიკროსკოპი
----------	------	---------	------------------------	----------	-----------------------------------

წყობაში გამოყენებულია განსხვავებული გენეზისური ჩანართის მქონე ქვაც – ჩრდილოეთ მკლავის ჩრდილოეთ კედლის დასავლეთ ნაწილში ჩანს კვადრი მუქი ყავისფერი, მინისებრი ტექსტურის მარღვით.

მახასიათებელი: აგებულება/სტრუქტურა - განსხვავებული გენეზისური ჩანართის მქონე ქვა

**ფოტოები:** მთავარი სივრცის ჩრდილოეთ მკლავის ჩრდილოეთ კედელი, კონტექსტის, დეტალისა და მაკრო ფოტოები. ფოტოებში ილუსტრირებულია განსხვავებული გენეზისური ჩანართის (მარღვის) მქონე ქვის კვადრი.

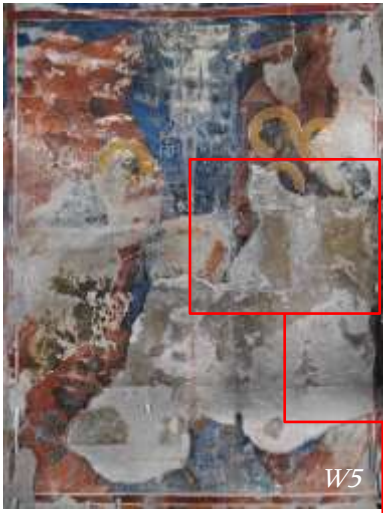
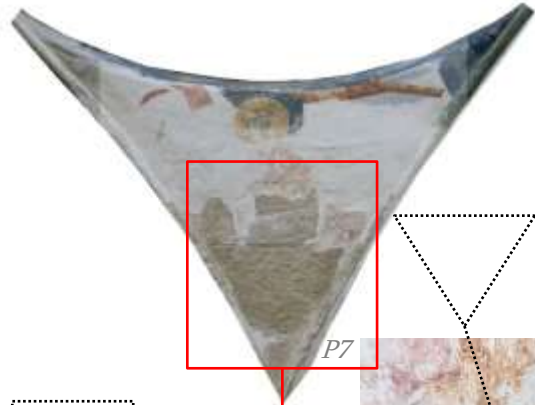
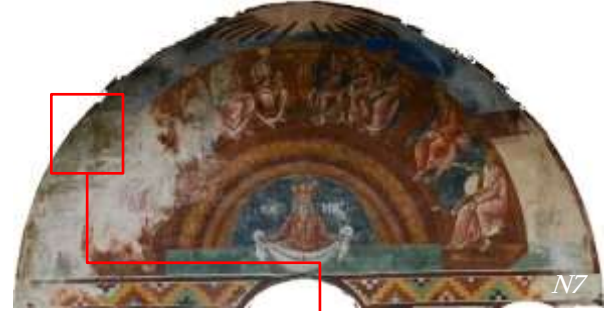
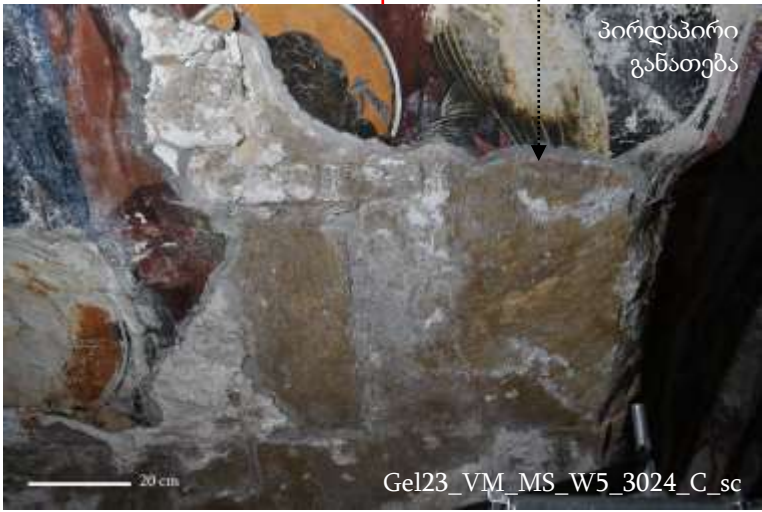
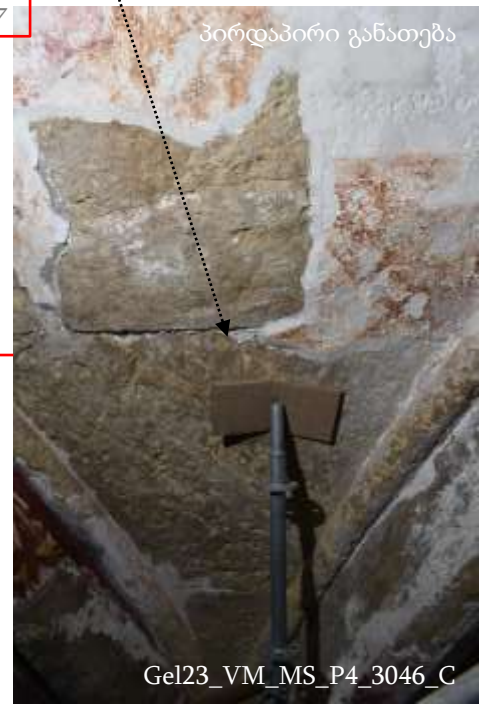
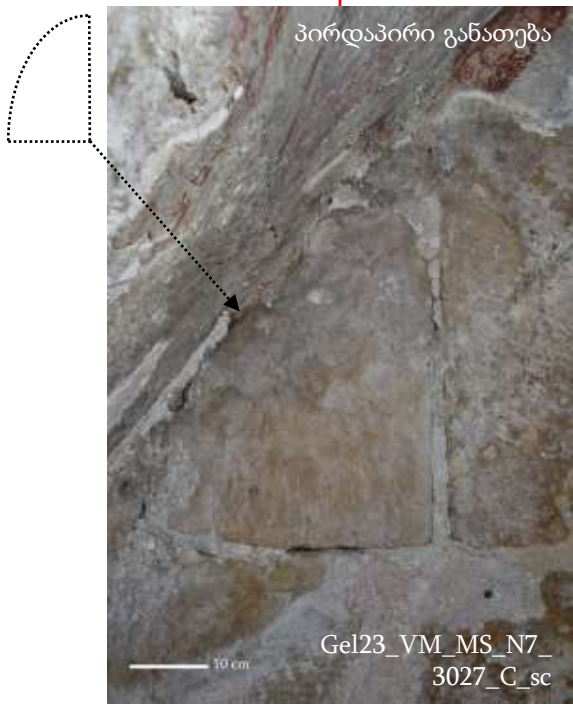
**ფოტოები:** მთავარი სივრცის აფრა და მკლავების სხვადასხვა კედლები. ფოტოებზე ილუსტრებულია სხვადასხვა არქიტექტურული ელემენტის შესაბამისი ქვის კვადრების ფორმები.

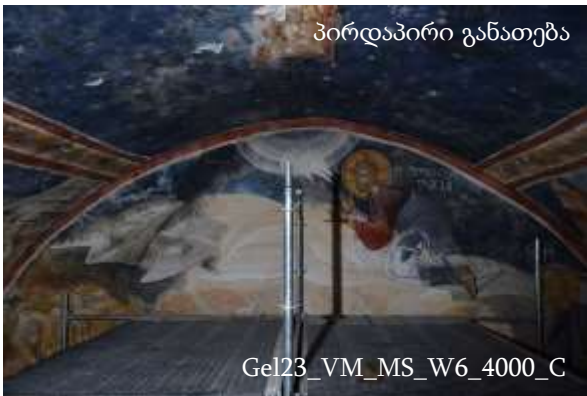
კედლის წყობა: ქვის კვადრების სხვადასხვა ფორმები

**ფოტოები:** მთავარი სივრცის დასავლეთ მკლავი და ჩრდილო-დასავლეთი აფრა. ფოტოებზე ილუსტრირებულია კამარებში ქვების მორკალული ფორმა, მიმდებარე კედლებზე ნახევრადმორკალული, ხოლო აფრების კიდეებში ნახევარ-სვეტური, მომრგვალებული, არქიტექტურული ელემენტების შესაბამისად.

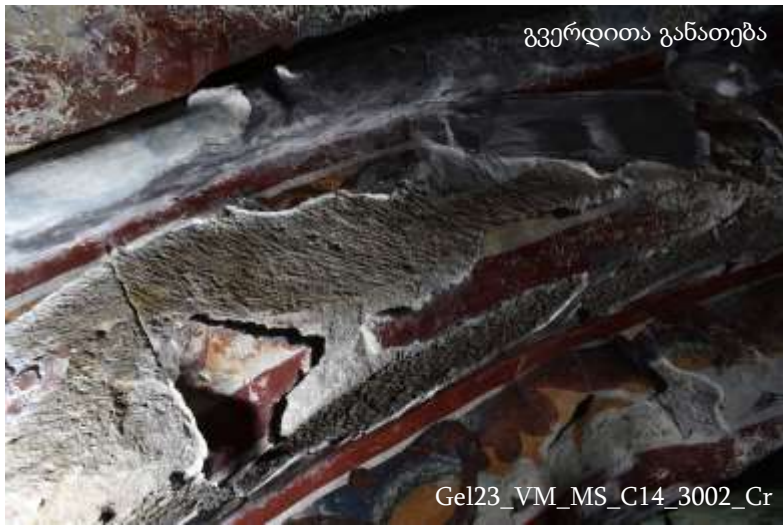
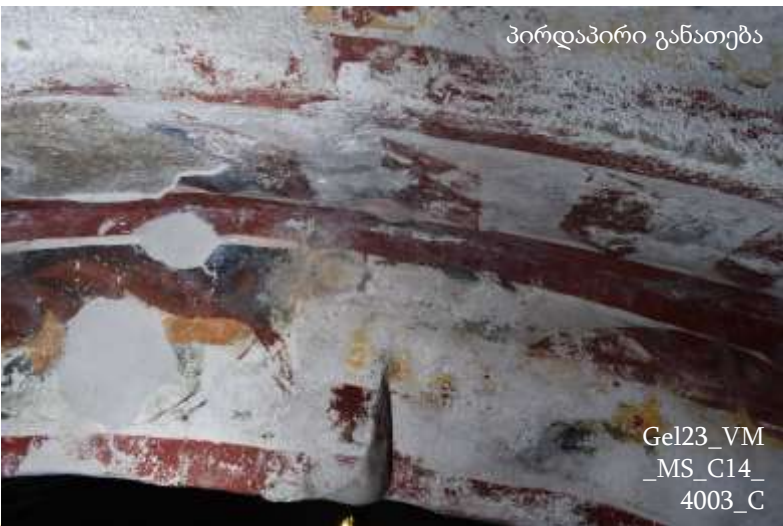
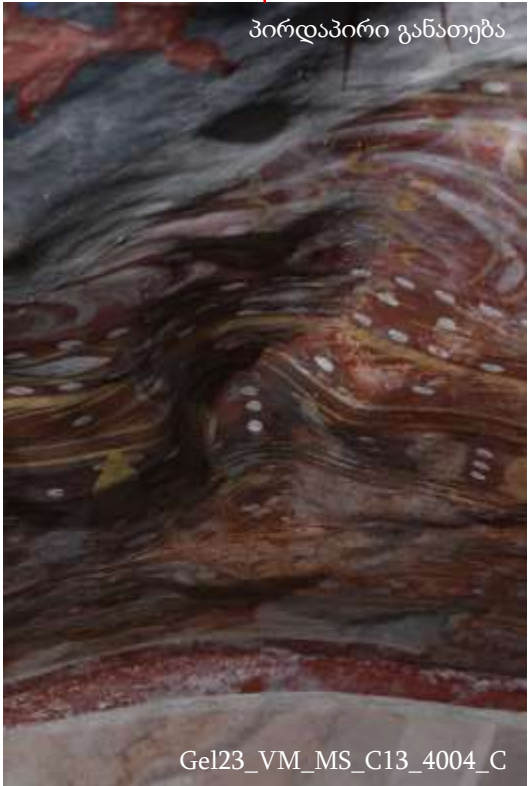
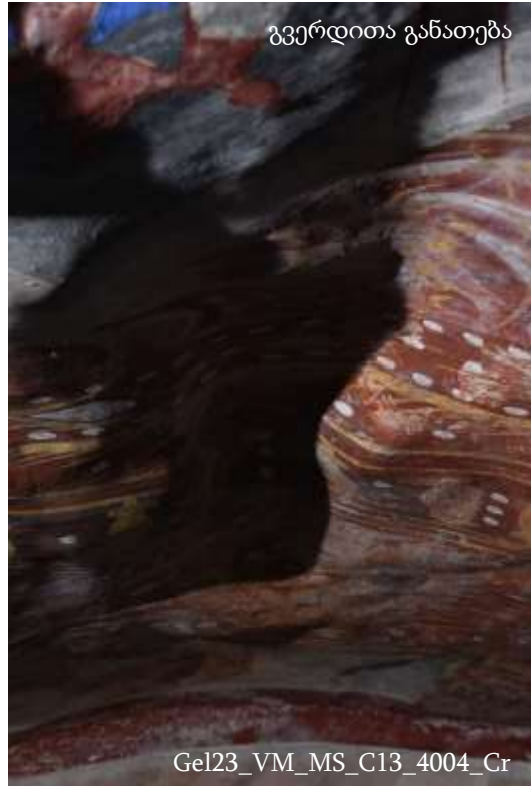
კედლის წყობა: საფუძვლის ფენის ტოპოგრაფია

**ფოტოები:** მთავარი სივრცის დასავლეთ მკლავის კამარის აღმოსავლეთი ნაწილი (გუმბათეჭეშა აფრების დამაკავშირებელი თალი) და სამხრეთ მკლავის კამარა. ფოტოებზე ილუსტრირებულია საფუძვლის ფენის უსწორმასწორო ტოპოგრაფია, რაც განსაზღვრავს მხატვრობის ფენის ტოპოგრაფიასაც.

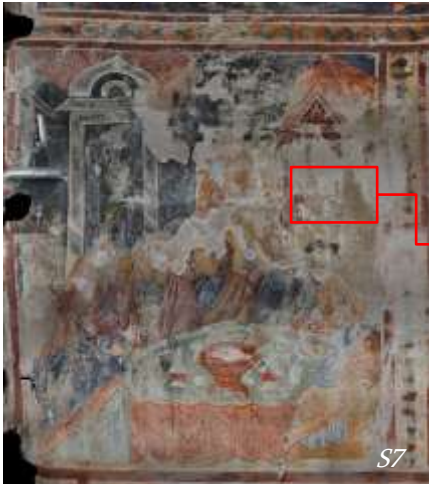
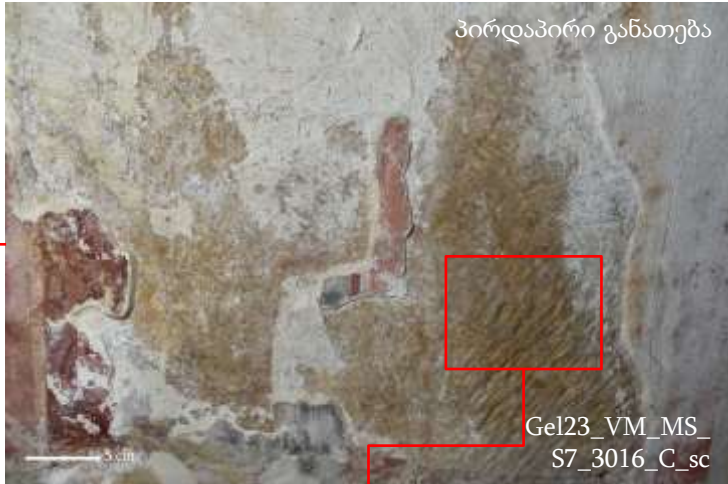
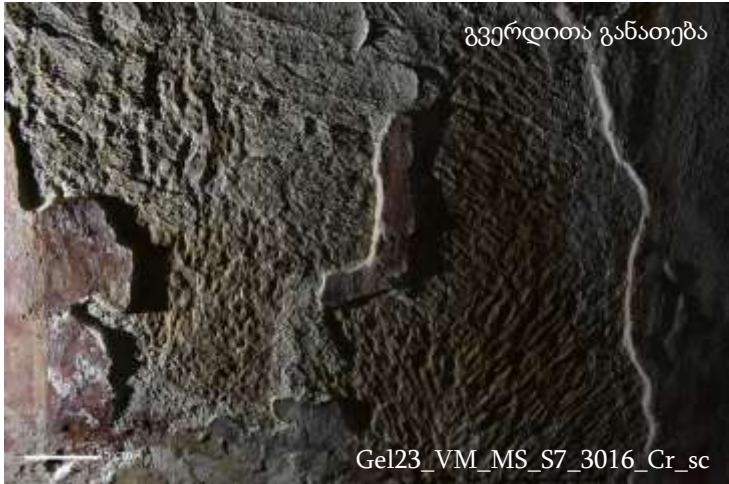
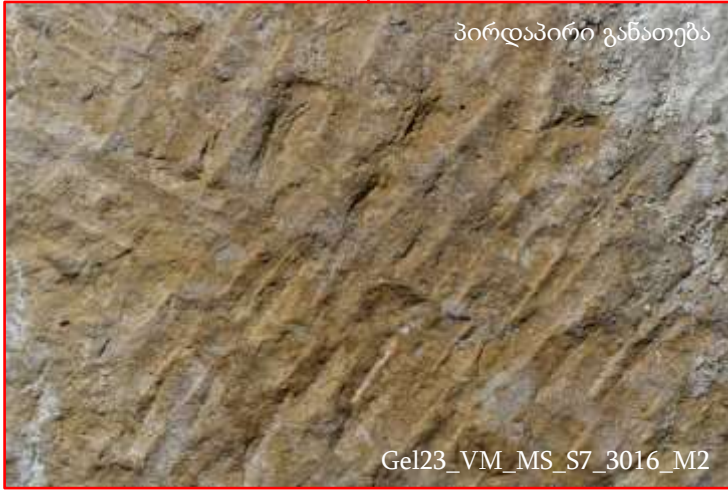
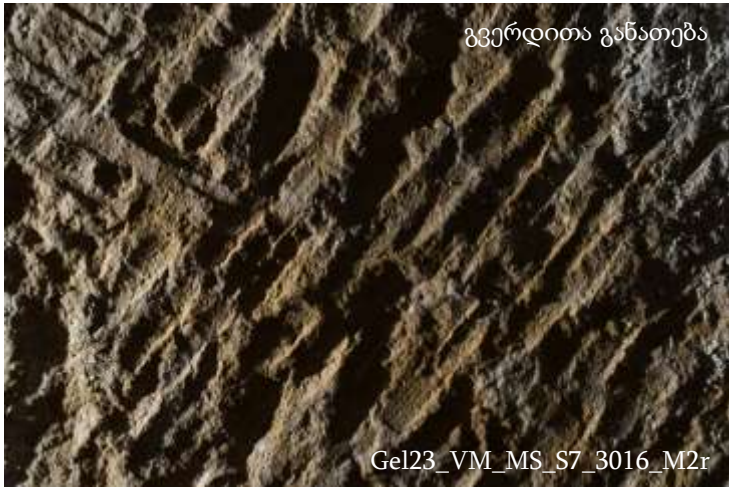
კედლის წყობა: ქვის ზედაპირის დამუშავება

**ფოტოები:** მთავარი სივრცის დასავლეთ კამარის აღმოსავლეთ ნაწილი (გუმბათქვეშა აფრების დამაკავშირებელი თალი) და სამხრეთ მკლავების კამარა. ფოტოებზე ილუსტრირებულია ქვის ზედაპირის დამუშავება - საჭრელი იარაღის კვალი, წვრილი, მრავლობითი ჩანაჭდევი.

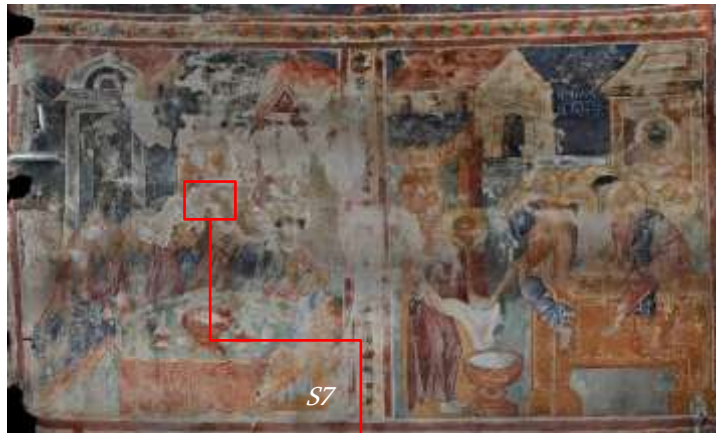
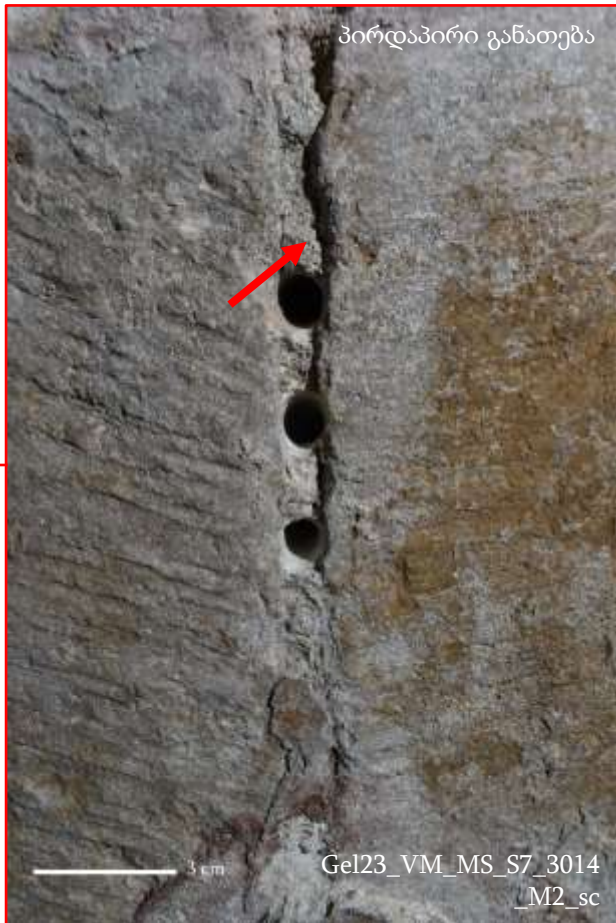
ნიმუში N 3014\_2

**ფოტოები:** მთავარი სივრცის დასავლეთი მკლავის სამხრეთი კედელი, კონტექსტის, დეტალისა და მაკრო ფოტოები. ასევე, მიკროსკოპული ფოტოები 50x და 250x გადიდებით. ფოტოებში ილუსტრირებულია ქვების ნაკერებში არსებული დულაბი (გავს ადრეული მხატვრობის ნაღესობას იხ. ნაღესობის ტიპი 4.2.1.2)

ქვებს შორის არსებული დულაბი მხოლოდ რამდენიმე ადგილას ფიქსირდება, მაგალითად, დასავლეთ მკლავის სამხრეთი კედელი, სამხრეთ მკლავის დასავლეთი კედელი, ჩრდილოეთი მკლავის ჩრდილოეთ კედელი.

**ახასიათებს:** მონაცრისფრო-თეთრი ფერი, მტკიცე, მჭიდრო თეთრი ფერის შემკვრელითა და მრავლობითი არაორგანული შემავსებლით, ორგანული ჩანართი არ ფიქსირდება. არაორგანული მინარევი ნახევრადდაკუთხული და ნახევრადდამრგვალებული, პომილიქტური, სხვადასხვა ფერის, ძირითადად, მუქი მოშავო, მომწვანო, მოყვითალო და მოწითალო მარცვლებია. აღსანიშნავია, რომ მოცემული დულაბი მსგავსია დასავლეთ მკლავში გამოვლენილი ადრეული მხატვრობის ფენის ნალესობისა (იხ. ნალესობის ტიპი 4.2.1.2 და 4.2.1.1).

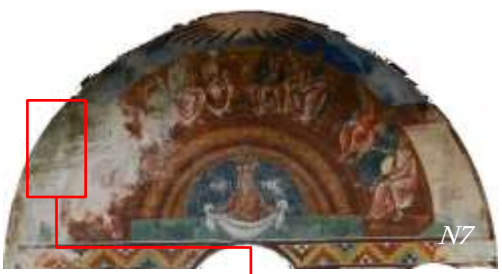
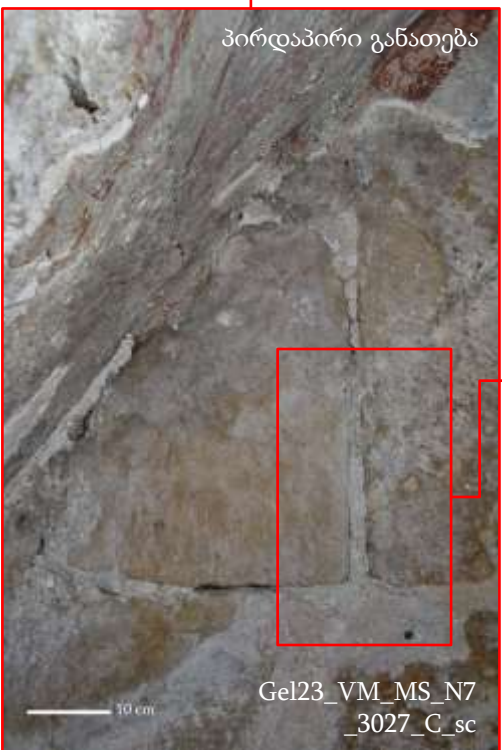
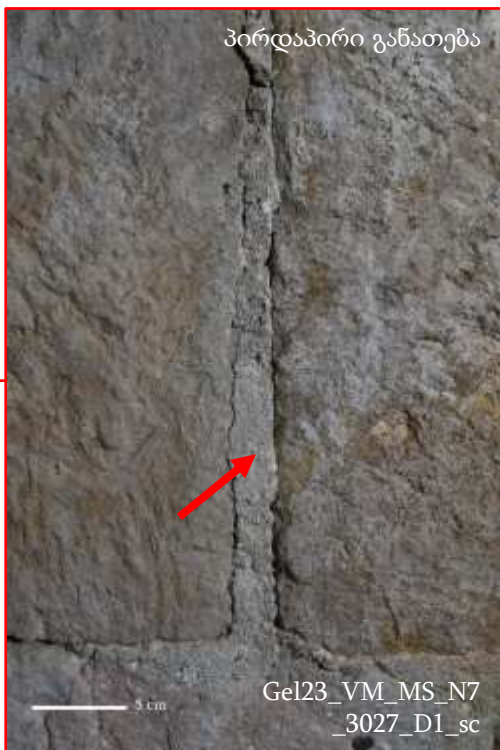
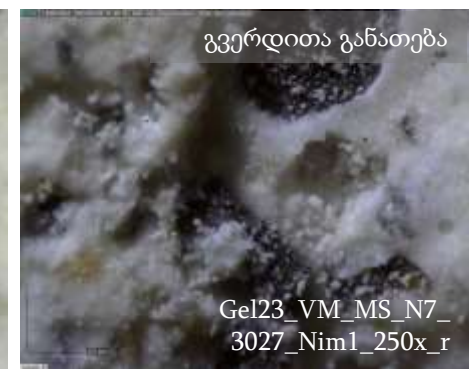
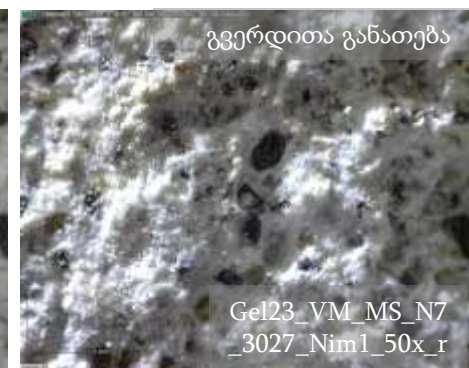
ნიმუში N 3027\_1

**ფოტოები:** მთავარი სივრცის ჩრდილოეთი მკლავის ჩრდილოეთ კედელი, კონტექსტის, დეტალისა და მაკრო ფოტოები. ასევე, მიკროსკოპული ფოტოები 50x და 250x. გადიდებით ფოტოებში ილუსტრირებულია ქვების ნაკერებში არსებული დულაბი (გაგს შემორჩენილი ნალესობის დაუდგენელ ფრაგმენტებს, მხატვრობის ადრეულ ფენაში იხ. ნალესობის ტიპი 4.2.1.1, დასადგენია გამოვლენილი დულაბის ქრონოლოგიური ფენა).

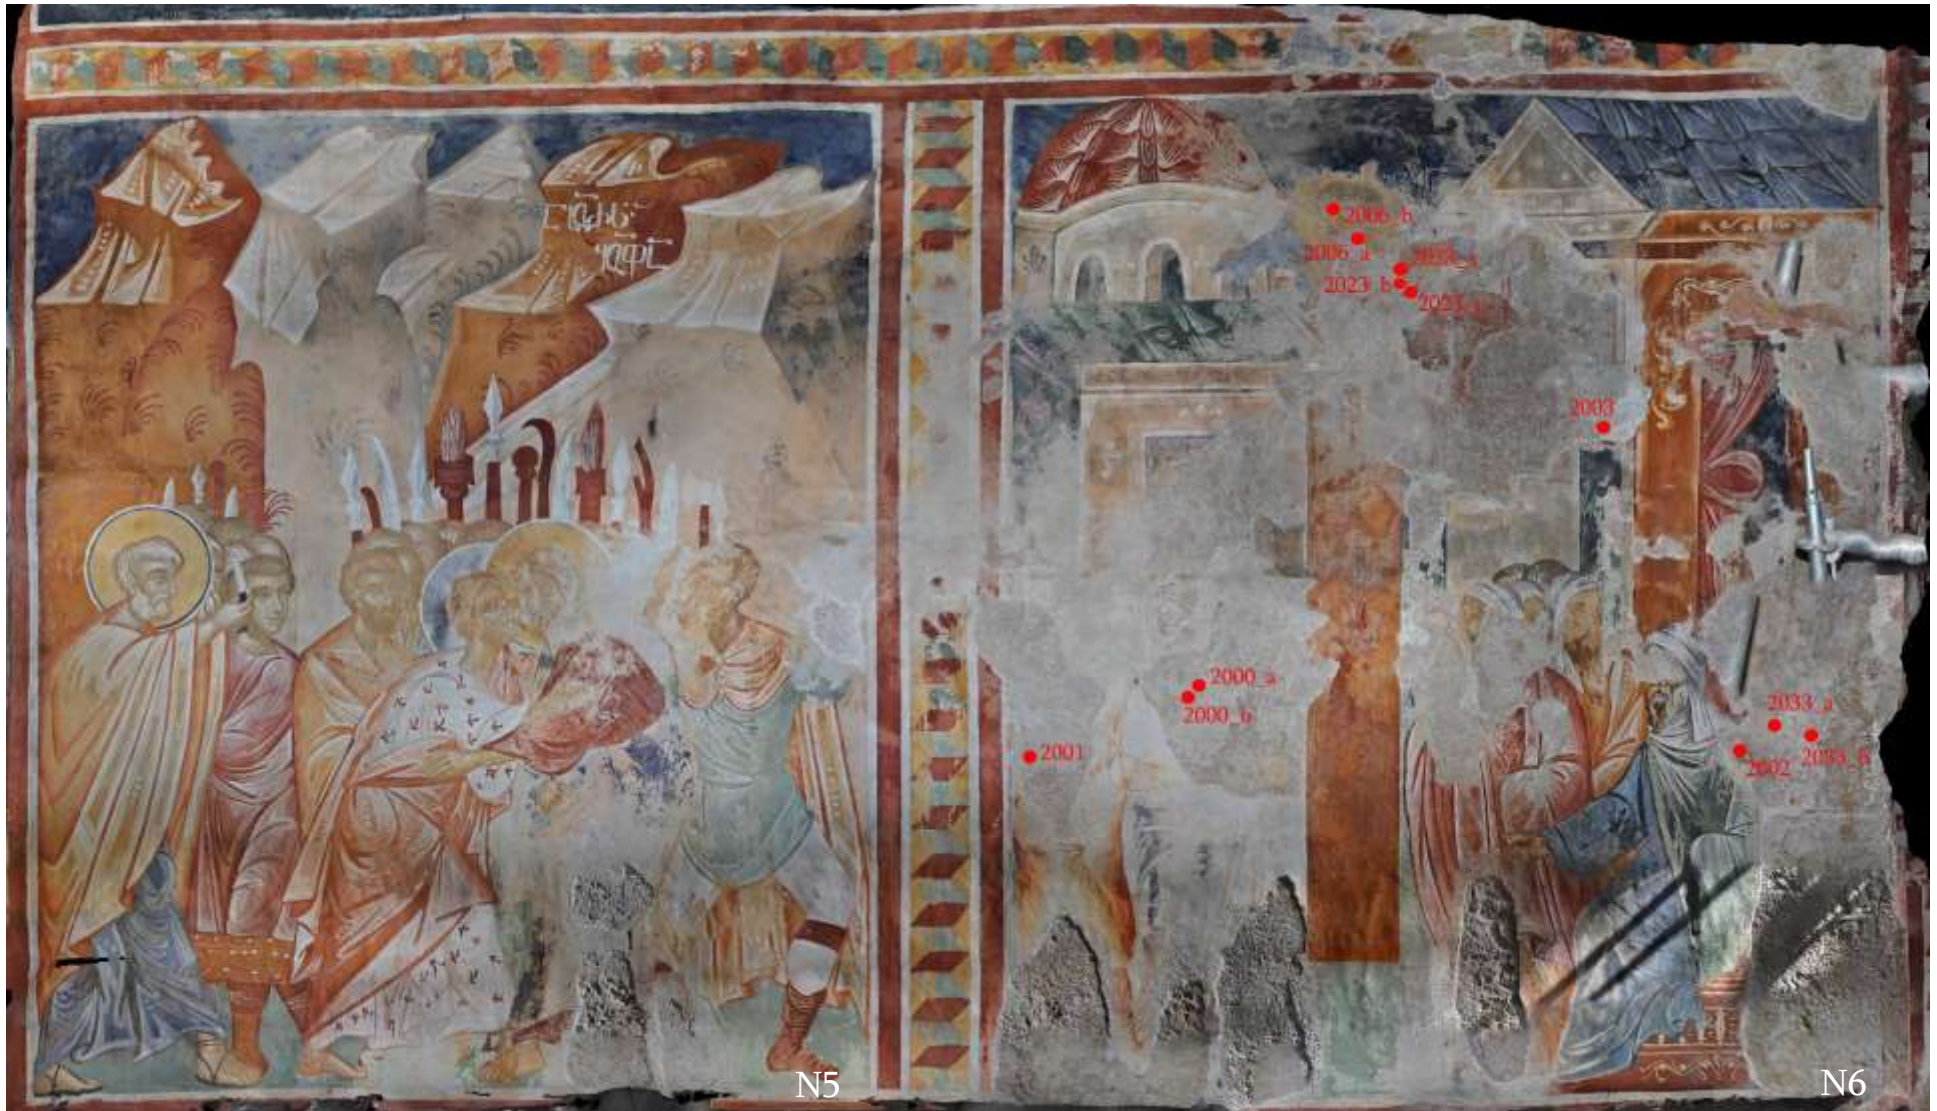
ქვევით მოცემულია დასავლეთი მკლავის ადრეული მხატვრობის ნალესობის მიკროსკოპული შესწავლის ლოკაციები, ნიმუშის ნომრის მითითებით. იხ. სცენა N6 - ქრისტე კაიფასთან (XVI)

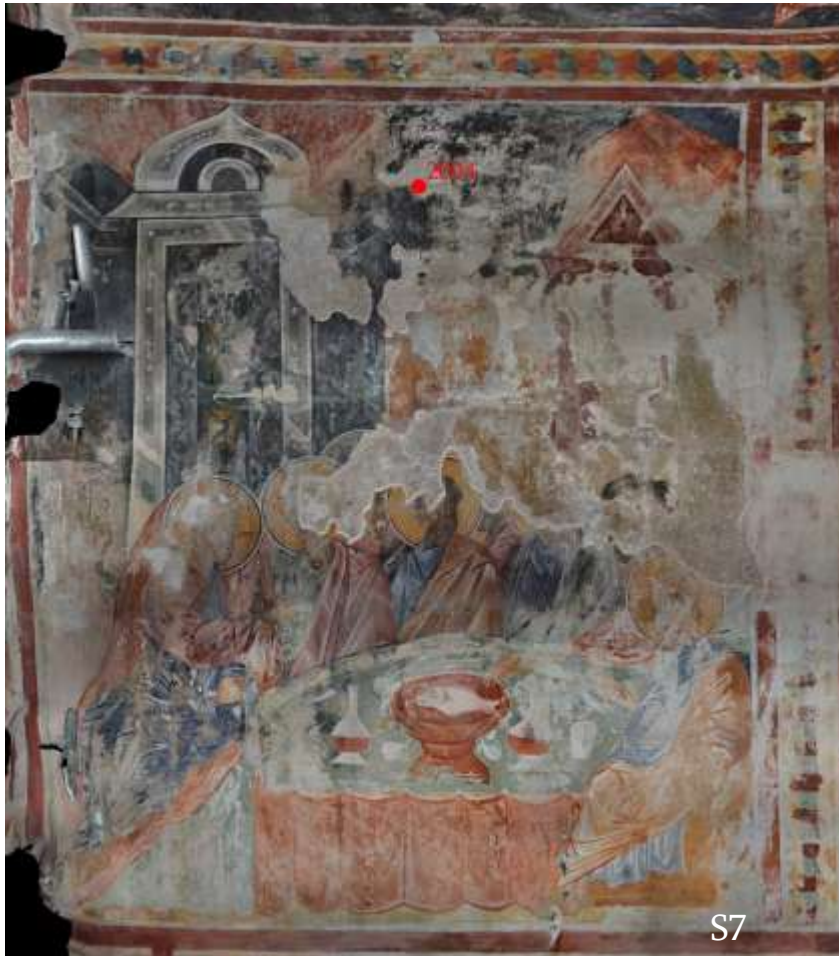
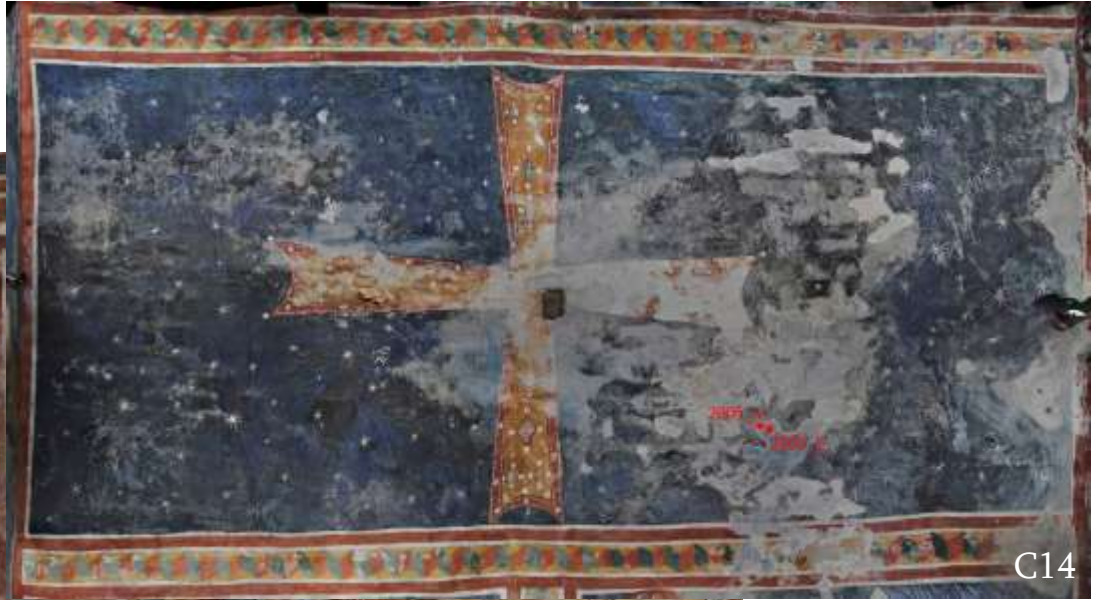
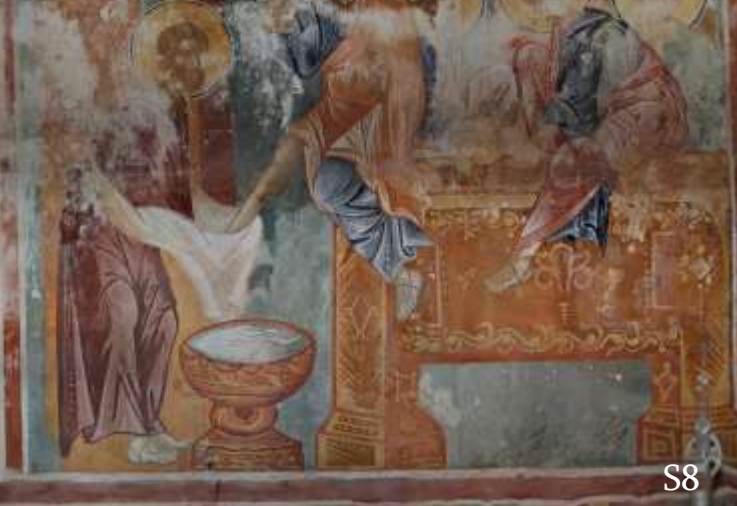
ქვევით მოცემულია დასავლეთი მკლავის ადრეული მხატვრობის ნალესობის მიკროსკოპული შესწავლის ლოკაციები, ნიმუშის ნომრის მითითებით. იხ. სცენა S7 – საიდუმლო სერობა (XVI), C14 - ჯვრის ამაღლება (XVI).
