გელათის  
სამონასტრო კომპლექსის  
ღვთისმშობლის შობის  
სახელობის ტაძრის

კედლის მხატვრობის  
ტექნოლოგიისა და მდგომარეობის  
აღწერა - დოკუმენტაცია

დამკვეთი:  
გელათის რეაბილიტაციის  
დროებითი კომიტეტი

2023 აპრილი - 2024 თებერვალი

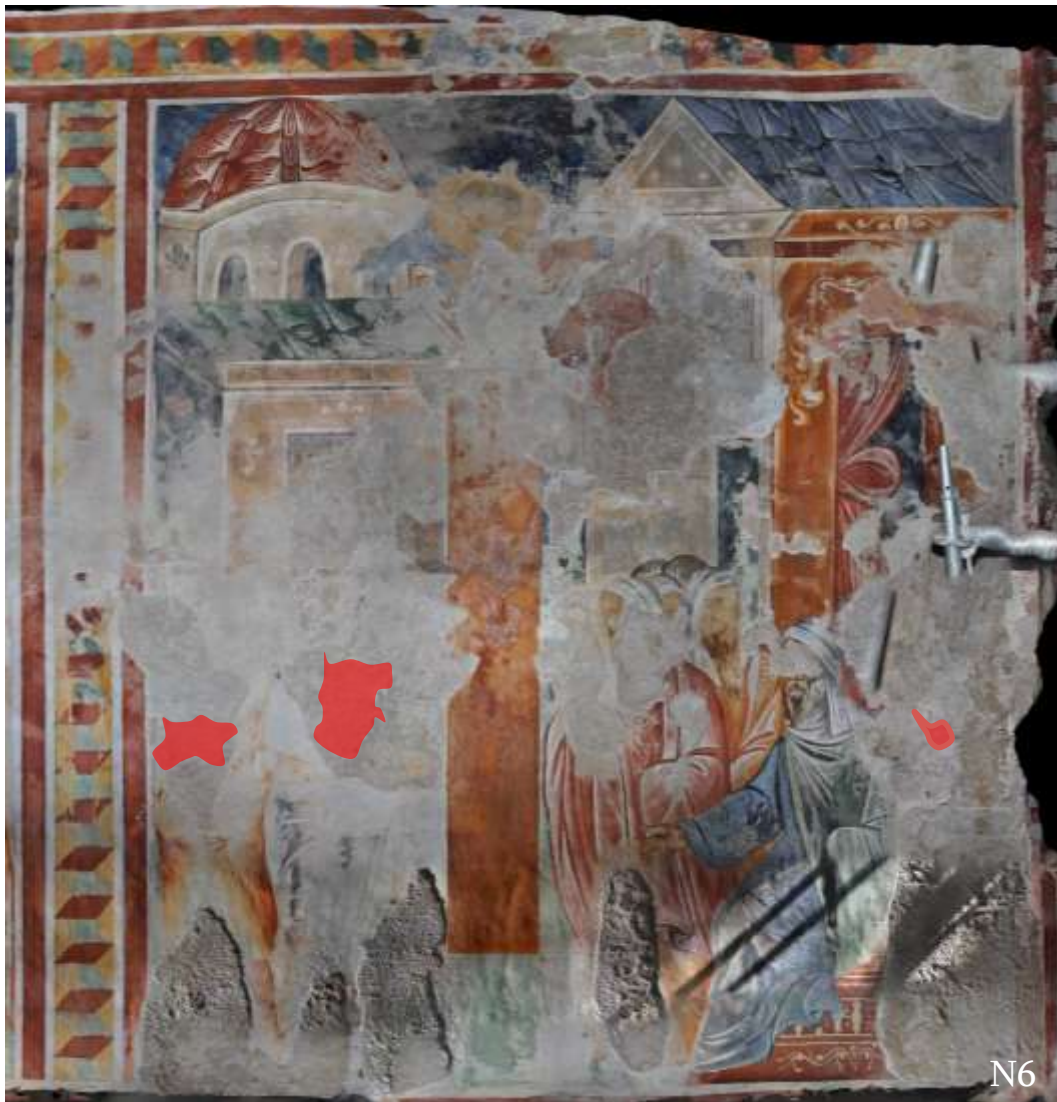
#### 4.2.1.1 შემორჩენილი ნალესობის დაუდგენელი ფარგმენტები

ვიზუალური დაკვირვების საფუძველზე შესაძლოა ითქვას, რომ დასავლეთი მკლავის ჩრდილოეთ კედელზე (სცენა N6) ქვის წყობის ზემოდან განივრჩევა ნალესობის ფარგმენტები, რომელზეც მხატვრობის ფენა არ იკითხება.

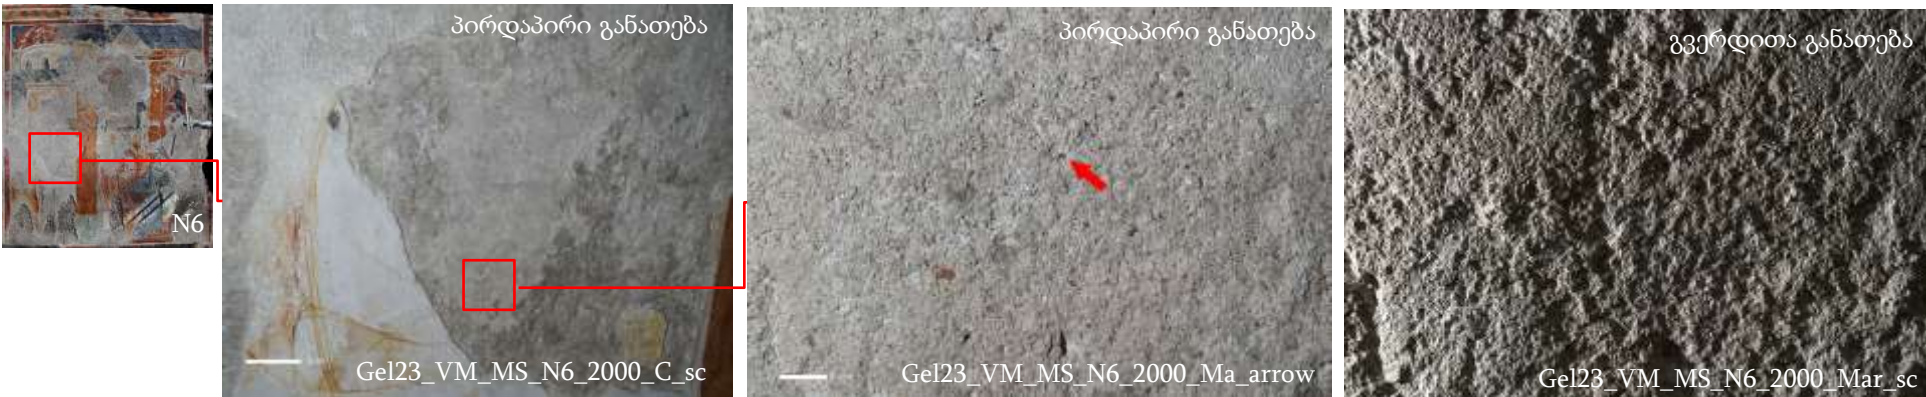
ნიმუში N	2000_a	ლოკაცია	VM_MS_N6 (დას. მკლავი)	ხელსაწყო	ფოტო აპარატი, პორტატული მიკროსკოპი
----------	--------	---------	------------------------	----------	------------------------------------

**ზემოთ:** მთავარი სივრცის, დასავლეთი მკლავის ჩრდილოეთი კედელი (სცენა N6) კონტექსტის, დეტალისა და მაკრო ფოტოები ფოტო. ფოტოში ილუსტრირებულია საფუძლის ფენაზე დატანილი ფარგმენტი (მოხატულობის გარეშე).

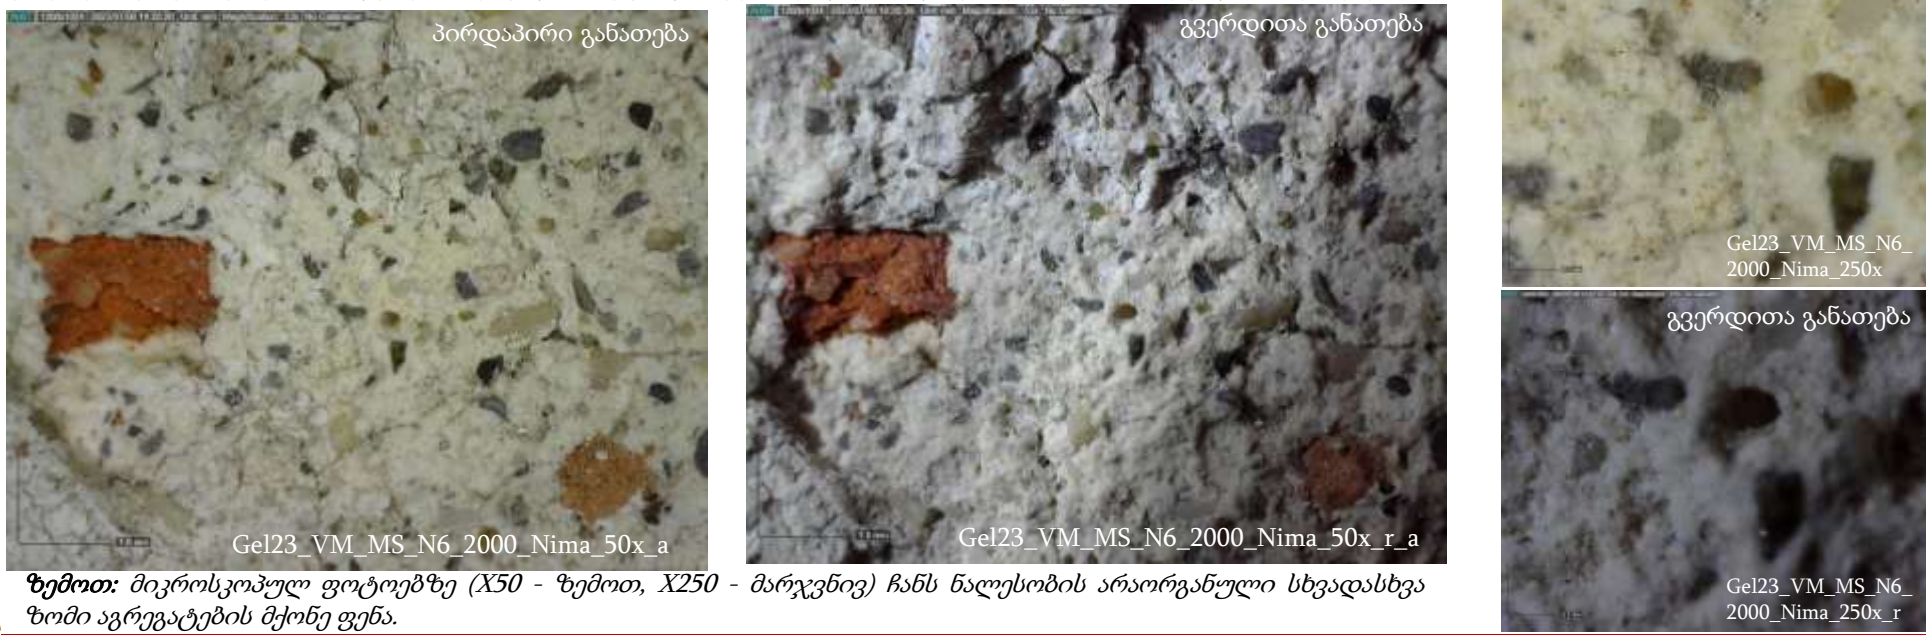
**ზემოთ:** მიკროსკოპულ ფოტოებზე (X50 - ზემოთ, X250 - მარჯვნივ) ჩანს ნალესობის არაორგანული სხვადასხვა ზომის აგრეგატების მქონე ფენა.

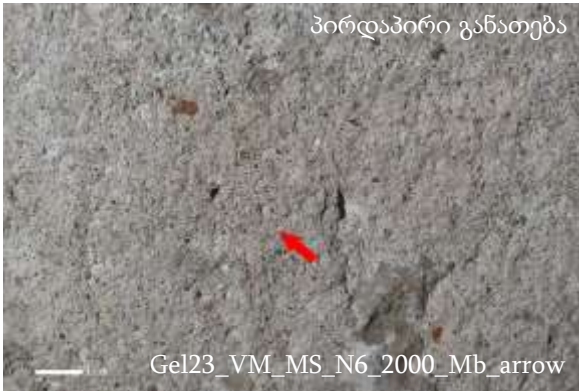
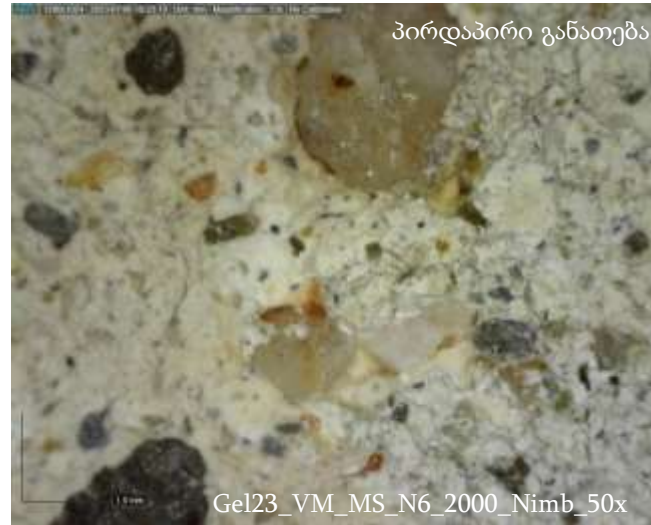
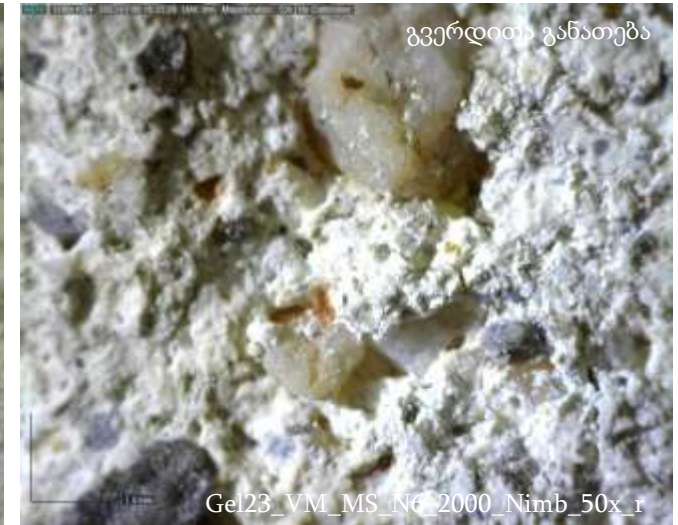
ნიმუში N	2000_b	ლოკაცია	VM_MS_N6 (დას. მკლავი)	ხელსაწყო	ფოტო აპარატი, პორტატული მიკროსკოპი
----------	--------	---------	------------------------	----------	------------------------------------

**ზემოთ:** მკრო ფოტო, **მარჯვნივ:** მიკრო ფოტოები (50x და 250x გადიდებით). დასავლეთ მკლავის ჩრდილოეთი კედელი. ადრეული პერიოდის ნალესობის დაუდგენელი ფარგმენტი, ნალესობის ფენა, შემადგენლობაში ვხვდებით დიდი რაოდენობით სხვადასხვა მორფოლოგიისა და ფერის არაორგანულ აგრეგატებს.

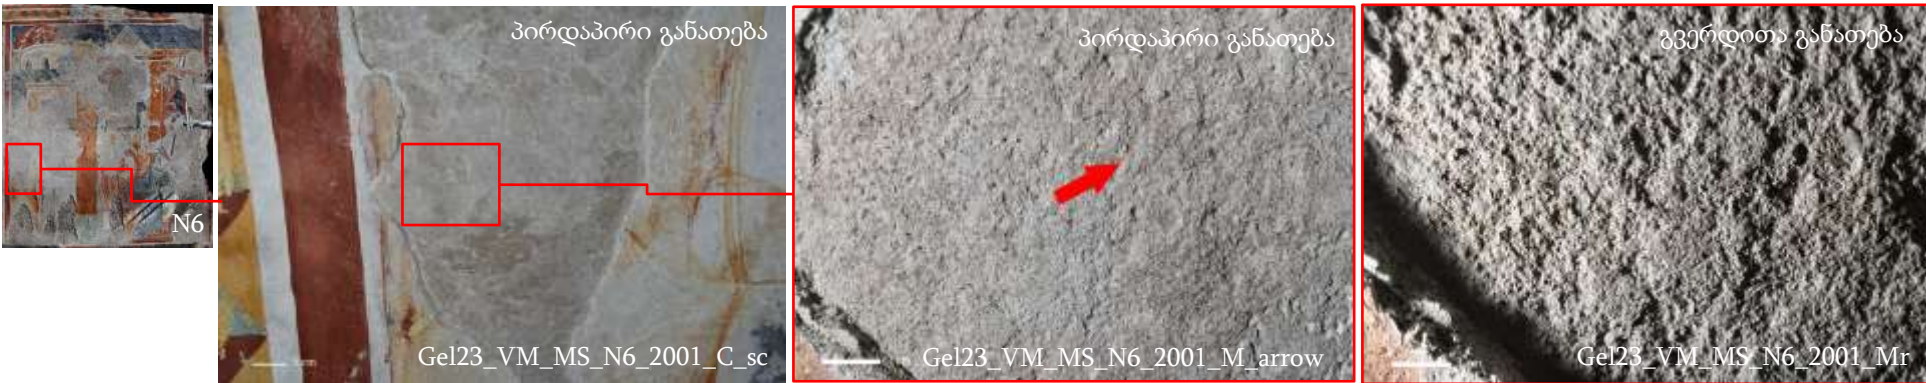
ნიმუში N	2001	ლოკაცია	VM_MS_N6 (დას. მკლავი)	ხელსაწყო	ფოტო აპარატი, პორტატული მიკროსკოპი
----------	------	---------	------------------------	----------	------------------------------------

**ზემოთ:** დასავლეთი მკლავის ჩრდილოეთი კედელი (N6). **ქვემოთ:** მიკრო ფოტოები, უფერწერო ნალესობის არაორგანული აგრეგატული ჩანარებით.

დასავლეთ მკლავის ჩრდილოეთ კედელზე გვხვდება ნალესობის უფერწერო ფარგმენტები, რომლის შემადგენლობაშიც შემკვრელის გარდა ფიქსირდება დიდი რაოდენობის არაორგანული აგრეგატები. მიკროსკოპით დათვალიერებამ გვიჩვენა, რომ სხვადასხვა ლოკაციაზე შემორჩენილი ფარგმენტები ვიზუალურად მსგავსია.

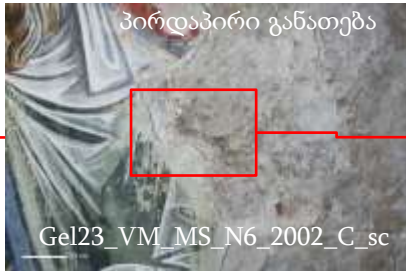
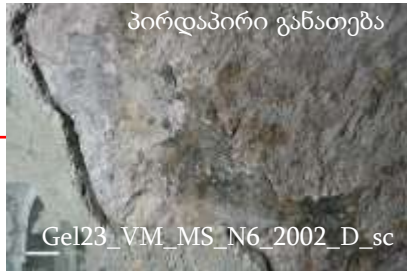
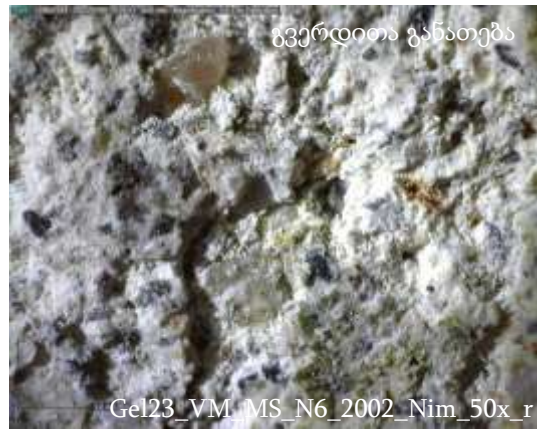
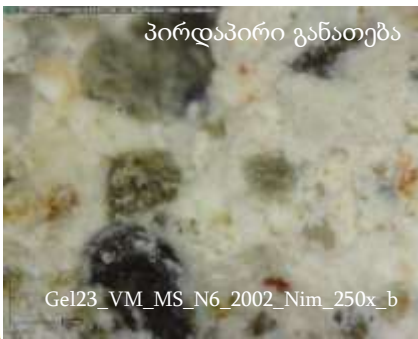
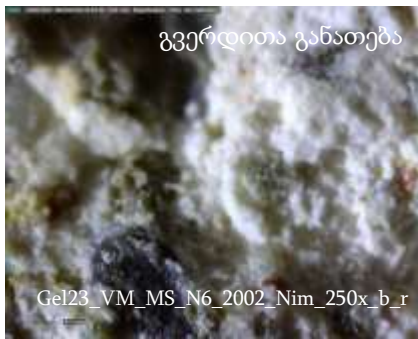
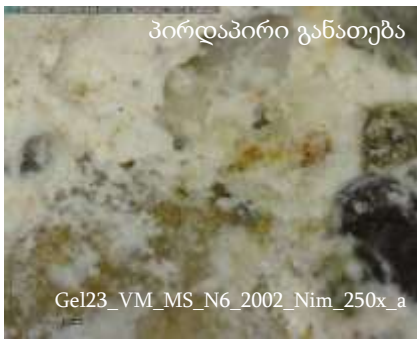
ნიმუში N	2002_a&b	ლოკაცია	VM_MS_N6 (დას. მკლავი)	ხელსაწყო	ფოტო აპარატი, პორტატული მიკროსკოპი
----------	----------	---------	------------------------	----------	------------------------------------

**მარცხნივ:** კონტექსტის, დეტალის ფოტოები.

**ქვემოთ:** დასავლეთ მკლავის ჩრდილოეთი კედელი, ადრეული მხატვრობის ნალესობის ძირითადი თხელი ფენა, რომელიც დატანილია ქვაზე. სტრატეგრაფია მითითებულია მაკრო ფოტოზე: საფუძველი - 0, ნალესობა - 1. მიკროსკოპის ქვეშ შემკვრელში განირჩევა დიდი რაოდენობით სხვადასხვა მორფოლოგიისა და ფერის არაორგანული აგრეგატები.

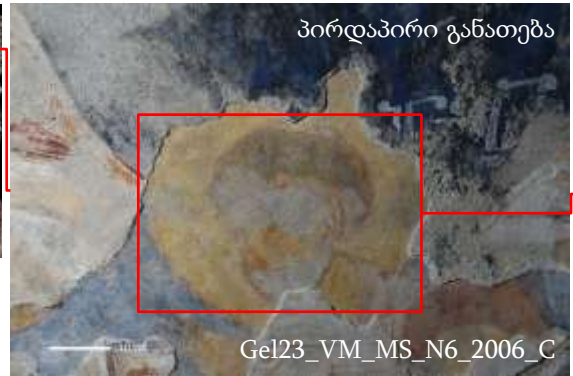
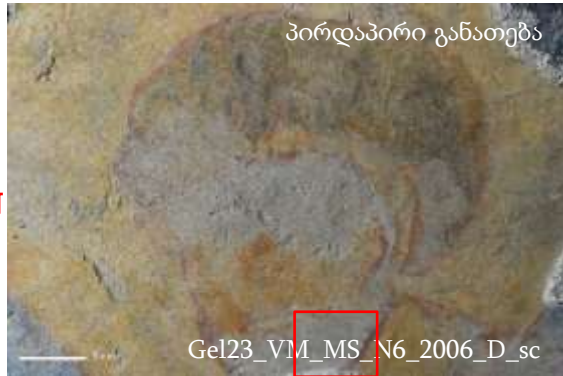
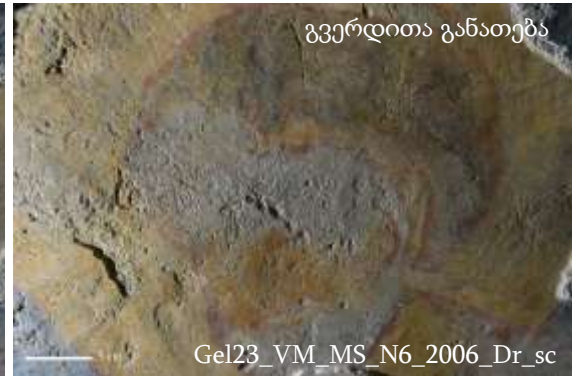
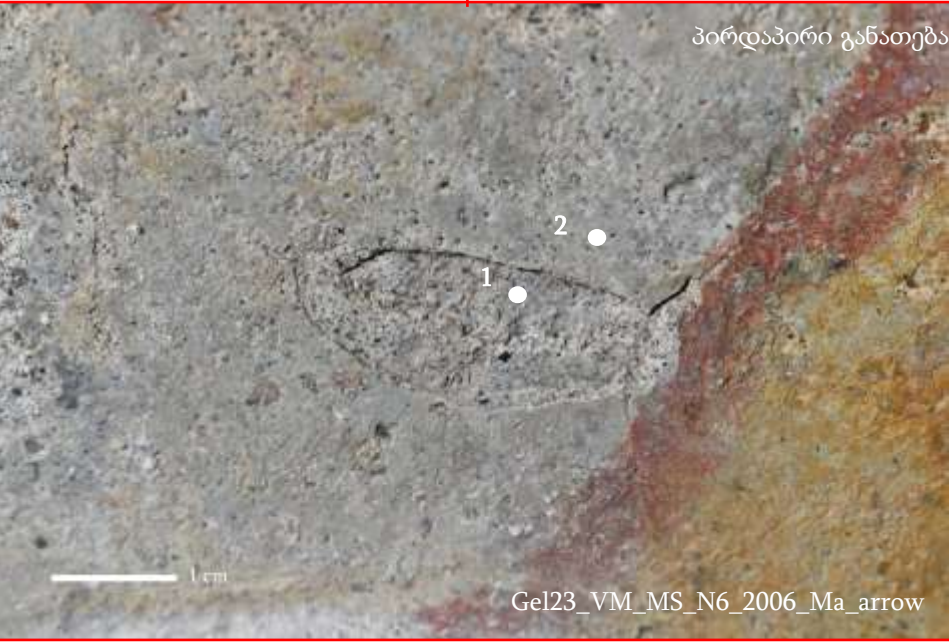
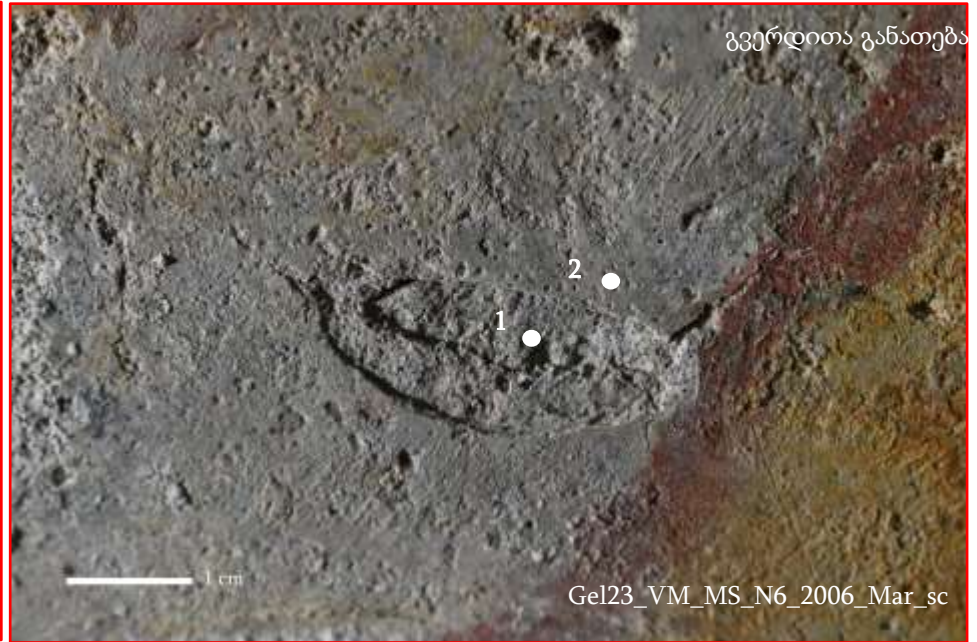
ნიმუში N	2006_a	ლოკაცია	VM_MS_N6 (დას. მკლავი)	ხელსაწყო	ფოტო აპარატი, პორტატული მიკროსკოპი
----------	--------	---------	------------------------	----------	------------------------------------

**ზემოთ:** კონტექსტის, დეტალისა და მაკრო ფოტოები, დასავლეთ მკლავი, ჩრდილოეთი კედელი. ადრეული მხატვრობის ნალესობის ფრაგმენტის სტრუქტურაფია. ნალესობის ძირითადი ფენა (1) და მოსამზადებელი ფენა (2).

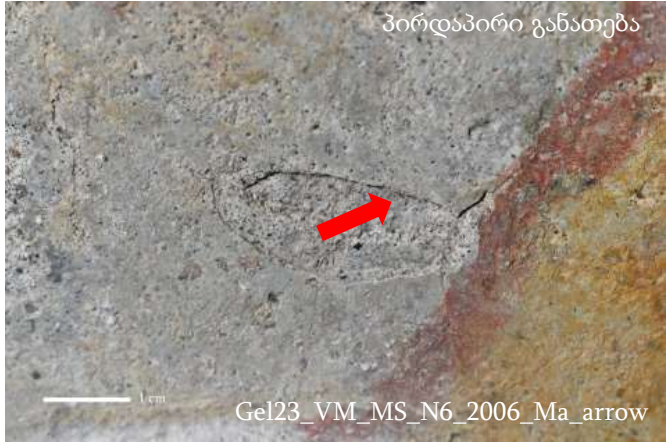
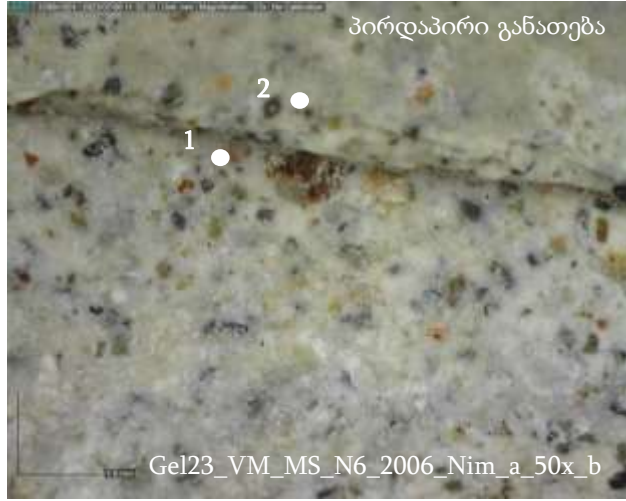
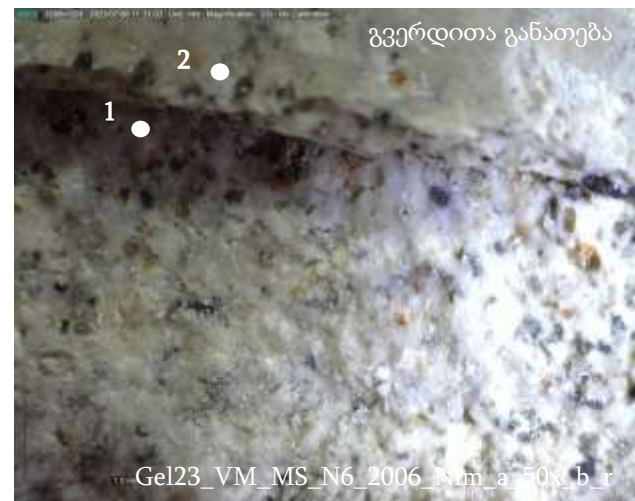
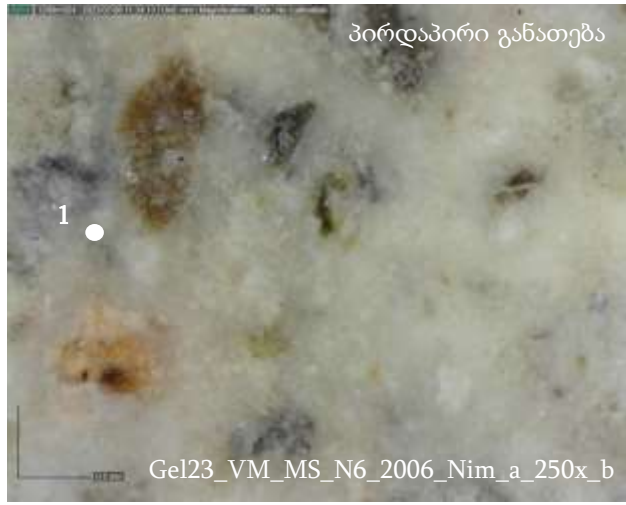
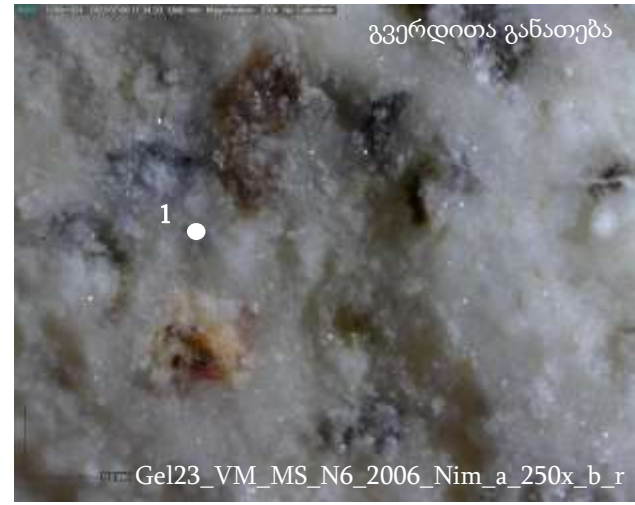
ნიმუში N 2006\_a\_b

**ზემოთ:** მაკრო ფოტო, მიკროსკოპული შესწავლის ლოკაციის მითითებით. **მარცხნივ:** მიკრო ფოტოები (ზემოთ 50x, ქვემოთ 250x გადიდებით). დასავლეთი მკლავის ჩრდილოეთ კედელზე ადრეული მხატვრობის ძირითადი ნალესობის (1) შემადგენლობას წარმოადგენს შემკვრელში გარეული დიდი რაოდენობის არაორგანული აგრეგატები.

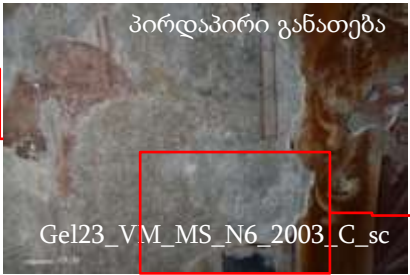
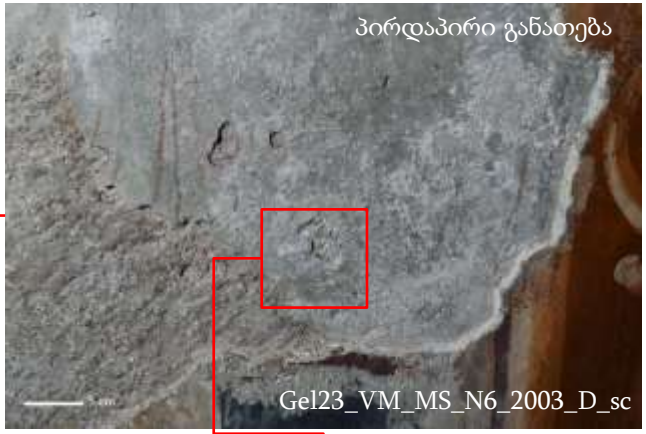
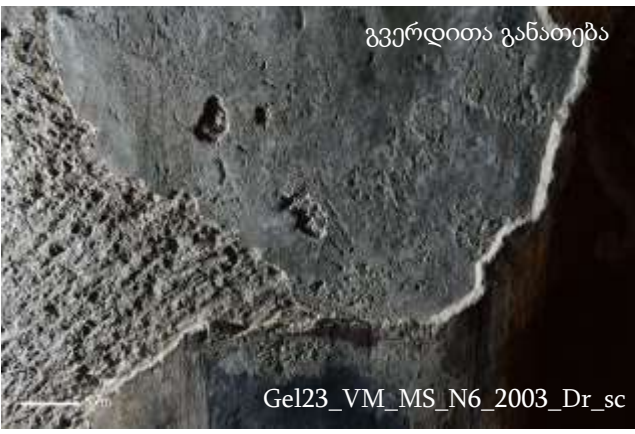
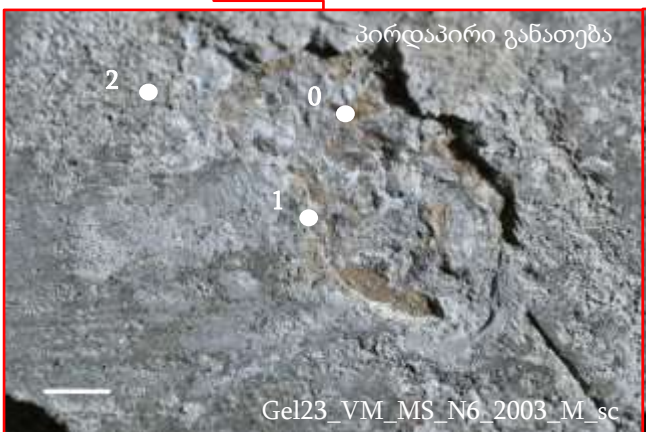
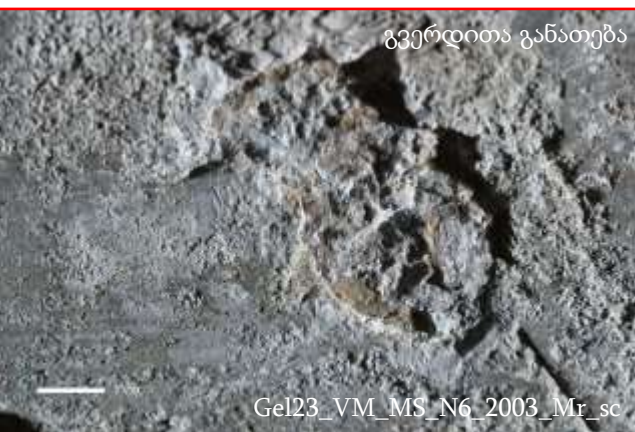
ნიმუში N	2003	ლოკაცია	VM_MS_N6 (დას. მკლავი)	ხელსაწყო	ფოტო აპარატი, პორტატული მიკროსკოპი
----------	------	---------	------------------------	----------	------------------------------------

**ზემოთ:** დასავლეთი მკლავის ჩრდილოეთი კედელი, კონტექსტის ფოტო.

**მარჯვნივ და ზემოთ:** დეტალის პირდაპირი და გვერდითი განათებით ფოტო.

**მარჯვნივ და ქვემოთ:** მაკრო ფოტოები. დასავლეთ მკლავი მხატვრობის ადრეული ფენის ნალესობის სტრატეგრაფია. საფუძვლის ფენა (0), ნალესობის ძირითადი ფენა (1), მოსამზადებელი ფენა (2)

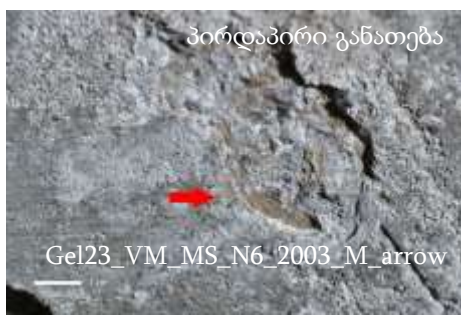
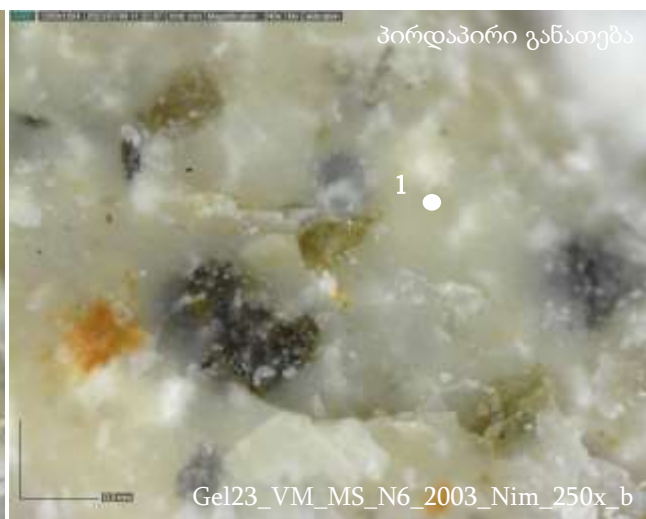
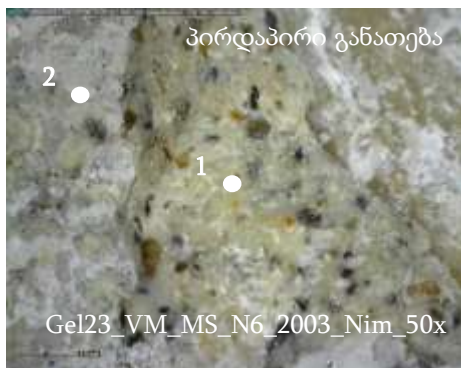
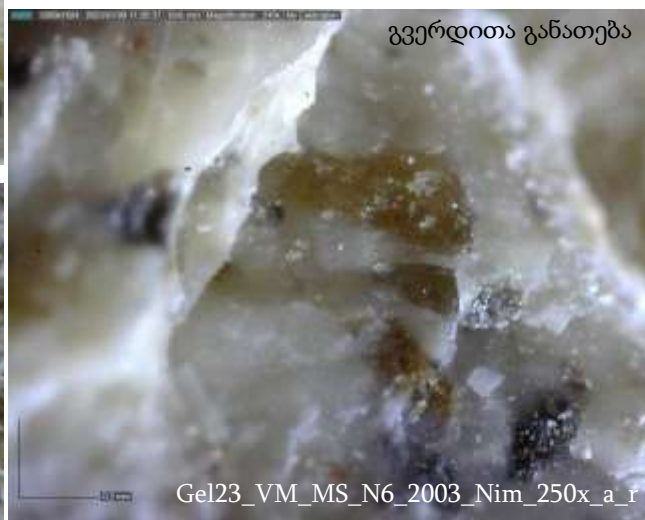
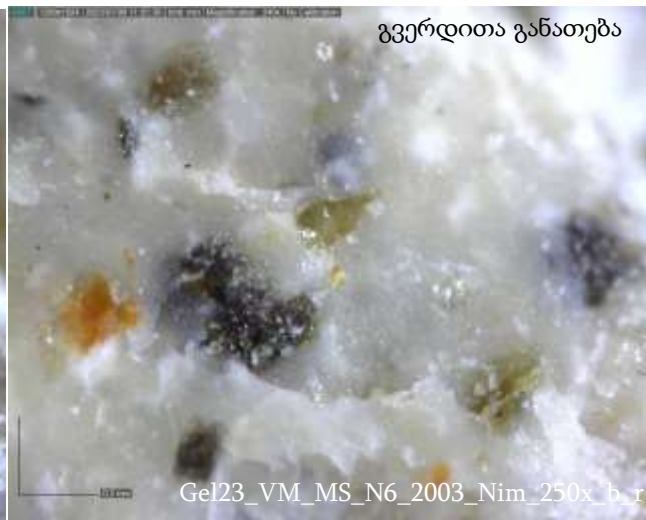
ნიმუში N 2003

**მარცხნივ:**  
მაკრო  
ფოტოები  
(50x და  
250x  
გადიდები  
თ)  
დასავლეთი  
მკლავის  
ჩრდილო-  
ეთი  
კედელი,  
ადრეული  
პერიოდის  
მხატვრობ-  
ის  
ნალესო-  
ბის ფენის  
მიკროსკო  
პული  
დათვალი  
ერე-ბა.

ნალესო-  
ბის  
ძირითადი  
(1) ფენის  
არაორგან  
ული  
აგრეგატე-  
ბი.

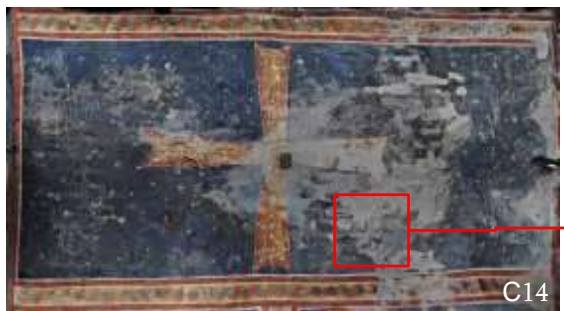
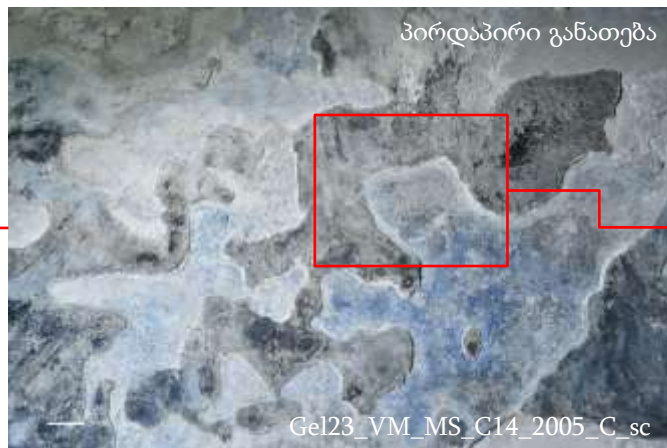
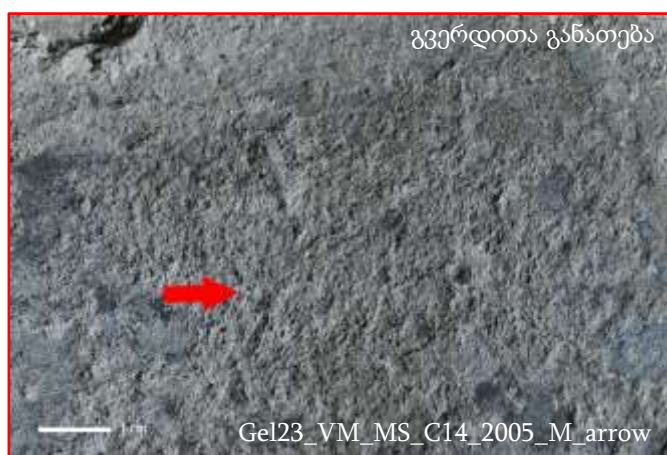
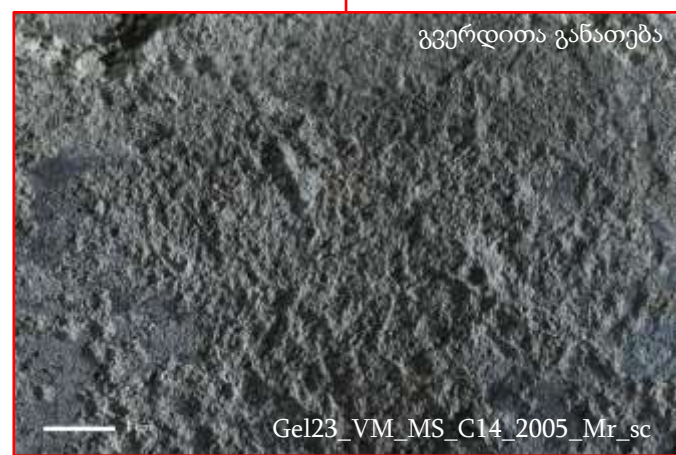
ნიმუში N 2005

*ზემოთ: კონტექსტის ფოტო, მაჯრენივ და მალა: დეტალის, მარჯვნივ და ქვემოთ: მაკრო ფოტოები. დასავლეთ მკლავის კამარა, ადრეული მხატვრობის ფენის ნალესობა. ისრით მითებულია მიკროსკოპული ფოტოების ლოკაცია.*

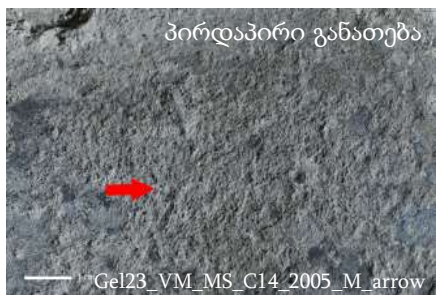
ნიმუში N 2005\_1

**მარცხნივ:**  
მიკრო  
ფოტოები (50x  
და 250x  
გადიდებით),  
დასავლეთ  
მკლავის კამარა,  
ადრეული  
მხატვრობის  
ძირითადი  
ნალესობა.  
მიკროსკოპული  
დაკვირვებით  
ნალესობის  
შემკვრელში  
შემავსებლის  
სახით  
ვხვდებით  
არაორგანულ  
სხვადასხვა  
მორფოლოგიის  
მქონე  
აგრეგატებს.

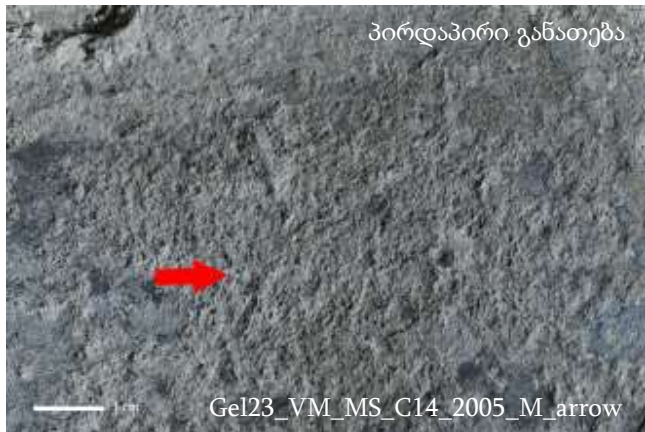
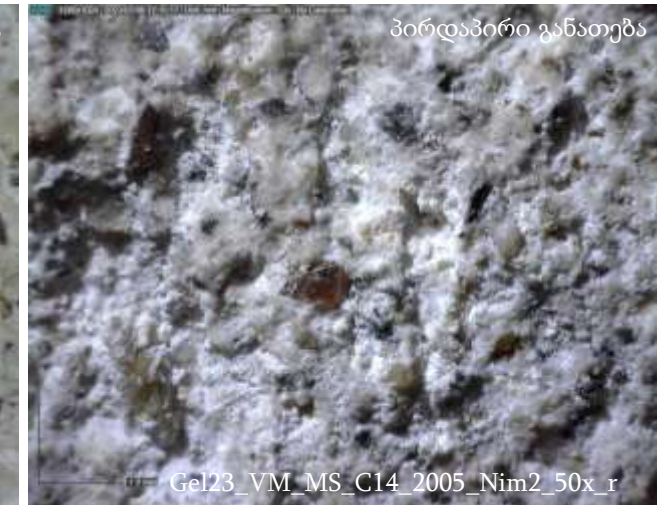
ნიმუში N	2005_2	ლოკაცია	VM_MS_N6 (დას. მკლავი)	ხელსაწყო	ფოტო აპარატი, პორტატული მიკროსკოპი
----------	--------	---------	------------------------	----------	------------------------------------

**მარცხნივ:** მიკრო ფოტოები (50x და 250x გადიდებით), დასავლეთ მკლავის კამარა.

შემადგენლობის თვალსაზრისით, აღნიშნული ნალესობა მსგავსია დასავლეთ მკლავის ჩრდილოეთის კედელზე არსებული ძირითადი ნალესობისა და დაუდგენელი ფრაგმენტების ნალესობების.

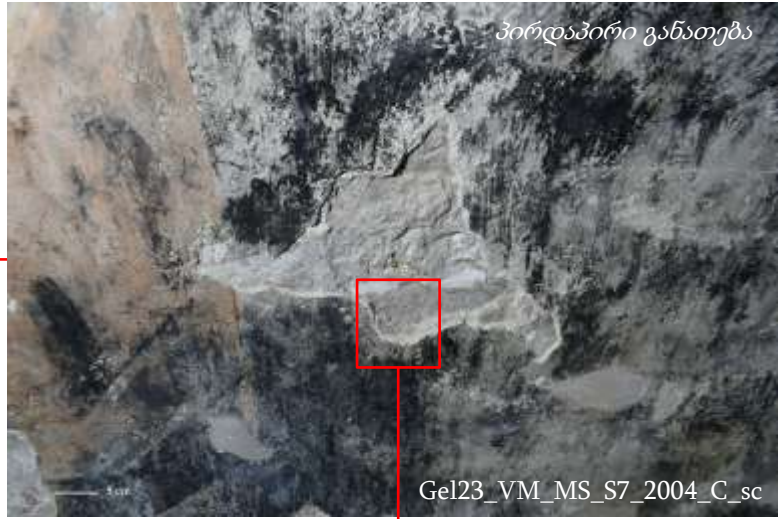
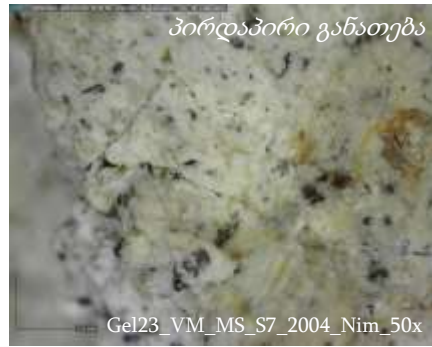
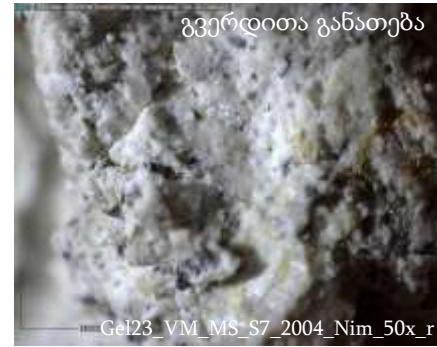
ნიმუში N	2005_2	ლოკაცია	VM_MS_S6 (დას. მკლავი)	ხელსაწყო	ფოტო აპარატი, პორტატული მიკროსკოპი
----------	--------	---------	------------------------	----------	------------------------------------

**ზემოთ:** და  
**მარჯვნივ:**  
კონტექსტის,  
დეტალის და  
მაკრო ფოტოები,  
დასავლეთი  
მკლავის  
სამხრეთი  
კედელი. გვიანი  
მხატვრობის  
(XVI) ფენის ქვეშ  
არსებული  
ადრეული სქემის  
ნალესობის ფენა.  
**მარჯვნივ:**  
კიდეში  
მოცემულია  
ნალესობის  
მიკროსკოპული  
ფოტოები.  
ნალესობა სხვა  
სცენების  
შემადგენლობის  
მსგავსია.

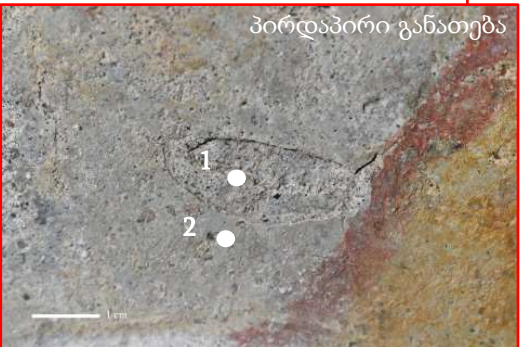
ნიმუში N	2006_a	ლოკაცია	VM_MS_N6 (დას. მკლავი)	ხელსაწყო	ფოტო აპარატი, პორტატული მიკროსკოპი
----------	--------	---------	------------------------	----------	------------------------------------

**ზემოთ:** კონტექსტისა და დეტალის ფოტოები, **მარჯვნივ:** მაკრო ფოტოები, სტრატეგრაფიის მითითებით დასავლეთ მკლავი, ჩრდილოეთი კედელი. ადრეული ფერწერული ფენის ფრაგმენტი.  
**ქვემოთ:** მიკროსკოპული ფოტო (50X გადიდება) ნალეობის ძირითადი ფენის (1) და მოსამზადებელი ფენის (2) მითითებით.

ადრეული მხატვრობის ნალესობის ძირითად ფენაზე ადგილებში შეინიშნება თხელი (მხატვრობის მოსამზადებელი) ფენა. იხილეთ ფენის ვიზუალური დახასიათება.

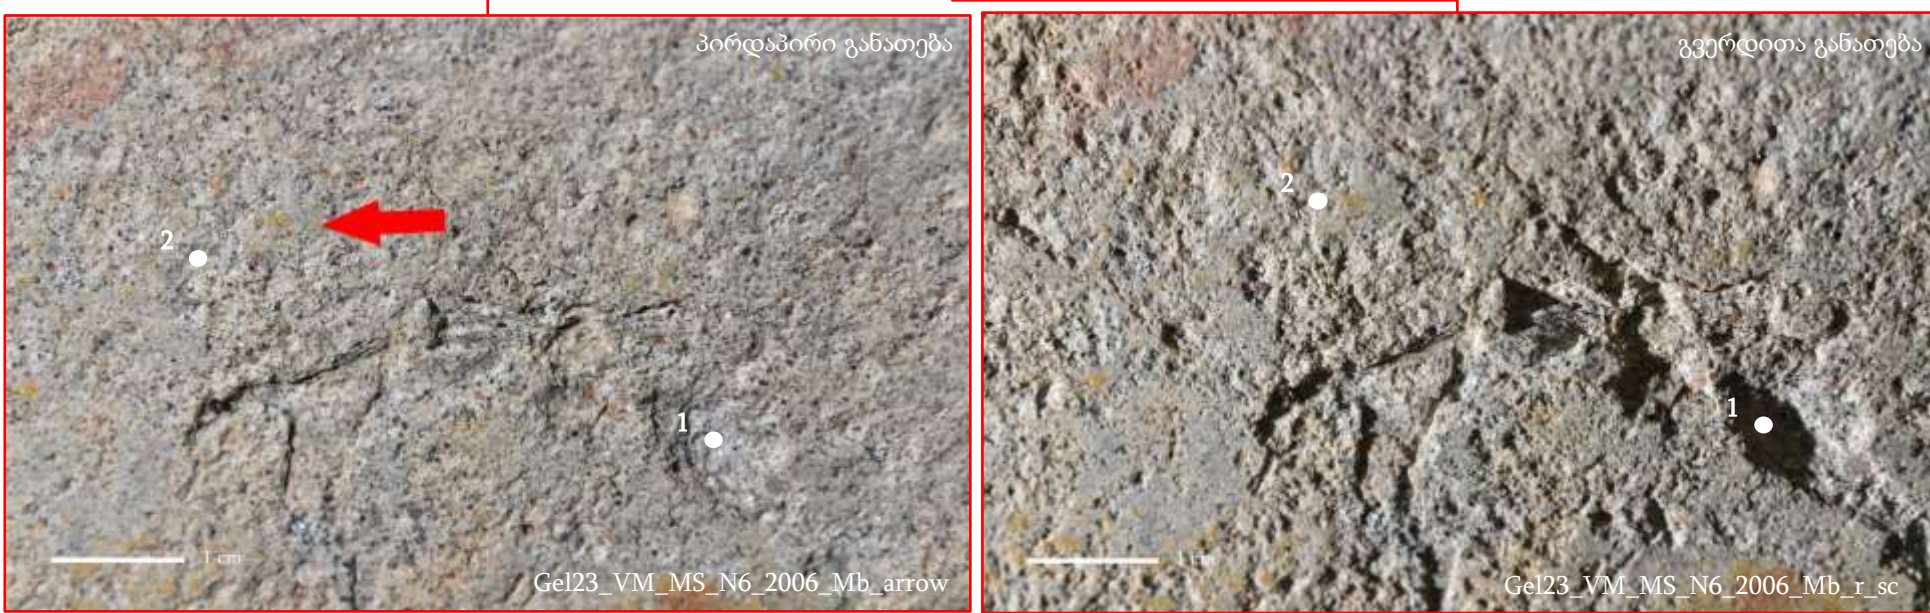
ნიმუში N	2006	ლოკაცია	VM_MS_N6 (დას. მკლავი)	ხელსაწყო	ფოტო აპარატი, პორტატული მიკროსკოპი
----------	------	---------	------------------------	----------	------------------------------------

**ზემოთ:** კონტექსტის, დეტალისა და მაკრო ფოტოები, დასავლეთ მკლავი, ჩრდილოეთი კედელი. ადრეული მხატვრობის ნალესობის ფენა სტრატეგრაფიის მითითებით. წითელი ისრით მონიშნულია მიკროსკოპული დაკვირვების ლოკაცია.

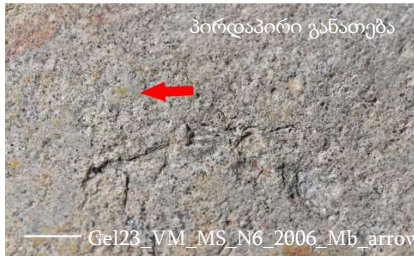
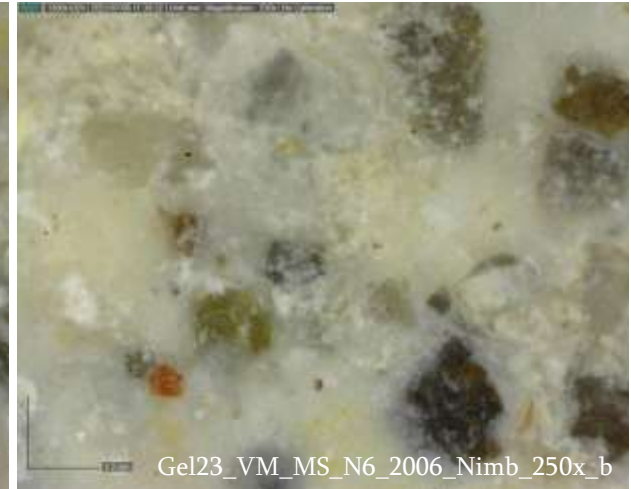
**მარცხნივ:**  
მიკრო  
ფოტოები  
(50x და 250x  
გადიდებით)  
, დასავლეთი  
მკლავის  
ჩრდილეთი  
კედელი,  
ადრეული  
მხატვრობის  
მოსამზადებ  
ელი ფენა.  
გლუვი,  
კარგად  
დამუშავებ  
ული თეთრი  
შეფერილობ  
ის თხელი  
ფენა,  
რომელსაც  
არაორგანულ  
ი  
აგრეგატული  
მინარევები  
აქვს.

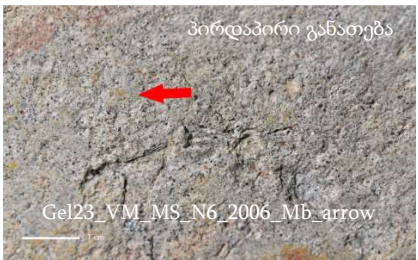
**ქვემოთ:** მიკრო ფოტოები (50x და 250x გადიდებით), დასავლეთ მკლავის ჩრდილოთი კედელი, ადრეული ფერწერული ფენის მოსამზადებელი ფენა.

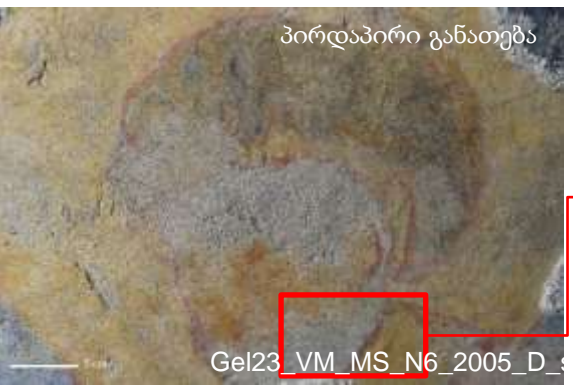
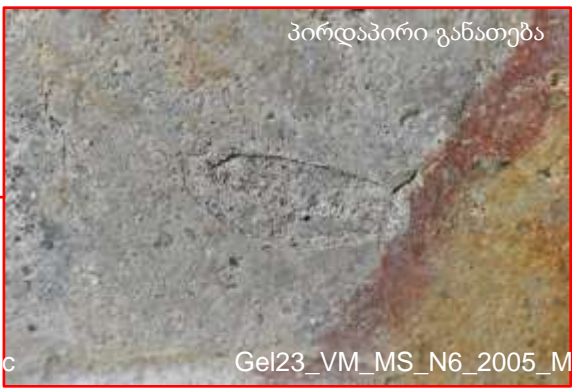
**ზევით:** დეტალის ფოტო, წითელი საღებავით შესრულებული კონტურის მონასმი.

**ზევით:** მაკრო ფოტო, მოსამზადებელ ნახატში გამოყენებული წითელი საღებავი.

**ზევით:** კონტექსტის ფოტო, დასავლეთ მკლავი, კამარის ჩრდილოეთი კედელი - მოსამზადებელი ნახატი. სახისა და თმის მოყვანილობა მონიშნულია წითელი კონტურის სახით.

ღვთისმშობლის შობის სახელობის ტაძრის, მთავარი სივრცის დასავლეთი მკლავის კამარაზე ვხვდებით მხატვრობის ადრეულ ფენას. ადრეული ფენის მხატვრობაში მოსამზადებელი ტექნიკის სახით გამოყენებულია მოსამზადებელი ნახატი, რომელიც შესრულებულია წითელი საღებავით. ფიგურის კონტურები შექმნილია ფუნჯის თავისუფალი მონასმით. სახის, ხელების, შარავდედისა და სამოსის წითელი კონტურები მოცემულია დასავლეთი მკლავის კამარის ჩრდილოეთ კედელზე.

აღსანიშნავია, რომ მხატვრობის ამ მონაკვეთზე 2022 წლის სექტემბერში განხორციელებული სარესტავრაციო გადაწერების დროს, ადგილებში, მოსამზადებელი ნახატი განახლდა, რაც კონტურის ორგინალი მოყვანილობის სახელოვნებათმცოდნეო ანალიზს ართულებს.

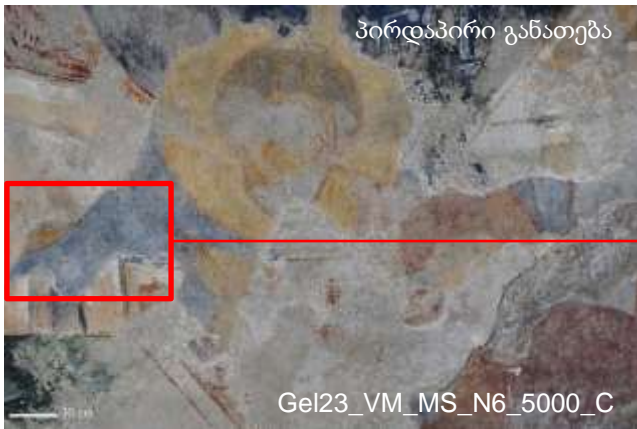
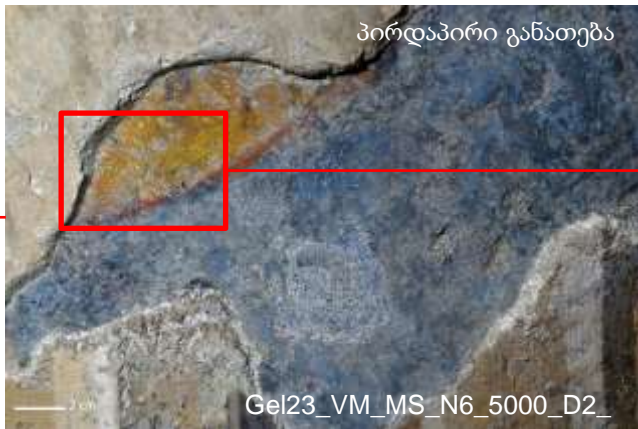
მხატვრობის მოსამზადებელი ტექნიკა  
მოსამზადებელი ნახატი ⇒ წითელი კონტური

**ზევით:** კონტექსტის ფოტო, დასავლეთ მკლავი, კამარის ჩრდილოეთი კედელი, მოსამზადებელი ნახატი წითელი კონტურის სახით.

**ზევით:** დეტალის ფოტო, ფიგურის წითელი კონტური.

**ზევით:** მაკრო ფოტო, ისრით მითითებულია ფიგურის წითელი კონტური.

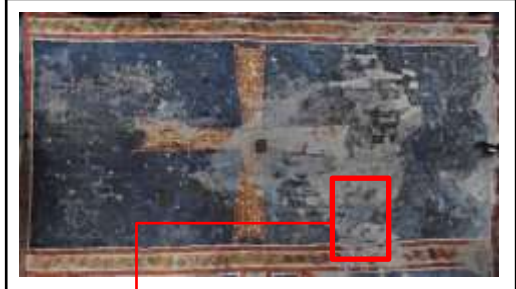
ლოკაცია:  
 დასავლეთ მკლავი, ჭერი

ზოგადი აღწერა: მოცემულია ფონისთვის გამოყენებული ლურჯი ფერი. სისქის მხრივ, ფერი არათანაბრად არის გადანაწილებული და აქვს მცირე გამჭვრივალობა. მიკროსკოპში ჩანს სხვადასხვა ფერის ნაწილაკები: მუქი ლურჯი, ცისფერი, თეთრი.

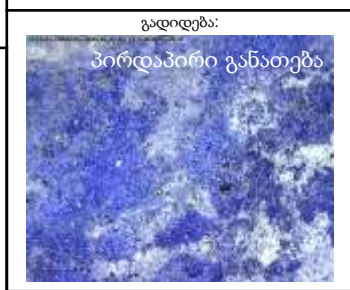
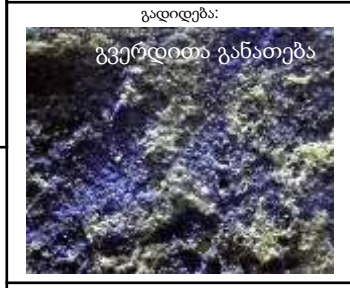
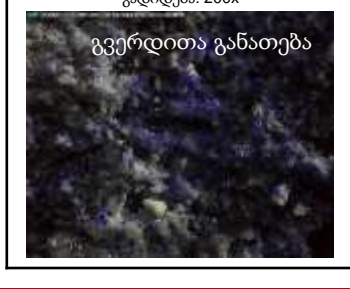
მიკროსკოპის ფოტოები

სტრატეგრაფია (ვიზუალური დაკვირვება)	
1 ფენა	ქვედა ფენას წარმოადგენს მოშავო-მონაცრისფრო ფერის სარჩული
2 ფენა	ზედა ფენას წარმოადგენს ლურჯი

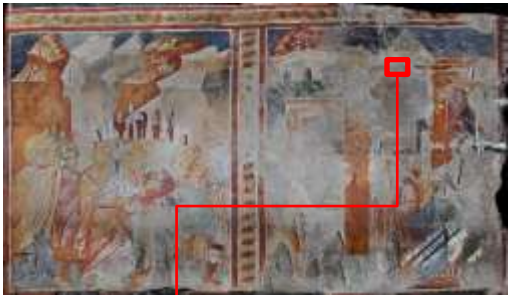
ლოკაცია:  
 დასავლეთ მკლავი, ჩრდილოეთ კედელი

ზოგადი აღწერა: მოცემულია მწვანე ფერი. არის ფერკმრთალი, პასტელური ფერი. საკმაოდ დაზიანებულ მდგომარეობაშია, რის გამოც რთულია პიგმენტის განხილვა. მიკროსკოპში ერთ მასად ჩანს.

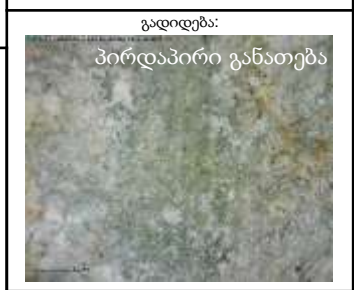
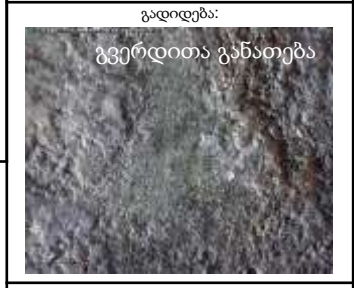
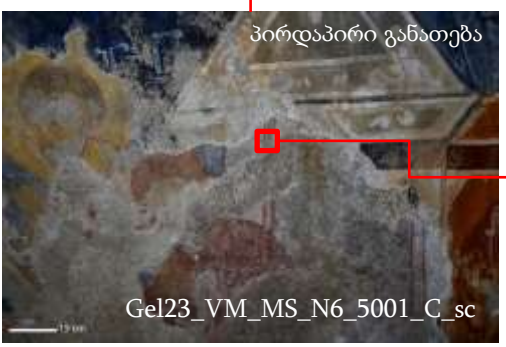
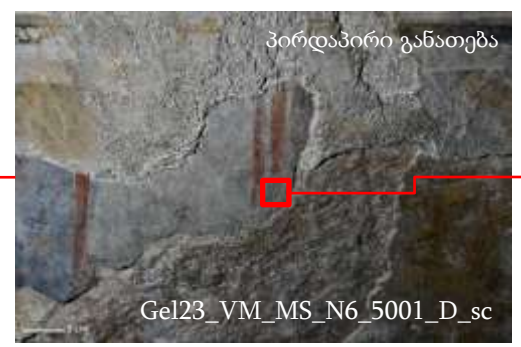
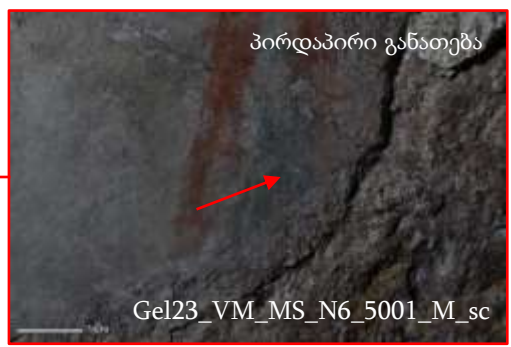
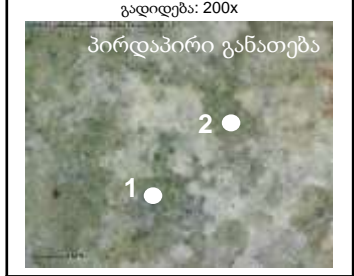
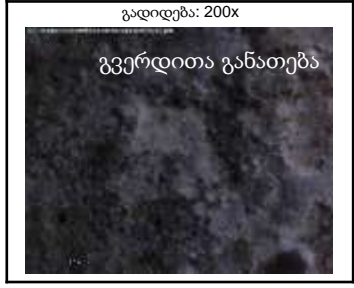
ნიმუშის N	Gel23_VM_MS_N6_5001_Nim
-----------	-------------------------

სტრატეგრაფია (ვიზუალური დაკვირვება)	
1 ფენა	ქვედა ფენას წარმოადგენს ლურჯი
2 ფენა	ზედა ფენას წარმოადგენს მწვანე

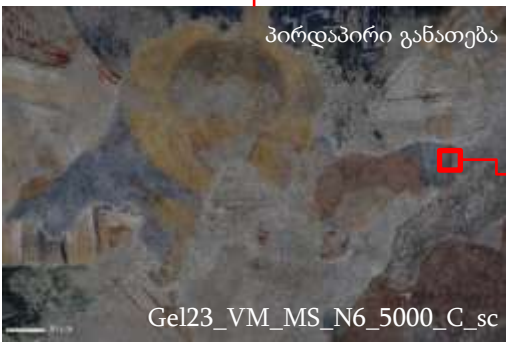
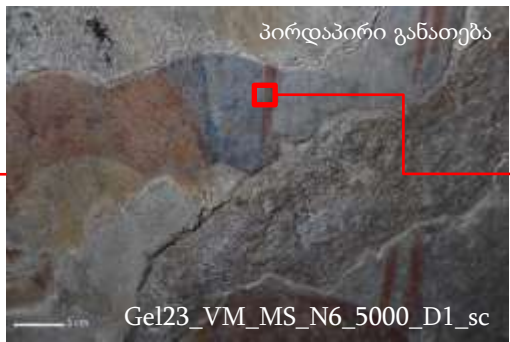
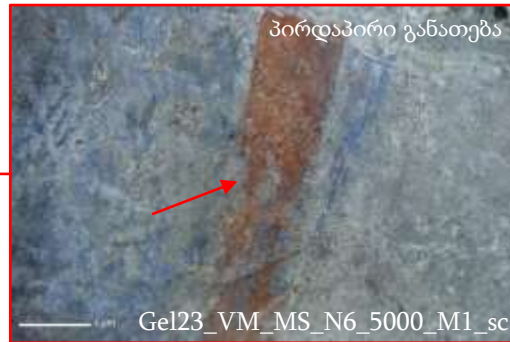
ნიმუშის N	Gel23_VM_MS_N6_5000_Nim1
ხელსაწყო	ფოტო აპარატი, პორტატული მიკროსკოპი

**ზოგადი აღწერა:** მოცემულია წითელი ფერი. წარმოდგენილია ძალიან თხელი ფენა, რომლის ქვეშაც ლურჯია. არის ფერკმრთალი, პასტელური ფერი. საკმაოდ დაზიანებულ მდგომარეობაშია, რის გამოც რთულია პიგმენტის განხილვა. მიკროსკოპში ერთ მასად ჩანს.

სტრატეგრაფია (ვიზუალური დაკვირვება)	
1 ფენა	ქვედა ფენას წარმოადგენს ლურჯი
2 ფენა	ზედა ფენას წარმოადგენს წითელი

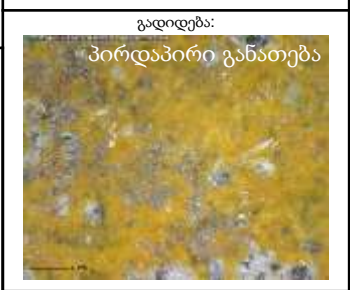
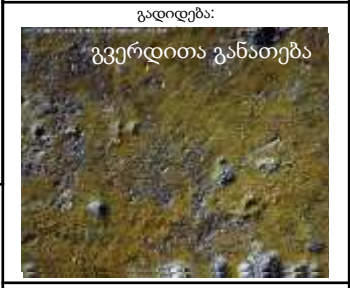
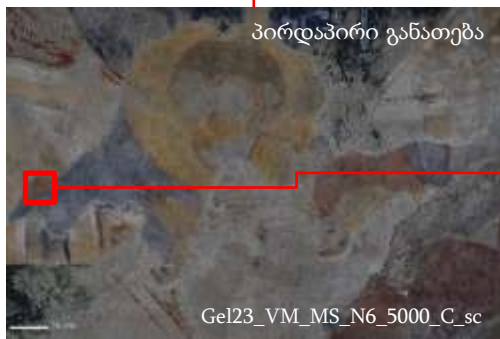
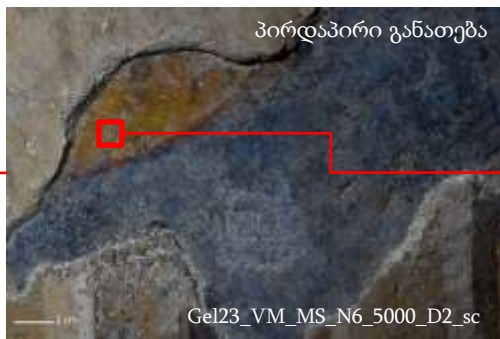
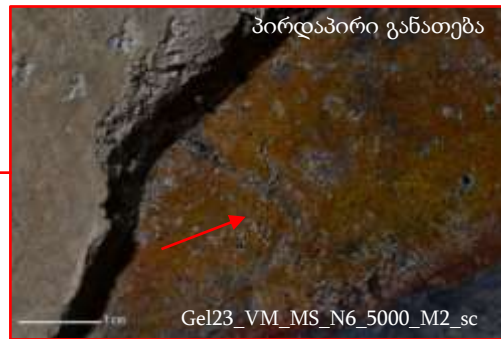
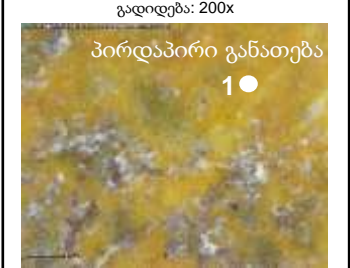
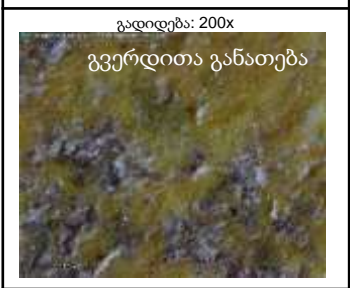
ნიმუშის N	Gel23_VM_MS_N6_5000_Nim1
ხელსაწყო	ფოტო აპარატი, პორტატული მიკროსკოპი

**ზოგადი აღწერა:**  
 მოცემულია ინტენსიური ყვითელი ფერი. მიკროსკოპში არ განირჩევა ნაწილაკები, მოცემულია ერთ მასად. შეიმჩნევა მუქი ფერის მცირე ლაქები.

სტრატეგრაფია (ვიზუალური დაკვირვება)	
1 ფენა	წარმოდგენილია ყვითელი ფერის ერთი ფენა
