გელათის  
სამონასტრო კომპლექსის  
ღვთისმშობლის შობის  
სახელობის ტაძრის

კედლის მხატვრობის  
ტექნოლოგიისა და მდგომარეობის  
აღწერა - დოკუმენტაცია

დამკვეთი:  
გელათის რეაბილიტაციის  
დროებითი კომიტეტი

2023 აპრილი - 2024 თებერვალი

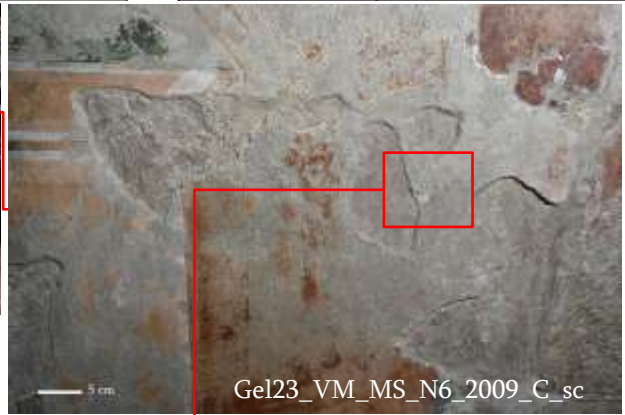
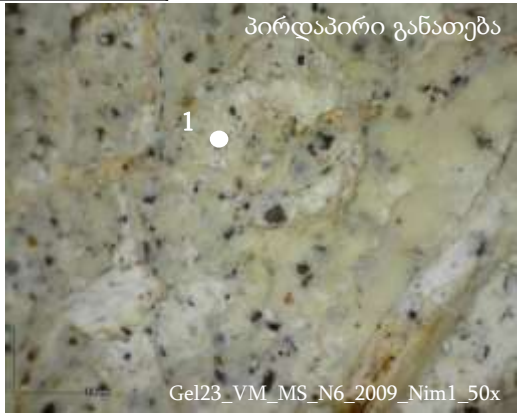
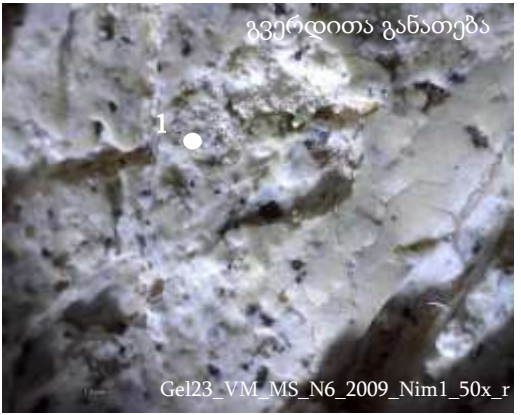
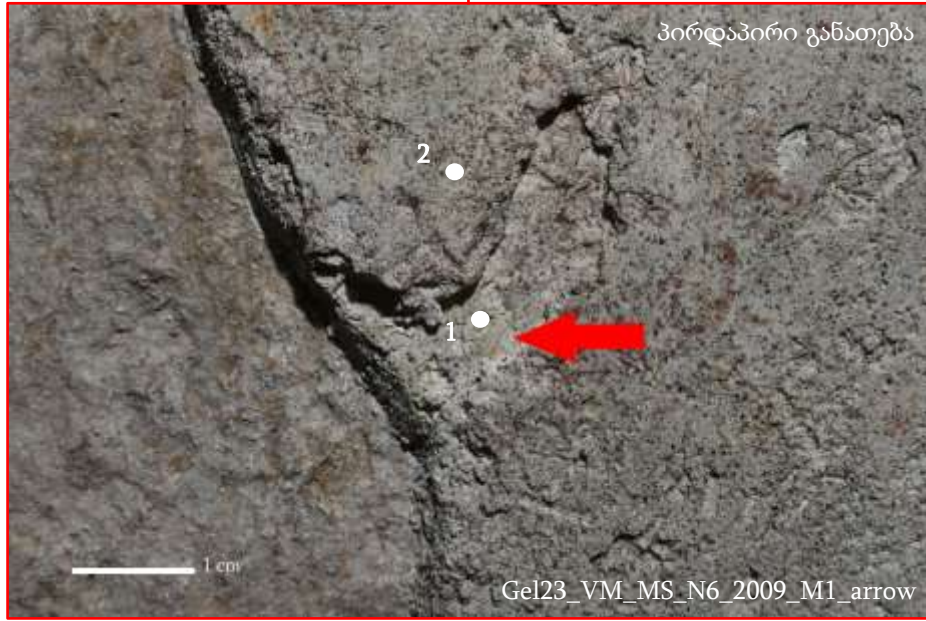
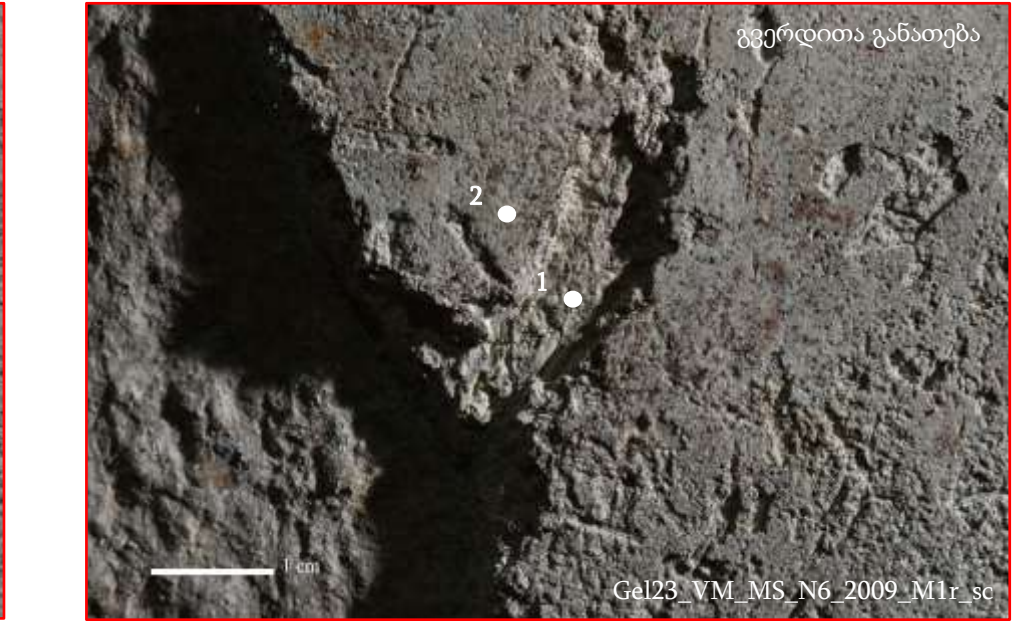
ნიმუში N	2009	ლოკაცია	VM_MS_N6 (დას. მკლავი)	ხელსაწყო	ფოტო აპარატი, პორტატული მიკროსკოპი
----------	------	---------	------------------------	----------	------------------------------------

**ზემოთ:** კონტექსტის, დეტალისა და მაკრო ფოტოები, დასავლეთი მკლავის ჩრდილოეთი კედელი, გვიანი პერიოდის მხატვრობის ნალესობის ქვედა ფენა (1), ორგანული ჩანართის კვალი.

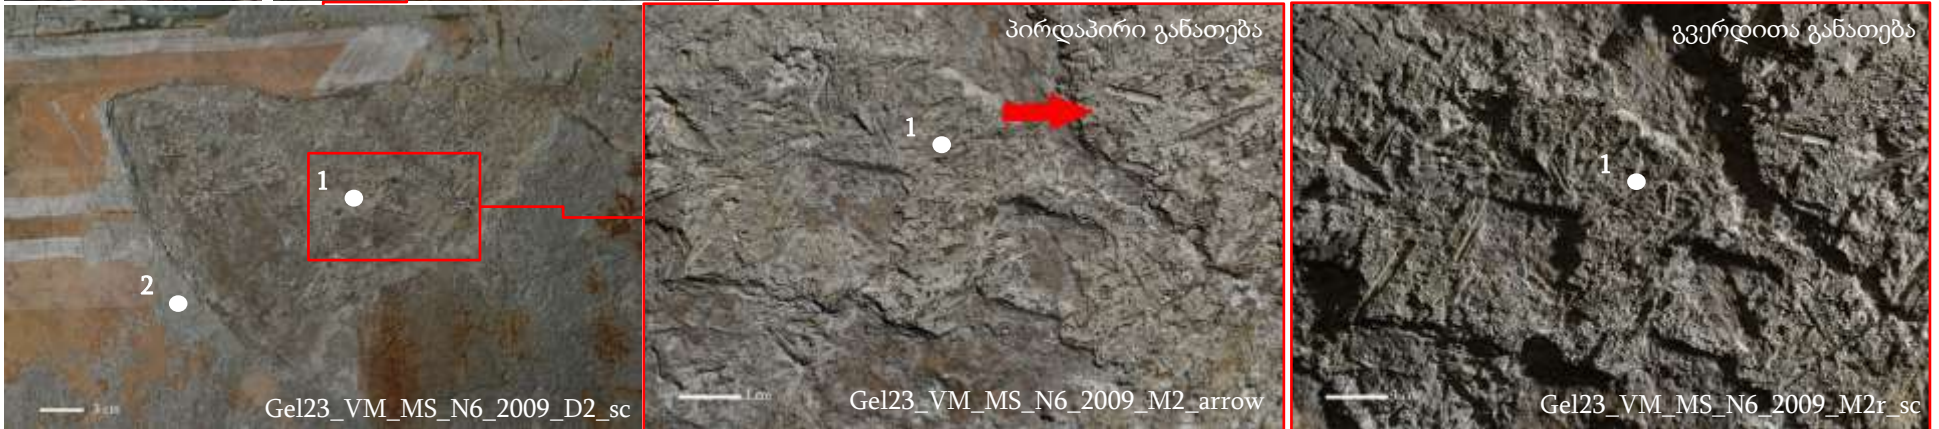
**მარცხნივ:** კონტექსტის ფოტო - დასავლეთი მკლავი, ჩრდილოეთი კედელი, იუდას ამბორი.  
**ქვემოთ:** დეტალის და მაკრო ფოტოები, რომელზეც მითითებულია ნალესობის ქვედა (1) და ზედა (2) ფენები.

**ქვემოთ:** მიკროსკოპული ფოტოები (50X, 250X გადიდებით), რომელიც სახეცვლილ ნალესობის ფენას გვიჩვენებს.

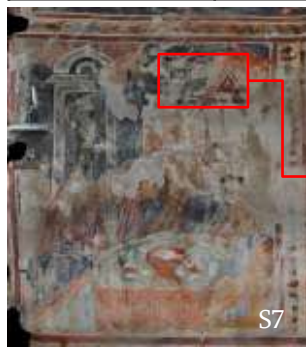
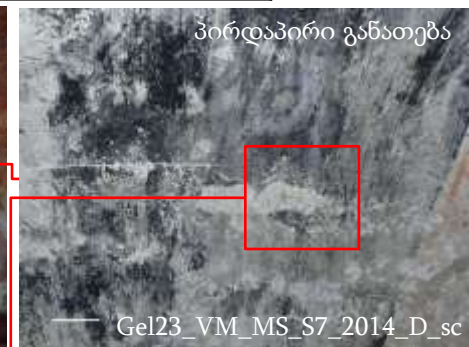
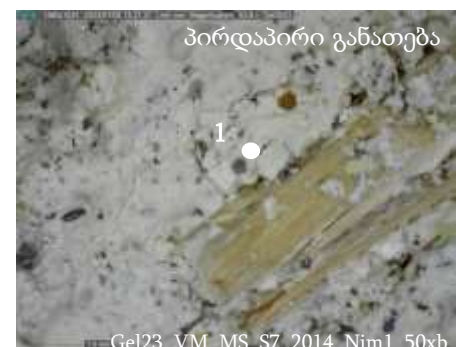
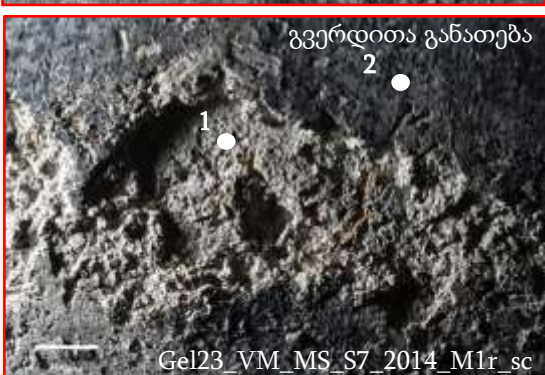
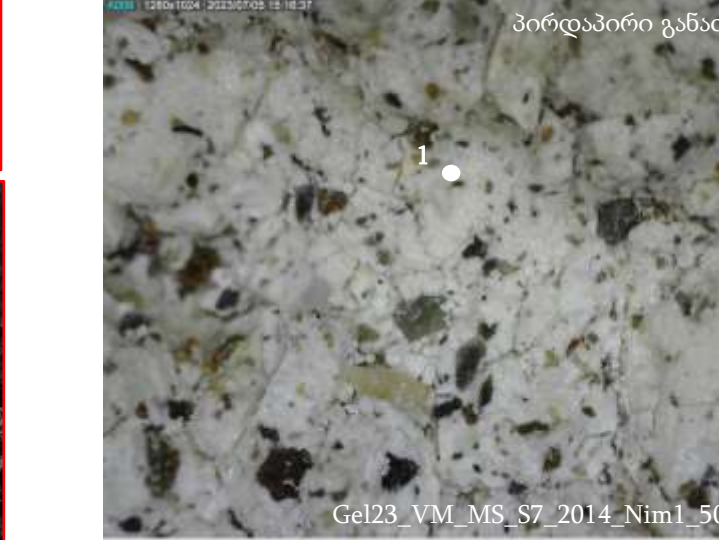
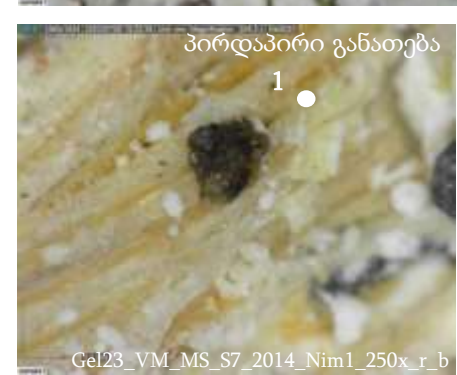
ნიმუში N	2014_1	ლოკაცია	VM_MS_S7 (დას. მკლავი)	ხელსაწყო	ფოტო აპარატი, პორტატული მიკროსკოპი
----------	--------	---------	------------------------	----------	------------------------------------

**მარცხნივ და ზემოთ:** კონტექსტი, დეტალი მაკრო, ნალესობის ქვედა (1) და ზედა (2) ფენების მითითებით, ასევე წითელი ისრით მინიშნებულია მიკროსკოპული შესწავლის ლოკაცია. **ქვემოთ და მარჯვნივ:** მიკრო ფოტოები, დასავლეთი მკლავის სამხრეთი კედლის გვიანი პერიოდის მხატვრობის ნალესობის ქვედა ფენა. არაორგანული აგრეგატებითა და ნამჯის მსგავსი მცენარეული ჩანარებით.

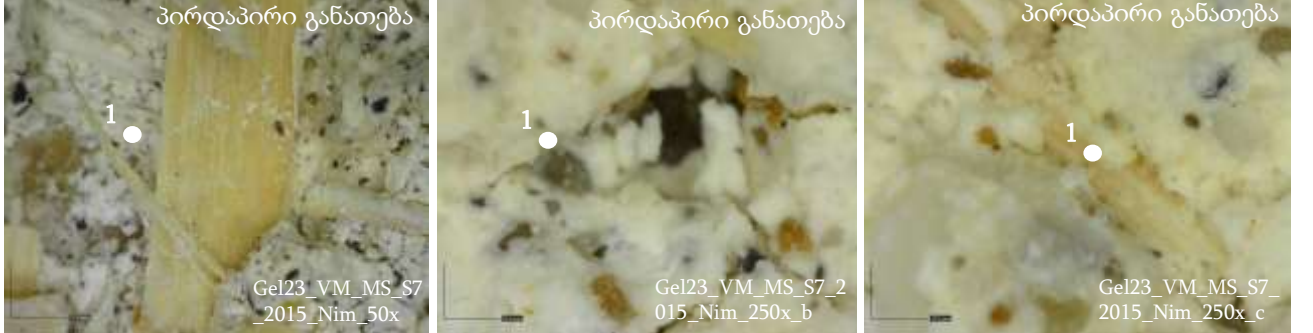
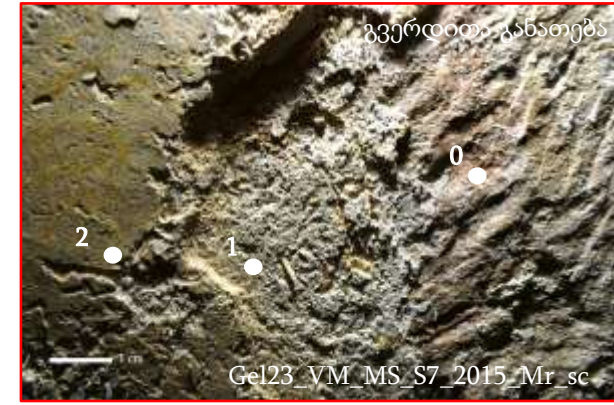
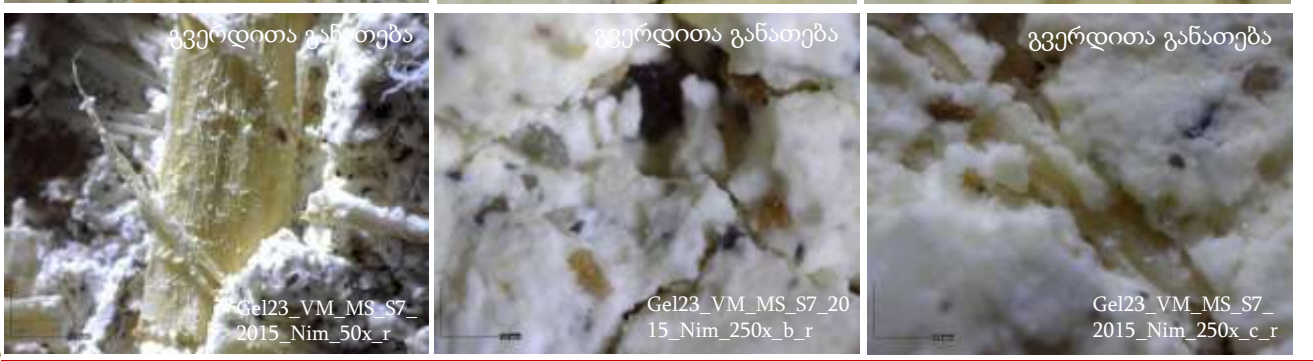
**ზემოთ:** დასავლეთ მკლავი, სამხრეთი კედლის კოტეჯსტი და დეტალი გვიანი პერიოდის ნალესობის 2 ფენის მითითებით.

**ზემოთ:** საიდუმლო სერობის მაკრო ფოტოები საფუძვლის (0) ნალესობის ქვედა (1) და ზედა (2) ფენების მითითებით.  
**მარცხნივ:** მიკროსკოპული ფოტოები ნალესობის შემკვრელში შერეული არაორგანული აგრეგატული მინარევებითა და ორგანული, მცენარეული ნამჯის მსგავსი ჩალისფერი ჩანარებით.

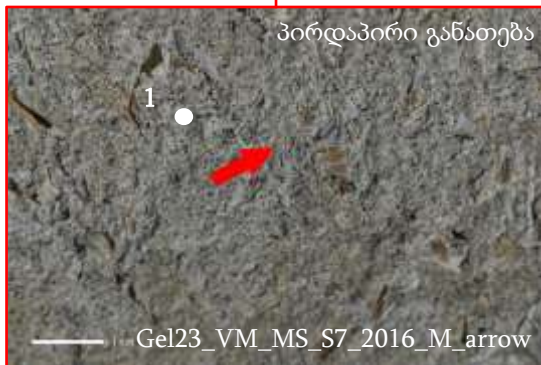
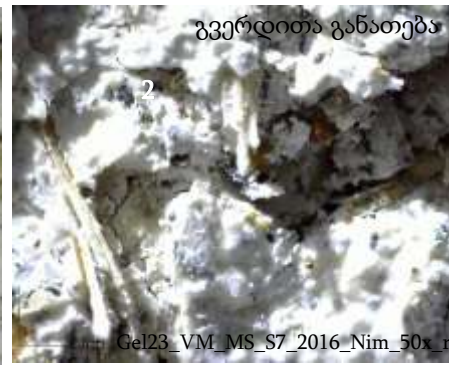
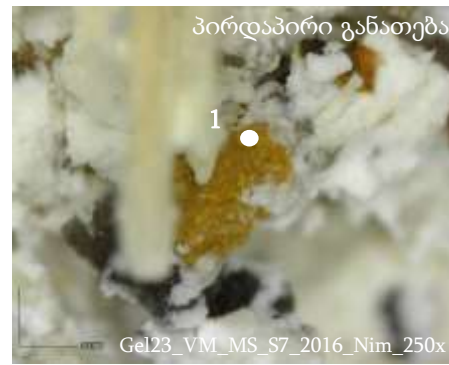
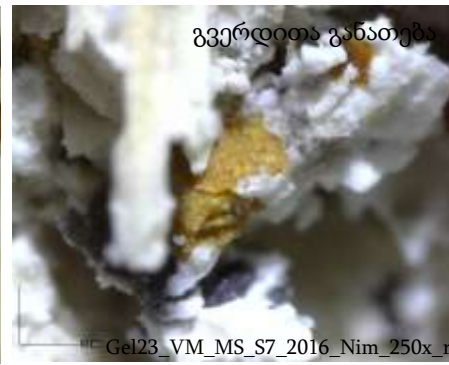
ნიმუში N	2016	ლოკაცია	VM_MS_S7 (დას. მკლავი)	ხელსაწყო	ფოტო აპარატი, პორტატული მიკროსკოპი
----------	------	---------	------------------------	----------	------------------------------------

**ზემოთ:** დასავლეთი მკლავის, სამხრეთი კედელი, სენა S7, კონტექსტი და დეტალი ნალესობის სტრატეგრაფიული ფენების მითითებით. ქვედა (1) და ზედა (2) ფენებით.

**მარცხნივ კიდევ:** ქვედა ნალესობის მაკრო ფოტოები.

**მარცხნივ:** მიკრო ფოტოები, ნალესობის ქვედა ფენა შედგება თეთრი ფერის შემკვრელისა და სხვადასხვა მორფოლოგიისა და შეფერილობის მქონე არაორგანული აგრეგატებისგან, მინარევის სახით ვხვდებით ჩალისფერ ნამჯის მსგავს მკენარეულ ჩანარებს.

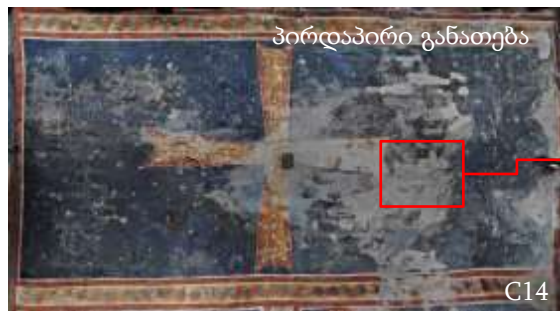
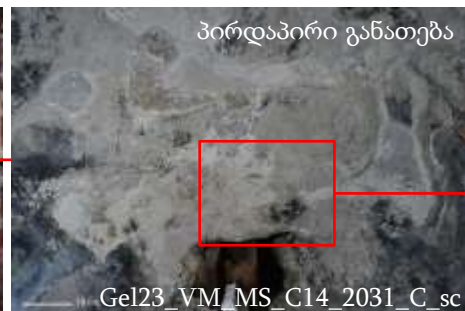
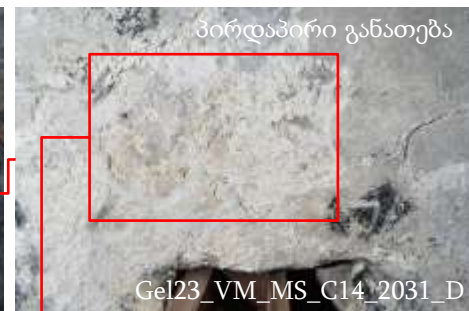
ლოკაცია	VM_MS_C14 (დას. მკლავი)
---------	-------------------------

**მარცხნივ:** დასავლეთი მკლავის, კამარა (C14) კონტექსტი და დეტალი

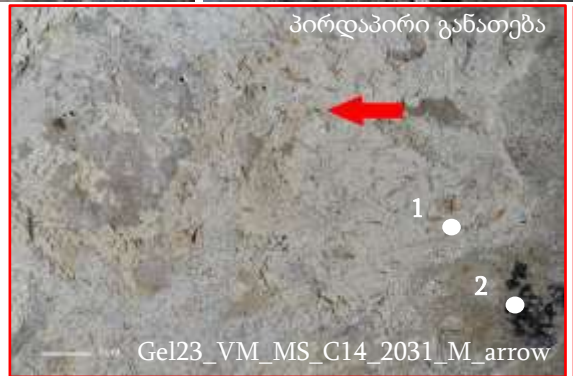
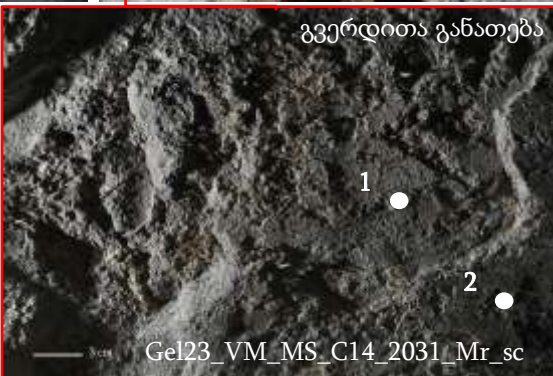
**მარცხნივ:** მაკრო ფოტო ნალესობის სტრატეგრაფიული ფენების მითითებით. ქვედა (1) და ზედა (2) ფენებით.

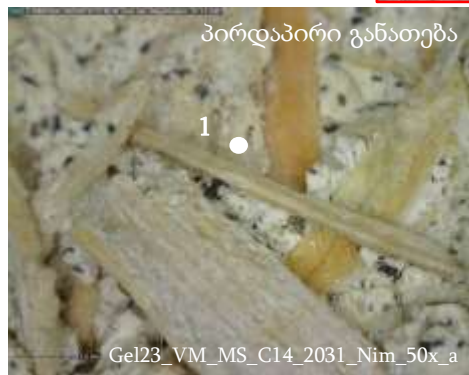
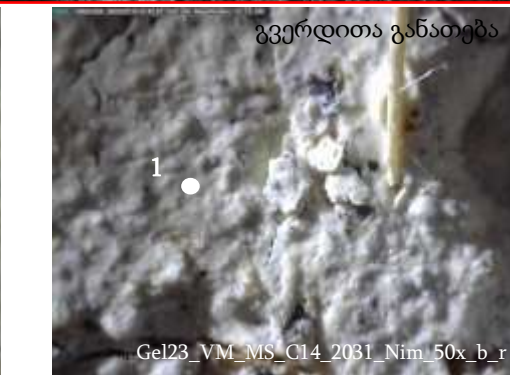
**მარცხნივ:** მიკრო ფოტოები, ნალესობის ქვედა ფენა შედგება თეთრი ფერის შემკვრელისა და არაორგანული სხვადასხვა მორფოლოგიისა და შეფერილობის მქონე აგრეგატებისგან, მინარევის სახით ვხვდებით ჩალისფერ ნაძვის მსგავს მცენარეულ ჩანართებს.

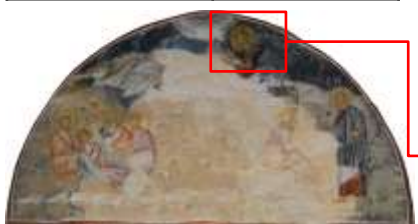
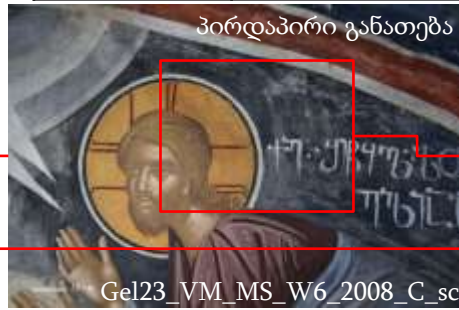
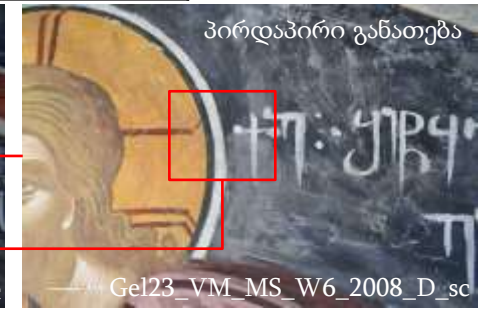
ნიმუში N	2008_a	ლოკაცია	VM_MS_W6 (დას. მკლავი)	ხელსაწყო	ფოტო აპარატი, პორტატული მიკროსკოპი
----------	--------	---------	------------------------	----------	------------------------------------

დასავლეთ მკლავის დასავლეთ კედელზე, მკლავის დასავლეთ კედელზე, პატარა მონაკვეთზე, სადაც ფერწერული ფენა დაკარგულია, ჩანს ზედა ნალესობის ორგანული ჩანარები. ჩანარები მსგავსია სამხრეთ კედლებზე და კამარაზე არსებული ორგანული ჩანარებისა.

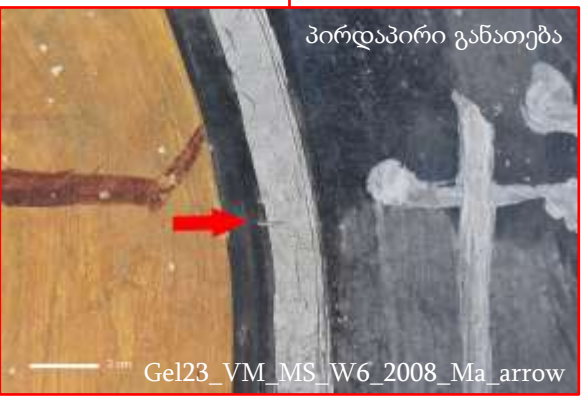
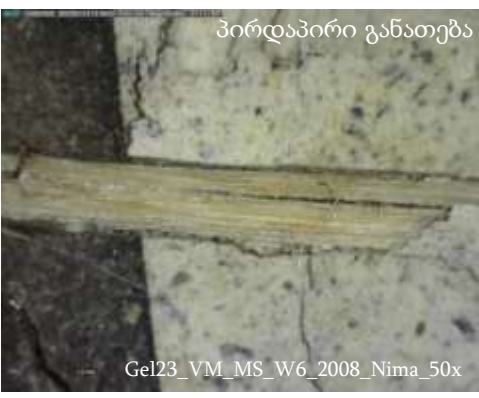
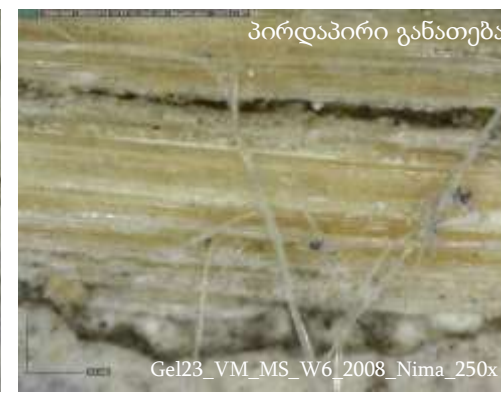
**მარცხნივ: სენა - ქრისტე გეთსიმანის ბაღში.** მიკროსკოპული ფოტოები დასავლეთ მკლავის დასავლეთი კედელი, გვიანი პერიოდის მხატვრობის ნალესობის ზედა ფენის ჩანარებს წარმოადგენს.

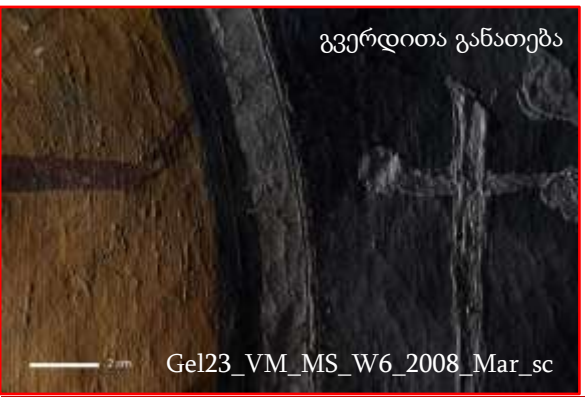
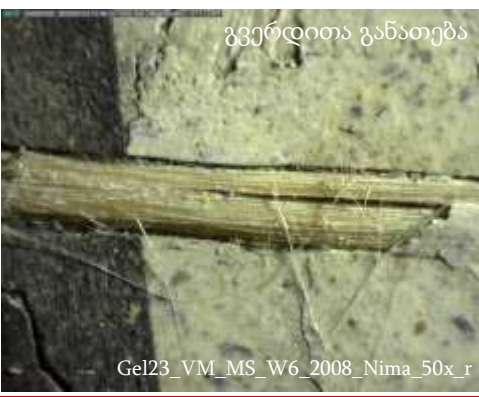
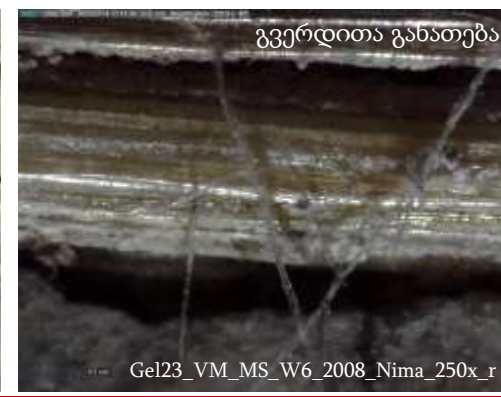
**მარცხნივ: მიკრო ფოტოზე განივრევა ნალესობის ზედა ფენის ყვითელი შეფერილობის მსხვილი მოგრძო ფორმის მცენარეული ჩანართი.**

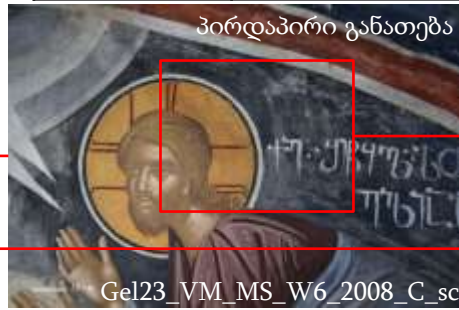
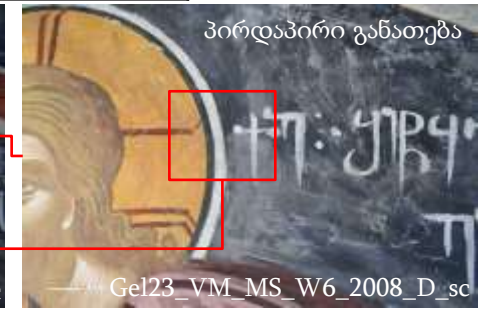
ნიმუში N	2008_b	ლოკაცია	VM_MS_C (დას. მკლავი)	ხელსაწყო	ფოტო აპარატი, პორტატული მიკროსკოპი
----------	--------	---------	-----------------------	----------	------------------------------------

დასავლეთ მკლავის დასავლეთ კედელზე, პატარა მონაკვეთზე, სადაც ფერწერული ფენა დაკარგულია, ჩანს ზედა ნალესობის ორგანული ჩანართები. ჩანართები მსგავსია სამხრეთ კედლებზე და კამარაზე არსებული ორგანული ჩანართებისა.

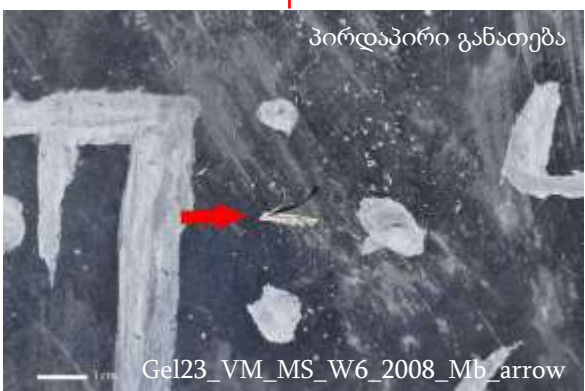
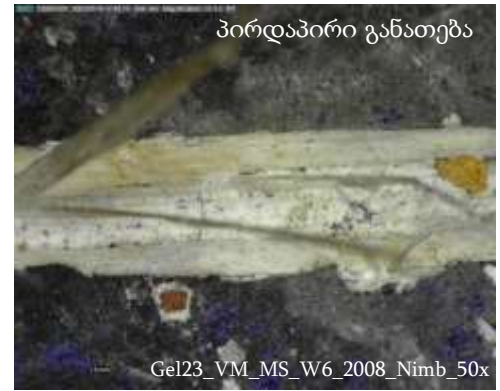
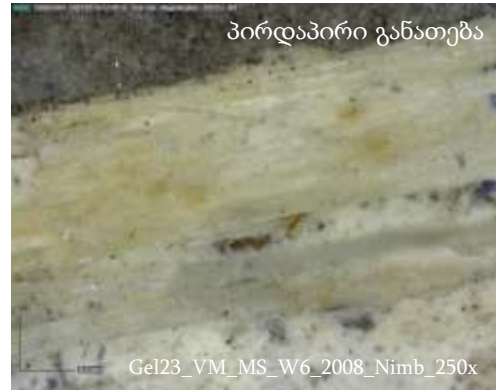
**მარჯვნივ:** მაკრო და მიკრო ფოტოები, დასავლეთ მკლავის დასავლეთ კედლის გვიანი პერიოდის ფერწერული ფენის ნალესობის ზედა ფენა, ორგანული ჩანართი. მოყვითალო თხელი მცენარეული ჩანართი.

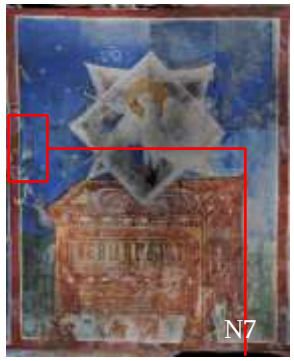
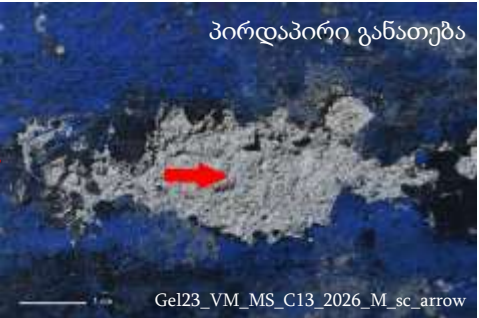
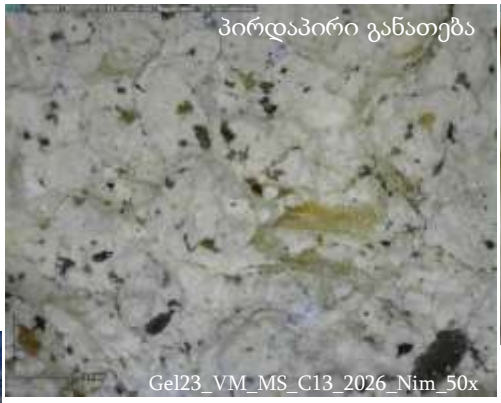
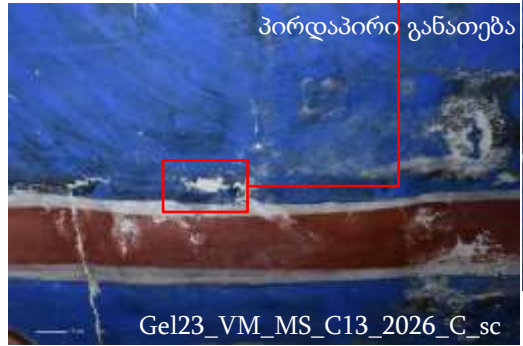
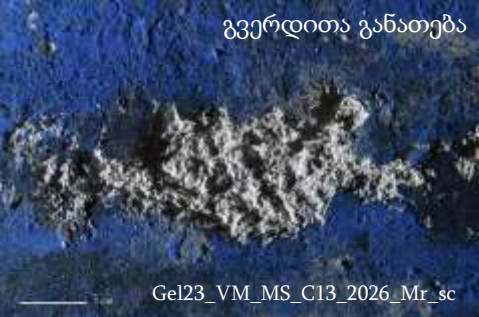
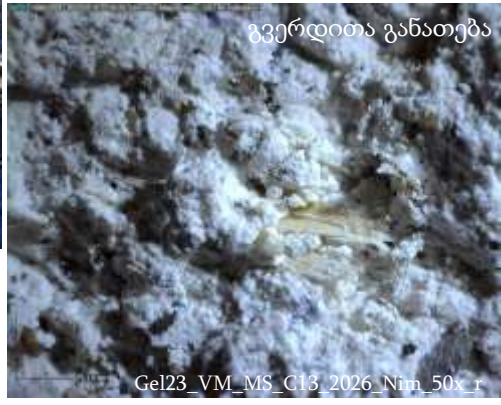
ნიმუში N	2026
----------	------

**ზემოთ და მარცხნივ:** კონტექსტის დეტალისა და მაკროს ფოტოები. ჩრდილოეთი მკლავის კამარა ჰეტიმასია. ნალესობის ფენის შემადგენლობა. ყვითელი/ ჩალისფერი შეფერილობის ნამჯის მსგავსი მცენარეული ჩანართით.

**ზემოთ:** მიკრო ფოტოები, ჩრდილოეთი მკლავი, კამარა, გვიანი პერიოდის მხატვრობის ნალესობის ზედა ხილული ფენა. არაორგანული დიდი რაოდენობის აგრეგატებითა და ჩალისფერი მცენარეული ჩანართებით.

**ჩრდილოეთი მკლავის კამარის ნალესობა დასავლეთი მკლავის ქვედა ფენის ანალოგიურია.**

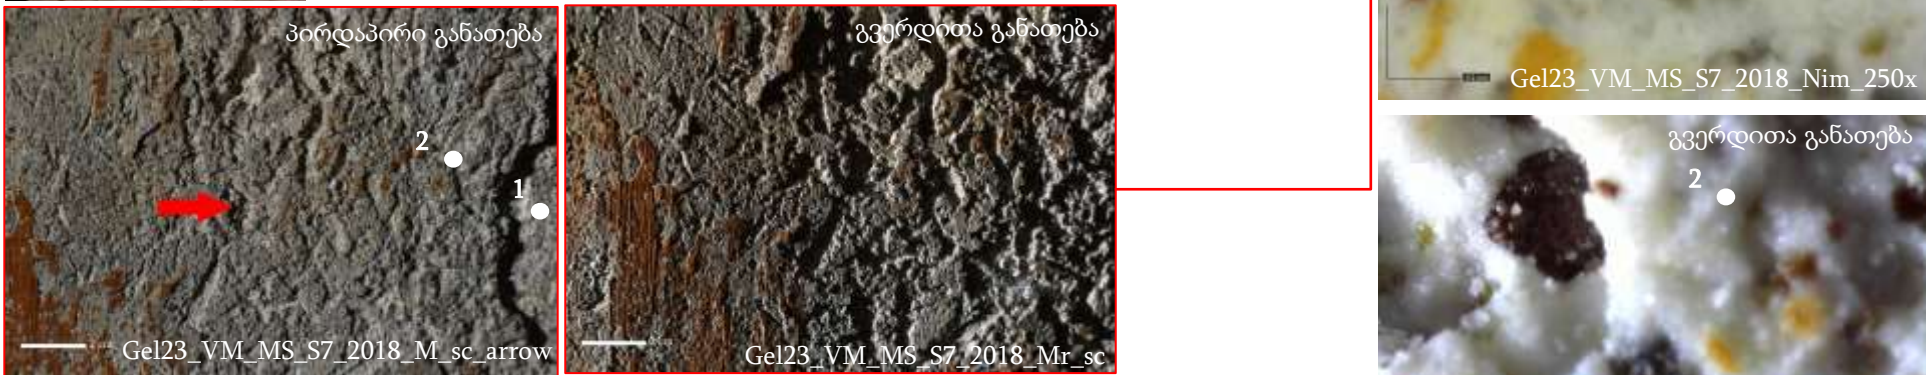
ნიმუში N	2018	ლოკაცია	VM_MS_S7 (დას. მკლავი)	ხელსაწყო	ფოტო აპარატი, პორტატული მიკროსკოპი
----------	------	---------	------------------------	----------	------------------------------------

**ზემოთ:** დასავლეთი მკლავის, სამხრეთი კედელი, სცენა S7, კონტექსტი, დეტალი და მაკრო ნალესობის სტრატეგრაფიული ფენების მითითებით. ქვედა (1) და ზედა (2) ფენებით.

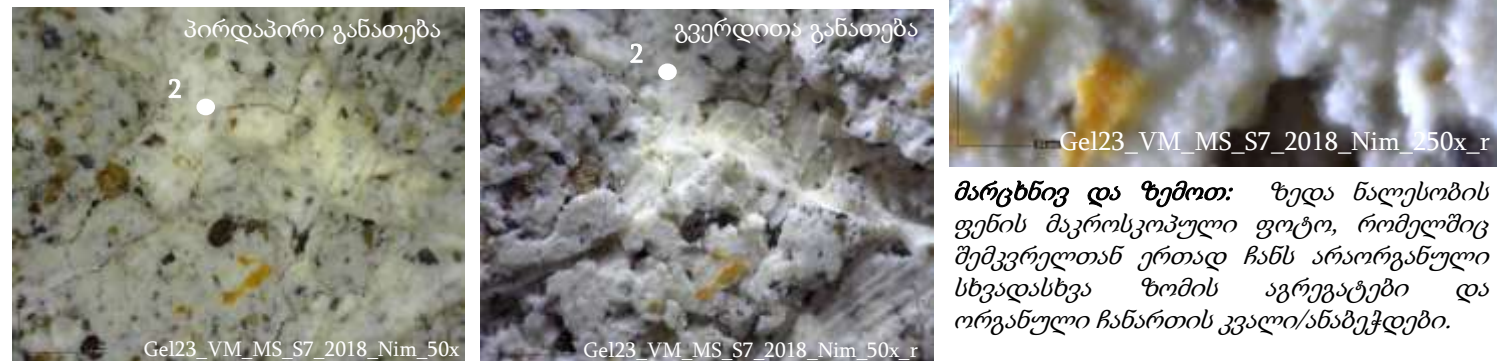
**მარცხნივ და ზემოთ:** ზედა ნალესობის ფენის მაკროსკოპული ფოტო, რომელშიც შემკვრელთან ერთად ჩანს არაორგანული სხვადასხვა ზომის აგრეგატები და ორგანული ჩანართის კვალი/ანაბეჭდები.

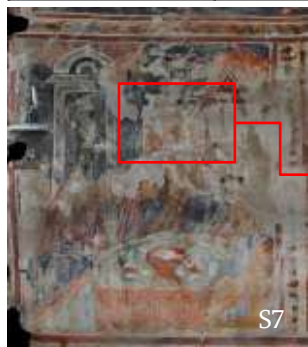
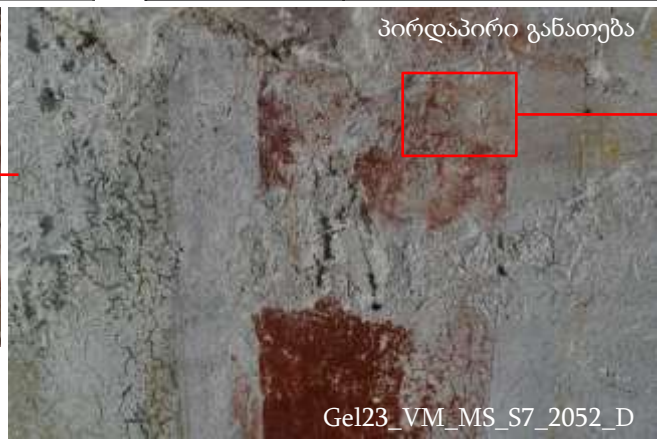
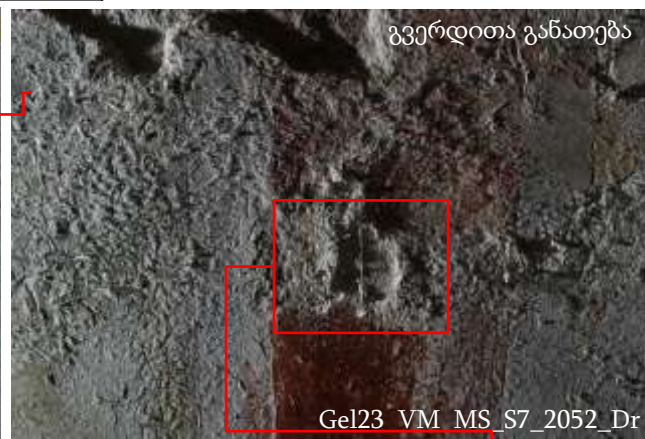
ნიმუში N	2018	ლოკაცია	VM_MS_S7 (დას. მკლავი)	ხელსაწყო	ფოტო აპარატი
----------	------	---------	------------------------	----------	--------------

*მარცხნივ და ქვემოთ:*  
 ზედა ნალესობის ფენის ფოტო, რომელშიც შემკვრელთან ერთად ჩანს არაორგანული სხვადასხვა ზომის აგრეგატები და ორგანული ჩანარების თეთრი და მოყვითალო ფერის ბოჭკოები.

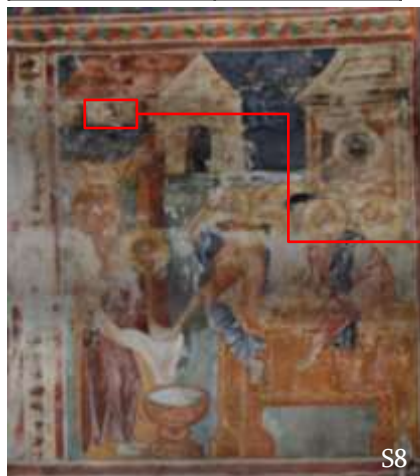
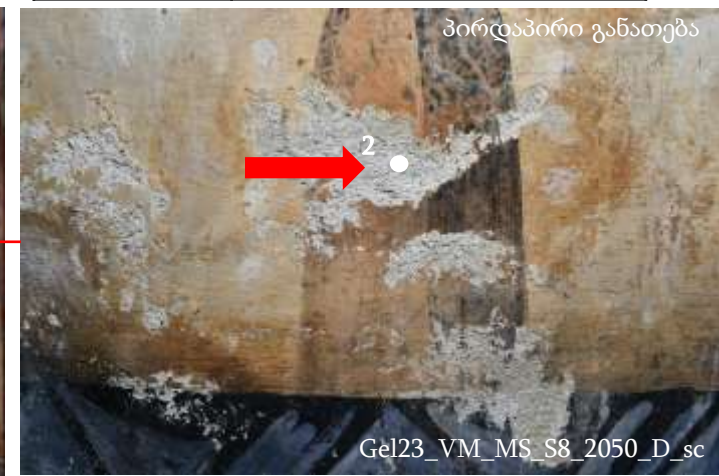
ნიმუში N	2018	ლოკაცია	VM_MS_S7 (დას. მკლავი)	ხელსაწყო	ფოტო აპარატი, პორტატული მიკროსკოპი
----------	------	---------	------------------------	----------	------------------------------------

**მარცხნივ:**  
*S8 სცენის მაკრო ფოტოები, ნალესობის ზედა ფენის არაორგანული აგრეგატები და ორგანული ჩანარები*

**ზემოთ:** დასავლეთი მკლავის სამხრეთი კედელი, ფერხთა ბანის სცენის კონტექსტის და დეტალის ფოტო. ნალესობის ზედა ფენა.

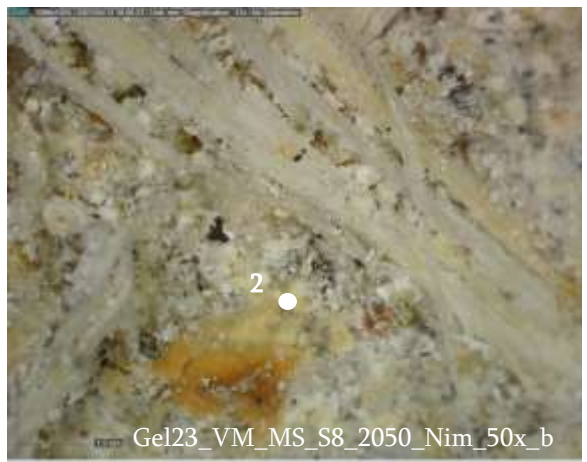
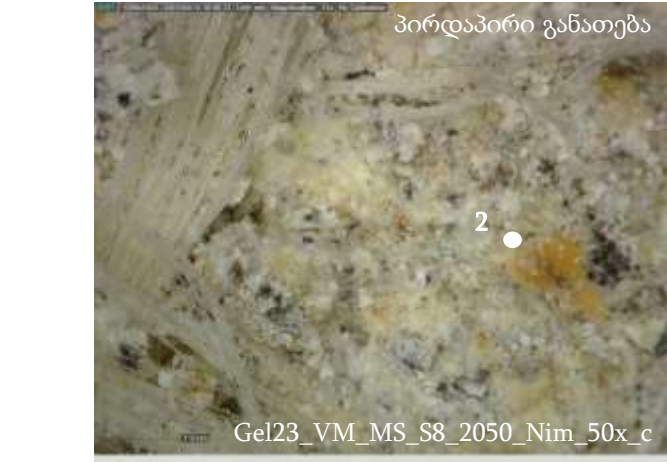
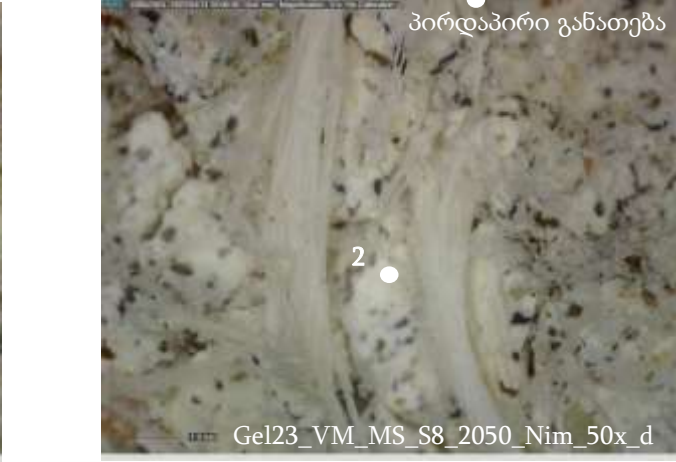
**ზემოთ:** *S8 სცენის მაკრო ფოტოები, ნალესობის ზედა ფენის ორგანული ჩანარები, რომლებიც განსხვავდება ამავე მკლავის ქვედა ფენის ნალესობის ორგანული ჩანარებისგან. b ფოტოზე ორგანულ ჩანართს ადგილებში მოყვითალო ფერი დაკრავს. ბოჭკო ვიზუალურად გავს c ფრაგმენტს, ხოლო d ფოტოზე განსხვავებული სტრუქტურის თეთრი ბოჭკოვანი ჩანართი ფიქსირდება.*

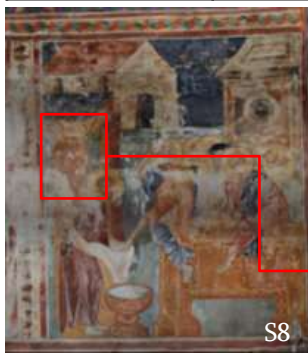
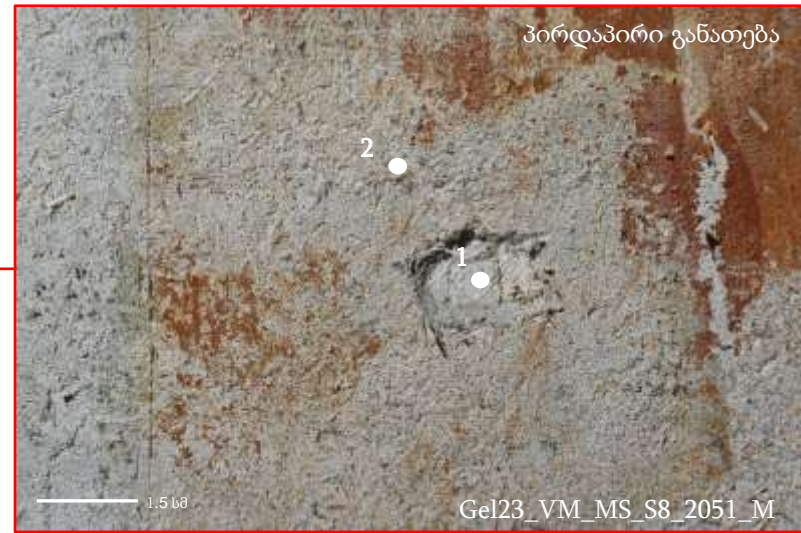
ლოკაცია	VM_MS_S7 (დას. მკლავი)
---------	------------------------

**ზემოთ:** დასავლეთი მკლავის, სამხრეთი კედელი, სცენა S7 - საიდუმლო სერობა, კონტექსტი, დეტალი. ვერწერის დანაკარგ ადგილებში ჩანს ნალესობის ზედა ფენა.

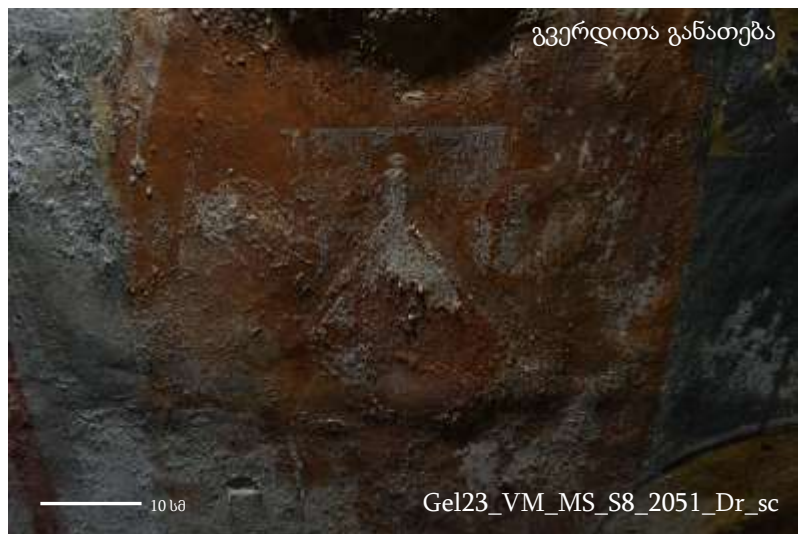
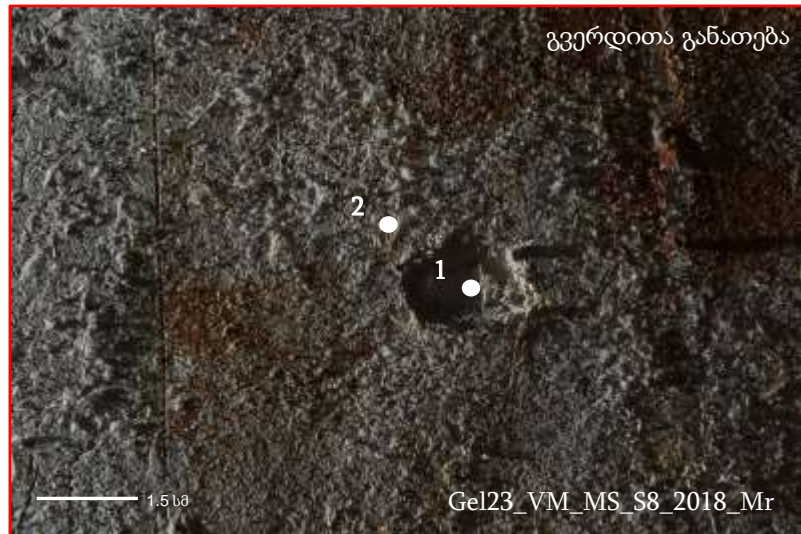
**მარჯვნივ:** ზედა ნალესობის დეტალისა და მაკრო ფოტოები, რომელშიც ნალესობის ორგანული ჩანარები იკითხება. ყვითელი შეფერილობის მოგრძო ჩანარები კონცენტრირებულია დიდი ოდენობით.

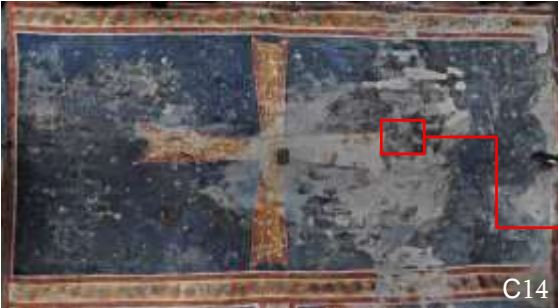
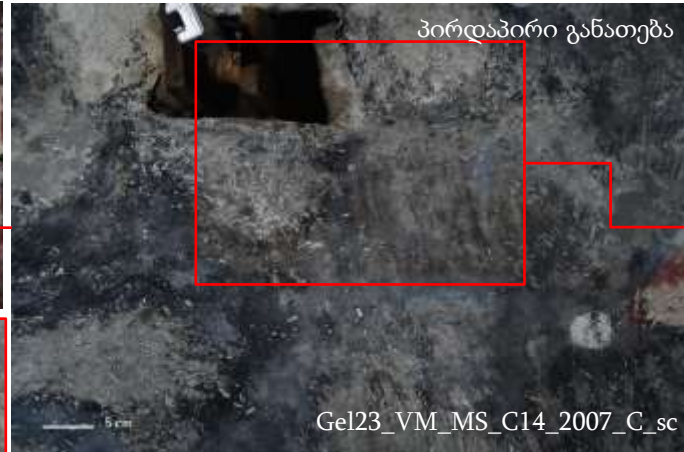
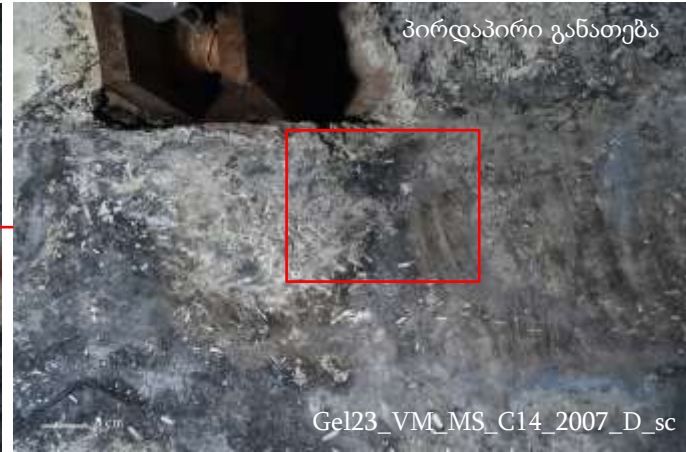
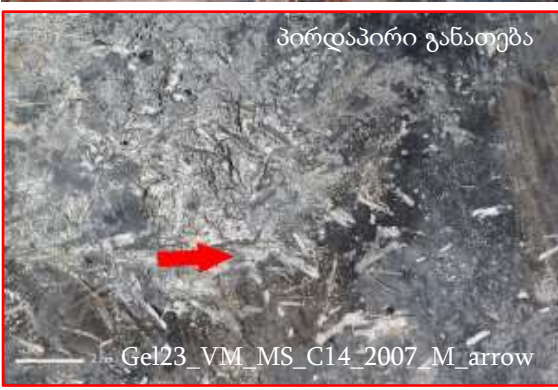
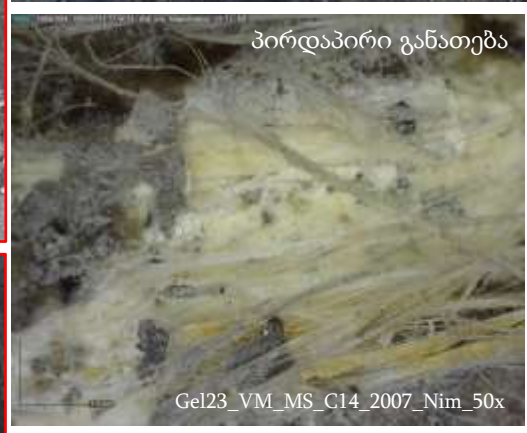
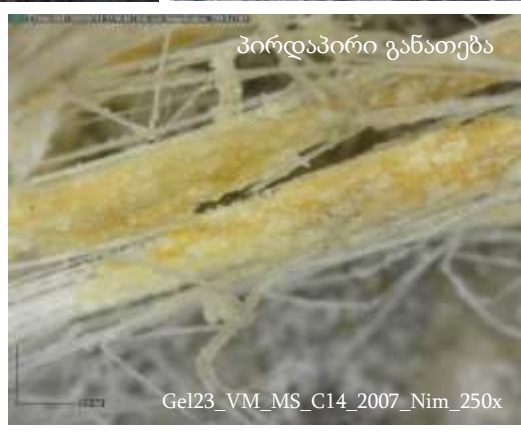
ლოკაცია	VM_MS_C (დას. მკლავი)
---------	-----------------------

**ზემოთ:** კონტექსტი და დეტალი, **მარცხნივ:** მაკრო ფოტოები, დასავლეთ მკლავის კამარა, გვიანი პერიოდის მხატვრობის ნალესობის ზედა ფენა.

მაკრო და მიკრო ფოტოებში განირჩევა სხვადასხვა ორგანული ჩანართი.

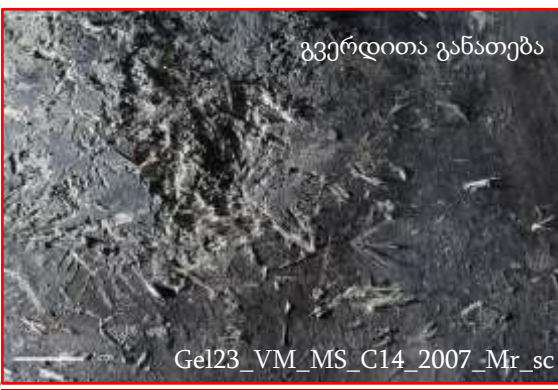
დასავლეთ მკლავის კარამარის ზედა ნალესობაზე არაორგანულ ჩანართებთან ერთად, ვხვდებით ორგანულ ჩანართებს (?): ჩალისფერ, წვრილ, მოგრძო ჩანართებსა და თეთრი, გრძელ ბოჭკოებს, რაც მსგავსია სამხრეთ კედელზე არსებული გვიანი მხატვრობის ზედა ნალესობის შემადგენლობისა.

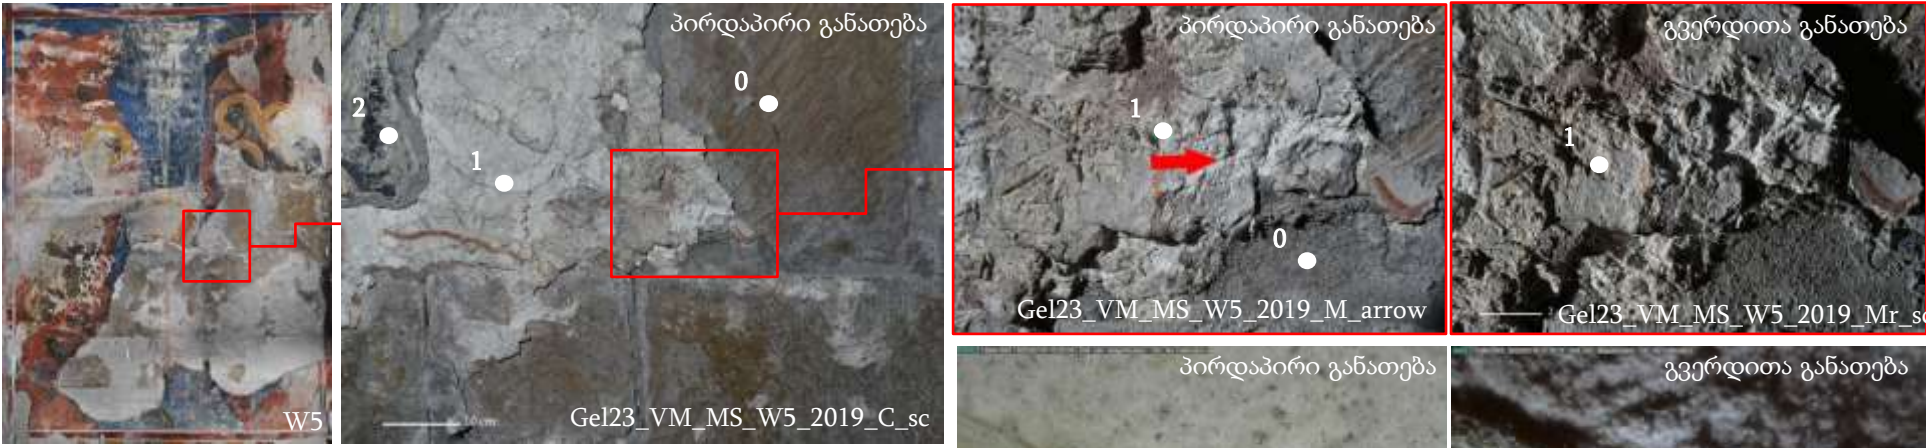
ნიმუში N	2019	ლოკაცია	VM_MS_W5 (სამხ. მკლავი)	ხელსაწყო	ფოტო აპარატი, პორტატული მიკროსკოპი
----------	------	---------	-------------------------	----------	------------------------------------

**ზემოთ:** კონტექსტის, დეტალის და მაკრო ფოტოები, სამხრეთ მკლავის დასავლეთ კედლის გვიანი პერიოდის მხატვრობის ნალესობის ქვედა ფენა.

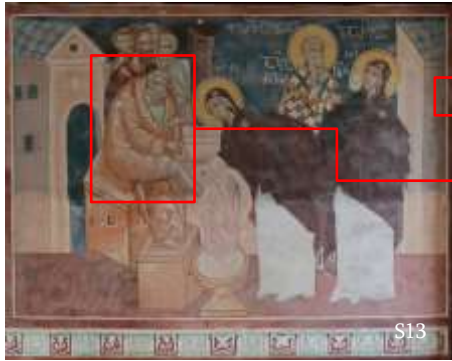
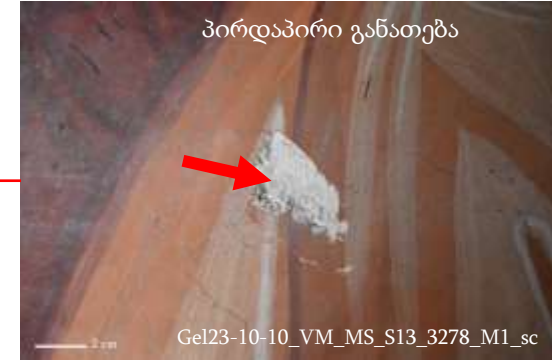
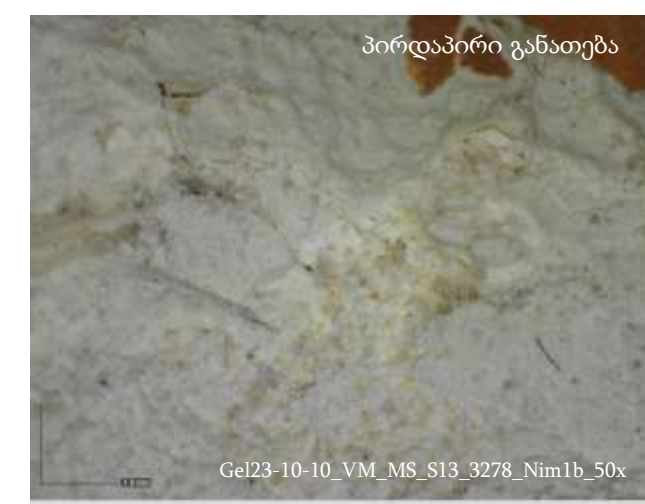
ნიმუში N	3278	ლოკაცია	VM_MS_S13 (დას. მკლავი)	ხელსაწყო	ფოტო აპარატი, პორტატული მიკროსკოპი
----------	------	---------	-------------------------	----------	------------------------------------

**ზემოთ:** კონტექსტის, დეტალის და მაკრო ფოტოები, დასავლეთ მკლავის სამხრეთ კედლის გვიანი პერიოდის მხატვრობის ნალესობის ხილული ფენა.

**მარჯვნივ და ქვევით:** მიკრო ფოტოები, დასავლეთ მკლავის სამხრეთ კედლის გვიანი პერიოდის მხატვრობის ნალესობის ხილული ფენა. თეთრი ნალეობა მცენარეული ჩანარით. მინიმალური რაოდენობის არაორგანული წმინდამარცვლოვანი მინარევით.

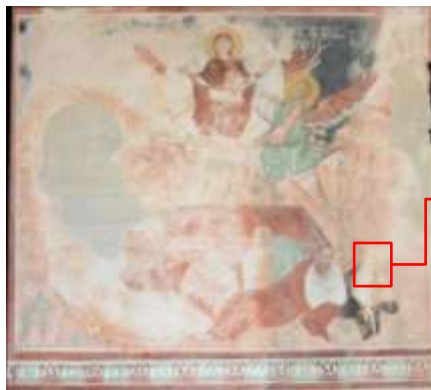
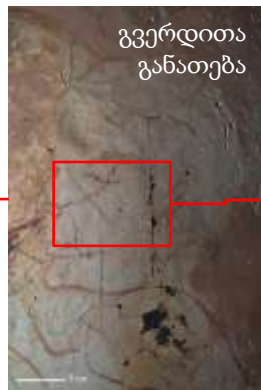
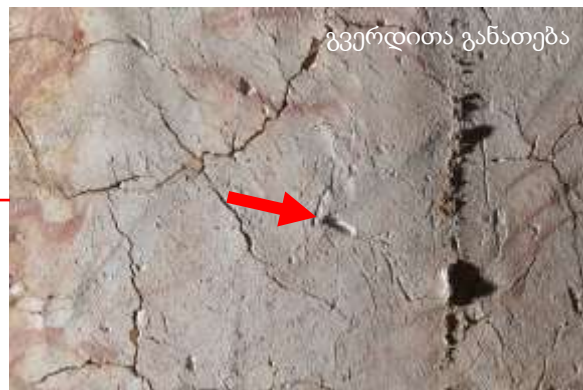
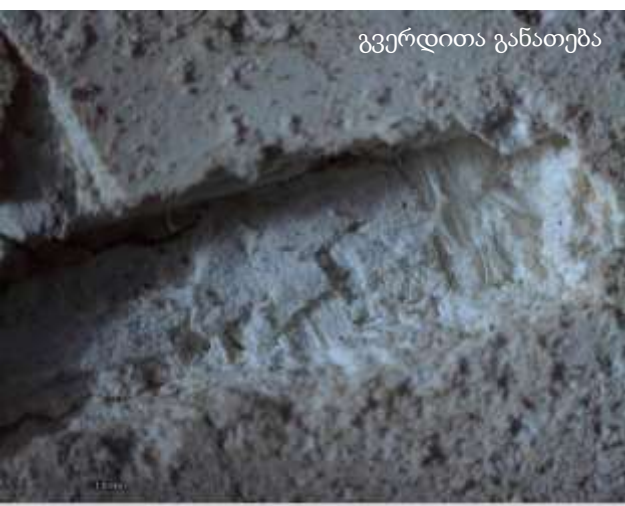
ნიმუში N	3296	ლოკაცია	VM_MS_N10 (დას. მკლავი)	ხელსაწყო	ფოტო აპარატი, პორტატული მიკროსკოპი
----------	------	---------	-------------------------	----------	------------------------------------

**ზემოთ:** კონტექსტის, დეტალის და მაკრო ფოტოები, დასავლეთ მკლავის ჩრდილოეთ კედლის გვიანი პერიოდის მხატვრობის ნალესობის ხილული ფენა.

**მარჯვნივ და ქვევით:** მიკრო ფოტოები, დასავლეთ მკლავის ჩრდილოეთ კედლის გვიანი პერიოდის მხატვრობის ნალესობის ხილული ფენა. თეთრი ნალესობა მცენარეული ჩანარით. მინიმალური რაოდენობის არაორგანული პელიტური მინარევით.

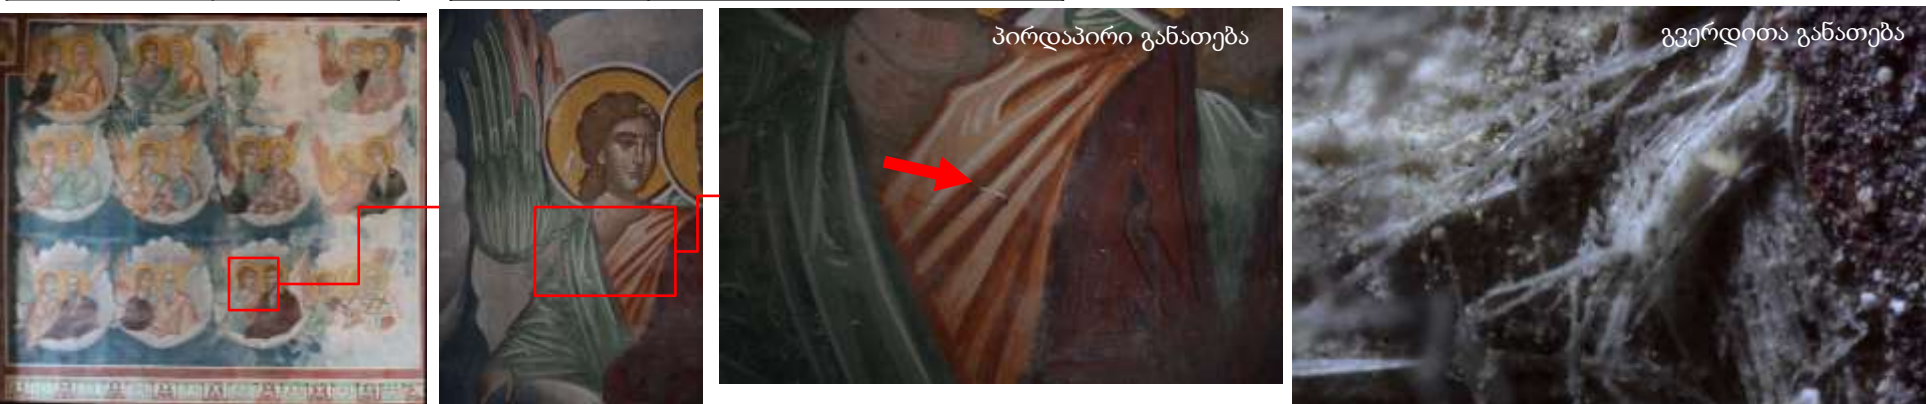
ნიმუში N	3301	ლოკაცია	VM_MS_N9 (დას. მკლავი)	ხელსაწყო	ფოტო აპარატი, პორტატული მიკროსკოპი
----------	------	---------	------------------------	----------	------------------------------------

**ზემოთ:** კონტექსტის, დეტალის და მაკრო ფოტოები, დასავლეთ მკლავის ჩრდილოეთ კედლის გვიანი პერიოდის მხატვრობის ნალესობის ხილული ფენა - ორგანული ჩანართი.
