გელათის  
სამონასტრო კომპლექსის  
ღვთისმშობლის შობის  
სახელობის ტაძრის

კედლის მხატვრობის  
ტექნოლოგიისა და მდგომარეობის  
აღწერა - დოკუმენტაცია

დამკვეთი:  
გელათის რეაბილიტაციის  
დროებითი კომიტეტი

2023 აპრილი - 2024 თებერვალი

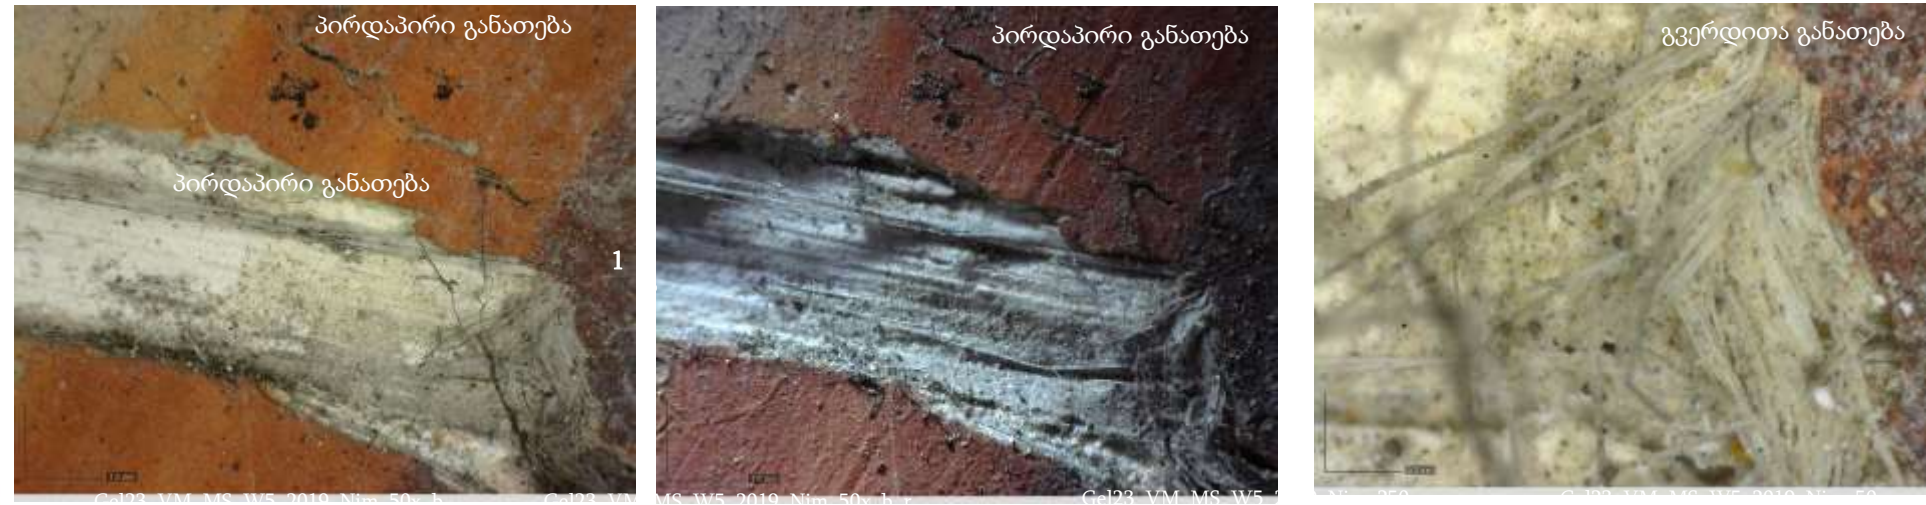
**მარჯვენა და ქვევით:** მიკრო ფოტოები, დასავლეთ მკლავის ჩრდილოეთი კედლის გვიანი პერიოდის მხატვრობის ნალესობის ხილული ფენა. თეთრი ნალეობა მცენარეული ჩანართით.

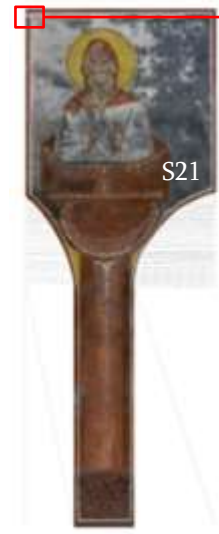
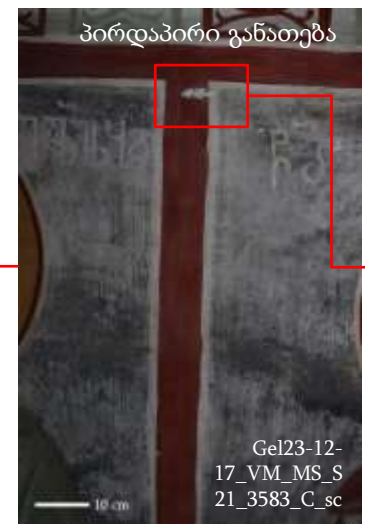
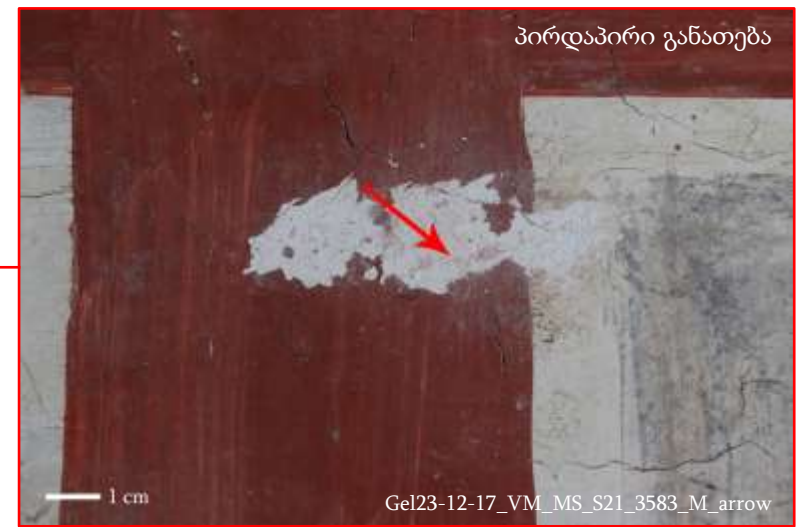
ლოკაცია	VM_MS_S21(დას. მკლავი)
---------	------------------------

**მარჯვნივ:** კონტექსტის, დეტალის და მაკრო ფოტოები, დასავლეთ მკლავის სამხრეთ კედლის გვიანი პერიოდის მხატვრობის ნალესობის ხილული ფენა.

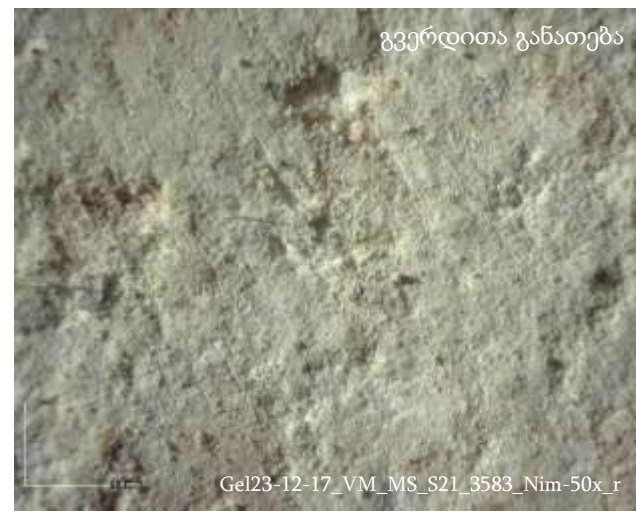
**ქვევით:** მიკრო ფოტოები. ნალესობის ხილული ფენა. თეთრი ნალოზა მოთეთრო-გამჭვირვალეში გადასული მცენარეული ჩანართით.

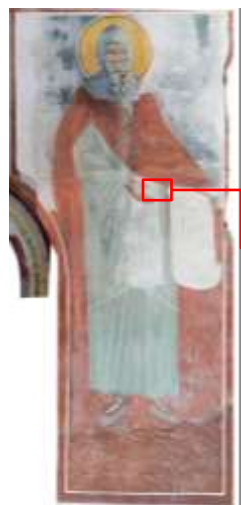
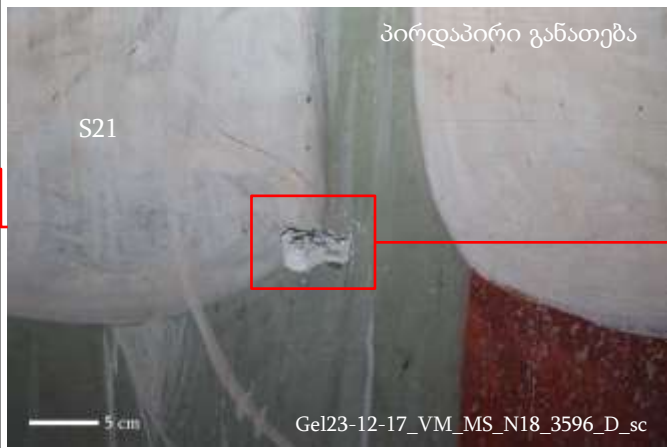
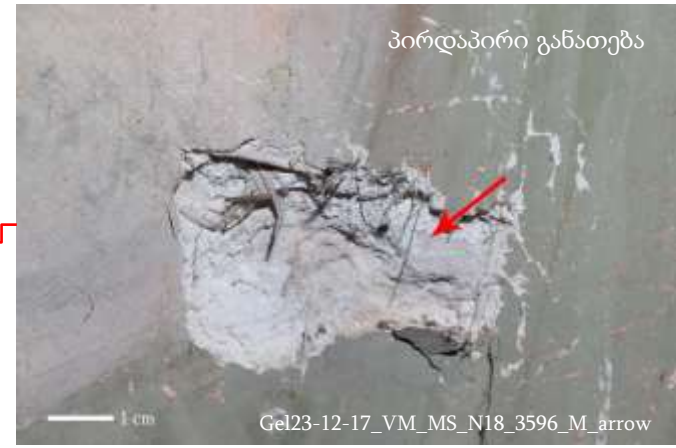
ლოკაცია	VM_MS_N18 (დას. მკლავი)
---------	-------------------------

**მარჯვნივ:**  
კონტექსტის, დეტალის და მაკრო ფოტოები, დასავლეთ მკლავის ჩრდილოეთ კედლის გვიანი პერიოდის მხატვრობის ნალესობის ხილული ფენა.

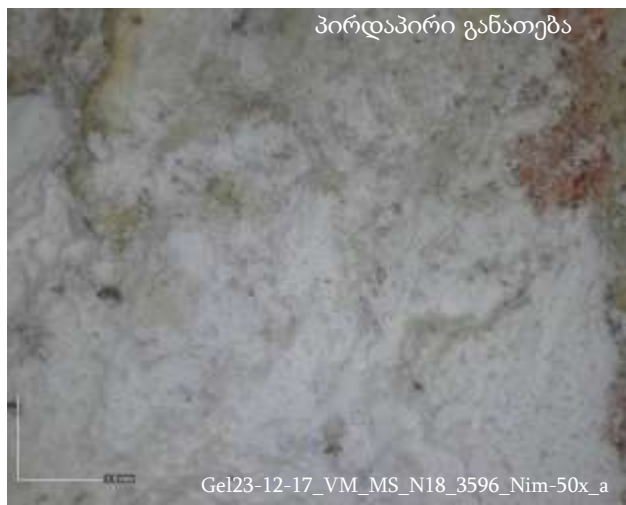
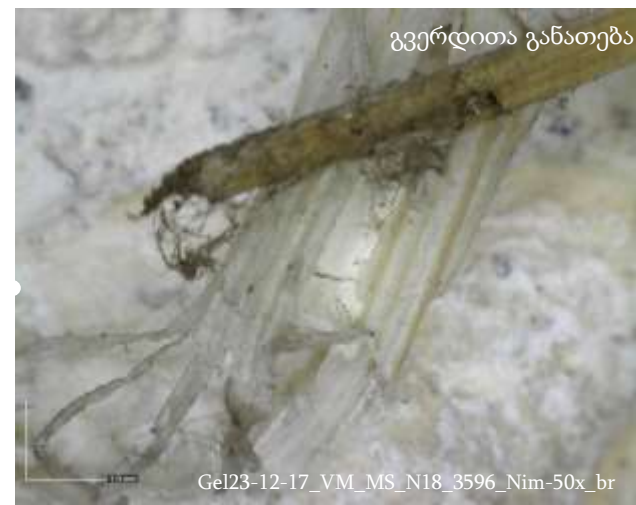
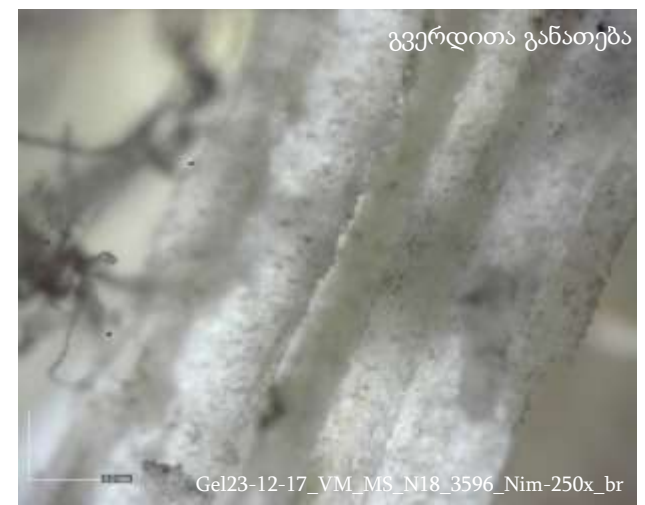
**ქვევით:** მიკრო ფოტოები. თეთრი ნალეობა ჩალისფერი მოთეთრო-გამჭვირვალეში გადასული მცენარეული ჩანართით.

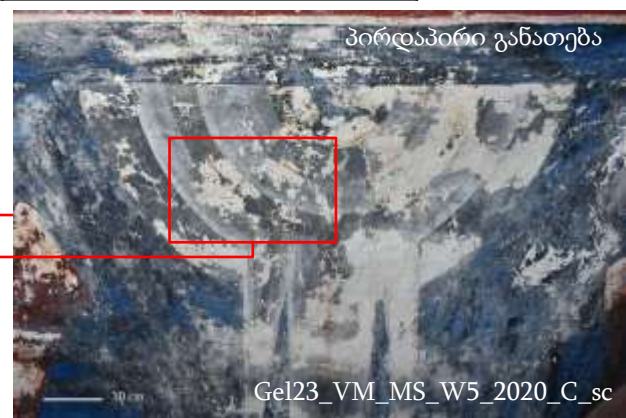
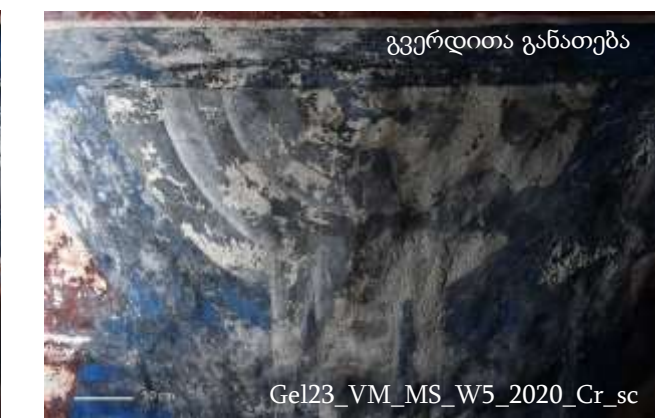
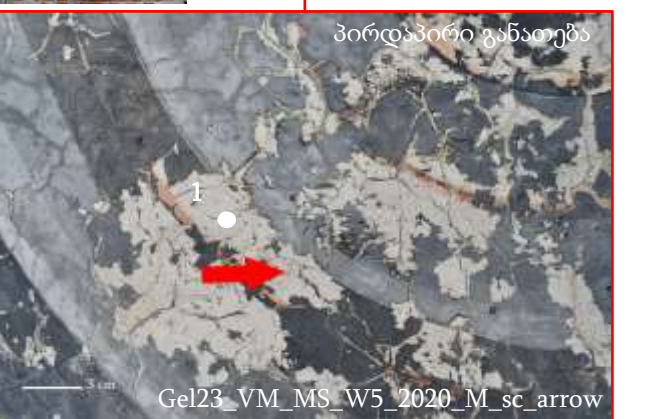
ნიმუში N	2019	ლოკაცია	VM_MS_W5 (სამხ. მკლავი)	ხელსაწყო	ფოტო აპარატი, პორტატული მიკროსკოპი
----------	------	---------	-------------------------	----------	------------------------------------

**ზემოთ:** კონტექსტის, ფოტოები, სამხრეთ მკლავის დასავლეთი კედლის ნათლისღების სცენის გვიანი პერიოდის მხატვრობის ნალესობის ზედა ფენა.

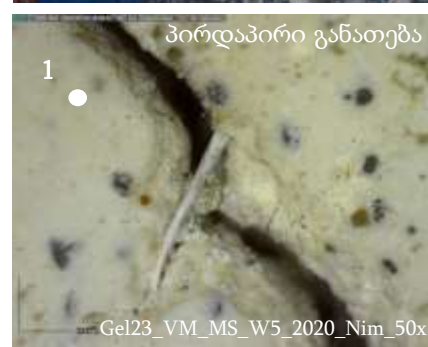
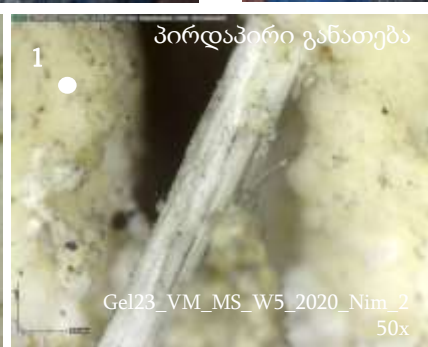
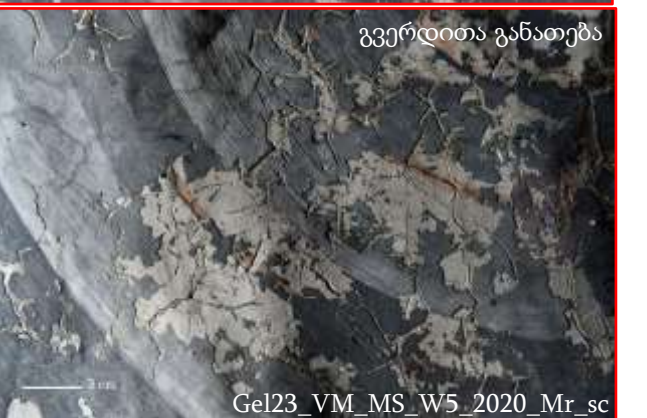
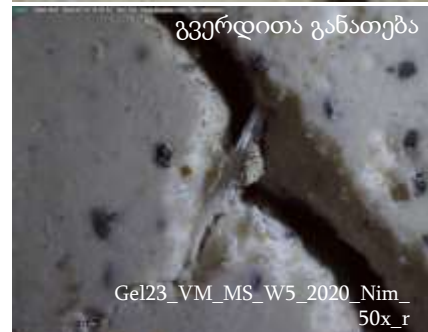
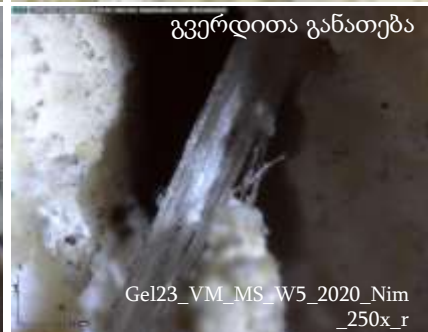
**მარცხნივ:** მიკროსკოპულ ფოტოებზე განიჩევა ნალესობის ზედა ფენის ორგანული თეთრი ბოჭკოვანი ჩანარები. ნალესობაში ასევე ვხვდებით მცირე რაოდენობის პატარა ზომის არაორგანულ აგრეგატებს. ნალესობა განსხვავებულია ჩრდილოეთი და დასავლეთი მკლავებისგან.

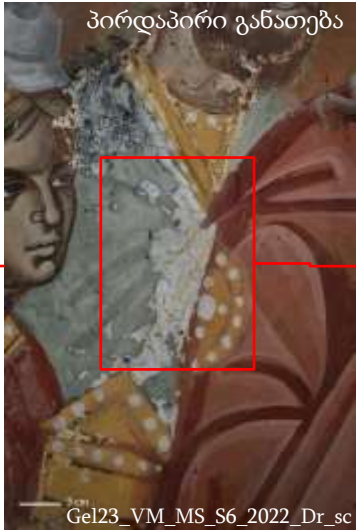
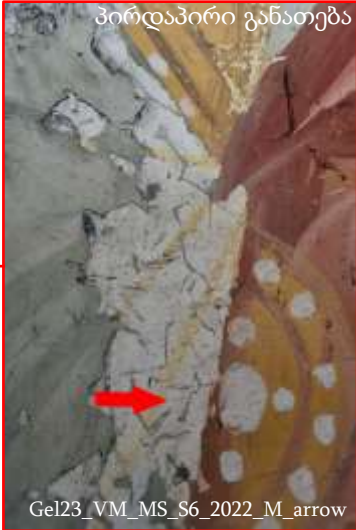
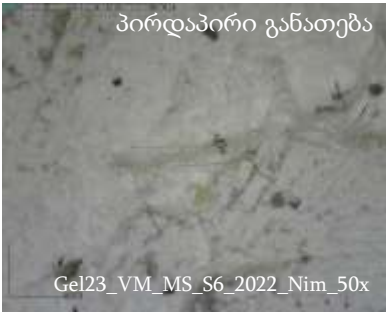
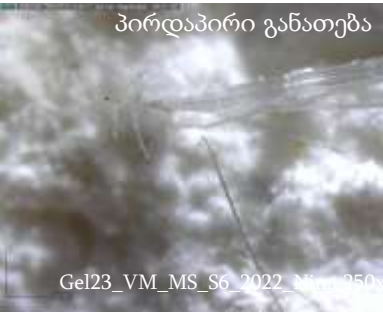
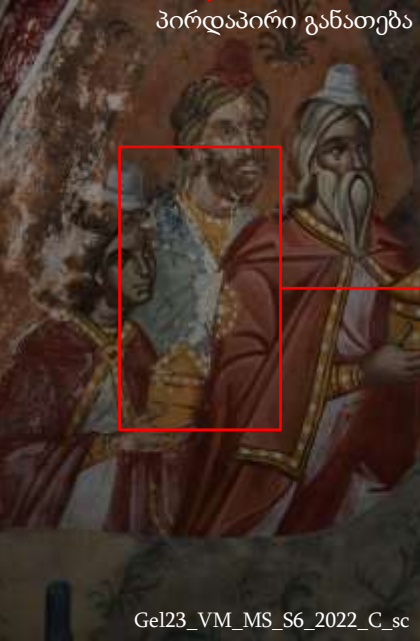
ლოკაცია VM\_MS\_S6 (სამხ. მკლავი)

**ზემოთ და მარჯვნივ:** კონტექსტის, დეტალის და მაკროს ფოტოები. სამხრეთი მკლავის სამრეთი კედელი, შობის სცენა.

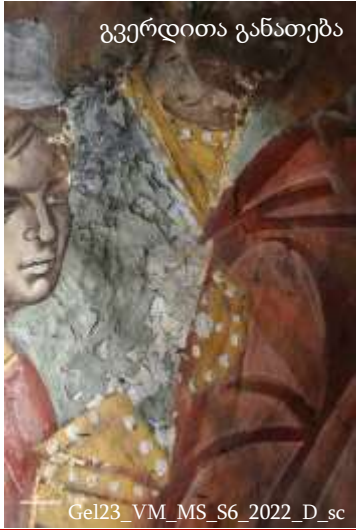
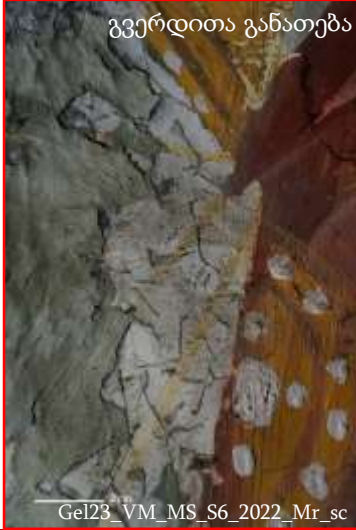
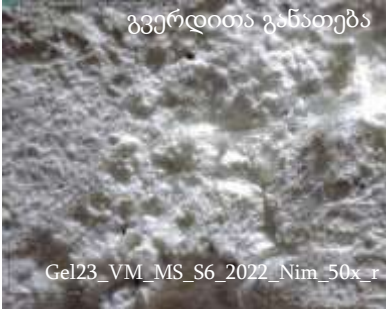
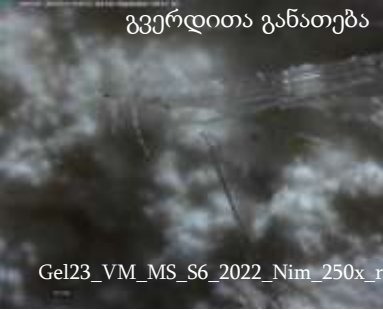
**ზემოთ:** მიკროსკოპული ფოტოები, ნალესობის ზედა ფენის შემადგენლობა. თეთრ ნალესობაში აღინიშნება მცირე ზომისა და რაოდენობის არაორგანული მუქი ფერის აგრეგატები, რომელსაც ჩანართის სახით ახლავს თეთრი ბოჭკოვანი წვრილი და გრძელი შემავსებელი.

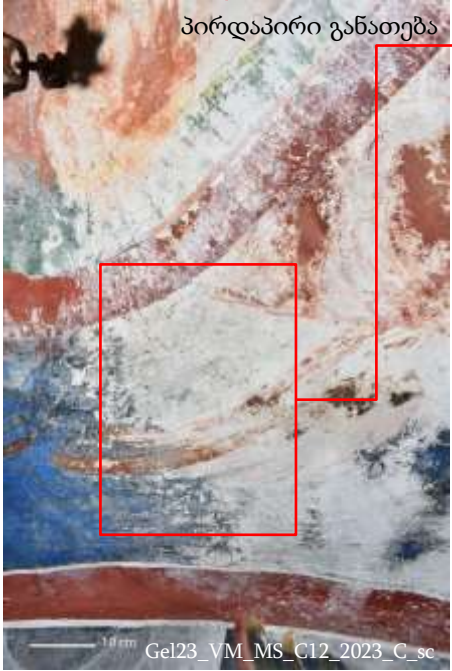
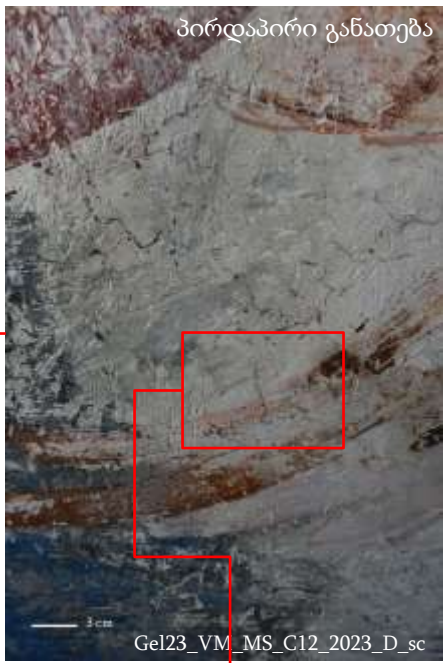
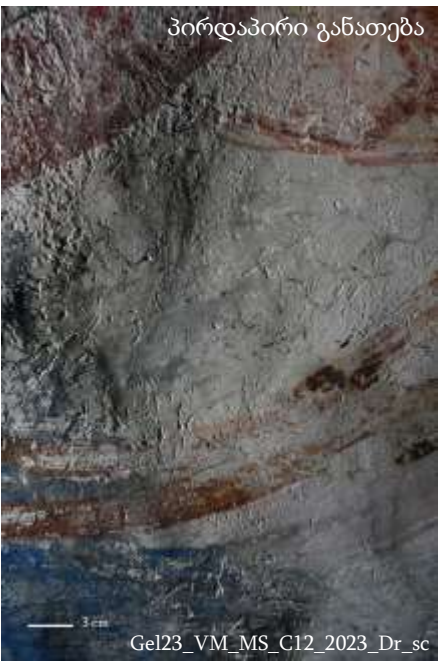
ნიმუში N	2023	ლოკაცია	VM_MS_C12 (სამხ. მკლავი)	ხელსაწყო	ფოტო აპარატი, პორტატული მიკროსკოპი
----------	------	---------	--------------------------	----------	------------------------------------

**ზემოთ:** კონტექსტის ფოტო, სამხრეთი მკლავის კამარა, გვიანი მხატვრობის ზედა ნალესობის ფენა. ფოტოებში იკითხება დაკარგული ორგანული ჩანარების ადგილები.

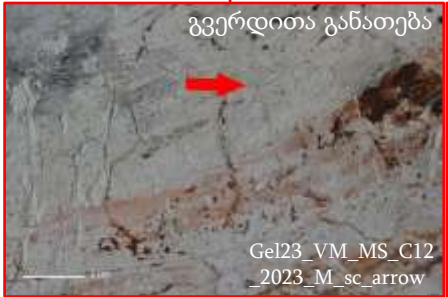
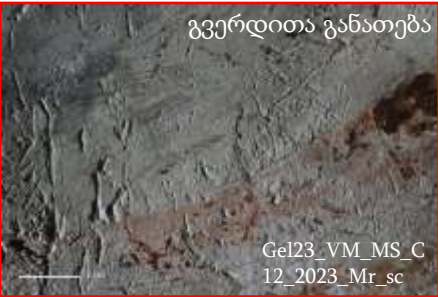
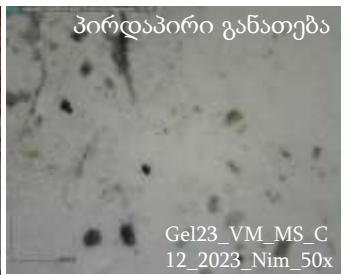
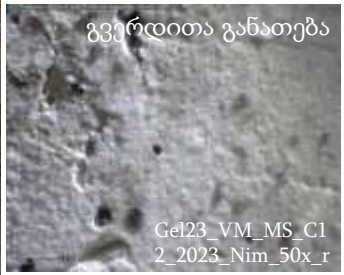
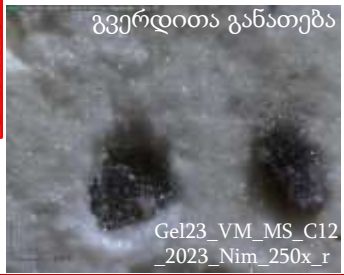
**მარცხნივ და ქვემოთ:** მიკრო ფოტოები, სამხრეთ მკლავის კამარა, გვიანი პერიოდის ნალესობის ზედა ფენა.

მცირე რაოდენობის მცირე ზომის სხვადასხვა შეფერილობის აგრეგატული მინარევებით.

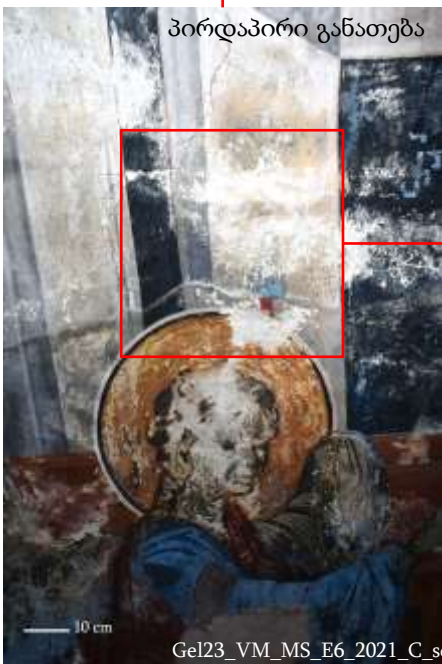
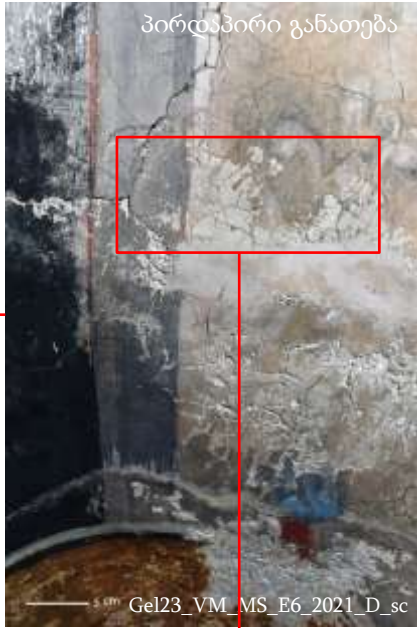
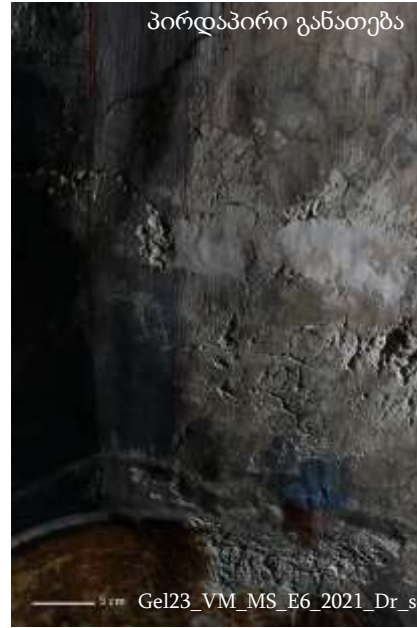
ნიმუში N	2021	ლოკაცია	VM_MS_E6 (სამხ. მკლავი)	ხელსაწყო	ფოტო აპარატი, პორტატული მიკროსკოპი
----------	------	---------	-------------------------	----------	------------------------------------

**ზემოთ:** კონტექსტის ფოტო, სამხრეთი მკლავის აღმოსავლეთი კედლის შობის სცენა, ნალესობის ზედა ფენა.

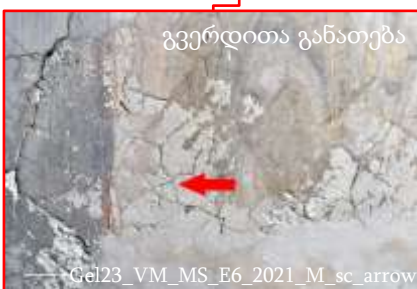
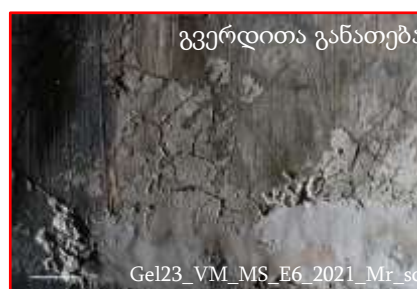
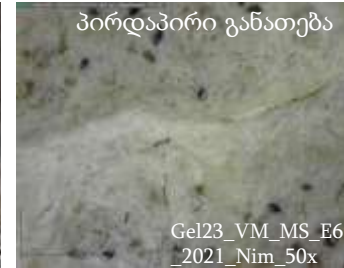
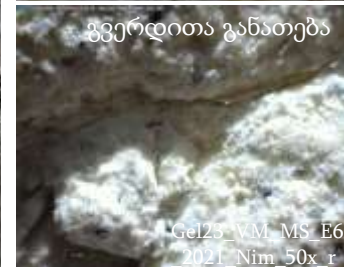
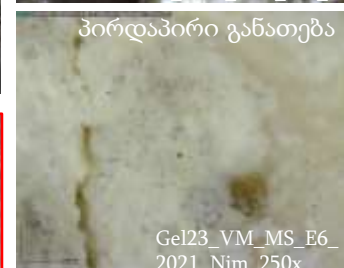
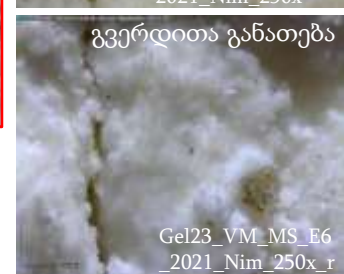
**მარცხნივ:** მიკრო ფოტოები, სცენის ნალესობის ზედა ფენა, რომელშიც იკითხება არაორგანული აგრეგატები და ბოჭკოვანი ჩანართი.

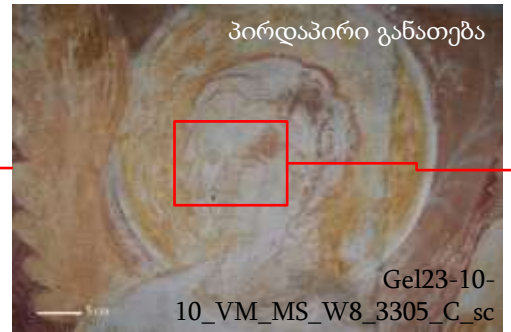
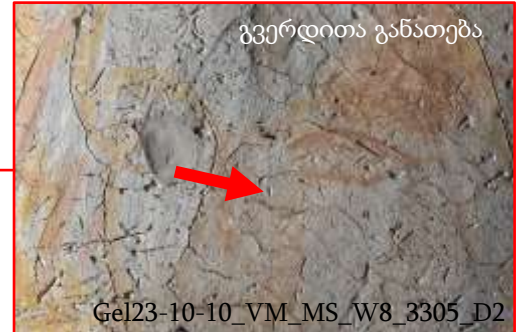
ლოკაცია VM\_MS\_W8 (სამხ. მკლავი)

**ზემოთ:** კონტექსტის, დეტალის და მაკრო ფოტოები, სამხრეთი მკლავის დასავლეთ კედლის ნალესობის ფენა.

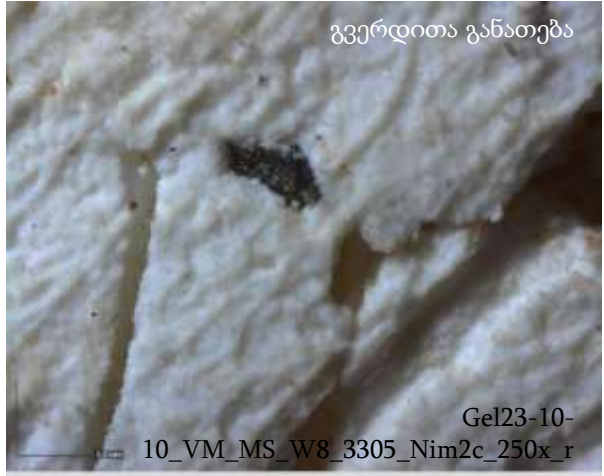
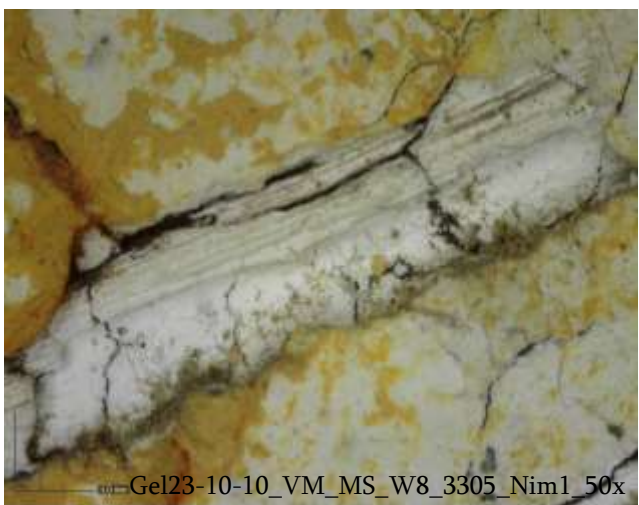
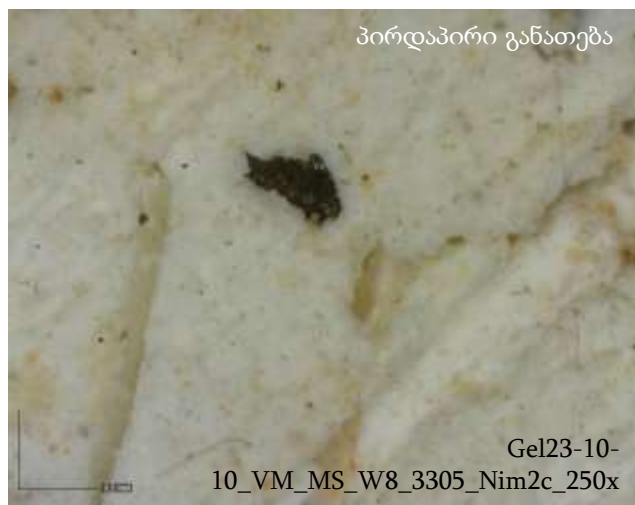
**მარჯვნივ და ქვევით:** მიკროსკოპული ფოტოები, ნალესობის ზედა ფენის შემადგენლობა. თეთრ ნალესობაში აღინიშნება მცირე ზომისა და რაოდენობის არაორგანული მუქი ფერის აგრეგატები, და ჩანს მრავალი ორგანული ჩანართის დანაკარგი.

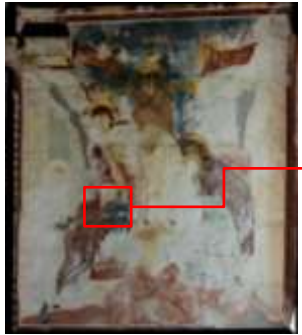
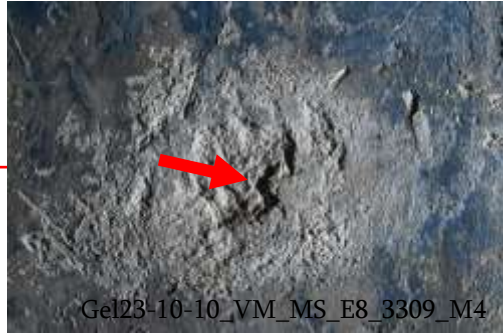
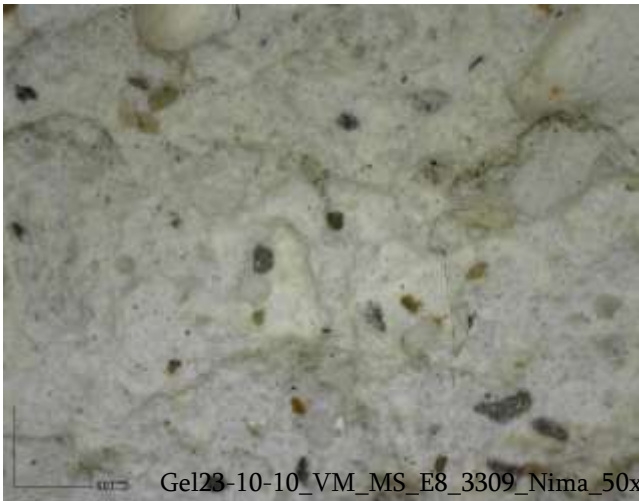
ლოკაცია	VM_MS_E8 (სამხ. მკლავი)
---------	-------------------------

**ზემოთ:** კონტექსტის, დეტალის და მაკრო ფოტოები, სამხრეთი მკლავის აღმოსავლეთ კედლის ნალესობის ფენა.

**მარჯვნივ და ქვევით:** მიკროსკოპული ფოტოები, ნალესობის ზედა ფენის შემადგენლობა. თეთრ ნალესობაში აღინიშნება მცირე ზომისა და რაოდენობის არაორგანული მუქი ფერის აგრეგატები.

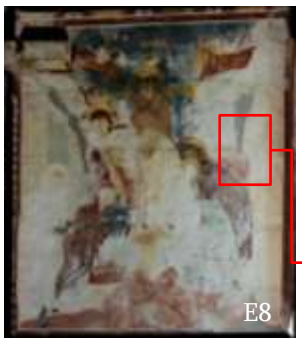
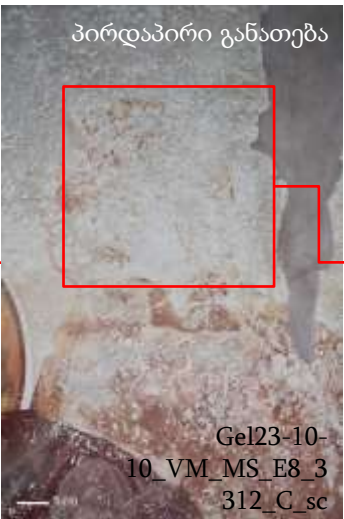
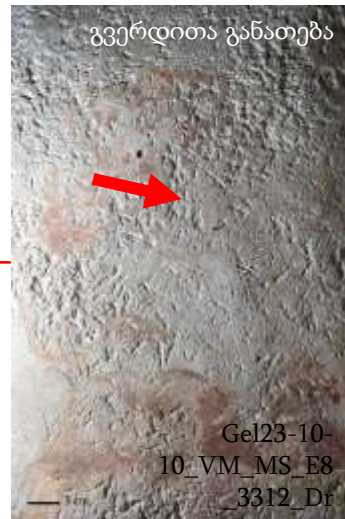
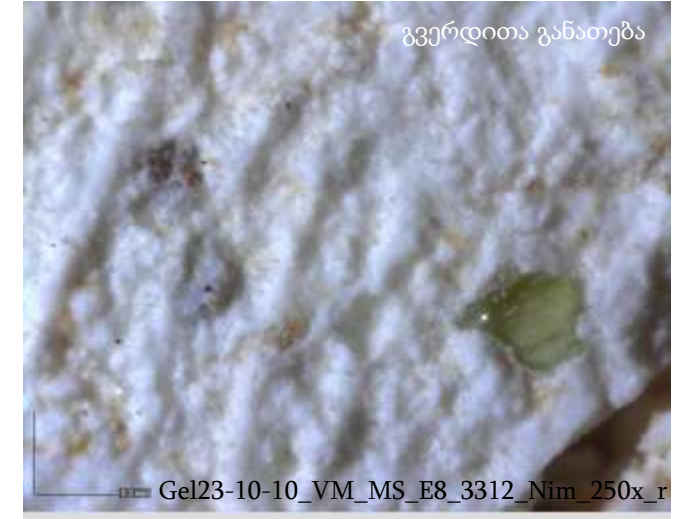
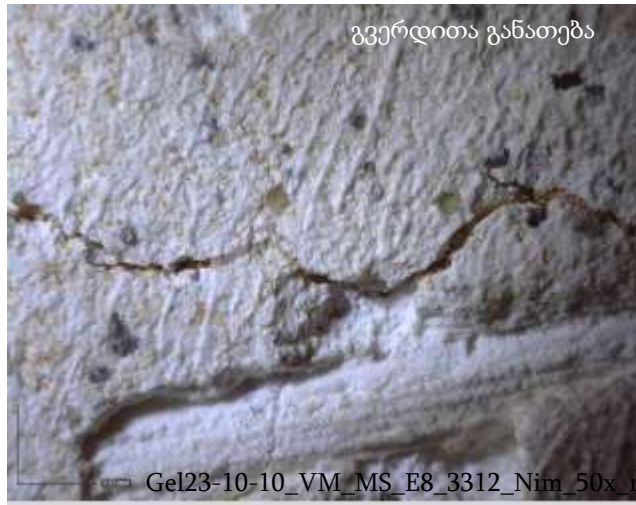
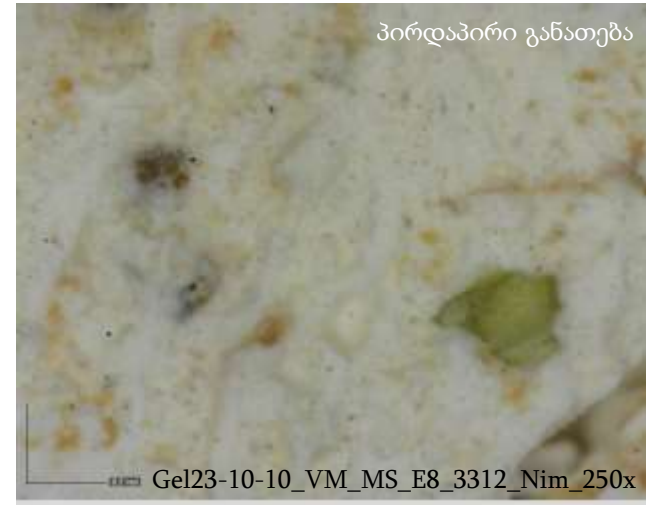
ნიმუში N	3312
----------	------

**ზემოთ:**  
კონტექსტის, დეტალი და მაკრო ფოტო, სამხრეთი მკლავის აღმოსავლეთ კედლის ნალესობის ფენა.

**მარჯვნივ და ქვევით:** მიკროსკოპული ფოტოები, ნალესობის ზედა ფენის შემადგენლობა. თეთრ ნალესობაში აღინიშნება მცირე ზომისა და რაოდენობის არაორგანული მუქი ფერის და მრავალფერი აგრეგატები.

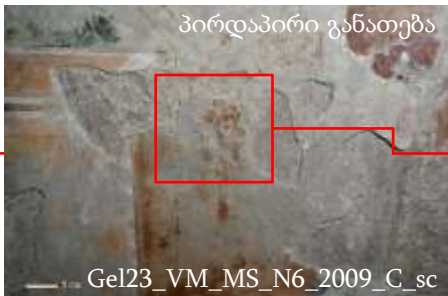
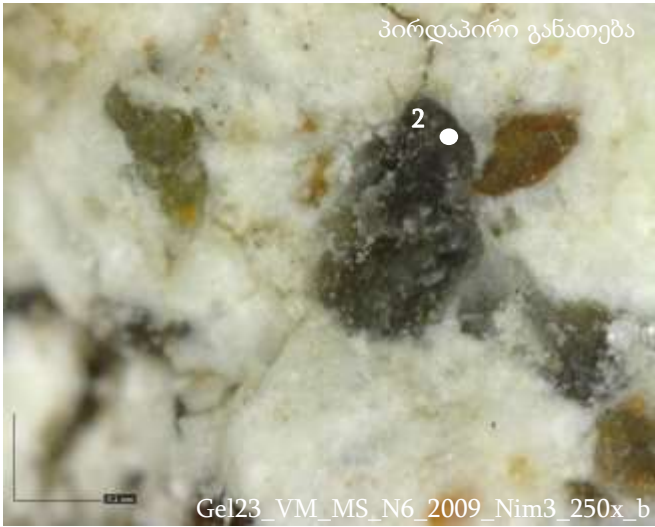
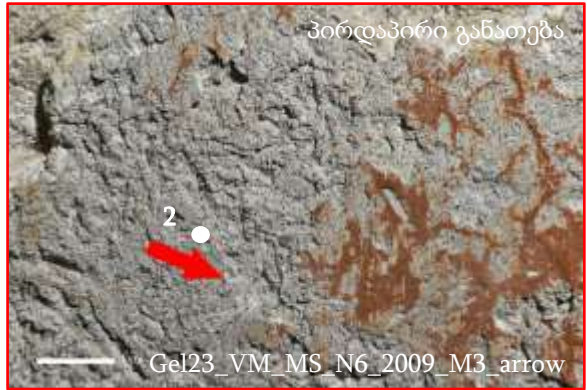
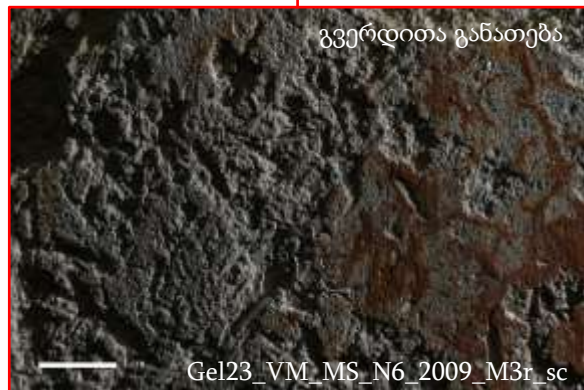
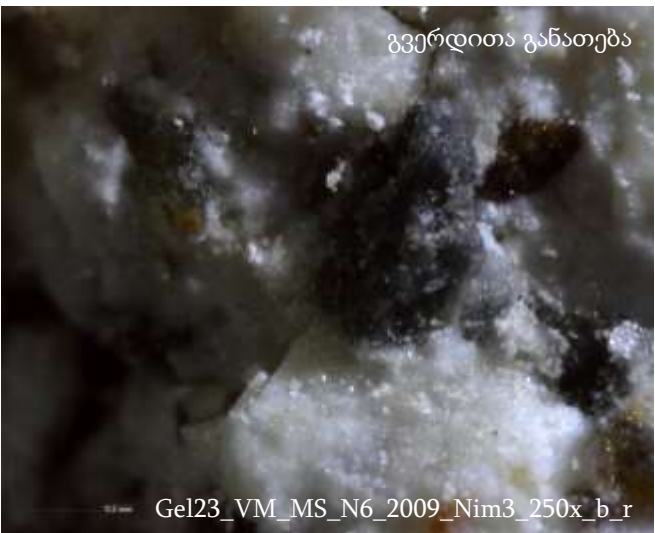
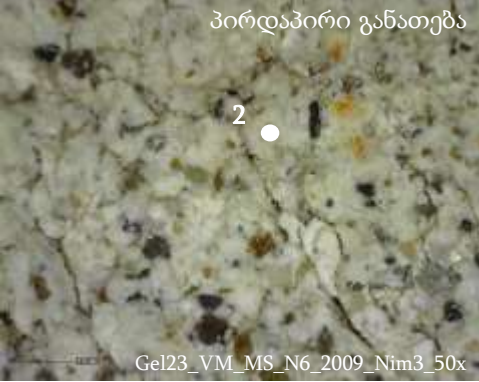
ნიმუში N	2009_3	ლოკაცია	VM_MS_N6 (დას. მკლავი)	ხელსაწყო	ფოტო აპარატი, პორტატული მიკროსკოპი
----------	--------	---------	------------------------	----------	------------------------------------

ფერი	ნაცრისფერი
სისქე	0.3 სმ - მდე
შემკვერელი	თეთრი ფერის, შედარებით მკვრივი მასა, დიდი რაოდენობით არაორგანული მინარევით.
არაორგანული მინარევი	პოლიმიქტური მინარევი. გვხვდება ცუდად დახარისხებული და დამუშავებული, სხვადასხვა მორფოლოგიის აგრეგატები, როგორც ნახევრადდაკუთხული, ნახევრადდაკუთხული და დაკუთხული წითელი, ყვითელი, მწვანე და შავი ფერის ჰსამიტურ-ალევიტული მინერალების/ქანების ნატეხები. რომელთა ზომა ვარირებს 0.01 მმ-სა და 0.5 მმ-ს შორის.
ორგანული ჩანართები	თეთრი შეფერილობის, გრძელი, ბოჭკოვანი ჩანართები, რომელთა დიდი ნაწილი დაკარგულია. ასევე, გვხვდება ვიწრო, გრძელი, მართხუცხა ფორმის ამოტეხვები, თუმცა რა ტიპის ჩანართის ამოტეხვებია ამ ეტაპზე დადგენილი არ არის.
სიმჭიდროვე / სიმკვრივე	შედარებით მჭიდრო, ერთიანი მასა.

სამუშაო იარაღის კვალი	ვიზუალურად შესამჩნევი არ არის.
ზედაპირის დამუშავება	არათანაბარი, ორგანული ჩანართების დაკარგვის შედეგად ზედაპირი არათანაბარია.
ტოპოგრაფია	ნალესობა მიყვება ქვის უსწორმასწორო წყობას, რაც განაპირობებს ნალესობის სისქის განსხვავებულობას.

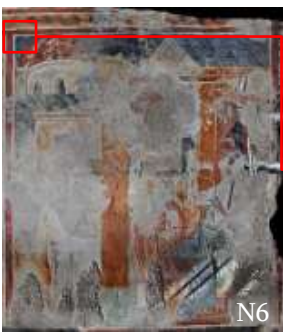
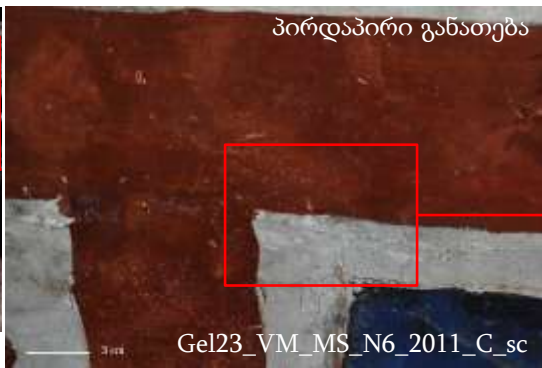
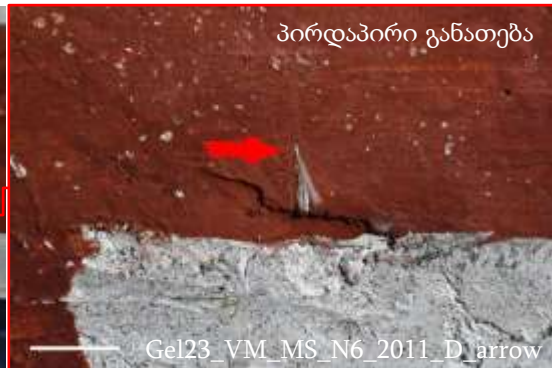
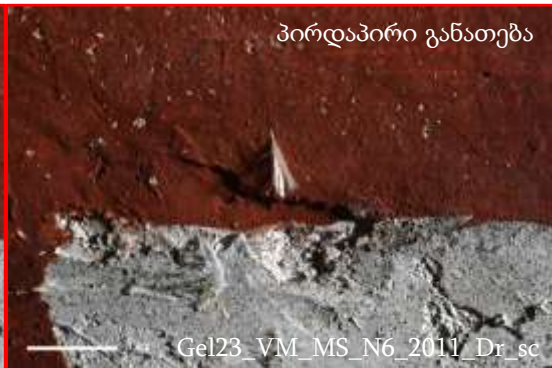
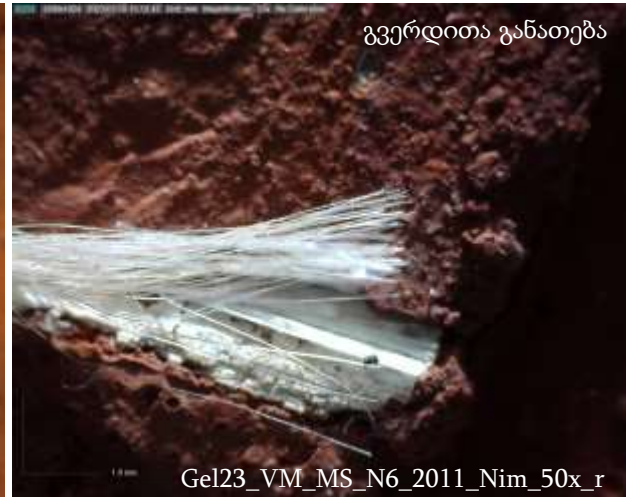
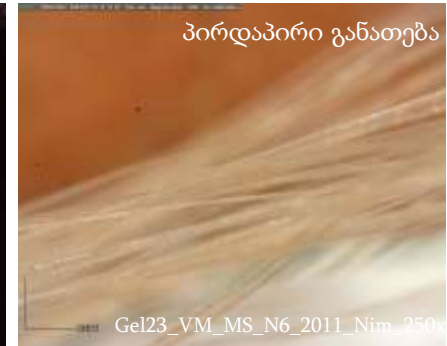
ნიმუში N 2011

**მარცხნივ:**  
მიკროსკოპული  
ფოტოები,  
გამჭვირვალე  
წვრილი  
ბოჭკოვანი  
ჩანართით.

**ზემოთ:** დასავლეთი მკლავი, ჩრდილოეთი კედელი, ქრისტე კაიფასთან. კონსექტის, დეტალისა და მაკრო ფოტოები მიკროსკოპული ფოტოების გადაღების ადგილის მითითებით. მიკროსკოპში ჩანს ნალესობის ორგანული ჩანართი - გამჭვირვალე მოთეთრო წვრილი ბოჭკოების ერთობა, რომელიც განსხვავდება ჩალისფერი/ყვითელი შეფერილობის უფრო სქელი ორგანული ჩანართისგან.

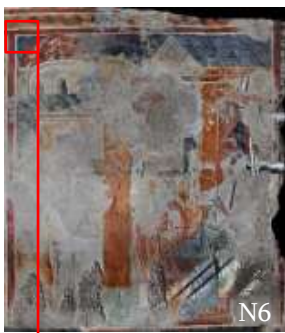
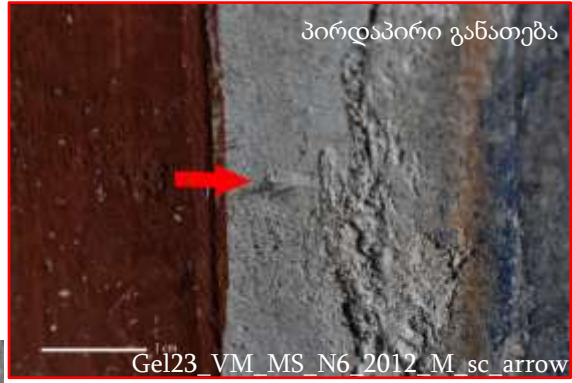
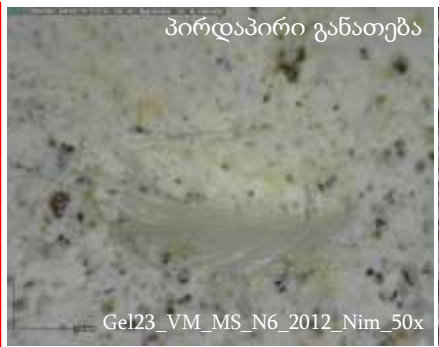
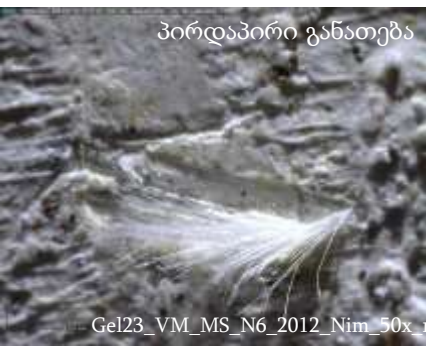
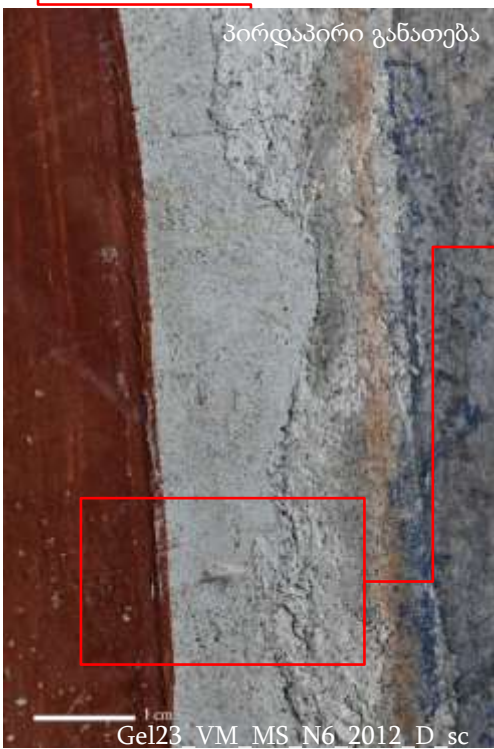
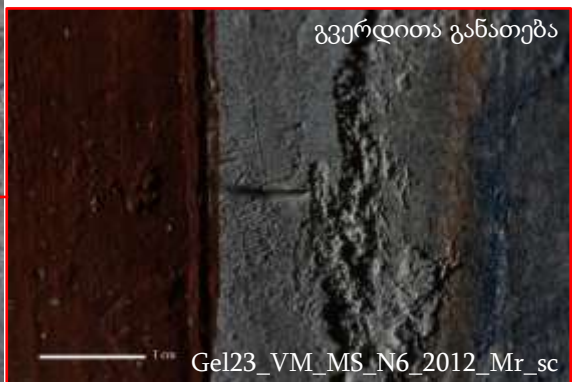
ნიმუში N	2012
----------	------

**ზემოთ და მარცხნივ:** დასავლეთი მკლავი, ჩრდილოეთი კედელი, ქრისტე კაიფასთან. კონსექსტის, დეტალისა და მაკრო ფოტოები მიკროსკოპული ფოტოების გადაღების ადგილის მითითებით. ნალესობის ზედა ფენის ორგანული ჩანართი.

**ზემოთ:** მიკროსკოპული ფოტოები. ნალესობის ორგანული ჩანართი - გამჭვირვალე მოთეთრო წვრილი ბოჭკოების ერთობა.

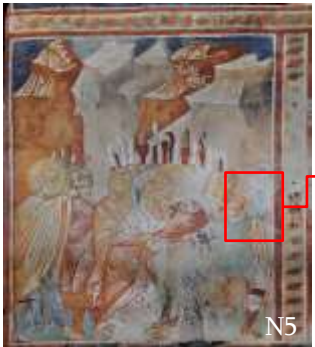
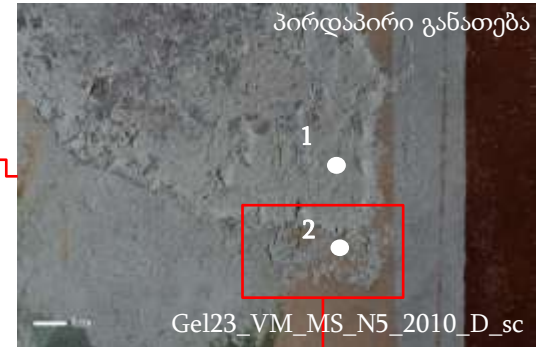
ნიმუში N	2010_a	ლოკაცია	VM_MS_N5 (დას. მკლავი)	ხელსაწყო	ფოტო აპარატი, პორტატული მიკროსკოპი
----------	--------	---------	------------------------	----------	------------------------------------

**ზემოთ:** კონტექსტი და დეტალი,  
**მარცხნივ:** მაკრო ფოტოები, დასავლეთ მკლავი, ჩრდილო-დასავლეთ კედელი, გვიანი პერიოდის მხატვრობის ნალესობის ზედა ფენა.

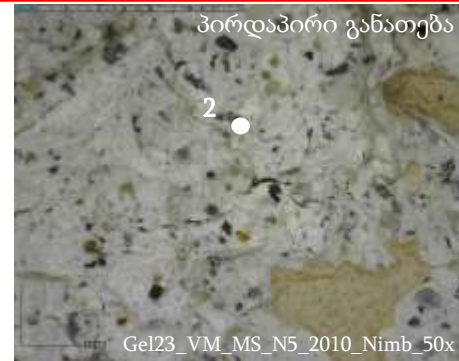
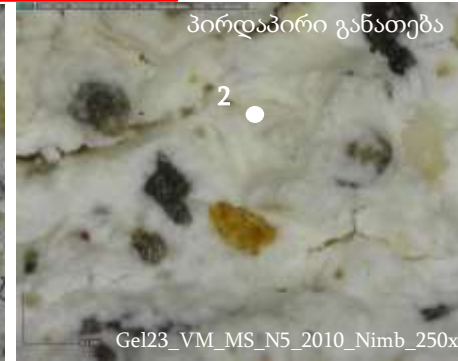
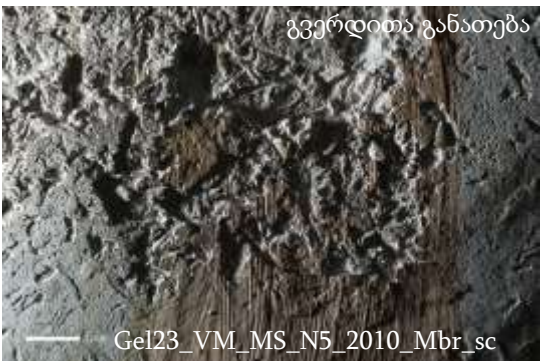
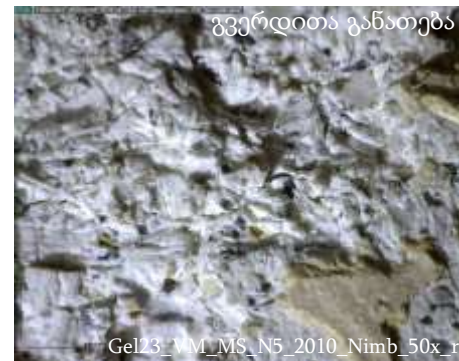
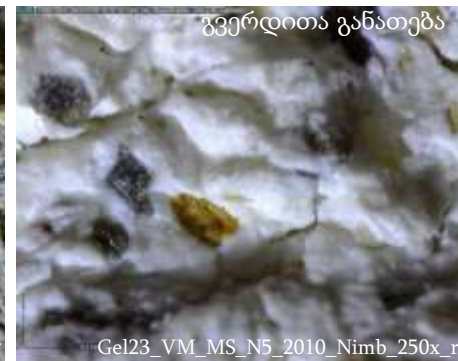
**მარცხნივ:** მიკრო ფოტოები, დასავლეთ მკლავის ჩრდილო-დასავლეთ კედლის გვიანი პერიოდის ფერწერული ფენის ნალესობის ზედა ფენა.

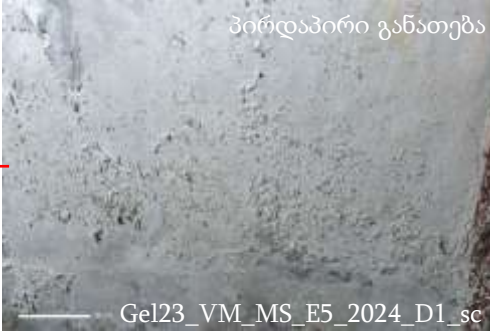
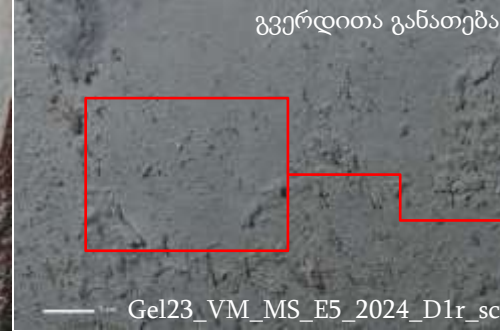
ლოკაცია	VM_MS_E5 (ჩრდ. მკლავი)
---------	------------------------

**ზემოთ და მარჯვნივ:** კონტექსტის, დეტალისა და მაკრო ფოტოები, ჩრდილოეთ მკლავი, აღმოსავლეთ კედელი, გვიანი პერიოდის მხატვრობის ნალესობის ზედა ფენა, ორგანული ჩანარები.

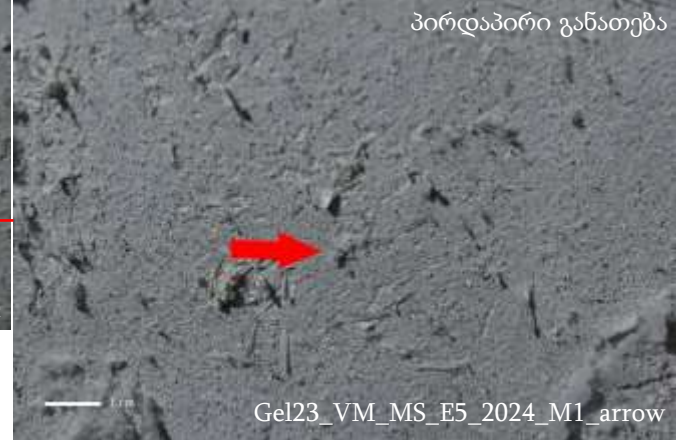
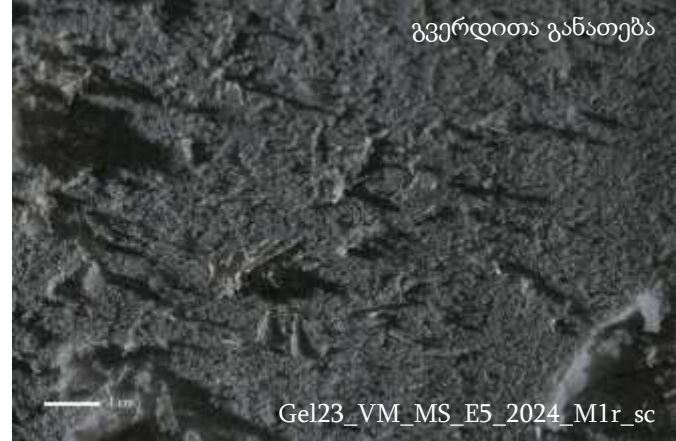
**ქვემოთ:** ორგანული თეთრი ფერის ბოჭკოვანი ჩანართის მიკროსკოპული ფოტო

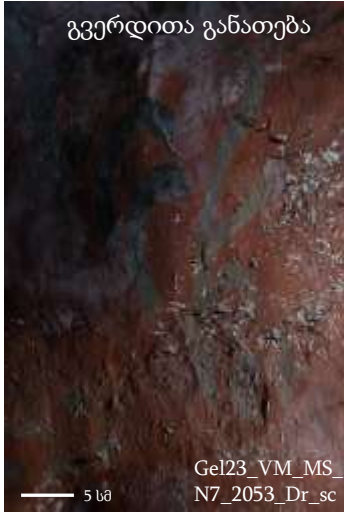
ნიმუში N	2053	ლოკაცია	VM_MS_N7 (ჩრდ. მკლავი)	ხელსაწყო	ფოტო აპარატი
----------	------	---------	------------------------	----------	--------------

**მარცხნივ:** დეტალის ფოტოები, ჩრდილოეთი მკლავის აღმოსავლეთი კედელი, ლაზარუს აღდგინება. ნალესობის ზედა ფენა.

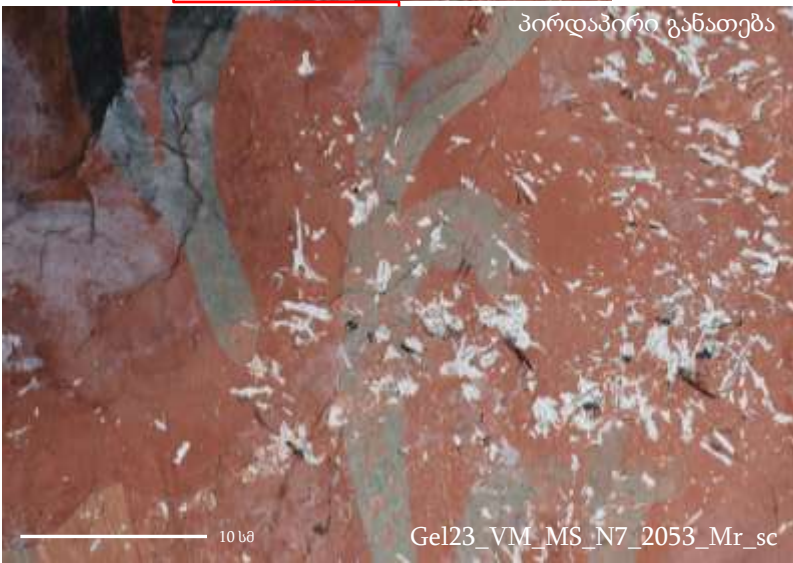
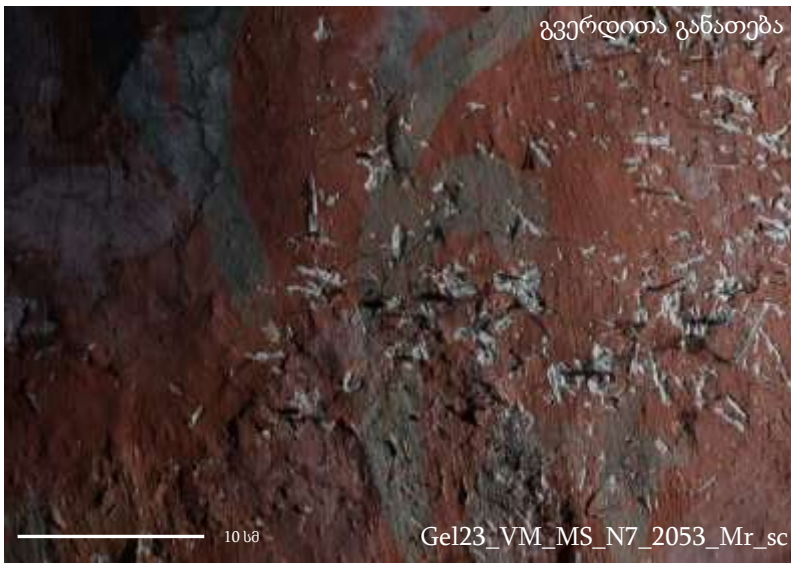
**ქვემოთ:** მაკრო ფოტოები, დიდი რაოდენობის ორგანული თეთრი ფერის ბოჭკოვანი ჩანართებით.

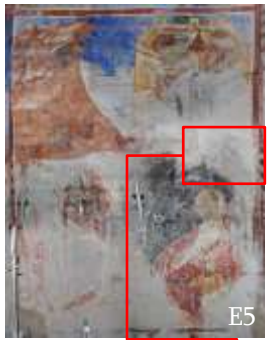
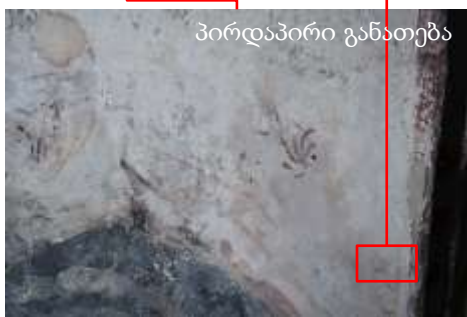
ნიმუში N	2034
----------	------

**ზემოთ:** ნათისღების სცენის ზედა ნალესობის ფენა.
