გელათის  
სამონასტრო კომპლექსის  
ღვთისმშობლის შობის  
სახელობის ტაძრის

კედლის მხატვრობის  
ტექნოლოგიისა და მდგომარეობის  
აღწერა - დოკუმენტაცია

დამკვეთი:  
გელათის რეაბილიტაციის  
დროებითი კომიტეტი

2023 აპრილი - 2024 თებერვალი

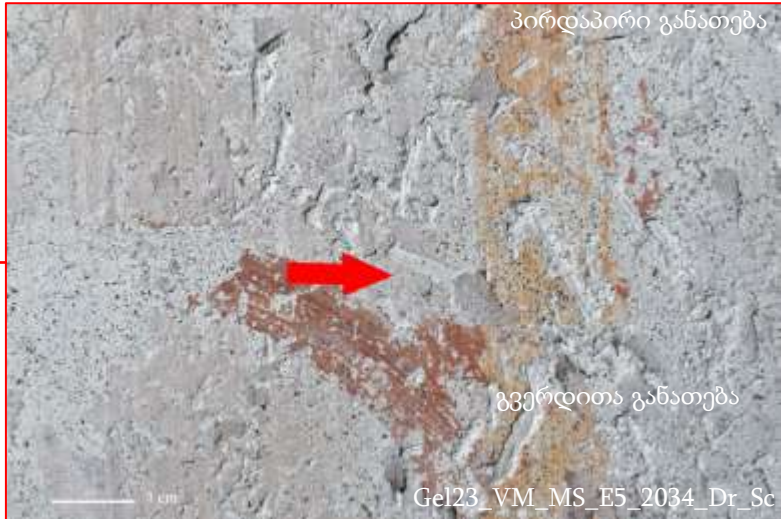
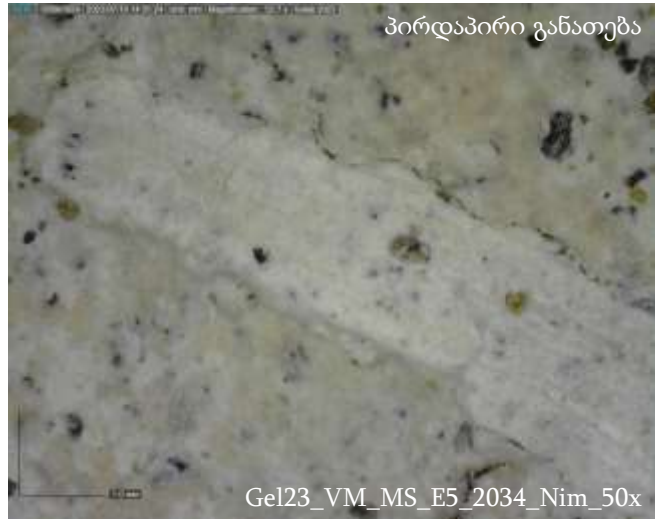
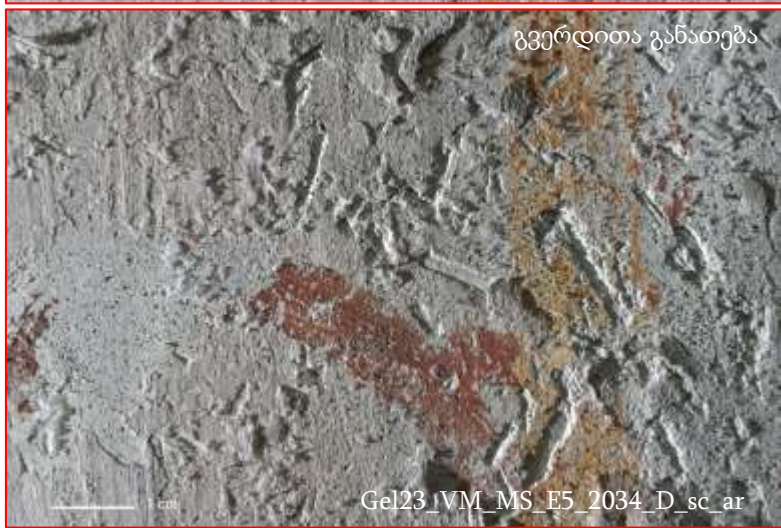
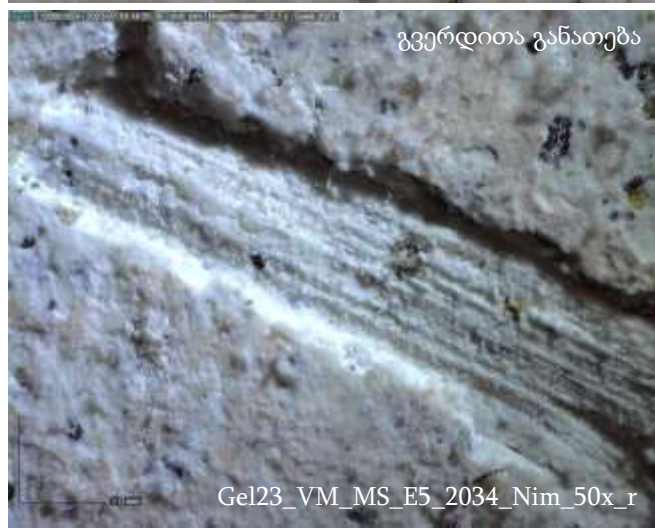
**მარჯვნივ:** მაკრო და მიკრო ფოტოები, ჩრდილოეთ მკლავი, აღმოსავლეთ კედელი, გვიანი პერიოდის ფერწერული ფენის ნალესობის ზედა ფენა, ორგანული ჩანართების კვალი.

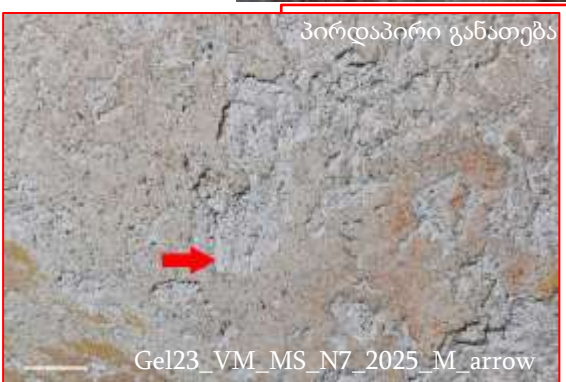
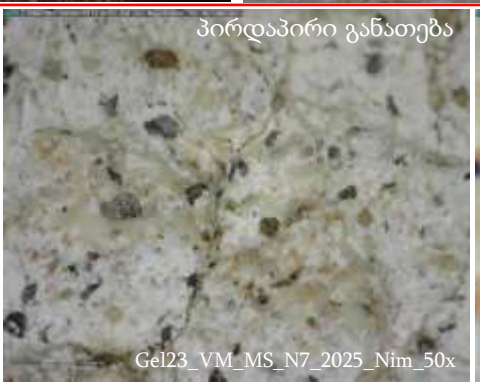
ნიმუში N	2025	ლოკაცია	VM_MS_N7 (ჩრდ. მკლავი)	ხელსაწყო	ფოტო აპარატი, პორტატული მიკროსკოპი
----------	------	---------	------------------------	----------	------------------------------------

**ზემოთ:** ჩრდილოეთი მკლავის სულთმოფენობის სცენა, კონტექსტის და დეტალის ფოტოები.

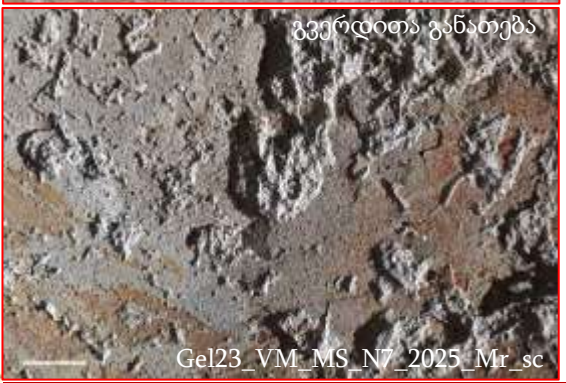
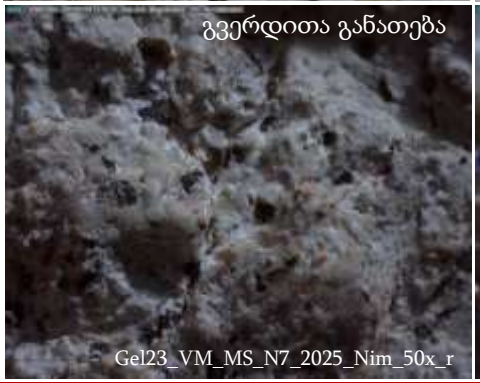
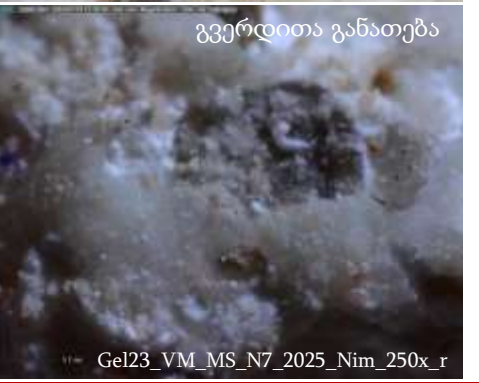
**მარცხნივ:** მკრო ფოტოები, დიდი რაოდენობის არაორგანული აგრეგატული ჩანართებით

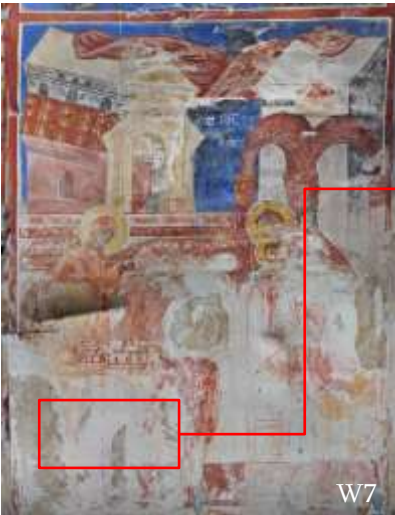
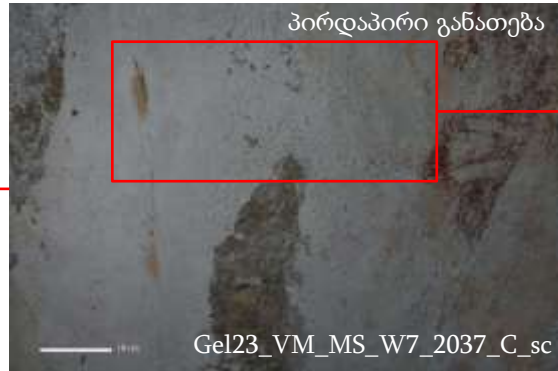
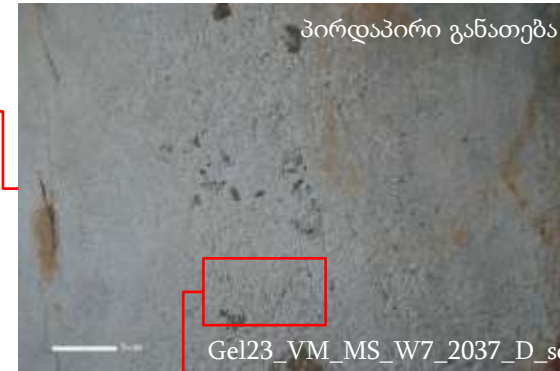
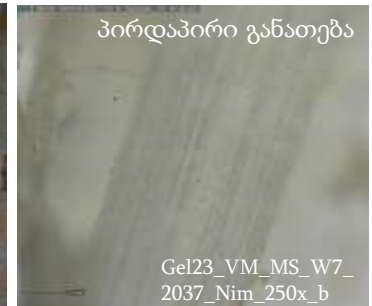
ნიმუში N	2037	ლოკაცია	VM_MS_W7 (დას. მკლავი)	ხელსაწყო	ფოტო აპარატი, პორტატული მიკროსკოპი
----------	------	---------	------------------------	----------	------------------------------------

**ზემოთ:** და **მარჯვნივ:** ჩრდილოეთ მკლავი, ხარების სცენა, დასავლეთი კედელი, გვიანი პერიოდის მხატვრობის ნალესობის ზედა ფენა, ორგანული ჩანართები.

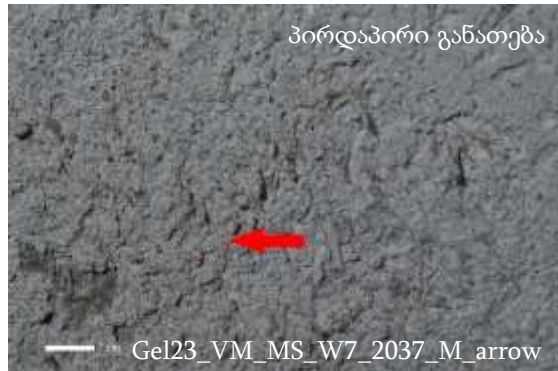
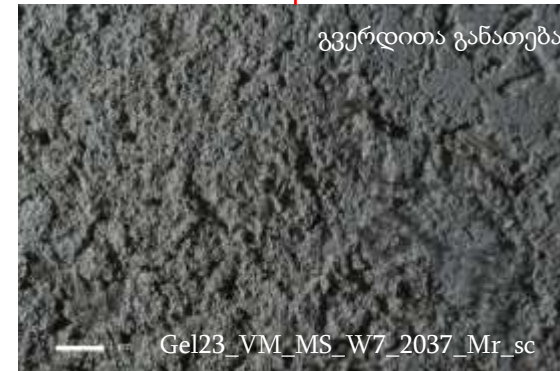
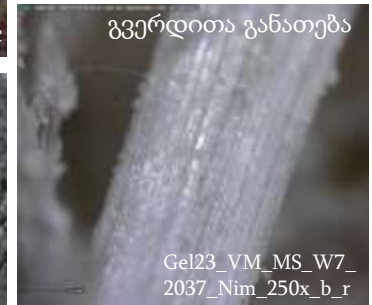
**ზემოთ:** მიკრო ფოტოები, ჩრდილოეთ მკლავი, დასავლეთ კედელი, ნალესობის ზედა ფენა, ორგანული თეთრი ფერის/გამჭვირვალე ბოჭკოვანი ჩანართები.

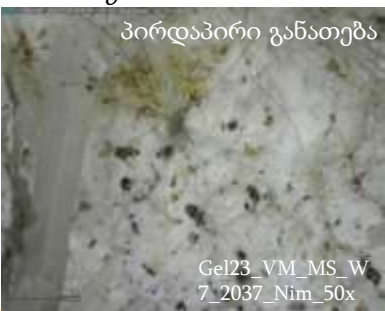
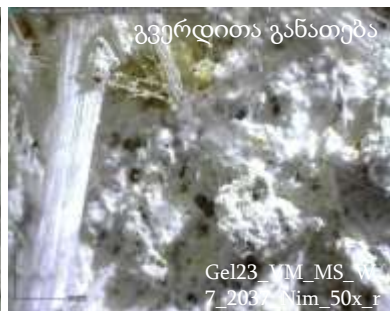
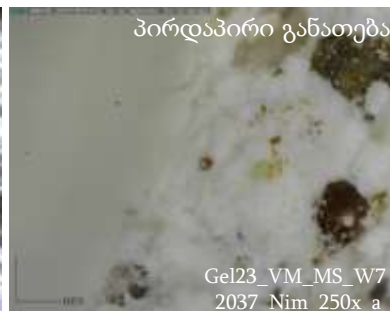
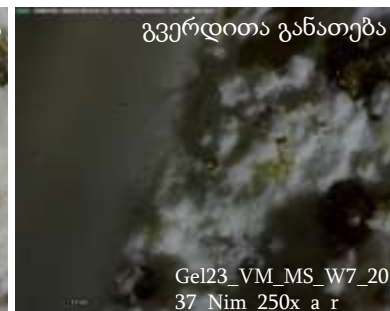
**მარცხნივ:** მიკრო ფოტოები, ნალესობის ზედა ფენა, ორგანული და არაორგანული ჩანართები.

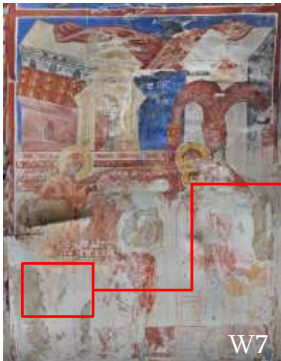
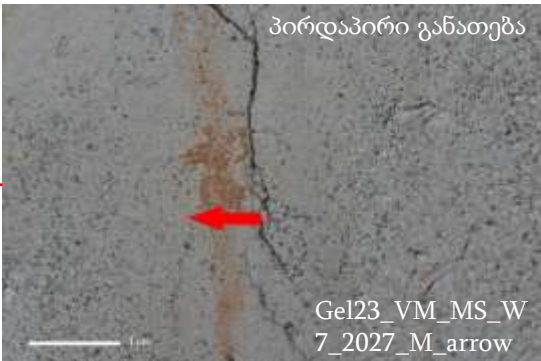
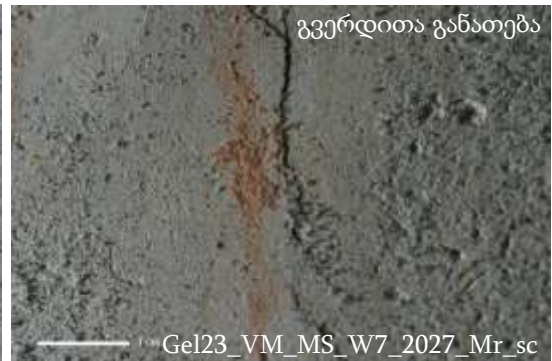
ნიმუში N	2027	ლოკაცია	VM_MS_ჭ7 (ჩრდ. მკლავი)	ხელსაწყო	ფოტო აპარატი, პორტატული მიკროსკოპი
----------	------	---------	------------------------	----------	------------------------------------

**ზემოთ:** კონტექსტის, დეტალისა და მაკრო ფოტოები, ჩრდილოეთ მკლავი, დასავლეთ კედელი, გვიანი პერიოდის მხატვრობის ნალესობის ზედა ფენა

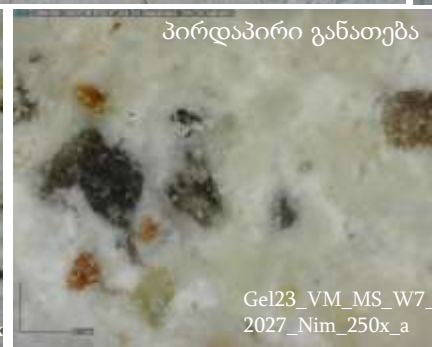
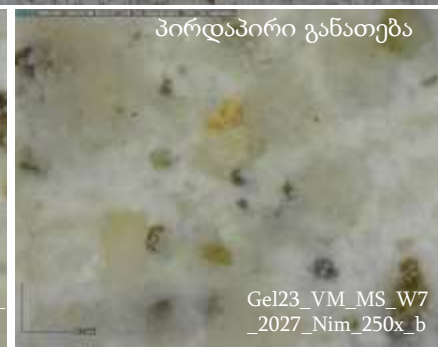
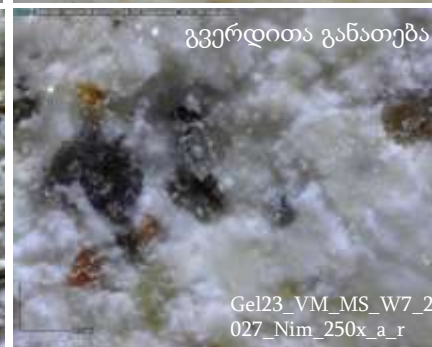
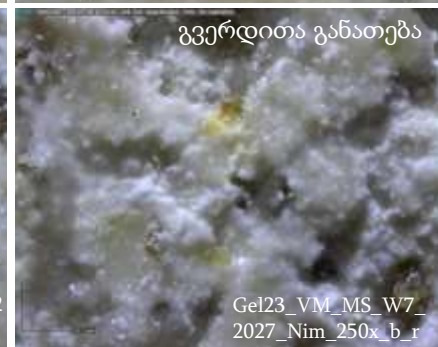
**მარჯვნივ:** ნალესობის ერთი ფენა, რომლის შემადგენლობაშიც ვხვდებით დიდი რაოდენობის არაორგანულ აგრეგატებს.

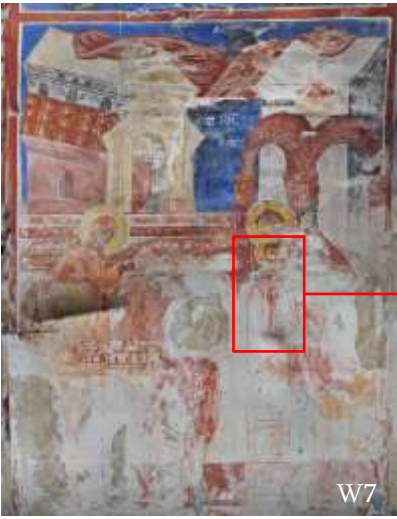
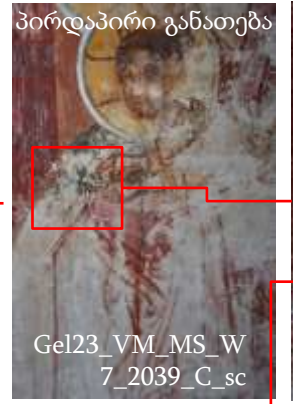
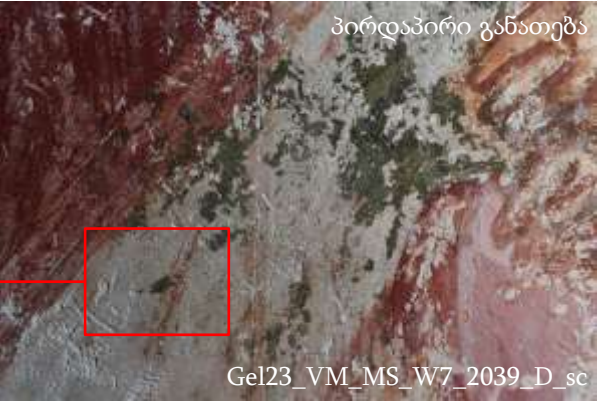
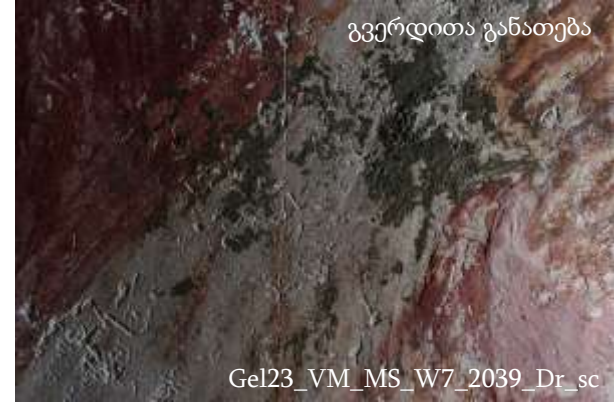
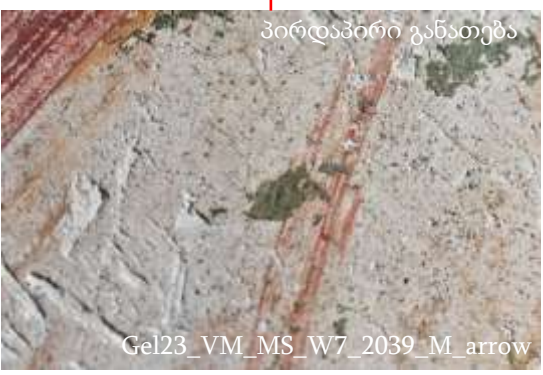
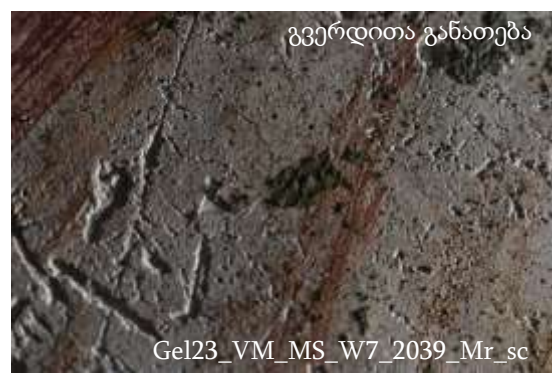
ლოკაცია	VM_MS_W7 (ჩრდ. მკლავი)
---------	------------------------

**ზემოთ:** კონტექსტის ფოტო, ჩრდილოეთ მკლავი, დასავლეთ კედელი - მირქმა, გვიანი პერიოდის მხატვრობის ნალესობის ზედა ფენა

**ზემოთ და მარცხნივ:** დეტალისა და მაკრო ფოტოები, ჩრდილოეთ მკლავი, დასავლეთ კედელი, გვიანი პერიოდის მხატვრობის ნალესობის ფენა. ორგანული ჩანარების ამოტეხვებით.

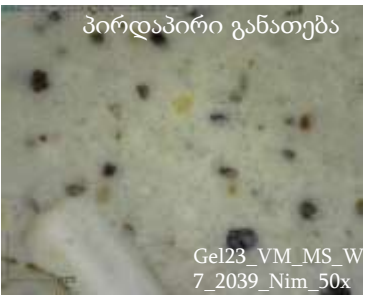
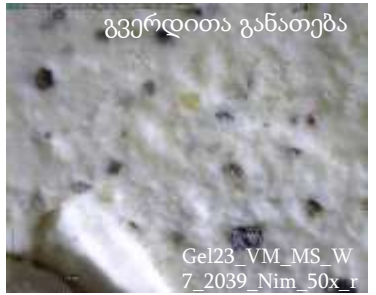
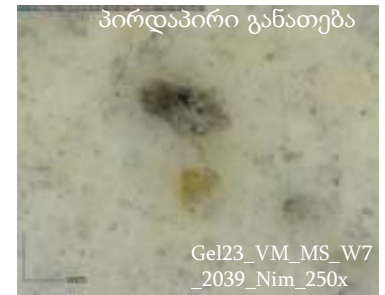
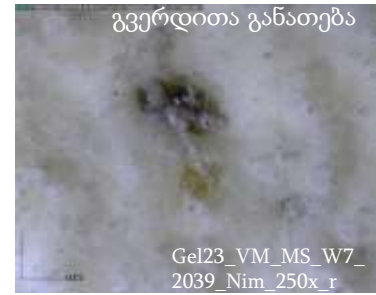
**მარცხნივ:** ნალესობის ერთი ფენა, რომლის შემადგენლობაშიც ვხვდებით დიდი რაოდენობის არაორგანულ აგრეგატებს.

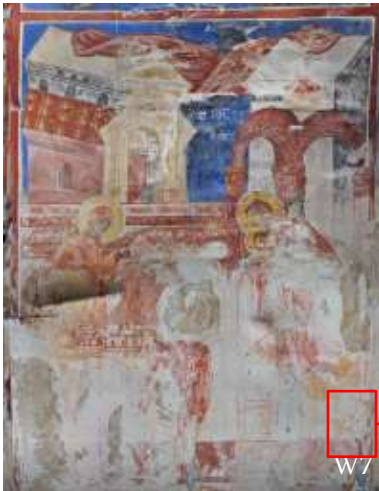
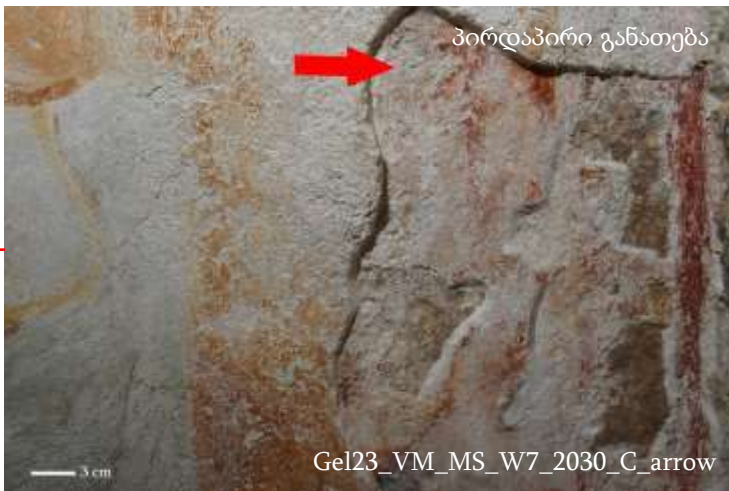
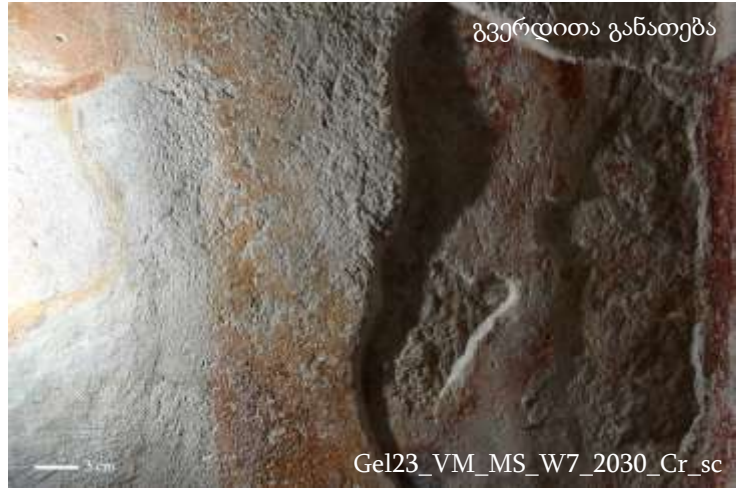
ნიმუში N	2030
----------	------

**ზემოთ:** კონტექსტის, დეტალისა და მაკრო ფოტოები, ჩრდილოეთი მკლავი, დასავლეთ კედელი, გვიანი პერიოდის მხატვრობის ნალესობის ნაკერის ქვეშ მოქცეული ფენა.

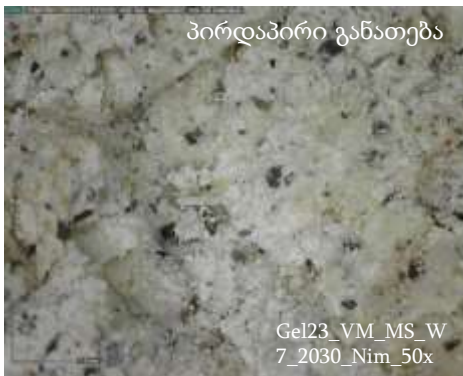
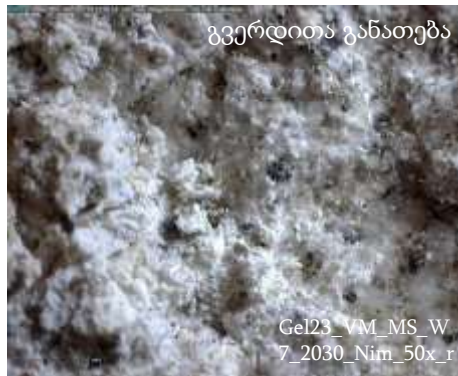
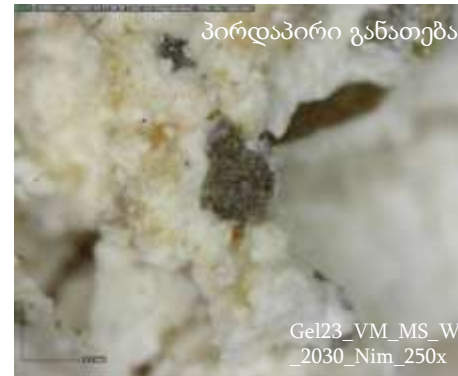
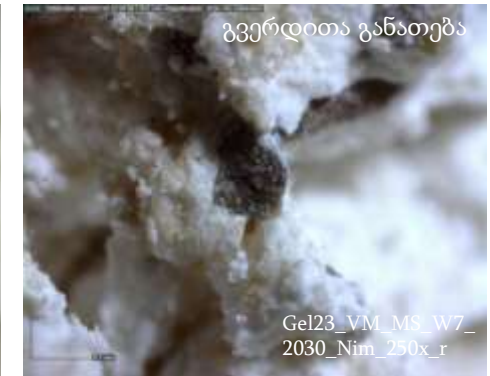
**ქვემოთ:** ნალესობის მიკროსკოპული ფოტოები, რომლის შემადგენლობაც დასავლეთი მკლავის არაორგანული კომპონენტების ანალიზი ურია.

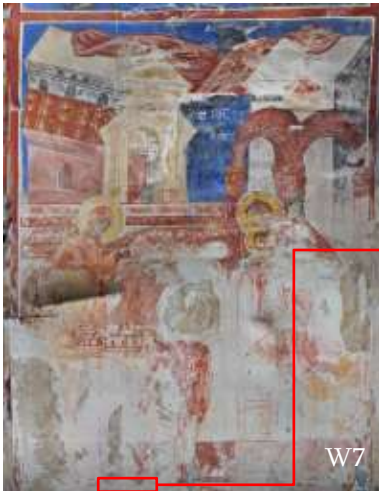
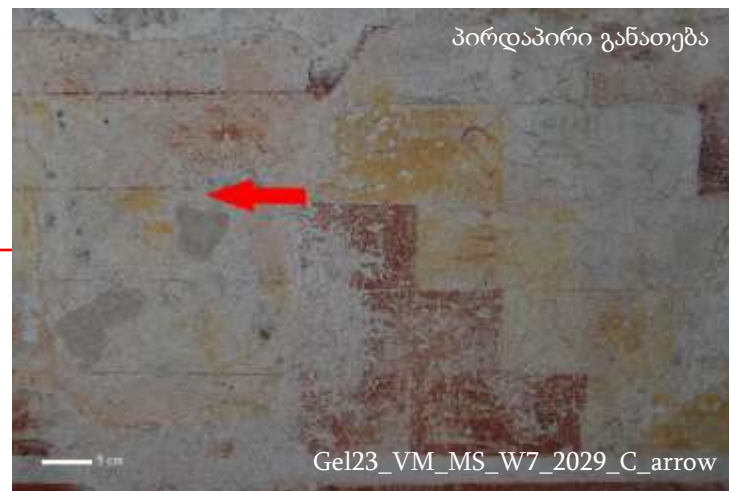
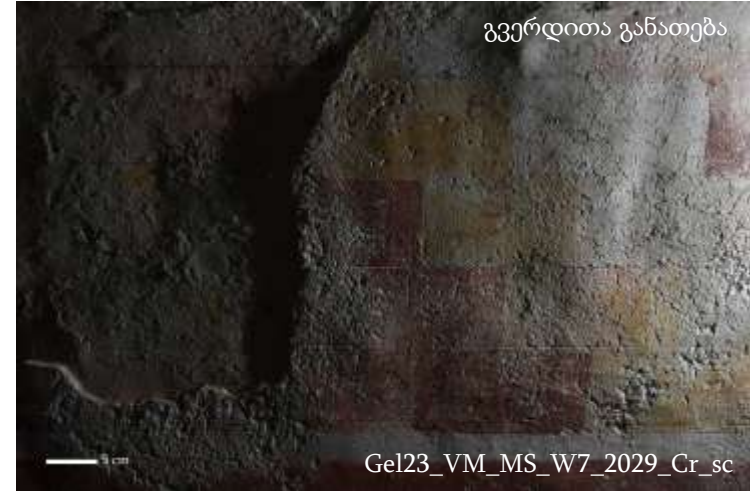
ნიმუში N	2029
----------	------

**ზემოთ:** კონტექსტის, დეტალისა და მაკრო ფოტოები, ჩრდილოეთი მკლავი, დასავლეთ კედელი, გვიანი პერიოდის მხატვრობის ნალესობის ნაკერის ქვეშ მოქცეული ფენა.

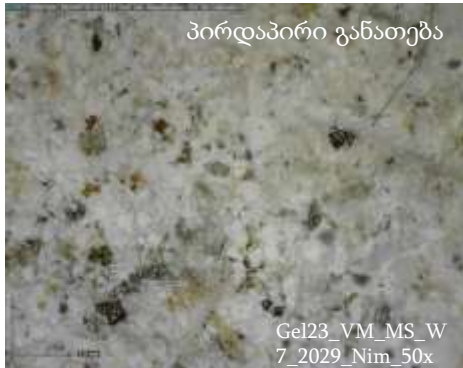
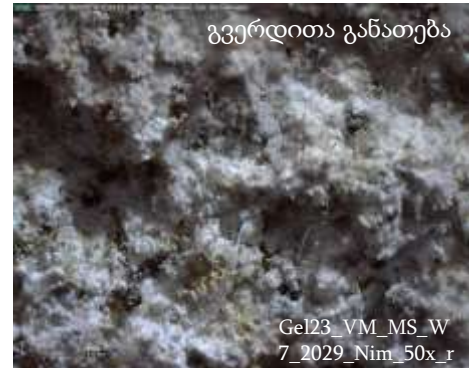
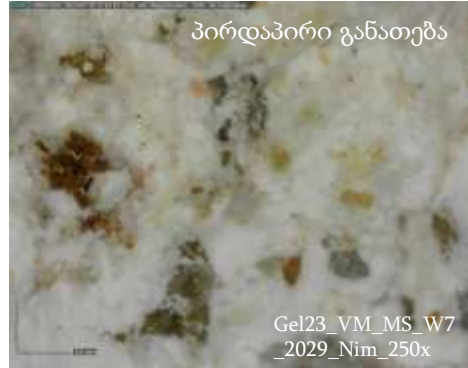
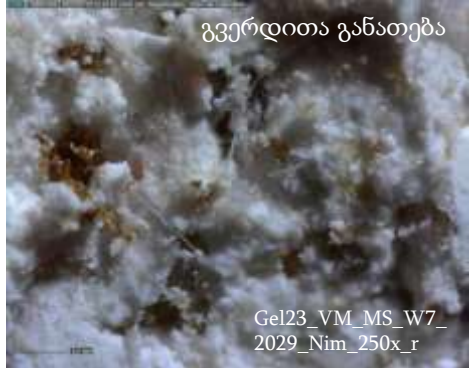
**ქვემოთ:** ნალესობის მიკროსკოპული ფოტოები, რომლის შემადგენლობაც დასავლეთი მკლავის არაორგანული კომპონენტების ანალიზი უწყობს.

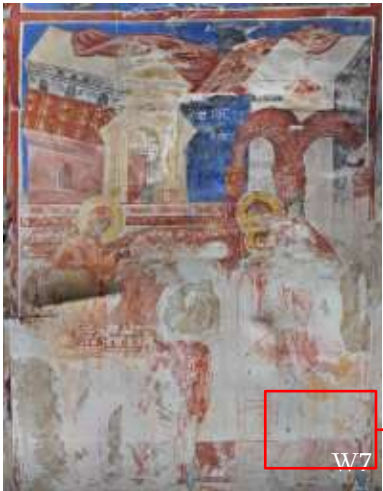
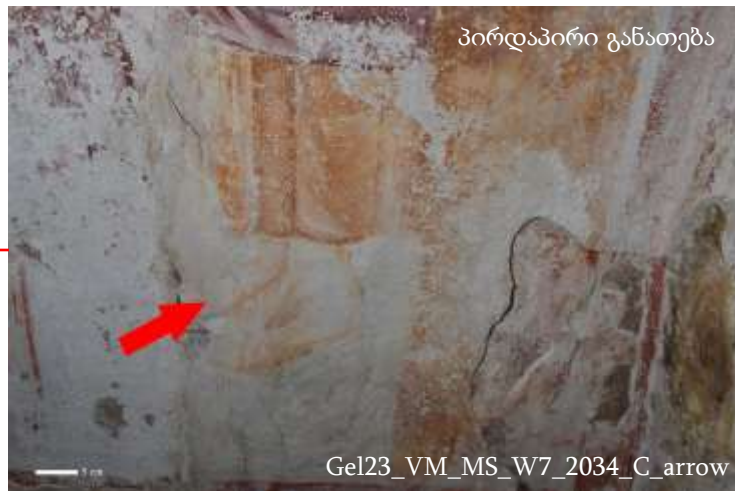
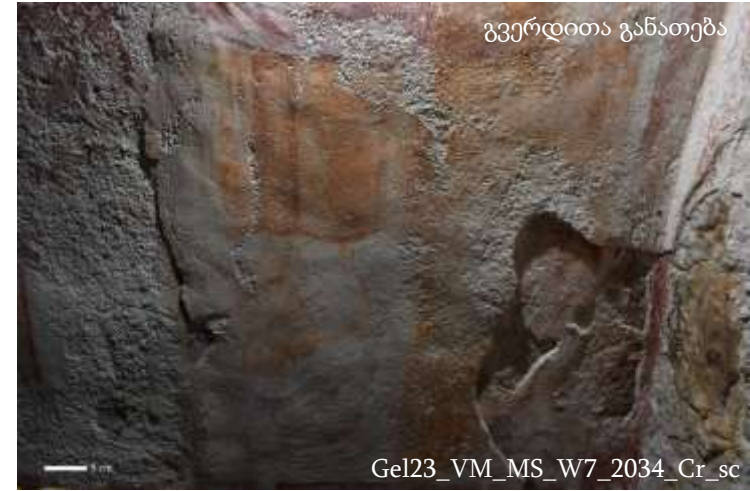
ნიმუში N	2034
----------	------

**ზემოთ:** ჩრდილოეთი მკლავის მირქმის სცენა, კონტექსტის ფოტოები, ჩაკერების ლოკაცია.

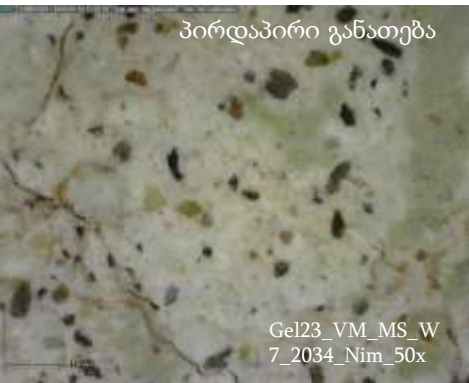
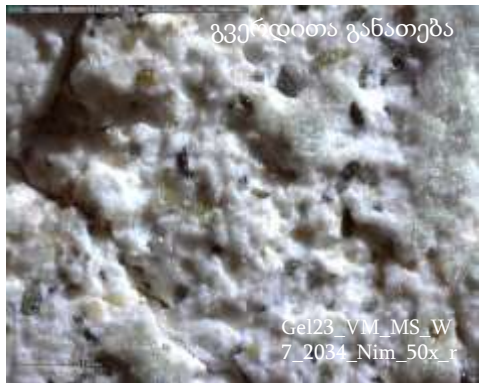
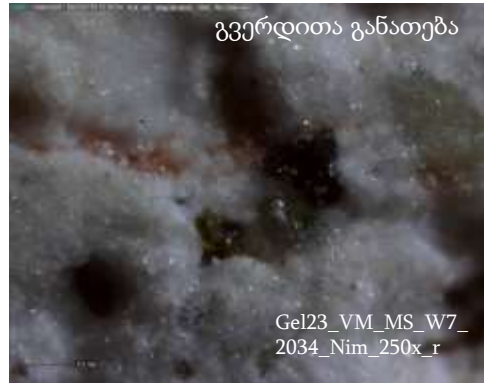
**ქვემოთ:** მაკრო ფოტოები, დიდი რაოდენობის სხვადასხვა მორფოლოგიისა და ფერადოვნების არაორგანული აგრეგატული ჩანარებით

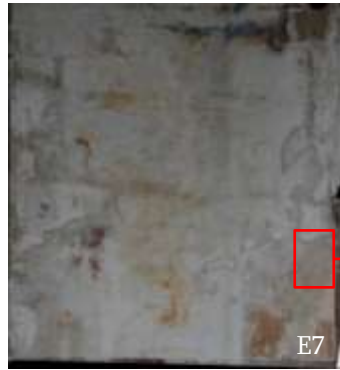
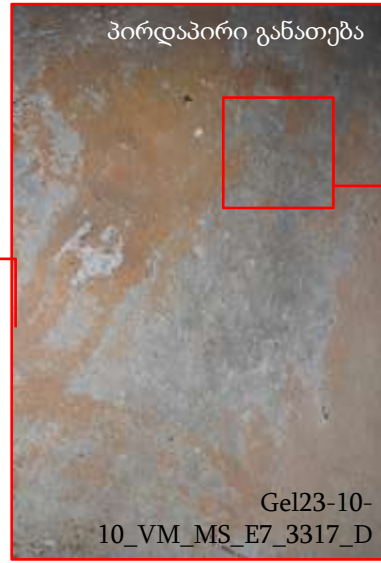
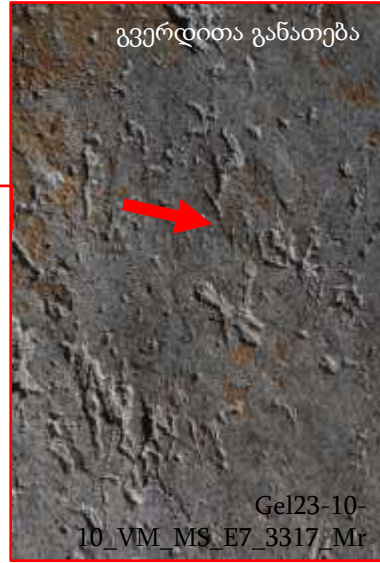
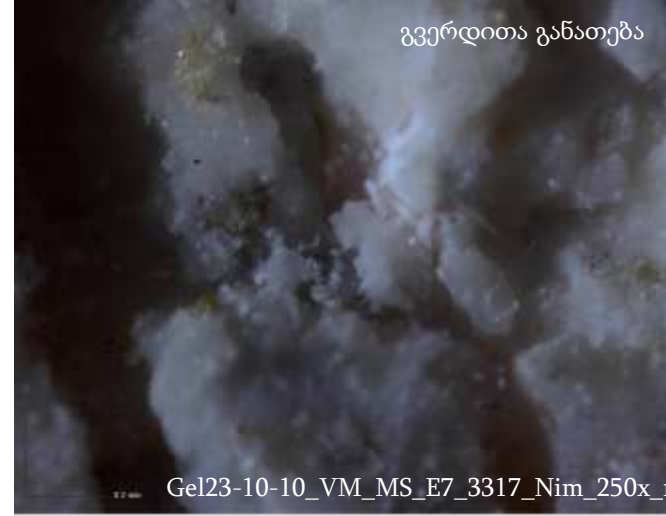
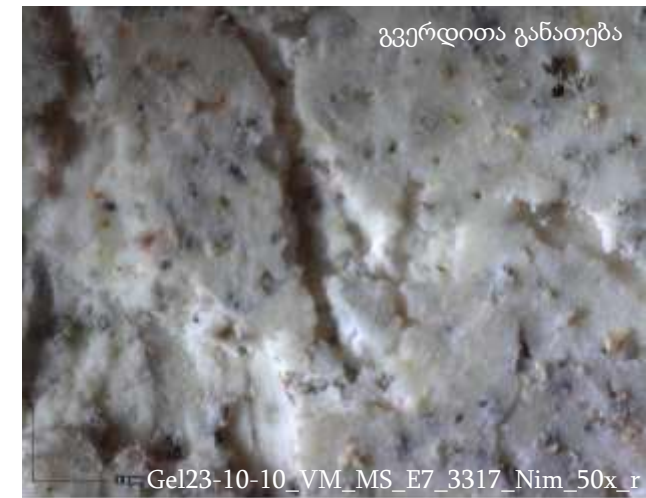
ნიმუში N	3317
----------	------

**ფოტოები:** ჩრდილოეთ მკლავი, აღმოსავლეთ კედელი, გვიანი პერიოდის ფერწერული ფენის ნალესობის ფენა, მრავალი პოლიმიქტური არაორგანული ჩანართით.

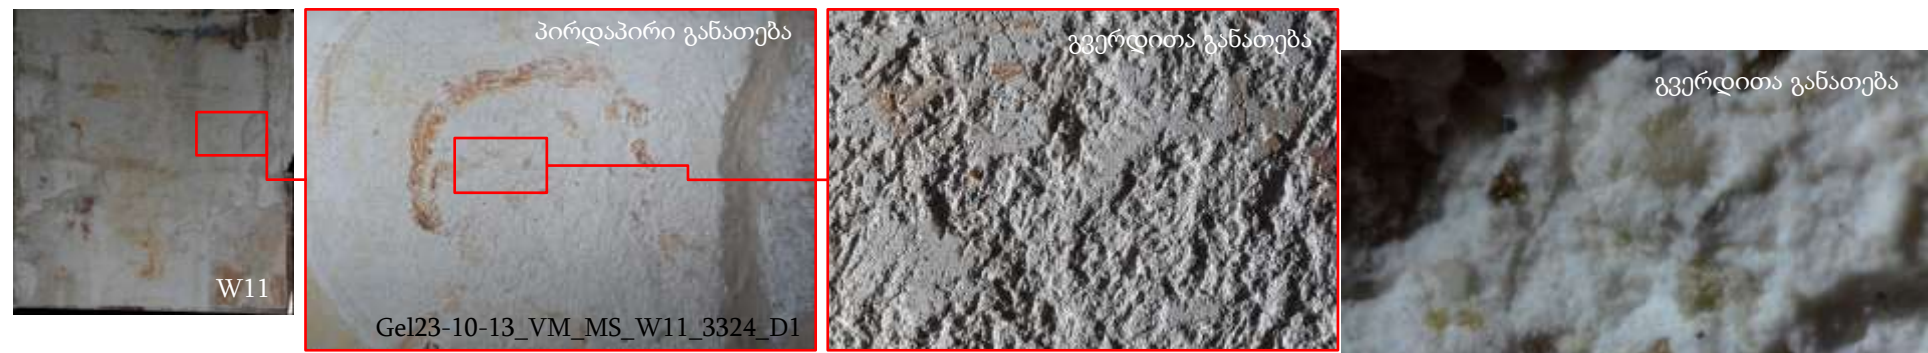
ნიმუში N	3324	ლოკაცია	VM_MS_W11 (ჩრდ. მკლავი)	ხელსაწყო	ფოტო აპარატი, პორტატული მიკროსკოპი
----------	------	---------	-------------------------	----------	------------------------------------

**ფოტოები:** ჩრდილოეთ მკლავი, აღმოსავლეთ კედელი, გვიანი პერიოდის ფერწერული ფენის ნალესობის ფენა, მრავალი პოლიმიქტური არაორგანული ჩანართით და ორგანული ჩანართების კვალით.  
Gel23-10-13\_VM\_MS\_W11\_3324\_M2r

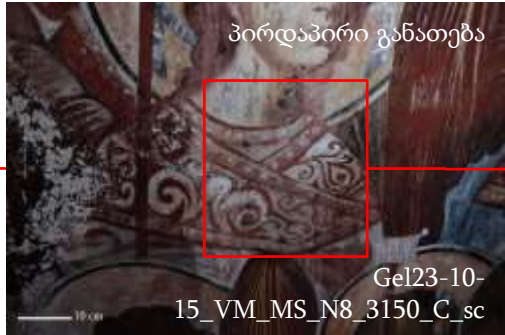
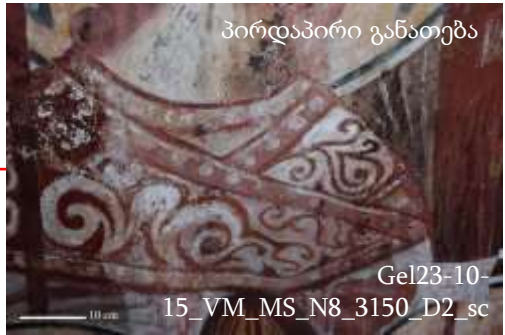
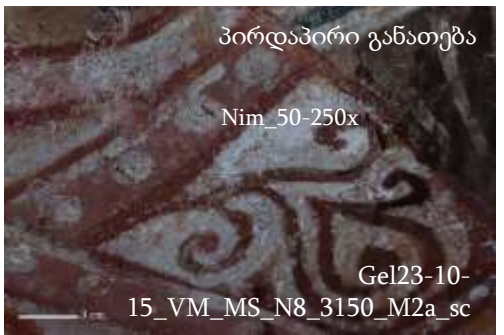
ნიმუში N	3150
----------	------

**ზემოთ:** ანგელოზთა დადისი სცენის კონტექსტის, დეტალისა და მაკრო ფოტოები, აღმოსავლეთი მკლავი, ჩრდილოეთი კედელი. ნალესობის შესწავლის ლოკაცია.

**ქვემოთ:** აღმოსავლეთი მკლავის, კამარის დონეზე ჩრდილოეთი კედლის ნალესობას აქვს თეთრი შემკვრელი და დიდი რაოდენობის არაორგანული აგრეგატები. ორგანული ჩანართის სახით ვხვებით თეთრი/გამჭვირვალე წვრილ ბოჭკოებს. აღნიშნული ტიპის ნალესობას ვხვდებით დასავლეთ, ჩრდილოეთ მკლავებზე.

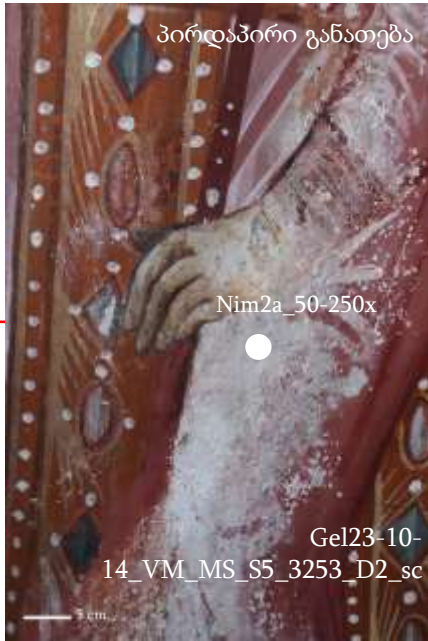
ნიმუში N	3253
ლოკაცია	VM_MS_S5 (აღმ. მკლავი)
ხელსაწყო	ფოტო აპარატი, პორტატული მიკროსკოპი

**მარცხნივ:** კონტექსტის და დეტალის ფოტოები. აღმოსავლეთი მკლავის სამხრეთი კედელი (ანგელოზთა დასი S5).

**ქვემოთ:** გვიანი მხატვრობის (XVI) ნალესობის ძირითადი ფენა. მიკროსკოპის ქვეშ შემკვრელში განიჩევა დიდი რაოდენობით სხვადასხვა მორფოლოგიისა და ფერის არაორგანული აგრეგატები.

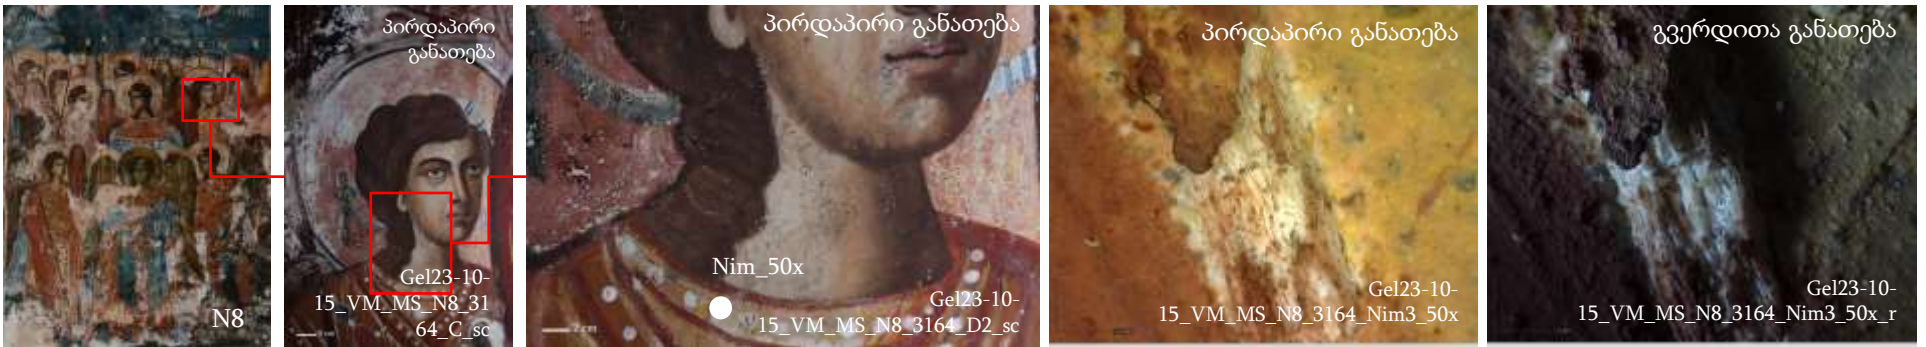
ნიმუში N	3164	ლოკაცია	VM_MS_N8 (აღმ. მკლავი)	ხელსაწყო	ფოტო აპარატი, პორტატული მიკროსკოპი
----------	------	---------	------------------------	----------	------------------------------------

**ზემოთ:** კონტექსტის, დეტალის და მიკროს ფოტოები. აღმოსავლეთი მკლავის, ჩრდილოეთი კედელი (ანგელოზთა დასი - N8). მოცემულია ორგანული გამჭვირვალე ბოჭკოვანი ჩანართის მიკრო ფოტოსურათი.

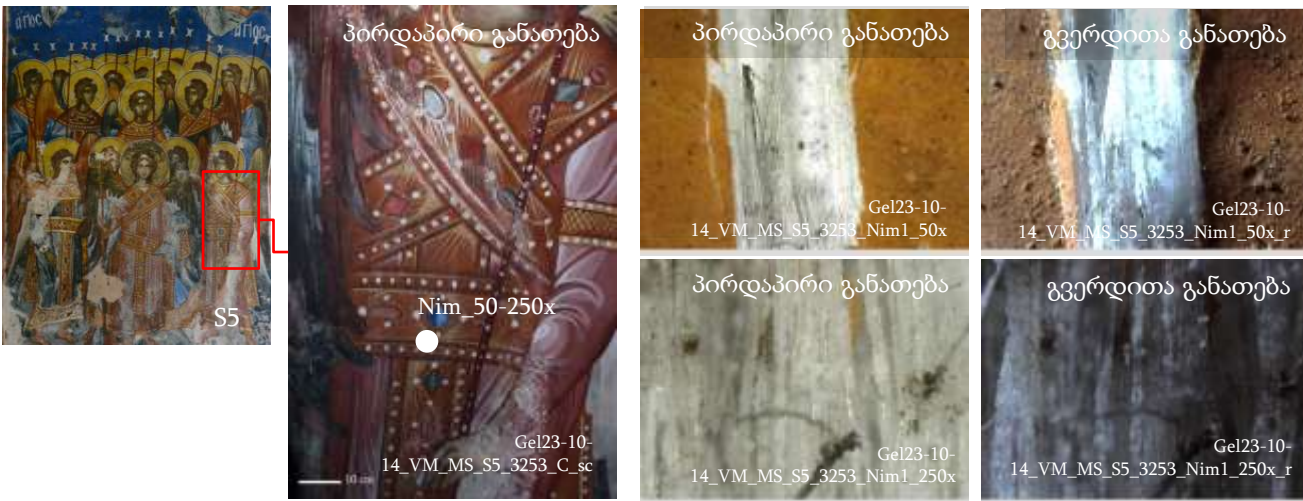
ნიმუში N	3253	ლოკაცია	VM_MS_S5 (აღმ. მკლავი)	ხელსაწყო	ფოტო აპარატი, პორტატული მიკროსკოპი
----------	------	---------	------------------------	----------	------------------------------------

**მარცხნივ:** კონტექსტის, დეტალისა და მიკრო ფოტოები, აღმოსავლეთი მკლავის სამხრეთი კედელი, (ანგელოზთა დასი - S5). მოცემულია ნალესობის ორგანული ჩანართის მიკროფოტოები. ორგანული ჩანართი გამჭვირვალე ბოჭკოვანი მასალაა, რომელიც ჰგავს ჩრდილოეთი მკლავისა და დასავლეთი მკლავის ჩრდილოეთი კედლის ზედა ნალესობის ფენას.

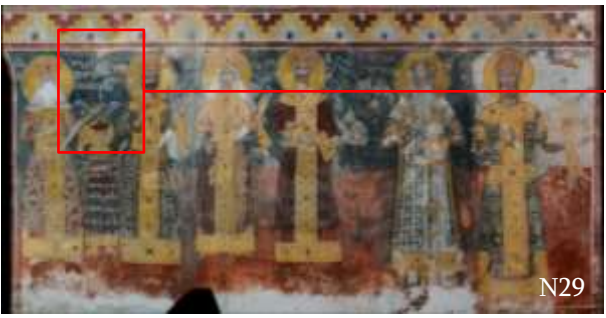
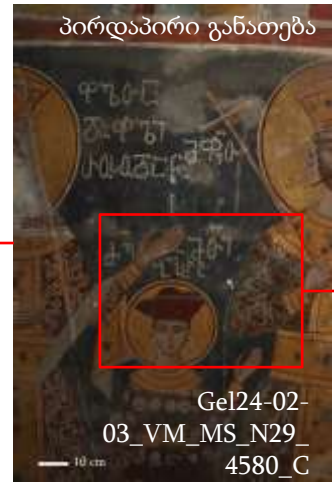
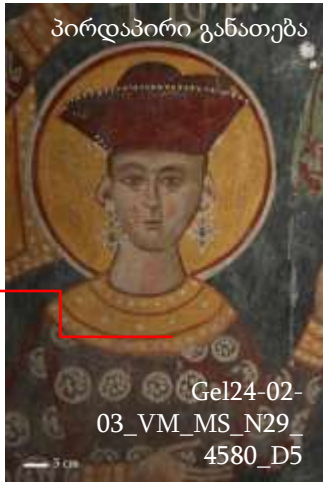
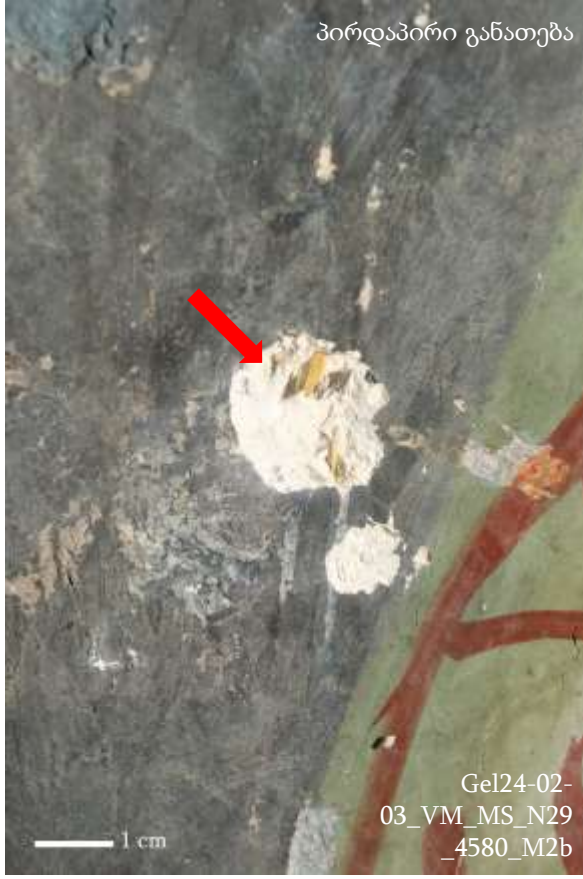
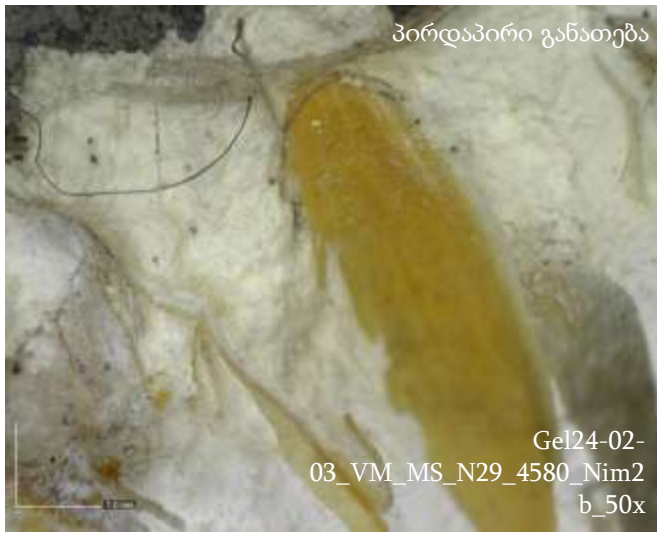
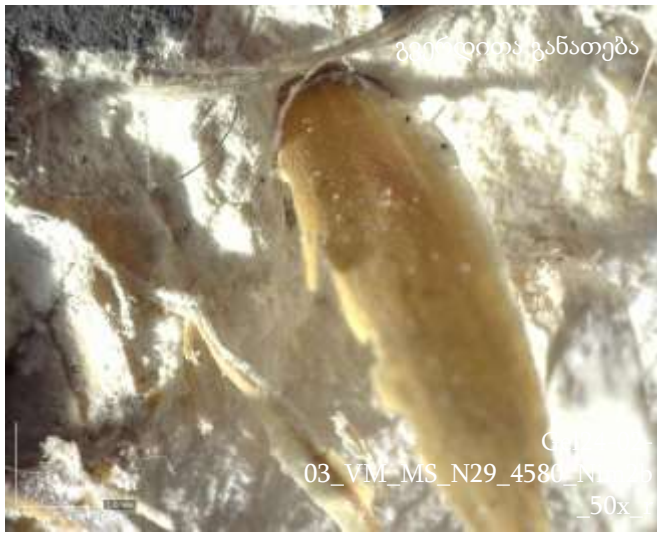
ნიმუში N	4580
----------	------

**ზემოთ და მარჯვნივ:** კონტექსტის, დეტალისა და მაკრო ფოტოები, ჩრდილოეთ მკლავი, ჩრდილოეთ, გვიანი პერიოდის მხატვრობის ზედა ფენა.  
**ქვემოთ:** ნალესობისა და მისი ყვითელი ნაშვის ტიპის ჩანართის მიკროსკოპული ფოტო

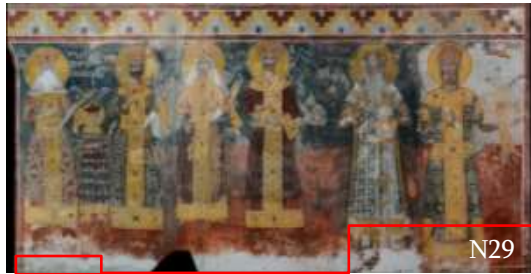
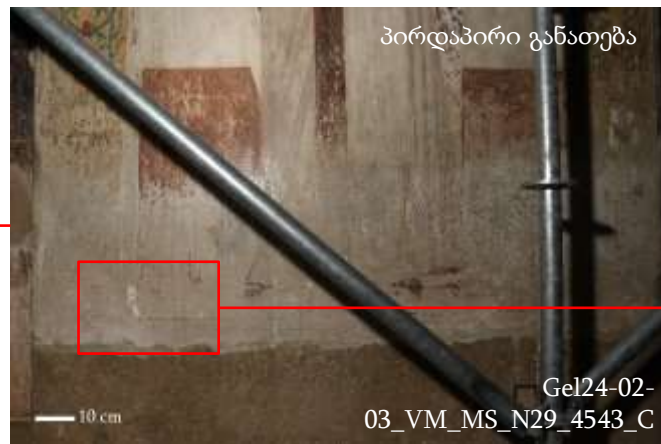
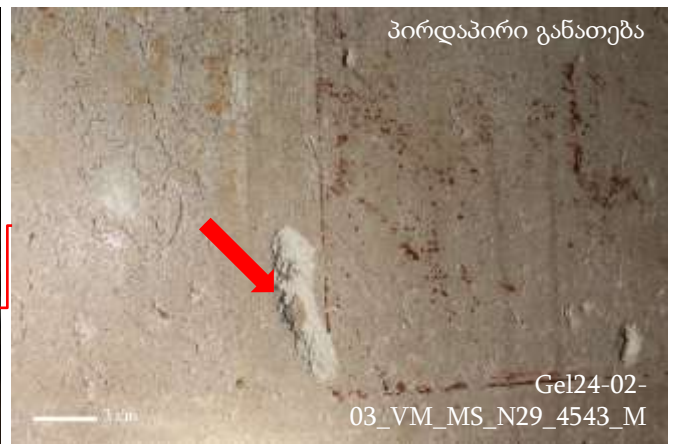
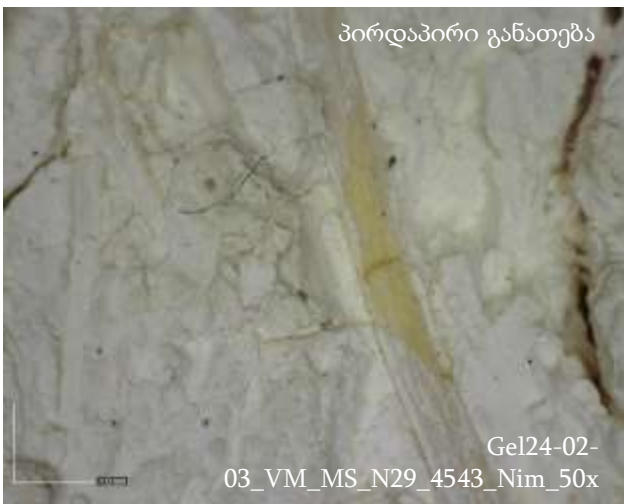
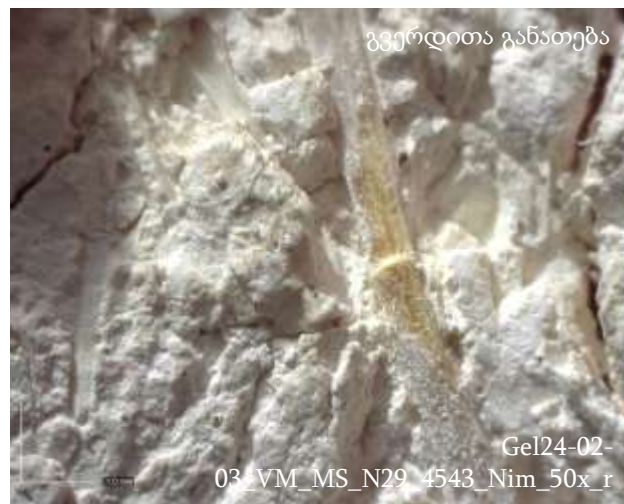
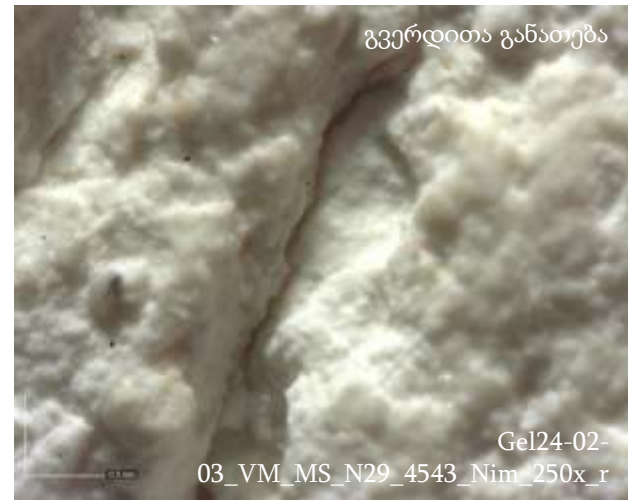
ნიმუში N 4543

**ზემოთ და მარჯვნივ:** კონტექსტის, დეტალისა და მაკრო ფოტოები, ჩრდილოეთ მკლავი, ჩრდილოეთ, გვიანი პერიოდის მხატვრობის ზედა ფენა.  
**ქვემოთ:** ნალესობისა და ყვითელი ნაბჯის ტიპის ჩანართის მიკროსკოპული ფოტო

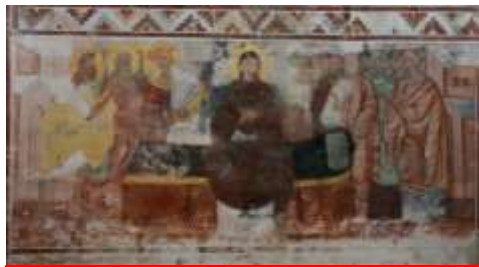
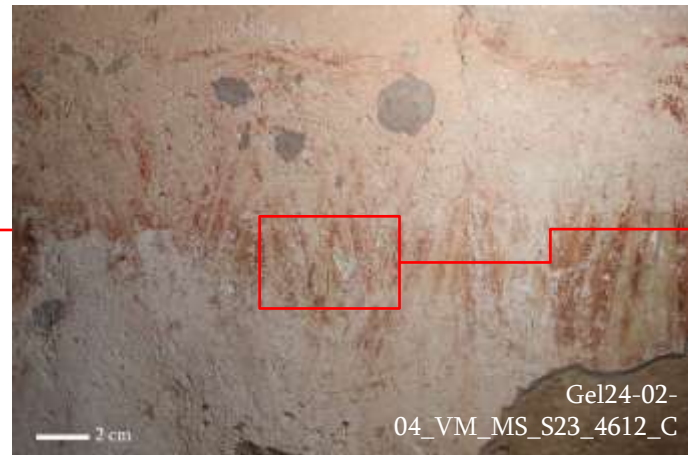
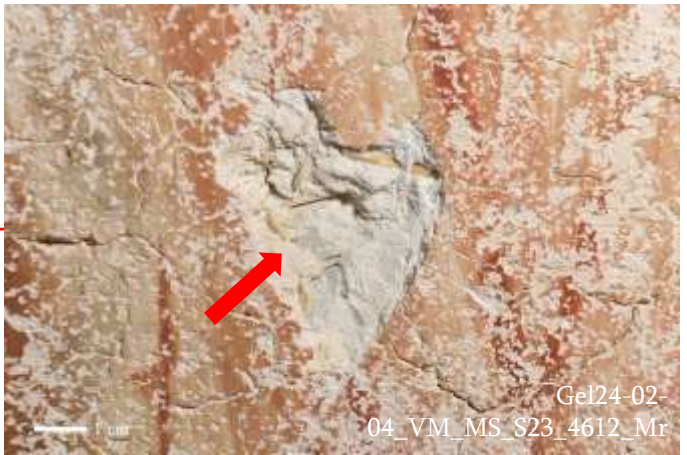
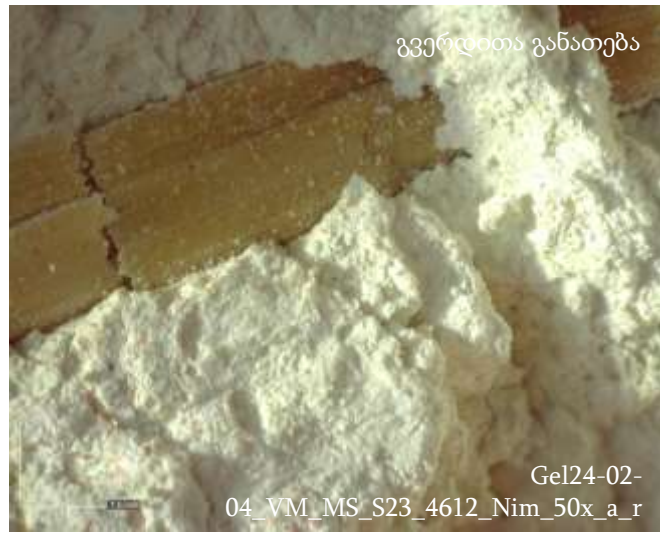
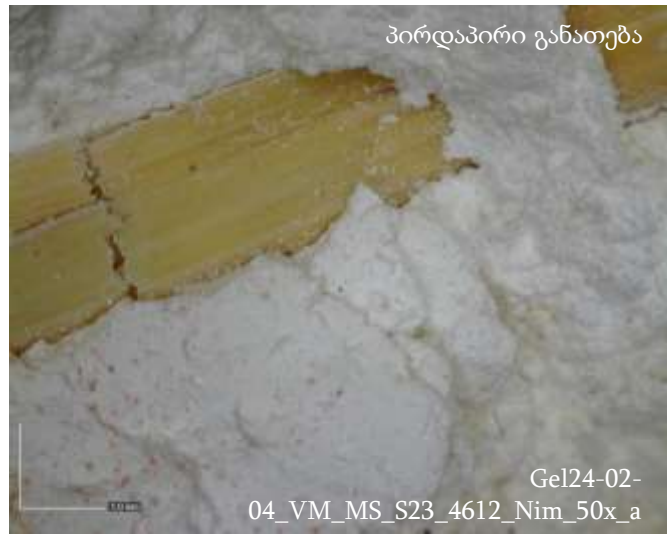
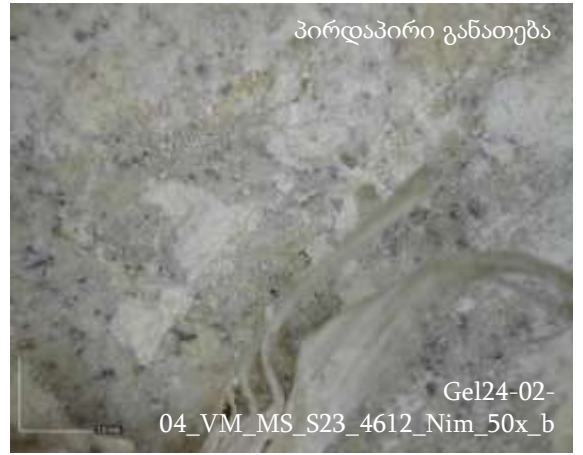
ნიმუში N	4612
----------	------

**ზემოთ და მარჯვნივ:** კონტექსტის, დეტალისა და მაკრო ფოტოები, ჩრდილოეთ მკლავი, ჩრდილოეთ, გვიანი პერიოდის მხატვრობის ზედა ფენა.  
**ქვემოთ:** ნალესობისა და მისი ყვითელი ჩანართის მიკროსკოპული ფოტო

**ზემოთ:** ნაღობა ტიპი 6-ის ქვეშ არსებული ნალესობა, შესაძლოა იყოს ტიპი 4, ამავე მკლავში არსებული ზედა რეგისტრების ნალესობა
