გელათის  
სამონასტრო კომპლექსის  
ღვთისმშობლის შობის  
სახელობის ტაძრის

კედლის მხატვრობის  
ტექნოლოგიისა და მდგომარეობის  
აღწერა - დოკუმენტაცია

დამკვეთი:  
გელათის რეაბილიტაციის  
დროებითი კომიტეტი

2023 აპრილი - 2024 თებერვალი

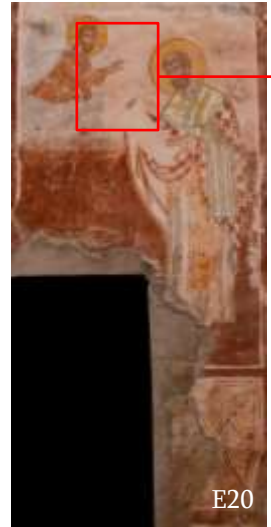
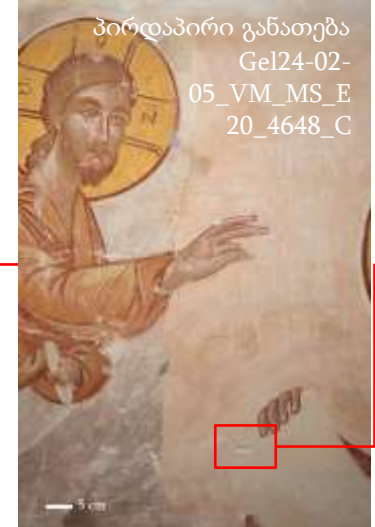
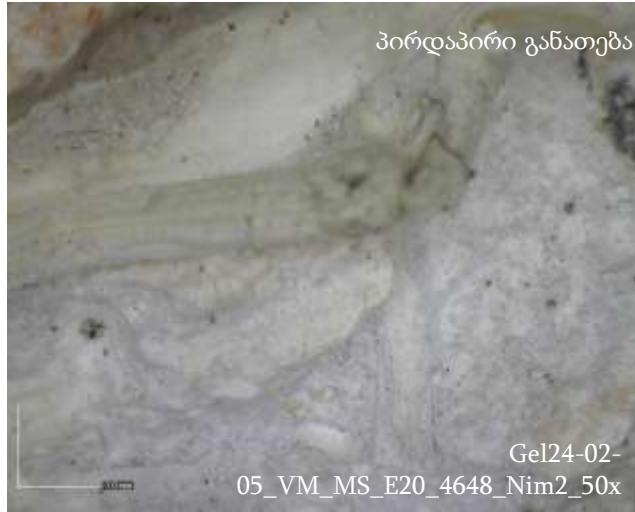
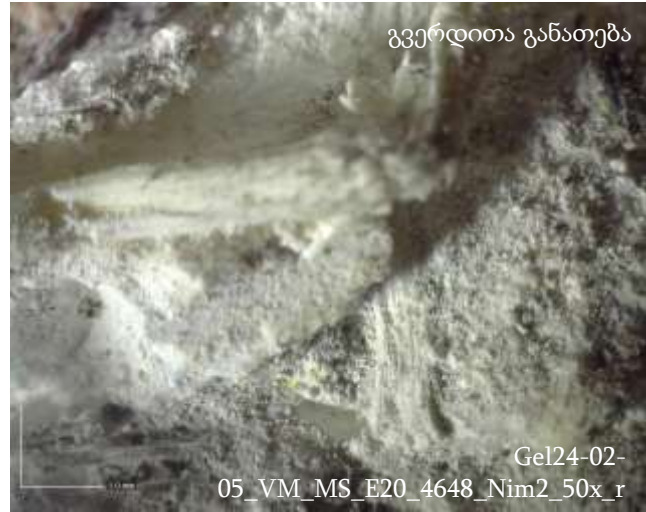
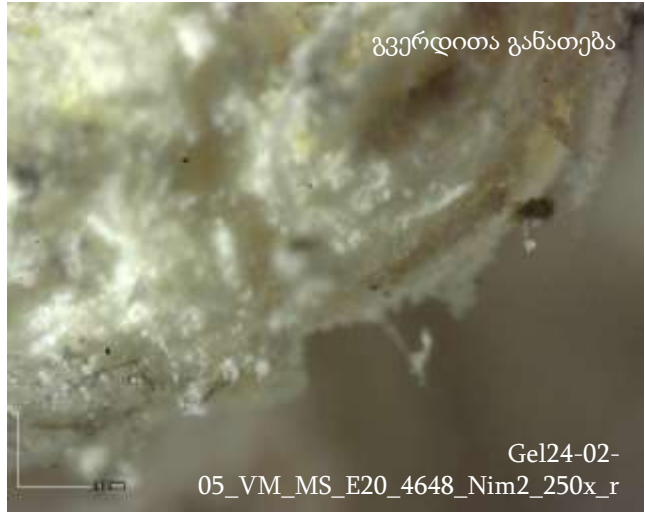
ნიმუში N	4648
----------	------

**ზემოთ და მარჯვნივ:**  
კონტექსტის, დეტალისა და მაკრო ფოტოები, ჩრდილოეთ მკლავი, ჩრდილოეთ, გვიანი პერიოდის მხატვრობის ზედა ფენა.

**ქვემოთ:** ნალესობისა და მისი ორგანული ჩანართის მიკროსკოპული ფოტო. ჩანართი ზომით გავს ნამუჯას, ხოლო ფერით გამჭვირვალე-მოთეთროა, სავარაუდოდ სახეცვლილია

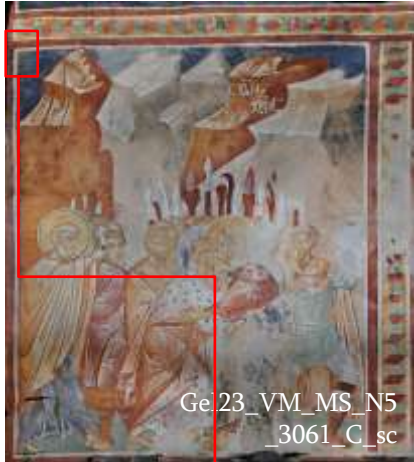
*მარცხნივ და ქვევით:  
დასავლეთ მკლავის  
ჩრდილოეთ კედელი, სცენა -  
იუდას ამბორი. კონტექსტისა,  
მაკრო ფოტოები.*

*ფოტოებზე  
ილუსტრირებულია სცენის  
საზღვრის ნაკერი.*

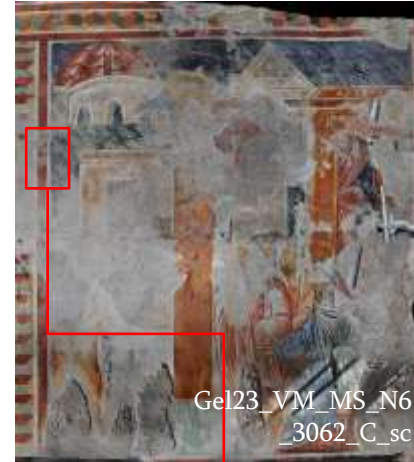
*მარცხნივ და ქვევით:  
დასავლეთ მკლავის  
ჩრდილოეთ კედელი, სცენა -  
ქრისტე კაიფასთან.  
კონტექსტისა და დეტალისა  
ფოტოები.*

*ფოტოებზე  
ილუსტრირებულია სცენის  
საზღვრის ნაკერი.*

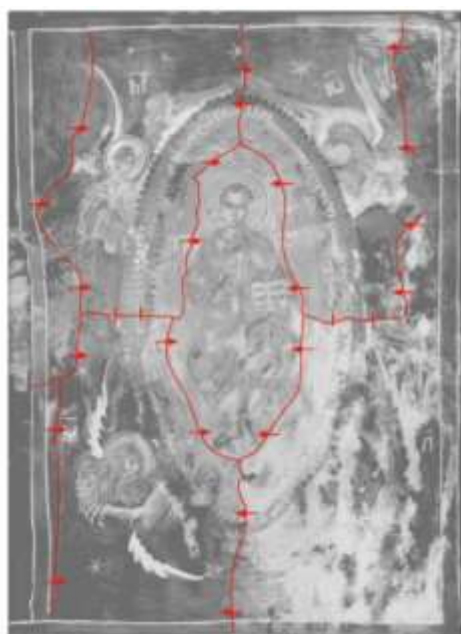
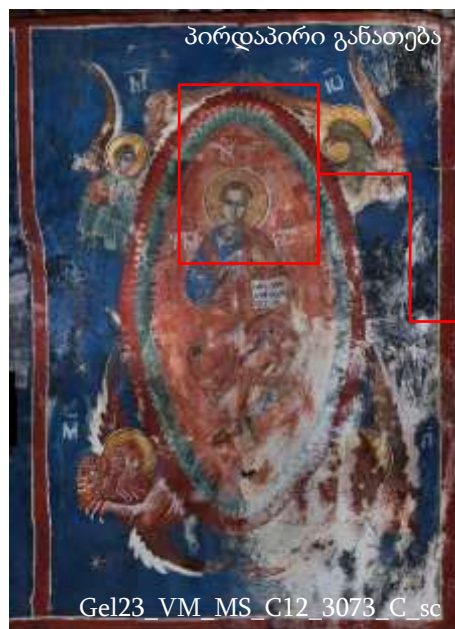
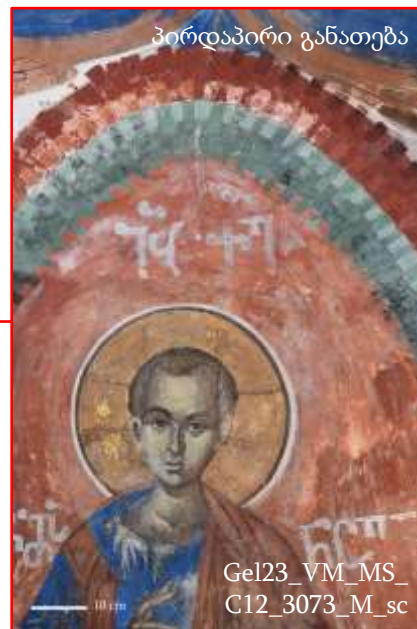
**ქვევით:** სამხრეთ მკლავის კამარა, ემანუელის ამალღების სცენა, გრაფიკული დოკუმენტაცია, კონტექსტისა და მაკრო ფოტოები. ნაჩვენებია სცენის შიდა ნაკერები, რომლებიც მცირე ზომის ნალეს ნაწილებს მიუყვებიან. შელესილობა მრავალ მცირე ზომის ფრაგმენტად არის შესრულებული, იწყება ცენტრალური მონაკვეთიდან და ეტაპობრივად ილესება სცენის გვერდითა ნაწილები.

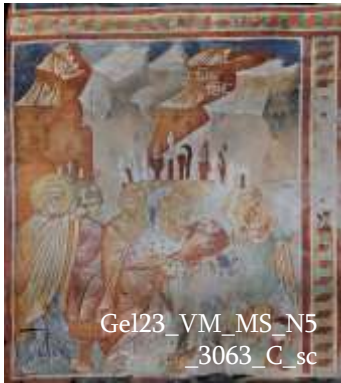
*ქვევით: დასავლეთ მკლავი, სცენა - იუდას ამბორი. ნაჩვენებია სცენის ქვედა მარცხენა მხარე - ჩაკერებული ნალესობის ნაწილი, რაც სისქით განსხვავდება სცენის ნალესობის სხვა ნაწილებისგან, ამოწეულია.*

*ქვევით: ჩრდილოეთ მკლავი, სცენა - იუდას ამბორი. ნაჩვენებია კომპოზიციური ცვლილება ჩაკერების სახით (ჩაკერებული ნალესობის ქვემოთ იკითხება ფერწერული ფენა).*

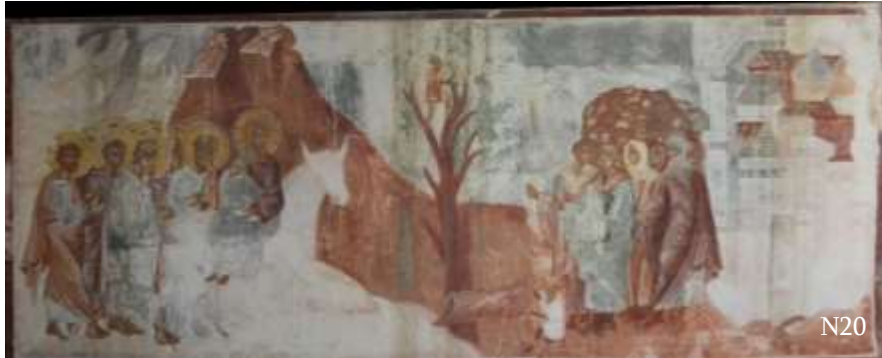
*ქვევით: ჩრდილოეთ მკლავის ჩრდილოეთ კედელი, სცენის შიდა ნაკერი, რომელიც მიუყვება ფიგურებს.*

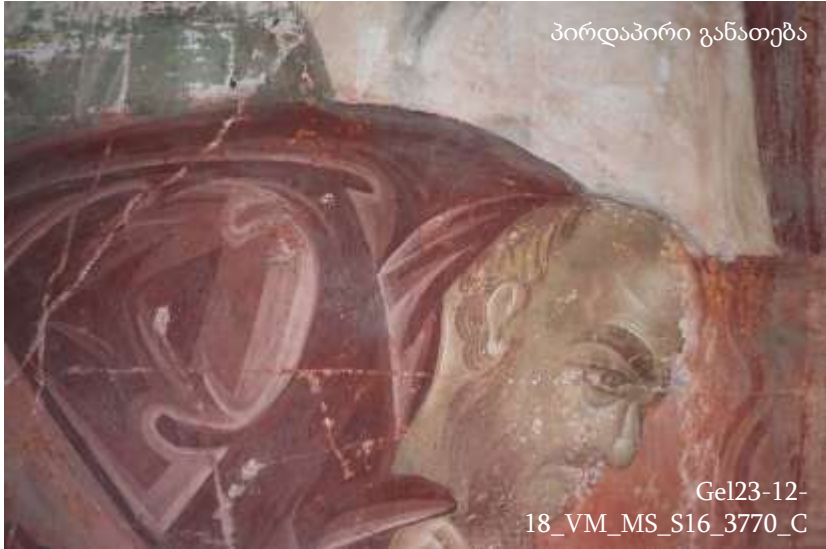
ქვევით: სამხრეთ მკლავი, აღმოსავლეთ კედელი, სცენაზე არსებული შიდა ნაკერი.

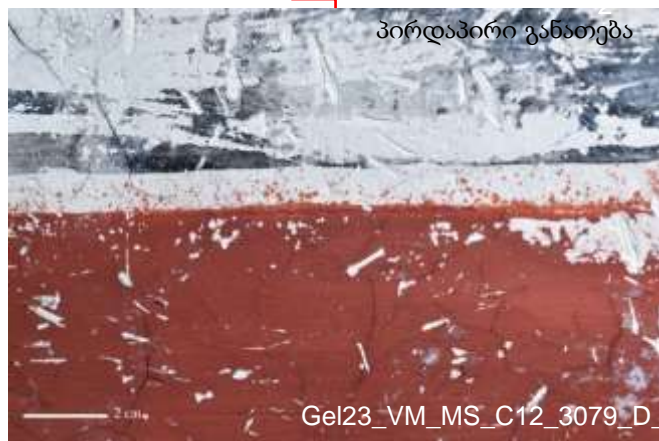
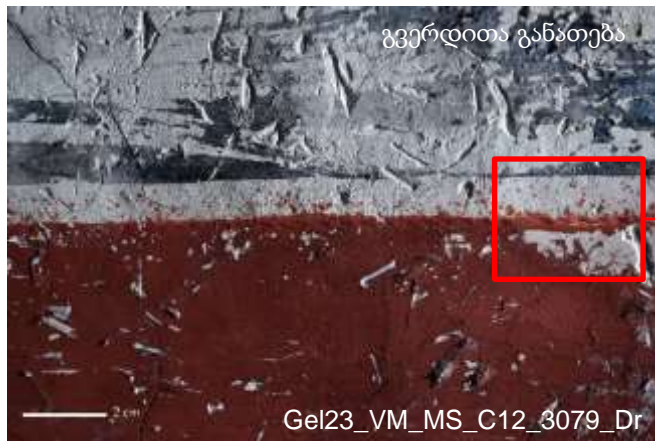
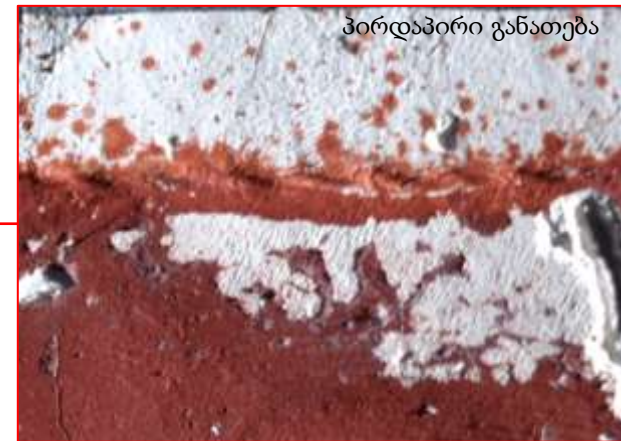
**ზემოთ:** დეტალის ფოტოები, სამხრეთი მკლავი, კამარა, ღვთის დიდება (ემანუელის ამალღება). გეომეტრიული მოჩარჩოების მაგალითი - მირტყმული ხაზი. ნალესობის ზედაპირულ ფენაზე საღებავში ამოვლებული თოკის მირტყმის შედეგად ჩანს ჰორიზონტალური ხაზი, რომელსაც საღებავის შხეფები ახლავს. ჰორიზონტალურად მირტყმული ხაზი სცენის გამოყოფ ფუნქციას ასრულებს და წითელი ჩარჩოს კიდეს მიუყვება.

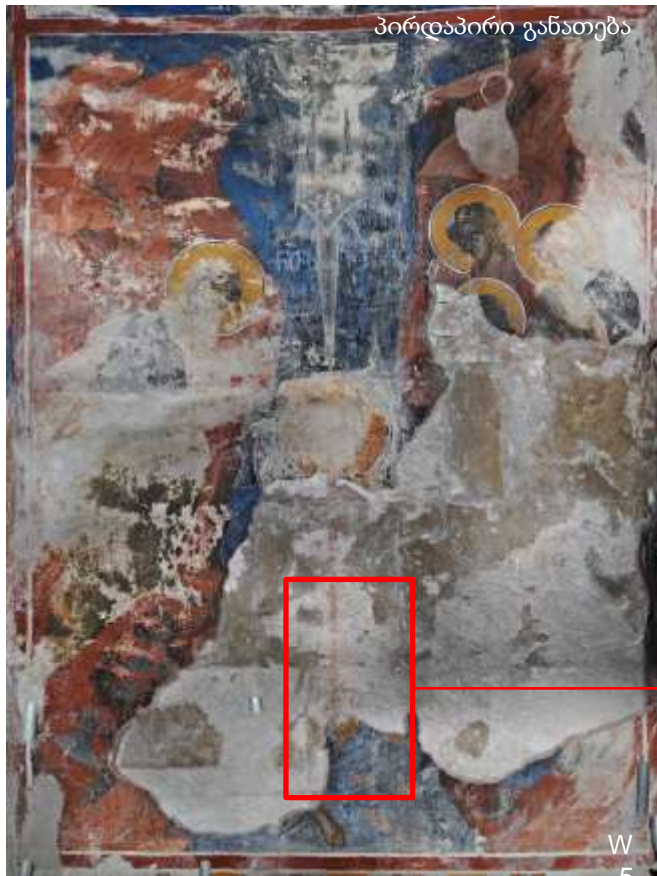
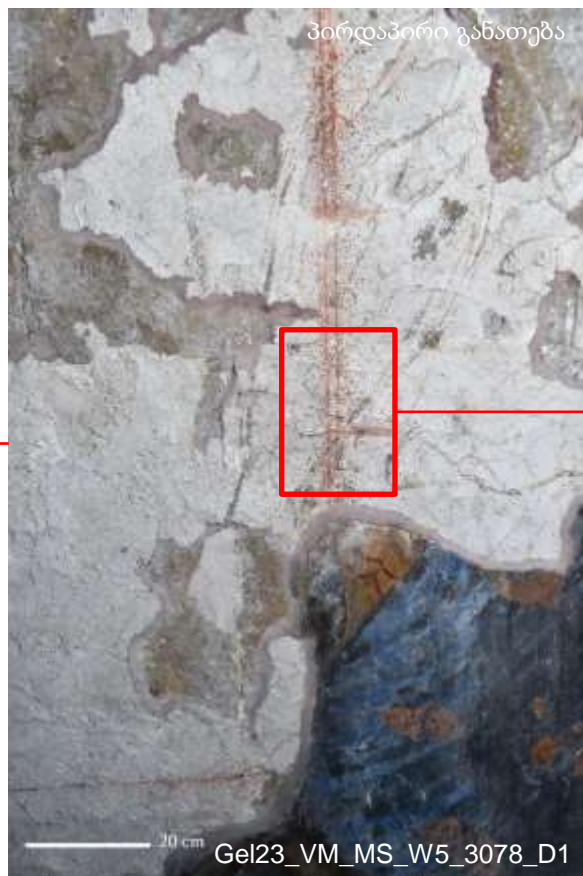
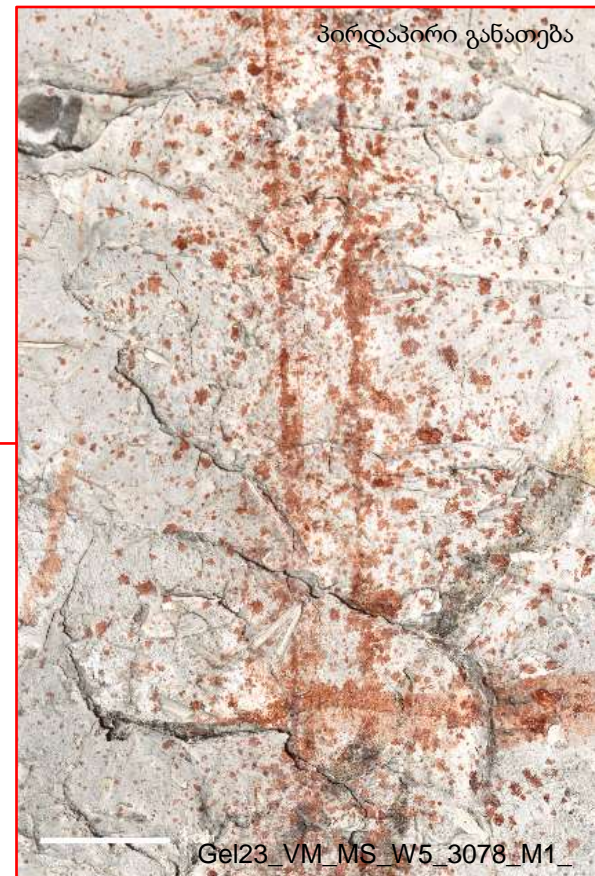
**ზევიტ:** სამხრეთი მკლავი, კამარის დონე, დასავლეთი კედელი, ნათლისღების სცენა. გეომეტრიული მოჩარჩოების მაგალითი - მირტყმული ხაზი. ნალესობის ქვედა ფენაზე, კომპოზიციის მოსამზადებლად საღებავში ამოვლებული თოკის მირტყმის შედეგად ჩანს ორი ვერტიკალური ხაზი, რომელთაც საღებავის შხეფები ახლავს. ხაზები სცენის შუაზე გამოყოფ ფუნქციას ასრულებენ.

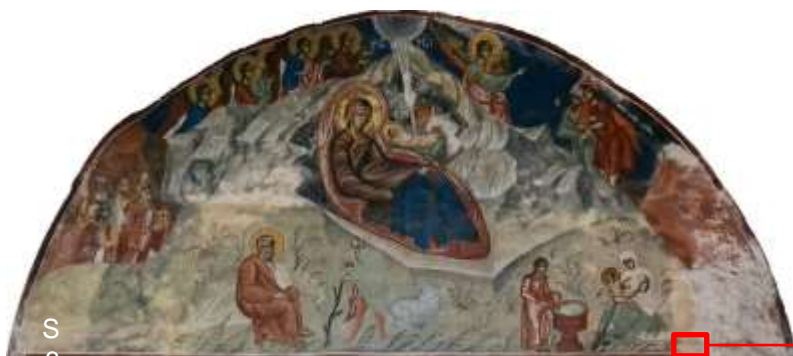
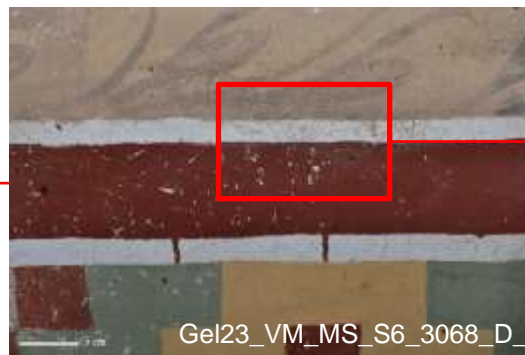
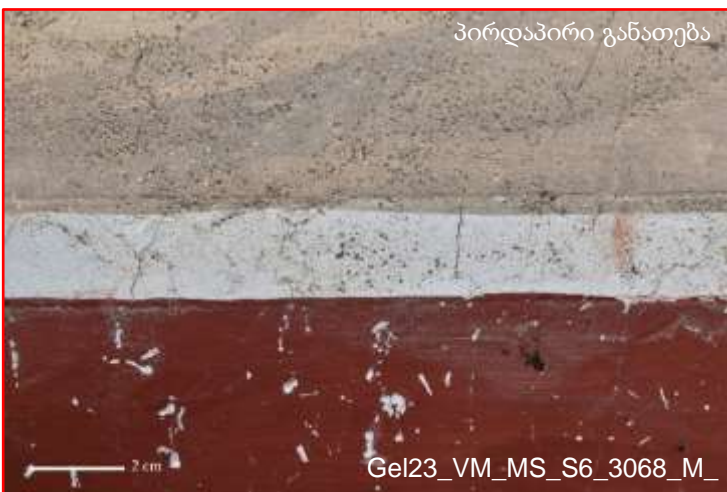
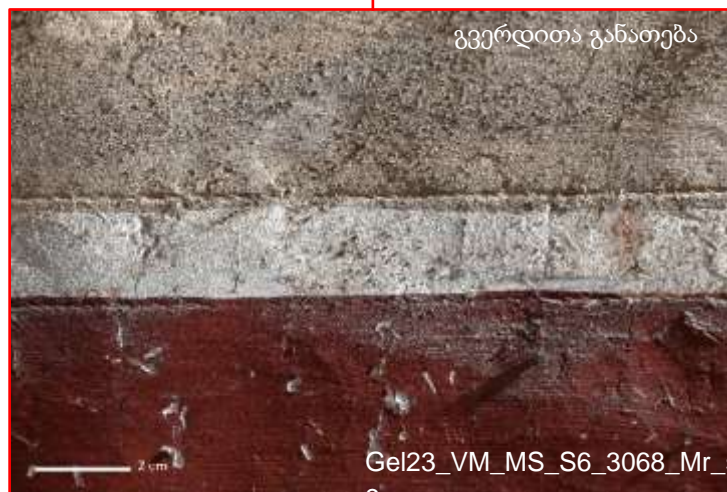
*მარცხნივ და ქვევით: სამხრეთი მკლავი, კამარის დონე, სამხრეთი კედელი, შობის სცენა. გეომეტრიული მოჩარჩოების მაგალითი - მირტყმული ხაზები თოკის ანაბეჭდის კვალით. ჰორიზონტალურად მირტყმული ხაზი სცენის გამოყოფ ფუნქციას ასრულებს და წითელ ჩარჩოსა და ფონის კიდეს მიუყვება.*

თოკის კვალს შესაძლოა ყველგან თან არ ახლავდეს შხეფები. გვაქვს ზოგიერთი შემთხვევა, სადაც ფერწერული ფენის ქვეშ თოკის კვალიც ჩანს და შხეფებიც (სლაიდი 7, 10) თეთრ ზოლზე. ამ შემთხვევაში კი ფოტოზე მხოლოდ თოკის კვალია, მაგრამ შხეფები არ ჩანს.

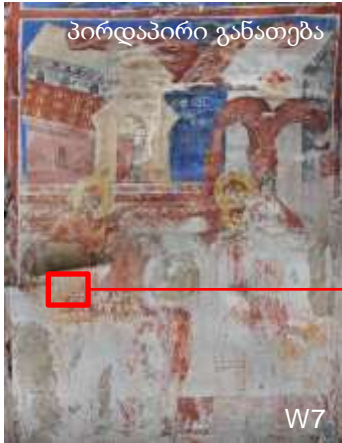
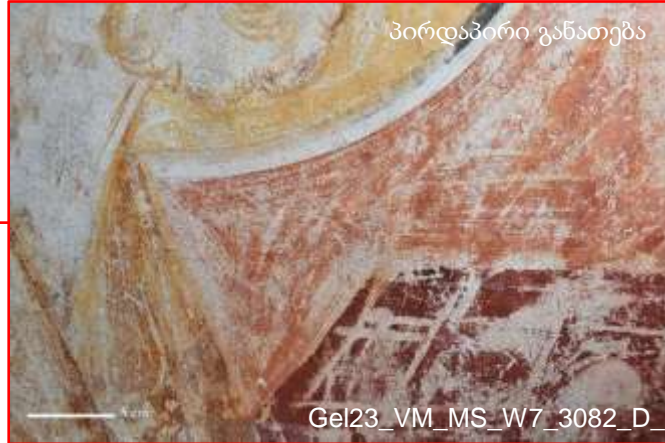
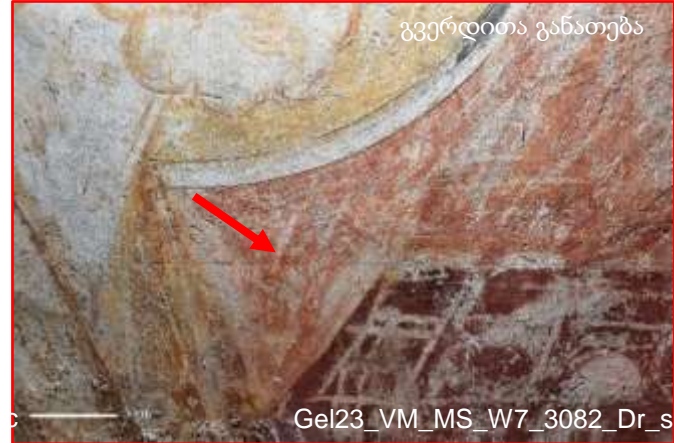
**მარჯვნივ:** ჩრდილოეთი მკლავი, დასავლეთი კედელი, მირქმის სცენა. გეომეტრიული მოჩარჩოების მაგალითი. მირტყმული ხაზი თოკის ანაბეჭდით, რომელიც სცენის კომპოზიციური გაყოფის მიზნით იყო გამოყენებული. თოკს საღებავში ამოვლებისა და შხეფების კვალი არ ეტყობა.

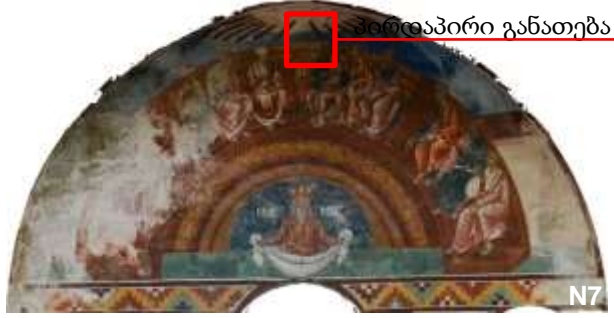
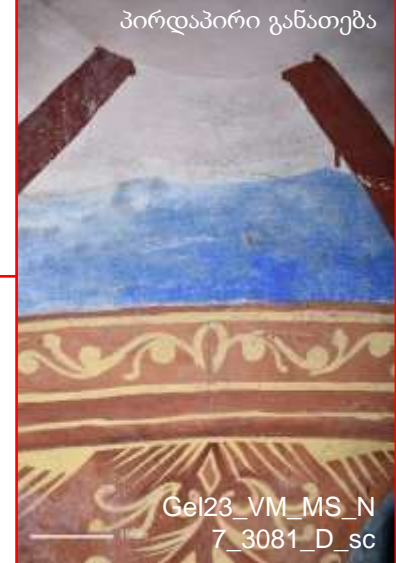
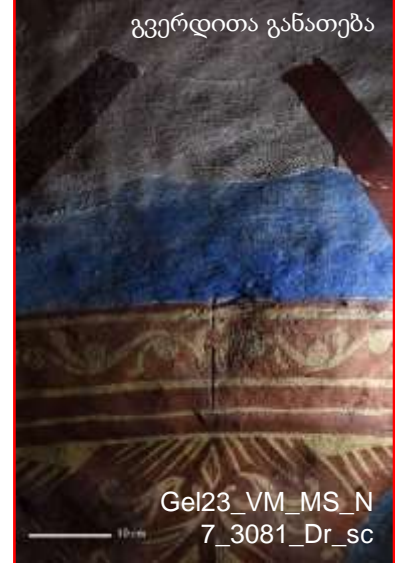
**ზემოთ და მარჯვნივ:** ჩრდილოეთი მკლავი, სულთმოფენობის სცენა, გეომეტრიული მოჩარჩოების მაგალითი. მირტყმული ხაზი თოკის ანაბეჭდით, რომელიც სცენას ცენტრში ორ ნაწილად ჰყოფს.

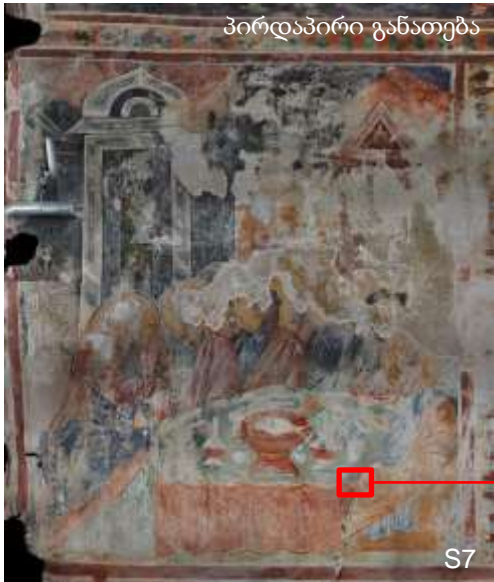
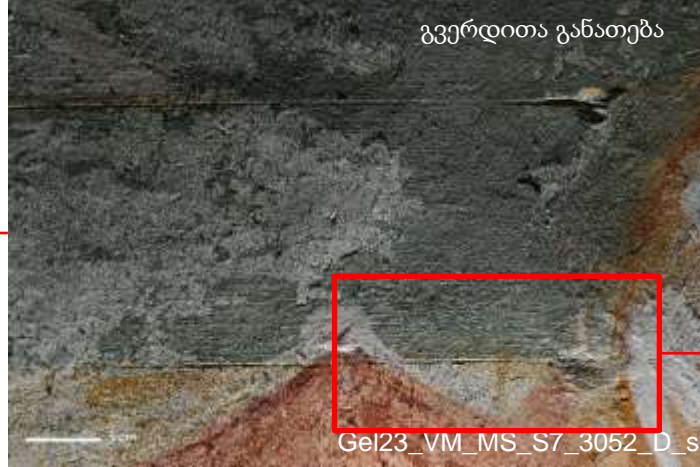
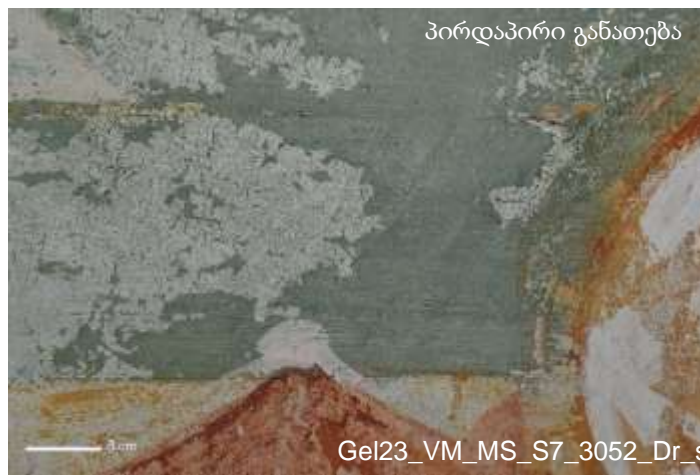
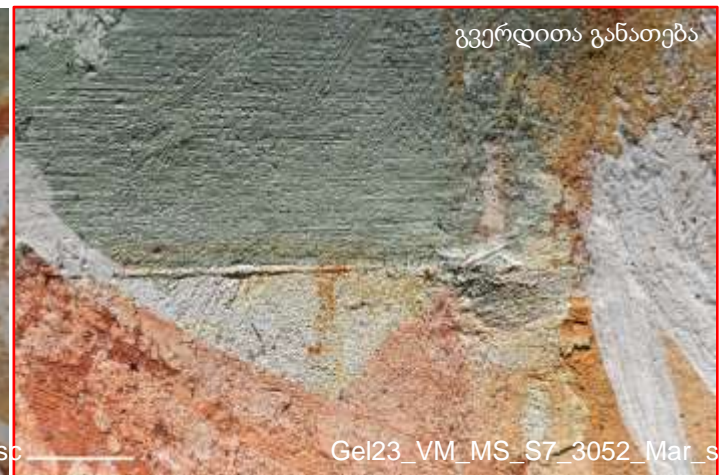
**ზემოთ: და მარჯვნივ:** მთავარი სივრცის დასავლეთი მკლავის კამარა, სამხრეთი კედელი, საიდუმლო სერობა. გეომეტრიული მოჩარჩოება. მირტყმული ხაზი - თოკისა და თითის ანაბეჭდები, რომლებიც მხატვრობის მოსამზადებელ ტექნიკაზე მიუთითებს: თოკის ორივე ბოლოში თითით ხდებოდა თოკის კორიზონტალურად დაჭერა, ხოლო ცენტრიდან თოკის მოქაჩვითა და ხელის ადებით სველ ნალესობაზე მირტყმული თოკი სწორხაზოვან ანაბეჭდს იკეთებდა.

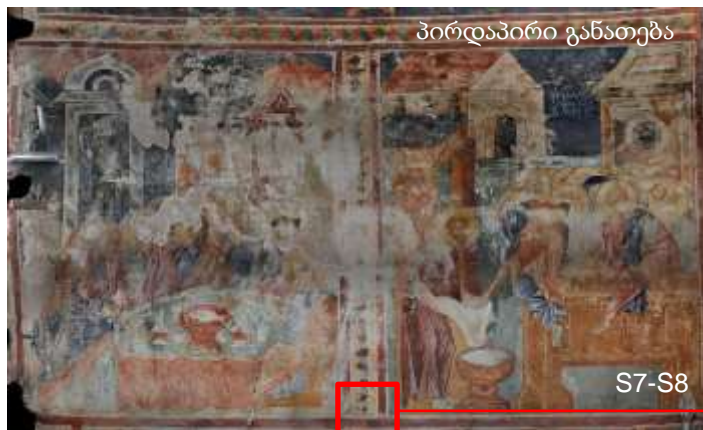
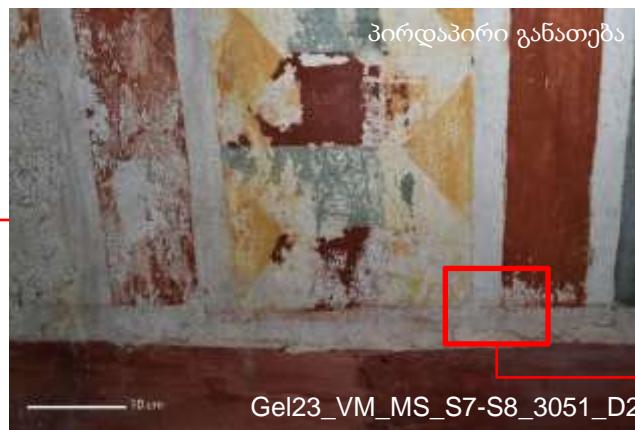
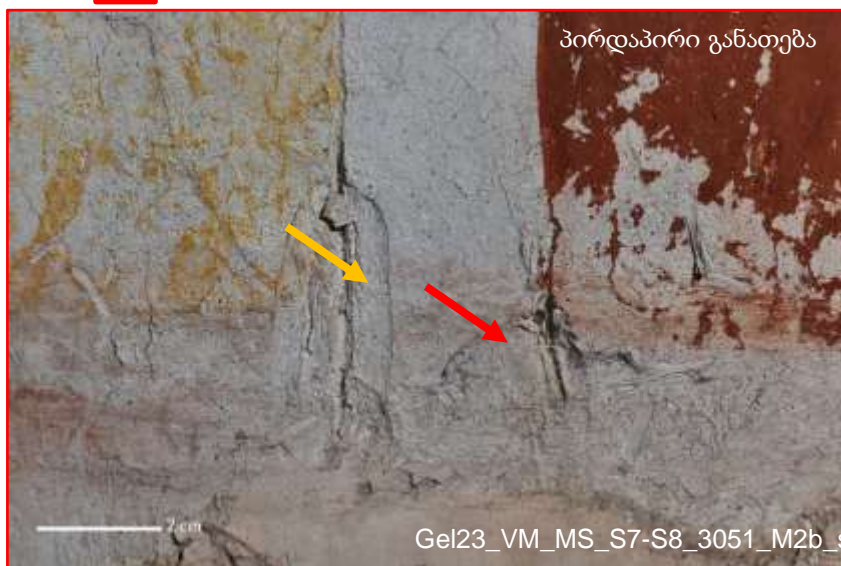
**მარცხნივ და ქვემოთ:** მთავარი სივრცე, დასავლეთი მკლავი, საიდუმლო სერობასა და ფერხთა ბანა-ს შორის გამყოფი ორნამენტული ზოლი. მოსამზადებელი ტექნიკის სახით გამოყენებულია მირტყმული ხაზი, თოკის კვალითა და თითის ანაბეჭდით (წითელი ისარი). აქვე ჩანს სამუშაო იარაღის კვალი, რომელის ანაბეჭდის ტექსტურაც ჰგავს ხეს (ყვითელი ისარი).

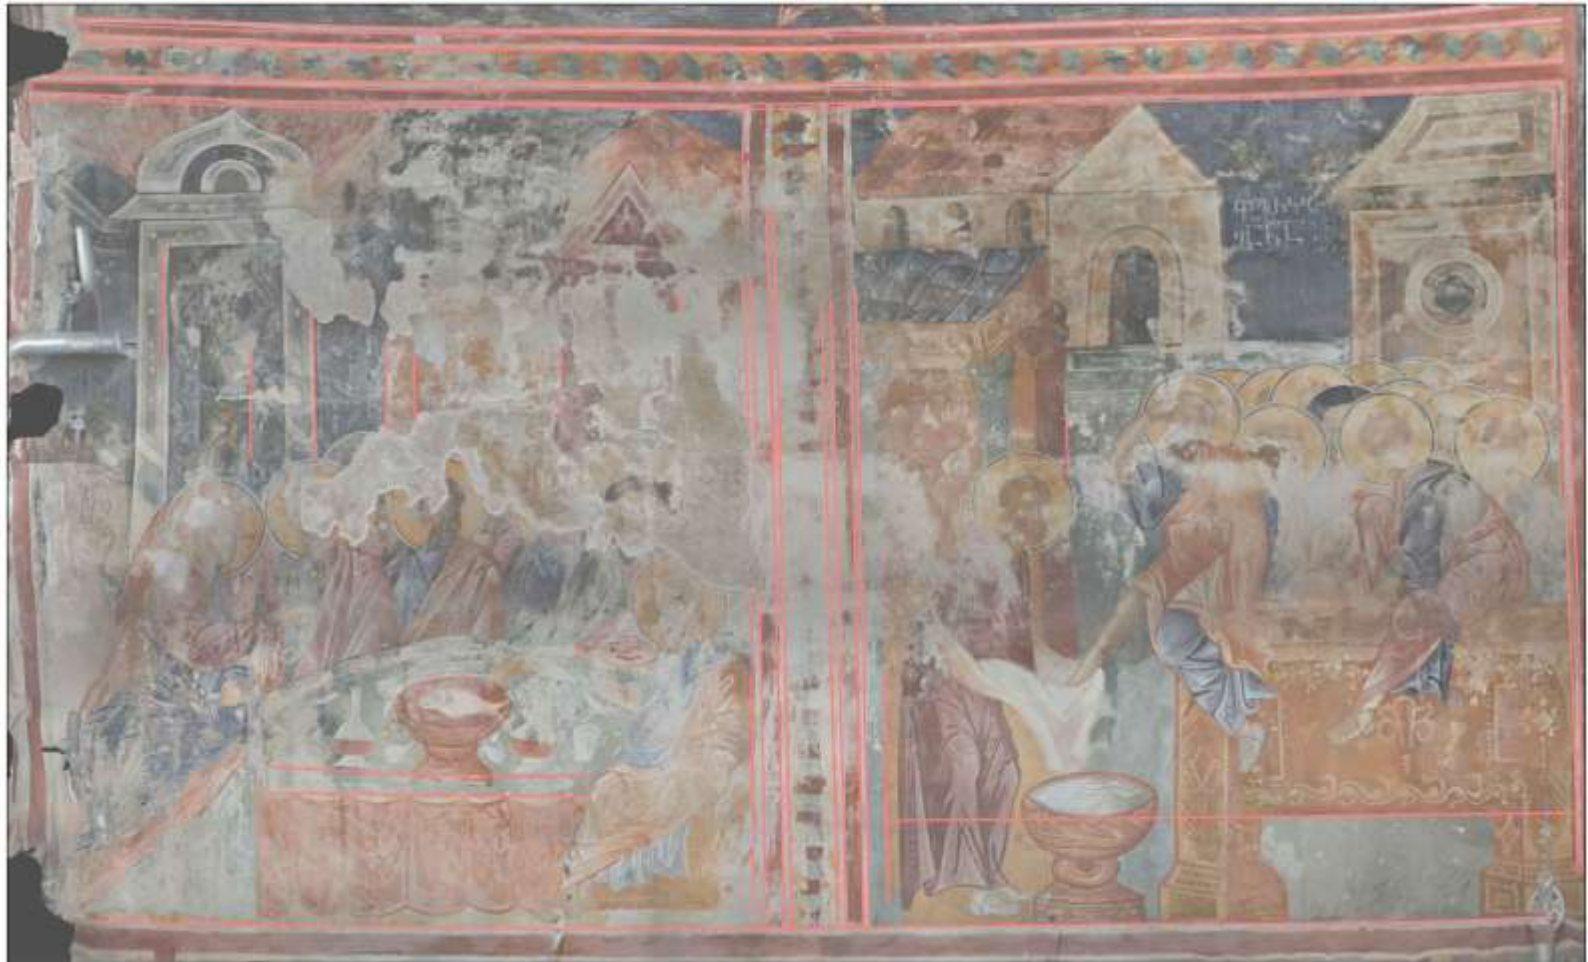
გრაფიკულ სქემაზე მოცემულია მოსამზადებელი ტექნიკის მაგალითი:  
მირტყმული ხაზები

ზევით: დასავლეთ მკლავის სამხრეთ კედელი, საიდუმლო სერობისა და ფერხთა ბანის სცენა

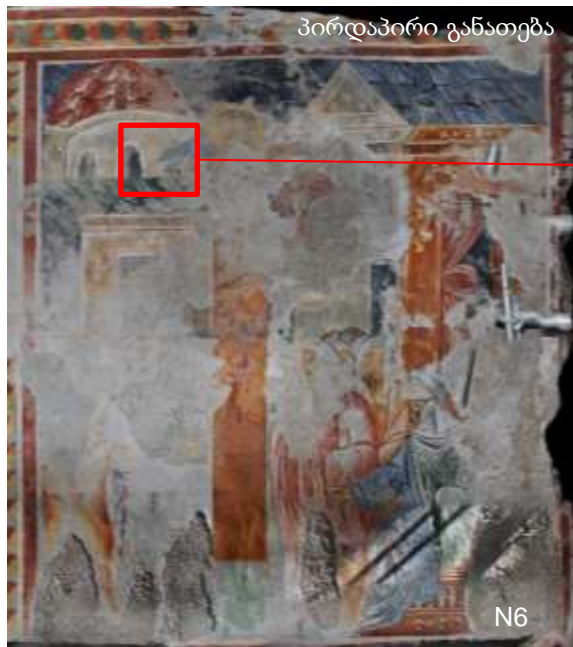
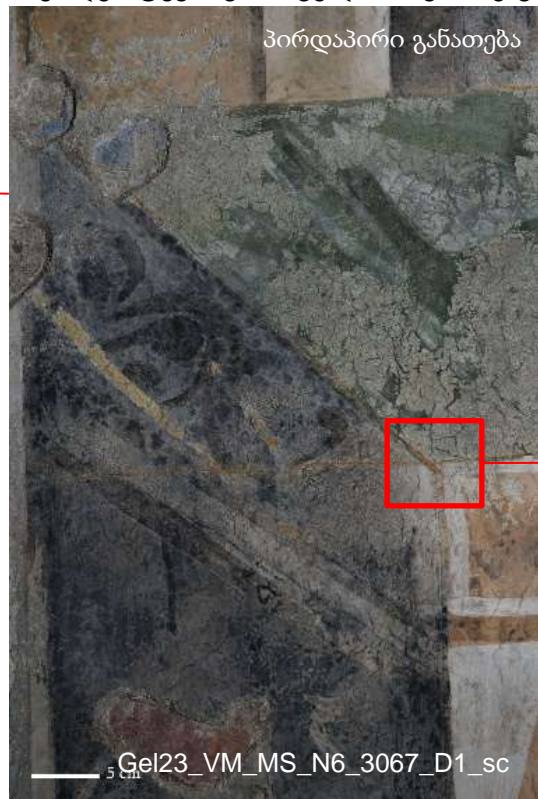
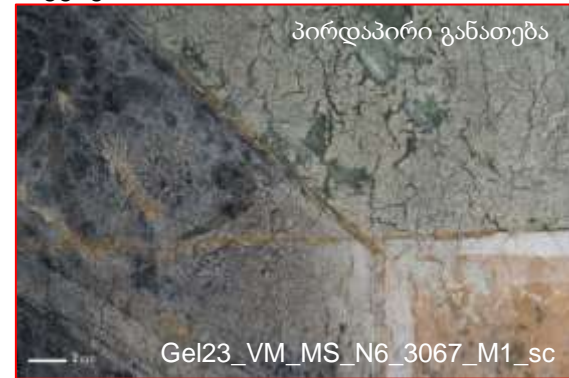
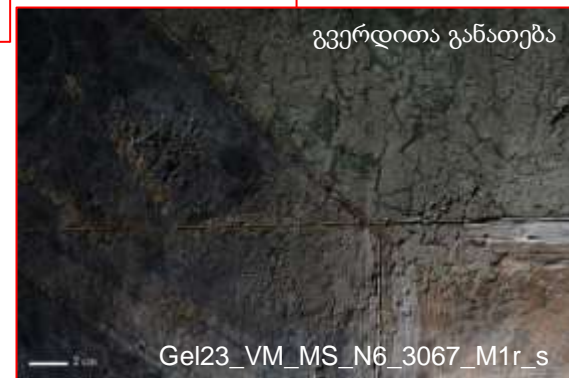
სწორხაზოვანი ნაკაწრები ძირითადად კომპოზიციისა და მასში გამოსახული საგნების გეომეტრიული დაყოფისთვის არის გამოყენებული, გვხვდება არქიტექტურის გამოსახულებებზე და ასევე წარწერების მოჩარჩოებაში. მოცემულია ჰორიზონტალური, ვერტიკალური და დიაგონალური სწორხაზოვანი ნაკაწრები. პირველადი დაკვირვების შედეგად სწორხაზოვანი ნაკაწრები/ნაჭდევეები დატანილია ბრტყელი სწორკუთხა სახნით. ნაკაწრის გვერდებზე გაჩენილი ნალესობის კიდეებს გლუვი გადასვლა აქვთ, რაც შესაძლოა მიანიშნებდეს ტექნიკის სველ ბათქაშზე გამოყენებას.

**ზემოთ და მარჯვნივ:** მთავარი სივრცე, დასავლეთი მკლავი, ქრისტე კაიფასთან, არქიტექტურული მონაკვეთი. სწორხაზოვანი ნაკაწრის კვალი მკვეთრია, მას ასევე აქვს წყვეტილი ზოლებიც. სწორი ხაზებისთვის, როგორც ჩანს, რაიმე სწორი საგანია გამოყენებული, სახაზავის მსგავსი, შესაძლოა ხის ჯოხი.

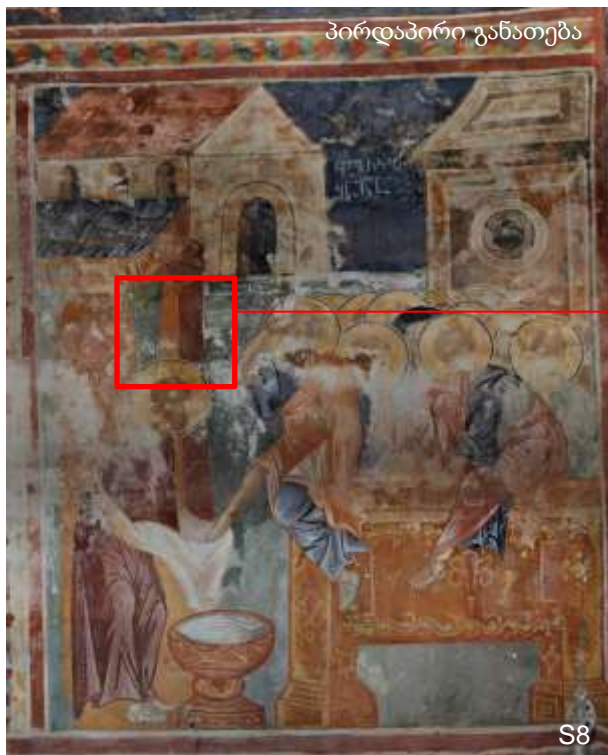
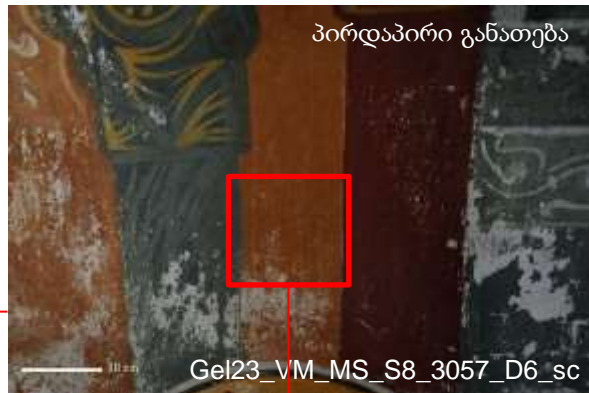
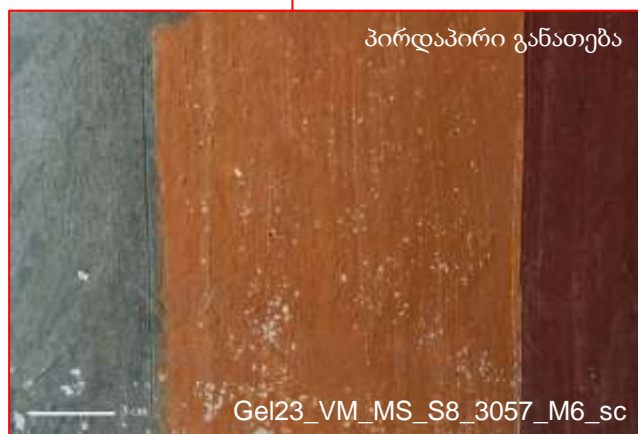
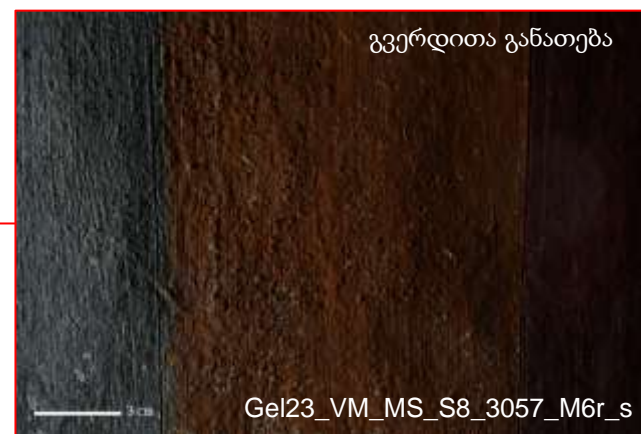
ზოგჯერ ფერწერა ზუსტად არ მიუყვება გეომეტრიული მოჩარჩოებისთვის გამოყენებულ ნაკაწრებს.

**ზემოთ და მარჯვნივ:** მთავარი სივრცე, დასავლეთი მკლავი, ფერხთა ბანა. სწორხაზოვანი ნაკაწრის კვალი არქიტექტურულ მონაკვეთზე.

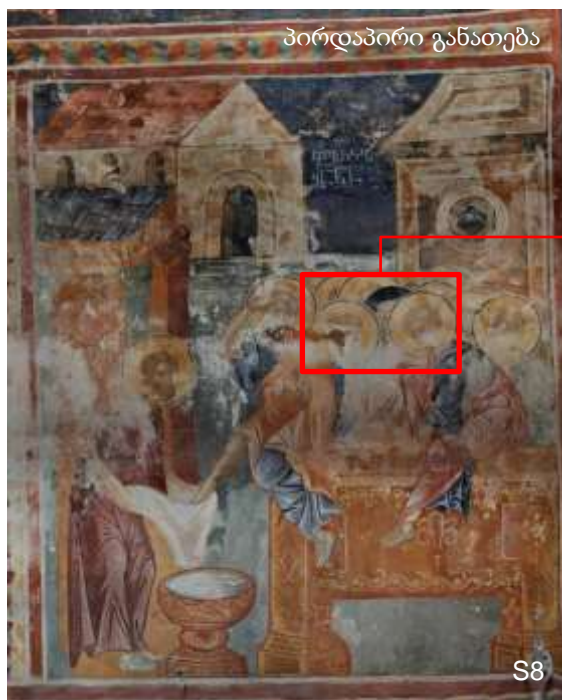
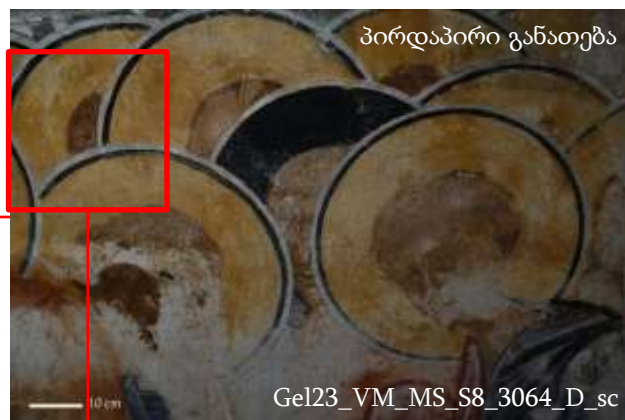
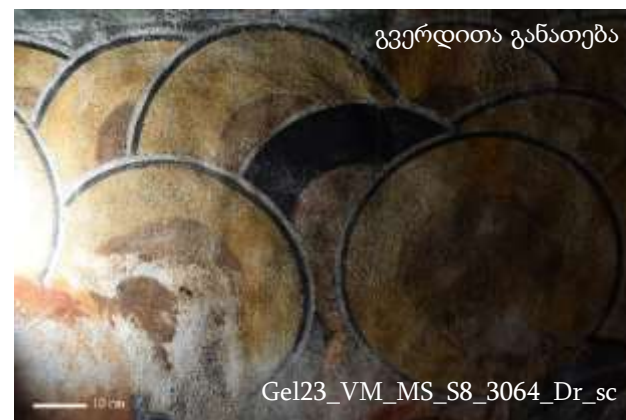
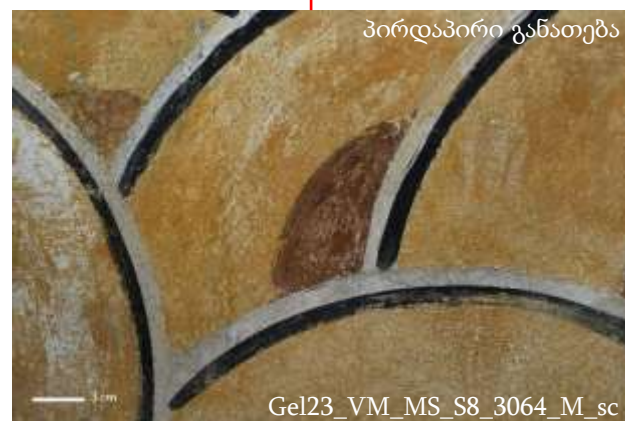
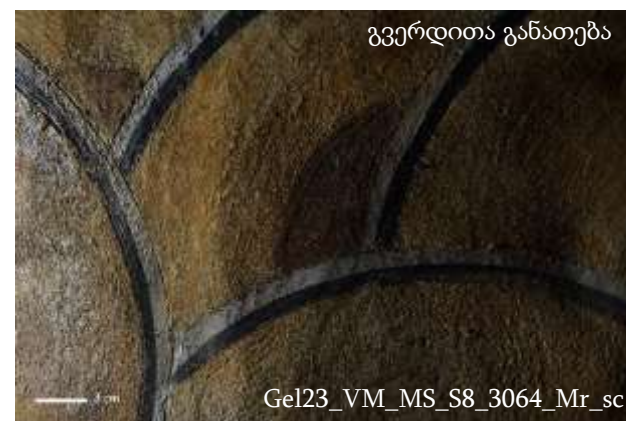
ფარგალი გამოყენებულია სამივე მკლავის (სამხრეთის, დასავლეთის, ჩრდილოეთის) კამარებზე. ფარგალი ძირითადად შარავანდის ნაწილებსა და იმ მონაკვეთებში გვხვდება, სადაც წრიული და ნახევარწრიული ფორმების გამოყვანაა საჭირო. მაგ.: ჯვრის დაბოლოებებზე (დავ.მკლავი „ჯვრის ამალეზა“, მანდორლაზე (სამხ.მკლავი „შობა“). ფარგალს აუცილებლად ერთვის წერტილი, რომელიც წრიული ნაწილის ცენტრში იძებნება.

**ზემოთ:** მთავარი სივრცე, დასავლეთი მკლავი, ფერხთა ბანა.

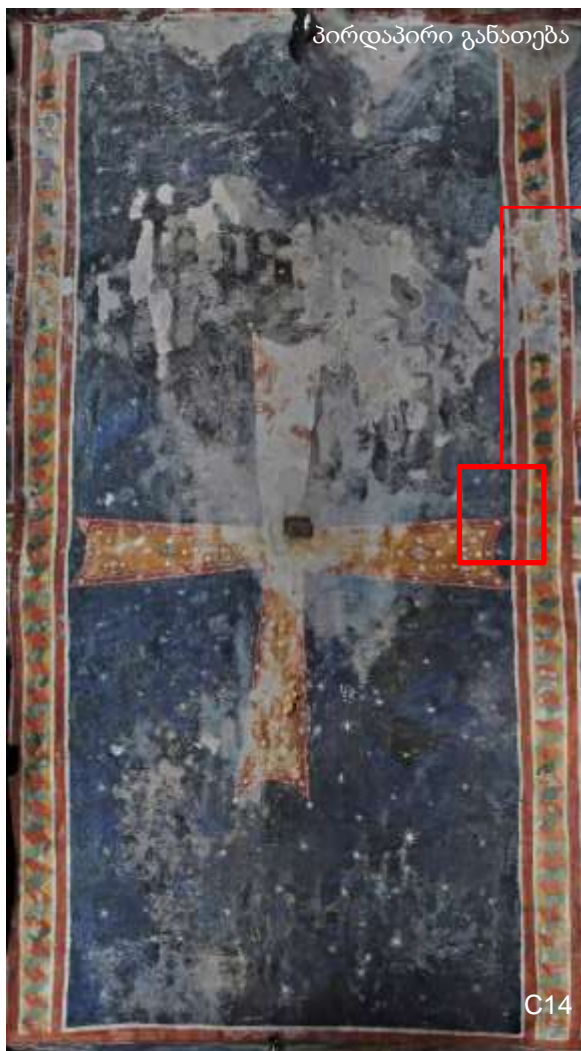
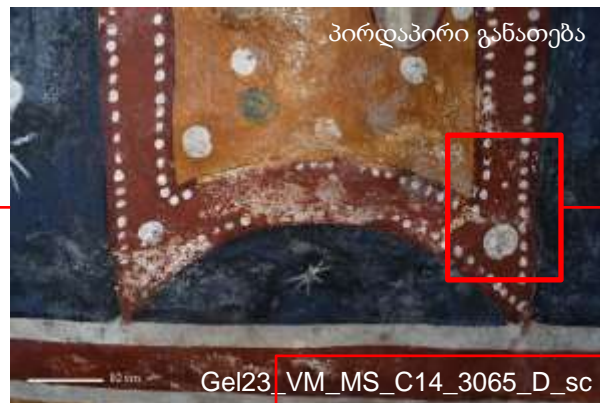
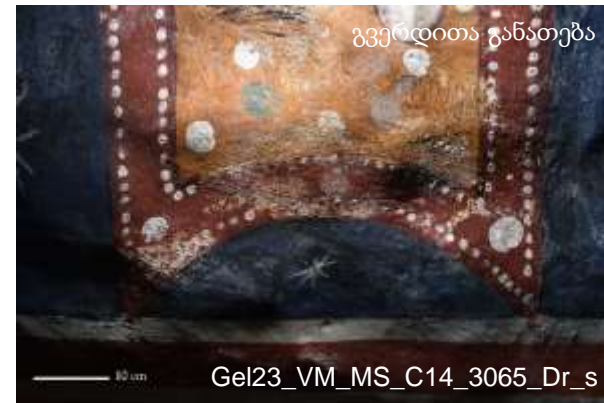
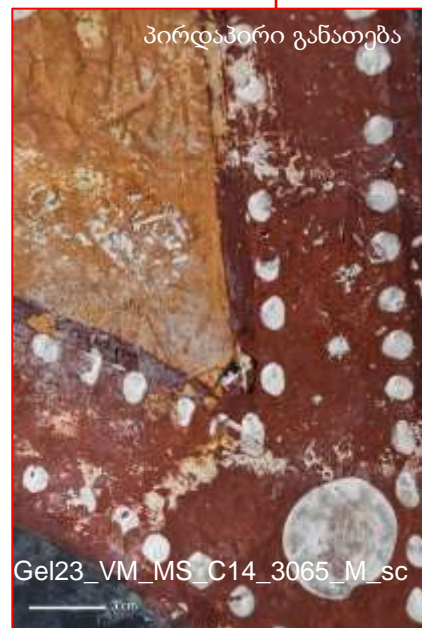
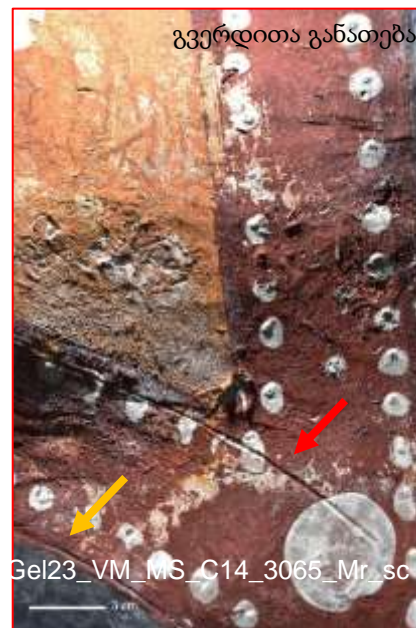
*მარცხნივ და ზემოთ: მთავარი სივრცე, დასავლეთი მკლავი, ჯვრის ამალღება, ფარგლის კვალი.*

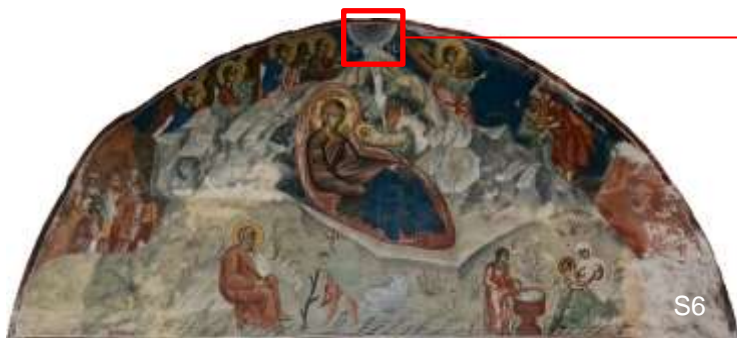
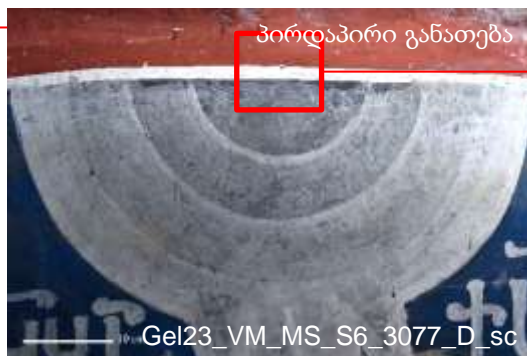
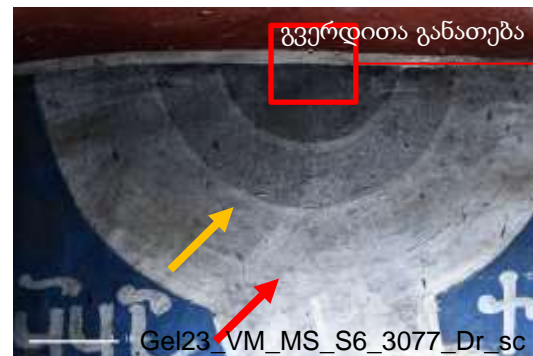
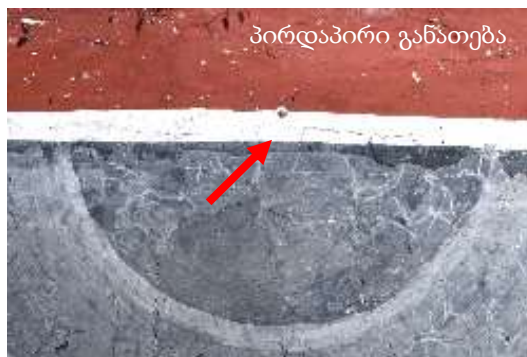
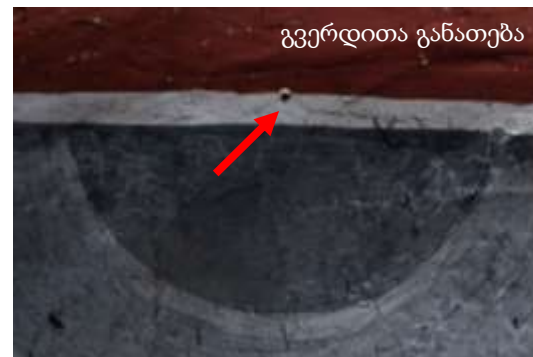
**ზემოთ და მარჯვნივ:** მთავარი სივრცე, სამხრეთი მკლავი, შობა. ისრებით ნაჩვენებების ფარგლის წერტილი და ნახევარწრიული ნაკაწრი.

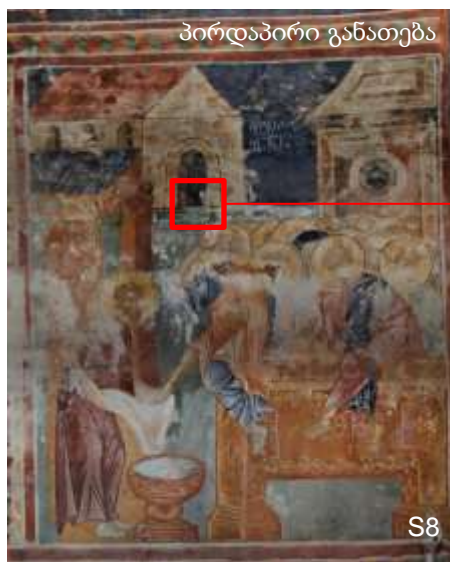
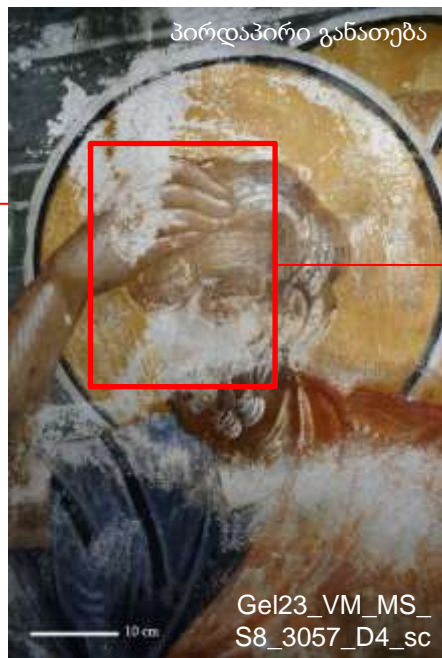
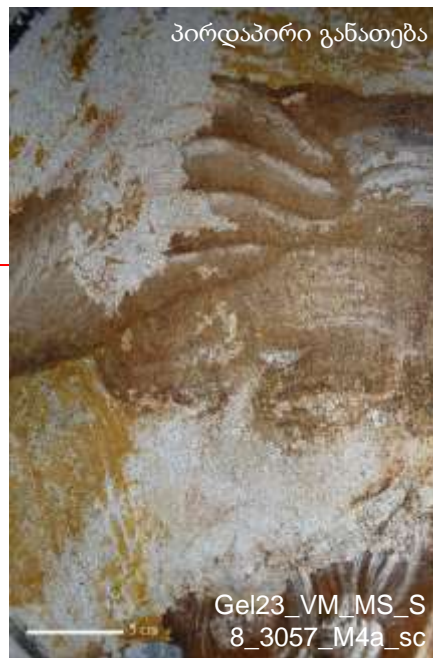
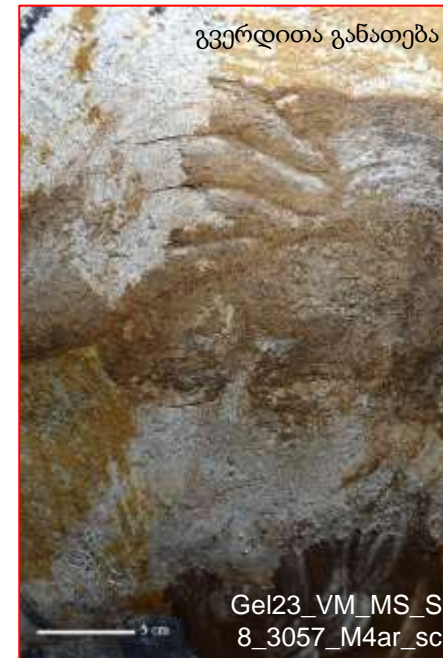
გრაფია გვხვდება სამივე მკლავში (დასავლეთი, სამხრეთი, ჩრდილოეთი). გრაფია გამოიყენება თავისუფალი ნაკაწრის სახით, სველ ან მშრალ ნალესობაზე ფიგურათა სახეებისა და სამოსების ფორმების მოსახაზად.

**ზემოთ და მარჯვნივ:** მთავარი სივრცე, დასავლეთი მკლავი, ფერხთა ბანა. კონტექსტი, დეტალი და მაკრო ფოტოები.

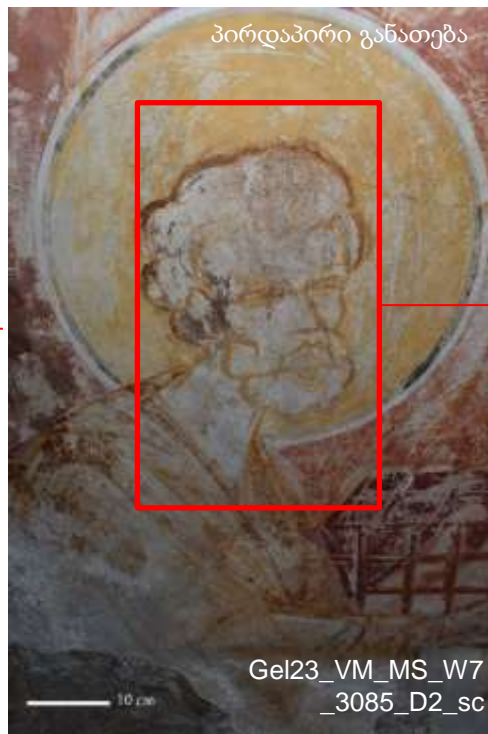
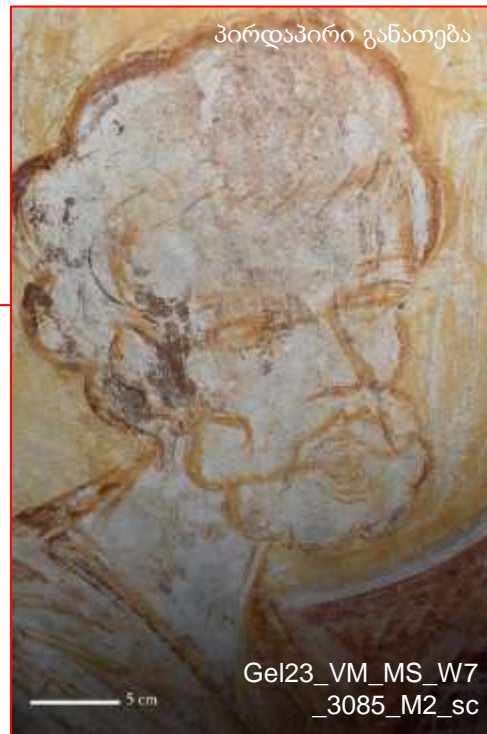
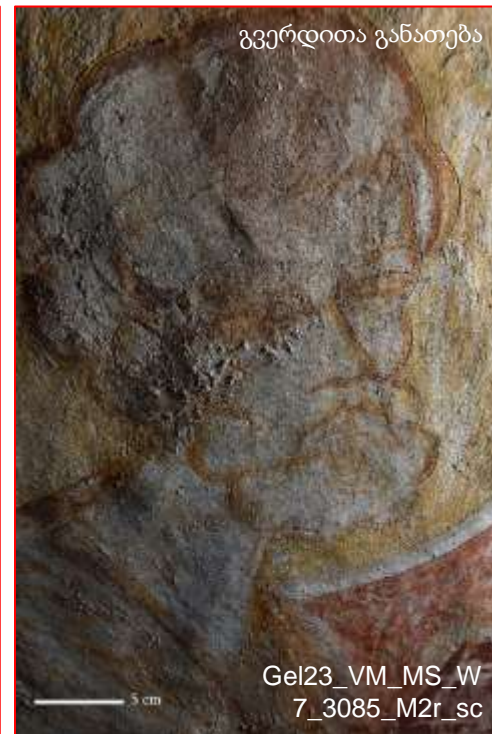
**ზემოთ და მარჯვნივ:** მთავარი სივრცე, ჩრდილოეთი მკლავი, მირქმა. გრაფია, სახის მოყვანილობის და ნაკვეთების (თვალები, ცხვირ-პირი, თმა-წვერი) გამოსაყვანად. წარმოდგენილია თავისუფალი ხაზებით.
