გელათის  
სამონასტრო კომპლექსის  
ღვთისმშობლის შობის  
სახელობის ტაძრის

კედლის მხატვრობის  
ტექნოლოგიისა და მდგომარეობის  
აღწერა - დოკუმენტაცია

დამკვეთი:  
გელათის რეაბილიტაციის  
დროებითი კომიტეტი

2023 აპრილი - 2024 თებერვალი

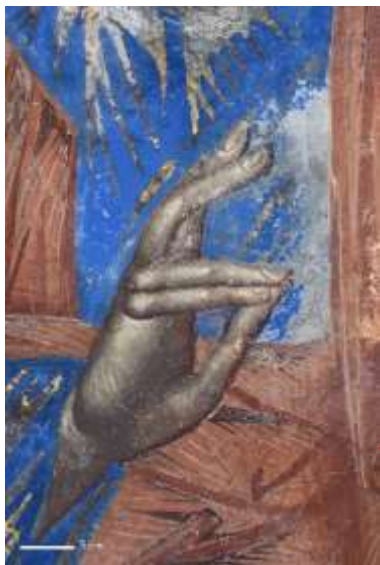
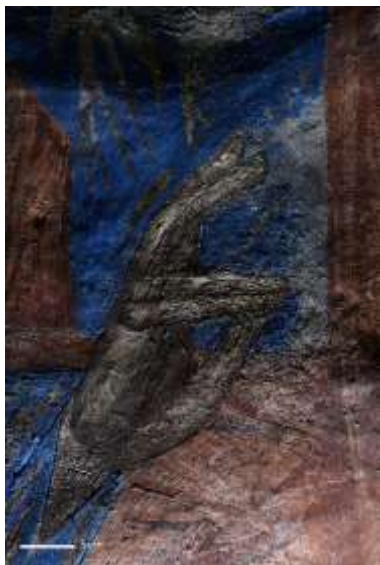
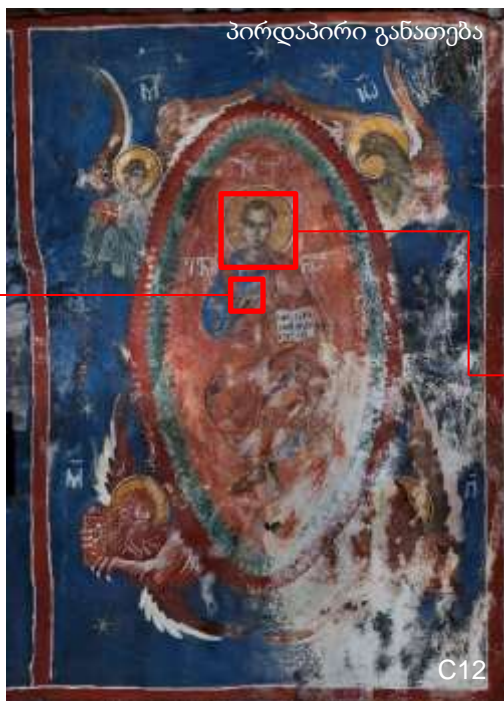
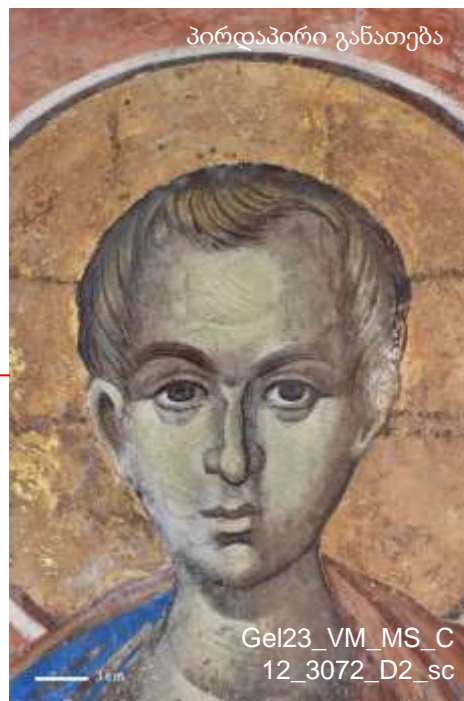
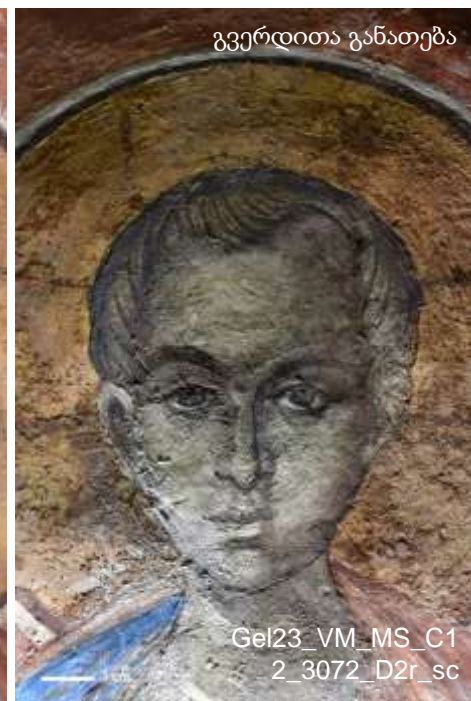
**მარცხნივ და ზემოთ:** მთავარი სივრცე, სამხრეთი მკლავი, ქრისტე ევმანუელი. ნახატი ზუსტად მიუყვება გრაფიის კონტურებს. კონტურები. თვალის, ცხვირ-პირის, თმა-წვერისა და კიდურების გრაფიები უფრო მეტი სიზუსტით არის დაკაწრული, ვიდრე დასავლეთისა და ჩრდილოეთის მკლავების მოსამზადებელი ნახატის გრაფიებში.

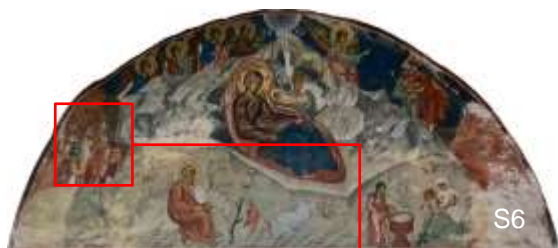
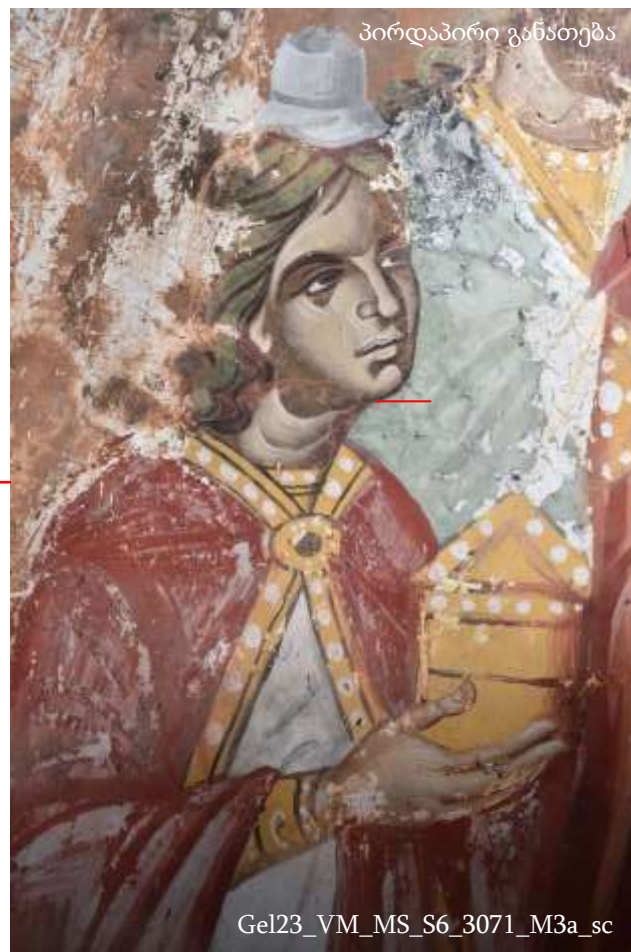
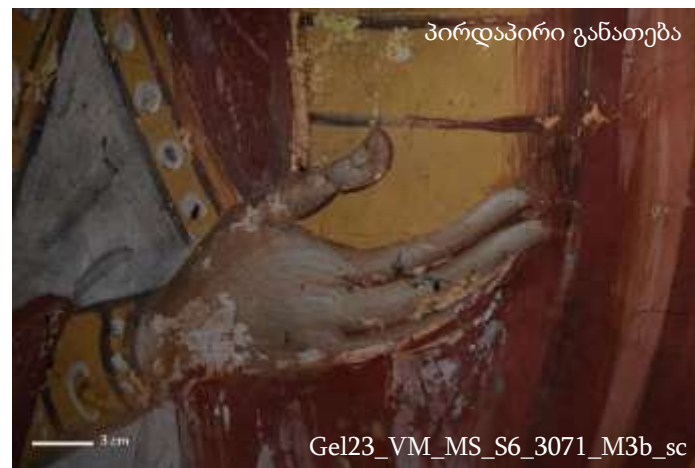
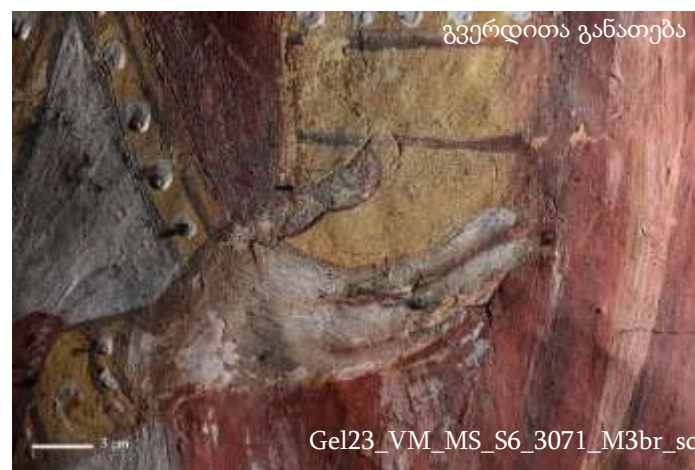
**ზემოთ:** მთავარი სივრცე, სამხრეთი მკლავი, შობა. ნახატი ზესტად არ მიუყვება გრაფიის კონტურებს. კონტურები ხელის თითების ფორმას ხაზავს.

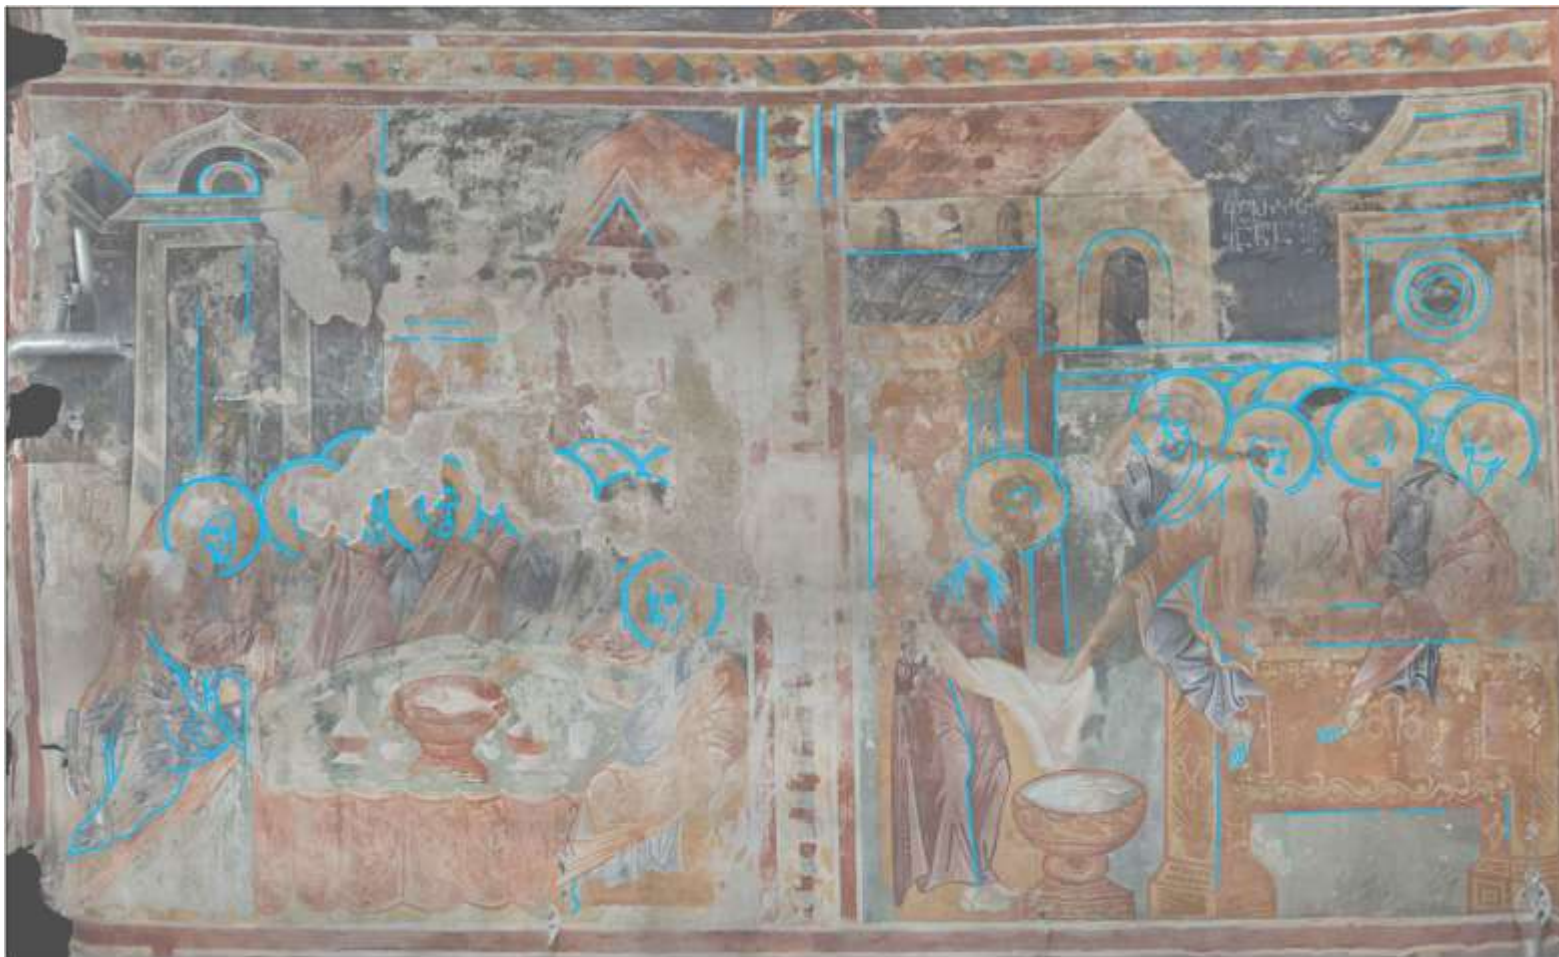
*ზევით: დასავლეთ მკლავის სამხრეთ კედელი, საიდუმლო სერობისა და ფერხთა ბანის სცენა*

გრაფიკულ სქემაზე მოცემულია მოსამზადებელი ტექნიკის მაგალითები:  
სწორხაზოვანი ნაკაწრი, გრაფია (თავისუფალი ნაკაწრი), ფარგალი

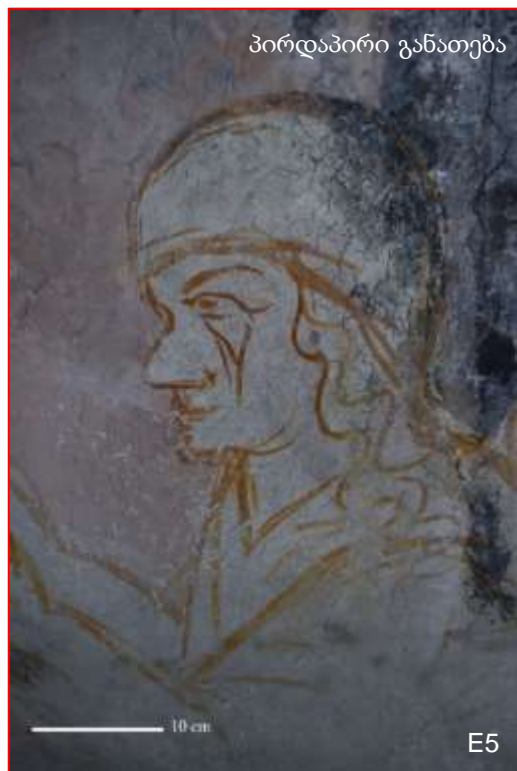
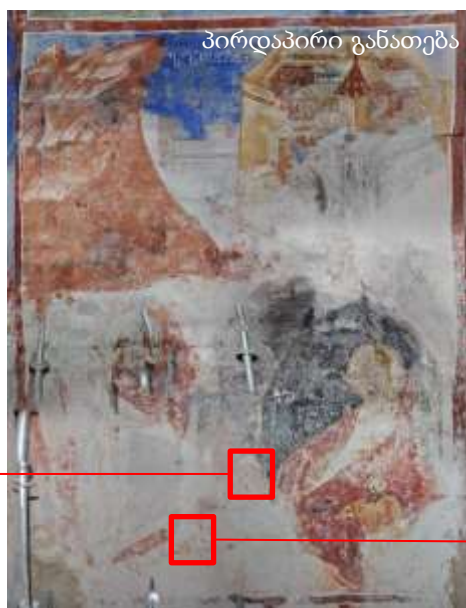
სახის ნაკვეთების დასაყოფად მხატვარი იყენებს ხაზობრივ დაყოფას (იდეალური სახის ანატომიური წესი), თვალების ცხვირის, ტუჩების და ნიკაპის მონაკვეთებში.

**ზემოთ და მარჯვნივ:** მთავარი სივრცე, ჩრდილოეთ მკლავი, ლაზარეს აღდგინება. მოსამზადებელი (მოყავისფრო) კონტური.

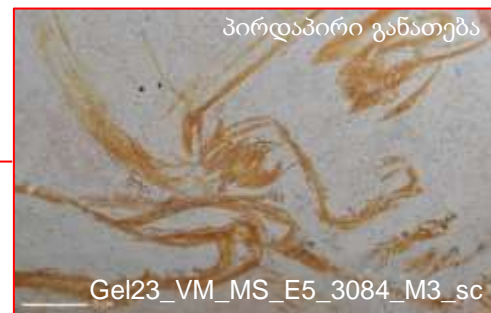
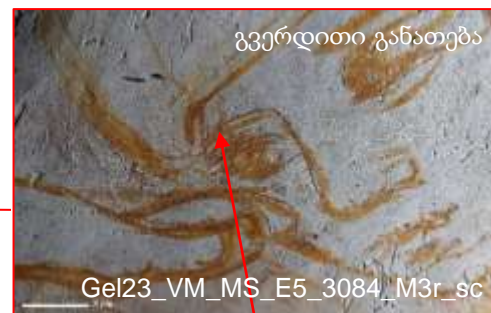
მოსამზადებელი კონტური მიუყვება გრაფიის ნაკაწრებს

მოსამზადებელი კონტური ძირითადად ოქრის სხვადასხვა ტონალობებშია გამოყენებული (ყვითლიდან წითლამდე). მოსამზადებელი კონტური ყველაზე მეტად ჩრდილოეთ მკლავის სცენებზე გვხვება, რადგან ფერწერული ფენის დანაკარგი ბევრია. მოსამზადებელი კონტურით მონიშნულია: სახის ნაწილებად დაყოფა ჰორიზონტალური ხაზებით, ფიგურათა სამოსების, სახისა და კიდურების და თმა-წვერის დეტალური მონიშვნა.

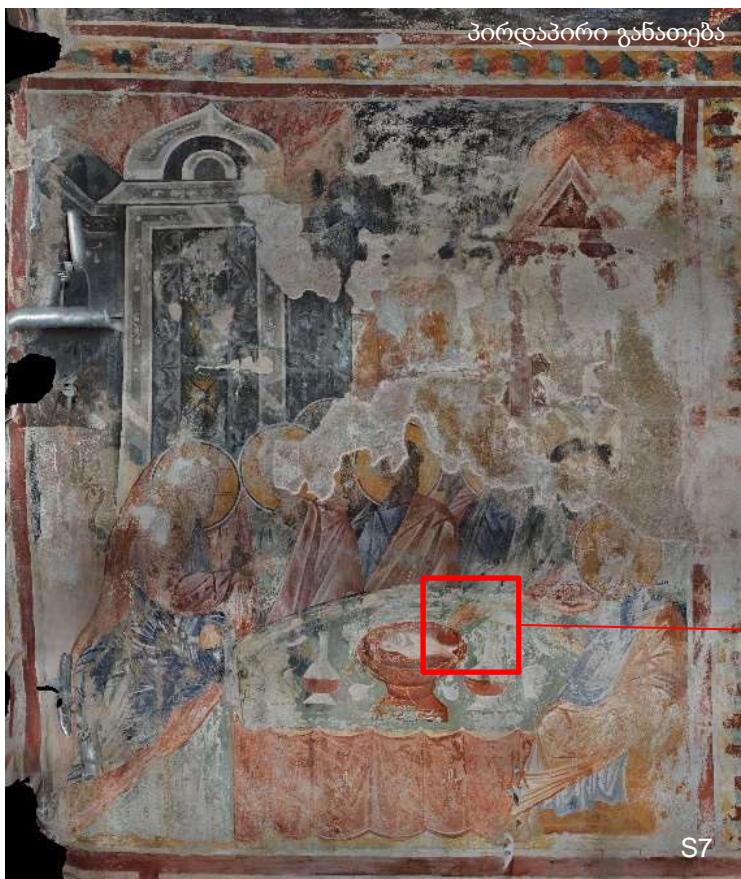
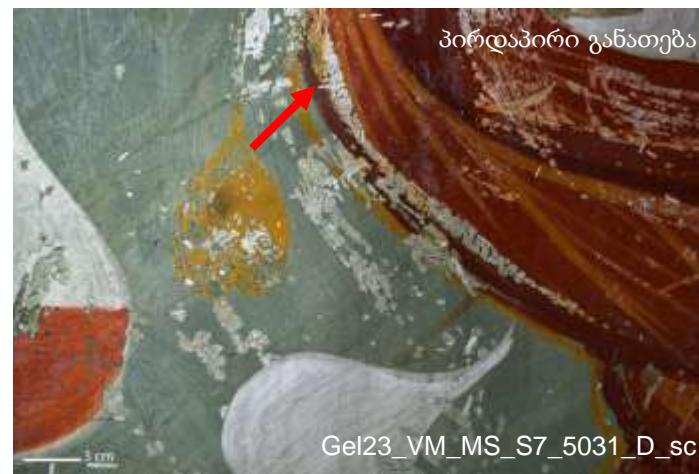
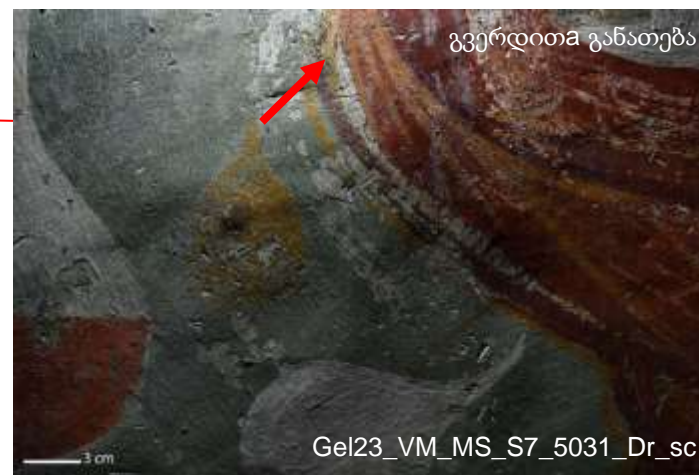
**ზემოთ და მარჯვნივ:** მთავარი სივრცე, დასავლეთი მკლავი, საიდუმლო სერობა. მოსამზადებელი (ყვითელი) კონტური.

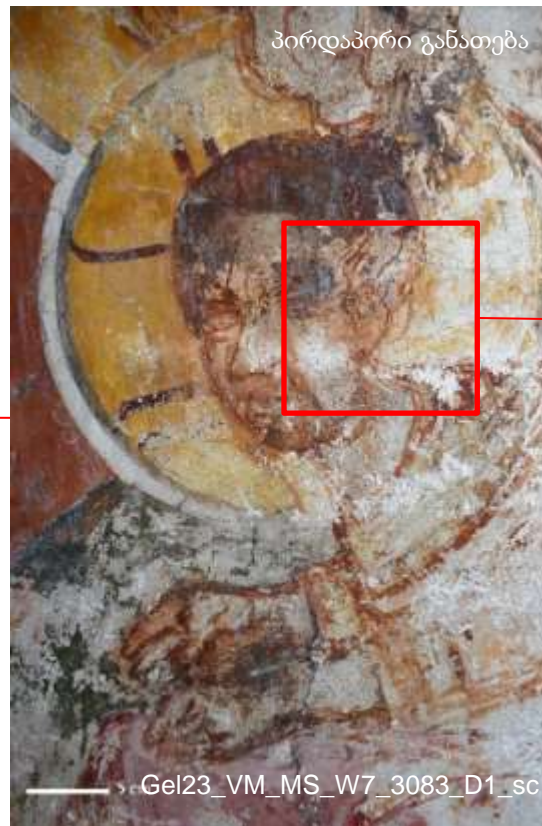
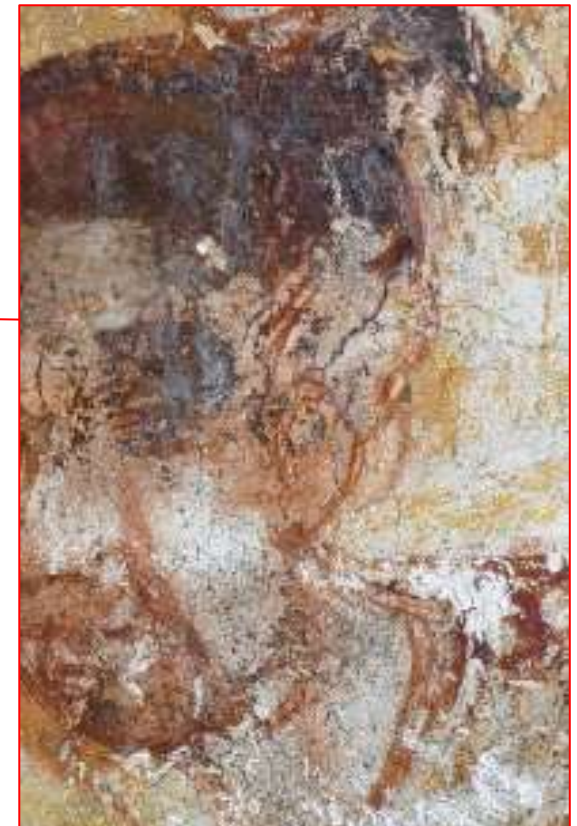
ზოგჯერ მოსამზადებელი კონტური გადაწერილია, სავარაუდოდ ადგილის არასწორი განსაზღვრის გამო, ან ფორმის გადაკეთების მიზნით (მაგ. ჩრდ.მკლავი „ლაზარეს აღდგინება“, „მირქმა“)

**ზემოთ :** მთავარი სივრცე, ჩრდილოეთი მკლავი, მირქმა. გადაკეთებული მოსამზადებელი კონტური (მოყავისფრო).

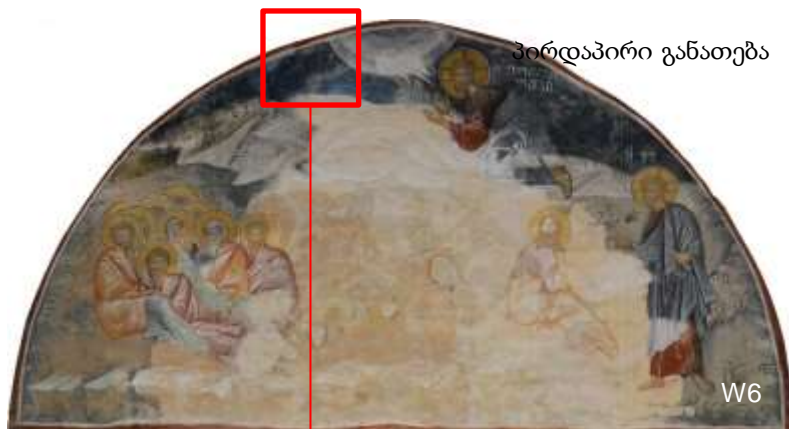
მოსამზადებელი ნახატი ოქრის ფერი მუქი წითელი-მოყავისფრო ტონალობისაა.

*ქვემოთ და მარცხნივ: მთავარი სივრცე, დასავლეთი მკლავი, ქრისტე გეთსიმანიის ბაღში. მოსამზადებელი (წითელი) კონტური.*

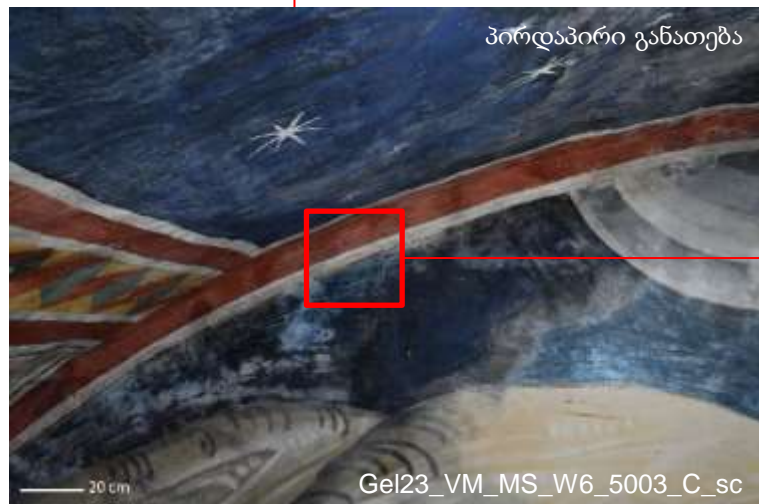
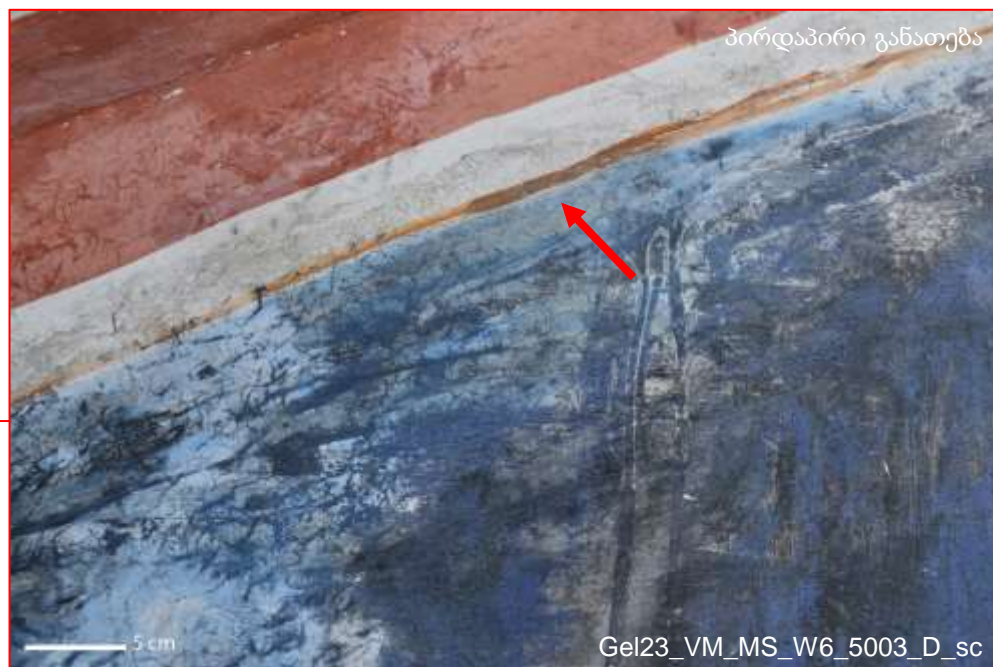
მოსამზადებელი კონტური ძირითადად ოქრის ფერების სხვადასხვა ელფერშია გამოყენებული, ყვითლიდან - წითლამდე.

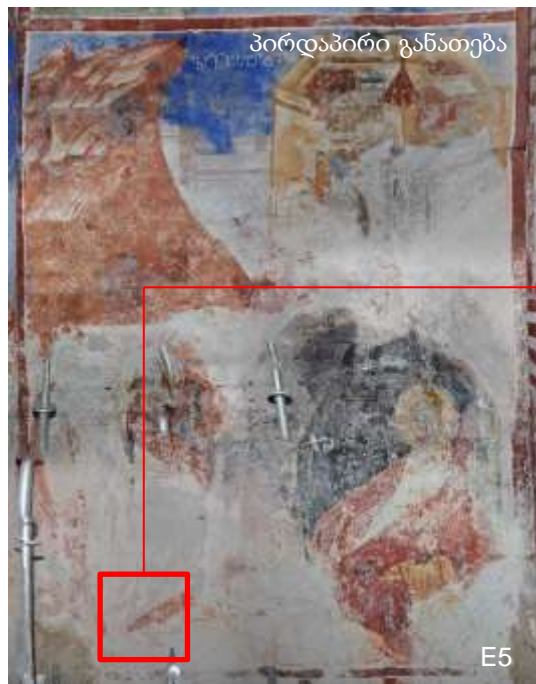
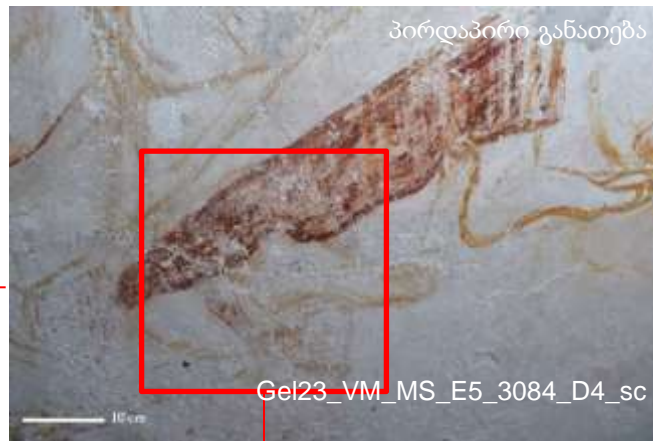
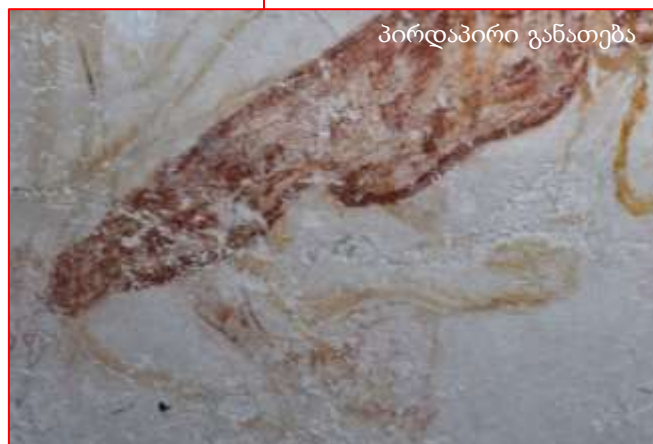
*ზემოთ და მარჯვნივ: მთავარი სივრცე, ჩრდილოეთი მკლავი, ლაზარეს აღდგინება. გადაკეთებული მოსამზადებელი კონტური (მოყვითალო-მოყავისფრო).*

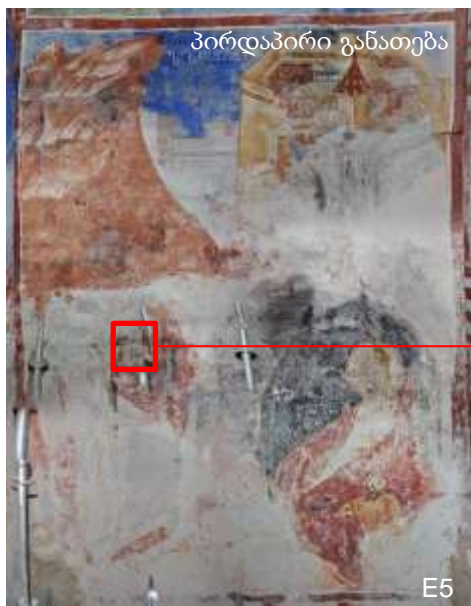
სახის ნაკვეთების დასაყოფად მხატვარი იყენებს ხაზობრივ დაყოფას (იდეალური სახის ანატომიური წესი), თვალების ცხვირის, ტუჩების და ნიკაპის მონაკვეთებში.

*ზემოთ და მარჯვნივ: მთავარი სივრცე, ჩრდილოეთი მკლავი, ლაზარეს აღდგინება. მოსამზადებელი (მოყავისფრო) კონტური.*

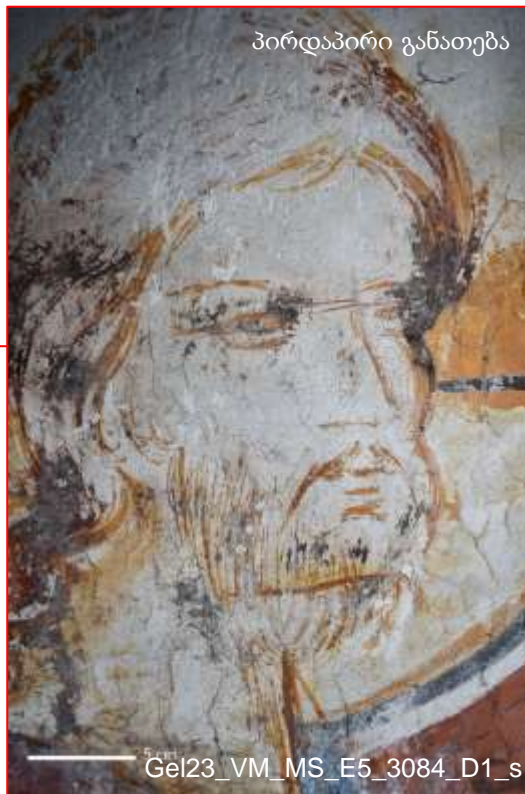
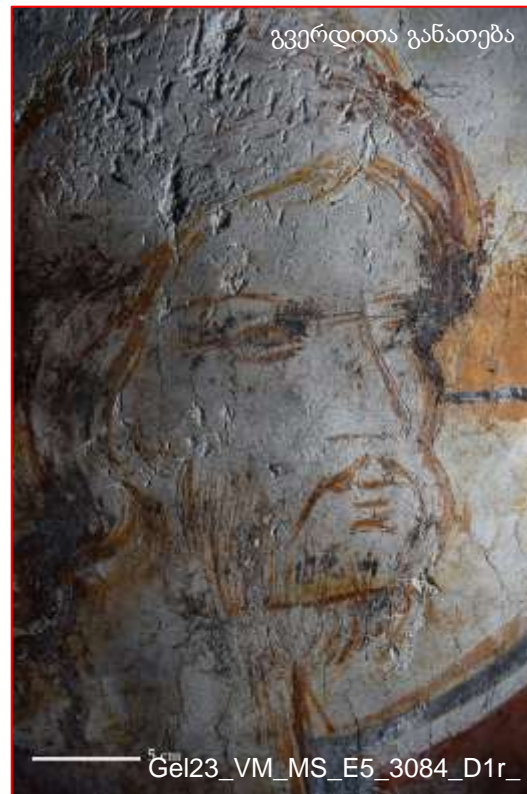
სახის მონაკვეთებად დაყოფა გვხვდება ჩრდილოეთი მკლავის აღმოსავლეთ (ლაზარეს აღდგინება) და დასავლეთ (მირქმა) კედლებზე, სადაც ფერწერული ფენის დანაკარგი დიდია. სახის მონაკვეთებად დაყოფასთან ერთად გამოყენებულია ასევე გრაფია და მოსამზადებელი ნახატი ფერით.

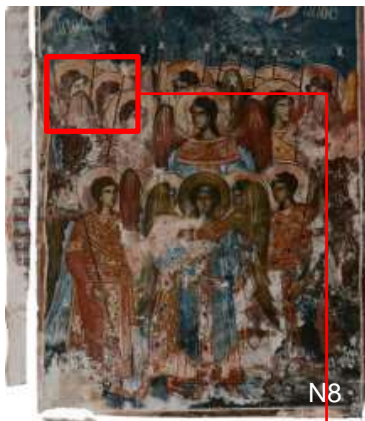
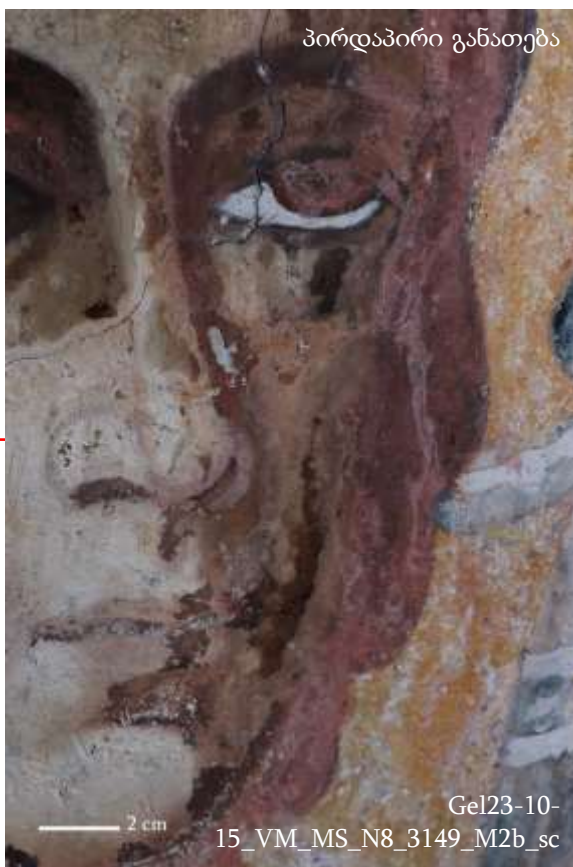
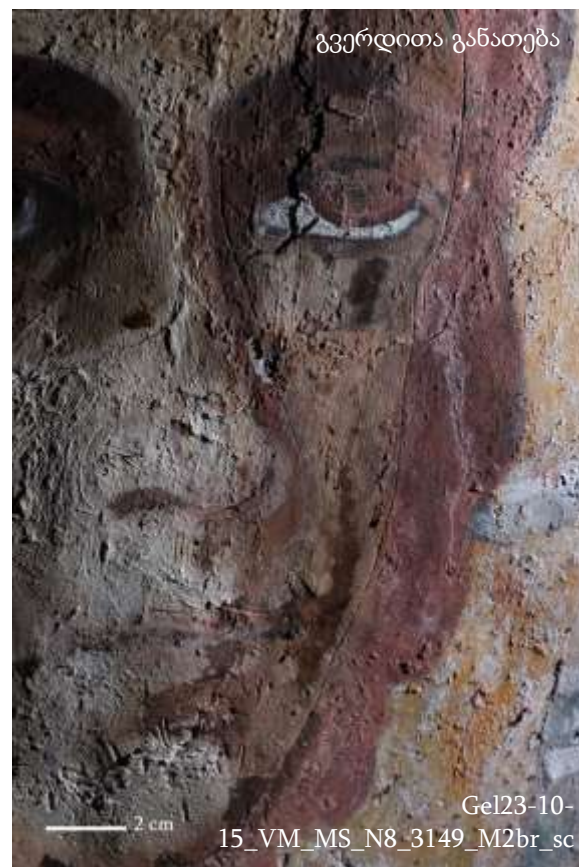
გრაფია

**ზევით:** კონტექსტი, დეტალი, მაკრო ფოტოები, აღმოსავლეთი მკლავის, ჩრდილოეთი კედელი, ანგელოზთა დასი (N8). მოცემულია გრაფია, სახის მონაკვეთში, გვერდითა განათებით. განახლებული XIX საუკუნის მხატვრობა კონკრეტულად მიუყვება ცხვირის გრაფიას, თუმცა ვერწერული სტილით სხვაგვარ დამუშავებას აკეთებს.

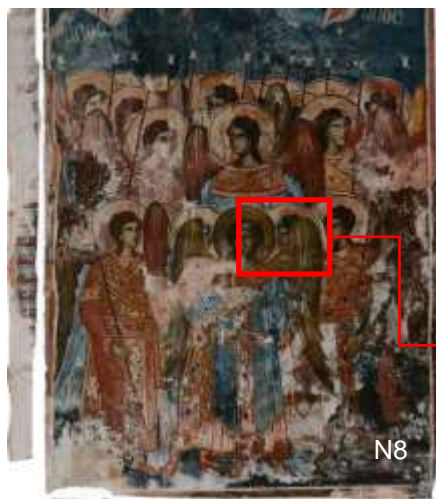
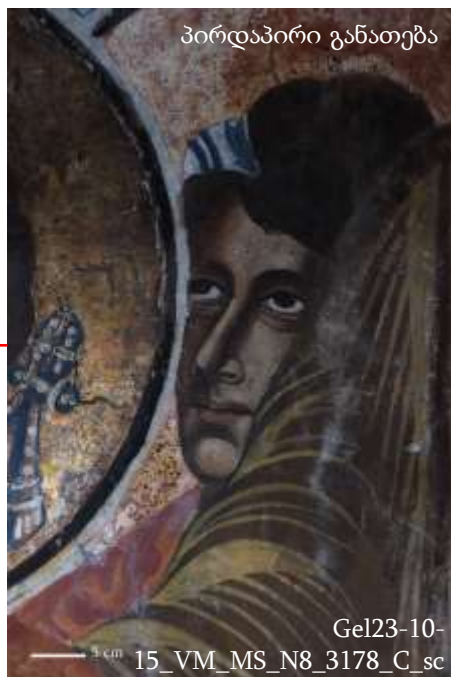
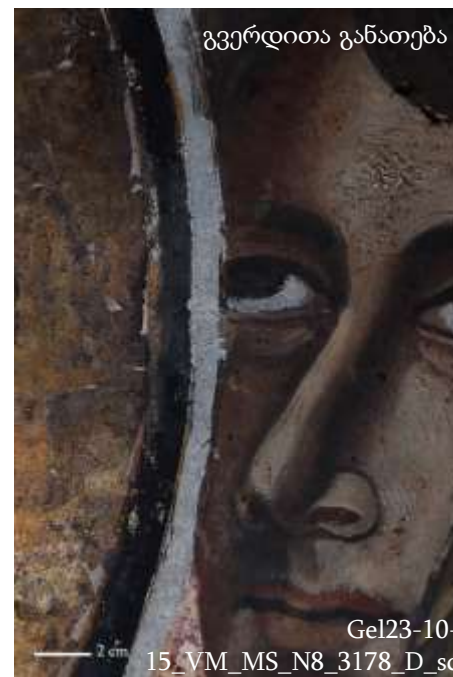
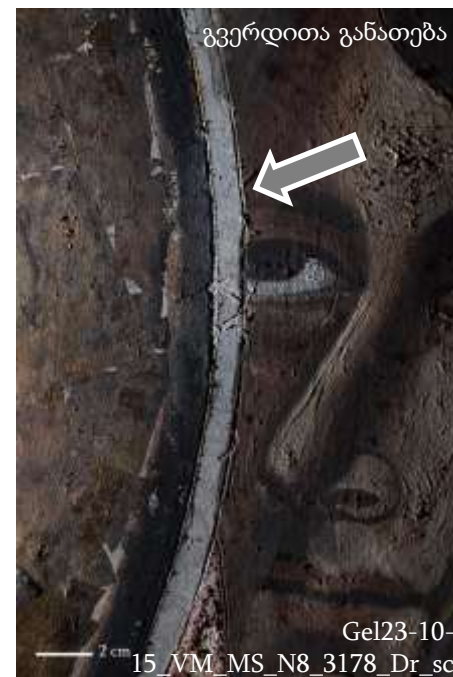
ფარგალი

ფარგლის კვალი, და ძირითადად გრაფია გვიანი მხატვრობის (XVI) გრაფიას ეკუთვნის. გვიანი მხატვრობის (XVI) სქემაზე მხოლოდ ფერწერული ფენის განახლების კვალი - XIX საუკუნის გადაწერა შეინიშნება. XIX საუკუნის გადაწერა გვიანი მხატვრობის (XVI) სქემას იმეორებს.

**ზევიტ:** კონტექსტი, დეტალი, მაკრო ფოტოები, აღმოსავლეთი მკლავის, ჩრდილოეთი კედელი, კამარის დონე, ანგელოზთა დასი (N8). მოცემულია ფარგლის კვალი, შარავანდის წრიული ფორმის მოხაზულობის შესაქმნელად.

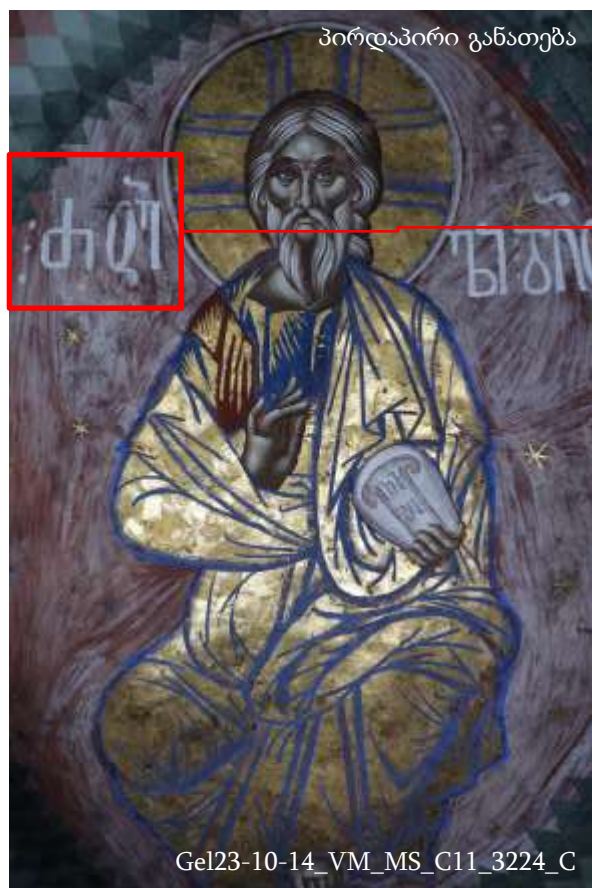
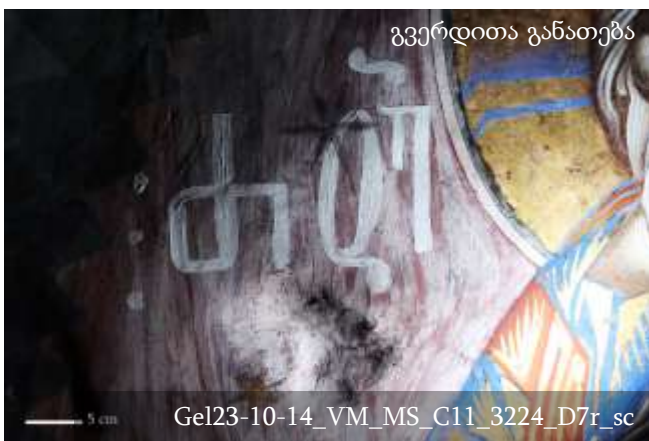
ფარგლის კვალი და სწორხაზოვანი ნაკაწრი XIV საუკუნის მხატვრობის სქემას ეკუთვნის. XIX საუკუნის გადაწერისას გამოყენებული მოსამზადებელი ტექნიკის კვალი არ შეინიშნება.

**მარცხნივ:** კონტექსტი და დეტალი ფოტოები, აღმოსავლეთი მკლავის, ჭერი, ამღლება (C11). წარწერის საზღვრებზე გამოყენებულია სწორხაზოვანი ჰორიზონტალური ნაკაწრი.

სწორხაზოვანი ნაკაწრი ასევე გამოყენებულია შუბის სწორი ხაზის გასაველებად და სხვა წარწერებზეც.

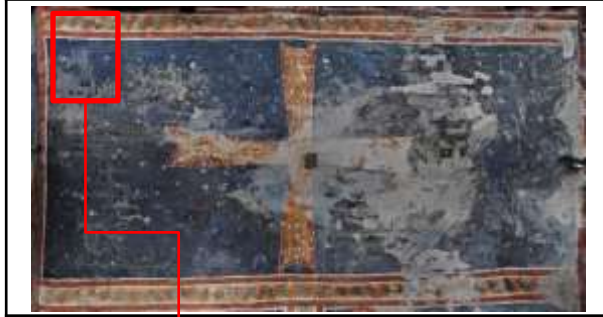
ლოკაცია:  
დასავლეთ მკლავი, ჭერი

**ზოგადი აღწერა:**  
ცის ფონად მოცემულია მუქი ლურჯი ფერი (ტიპი 1), მოშავო ლურჯი და მოცისფერო ლურჯის გრადაციებით. ფერწერული ფენის სისქე არათანაბარია. მკაფიოდ განირჩევა ბრტყელი ფუნჯის კვალი. მონასმის ზომა ვარიირებს 3–3.7 სმ-ს შორის. მიკროსკოპში შეინიშნება სხვადასხვა ფერის ნაწილაკები - მუქი ლურჯი და ღია ცისფერი, რომლებიც მკაფიოდ არიან გამიჯნულნი ერთმანეთისგან. მუქ ლურჯს დაჰკრავს ბზინვარება, ნაწილაკების ფორმა უფრო მკაფიოა; ღია ცისფერი ერთიან მასად არის მოცემული.

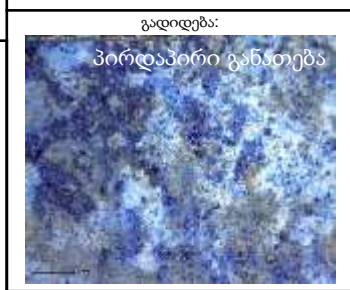
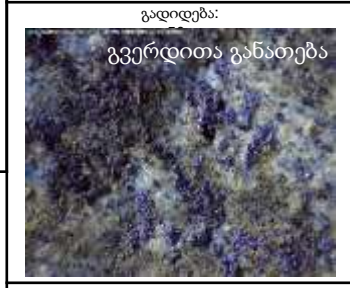
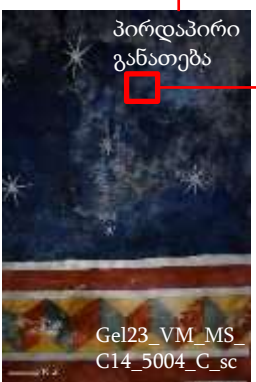
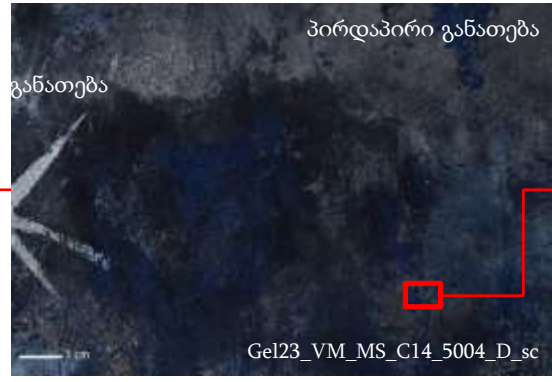
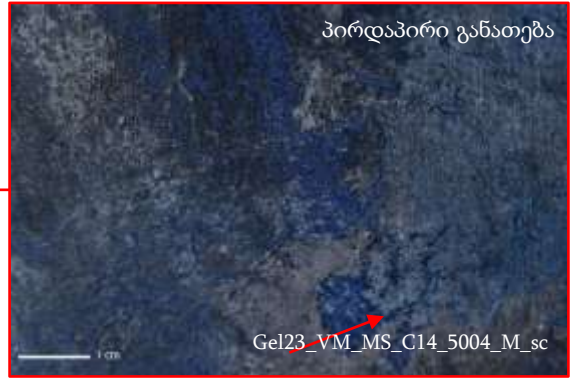
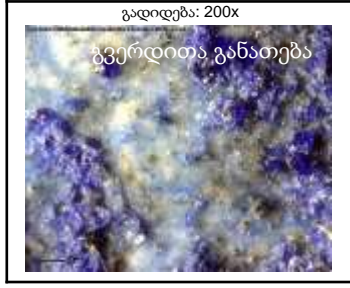
ნიმუშის N	Gel23_VM_MS_C14_5004_Nim
ხელსაწყო	ფოტო აპარატი, პორტატული მიკროსკოპი

1 ფენა	ქვედა ფენას წარმოადგენს შავი ფერის სარჩული. გრადაცია: მუქი ნაცრისფერი
2 ფენა	ზედა ფენას წარმოადგენს მუქი ლურჯი (ტიპი 1)

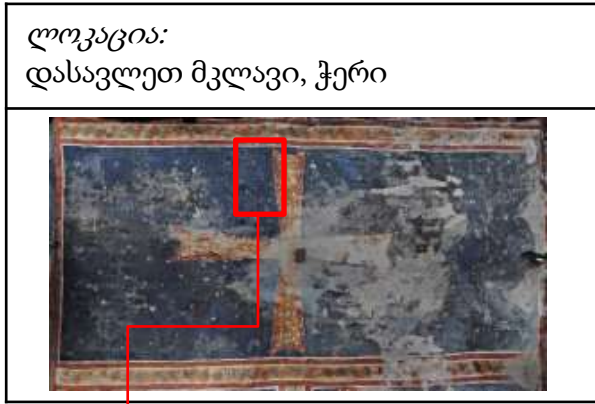
ზოგადი აღწერა:  
 ცის ფონად მოცემულია მუქი ლურჯი ფერი (ტიპი 1), მოშავო ლურჯი და მოციფერო ლურჯი გრადაციებით. არის არაპრიალა, მცირე ბზინვარებით. ფერწერული ფენის სისქე არათანაბარია. მკაფიოდ განირჩევა ბრტყელი ფუნჯის კვალი. მონასმის ზომა ვარიირებს 3 სმ-დან - 3.7 სმ-მდე. მიკროსკოპში შეინიშნება სხვადასხვა ფერის ნაწილაკები: მუქი ლურჯი, ღია ცისფერი და თეთრი. ფერწერული ფენა ერთიან მასად აღიქმება.

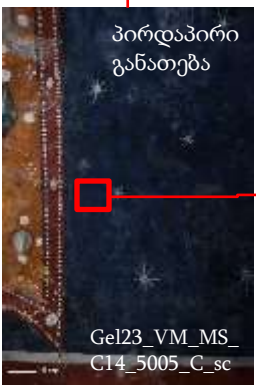
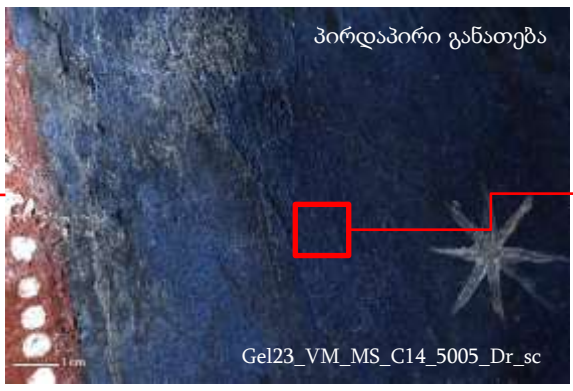
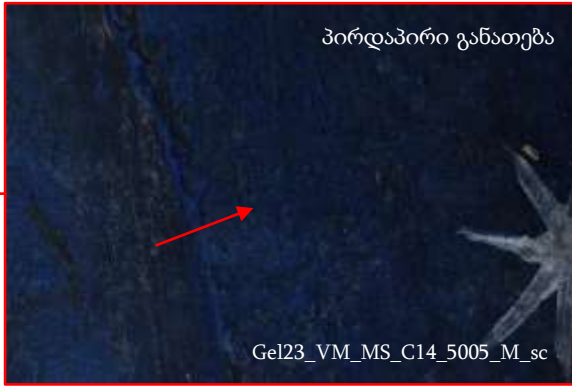
ნიმუშის N	Gel23_VM_MS_C14_5005_Nim
ხელსაწყო	ფოტო აპარატი, პორტატული მიკროსკოპი

სტრატეგრაფია (ვიზუალური დაკვირვება)	
1 ფენა	ქვედა ფენას წარმოადგენს შავი ფერის სარჩული. გრადაცია: მუქი ნაცრისფერი
2 ფენა	ზედა ფენას წარმოადგენს მუქი ლურჯი (ტიპი 1)

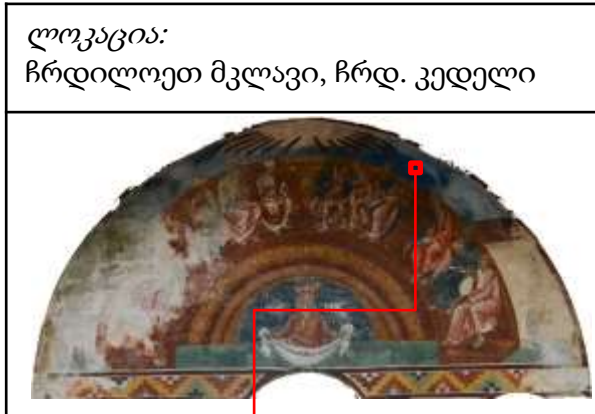
ზოგადი აღწერა:  
 ფონად მოცემულია ინტენსიური ღია ლურჯი ფერი (ტიპი 2). ამ ნიმუშში დაკვირვება მოხდა ყველაზე კარგად შემორჩენილ ფენაზე. არის არაპრიალა, ნაკლებად ბზინვარე, ნათელი ფერი. ფერწერული ფენა სქელია და კარგი დაფარვის უნარი აქვს. ნაწილაკები ერთმანეთისგან არ არიან გამიჯნულნი, ფენა წარმოდგენილია ერთიან მასადა. პიგმენტისა და შემკვრელის თანაფარდობში პიგმენტის რაოდენობა ჭარბობს. განირჩევა ბრტყელი ფუნჯის კვალი.

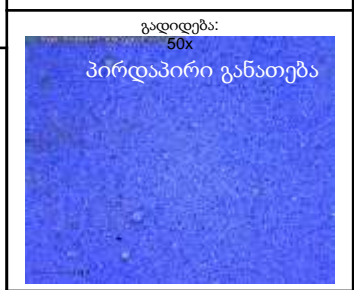
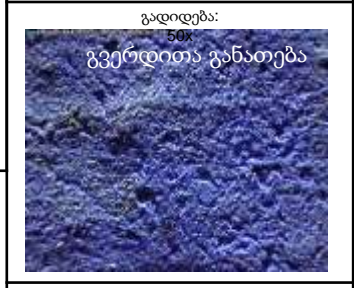
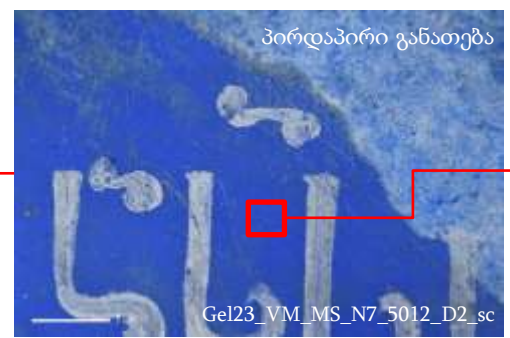
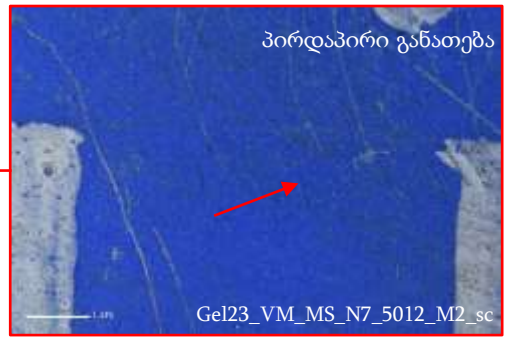
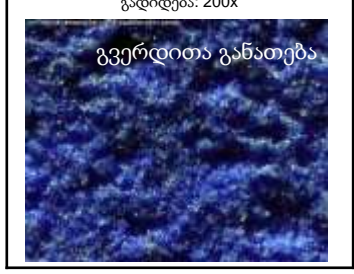
ნიმუშის N	Gel23_VM_MS_N7_5012_Nim2
ხელსაწყო	ფოტო აპარატი, პორტატული მიკროსკოპი

სტრატეგრაფია (ვიზუალური დაკვირვება)	
1 ფენა	ქვედა ფენას წარმოადგენს ნაცრისფერი სარჩული.
2 ფენა	ზედა ფენას წარმოადგენს ღია ლურჯი (ტიპი 2)

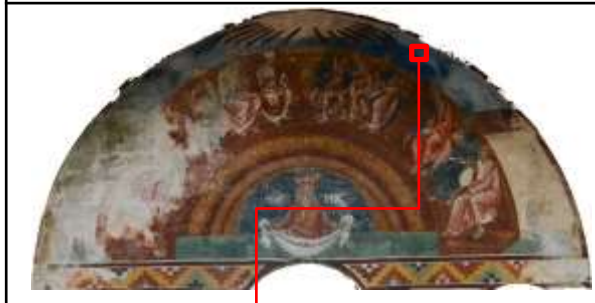
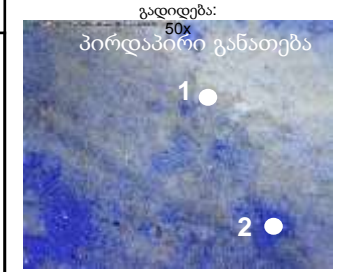
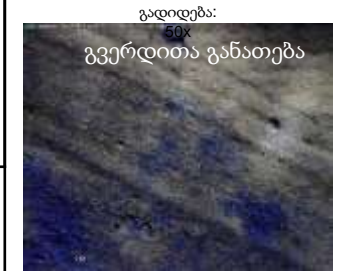
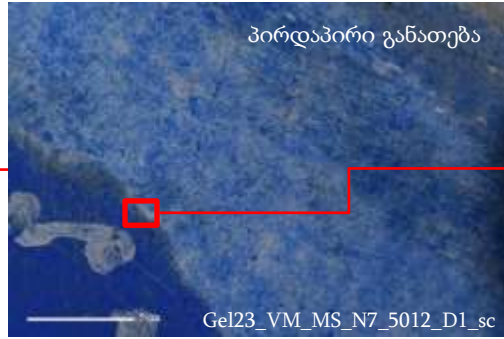
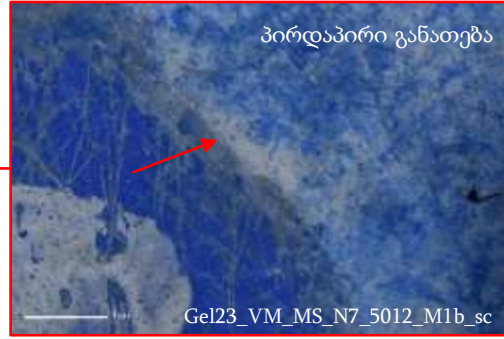
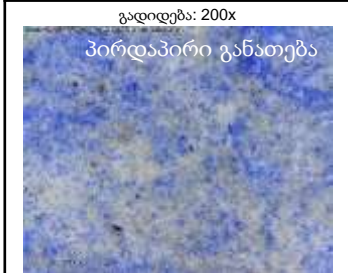
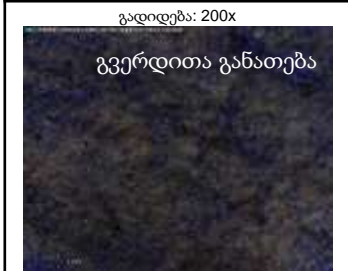
ნიმუშის N	Gel23_VM_MS_N7_5012_Nim1
ხელსაწყო	ფოტო აპარატი, პორტატული მიკროსკოპი

**ზოგადი აღწერა:**  
ფონად მოცემულია ღია ლურჯი ფერი (ტიპი 2), მოლურჯო ცისფერის გრადაციით. არის არაპრიალა, ნაკლებად ბზინვარე. ფერწერული ფენის სისქე არათანაბარია. გვაქვს ღია ლურჯის სქელ ფენა და მის მომიჯნავე თხელი ფენა. ნიმუშში მოცემულია ზღვარი, სადაც ფერწერული ფენა ფხვნილის სახით არის წარმოდგენილი და კარგად განირჩევა ქვედა ნაცრისფერი ფენა.

სტრატეგრაფია (ვიზუალური დაკვირვება)	
1 ფენა	ქვედა ფენას წარმოადგენს ნაცრისფერი სარჩული.
2 ფენა	ზედა ფენას წარმოადგენს ღია ლურჯი (ტიპი 2)

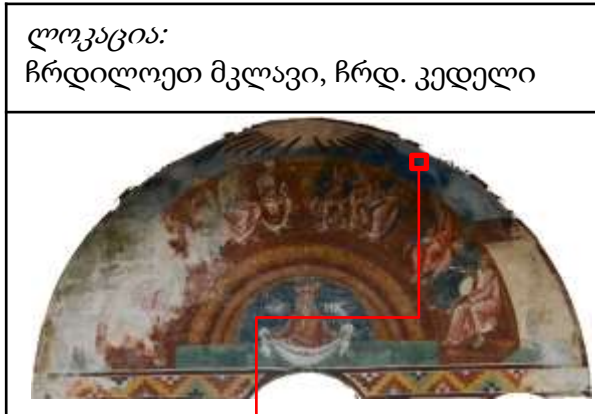
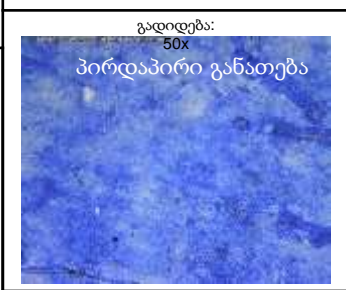
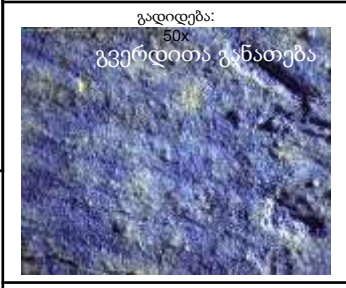
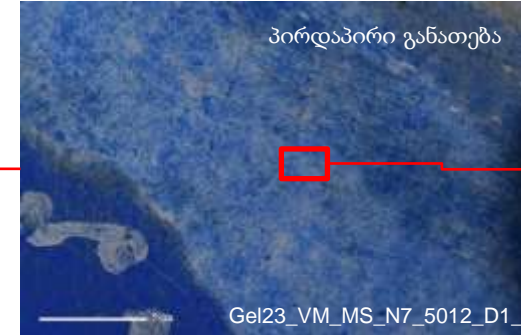
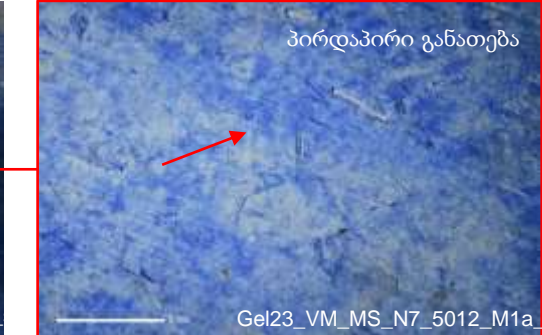
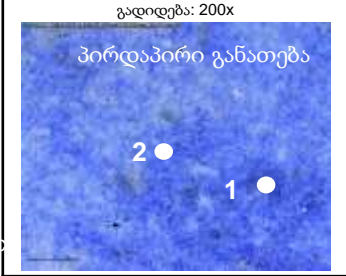
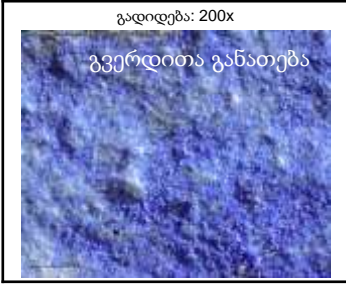
ნიმუშის N	Gel23_VM_MS_N7_5012_Nim3
ხელსაწყო	ფოტო აპარატი, პორტატული მიკროსკოპი

ზოგადი აღწერა:  
 ფონზე მოცემულია ინტენსიური ღია ლურჯი ფერი (ტიპი 2), თუმცა აქვს მოცისფერო გრადაციები. ამ ნიმუშში დაკვირვება მოხდა ყველაზე მეტად დაზიანებულ უბანზე. ფენა არის არაპრიალა, ნაკლებად ბზინვარე. მიკროსკოპში არ ჩანს მოცულობითი ნაწილაკები. ერწერული ფენა წარმოდგენილია ერთიან ბრტყელ მასად. განირჩევა ბრტყელი მონასმები.

სტრატეგრაფია (ვიზუალური დაკვირვება)	
1 ფენა	ქვედა ფენას წარმოადგენს ნაცრისფერი სარჩული.
2 ფენა	ზედა ფენას წარმოადგენს ღია ლურჯი (ტიპი 2)

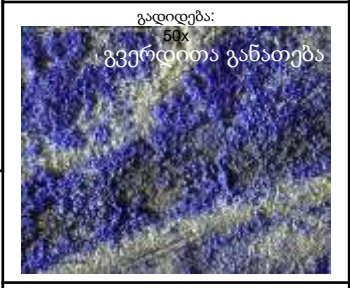
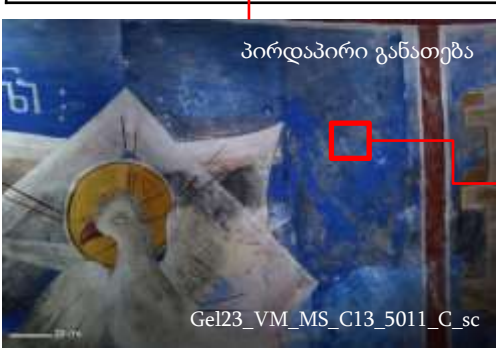
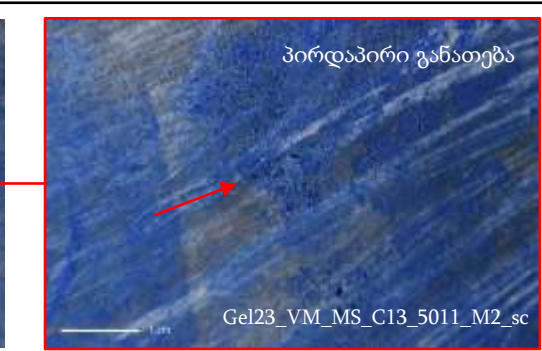
ნიმუშის N	Gel23_VM_MS_C13_5011_Nim1
-----------	---------------------------

ზოგადი აღწერა:  
 ფონზე მოცემულია ინტენსიური ღია ლურჯი ფერი (ტიპი 2), თუმცა აქვს მოცისფერო გრადაციები. არის არაპრიალა, ნაკლებად ბზინვარე. ფერწერული ფენის სისქე არათანაბარია. აქვს დიდი დანაკარგები. მკაფიოდ განირჩევა ბრტყელი ფუნჯის კვალი, თუმცა, გარდა ლურჯი ფერისა, ეს მონასმები ქვედა ფენასაც ემთხვევა. მიკროსკოპში განირჩევა ერთი - ინტენსიური ლურჯის ნაწილაკები. დაკრავს ბზინვარება.

სტრატეგრაფია (ვიზუალური დაკვირვება)	
1 ფენა	ქვედა ფენას წარმოადგენს მოშავო ნაცრისფერი სარჩული. შენიშვნა: გარკვეულ ადგილებში, ფუნჯის მონასმებს მიუყვება თეთრი ფერიც, თუმცა არ არის ფართოდ გავრცელებული.
2 ფენა	ზედა ფენას წარმოადგენს ღია ლურჯი (ტიპი 2)

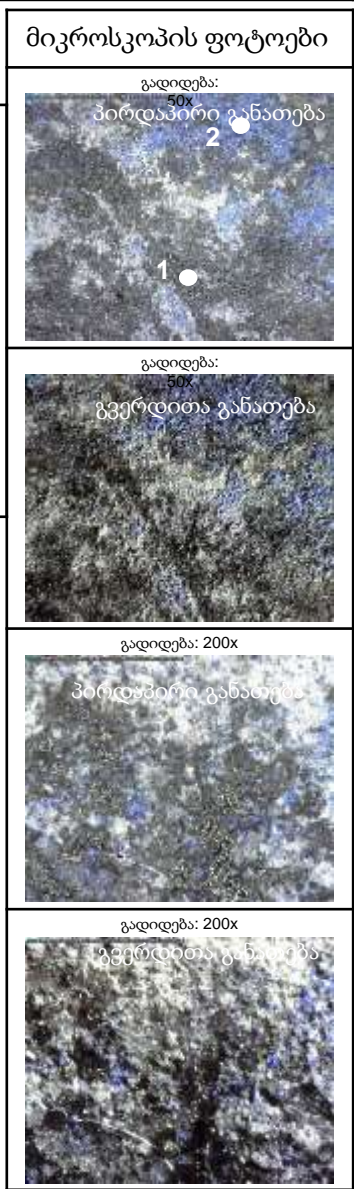
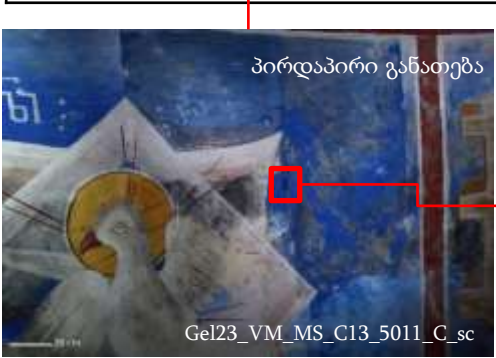
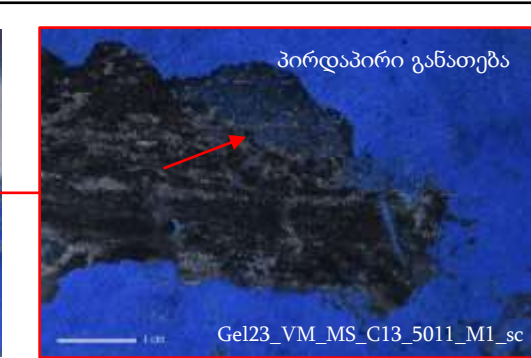
ნიმუშის N	Gel23_VM_MS_C13_5011_Nim2
ხელსაწყო	ფოტო აპარატი, პორტატული მიკროსკოპი

ზოგადი აღწერა:  
 ფონზე მოცემულია ინტენსიური ღია ლურჯი ფერი (ტიპი 2). არის არაპრიალა, ნაკლებად ბზინვარე. ამ ნიმუშში, დიდი ადგილი უჭირავს ქვედა ფენას. ინტენსიური შავი ფერი, რომელიც ადგილებში მონაცრისფრო ფერში გადადის, მიკროსკოპის ქვეშ ერთ ფენად აღიქმება.

სტრატეგრაფია (ვიზუალური დაკვირვება)	
1 ფენა	ქვედა ფენას წარმოადგენს მუქი შავი ფერის სარჩული, რომელიც გარკვეულ ადგილებში ნაცრისფერში გადადის.
2 ფენა	ზედა ფენას წარმოადგენს ღია ლურჯი (ტიპი 2)

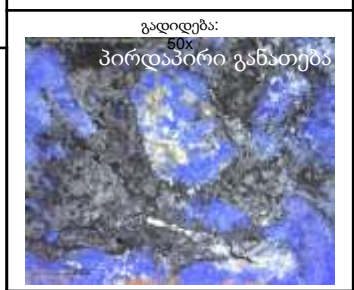
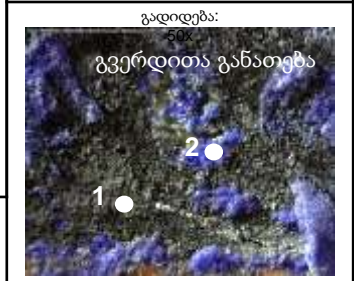
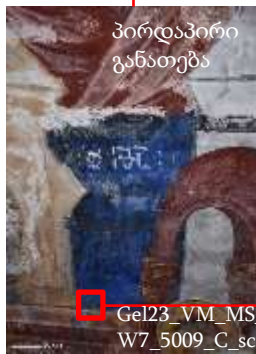
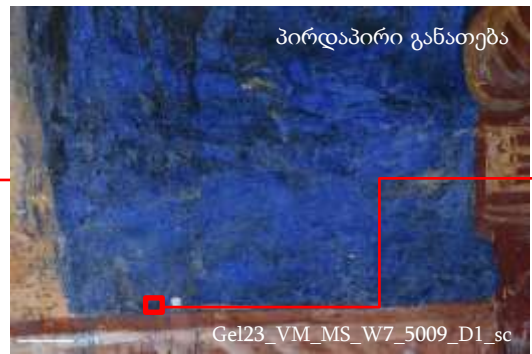
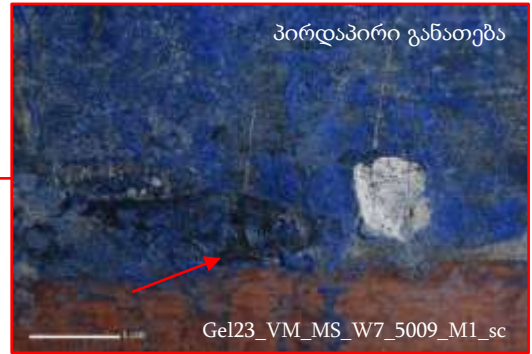
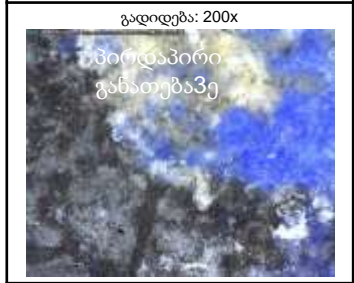
ნიმუშის N	Gel23_VM_MS_W7_5009_Nim
-----------	-------------------------

ზოგადი აღწერა:  
 ფოზე მოცემულია ინტენსიური ღია ლურჯი ფერი (ტიპის 2). არის არაპრიალა, ნაკლებად ბზინვარე. ფერწერული ფენის სისქე არათანაბარია, რომლის ქვეშაც მუქი შავი ფენა მკაფიოდ ჩანს. მიკროსკოპში განიჩქევა ერთი სახის ლურჯის ნაწილაკები.

სტრატეგრაფია (ვიზუალური დაკვირვება)	
1 ფენა	ქვედა ფენას წარმოადგენს მუქი შავი ფერის სარჩული.
2 ფენა	ზედა ფენას წარმოადგენს ღია ლურჯი (ტიპი 2)
